Informe Técnico N° A6717

# IDENTIFICACIÓN DE PELIGROS GEOLÓGICOS EN EL AAHH VICTORIA PERÚ

Región Junín  
Provincia de Yauli  
Distrito Santa Rosa de Sacco  
Paraje AAHH. VICTORIA PERÚ

JUNIO 2016

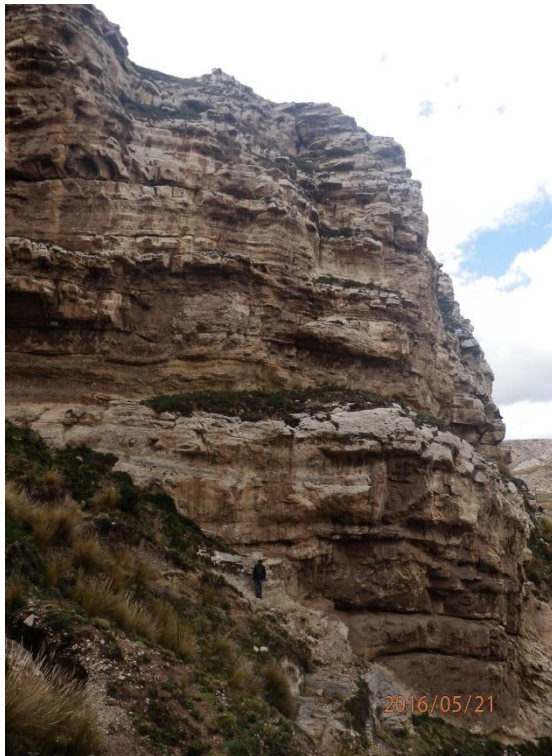
Durante la realización del presente estudio se reconocieron las formaciones Jumasha y Celendín (fig. 3). Se desarrolló una columna estratigráfica para el afloramiento de la Formación Jumasha, situada en la quebrada Victoria, margen derecha (foto 1 y fig. 2).

Foto 1. Qda. Victoria margen izquierda

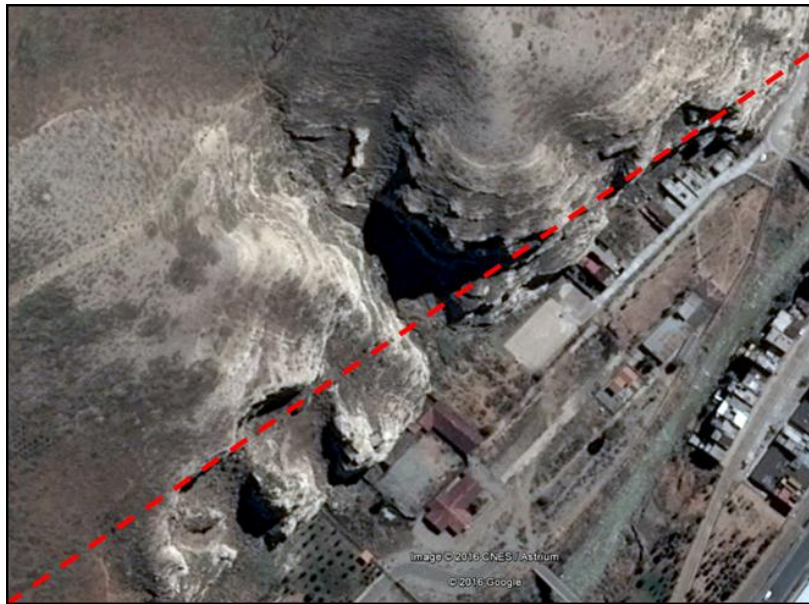
La fotointerpretación de la imagen satelital disponible en Google Earth, muestra un sistema lineal muy marcado (foto 2), que coincide con los datos tomados en campo. Al parecer se trata de una falla de tendencia Noreste-Suroeste que estaría controlando los diversos sistema de fracturamientos sub verticales que existe en la zona del estudio (fotos 3 y 4). La existencia de esta falla que cruza la quebrada Victoria, hace que la zona tenga un potencial peligro si tuviera una reactivación. Comprometiendo una serie de eventos del tipo geodinámica externa (Deslizamiento traslacional, derrumbes de rocas, reptación de suelos) que influiría negativamente en las diversas poblaciones que comprende el AAHH Victoria Perú.

Foto 2 Presencia de falla, con tendencia NE/SO

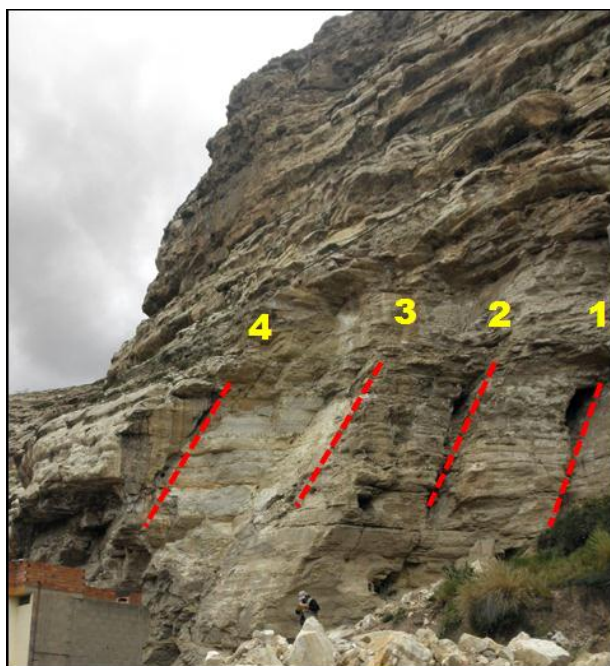
Observado el Set 1, la dirección principal tiene tendencia NE-SW con un promedio de 50°. En el set 2 representa el bloque más activo, afectado por la falla normal con un rumbo promedio en el espejo de la falla de 70°, que coincide con los diversos alineamientos situados en las laderas donde están ubicados partes de las viviendas del AAHH Victoria Perú (foto 4).

**Foto 4 Los números 1,2, 3 y 4 representan los planos de deslizamientos**

Mientras los datos tomados en los planos de deslizamientos (foto 4) , en la zona donde se produjo la caída de rocas fueron:

1.- N 65°/75°, 2.- N 70°/70°, 3.- N 70°/75°, 4.- N 75°/75°

Los datos tomados en la zona del deslizamiento en el AAHH Victoria Perú, coincide con los referidos al set 2, lo que nos indicaría que el sistema lineal estaría siendo la prolongación de lo observado en la quebrada Victoria.

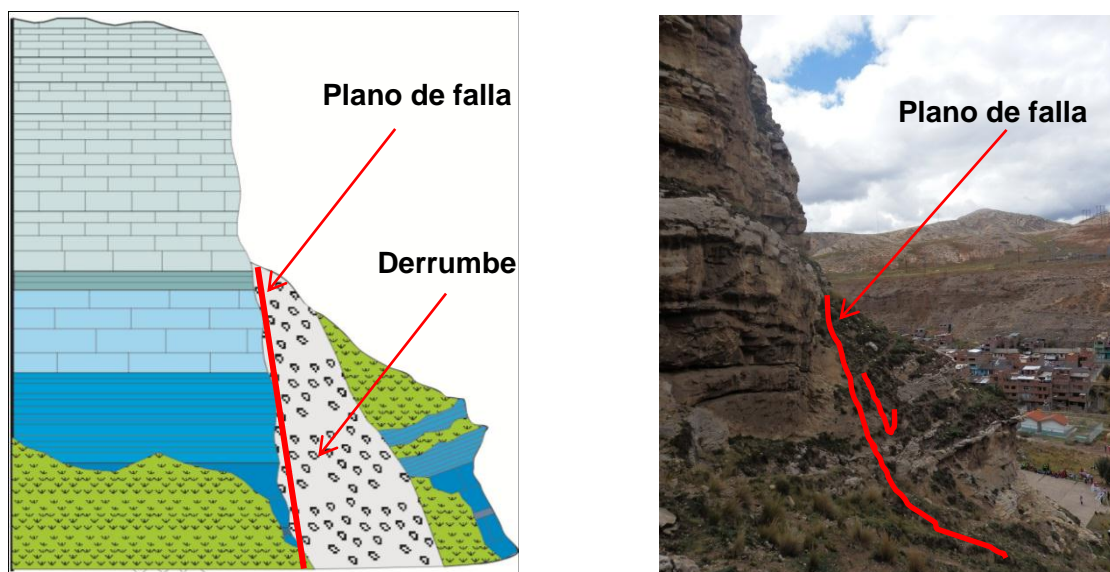
Situados en ambas márgenes de la quebrada Victoria, muy próxima a la zona de desprendimientos de rocas. Corresponde movimientos rápidos de material detrítico en el que predomina la fracción gruesa, tales como gravas y bloques, que fueron el resultado secundario del desplazamiento de material calcáreo en la zona habitada del AAHH Victoria. (fig. 11 y foto 7). Comprenden abundantes fragmentos de calizas depositados en la en la parte inferior de la quebrada, teniendo una mayor amplitud en la zona donde está el eje de la falla. El volumen y tamaño de los fragmentos es variable desde grandes bloques (mayores de 0.5 mts.), hasta fragmentos pequeños (menores de 5 cms.). La composición es muy monótona, siendo casi el 90% caliza. También se observa que los fragmentos de menores tamaños están conformados por las calizas laminadas.

Fig. 11 y foto 5, Perfil, mostrando los depósitos de derrubios y el plano de falla

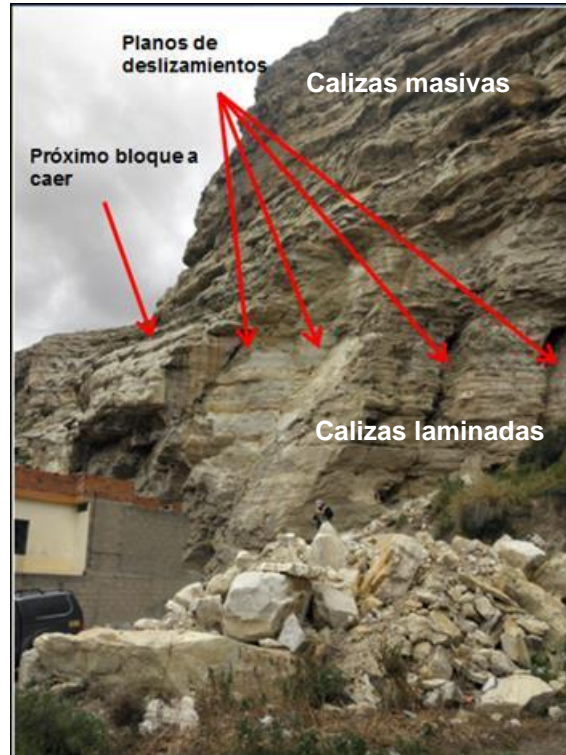
Foto 6 Se muestra los diversos planos de caídas más los bloques removidos después del deslizamiento.

Los planos de deslizamiento se observa nítidamente en las secuencias de calizas laminadas, por ser de menor competencia que las calizas masivas (foto 6).

El fenómeno que afectó el asentamiento humano, solo es el comienzo de una serie de deslizamientos traslacional. Es cuestión de tiempo para que nuevamente se inicie el próximo desplazamiento pendiente abajo de los bloques que aún están inestables.

Debido a la inestabilidad del sistema estructural encontrado en la zona del deslizamiento en el AAHH Victoria Perú, es necesario reubicar las viviendas que estén en la ladera y próximas a ellas, para evitar desastres materiales y humanos. Se recomienda lo siguiente:

- Declarar en emergencia la zona en peligro.
- Reubicar las casas afectadas.
- Señalizar el área como zona restringida para futuras construcciones.
- Realizar un perfilamiento de la ladera.
- Después de la reubicación, en la zona se puede utilizar sistema del tipo barreras dinámicas o de protección.

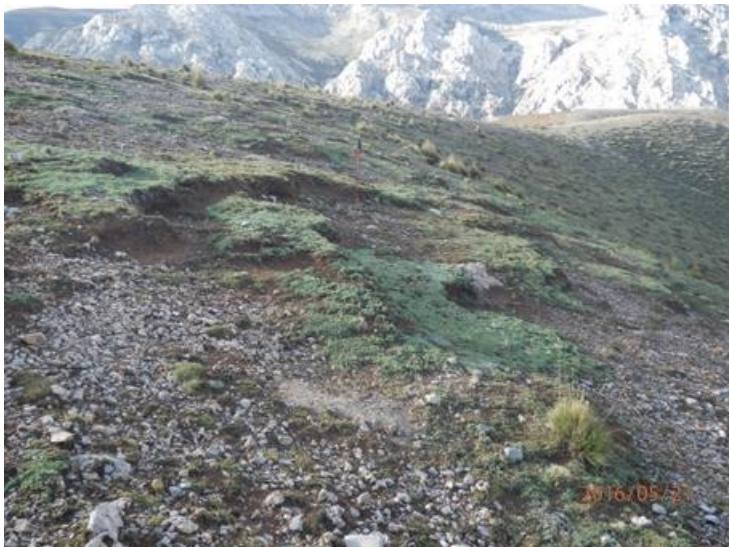
Fenómeno observado en las partes altas de la quebrada Victoria. Se trata de manifestaciones de desplazamiento de la cobertura inconsolidada de la Formación Celendín, que se encuentra muy meteorizada. Su génesis es producto del clima reinante en la zona en donde existe un marcado contraste de eventos formadores de capas de hielo y deshielos, precipitaciones pluviales entre otros, ayudados por el factor gravedad generan el desplazamiento según la pendiente (foto 7). Este fenómeno crea una marcada inestabilidad debido a que incorpora durante el proceso diversos fragmentos de calizas, areniscas y limolitas, que son transportados hacia las zonas de quebradas o de laderas.

Foto 7. Reptación de suelos, parte altas de la quebrada Victoria  
Coordenada (8725347-399354)

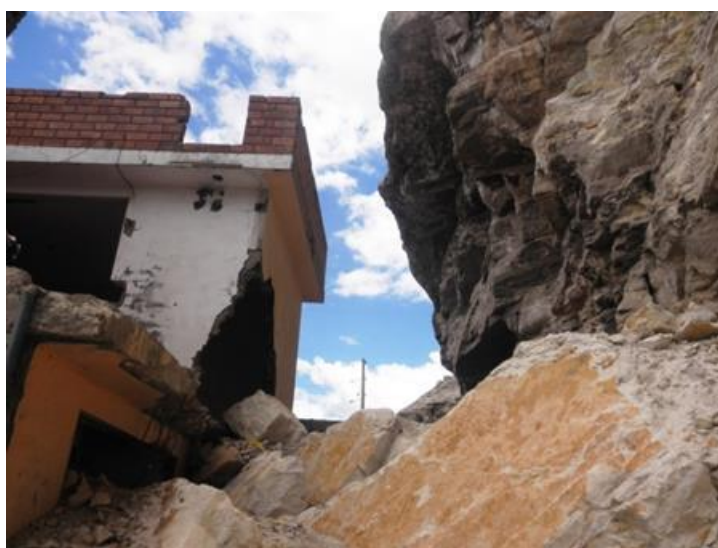
Manifiesta el señor Domingo Barja Anacleto, inquilino de casa afectada, que la caída de rocas ocurrida a la 1 de la madrugada del día 19 de Marzo, produjo un estruendo y una columna de polvo que se esparció por la calles aledañas. Al disiparse y descender el material fino, pudo comprobar que la parte posterior de la vivienda que colinda muy cerca del cerro, había sido destruida (Foto 8) por el evento en mención. Durante varios días después del evento, continuo la caída de fragmentos de rocas inclusive el día de la visita técnica se comprobó que seguían cayendo esporádicamente.

Foto 8, Casa afectada por el deslizamiento del bloques en el AAHH Victoria Perú  
Coordenada (8725282-399723)
