Instituto
Geofísico del Perú

Sismo de Ichupampa del 14 de Agosto del 2016 (5.3 ML)

(Chivay – Arequipa)

Aspectos Sismológicos

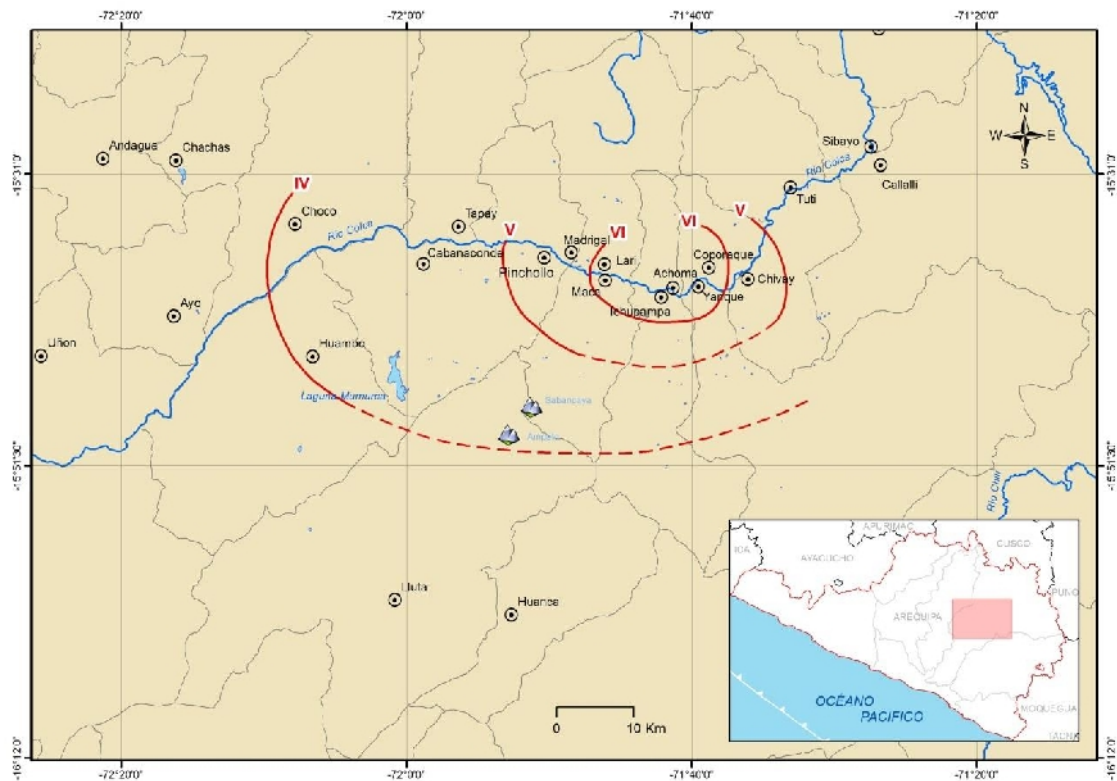
En la Figura 3, se presenta el epicentro del sismo y la distribución de intensidades macrosísmicas evaluadas inmediatamente después de ocurrido el sismo de “Ichupampa”.

Figura 3: Mapa de intensidades sísmicas correspondientes al sismo del 15 de agosto de 2016 (5.3ML).

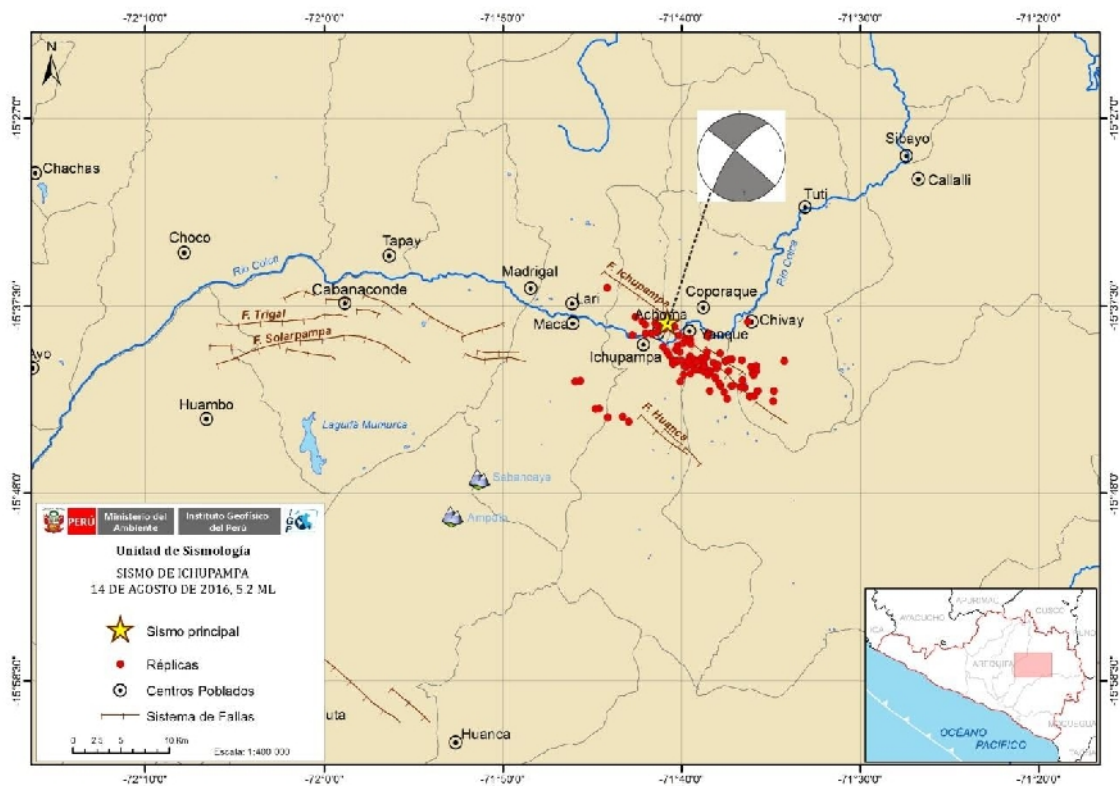
En la Figura 5 se observa la ubicación del sismo de Ichupampa y de su serie de réplicas registradas hasta el día 17 de agosto (120 réplicas), todas se distribuyen a lo largo de la traza de la falla de Ichupampa; por lo tanto, se confirma que esta falla paso por una periodo de reactivación dentro de todo el complejo del Cañón del Colca. El epicentro del sismo y sus réplicas en mayor número ocurrieron entre las localidades de Ichupampa, Yanque y Achoma, lo cual explicaría los daños observados en superficie. Asimismo, en la misma Figura 5 se muestra el mecanismo focal reportado por la Agencia Internacional USGS, el mismo que corresponde a un proceso de movimiento de tipo falla normal con una gran componente de desgarre, casi describiendo un proceso de ruptura de tipo desplazamiento horizontal, en donde el extremo norte de la falla se ha desplazado hacia el oeste y el bloque inferior hacia el este.

Figura 5: Distribución espacial del sismo de Ichupampa y su serie de réplicas hasta el día 17 de agosto. El mecanismo focal reportado por la USGS es de tipo normal con gran componente de desgarre es coherente con los proceso de deformación de la falla Ichupampa.

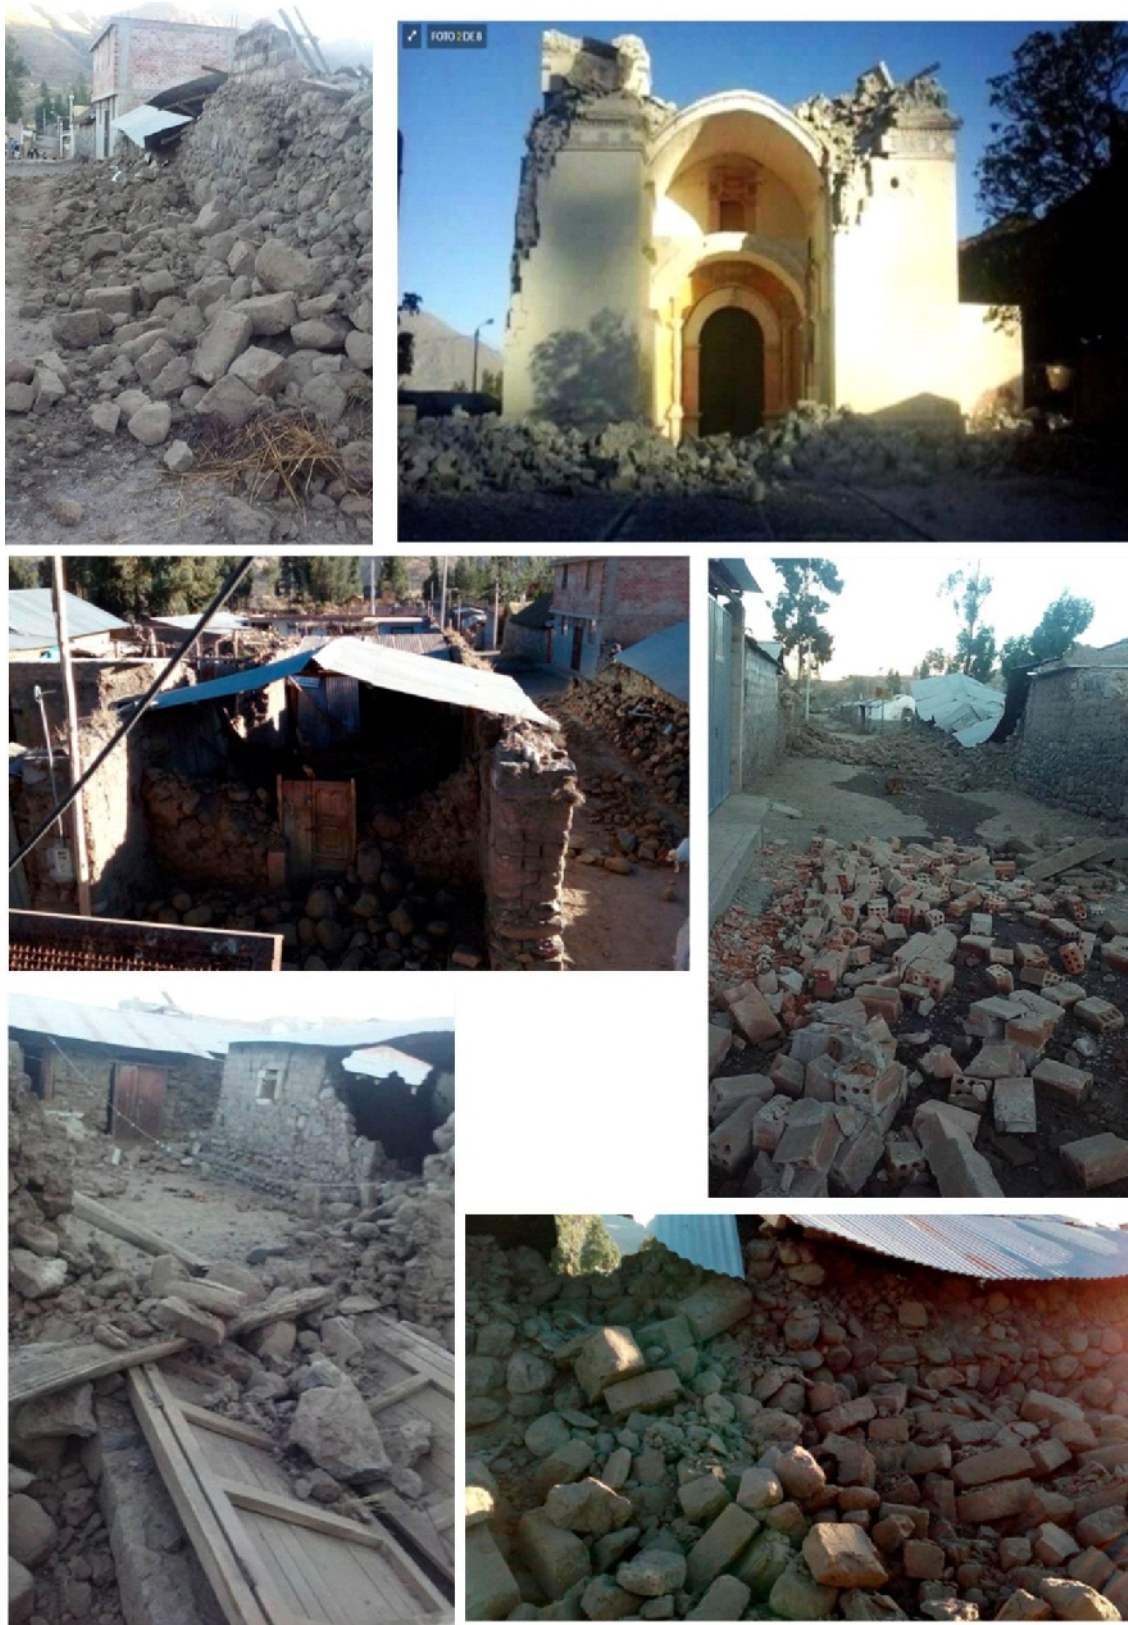
Las altas intensidades evaluadas en las localidad de Maca, Achoma, Yanque e Ichupampa, se debieron principalmente al grado de afectación en viviendas precarias de adobe, piedra y sillar (dañadas por el paso del tiempo y la presencia de lluvias) en comparación con las viviendas de ladrillo que no tuvieron daño mayor. Estas mismas características se han observado después de ocurrido los sismos de 1998 y 2013; por lo tanto, existe un efecto combinado ente la calidad de los suelos y el tipo de vivienda anta la solicitud sísmica, que en este caso fue intenso debido a la profundidad superficial del foco sísmico (8 km).

Los mayores daños en viviendas reportados fueron en las localidades de Maca, Yanque, Achoma e Ichupampa. Estos daños fueron observados en viviendas precarias de adobe, sillar y piedras que se encuentran en los alrededores de las localidades antes mencionadas, a lo cual se suma el hecho de que las mismas son muy antiguas y dañadas por el tiempo; por lo tanto, muy vulnerables a la ocurrencia de sismos (Figura 6).

Figura 6. Imágenes de diversas viviendas Ichupampa, Yanque y Achoma construidas con adobe, sillar, piedras y ladrillo pandereta que colapsaron por la fuerte intensidad de sacudimiento del suelo debido al sismo de Ichupampa (fuentes RPP y Facebook valle del Colca).

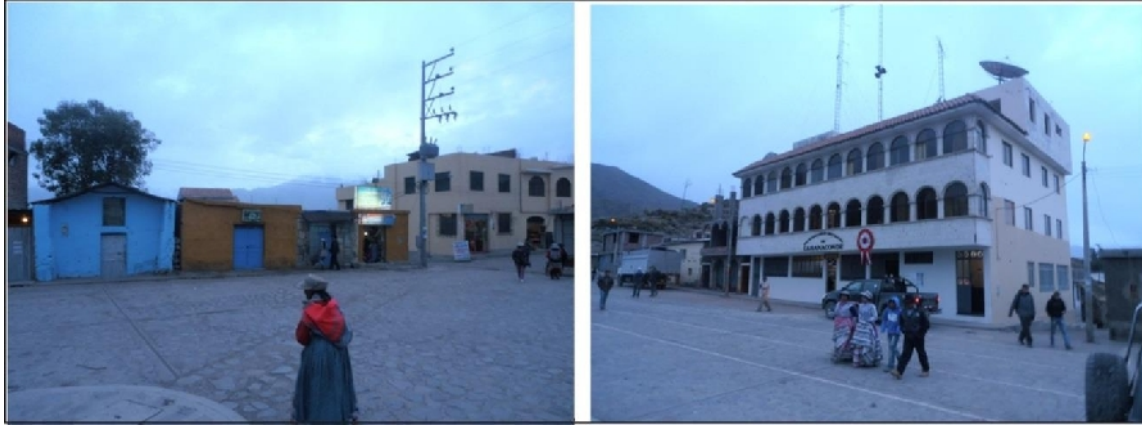
Por otro lado, según J.C. Gomez (comunicación personal), indica que durante el sismo de Huambo del 2013, se presentó similar escenario al del sismo de Ichupampa, pero las viviendas de tapial y adobe de reciente construcción, así como las de ladrillo existentes en la Plaza de Armas de la localidad de Cabanaconde por ejemplo, no presentaron ningún tipo de daño estructural. Esto confirma el hecho de que las viviendas precarias son las más vulnerables ante la sollicitación sísmica, ver Figura 7.

Figura 7. Viviendas de adobe, tapial y ladrillo en la plaza de armas de Cabanaconde que no fueron afectadas por el sismo de Huambo (Foto: J.C. Gomez)
