# EVALUACIÓN GEODINÁMICA EN EL CAMPUS DE LA UNIVERSIDAD NACIONAL LA FRONTERA (Provincia de Sullana - Región Piura)

Informe Técnico N°013-2026/IGP CIENCIAS DE LA TIERRA SÓLIDA

Evaluación geodinámica en el campus de la Universidad Nacional de La Frontera  
(Provincia Sullana y Región de Piura)

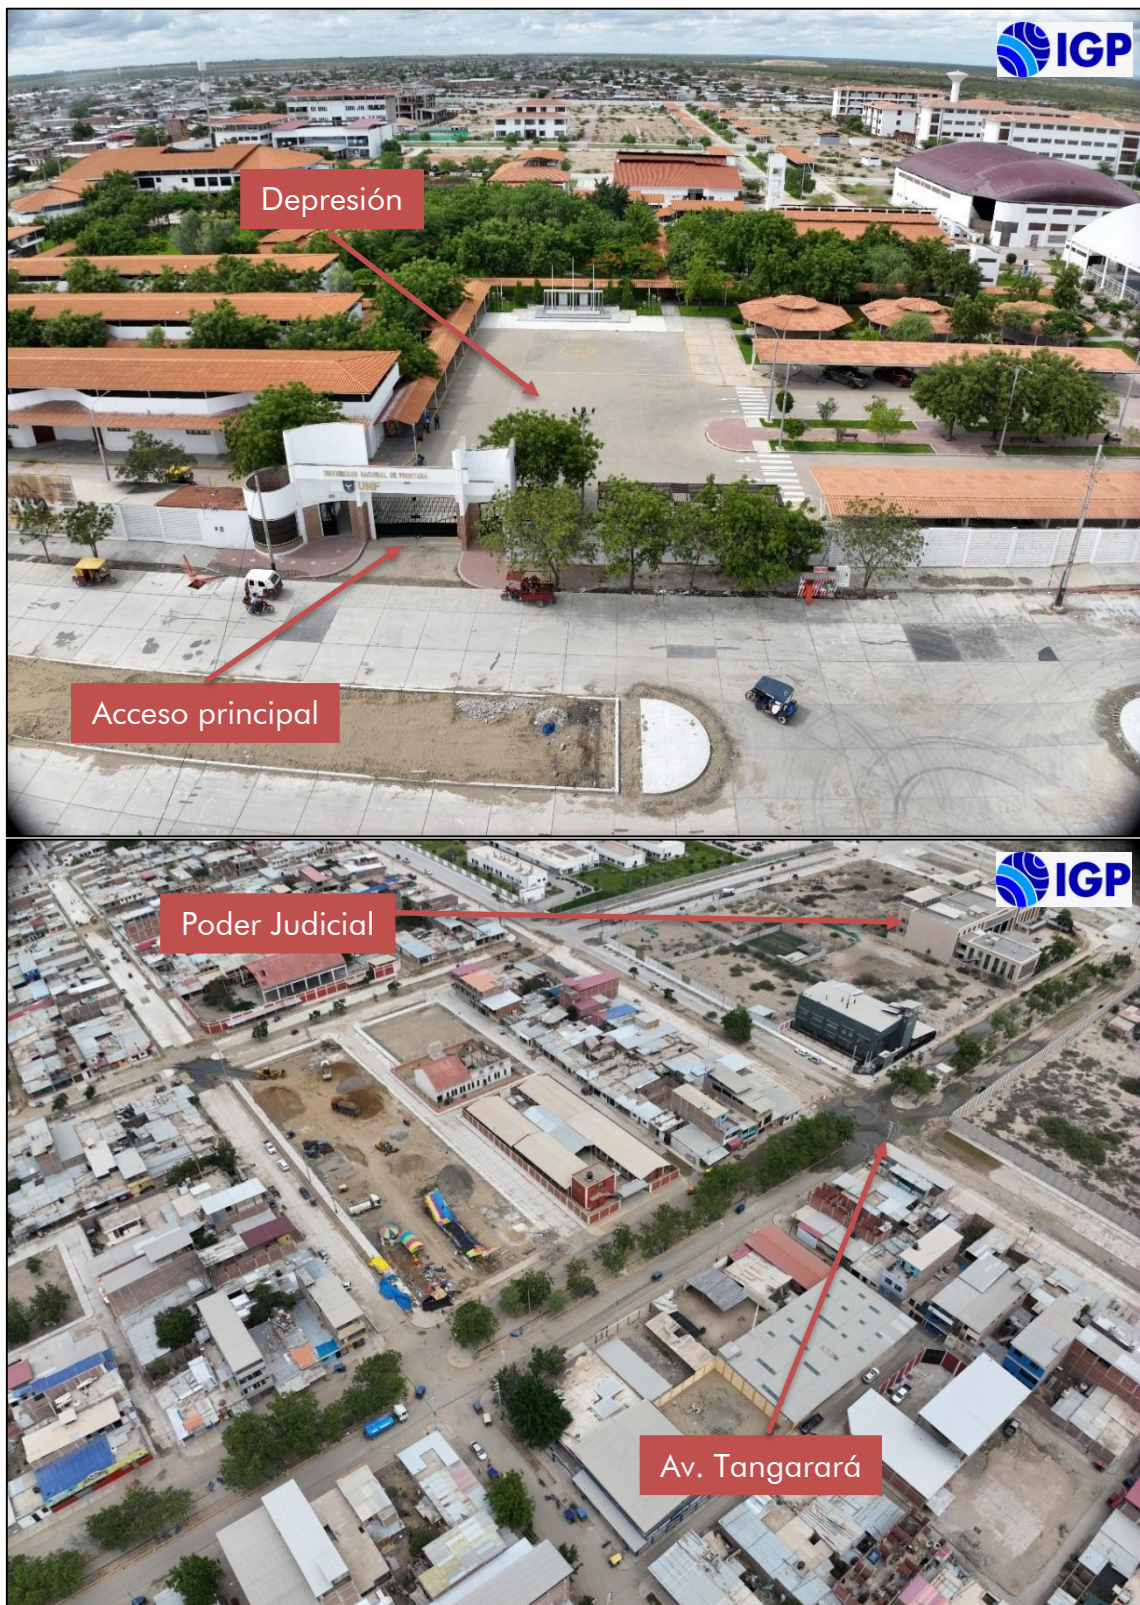
Las depresiones identificadas en la ciudad de Sullana corresponden a zonas topográficamente bajas de origen antrópico (infraestructura construida) donde convergen y se acumulan los flujos superficiales de agua provenientes de áreas adyacentes de mayor elevación. En el ámbito de estudio, se han identificado áreas con estas características en el estacionamiento principal de la Universidad Nacional de Frontera, donde el acceso principal al campus presenta un desnivel topográfico aproximado de 30 cm respecto a las losas de concreto recientemente construidas en la Av. San Hilarión. Asimismo, se reconocieron sectores deprimidos en la parte posterior del Laboratorio de Gastronomía y Hotelería del campus universitario, así como en la Av. Tangarará (inmediaciones de la sede del Poder Judicial). Estas condiciones geomorfológicas favorecen la acumulación temporal de aguas pluviales durante eventos de precipitación intensa, incrementando la susceptibilidad a aniegos e inundaciones locales (Figura 4).

Figura 4.- Depresiones topográficas identificadas en el estacionamiento principal del campus universitario, donde el acceso presenta un desnivel aproximado de 30 cm respecto a las losas de concreto recientemente construidas en la Av. San Hilarión (imagen superior) y en la Av. Tangarará (imagen inferior).

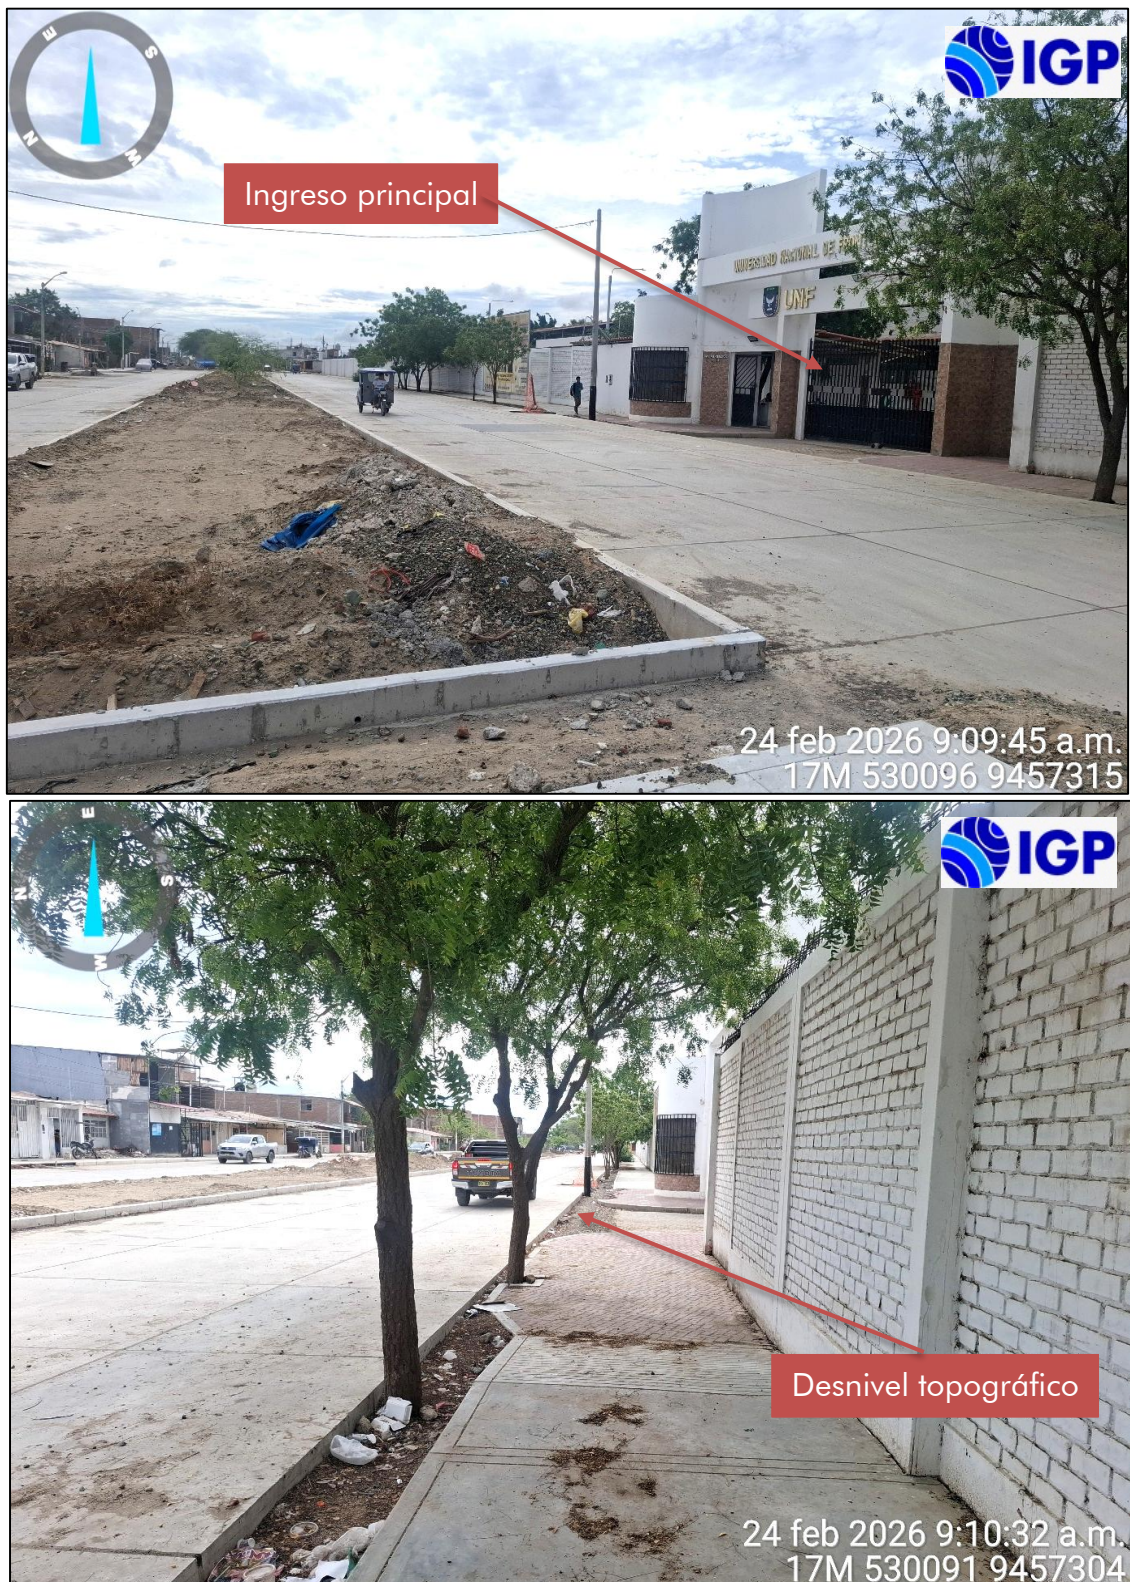
En el área de estudio, con el apoyo de los representantes de la universidad, se identificaron las zonas afectadas por inundaciones pluviales generadas durante las precipitaciones registradas en febrero del presente año, asociadas a umbrales de lluvia aproximados de 25 mm. Asimismo, se identificó que las losas de concreto recientemente construidas en la Av. San Hilarión presentan una cota topográfica aproximadamente 0.30 m superior al nivel del ingreso principal del campus universitario y deficiencia de infraestructura de drenaje pluvial. Esta condición podría favorecer el ingreso de las escorrentías superficiales hacia el patio principal de estacionamiento, incrementando la probabilidad de inundaciones en dicho sector (Figuras 10 y 11).

Figura 10.- En la imagen superior se observa el ingreso principal de la Universidad Nacional de Frontera desde la Av. San Hilarión. En la imagen inferior se aprecia una diferencia de nivel topográfico de aproximadamente 0.30 m entre la losa de concreto de la avenida y el acceso al campus, condición que favorece el ingreso y acumulación de escorrentías superficiales durante eventos de lluvia.

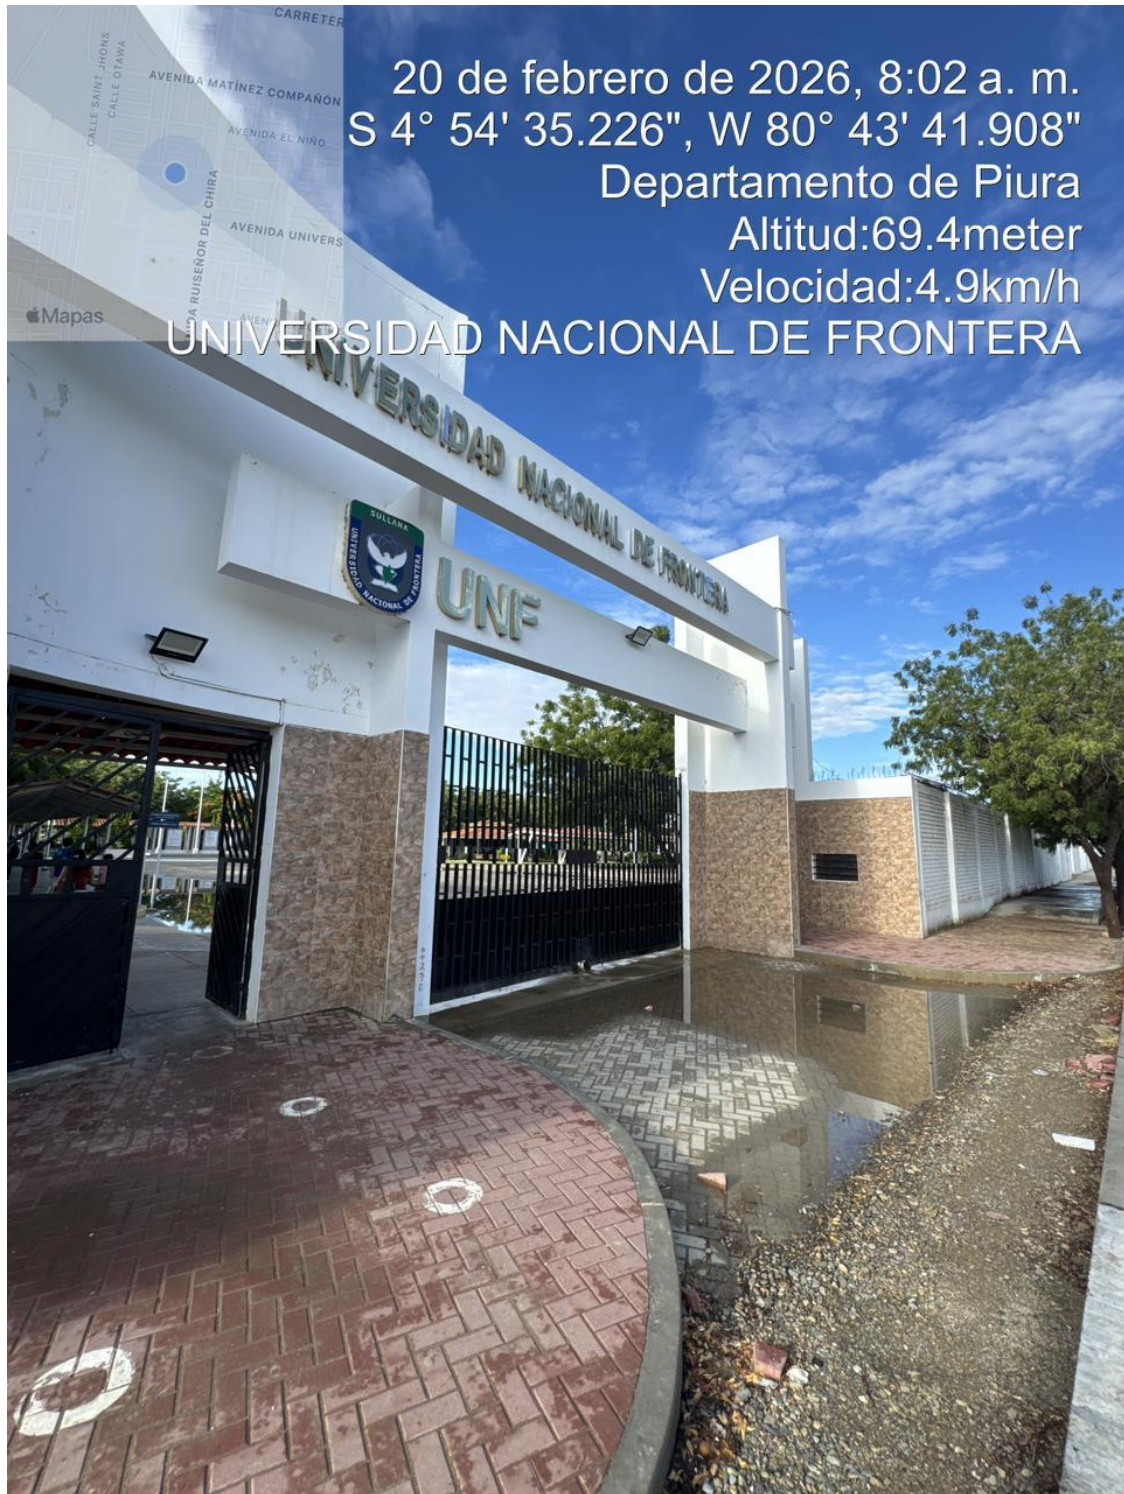
**Figura 11.- Inundación pluvial de origen antrópico (asociadas a la construcción de las losas de concreto de la Av. San Hilarión) en la puerta de ingreso principal al campus universitario durante las lluvias ocurridas en el mes de febrero del presente año**

- Gestionar, en coordinación con las autoridades locales y entidades competentes, la evaluación integral de las obras viales ejecutadas y proyectadas en el entorno del campus universitario, a fin de evaluar el diseño e implementación de obras de drenaje pluvial que mitiguen los impactos asociados a las diferencias de nivel topográfico entre las vías perimetrales y el interior de la universidad, reduciendo la susceptibilidad a inundaciones pluviales en sectores críticos del campus.

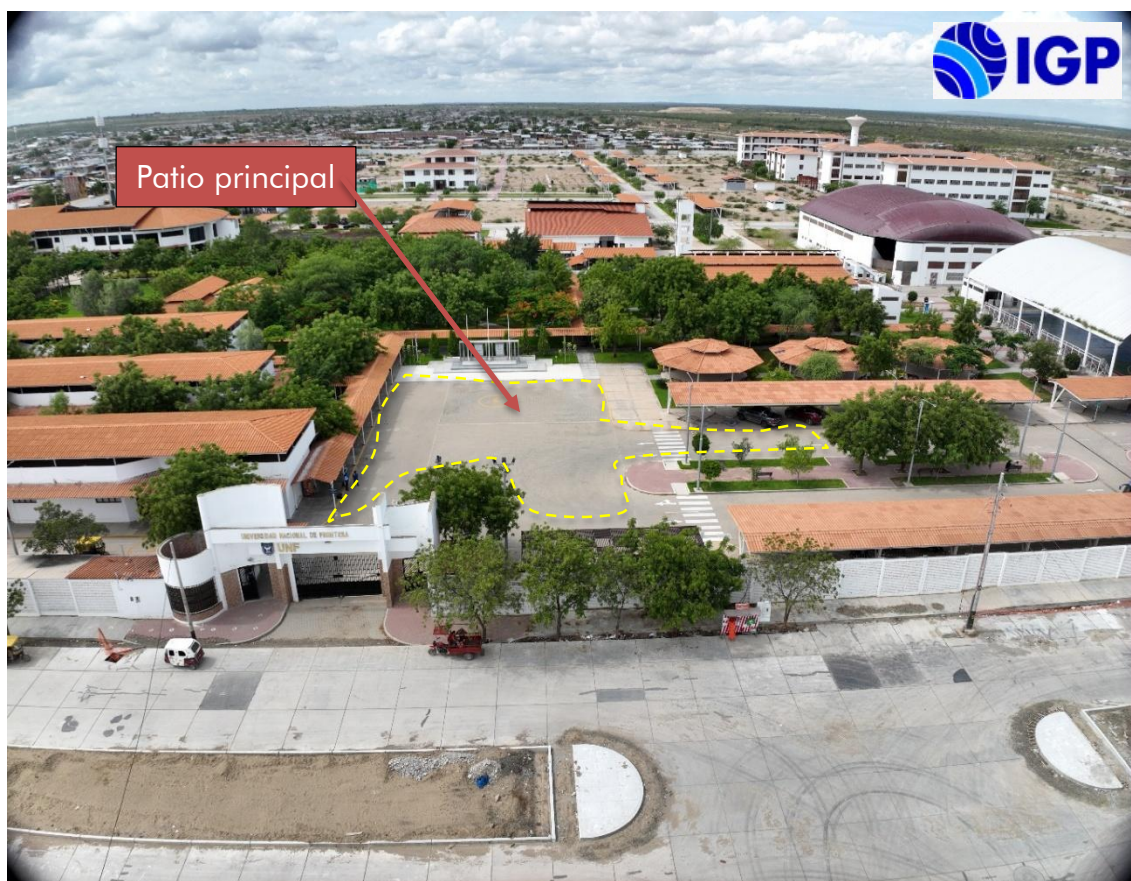
Durante la inspección de campo se identificaron inundaciones pluviales en las inmediaciones del estacionamiento principal del campus universitario, con alturas de agua estimadas entre 0.20 y 0.30 m. Esta problemática se atribuye al colapso de la infraestructura de drenaje pluvial existente y a la ausencia de mantenimiento periódico de sus componentes. Asimismo, se observó que la escorrentía superficial proveniente del sector occidental del campus universitario (coliseo deportivo) converge hacia el área del estacionamiento, incrementando el volumen de agua acumulada y agravando las condiciones de inundación en dicha zona (Figura 12).

Figura 12.- Áreas afectadas (patio principal y estacionamiento) por inundación pluvial durante el mes de marzo del presente año

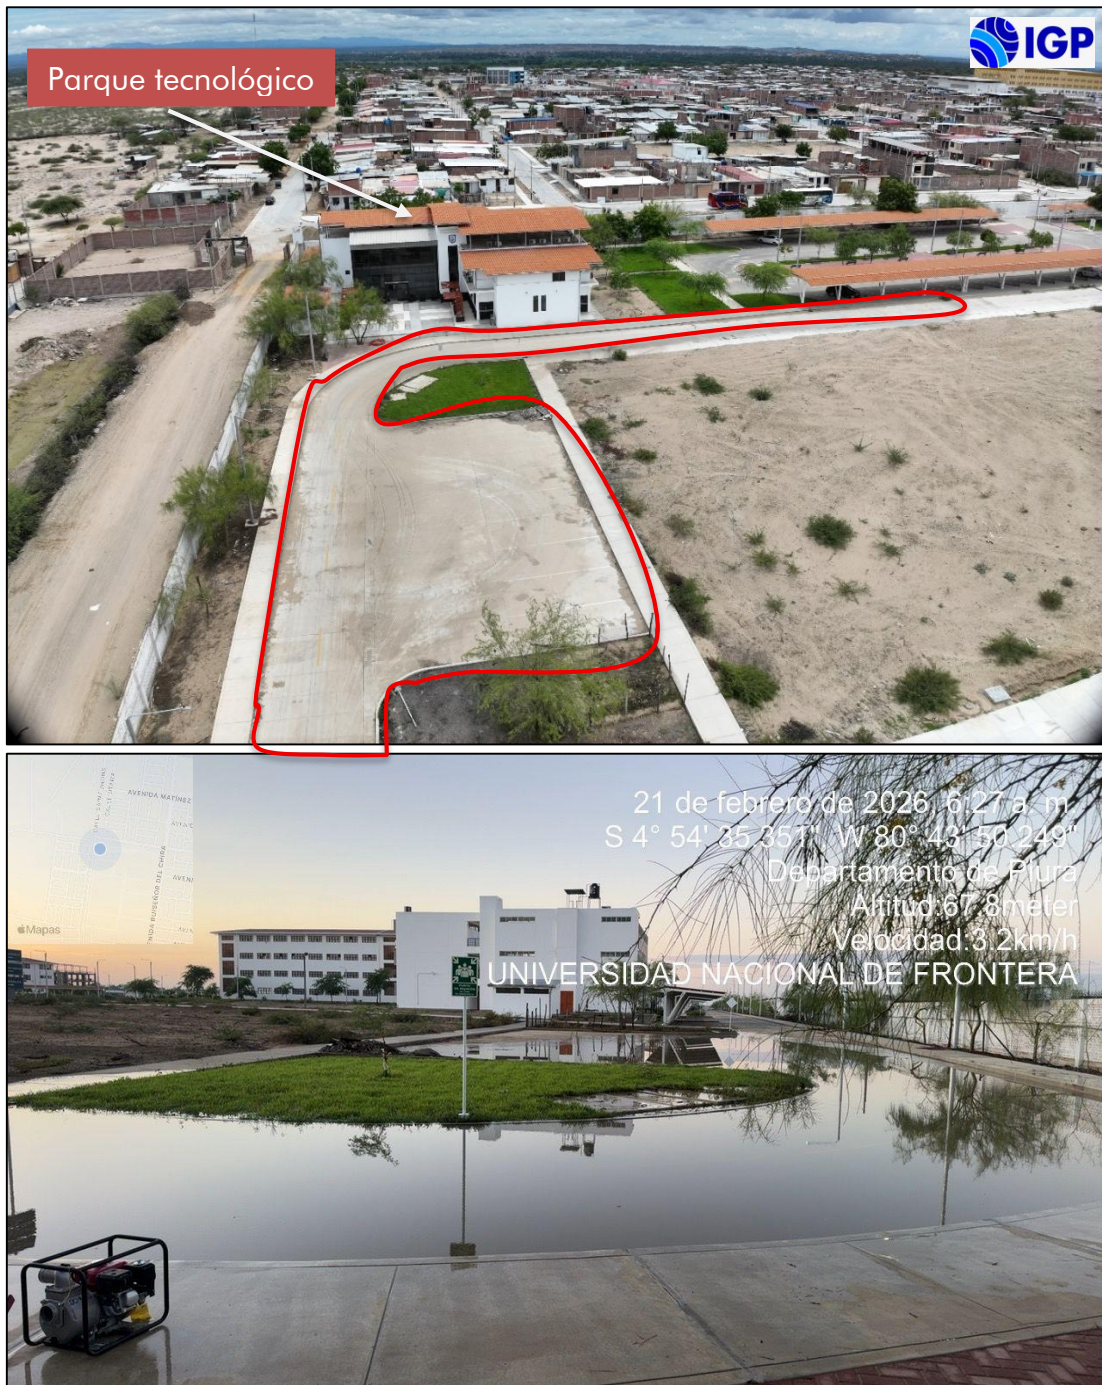
Otra de las zonas afectadas por inundación pluvial fueron las áreas externas del pabellón denominado Parque tecnológico, donde el agua acumulada habría alcanzado tirantes máximos (Figura 13).

**Figura 13.-** Áreas afectadas por inundación pluvial delimitadas en color rojo (imagen superior) e inundaciones registradas por personal de la universidad durante el mes de febrero en las inmediaciones del Pabellón Parque Tecnológico (imagen inferior) donde emplearon motobombas para drenar el agua acumulada

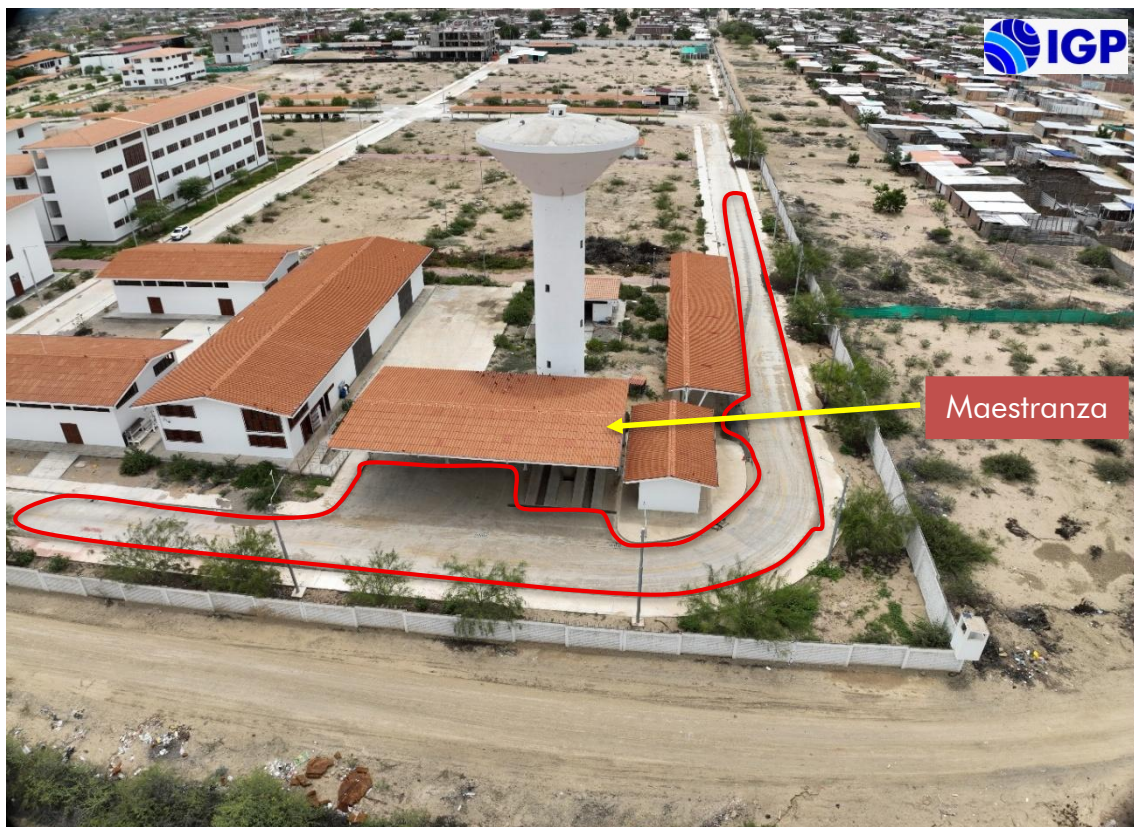
Asimismo, durante la inspección se reconocieron evidencias de inundación en el sector Maestranza, ubicado en el extremo suroeste del campus universitario, registrándose alturas de agua del orden de 0.30 m. La ocurrencia de este evento fue verificada mediante fotografías proporcionadas por el personal de la Unidad de Servicios Generales y Gestión Ambiental, las cuales confirman las afectaciones observadas en este sector (Figuras 14 y 15).

Figura 14.- Áreas inundables reconocidas durante inspección de campo en las inmediaciones del sector maestranza, cuyo origen es antrópico

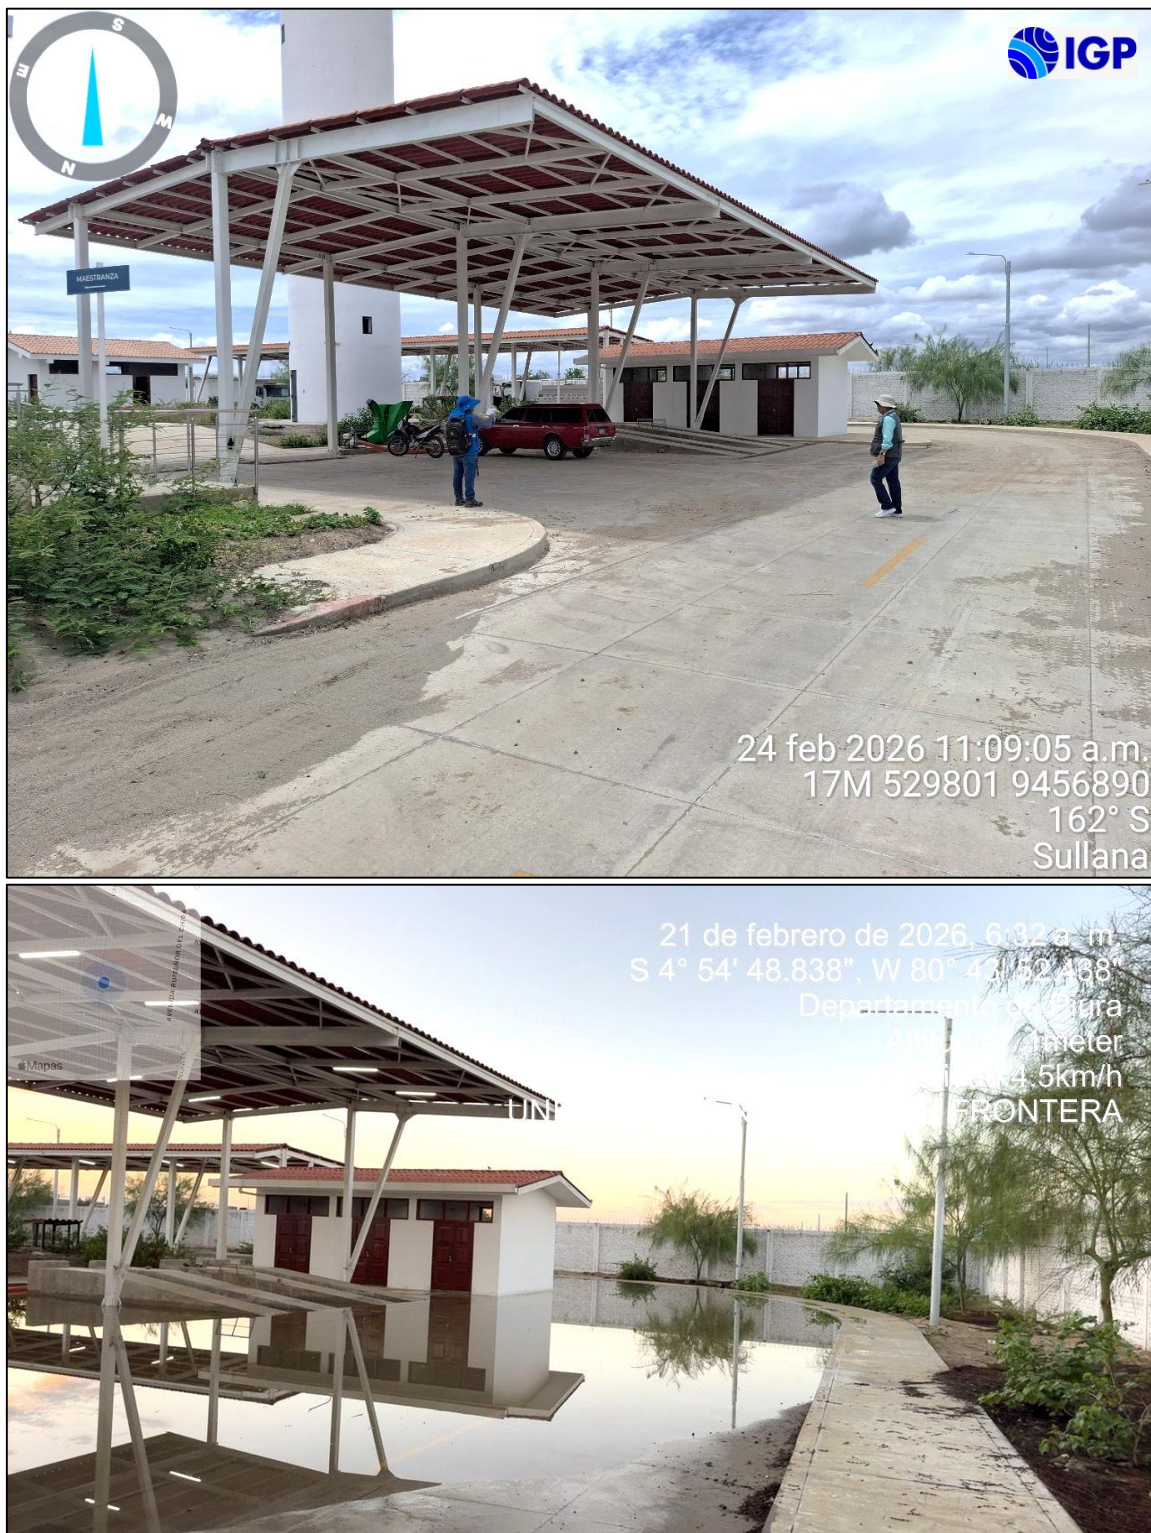
Figura 15.- Inspección del sector maestraza (imagen superior) para la identificación y delimitación de las áreas inundadas durante el mes de febrero del presente año (imagen inferior)

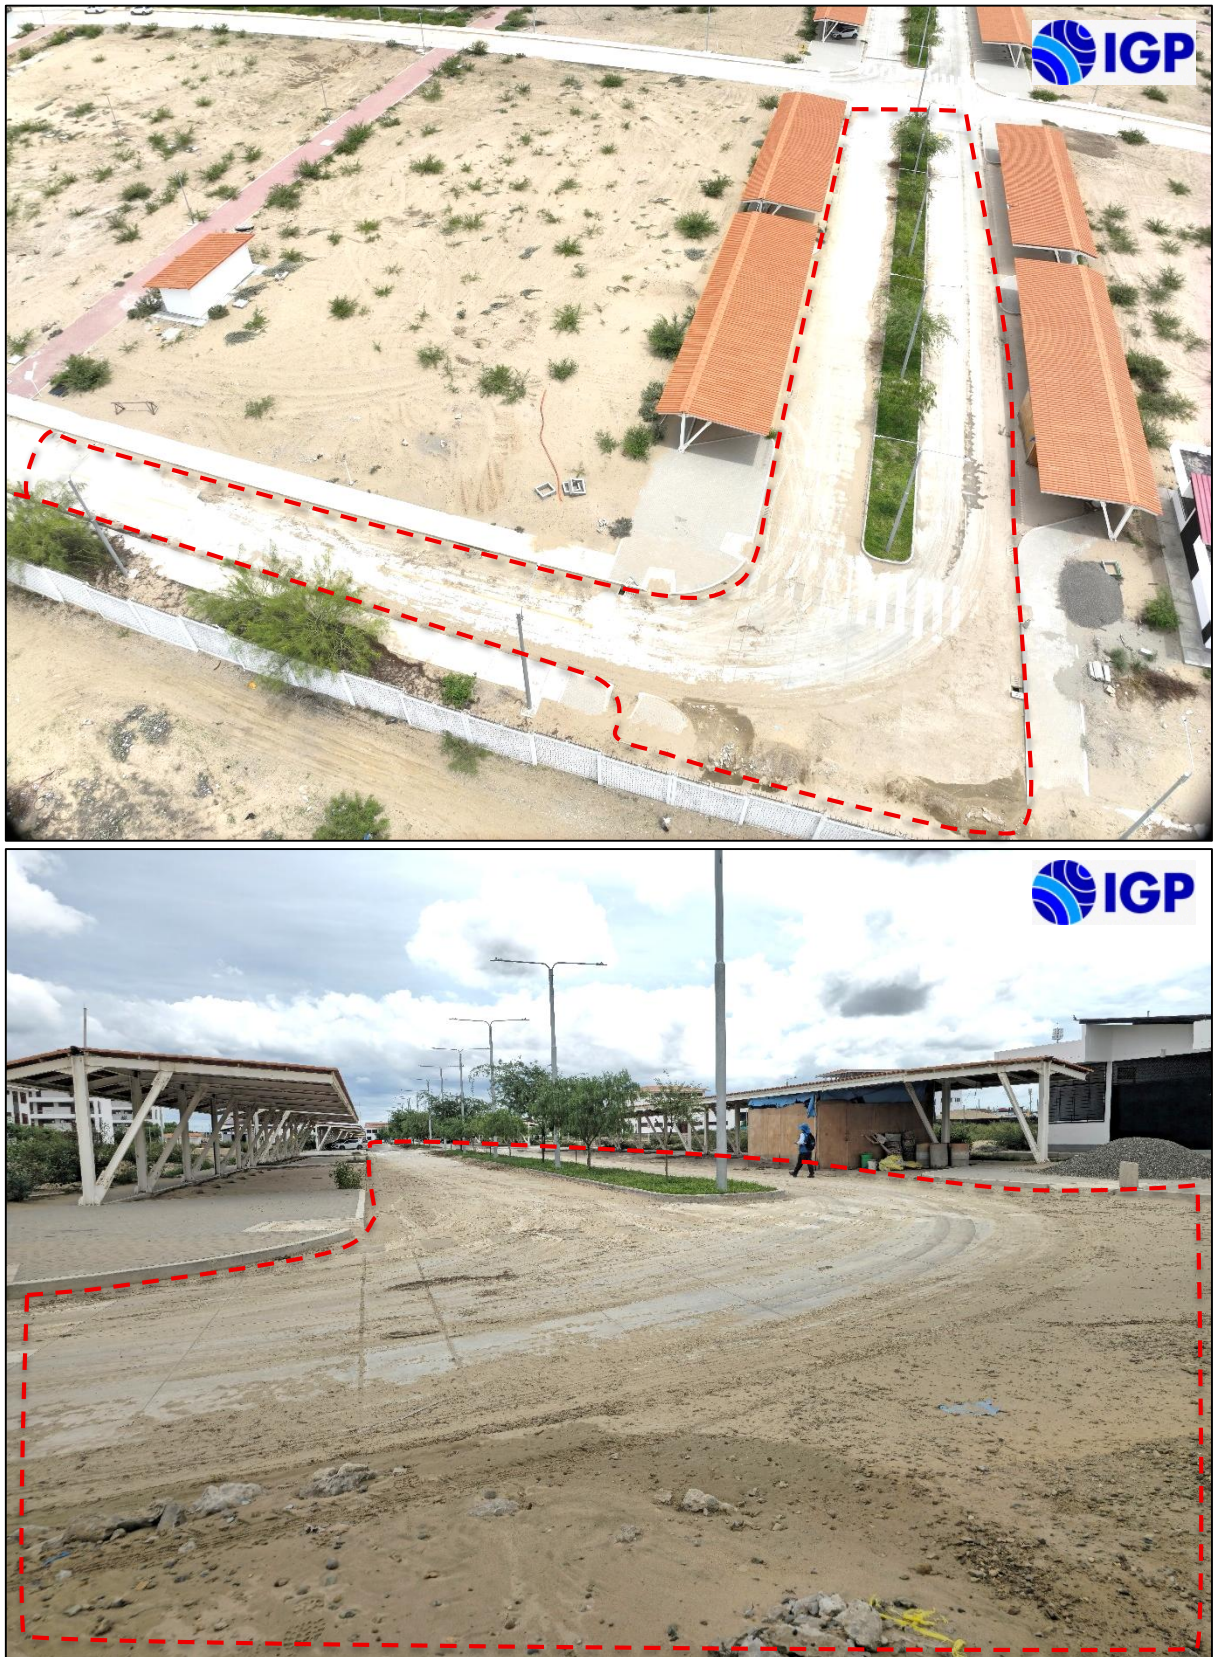
Además, se delimitaron áreas afectadas por inundación pluvial en la parte posterior del campus universitario, contiguo al sector maestranza que afecta un estacionamiento y vía de acceso de dicho sector (Figura 16).

Figura 16.- Áreas inundables (polígonos rojos) identificadas en la parte posterior del campus universitario afectadas durante el mes de febrero del presente año debido a las precipitaciones pluviales y colapso de la infraestructura de drenaje

- Ejecutar el mantenimiento integral y rehabilitación de la infraestructura de drenaje pluvial del campus de la universidad: descolmatación, limpieza de canales, buzones y cunetas a fin de restablecer su capacidad hidráulica y garantizar la adecuada evacuación de las aguas de lluvia.

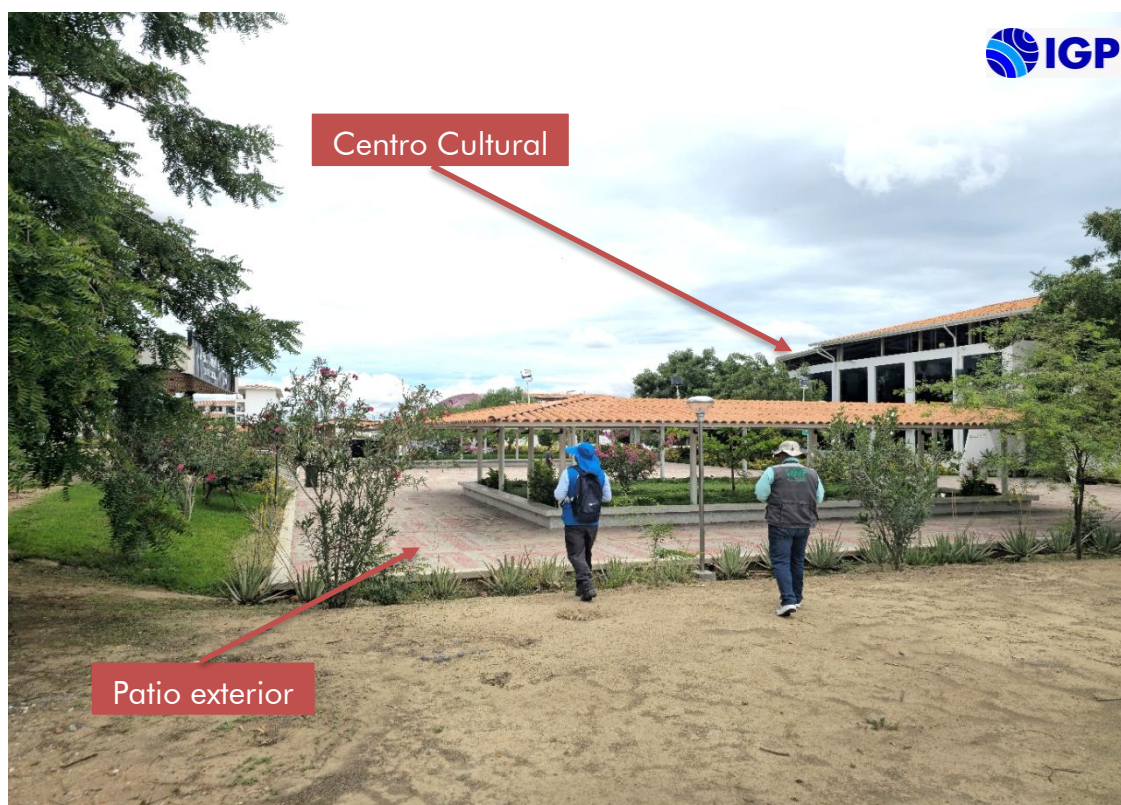
Asimismo, en la parte exterior del centro cultural, se identificó la presencia de un patio con desnivel topográfico inferior a 0.50 m., respecto a sus áreas circundantes, sector que se inunda durante la ocurrencia de precipitaciones pluviales. Como evidencia de estas afectaciones, se tienen imágenes proporcionadas por el personal de la Unidad de Mantenimiento y Gestión Ambiental de la UNF (Figuras 17,18 y 19).

*Figura 17.- Patio exterior del centro cultural con desnivel topográfico inferior de 0.50 m, expuesto a inundaciones pluviales durante los periodos de lluvia*

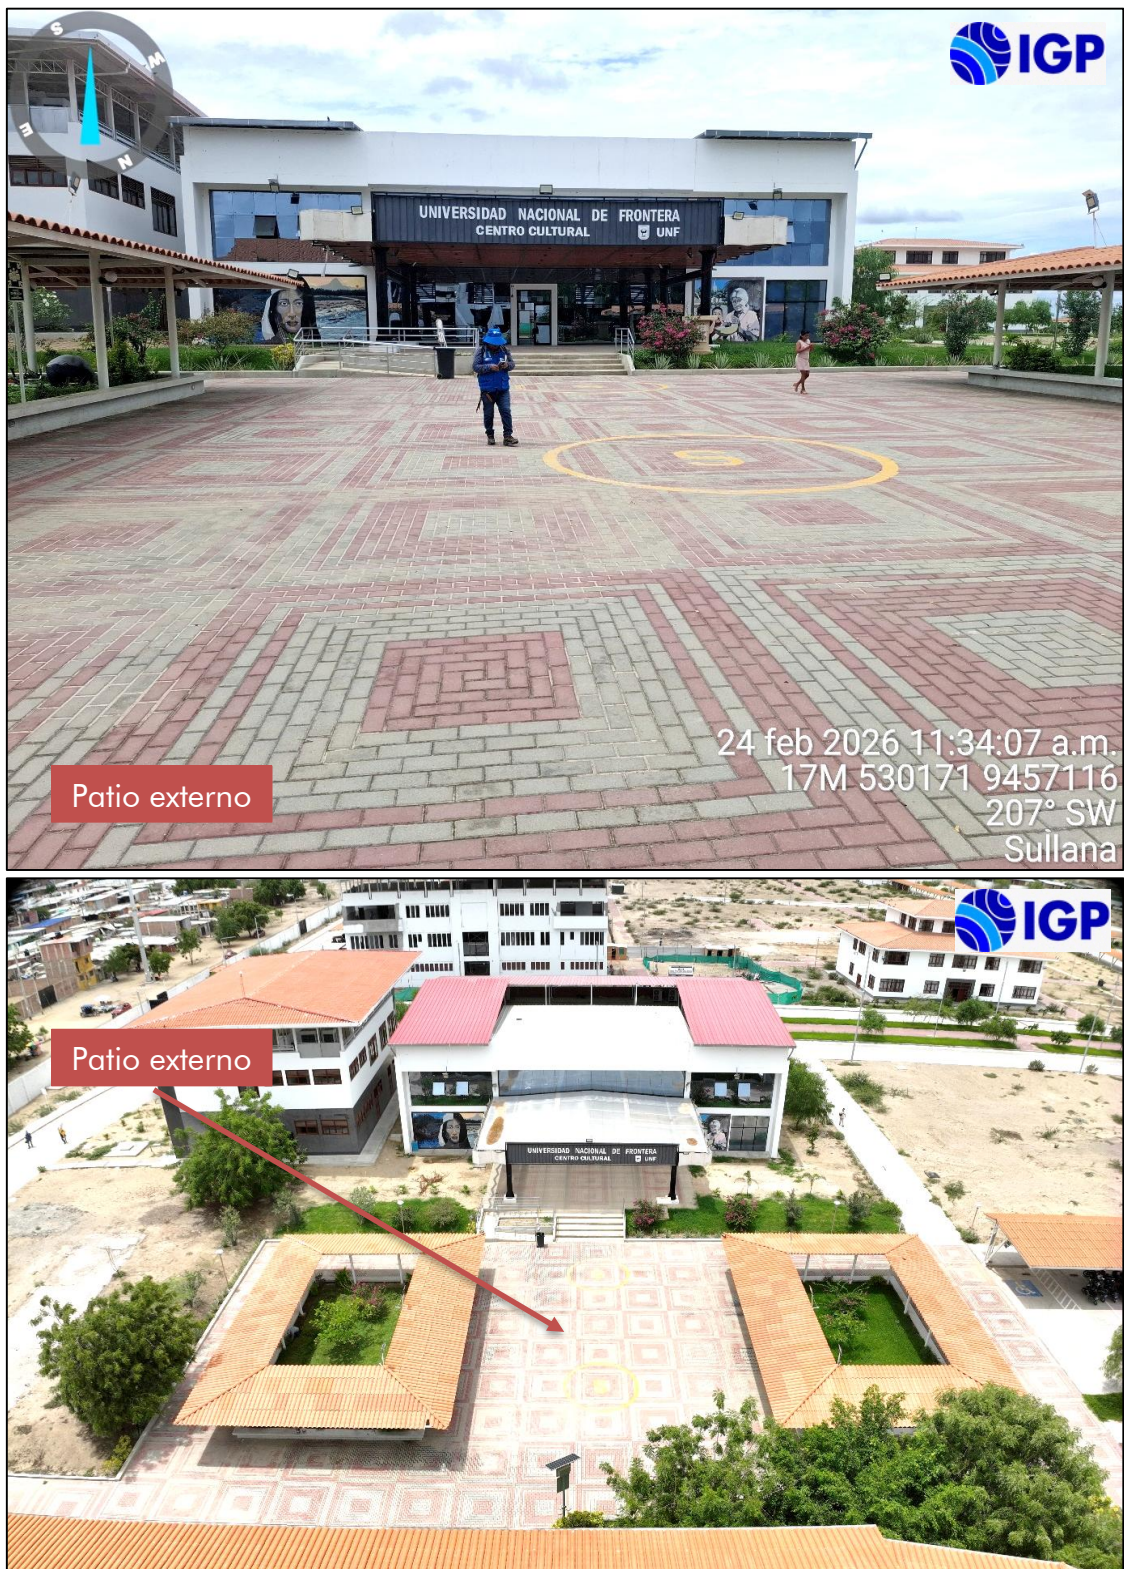
Figura 18.- Patio exterior del centro cultural expuesto a inundaciones pluviales debido a que ocupa una depresión antrópica de aproximadamente 0.50 m., de desnivel topográfico

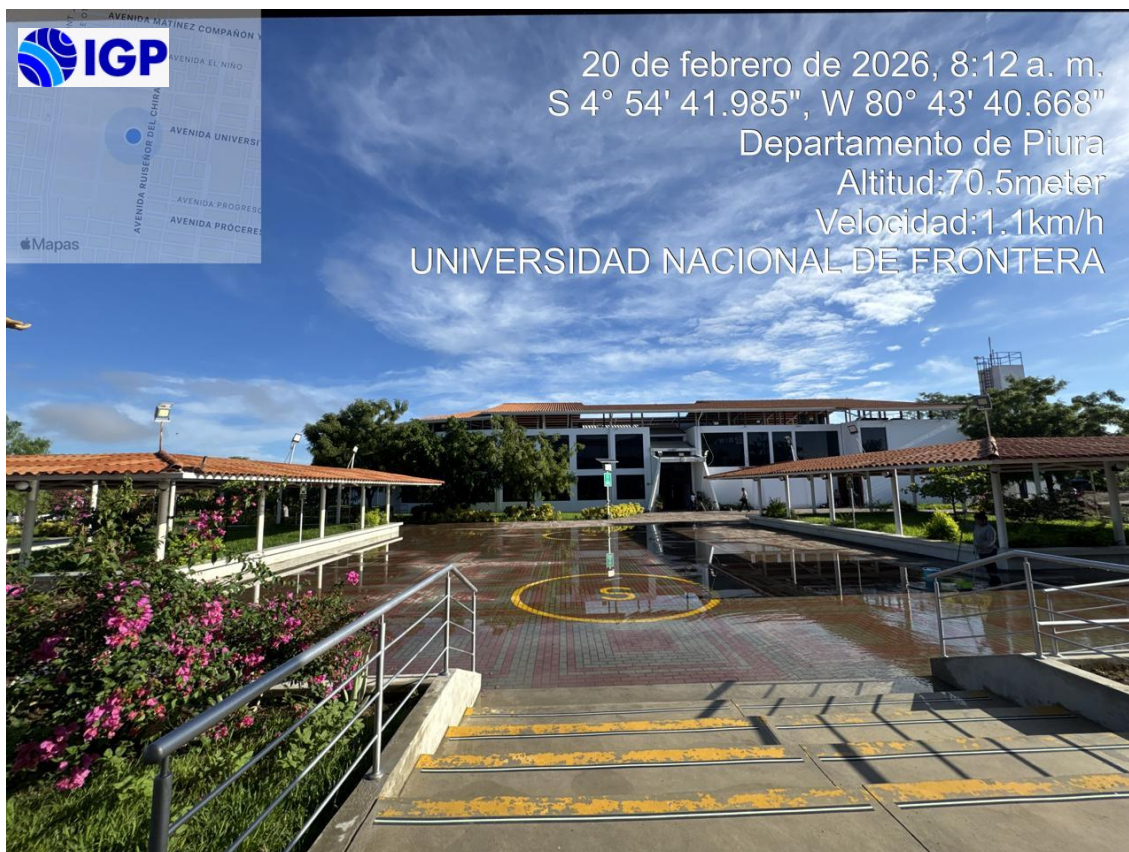
Figura 19.- Escorrentías pluviales acumuladas en el patio exterior del centro cultural durante el mes de febrero del presente año que evidencias que esta área se encuentra expuesta a inundaciones pluviales

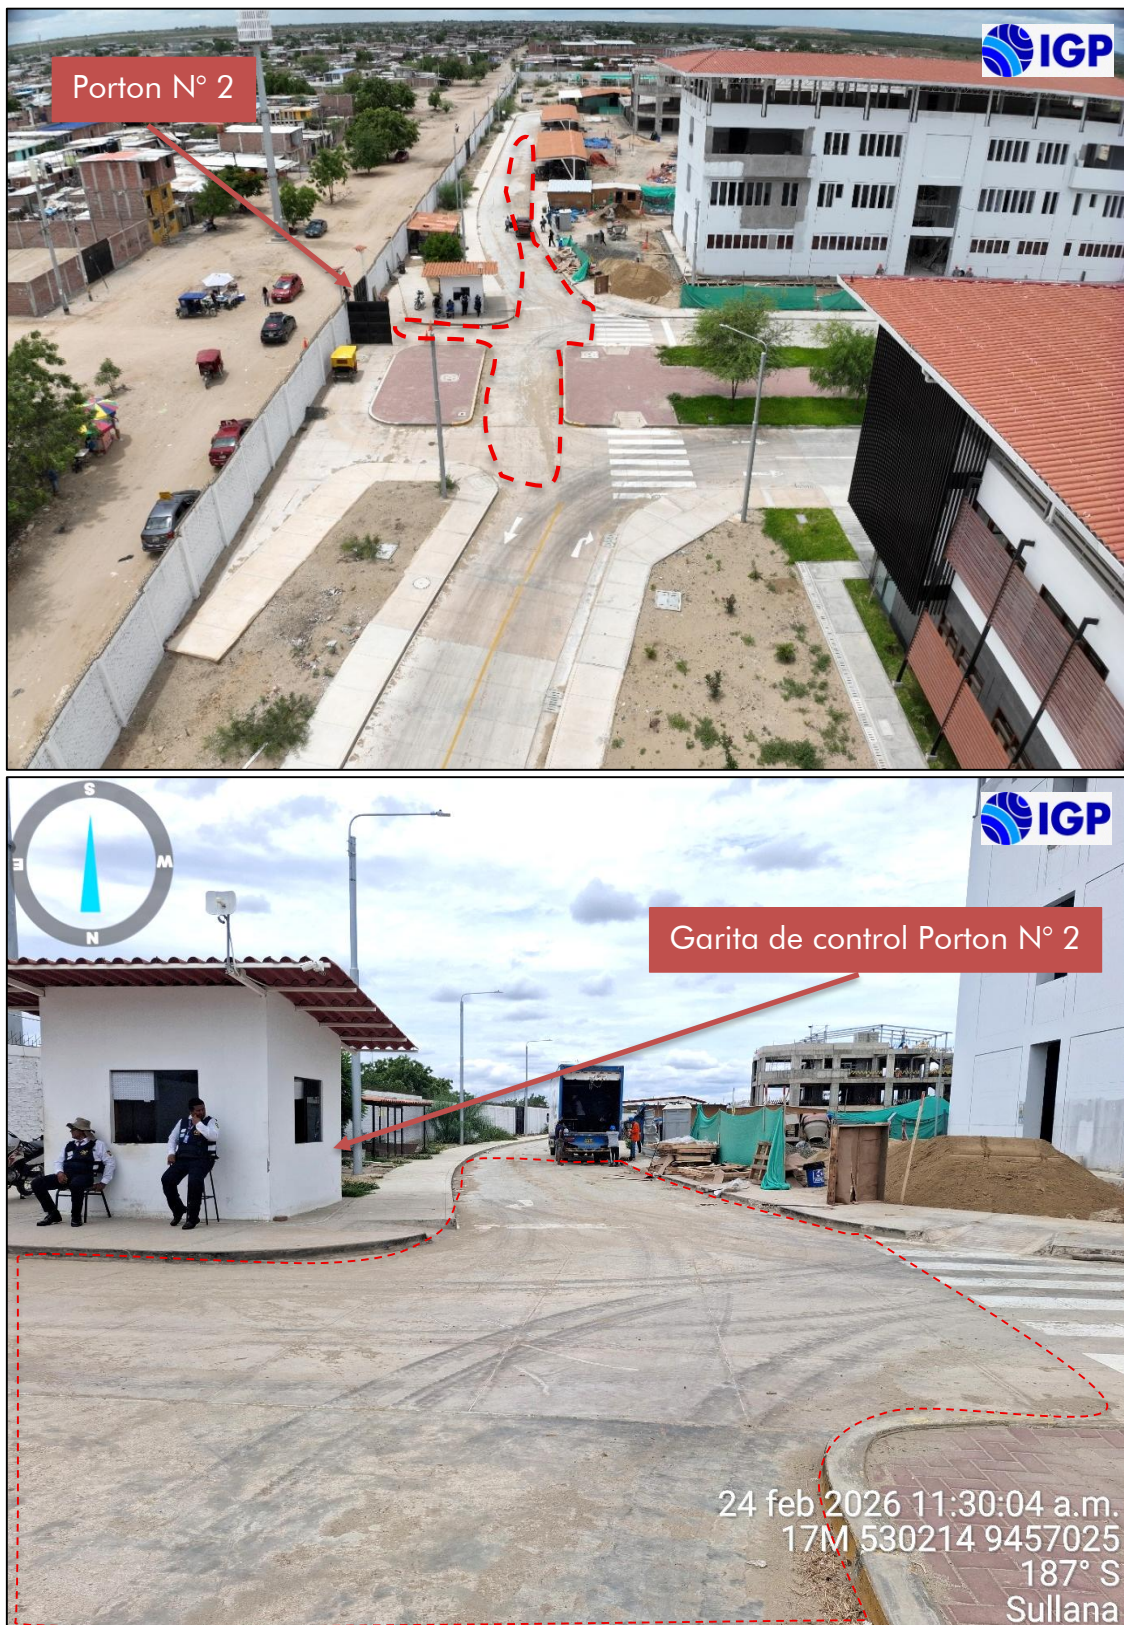
Luego, se identificó que, el portón de acceso secundario al campus universitario (Portón N° 2) se encontraría al mismo nivel topográfico de la Av. Ruiseñor del Chira y contribuiría al ingreso de las aguas pluviales hacia la universidad. Este sector ha sido afectado en el mes de febrero del presente año (Figura 20).

Figura 20.- Áreas inundables en las inmediaciones del portón N° 2
