**Opinión Técnica N° 9-2026**

**EVALUACIÓN DE PELIGROS GEOLÓGICOS  
POR MOVIMIENTOS EN MASA EN LOS TRAMOS CELENDÍN - LLANGUAT -  
PUENTE SARAUS Y SECTORES SHASURO, YANAQUERO Y YANASAMANA**

Departamento Cajamarca  
Provincia Celendín  
Distrito Celendín

**Abril  
2026**

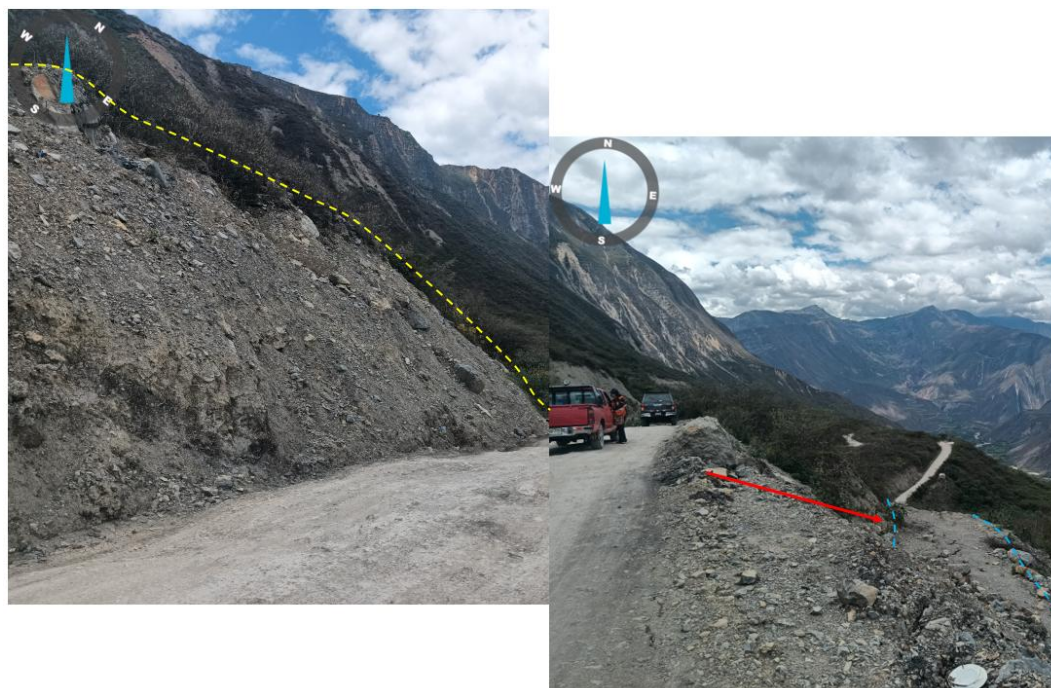
**Figura 5.** Deslizamiento rotacional en color amarillo, en color celeste vía CA-109 desplazada tras el deslizamiento.

Se ubica cerca de la localidad de Yanasamana, este movimiento en masa tuvo su última ocurrencia desencadenado por las intensas lluvias en el año 2025; sin embargo, el evento es recurrente durante los periodos de lluvias intensas; en el año 2022 afectó a 50 m de la calzada y puso en peligro a una vivienda aledaña.

El Movimiento en masa en esta zona es un deslizamiento rotacional; su área es de 1.2 ha.

Se ubica sobre pendientes muy fuertes o escarpadas ( $25^{\circ}$ - $45^{\circ}$ ) y afectó 189 metros de la vía departamental CA-109, la misma que se desplazó verticalmente 1.9 m, y fue necesario su reconstrucción para rehabilitar el tránsito.

- e. Se identificaron 03 deslizamientos rotacionales y 03 flujos de detritos.
- f. El deslizamiento rotacional 1, tiene un área es de 1.2 ha, con un largo horizontal de 189.0 m. Se ubica sobre pendientes muy fuertes o escarpadas (25°-45°) y afectó 189 m de la vía departamental CA-109.

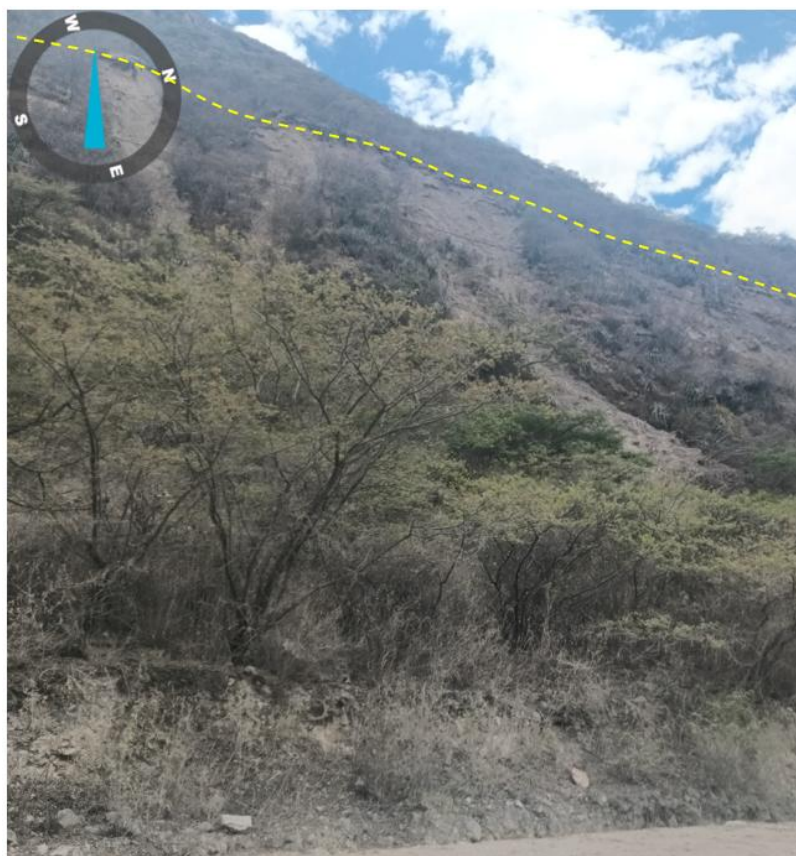
**Figura 6.** Deslizamiento rotacional en color amarillo.

Se ubica cerca de la localidad de Yanaquero. Este movimiento en masa es reciente y fue desencadenado por las intensas lluvias del año 2025. El deslizamiento es del tipo rotacional; su área es de 3.6 ha.

Se ubica sobre pendientes muy fuertes o escarpadas ( $25^{\circ}$ - $45^{\circ}$ ), afectó la vía departamental CA-109 en un tramo de 118 m, fue reconstruida para habilitar el tránsito.

- h. El deslizamiento rotacional 3, tiene un área de 3.6 ha, con un largo horizontal de 118.0 m. Se ubica sobre pendientes muy fuertes o escarpadas (25°-45°) y afectó 118 metros de la vía departamental CA-109, y fue necesario su rehabilitación para habilitar el tránsito.

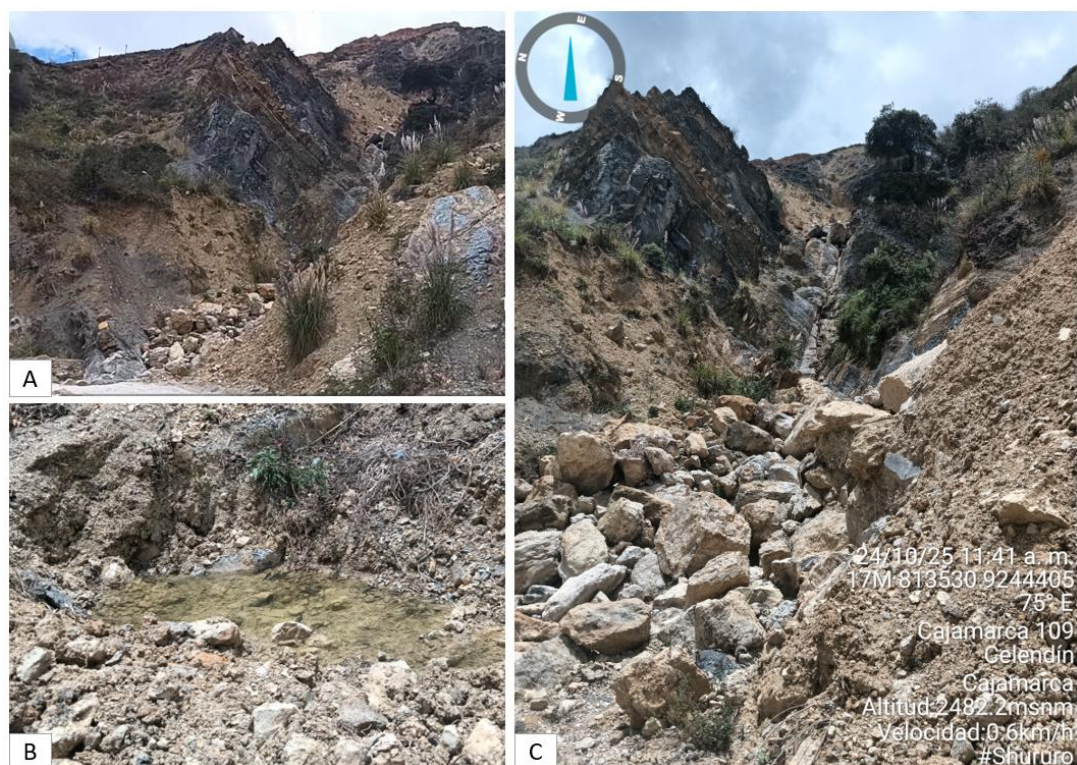
**Figura 7.** A. Flujo de detritos en Shusuro. B. Surgencias de agua en la zona de flujos. C. Material proluvial componente del flujo de detritos.

Ubicado a 750 m del deslizamiento rotacional 2; se ha encausado en la quebrada Shusuro. Los detritos provienen de diversos derrumbes ubicados en las laderas contiguas de la quebrada, afectó a la vía departamental CA-109 en un tramo de 55 m; actualmente rehabilitado, pero no tiene medidas de control definitivas.

- i. El flujo de detritos 1, se ubica a 750 m del deslizamiento rotacional 2; se ha encausado en la quebrada Shusuro; tiene un área de 3.08 ha., perímetro de 3203 m, diferencia de alturas de corona a punta de 366 m y ancho de superficie de falla de 58 m.

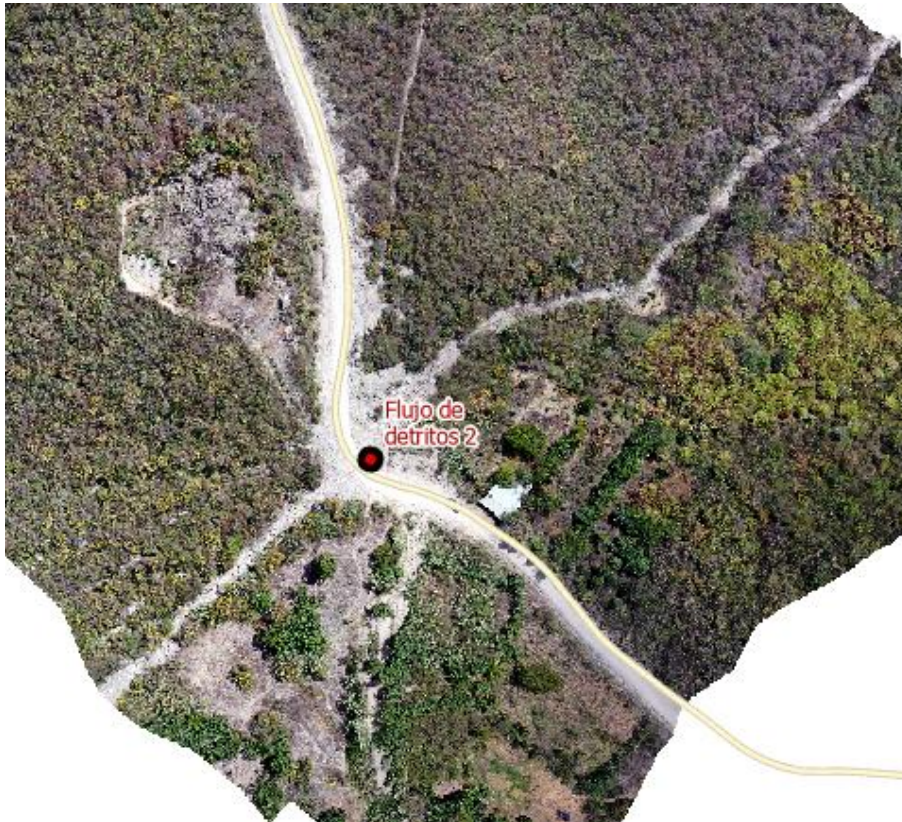
Figura 8. A. Flujo de detritos en Quebrada El Oso.

En esta localidad convergen diversos flujos de detritos en la vía CA-109, y se afectó 50.0 m de calzada en el año 2022, y puso en peligro a una vivienda aledaña.

Tras el flujo ocurrido en el año 2022, en los años siguientes se estabilizó de manera estacional, incluso tuvo vegetación la misma que ayudó a estabilizar los taludes de la quebrada; sin embargo, en el año 2025, se activó el flujo de detritos.

- j. El flujo de detritos 2, tiene un área de 17.82 ha, perímetro de 8 341 m, diferencia de alturas de corona a punta de 1140 m y un ancho de superficie de falla de 642 m.

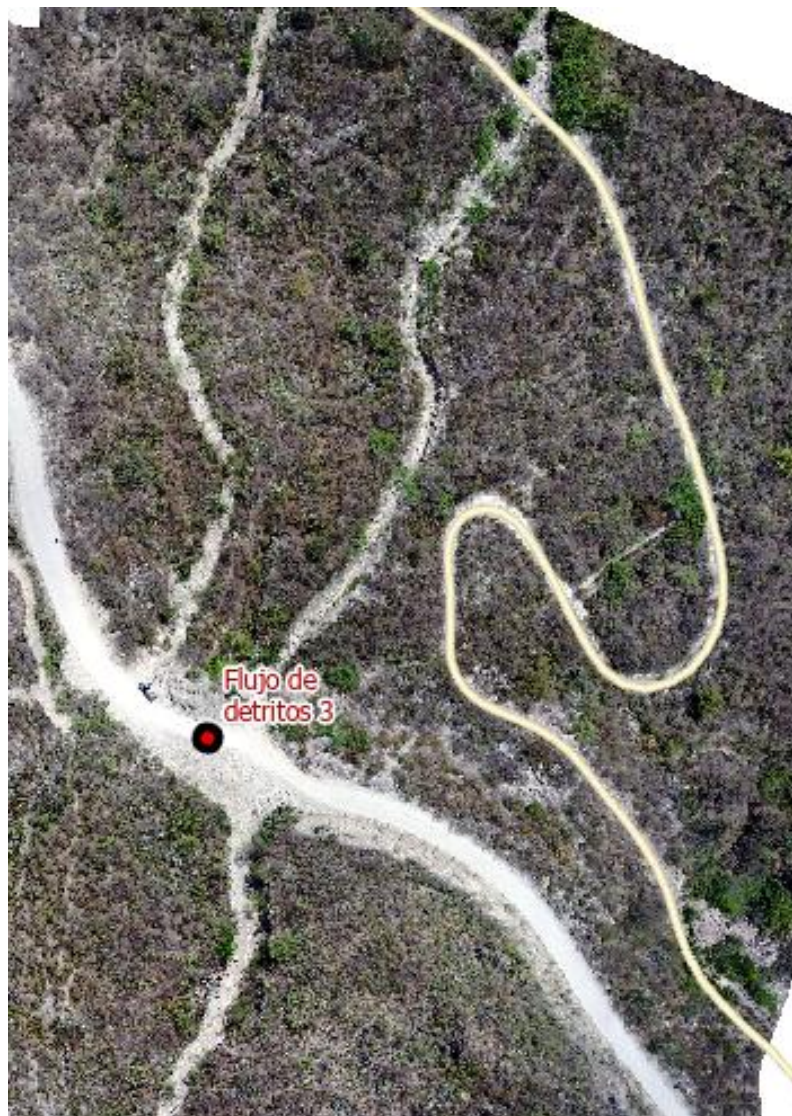
**Figura 9. A.** Flujo de detritos en la localidad de Yanaquero.

Se ubica en la localidad de Yanaquero, se identificó un flujo de detritos que afectó a la vía departamental CA-109.

Tras su ocurrencia en el año 2022, se activó en el año 2025.

- k. El flujo de detritos 3 se ubica en la localidad de Yanaquero, tiene un área de 18.40 ha, perímetro de 14 811 m, diferencia de alturas de corona a punta de 1458 m y un ancho de la superficie de la falla de 742 m.
- l. Por las condiciones litológicas, geomorfológicas y geodinámicas, se consideran como de **Peligro Alto a Muy Alto**, las zonas de Shusuro, Yanasama y Yanaquero; donde se ubican los principales movimientos en masa.
