Informe Técnico N° A6706

PELIGROS GEOLÓGICOS EN LA ZONA DE ACOGIDA DEL CENTRO POBLADO DE PIÑIPAMPA

Región Cusco
Provincia Quispicanchi
Distrito de Andahuaylillas
Paraje Piñipampa

FEBRERO 2016

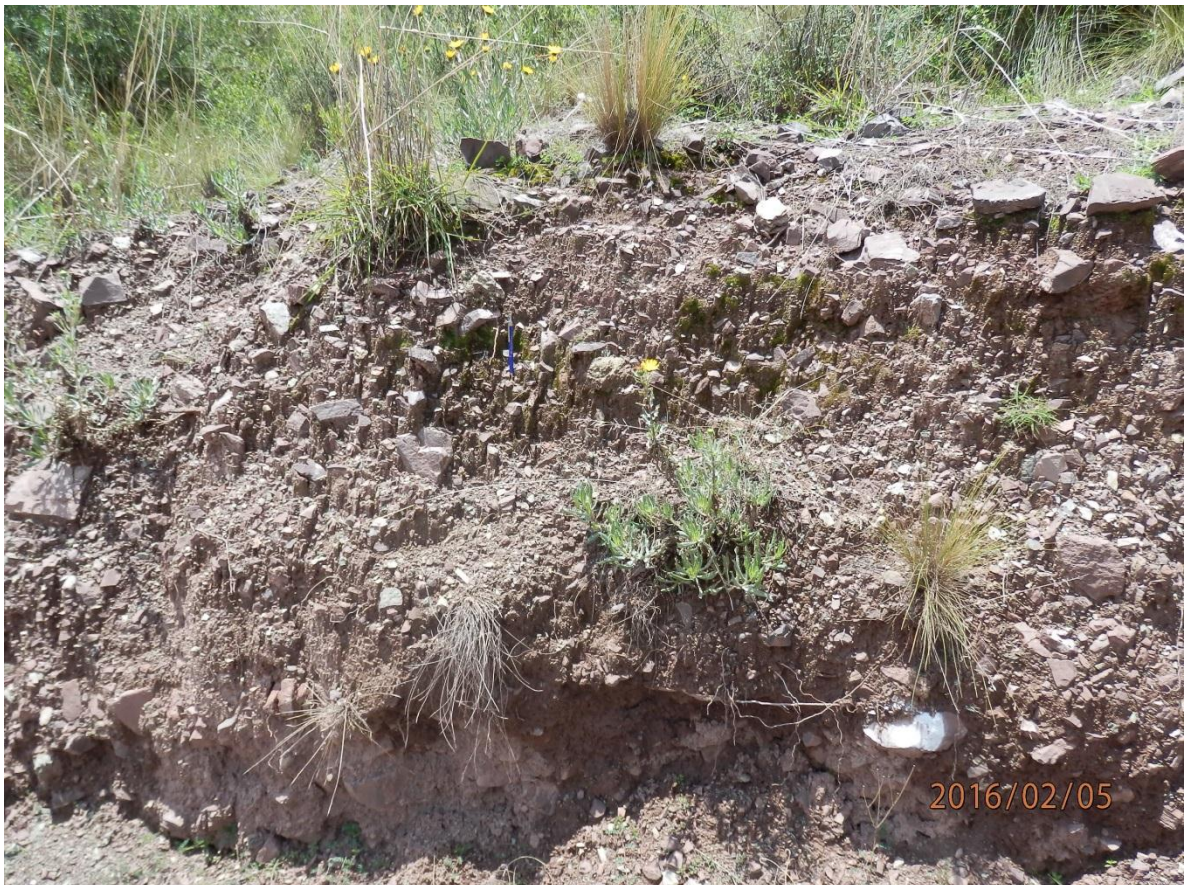
Depósitos coluviales (Q-co): Corresponde a los depósitos que se encuentran en las laderas, muchas veces colgados, en ellos se incluyen los deslizamientos. Foto 1.

Foto 1. Imagen de depósito coluvial tomado en la quebrada Sacrayochuaycco conformado de clastos angulosos y matriz arenoso.

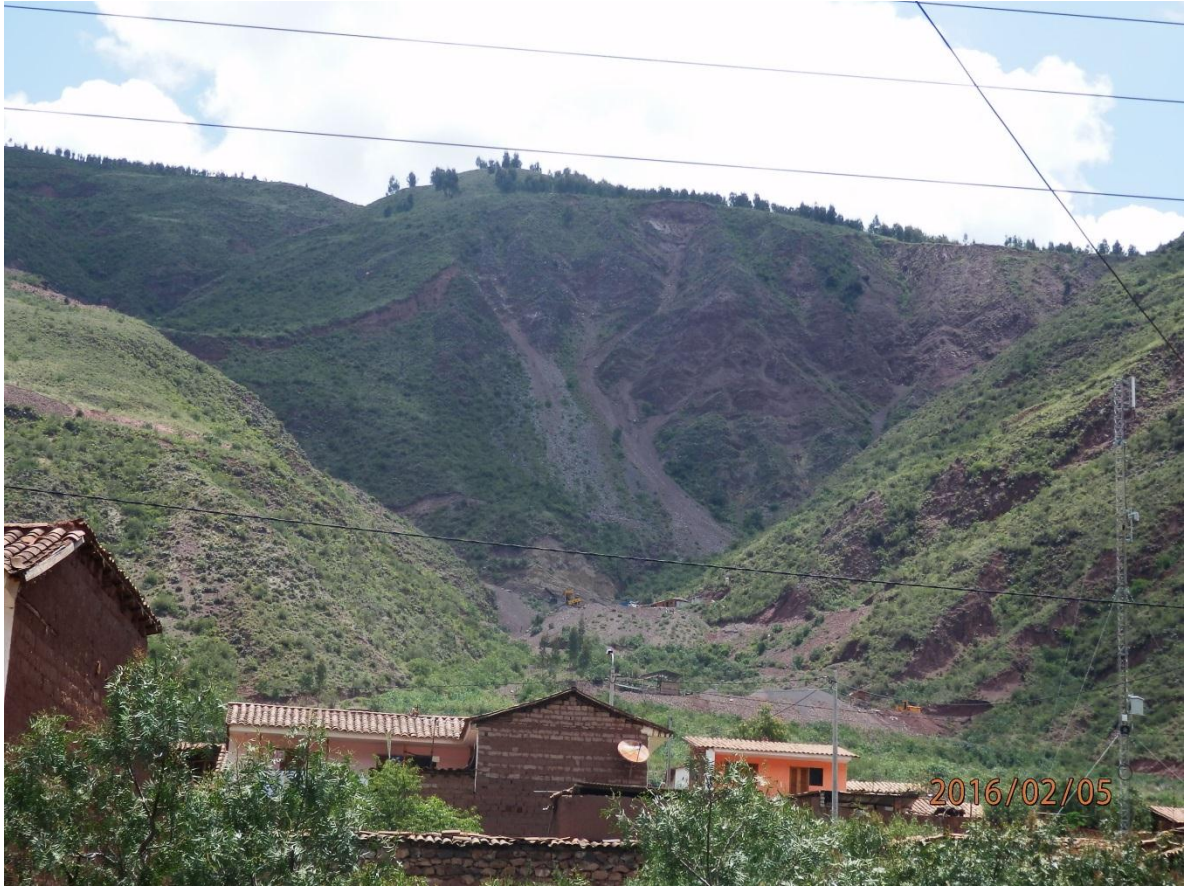
- No se registran daños por derrumbes y caída de rocas directamente, pero constituyen la principal fuente de aporte de material suelto que después es acarreado como flujo de detritos (huaico).

Foto 2: Vista panorámica de la quebrada Sacrahuaycco, es posible observar la zona de derrumbes y caída de rocas localizados por encima del poblado de Piñipampa.

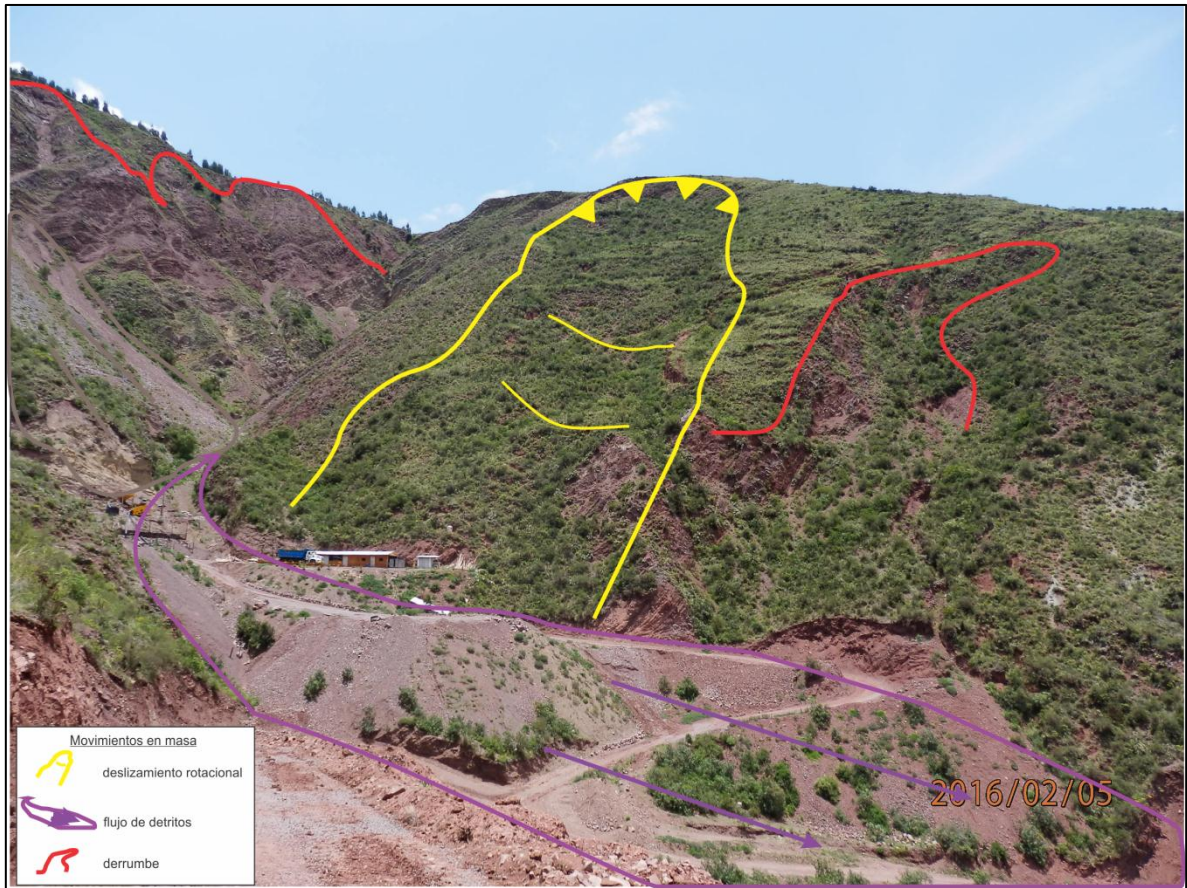
En la parte media de la quebrada Sacrahuaycco, en su margen izquierda, se identificó por medio de la interpretación de imágenes satelitales y corroborado en campo, la presencia de un deslizamiento de tipo rotacional en formación; el evento se desarrolla en una ladera de pendiente media, y se manifiesta como irregularidades en el terreno (foto 3).

- Ancho de escarpa: 100 m
- Forma de la superficie de rotura: rotacional probablemente
- Salto principal: no presenta
- Saltos secundarios: no presenta

- Diferencia de altura de la corona al pie del deslizamiento: 250 m
- Longitud horizontal corona al pie de deslizamiento: 360 m
- Dirección (azimut) del movimiento: N 200°
- Área del deslizamiento: 32 600 m²
- No hay presencia de fracturas abiertas localizadas dentro del cuerpo del deslizamiento.

- No se han registrado daños por el momento, porque la actividad del deslizamiento es incipiente

Foto 3 Vista de la quebrada Sacrayochuaycco donde se observa los movimientos en masa que se están generando y podrían afectar el poblado de Piñipampa que se encuentra aguas abajo de la quebrada.

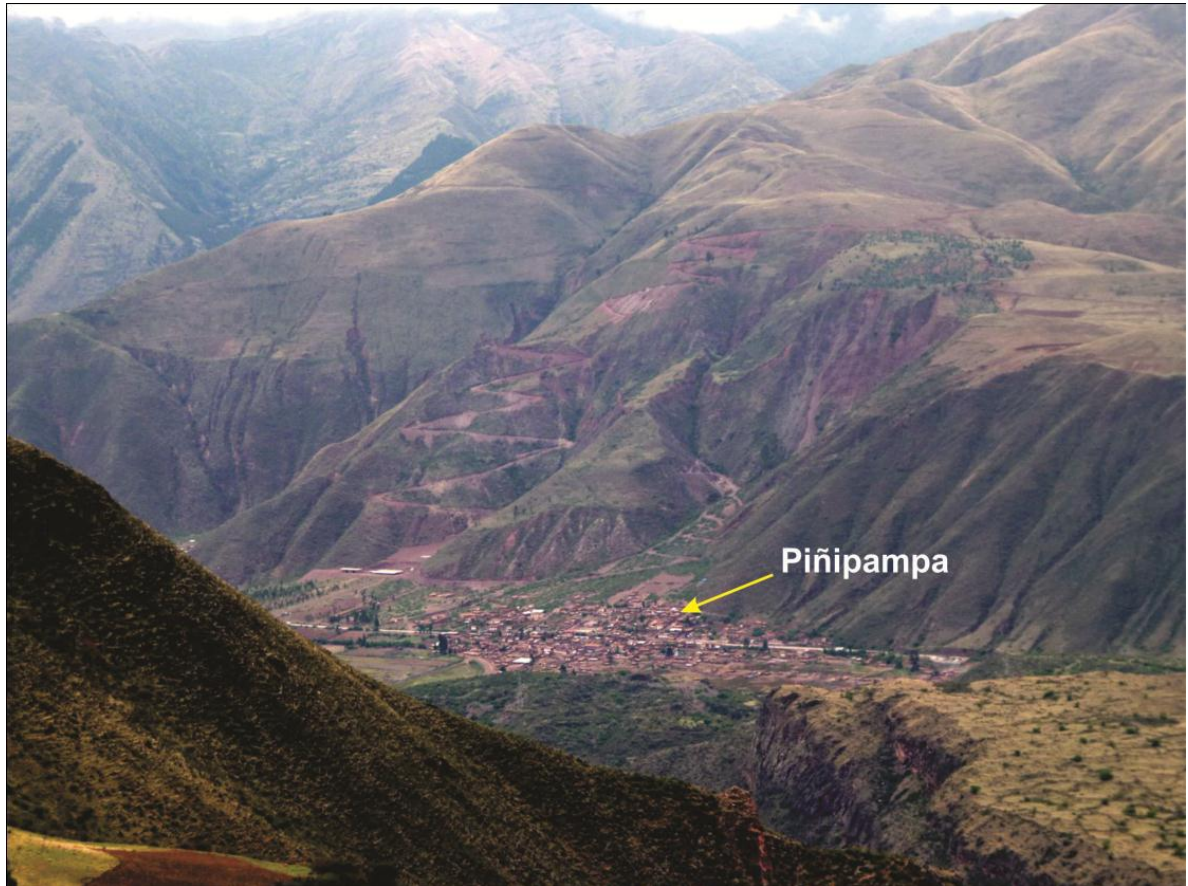
Este tipo de eventos ha ocurrido y viene ocurriendo en la microcuenca de la quebrada Sacrahuaycco, en cuyo cono proluvial se encuentra asentado las viviendas del poblado de Piñipampa (foto 4, figuras 5); así se tiene como antecedente más reciente, el huaico ocurrido el cinco de diciembre de 1996, que dejó como saldo 32 personas damnificadas y siete viviendas afectadas (INDECI, 1997).

Foto 4. Vista panorámica donde se puede observar las viviendas del poblado de Piñipampa asentadas sobre el cono proluvial de la quebrada Sacrahuaycco, también se observa la zona de derrumbes activos en la cuenta alta de la quebrada, Vilchez (2015)

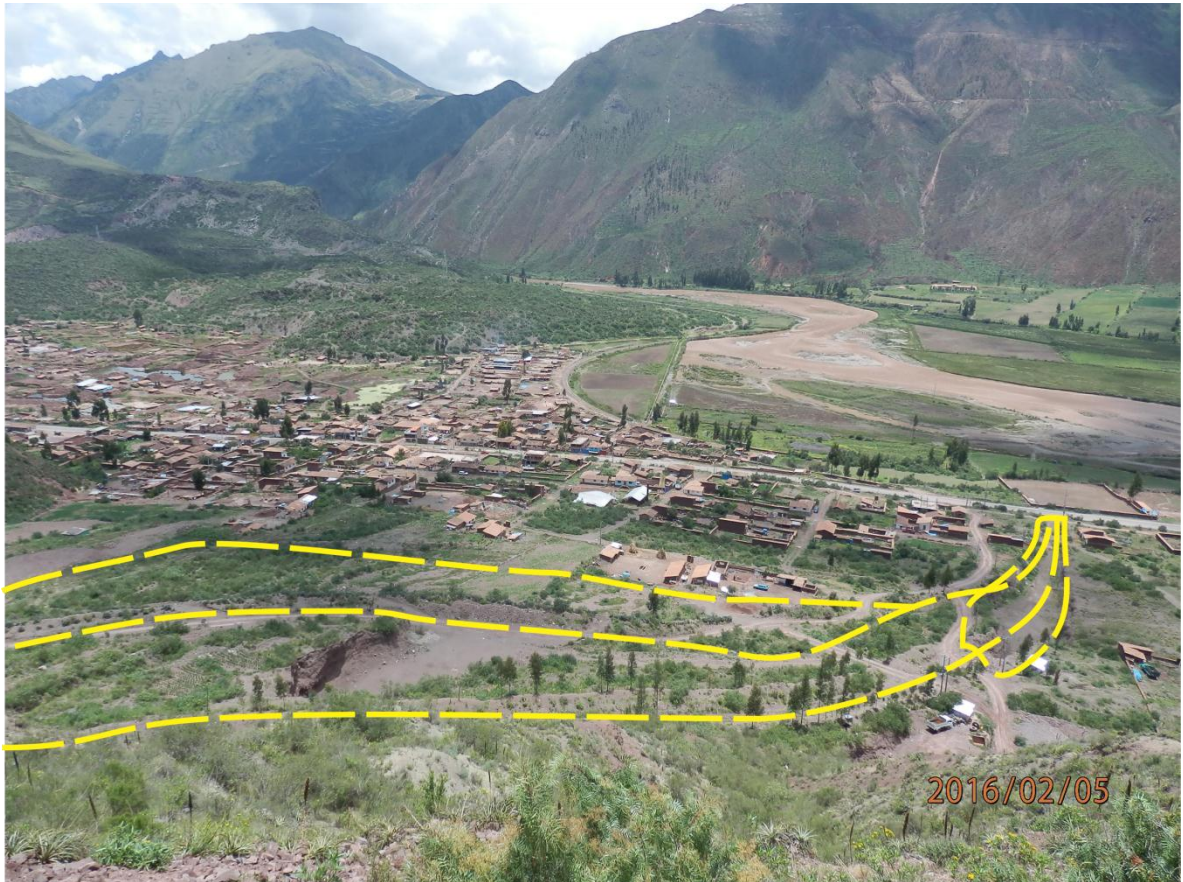
Se realizaron trabajos de encauzamiento y captación de escorrentía superficial en la quebrada Sacrahuaycco, por medio de tres canalizaciones paralelas, que confluyen en una sola (foto 5), cuya función es desviar los flujos de detritos, de lodo y agua hacia el lado izquierdo del cono proluvial, y de esta forma dar protección a las viviendas del poblado de Piñipampa.

Foto 5. Vista del encausamiento y captación de escorrentía superficial, de tres canales paralelos (línea amarilla) que vierten sus aguas a un canal principal que se encuentra en la margen derecha del abanico.

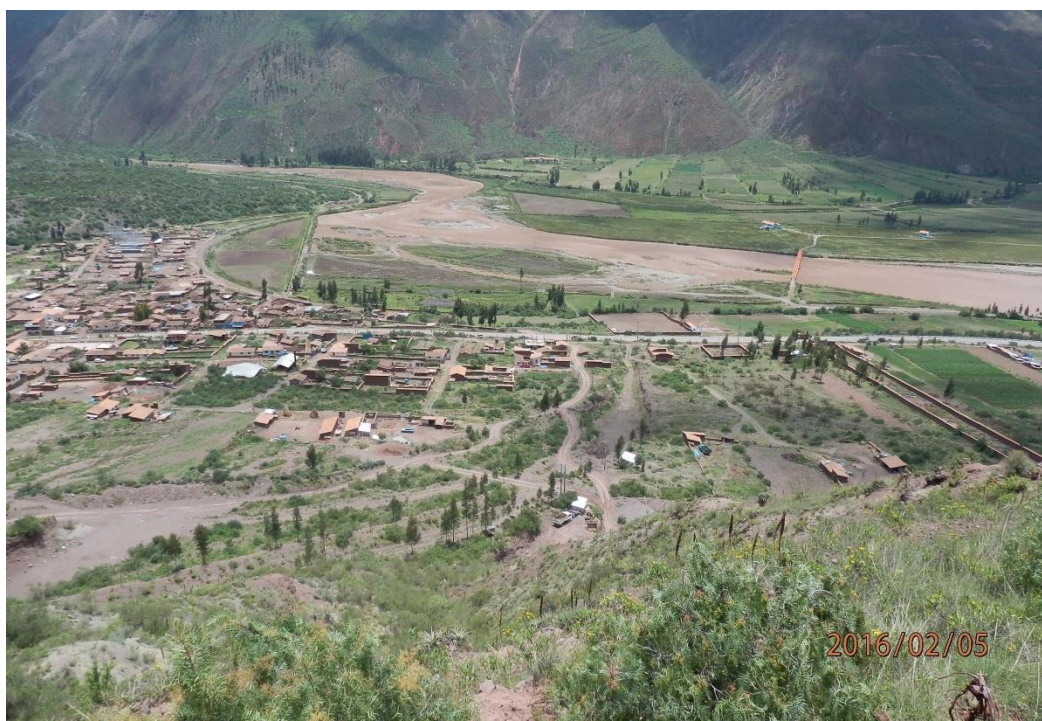
- Trabajos de excavación en la cuenca media de la quebrada Sacrahuaycco, para la extracción de áridos de construcción, en donde se acumula material suelto.
- Cortes realizados en la ladera y cono proluvial para habilitar carretera de acceso hacia la cantera.
- Ocupación inadecuada del terreno por el hombre (áreas vulnerables), asentamiento de viviendas del poblado de Piñipampa en el cono proluvial de la quebrada Sacrahuaycco.
- Construcción de canales de encauzamiento y derivación del cauce principal de la quebrada Sacrahuaycco hacia su margen derecha, cuyo tramo final no está bien definido y su cruce por la carretera Cusco-Sicuani hacia el río Vilcanota, es por medio de una alcantarilla, que solo permitiría el paso de flujos de agua (figura 5 fotos 6).

Foto 6. Vista de la quebrada Sacrahuaycco aguas abajo desde la parte alta de la cuenca donde se observa la falta y definición y profundidad del cauce principal de la quebrada.

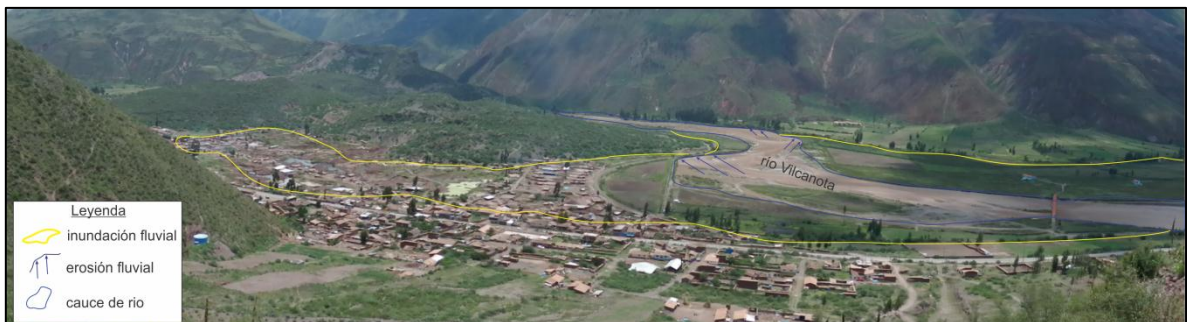
La erosión fluvial se asocia a las inundaciones, se encuentra relacionado también con la acción hídrica de los ríos, que socava los valles, los profundiza, los ensancha y los alarga. Los procesos de erosión fluvial se identificaron en la margen derecha del río Vilcanota, en las inmediaciones del poblado de Piñipampa, en donde el río cambia su dirección de este-oeste a norte-sur (foto 7).

Se tiene como antecedente de este tipo de eventos que causó más daños, el ocurrido el tres de marzo de 1997, en donde el río Vilcanota se desbordó y produjo la inundación de las viviendas en la parte baja de Piñipampa. Las inundaciones se producen todos los años en la parte baja de Piñipampa (Zamalloa & Quispe, 2005).

Foto 7. Vista de la llanura inundable (line amarillo) y zona de erosión fluvial en ambas márgenes del río Vilcanota en las inmediaciones del poblado de Piñipampa (línea Azul).

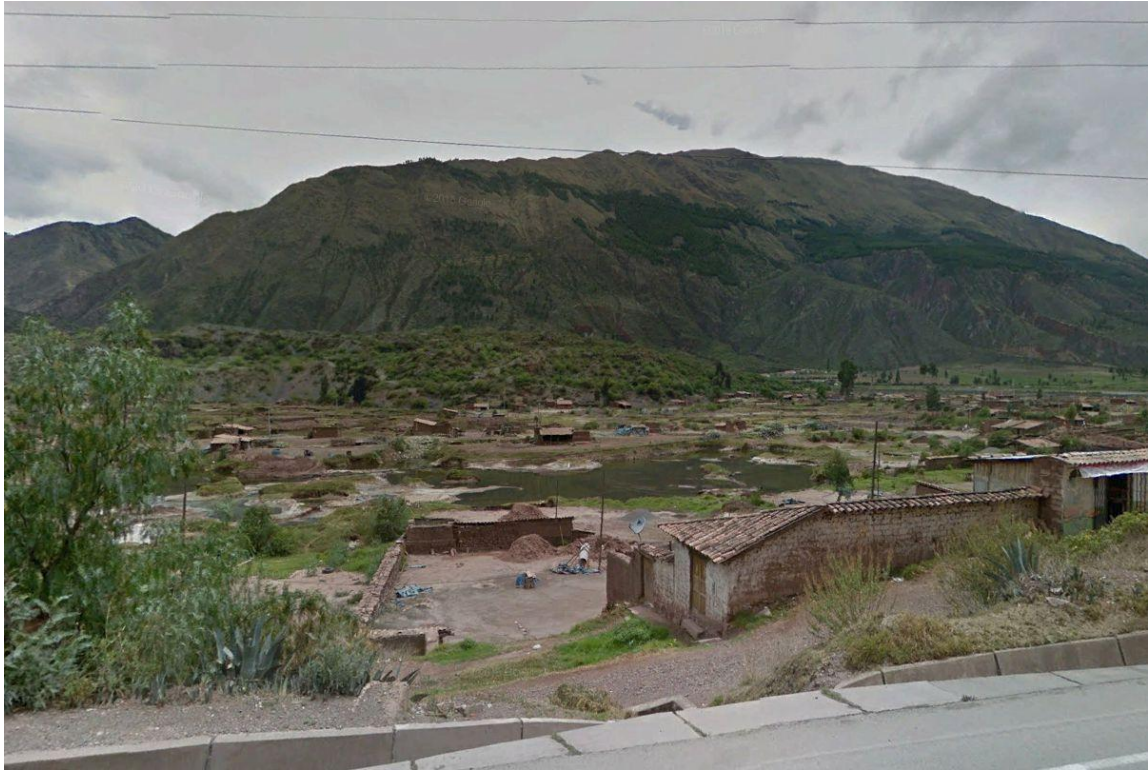
Se aprecia que en la zona baja, al norte de Piñipampa es posible que se produzcan inundaciones de tipo pluvial, por el anegamiento de áreas que no tienen buen drenaje, como son los agujeros dejados por la extracción de arcilla; así también las inundaciones en esta zona pueden estar relacionadas a la presencia de un nivel freático alto, cercano a la superficie, que produce el afloramiento de agua subterránea foto 8

Foto 8. Zona de extracción de arcilla en Piñipampa donde se observa anegamiento de agua.

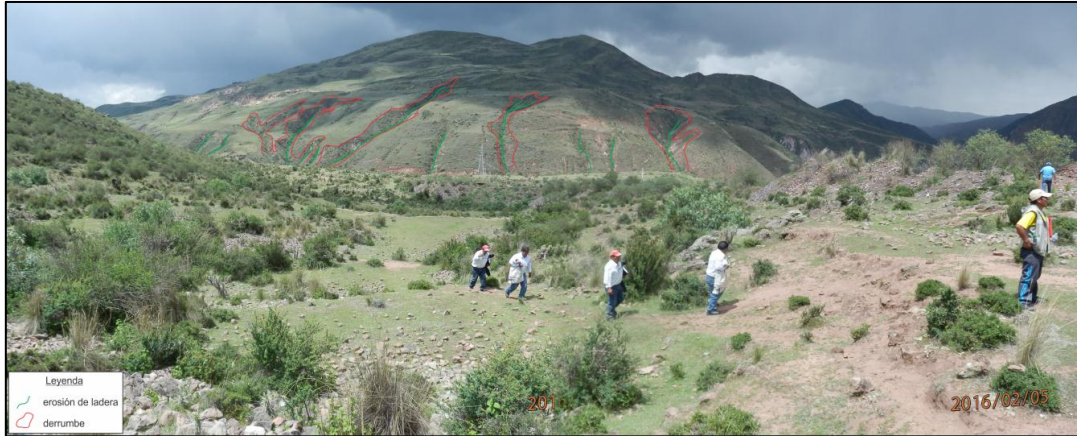
- No se registran daños por derrumbes y caída de rocas directamente, pero constituyen la principal fuente de aporte de material suelto que después es acarreado como flujo de detritos (huaico).

Foto 9. Vista tomada con dirección noreste, cerro Pucaccasa, donde se observa derrumbes que generan pequeños flujos de detritos (huaico) y también se genera erosión de ladera

Al noreste de la zona de acogida, en las laderas del cerro Pucaccasa, se observa derrumbes que con la presencia de lluvias generarían flujos, formando abanico al pie de la ladera. (Figura 6).

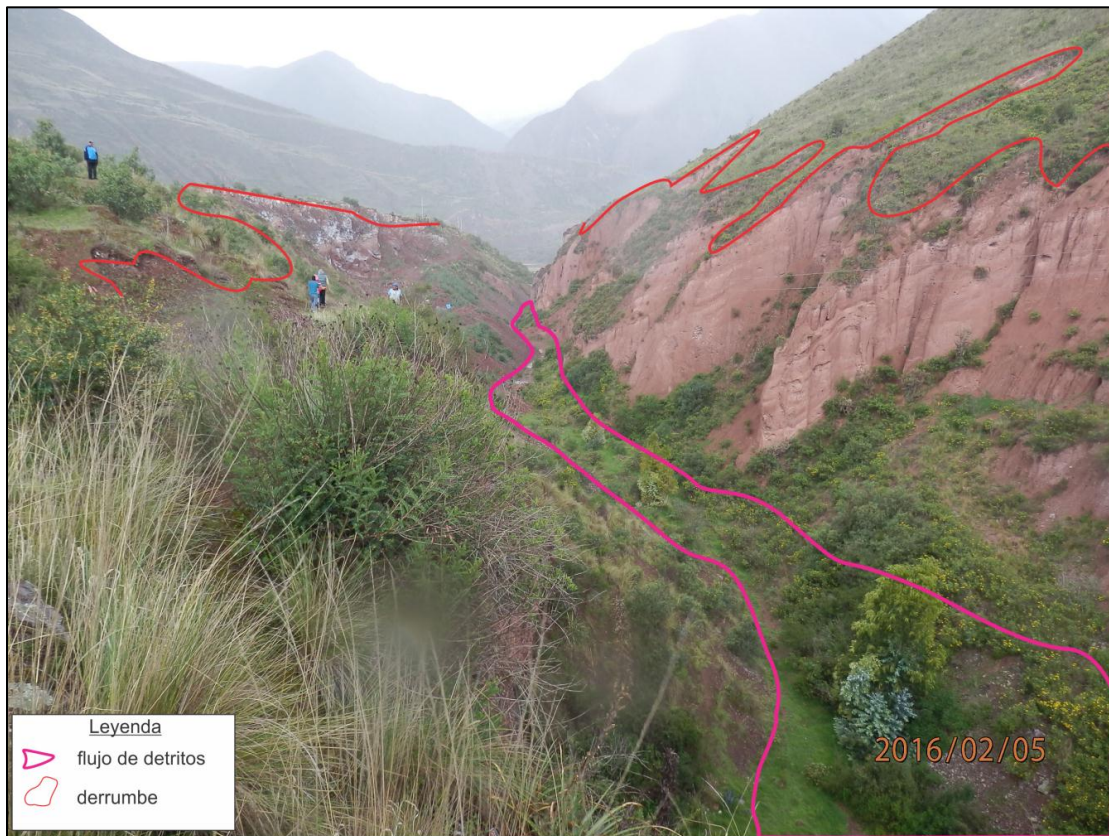
- Otros peligros geológicos: la ocurrencia de derrumbes activos en las laderas de los cerros, la cual provee material detrítico suelto que puede ser acarreado como huaico

Foto 10. Vista tomada con dirección este, quebrada Sumahuaras, donde se observa derrumbes en ambas márgenes y con presencia de lluvias estos generan flujos de detritos (huaico).

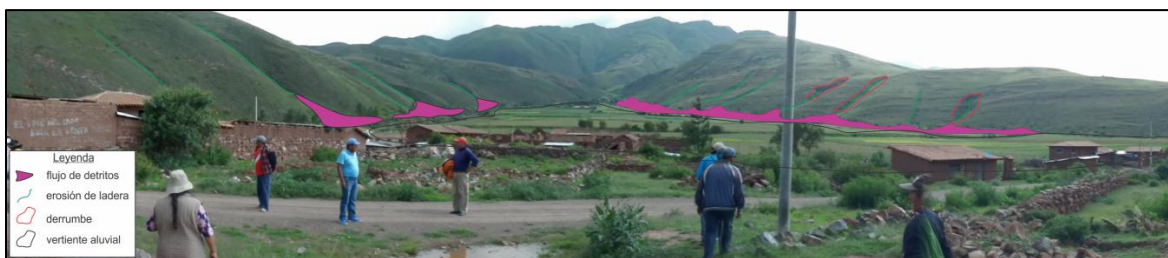
Foto 11. Vista panorámica con dirección suroeste tomada desde la zona de acogida donde se puede observar en la ladera de los cerros flujo de detritos (huaico) y otros peligros (erosión de ladera).

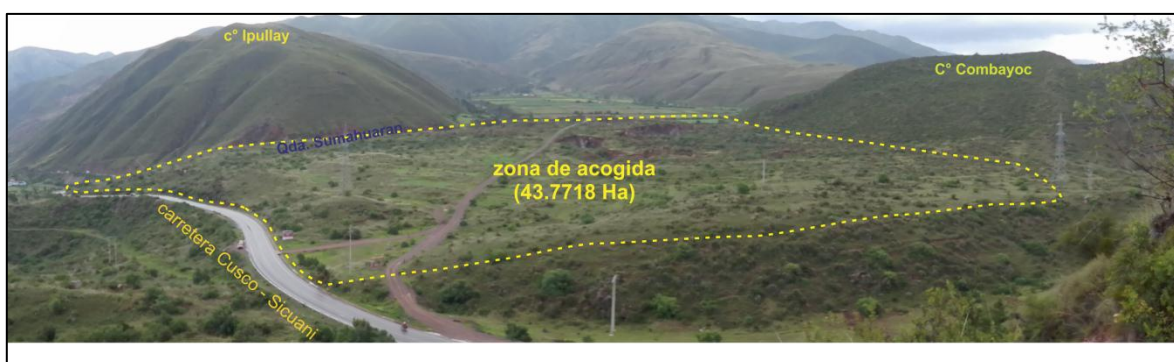
Al sur y suroeste de la zona de acogida en la ladera del cerro Ipullay, se observa derrumbes y erosión en cárcavas; en la quebrada Sumahuaran presenta derrumbes en ambas márgenes. El perímetro que colinda con la margen izquierda de la quebrada Sumahuaran presenta derrumbes que tiene un arranque de forma irregular y discontinua con longitud de 350 m. una altura aproximada de 30 m. (Figura 6) (Foto 12)

Foto 12. Vista panorámica tomada con dirección suroeste de la zona de acogida, para reasentamiento.

- Reforestar la zona aledaña a la reubicación, para evitar el ensanchamiento de la cárcava y detener la erosión retrogresiva ya que estos procesos conllevarían a la generación de nuevos derrumbes de pequeña escala (figura 10, 11 y 12).
- Tomar acciones en el sector de la quebrada Sumahuaran que colinda con la zona de acogida, donde se tienen derrumbes. Se tiene que evitar el avance retrogresivo. Se puede usar “muro de gaviones” (Figura 13). Labor que debe ser realizada por un especialista.
- Las áreas circundantes a las quebradas no se deben habitar como zona urbana.
- Realizar estudios de suelos con la finalidad de determinar los tipos de cimentaciones que se van a tomar las futuras edificaciones.
- El área de reasentamiento, para la zona urbana, debe contar con un drenaje pluvial, para evitar la infiltración de agua al subsuelo.}
