Informe Técnico N° A6700

# EVALUACIÓN DE PELIGROS GEOLÓGICOS EN EL CENTRO POBLADO DE PIÑIPAMPA

Paraje de Piñipampa

Provincia de Quispicanchi - Región Cusco

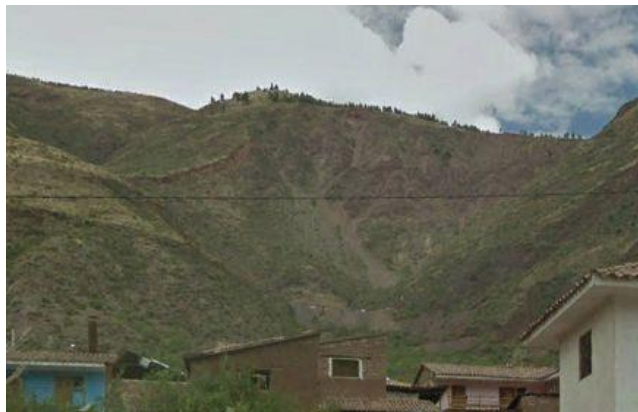
- No se registran daños por derrumbes y caídas de rocas directamente, pero constituyen la principal fuente de aporte de material suelto que después es acarreado como flujo de detritos (huaico).

Foto 1: Vista panorámica de la quebrada Sacrahuaycco, es posible observar la zona de derrumbes y caídas de rocas localizados por encima del poblado de Piñipampa.

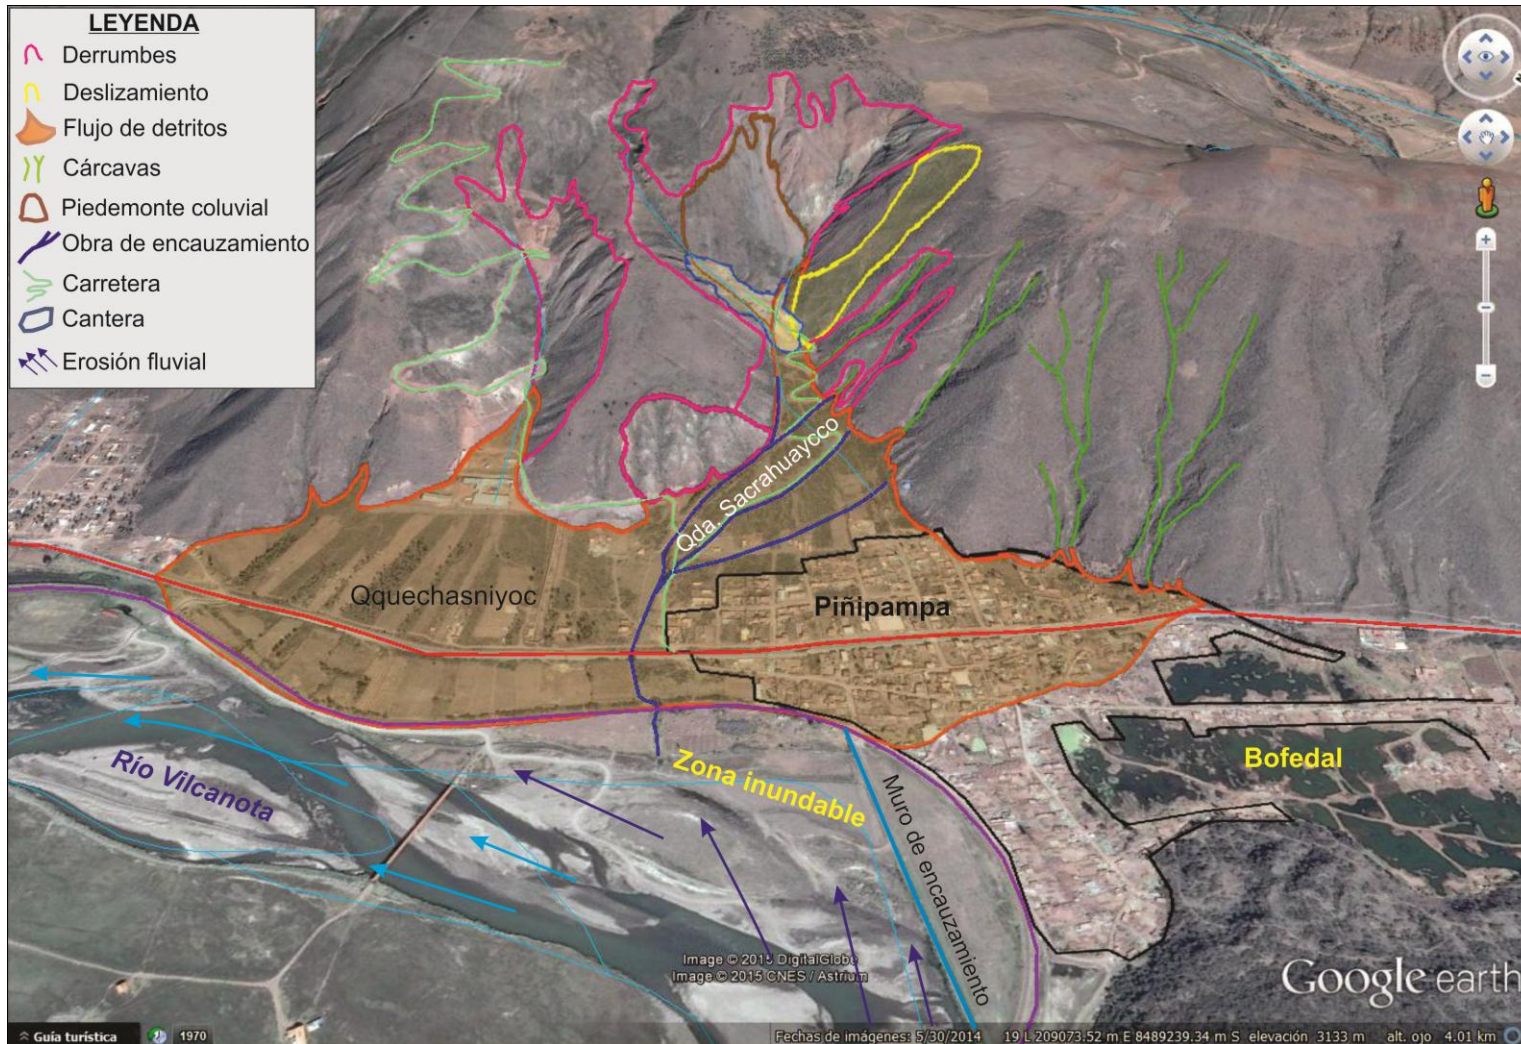
Figura 4: Imagen Google Earth (mayo 2014), donde se ha identificado los peligros geológicos e hidrometeorológicos en Piñipampa.

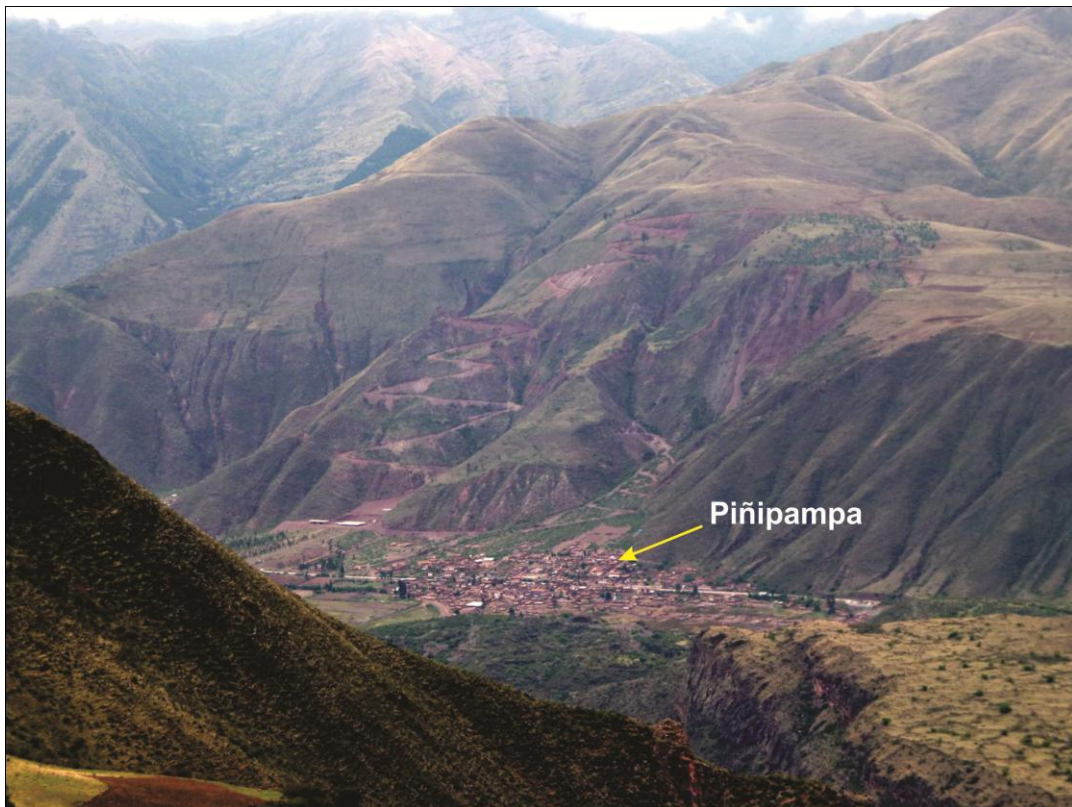
Este tipo de eventos ha ocurrido y viene ocurriendo en la microcuenca de la quebrada Sacrahuaycco, en cuyo cono proluvial se encuentra asentado las viviendas del poblado de Piñipampa (foto 2, figuras 4 y 5); así se tiene como antecedente más reciente, el huayco ocurrido el cinco de diciembre de 1996, que dejó como saldo 32 personas damnificadas y siete viviendas afectadas (INDECI, 1997).

Foto 2: Vista panorámica donde se puede observar las viviendas del poblado de Piñipampa asentadas sobre el cono proluvial de la quebrada Sacrahuaycco; también se observa la zona de derrumbes activos en la cuenca alta de la quebrada.

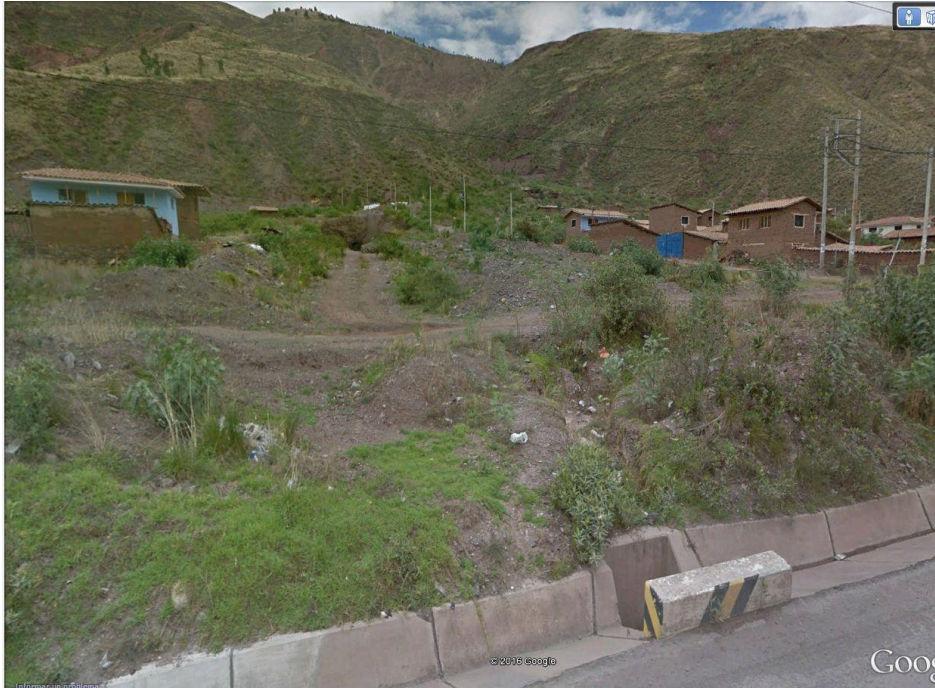
Foto 3. Vista de la quebrada Sacrahuaycco aguas arriba desde la carretera Cusco-Sicuani; en donde se puede observar la falta de definición y profundización del cauce principal de la quebrada, esta atraviesa la vía por una alcantarilla que también es posible observar en el extremo inferior derecho de la imagen. En la cuenca alta se puede observar los derrumbes activos.

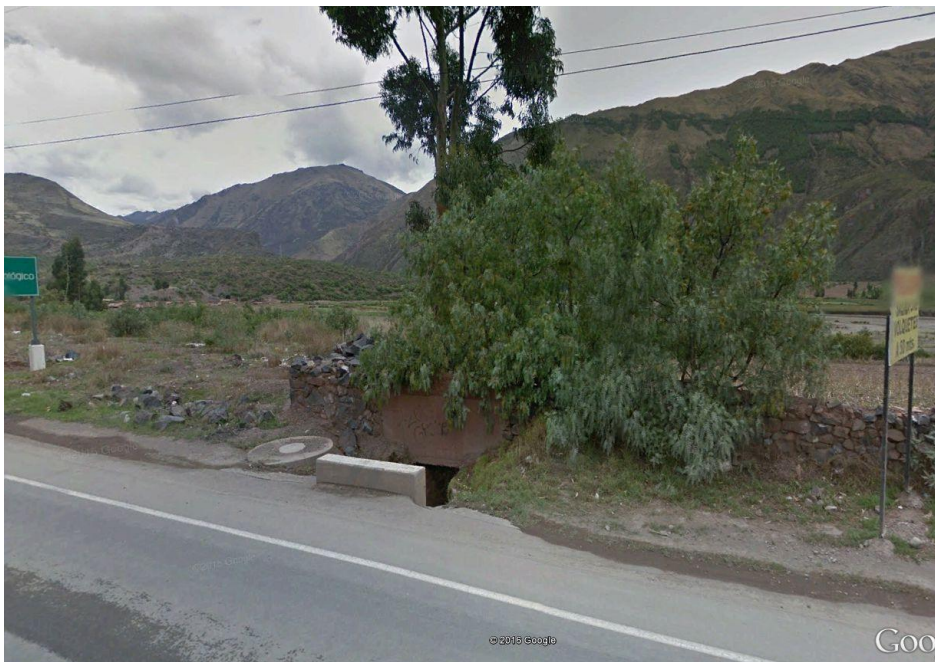
Foto 4: Vista del tramo final de la quebrada Sacrahuaycco desde la vía Cusco-Sicuani, la cual confluye en el río Vilcanota después de atravesar la vía por una alcantarilla.

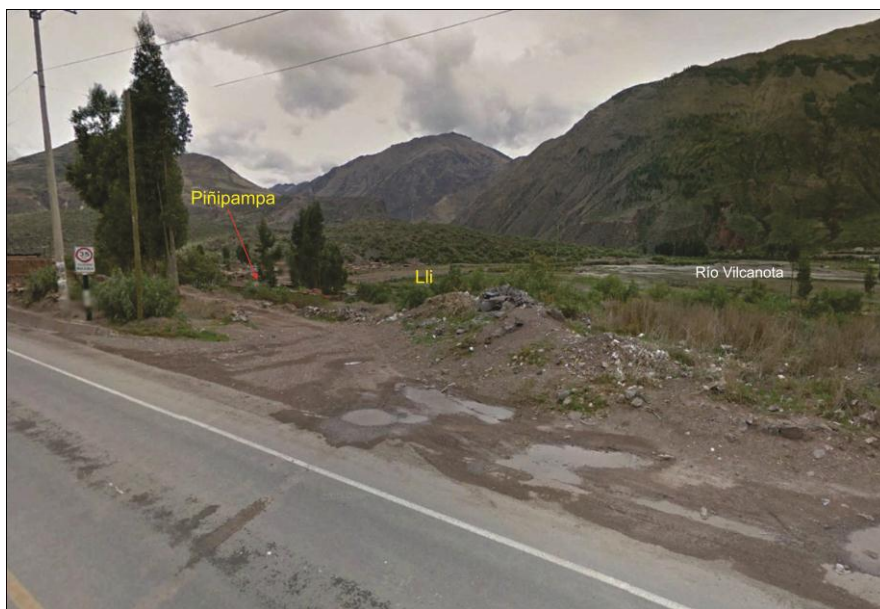
La erosión fluvial se asocia a las inundaciones, se encuentra relacionado también con la acción hídrica de los ríos, que socava los valles, los profundiza, los ensancha y los alarga. Los procesos de erosión fluvial se identificaron en la margen derecha del río Vilcanota, en las inmediaciones del poblado de Piñipampa, en donde el río cambia su dirección de este-oeste a norte-sur (foto 5 y figura 5).

Se tiene como antecedente de este tipo de eventos que causó más daños, el ocurrido el tres de marzo de 1997, en donde el río Vilcanota se desbordó y produjo la inundación de las viviendas en la parte baja de Piñipampa. Las inundaciones se producen todos los años en la parte baja de Piñipampa (Zamalloa & Quispe, 2005).

Foto 5: Vista de la llanura de inundación (Lli) y zona de erosión en la margen derecha del río Vilcanota en las inmediaciones del poblado de Piñipampa.

de dique de gaviones o de arrimado de material del río; este puede ubicarse en el sitio que actualmente ocupa el muro de encauzamiento de rocas, que está muy deteriorado por los efectos de la erosión fluvial.

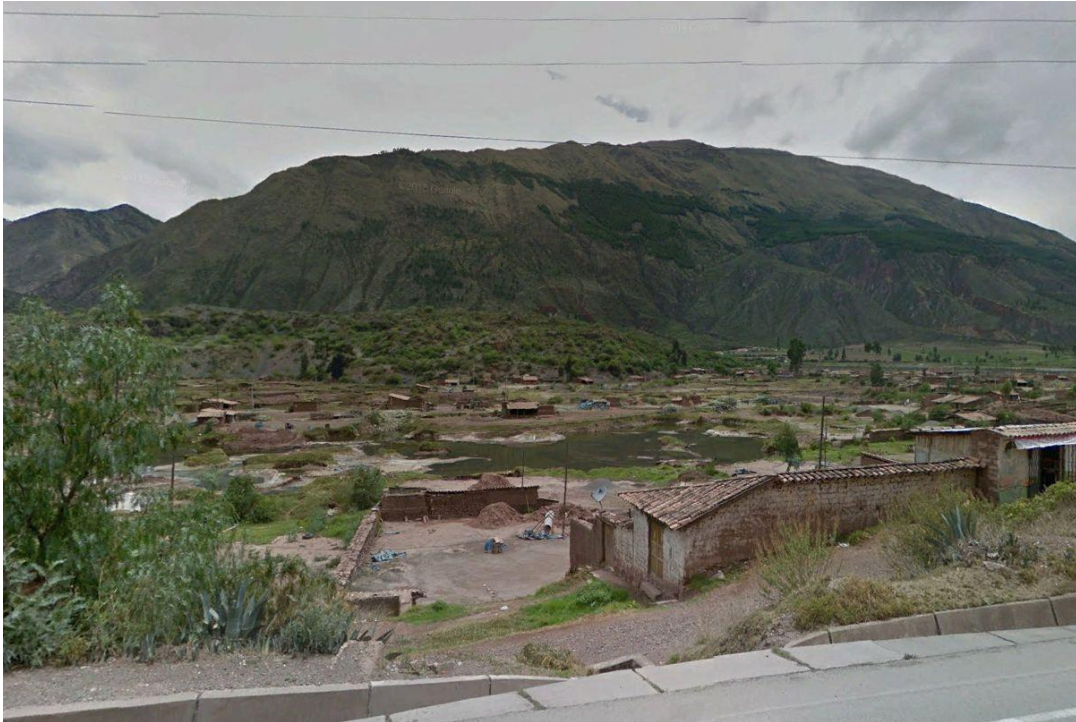
Se aprecia que en la zona baja, al norte de Piñipampa es posible que se produzcan inundaciones de tipo pluvial, por el anegamiento de áreas que no tienen buen drenaje, como son los agujeros dejados por la extracción de arcilla;

así también las inundaciones en esta zona pueden estar relacionadas a la presencia de un nivel freático alto, cercano a la superficie, que produce el afloramiento de agua subterránea (foto 6).

Foto 6: Zona de extracción de arcilla en Piñipampa donde se observa anegamiento de agua.
