Informe Técnico N° A6668

# PELIGRO POR EROSIÓN FLUVIAL E INUNDACIÓN EN LA COMUNIDAD NATIVA DE TAMPE

Región Amazonas, Provincia de Condorcanqui,

Distrito de Santa María de Nieva, Pasaje de la Comunidad Nativa de Tampe

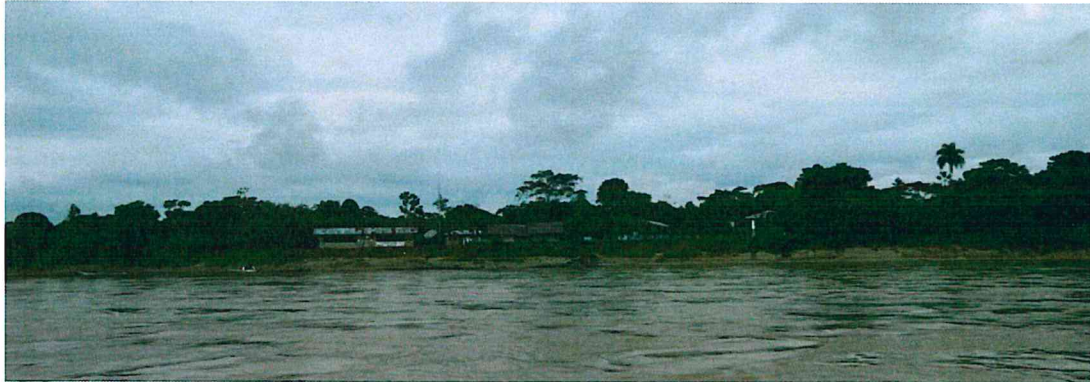
El poblado de Tampe (foto 1), se encuentra en proceso de expansión urbana, proceso que encuentra dificultad por no contar con más áreas de expansión, y ubicarse sobre un área expuesta a peligros por erosión fluvial e inundación, específicamente sobre terrenos muy susceptibles a ser erosionadas por la dinámica fluvial.

Foto 1.- Vista panorámica de la comunidad nativa de Tampe.

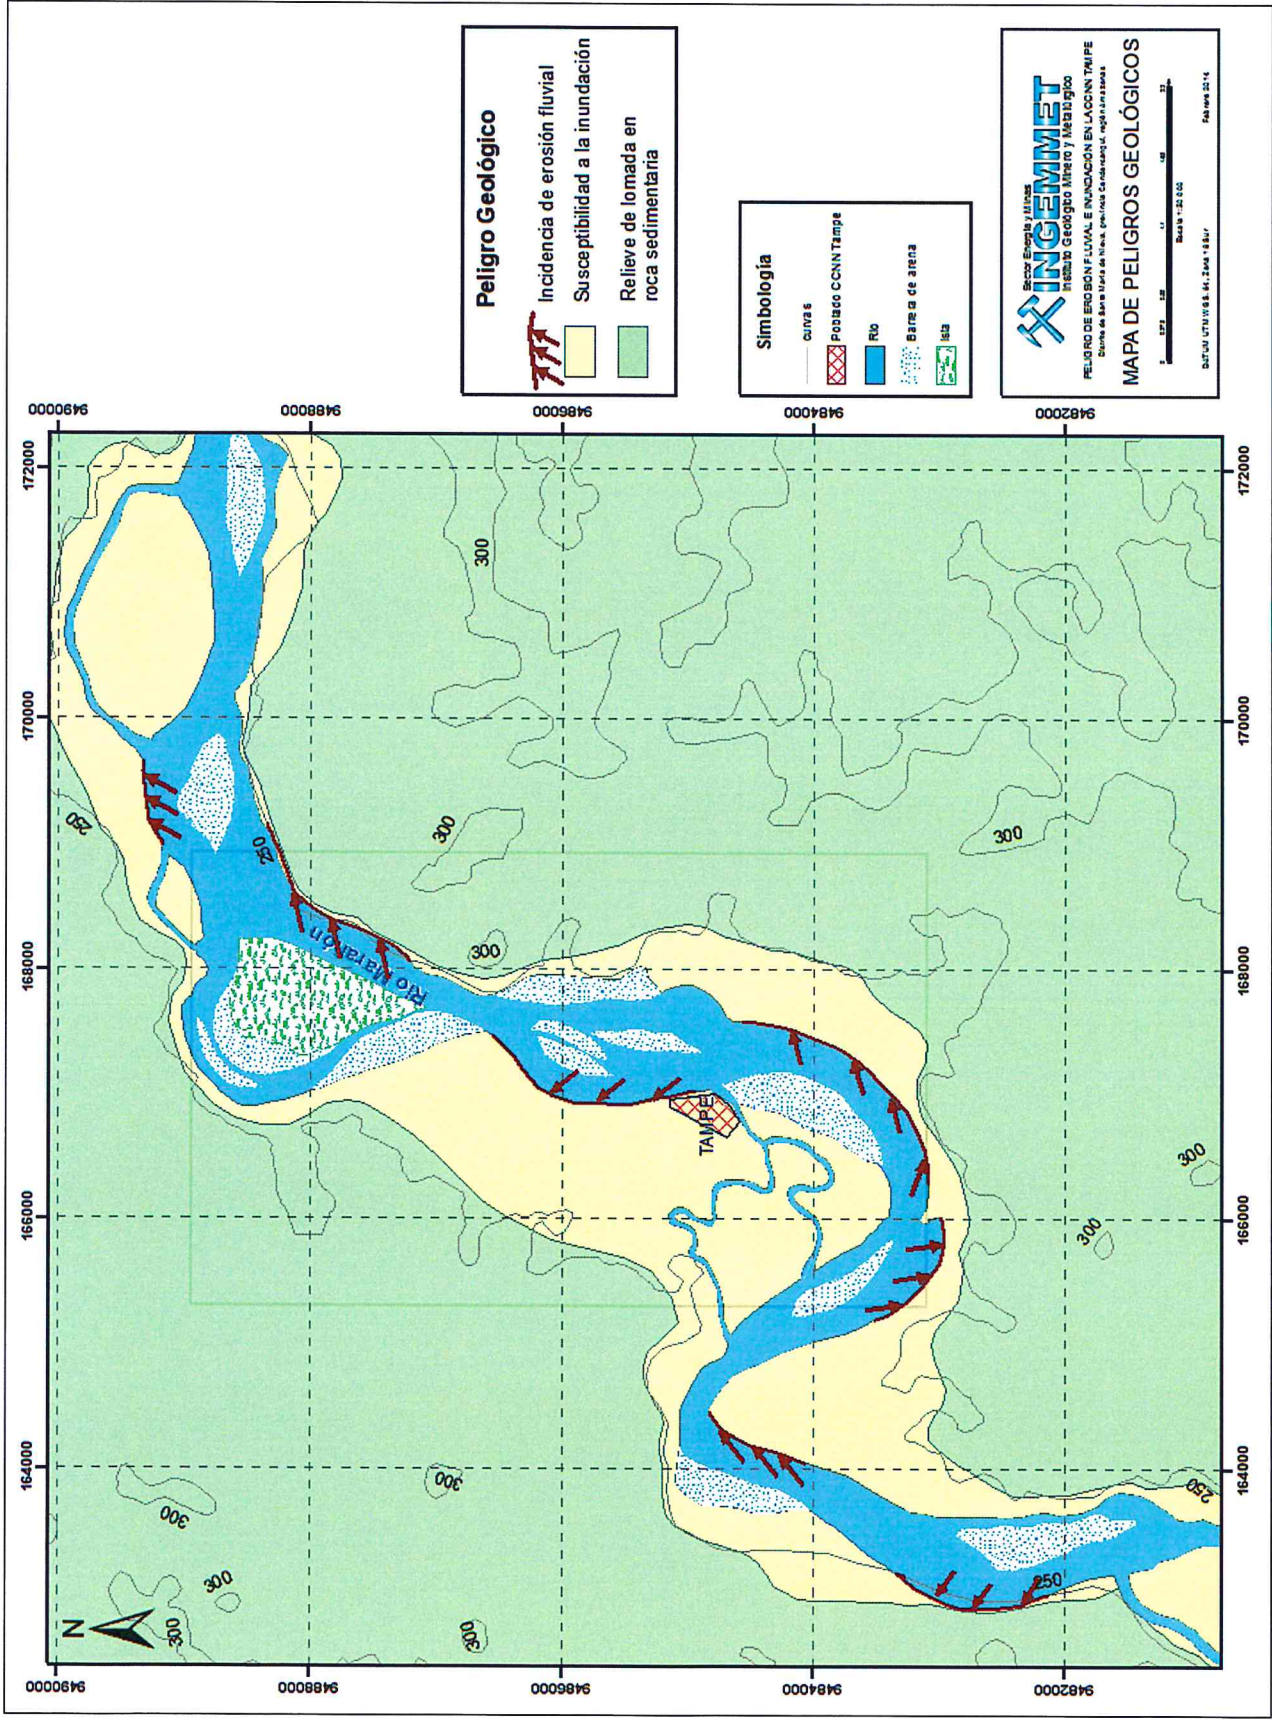
En consecuencia, las crecidas o avenidas excepcionales, es decir con caudales superiores a los normales, en mayor o menor grado, vienen asociadas normalmente con ingentes daños a bienes y personas, como el caso del río Marañón. (ver figura 6).

Figura. 6 Mapa de peligros por inundación y erosión fluvial

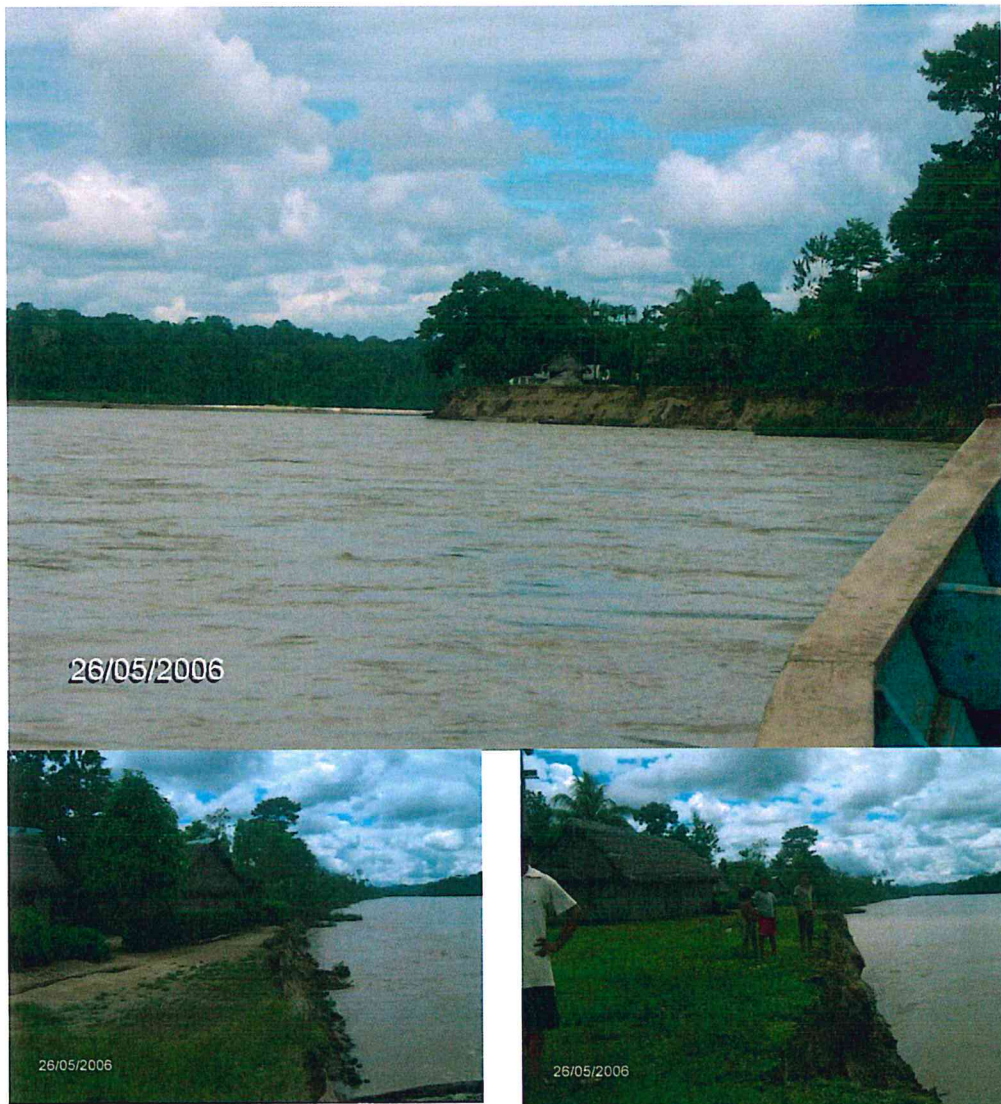
Como antecedente histórico se tiene la erosión fluvial originada por el río Marañón 2006 (Fotos 5, 6 y 7) que evidencia como socava las paredes de la terraza ensanchando, proceso que pone en riesgo las viviendas del poblado que se encontraban al borde del río. Teniendo como causa principal el cambio de dirección de la corriente aguas arriba, posiblemente por la colmatación en la zona de deposición de material sólido (barreras de arena).

**Foto 5, 6 y 7** Imágenes tomadas en el año 2006 donde se observa viviendas que se encuentra en la margen izquierda del río Marañón, que es afectada por la erosión fluvial.

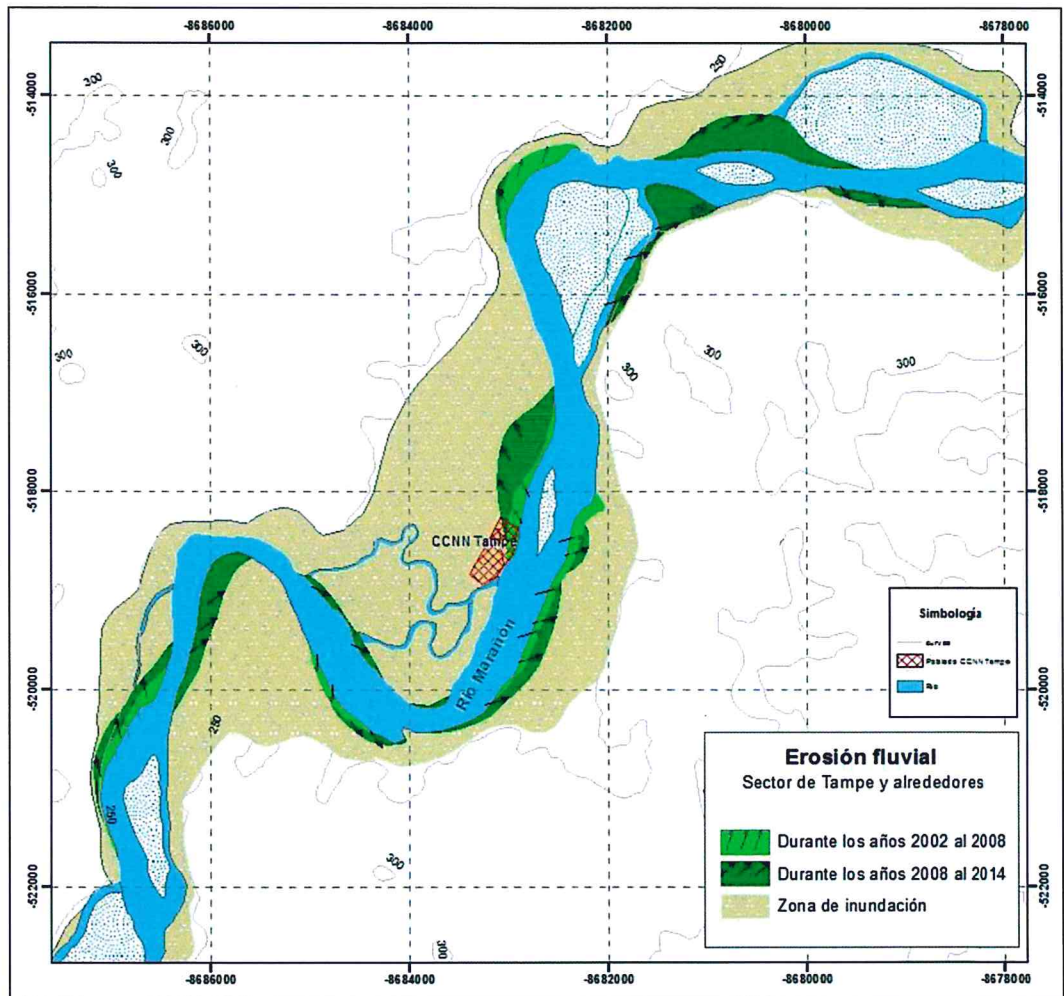
El sector de Tampe y alrededores se encuentra en una zona susceptible a erosión fluvial, Se observa en ambas márgenes del río, como son afectados por erosión fluvial socavando y ensanchando las paredes de las terrazas, se pueden apreciar erosiones que alcanzan una longitud promedio de 1500 m y el ancho de 200 m. aproximadamente, (ver figura 7). Datos estimados, tomando en cuenta las imágenes satelitales.

**Figura 7** Mapa de erosión fluvial en el sector de Tampe y alrededores en diferente periodo de tiempo

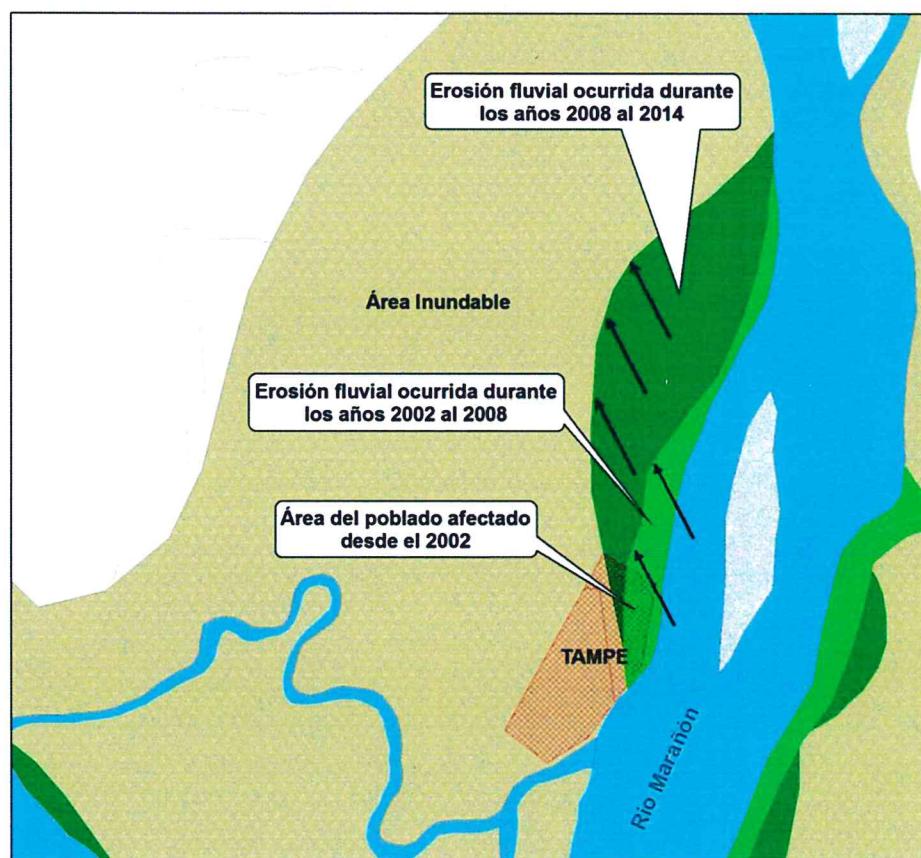
El fenómeno es resultado de la pérdida de soporte producida por la socavación lateral del río Marañón. Durante los periodos de crecida registrados durante el año 2006. El área afectado por erosión fluvial, se ha estimado tomando en cuenta las imágenes satelitales de distintos años como se muestra en la (figura 8), donde la erosión ocurrida entre los años (2002 al 2008) se observa que llega a tener una longitud erosionada de 1600 m de la margen de río, además se ha producido una pérdida de 114,286 m<sup>2</sup> de terreno; y entre los años (2008 al 2014) se observa una longitud erosionada de 1,700 m. de la margen del río, produciendo una mayor pérdida de tierra llegando aproximadamente a 374,203 m<sup>2</sup>.

**Figura 8.-** Esquema de la erosión fluvial en el sector de Tampe

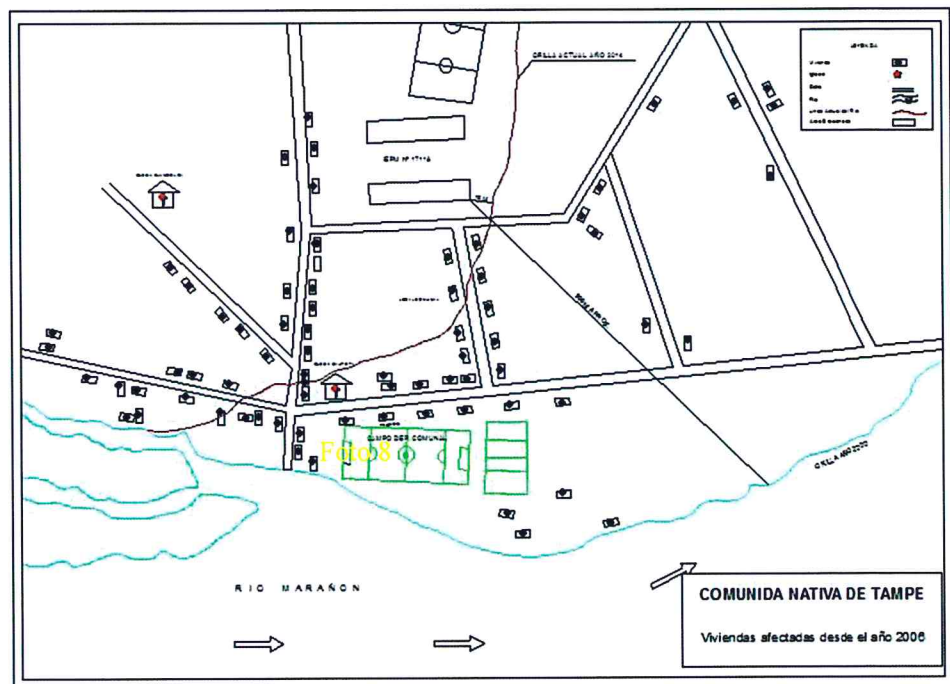
Según datos históricos obtenidos en la municipalidad distrital de Santa María de Nieva, mediante la oficina de defensa civil, el sector de Tampe, viene siendo afectada desde el año 2006 hasta la actualidad, llegando a afectar 35 viviendas, una iglesia Bautista, 02 áreas deportivas y terrenos de cultivo, como se muestra en el esquema (ver figura 9).

**Figura 9:** Croquis de cómo ha afectado la erosión fluvial al poblado desde el año 2006 (MD Santa María de Nieva)

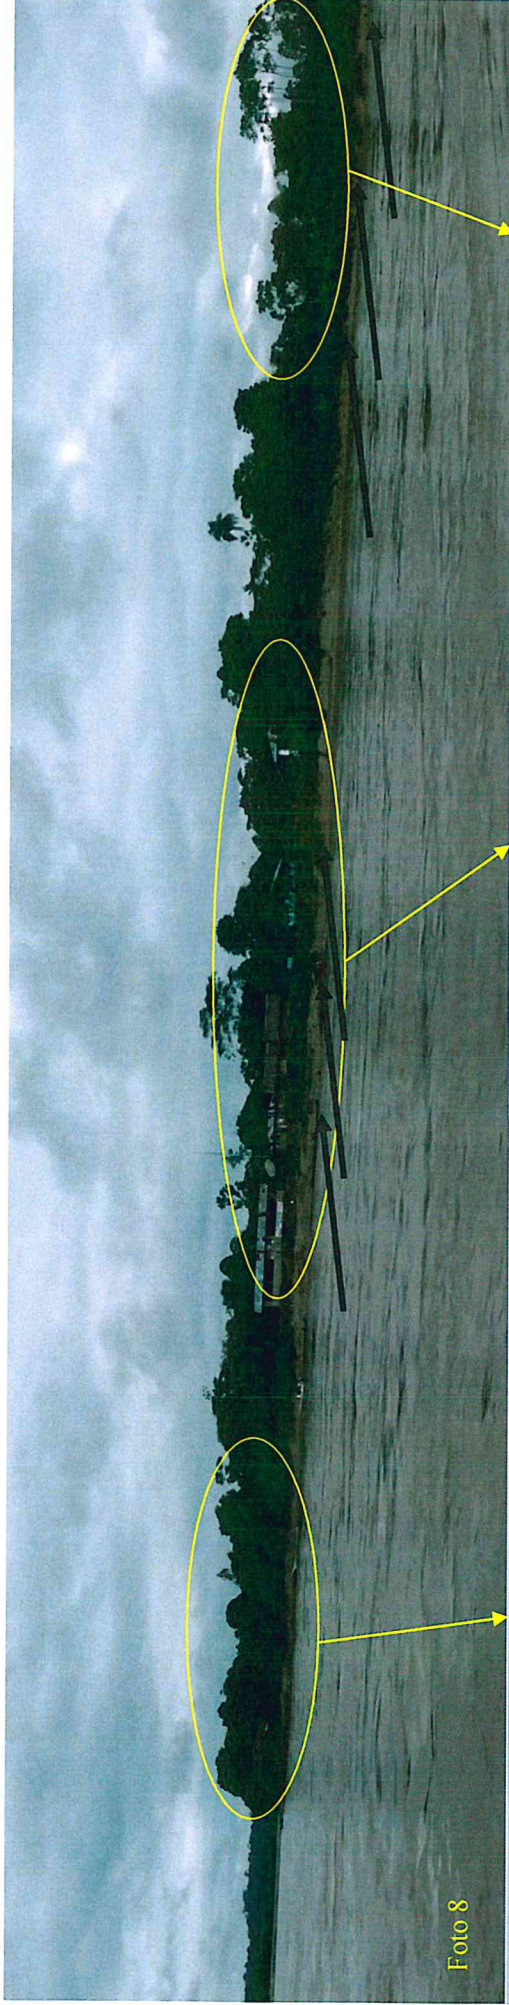
Foto 8

Otros sectores que están siendo afectadas son los terrenos de cultivo, donde los propietarios informan que anualmente se viene reduciendo las áreas de cultivo Ver (foto 8).

**Foto 8**, vista panorámica del poblado de Tampe, asentado sobre depósito aluvial conformada por conglomerados y arenas rojas, afectado por erosión fluvial; **foto 9**, se observa viviendas que se encuentran al borde de la terraza erosionada; **foto 10**, Local comunal y aulas de la institución educativa que podría ser afectadas de continuar la erosión y **foto 11**, se observa terrenos de cultivo que vienen siendo afectados por la erosión fluvial.

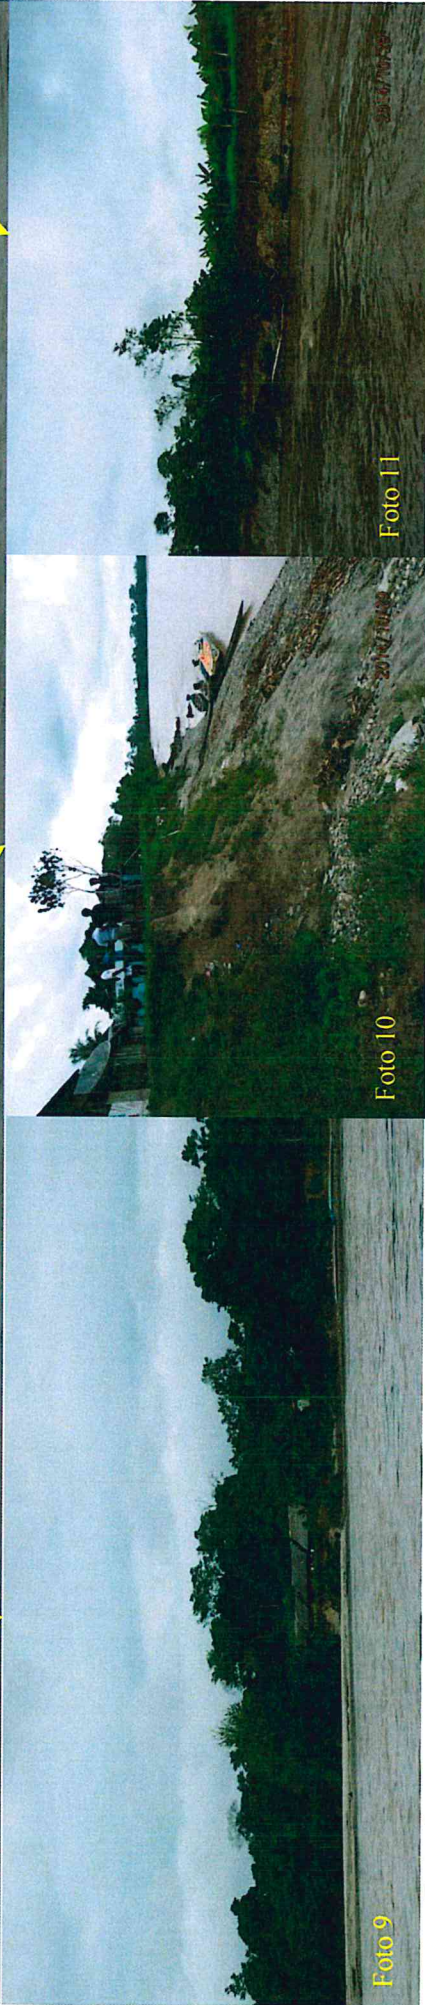
De continuar la erosión afectaría el local comunal construido a base de madera, que se ubican a 1.00 de la terraza erosionada; 02 pabellones de tres aulas cada uno, de la institución educativa primaria de menores (IEPM N° 17118) construido de material noble entre los años 2001 y 2002, cuando el borde de río se encontraba a 150 m aproximadamente, en la actualidad las aulas, se encuentran a una distancia aproximada de 10 m del borde de la terraza erosionada ver foto 8, 9, 10 y 11). También ocasionaría daños en los sistemas eléctricos, sistema de comunicación y agua potable.

1. Colocar un sistema de control en base a estacas de madera, en los bordes de la ribera afectada por la erosión fluvial y monitorear su avance y amenaza a la población.
2. Reubicar la población de Tampe a la zona indicada, siendo prioridad reubicar el local comunal y la Institución Educativa Primaria, por encontrarse al borde de la ribera afectada por la erosión fluvial.
3. No permitir la construcción de viviendas en zonas declaradas no habitables.
4. La población debe acatar la reubicación paulatina al sector declarada como zona de reubicación y de expansión urbana. mejorar los caminos de acceso para mayor comodidad y tranquilidad de los pobladores.
5. Se debe emprender un programa de comunicación con la población, para que tome conciencia de los peligros geológicos que se presentan en su localidad.

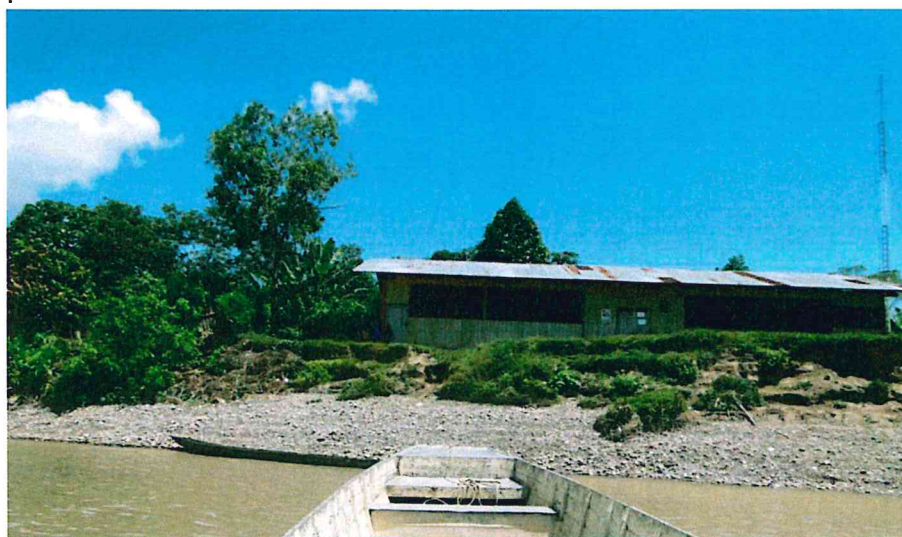
**Foto 12** Local comunal que se encuentra asentado sobre depósito aluvial conformada de conglomerados y areniscas rojas, de continuar la erosión afectaría el local comunal que se encuentra a 1.00 del borde del cauce de río

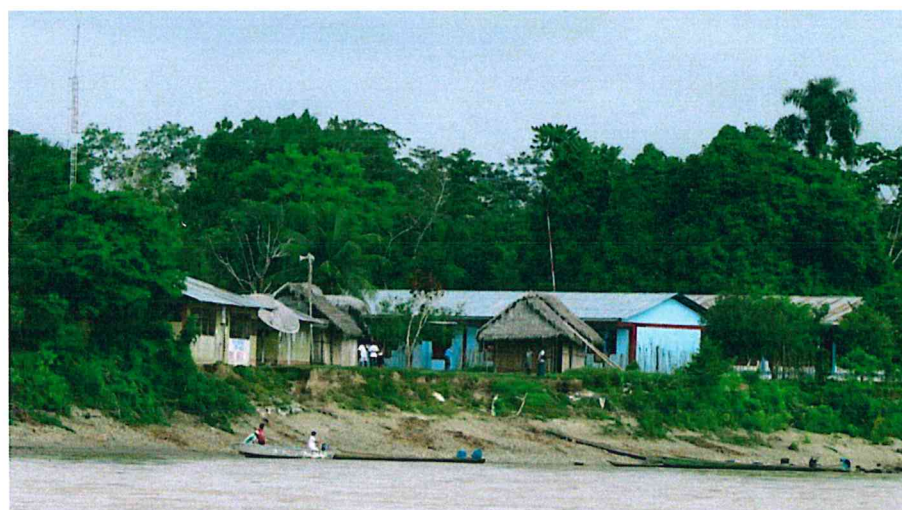
**Foto 13** Vista de la Institución Educativa asentado sobre depósito aluvial, conformada de conglomerados y areniscas rojas. De continuar la erosión afectaría los dos pabellones de aulas que se encuentran a 10 m. del borde del cauce de río

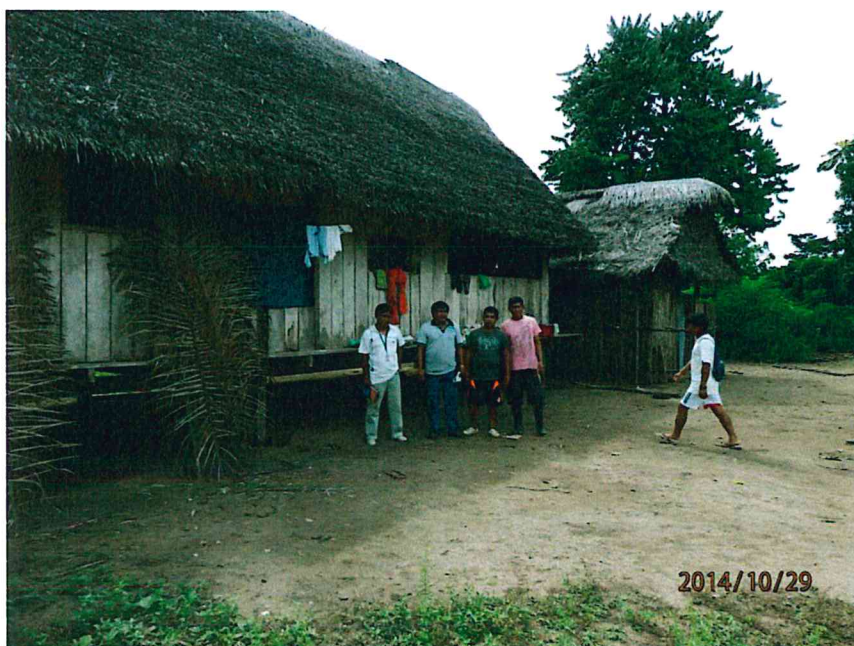
Foto 14. Vista de vivienda diseñada para periodos de inundación

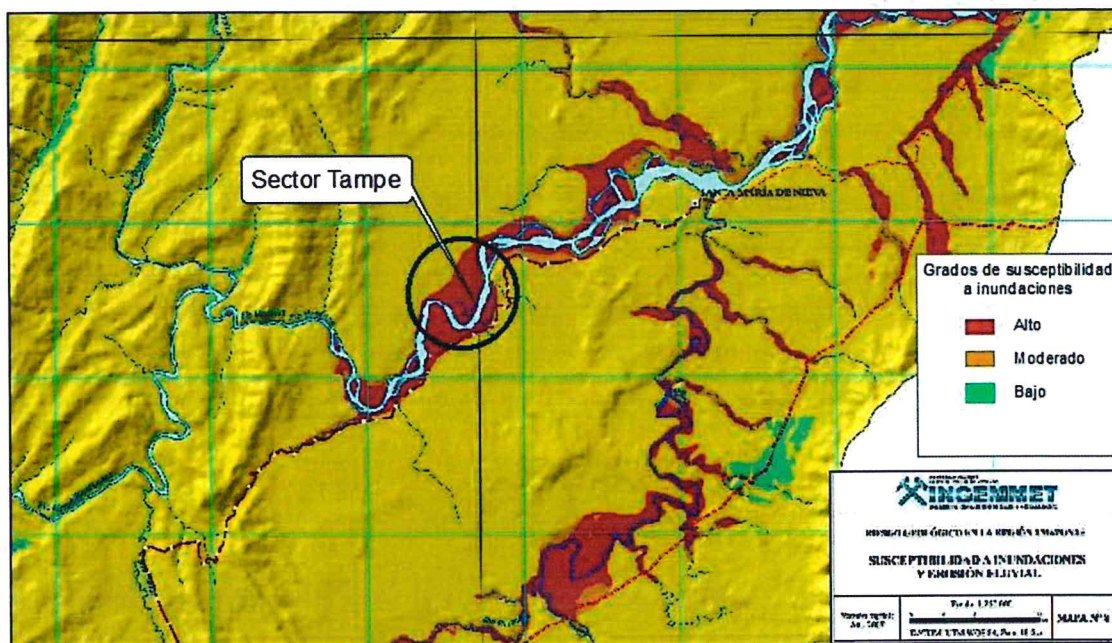
Según el mapa de susceptibilidad a inundaciones y erosiones fluviales del estudio Riesgo Geológico en la Región Amazonas (2009), el sector inspeccionado, se localiza en zona de ALTA susceptibilidad a peligros por inundaciones y erosión fluvial (ver figura 10) La calificación de las unidades geomorfológicas se ha realizado de acuerdo a lo observado en campo. La inundación y erosión fluvial, además de influir otros factores netamente geomorfológicos y dinámicos, ocurren usualmente en terrenos de suave pendiente (menores de 1° y entre 1 y 5°), de ahí que estos terrenos se consideran de muy alta y alta susceptibilidad a las inundaciones.

Figura 10 Mapa de susceptibilidad a inundaciones y erosión fluvial de la región Amazonas (fuente: Medina et al, 2009).
