Informe Técnico N° A6732

EVALUACIÓN GEOLÓGICA DEL SECTOR HUANCAPÍ

Región Ayacucho
Provincia Víctor Fajardo
Distrito de Huancapí
Paraje Huancapí

OCTUBRE
2016

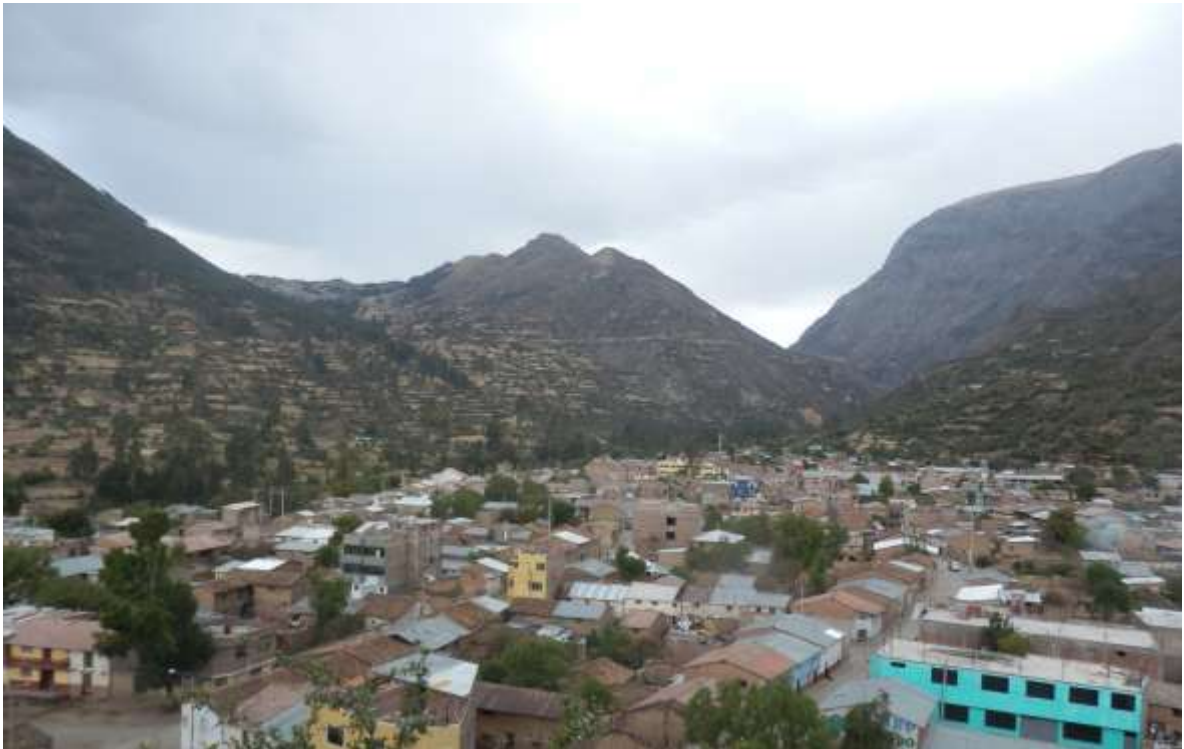
Geomorfológicamente, el área se encuentra sobre una terraza aluvial, con pendiente menor a 5° (foto 1). Presenta un área aproximada de 400m x 900m, rodeada por montañas sedimentarias de calizas (Grupo Pucará), que se caracteriza por presentar laderas con pendiente de hasta 35°, con escasos movimientos en masa.

Foto 1. Parte del poblado de Huancapi, rodeado por cerros de moderada a fuerte pendiente.

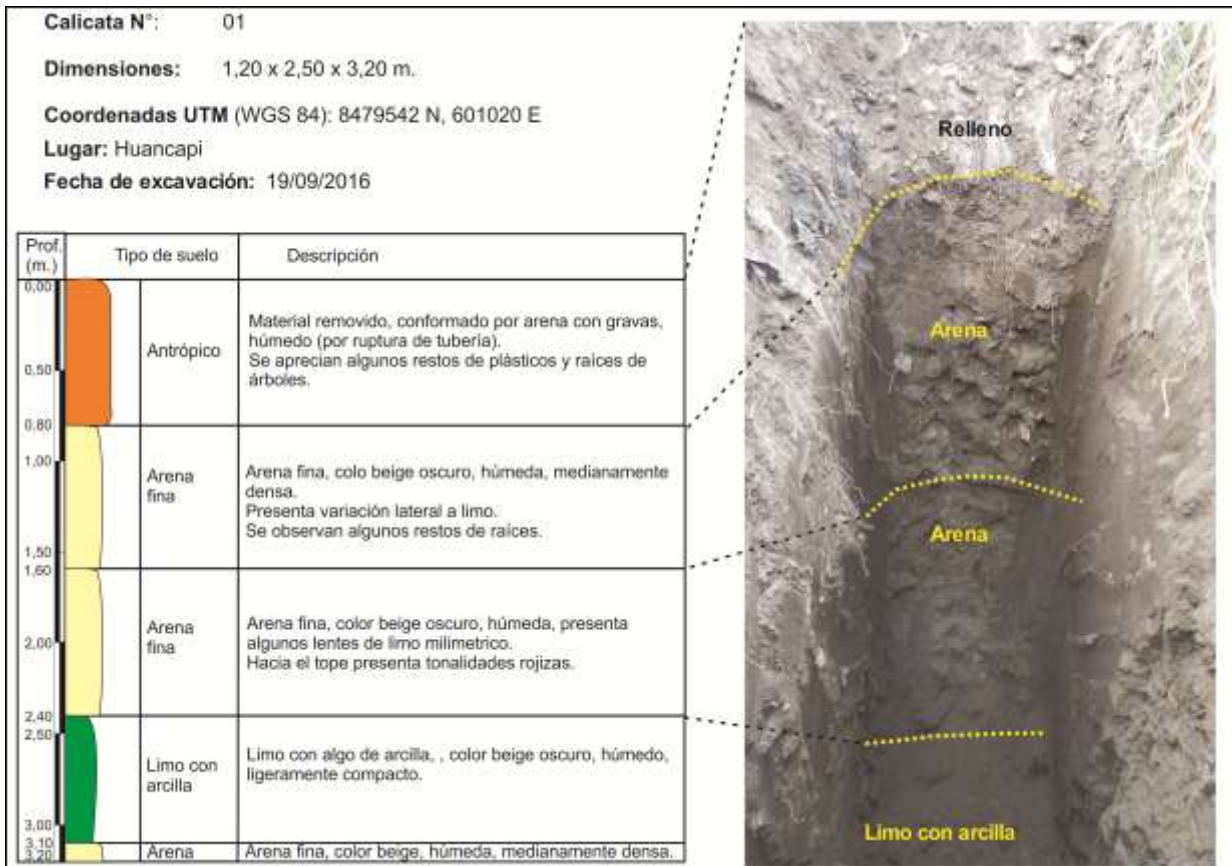
El nivel de limo con arcilla húmeda solamente se observó en la calicata 01 (figura 4), y sobre ella secuencias de arena fina con limo. Esto ha traído como consecuencia que la capa de limo con arcilla al estar húmeda, pierda cohesión y tienda a fallar el terreno en el sector de Maracana.

Figura 4. Descripción de la calicata 1

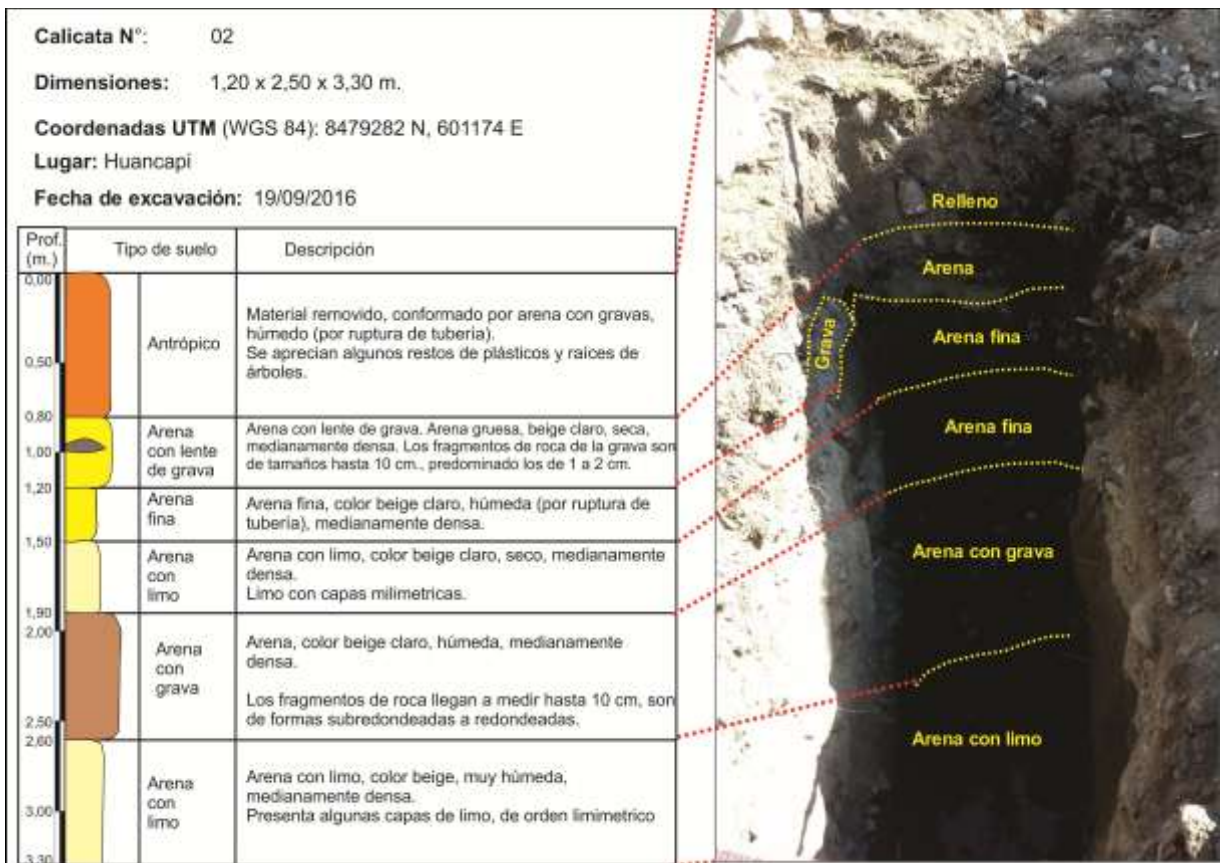
Una de las características resaltantes, en la calicata 3 (figura 6), en el nivel gravoso donde se apreció filtraciones de agua y en la calicata 2 (figura 5), donde las arenas en profundidad se encuentran muy húmedas.

Figura 5. Descripción de calicata 02

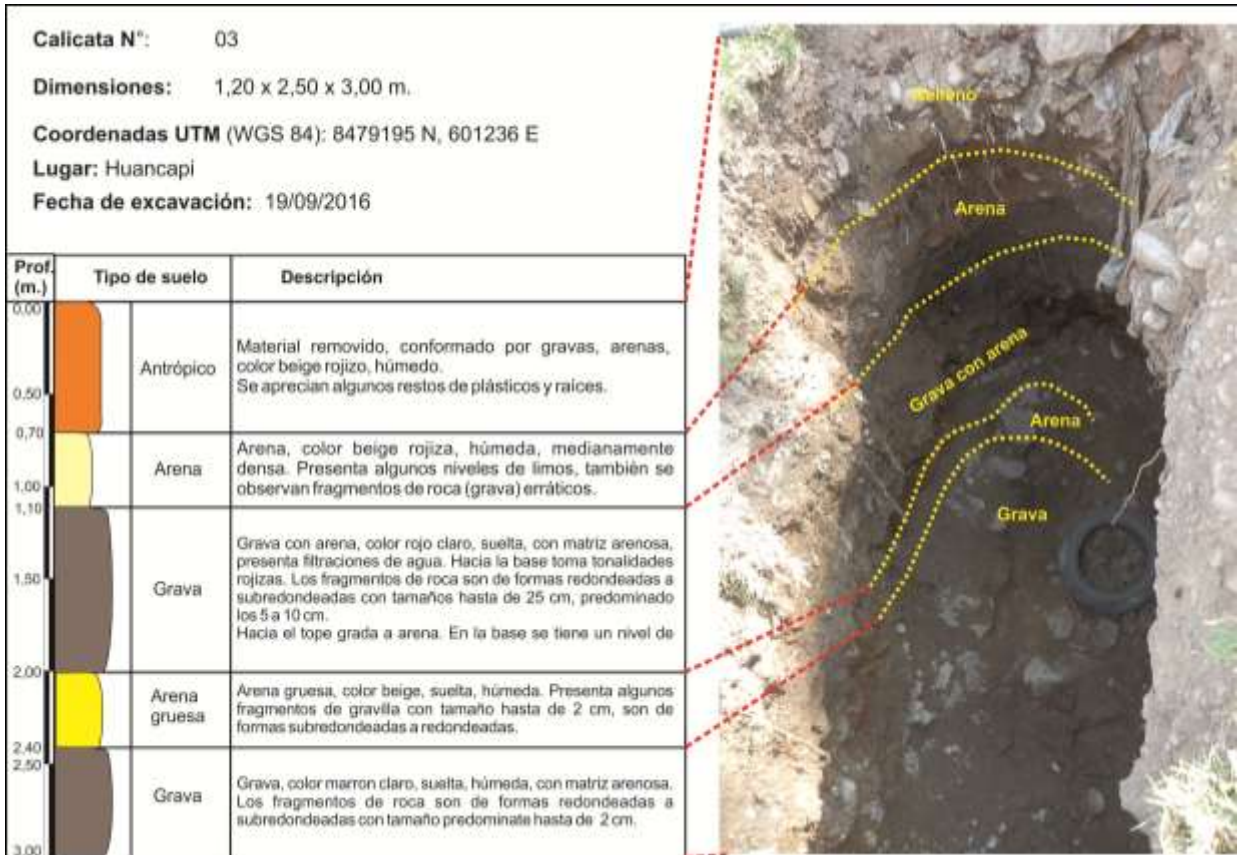
Figura 6. Descripción de la calicata 3

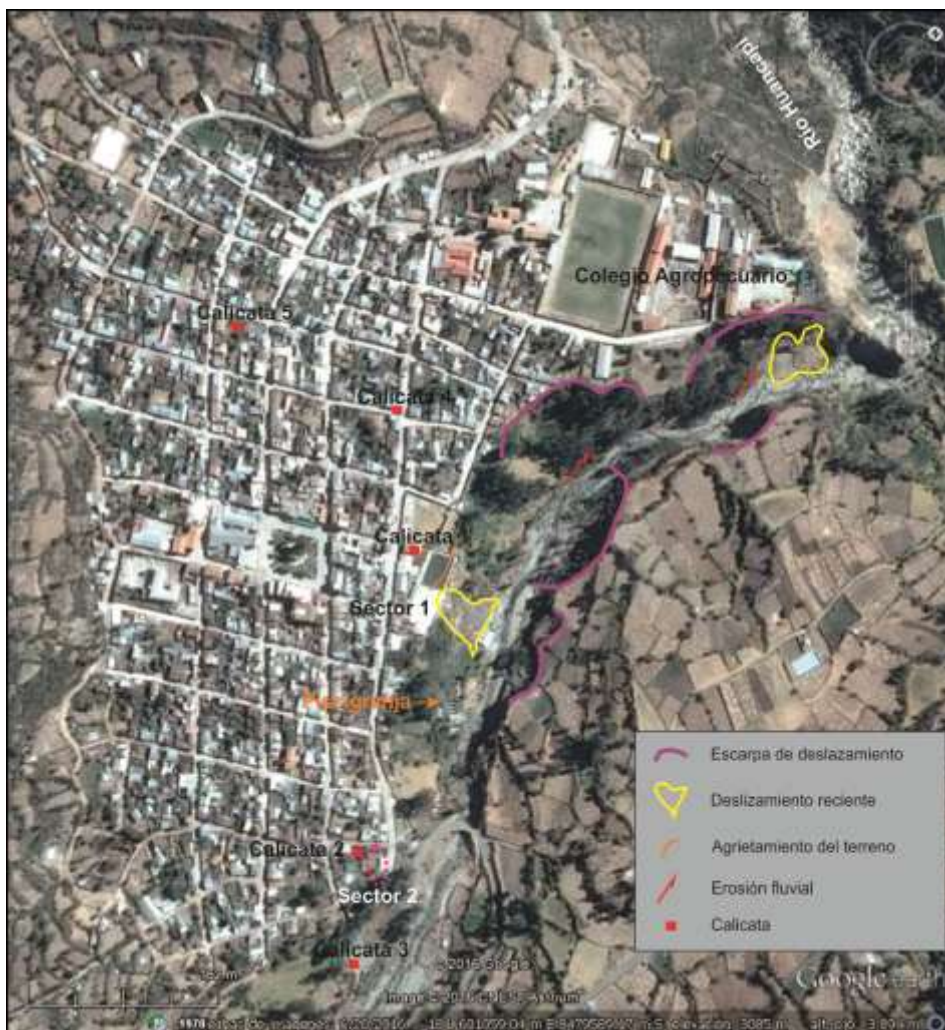
En el área de estudio, se han identificado deslizamientos recientes y antiguos, algunos causados por la erosión fluvial y otros por filtraciones de agua (Figura 9).

Figura 9. Peligros geológicos identificados en Huancapi.

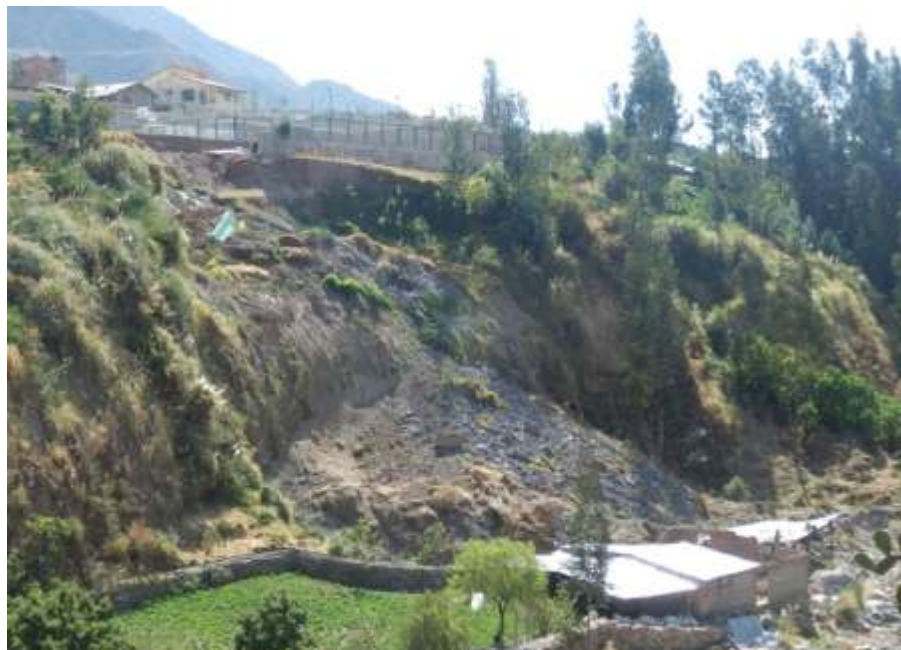
Este evento se encuentra ubicado en la margen izquierda del río Huancapi, afectó la loza deportiva del complejo deportivo Maracana. Foto 2.

Foto 2. Deslizamiento en el sector adyacente al complejo deportivo Maracaná.

Se trata de un deslizamiento rotacional, de avance retrogresivo. La corona presenta una longitud de 25 m con un salto principal de 2 a 5 m (fotos 4 y 5), es de forma semicircular y continua. La distancia entre la escarpa principal al pie del deslizamiento es de 50 m. Este evento está comprendido entre las cotas 3090 a 3070 m s.n.m, es decir presenta un desnivel de 20 m. La masa

movilizada se estima que afectó un área de 1,760 m² y el volumen movilizado fue 4,400 m³.

- En el cuerpo del deslizamiento (1) hacer un banqueteo, previo estudio de estabilidad de talud (*).
- Una vez banqueteados, forestar con plantas nativas.
- Canalizar puquiales, con la finalidad de evitar la infiltración de agua al subsuelo (*).
- Determinar la profundidad de la napa freática en todo Huancapi mediante un estudio geofísico, con la finalidad de realizar un drenaje (*).

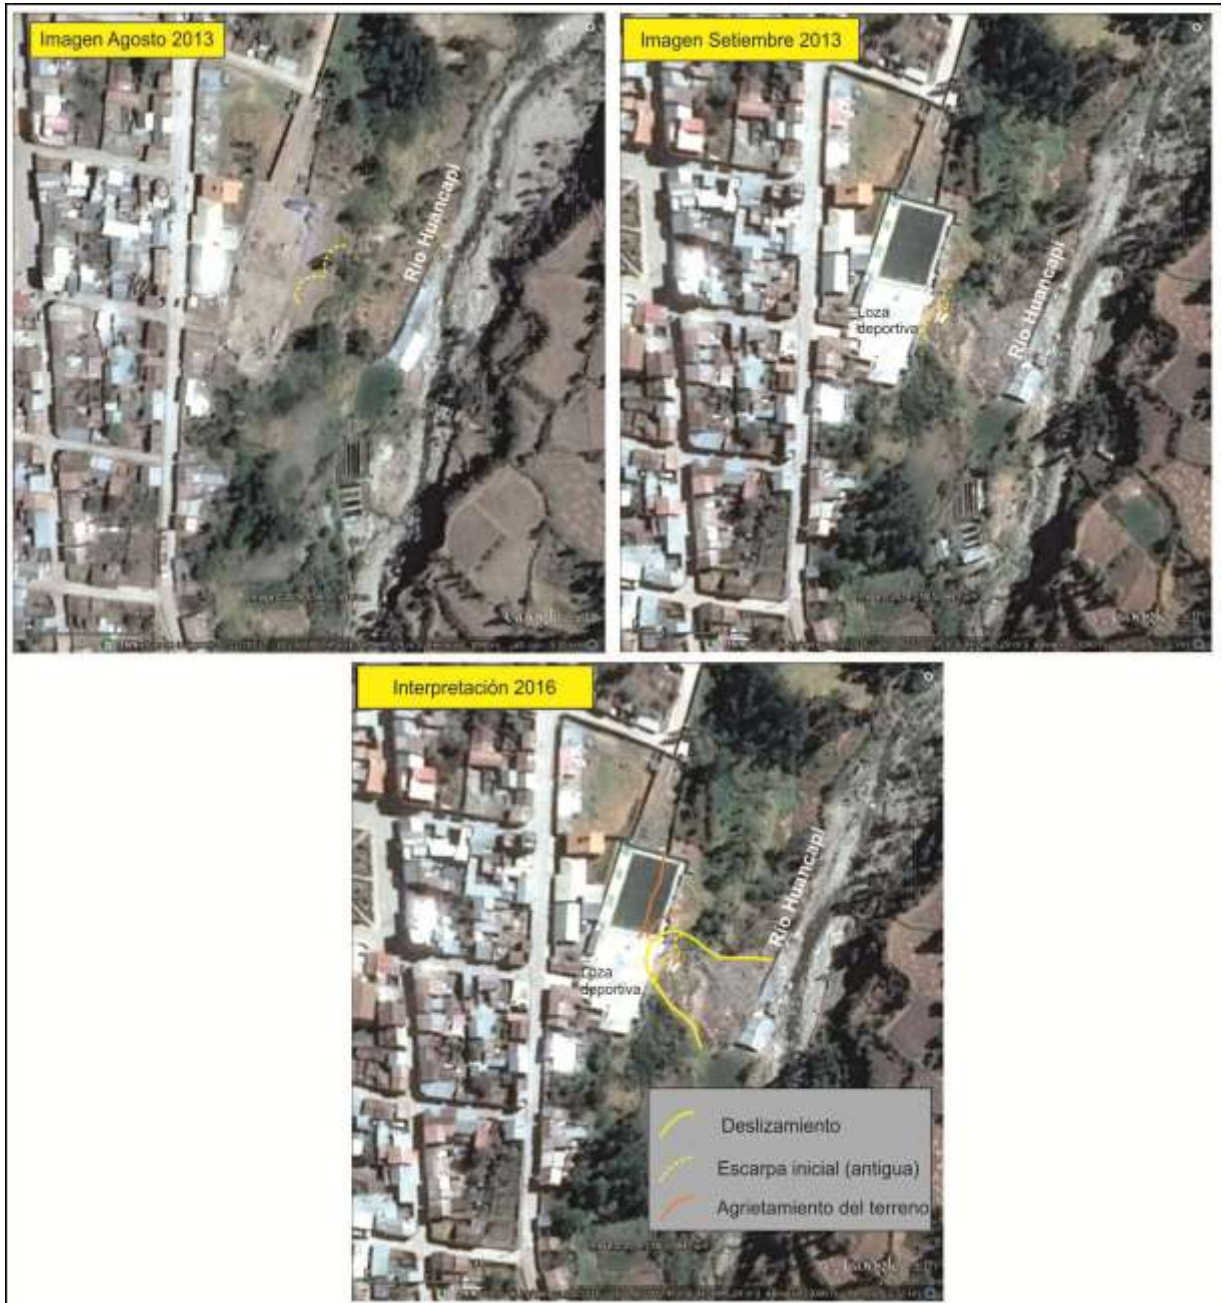
Según lo observado en las imágenes satelitales del Google Earth de agosto y setiembre 2013, probablemente el evento se formó antes del año 2013 (figura 11).

La construcción de la loza deportiva, al parecer se encontró cercana a la escarpa del deslizamiento antiguo.

Figura 11. Análisis temporal de imágenes satelitales donde se muestra la evolución de la zona afectada por deslizamiento.

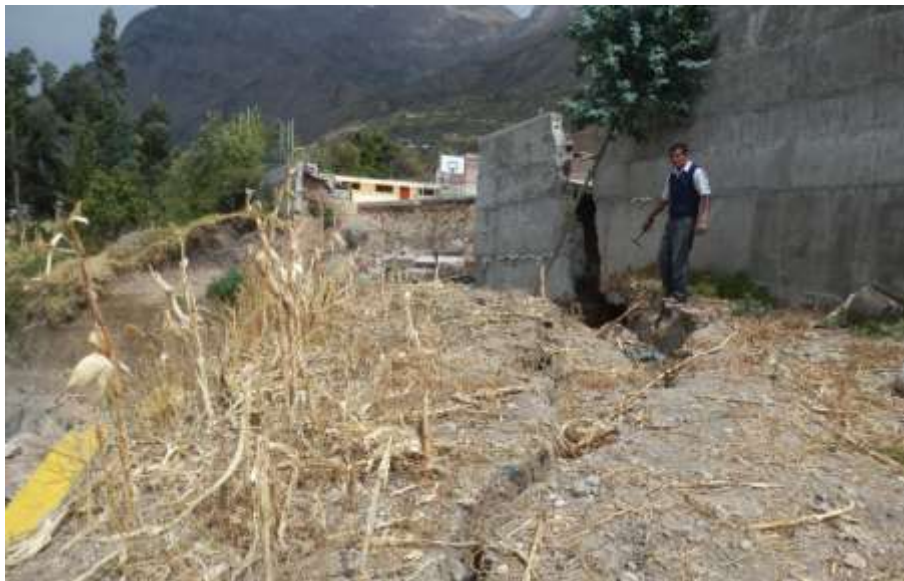
Se presentan agrietamientos longitudinales, sobresale el que se encuentra por el lado lateral izquierdo, tiene una longitud de 30 m, con separaciones horizontales hasta de 40 cm, con profundidad visible hasta de 1,5 m (foto 3).

Foto 3. Agrietamiento del terreno ubicado detrás de la escarpa principal.

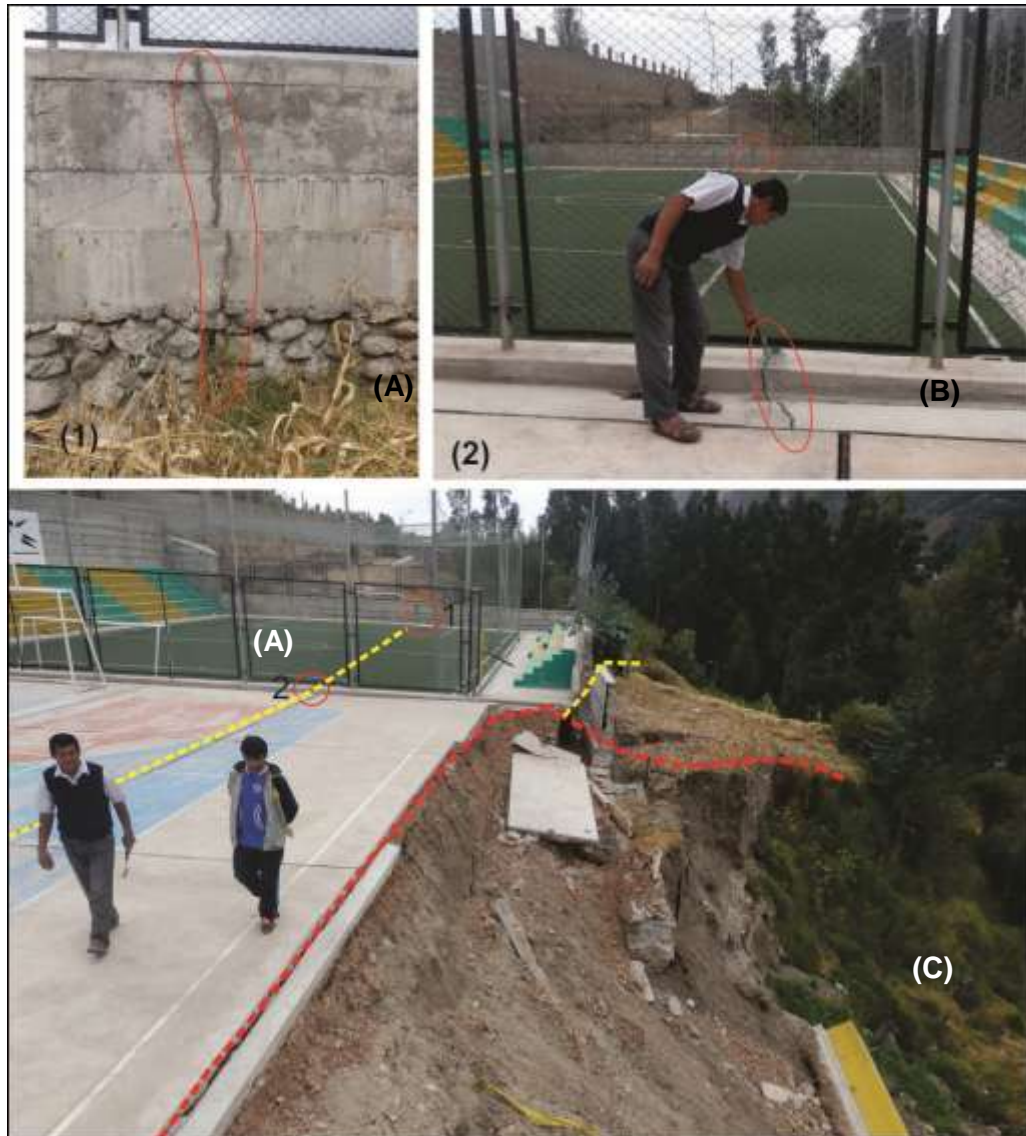
Por la presencia de agrietamientos del terreno (foto 3C) hacia arriba de la escarpa principal (corona) y bordes laterales, como se aprecian en la loza deportiva y lados laterales, se afirma que el deslizamiento tiene un movimiento retrogresivo.

Se tiene otro agrietamiento detrás de la escarpa principal (fotos 4A, 4B y 4C), se encuentra sobre la loza deportiva, presenta longitud de 65 m, con aperturas milimétricas hasta el orden de los 3 cm.

Fotos 4A, 3B y 3C, Se aprecia la escarpa principal (línea color rojo), y los agrietamientos del terreno que se están formando (línea color amarillo).

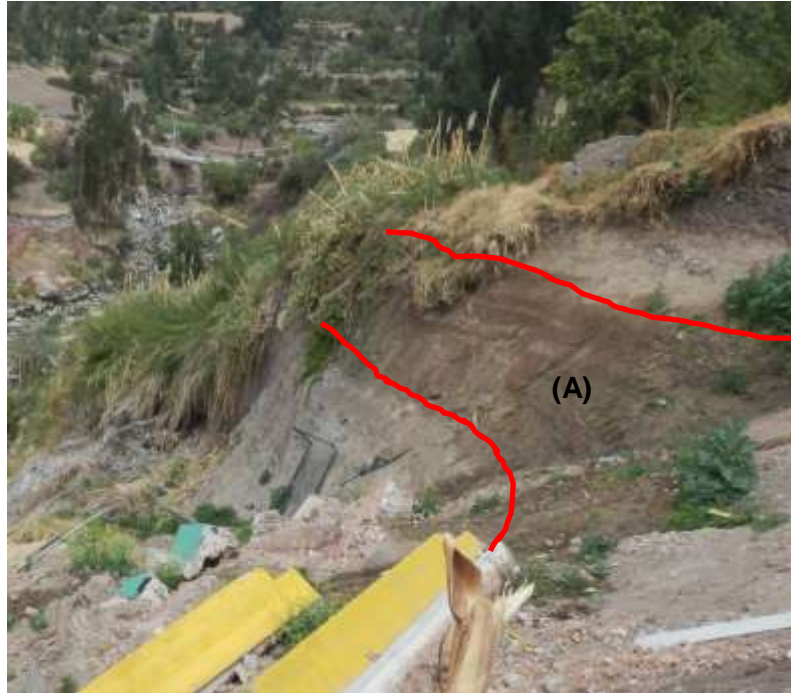
En la pared de la escarpa del deslizamiento, se aprecia humedecimiento y filtraciones de agua (foto 5), según los moradores estas se han manifestado siempre.

Foto 5. Se aprecia humedecimiento de la escarpa del deslizamiento (A).

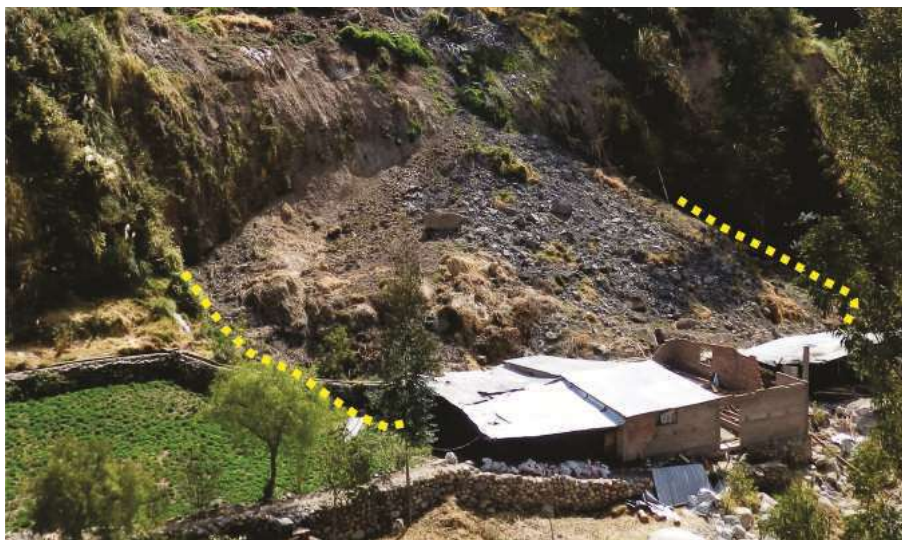
El pie del deslizamiento es de forma ovalada, el desplazamiento de la masa fue en sentido este, llegando hasta las inmediaciones del río Huancapi, donde se encuentran dos viviendas (foto 6).

Foto 6. Se aprecia la forma como termina el deslizamiento (línea amarilla).

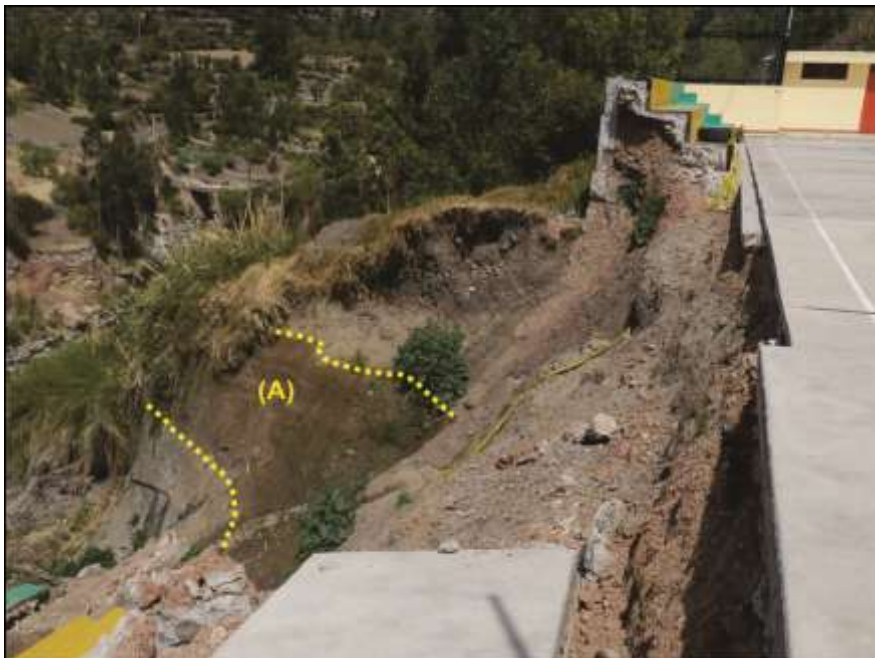
- Presencia de aguas subterráneas, que permite del humedecimiento y saturación del material, disminuyendo su resistencia (foto 7).

Foto 7. Se muestra parte de la escarpa y la zona húmeda (A).

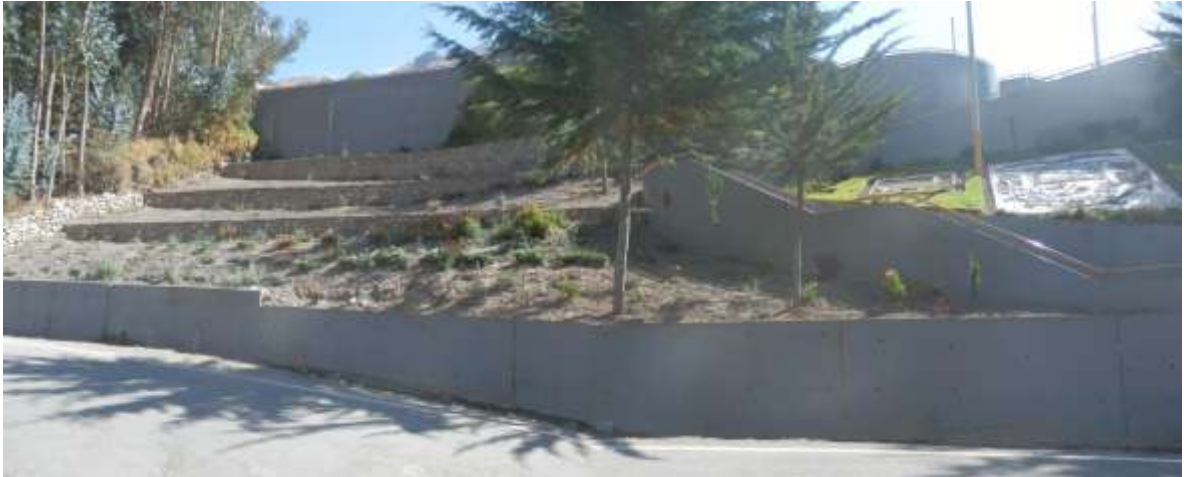
Se trata de un deslizamiento rotacional donde: la escarpa principal tiene una longitud de 20 m; la longitud de la escarpa principal al pie del deslizamiento es de 15 m; el área afectada es 320 m², haciendo un volumen 960 m³. El deslizamiento se encuentra tratado con banquetas, lo cual no permite apreciar los posibles saltos o agrietamientos del terreno. Según reportan los moradores cuando se activó afectó terrenos de cultivo y vías de acceso.

Actualmente se encuentra estabilizado, se han realizado medidas correctivas, como drenaje y banqueteo (foto 8).

El banqueteo del talud, tiene cuatro muros de contención, con longitudes hasta de 15 m, alturas visibles hasta de 1 m.

Foto 8. Terreno banqueteado.

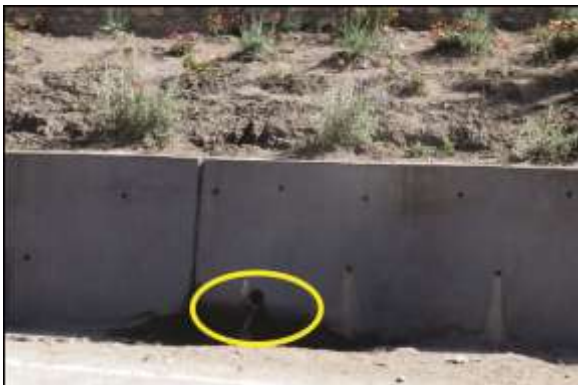
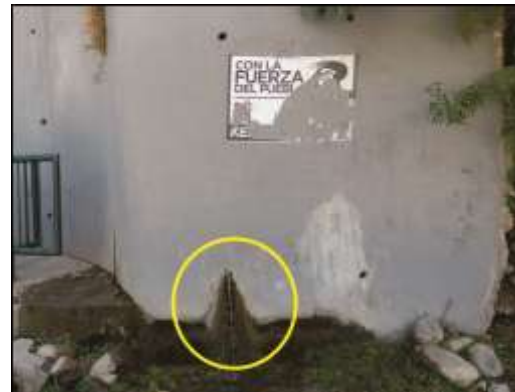
El muro que colinda a la carretera es de concreto, en su pared tiene orificios (fotos 9 y 10), por donde discurre agua proveniente del cuerpo del deslizamiento. El drenaje de las paredes es vertido a la cuneta de la vía asfaltada. Es de manifestar que la cuneta no está revestida, es necesaria que ésta sea revestida.

Fotos 9 y 10. Filtraciones de agua, que no tienen canalización.

- Para que las obras de estabilización perduren en este sector, las aguas provenientes del drenaje deben canalizarse a un canal o la cuneta que deben estar revestidos, para evitar la infiltración de agua al subsuelo.

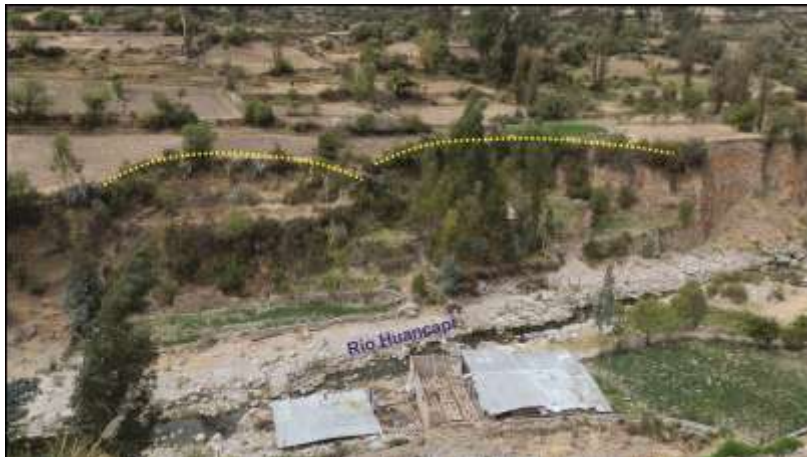
Se ha identificado dos deslizamientos rotacionales frente a Huancapi (foto 11), margen derecha del río del mismo nombre, ellos presentan escarpas únicas con longitudes entre 20 a 40 m, saltos entre 5 a 10 m, estabilizados.

La causa principal fue la erosión fluvial del río Huancapi; otra es que el talud está conformado por intercalaciones de grava, arena y limos de fácil erosión, además presenta una pendiente entre 70 a 60°.

Foto 11. Deslizamientos frente al complejo deportivo Maracaná.

- Las márgenes del río Huancapi deben ser forestadas.

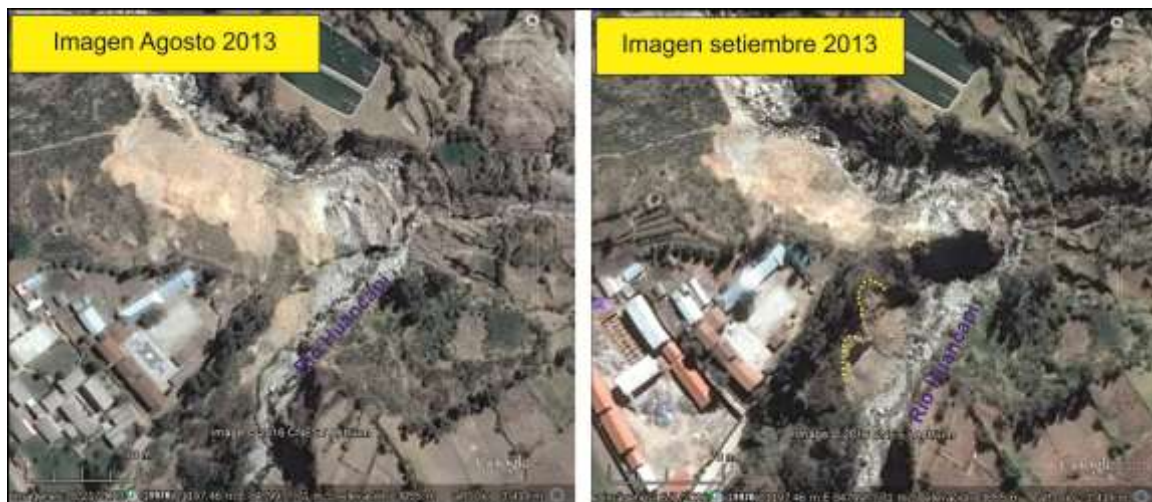
Por la comparación de las imágenes satelitales de agosto 2013 (figura 12) y setiembre 2013 (figura 13), se aprecia la zona se reactivó, formándose un deslizamiento, siendo la causa principal la erosión fluvial.

Figuras 12 y 13. Imágenes satelitales del sector de Colegio Agropecuario, en la imagen de agosto 2013, no se aprecia el deslizamiento, en cambio en la de setiembre 2013, se aprecia el deslizamiento (líneas amarillas) y la variación del cauce del río Huancapi.

Los deslizamientos formados, presentan escarpes con longitudes hasta de 30 m, y con saltos entre 2 a 5 m.

El material deslizado al llegar al cauce del río Huancapi, produjo su desvío, desplazando el cauce hacia la margen derecha (figuras 11 y 12).

- Por estar cerca la corona del deslizamiento hacia la infraestructura, debería reubicarse parte de este centro educativo.
- En la margen izquierda del río Huancapi se podrán colocar gaviones, esto deben estar dispuestos desde la altura de la loza deportiva del Colegio, con la finalidad de disminuir su velocidad y fuerza destructiva erosiva del río.
- Reforestar con plantaciones que necesiten poca agua.
- No permitir el crecimiento urbano hacia la zona del deslizamiento.
