**UNIVERSIDAD NACIONAL DE INGENIERÍA  
FACULTAD DE INGENIERÍA CIVIL  
CENTRO PERUANO JAPONÉS DE INVESTIGACIONES  
SÍSMICAS Y MITIGACIÓN DE DESASTRES – CISMID**

**PROGRAMA PRESUPUESTAL 068:  
REDUCCIÓN DE VULNERABILIDAD Y ATENCIÓN DE EMERGENCIA POR  
DESASTRES**

**ACTIVIDAD 5001593:  
FORMULACIÓN Y ACTUALIZACIÓN DE ESTUDIOS TERRITORIALES PARA EL  
ANÁLISIS DE RIESGO A NIVEL URBANO**

**ANÁLISIS DE VULNERABILIDAD Y RIESGO ANTE SISMO Y TSUNAMI EN ZONAS  
URBANAS  
INFORME FINAL – DISTRITO DE ANCÓN**

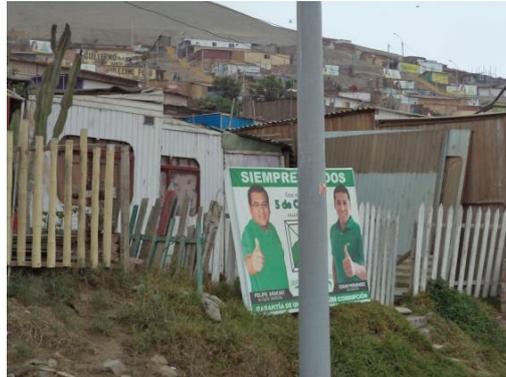
**Figura 17.** Edificaciones de madera destinadas al uso de vivienda. Mal estado de conservación.

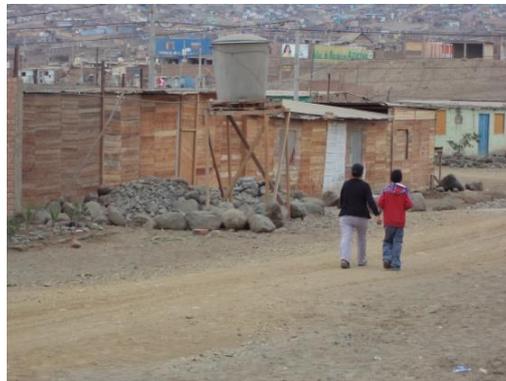
**Figura 32.** Edificaciones de madera de uso vivienda, en mal estado de conservación.

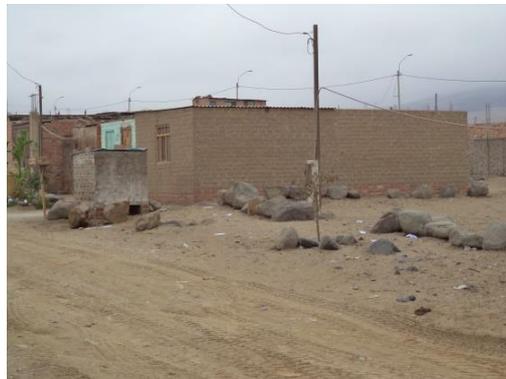
**Figura 35.** Sistema estructural predominante de mampostería de arcilla sin refuerzo.

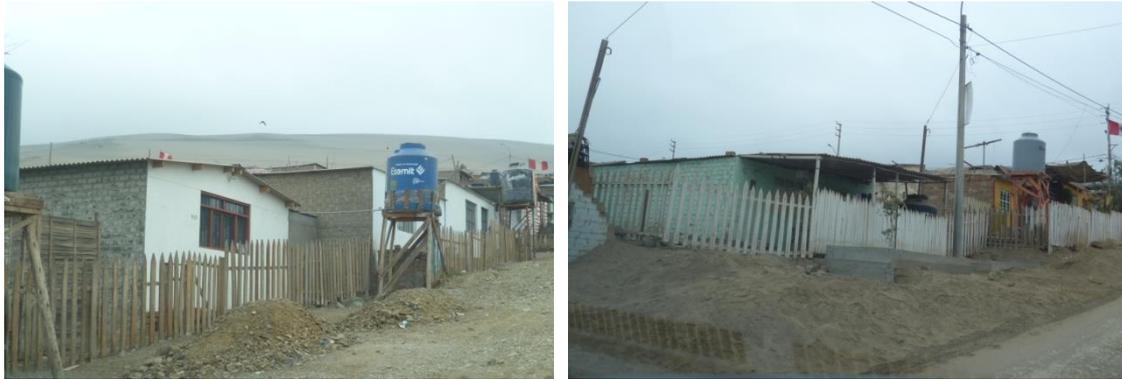
Además se observaron viviendas de albañilería de un piso y techos de calamina construidas de manera informal, ya que no cuentan con columnas y vigas de confinamiento en los muros de ladrillo artesanal sólido, tal como se ve en la Figura 40. En general el sector se encuentra entre regular y mal estado de conservación.

**Figura 40.** Viviendas de albañilería informal.

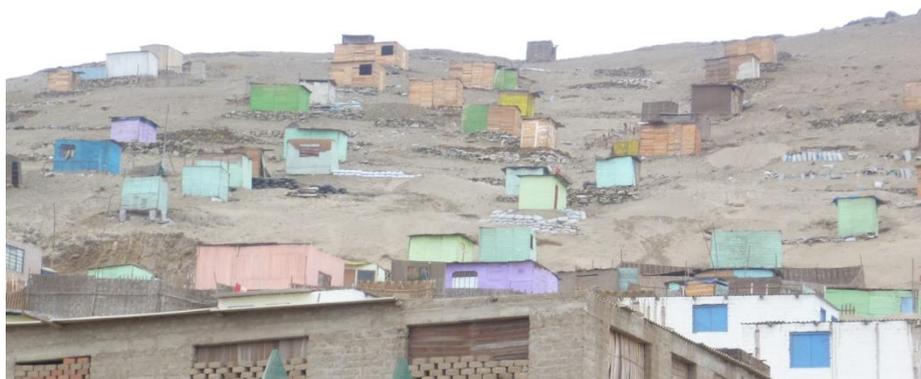
En este sector puede apreciarse viviendas de madera construidas en la ladera de los cerros que rodean al sector, tal como se ve en la Figura 41. Se pudo observar el uso de llantas, bolsas con arena y piedras como elementos de contención para la base para las viviendas, como se muestra en la Figura 42.

**Figura 41.** Vivienda de madera en las laderas de cerros.

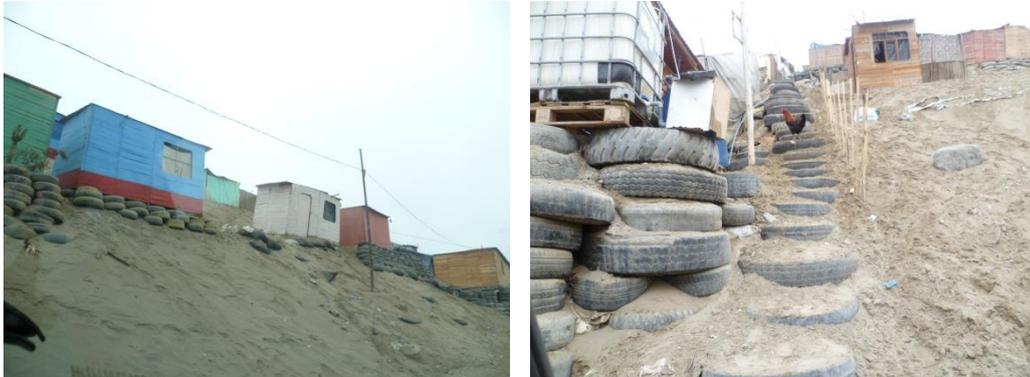
Figura 42. Uso de materiales reciclados para la base de las viviendas en las laderas.

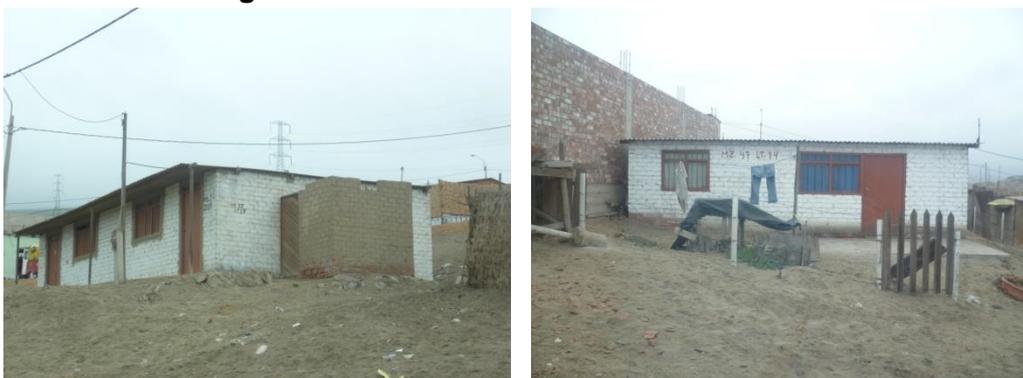
Figura 44. Viviendas de albañilería informal.

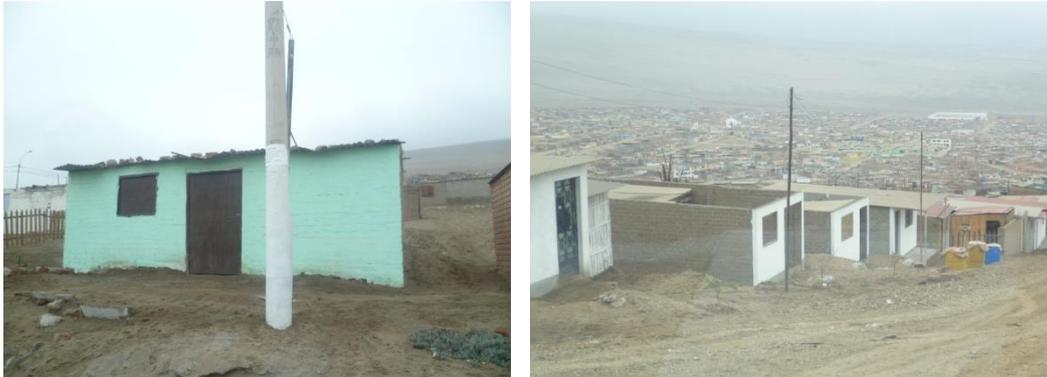
**Figura 47.** Viviendas informales de albañilería.

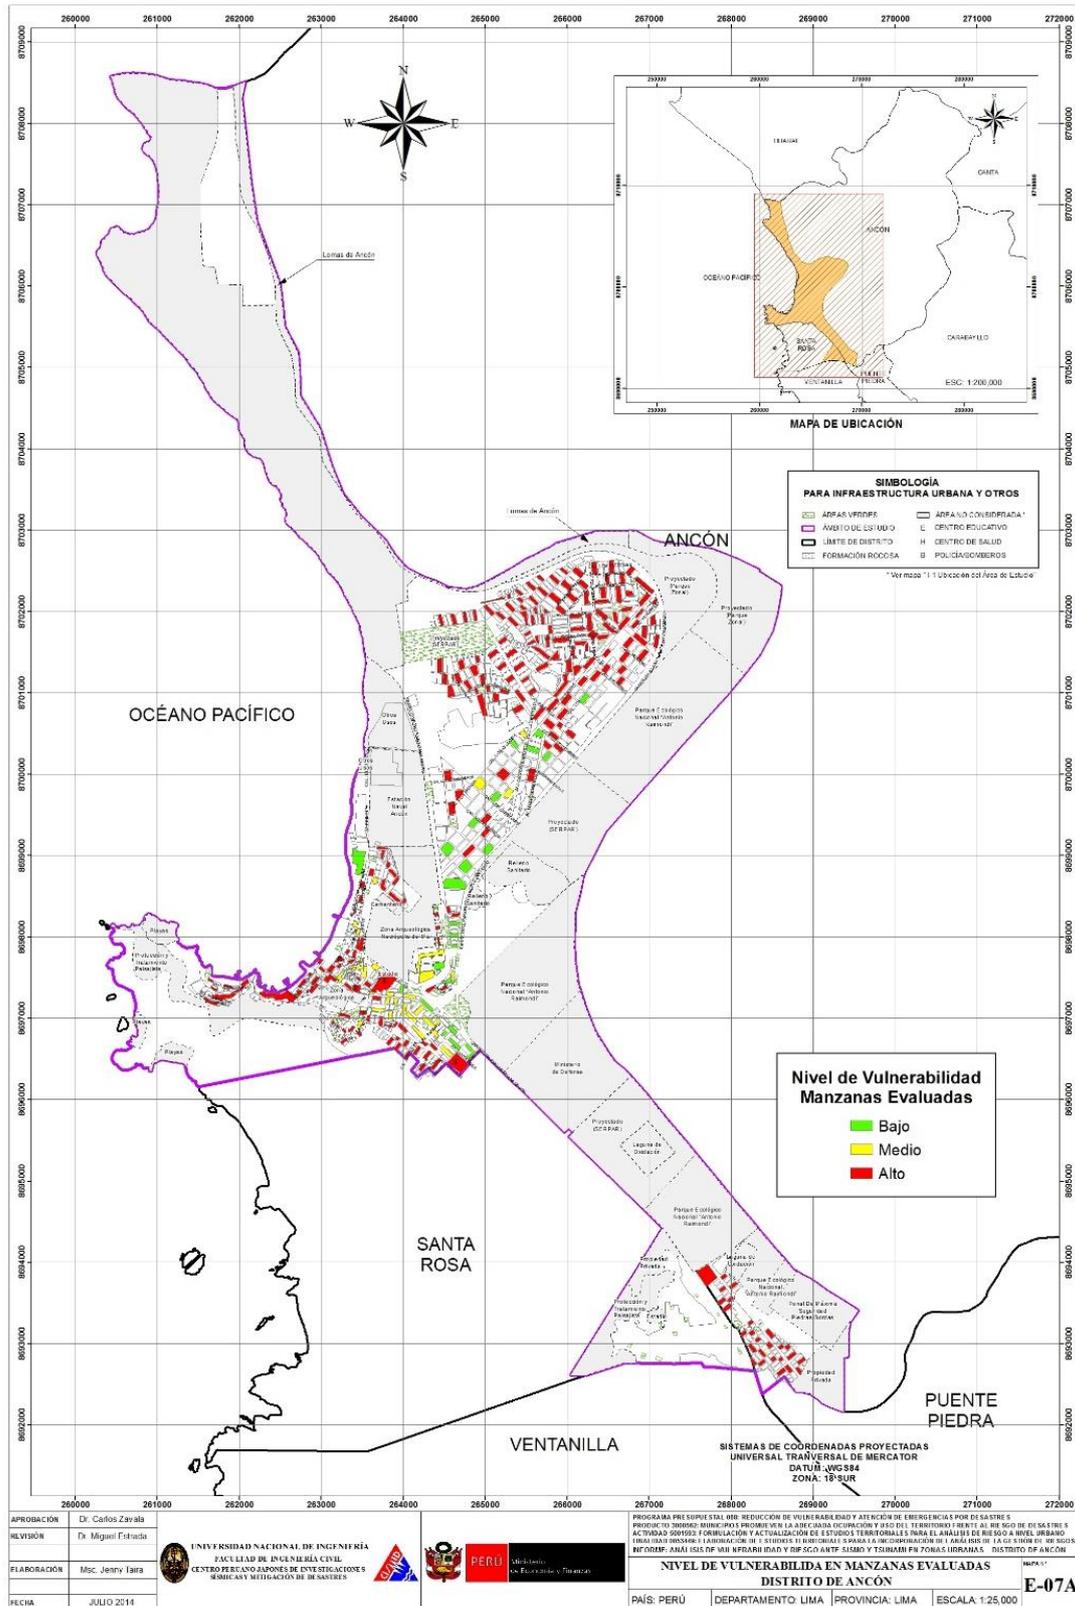
conservación, especialmente, por las condiciones provisionales de sus materiales en techos, la inestabilidad de los taludes, y las malas condiciones del suelo.

**Figura 50.** Mapa de vulnerabilidad de las edificaciones de las manzanas evaluadas.

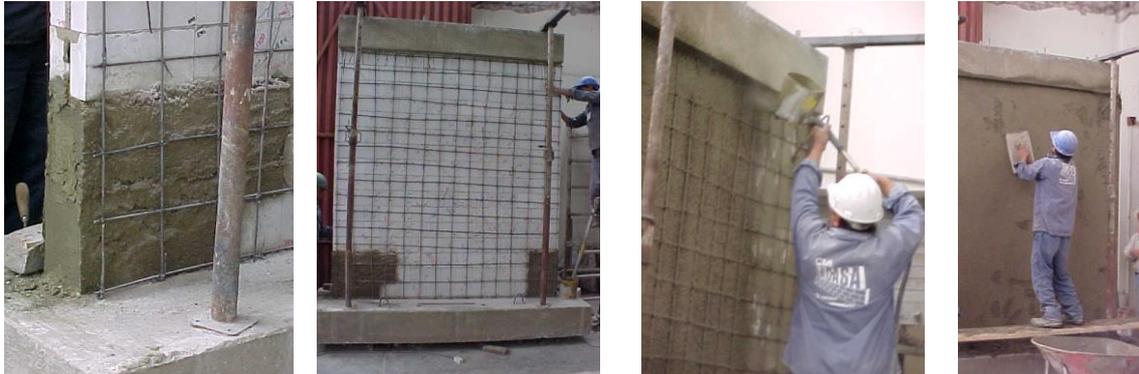
De acuerdo a la norma de diseño de albañilería NTE-070-RNE, la densidad de muros de una edificación, se define como la relación entre el área de muros estructurales de elementos área del área techada del nivel en estudio. Esta relación se encuentra entre el 4% al 5% del área techada en estudio, dependiendo de la zona sísmica, la aceleración esperada y el tipo de suelo. Cuando este criterio no se cumple, existirá deficiencia en el tamaño o sección del muro. En este caso, ya que el muro existe, lo comúnmente adoptado para el refuerzo de este tipo de muro es el envolver al muro con una malla de fierro de  $\frac{1}{4}$ " de diámetro espaciados cada 10 cm en ambas direcciones. Este refuerzo puede hacerse con acero dúctil o con mallas electrosoldada.

Figura 81. Detalle de refuerzo sobre las caras del muro.
