Informe Geológico post-sismo del 01 de diciembre de 2016:
segmento Parina, Sistema de fallas Ocuvirí-Orduña

Informe Técnico A6739

**Evaluación Geológica Post-sismo
del 01 de diciembre de 2016:
Reactivación del segmento Parina
Sistema de fallas Ocuvirí-Orduña
Puno**

Diciembre, 2016

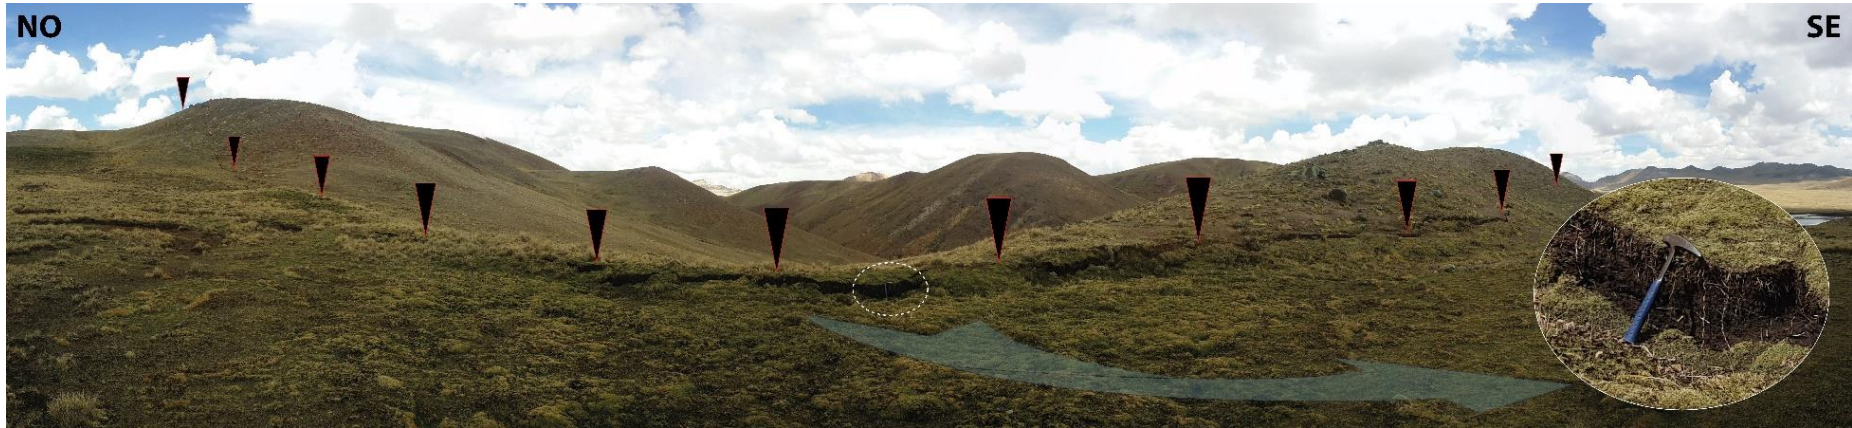
Efecto primario: Como efecto primario, generado por la reactivación del segmento de falla Parina, se tiene un desnivel o ruptura superficial de máximo 30 cm y aberturas de 15cm, a lo largo de 14 km que viene a ser la longitud total del segmento reactivado. (figuras 07, 08, 09).

Figura 08. Ruptura superficial asociada al sismo del 01 de diciembre, se pudo evidenciar una ruptura máxima de 30 cm.

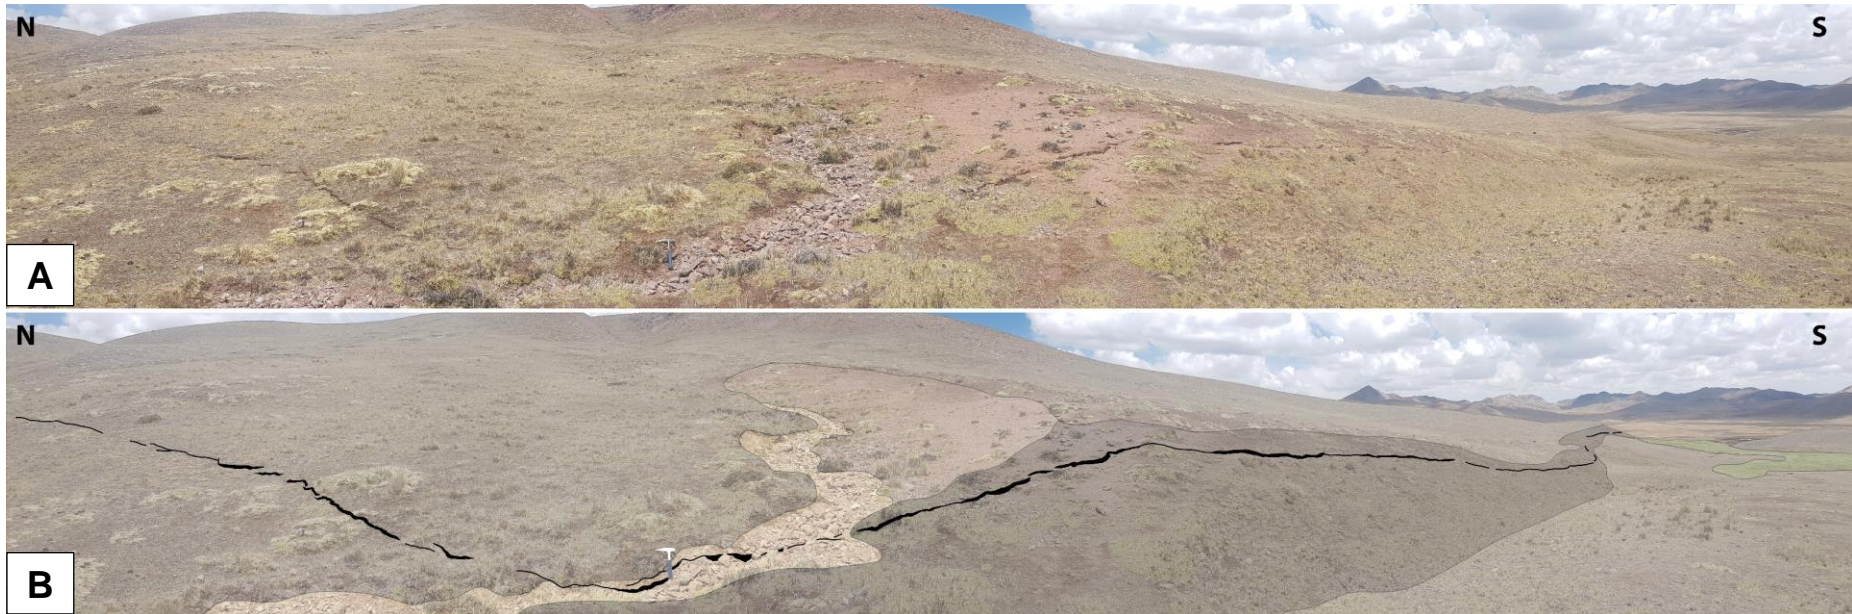
Figura 09. A) Foto de detalle de la ruptura de falla. B) Interpretación de la foto A, mostrando un escarpe de falla que afecta un pequeño drenaje.

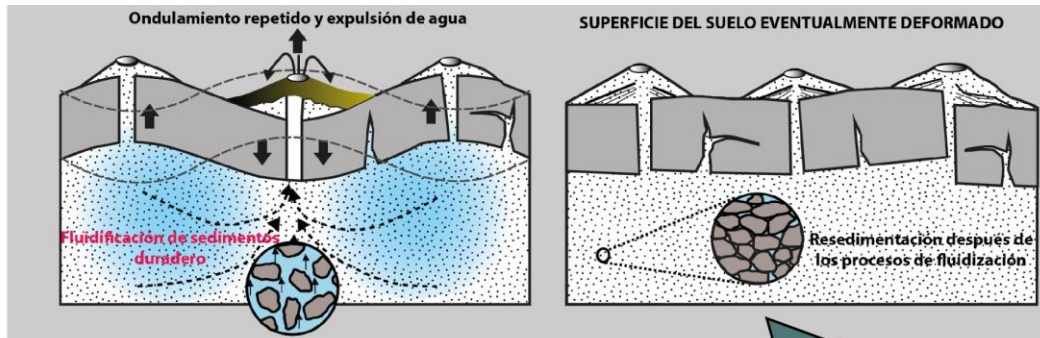
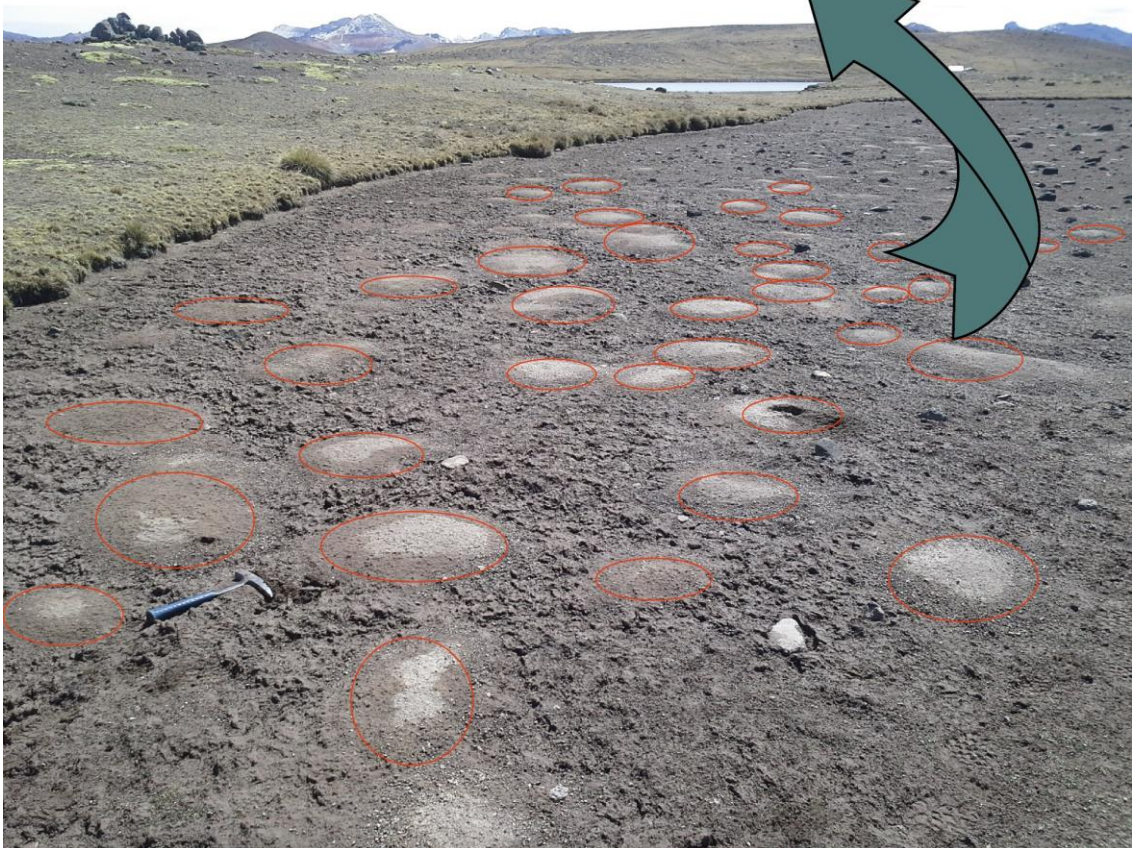
Efecto secundario: Como efecto secundario se tienen los procesos de licuefacción de suelos, algunos de estos se ubican paralelos a segmentos de falla y otros se ubican en zonas alejadas, pero sobre depósitos inconsolidados y con evidencias del nivel freático muy superficial (figura 10).

Figura 10. Detalle de volcancos de arena formados adyacentes a lagunas, en la parte superior una explicación de su origen tomado de Rodríguez Pascua et al., 2015.

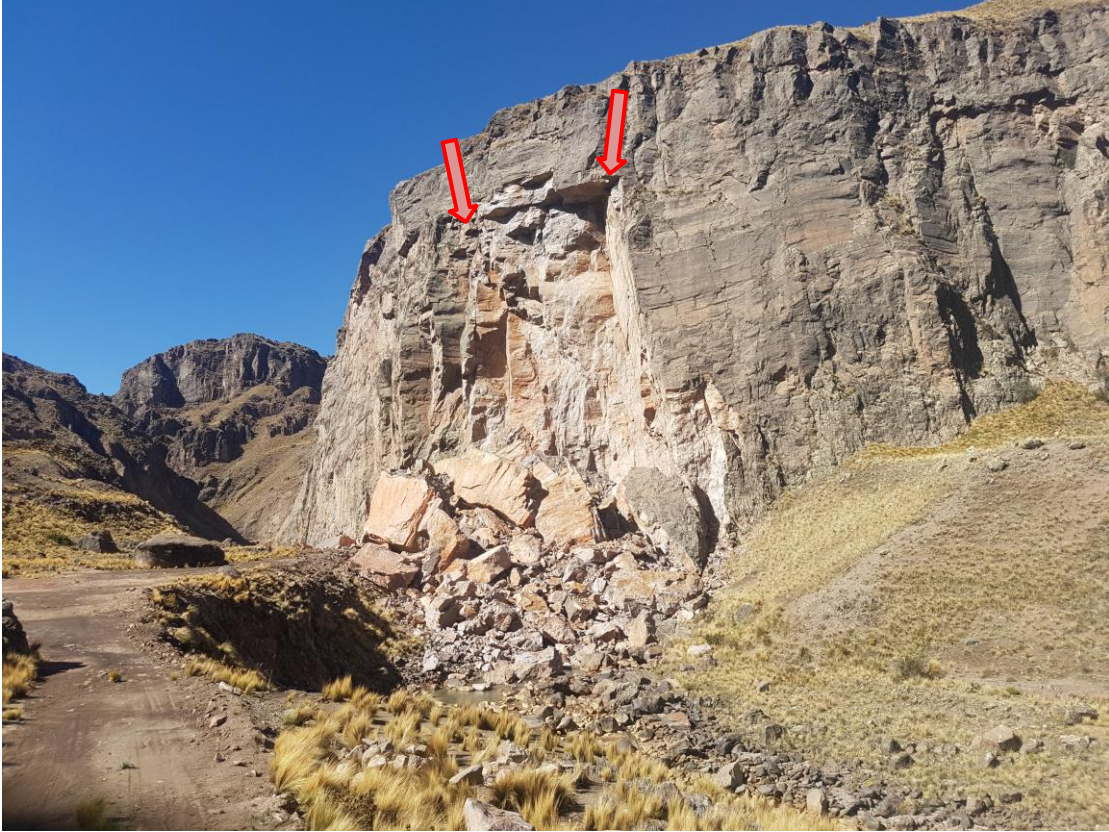
Otros efectos: entre los cuales destaca el de Jatun Ayllu, que es un derrumbe (caída de rocas) de aproximadamente 10000m^3 generando un dique de 15m de ancho que represó el río del mismo nombre (foto 01, 02) dando lugar a un espejo de agua de 250m^2 . Dejando en alerta poblados que se encuentran aguas abajo.

Foto 01: Derrumbe (Caída de rocas) represando el río Jatun Ayllu, las flechas rojas indican la zona de desprendimiento o arranque.

6. Referente al derrumbe en Jatun Ayllu, Se debe iniciar las obras de desembalse del represamiento, para ello se debe realizar un canal que sirva para el desfogue del agua. Este canal debe de ser de geometría recta y ubicada en la margen derecha del río. El desfogue debe ser de manera lenta y avisando a los pobladores para la evacuación respectiva de presentarse cualquier inconveniente.

7. Los centros poblados ubicados aguas abajo del represamiento, deben construir gaviones o enrocados para protegerse de desbordes e inundaciones futuras.

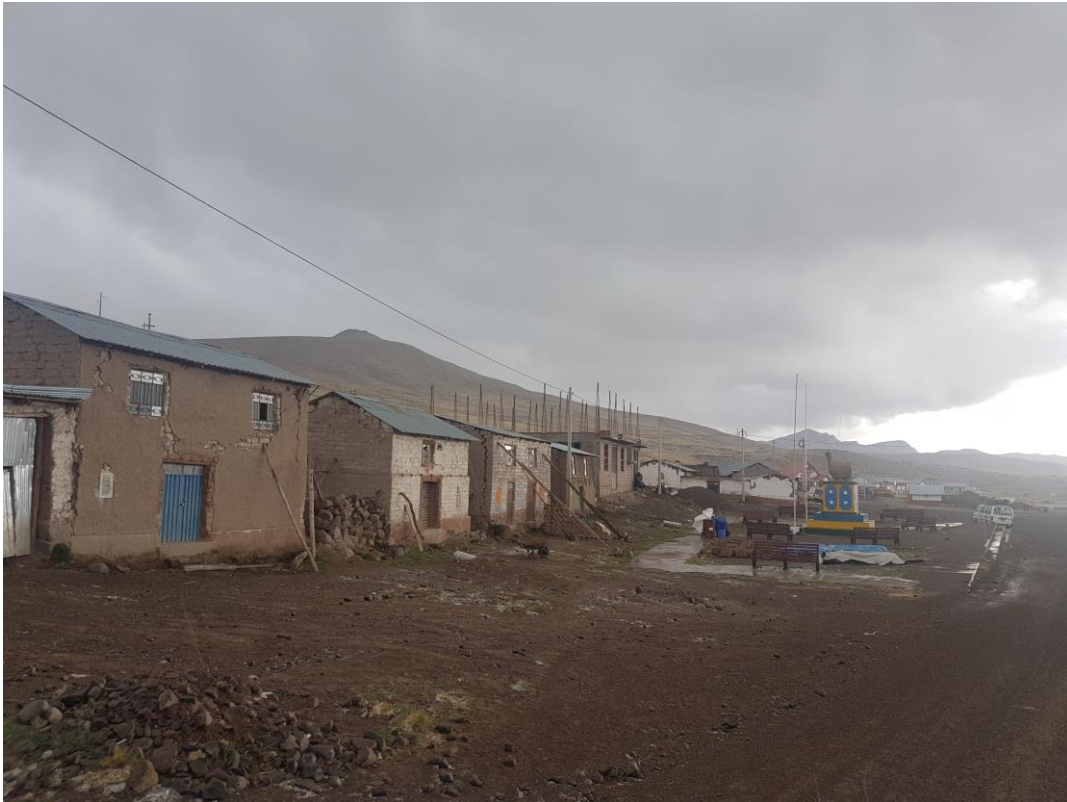
Los daños ocasionados por la reactivación del segmento Parina fueron: viviendas colapsadas, deslizamientos, derrumbes, caídas de rocas, agrietamientos en el terreno y procesos de licuefacción, todos debido a la relación amplificación de onda, tipo de suelo y tipo de construcción (fotos 05 y 06).

Foto 05: Daños en viviendas, la mayoría de viviendas se encuentran agrietadas. Poblado Parina.

- Para la reconstrucción de las viviendas afectadas se debe movilizar a las familias afectadas a zonas de **reubicación temporal** mientras se reconstruyen sus viviendas. La determinación del lugar definitivo **dependerá del saneamiento legal de los mismos** y los estudios de suelos, con fines de cimentación, a realizar.

- Se recomienda la demolición total de las viviendas dañadas, luego de realizada la reubicación.
- El diseño de las nuevas viviendas, debe considerar drenaje para las aguas pluviales y también para las filtraciones que se pudieran dar.

- Debido a la alta sismicidad por fallas activas se recomienda viviendas de dos pisos como máximo con techo aligerado a dos aguas y material noble. Si se trabaja con adobe, diseñar los refuerzos y/o amarres correspondientes y columnas en cantidad y ubicación suficientes para su resistencia a los sismos; se tienen ejemplos en Parina y todo el distrito Ocuvi de viviendas que no sufrieron daños (fotos 07 y 08).

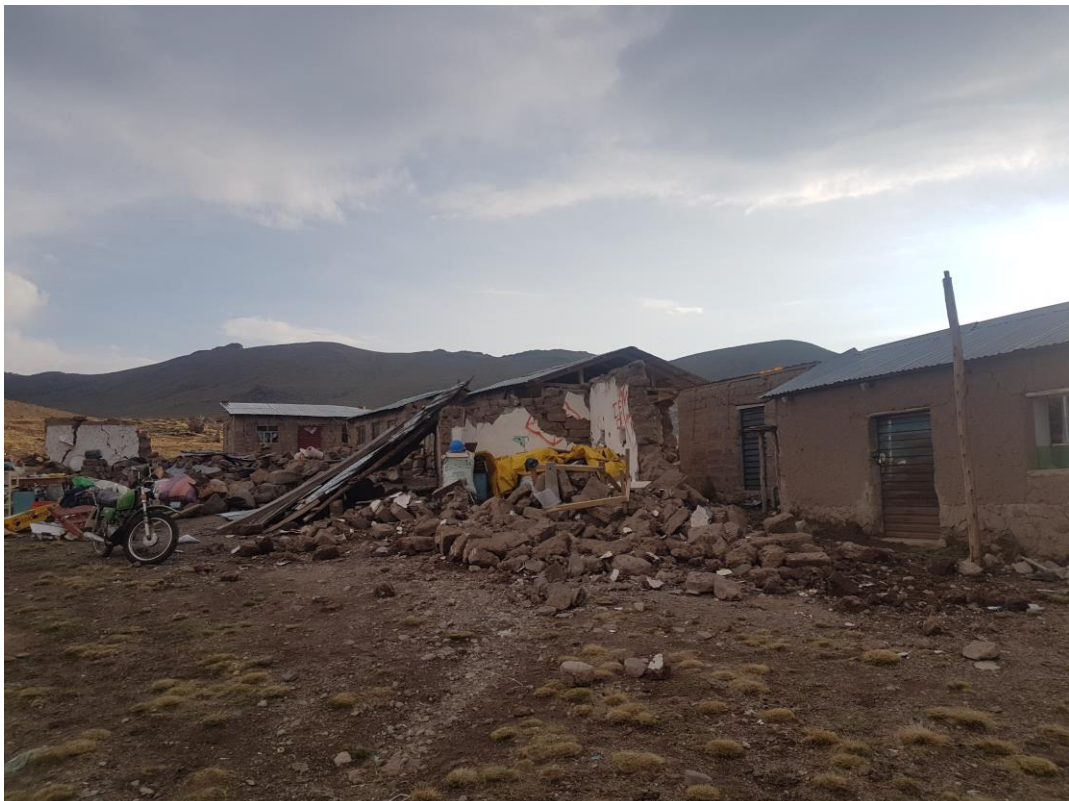
Foto 06: Vivienda colapsada por efecto de la amplificación de ondas sísmicas, el suelo y el tipo de construcción.

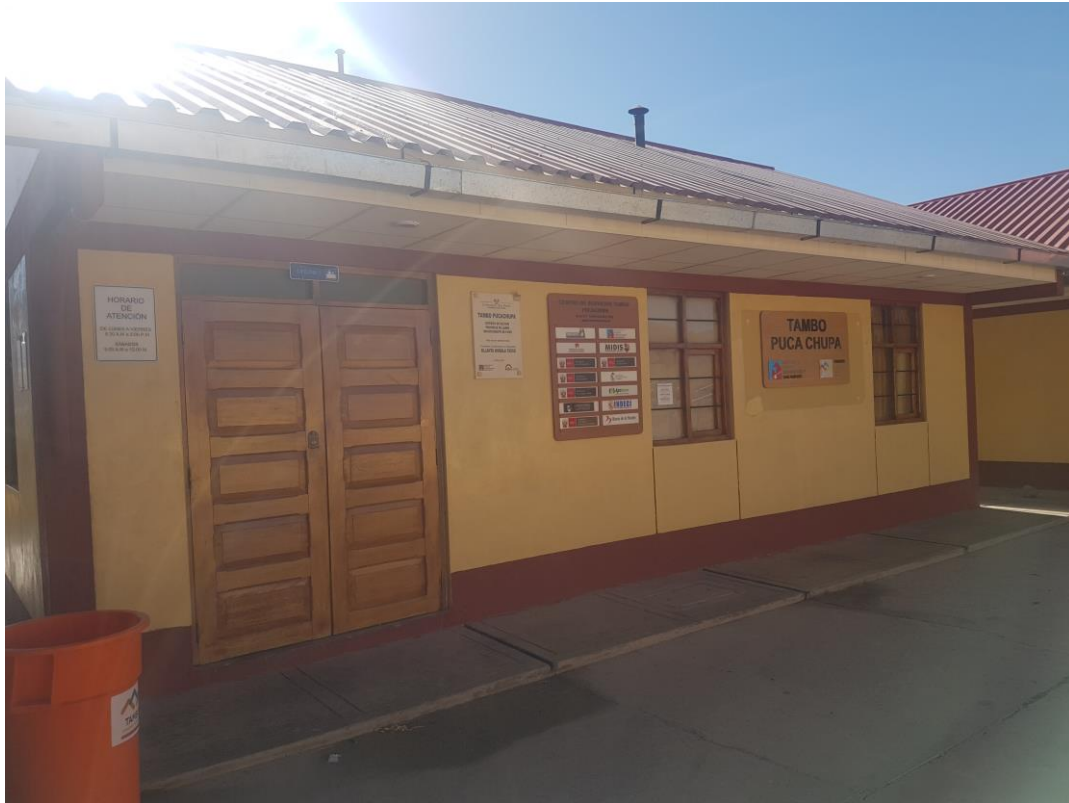
Foto 08: Vivienda de un piso de material noble, las paredes y ventanas no sufrieron daño.

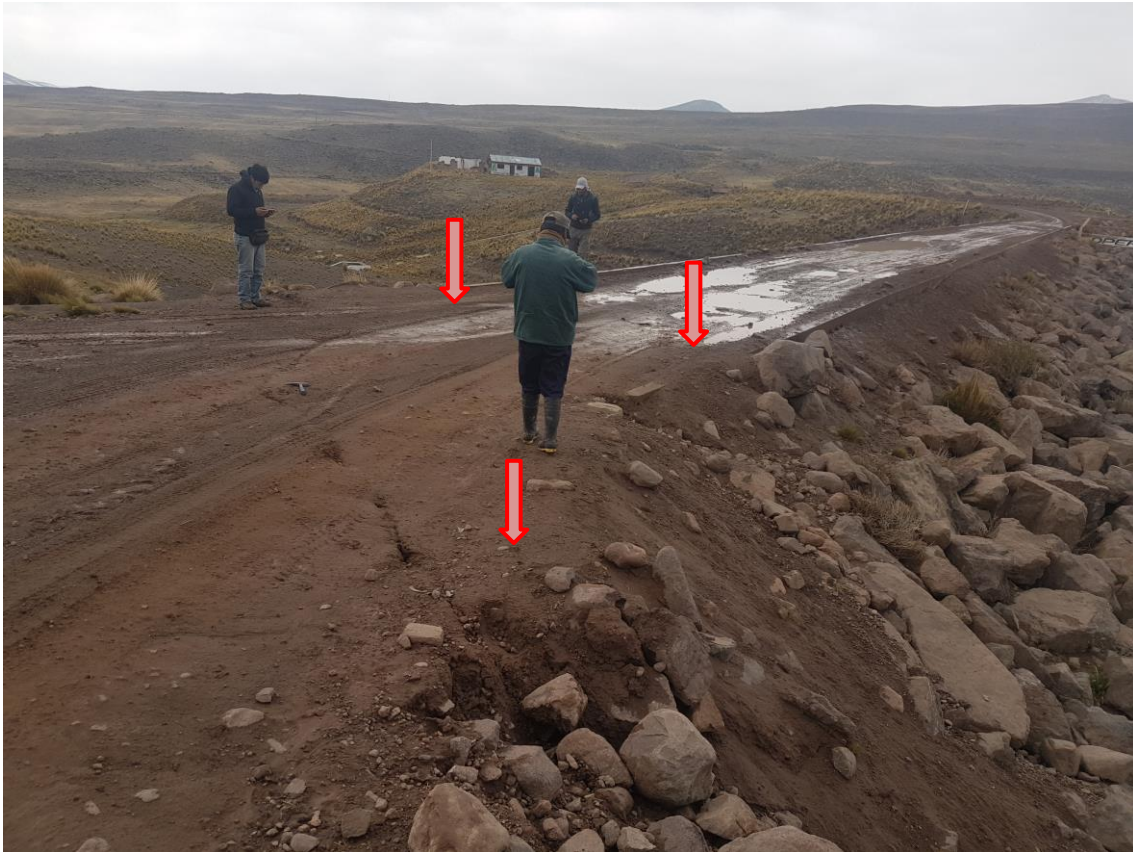
Dentro de la infraestructura afectada se encuentra la represa Saguanani; se trata de una represa de piedra (mezcla de enrocado y concreto), que luego del sismo del 01 de diciembre presentó grietas en el flanco izquierdo del dique, producto de la vibración generada por las ondas sísmicas. Estas generaron el reacomodo de las partículas y por acción del peso del dique este descendió unos centímetros. Las grietas presentan una abertura de hasta 2.5 cm y un desnivel de 2 cm (fotos 09, 10).

Foto 09. Grieta en la margen izquierda del dique de la represa Saguanani con presencia de grietas, por efecto del sismo ocurrido el 01 de diciembre.

5. En cuanto a la represa Saguanani, se recomienda hacer limpieza y mantenimiento del dique, y trabajos de reforzamiento del mismo a cargo de personal técnico especializado.

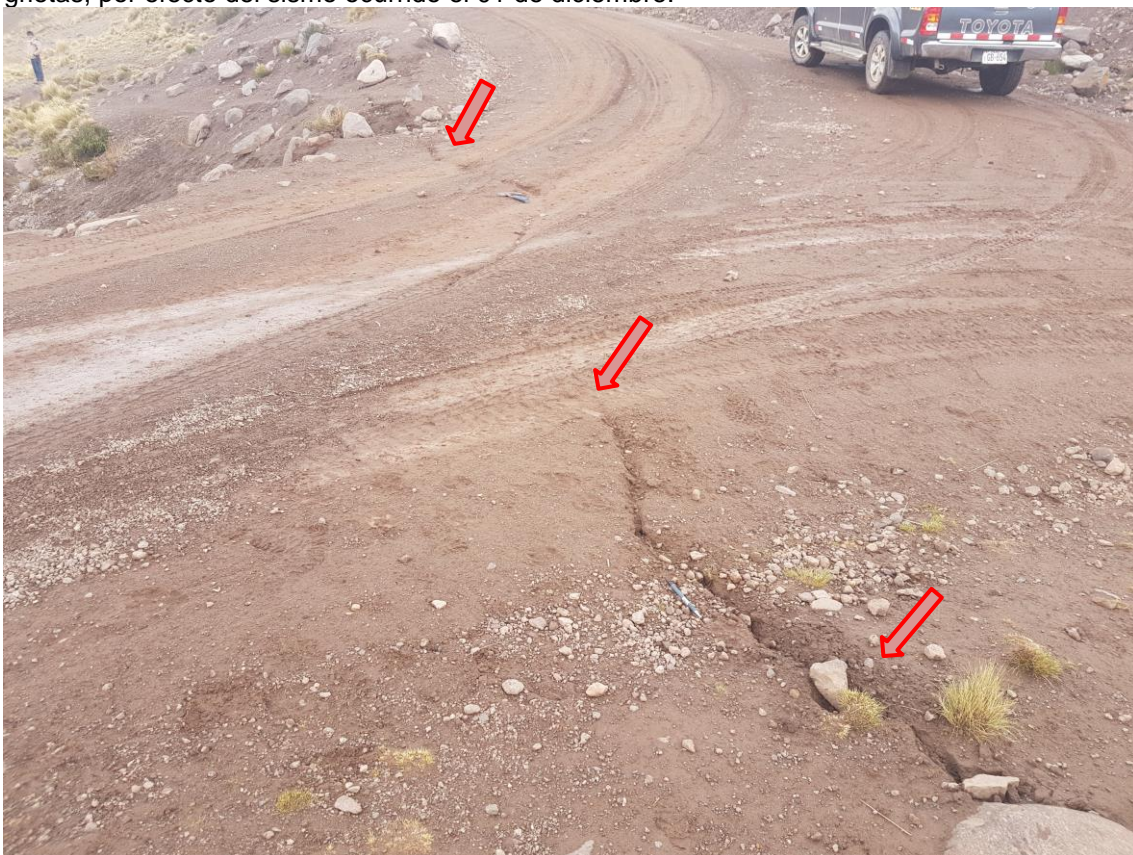
Foto 10. Detalle de la abertura y desnivel producto del asentamiento del dique en la margen izquierda.
