**INFORME TECNICO
GEOLOGIA AMBIENTAL**

INSPECCIÓN DE LA SEGURIDAD FÍSICA DEL ASENTAMIENTO HUMANO

"Comité Vecinal 14B Mz. L16B" Sector A.C.U - Zona 2

(Distrito de Villa María del Triunfo, Provincia y Departamento de Lima)

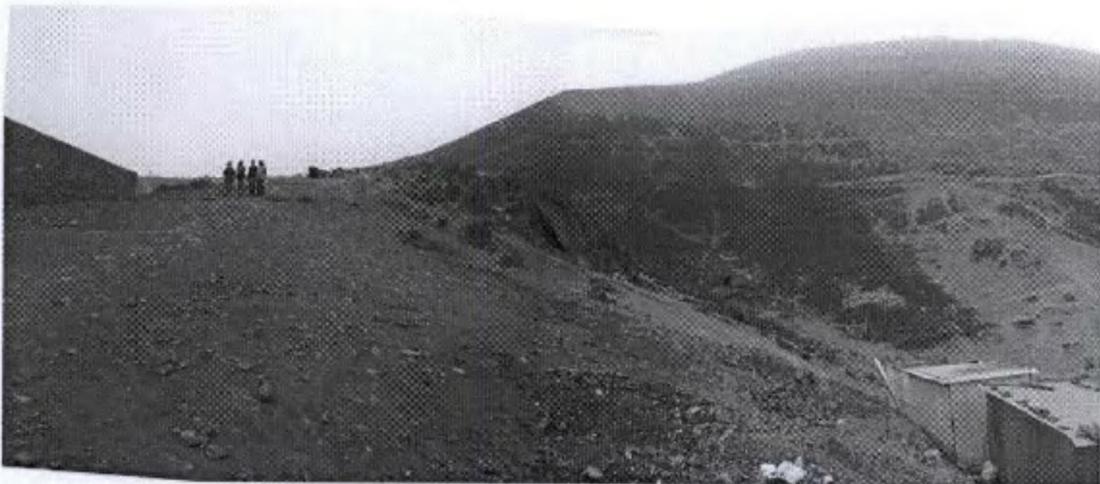
Foto N°1. Se observa la parte alta del hombro del cerro.

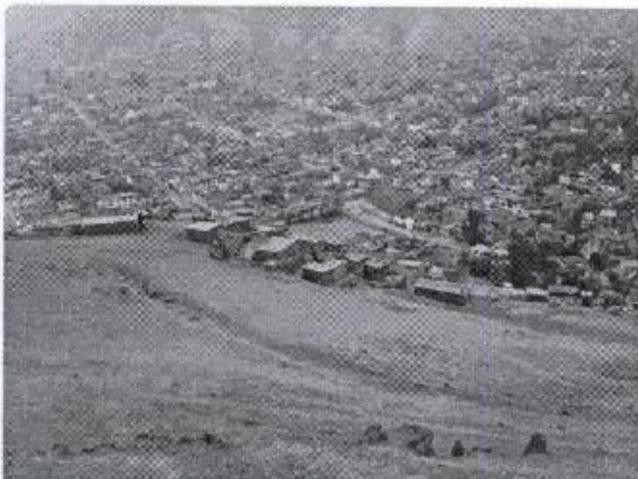
Foto N° 2 Vista de la margen derecha de la quebrada, con laderas de pendiente moderada a fuerte.

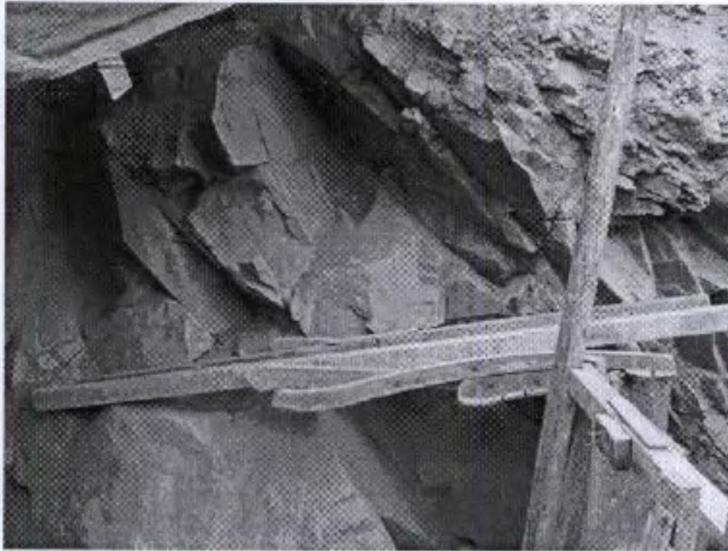
Foto N° 3. Roca intrusiva del tipo gabrodiorita maciza de color plomo oscuro

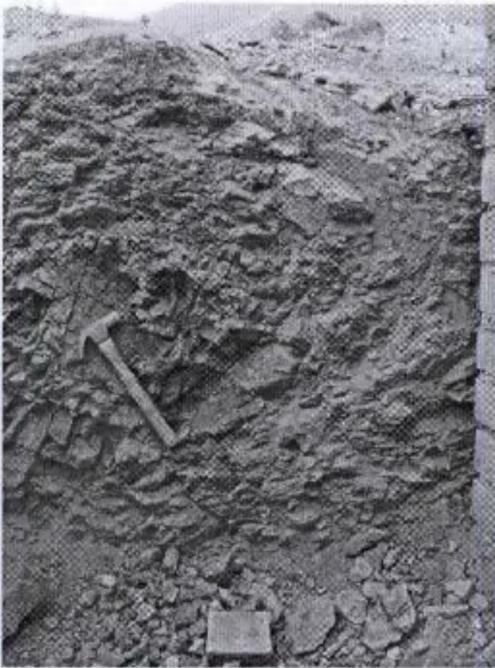
Foto N° 4. Roca moderadamente alterada y fracturada, sobre el cual sobreyace suelo residual de 0.10 a 0.20 m

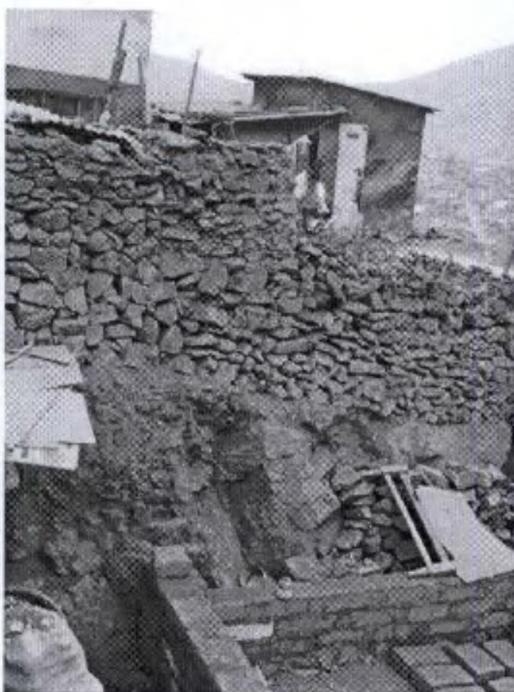
Así mismo se observa una pirca con clastos angulosos de variado tamaño sin ningún tipo de amalgamación extensa de 1,2 a 2,5 m. de altura, en ladera de moderada pendiente, a la altura del pasaje Los Rosales, la cual representa un peligro.

Foto N° 5. Pirca y talud altos

* También representan un riesgo los muros de pircas largos y altos sin ningún tipo de adhesión como en el pasaje Los Rosales.

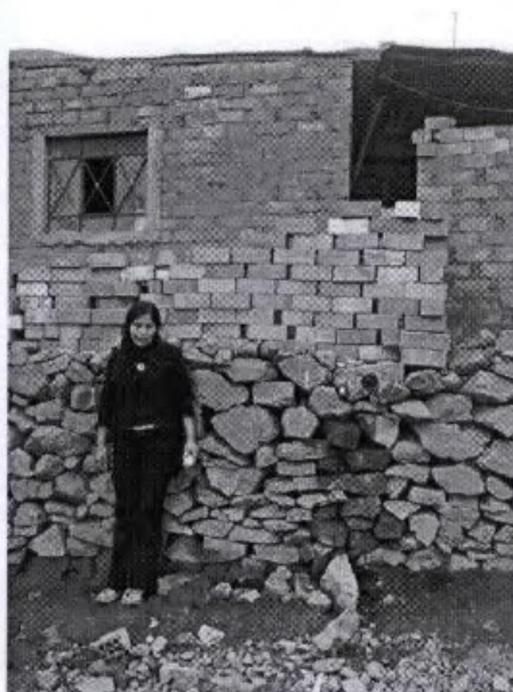
Colapso de terraplén: Se observa terraplenes mal conformados que terminan en un muro seco (pirca) mayormente alto, sin ningún tipo de amalgamación, en lotes en ladera de moderada a fuerte pendiente, sobre los cuales se asientan viviendas que podrían colapsar y afectar además a la vivienda ladera abajo, siendo mayor el peligro en terraplenes sobre los que se asientan viviendas de material noble.

Foto N° 6. Vivienda de material noble sobre terraplén inestable, incluso con filtración de agua

* Se observan viviendas de material noble, las cuales representan un peligro ya que están asentadas sobre terraplenes mal conformados y en su mayoría no cuentan con columnas ni buen cimiento.

* Debido a su baja resistencia y a que una sobrecarga podría causar su colapso, no se debe construir con material noble sobre terraplenes mal conformados.

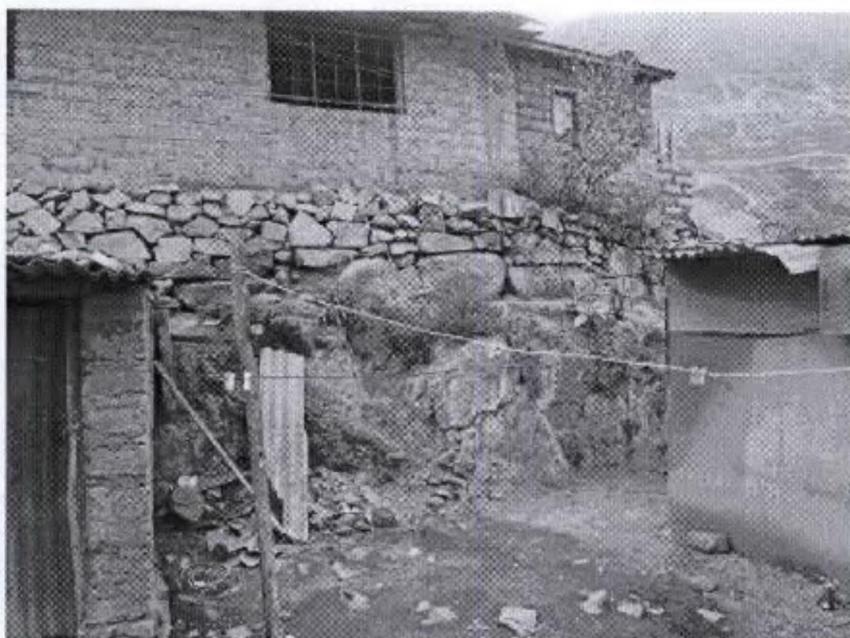
Foto N° 7. Vivienda de adobe, sobre terraplén inestable, con muro de pirca sin adhesión que amenaza a la vivienda inferior.

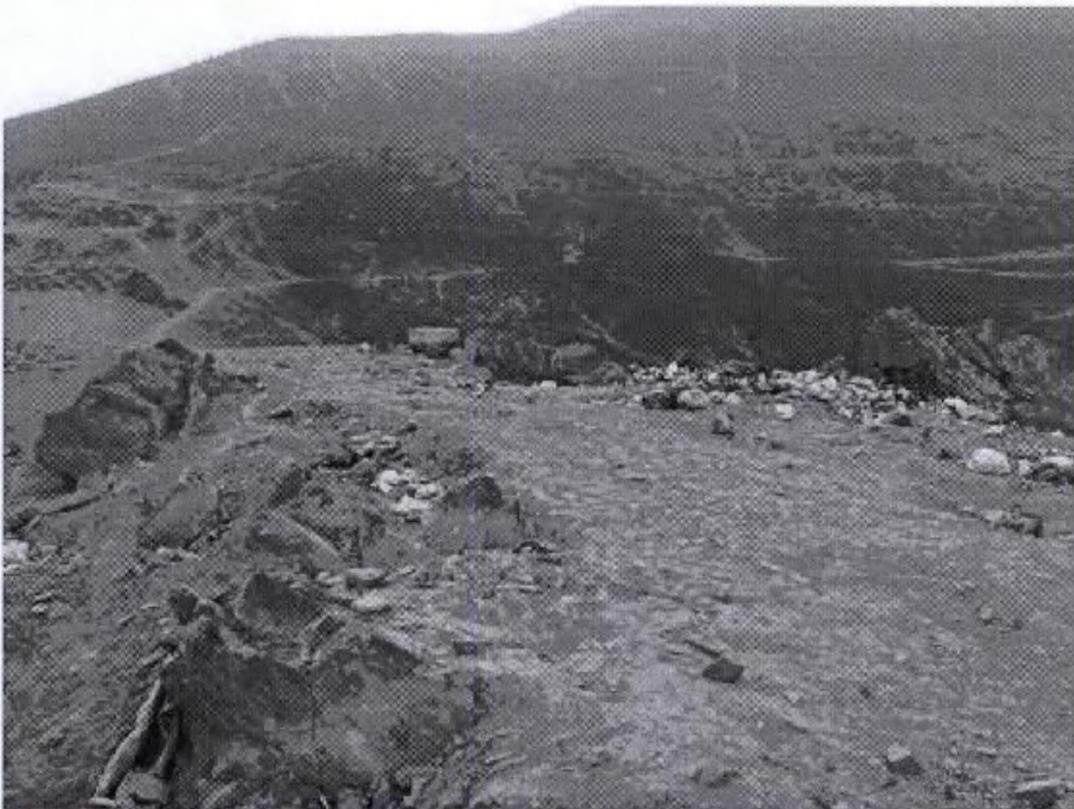
Ambiental: No cuentan con un sistema de aguas servidas, se percibe malos olores de los silos por falta de mantenimiento.

Foto N° 8. Se observa basura acumulada en la parte alta y muy cerca al AH, lo cual genera malos olores y presencia de roedores.

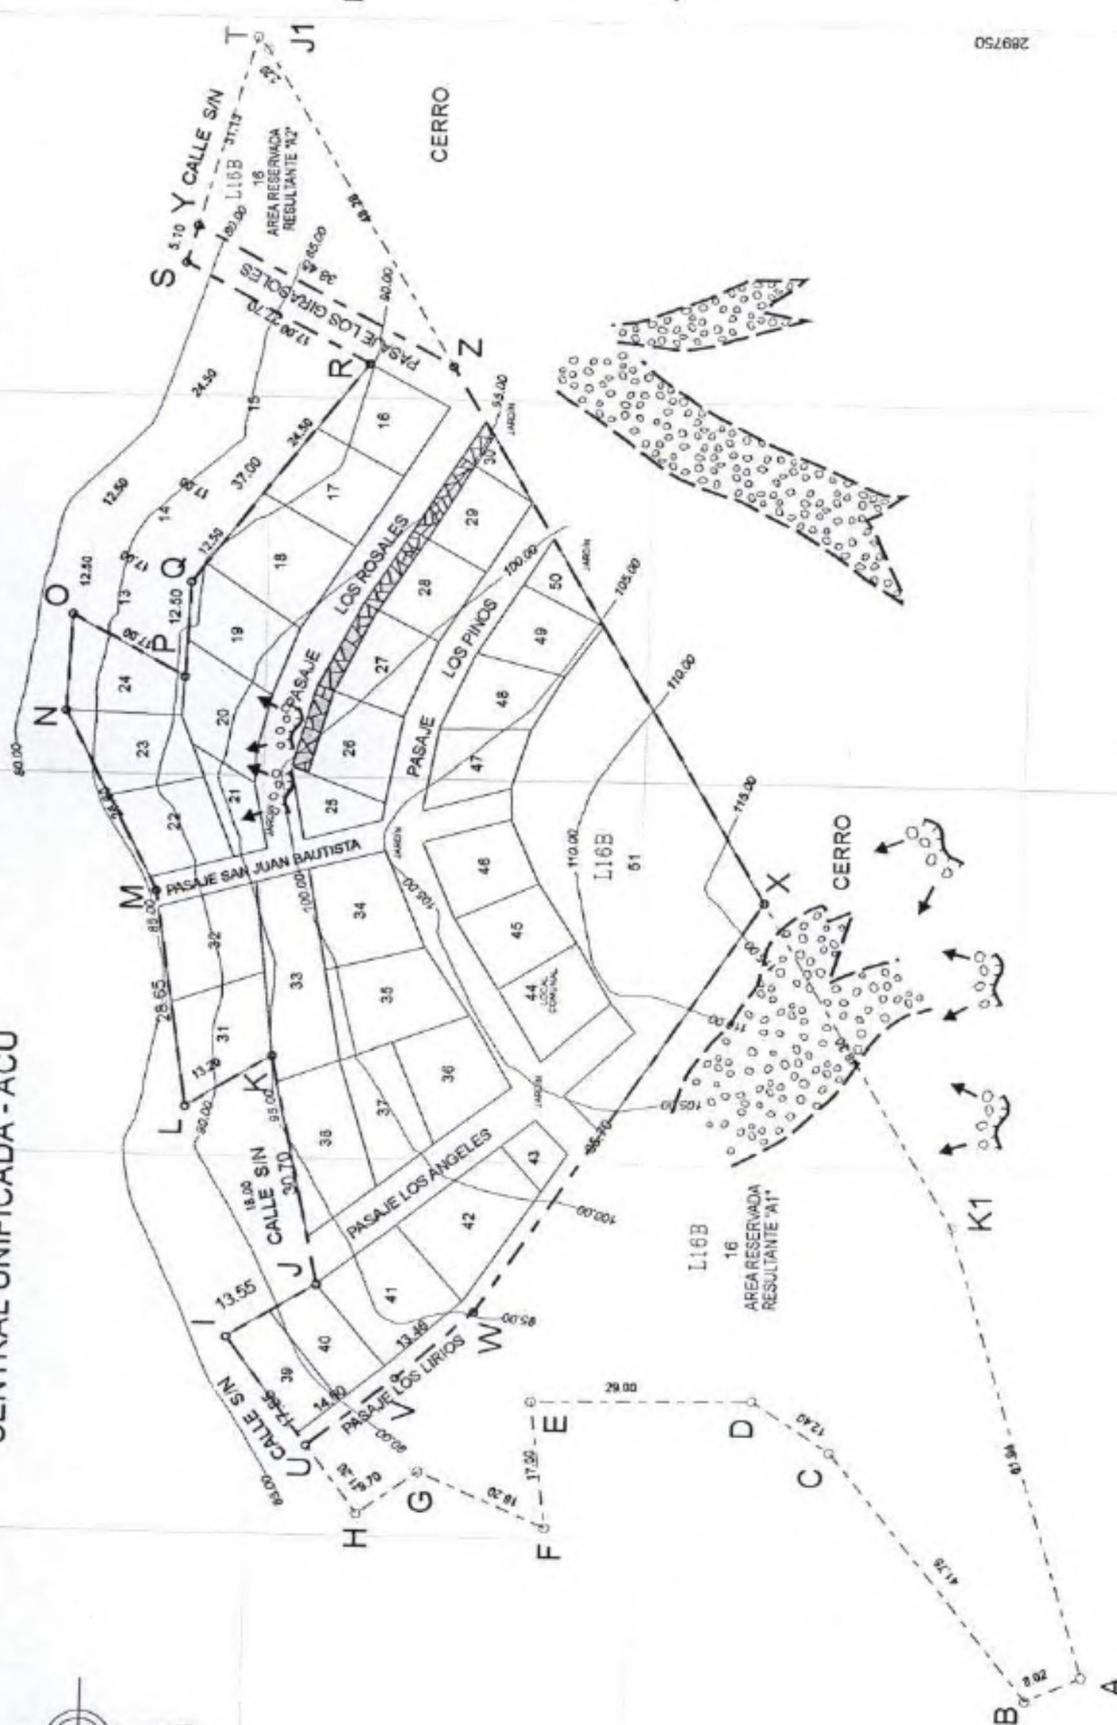
INCENNERET	
DIRECCIÓN DE GEOLÓGIA AMBIENTAL	
PUEBLO JOVEN VILLA MARÍA DEL TRIUNFO, SECTOR ASOCIACIÓN CENTRAL UNIFICADA	
MAPA DE PELIGROS GEOLÓGICOS	
Escala: 1:1000	Provincia: LIMA
Dirección: VILLA MARÍA DEL TRIUNFO	Figura N°: 2

Caída de Rocas: Se observan algunos bloques de rocas sueltos de variado tamaño que podrían rodar por gravedad o inducidos por un movimiento sísmico, amenazando a las personas y sus viviendas; a la altura del pasaje Los Rosales, el cual podría afectar a los lotes 19, 20, 22, 23 y 24.

* Se observan algunas rocas sueltas de variado tamaño que podrían rodar por gravedad o inducidos por un movimiento sísmico, amenazando a las personas y sus viviendas de los lotes 19, 20, 22, 23 y 24.

* Se observa caída de rocas y conos de talus que afectaría a dos AH, que se encuentran a sus costados.

* Se recomienda limpiar el perímetro del asentamiento humano de rocas sueltas, forestar la parte alta de la ladera, y que la construcción de terraplenes cuente con orientación técnica.
