Informe Técnico N° A 6742

# PELIGROS GEOLÓGICOS ASOCIADOS A LA DINÁMICA DEL RÍO LLACLAJO

Región Arequipa  
Provincia Castilla  
Distrito Tipan

ENERO  
2017

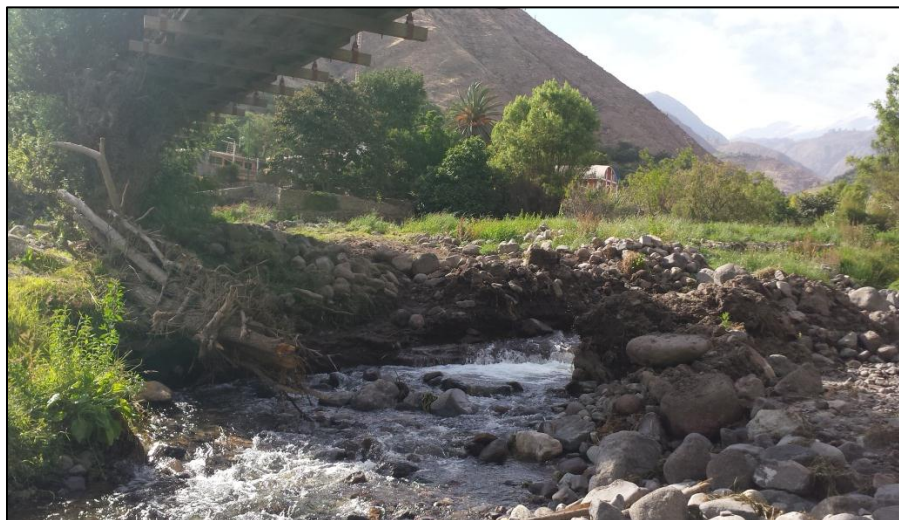
Durante la inspección realizada, se pudo observar abundante material aluviónico, constituido por bloques y troncos de árboles que dañaron la estructura del puente Tipan (fotos 8 y 9).

**Foto 8:** Material aluviónico en el cauce del río Tipan.

4. Se debe realizar la limpieza y descolmatación periódica del cauce, tanto en Tipan como en las partes altas de la cuenca (sector Chupacra).
5. Construir muros de contención en las zonas de deslizamientos activos en el sector Chupacra.

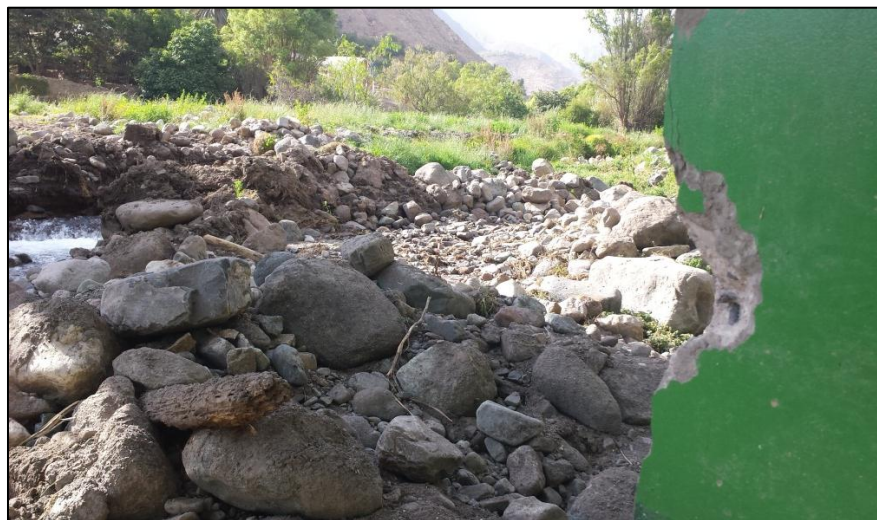
**Foto 9:** Daños en la estructura del puente Tipan.

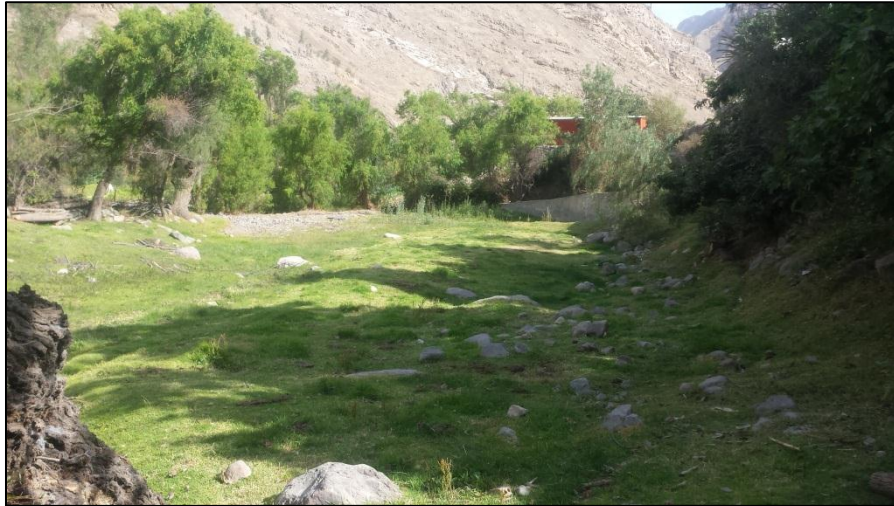
Durante la inspección realizada se pudo observar que estas zonas fueron gravemente afectadas. Sobre estas terrazas, se puede ver abundantes bloques de roca de diversas dimensiones, así como también troncos de árboles que fueron arrastrados durante el aluvión de inicios de año. Se pudo comprobar además que algunas zonas se encontraban sobresaturadas en agua, motivo por el cual se aprecia una deformación muy intensa, que hizo que terreno se levante y tenga una forma abombada (fotos 10 y 11).

**Foto 10:** Terraza aluvial 1, con abundantes bloques aluviónicos.

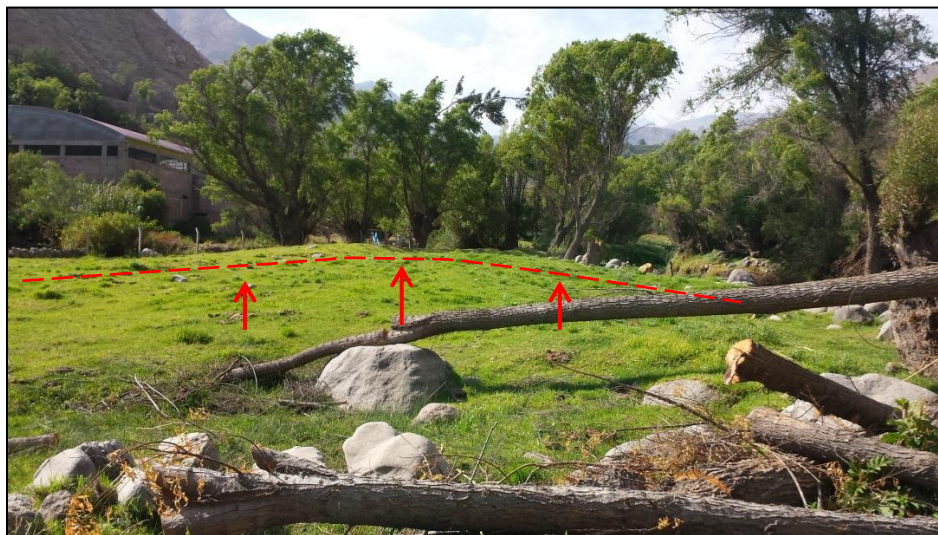
**Foto 11:** Terraza aluvial 1, deformada por la sobresaturación de agua en su interior.

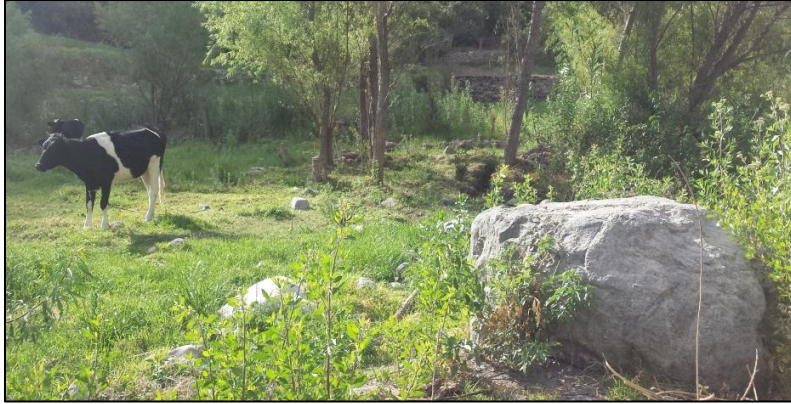
Cabe mencionar, que existe también bastante material aluviónico anterior al evento del 2016, lo que indica la recurrencia y la alta susceptibilidad de estas terrazas ante futuros aluviones (Foto 12).

**Foto 12:** Bloques de aluviones, anteriores al evento del 2016.

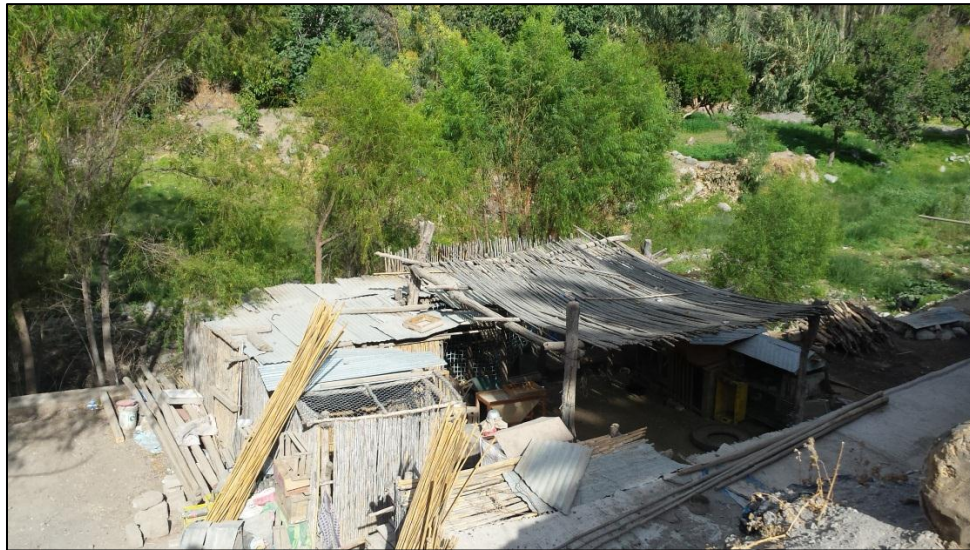
Las terrazas aluviales 2, que es donde se encuentran los poblados de Tipan y Paracolca, se ven afectadas principalmente por procesos de socavamiento lateral (Fig. 4), que erosionan continuamente las laderas, afectando numerosas viviendas e infraestructura urbana (Fotos 13 y 14).

**Foto 13:** Vivienda susceptible a erosión lateral en el poblado de Tipan.

7. Evitar que sigan construyendo viviendas en el borde de la terraza aluvial 2, principalmente en el sector Paracolca. Las viviendas que se encuentran en estas zonas de peligro deben evitar arrojar desperdicios (agua y basura) hacia el talud, ya que contribuyen al incremento y aceleración de la erosión.

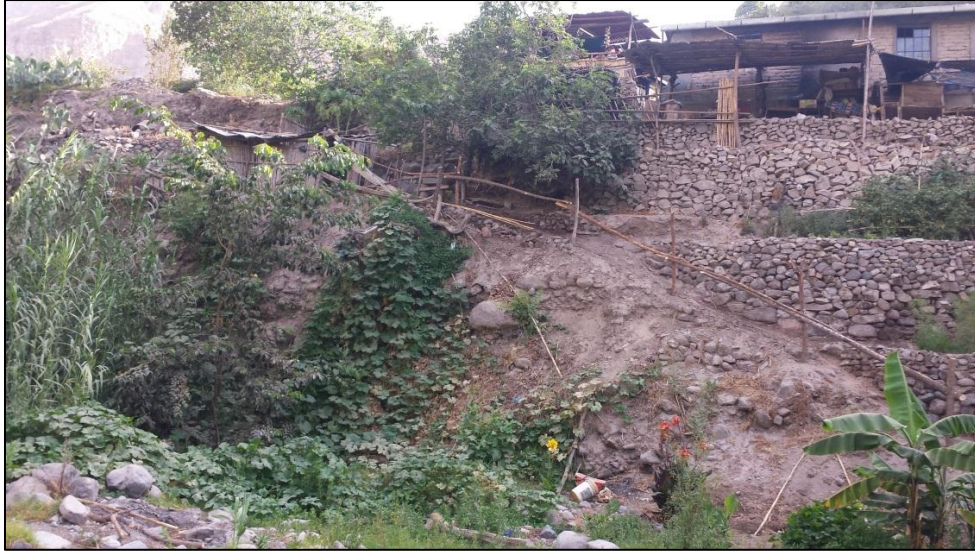
**Foto 14:** Vivienda susceptible a erosión lateral en el sector Paracolca.

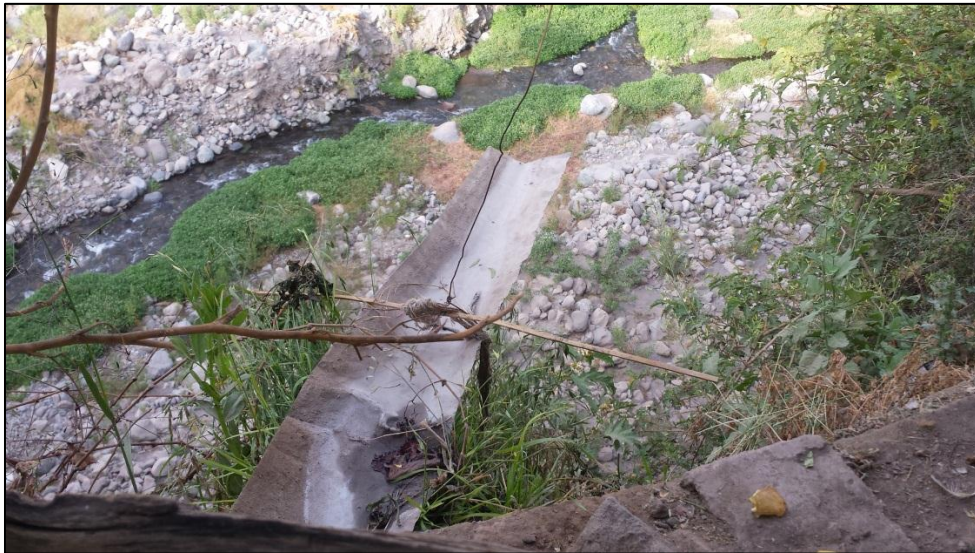
Es importante mencionar que algunas viviendas, evacuan el agua que utilizan a través de canaletas hacia la Terraza 1, incrementando de esta manera la susceptibilidad a la erosión (foto 15). De continuar el problema de erosión en el borde de las terrazas aluviales 2, algunas viviendas afectadas podrían pasar a estados de inhabilitación o actividad circunstancial.

**Foto 15:** Vertedero de agua en una vivienda en el sector Paracolca.

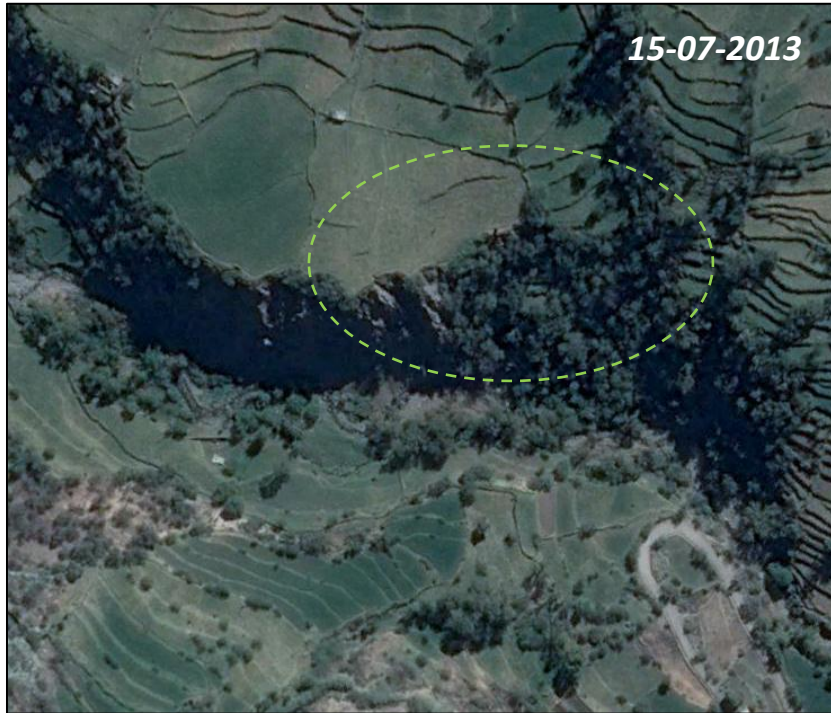
Una zona muy importante es el sector Chupacra (ver figura 5), en ella no solo se aprecia el rastro del aluvión del 2016 sino también una intensa erosión lateral en las márgenes del río Llato. En la margen izquierda se observa la activación de un deslizamiento de tipo rotacional de 140 m de diámetro (fotos 16 y 17), son estos fenómenos de movimientos en masa los que contribuyen al aumento de material transportado durante la crecida de los ríos. Por este motivo no solo es suficiente realizar la protección ribereña en los centros poblados, sino se debe controlar la erosión de laderas a lo largo de las quebradas.

**Foto 16:** Río Llato, en el sector Chupacra, antes de la activación de un deslizamiento en la margen izquierda.

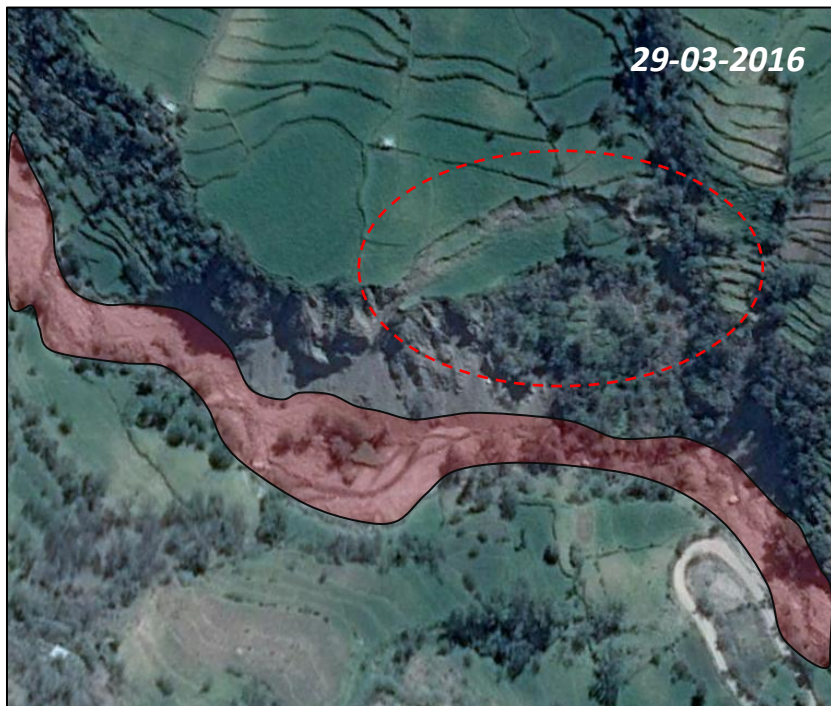
**Foto 17:** Río Llato, en el sector Chupacra, activación de un deslizamiento por efecto de socavación fluvial después del aluvión del 2016.

10. En el sector Chupacra (ver figura 5), una imagen Google Earth del año 2016, muestra la activación de un deslizamiento de tipo rotacional de 140 m de diámetro (fotos 16 y 17).

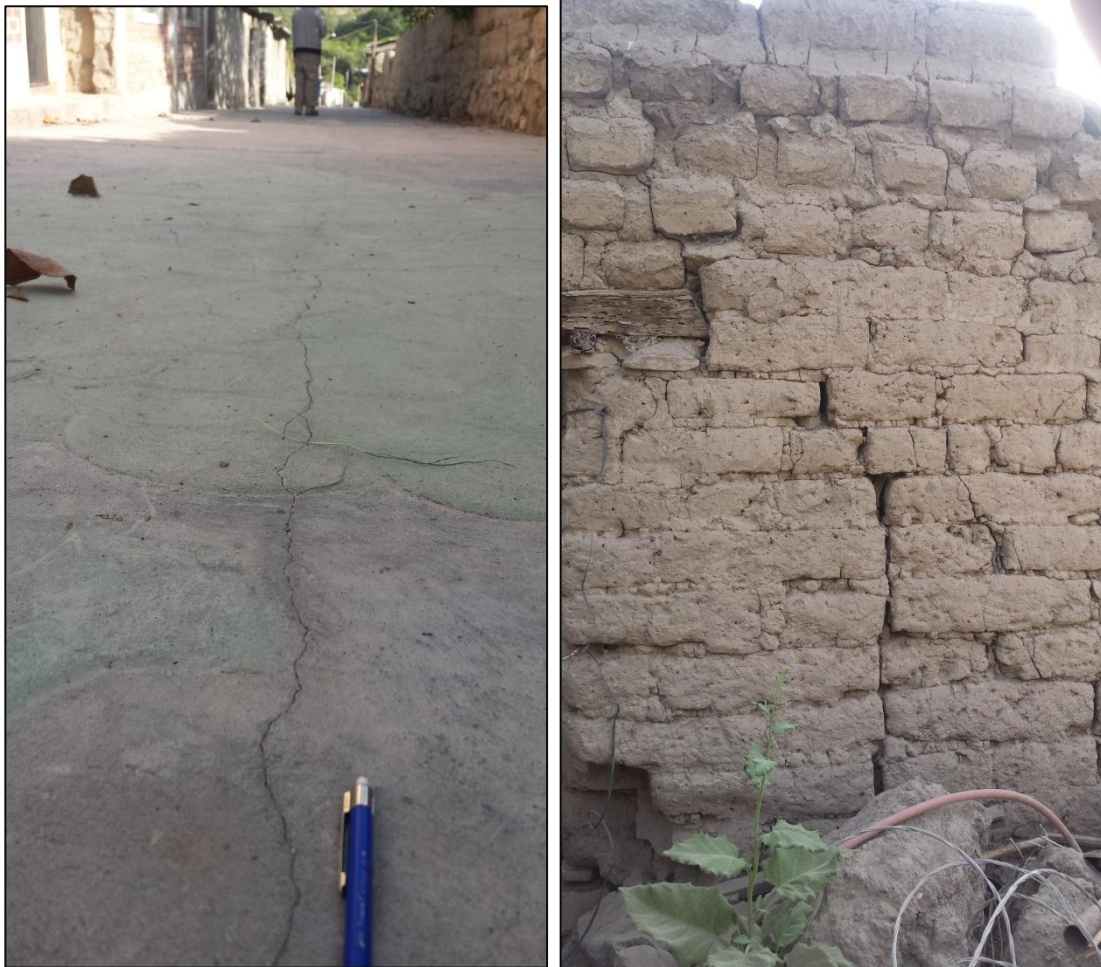
La zona de susceptibilidad alta, incluye parte de las terrazas aluviales 1, y además el borde de algunas de las terrazas aluviales 2, que vienen siendo afectadas por el socavamiento lateral y la erosión superficial en el salto entre ambas terrazas. En el borde de la terraza 2, se han desarrollado algunas grietas tensionales tanto en algunas viviendas como en una vía peatonal (fotos 18 y 19).

**Fotos 18 y 19:** Daños estructurales en infraestructura urbana en el sector de Paracolca.

12. La zona de susceptibilidad alta, incluye parte de las terrazas aluviales 1, y además el borde de algunas de las terrazas aluviales 2, que vienen siendo afectadas por el socavamiento lateral y la erosión superficial en el salto entre ambas terrazas. En el borde de la terraza 2, se han desarrollado algunas grietas tensionales tanto en algunas viviendas como en un vía peatonal (fotos 18 y 19).

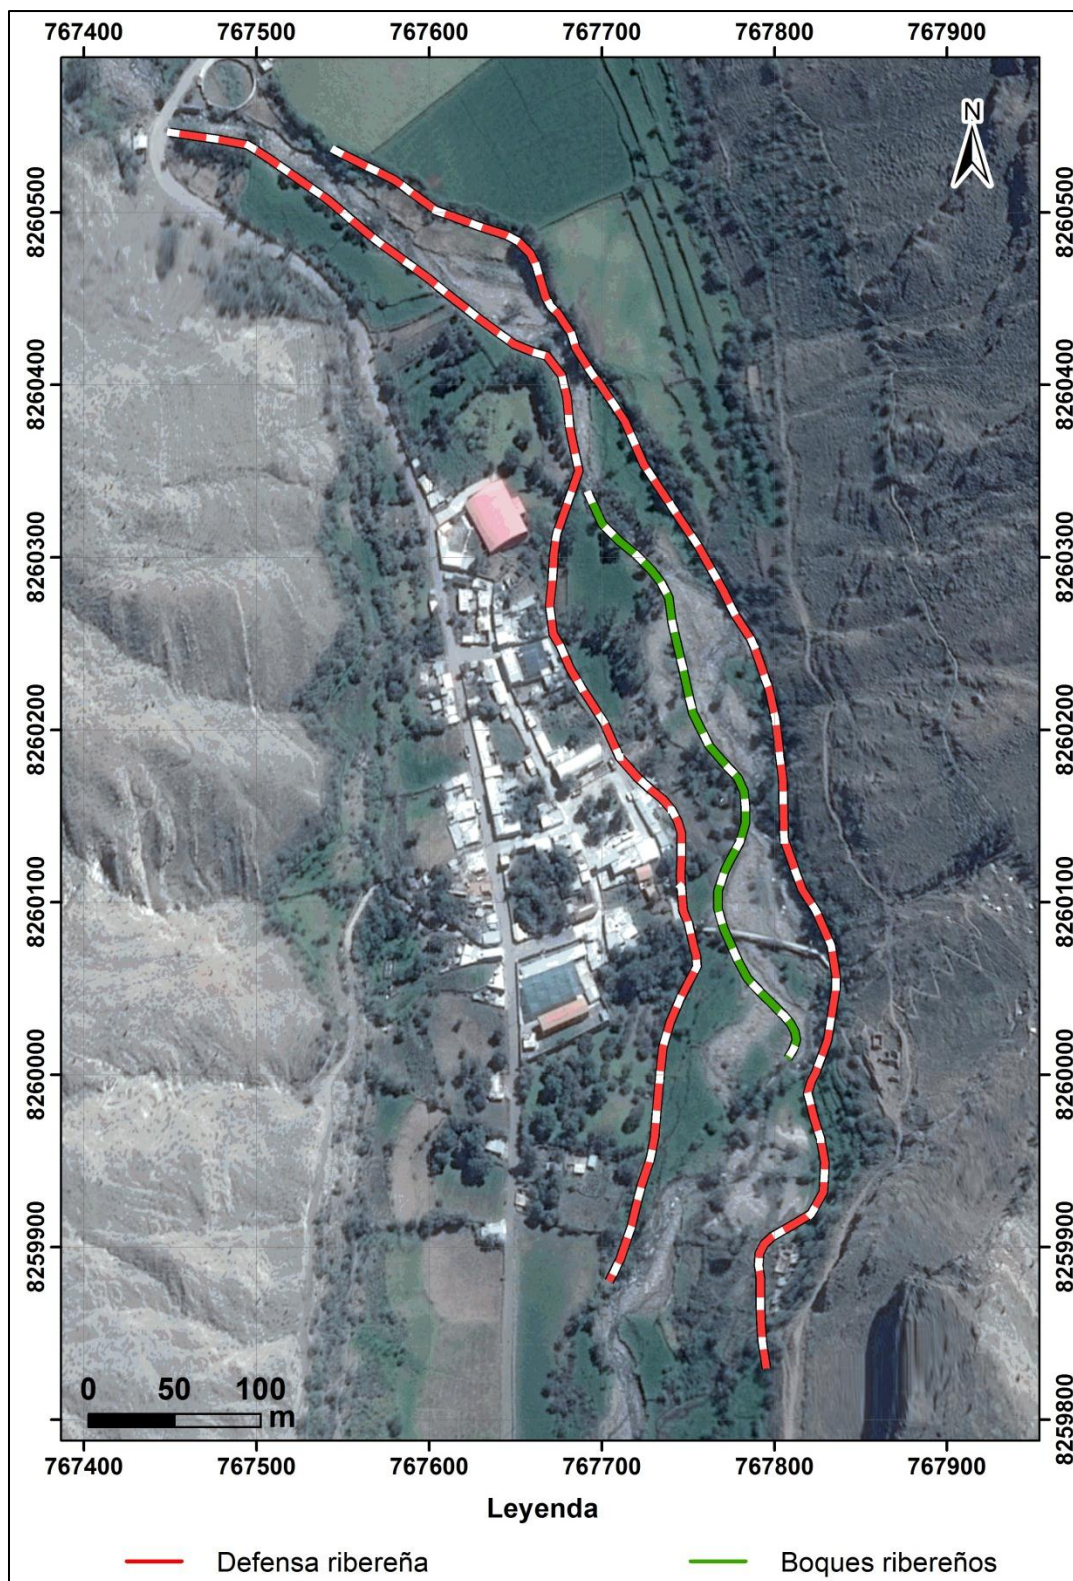
Fig. 16: Propuesta de protección ribereña en el poblado de Tipan.

1. Se debe construir un muro de protección ribereña (gaviones, enrocado o espigones), según la propuesta de las figuras 15, 16 y 17. Se debe hacer una remoción selectiva de los materiales gruesos, que pueden ser utilizados en los enrocados y/o espigones para controlar las corrientes.

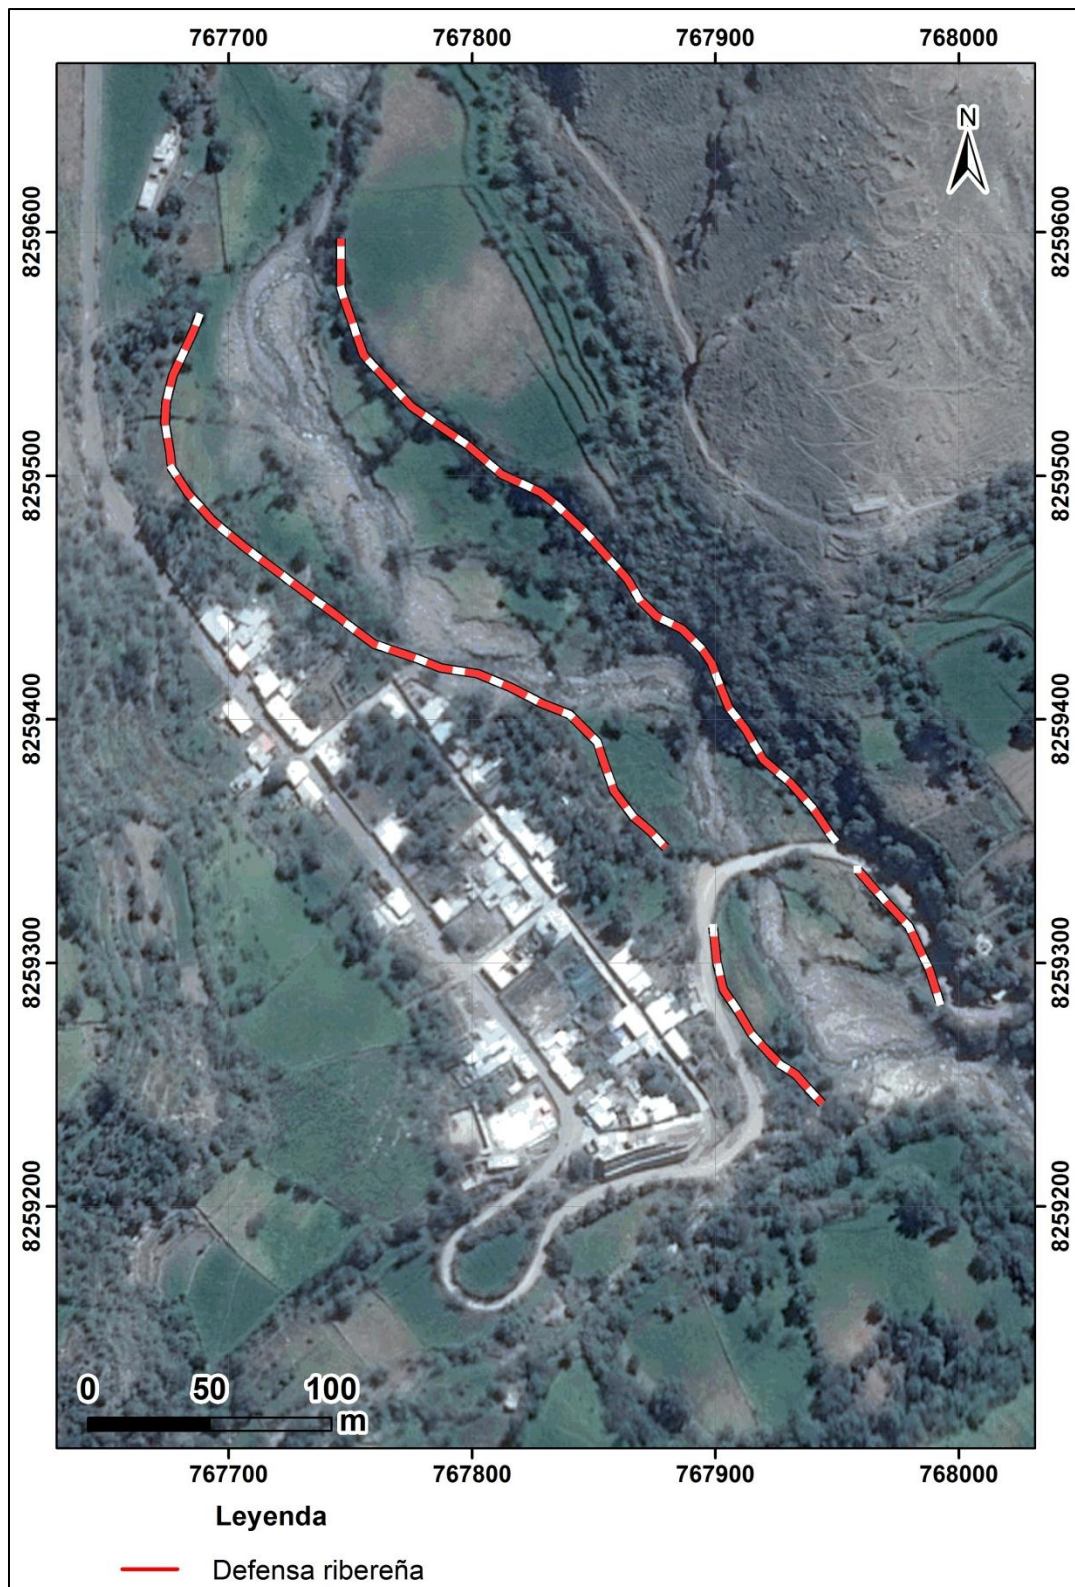
Fig. 17: Propuesta de protección ribereña en el sector Paracolca.
