Informe Técnico N° A6580

Inspección geodinámica en el sector de San Rafael, Valle del Huallaga y Quebrada Rosayoc/Batán

Distrito de San Rafael, Provincia Ambo - Región Huánuco

NOVIEMBRE 2011

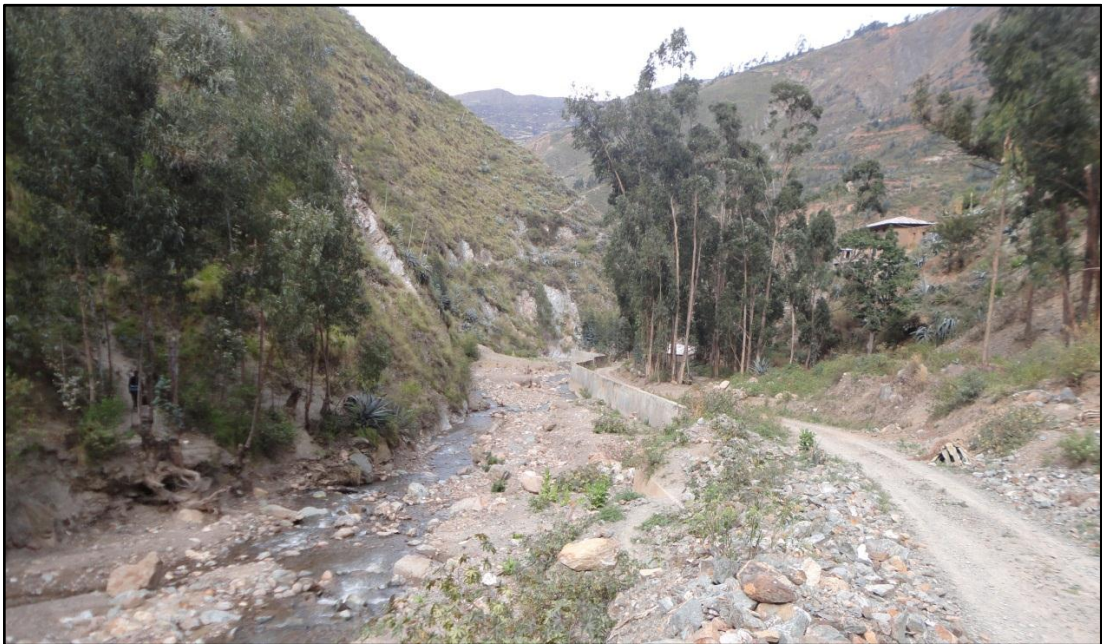
Foto 1.- Cauce de la Quebrada Rosayoc / Batan, típico valle en “V”.

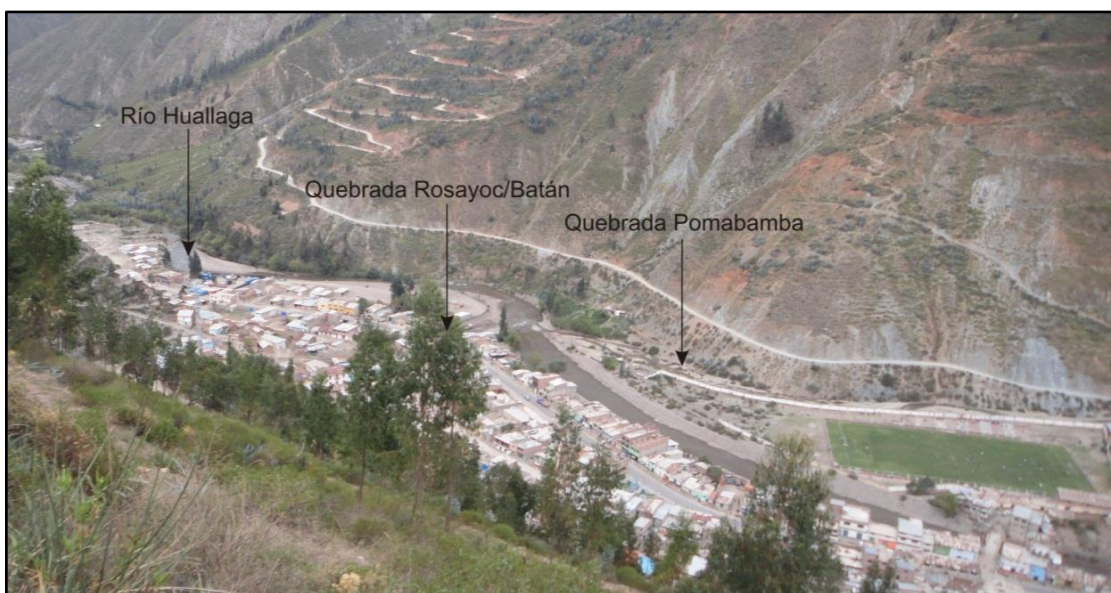
Foto 2.- Desembocadura de las quebradas Rosayoc/Batán y Pomabamba hacia el río Huallaga, se muestra el valle típico en “V”.

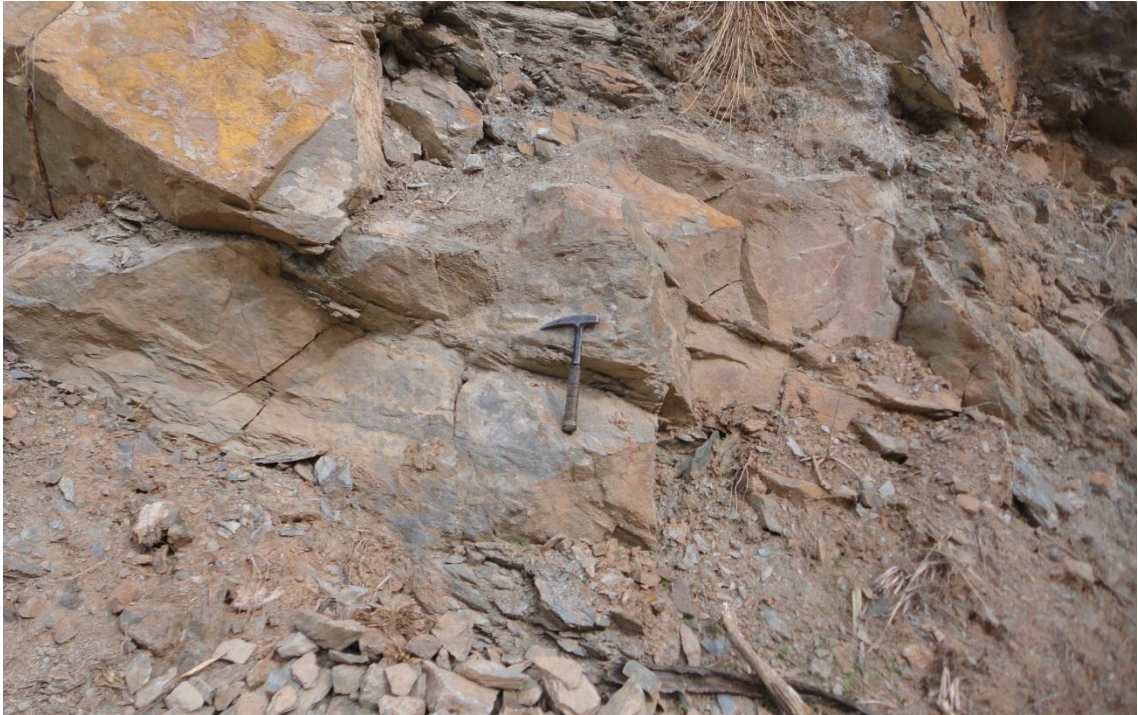
Foto 3.- Rocas metamórficas, esquistos, se encuentran fracturados.

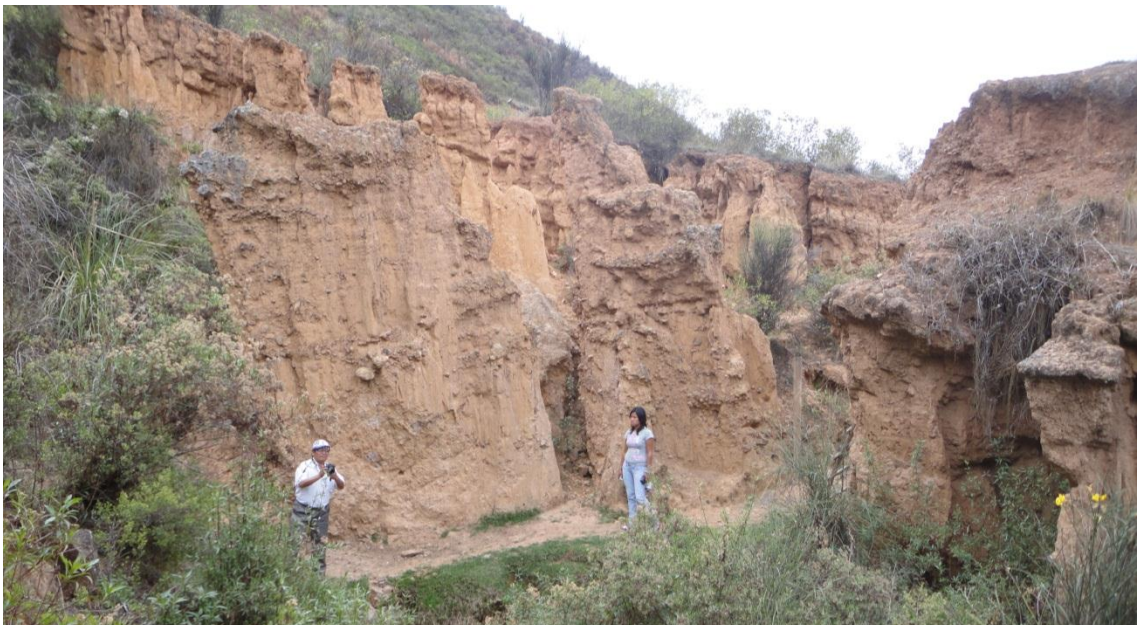
Las rocas del Grupo Ambo se caracterizan por estar moderada a altamente meteorizadas, es por ello que en ellas se generan erosiones en cárcavas y deslizamientos (Foto 4). Estas rocas generan un suelo areno-limoso de rojizo-ocre, en algunos casos potente.

Foto 4.-Bloques de rocas sedimentarias (areniscas con niveles de conglomerados), que fueron transportadas por un movimiento en masa (deslizamiento).

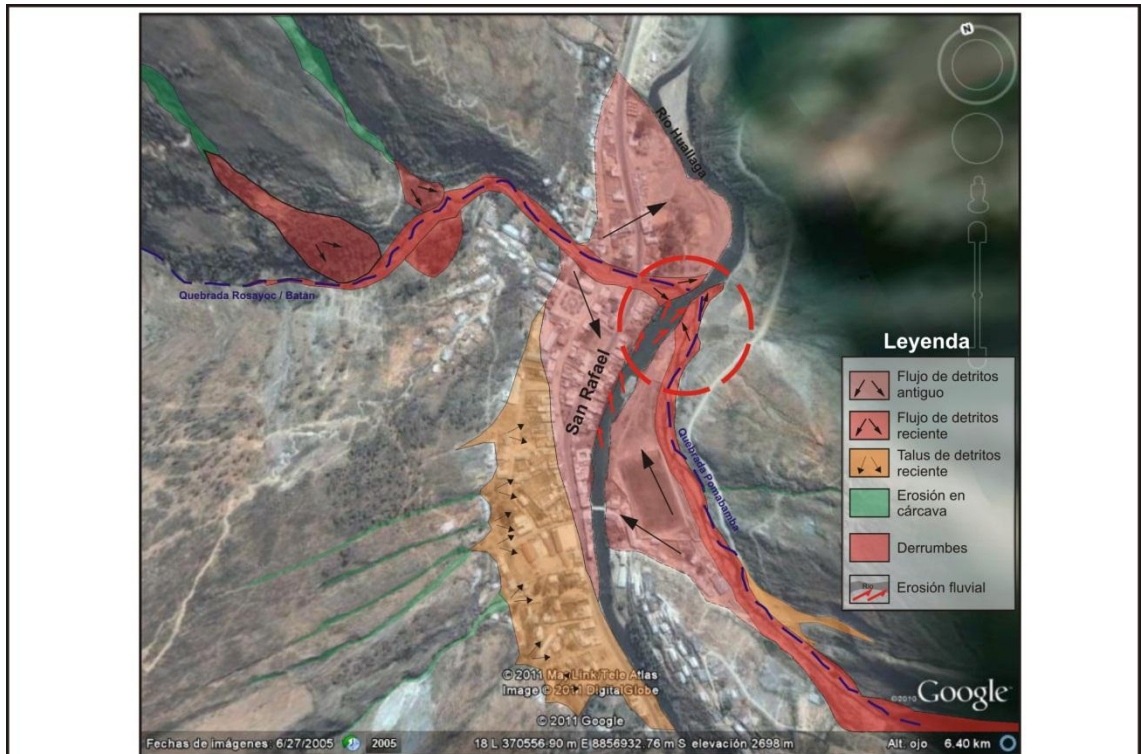
Figura 3.- Peligros geológicos, sector de San Rafael

Peligros Geológicos del sector Qda. Batán - Qda. Pomabamba

Como se observa en la imagen satelital, la construcción de viviendas y obras de infraestructura han estrechado el cauce del río Huallaga, por lo que en tiempos de la estación lluviosa, el río tiene mayor poder erosivo y va a tender a erosionar sus márgenes. Se observa defensas ribereñas

destruidas y paredes de viviendas que ya han sido afectadas (Figura 3 y Foto 5).

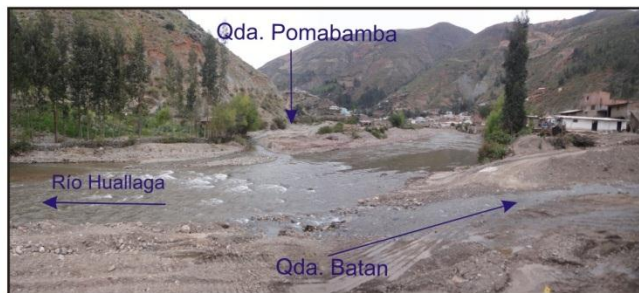
Abundante material suelto entre la desembocadura de la quebrada Pomabamba y la quebrada Batán, hacia el río Huallaga.

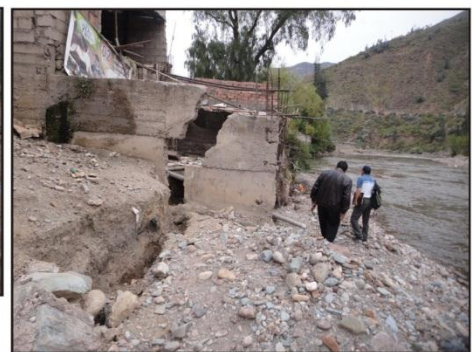
Vivienda afectada por la erosión fluvial del río Huallaga.

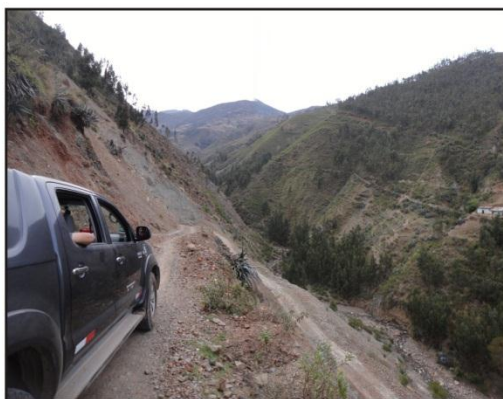
Derrumbe, por corte de talud de carretera.

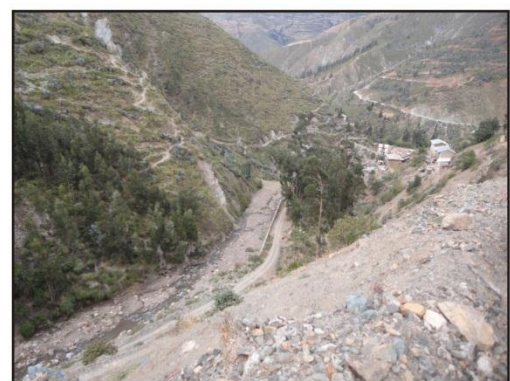
Cauce de la quebrada Batán colmatado.

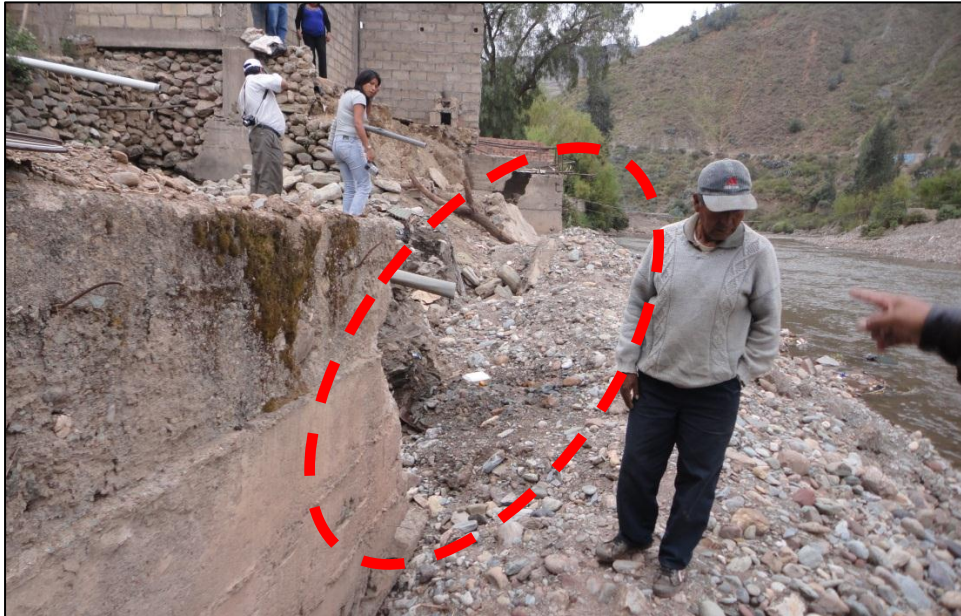
Foto 5.- Erosión fluvial que afectó defensa ribereña y vivienda.

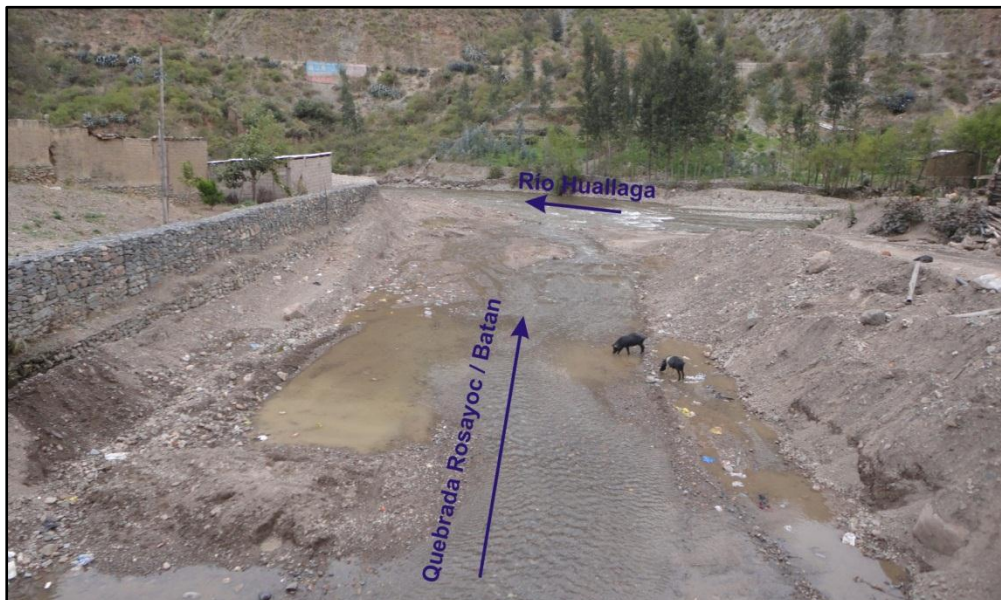
En la desembocadura de la quebrada Rosayoc/Batán, en su margen izquierda se ha construido una defensa ribereña a base de gaviones, la cual ha estrechado parte de su cauce (Foto 6). Esta defensa ribereña se ha prolongado hasta el río Huallaga (Foto 7).

Foto 6.- Encauzamiento de la quebrada Rosayoc/Batán.

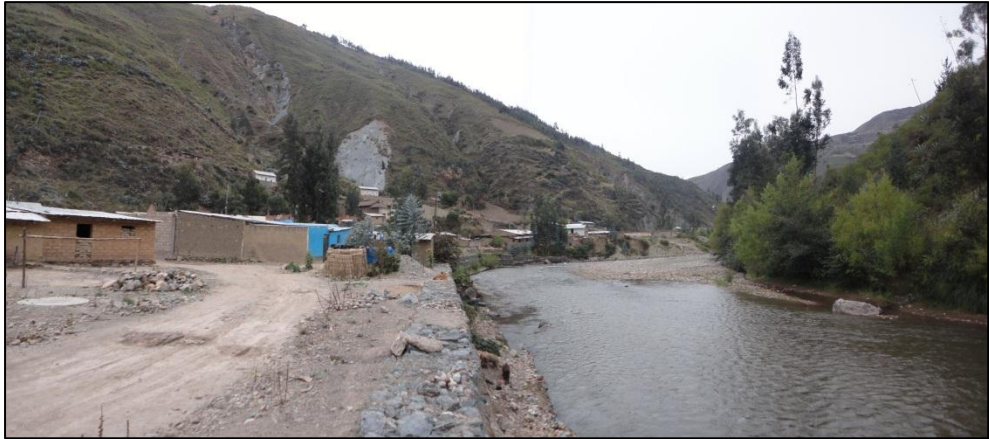
Foto 7.- Sector Barrio Mollepata, protegido con defensa ribereña, el río Huallaga en la margen derecha se está formando una playa de gravas.

Frente al sector del barrio de Mollepata, se está formando una playa conformada por gravas y arenas, que está actuando como barrera, haciendo que el cauce del río Huallaga incida más sobre la margen izquierda, por lo que es necesario descolmatar, con la finalidad que en tiempos de avenida, el agua tienda a fluir hacia la margen derecha.

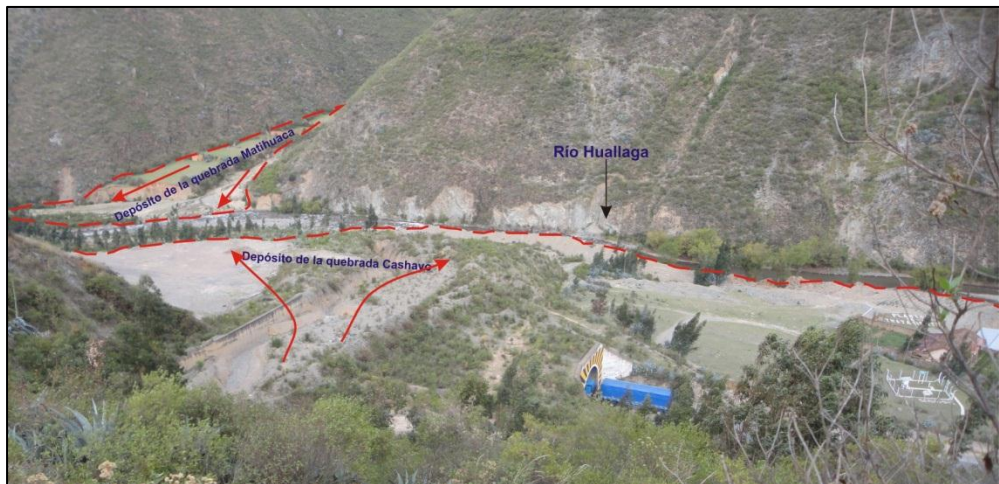
Al igual que en caso anterior, estas quebradas desembocan al río Huallaga, la quebrada Cashayo por la margen izquierda y la quebrada Matihuaca por la derecha (Foto 8). El río Huallaga, en este sector sufre una colmatación y estrechamiento en su cauce. Incluso se aprecia que ha ocurrido años anteriores un represamiento del río Huallaga, por el material proveniente de la quebrada Cashayo.

Foto 8.- Desembocadura de las quebradas Matihuaca y Cashayo, sobre el río Huallaga.

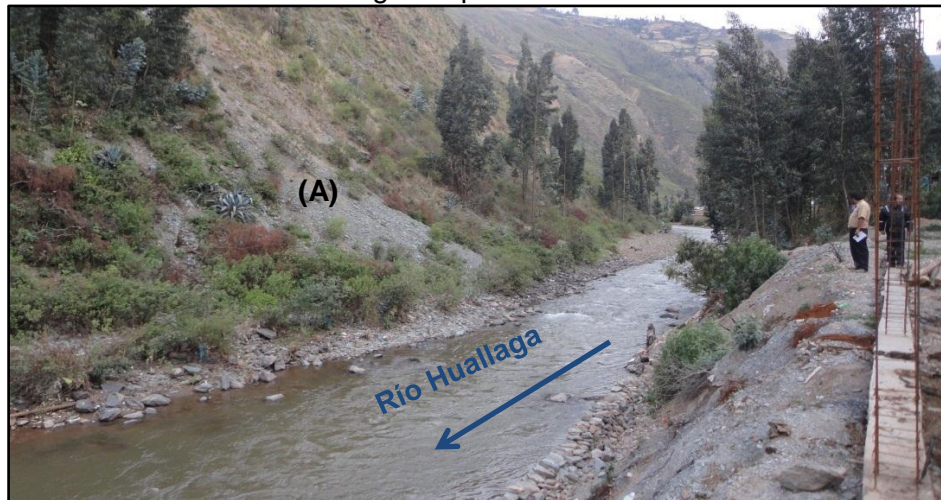
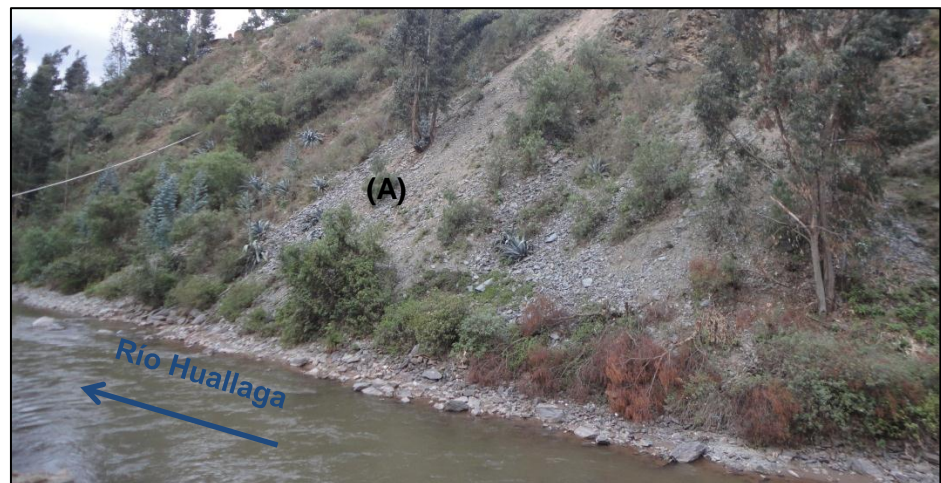
Foto 9

La ladera de la margen derecha del río Huallaga, en este sector, presenta acumulaciones de desmonte, que contienen fragmentos de roca, del tamaño de gravas y arenas. Estas acumulaciones del material generado por la construcción de la vía que cruza por esta margen, fueron vertidas a la ladera llegando hasta el cauce del río (Fotos 9 y 10), esto ha ocasionado que el cauce del río migre ligeramente hacia la margen izquierda. El resultado de esta migración del cauce, está afectando a las viviendas ubicadas en la margen izquierda.

Fotos 9 y 10.- Material suelto (A), desmonte, conformado por gravas y arenas que ha hecho migrar al río hacia la margen izquierda.

Este sector cuenta con defensas ribereñas, como gaviones, los cuales deben de completarse para proteger la zona urbana.

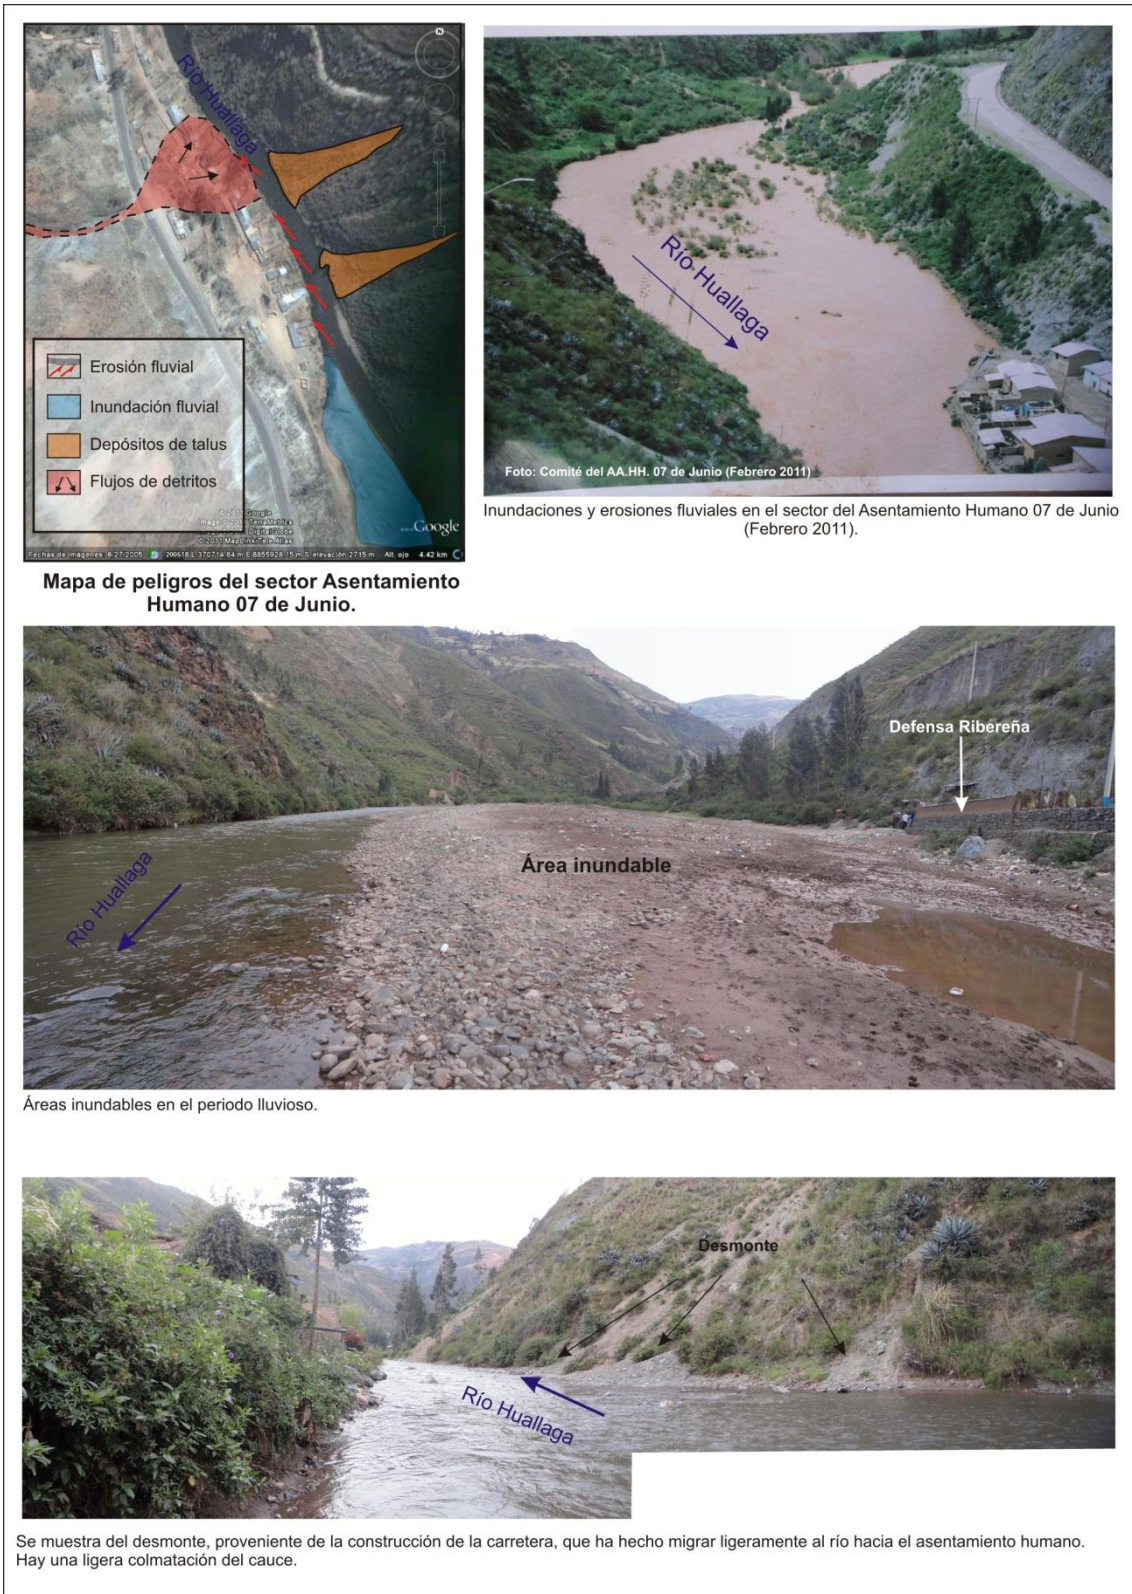
Este asentamiento humano se ubica en la margen izquierda del río Huallaga, en un largo de 350 m aproximadamente (Figura 4).

Se aprecia una zona inundable, donde el río Huallaga, actualmente está colmatándose, formando una playa de gravas y arenas; según los moradores esta zona se inundó en febrero del 2011. (Figura 4).

Figura 4.- Peligros geológicos que afectan al asentamiento Humano 07 de Junio.

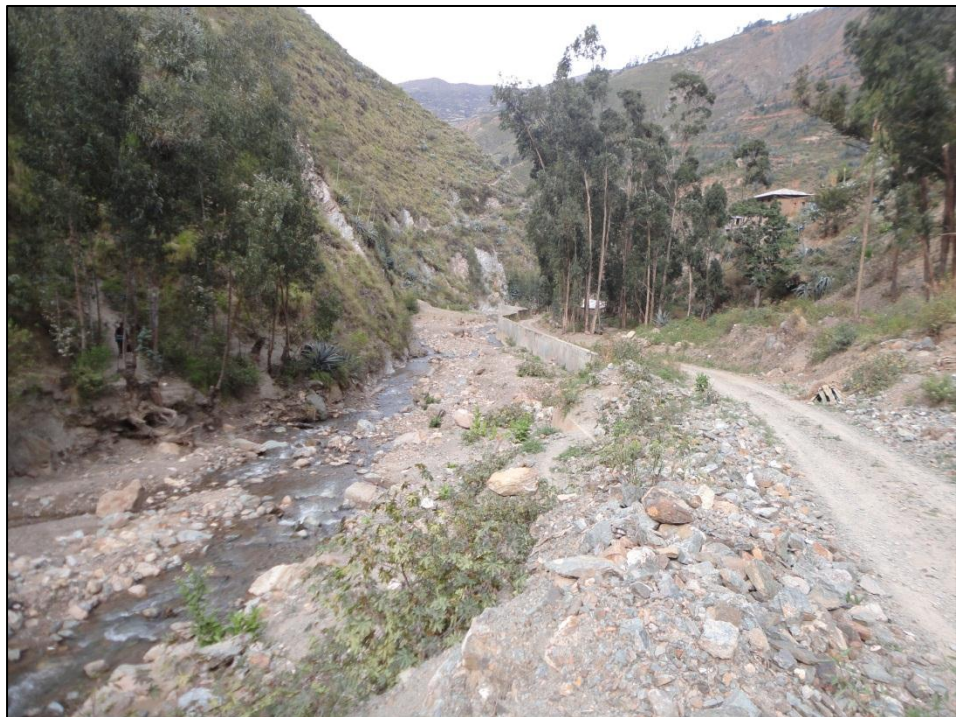
Actualmente esta quebrada, en parte se encuentra colmatada por gravas y arenas (Foto 11), de generarse un flujo, es muy probable que se presente de forma sobresaturada o hiperconcentrado.

Foto 11.- Quebrada Rosayoc / Batán, en la superficie se observa grava y bloques.

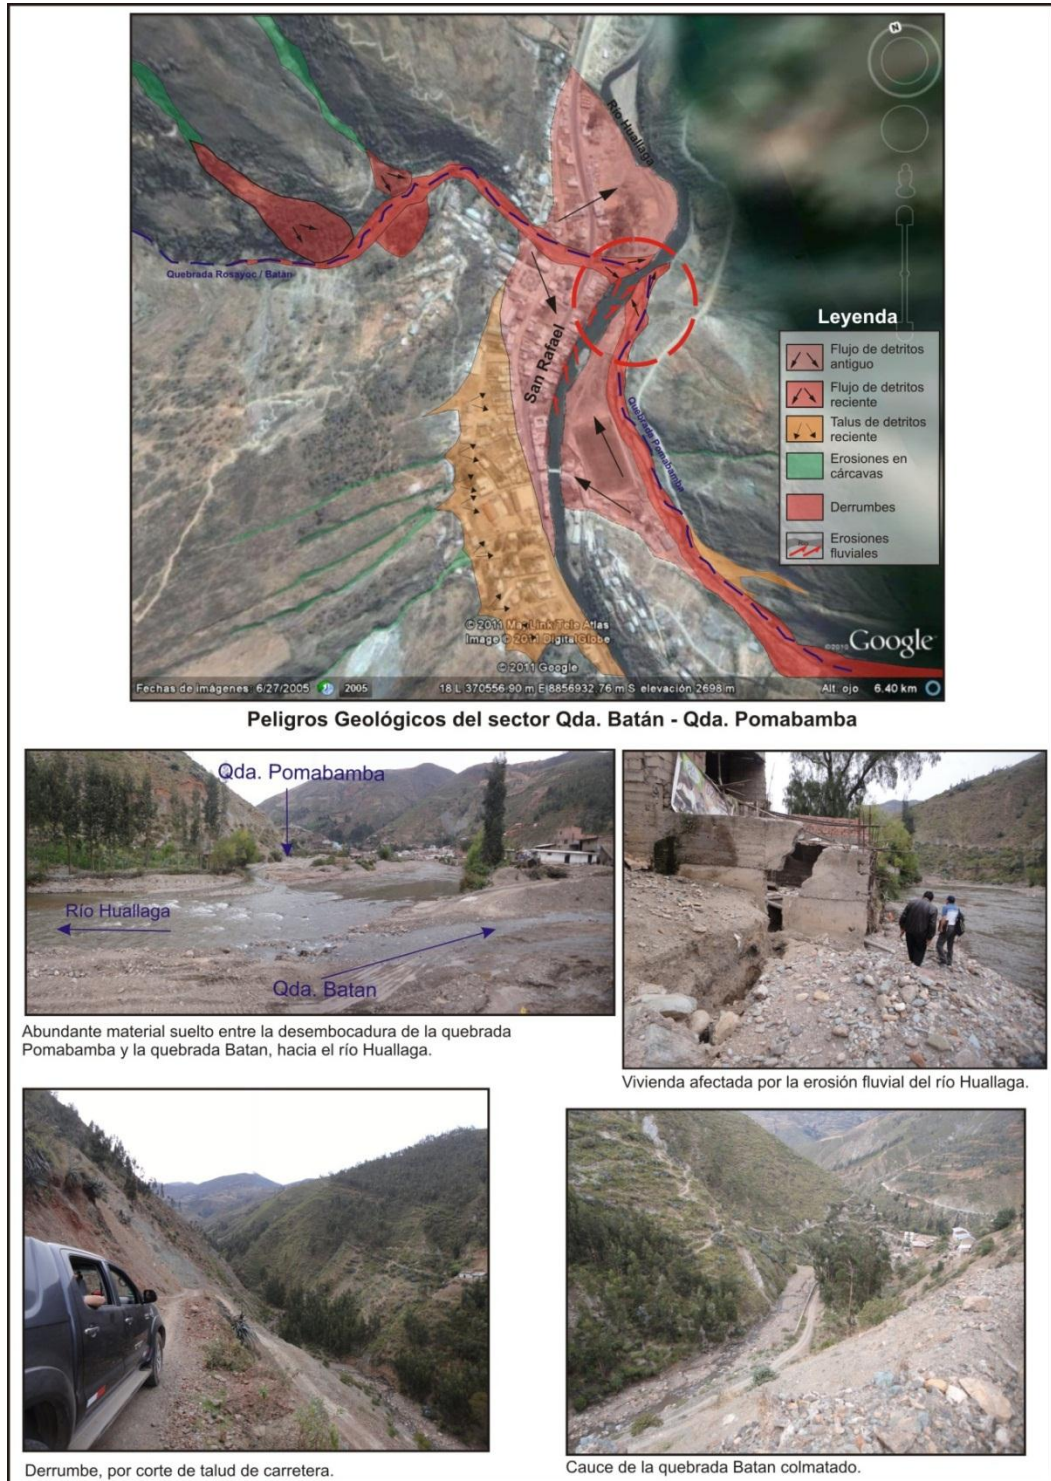
En épocas pasadas atrás, la quebrada Rosayoc/Batán, generó un gran flujo de detritos, cuyo abanico se extendió hasta el sector donde actualmente se encuentra asentado el poblado de San Rafael (Figura 5). En la imagen satelital del Google Earth, se puede apreciar que este evento llego a represar al río Huallaga. Prueba de ello tenemos que el río se encuentra apoyado hacia su margen derecha, en forma de media luna.

Figura 5.- Peligros geológicos diferenciados en la quebrada Rosayoc/Batán.

Es muy probable que el evento, se halla generado durante el Pleistoceno (?), posiblemente tuvo un recorrido de 800 m, y formo un abanico de 500 m.

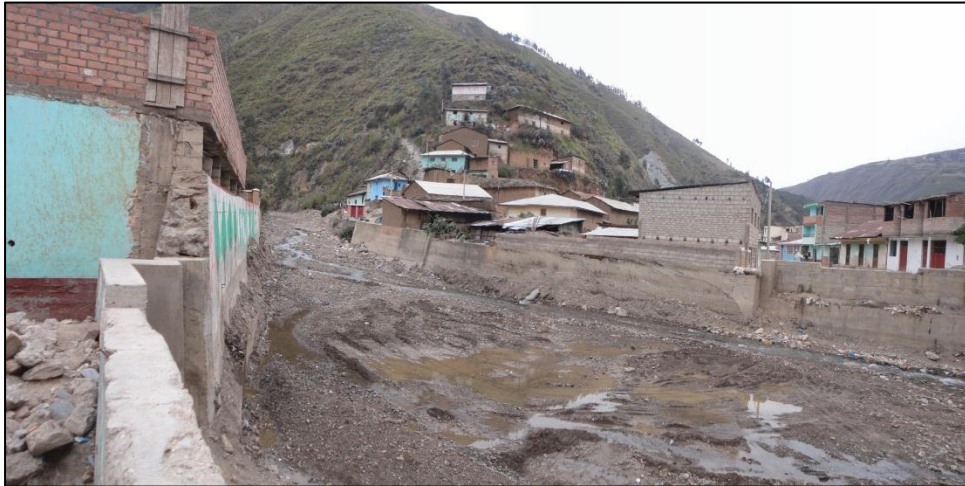
Actualmente está quebrada, en su desembocadura, presenta un cauce muy estrecho, por la canalización (Foto 12). Después de cada período lluvioso normalmente se colmata, siendo necesario que se efectúe una limpieza periódica anual.

Foto 12.- Canalización de la quebrada Batán, que muestra el estrechamiento del su canal.

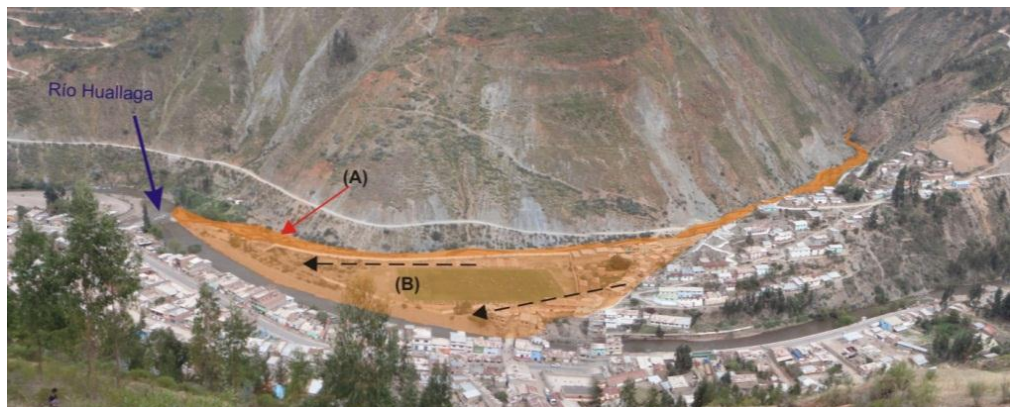
Al igual que la quebrada anterior, en el pasado geológico, durante el Pleistoceno, es muy probable que se hayan generado flujos de detritos de grandes dimensiones, que llegaron a represar al río Huallaga (figura 5). El depósito antiguo abarca el terreno ocupado por el campo deportivo (Foto 13).

Foto 13.- Se muestra el cauce actual (A) y el antiguo (B), de la quebrada Pomabamba.

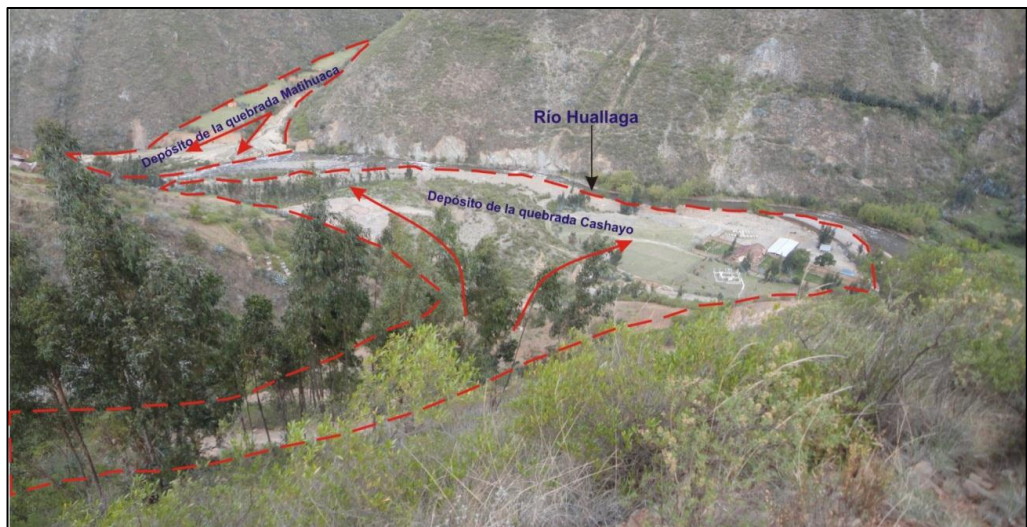
La primera quebrada, ha generado un abanico de mayor dimensión que la segunda (Foto 14), esto se debe por el mayor aporte que tiene, a pesar que tiene menor recorrido que la segunda.

Foto 14.- Se muestra los depósitos generados por las quebradas Cashayo y Matihuaca.

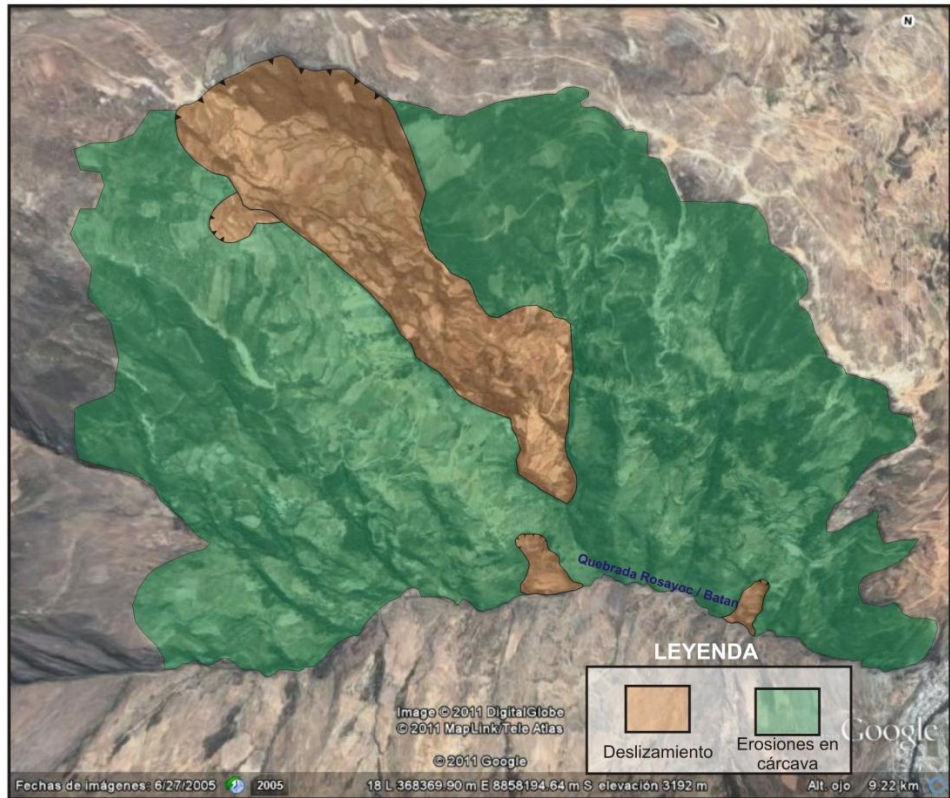
Según lo observado en las imágenes satelitales del Google Earth, en ambas laderas de la quebrada Rosayoc / Batán, se observan erosiones en cárcavas (Figuras 6 y 7). Estos procesos generan una gran cantidad de material suelto, como gravas y arenas, que llegan a desembocar al cauce de la quebrada (Foto 15).

Figura 6.- Margen izquierda de la quebrada Rosayoc/Batán, presenta una intensa erosión en cárcavas.

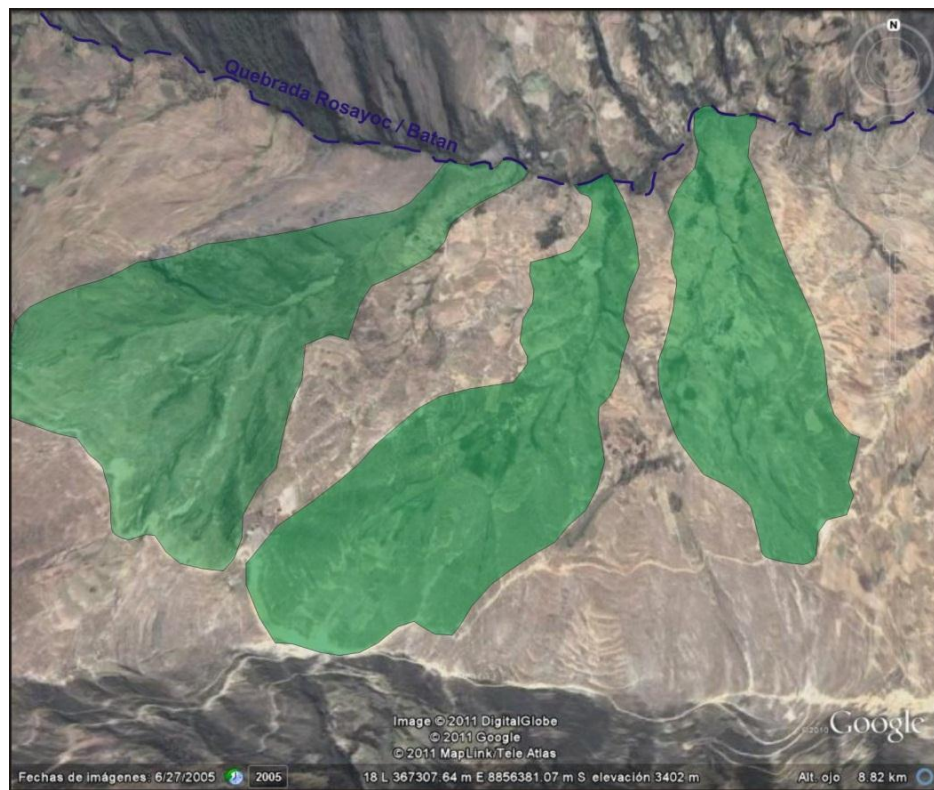
Figura 7.- Margen derecha de la quebrada Rosayoc / Batán, muestra sectores con erosiones de ladera.

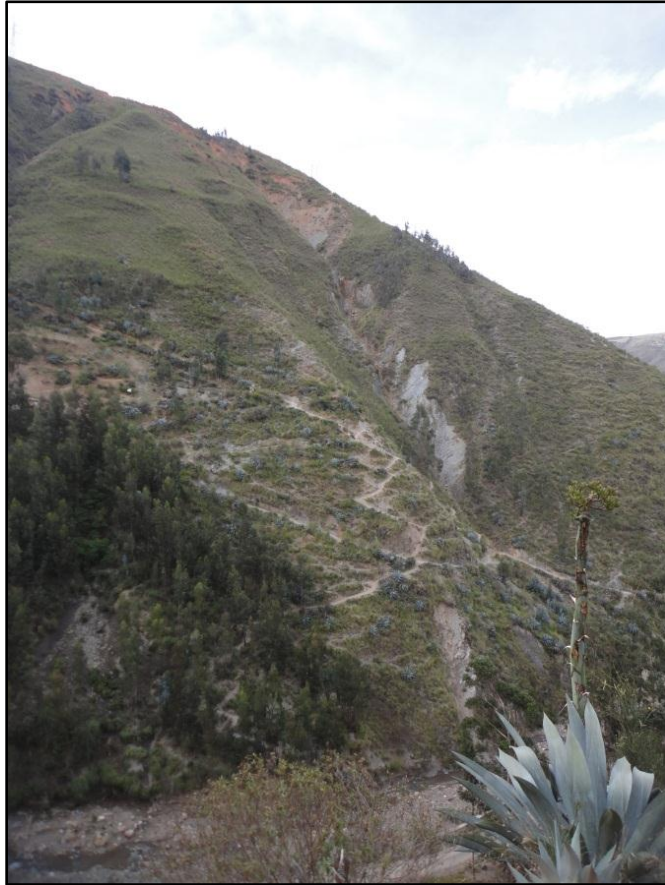
Foto 15.- Erosión en cárcavas, ubicadas en la margen izquierda de la quebrada Rosayoc / Batán.

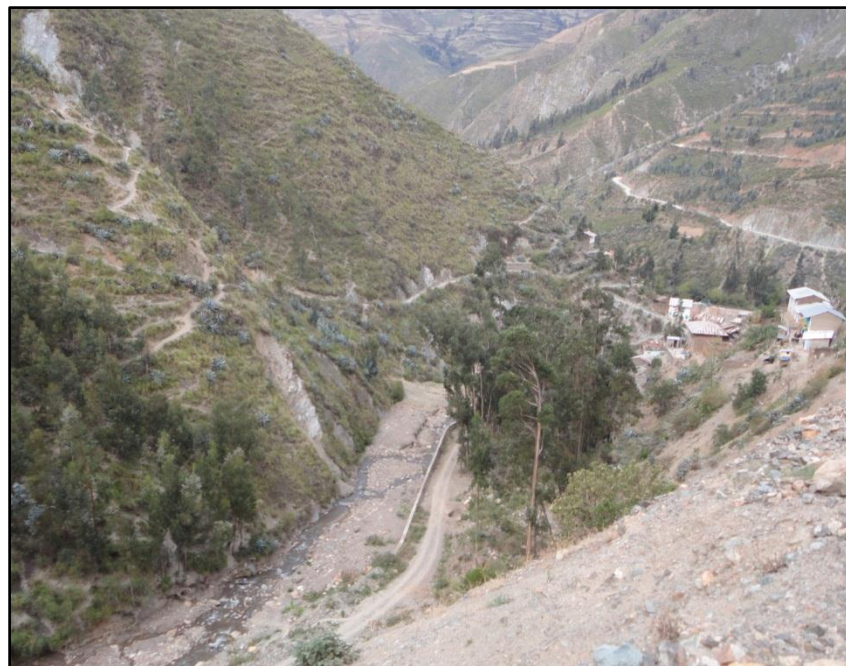
Los materiales generados por la erosión en cárcavas, ayudan a colmatar al cauce de la quebrada (Foto 16).

Foto 16.- Quebrada Rosayoc / Batán. En la margen izquierda se observa una cárcava, que está aportando material suelto al cauce principal de la quebrada.

Hay que tomar en cuenta, que en periodo lluvioso, estas cárcavas pueden generar flujos de detritos, que pueden incluso represar temporalmente el cauce principal de la quebrada y hacer más violento un flujo al romperse el dique formado.

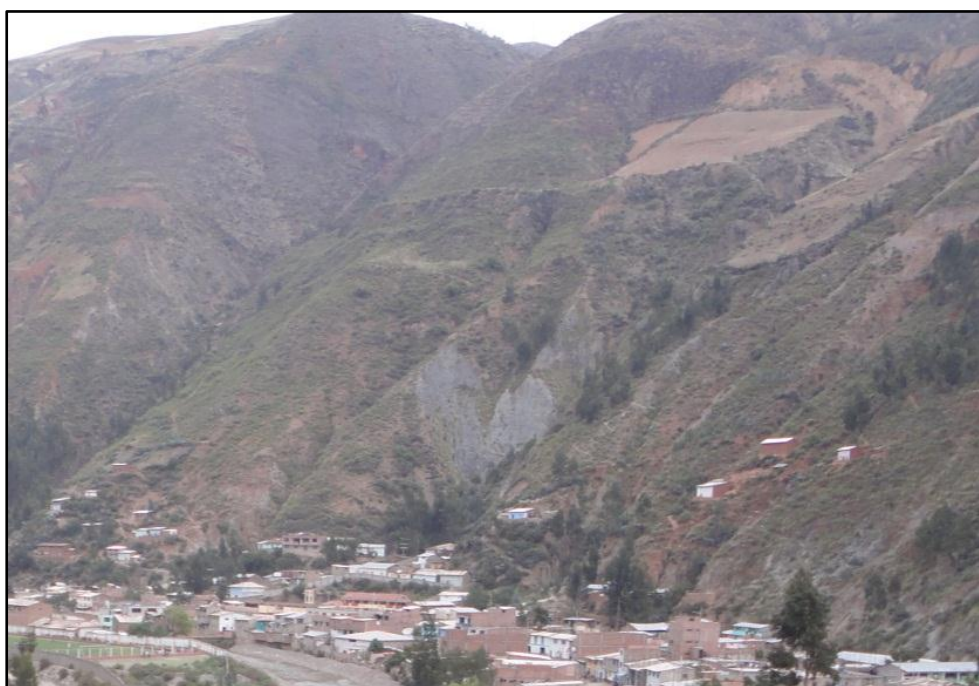
Las quebradas que bajan directamente a la localidad de San Rafael, discurren sobre areniscas del Grupo Ambo. En ellas se generan erosiones en cárcavas. En las márgenes de las quebradas se observa derrumbes, producto de su ensanche y profundización. Los depósitos generados han formado depósitos de talus de detritos (Figura 5 y Foto 17), donde actualmente se encuentra las viviendas.

Foto 17.- Sector de San Rafael, en la ladera del cerro se muestran erosiones de ladera, que han generado depósitos de talus de detritos.

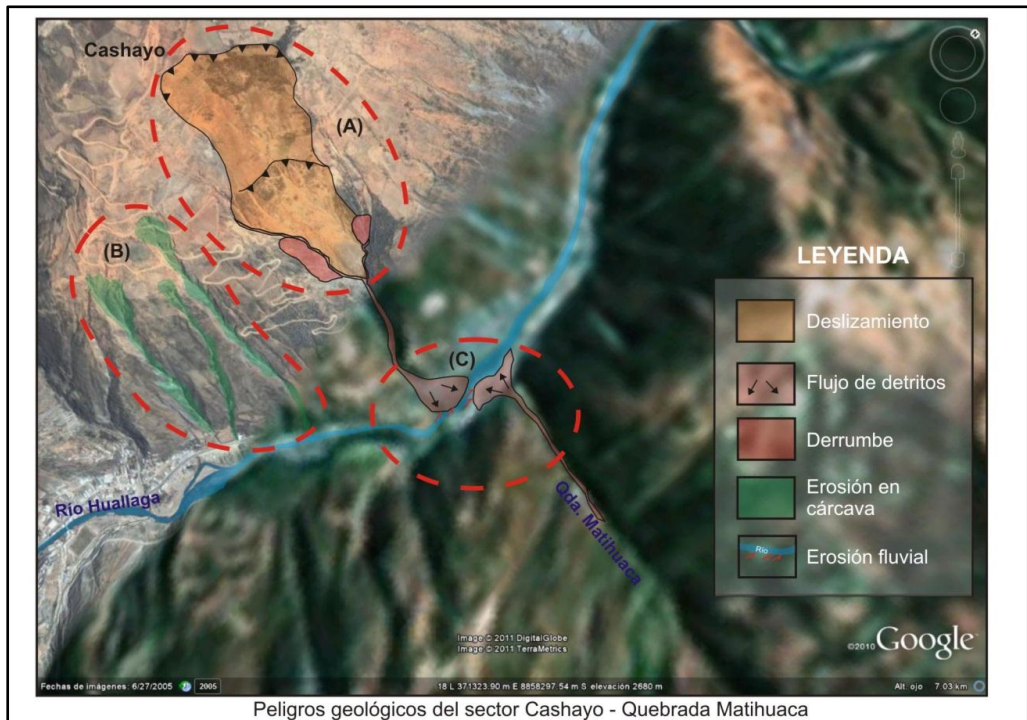
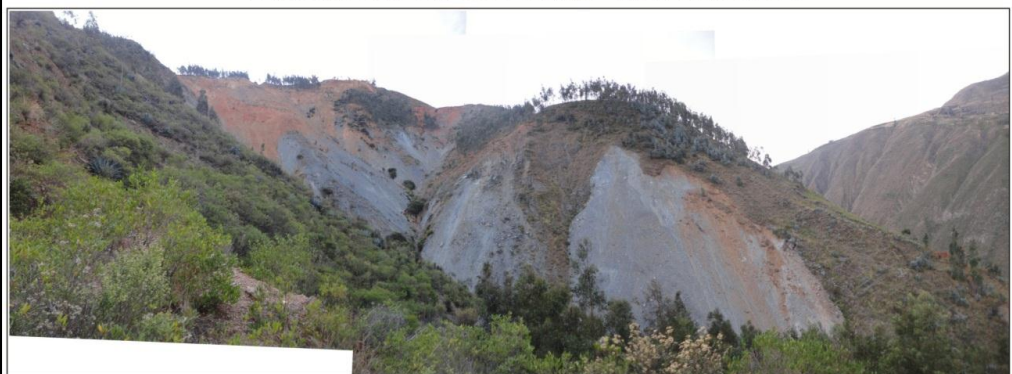
(A) Deslizamiento del sector de Cashayo

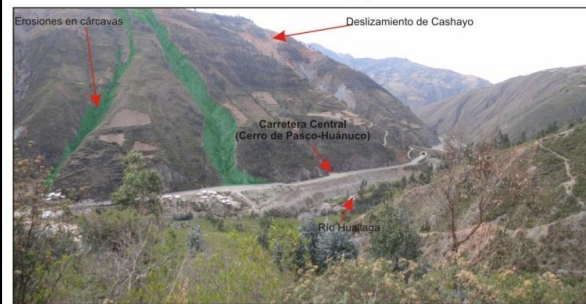
(B) Se observan las erosiones en cárcavas y el deslizamiento de Cashayo.

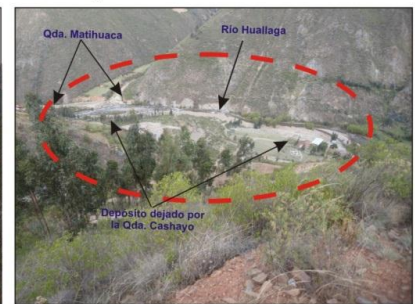
(C) Sector colmatado por la Qda. Matihuaca y del sector de Cashayo.

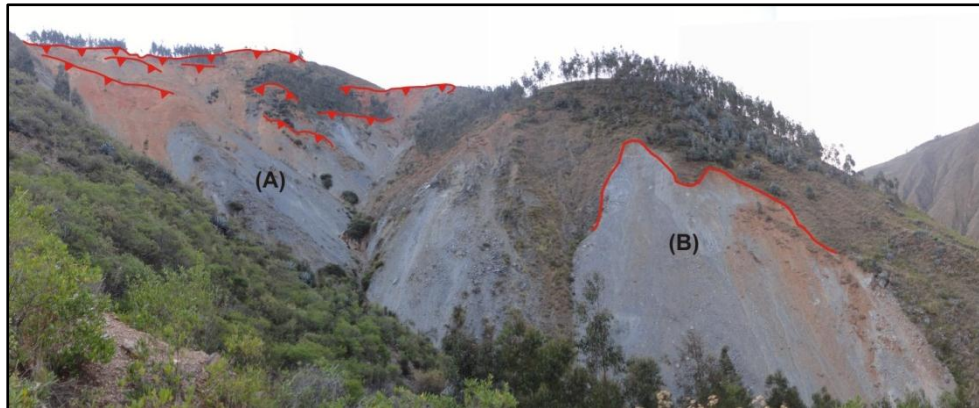
(Foto 18), con longitudes hasta de 100 y saltos de terreno comprendidos entre 1 a 15 m. En la escarpa se presentan derrumbes y erosiones en cárcavas.

Foto 18.- Se muestra el deslizamiento de Cashayo (A) y escarpas múltiples; y derrumbe (B).

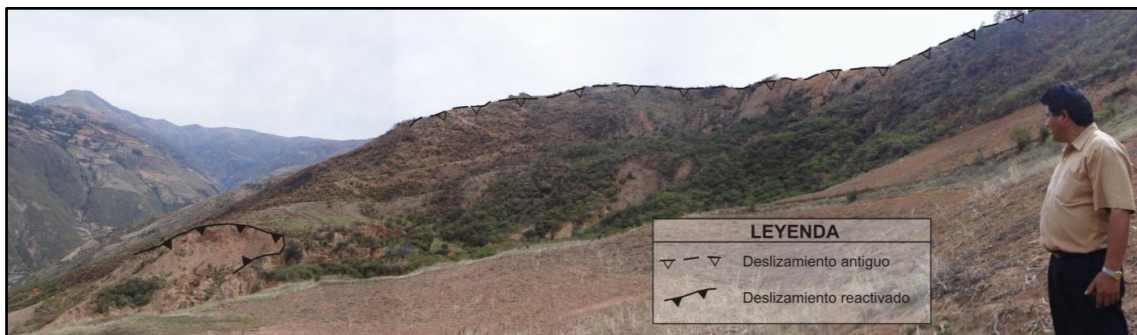
Las características topográficas y morfológicas observadas en el sector de Ricapa, sugieren la existencia de un deslizamiento antiguo, desarrollado entre la cota 3000 (inferior) y 3150 (superior). Presenta una escarpa principal de forma semicircular, en la cual se presentan erosiones en cárcavas. El cuerpo muestra una superficie cóncava en la parte superior, y una pendiente promedio de 25° (Figura 9, Foto 19). Los agrietamientos del terreno y asentamientos observados en el cuerpo del deslizamiento antiguo, evidencian que este deslizamiento en la actualidad ha sufrido una reactivación.

Foto 19.- Se observa la escarpa antigua y la zona reactivada.

- **Depósito de fácil remoción.** Como se mencionó anteriormente, parte de la ladera del cerro Ricapa se encuentra conformada por un antiguo depósito de deslizamiento (Foto 19). Depósito formado por arenas y gravas en matriz areno-limosa, medianamente consolidada. Haciendo que el agua proveniente de las lluvias y del regadío sea almacenada en el terreno; esto incrementa el peso en la ladera, generando agrietamientos del terreno.

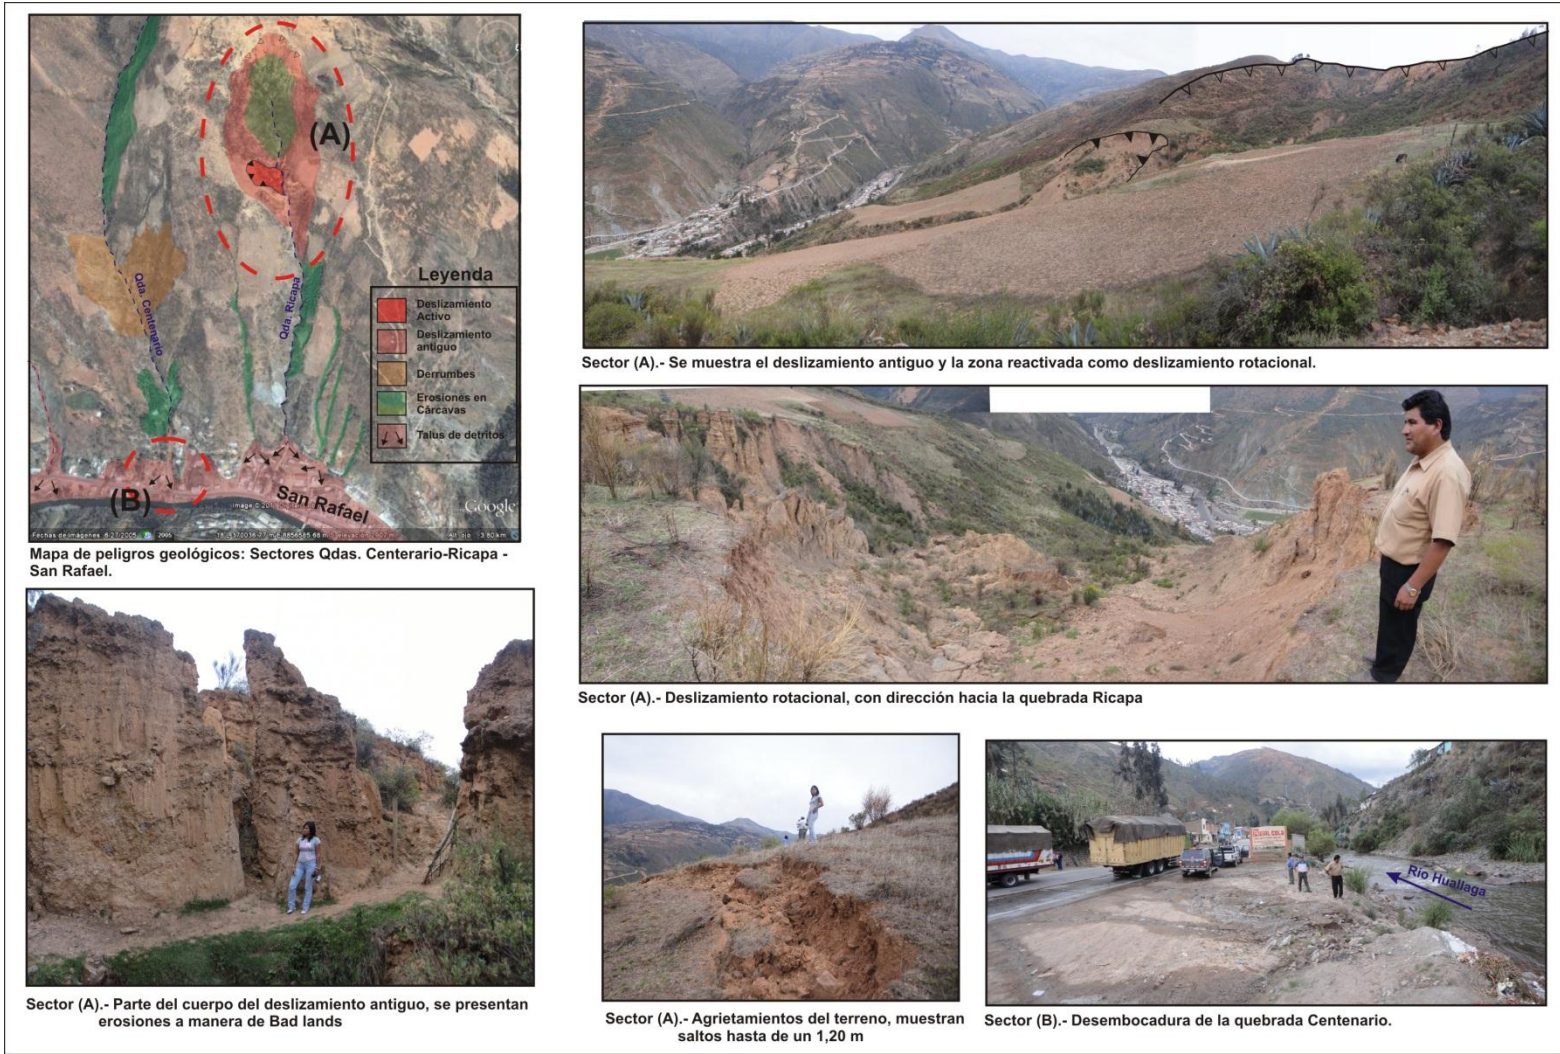
Asimismo en la parte central del cuerpo del deslizamiento antiguo se están presentando erosiones de ladera a manera de bad lands (Figura 9). Tienen profundidades hasta de 10 m, formando grandes surcos. Esto ayuda a desestabilizar más la ladera y generar derrumbes.

Figura 9.- Peligros geológicos del sector quebrada Ricapa-San Rafael- Centenario.
