Informe Técnico N° A6580

Inspección geodinámica en el sector de San Rafael, Valle del Huallaga y Quebrada Rosayoc/Batán

Distrito de San Rafael, Provincia Ambo - Región Huánuco

NOVIEMBRE 2011

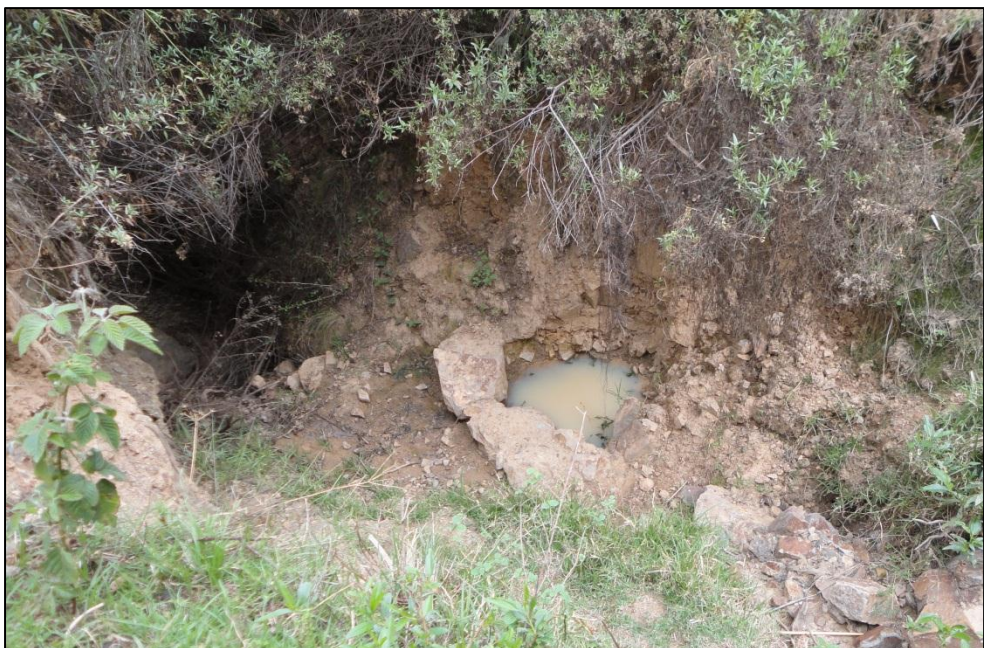
Se verificaron tres afloramientos de aguas (puquiales), dos ubicados en la escarpa del deslizamiento reciente y uno en el cuerpo del deslizamiento antiguo (zona erosionada). (Foto 20).

Foto 20.- Puquial, ubicado en la zona erosionada.

- Sellar las grietas, de preferencia con material arcilloso, para evitar la infiltración de agua proveniente de las lluvias hacia el terreno.
 - Captar los puquiales y canalizarlos hacia la quebrada, con la finalidad de evitar la infiltración del agua hacia el terreno.

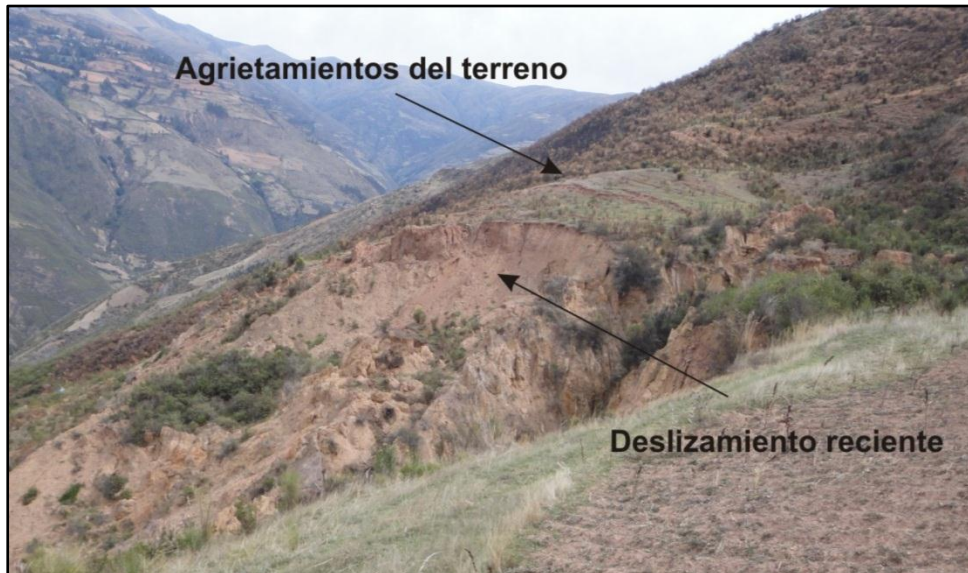
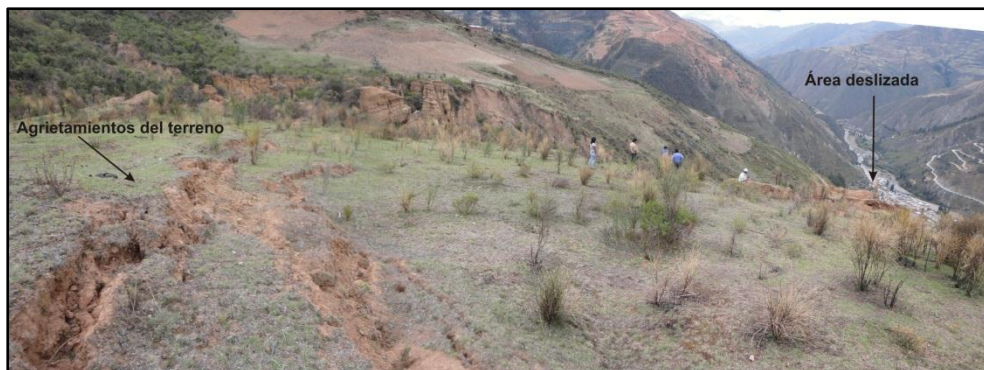
Foto 21.-

Se observaron agrietamientos del terreno ubicados en la parte posterior de la escarpa del deslizamiento reactivado, por lo que se califica a este deslizamiento de avance retrogresivo. (Fotos 21 y 22)

Fotos 21 y 22.- Agrietamientos del terreno ubicados en la parte posterior del deslizamiento reciente.

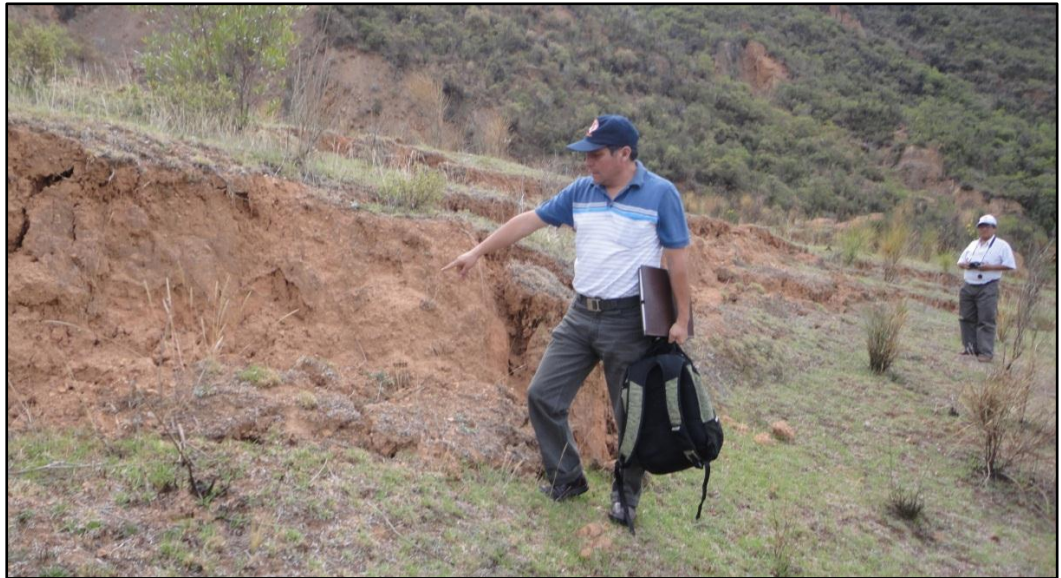
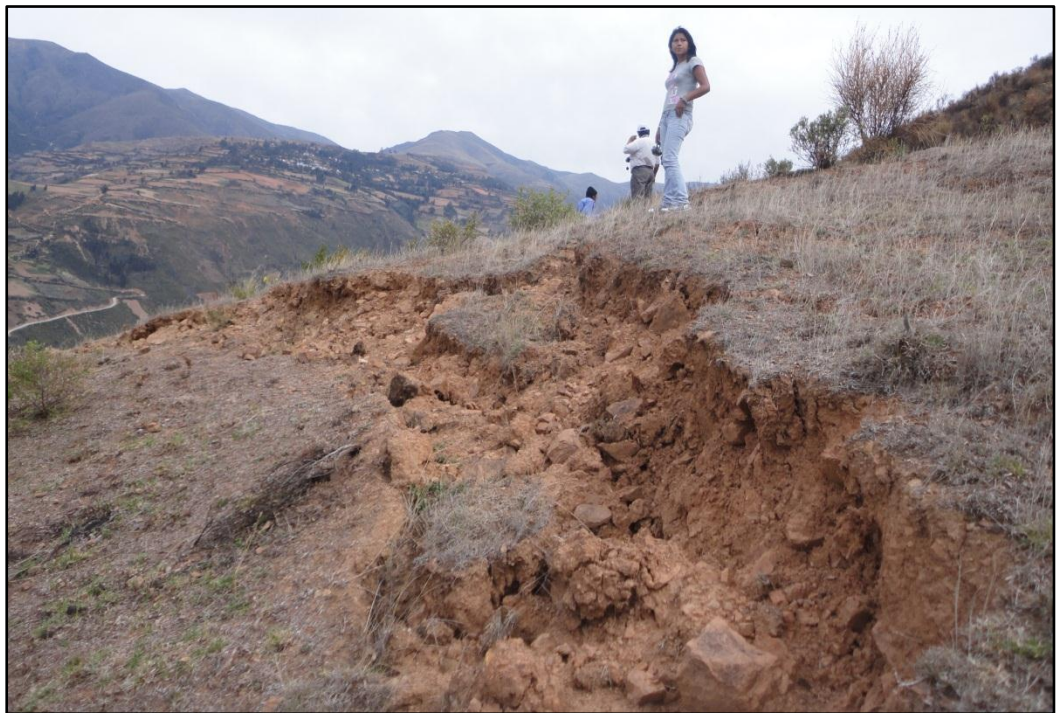
Los agrietamientos en el terreno son de formas semicirculares que están enmarcando la generación de un posible deslizamiento de mayor dimensión. Los agrietamientos tienen longitudes hasta de 100 m, con desplazamientos verticales hasta de 1,20 m, y desplazamiento horizontal hasta de 0,90 m (Fotos 23 y 24).

Foto 23 y 24.- Agrietamientos del terreno.
