**INFORME TECNICO
GEOLOGIA AMBIENTAL**

**ZONAS CRÍTICAS POR PELIGROS GEOLÓGICOS
EN LA CUENCA DEL RÍO JEQUETEPEQUE
Y LOCO DE CHAMAN**

REPORTE PRELIMINAR

LIMA - PERÚ
DICIEMBRE 2006

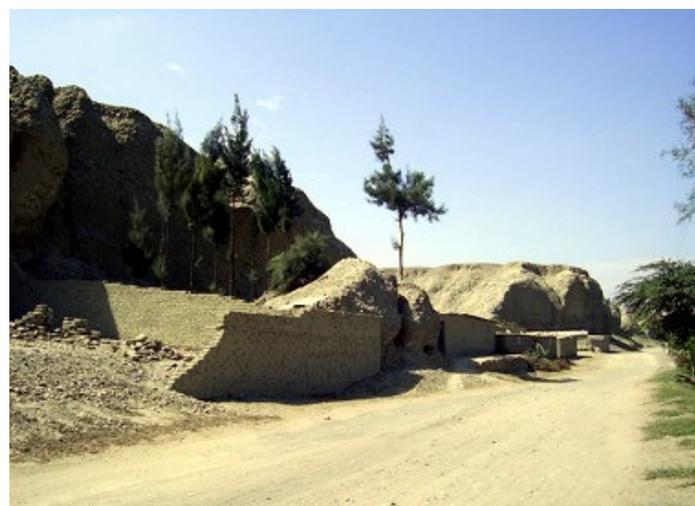
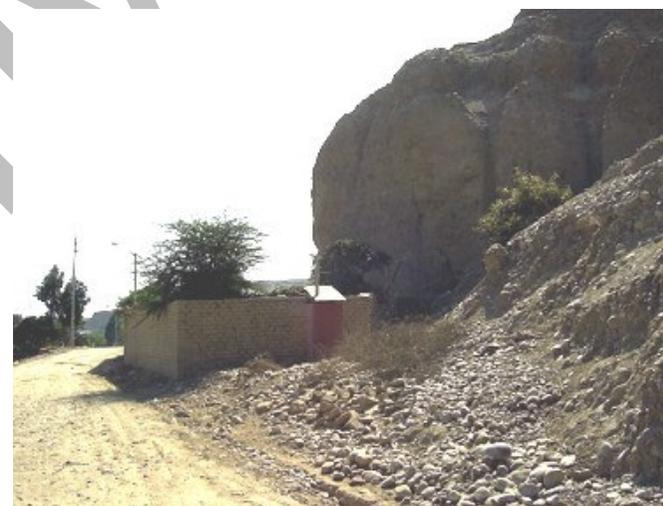
Área susceptible a la ocurrencia de derrumbes desde acantilado conformado por material aluvial, sector de Faclo Grande, El Ingenio, Chepen-La Libertad.

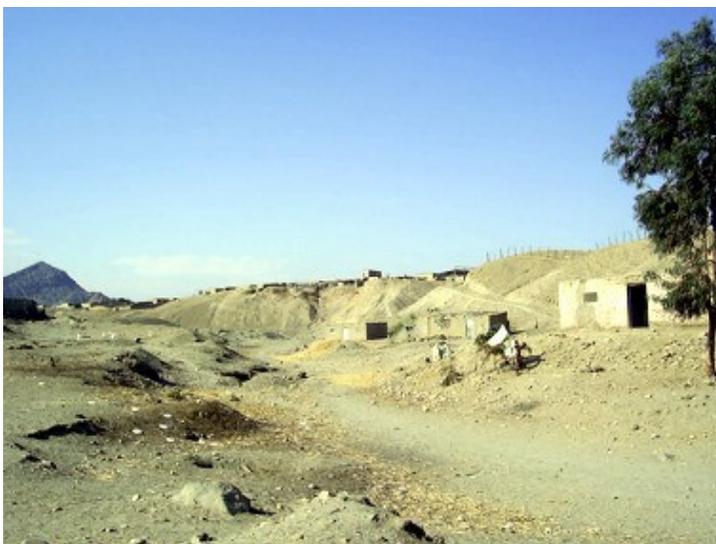
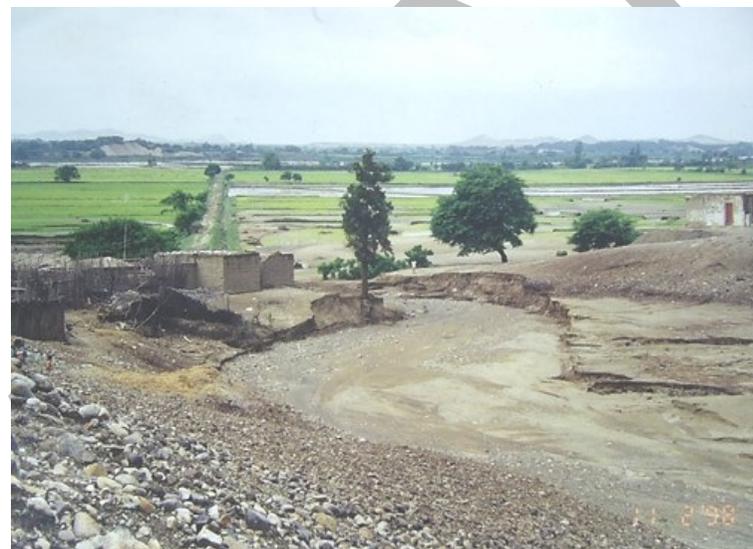
Área susceptible a la ocurrencia de huaycos y flujos de lodo, en la foto superior se observa el estado actual de las torrenteras, foto inferior flujo de lodo bajado el año 1983., sector Faclo Grande, Chepen-LA Libertad.

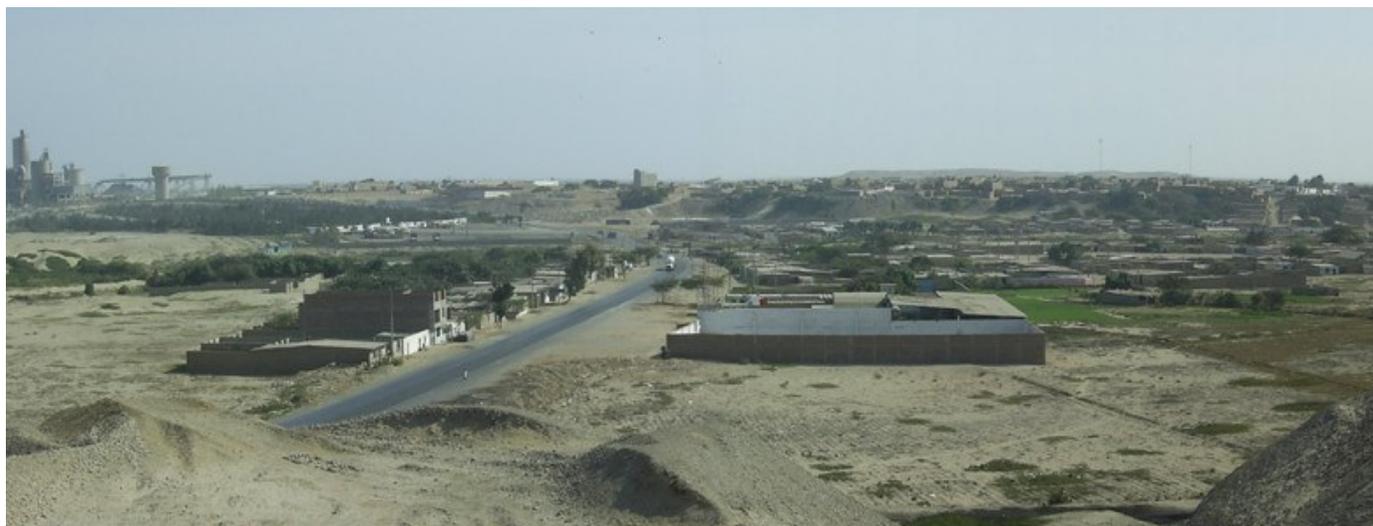
Quebrada Sanjón Grande, pueden discurrir huaycos durante el fenómeno de El Niño, Pacasmayo.

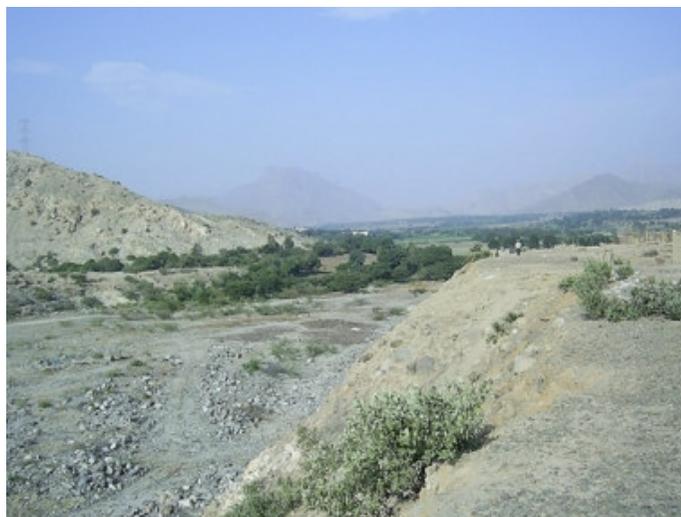
La Arenita, quebrada por donde discurren huaycos de manera excepcional, viviendas se ubican en la margen derecha, Chepen.

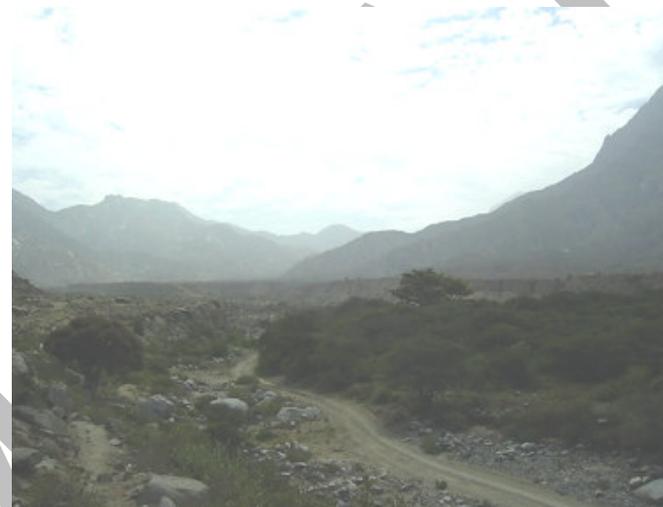
Zapotal, vista de la quebrada donde confluyen varios abanicos proluviales que aportan material susceptible a ser acarreados como huaycos en periodos de lluvia excepcional, Chepen.

9	Zapotal (Chepen)	Quebrada La Salina, susceptible a la ocurrencia de huaycos durante el fenómeno de El Niño, depósito de huaycos antiguos donde actualmente se asientan las viviendas, material suelto en las laderas superiores de la quebrada, producto de la meteorización y derrumbes, se observan además aportes recibidos desde torrenteras que confluyen al cauce principal.	Puede afectar terrenos de cultivo, viviendas ubicadas cerca y en el cauce actual de la quebrada, tramo de carretera hacia Cajamarca, trocha carrozable.	Mantener limpio el cauce principal de la quebrada, no construir viviendas cercar del cauce.	
10	Cerro Campana (Chepen)	Torrentera que por donde discurren huaycos excepcionales, sus nacientes se encuentran en el cerro Campana, se observa material suelto en el cauce la quebrada, derivados de la meteorización, derrumbes y caídas de rocas.	Puede afectar terrenos de cultivo, tramo de carretera hacia Cajamarca.	Mantener limpio el cauce principal de la quebrada, no construir viviendas cercar del cauce.

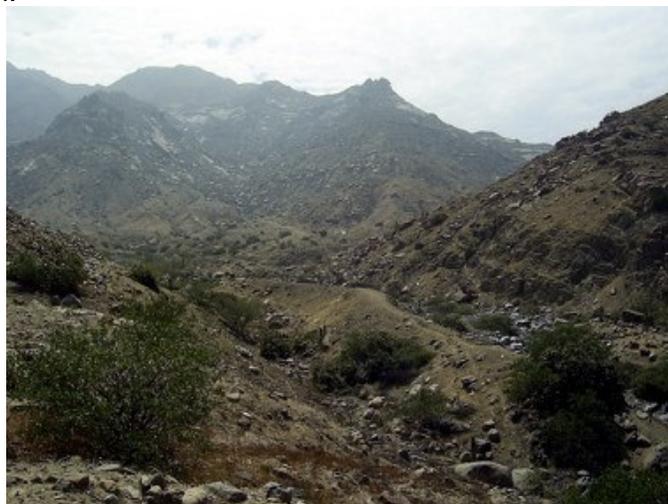
Vista del cerro campana donde nace una torrentera que acarea huaycos de manera excepcional, se puede observar el material suelto en las laderas, Chepen.

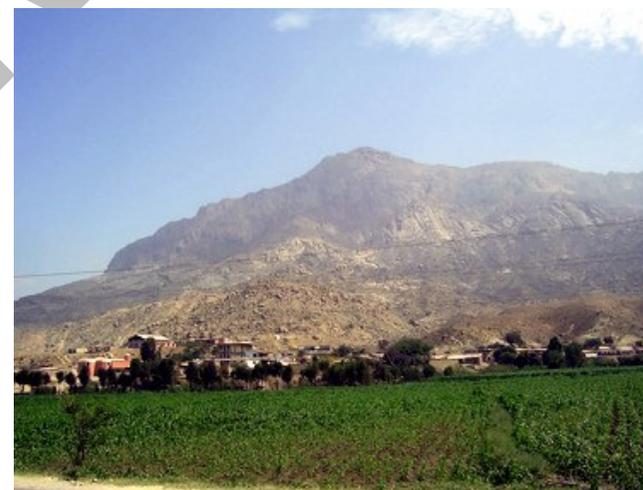
Sector de huanchaco, los terrenos de cultivo se encuentran sobre material de huaycos antiguos, Chepen.

Huanchaco (Chepen) 6	Quebrada susceptible a la ocurrencia de huaycos en periodos de Fenómeno de El Niño, presencia de material suelto en las laderas superiores de la quebrada y el cauce.	Puede afectar viviendas del poblado de Huanchaco, terrenos de cultivo y tramo de carretera hacia Cajamarca.	Mantener limpio el cauce principal de la quebrada, no construir viviendas cerca del cauce.
Vichayal, Huanchaco (Chepen) 7	Quebrada susceptible a la ocurrencia de huaycos en periodos de fenómeno de El Niño, material huaycos antiguos forman depósito de forma de cono de unos 700 m de ancho, presencia de material suelto en el cauce la quebrada y laderas superiores, derivados de la meteorización.	Puede afectar terrenos de cultivo, viviendas asentadas cerca del cauce la quebrada, ramo de carretera hacia Cajamarca.	Mantener limpio el cauce principal de la quebrada, no construir viviendas cerca del cauce.
La Arenita (Chepen) 8	Quebrada La Arenita, susceptible a la ocurrencia de huaycos durante el fenómeno de El Niño, depósito de huaycos antiguos de forma de cono donde actualmente se asientan las viviendas del poblado, el año 1998 fueron afectados por huaycos, Material suelto en la parte alta de las laderas y cauce actual.	Puede ser afectados terrenos de cultivo y tramo de carretera Cajamarca a la altura del Km. 21+200 y viviendas construidas cerca del cauce.	Mantener limpio el cauce principal de la quebrada, no construir viviendas cerca del cauce.

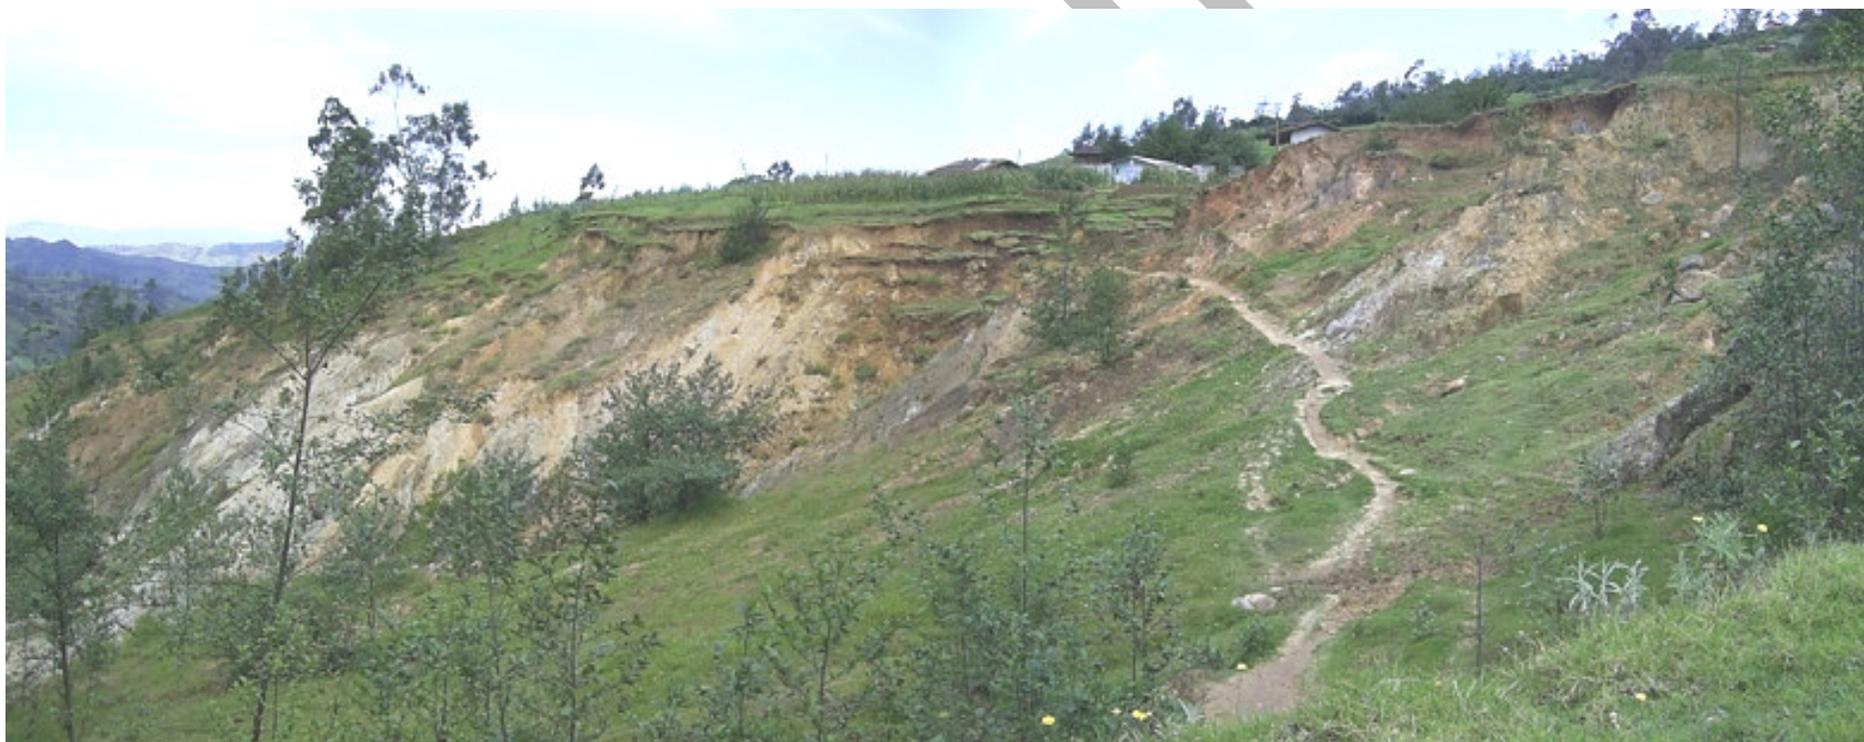
Escarpa de deslizamiento-flujo de Calquis, se observan actualmente reactivaciones en la escarpa, que produce el asentamiento de Pastizales, Calquis, San Miguel de Pallaquez.

ÁREA O SECTOR	PELIGROS ACTUALES O FUTUROS	VULNERABILIDAD Y/O DAÑOS (OCASIONADOS O PROBABLES)	RECOMENDACIONES
Calquis (Calquis) 14	Huayco, el 12 de febrero del año 2001 discurrió un huayco por la quebrada que afecto el poblado de Calquis.	Afecto tramo de carretera, destruyo viviendas, canal de riego y escuela primaria.	Canalizar quebrada, reforestar laderas.
Calquis (Calquis) 15	Deslizamiento antiguo, se presentan reactivaciones de deslizamiento-flujo, agrietamientos en el terreno y construcciones, asentamientos en plataforma de carretera, postes de transmisión eléctrica inclinados.	Destruyo viviendas, posta medica, afecta tramo de carretera, terrenos de cultivo, 1 muerto.	Reforestar la zona.
Mutuy (Calquis) 16	Deslizamiento rotacional, asentamiento de pastizales, formación de escarpas, terreno irregular, presencia de nuevas escarpas en el cuerpo.	Afecta pastizales, tramo de 250 m de carretera y puede afectar 2 viviendas.	Reforestar la zona, colocar muro de contención.

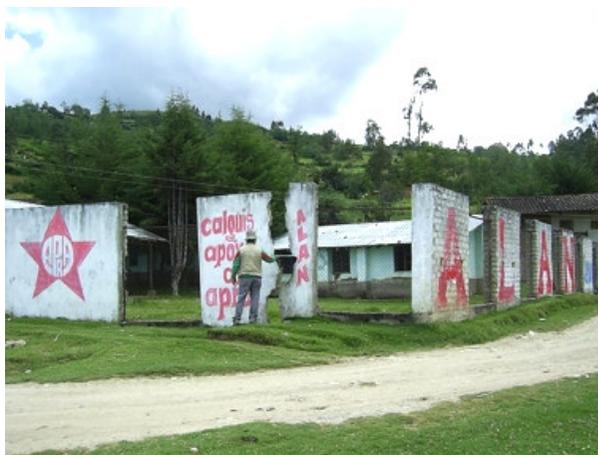
Vista del estado en que quedo la posta medica del poblado de Calquis que fue afectado por el deslizamiento-flujo anterior, San miguel de Pallaquez.

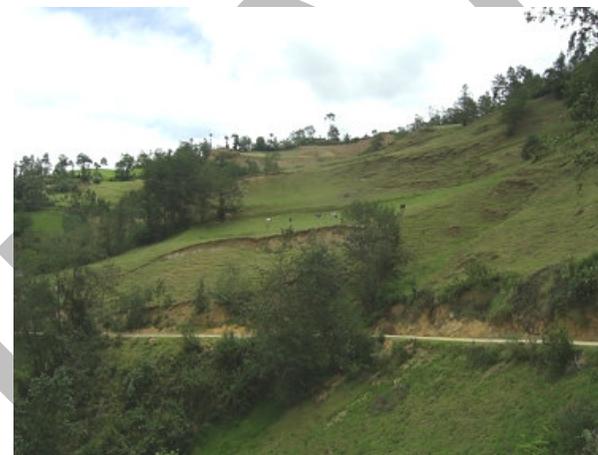
Deslizamiento en el sector de Mutuy que afecta terrenos de cultivo, puede afectar viviendas asentadas en el cuerpo del deslizamiento, SAN Miguel de Pallaquez.

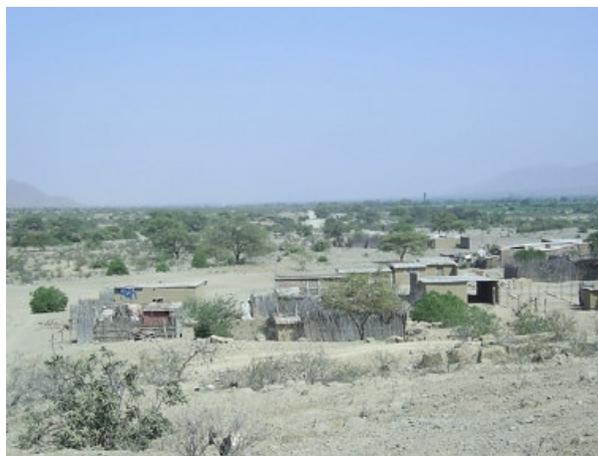
Quebrada las viejas, discurren huaycos en periodos de fenómeno de El Niño, las viviendas del poblado de Casa se asientan en el cauce de la quebrada, San Gregorio.

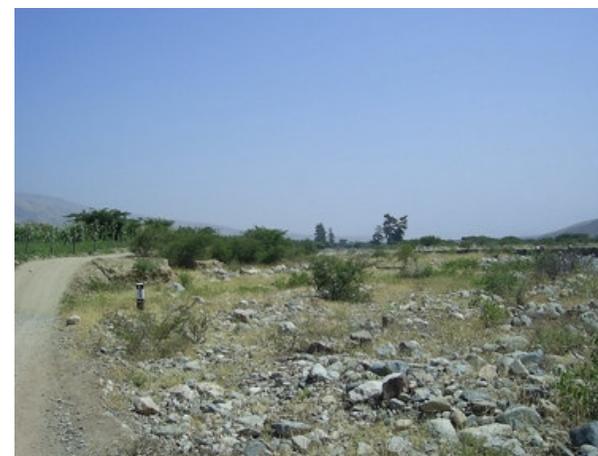
Sector el Mango afectado por erosión fluvial de manera excepcional, en la margen derecha del río San José, San Gregorio.

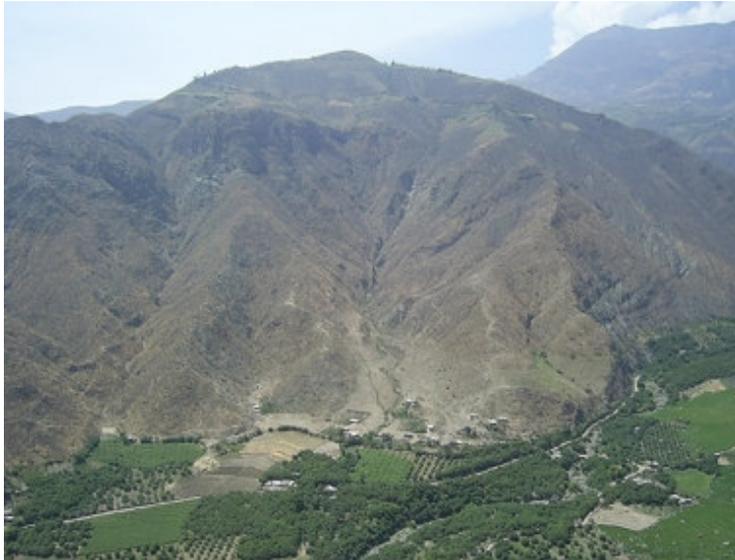
Torrenteras afectadas por donde discurren huaycos de manera excepcional, se asientan viviendas en los depósitos de huaycos antiguos, San Luís, Unión Agua Blanca.

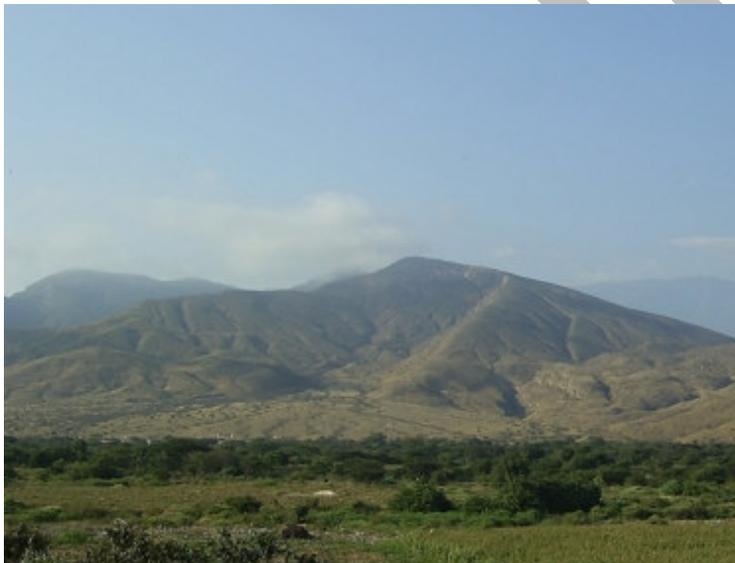
Depósito de material de huayco de forma de abanico, viviendas del poblado de San Martín Fueron afectados durante el fenómeno de El Niño del año 1997-1998, San Gregorio.

<p>San Martín (San Gregorio)</p> <p>27</p>	<p>Confluencia de la quebrada San Martín y otra sin nombre hacia el río Loco de Chaman por su margen derecha, forman depósitos de huaycos antiguos en forma de abanico, el año 1998 afecto al poblado de manera severa que hizo necesaria su reubicación en la margen izquierda. se observan varias cárcavas por donde pueden discurrir nuevos huaycos.</p>	<p>Puede afectar a las viviendas que todavía existen en la zona, terrenos de cultivo.</p>	<p>No construir viviendas cerca de los cauces de la quebrada.</p>
--	---	---	---

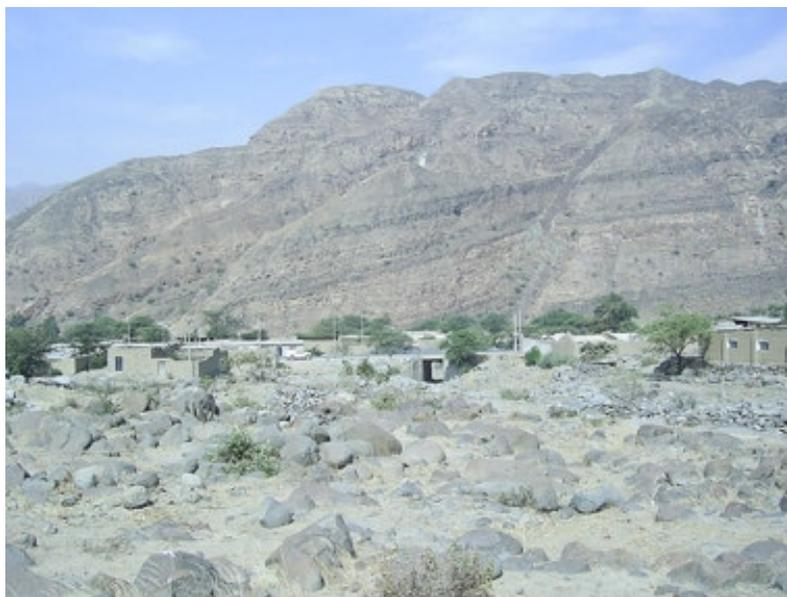
Depósitos de material de huayco antiguo donde se encuentra asentado el poblado de Pay Pay, Yonan, Cajamarca.

<p>Pay Pay (Yonán)</p> <p>32</p>	<p>Quebrada Pay Pay susceptible a la ocurrencia de huaycos excepcionales durante el fenómeno de El Niño, confluencia de dos conos constituidos de material de huayco antiguo, en donde se encuentra asentado actualmente el poblado de Pay Pay, abundante material suelto en el cauce de la quebrada con bolones, también en las cabeceras y laderas superiores.</p>	<p>Puede afectar viviendas del poblado de Pay Pay, carretera ha Cajamarca.</p>	<p>Mantener limpio el cauce la quebrada, no arrojar basura ni desmonte, realizar trabajos de encauzamiento por medio de enrocados.</p>
<p>Tembladera (Yonán)</p> <p>33</p>	<p>Quebrada Peña Blanca susceptible a la ocurrencia de huaycos durante el fenómeno de El Niño, se observa material suelto en las cabeceras y laderas superiores de la quebrada.</p>	<p>Puede afectar viviendas ubicadas cerca del cauce.</p>	<p>No arrojar basura ni desmonte en el cauce de la quebrada a la altura del poblado de Tembladera, se han realizado trabajos de encauzamiento, con gaviones y muros de contención.</p>

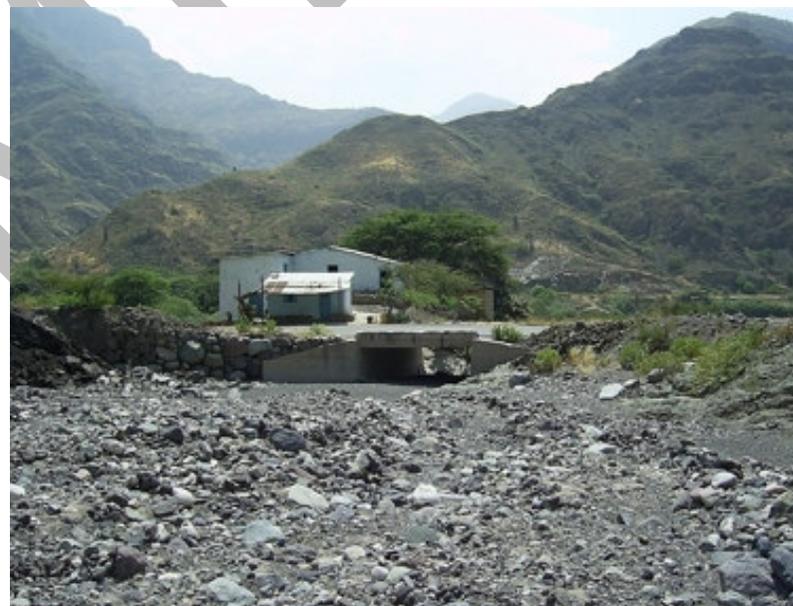
Vista de la quebrada Nazario, aguas abajos, se puede apreciar el material suelto en el cauce, Yonan, Cajamarca.

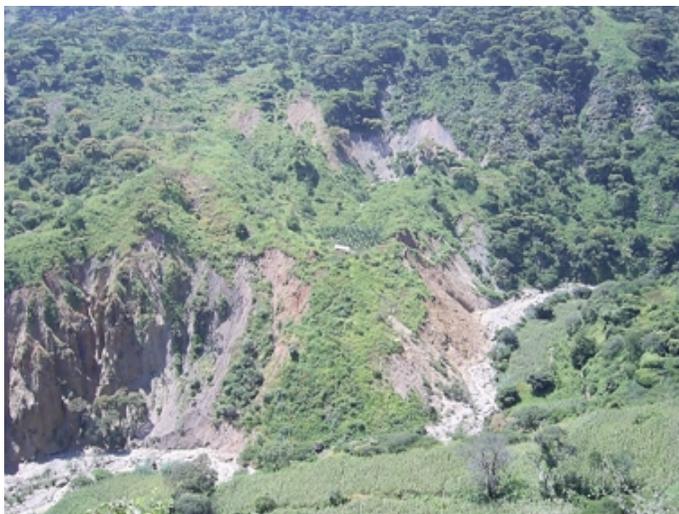
Deslizamientos en la margen derecha del río Huertas, erosión al pie puede represar el río.

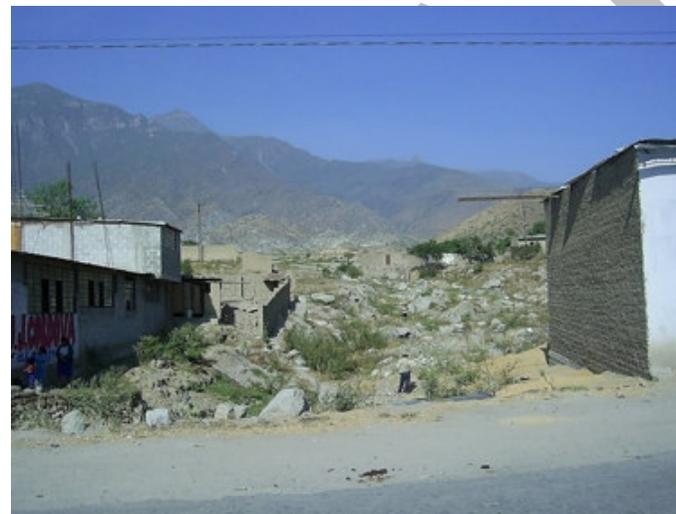
Quebrada Salitral, discurren huaycos de manera excepcional, viviendas se encuentran cerca del cauce, Tantarica, Cajamarca.

Salitre (Tantarica) 53	Quebrada Salitral susceptible a la ocurrencia de huaycos excepcionales, viviendas del poblado de Salitre se han construido sobre material de huaycos antiguos, bolones en el cauce de hasta 3 m de diámetro, colmatación de cauce. El año 1998 afecto una vivienda y la carretera.	Puede afectar tramo de la carretera a Cajamarca y unas 6 viviendas construidas cerca al cauce actual.	Realizar trabajos de descolmatación del cauce, no arrojar basura ni desmonte.
Llallan (Tantarica) 54	Erosión en la margen izquierda del río Chilete, el año 1998 colapsaron los muros de concreto colocados en la llanura de inundación que afectaron terrenos de cultivo.	Puede afectar terrenos de cultivo.	Mejorar los muros de contención de concreto en ese sector.

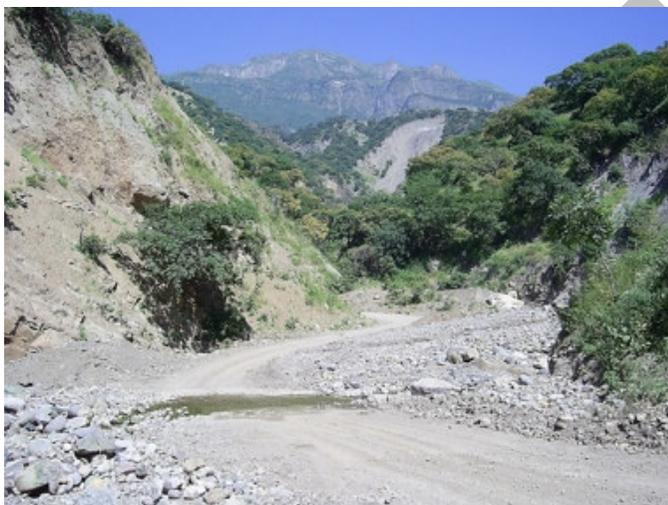
Quebrada Sibilcote, se producen huaycos de manera excepcional, Chilate, Cajamarca.

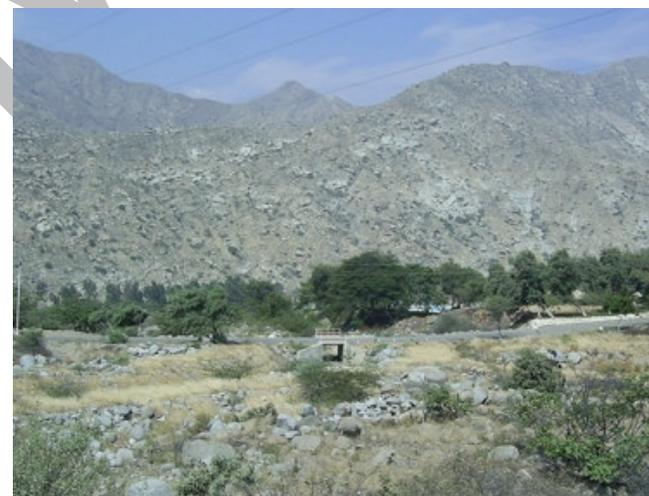
Quebrada Las Viejas, Campamento de Gallito Ciego, construido sobre depósitos de huaycos antiguos, Yonan.

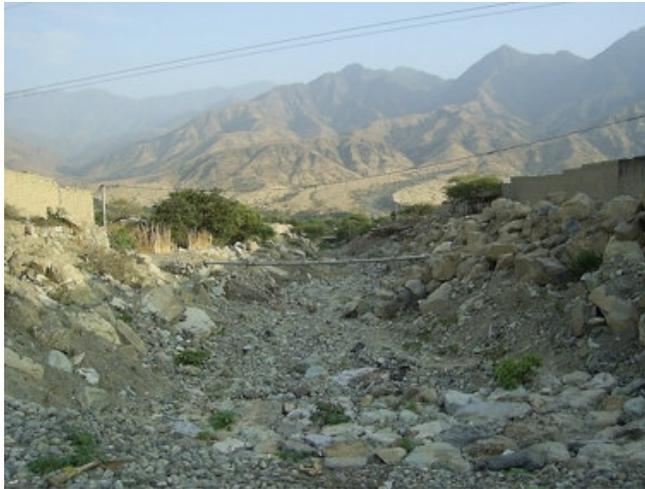
Vista aguas debajo de la quebrada Peña Blanca, se pueden producir huaycos de manera excepcional, Tembladera, Cajamarca.

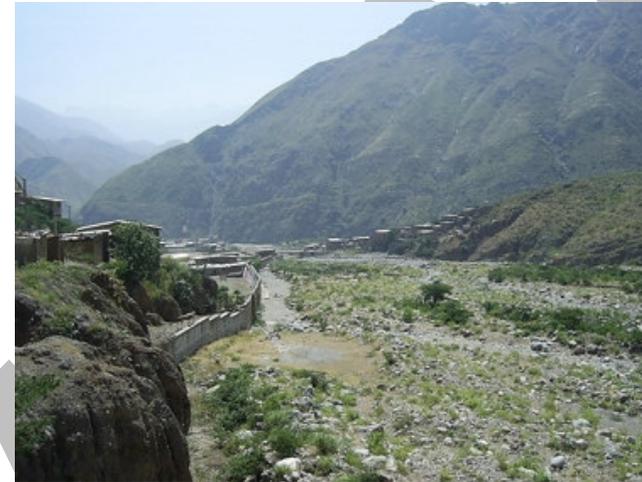
Vista aguas debajo del río Huertas, al fondo poblado de Chilete, se puede apreciar la gran cantidad de material en el cauce, se pueden producir huaycos de manera excepcional.

Chilete (Chilete) 49	Quebrada Huertas erosiona su margen izquierda y ha ocasionado la pérdida de unos 200 m de carretera, discurren huaycos excepcionalmente por el cauce del río, se observa abundante material colmatando el cauce. El río Huertas recibe los aportes de varias quebradas afluentes que acarrear huaycos.	Puede afectar poblado de Chilete, campo deportivo.	Mejorara defensas ribereñas colocando muros de concreto en ambas márgenes de la quebrada, realizar trabajos de descolmatación del cauce.
Quebrada Nazario (Yonán) 50	Quebrada por donde discurren huaycos de manera excepcional, se observa material suelto en el cauce, depósito de huaycos antiguos de unos 150 m de ancho, con bloques de 1,5 m de diámetro,	Puede afectar tramo de carretera de 100 m, puente y 1 vivienda.	No construir viviendas cerca del cauce de la quebrada, realizar trabajos de limpieza y descolmatación de cauce y puente para evitar atoros y posteriores desborde.

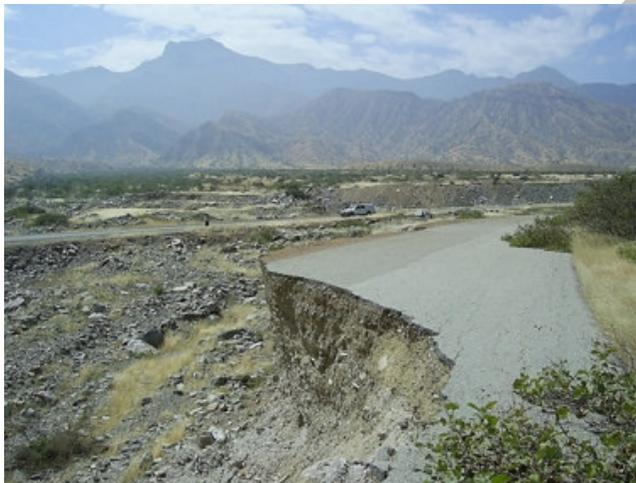
Quebrada Monte Grande, discurren huaycos de gran magnitud que cortan tramos de carretera a Cajamarca km 44+000

Pampa Amacas, 44+000 de la carretera Cajamarca (Yonán) 36	Las km de la ha	Tramo donde se presentan quebradas y torrenteras susceptibles a la ocurrencia de huaycos de gran magnitud, la principal es la quebrada formada por la confluencia de las quebradas Cajón y Monte Grande, que el año 1998 destruyó aproximadamente unos 300 m de la plataforma de carretera, se ha tenido que variar el trazo, actualmente se observa gran cantidad de material en el cauce y en las cabeceras de la quebrada.	Puede afectar tramo de unos 1500 m de carretera asfaltada, interrumpiendo el tránsito hacia Cajamarca.	En lo posible realizar trabajos de encauzamiento de la quebrada, construir badén en la carretera.
Tembladera (Yonán) 37		Quebrada susceptible a la ocurrencia de huaycos durante el fenómeno de El Niño, presencia de material suelto en las cabeceras de la quebrada. Procesos de erosión fluvial en la margen derecha del río Jequetepeque.	Pueden ser afectadas las viviendas ubicadas cerca del cauce y tramo de carretera.	Construir badén, no construir viviendas cerca ni en el cauce la carretera.

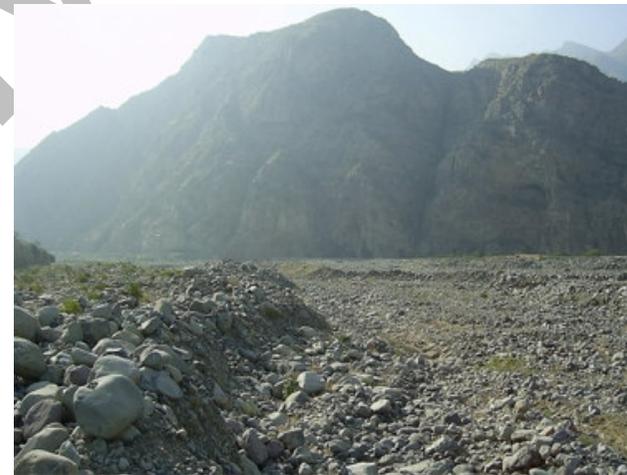
Quebrada Chausis, discurren huaycos de manera excepcional, los continuos huaycos hecho que el cauce del río Jequetepeque se pegue hacia su margen derecha,

Quebrada Chausis (Yonán) 41		Quebrada con abundante material proluvi-aluvial, se observa colmatación del cauce, recibe el aporte de materiales desde quebradas afluentes las cuales acarrear huaycos excepcionales durante el fenómeno de El Niño. La quebrada desvió el cauce del río Jequetepeque hacia su margen derecha.	Puede afecta puente tipo Bayle y tramo de carretera.	Realizar trabajos de descolmatación del cauce principal y encauzamiento mediante el arrimado de material del río.

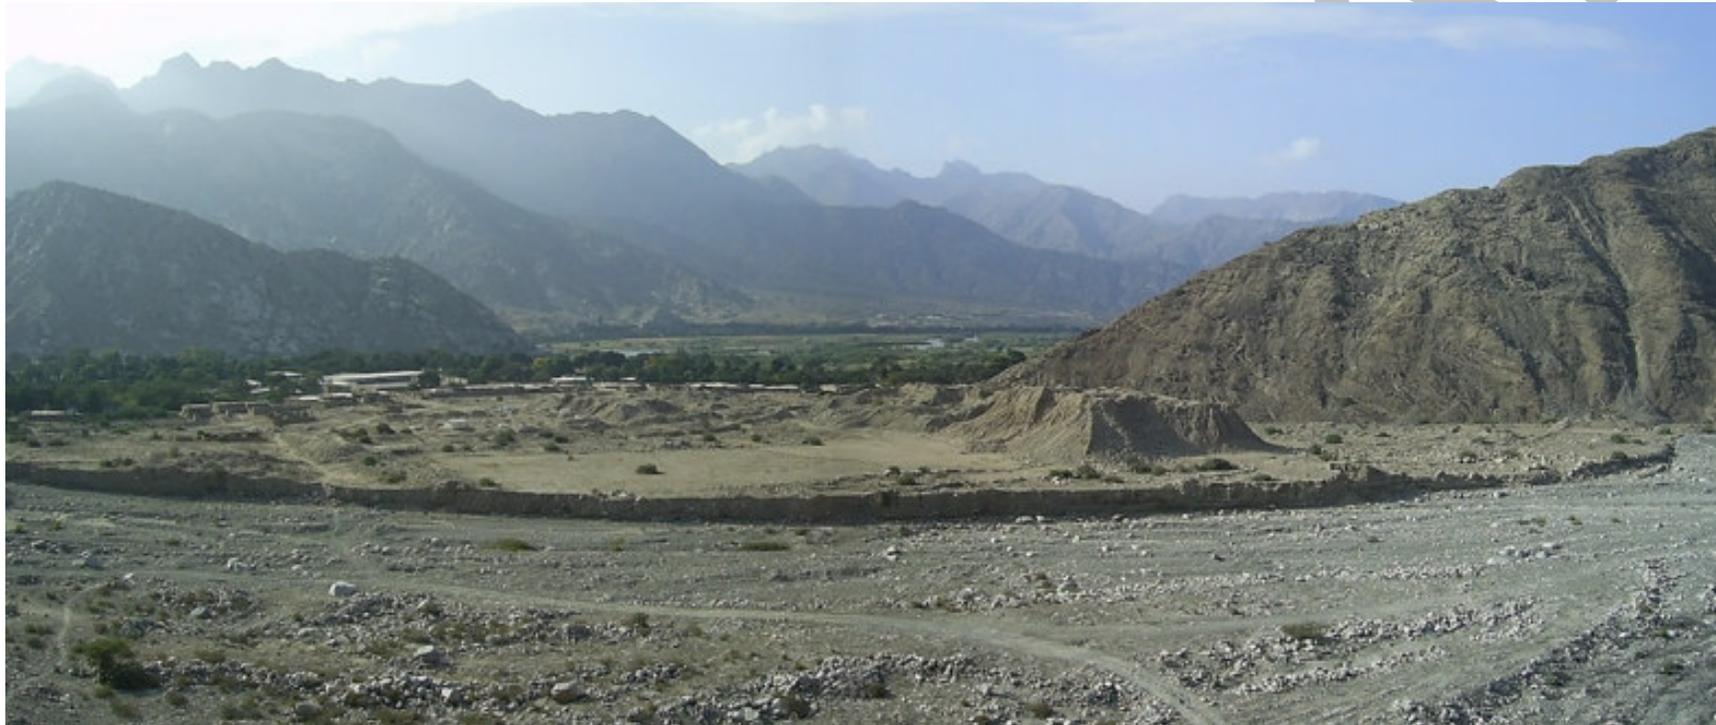
Vista de la quebrada Del Caracol, por donde discurren huaycos de manera excepcional, el poblado de Ventanillas se encuentra asentado sobre depósitos de huayco antiguos, de igual manera los restos arqueológicos pre hispánico, los cuales pueden resultar afectados por la erosión fluvial producida en la margen derecha de la quebrada.

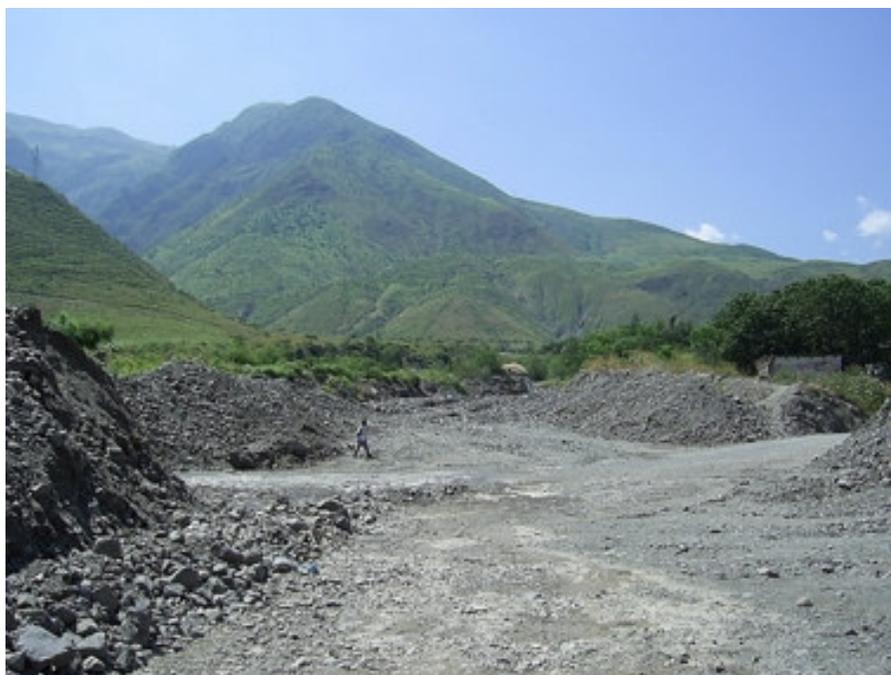
Vista de la quebrada Maramal, por donde discurren huaycos de manera ocasional a periódica, se ha colocado badén, sector Zapotal, San Bernardino, Cajamarca.

Zapotal (San Bernardino) 63	La quebrada Maramal es susceptible a la ocurrencia de huaycos, depósito de forma de cono conformado por material grueso en más del 50%.	Interrumpe tránsito hacia Cajamarca en un tramo de unos 80 m.	Se ha colocado un badén en la zona, se hace necesario mantener limpio el cauce de la quebrada, en lo posible, evitar la construcción de viviendas cerca del cauce de la quebrada.
---------------------------------------	---	---	---

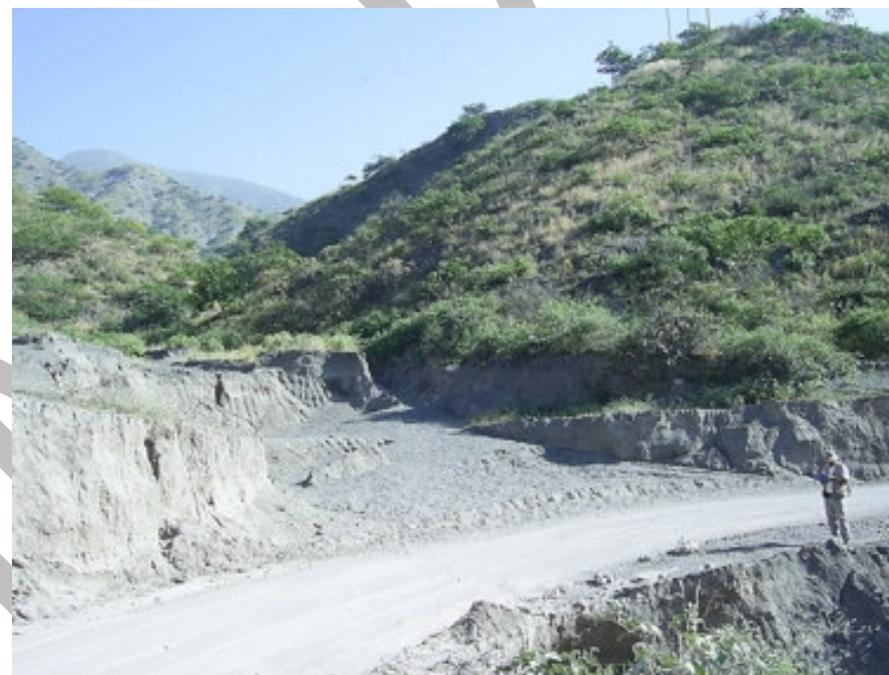
Quebradas por donde discurren huaycos y flujos de lodo de manera excepcional, afectan por tramos a la carretera Chilite-San Pablo.

Carretera Chilete-San Pablo (San Bernardino) 60	Tramo de unos 7 km que es cortado por 8 huaycos excepcionales, se observa material gravo-arenoso en el cauce. Erosión fluvial en la margen izquierda de la quebrada Llaminchán produce la pérdida de la plataforma de carretera. En una de estas quebradas se encuentra el botadero de basura de Chilete.	Afecta tramo de 7km de carretera en 8 sectores, viviendas construidas en los depósitos de huaycos antiguos.	Construir badenes en la carretera, limpiar cauces de quebradas y alcantarilla, no arrojar basura.
El Palto, Quebrada Cuscaden (San Pablo) 61	Margen izquierda de la quebrada Cuscaden, carretera San Pablo-San Miguel, derrumbes, huaycos y deslizamientos, asentamientos de la plataforma de carretera, caída de material suelto desde el talud superior de carretera.	Afecta tramo de carretera de unos 500 m por sectores.	Realizar trabajos de desquinchado de bloques sueltos, construir badén en la carretera, colocar muro de contención al pie del deslizamiento.

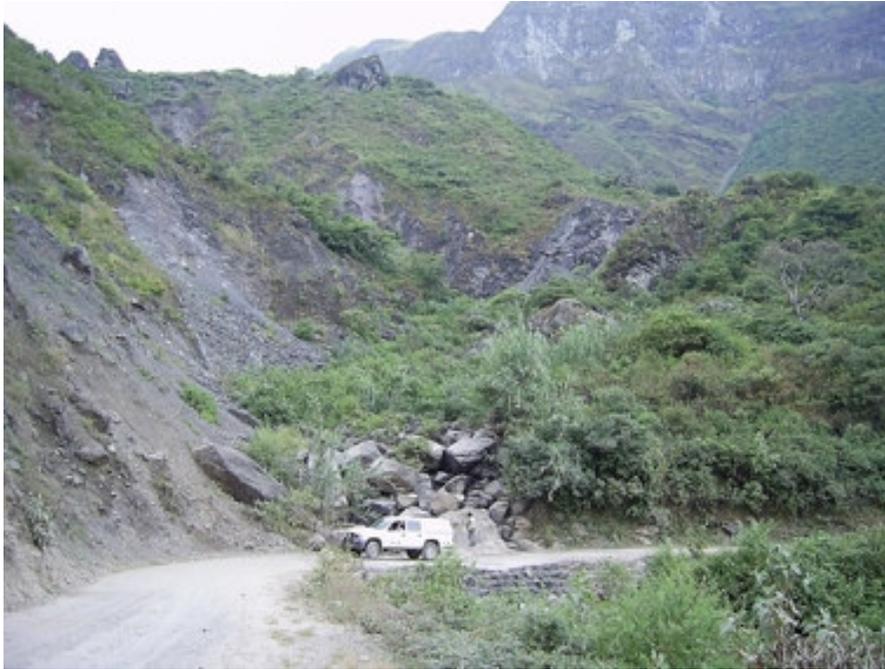
Sector el Palto, en la carretera San Pablo-San Miguel de Pallaquez, afectado por huaycos y deslizamiento en la plataforma de carretera.

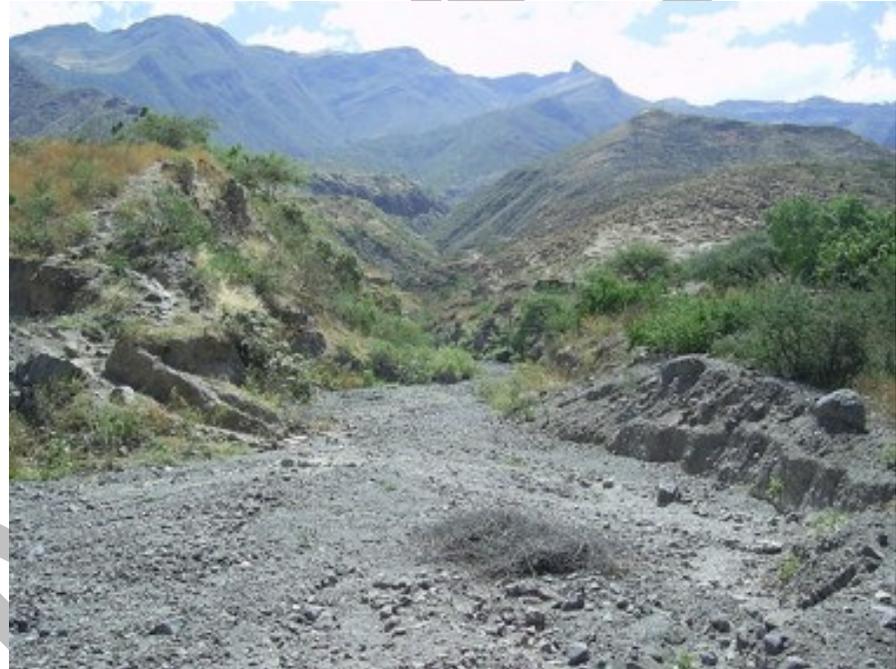
Quebrada Mullama, discurren huaycos de manera excepcional, afectan tramos de carretera a Cajamarca.

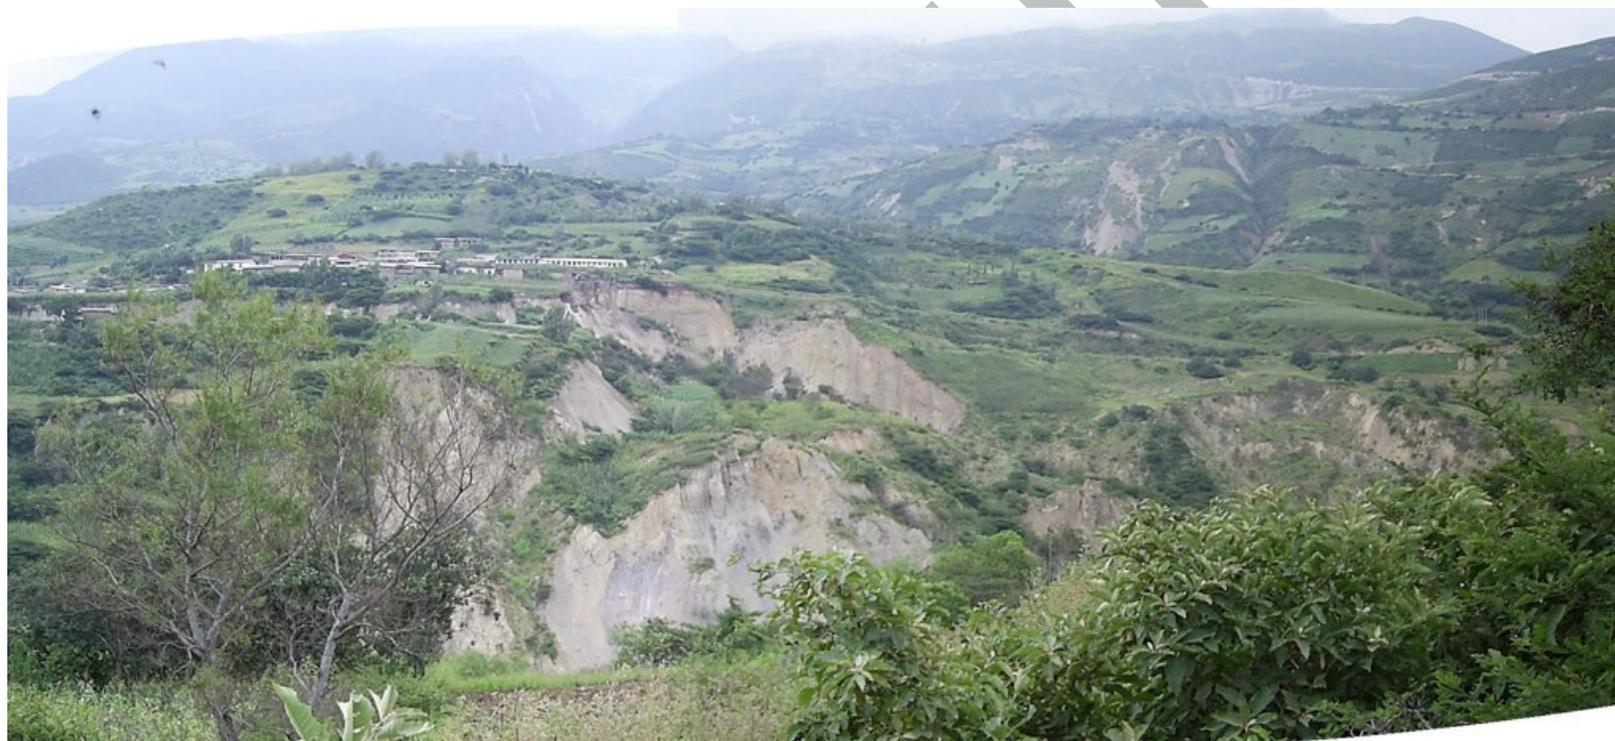
Deslizamientos en el sector de Choropampa, dentro del cuerpo de un deslizamiento antiguo se han producido reactivaciones que afectaron tramo de carretera y pueden afectar viviendas ubicadas al borde de la escarpa, Magdalena, Cajamarca.

Choropampa (Magdalena) 79	Deslizamiento antiguo reactivado en dos sectores, el año 1998 y 2001 produjo el asentamiento de tramo de carretera, actualmente los asentamientos continúan, procesos de erosión fluvial al pie del deslizamiento afecta rocas de tipo caliza. Huaycos que discurre por cárcava, que recibe el aporte de derrumbes hacia su cara libre y deslizamientos.	Pueden ser afectadas viviendas ubicadas al borde de la escarpa del deslizamiento activo, tramo de carretera, terrenos de cultivo.	Colocar badén en la carretera para el paso del huayco, reforestar laderas superiores, variar trazo de carretera, reubicar las vivienda y personas que se encuentran viviendo al borde de la corona del deslizamiento donde continúan los deslizamientos.
El Tingo, Km 128+500 carretera a Cajamarca (Magdalena) 80	Deslizamiento antiguo reactivado en el cuerpo, produce asentamientos de terrenos, plataforma de carretera, agrietamientos en el asfalto.	Afecta unos 1500 m de carretera ha Cajamarca.	Reforestar la ladera.

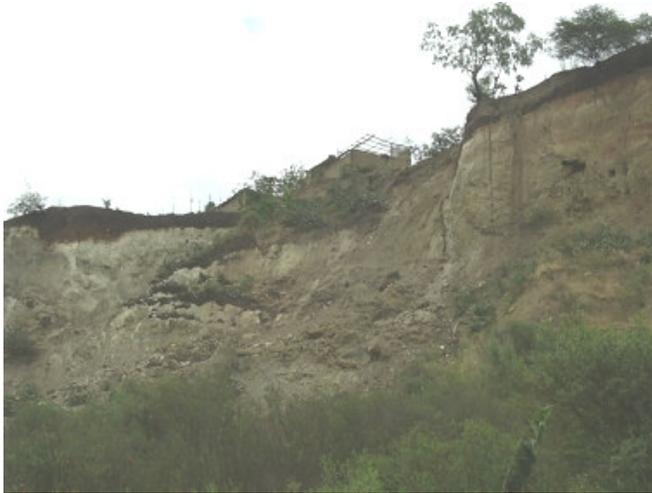
Viviendas ubicadas en la escarpa del deslizamiento activo de Choropampa, donde continúan los asentamientos de terreno.

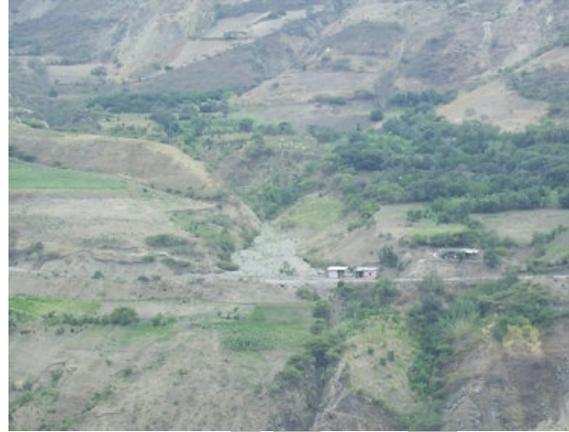
Quebrada por donde discurren huaycos de manera ocasional a periódica, afectan tramo de carretera, puede afectar vivienda asentada en la margen izquierda, Choropampa, Magdalena.

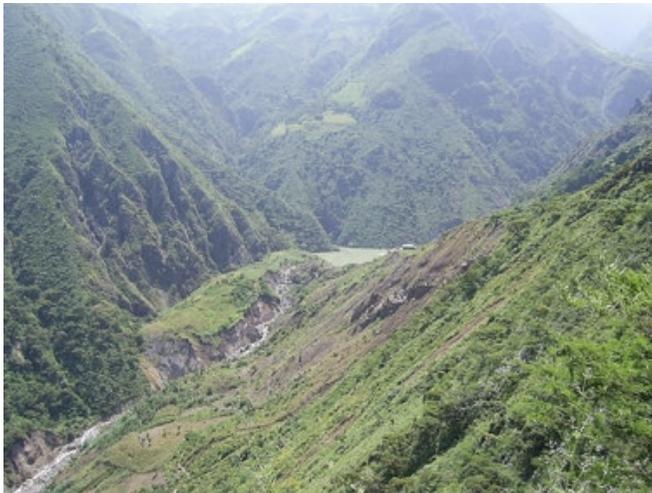
Quebrada El Palto, visa del represamiento producido por un deslizamiento desde la margen izquierda, Magdalena.

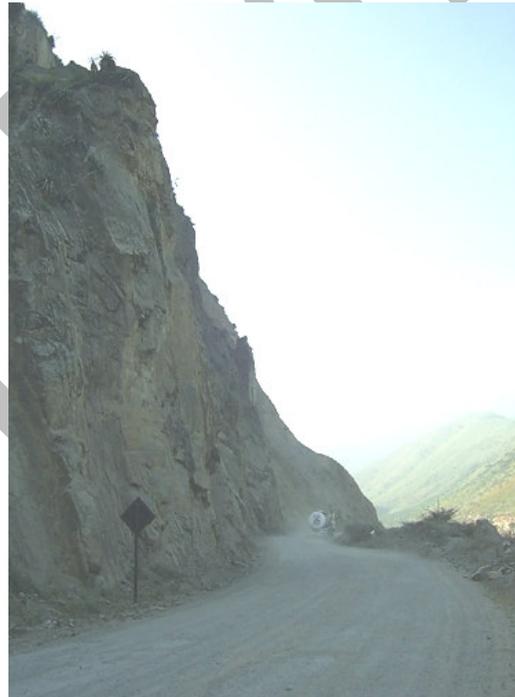
Km 115 de la carretera ha Cajamarca, se producen derrumbes desde el talud superior, perdida de asfalto.

<p>Km 115+000 al 118 +000 Carretera ha Cajamarca (Magdalena)</p> <p>73</p>	<p>Derrumbes en talud superior de carretera, pérdida de plataforma de carretera, asentamientos y agrietamientos, caída de material suelto desde el talud superior. Erosión en cárcavas por donde discurren huaycos de manera ocasional.</p>	<p>Afecta tramo de unos 3 km de carretera por tramos dificultando o cortando el tránsito.</p>	<p>Reforestar las laderas superiores, realizar trabajos de inventario de bloques inestables y realizar trabajos de desquinchado, colocar empedrados y trinchos de madera en las cárcavas.</p>
<p>Km 119+900 al 120+500 de la carretera ha Cajamarca (Magdalena)</p> <p>74</p>	<p>Erosión de laderas intensa a manera de huaycos por donde discurren huaycos de manera periódica a ocasional, derrumbes hacia la cara libre de las cárcavas.</p>	<p>Afecta tramo de 600 m de carretera por sectores.</p>	<p>Colocar protección en las cárcavas mediante la colocación de diques de gaviones, trinchos de madera, empedrados, reforestar la ladera.</p>

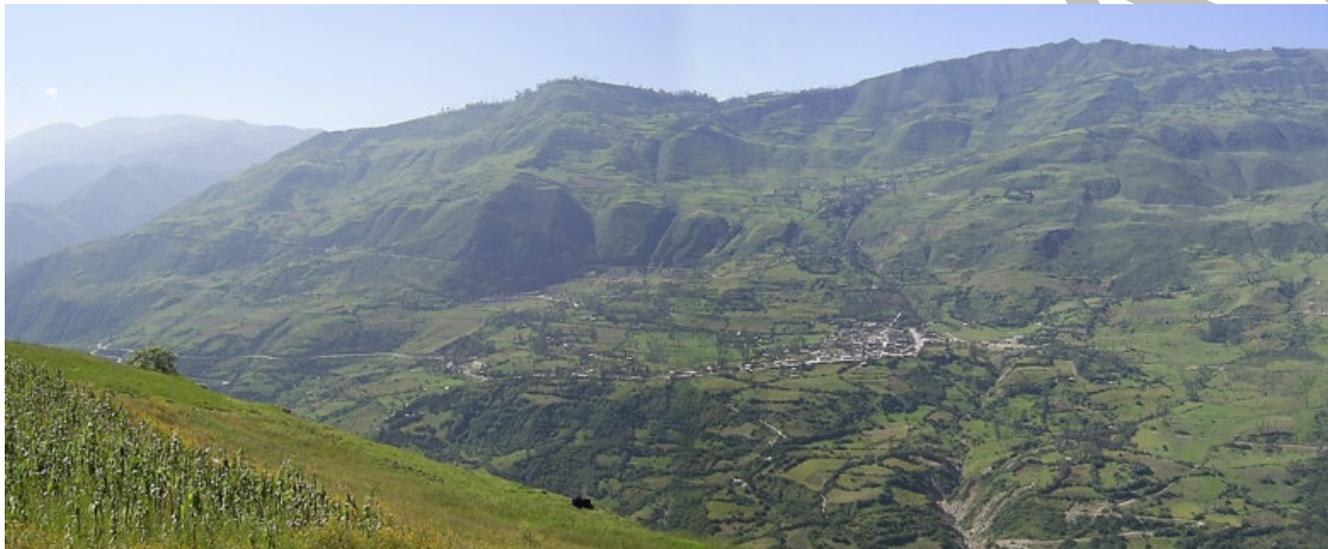
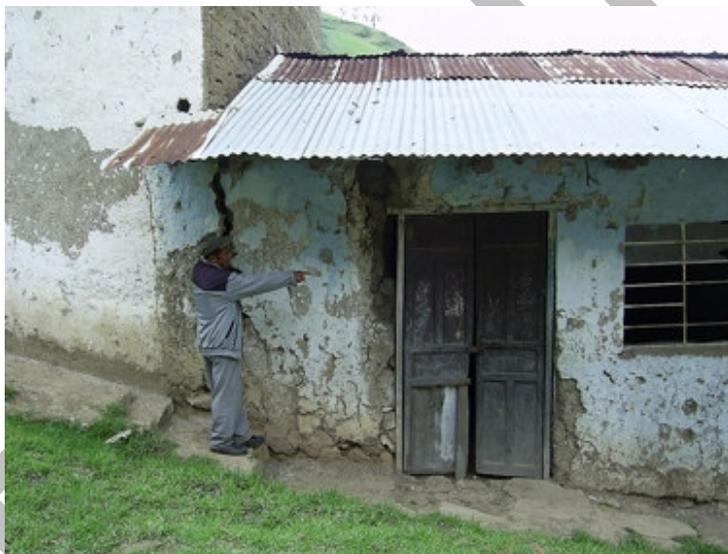
Vista panorámica del distrito de San Juan-Cajamarca, ubicado en el cuerpo de un deslizamiento flujo antiguo, donde se han producido reactivaciones manifestados con agrietamientos en las viviendas del sector de Pueblo Nuevo.

Pueblo Nuevo - San Juan (San Juan) 67	Deslizamiento antiguo reactivado en el sector de Pueblo nuevo donde se observan asentamiento en el terreno, agrietamientos en viviendas y colegio primario, asentamientos en plataforma de la carretera, formación de cárcava con avance retrogresivo debajo del poblado.	Puede afectar viviendas asentadas en el cuerpo del deslizamiento, terrenos de cultivo.	Continuar los trabajos de reforestación de las laderas superiores con eucalipto, no habitar las viviendas agrietadas, evitar el avance de la cárcava colocando barreras en el cauce mediante trinchos de madera, empedrados o diques de gaviones.
Carretera a Cajamarca km 104+000 al km 107+700 (Magdalena) 68	Erosión de laderas en cárcavas por las cuales discurren huaycos de manera periódica, afectando un tramo de unos 1300 m por sectores, acumulación de material removido en forma de conos. Procesos de erosión fluvial en la margen derecha del río Magdalena, puede afectar talud inferior de la carretera en un tramo de 6 km.	Afecta tramo de carretera hacia Cajamarca.	Reforestar las laderas superiores, colocar o reforzar enrocados o gaviones, espigones en la margen izquierda del río.
