**INFORME TECNICO
GEOLOGIA AMBIENTAL**

**ZONAS CRÍTICAS POR PELIGROS GEOLÓGICOS
EN LA CUENCA DEL RÍO JEQUETEPEQUE
Y LOCO DE CHAMAN**

REPORTE PRELIMINAR

LIMA - PERÚ
DICIEMBRE 2006

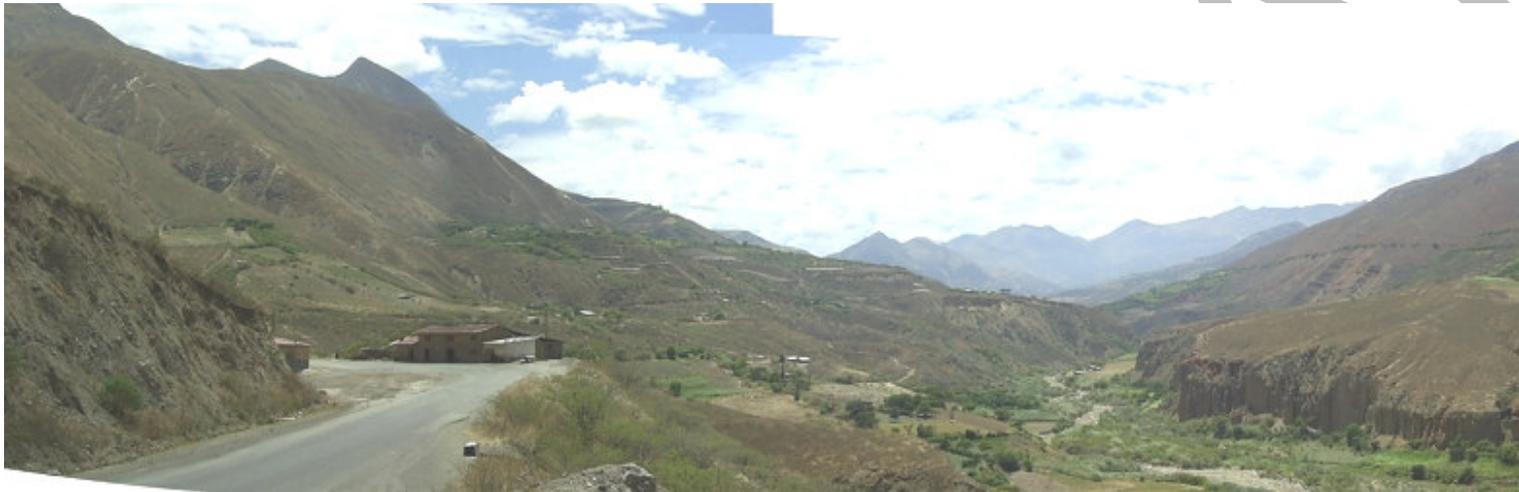
Vista panorámica del sector de Huana Huana, carretera atraviesa un deslizamiento antiguo reactivado, pérdida de plataforma de carretera.

Huana Huana (Magdalena) 76	Deslizamiento antiguo, reactivaciones a manera de nuevos deslizamientos, asentamientos en e terreno, plataforma de carretera, perdida de plataforma de carretera, se ha tenido que variar el trazo, escarpa de deslizamiento por encima del trazo actual del deslizamiento.	Afecta terrenos de cultivo y tramo de carretera.	Variar el trazo de la carretera, realizar trabajos de reforestación en la ladera.
Quebrada Tallal (Magdalena) 77	Quebrada por donde discurren huaycos de manera ocasional a excepcional, derrumbes de gran magnitud en ambas márgenes de la quebrada que aportan material suelto susceptible a ser acarreado como huaycos. Deslizamiento-flujo antiguo que represó la quebrada.	Puede afectar pilares del puente Huana Huana.	Mantener limpio el cauce de la quebrada.
Quebrada Lucma (Magdalena) 78	Quebrada susceptible a la ocurrencia de huaycos de manera ocasional a excepcional, bolones en el cauce de hasta 3,5 m de diámetro. Derrumbes y deslizamientos activos en ambas márgenes de la quebrada los cuales aportan material suelto al cauce principal.	Son afectados terrenos de cultivo, puede ser afectado puente.	Realizar trabajos de reforestación en las laderas superiores.

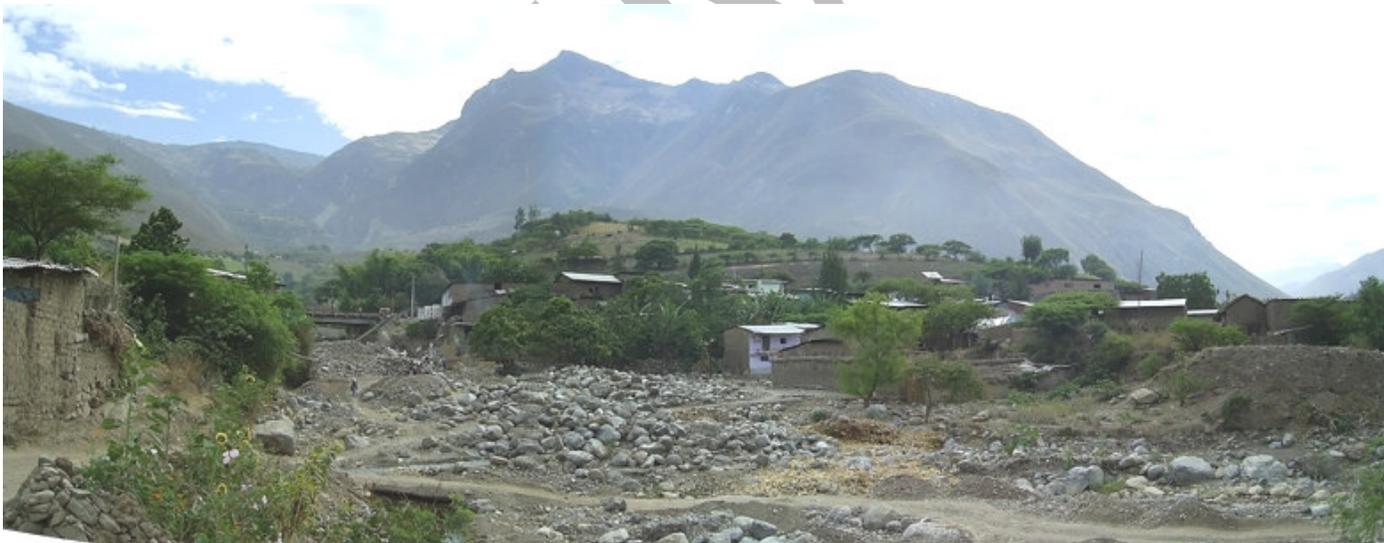
Vista aguas arriba de la quebrada Chilango-Magdalena, viviendas ubicadas muy cerca del cauce principal.

<p>Magdalena (Magdalena)</p> <p>72</p>	<p>Quebrada Shilango por donde discurren huaycos de manera ocasional a excepcional, presencia de derrumbes activos hacia ambas márgenes de la quebrada, siendo de mayor extensión en la margen izquierda, de unos 2,5 km de longitud, los cuales aportan materiales sueltos al cauce principal. Se observan deslizamientos antiguos y reactivaciones en sus cuerpos que afectan terrenos de cultivo en el sector de Ñamas. Presencia de bolones en cauce principal de la quebrada de mas de 5 m de diámetro, que de ser movilizados por huaycos de gran magnitud, pueden atorarse a la altura del puente que cruza la carretera ha Cajamarca y producir desbordes que afectarían el poblado de Magdalena. Colmatación de cauce, gran cantidad de bolones y gravas, viviendas aguas abajo del puente se encuentran ubicadas a la altura del cauce de la quebrada. Erosión de laderas en cárcavas por donde discurren huaycos que afectan el poblado.</p>	<p>Puede ser afectadas viviendas de Magdalena, puente.</p>	<p>Colocar un sistema de alerta temprana mediante radios o sonidos de pitos o sirenas que avisen a la población de la parte baja la avenida de un huayco, señalizar rutas de evacuación y zonas seguras, colocar defensas en las cárcavas por medio de diques de gaviones, trinchos de madera, empedrados, etc. reforestar laderas. Reducir el tamaño de los bloques que se encuentran en el cauce de la quebrada Chilango, extender la longitud de los muros de contención, logrando cubrir las áreas donde existen viviendas ubicadas en sus márgenes.</p>

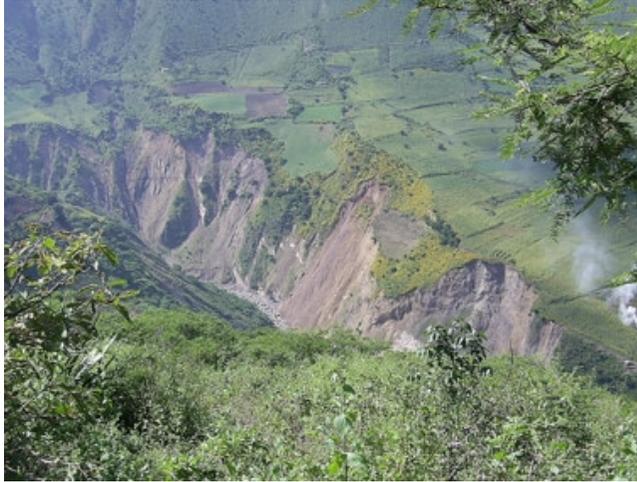
Derrumbes en la margen izquierda de la quebrada Chilango que aporta material susceptible a ser acareada como huaycos, tamaño de los bloques que se encuentran en el cauce principal de la quebrada.

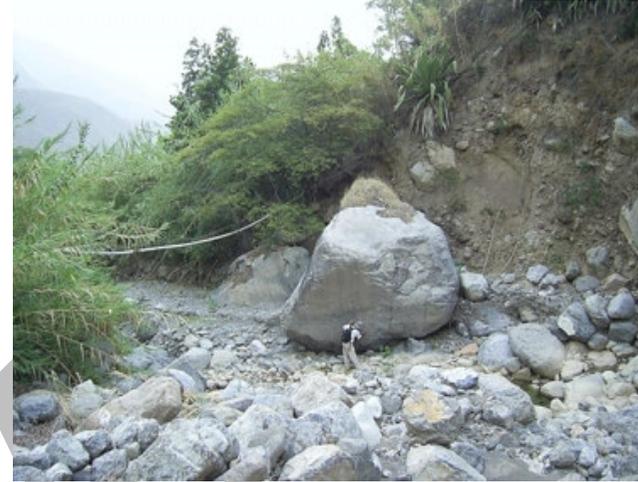
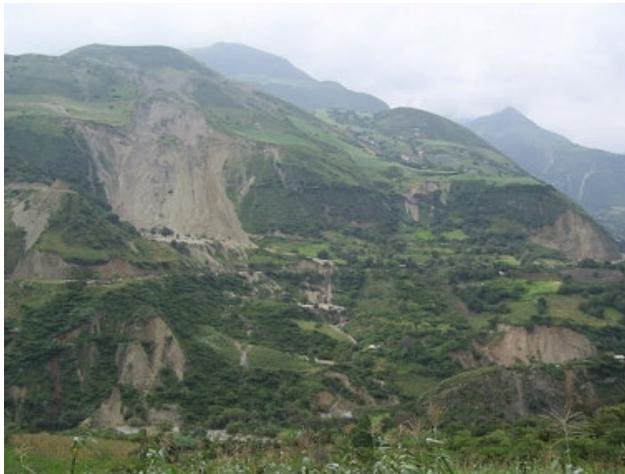
Km 129+000 de la carretera ha Cajamarca, deslizamientos activos producen la pérdida de terrenos de cultivo y carretera.

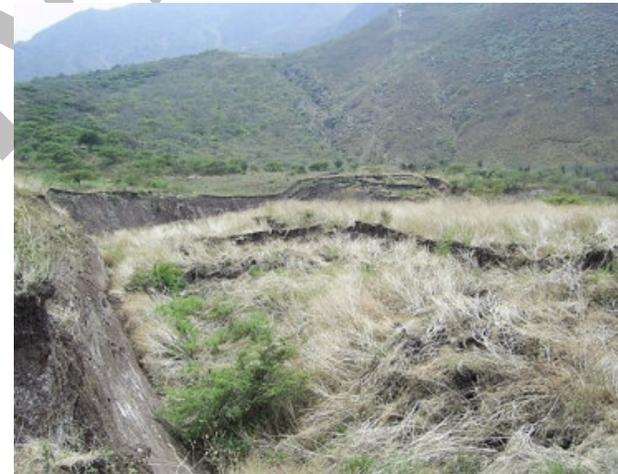
Deslizamiento en el sector La Viña Alta, produce asentamiento de terrenos de cultivo, Magdalena, Cajamarca.
