Instituto Geológico Minero
y Metalúrgico - INGEMMET

Riesgo Geológico en la Región San Martín

Boletín N° 42 Serie C

Geodinámica e Ingeniería Geológica

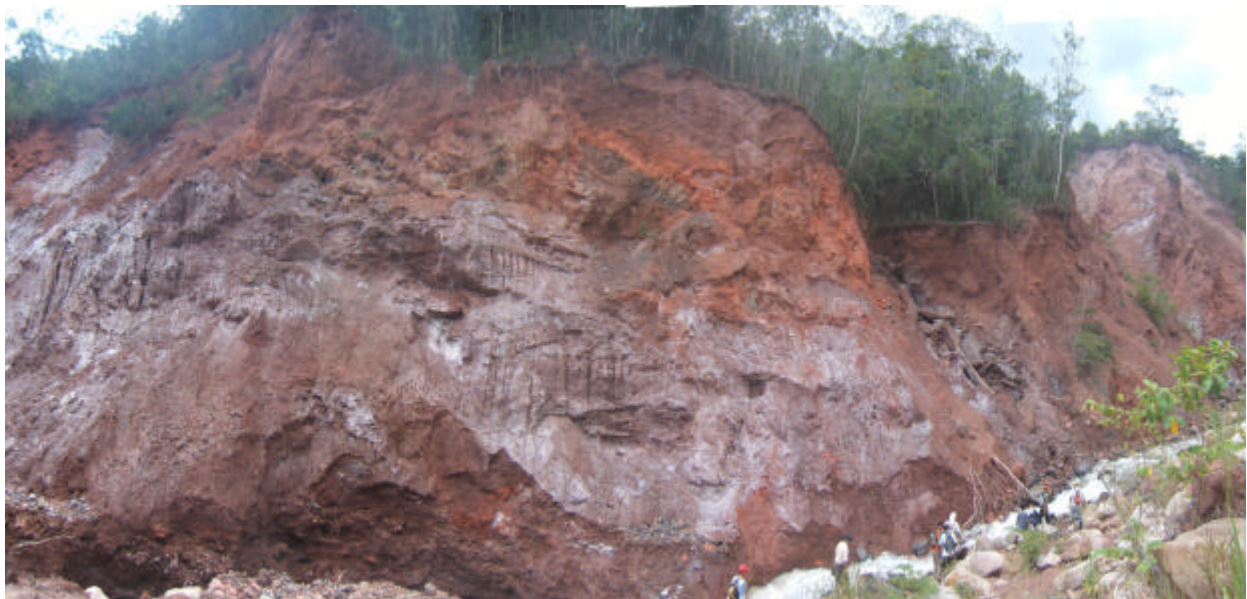
Foto 3.14 a, b Domo de sal, constituido por yeso y anhidrita conjuntamente con limolitas y lodolitas rojizas y fragmentada. Susceptible a la ocurrencia de derrumbes. Provincia de Picota, distrito de Pilluana.

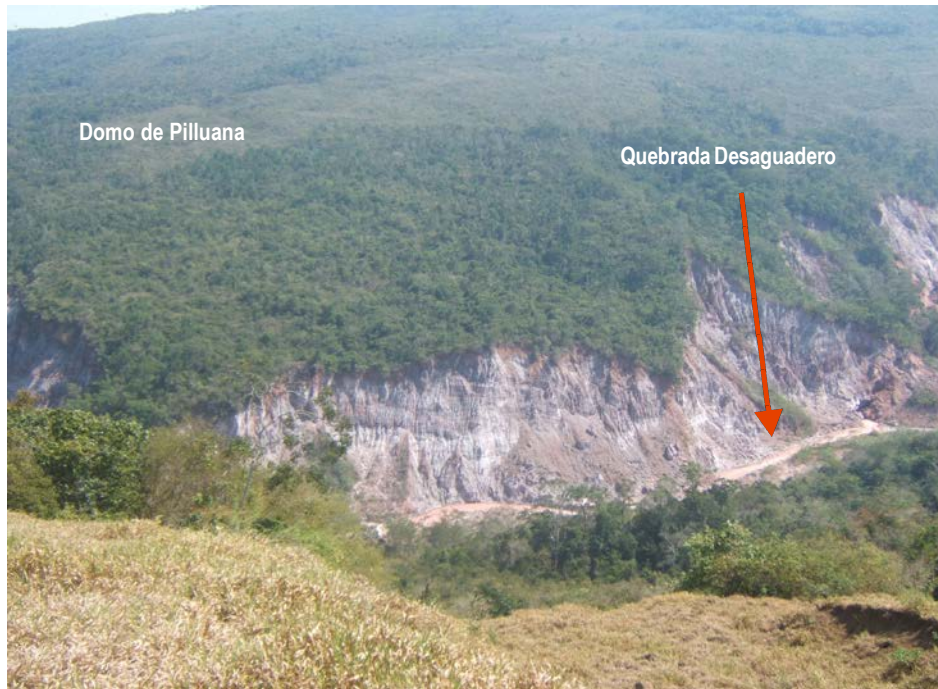
Foto 5.7 Domo salino de Pilluana, se aprecian los derrumbes (margen derecha de la quebrada Desaguadero), distritos de Pilluana y Sauce.

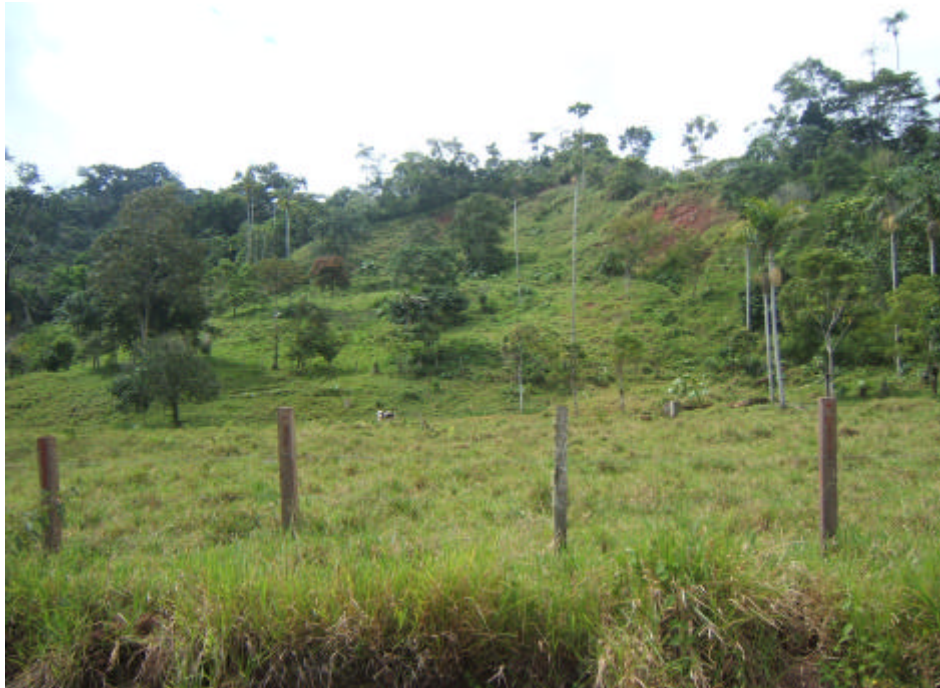
Foto 6.1 Deslizamiento rotacional, sector La Unión (distrito Yorongos, provincia de Rioja).

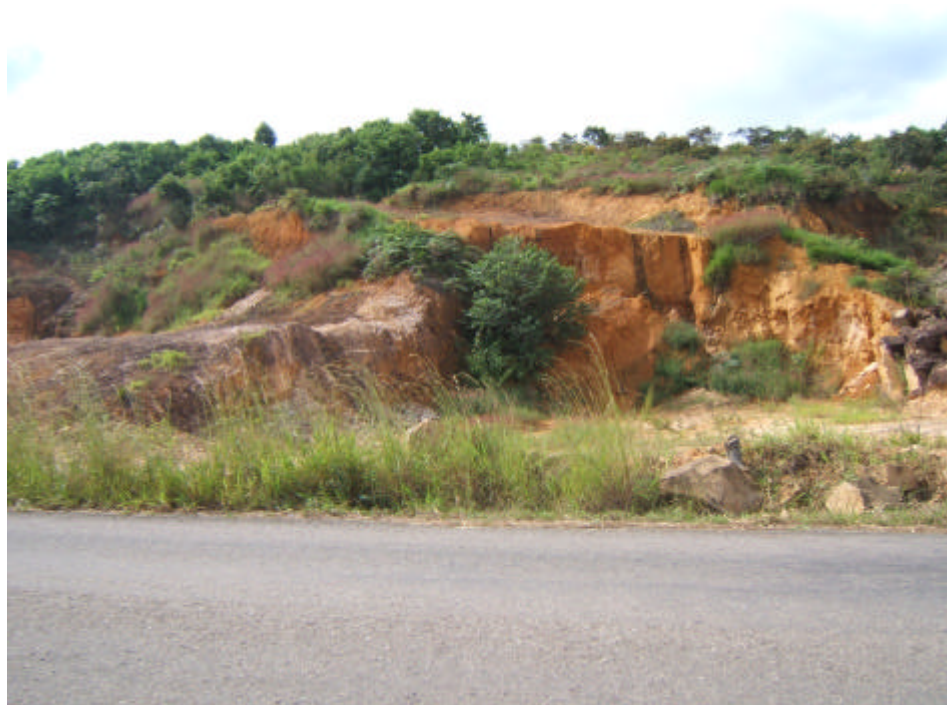
Foto 6.2 Deslizamiento rotacional de Lamas, carretera Tarapoto-Lamas (provincia y distrito de Lamas).

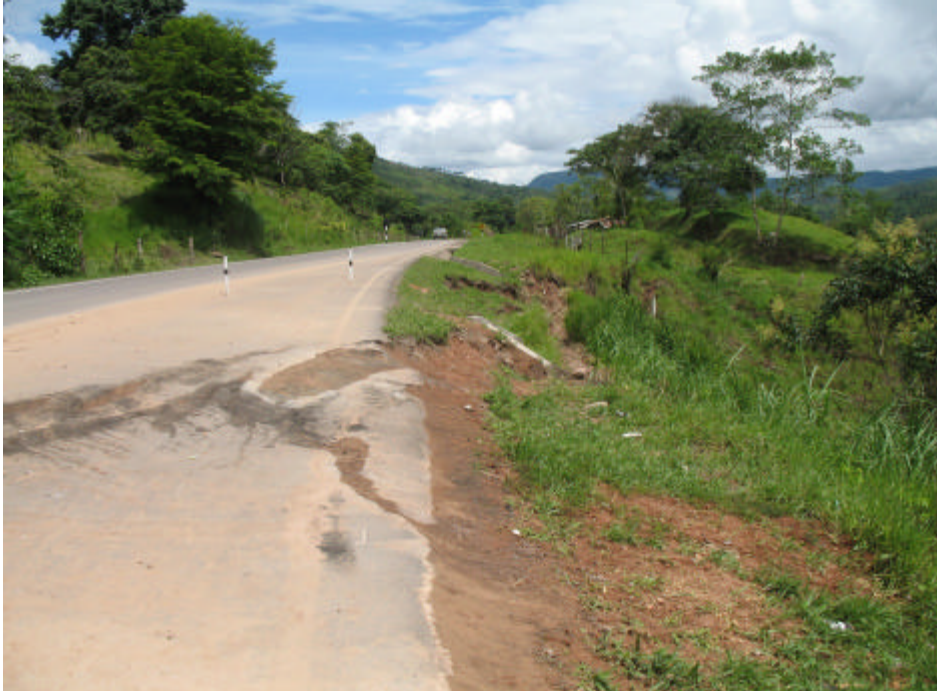
Foto 6.3 Deslizamiento en la carretera Moyobamba-Tarapoto, km 517, (distrito Tabalosos, provincia Lamas).

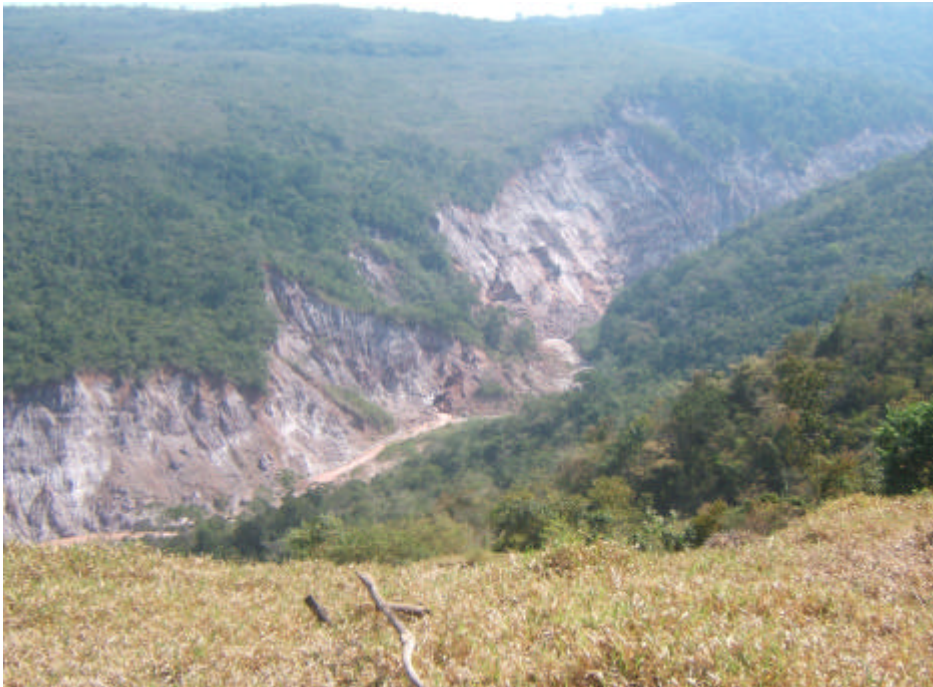
Foto 6.5 Sector de la quebrada Desaguadero, en la margen derecha se presentan derrumbes. Domo de Sal de Pilluana, (distrito Pilluana, provincia Picota).

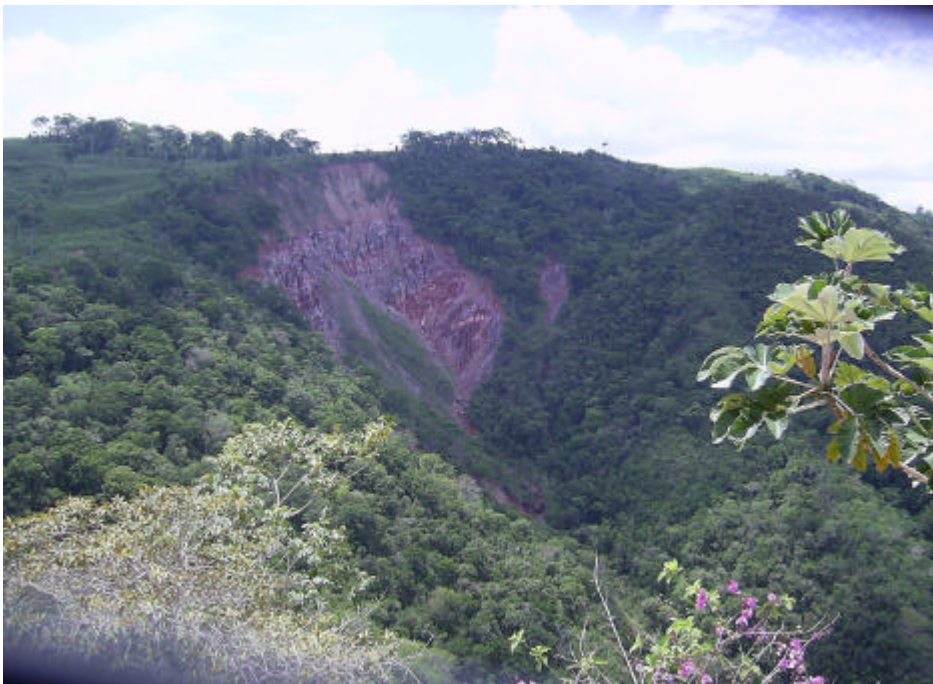
Foto 6.6 Domo de Pilluana, sector quebrada López, se presentan derrumbes (distrito Buenos Aires, provincia de Picota).

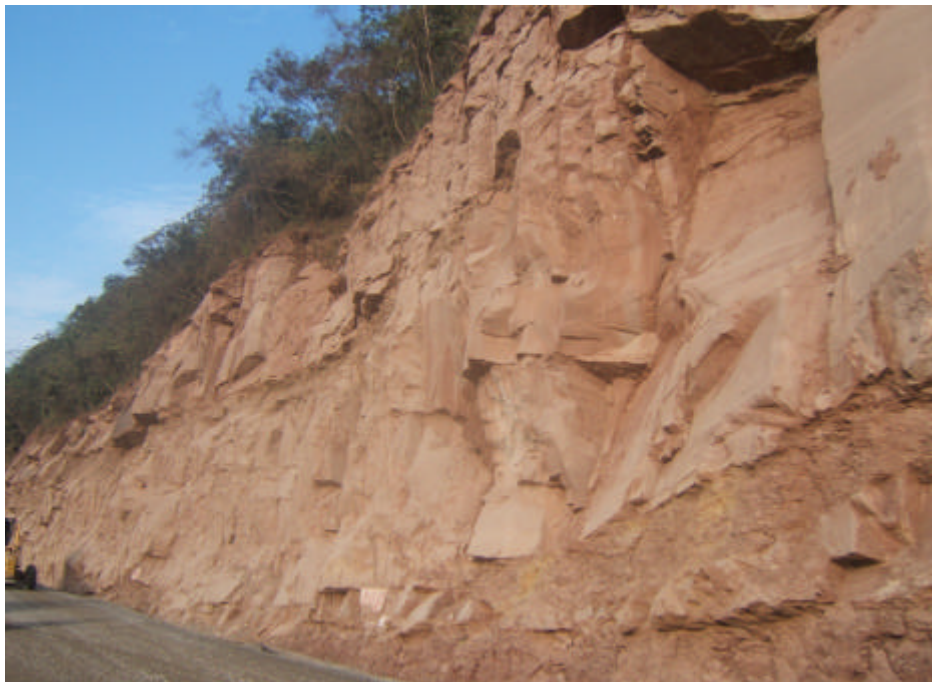
Foto 6.8 Caída de rocas, carretera Tarapoto-Juanjuí, km 30+740 (distrito Buenos Aires, provincia Picota).

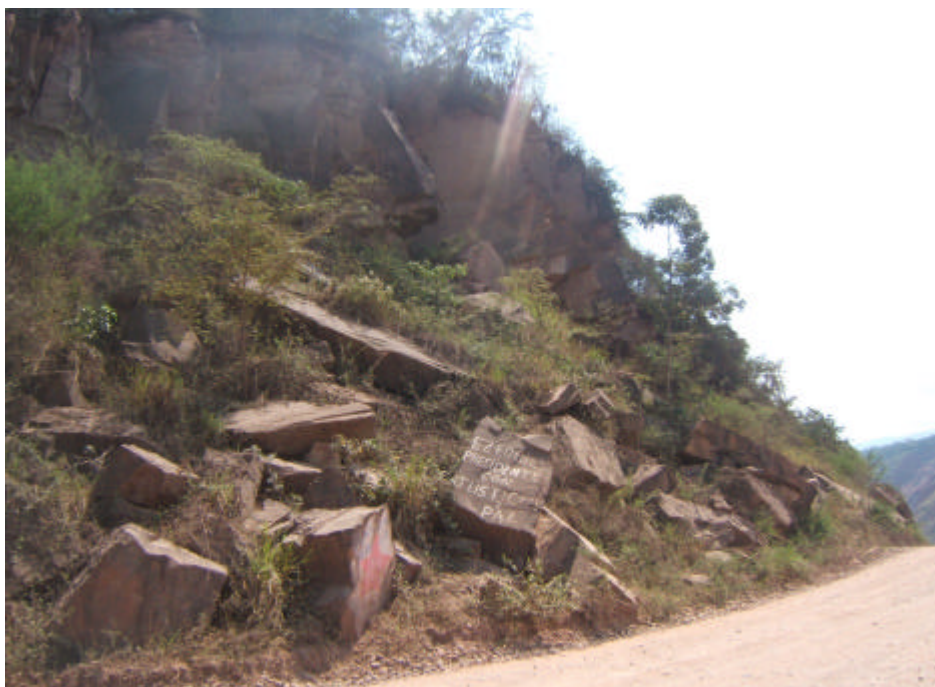
Foto 6.9 Caídas de rocas, carretera Tarapoto-Juanjuí, km 40+300 (distrito Buenos Aires, provincia Picota).

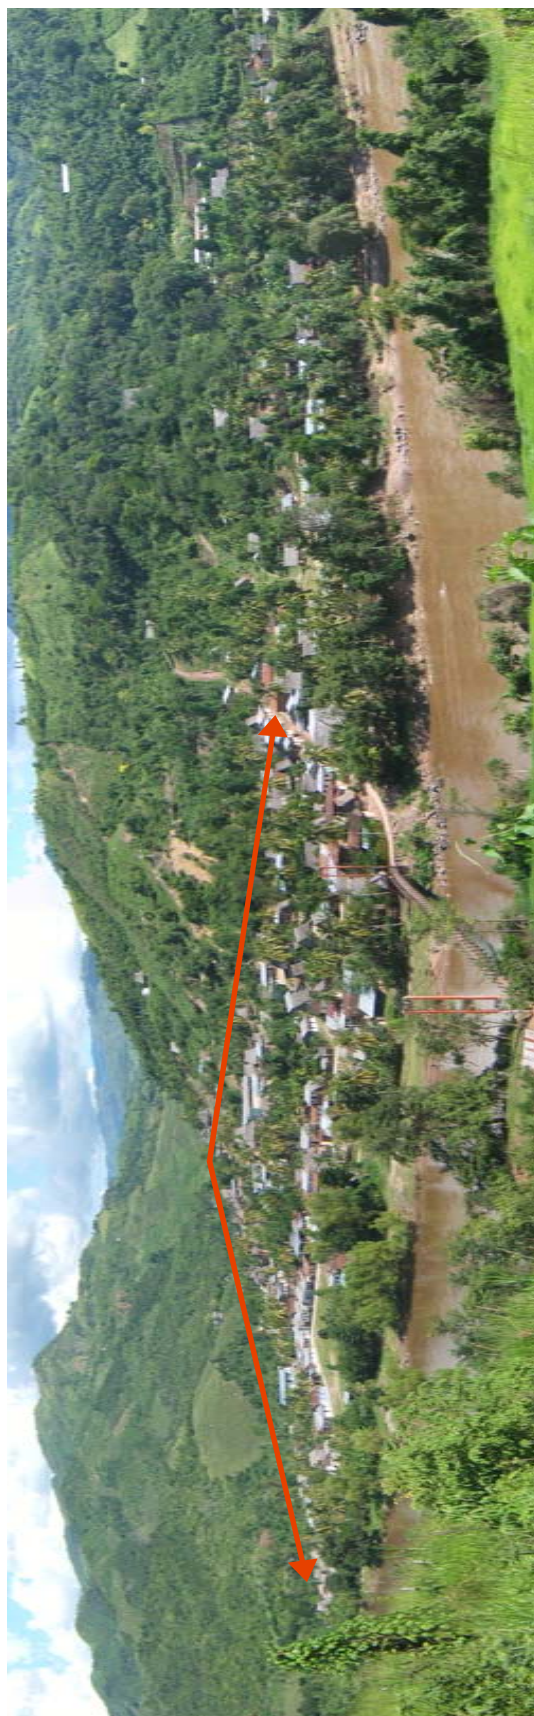
Foto 6.10 Flujo que se presentó en la localidad de San Miguel (distrito Tabalosos, provincia Lamas).

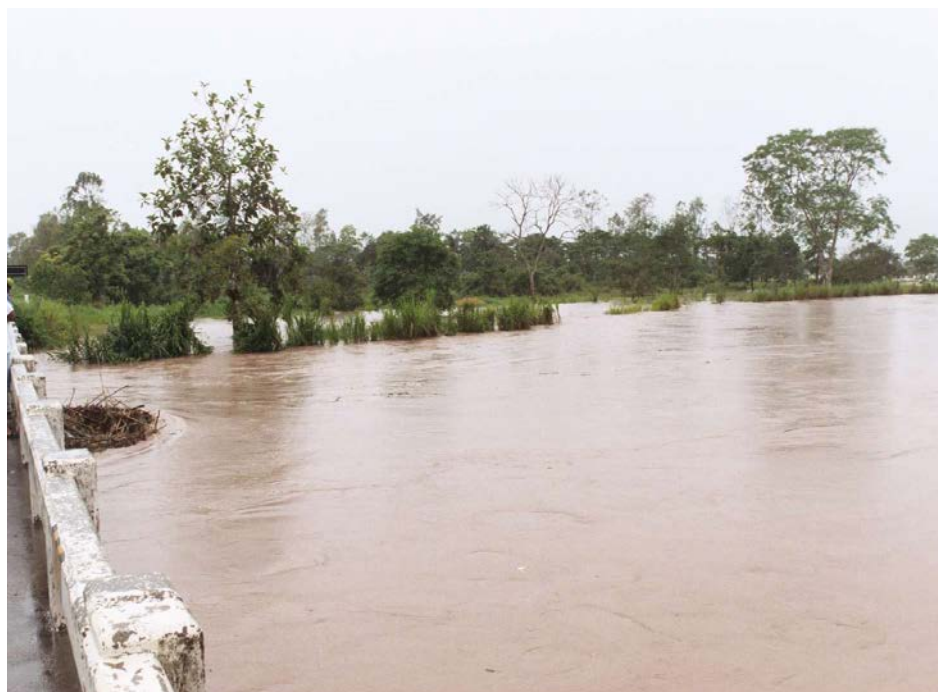
Foto 6.11 Inundaciones del río Tonchima generada el 07 de noviembre del 2007.

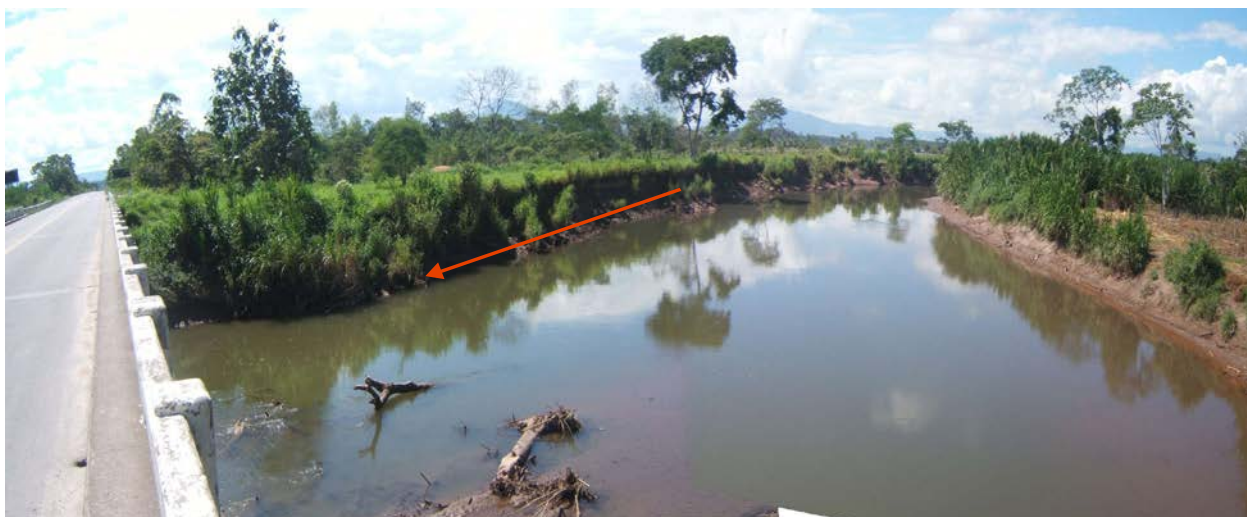
Foto 6.12 Puente Tonchima, se aprecia erosiones fluviales sobre la margen derecha. (junio del 2007).

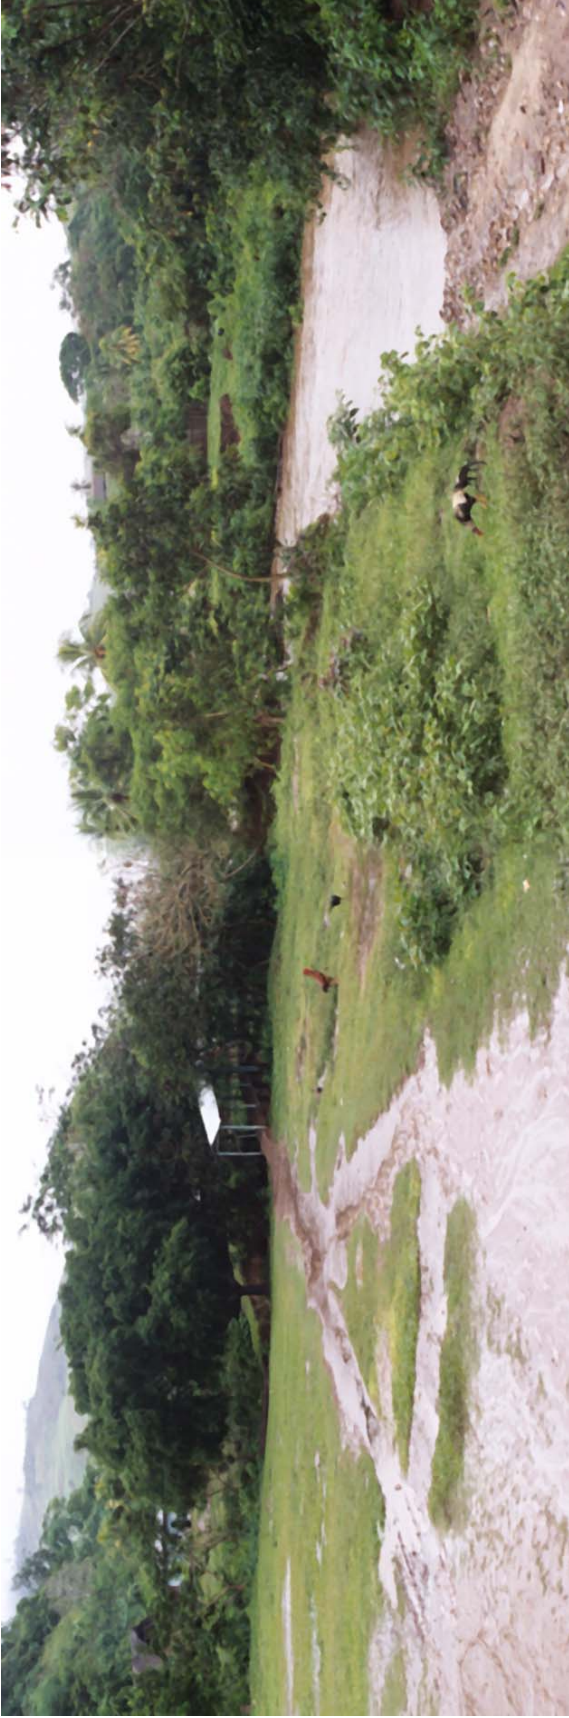
Foto 6.13 Sector de Las Flores de Mamonaquihua, área sujeta a inundaciones.

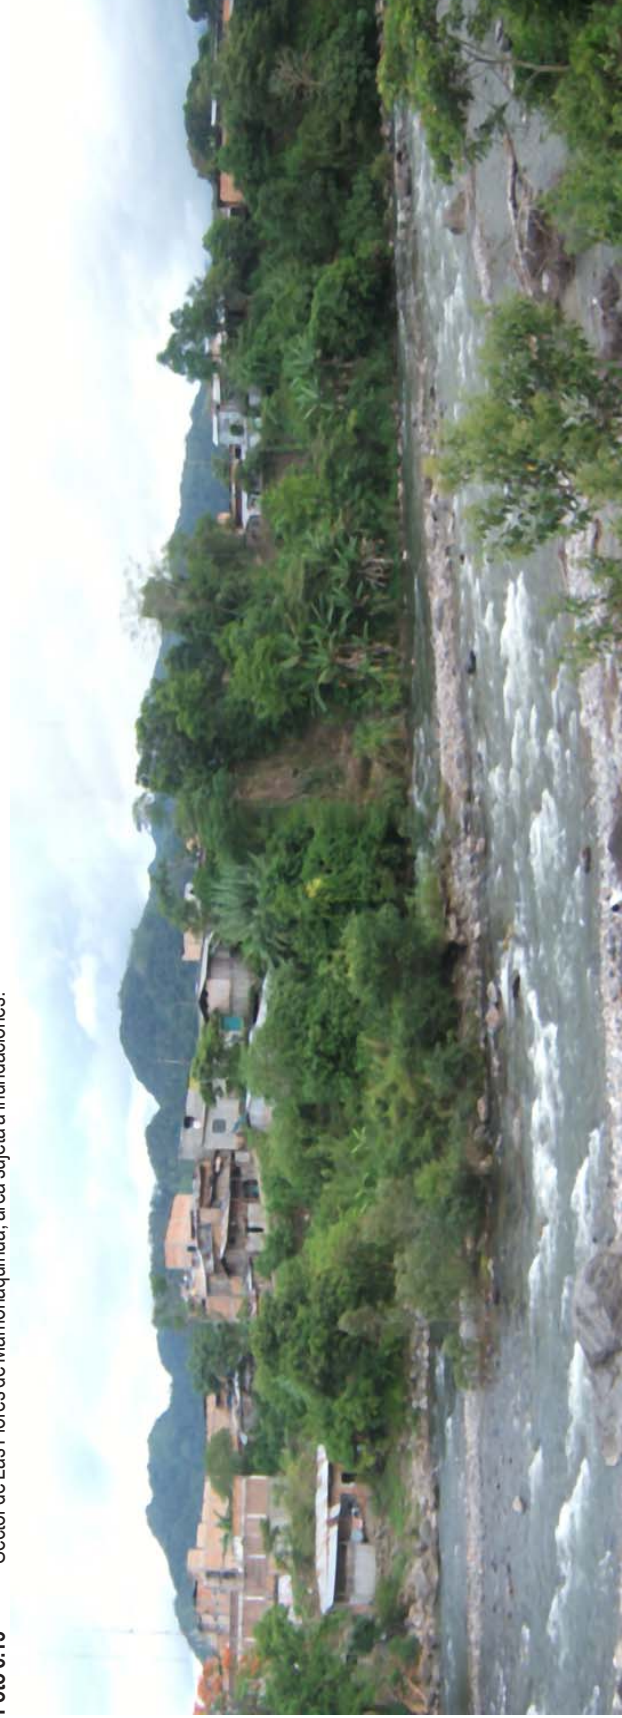
Foto 6.14 Terrazas bajas inundables, sector de Naranjos (Pardo Miguel).

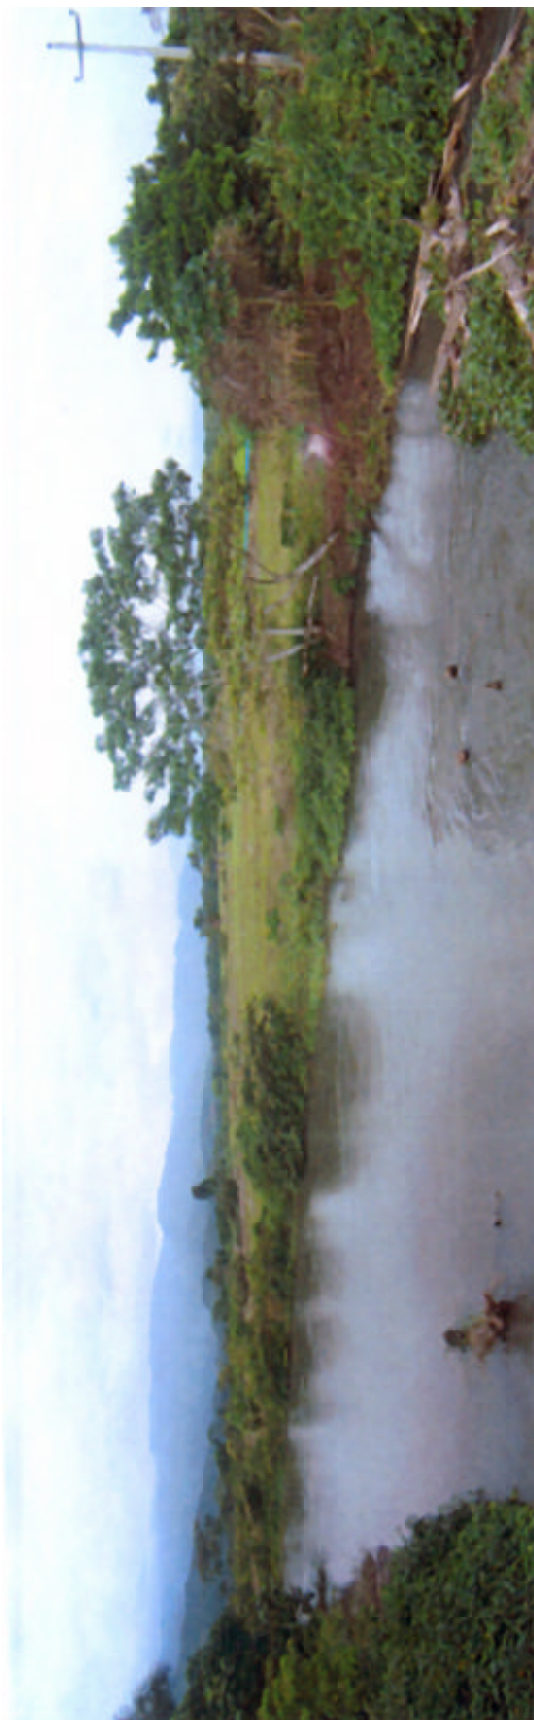
Foto 6.15 Sector de Mashia, se aprecia la margen derecha del río, terraza baja inundable.

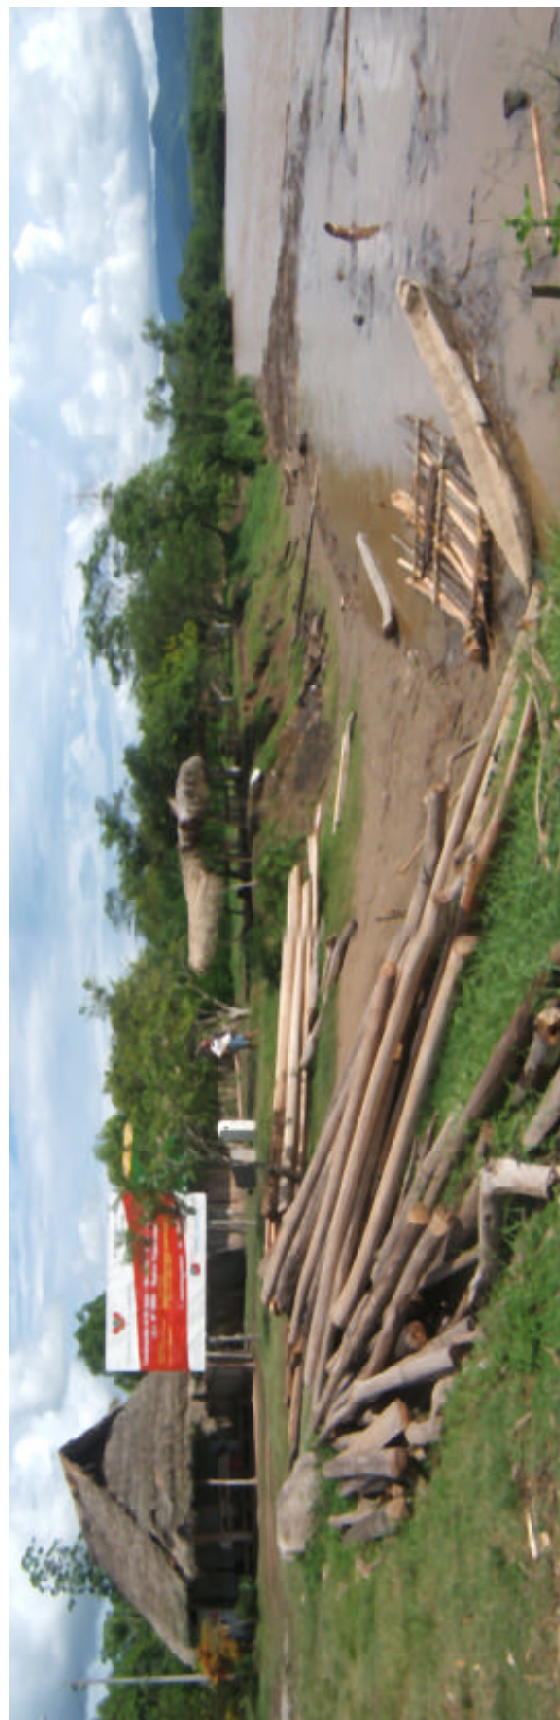
Foto 6.16 Zona de Huicungo, margen derecha del río Huayabamba, en tiempos de crecida llega a inundar el sector del puerto.

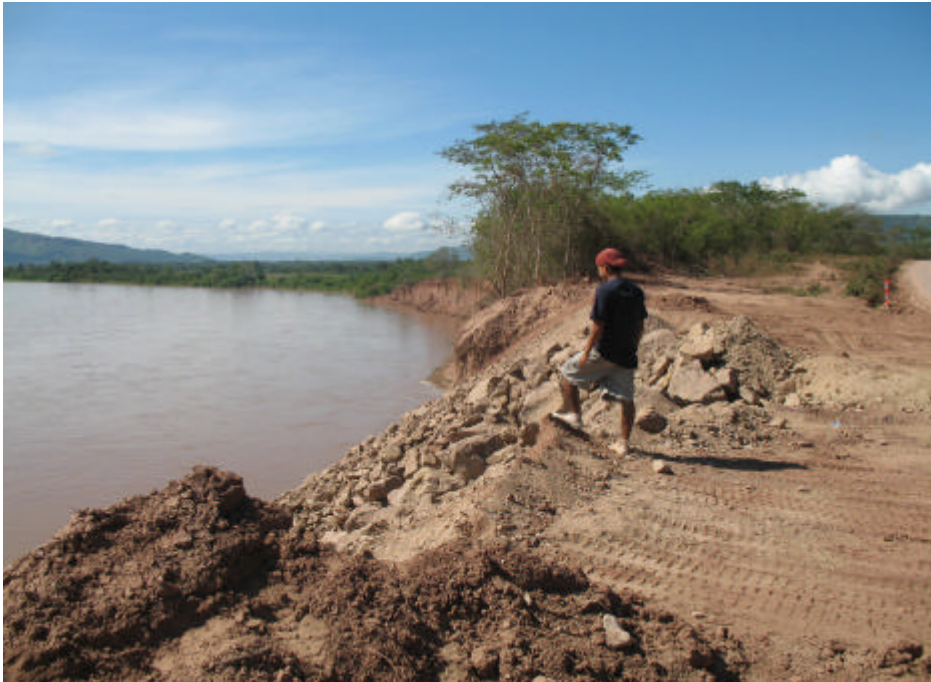
Foto 6.17 Sector de Pucacaca, margen izquierda del río Huallaga. Carretera Tarapoto-Picota Km. 45+300, nótese que el río está erosionando este sector, muy cerca se encuentra el trazo de la carretera.

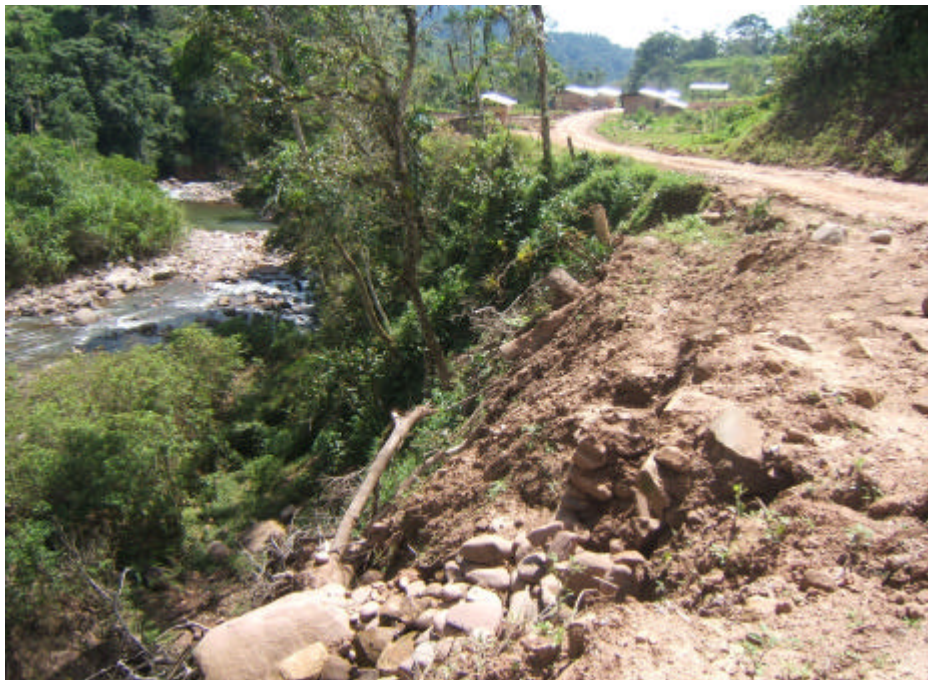
Foto 6.18 Sector Caserío La Unión, se aprecia la erosión fluvial del río Occhique sobre su margen derecha, puede afectar a la carretera de acceso.

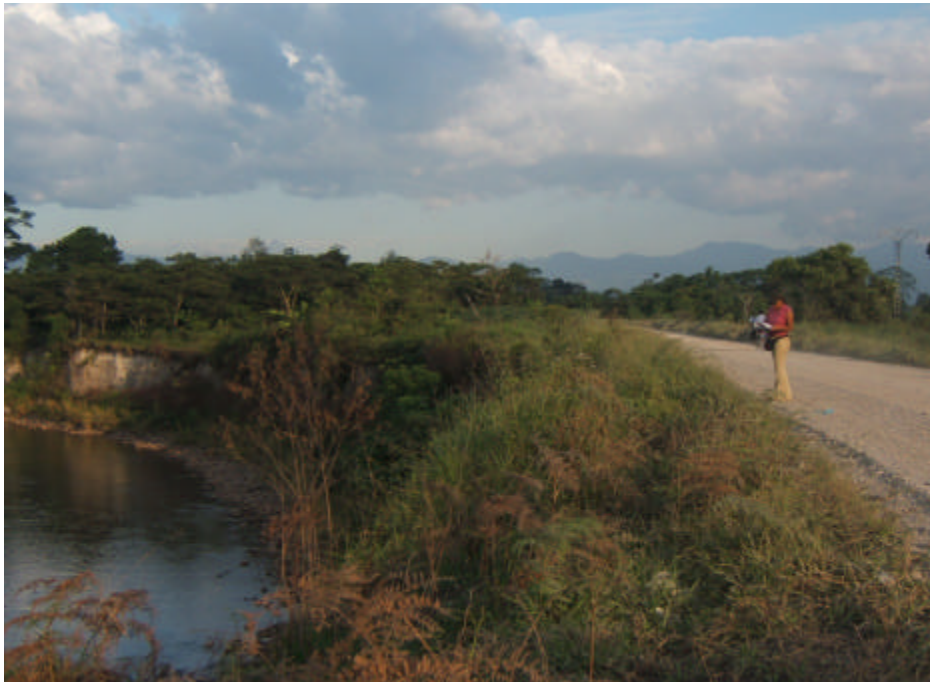
Foto 6.19 Erosión fluvial por la margen izquierda del río Occhique, puede afectar a la carretera Soritor-San Marcos.

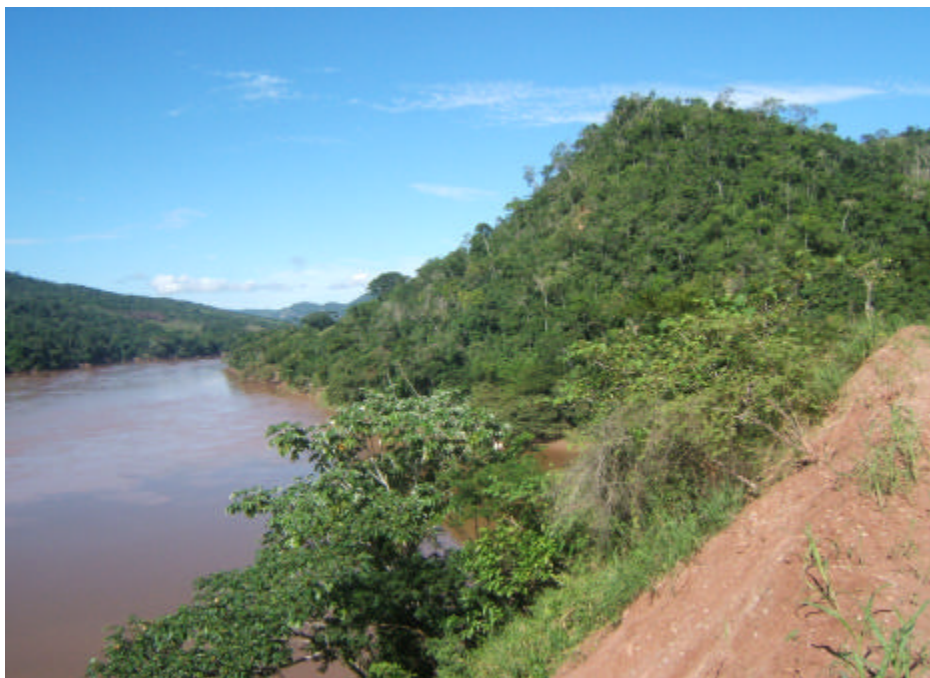
Foto 6.20 Sector Mirador de Chumia. Erosión fluvial por la margen izquierda del río Huallaga.
