INFORME TÉCNICO

**EVALUACIÓN DE LOS PELIGROS GEOLÓGICOS QUE AFECTA  
AL RESERVORIO DE AGUA Y ALREDEDORES DEL  
CENTRO POBLADO DE SAN MARCOS**

(DISTRITO SORITOR, PROVINCIA MOYOBAMBA REGIÓN SAN MARTÍN)

LIMA - PERÚ  
JULIO - 2007

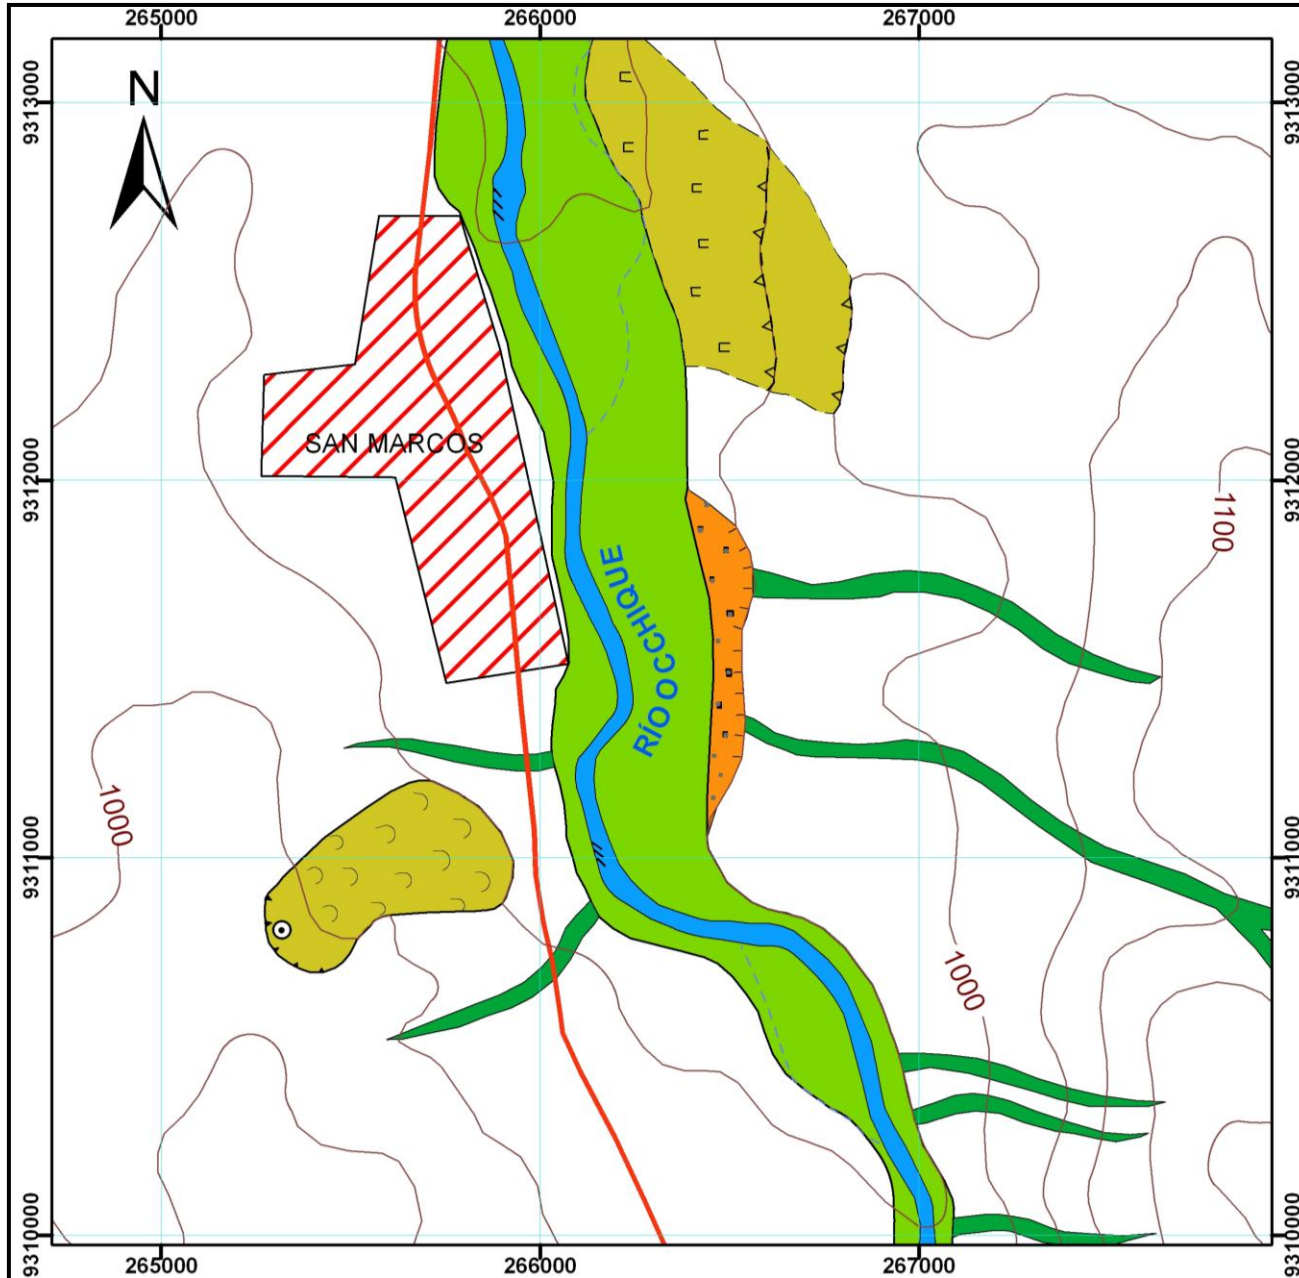
MAPA DE INVENTARIO DE PELIGROS GEOLÓGICOS

En los alrededores del poblado de San Marcos se han diferenciado los siguientes peligros (Figura N° 05).

- a) Ubicación: En ambas márgenes del río Occhique.
- b) Recurrencia: Se presentan inundaciones de tipo ocasional, es decir cada cierto año, según los moradores esto se da entre periodos de cinco a siete años.
- c) Causas: Precipitaciones pluviales intensas, deforestación, terrazas bajas (alturas 1 a 1,50 m).
- d) Longitud del área que puede ser afectada: 2 km.
- e) Área que puede ser afectada: 20,000 m<sup>2</sup>.

- a) Ubicación: En la margen derecha del río Occhique, frente a San Marcos.
- b) Causas: Areniscas muy alteradas, fracturadas, precipitaciones pluviales intensas.
- c) Características:
  - Longitud de la corona: 350 m.
  - Este deslizamiento se encuentra estabilizado.
  - Podría reactivarse por la erosión fluvial que se da por la margen derecha del río Occhique.
  - Posibles daños: de reactivarse el deslizamiento podría afectar a terrenos de cultivo.
- d) Recomendaciones: Realizar un programa de reforestación de la zona bajo el asesoramiento de profesionales entendidos en la materia. No usar técnicas inadecuadas de regadío, como de inundación o canales sin revestimiento.  
Si en el futuro se presentaran vestigios de reactivaciones del deslizamiento, solicitar asesoramiento al INGEMMET o INDECI, para mitigar sus efectos.

- a) Ubicación: Margen derecha del río Occhique frente a San Marcos.
- b) Causas: Rocas muy alteradas, precipitaciones pluviales intensas, laderas deforestadas.
- c) Características del derrumbe:  
Este derrumbe se presenta en una ladera, la forma de arranque es irregular y continua, y el tipo de rotura es mixto.
- d) Posibles daños: De reactivarse podría afectar a los terrenos de cultivo.

- b) Causas: Rocas muy alteradas y fracturadas, precipitaciones pluviales intensas, pendiente moderada, y deforestación.
- c) Características de las cárcavas:  
Estas se presentan con longitudes entre 0,25 a 1,5 Km.
- d) Posibles daños: De generar flujos afectaría a terrenos de cultivo (arrozales).
- e) Recomendaciones: Reforestar la zona.

- a) Ubicación: En ambas márgenes de río Occhique
- b) Causas: Dinámica fluvial del río Occhique, terrazas compuestas por material poco consolidado, deforestación de ambas márgenes del río.
- c) Características: Este río erosiona en tiempos de crecida.
- d) Daños causados: Afecta a terrenos de cultivo.
- e) Recomendaciones: Reforestar la zona, usar este terreno solamente para cultivos de tipo estacional.

- a) Ubicación: A un 1 km del poblado de San Marcos.
- b) Causas: Rocas muy alteradas, fuertes precipitaciones pluviales, pendiente del terreno, deforestación de las laderas, naturaleza del suelo, filtraciones de agua.

- c) Características del deslizamiento:
  - Tipo de escarpa: Regular y continúa.
  - Longitud de escarpa: 250 m.
  - Desnivel entre la escarpa y pie del deslizamiento: 320 m.

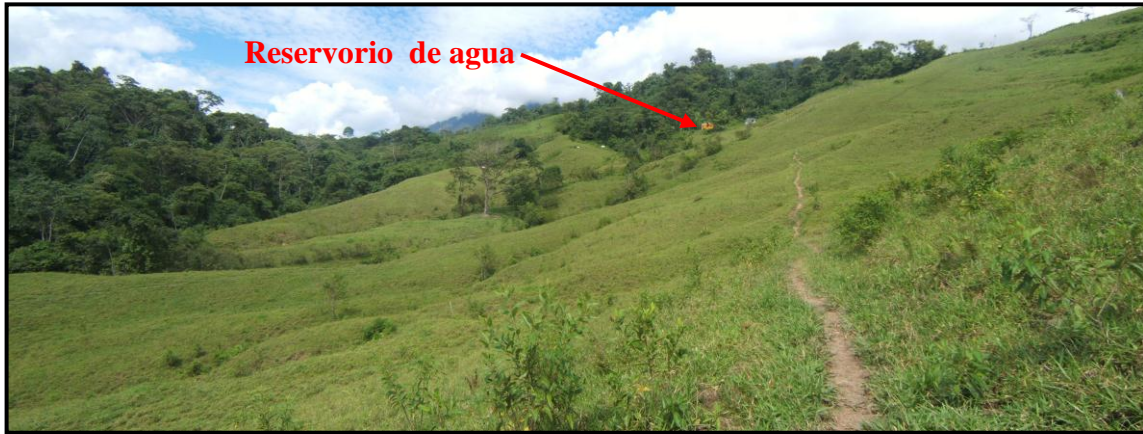
Este reservorio de agua se encuentra ubicado sobre la corona del deslizamiento activo, lo cual compromete su seguridad física, por lo que es recomendable su reubicación.

Foto 1.-Vista de un sector del deslizamiento y el tanque de agua, se aprecia la intensa deforestación, hay presencia de erosiones en cárcavas en el cuerpo del deslizamiento.

- Dentro de la zona del deslizamiento no se deben construir obras de infraestructura porque es una zona inestable, entonces al estar el reservorio de agua ubicado en la corona del deslizamiento su seguridad física se encuentra comprometida, por lo tanto se recomienda reubicarlo.
- Para las zonas deforestadas se debe implementar un programa de reforestación que deben ser asesorados por profesionales entendidos en la materia.

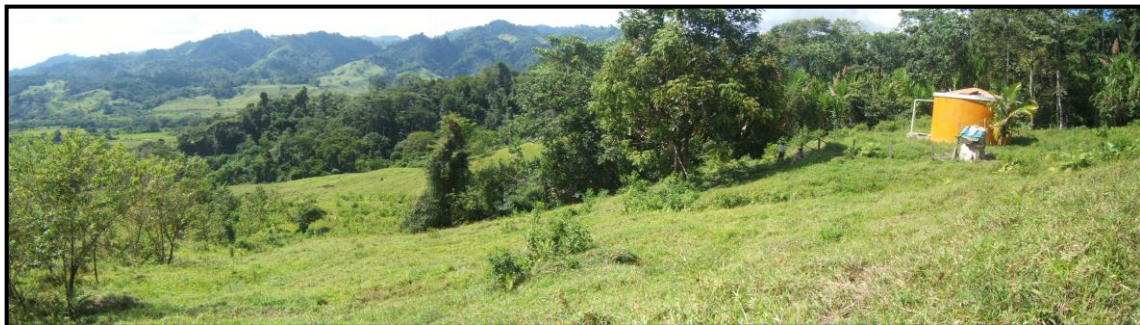
Foto 2.- Vista más cercana del reservorio de agua, se aprecia el terreno cóncavo-convexo.

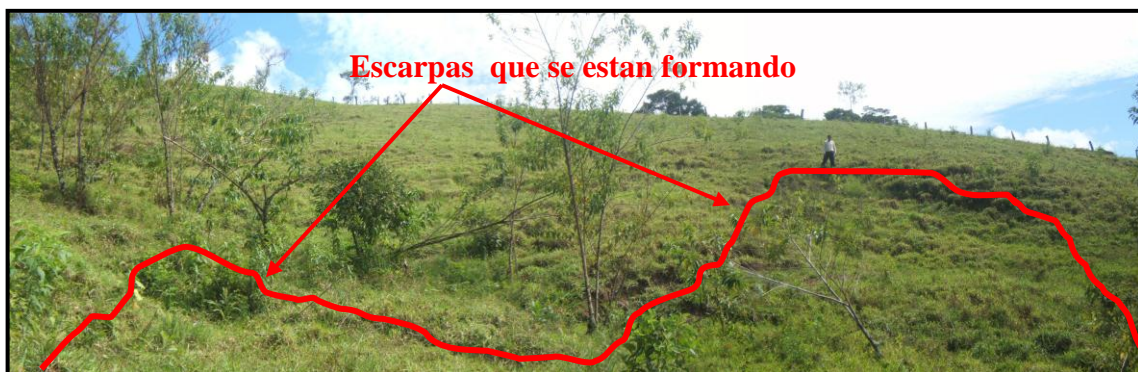
- El avance de este deslizamiento es de tipo progresivo.
  - Se ha identificado cuatro escarpas secundarias de tipo rotacional con longitudes hasta 10 m. y de saltos menores a 0.50 m; además se observaron agrietamientos con profundidades observables entre 0.10 a 0.20 m con separaciones de hasta 0.25 cm.

Foto 3.- Sector noroeste del deslizamiento, se aprecian las nuevas escarpas secundarias que se están formando.

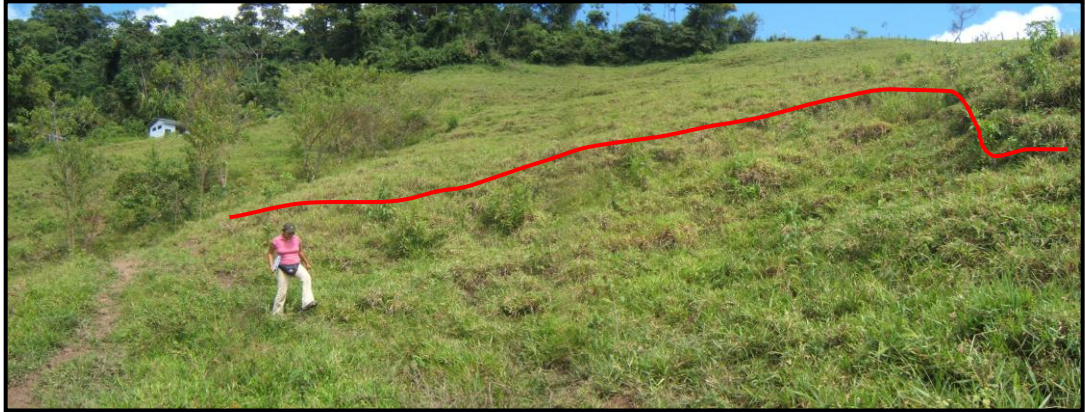
Foto 4.- Parte del cuerpo del deslizamiento, se aprecian los agrietamientos longitudinales en el terreno, como también la intensa deforestación de la zona

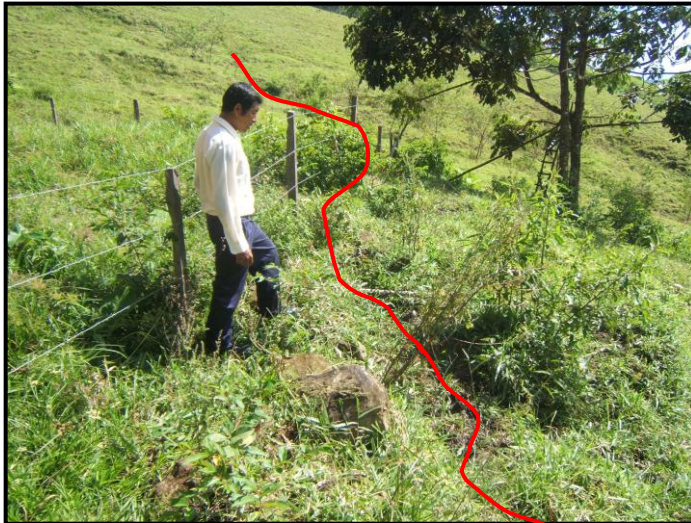
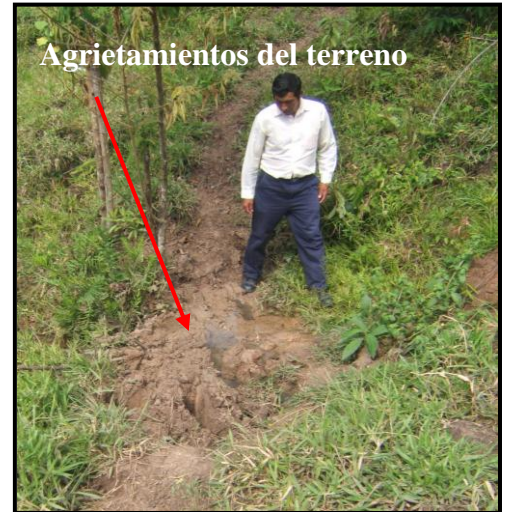
Por lo descrito en el acápite 4.6, el deslizamiento de San Marcos no se encuentra estabilizado, tal como lo muestra los diferentes agrietamientos que se presentan en su cuerpo, y a esto hay que aumentarle las filtraciones de agua (puquiales) que están saturando la masa. Los movimientos generados en la actualidad son poco perceptibles. Como vemos al estar el reservorio de agua por estar ubicado en un deslizamiento activo su seguridad física se encuentra comprometida, por lo tanto es recomendable que sea reubicado.

Foto 5 y 6.- Se observan los agrietamientos en el cuerpo del deslizamiento.

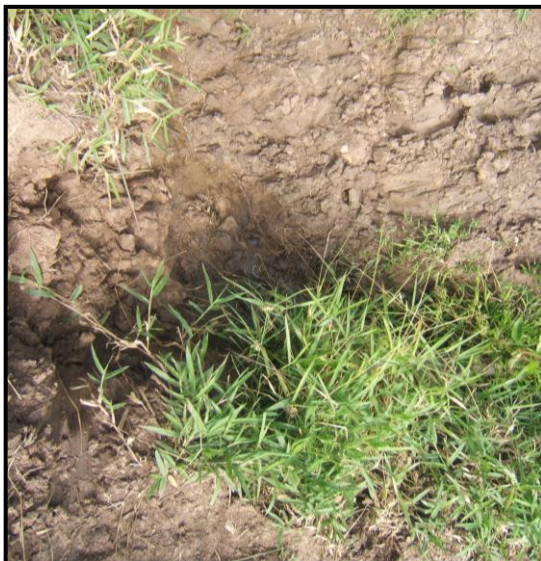
- Se detectaron tres ojos de agua, los cuales no tienen canales de drenaje, infiltrando el agua hacia el terreno.
  - Fecha de ocurrencia: Periodo lluvioso del año 1998.

Foto 7.- Afloramiento de agua, ubicado en la parte central del deslizamiento
