Informe Técnico N° A6737

PELIGROS POR DESLIZAMIENTO EN EL SECTOR LA PAMPA

Comunidad Huangamarquilla (La Pampa - El Potrero)

MARZO
2017

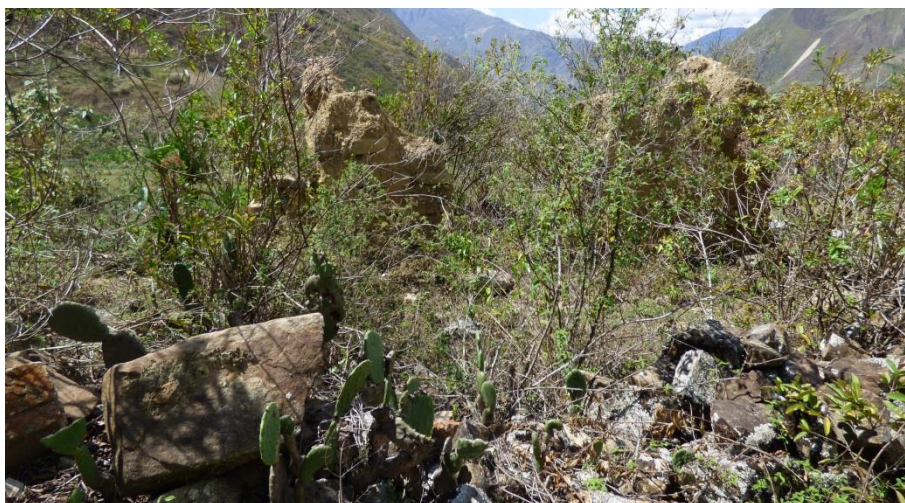
Foto 2. Material proveniente del deslizamiento (depósitos coluvio-deluviales)

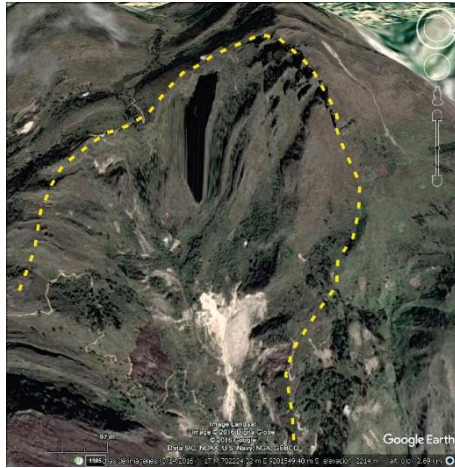
Presenta una corona principal con una longitud de 1500 m, el salto principal no se puede apreciar por estar erosionado, pero se presume que debe ser entre 100 a 150 m. La distancia de la escarpa al pie del deslizamiento es 2,200 m. La escarpa tiene forma semicircular y ligeramente alargada (figura 8).

Figura 8. Forma de la escarpa del deslizamiento antiguo (línea amarilla).

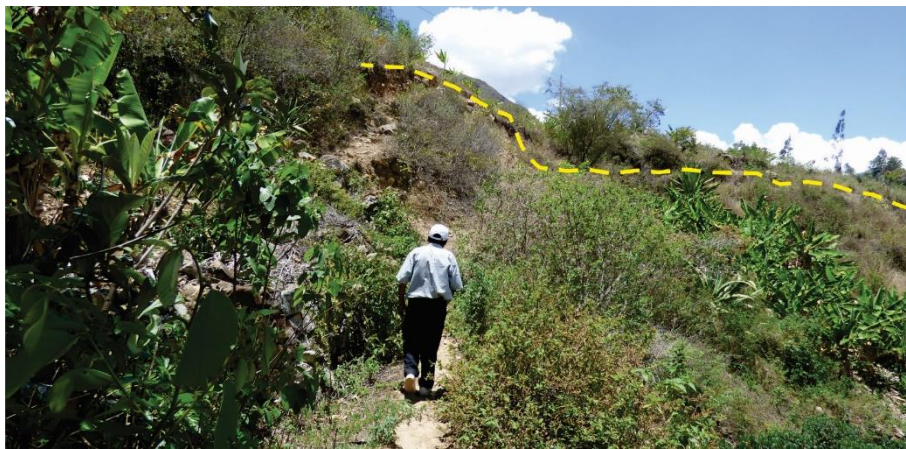
El cuerpo del deslizamiento tiene forma cónica (figura 9), presenta lomeríos (foto 4), escarpes secundarios y agrietamientos, producto del empuje y movimiento de la masa. Muestra un ancho máximo de 1500 m y el ápice tiene una longitud de 150 m (figura 9).

Foto 4. Se muestra la forma del cuerpo del deslizamiento (lomeríos).

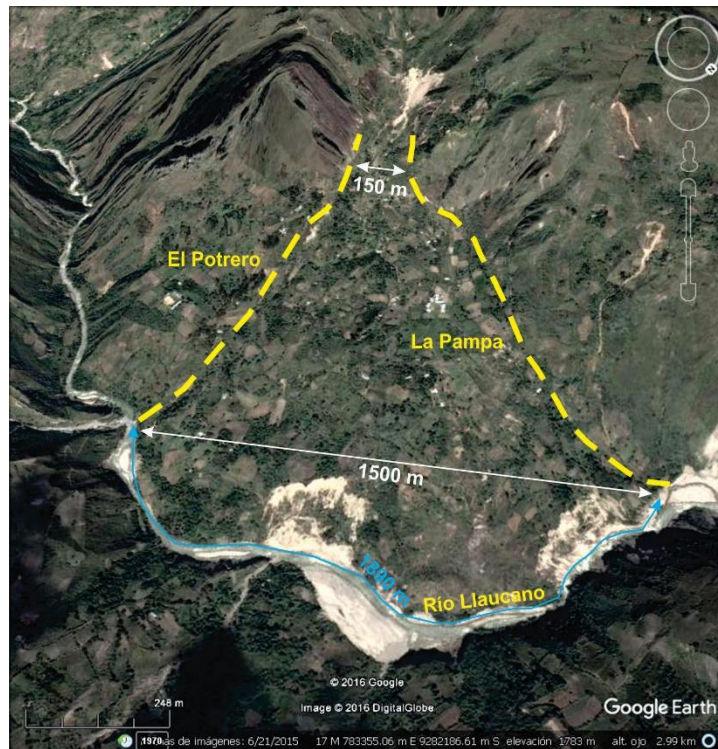
Figura 9. Cuerpo del deslizamiento antiguo en forma cónica (línea amarilla).

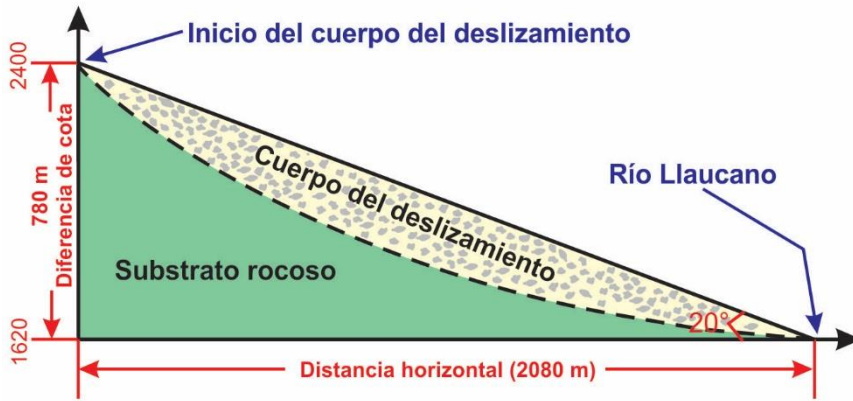
El cuerpo del deslizamiento antiguo, empieza en la cota 2400 (corona) y termina en la 1620 (cauce del río; pie), lo que hace una diferencia de cotas de 780 m y la longitud del cuerpo es de 2080 m, con una pendiente promedio del terreno de 20° (figura 10).

Figura 10. Pendiente del cuerpo del deslizamiento

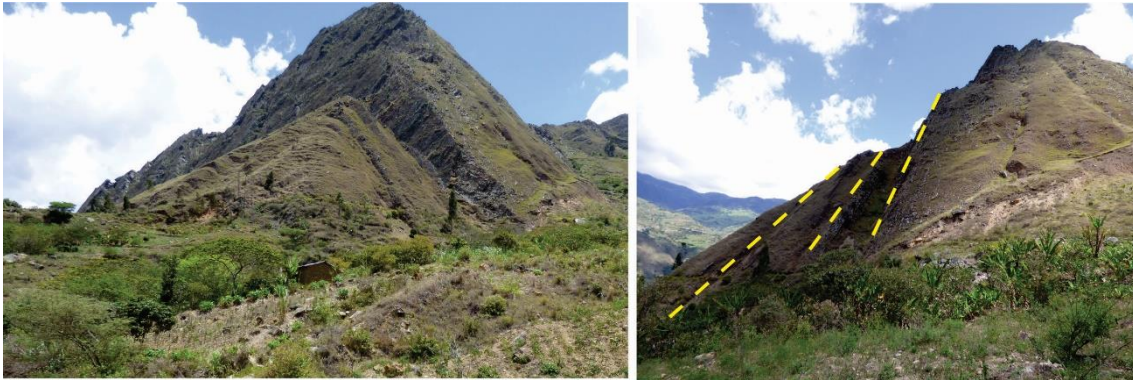
Una de las causas principales de este deslizamiento, es el buzamiento de los estratos a favor de la pendiente, llega hasta 65° (foto 5 y 6). Esto se evidencia en la cabecera y en el pie del deslizamiento (foto 7).

Foto 5 y 6. Se aprecia el buzamiento de los estratos a favor de la pendiente (líneas amarillas).

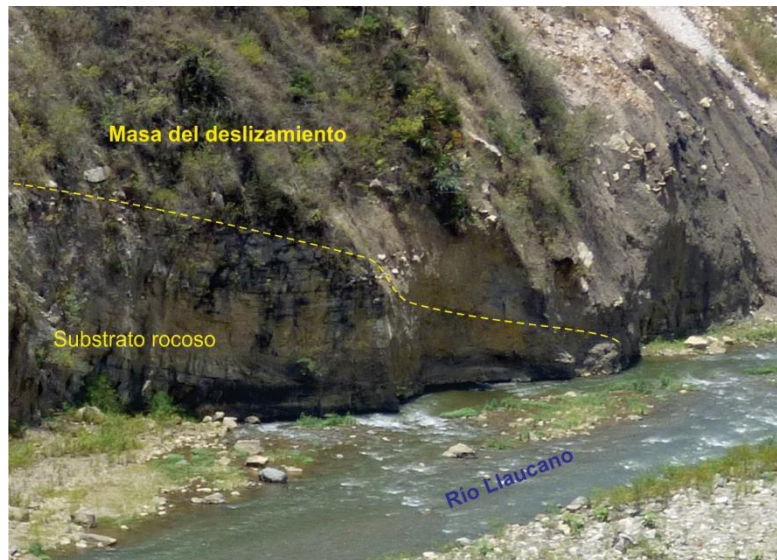
Foto 7. Afloramiento y masa del deslizamiento.

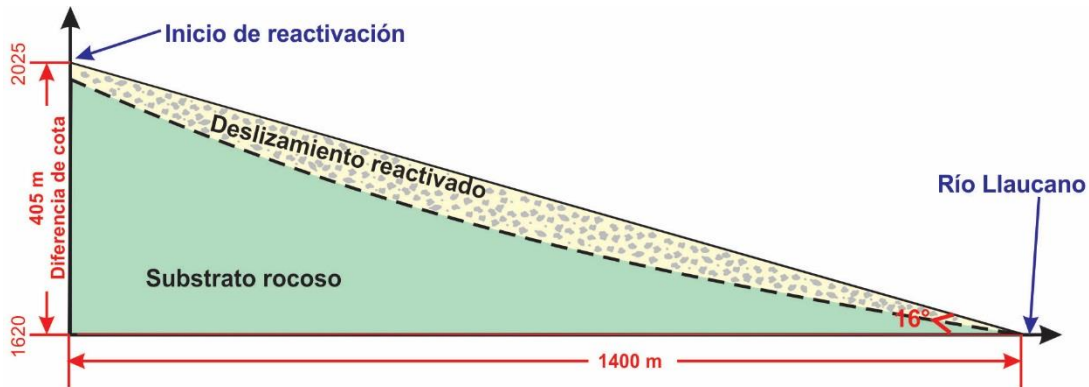
La reactivación del deslizamiento empieza desde la cota 2025 m y culmina en la 1620 m (cauce del río Llaucano), es decir con una diferencia de cotas de 405 m, esto nos da una pendiente general de 16° (figura 11).

Figura 11. Perfil de la zona reactivada.

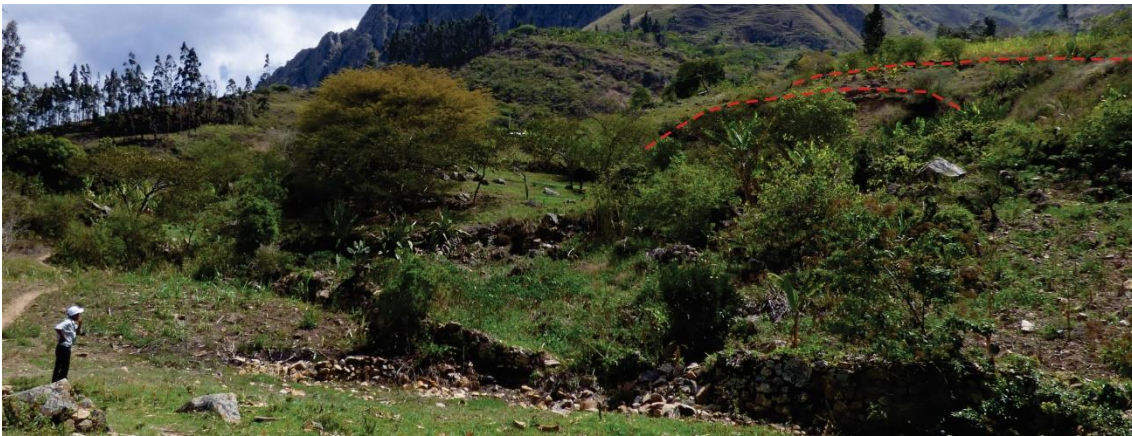
En el cuerpo de la zona reactivada se aprecian lomerios, producto del empuje del terreno. También se observan escarpes secundarios rotacionales (fotos 8 y 9), con longitudes variables entre 20 a 50 m y con saltos variables entre 5 a 10 m.

Foto 8. Se aprecian las escarpas secundarias (líneas rojas), ubicadas en el cuerpo del deslizamiento reactivado.

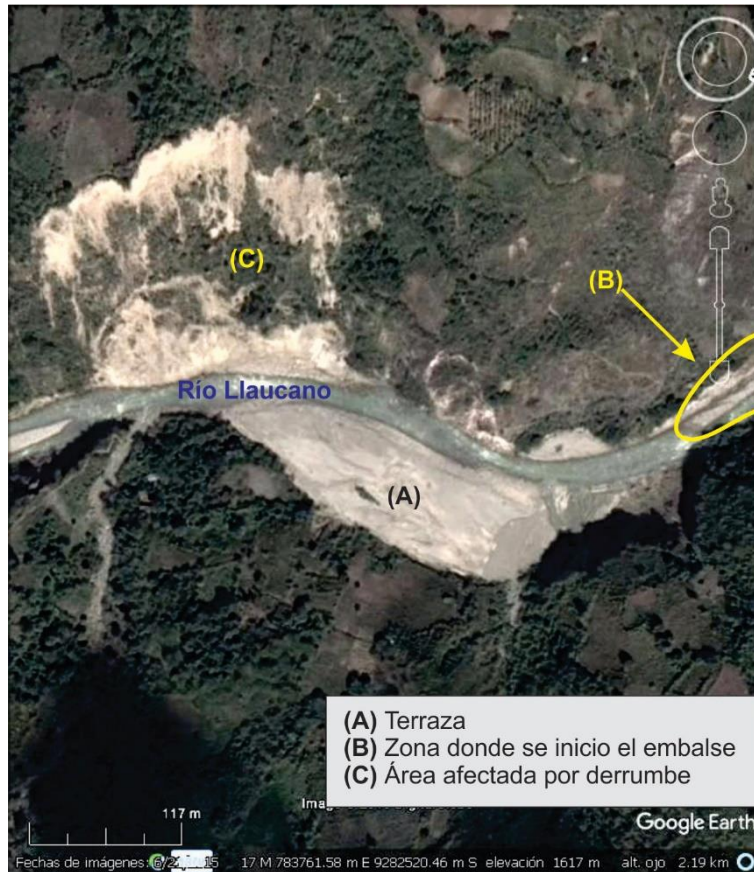
Durante el represamiento, se formó una laguna, recibiendo aportes de sedimentos provenientes del río, por ello que después del desembalse, en la margen derecha del río Llaucano, se aprecia una terraza amplia (figura 12). La terraza formada tiene una longitud máxima de 300 m y un ancho máximo de 85 m.

Figura 12. Se muestra la terraza, formada después del embalse.

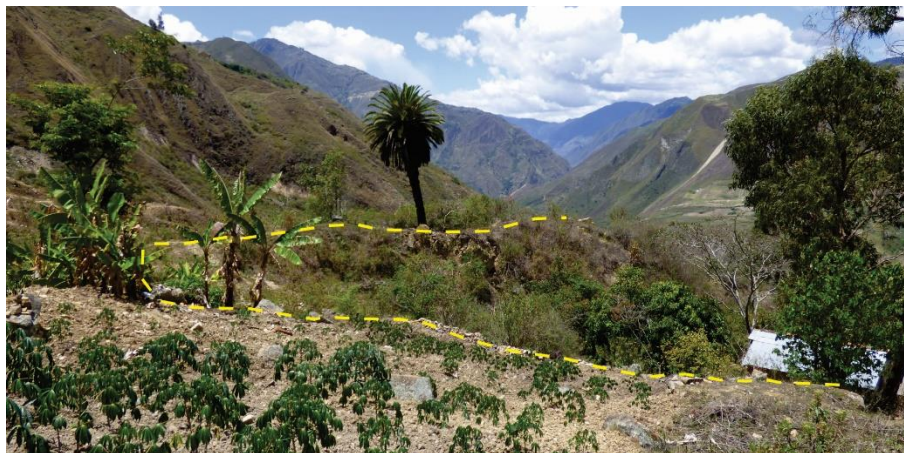
El año 1994 afectó viviendas del caserío (fotos 9 y 10), postes de tendido eléctrico, canales de regadío, terrenos de cultivo y llegó a represar al río Llaucano (figura 13).

Foto 9. Sector donde se ubicaron viviendas del sector La Pampa-Huangamarquilla. Se aprecia parte de escarpa secundaria (línea amarilla), y palmera inclinada (basculada en dirección opuesta al movimiento).

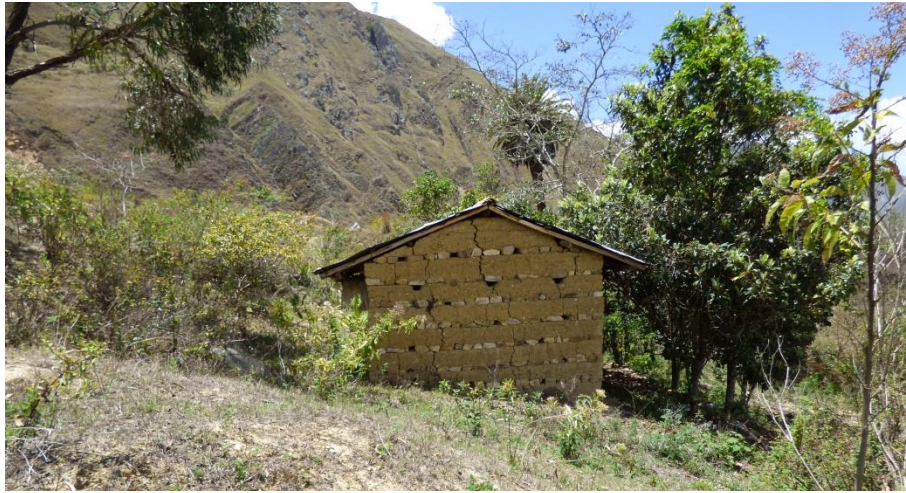
Foto 10. Vivienda afectada por deslizamiento.

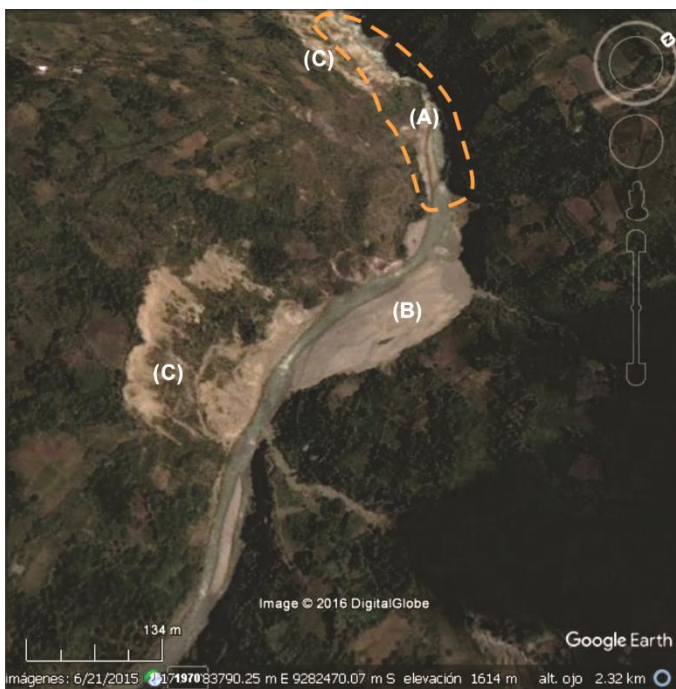
Figura 13. Vista aguas arriba del río Llaucano donde se aprecia lo siguiente:
(A) zona represada.
(B) Sector donde se formó la laguna
(C) Zona de derrumbes.

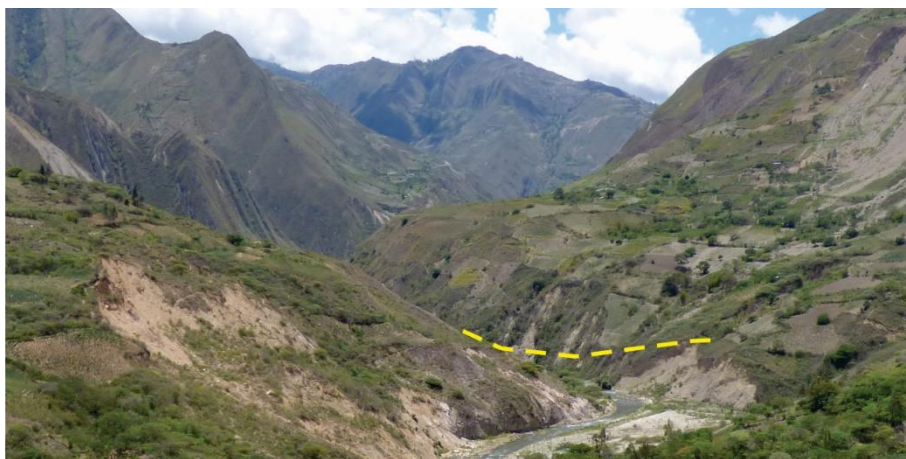
Foto 11. Se muestra con línea amarilla, la zona de represamiento.

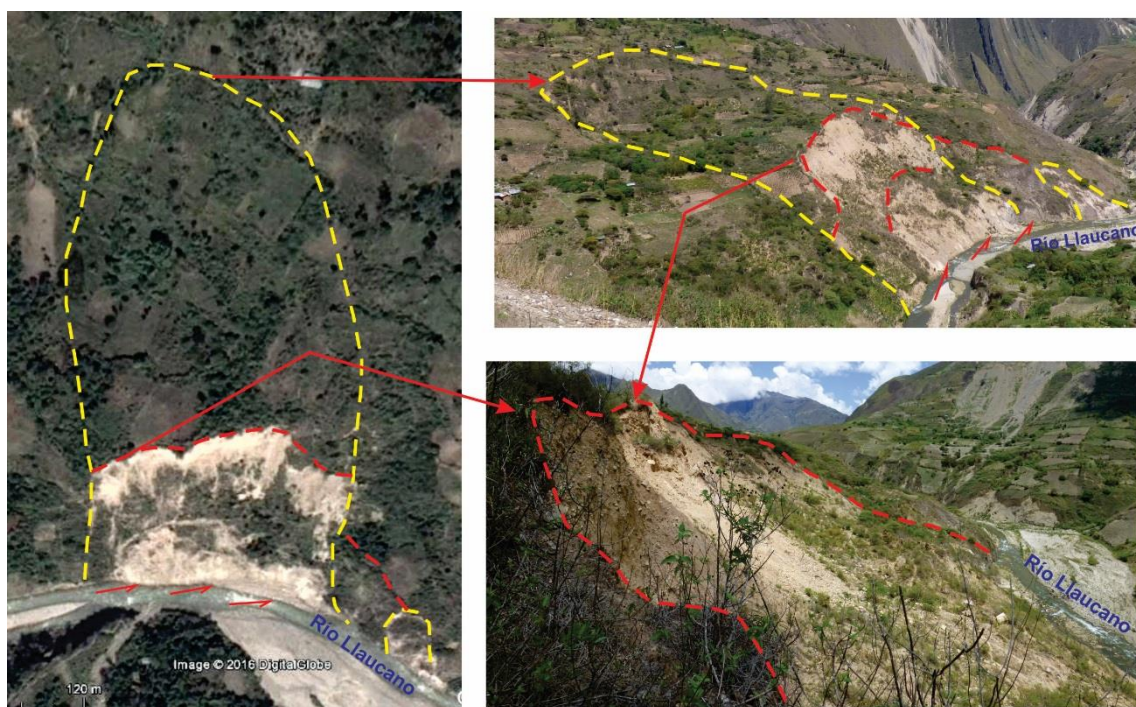
Este sector se reactivó en forma de deslizamiento rotacional y derrumbes en el pie del deslizamiento con alturas hasta de 50 m (figura 14). Este evento afectó terrenos de cultivo.

Figura 14 Zona reactivada posterior al año 1994. Las líneas roja punteada muestra la zona del derrumbe, las líneas amarillas la del deslizamiento, las flechas rojas indican la acción erosiva del río.

- a) Erosión fluvial en la margen izquierda, por parte del río Llaucano. Esto socaba el pie del deslizamiento y hace que pierda estabilidad.
- b) Malas técnicas de regadío (riego por inundación), el cual consiste en dejar correr el agua sobre la superficie del terreno sin control del agua, esto satura al terreno y le da mayor peso.
- c) Material del depósito del deslizamiento conformado por bloques y gravas englobados con limo, este tipo de matriz retiene el agua.
- d) Pendiente del terreno que permite que la masa inestable ubicada en la superficie se desplace cuesta abajo.
- e) Cuando se formó la laguna, durante el embalse, el espejo de agua subió de nivel, humedeció los lados laterales. La margen izquierda por estar compuesto por un material proveniente de un deslizamiento antiguo, se saturó, al bajar el nivel de agua, perdió cohesión, generando una mayor desestabilización.

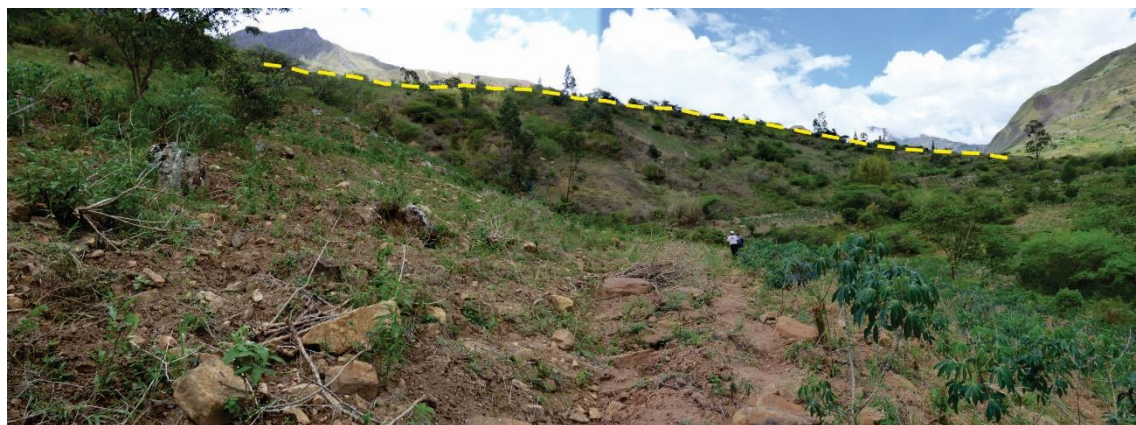
- a) Corona con longitud de 250 m y salto entre 15 a 20 m (foto 12)
- b) Longitud de la escarpa principal al pie del deslizamiento: 470 m,
- c) Área afectada 13.8 hectáreas.

Foto 12. Parte de la escarpa del área reactivada (A), demarcada con línea amarilla.

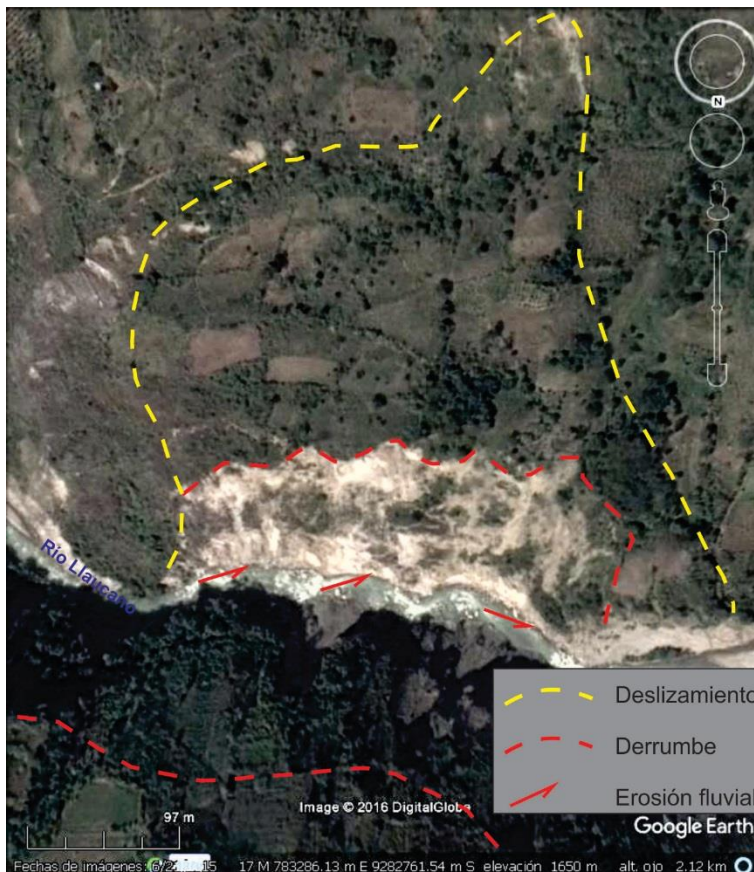
Este lugar se reactivó en forma de deslizamiento rotacional y en su pie se tiene un derrumbe (figura15). El evento afectó terrenos de cultivo.

La principal causa de este evento es la erosión fluvial del río Llaucano, que incide sobre la margen izquierda, el cauce del río se encuentra estrecho.

Figura 15. Se aprecian derrumbes en ambas márgenes del río Llaucano.

A parte de los derrumbes colindantes al cuerpo del deslizamiento, también se apreciaron en la margen derecha (figura 15) los cuales tienen alturas hasta de 50 m, con longitudes hasta de 600 m.

- Erosión fluvial.
- Estrechamiento del cauce del río Llaucano.
- Roca de mala calidad, susceptible a ser erosionado por la acción hídrica del río Llaucano.

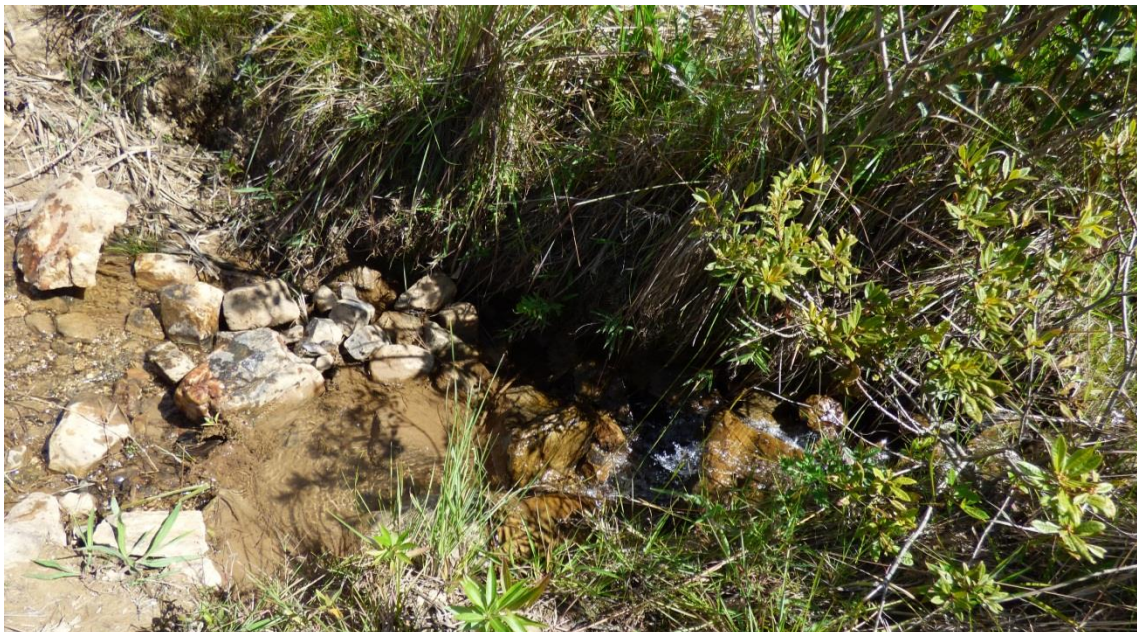
- Antecedentes de reactivaciones del deslizamiento antiguo.
- Canales de regadío sin revestimiento (foto 13)
- Pendiente del terreno, promedio de 16°.
- Material del depósito conformado por bloques, gravas, englobados en matriz limo-arcilloso, inconsolidado y mueble en presencia de agua y/o saturación.
- Regadío por gravedad de los terrenos de cultivo.
- El sector no presenta un drenaje pluvial.

Estos condicionantes, generan inestabilidad en la ladera, en este caso nuevamente se puede reactivar el deslizamiento, los factores desencadenantes puede ser intensas lluvias o movimientos sísmicos.

Foto 13. Canal de regadío sin revestimiento.

Por medidas preventivas, la población que se ubica sobre el cuerpo del deslizamiento debe ser reubicada. Este sector debe ser declarado intangible no apto para vivienda, solamente se puede desarrollar actividad agrícola, con restricciones, deben realizar cultivos que necesiten poca agua y reforestación con árboles locales.

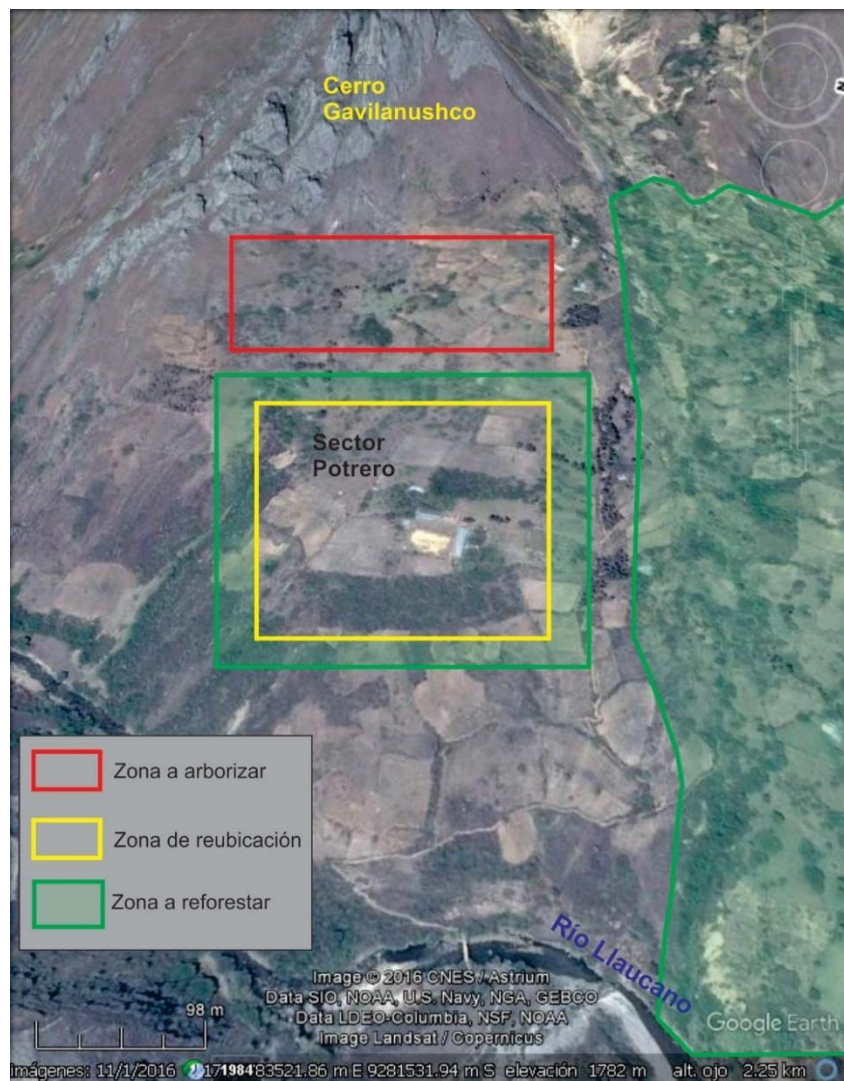
Figura 17. Medidas correctivas para la zona de reubicación

- Forestar toda la zona aledaña al área, con la finalidad de darle una mejor estabilidad al terreno (figura 17).
- Construir drenaje pluvial para evitar el humedecimiento del terreno destinado para la reubicación.
- Por ningún motivo el área destinada a viviendas se debe orientar hacia los bordes de las quebradas, estas deben quedar como áreas verdes.
- En las inmediaciones de la ladera del cerro Gavilanushco, realizar forestación, con árboles locales, con la finalidad de prevenir algún evento que se pueda suscitar en la ladera (caída de rocas).
