Informe Técnico N° A6587

Inspección Ingeniero - Geológica:

**Asentamientos Humanos de la
Asociación Agropecuaria Industrial La Rinconada:
Halcón Sagrado, ADV Talleres Artesanales,
La Planicie, Nueva Jerusalén, 8 de Enero,
8 de Enero - Sector A y Bajo las Rocas
Distrito San Juan de Miraflores - Región y provincia Lima**

NOVIEMBRE 2011

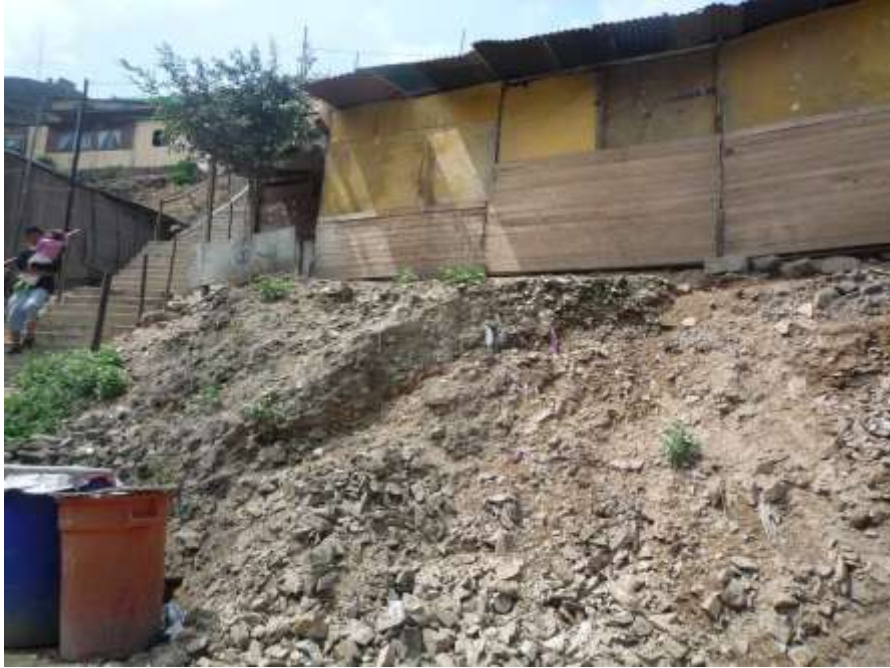
Foto 1. Viviendas de material precario en el AH Nueva Jerusalén.

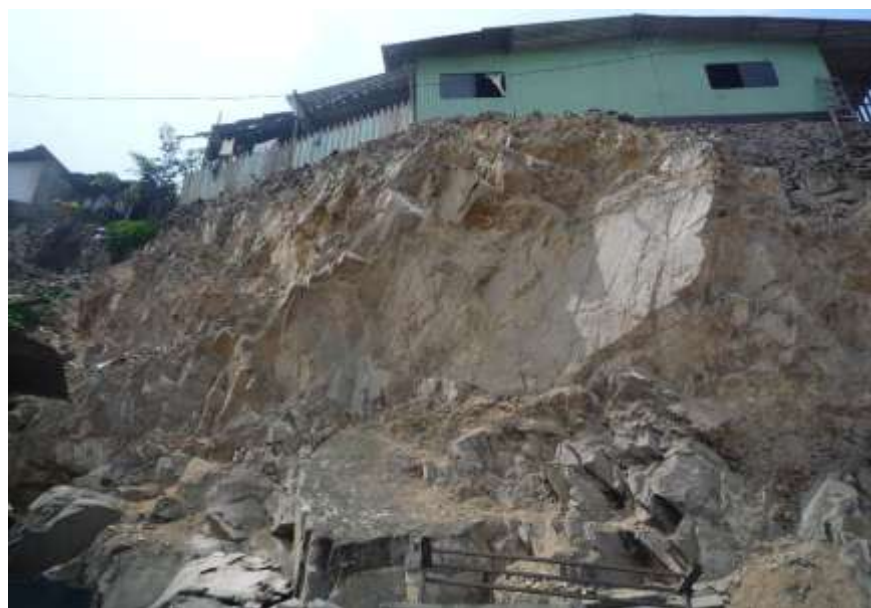
De lo observado en la inspección de campo estas rocas son en general rocas consistentes, de buena calidad y muestran una alteración moderada. No obstante, por sectores se pueden presentar fracturadas a muy fracturadas (foto 2), presentando bloques sueltos en las laderas.

Foto 2. Afloramiento intrusivo intensamente fracturado. AH nueva Jerusalén.

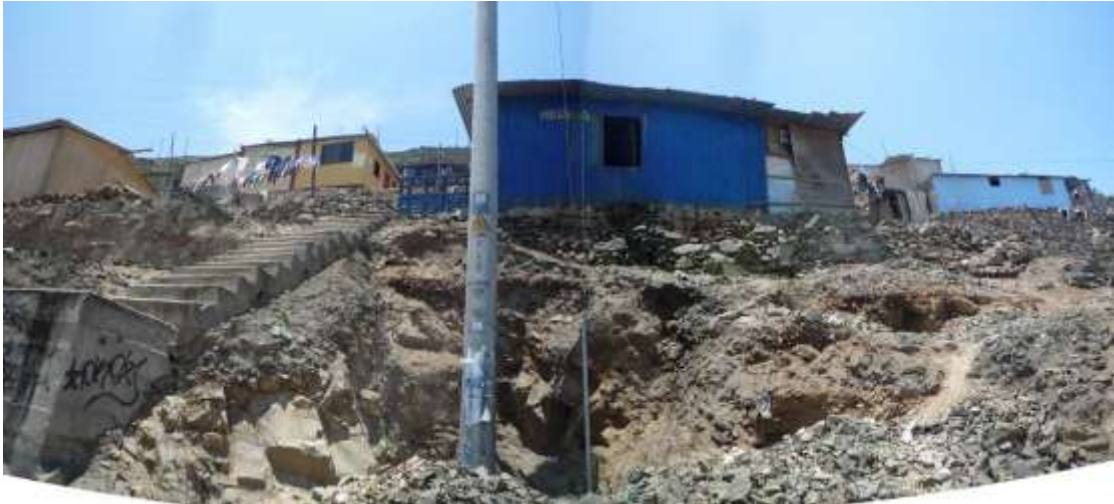
Foto 3. AH Halcón sagrado. Vista de roca intrusiva meteorizada cubierta por depósitos coluviales.

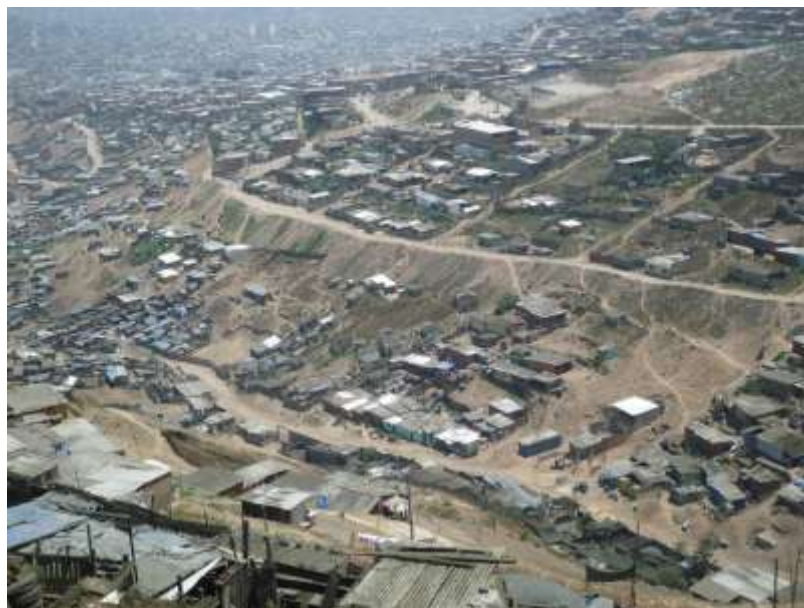
Foto 4. Depósitos eólicos cubren rocas sedimentarias del Grupo Casma. Sector susceptible a arenamiento. AH. 08 de Enero.

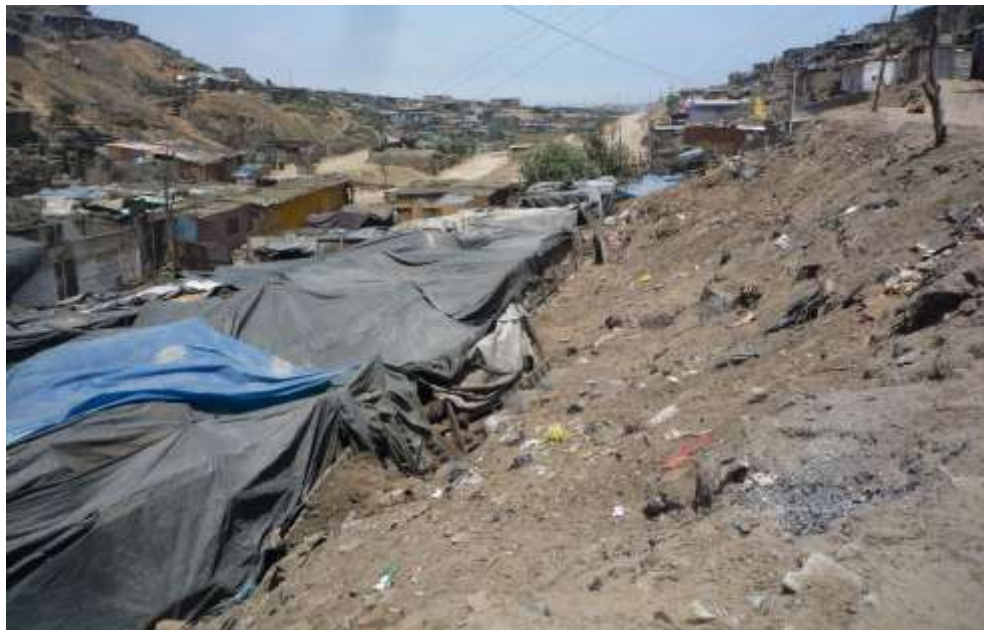
Foto 5. Obsérvese la fuerte pendiente (45°) en una ladera susceptible a derrumbe. AH. ADV talleres artesanales.

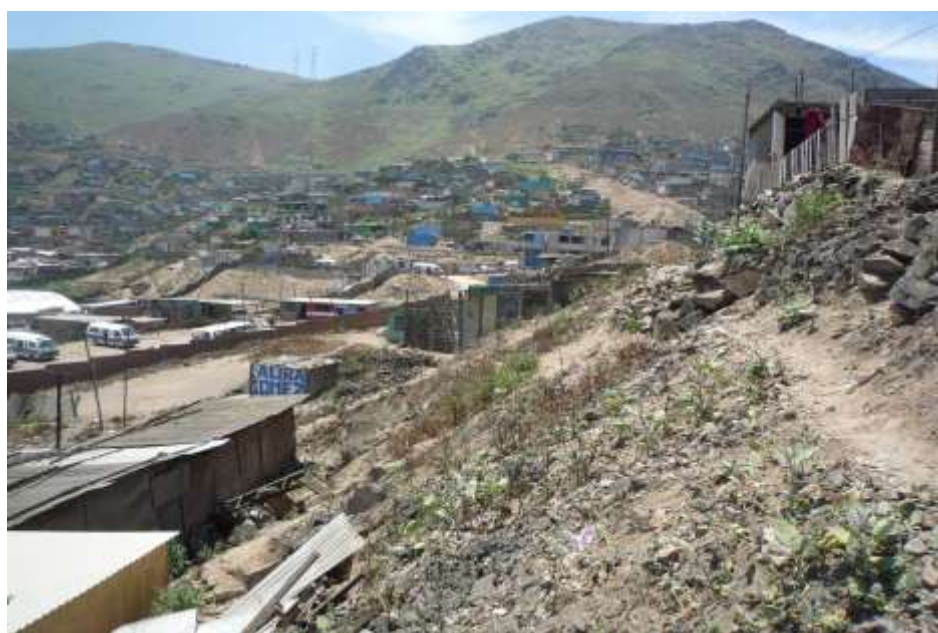
En muchos sectores de la AAIR la acumulación de depósitos inconsolidados en las laderas de fuerte pendiente (foto 6), producto de los trabajos realizados en los taludes (como cortes de talud para viviendas), la hace propensa a estos eventos. La sismicidad y las precipitaciones pluviales excepcionales pueden “detonar” estos peligros. Es importante tener en cuenta que este tipo de procesos pueden ser “detonados” por fuertes vibraciones, como el paso de camiones cisterna o por efecto de la carga aplicada en él (como viviendas, tanque de agua potable, cortes de talud, rupturas de tuberías de agua potable o desagüe, entre otros).

Foto 6. La fuerte pendiente y la acumulación de depósitos inconsolidados hacen que el peligro por derrumbes sea latente en diversos sectores de la AAIR como se observó en el AH La Planicie.

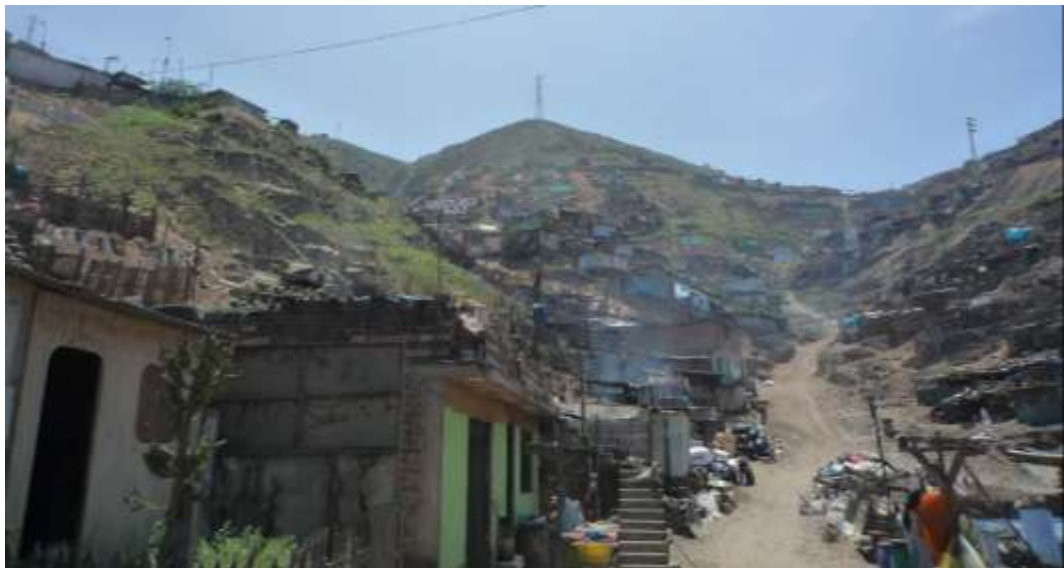
Foto 7. Parte alta del A.H. ADV Talleres artesanales, corresponde a las nacientes de una quebrada seca. La vegetación superficial que la cubre en periodos de lloviznas es incipiente y no ayuda a retener el material suelto en las laderas.

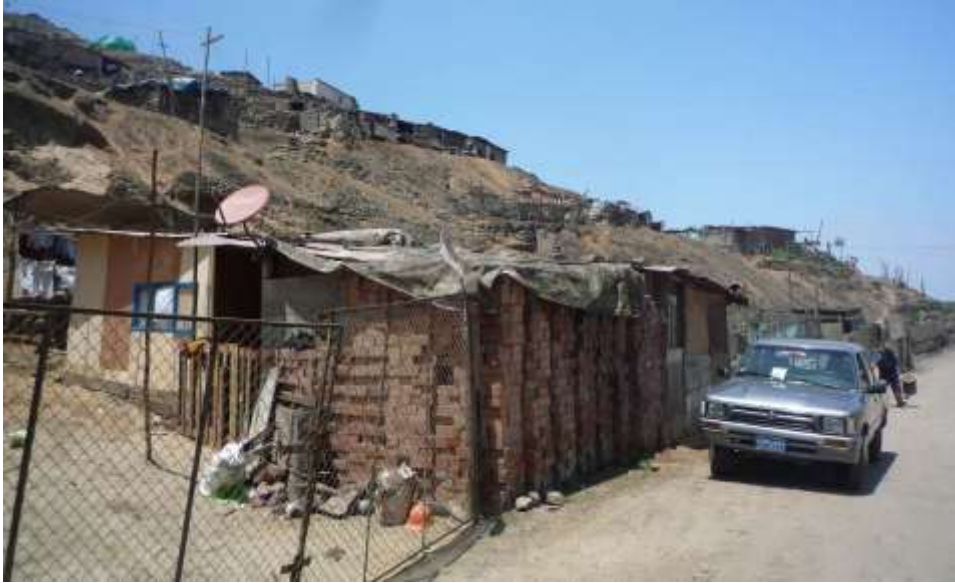
Se pueden producir en áreas puntuales donde existían depresiones naturales rellenos por desmontes, compuestos por materiales heterogéneos como basura, restos de cimientos, etc. Por información de los pobladores, se ha conocido que los sectores rellenos eran empleados en el pasado como relleno sanitario debido a que en ese momento se encontraban fuera del área urbana. Sin embargo las viviendas que ocupan estos terrenos en la actualidad están expuestas a colapsar en caso de sismo. Un ejemplo de un sector de relleno se observó en el A.H. ADV Talleres Artesanales (foto 8).

Foto 8. Sector susceptible a hundimiento en el A.H. ADV Talleres Artesanales. Para ubicar las viviendas se ha empleado material de relleno para “nivelar” el terreno.

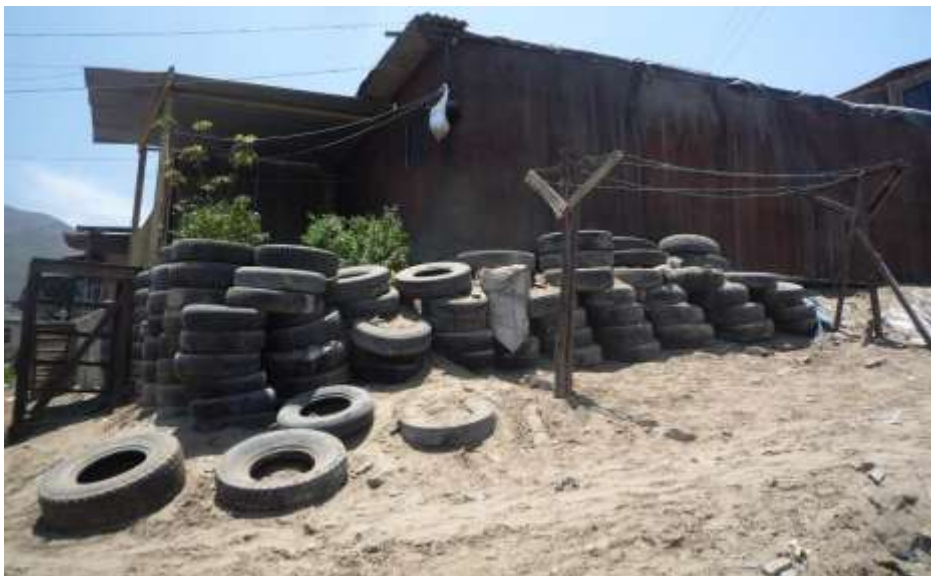
Por lo observado durante la inspección técnica, en diversos sectores de la AAIR estos procesos han sido “controlados” debido a la presencia de viviendas que limitan el avance de las arenas (foto 9). Sin embargo, en otros sectores se evidenció que este proceso continúa, observándose el avance del material en los accesos peatonales por acción del viento (fotos 10 y 15). Ejemplos de este proceso se observaron en los AAHH 08 de Enero y 08 de Enero sector A).

Foto 9. Obsérvese los muros de llantas para “controlar” el avance de las arenas. AH 08 de Enero - Sector A.

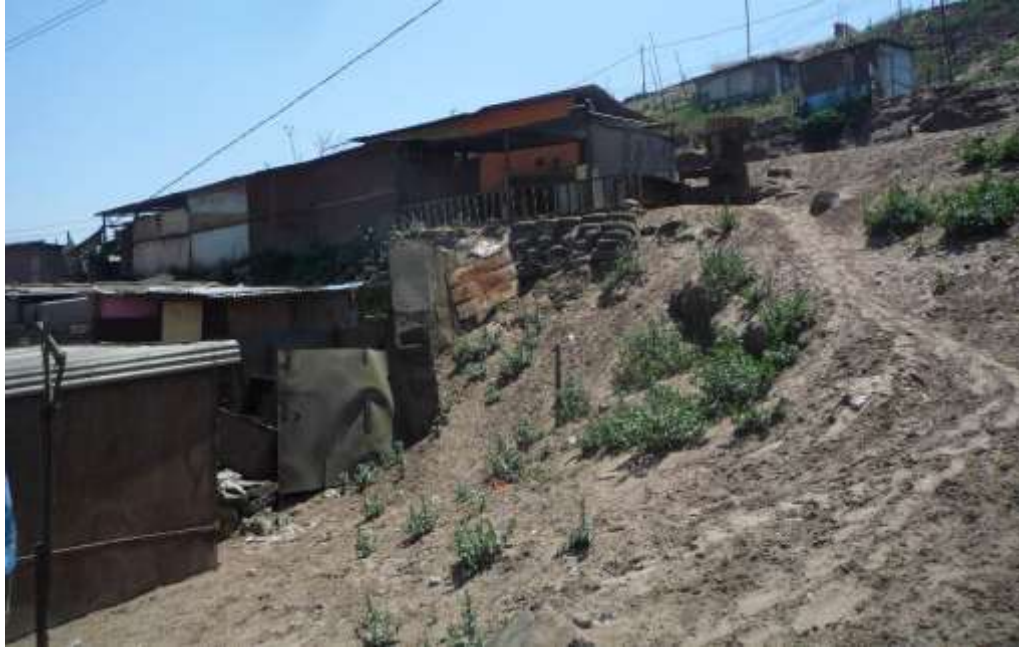
Foto 10. AH. 08 de Enero. Obsérvese que la ladera está cubierta de depósitos eólicos.

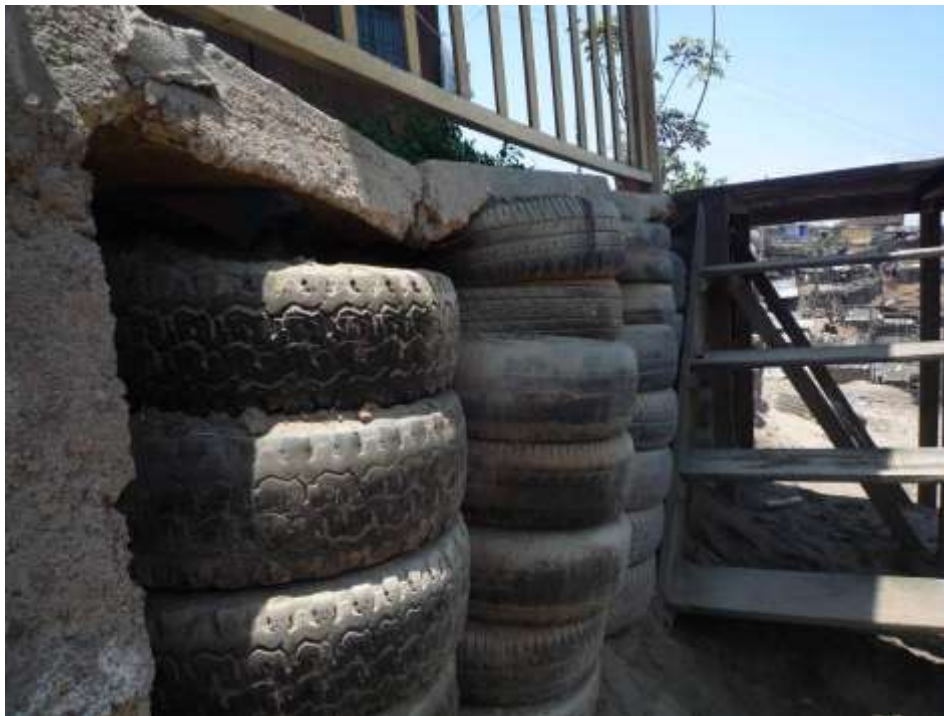
Medida artesanal y provisional, que en algunos sectores se considera definitiva (Fotos 11 y 12). Estos se acomodan en los cortes de talud para construir viviendas y reforzar los terraplenes (pircas). Este tipo de medida no garantiza estabilidad, pues ante un movimiento sísmico los muros de llantas podrían colapsar.

Foto 11. AH 08 de Enero - Sector A. Obsérvese los muros de llantas sobre los q se construyen las viviendas de material precario.

9. Erradicar los costalillos de arena o muros de llantas en los accesos ya que las primeras se revientan y las llantas se desmoronan.
10. Se pueden producir hundimientos en áreas puntuales, donde existían depresiones naturales rellenas por material antrópico.

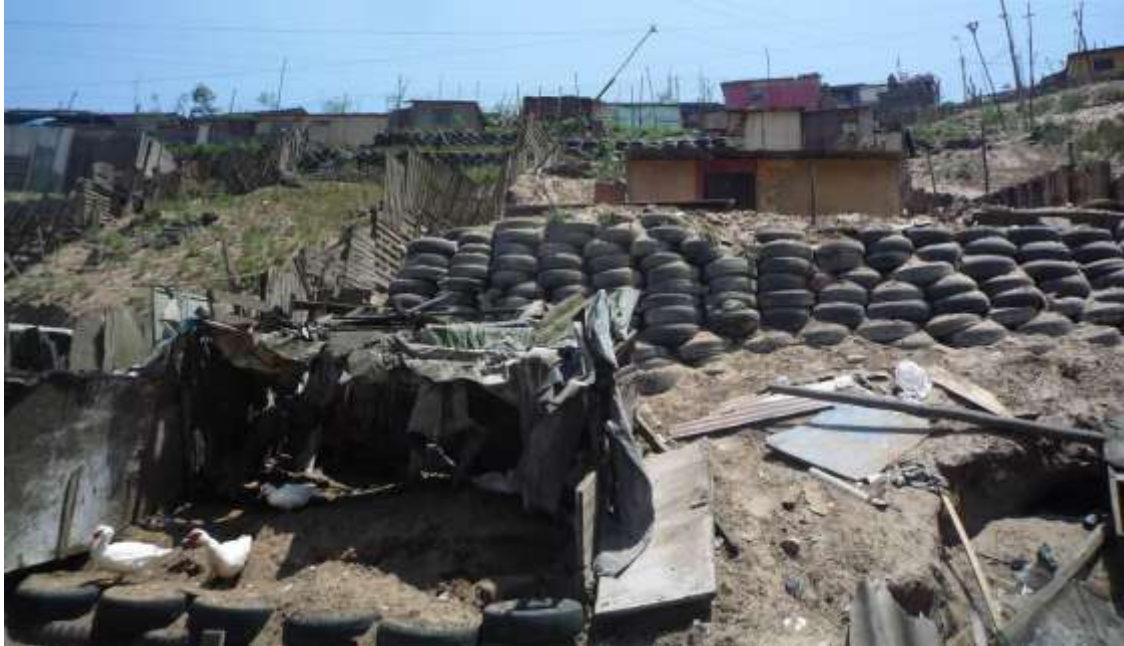
Foto 12. AH ADV Talleres artesanales. Obsérvese bases de muros de llantas sobre la que se ha levantado una vivienda de madera y calamina.

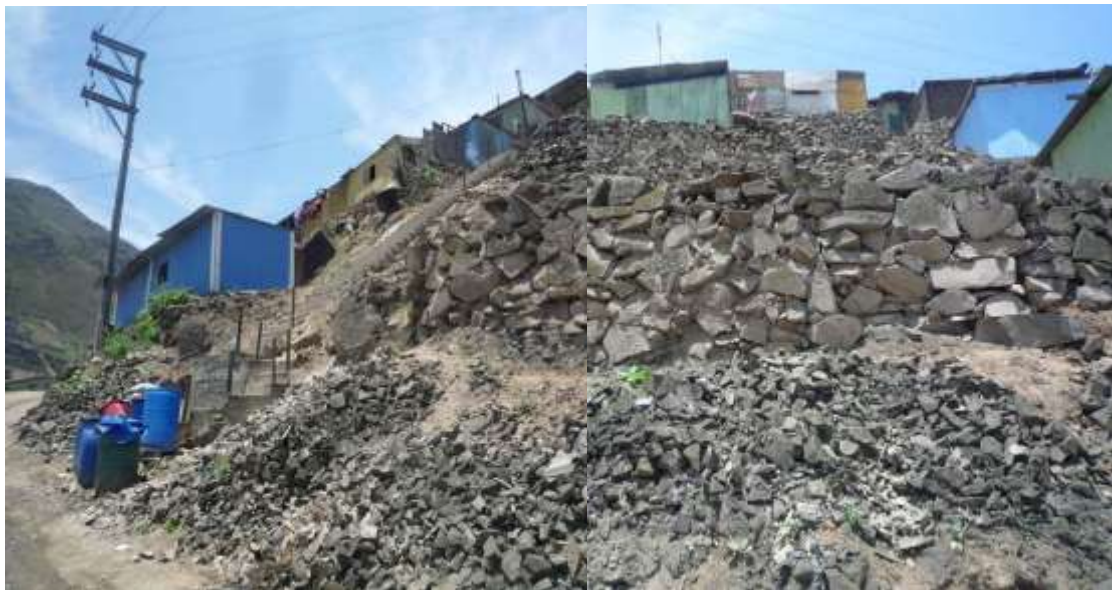
Esta medida es rudimentaria y provisional. Consiste en apiñar bloques de roca y gravas sobre el talud, con el fin de nivelar el terreno con respecto a la pendiente. En los AAHH evaluados, la mayoría de las viviendas están cimentadas sobre pircas, las cuales llegan a tener hasta 2,5 m de altura (foto 13) en los sectores de fuerte pendiente. El peligro del colapso de estas pircas por actividad sísmica, gravedad o por actividad humana es latente y crítico.

Foto 13. AH. La Planicie. Acumulaciones de rocas, formando pircas sin consolidación sobre la cual se construyen las viviendas

8. No construir con material noble sobre las pircas, ya que la resistencia de estas es baja y no presta ninguna seguridad por no tener ningún tipo de cementación y una sobrecarga y/o incentivación sísmica causaría el colapso del terraplén. Las pircas deben tener una altura no mayor a 1.0 m., estar cementadas y/o ancladas en roca y algún tipo de amalgamación (cemento, etc.).

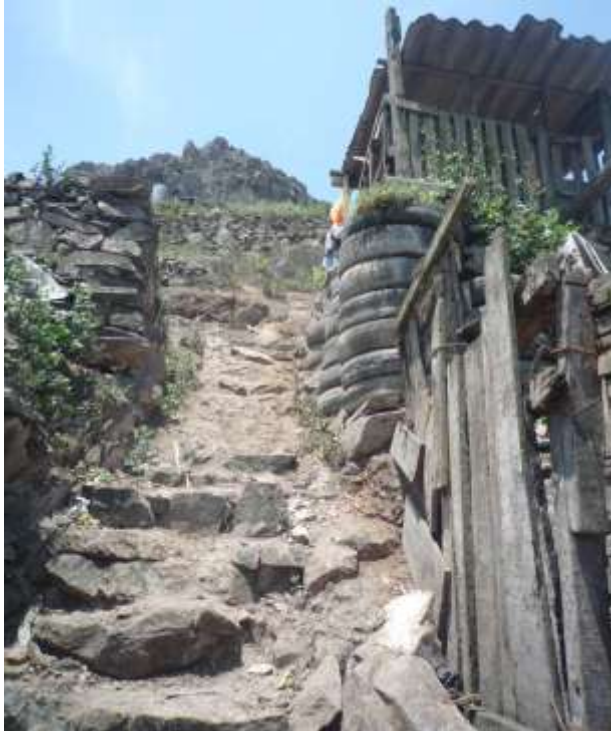
Foto 14. Escalera de acceso en el AH bajo las rocas de rocas superpuestas. Obsérvese bases de muros de llantas.

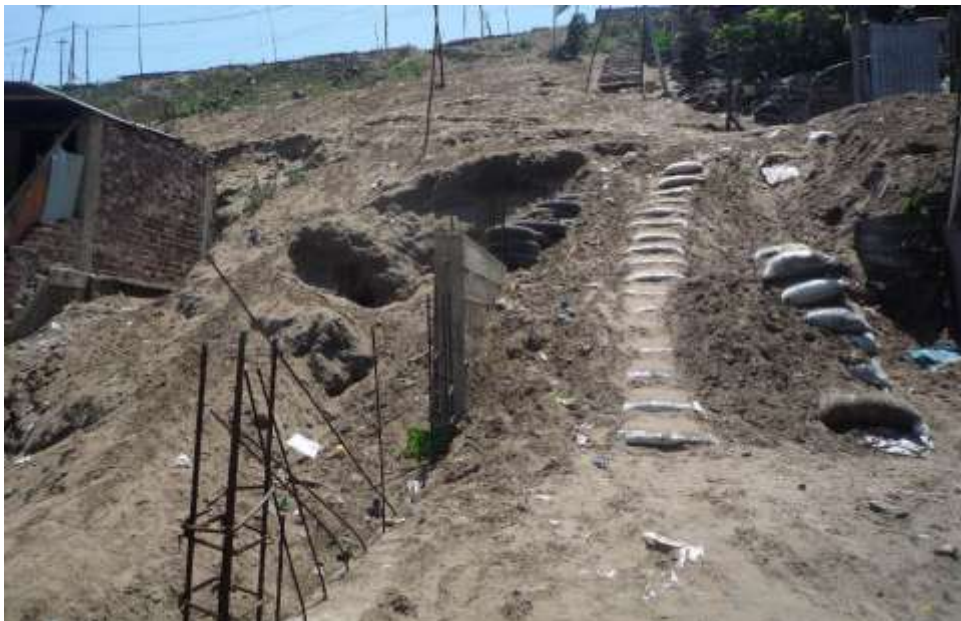
Las vías de acceso se han construido en base a corte y relleno. Es notoria la ausencia de asfaltado y veredas lo que hace difícil la evacuación en caso de una emergencia. Asimismo, se han construido escaleras en las laderas (foto 14), donde se observan que dichas estructuras están colapsando, porque se ha empleado en su construcción rocas superpuestas o costalillos (foto 15). La acumulación de costalillos de arena es una mala práctica constructiva, debido que estos al cabo de un tiempo se desmoronan.

Foto 15. AH 08 de Enero. Arenas cubren el acceso peatonal que está hecho de costalillos de arena. Se observa muro de vivienda casi enterrado.

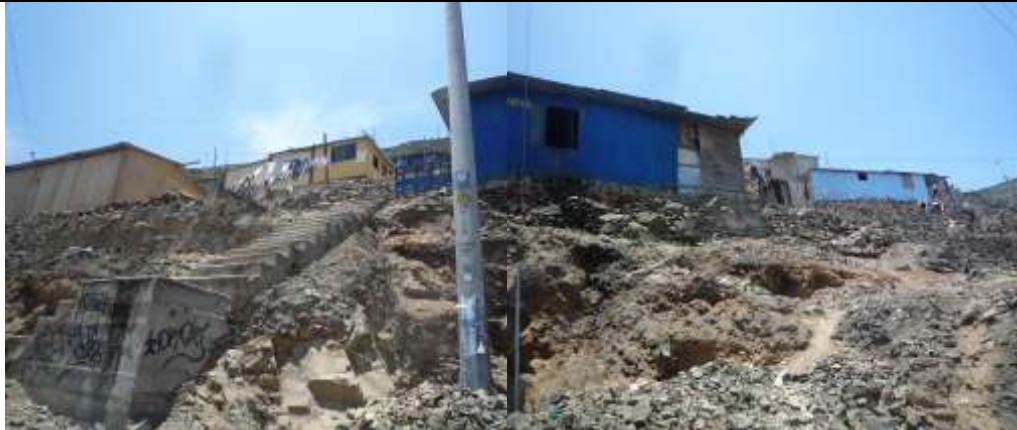
- El sector es altamente susceptible a la generación de desprendimientos de roca y derrumbes.
- El afloramiento rocoso es intrusivo con elevada fracturación y alteración moderada.
- En la parte superior del cerro se ha visto bloques sueltos, los cuales ante un movimiento sísmico, pueden ceder y caer sobre las viviendas.
- Se podrían producir derrumbes de las pircas empleadas como base de las viviendas.

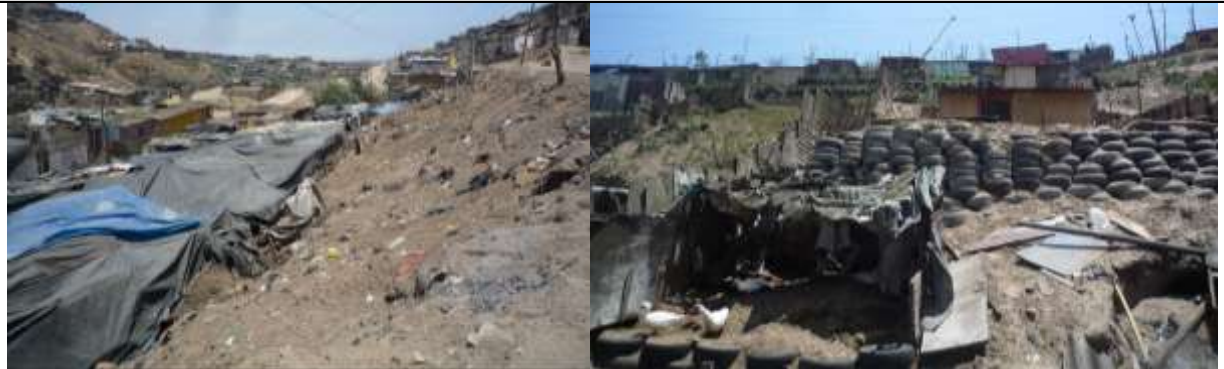
- Se han identificado dos tipos de materiales: el sustrato rocoso, conformado por rocas intrusivas, meteorizadas y fracturadas y los depósitos inconsolidados de origen coluvial, residual y eólico.
- La parte alta del AH está sujeto a caídas de roca, flujos de detritos y colapso de los terraplenes.
- Las viviendas asentadas sobre terraplenes artesanales sin cementación ubicadas en pendientes mayores a 30 ° son las que tendrían mayores problemas de inestabilidad.
- Ante un movimiento sísmico los terraplenes colapsarían, afectando viviendas y carretera de acceso.
- Algunas viviendas del AH. Se ubican en cauces de quebradas secas.
- También se podrían producir flujos secos, debido a la presencia de depósitos eólicos.

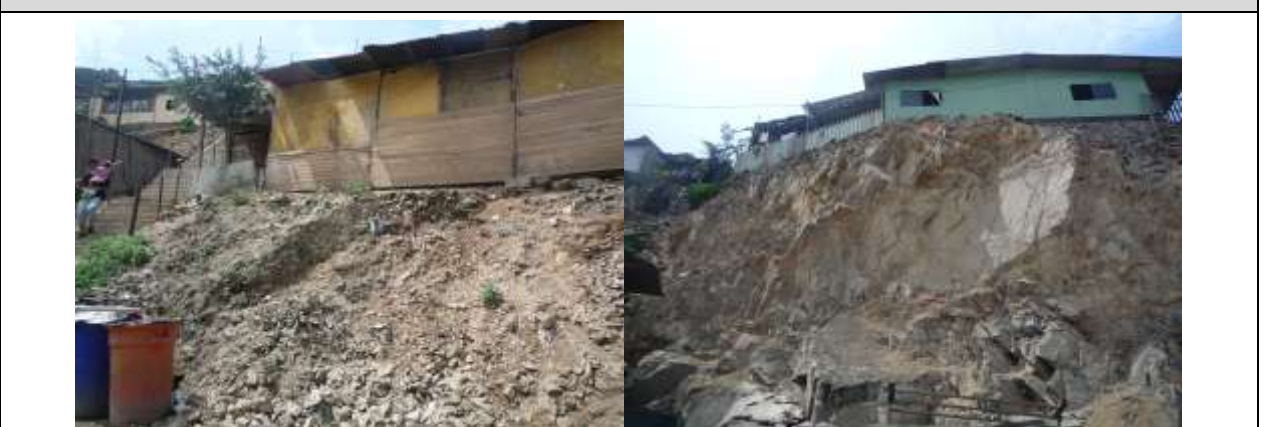
- Se han identificado dos tipos de materiales: el substrato rocoso, conformado por rocas intrusivas, meteorizadas y muy fracturadas; y los depósitos inconsolidados de origen coluvial y residual.
- Muchas de las viviendas están asentadas sobre terraplenes artesanales sin cementación.
- El asentamiento humano está sujeto a caídas de roca y colapso de terraplenes.
- Ante un movimiento sísmico los terraplenes colapsarían, afectando a las viviendas y carretera de acceso.

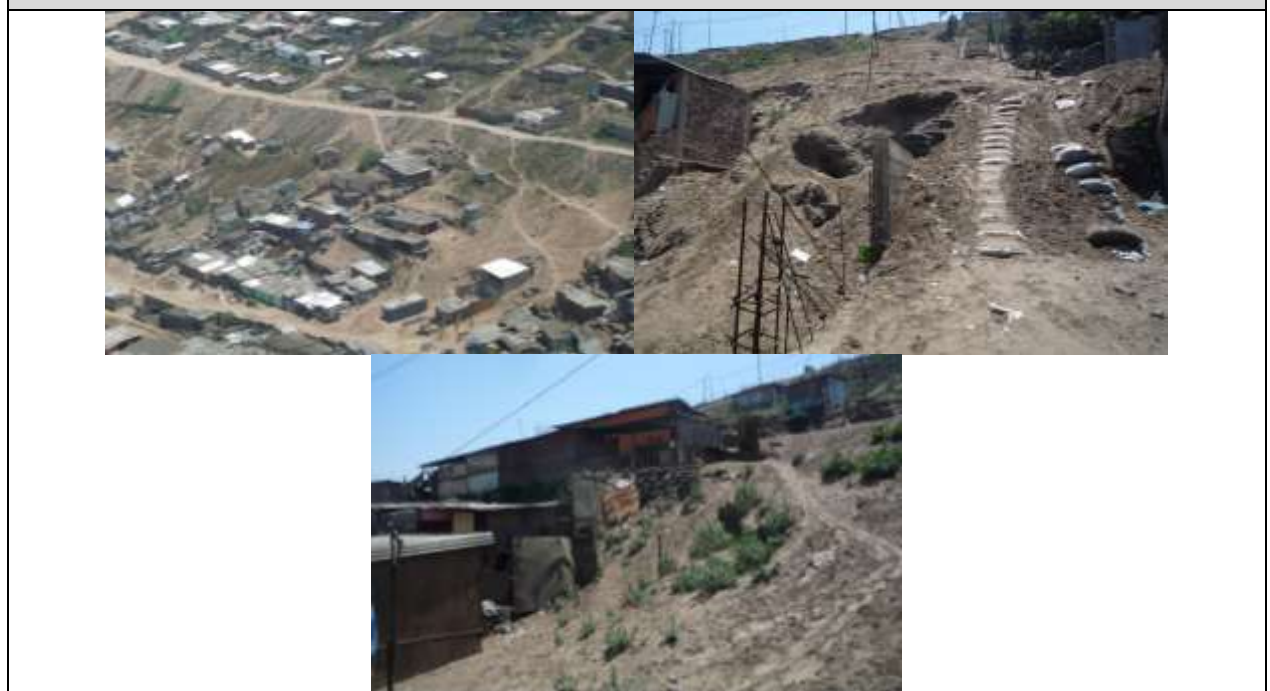
- La ladera donde están ubicadas las viviendas está formada por material eólico, no observándose afloramiento de substrato rocoso.
- Las bases inestables no brindan seguridad a los pobladores, pudiendo generarse colapso de los terraplenes (pircas o muros de llantas) ante la presencia de un movimiento sísmico.
- El área es también propensa a arenamiento y flujos secos.

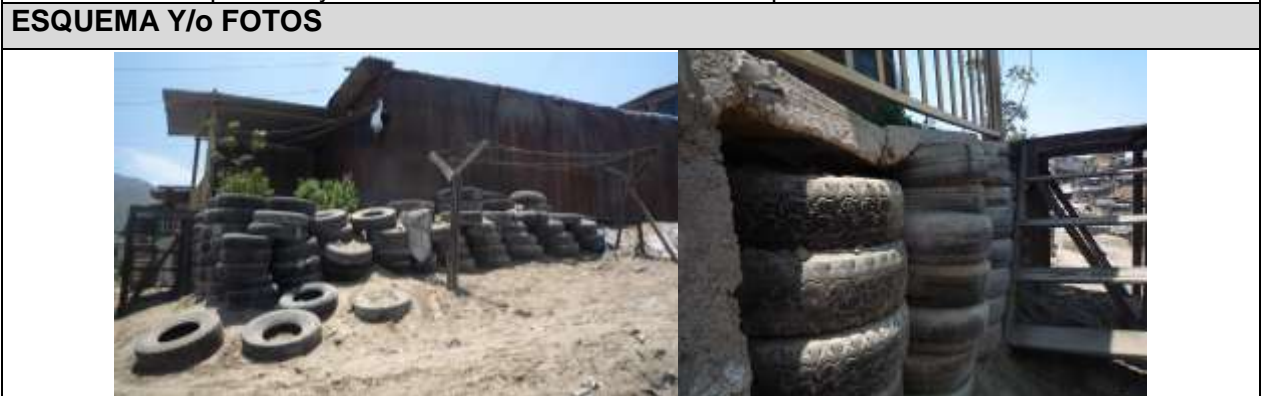
- La ladera donde están ubicadas las viviendas está formada por material eólico, no se observa afloramiento de substrato rocoso.
- Las bases existentes son inestables e inseguras dado el material empleado en su construcción.
- Se puede generar el colapso de las pircas o muros de llantas ante un movimiento sísmico de gran magnitud.
- El área es también propensa a arenamiento y flujos secos.
