Informe Técnico N° A6747

PELIGROS POR DESLIZAMIENTO EN EL CASERIO CHOQUEBAMBA

Región Ancash
Provincia Pomabamba
Distrito Pomabamba
Paraje Choquebamba

MARZO
2017

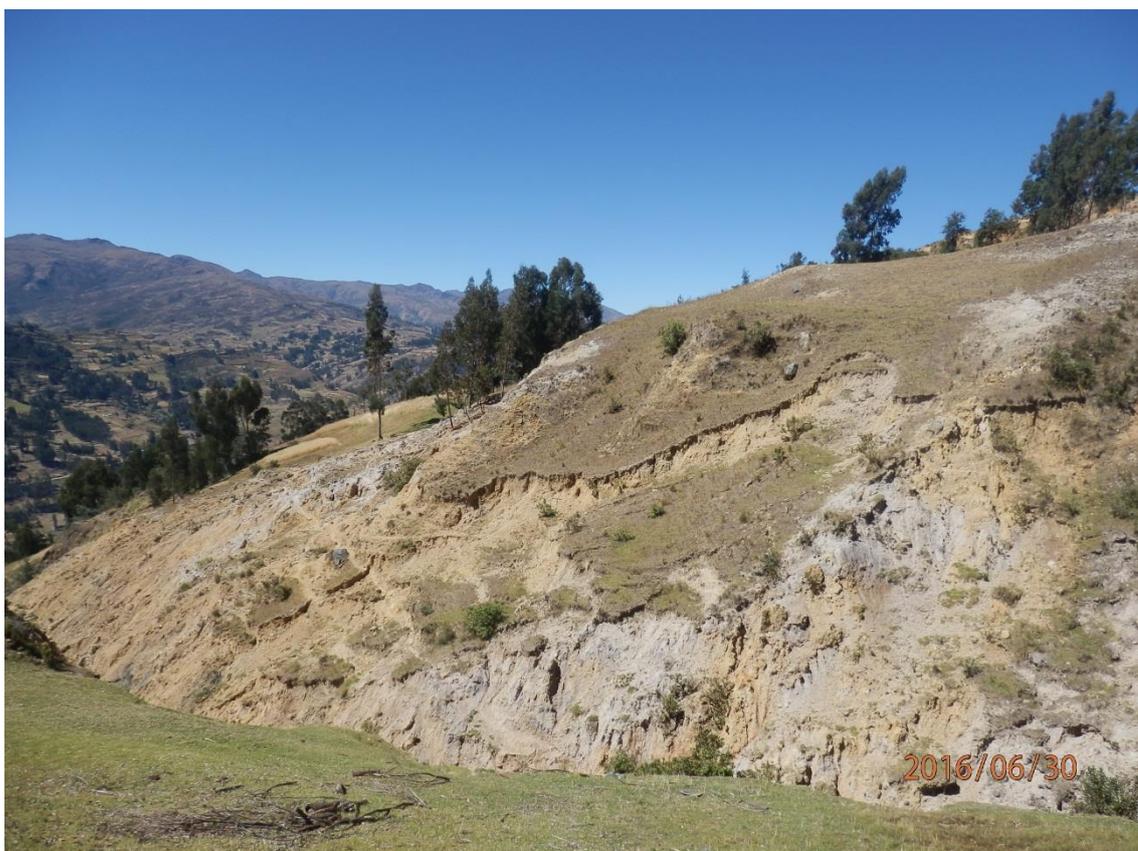
El área ocupa parte de ladera de montaña en roca sedimentaria estructural, de pendiente media a alta (20° a 40°), limitada por el cerro Parlacruz 3800 msnm al suroeste y el río Pomabamba 2900 msnm al noreste. Sector que se caracteriza por tener una superficie ondulada, producto de movimientos en masa. (foto 2).

Foto 2. Vista tomada con dirección sureste, se observa el sector Choquebamba de pendiente que varía entre 20° a 40° y la superficie ondulada.

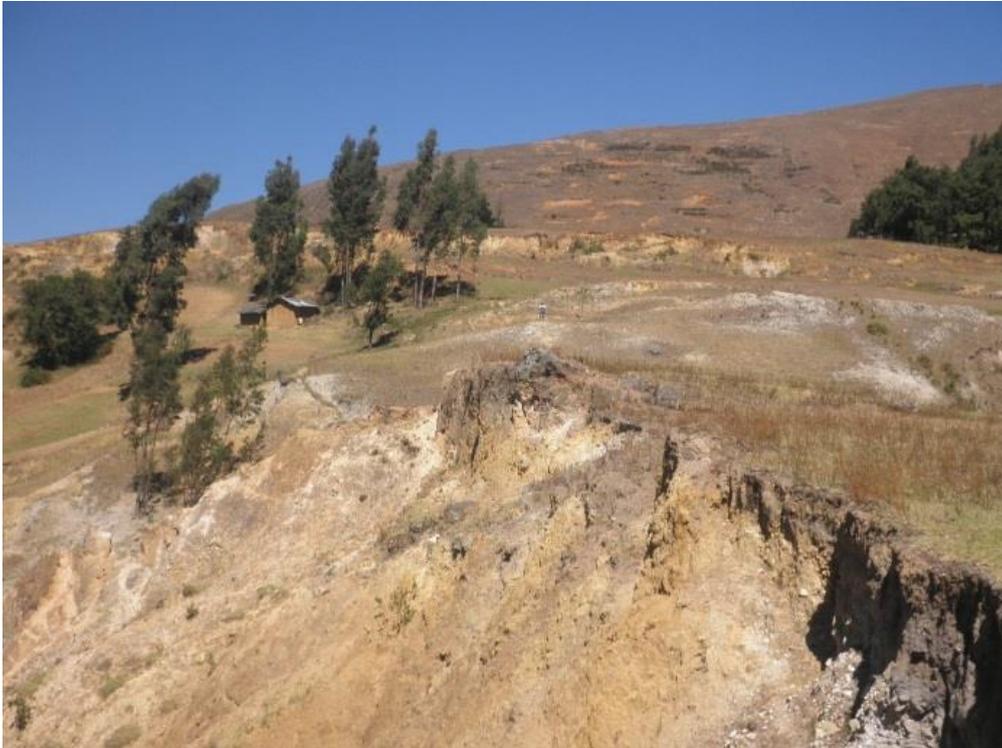
Las areniscas cuarzosas se encuentran altamente meteorizadas, la roca se desintegra fácilmente a arena fina (foto 3).

Foto 3. Cerro Parlacruz, se observa areniscas cuarzosas en estado de meteorización avanzado (Fm. Chimú).

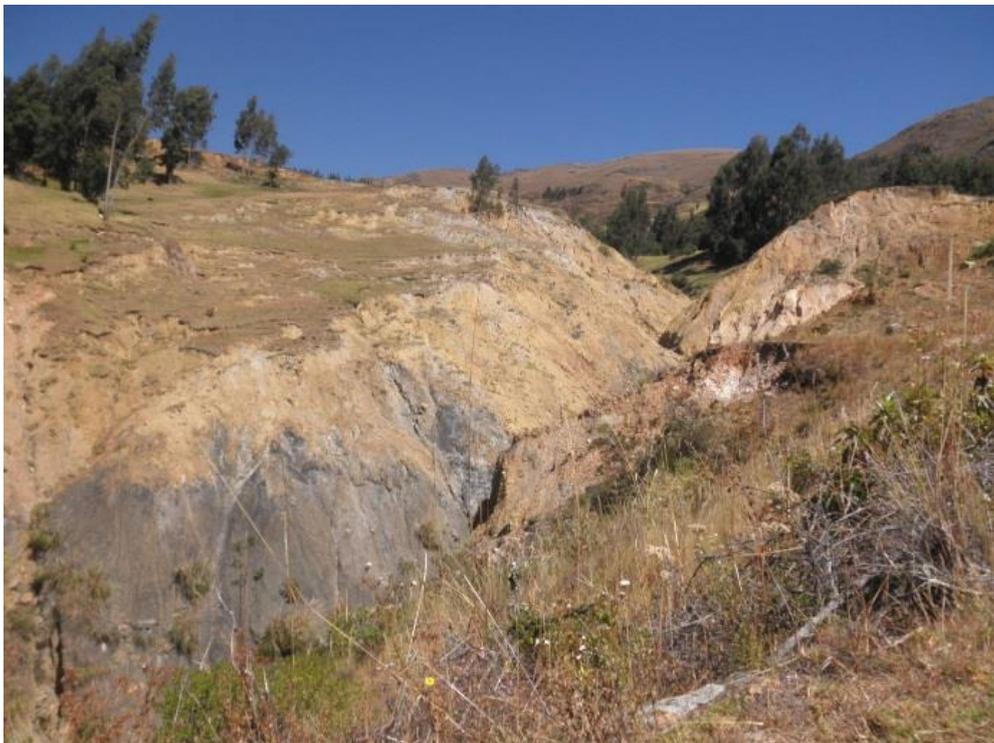
Foto 4. Quebrada Aylahuallón, arenisca cuarzosa de la Formación Chimú altamente meteorizadas.

La roca se encuentra fracturada, por las condiciones estructurales, muy plegada, por ello se tiene varias fracturas con direcciones diferentes, esto conlleva a una diversidad de escorrentías de agua (pluvial, riachuelos, puquiales)

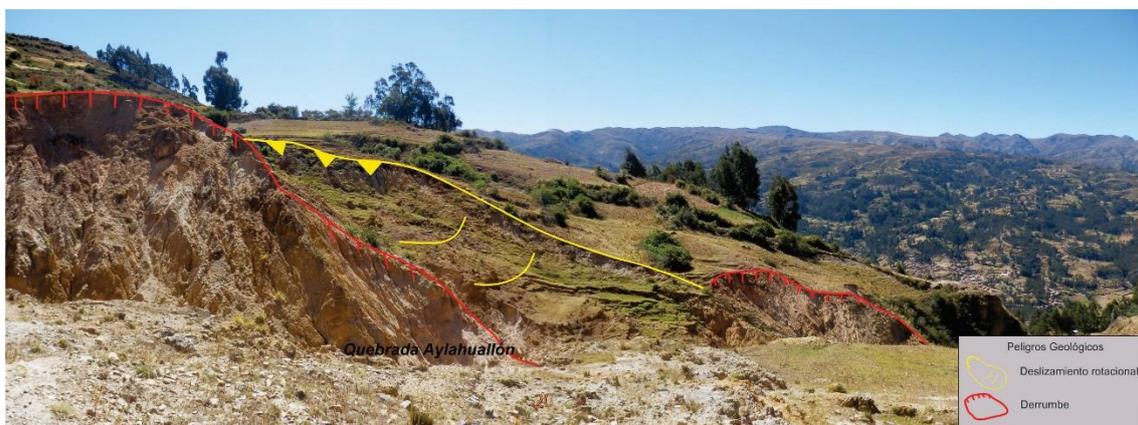
En la margen izquierda, se observa un deslizamiento con escarpa única de 100 m. aproximadamente de forma elongada, salto vertical 5 m., velocidad del movimiento lento, dirección de movimiento norte 118°, agrietamiento encima de la corona con 120 m de longitud, (foto 5 y figura 6)

Foto 5. Margen izquierdo de la quebrada Aylahuallón, se observa movimientos en masa (deslizamiento y derrumbe).

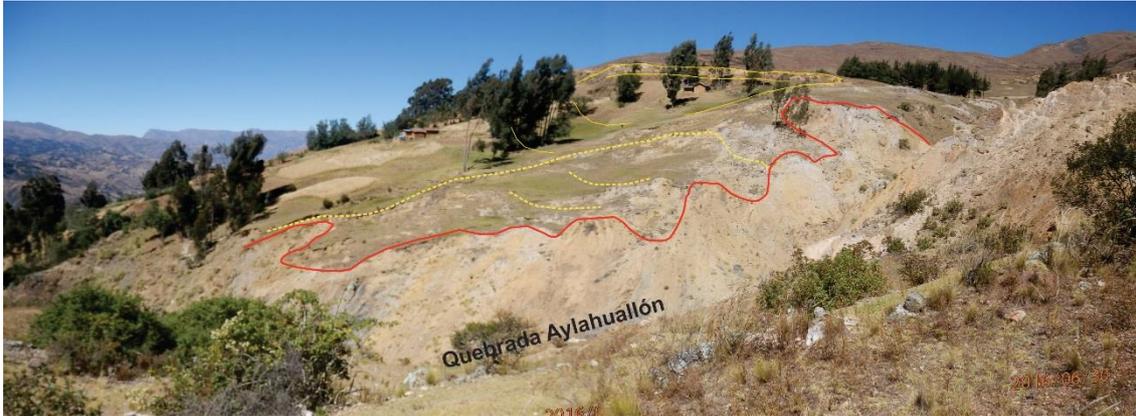
En la margen derecha, parte superior de ladera, presenta un deslizamiento que presenta:

- *Escarpa principal* de 252 m de longitud, de forma irregular continua, salto vertical de 2.5 m.
- *Escarpa secundaria* de 219 de longitud, de forma irregular, salto vertical de 2.00 m.
- La velocidad de movimiento es muy lenta.
- La dirección de movimiento es norte 21°.

En la parte inferior, se observa un deslizamiento con:

- Escarpa única de 110 m de longitud de forma irregular discontinua, salto vertical hasta de 0.60 m., velocidad de movimiento muy lento, dirección de movimiento norte 28°.
- En el cuerpo del deslizamiento se tiene reptación de suelos y, derrumbes, en la zona colindante a la quebrada Aylahuallón.

Foto 6. Vista tomada con dirección sur, se observa, deslizamiento en la parte superior de ladera y deslizamiento en la parte inferior más derrumbes que aporta de material a la quebrada Aylahuallón.

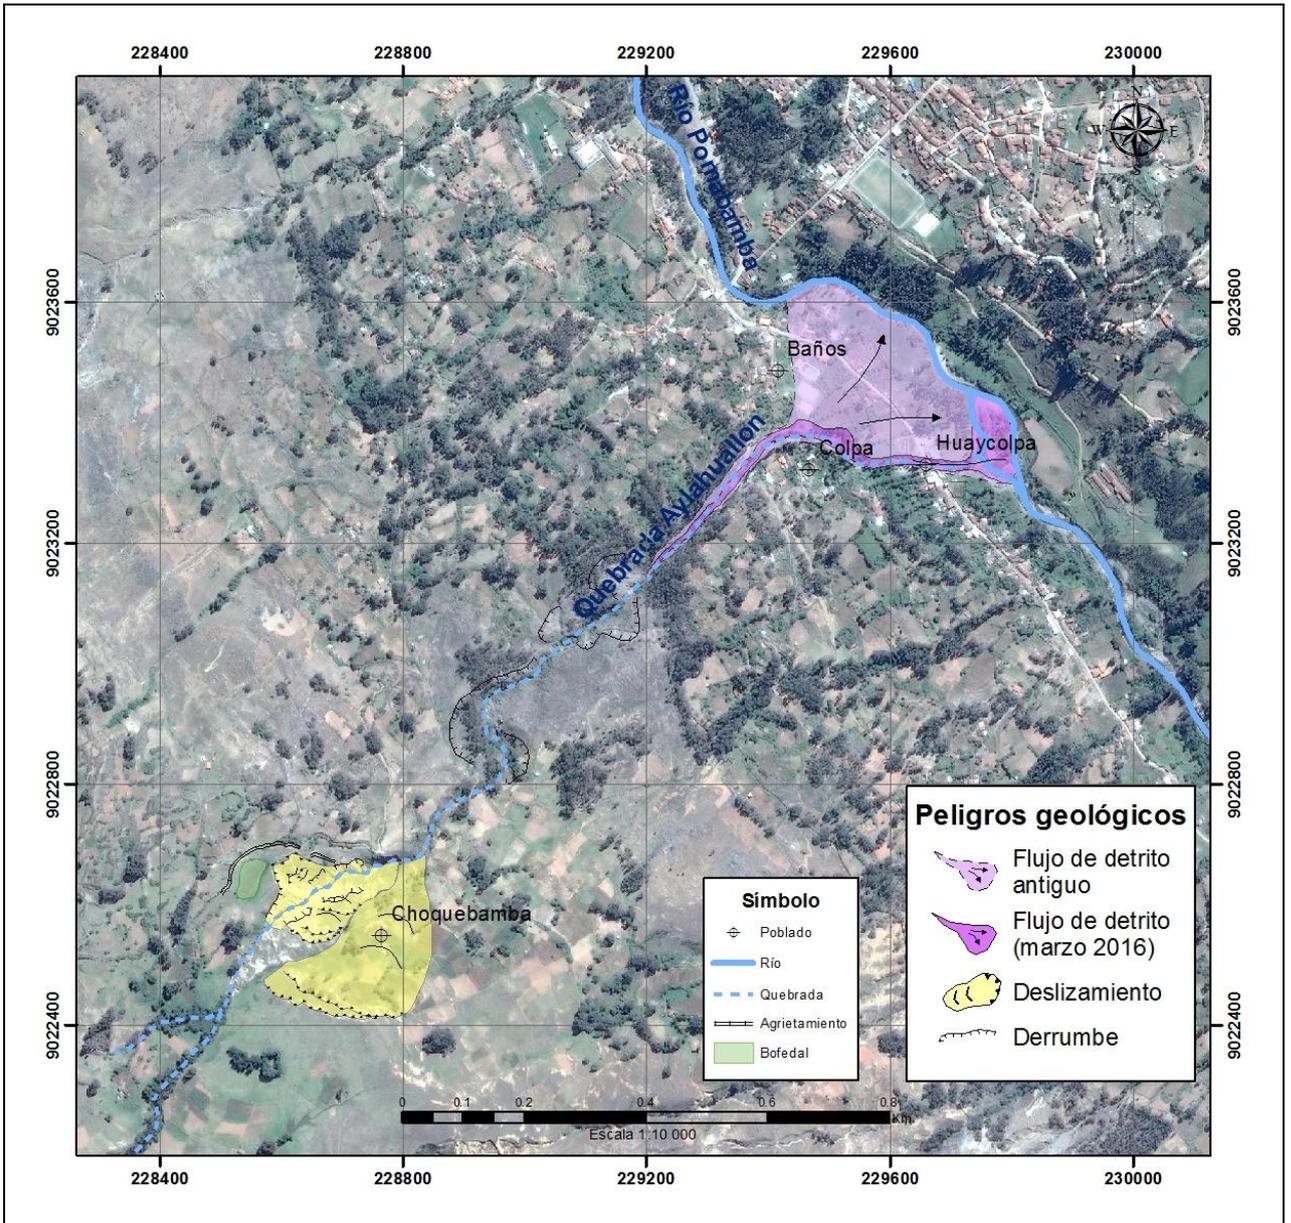
Se observa derrumbes en ambas márgenes de la quebrada Aylahuallón, que aportan de material al cauce de la quebrada y con presencia de lluvias se generan flujos, como se muestra en la (figura 6) depósito de flujo antiguo con reactivaciones en marzo 2016.

- Depósito de flujo antiguo en forma de abanico, material canalizado, 1000 m. de distancia recorrida y ancho de cuerpo de flujo de detritos 340 m.
- Flujo de detrito reactivado, presenta material canalizado con desbordes en sectores de Colpa y Baño, ancho del flujo entre 10 a 25 m. y distancia recorrida 1400 m.

- Se han reportado daños en terrenos de cultivo y de pastoreo.
- Un posible flujo de detritos (huaico), generado en la cabecera de la quebrada Aylahuallón sector de Choquebamba, puede producir daños aguas abajo los sectores denominados Baños, Colpa y Huaycolpa.

Figura 6 Mapa de peligros geológicos en los alrededores del sector Choquebamba.
