Informe Técnico N° A6626

Peligros geológicos en los centros poblados Carrizales, San Miguel - El Mirador, Pacaypite y Jepelacio

Región San Martín, Provincia Moyobamba, Distrito Jepelacio

ABRIL 2013

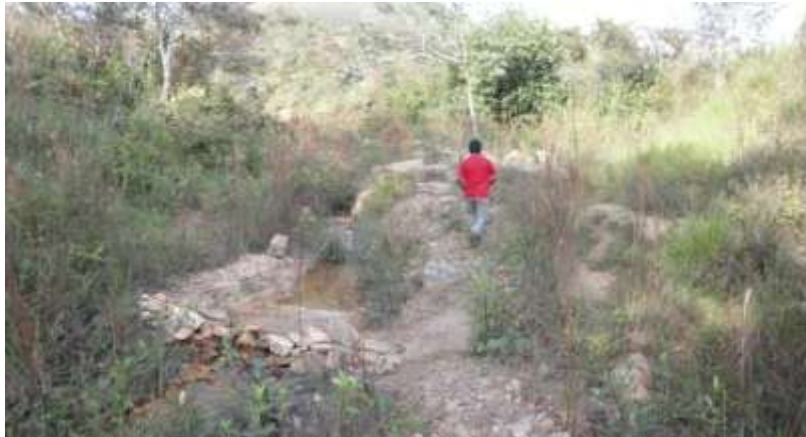
Foto 6. Quebrada Disiyacu, cauce estrecho de hasta 6 m de ancho, con abundante material suelto.

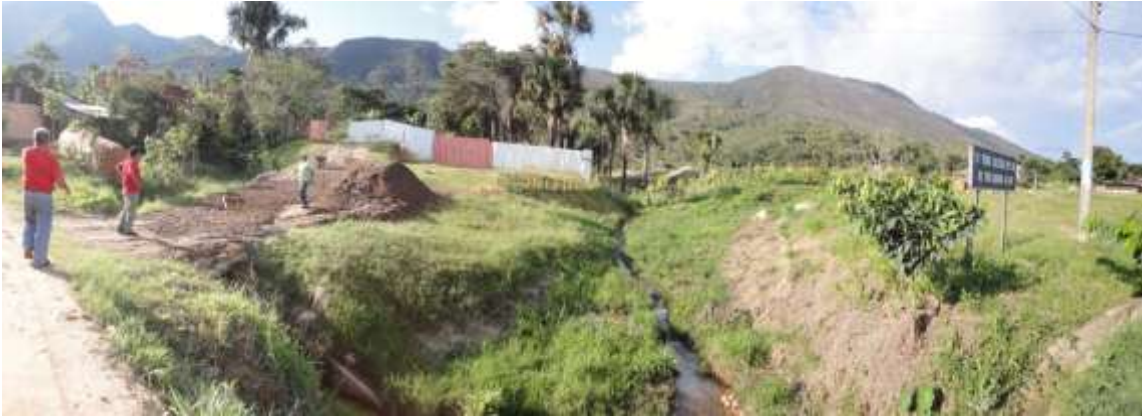
Foto 7. Desembocadura de la quebrada Yacaré, se muestran bloques transportados por un flujo de detritos.

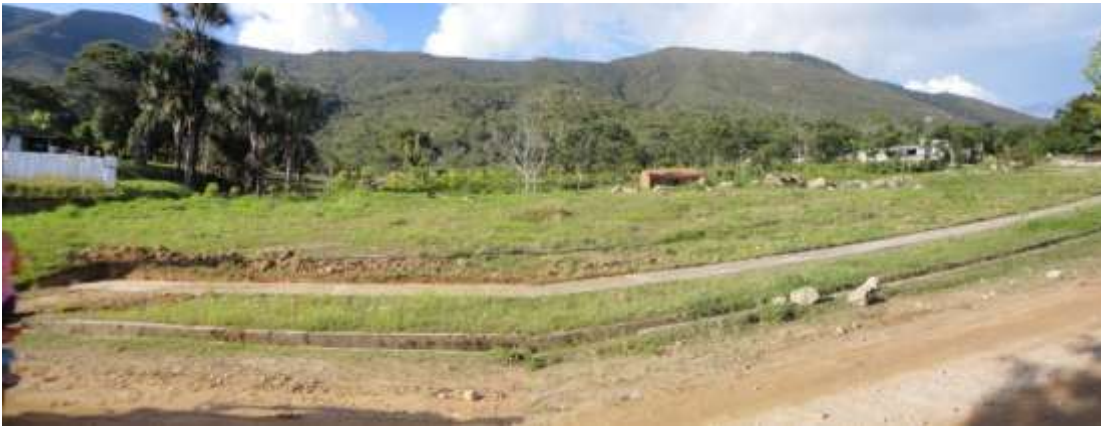
Los cursos actuales de las quebradas Yacaré y Disiyacu son angostos comparados con los abanicos aluviales de los eventos antiguos que produjeron (hasta 50 m de amplitud, figura 10). En el caso específico del flujo de detritos de la quebrada Yacaré, es muy probable que se haya iniciado por el desembalse violento de un represamiento temporal originado por un derrumbe en la naciente de la quebrada, el cual originó una represa natural, que al romperse descendió violentamente. Inicialmente transcurrió por el angosto cauce de la quebrada (foto 7) pero que al abrirse, paso hacia el valle, por el cambio de pendiente no soportó el cauce natural, el material se rebalzó y extendió hasta la zona donde estaba el grifo de Jepelacio (foto 8).

Foto 8. El material transportado por el flujo de detritos de la quebrada Yacaré llegó hasta sector donde había un grifo y viviendas.

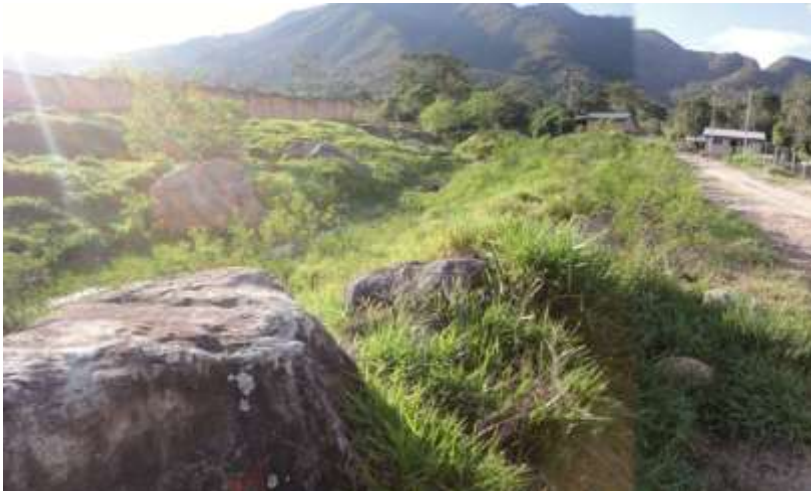
En el caso del flujo de detritos de la quebrada Disiyacu, el evento fue muy rápido y violento, lo que se evidencia por el tamaño de material movilizado (bloques de hasta de 2,5 m de longitud; foto 9).

Foto 9. Desembocadura de la quebrada Disiyacu, con bloques de areniscas rojas de tamaños de hasta 2,5 m.

Las causas que originaron los flujos de detritos señalados son: 1) un substrato de mala calidad (limolitas y areniscas meteorizadas y fracturadas); 2) pendiente longitudinal de la quebrada, de moderada a fuerte (30° a 35°); 3) terreno

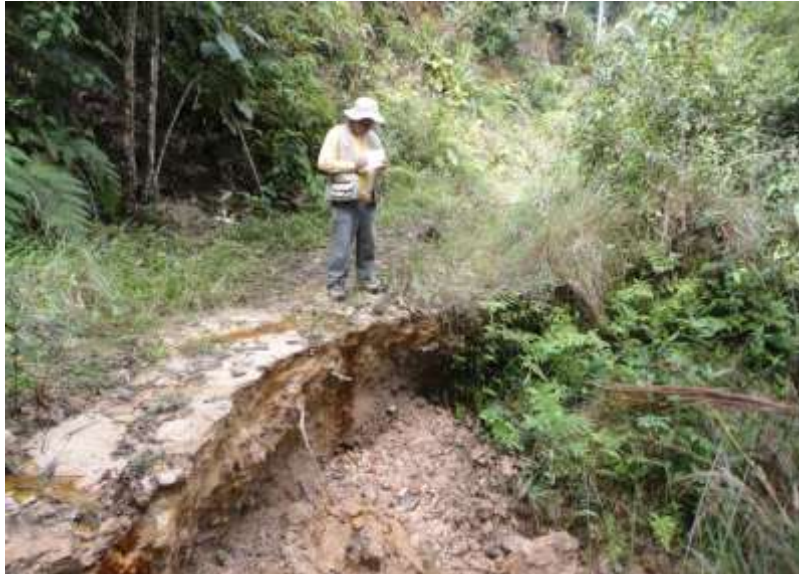
Las cárcavas observadas en el cerro Jepelacio han afectado la carretera que conduce hacia la torre de alta tensión (actualmente abandonada, foto 10). Es muy probable que en época de lluvias intensas estas cárcavas produzcan flujos de detritos que podrían afectar parte de las viviendas del centro poblado de Jepelacio.

Foto 10. Cabeza de la erosión en cárcava que afecta a un tramo de la antigua carretera de Jepelacio hacia una torre de alta tensión.

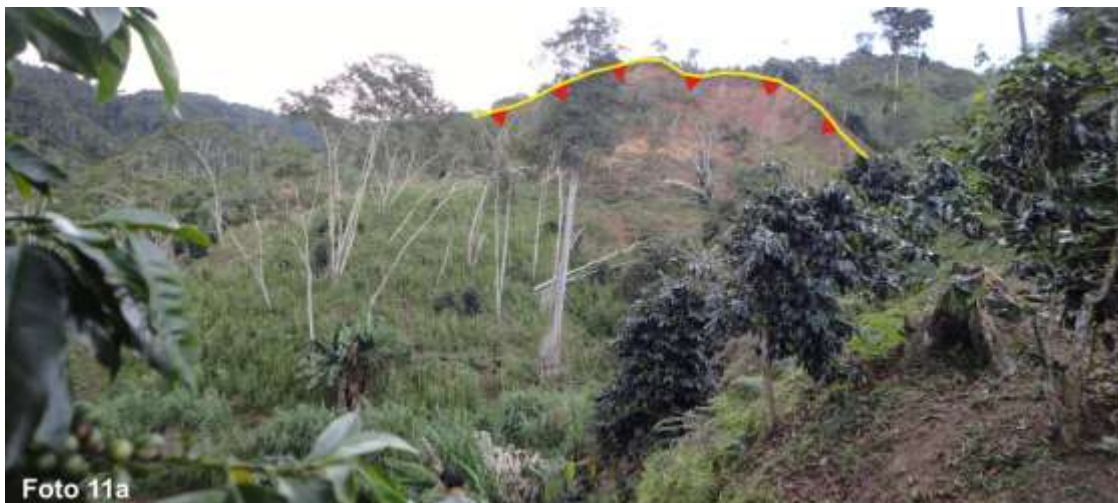
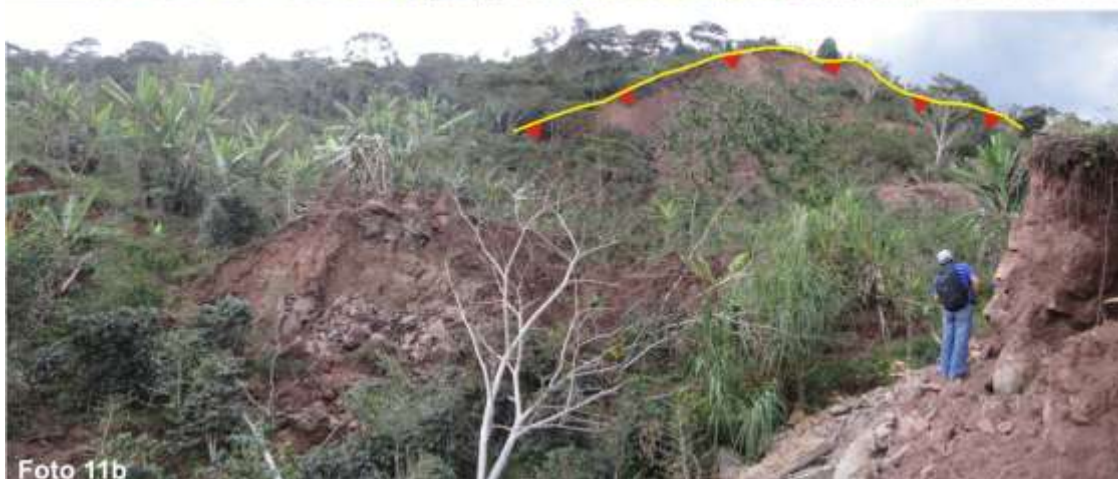
Se trata de un deslizamiento rotacional. La masa comprometida se mueve a lo largo de una superficie de falla cóncava. Sus características principales son:

Foto 11a y 11b. Vistas de la escarpa principal del deslizamiento.

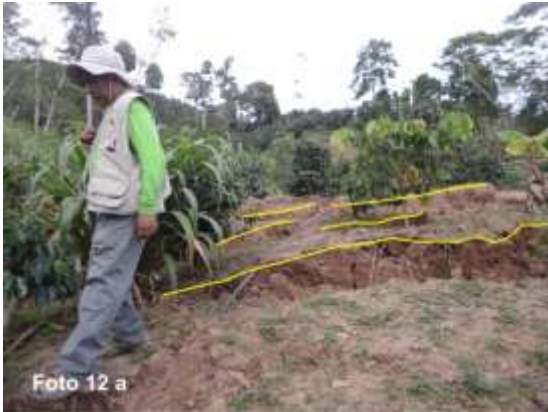
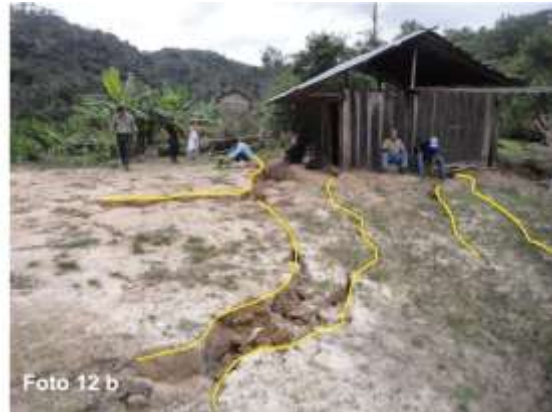
- Agrietamientos longitudinales y transversales, con desplazamientos verticales y horizontales desde varios centímetros hasta 2 m (fotos 12a y 12b).
- Asentamientos cubiertos con el mismo material del deslizamiento. (fotos 13a y 13b).

Fotos 12a y 12b. Agrietamientos en el cuerpo del deslizamiento que afectaron viviendas del caserío El Mirador.

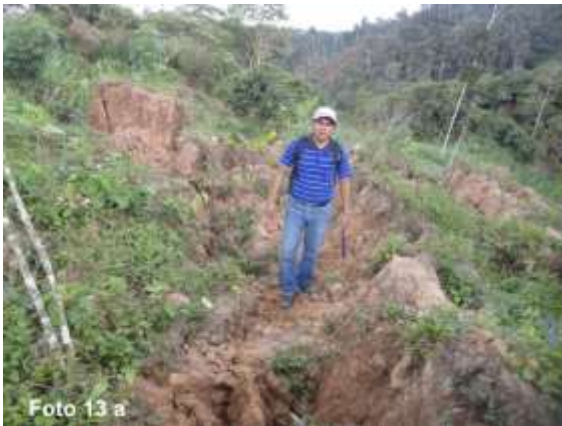
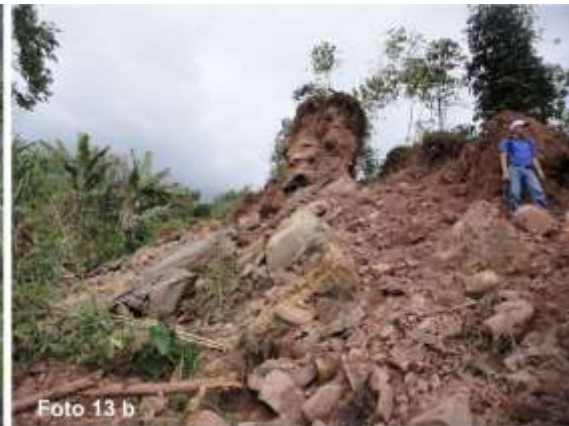
Fotos 13a y 13b. Asentamientos del terreno en el cuerpo del deslizamiento de El mirador.

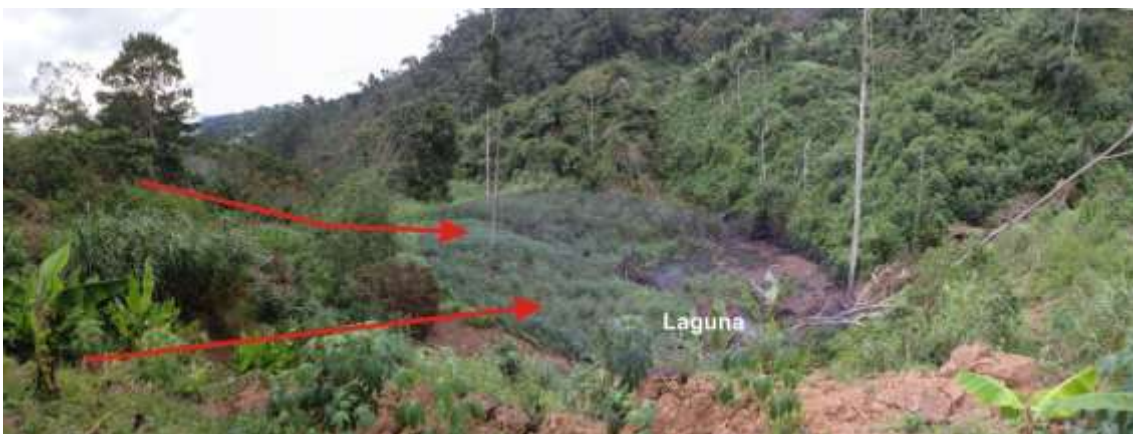
- Este deslizamiento ha formado hasta tres represamientos en la quebrada Sanango Yaco (foto 14).

Foto 14. Parte del material del deslizamiento de El Mirador llegó a represar a la quebrada Sanango Yaco.

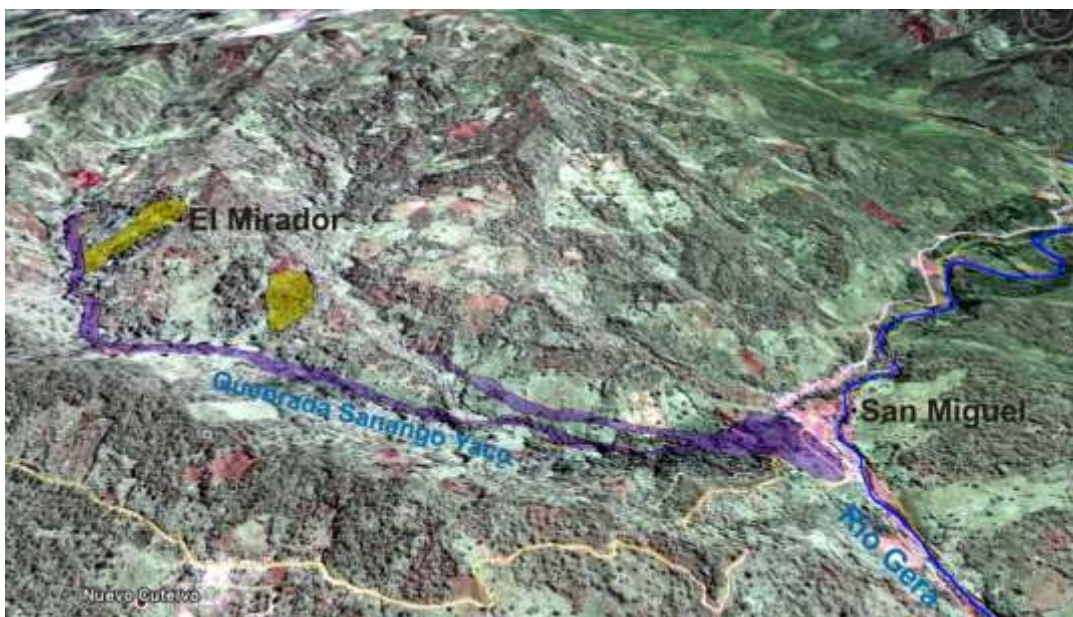
De seguir el movimiento del deslizamiento, las viviendas que se ubican en el cuerpo del deslizamiento van a colapsar y los terrenos de cultivos seguirán agrietándose y hundiéndose. El desembalse violento de una laguna formada por el cierre de la quebrada Sanango Yaco afectaría seriamente a la población de San Miguel ubicada aguas abajo (figura 14).

Figura 14. Flujo de la quebrada Sanango Yaco (morado) y su desembocadura en el poblado de San Miguel. En amarillo los deslizamientos de El Mirador.

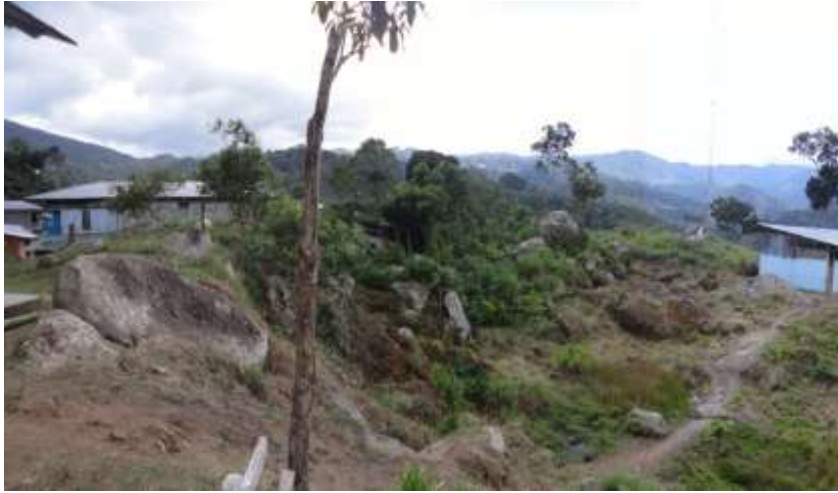
La avalancha de rocas de Carrizales, es antigua y existía antes de que el pueblo se asentara en el lugar. Desde la zona donde se inició recorrió aproximadamente 1,3 km y en el pasado geológico generó el represamiento momentáneo del río Gera. Contiene bloques de naturaleza calcárea con tamaños hasta de 2,5 m y formas sub-redondeadas (foto 16). La matriz que engloba a los bloques es limo-arenosa.

Foto 16. Sector de Carrizales, asentado sobre una antigua avalancha de rocas.

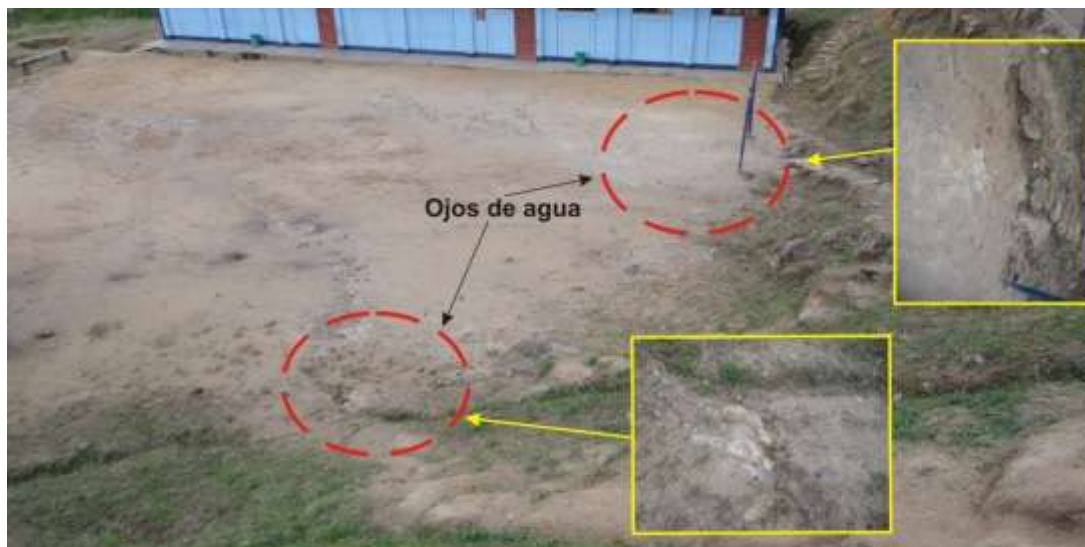
En este sector a raíz de las fuertes precipitaciones del marzo del 2013, se presentaron dos afloramientos (ojos) de agua. Las causas de este fenómeno son: terreno saturado de agua, elevada presión intersticial de agua y reacomodo de los espacios intersticiales existentes en el depósito de avalancha. Como resultado se originaron dos nuevos ojos de agua a las afueras del colegio (foto 17).

Foto 17. Filtraciones de agua en el colegio de Carrizales.

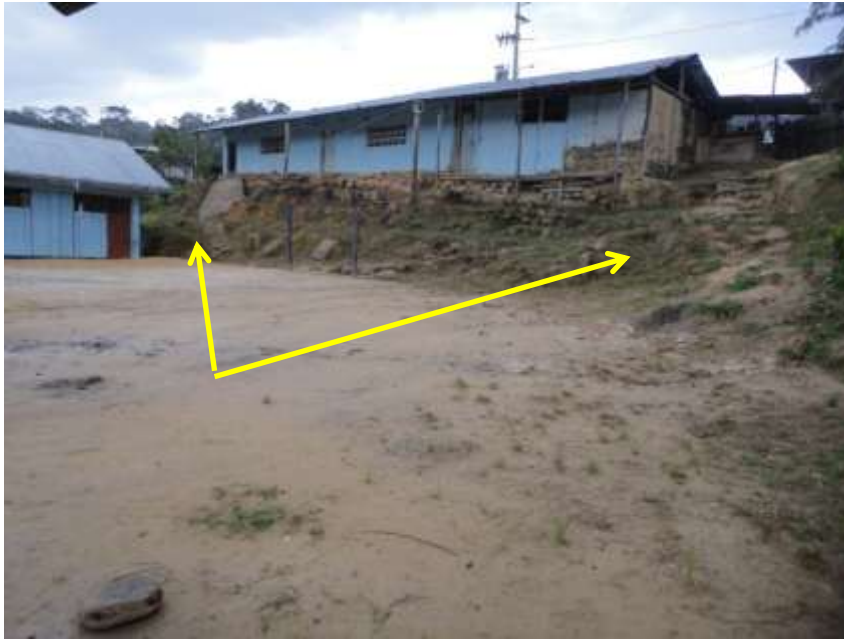
En el terreno del colegio Carrizales, para habitar una cancha de fútbol (foto 18), se realizó un corte de talud, el cual ha inestabilizado la ladera.

Foto 18. Se muestra el corte de talud, para la construcción de la cancha de fútbol.

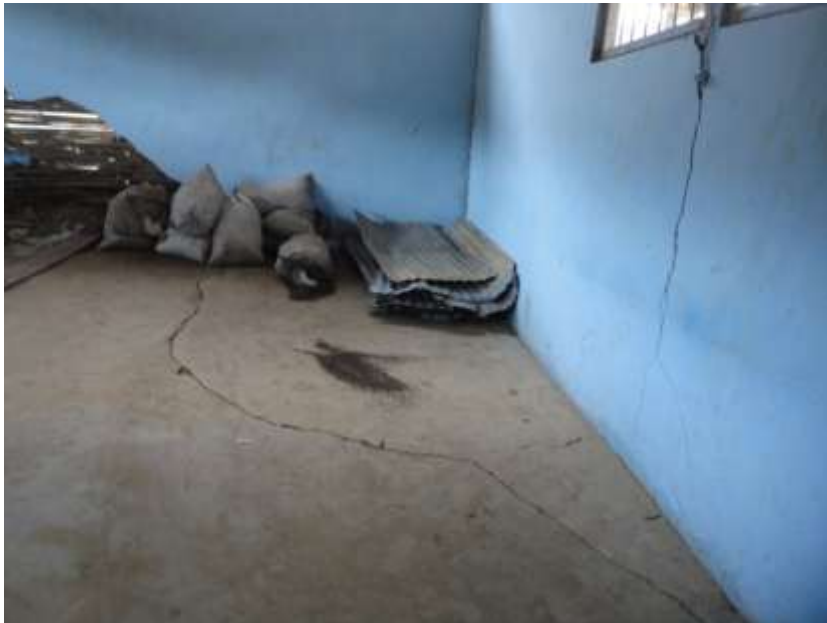
La desestabilización del talud, ha originado que el terreno empiece a ceder, lo cual se está manifestando con el agrietamiento de piso y paredes en las aulas del centro educativo (foto 19); los desplazamientos horizontales son de hasta 3 cm.

Foto 19. Agrietamientos de un aula del centro educativo Carrizal.

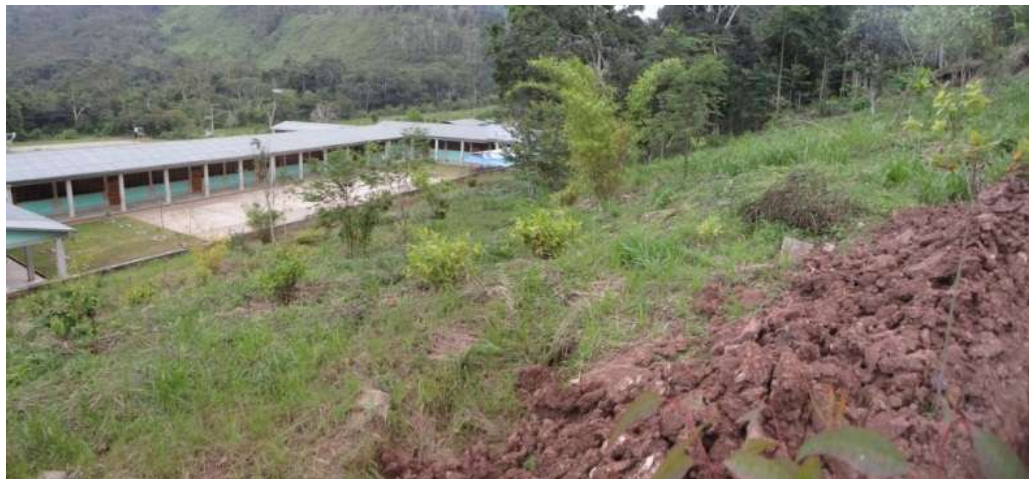
En el **centro educativo Juan Velasco Alvarado** se evidenció un antiguo deslizamiento traslacional, cuya corona se encuentra entre el contacto entre rocas calizas y limo-arcillitas cuyas capas están inclinadas 35° - 40° a favor de la pendiente (figura 16). Estos planos actúan como superficies de deslizamiento. La escarpa principal es de 140 m, con salto de 1 m y las escarpas secundarias con saltos entre 0,50 a 0,20 m (foto 20), estas últimas en su mayoría de formas longitudinales.

Foto 20. Se aprecia el cuerpo del deslizamiento y en la parte inferior el centro educativo Juan Velasco Alvarado

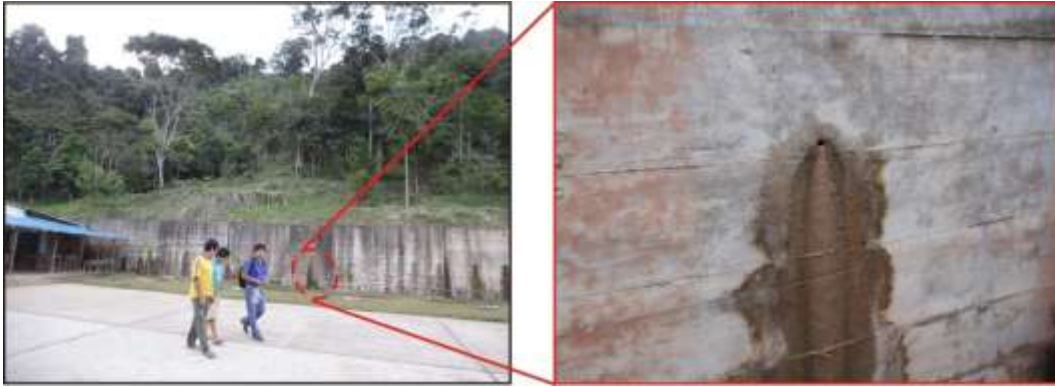
Este proceso se reactivó por sectores producto de la infiltración del agua de lluvia en parte del cuerpo del deslizamiento. Muestra de ello es el drenaje que se aprecia en el muro de contención del centro educativo (fotos 21 y 22).

Fotos 21 y 22. Se aprecian las filtraciones de agua, en los drenes del muro de contención

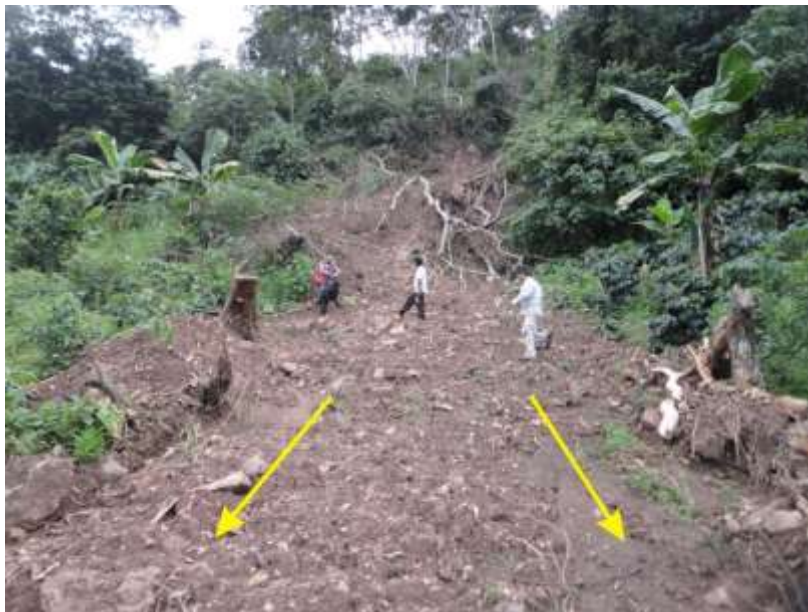
Foto 23. Derrumbe-flujo en las inmediaciones del C.E. Juan Velasco Alvarado

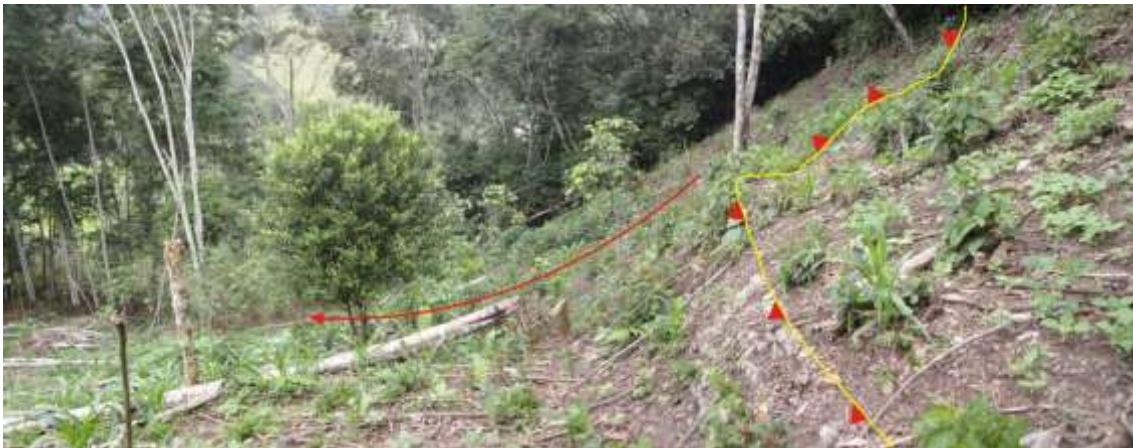
2.1.4). Este evento pasado tiene una longitud de 100 m y un salto de 1 m. El espesor del suelo es de aprox. 0.5 a 1 m.

Foto 24. Se aprecia la escarpa principal del deslizamiento antiguo en un área intensamente deforestada.

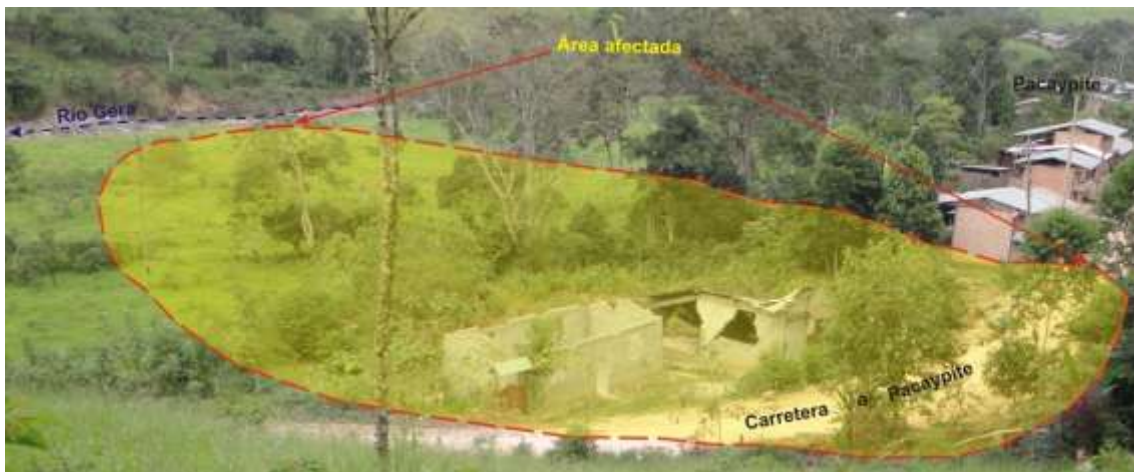
La reactivación del depósito antiguo como **flujo de tierra** (foto 25) se produjo a raíz de las lluvias del 21 y 22 de marzo del 2013. Al saturarse parte del cuerpo del deslizamiento donde se encontraban lentes limo-arcillosos. Se manifiesta el movimiento de flujo con agrietamientos en el terreno con desplazamientos horizontales de hasta 40 cm y saltos verticales de hasta 30 cm. Este fenómeno afectó la iglesia (foto 26), 03 viviendas y a la carretera Pacaypite-Jepelacio (fotos 27) en un tramo de 40 m, alcanzando en su fase final un área de pastizales (foto 28). La deforestación del terreno aceleró el proceso de infiltración de agua de lluvia, que actuó como detonante. Los asentamientos y agrietamientos en el terreno afectaron a un poste de tendido eléctrico por efecto del movimiento (foto 29).

Foto 25. Área afectada por flujo de tierra en Pacaypite

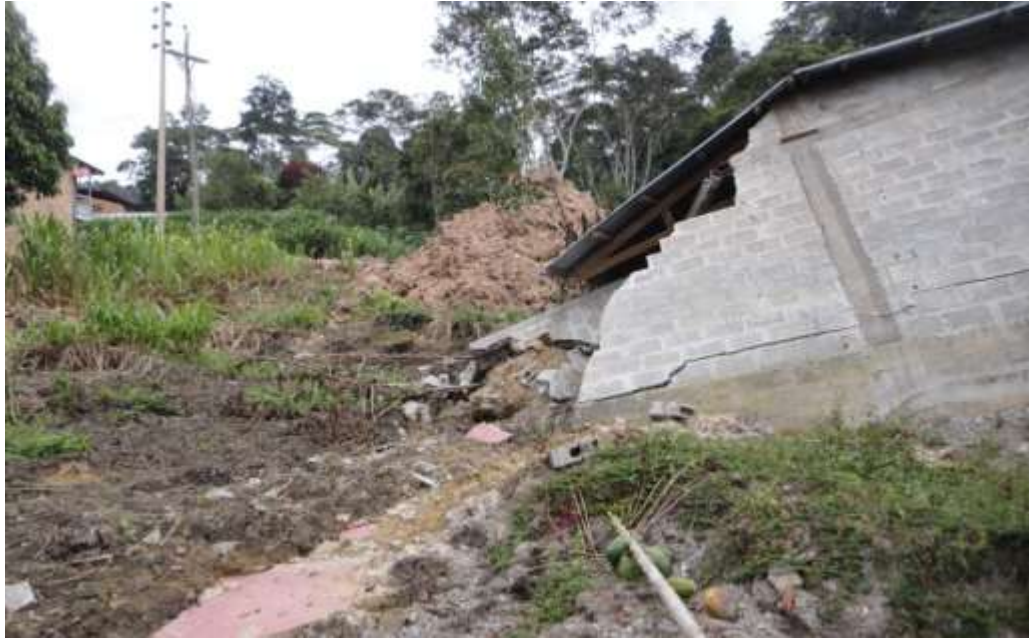
Foto 26. Iglesia y viviendas colapsadas por el arrastre diferencial entre la superficie del fondo del flujo y la parte superficial el del flujo de tierra en Pacaypite.

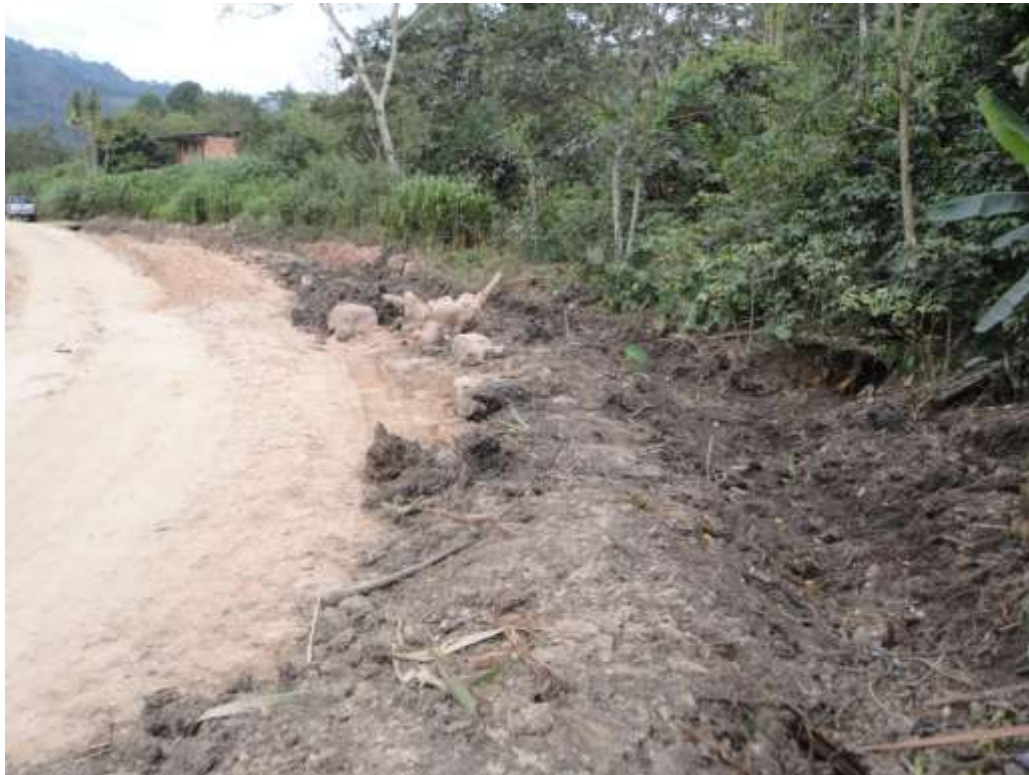
Foto 27. Sector de la carretera reconstruido, donde empieza el flujo de tierra.

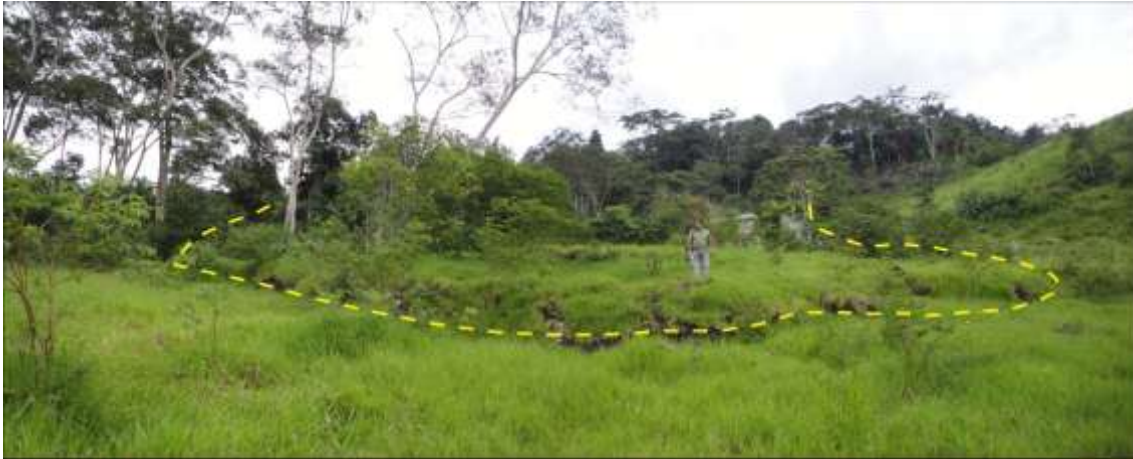
Foto 28. Límite hasta donde llegó el efecto del fenómeno, en un terreno de pastizales.

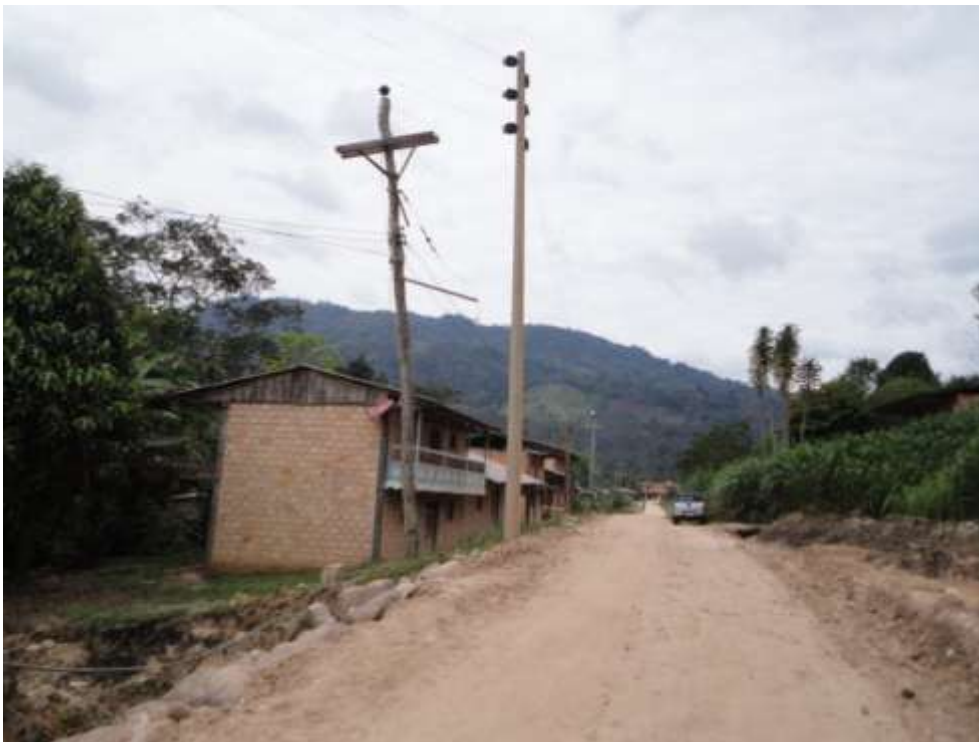
Foto 29. Poste de tendido eléctrico inclinado, por efecto del movimiento.

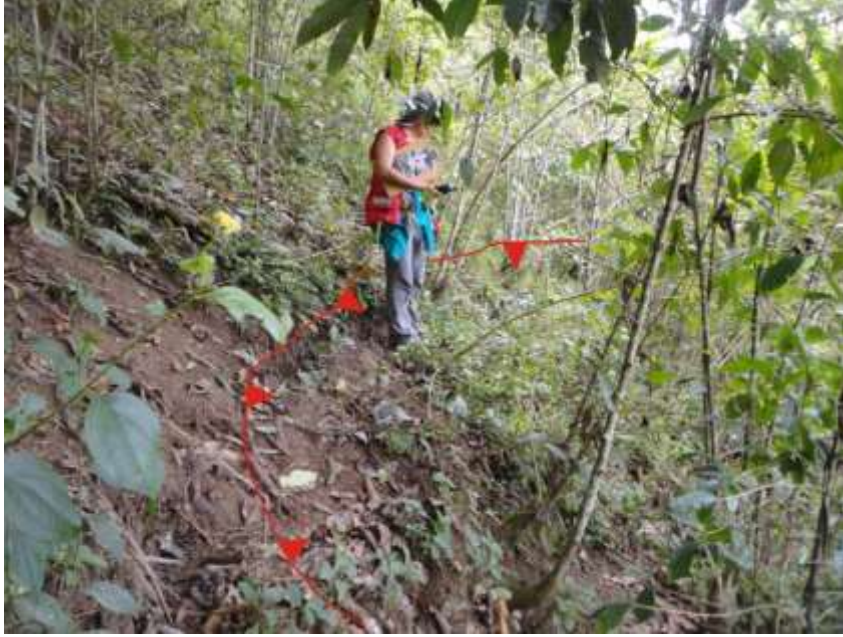
El **segundo** deslizamiento rotacional de Pacaypite, según versiones de los lugareños se habría reactivado en el año 2003. La intensa deforestación del área, la pendiente del terreno (entre 35 y 45°; foto 30) y las lluvias del 21 y 22 de marzo del 2013 aceleraron el proceso en este verano. Los asentamientos y agrietamientos del terreno afectaron a 15 viviendas del centro poblado de Pacaypite, postes de tendido eléctrico (foto 31) y un tramo de 150 m de la carretera Pacaypite-Jepelacio (fotos 32a, 32b, 32c y 32d). Algunas de las viviendas ubicadas en el cuerpo del deslizamiento se observa paredes con un ligero “abombamiento” producto del empuje del terreno. En la parte alta se notaron árboles inclinados (foto 33).

Foto 30. Escarpa de inicio de deslizamiento de Pacaypite.

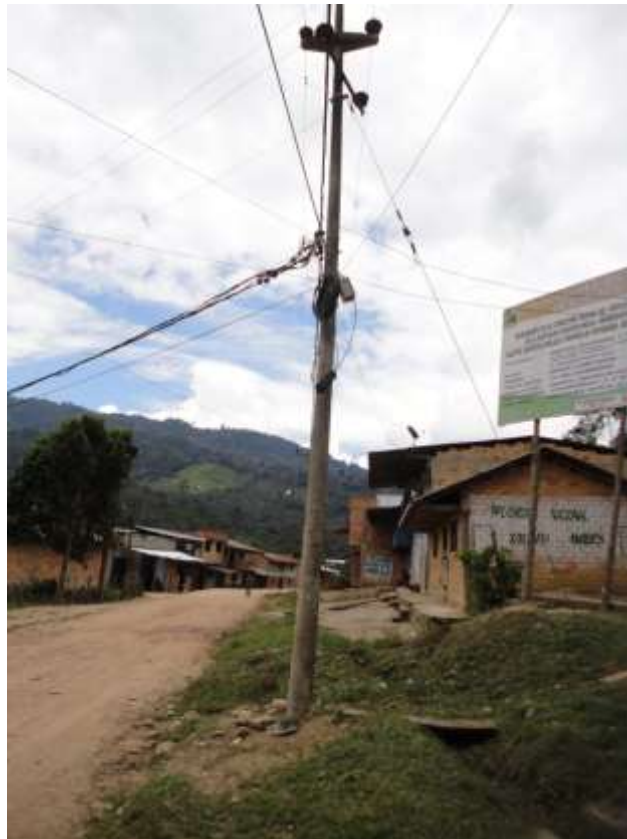
Foto 31. Poste de tendido eléctrico con una ligera inclinación.

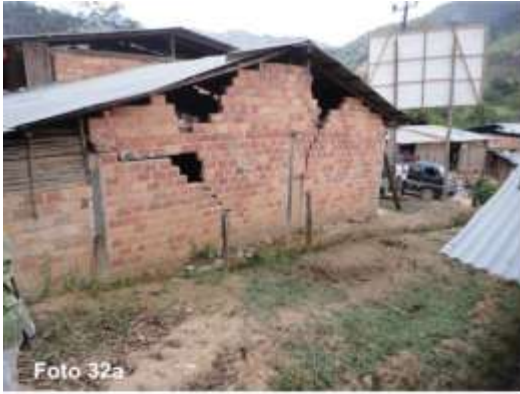
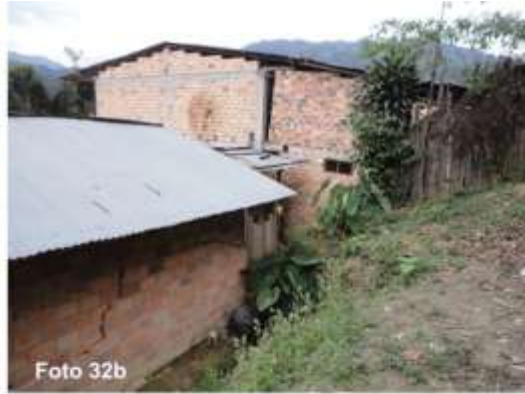
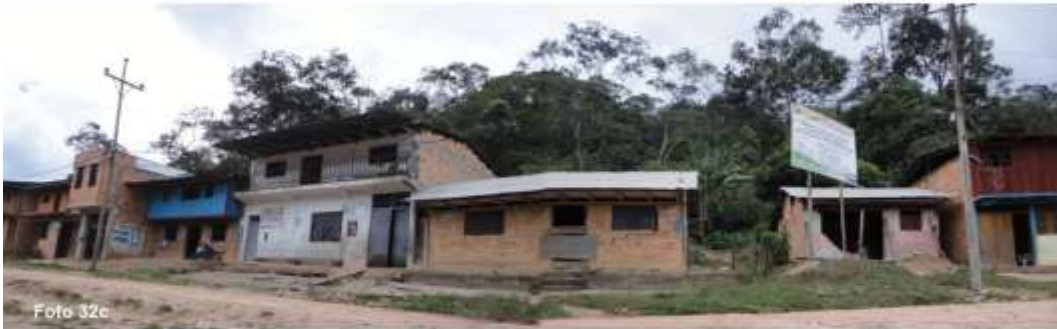
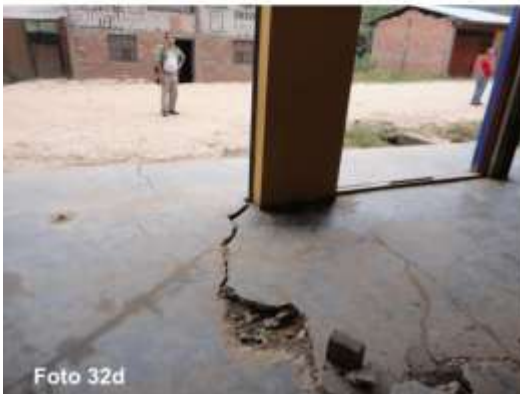
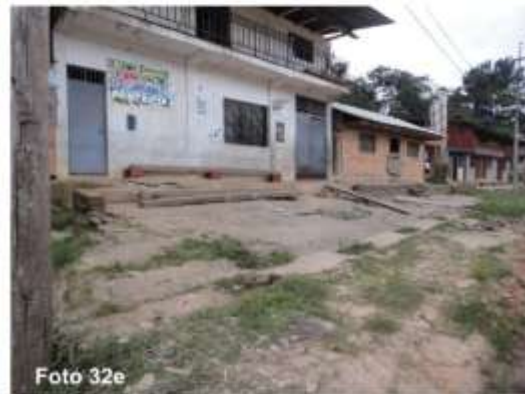
Fotos 32a, 32b, 32c, 32d y 32e. Paredes y pisos agrietados en las viviendas afectadas por el segundo deslizamiento en el poblado de Pacaypite.

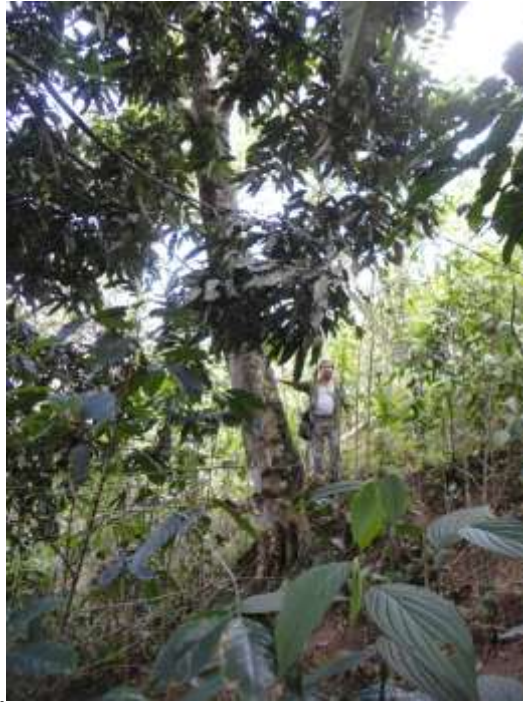
Foto 33. Árbol inclinado, que evidencia el sentido del movimiento.
