ESTUDIO DE VULNERABILIDAD SÍSMICA: ESTRUCTURAL, NO ESTRUCTURAL Y FUNCIONAL DEL HOSPITAL NACIONAL DOS DE MAYO, EL CERCADO DE LIMA

INFORME TÉCNICO FINAL

ESTUDIOS DE VULNERABILIDAD SÍSMICA: ESTRUCTURAL,
NO ESTRUCTURAL Y FUNCIONAL EN CATORCE (14)
ESTABLECIMIENTOS DE SALUD DE LA PROVINCIA DE LIMA
HOSPITAL NACIONAL DOS DE MAYO, EL CERCADO DE LIMA

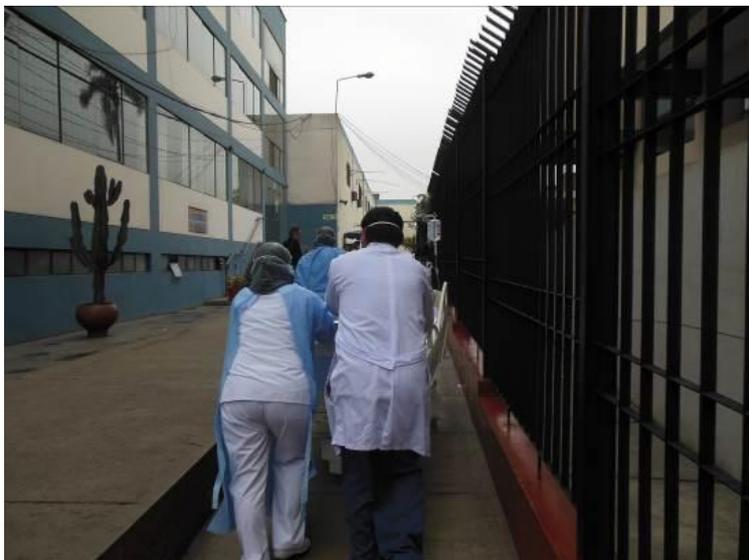
Foto 12. Pasillo-rampa que conduce de Emergencia al interior del hospital, una camilla y el personal que traslada al paciente ocupan el espacio disponible.

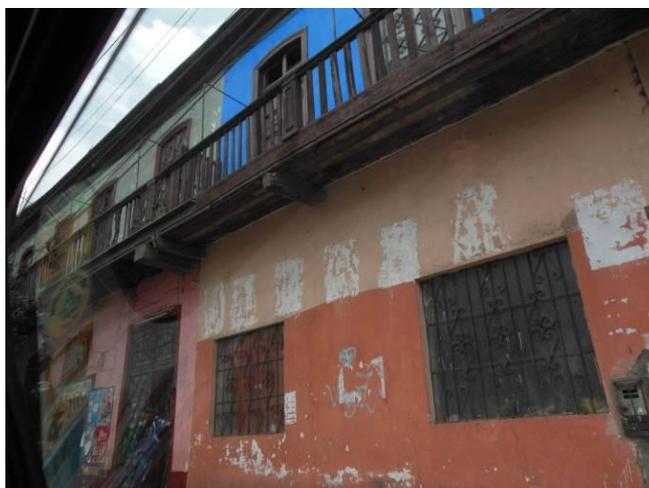
En el jirón Puno, vía perimetral que da acceso al parqueo vehicular y estación de ambulancias del hospital, hay numerosas viviendas muy antiguas que podrían colapsar por el terremoto obstaculizando esta vía.

Foto 22. Antiguas casas del jirón Puno que podrían colapsar por el terremoto.

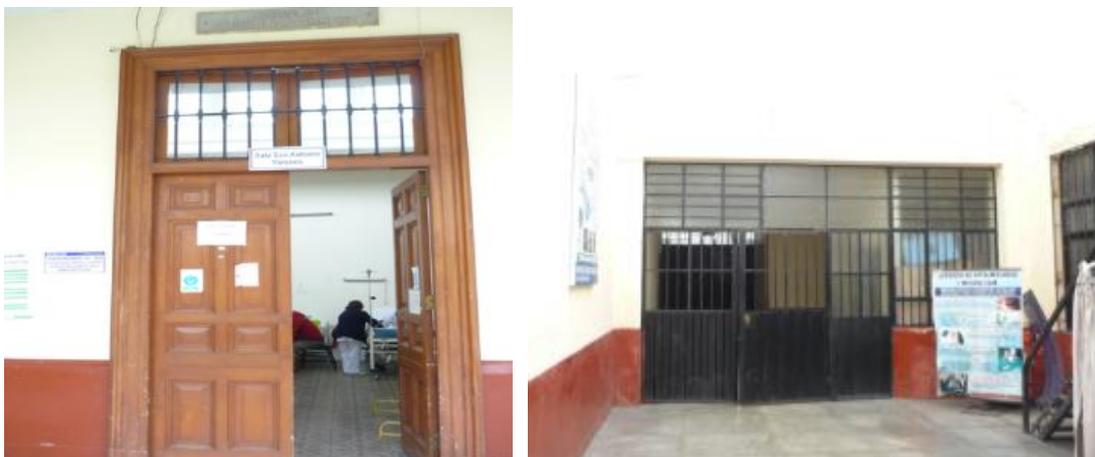
Foto 27: En general, se observan amplias puertas e ingresos, sin embargo se evidencia que el sistema de apertura de las hojas de las puertas que se encuentran en las entradas o salidas de los servicios o bloques no es la adecuada en caso de evacuación, debido a que presentan puertas con hojas batientes hacia adentro del bloque; además que algunas puertas son antiguas.

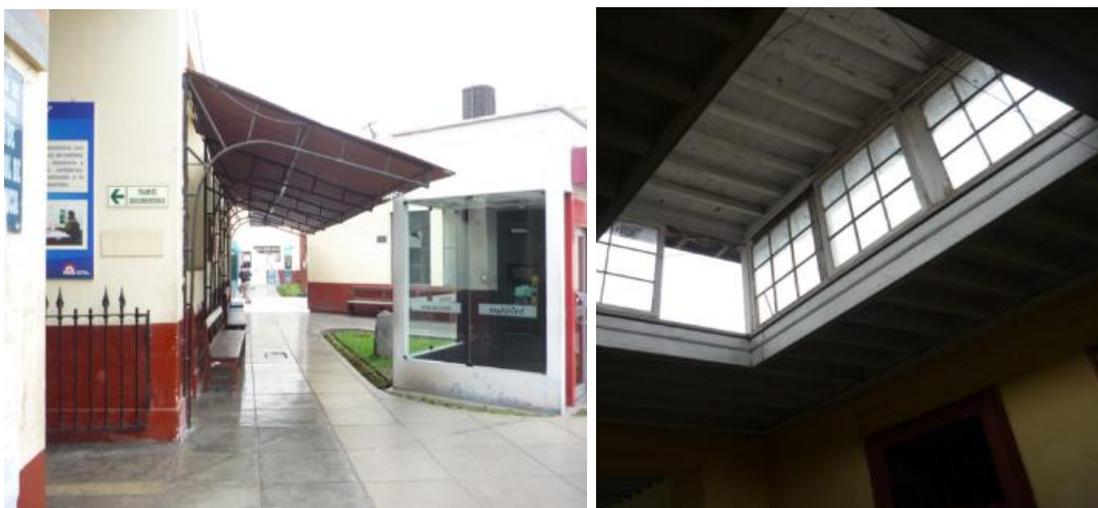
Foto 30: Los techos de material prefabricado se encuentran en regular estado de conservación, estos requieren de mayor mantenimiento y de un soporte estructural eficiente; además existen techos de madera con teatinas que evidencian antigüedad, siendo esto un peligro por el vidrio crudo que tienen, puede caer.

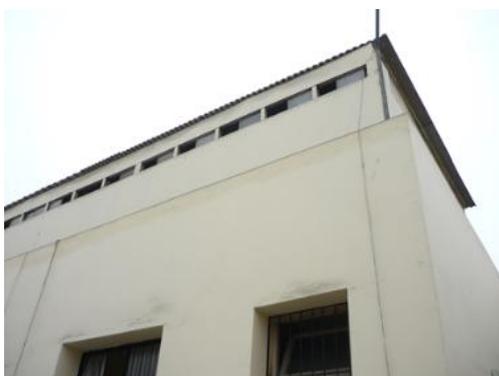
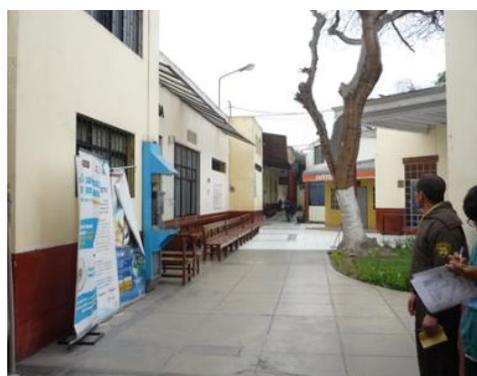
Foto 32: En la zona antigua las cornisas presentan evidencias de deterioro, representando esto un peligro tanto para el paciente como el personal, además en el último piso de algunos bloques existen ambientes construidos de forma provisional que representan un peligro de desprendimientos del material se deben verificar adecuada sujeción.

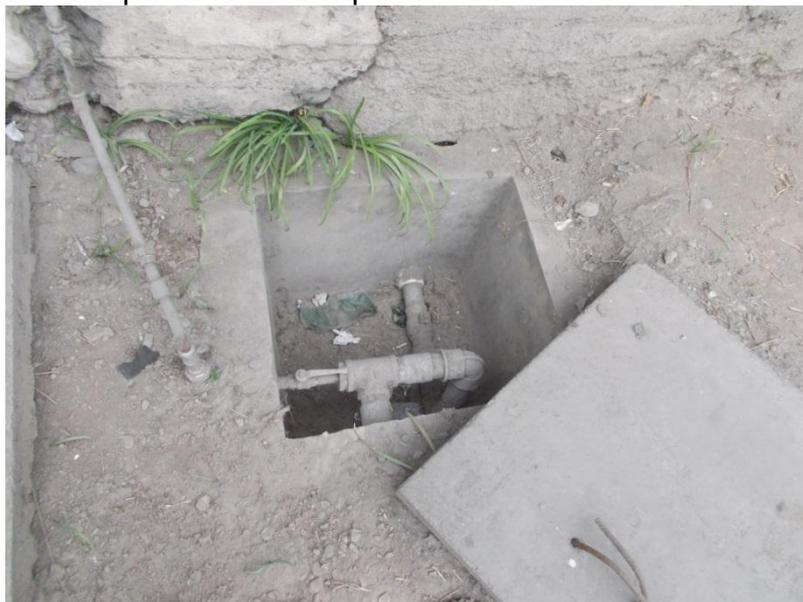
FOTO 1.- Tuberías de agua sin protección en caja de concreto

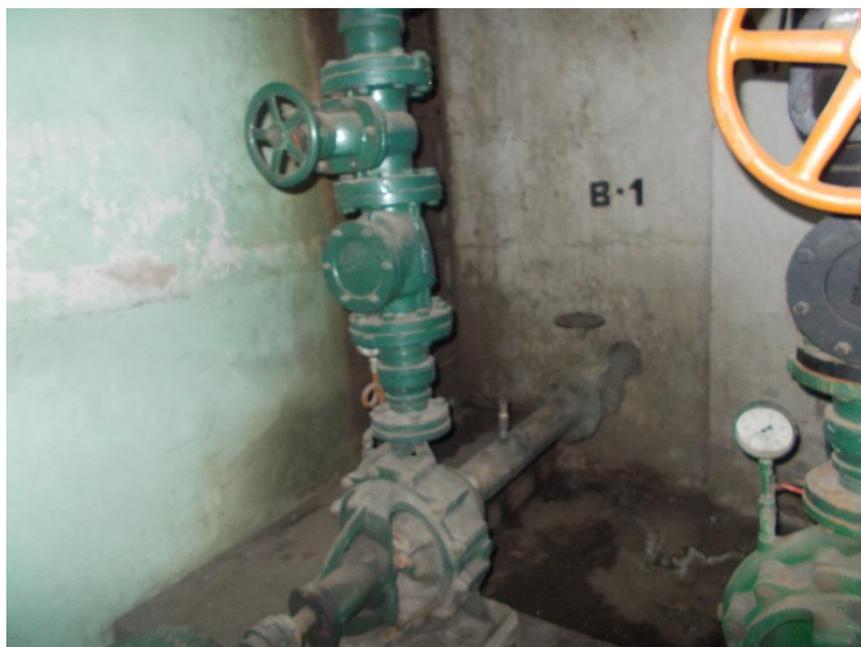
FOTO 4.- Empalme cisterna, requieren unión flexible

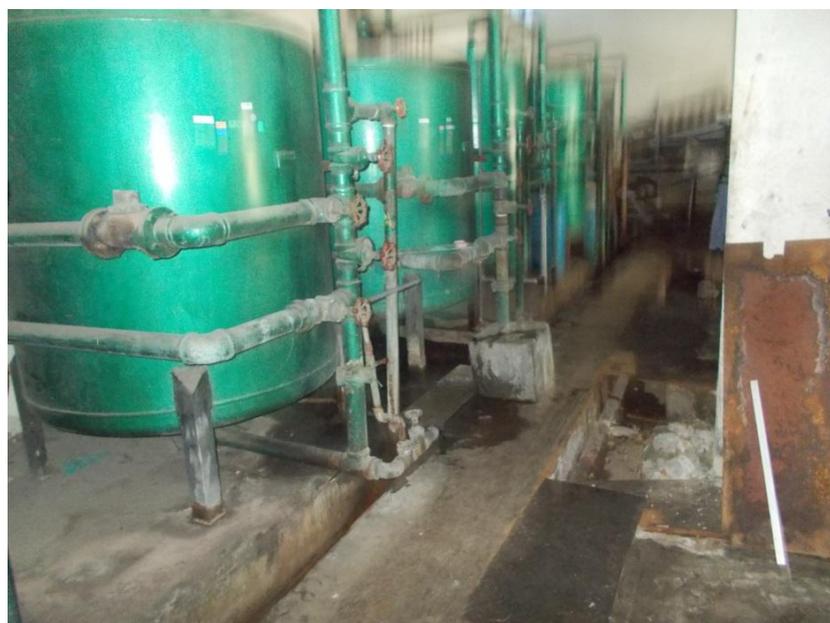
FOTO 5.- Válvulas requieren cambios

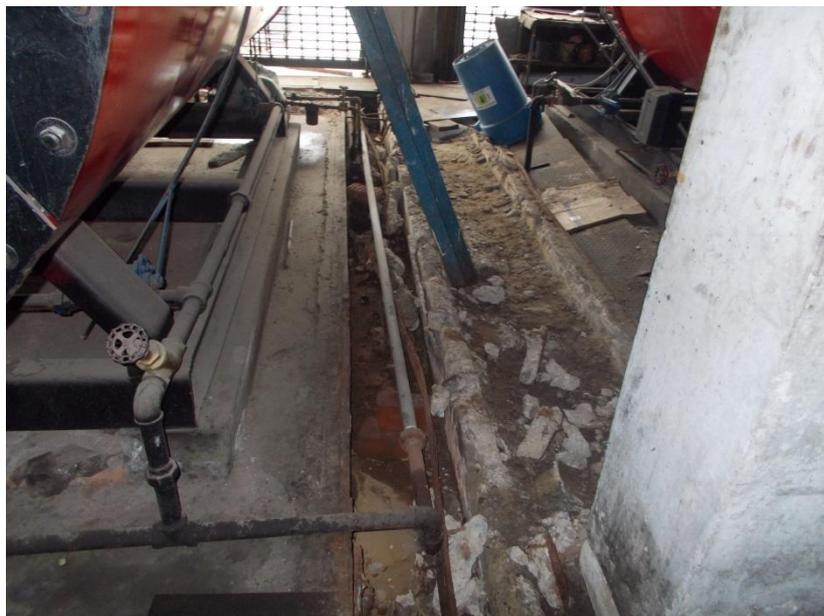
FOTO 6.- Tuberías de FºGº deterioradas, requieren cambio

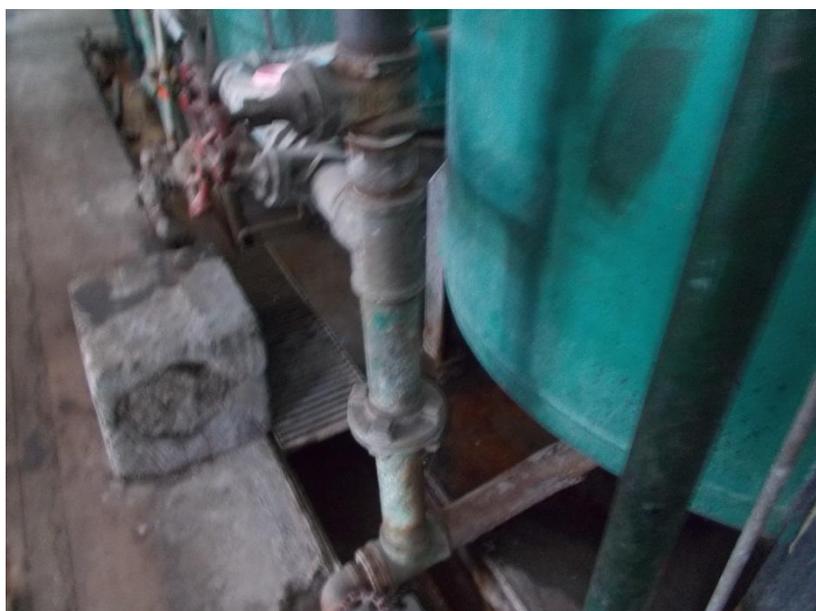
FOTO 7.- Accesorios de FºGº expuestas están deteriorados.

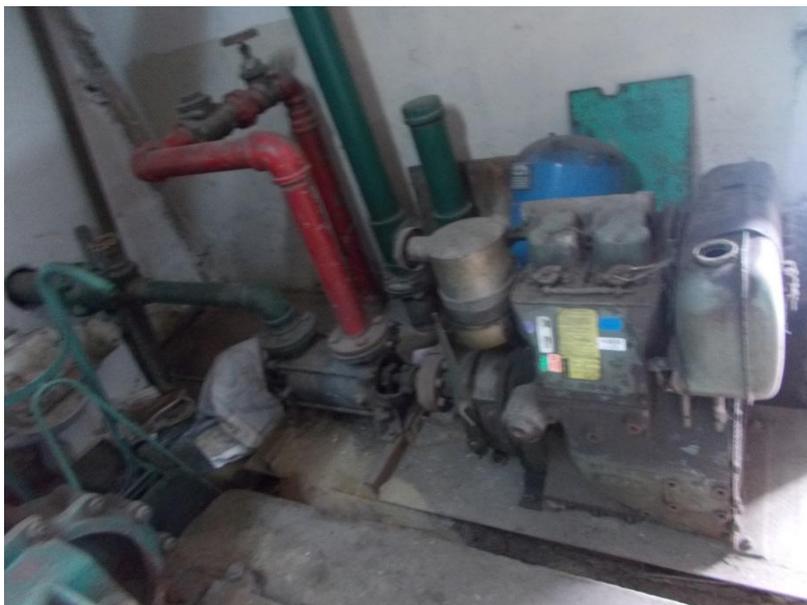
FOTO 8.- Equipos obsoletos no operativos.

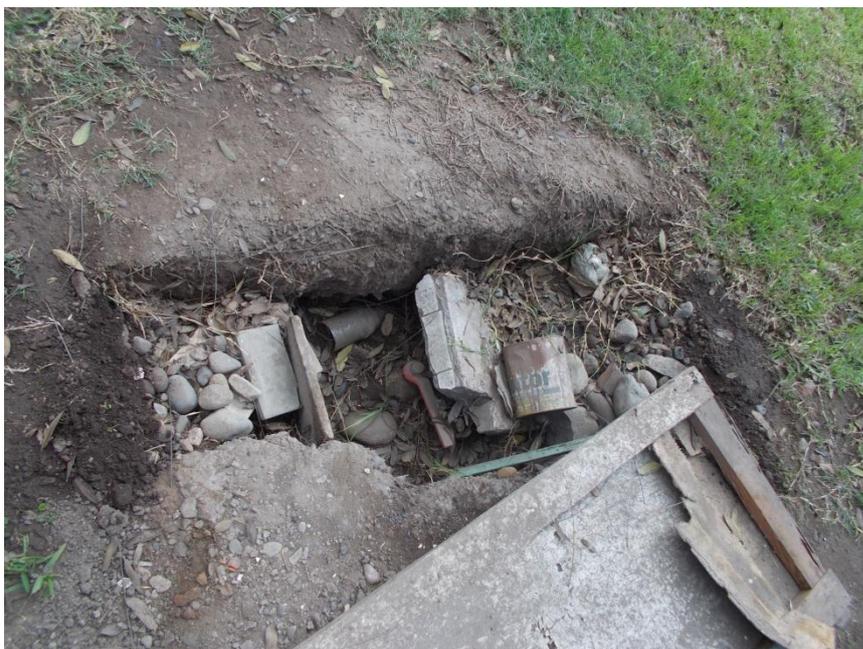
FOTO 9.- Válvulas sin cajas enterradas en jardín.

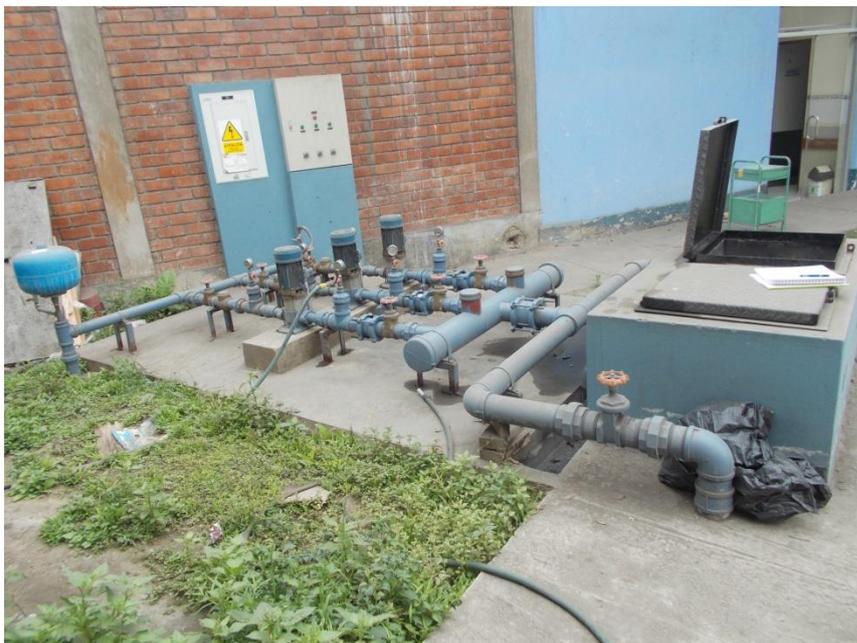
FOTO 10.- Estación de bombeo sin caseta de protección.

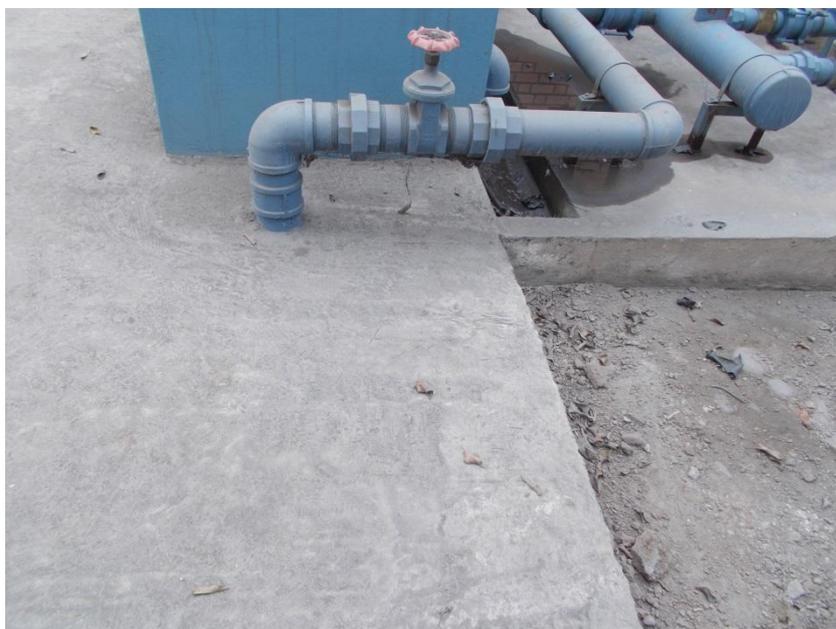
FOTO 10.- Falta de uniones flexibles en conexiones rígidas
