# UNIVERSIDAD NACIONAL DE INGENIERÍA FACULTAD DE INGENIERÍA CIVIL

CENTRO PERUANO-JAPONÉS DE INVESTIGACIONES  
SÍSMICAS Y MITIGACIÓN DE DESASTRES

## RESUMEN EJECUTIVO DE LA EVALUACIÓN DE LA VULNERABILIDAD DE EDIFICACIONES EN EL DISTRITO DE LA MOLINA

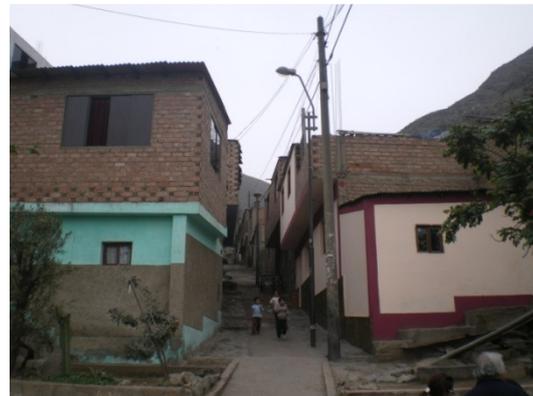
Figura 35. Viviendas en ladera de cerros.

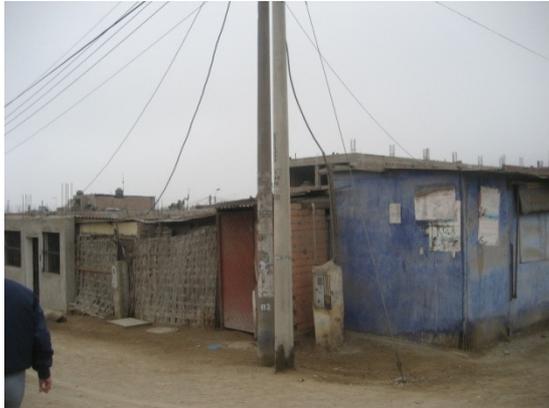
Figura 69. Vivienda informal de madera y esteras.

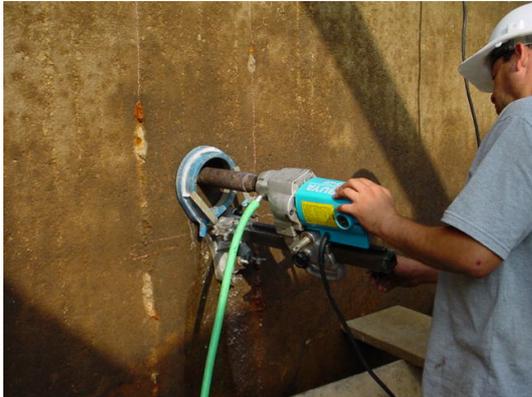
**Figura 95.** Extracción de testigos de concreto endurecido. Obsérvese la corrosión en el muro

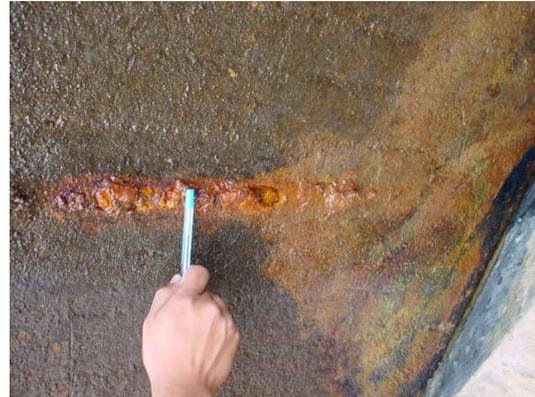
**Figura 96.** Corrosión del refuerzo en los muros de los decantadores.

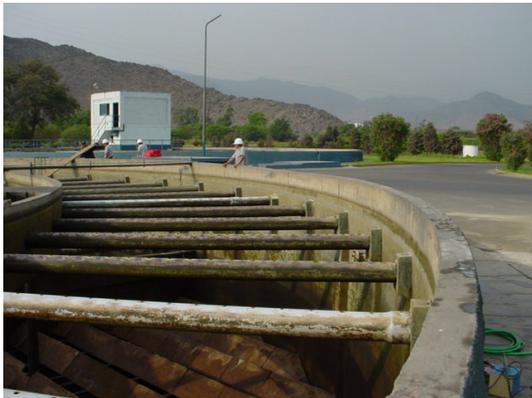
- Basados en el levantamiento de daños del estudio realizado por CISMID el año 2005, y en el desarrollo del modelo matemático de las estructuras de la planta de tratamiento de la Atarjea donde se utilizó como sismo de diagnóstico los sismos de Lima 9/10/1974 y 17/10/1966, se determinó la respuesta sísmica para las condiciones de los decantadores, encontrándose que 5 de los decantadores son vulnerables, ya que los esfuerzos sobre sus muros no podrían soportar una demanda de sismo severo.

**Figura 97.** Vista de un decantador

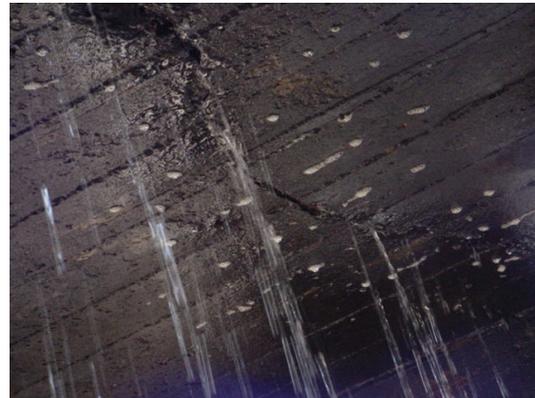
**Figura 98.** Fisuras en canal de salida del decantador.
