Informe Técnico N° A6571

Inspección Técnica de Peligros Geológicos:

# Km 254 de la carretera Fernando Belaunde Terry - Sector El Salao

Provincia Utcubamba - Región Amazonas

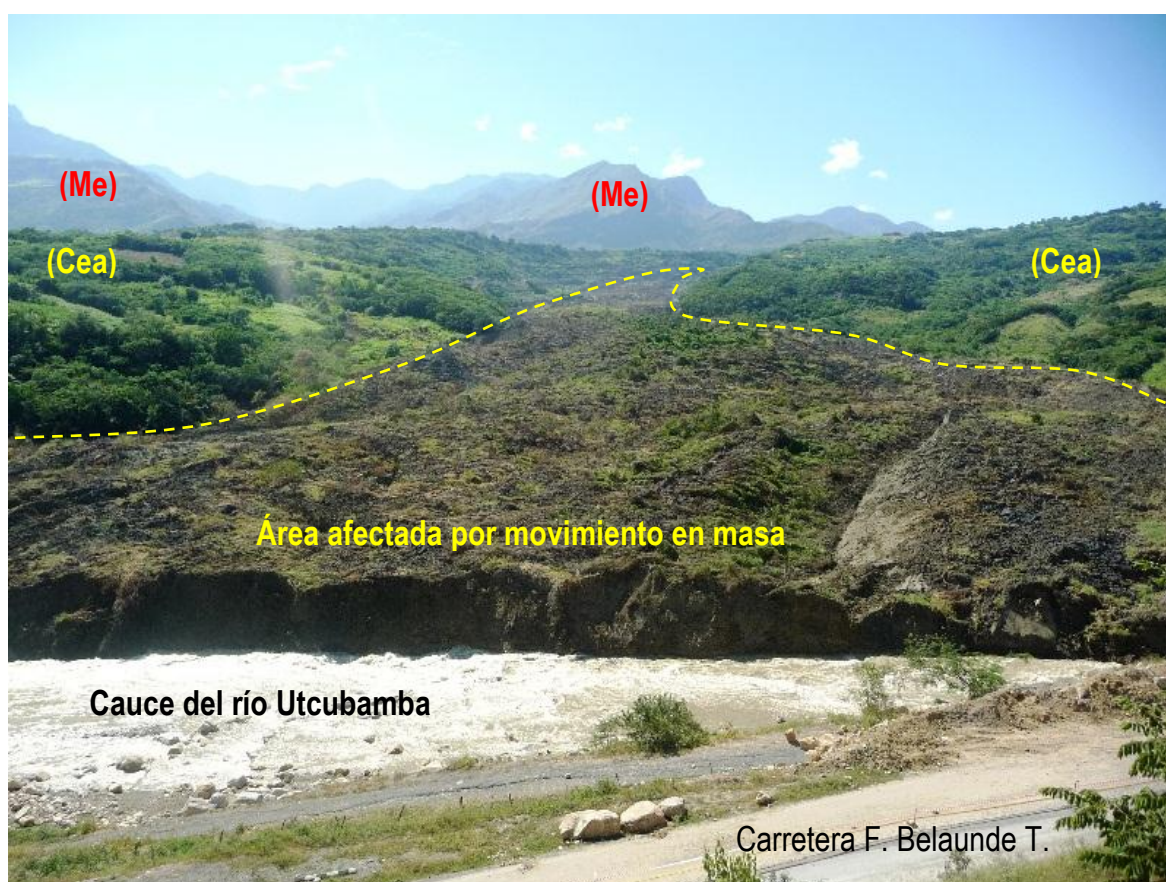
En la zona resaltan tres unidades geomorfológicas, Colinas Estructurales Altas, Montañas Estructurales y el Cauce del río Utcubamba. **Foto N° 1.**

**Foto N° 1.** Vista panorámica de las unidades geomorfológicas: colinas estructurales altas (Cea) y montañas estructurales (Me).

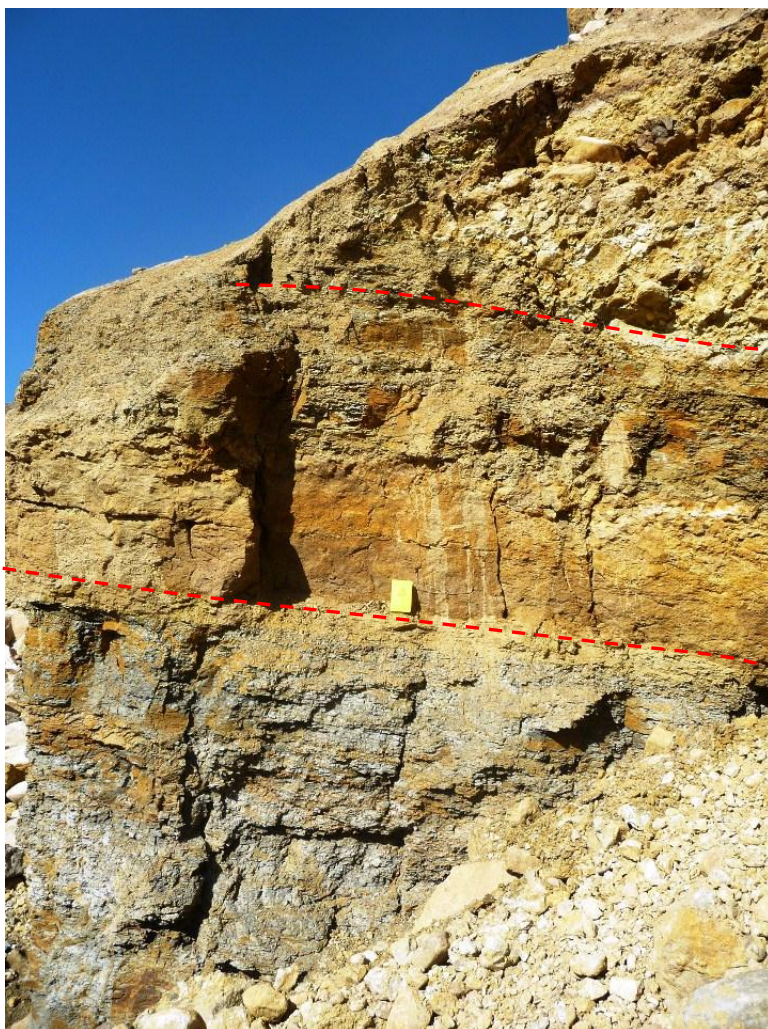
El evento del movimiento en masa del 21 de abril, se originó en rocas de la Formación Celendín, compuesta por lutitas y limolitas de color gris a verdoso a veces abirragadas; con intercalaciones de calizas nodulares de color gris a beige, en estratos delgados. (Foto N° 2),

**Foto N° 2.** Secuencias estratigráficas muy meteorizadas de la Formación Celendín. Foto tomada en el talud inferior de la carretera Fernando Belaunde Terry, Km 254.

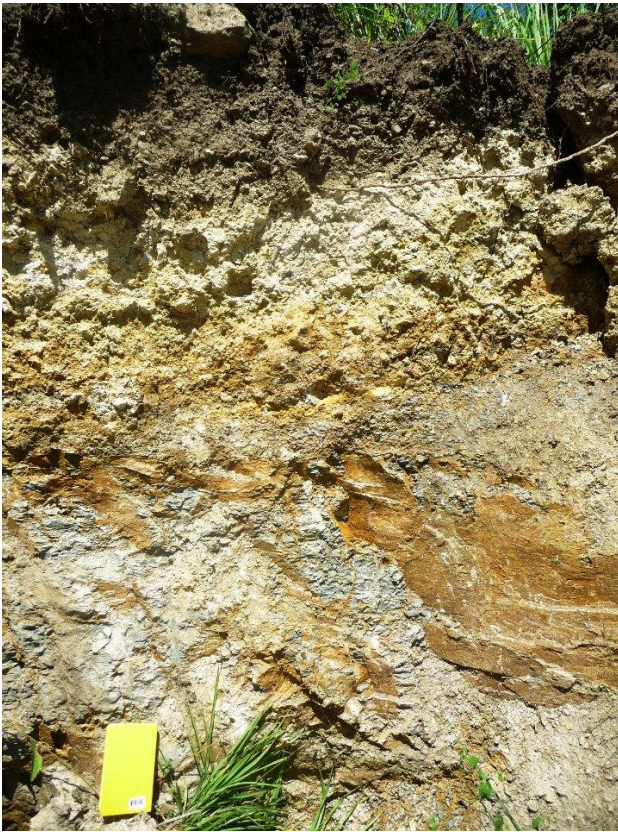
En una de las escarpas dejadas por los eventos de movimiento en masa, se observa que la roca está muy meteorizada, fracturada y húmeda (Fotos N° 3 y 4). Estas características de las rocas, hacen que las precipitaciones pluviales (lluvias) se infiltren fácilmente en su interior y generen inestabilidad en las laderas.

**Foto N°3.** Roca muy meteorizada, pertenecientes a la secuencia sedimentaria de la Formación Celendín.

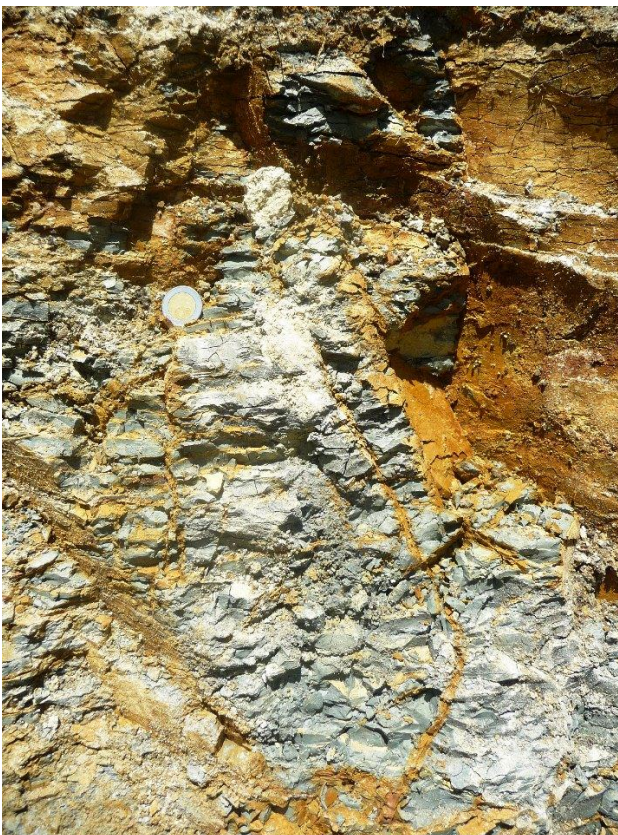
**Foto N° 4.** Roca intensamente fracturada, rellena con limolitas (secuencia sedimentaria de la Formación Celendín).

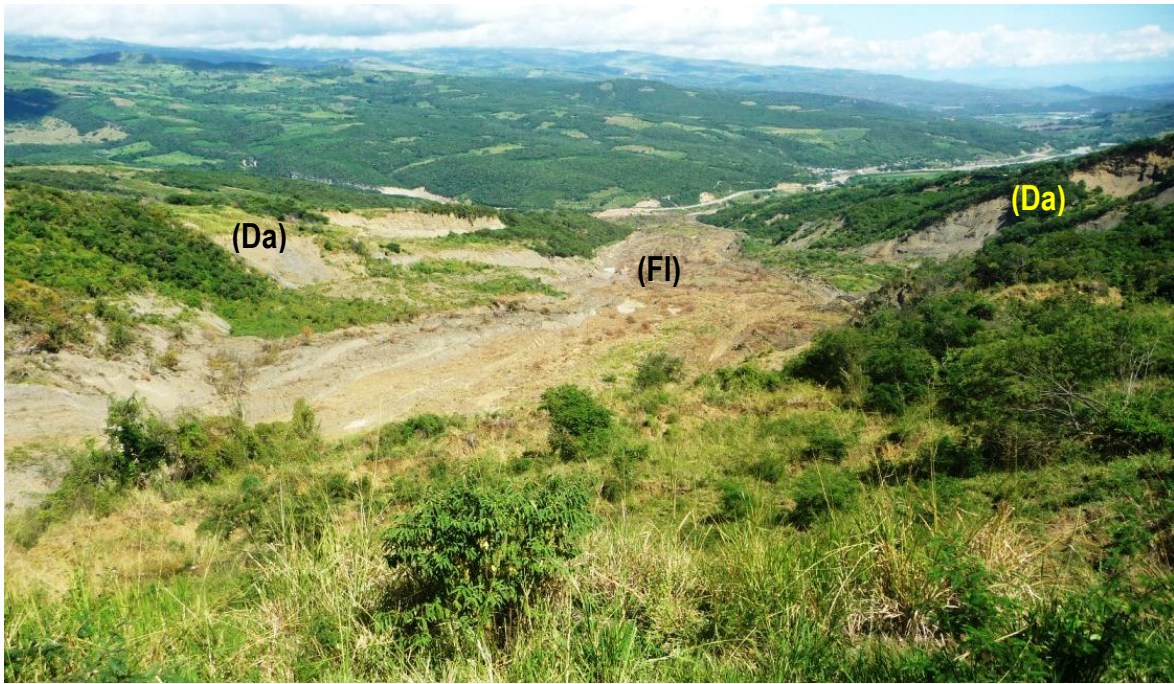
El Flujo de Tierra ocurrido el 21 abril, represó parcialmente el cauce del río Utcubamba. Siendo el represamiento de Tipo I, según Costa & Schuster, 1988. Fotos N° 5 y N° 6.

1. El primero ubicado en la margen derecha, se trata de un deslizamiento rotacional de escarpas múltiples, irregular, discontinuo y retrogresivo; abarca un área estimado de 32 hectáreas. A pocos metros de la escarpa principal existen 5 viviendas del sector Crucero El Molino.
2. El segundo ubicado a la margen izquierda, se observa deslizamientos traslacionales de escarpas múltiples, discontinuas, retrogresivas, poco profundas; abarca un área estimado de 53 hectáreas (Foto N° 5 y N° 8). A 200 metros de la escarpa principal está asentado el Caserío San José El Alto.

**Foto N° 5.** Vista Panorámica, parte del Flujo de Tierra (FI), a sus costados deslizamientos activos (Da)

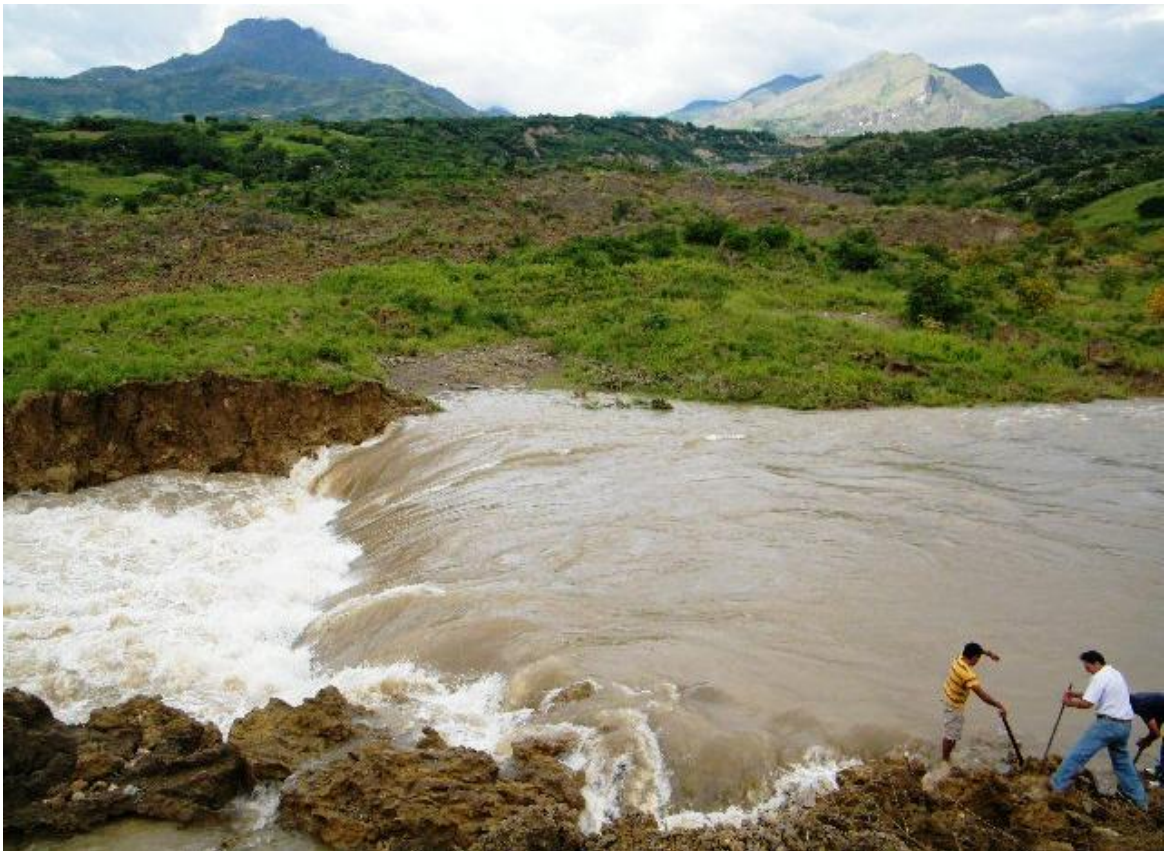
**Foto N° 6.** Cauce de río Utcubamba durante la ocurrencia del Flujo de Tierra.  
*Foto tomada por INDECI – Amazonas, el 24 de abril del 2011.*

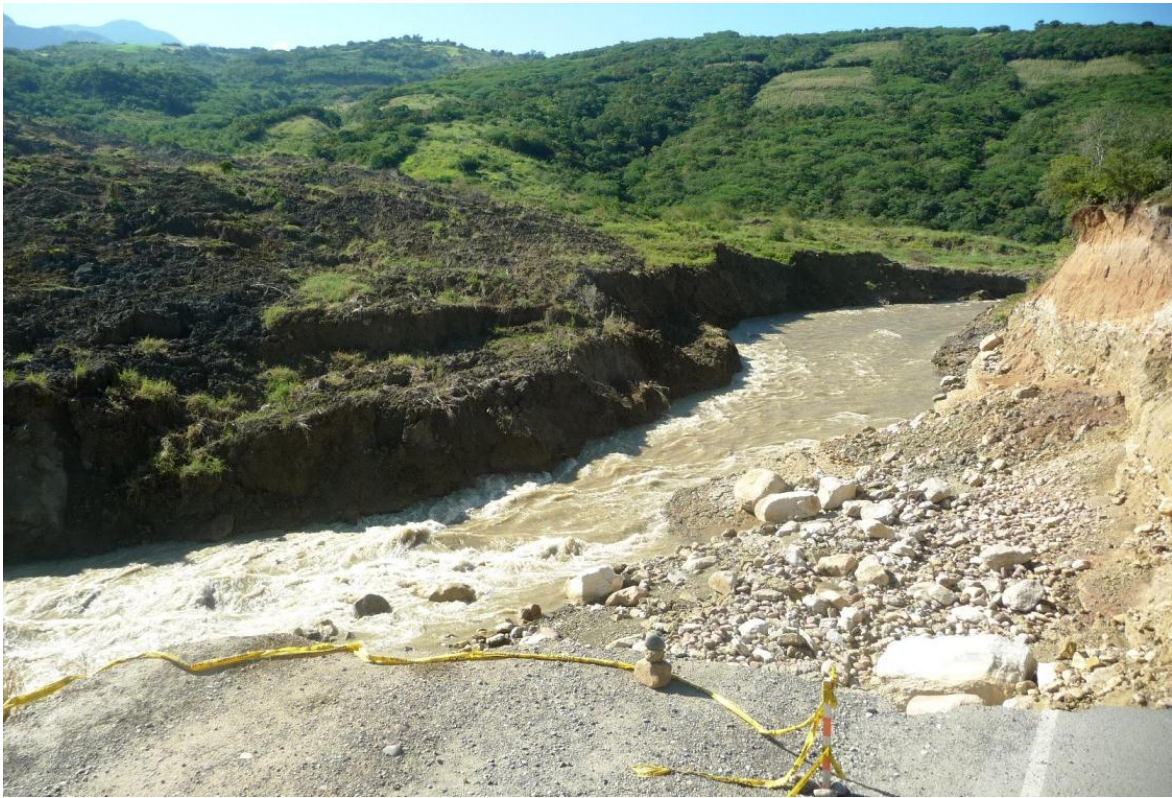
Después del evento, para ampliar el cauce el río Utcubamba y desembalsar el agua represada tuvieron que usar explosivos. En la actualidad, el cauce está recuperando poco a poco su cauce normal.

**Foto N° 7.** Cauce actual del río Utcubamba  
*Foto tomada el 17 de mayo del 2011.*

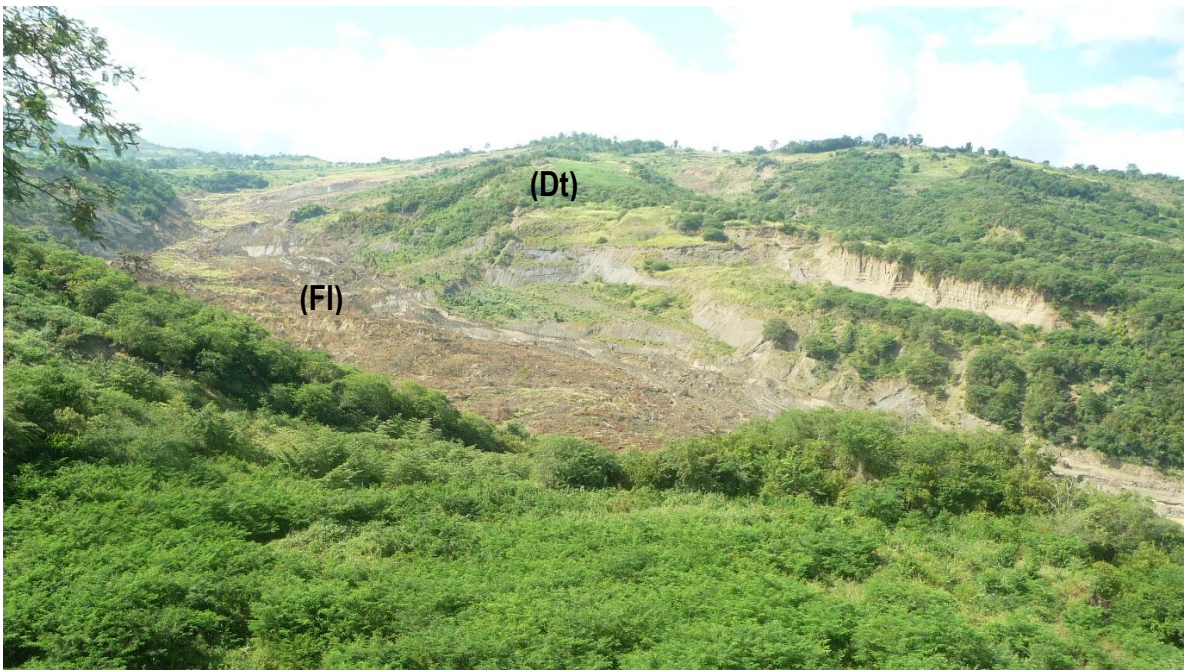
**Foto N° 8.** Vista panorámica de la zona afectada por deslizamientos traslacionales (Dt), ubicada en la margen izquierda del Flujo de Tierra (Fl)

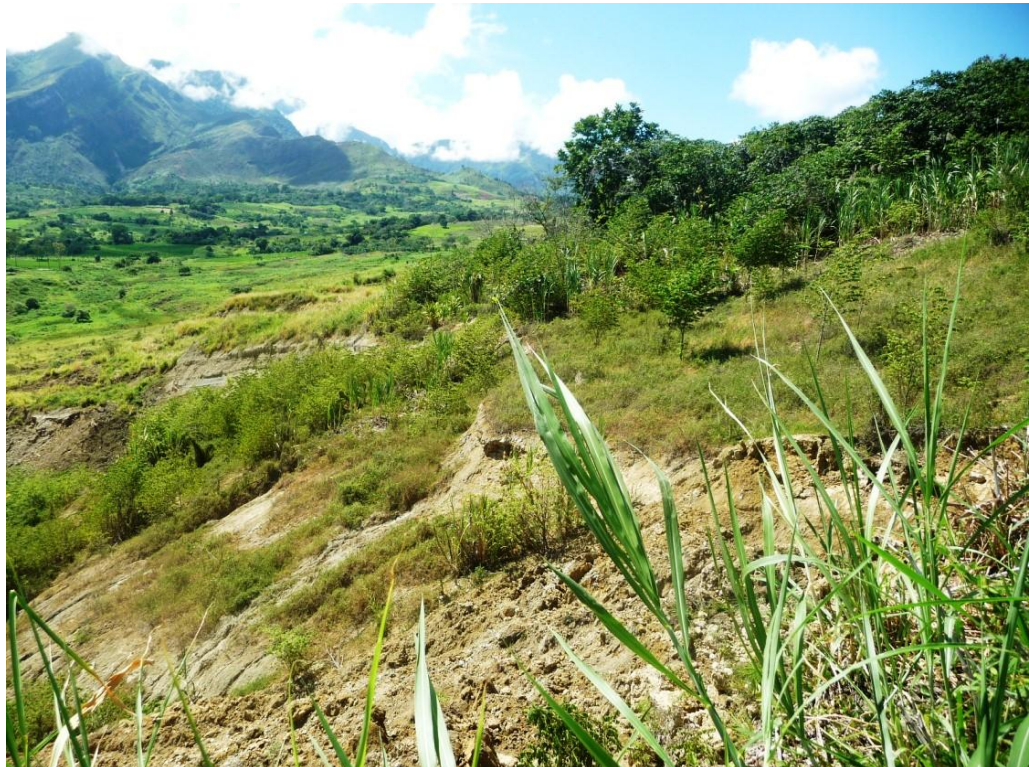
- Existencia de ladera estructural afectada por movimientos en masa antiguos, peligro geológico recurrente. Ver imagen satelital N° 1 en la Figura N° 4 y Foto N° 9.
- Substrato rocoso de mala calidad muy meteorizado (Foto N° 10), alternancia de rocas de diferente competencia, roca muy fracturada, naturaleza del suelo incompetente, orientación de las discontinuidades favorables al talud y escases de vegetación (deforestación).
- Suelos saturados de agua, incrementándose en el periodo lluvioso (ver imagen satelital N° 2, en la Figura N° 5), ayudaron a inestabilizar la ladera provocando la pérdida de la cohesión y presión de poros de los suelos arcillosos.
- Por la parte alta del movimiento en masa pasa un canal de riego sin revestimiento, también se observan terrenos de cultivos de diferentes tipo de producción. Aspectos que contribuyeron a sobresaturar los materiales. Foto 11.

**Foto N° 9.** Escapa de movimiento en masa antiguo con escasa vegetación.

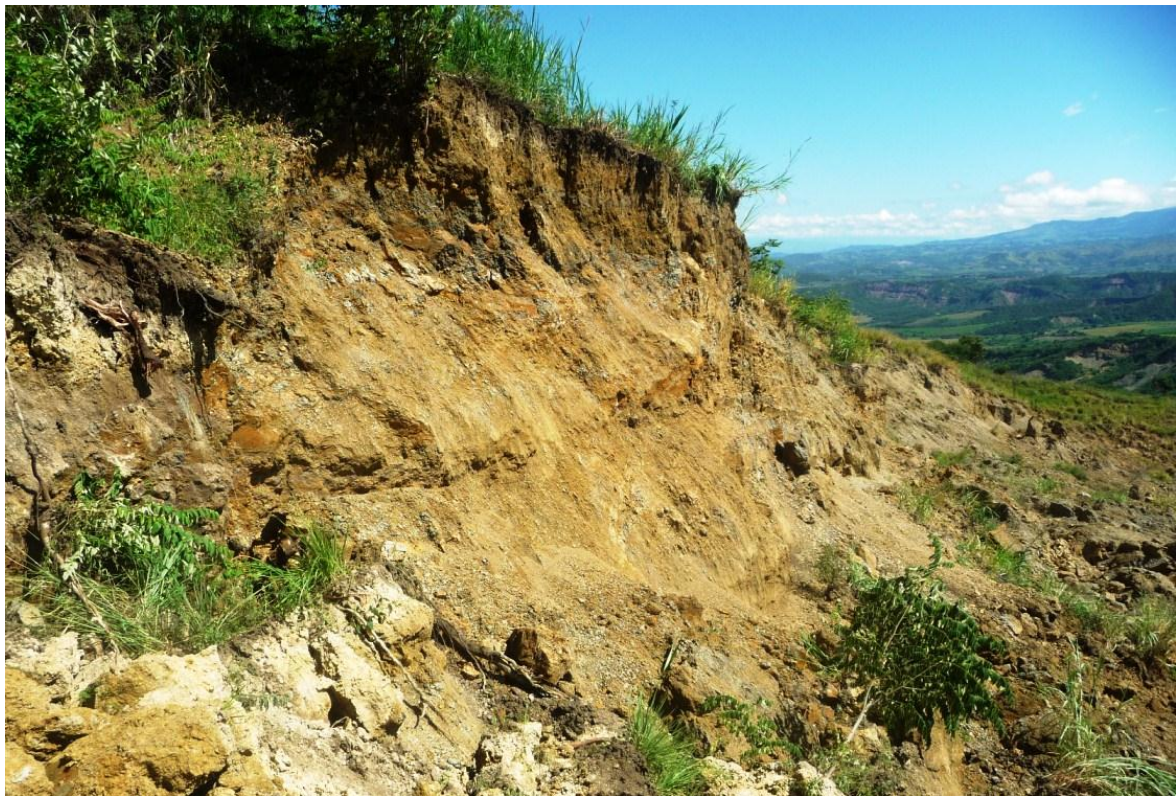
**Foto N° 10.** Substrato rocoso de mala calidad muy meteorizado

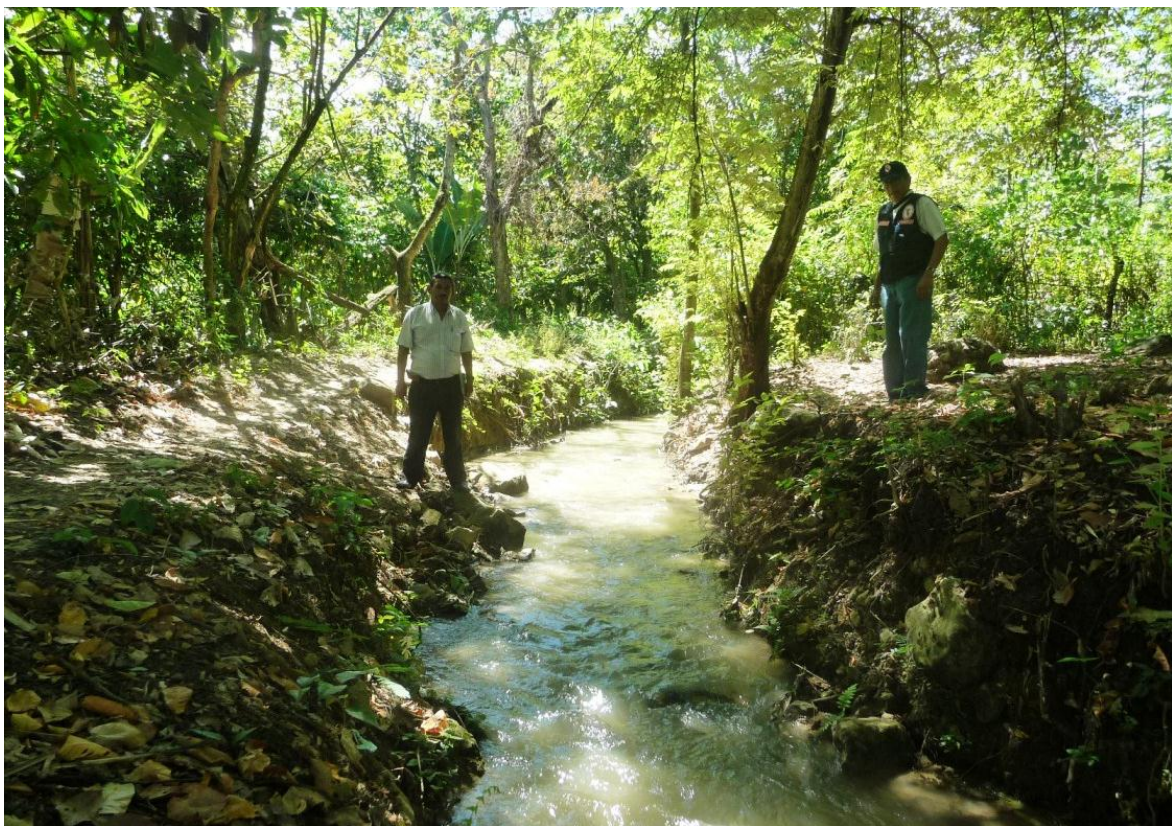
**Foto N° 11.** Canal de riego sin revestimiento, pasa por la parte alta de la zona afectada por los eventos de movimientos en masa.

2. Reforestar la zona de arranque y la cabecera del flujo, con plantas nativas (zonas de Cruce El Molino y San José El Alto).
3. Revestir con concreto los canales de riego existentes en la zona.

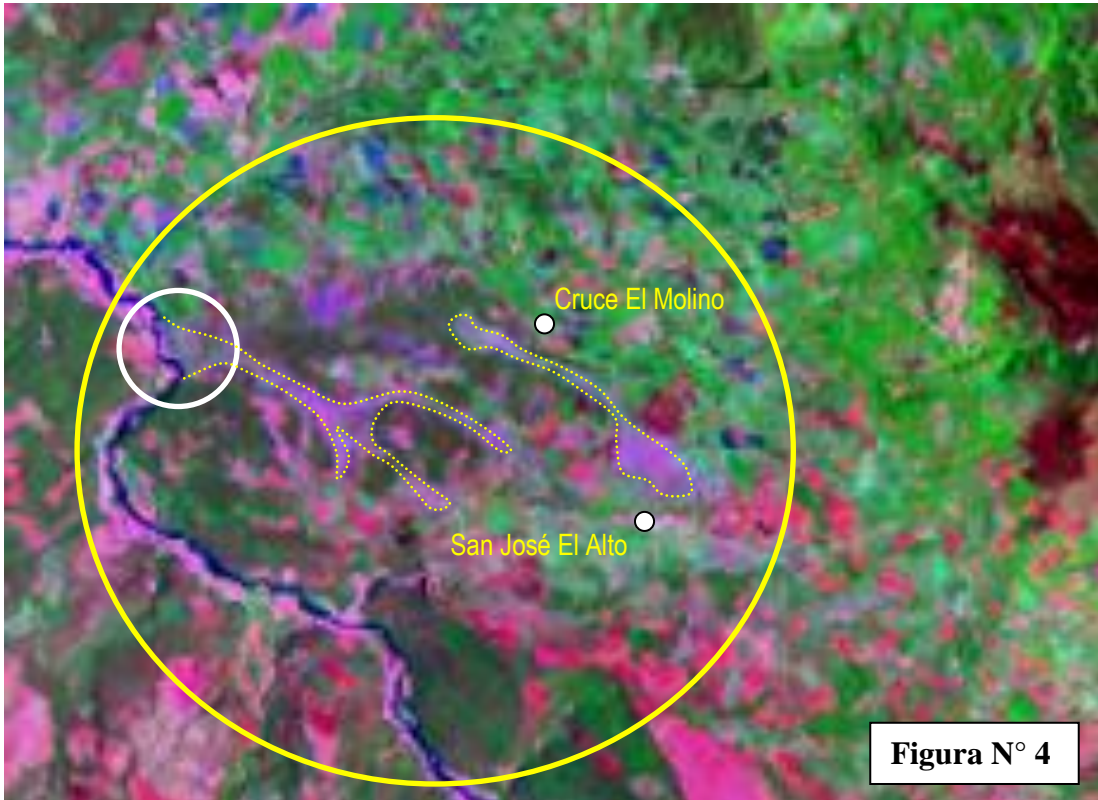
**Figura N° 4**

**Imagen satelital 01.** Tomada el 9 de noviembre del 2000. En el círculo amarillo se observan movimientos en masa antiguos y en el círculo blanco el cauce del río se encuentra ligeramente curvo.

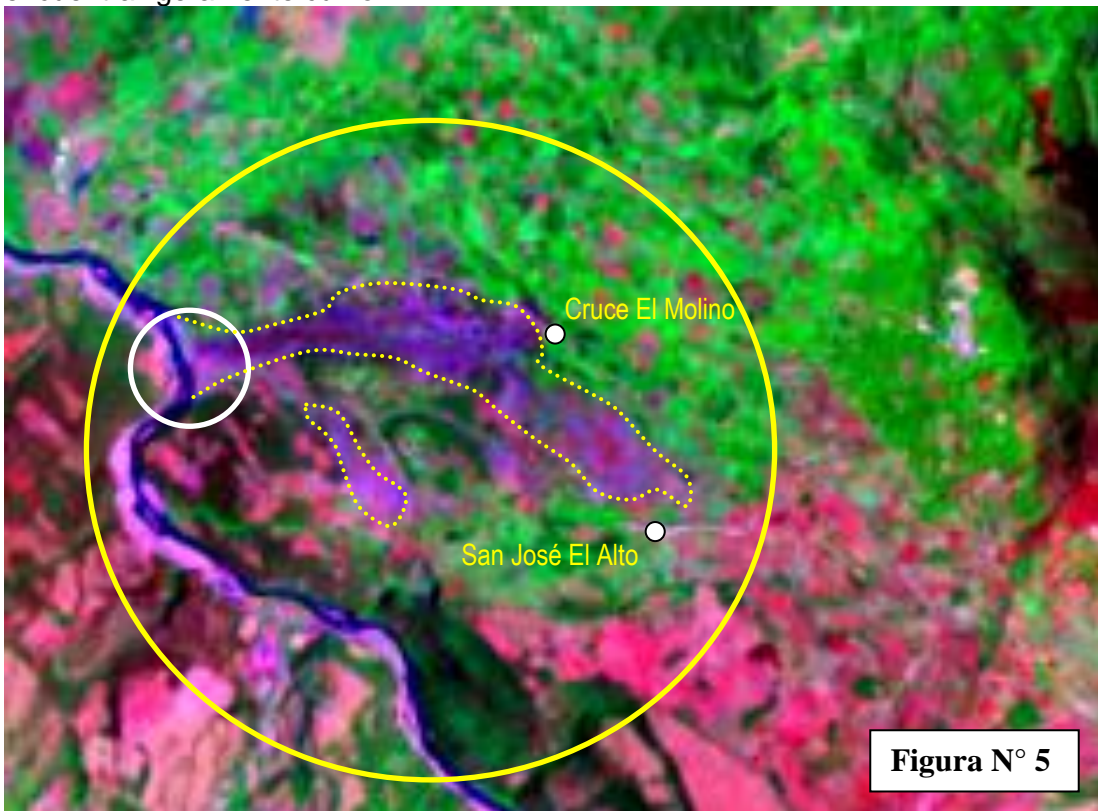
**Figura N° 5**

**Imagen satelital 02.** Tomada el 05 de noviembre 2010. En el círculo amarillo se observan movimientos en masa antiguos saturados de agua. En el círculo blanco el cauce del río se encuentra ligeramente rectilíneo.

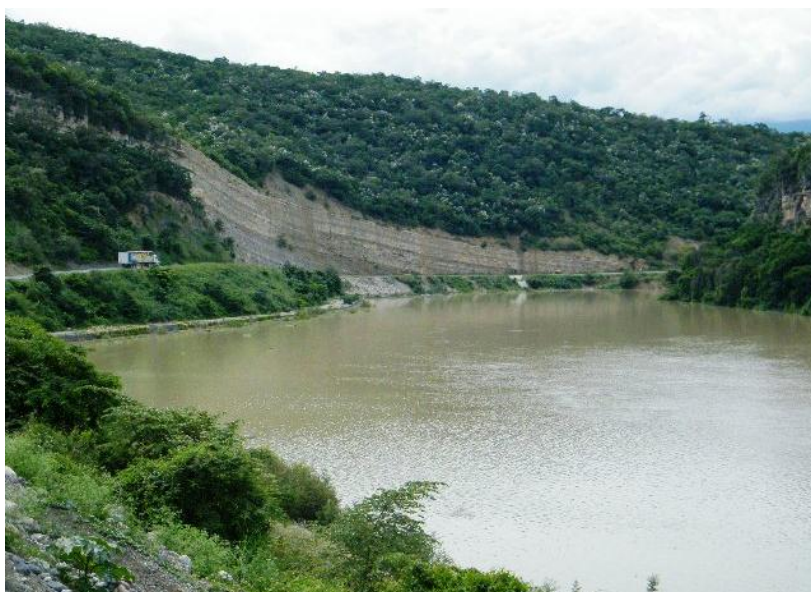
El depósito del flujo modificó ligeramente el cauce del río Amazonas y lo represó parcialmente (Foto N° 12). Al abrirse paso el agua represada, afectó la plataforma de carretera Belaunde Terry, en un tramo aproximado de 40 m (Foto N° 13). También puso en alerta a las familias que tienen sus viviendas construidas en la faja marginal del río, aguas abajo del represamiento, como los caseríos Puerto Naranjitos (Foto N° 14) y El Salao (Foto N° 15) y a los pobladores que se ubican alrededor del Flujo de Tierra como sector Cruce El Molino (Foto N° 16) y caserío San José El Alto (Foto N° 17). Ver Figura N° 6.

**Foto N° 12.** Represamiento del río Utcubamba durante la ocurrencia del flujo. *Foto tomada por INDECI – Amazonas, el 24 de abril del 2011.*

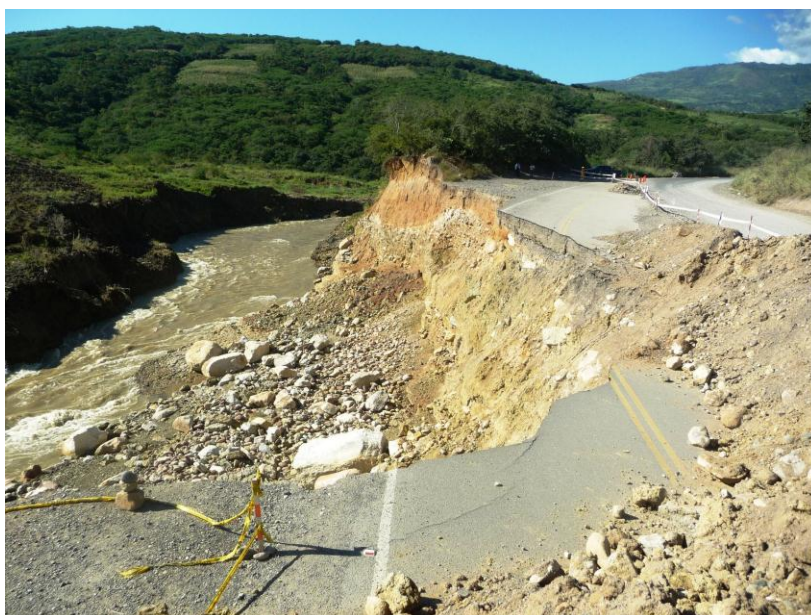
**Foto N° 13.** Plataforma de Carretera Belaunde Terry afectada por erosión fluvial durante la ocurrencia del Flujo de Tierra.

7. Se debe buscar alternativas óptimas de solución para reducir los efectos de la erosión fluvial que afecta a la plataforma de la carretera Fernando Belaunde Terry

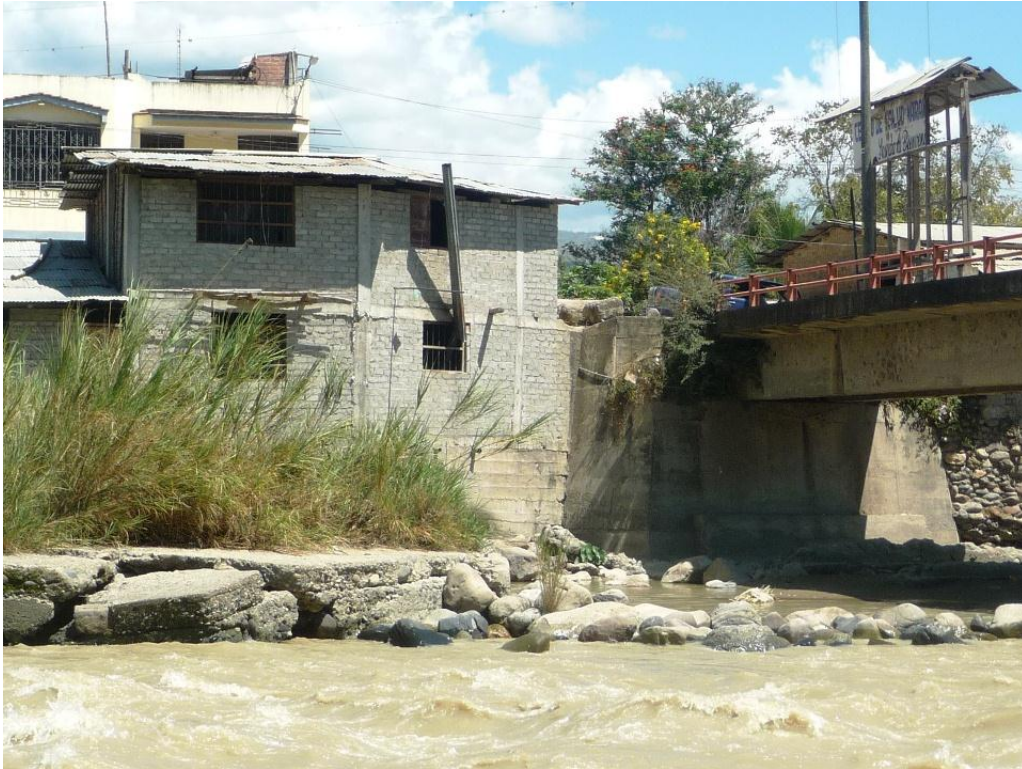
**Foto N° 14.** Viviendas en Puerto Naranjitos construidas a la orilla del río Utcubamba

5. Reubicar las viviendas del Sector Cruce el Molino.
6. Reubicar viviendas construidas en las fajas marginales del río Utcubamba (El Salao y Naranjitos).

8. Para reducir los efectos de erosión fluvial, en los sectores El Salao y Naranjitos de debe construir defensas rivereñas en base a gaviones. Estas obras de prevención también servirán para evitar inundaciones.

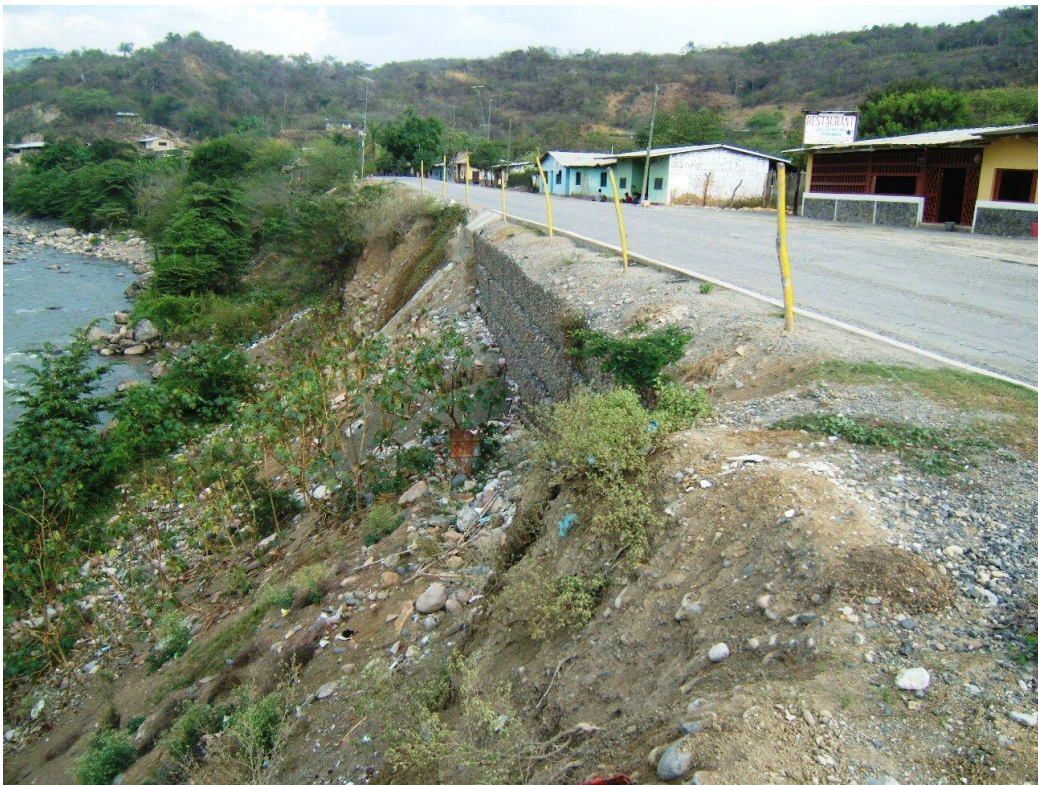
**Foto N° 15.** Viviendas del caserío El Salao, asentadas en la margen izquierda del río Utcubamba.

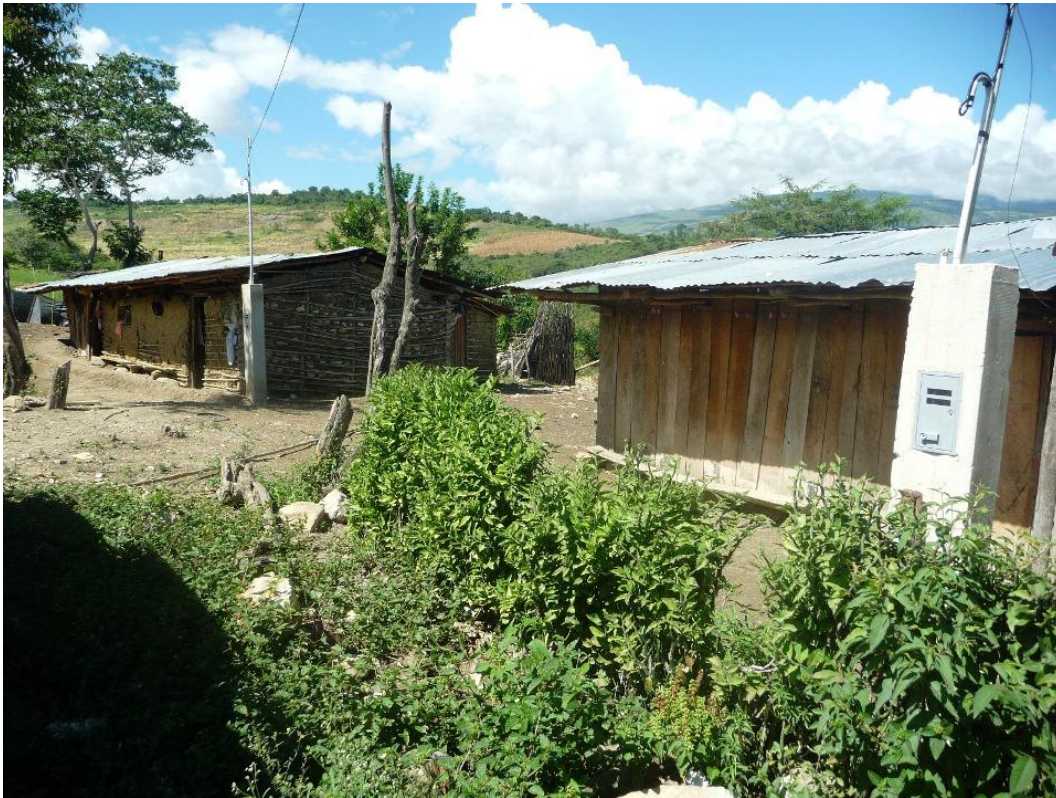
**Foto N° 16.** Viviendas del Sector Cruce El Molino, ubicado a pocos de la escarpa principal de un deslizamiento rotacional retrogresivo.

Cinco viviendas del sector Cruce El Molino se encuentran asentadas en un área de Alta susceptibilidad a la ocurrencia de deslizamientos.

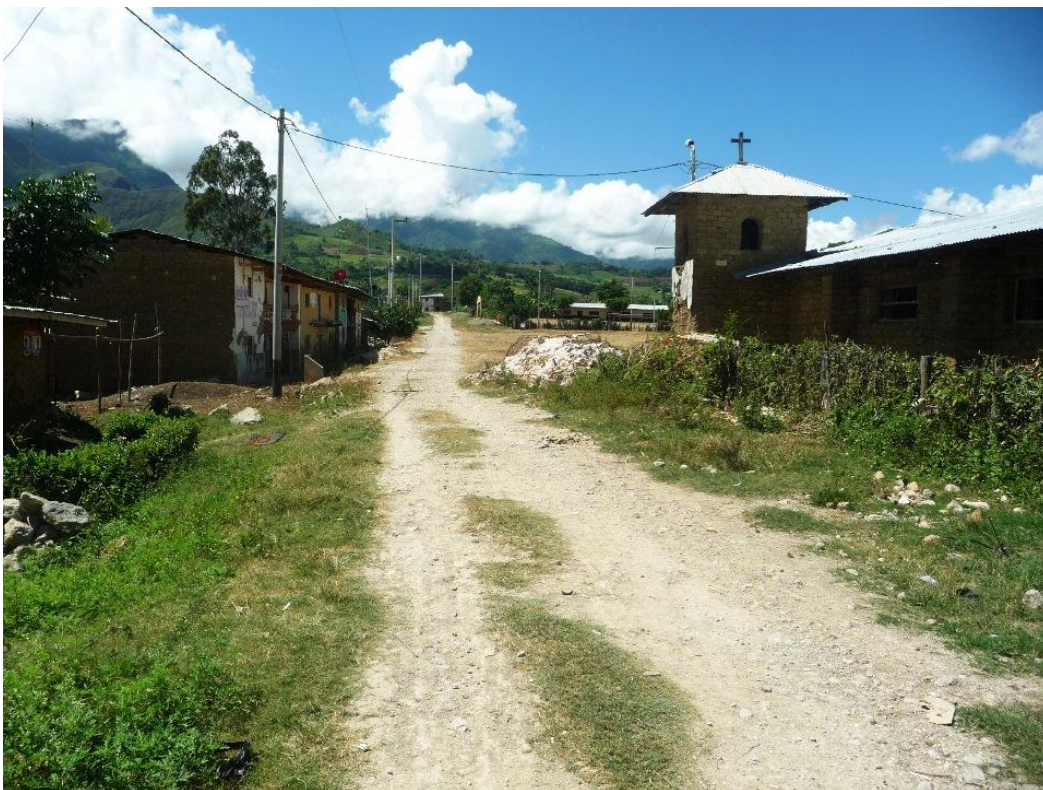
**Foto N° 17.** Viviendas del Sector San José El Alto, ubicado a 200 metros de la escarpa principal de un deslizamiento traslacional retrogresivo.

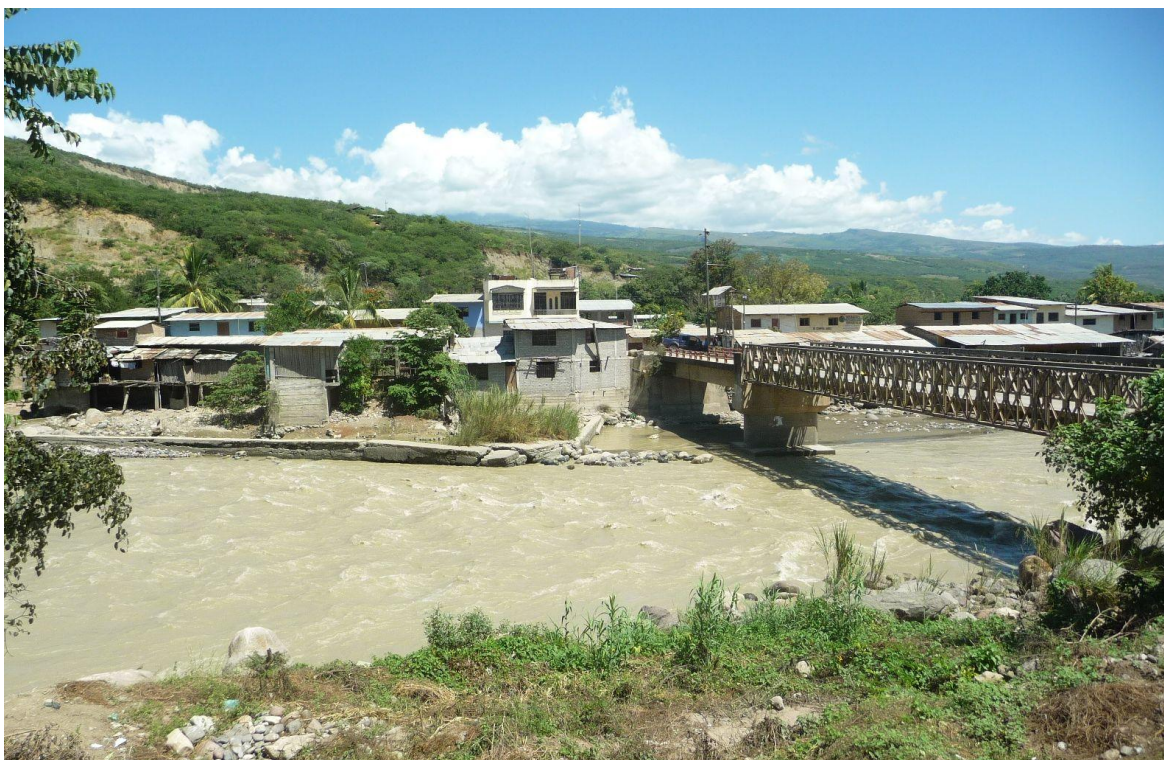
Las viviendas del caserío Puerto Naranjitos (Foto N° 18) asentadas en la faja marginal de río Utcubamba se ubica en zonas de Alta susceptibilidad a la ocurrencia de desbordes, inundaciones y erosión fluvial.

**Foto N° 18.** Vista panorámica de Puerto Naranjitos, asentado en la faja marginal del río Utcubamba
