Informe Técnico N° A6590

Inspección técnica denominado:
**Deslizamientos rotacionales
en los sectores
de Jeyruycha y andenes
de Chimpa - Andamarca**

Distrito de Carmen de Salcedo, Provincia de Lucanas, Región Ayacucho

FEBRERO 2012

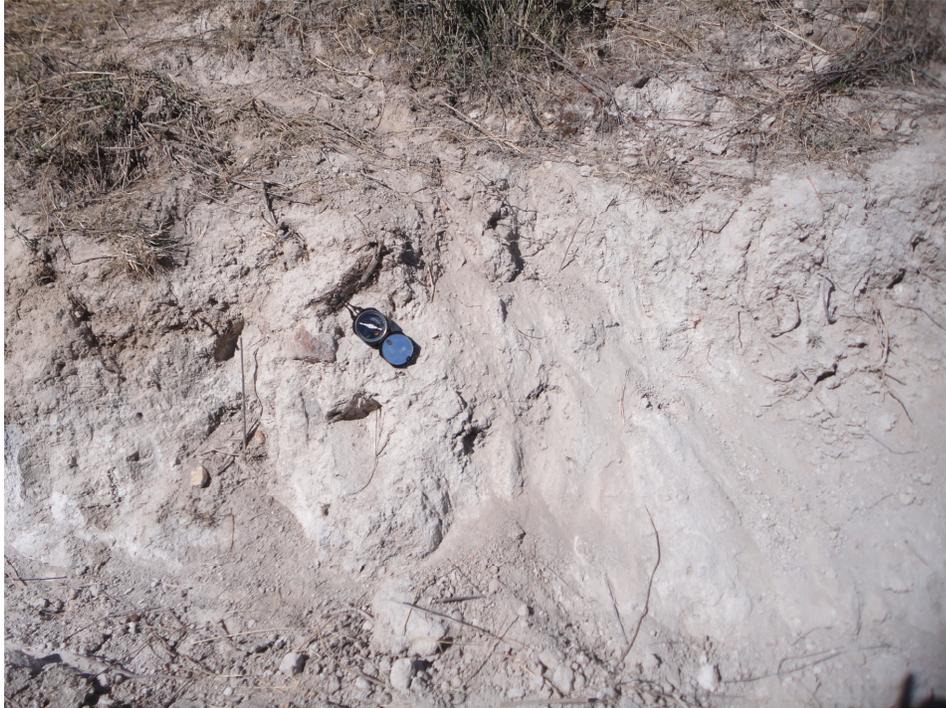
En el cuadrángulo de Querobamba, donde se localiza la zona de estudio; ésta unidad aparece rellenando depresiones formando morfologías suaves. Se observan como una gran extensión de esta unidad ignimbrítica (foto 1), alternado con tobas gris blanquecinas y niveles conglomerádicos constituido por clastos de cuarcitas, areniscas tobáceas y andesitas de hasta 7 cm de sección, englobados en una matriz de cenizas y areniscas tobáceas, en la parte intermedia se observa un flujo lávico.

Foto1. Areniscas tobaceas en matriz de cenizas tobaceas.

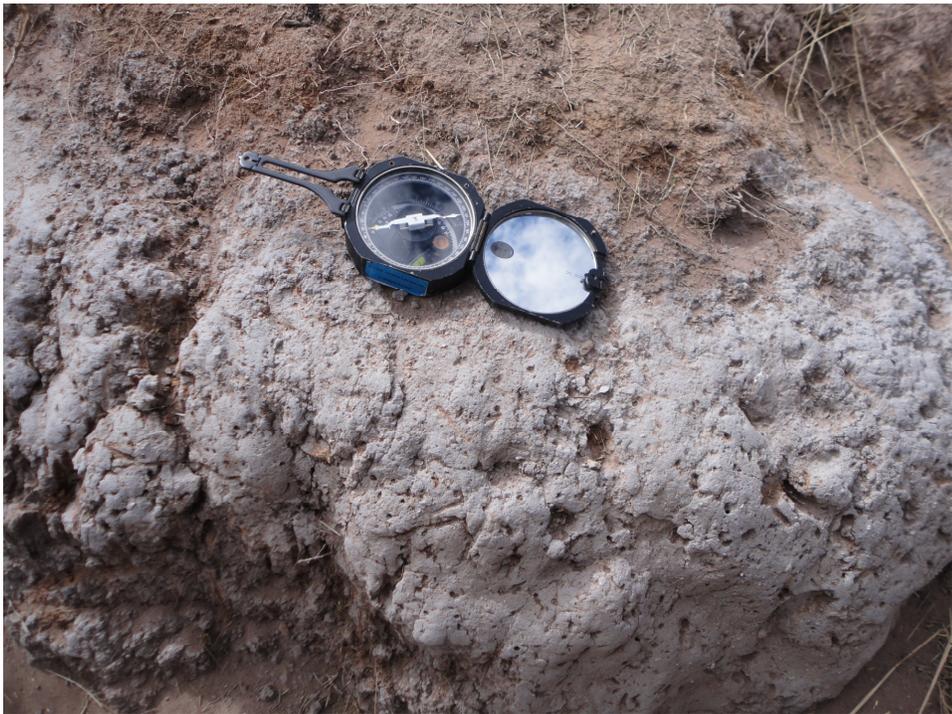
Foto 2. Tobas blanquecinas con pseudoestratificación en matriz arcillo-limosa.

- La dirección de los pseudo estratos de ignimbritas y su disposición paralela, condicionan la existencia de planos de debilidad (foto 2).
- El empleo de malas técnicas agrícolas, como es el riego por inundación y uso de canales sin revestimiento, desde donde se producen la infiltración de agua,

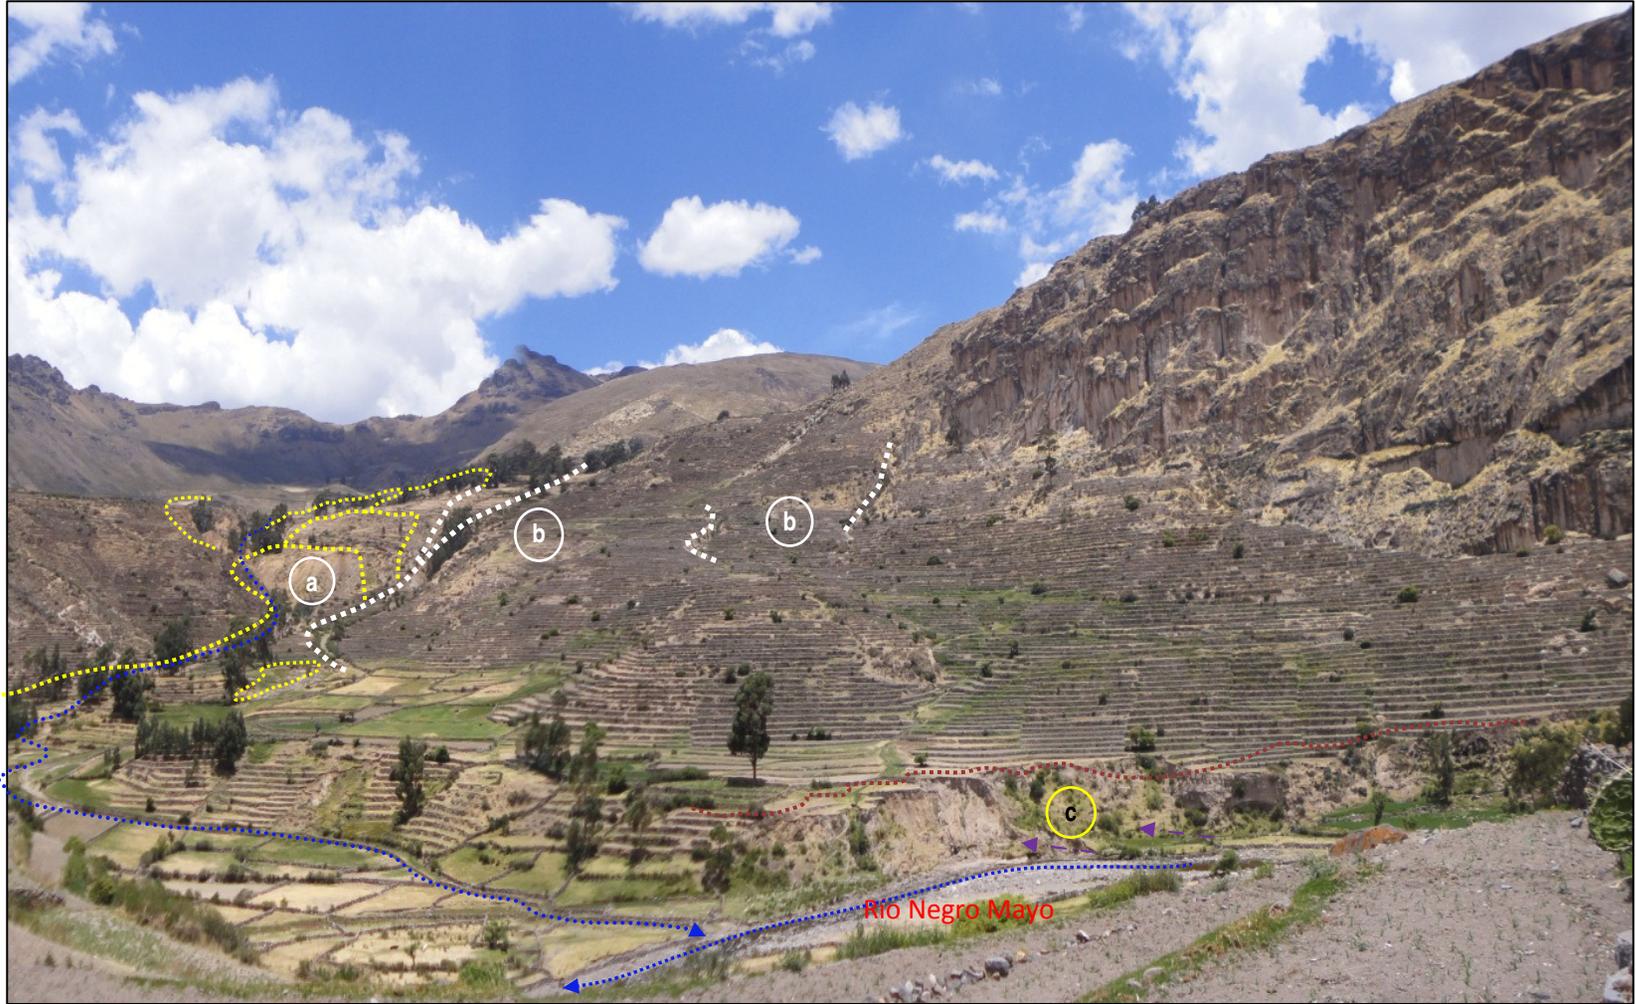
Los procesos de remoción en masas, según el contexto geológico y geomorfológico antes citado, corresponden a movimientos en masa antiguos, de tipo deslizamientos rotacionales de gran magnitud, en cuyo cuerpo y escarpa se están generando reactivaciones a manera de deslizamientos, movimientos complejos (derrumbe-flujo) y asentamientos, que afectan andenes prehispánicos, terrenos de cultivo y caminos de herradura que comunican a los poblados de Yanacocha, Jirvicha con la localidad de Andamarca. Al pie de la zona de deslizamiento corre el río Negro Mayo, a una altitud de 3400 msnm, este río socava el fondo de valle y erosiona terrazas, provocando derrumbes en sus márgenes (foto 3).

Foto3. Vista frontal de andenes en el sector Chimpa, localidad de Andamarca. Es posible diferenciar cuerpos de deslizamientos (a), cárcavas que cortan los depósitos y andenes (b) y la dinámica fluvial en la margen derecha del río Negro Mayo (c).

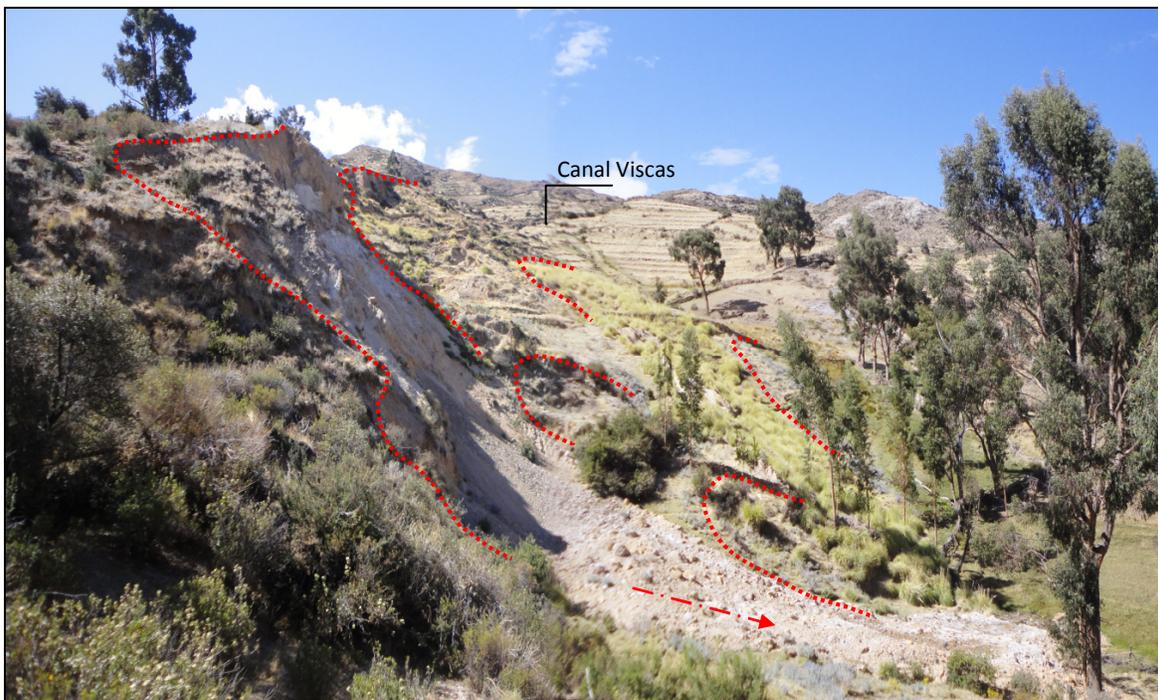
1. Escarpa principal de deslizamientos rotacionales activos Nanjatacha- Amasio Flores, en laderas de pendientes suaves no mayores a 25° (foto 4). Las escarpas múltiples y progresivas avanzan hacia la cara libre del talud generando el colapso de andenerías con pequeñas parcelas de cultivos, y la reptación de pastizales y arbustos. Sobre la corona del deslizamiento se localiza el reservorio artesanal Jeyruycha y el canal de riego Viscas para el sector Chimpa. Este deslizamiento alcanza una longitud de escarpa de 50 m, presenta un salto principal de hasta más de 8 m y saltos secundarios de 1 y 2 m. Según versión de los pobladores de Andamarca el deslizamiento se inició el año 1980, como un evento muy lento, que en los últimos años presenta mayor actividad, el cual ha llegado a movilizar gran cantidad de terreno en el sector de Ondecca, en una dirección suroeste, que ha llegado a desviar el curso de una quebrada.

Foto 4. Escarpa de deslizamiento principal, en el sector Nanjatacha-Amasio Flores.

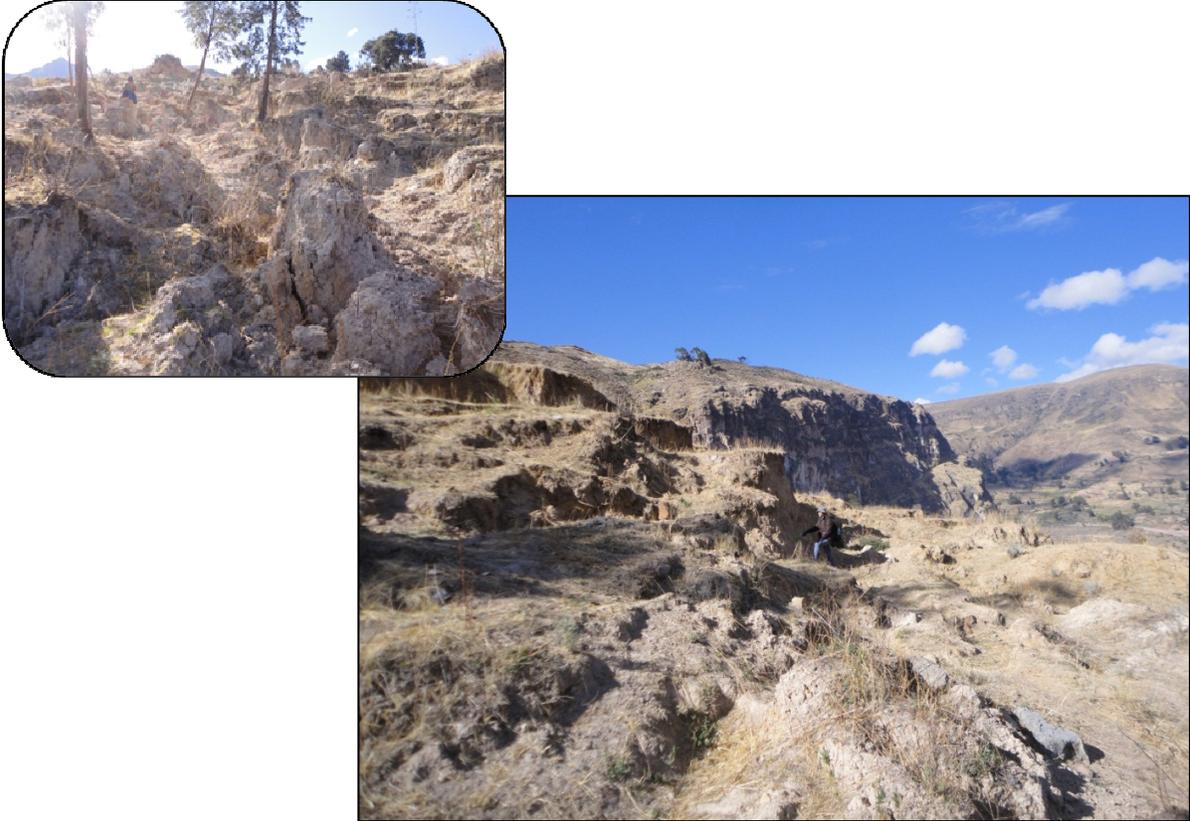
La foto 5, nos permite apreciar un deslizamiento rotacional en cuyo detalle se observan los vuelcos de material en remoción. Los saltos de las escarpas progresiva son de aproximadamente 3 m de alto, así mismo también se presentan grietas abiertas y profundas en el cuerpo del deslizamiento.

Foto 5. Deslizamiento rotacional de saltos progresivos en el sector Ondecca. En el detalle depósito de remoción

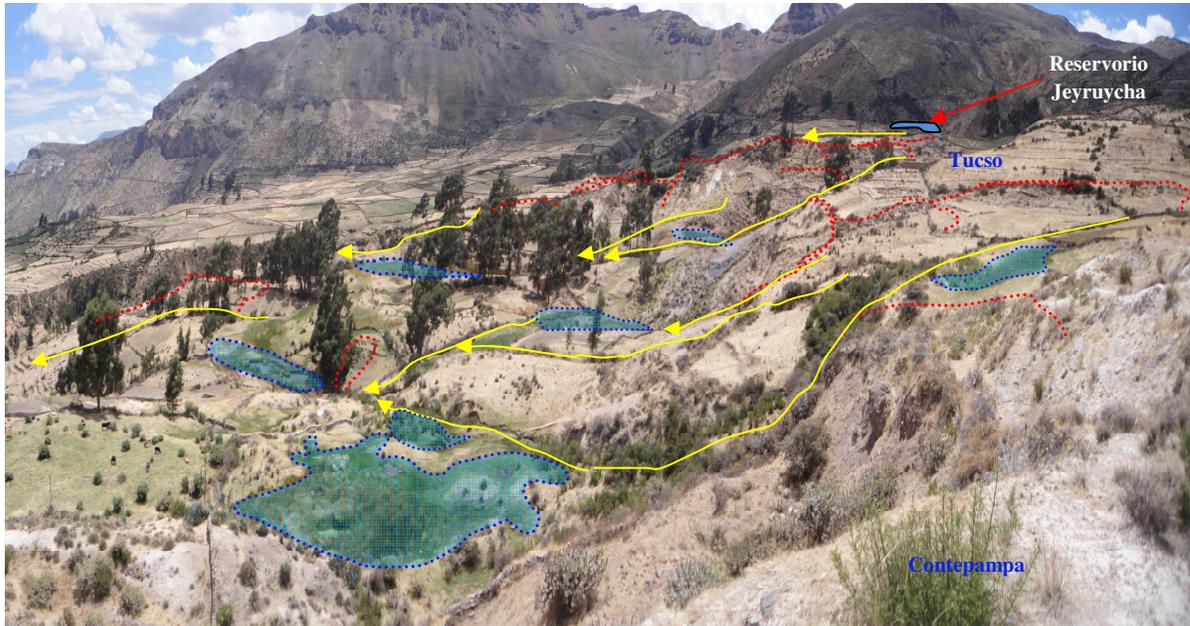
Así mismo a lo largo de la ladera entre el sector de Jirvicha (parte baja del reservorio artesanal de Jeyruycha) -Tucso y Contepampa (foto 6), se aprecian escarpas retrogresivas de deslizamientos rotacionales antiguos y reactivados, con saltos de hasta 1.5 m de altura, que avanzan hacia la parte alta donde se ubica el reservorio. Estos desplazamientos, remueven terrazas, andenes de cultivo y producen agrietamientos en estancias y pircas.

Foto 6. Deslizamientos rotacionales antiguos y reactivados de múltiples escarpas en el sector Jirvicha-Tucso (línea punteada color rojo), cárcavas (líneas punteada verdes) y bofedales (azul).

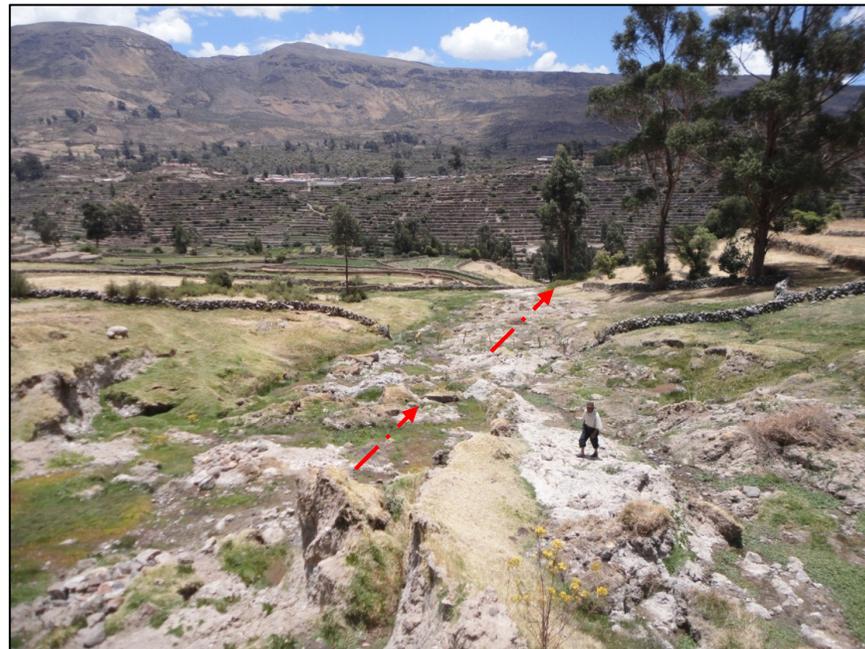
2. Movimiento complejo de tipo deslizamiento-flujo reciente ubicado en el pie de los deslizamientos y flujos antiguos (foto 7). El depósito de flujo se encuentra cubriendo pastizales y parte de un muro de pircas que divide las parcelas de cultivo.

Foto 7. Deslizamiento-flujo reciente.

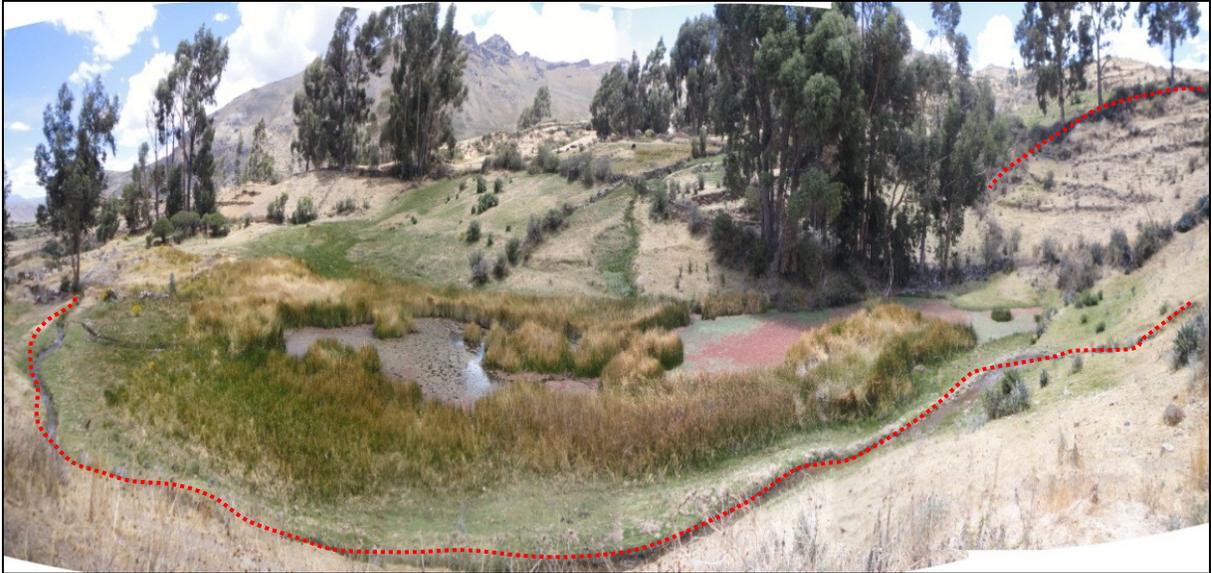
Foto8. Charcos y bofedales en pie de deslizamientos del sector Contepampa.

- Drenar y conducir las aguas de bofedales y charcos en las laderas hacia torrenteras y quebradas que cortan la zona de deslizamiento.
 - Controlar la profundización y ensanchamiento de las quebradas que cortan la zona de deslizamiento, por medio de diques transversales que retengan el material removido.

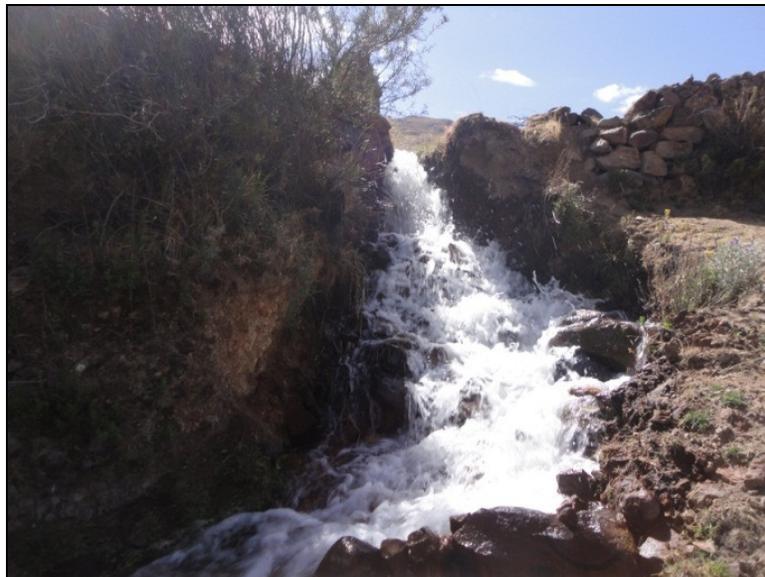
Foto 9. Canal Jachcarumi. Repartición de riego para el sector Chimpa: Jirvicha-Yanaccocha

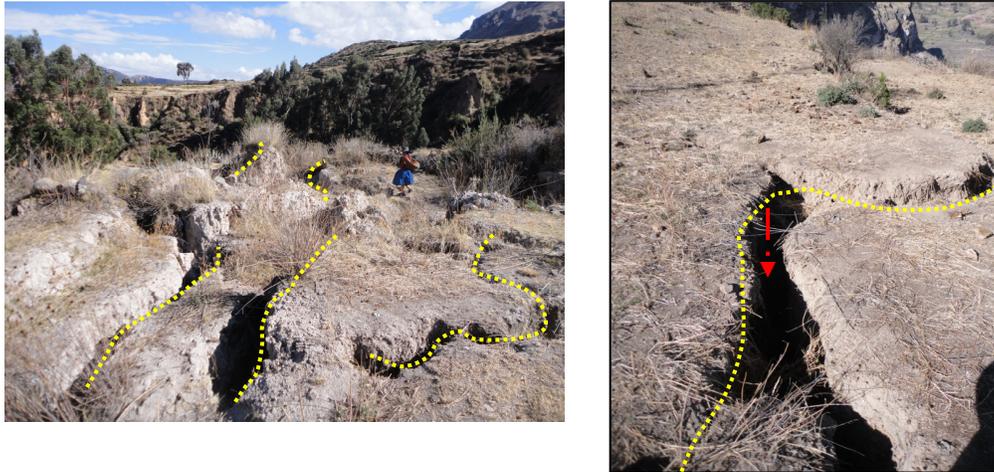
Se consideran como condicionantes de las amenazas las filtraciones del reservorio artesanal de Jeyruycha en la parte alta del sector Chimpa, el inadecuado sistema de regadío desprovistos de revestimiento, la falta de concientización de las comunidades regantes del impacto de su acción en la erosión de los suelos, los bofedales y charcos de aguas en las laderas (foto 8 y foto 9); aunados a la alta permeabilidad de los depósitos de finos (limos, arcillas y arenas con algunos niveles conglomerádicos de areniscas tobáceas) de los flujos volcánicos Andamarca y las grietas en las laderas (foto 10).

Foto 10. Grietas profundas en cuerpos de deslizamiento sector Yanacocha-Ondecca

- Relleno y sellado de grietas abiertas, localizadas sobre la corona de deslizamiento y cuerpo de megadeslizamiento, para evitar la infiltración de agua en la siguiente estación de lluvias, que favorecerían la saturación de los materiales y aceleraría su colapso.

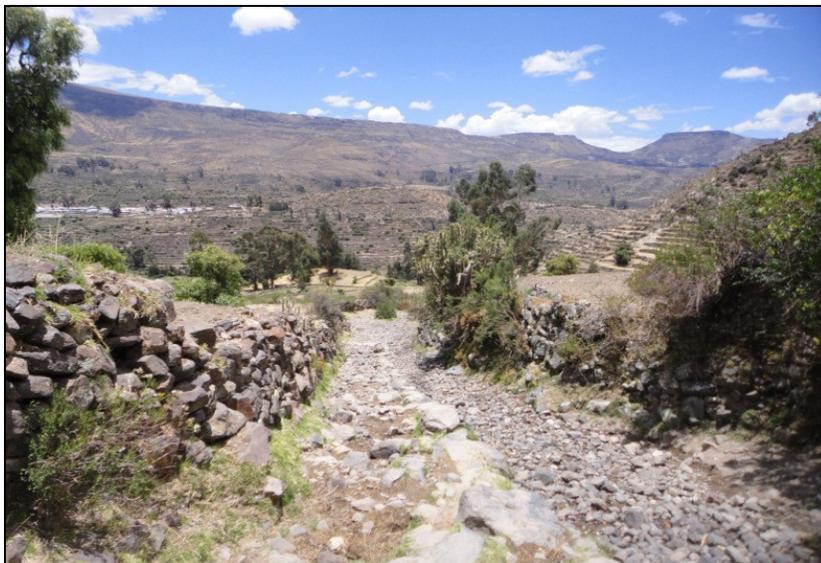
Daños causados: La remoción de material por los deslizamientos, ha generado la pérdida de terrenos de cultivo y de andenes preincas de gran valor cultural, en un área aproximada de 66 has (Informe del municipio distrital de Andamarca, 2011) (foto 12), interrupción y cierre de caminos de herradura (foto 11); los sectores afectados son Ondecca, Nanjatacha, Amasio Flores, Yanacocha y Contepampa. Además se aprecian agrietamientos en algunas estancias del sector Tucso y erosión de muros de pircas que dividen parcelas de cultivo (foto13).

Foto 11. Flujos de lodo y detritos cubriendo camino de herradura.

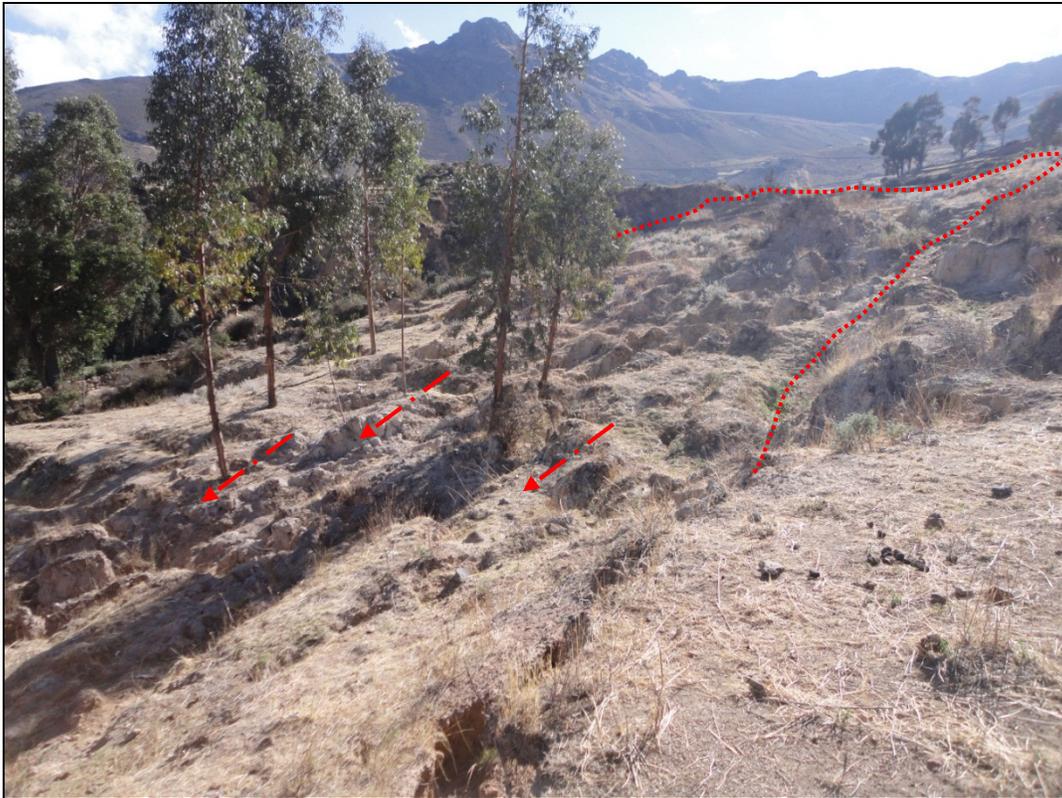
Foto 12. Árboles de eucaliptos basculados por el movimiento del terreno en el cuerpo del deslizamiento, sector Ondecca

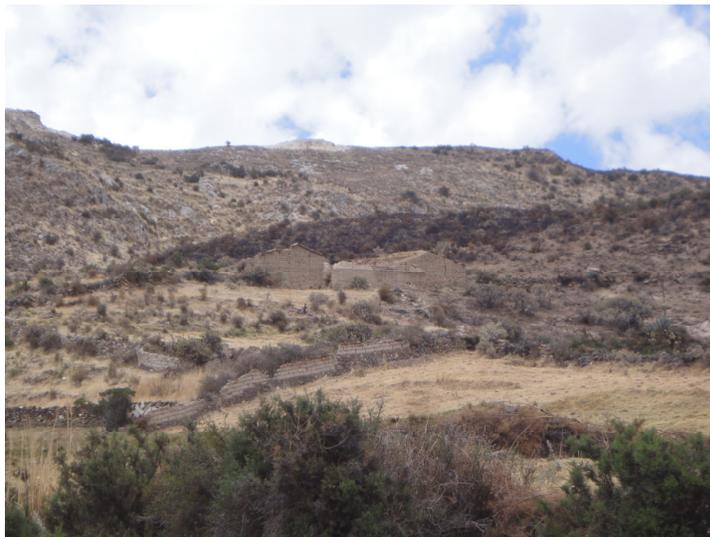
Foto13. Agrietamientos de estancias y derrumbes de pircas y cercos en el sector Tucso

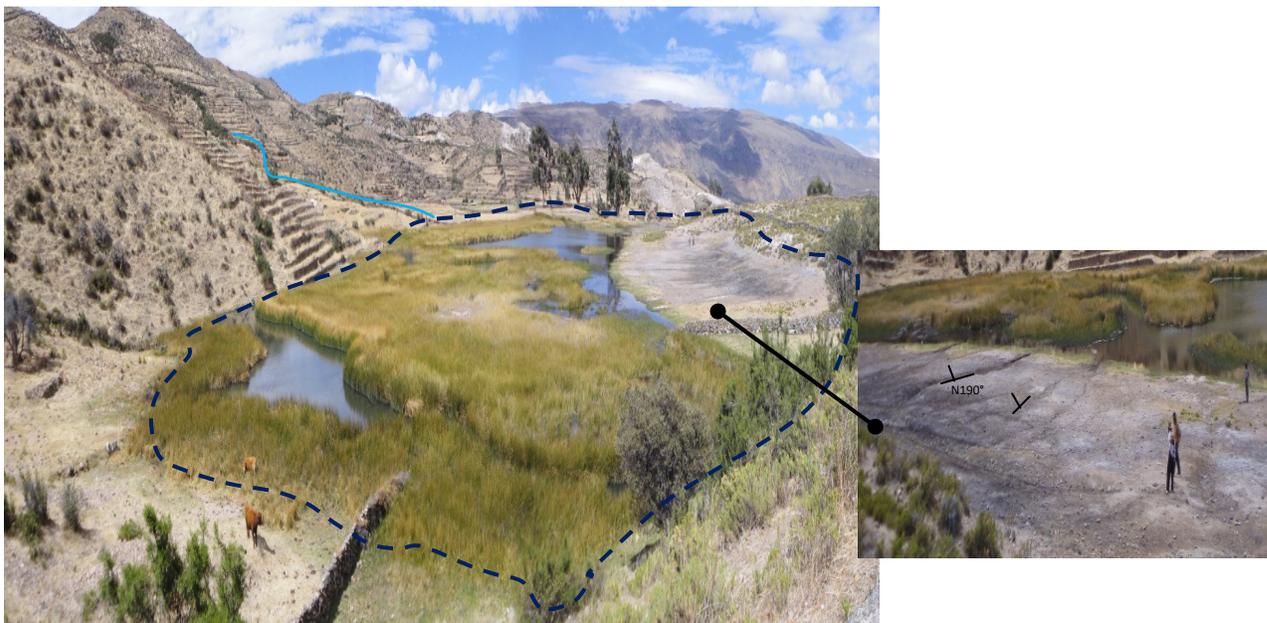
En el lado derecho del reservorio se presentan agrietamientos con aberturas de hasta 10 cm, que siguen una dirección N190, por donde se infiltra el agua hacia el substrato, lo satura y desestabiliza, produciendo los deslizamientos.

Foto14. Reservorio artesanal de Jeyruycha, localidad de Andamarca, se resalta la ubicación de las grietas en el piso del reservorio.

- Reforestar en cabeceras y perímetro del reservorio.
 - Controlar con revestimientos de concreto el canal de regadío y el perímetro del reservorio artesanal de Jeyruycha.

- Considerar el costo-beneficio de realizar la impermeabilización total del reservorio de Jeyruycha y de esta manera evitar la infiltración de agua a través de las grietas existentes en el fondo del reservorio.

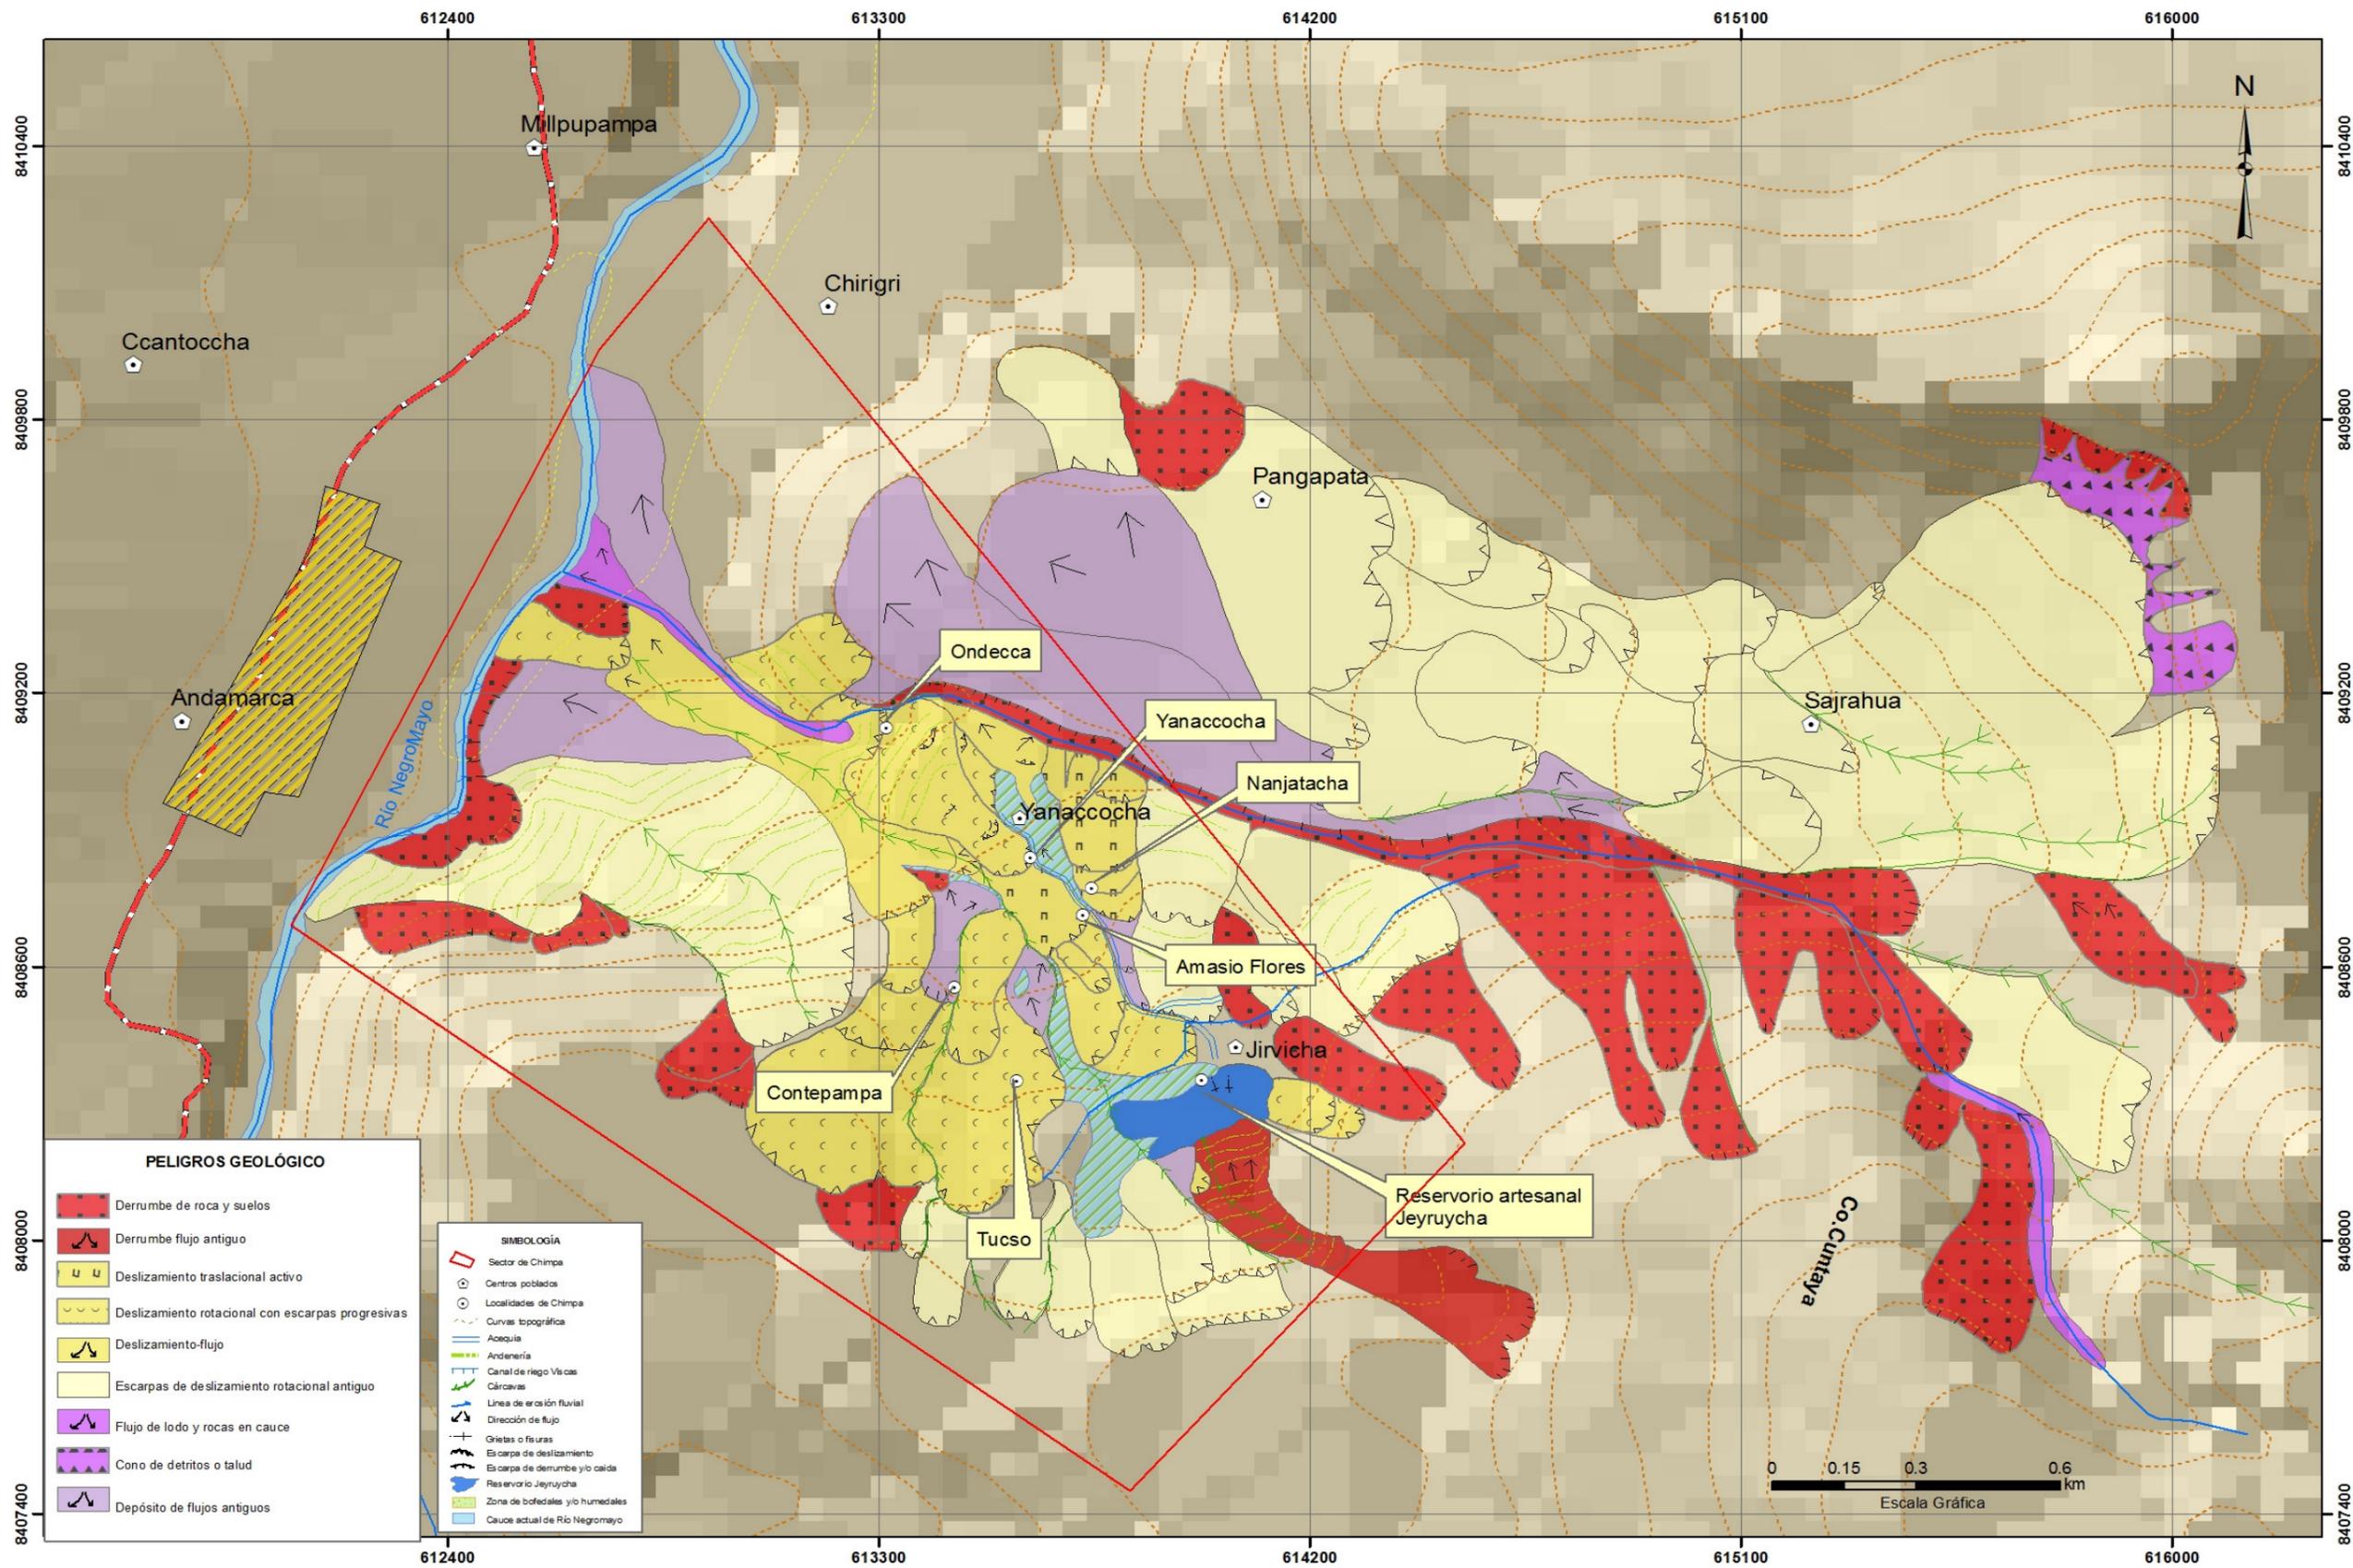
Figura 3. Mapa de peligros geológicos

La información tomada en campo, nos ha permitido inventariar y cartografiar los diferentes procesos de remoción según su tipo, actividad y su impacto en los andenes de cultivo y caminos de herradura entre los sectores de Ondecca, Nanjatacha, Yanacocha, Tucso y Contepampa (figura 3).

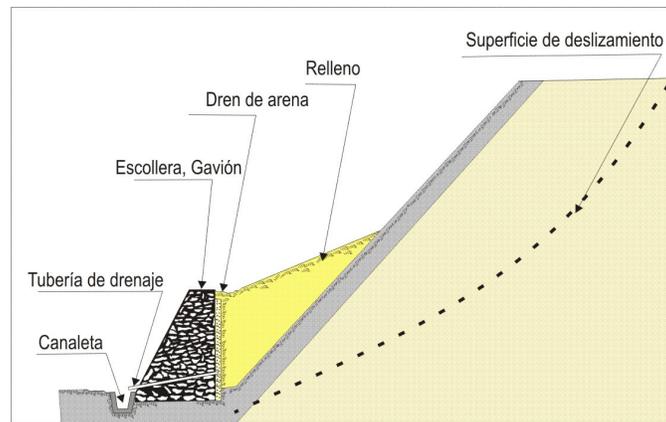
Figura 4. Muro de rocas en pie de deslizamiento y márgenes de quebrada.

- Afianzar el pie de material removido, mediante la instalación de gaviones o escolleras permeables que permitan incrementar su peso a la vez que favorezcan su drenaje. Es muy importante que estos muros tengan un drenaje adecuado, con el fin de evitar "la acumulación de agua tras de sí, que incrementen su carga hidráulica. (Baquero, J. 2007).
