CONVENIO ESPECÍFICO DE COOPERACIÓN INTERINSTITUCIONAL
ENTRE EL MINISTERIO DE VIVIENDA, CONSTRUCCIÓN Y SANEAMIENTO
Y LA UNIVERSIDAD NACIONAL DE INGENIERÍA “ESTUDIO DE MICRO
ZONIFICACIÓN SÍSMICA Y VULNERABILIDAD EN LA CIUDAD DE LIMA”

INFORME No.5

RESUMEN EJECUTIVO DEL ESTUDIO DE MICROZONIFICACIÓN SISMICA Y EVALUACIÓN DE LA VULNERABILIDAD DE EDIFICACIONES EN EL DISTRITO DE VILLA EL SALVADOR

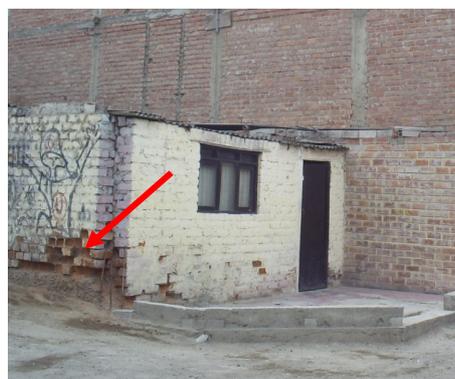
Figura 51. Vista de vivienda de albañilería sin confinar con daño por humedad

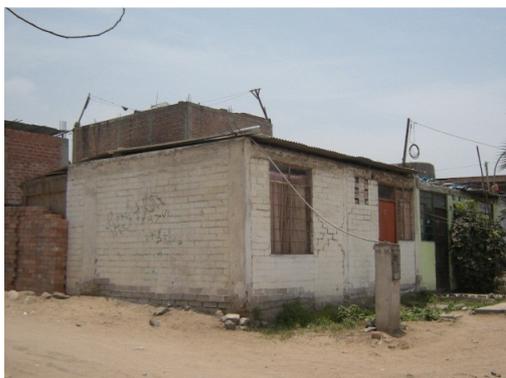
Figura 60. Modulo de vivienda con rajadura en muro de albañilería

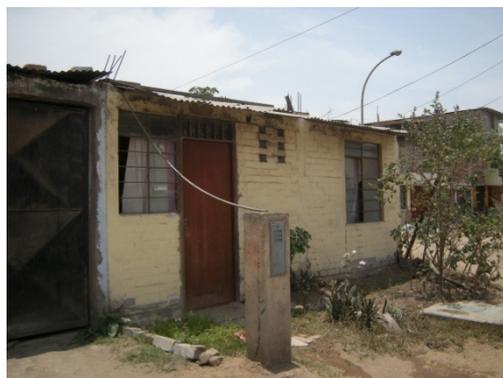
Figura 61. Modulo de vivienda con grietas. Ver foto siguiente

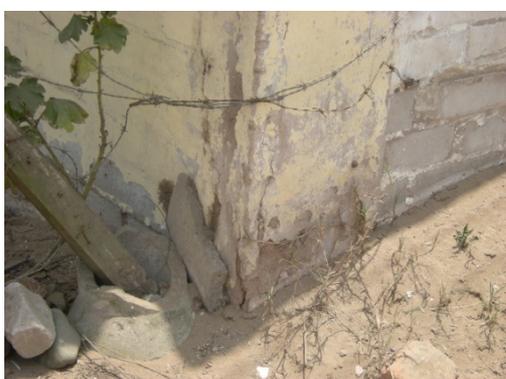
Figura 62. Desprendimiento de recubrimiento en base de columna de vivienda en Figura 61

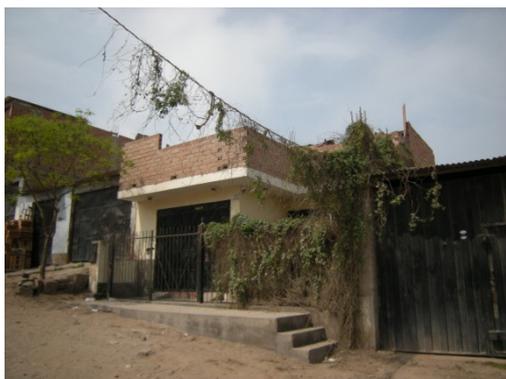
En una manzana (15014203700045) se observó una vivienda con deterioro y rajaduras, como se ve en las figuras a continuación:

Figura 97. Lote de vivienda con grietas de deterioro de material

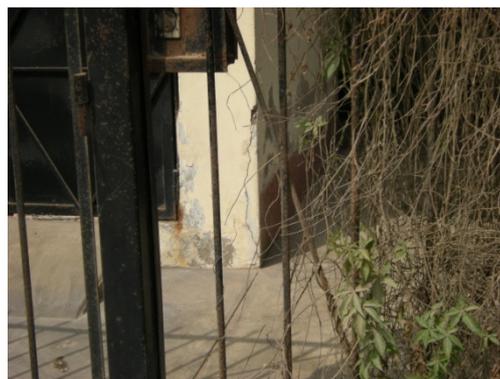
Figura 98. La vivienda anterior, detalle de daño observado

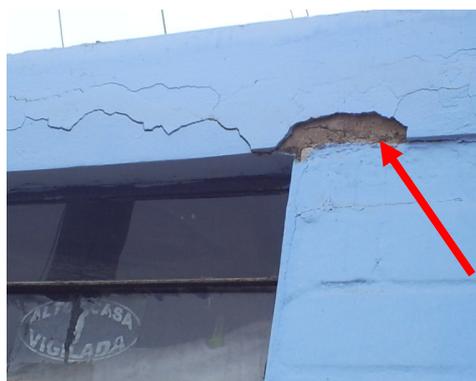
En este sector existe una zona que fue urbanizada en los años de 1980's, la cual comprende viviendas típicas de albañilería de un nivel. Estas viviendas se componen de ladrillos de cemento, las cuales presentan diversos daños en su mayoría (ver Figura 122 y Figura 123). Este daño se hace

Figura 123. Grieta horizontal en losa de techo

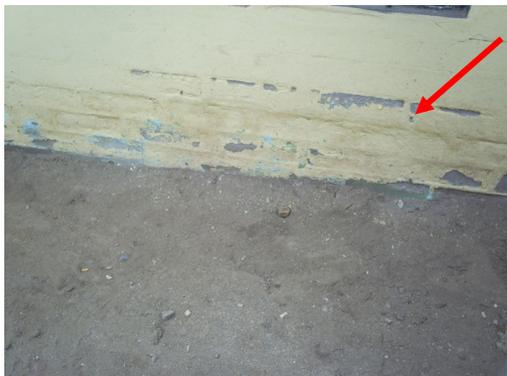
Figura 124. Presencia de humedad en cimentación de vivienda de albañilería

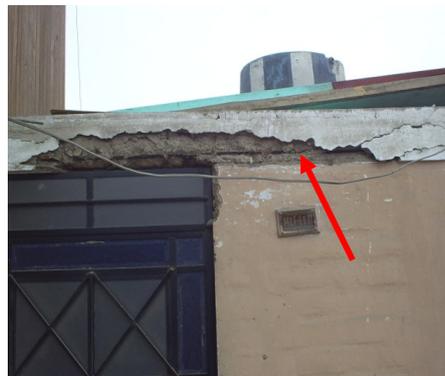
extensivo a casi toda esta zona encontrándose fisuras y grietas en columnas y vigas de confinamiento, y en losas (ver Figura 125). Además todas estas viviendas están directamente atacadas por la humedad del ambiente, lo cual ha llegado a dañar el concreto y el acero de refuerzo de algunas viviendas. En resumen se puede decir que la vulnerabilidad de todas estas viviendas es alta debido a sus deficiencias estructurales y debido a la humedad.

Figura 125. Daño en la viga de confinamiento y la losa de la vivienda, dejando expuesto el acero de refuerzo

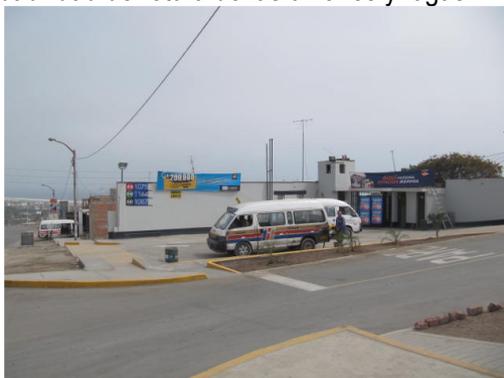
Figura 298. Grifo

- Grifo, en buen estado de conservación.(Ver Figura 298). Sin embargo por tratarse de una estructura sobre suelo arenoso, donde existen tanques de almacenamiento de combustible y redes, existe la probabilidad de rotura de las uniones y fugas.

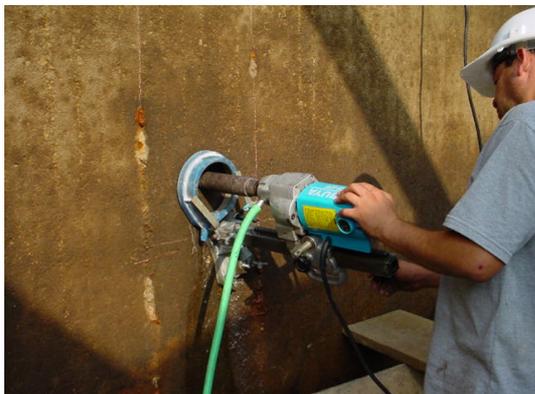
Figura 332. Extracción de testigos de concreto endurecido. Obsérvese la corrosión en el muro

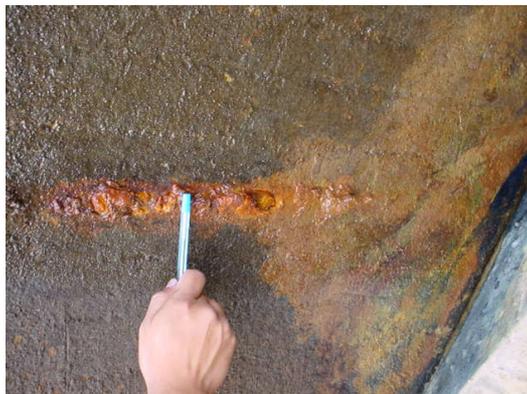
Figura 333. Corrosión del refuerzo en los muros de los decantadores.

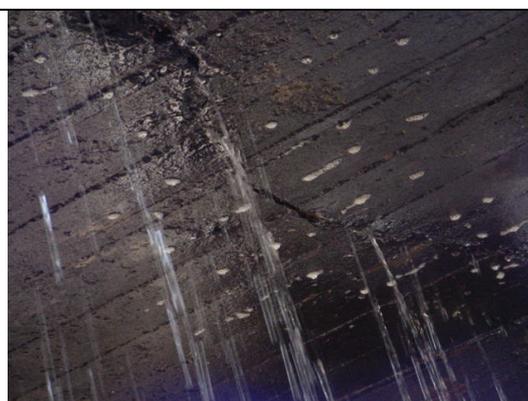
Figura 335. Fisuras en canal de salida del decantador.
