**INFORME TECNICO
GEOLOGIA AMBIENTAL**

**SUSCEPTIBILIDAD A LOS PELIGROS GEOLÓGICOS EN
LA CARRETERA PATIVILCA - CONOCOCHA - ANTAMINA**

(Departamentos de Lima y Ancash)

LIMA - PERÚ
FEBRERO, 2007

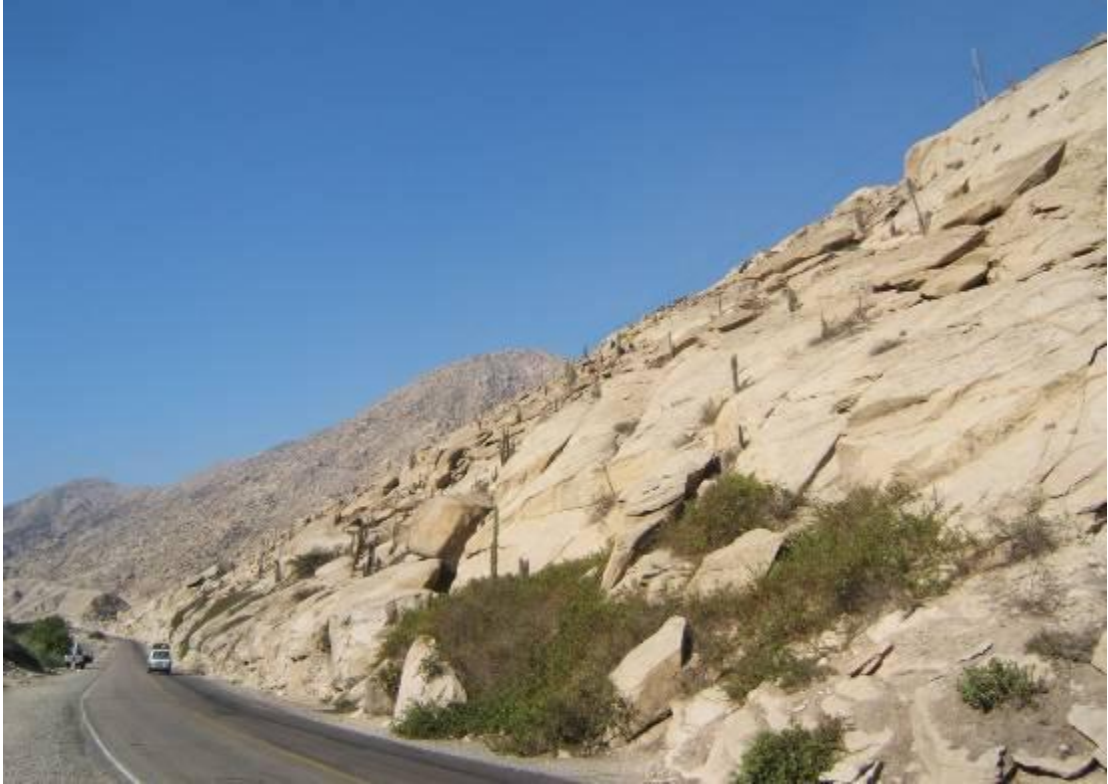
Foto 32 Laderas en rocas intrusivas con bloques inestables, sujetos a caída de rocas; paraje Chiquiahuanca (Km 43-44, Pativilca-Conoccocha)

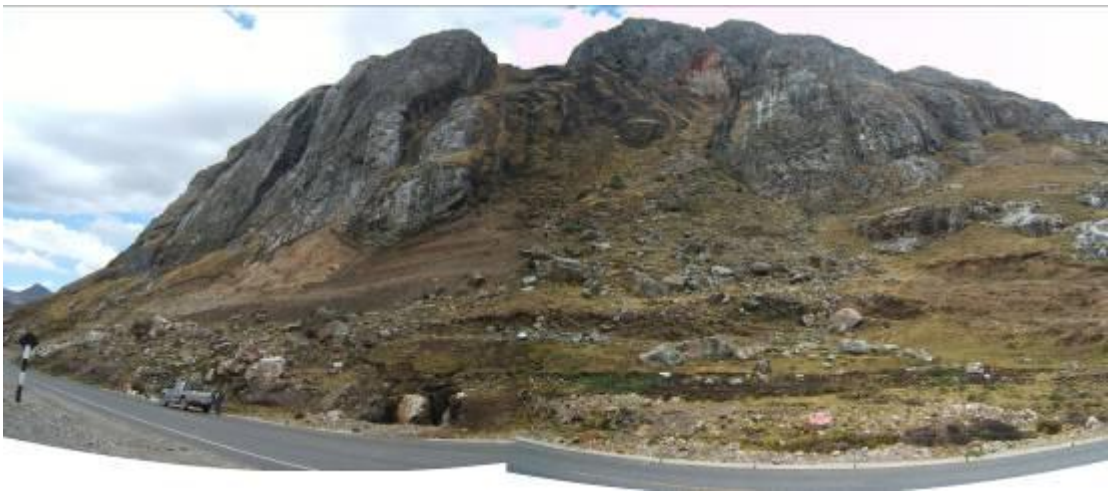
Foto 35 Sector del Km 68+780 al 69+080 del tramo Conococha-Antamina, afectado por derrumbes y caída de rocas.

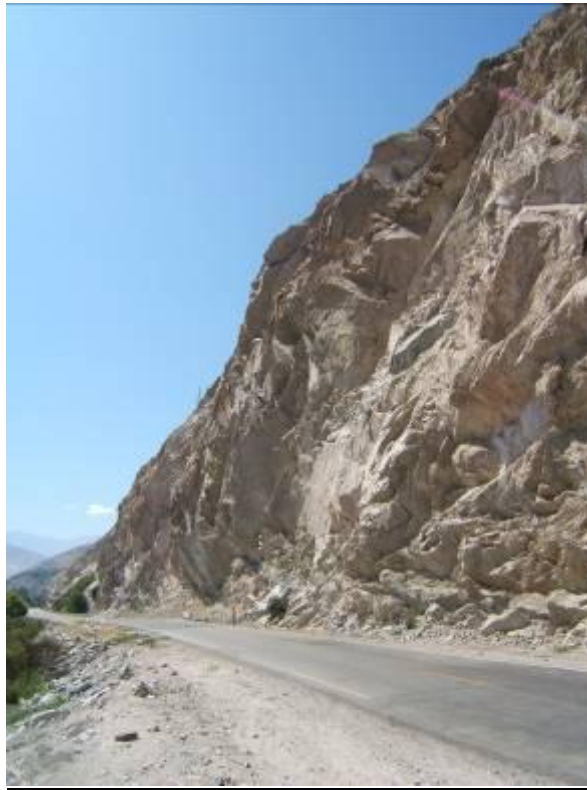
Foto 36 Tramo de la carretera Pativilca-Concocochoa en rocas intrusivas muy fracturadas, afectada por vuelco, sector cerro Botija (Km 53+850).

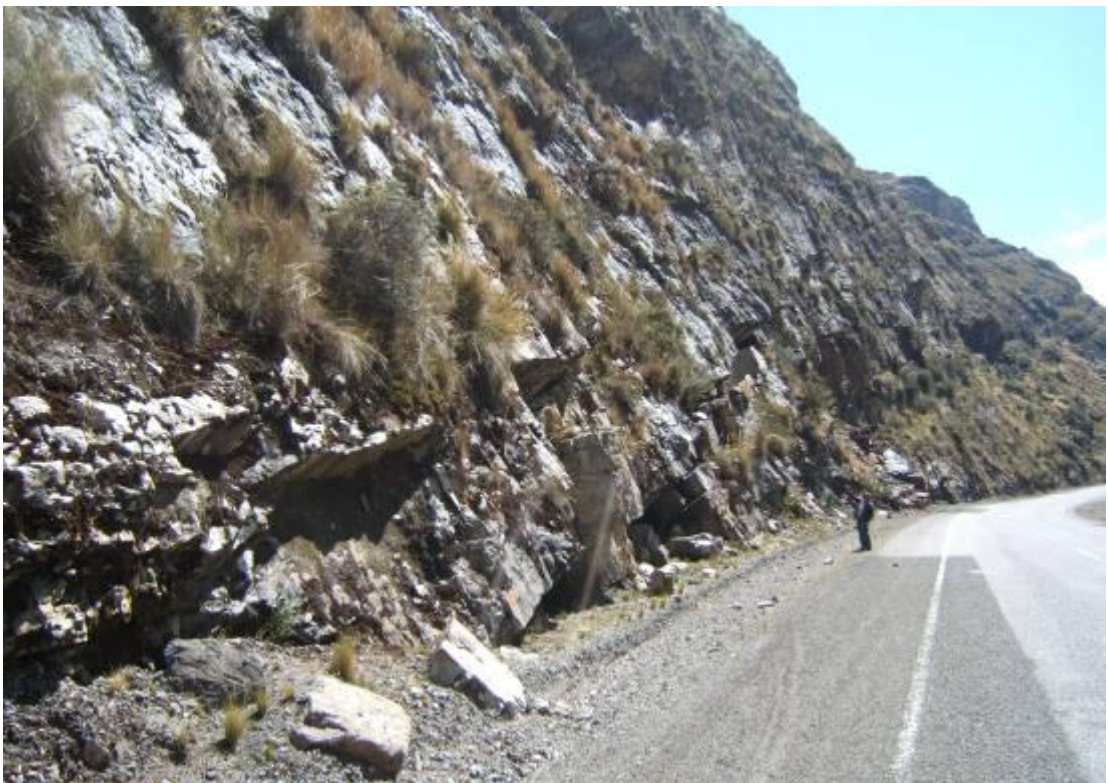
Foto 37 Taludes de corte afectados por vuelco de estratos en el tramo 43+100 al 43+240 Conococha-Antamina.

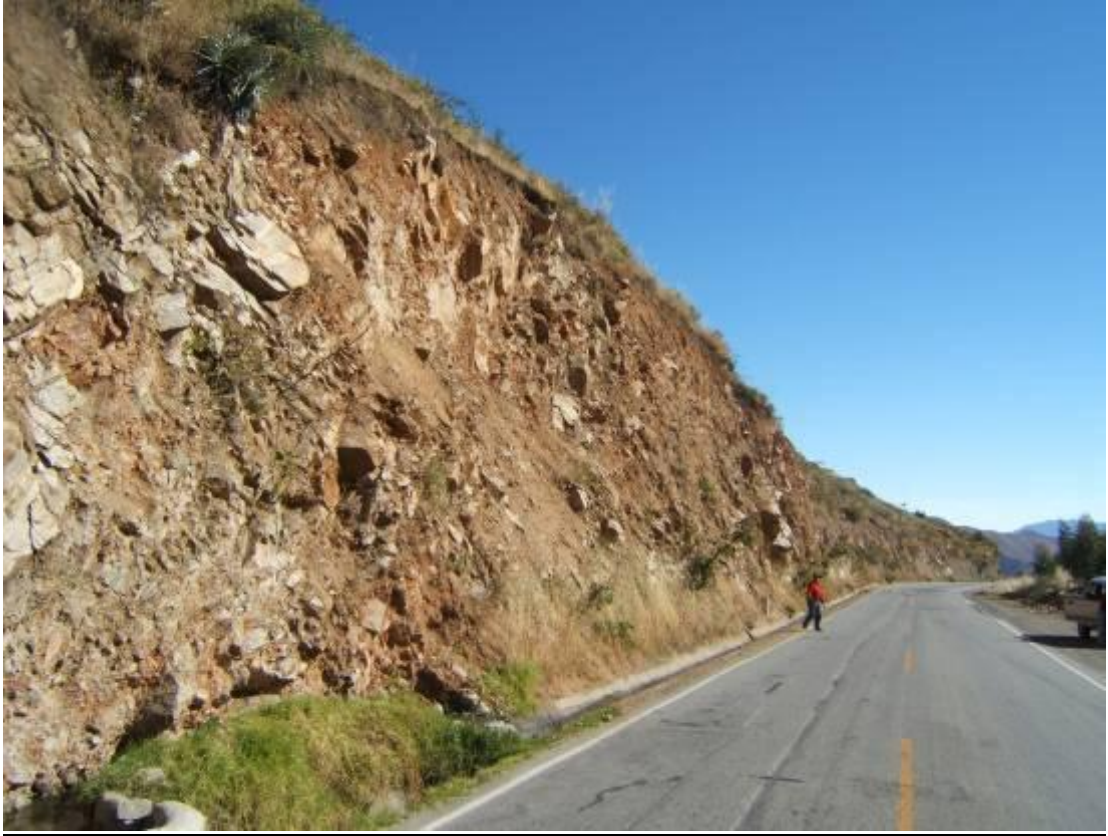
Foto 38 Sector susceptible a derrumbes y caída de rocas, Km 92 Pativilca-Conococha.

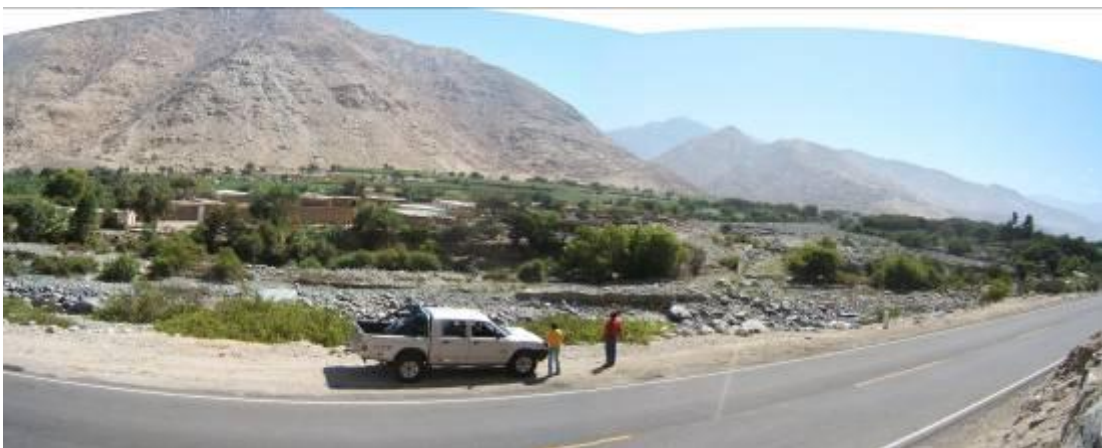
Foto 41 Vista del sector de Huaquish afectado por flujo de detritos de la quebrada Patap; en el mismo sector erosión fluvial.

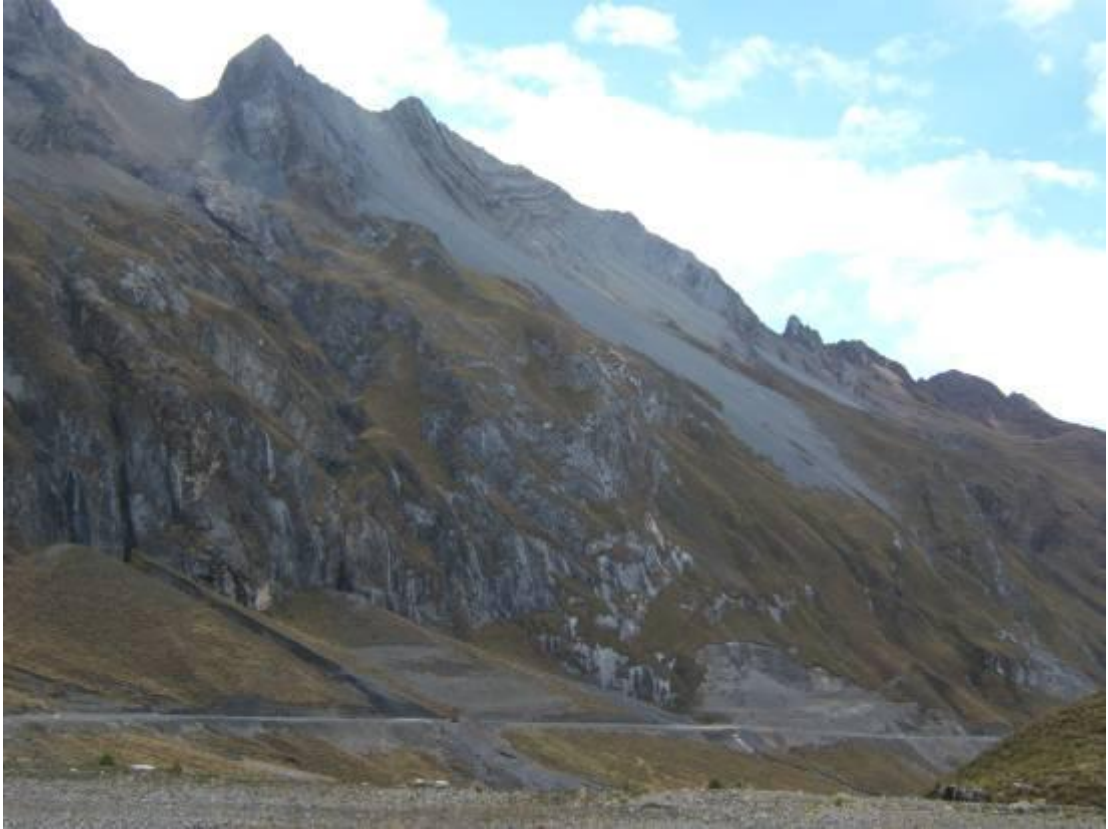
Foto 44 Área susceptible a peligros de avalancha de detritos, ladera del nevado Burro, cabecera de la cuenca del río Fortaleza (Km 46-47 tramo Conococha-Antamina).

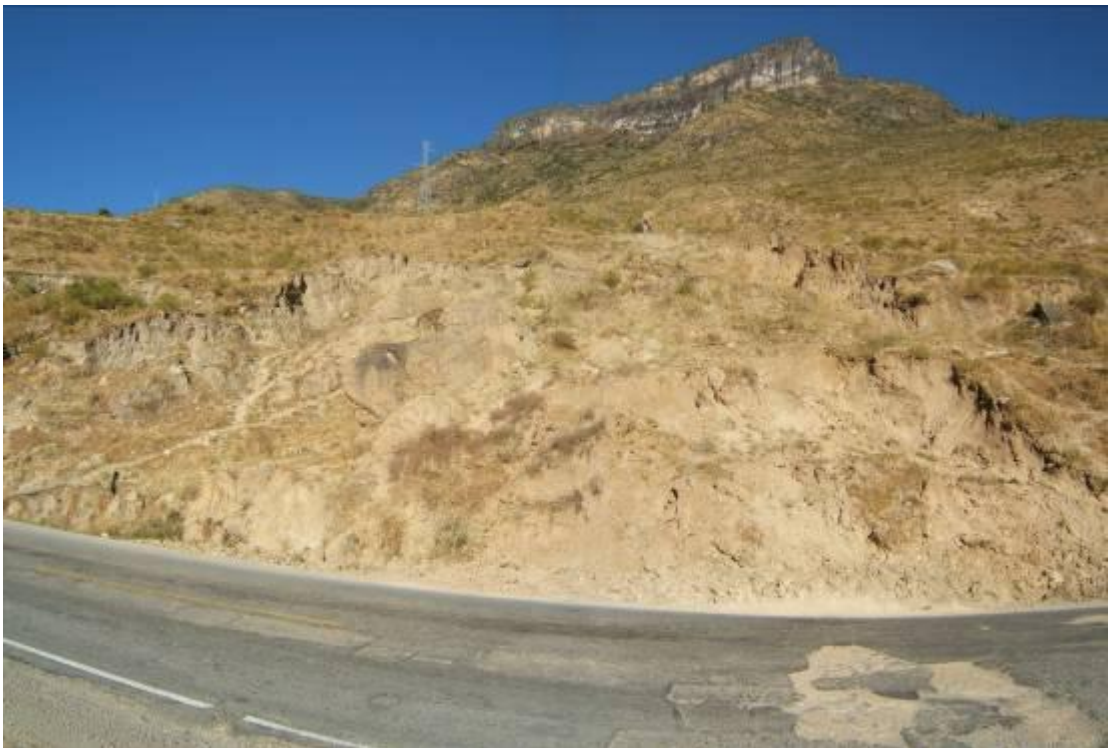
Foto 50 Pequeño deslizamiento en el sector de la ladera media de la quebrada Palpín (Km 95 Pativilca-Conococha).

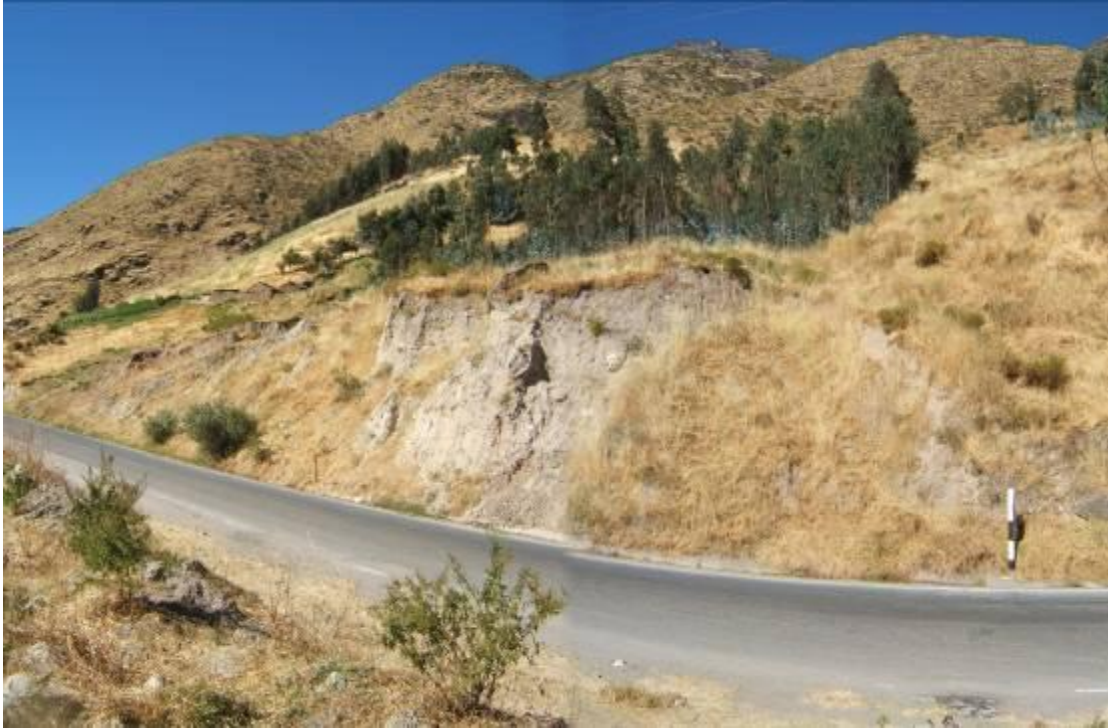
Foto 51 Deslizamiento rotacional antiguo, reactivado, sector de Puquioyacu, cerca de Pampas Chico (Km 98 Pativilca-Conococha).

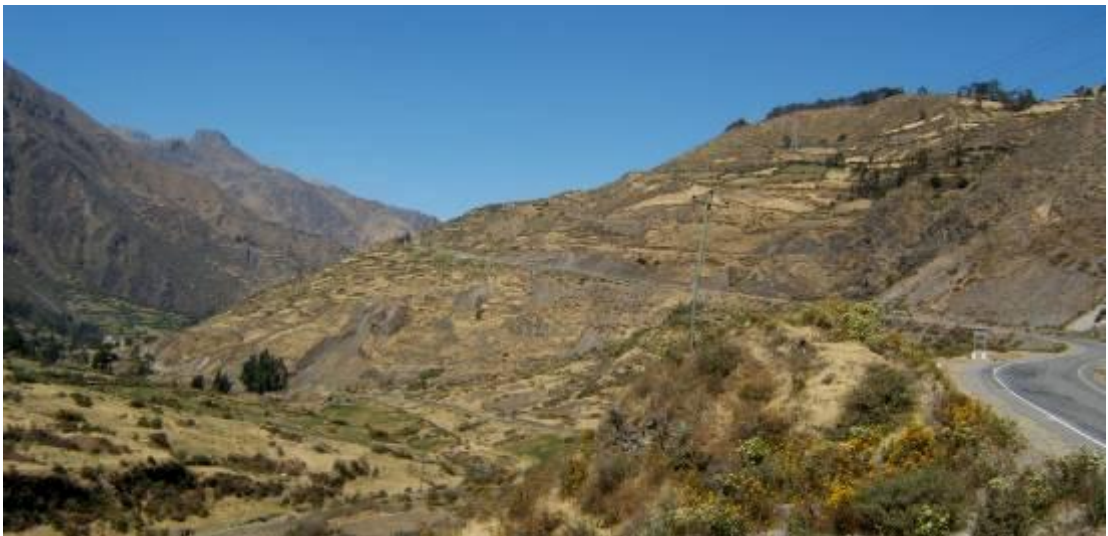
Foto 52 Deslizamiento activo de Uranyacu, deslizamiento rotacional reactivado en el talud inferior (Km 27 Conococha-Antamina).

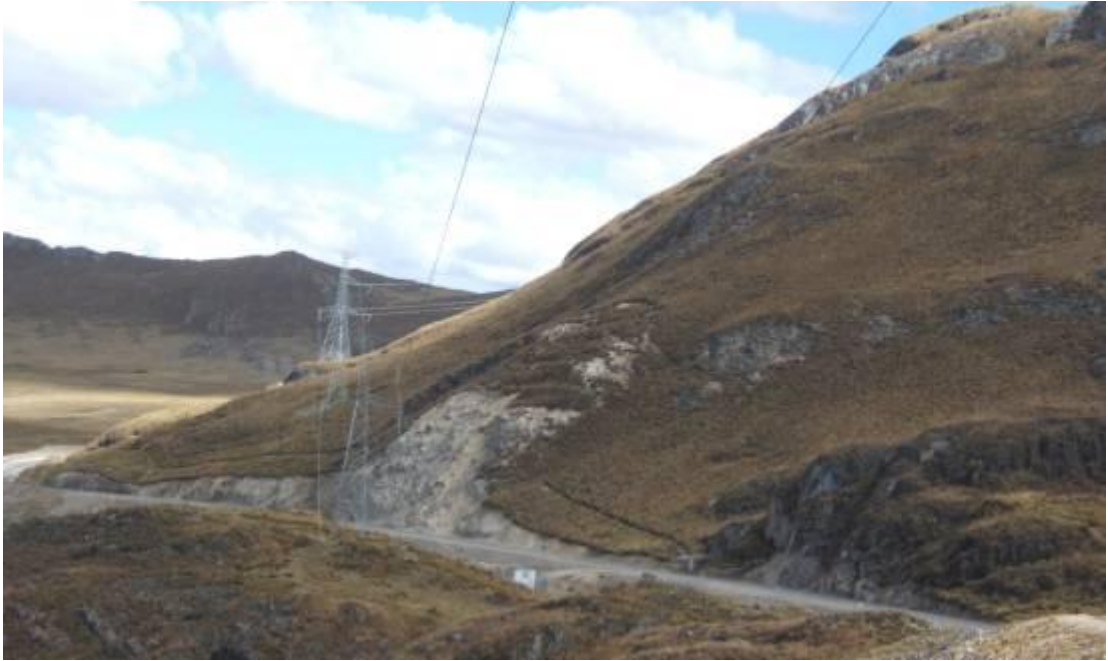
Foto 53 Deslizamiento traslacional en el sector cerca de laguna Vinchos (Km 110+720 al 110+800, tramo Conococha-Antamina).

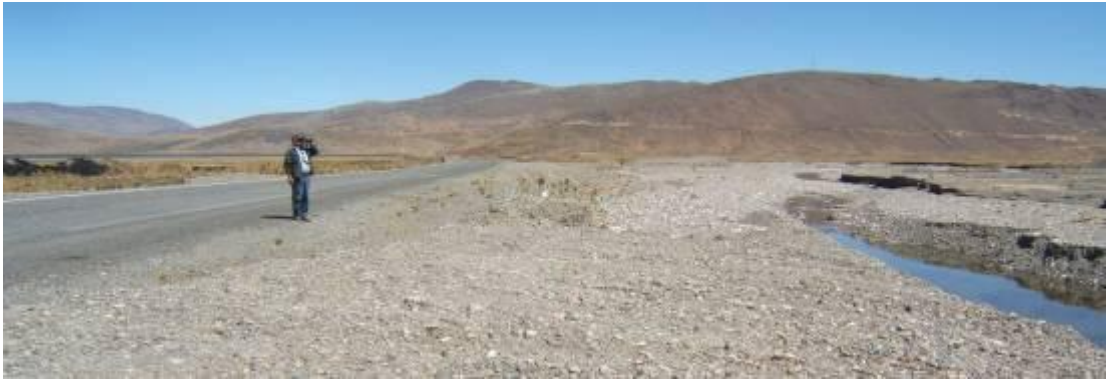
Foto 57 Área susceptible a erosión e inundación fluvial en la margen derecha de la quebrada Tishgo, cabecera del río Santa (Km 4 Conococha-Antamina).

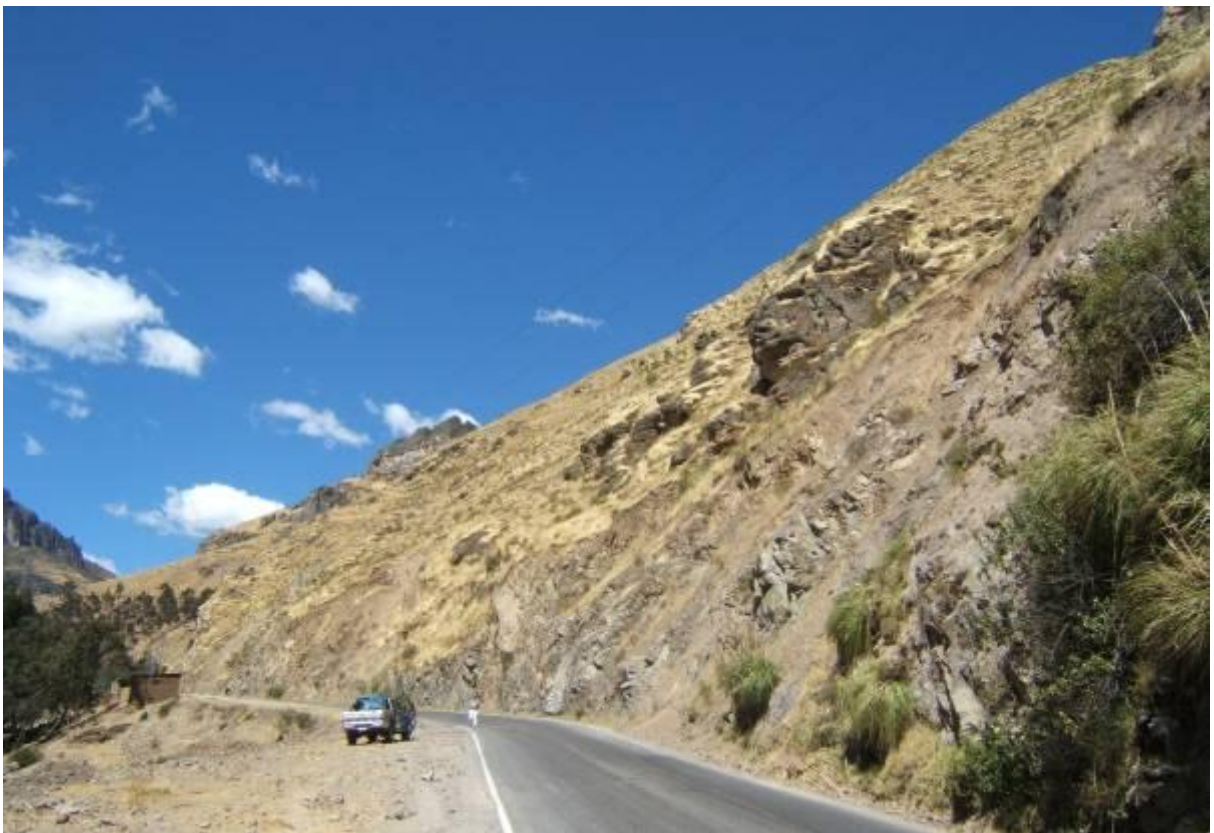
Foto 61 Sector de Mayorarca y cerca de puente Mellizos, zona crítica por derrumbes.

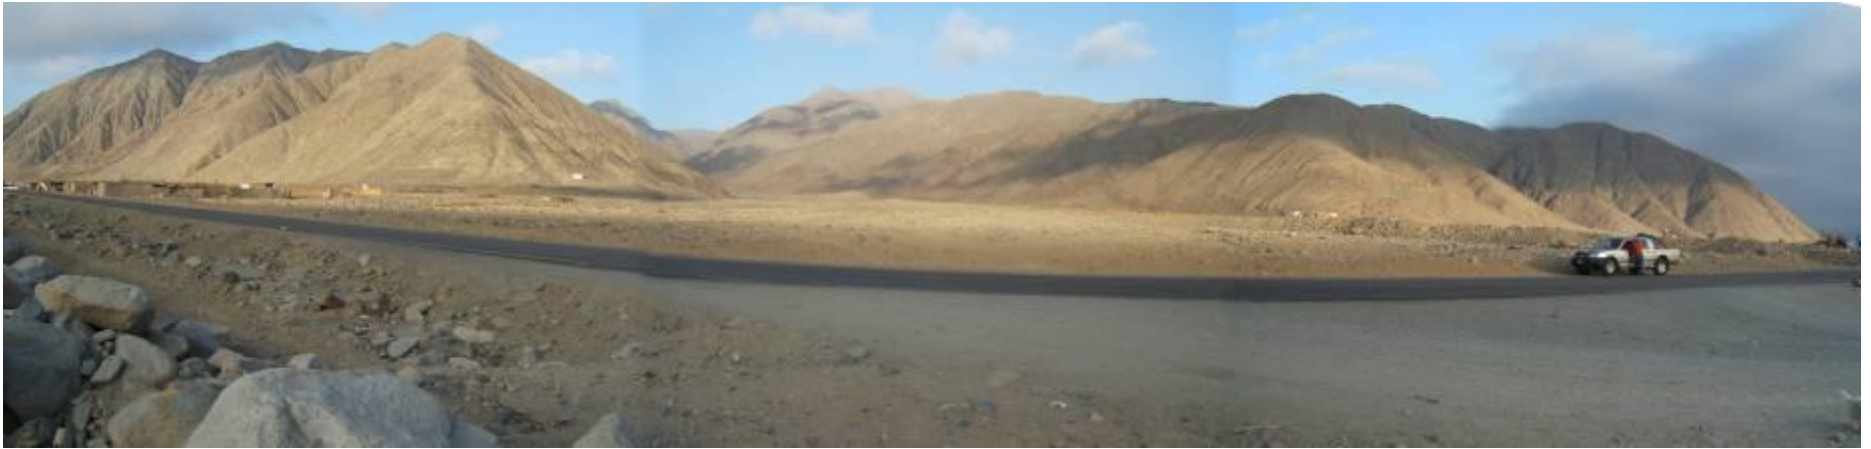
Foto 62 Quebrada Manas, zona crítica susceptible a flujos e inundación de detritos excepcionales.

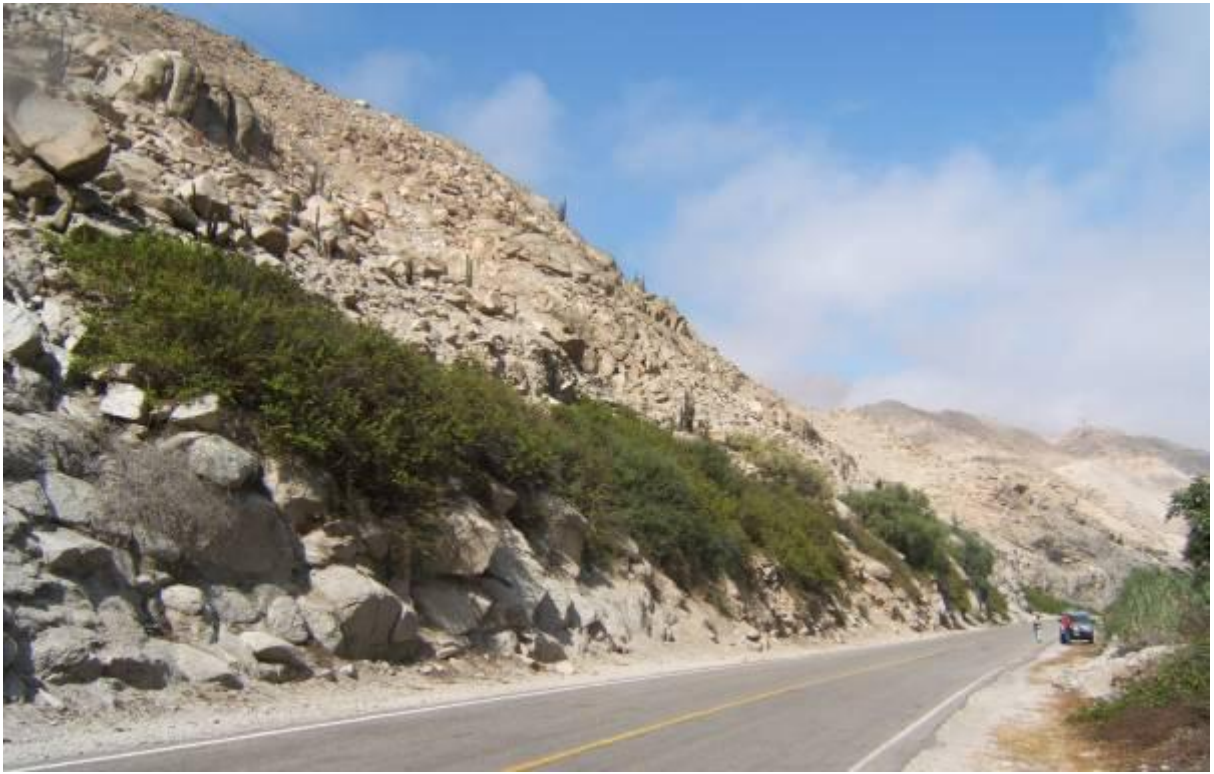
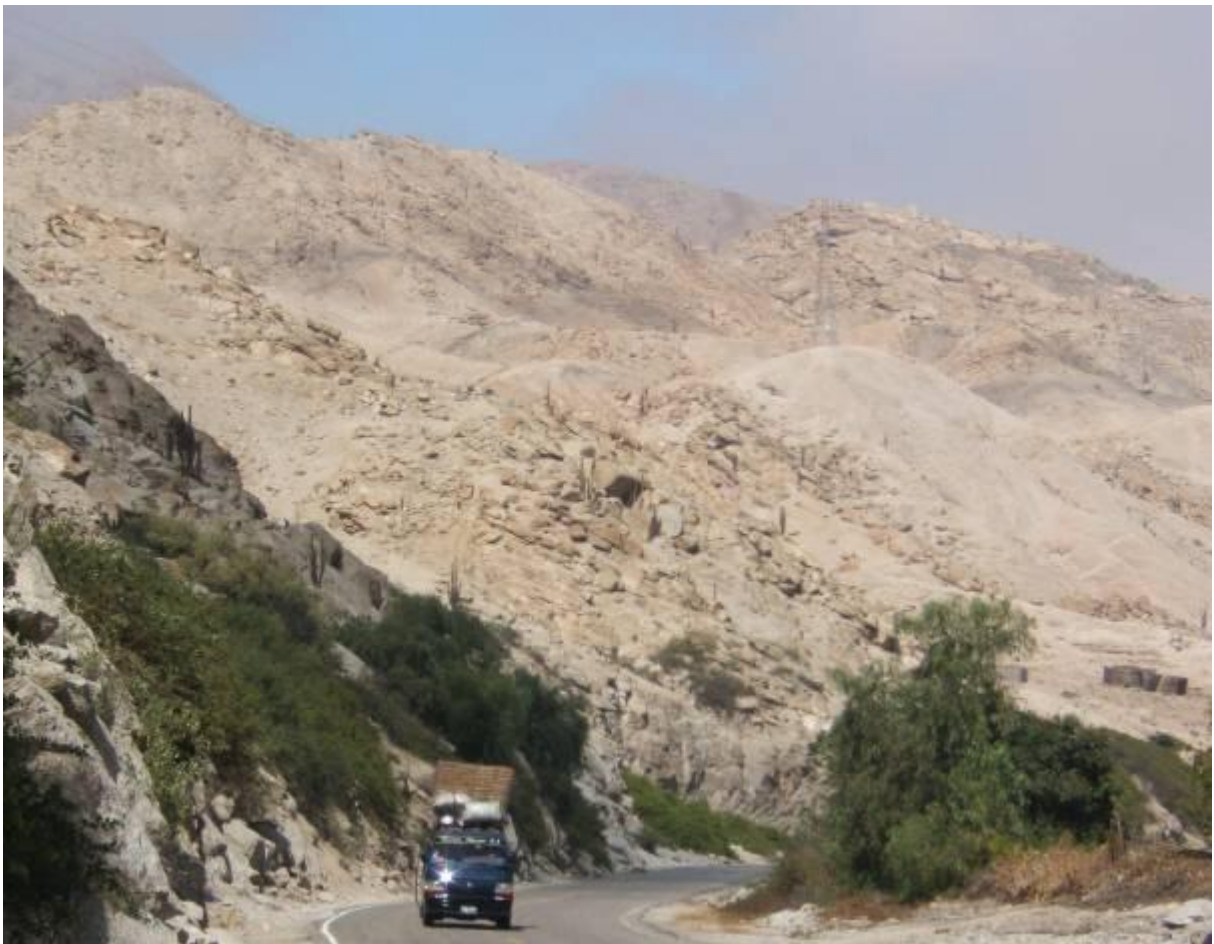
Foto 63 Laderas y taludes en el cerro Berraco, zona crítica por caída de rocas y derrumbes.

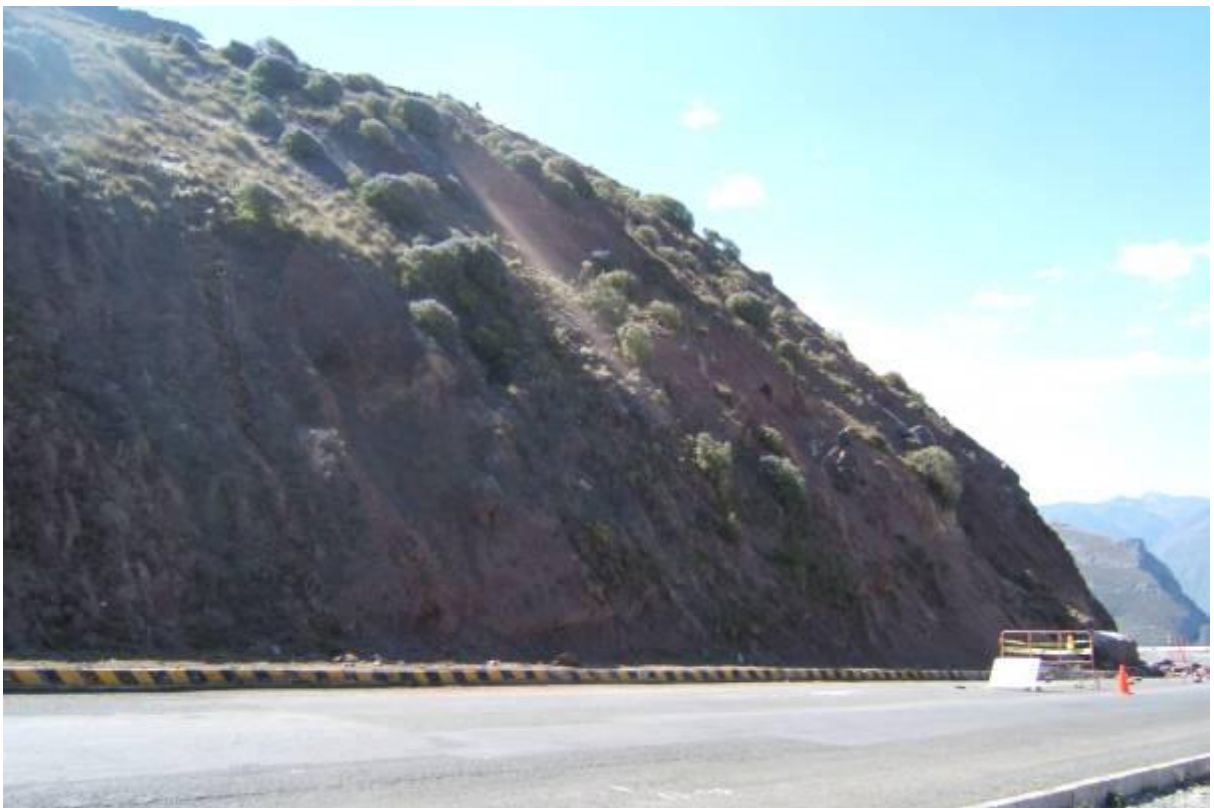
Foto 64 Km 15 al 18 (Concococho-Antamina), cerca de Aquia, zona crítica por derrumbes y caída de rocas.

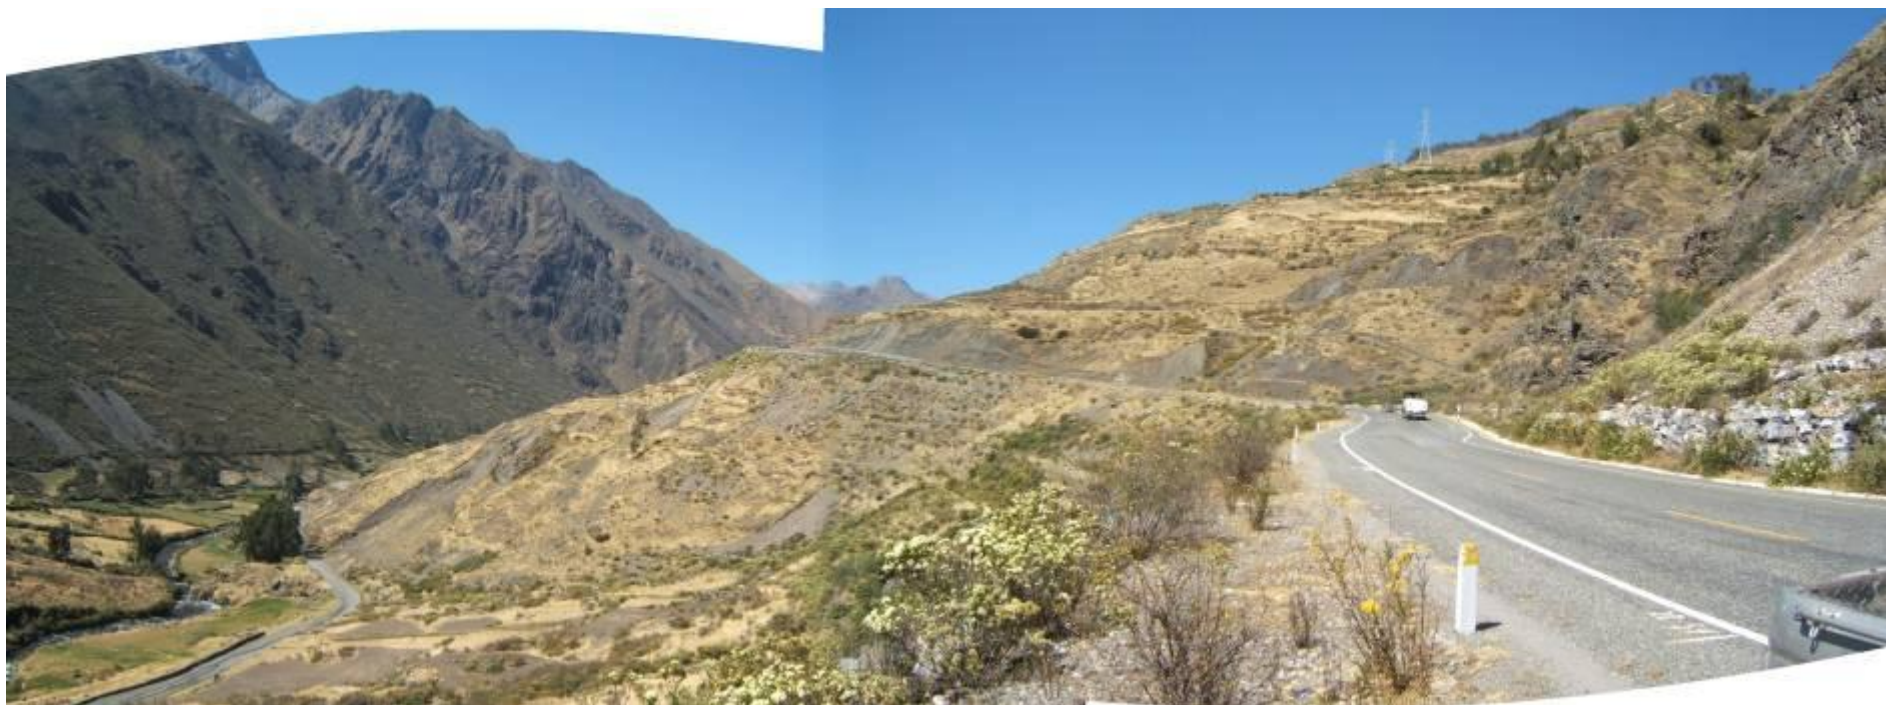
Foto 65 Deslizamiento de Uranyacu, zona crítica por reactivación de deslizamiento en talud inferior.

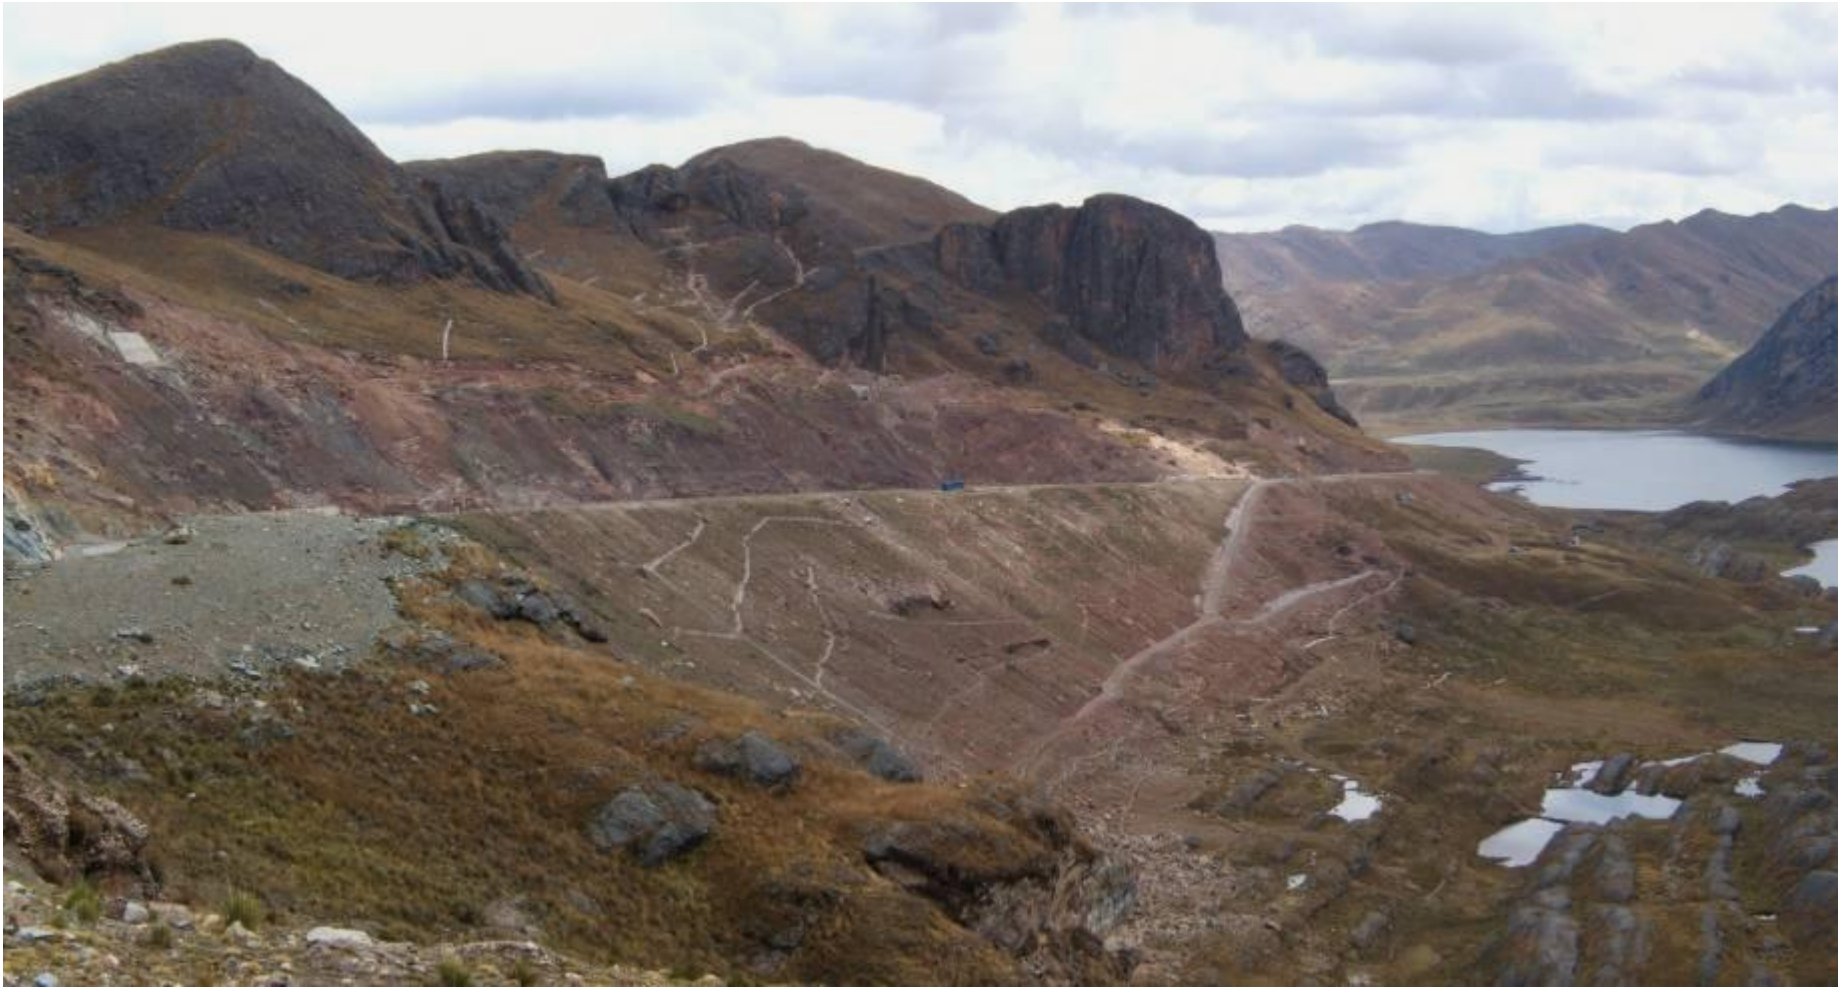
Foto 66 Sector de la laguna Canrash (carretera Conococha-Antamina), afectada por vuelco, derrumbes y caída de rocas.

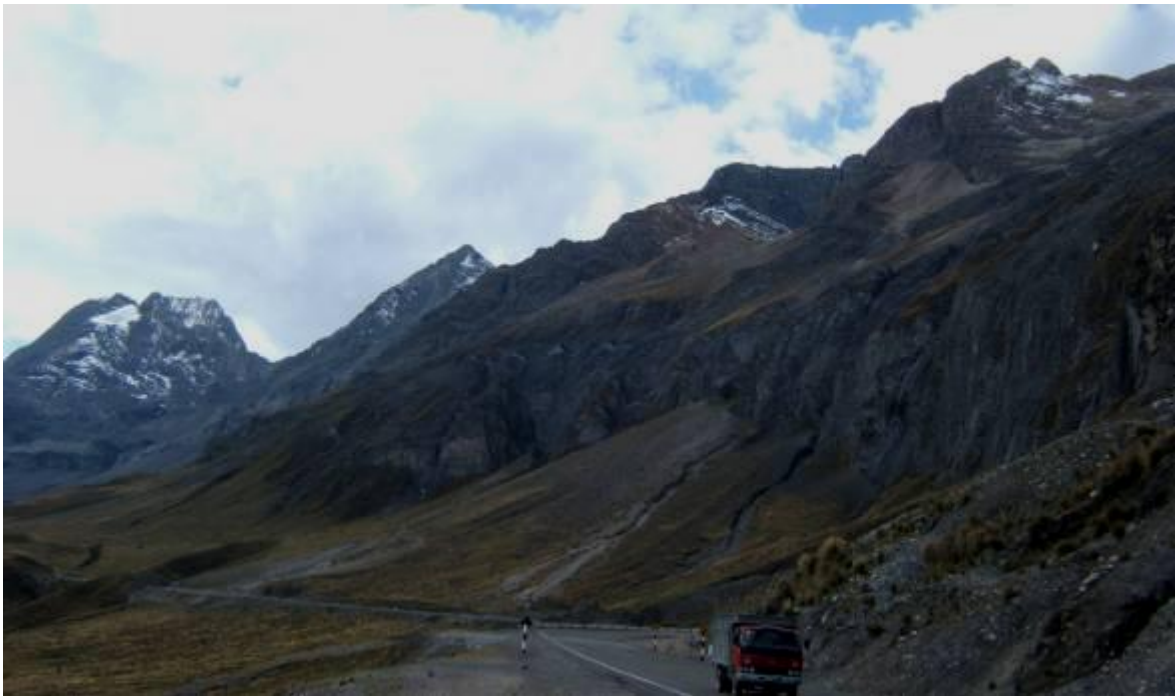
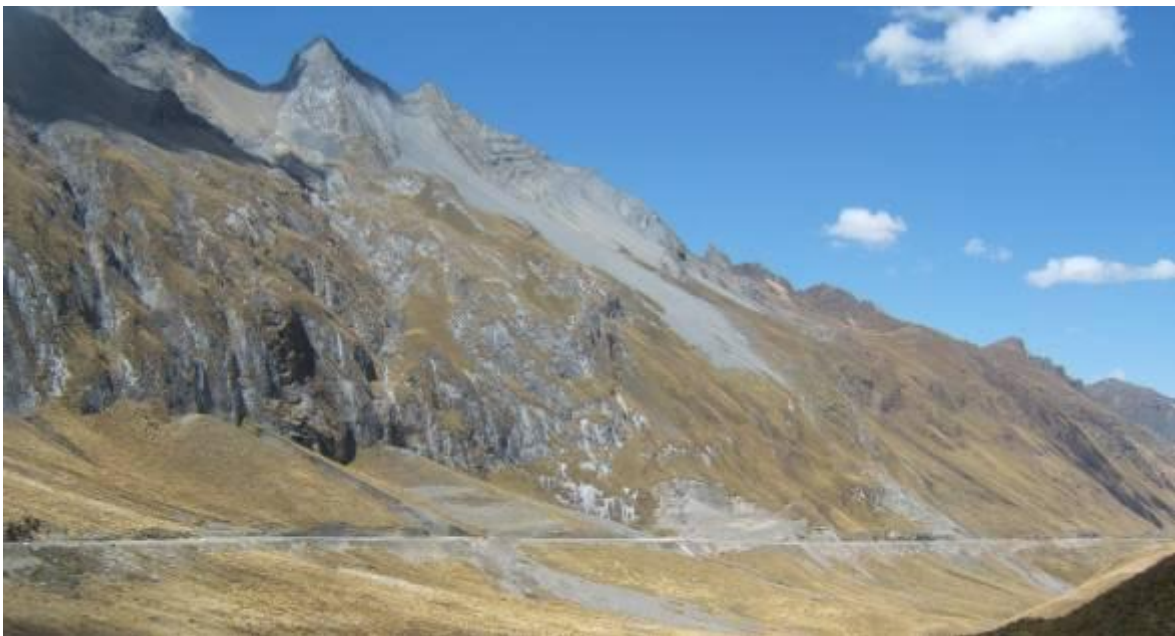
Foto 67 Laderas del nevado Burro con acumulaciones de material suelto (tramo Conococha-Antamina), susceptible a avalancha y flujo de detritos.

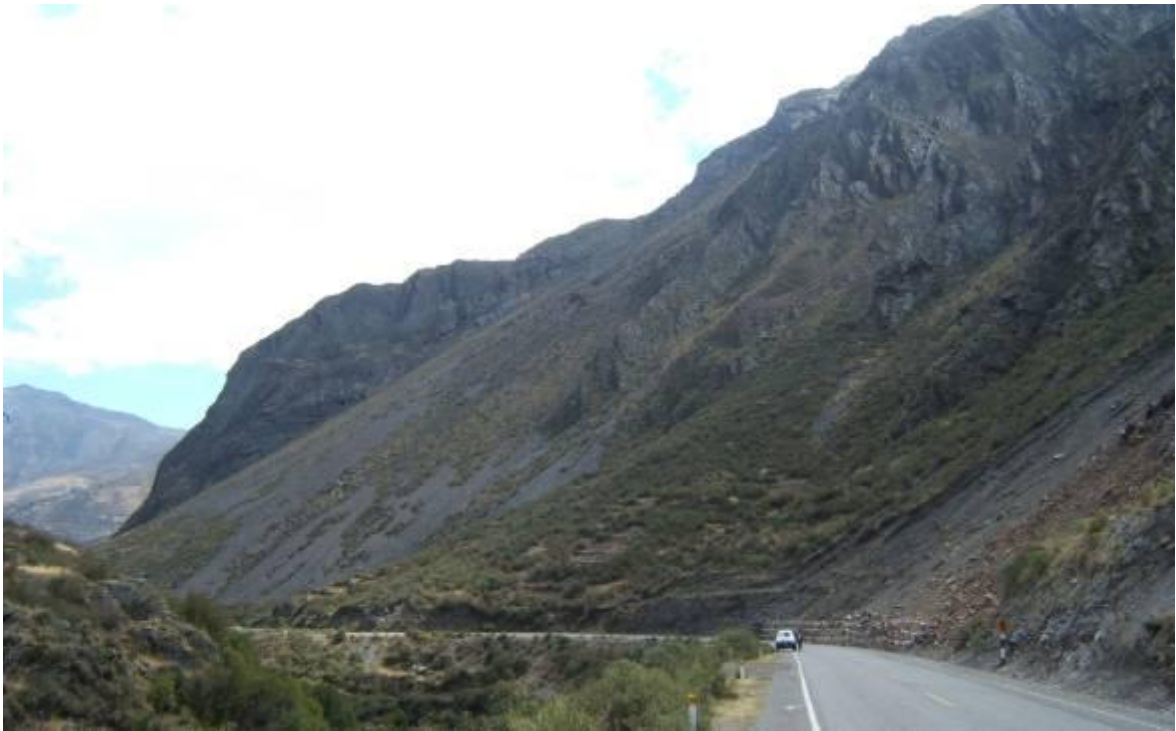
Foto 68 Zona crítica por caída de rocas y avalancha de detritos, laderas de los cerros Cresta de Gallo e Iscatana.
