Informe Técnico N° A6607

Inspección Técnica:

# Peligros Geológicos del Cerro Michi Michi, Km 240 Carretera Interoceánica Sur y Villa de Residentes Chuani

Distrito de Ollachea, provincia Carabaya, Departamento Puno

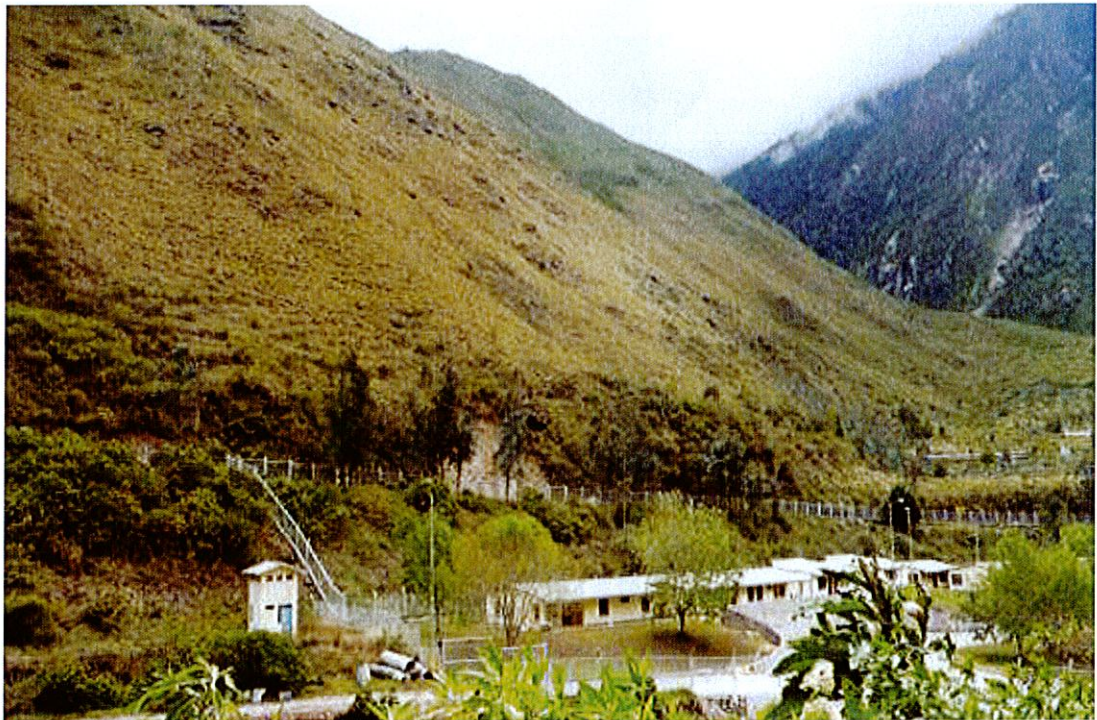
**Foto 2.** Villa de Residentes Chuani. Obsérvese el estado de las laderas y el talud de corte.

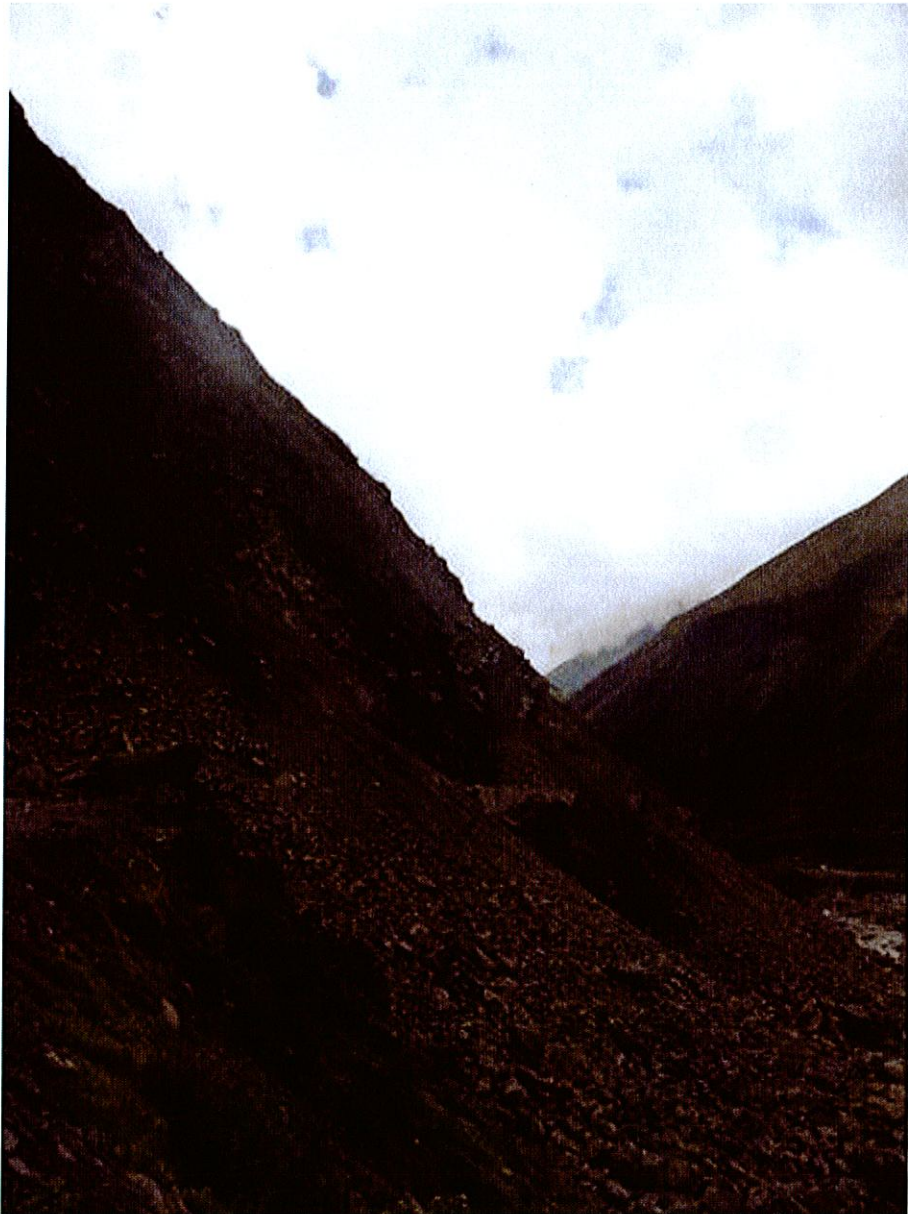
La pendiente natural en la ladera del Cerro Michi Michi, margen izquierda del río Ollachea, lugar donde ocurrió varios derrumbes, varían de 35° a 50°, rango de pendientes consideradas como escarpada a muy escarpada. Figura 2. El talud de corte es de 70°. Es importante mencionar que en la zona de arranque del derrumbe la pendiente es de 40°.

**Foto 5.** La pendiente del terreno en las laderas del Cerro Michi Michi, varían entre 30° y 45°.

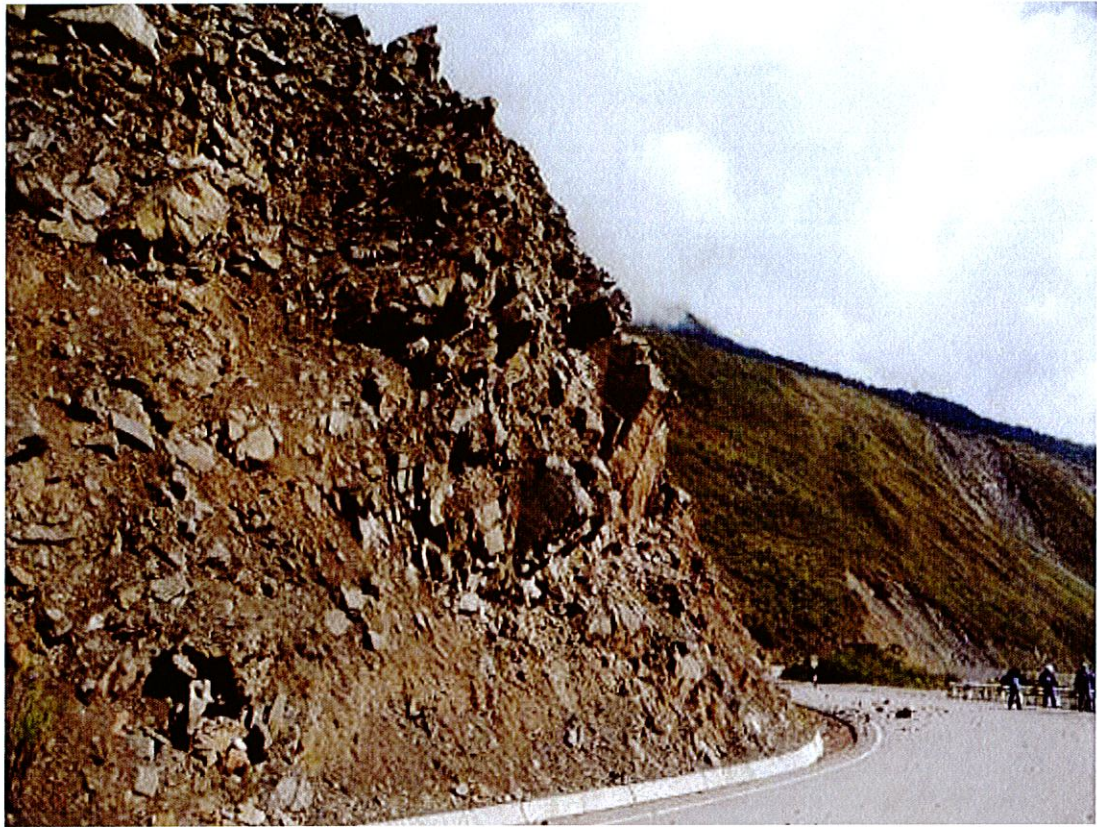
Litoestructuralmente las rocas del macizo corresponden a la clasificación de **roca anisotrópica**, susceptible a movimientos en masa que pueden colapsar (discontinuidades a favor de la pendiente). También son susceptibles al lavado superficial y procesos de erosión.

**Foto 5.** Macizos rocoso muy fracturado compuesta por pizarra moteada; presenta una pendiente muy fuerte ( $65^{\circ}$  a  $70^{\circ}$ ) en el talud de corte.

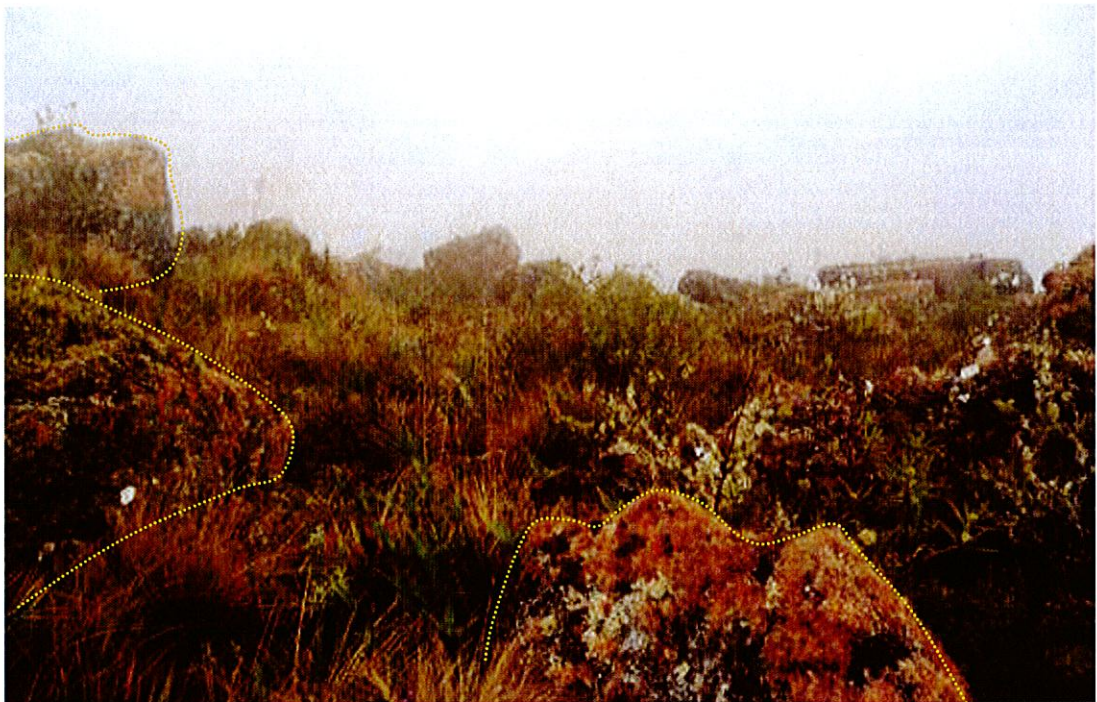
En la zona de evaluación se han cartografiado rocas metamórficas compuestas por intercalación de cuarcitas, metareniscas, lutitas, pizarras en estratos delgados a gruesos, con estratificación sesgada marks y láminas paralelas, rocas pertenecientes a la Formación Sandía. El macizo rocoso que aflora en la ladera del cerro Michi Michi se presenta muy fracturada, foliada, alterada, muy meteorizada, de resistencia media (25-50 Mpa); cubierto por vegetación típica de la zona (ver Foto 5); así como depósitos coluviales. Observándose sobre estos, bloques de roca de hasta 2 m de diámetro (Foto 6)

**Foto 6.** Bloques de roca hasta de 2 m de diámetro

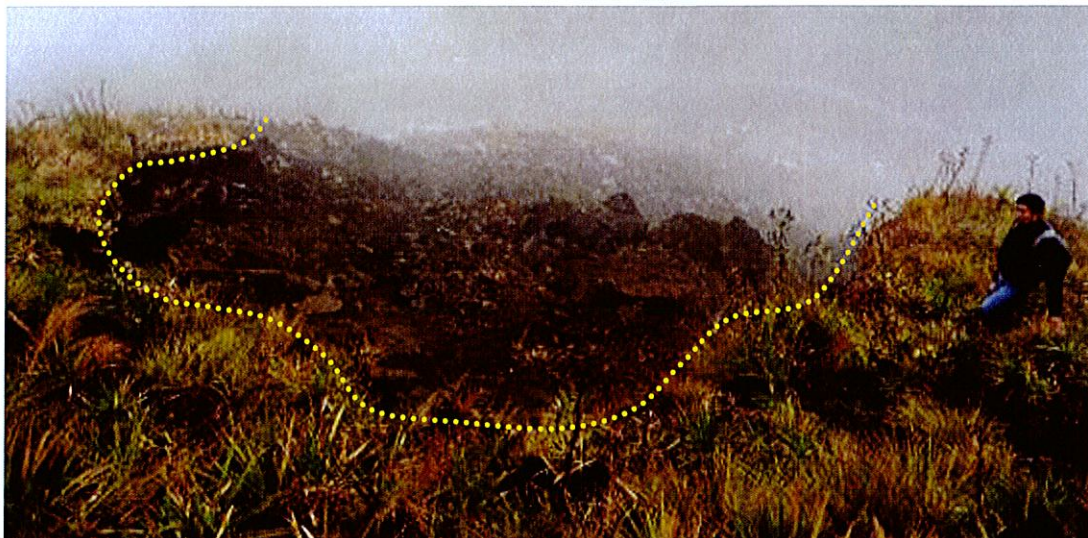
La zona de arranque del derrumbe esta ubicada en la parte intermedia del cerro Michi Michi, afecta rocas de estructura masiva, muy fracturadas, foliadas y alteradas, formando bloques pequeños a medios. Cubierto por depósitos coluviales (gravas, arenas y bloques de rocas), ver Fotos 7 y 8. La rotura del macizo, se debe al arreglo estructural y a la pendiente de la ladera; detonado por intensas precipitaciones pluviales. La longitud inicial del arranque es de 20 m con una altura de 320 m al fondo de valle.

En la parte superior de la zona de arranque del derrumbe, existen agrietamientos paralelos a la escarpa del derrumbe que miden en algunos casos aproximadamente 20 m de largo. Los agrietamientos se están produciendo en depósitos coluviales y comprometen el macizo rocoso. Por lo expuesto la zona es de ALTO RIESGO.

Foto N° 7. Zona de arranque, vista pendiente abajo.

1. Monitorear el desplazamiento de material rocoso fracturado existente en la ladera del cerro Michi Michi.
2. Elaborar un plan de contingencia ante posible represamiento del río San Gabán por derrumbe de ladera del cerro Michi Michi.
3. En lo posible, construir drenes de coronación sobre la cabecera del derrumbe.

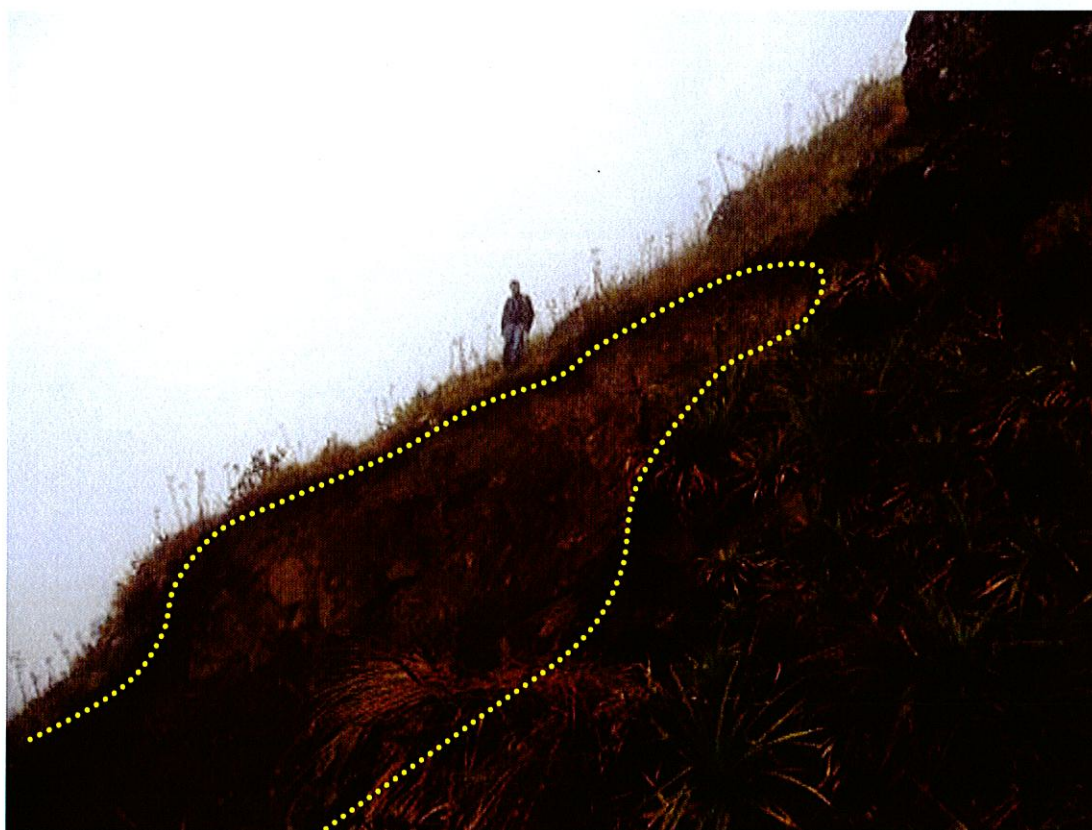
Foto N° 8. Zona de arranque, vista de perfil.

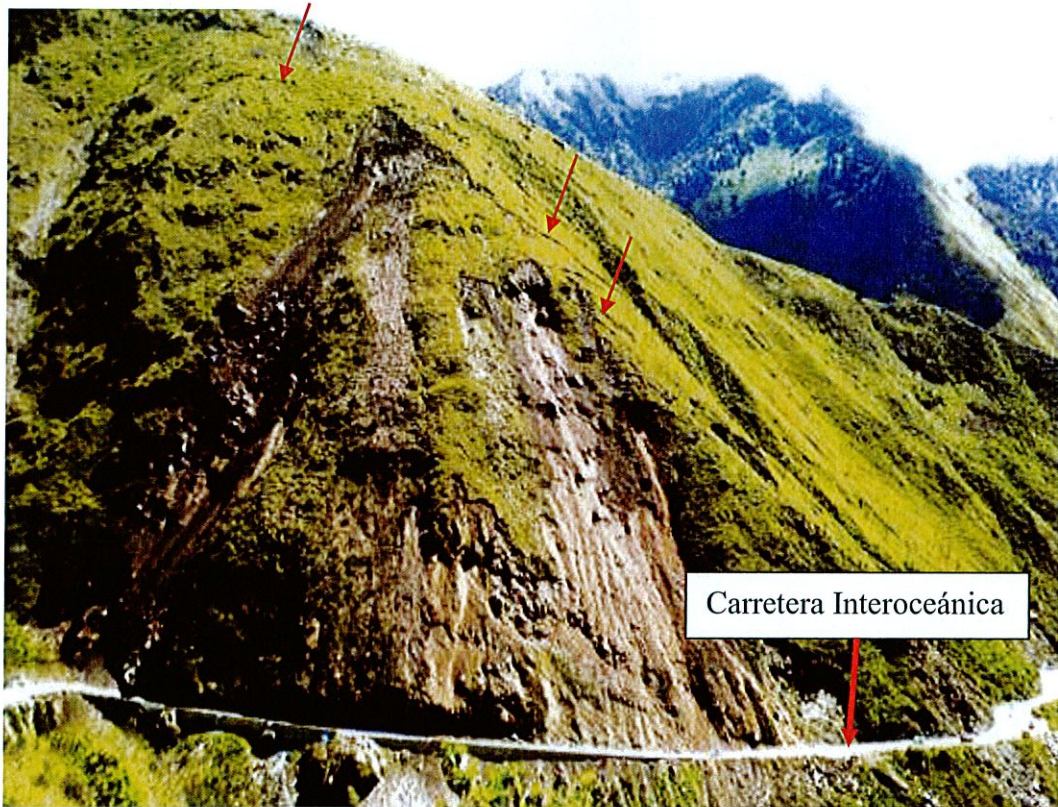
El derrumbe afectó aproximadamente 350 m de la Carretera Interoceánica Sur y llegó hasta el cauce del río Ollachea. Fotos 9 y 10. Los materiales del depósito de derrumbe están compuestos principalmente por bloque de roca metamórfica del tipo pizarra moteada, con diámetros de hasta 9 m, ver Foto 11.

**Foto 09.** Ladera del cerro Michi Michi; Km 240+250 de la Carretera Interoceánica, antes del derrumbe. Obsérvese las grietas de coronación y los grandes bloques al pie

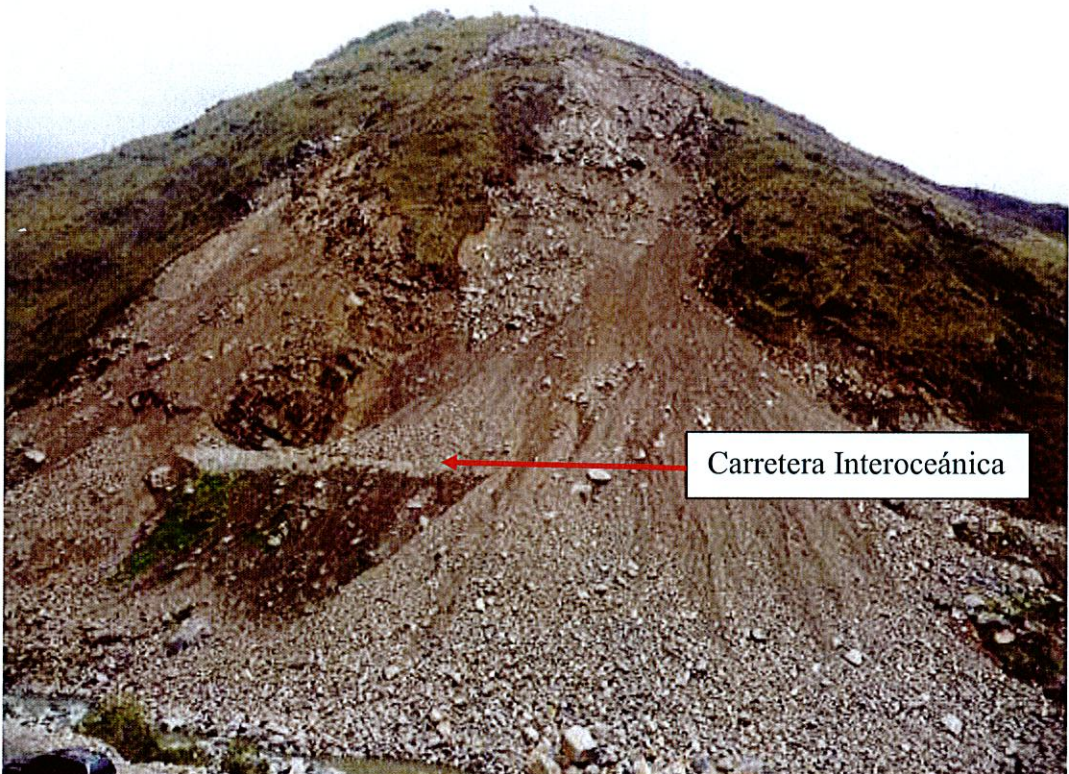
CAUSAS DEL MOVIMIENTO: De acuerdo a las observaciones efectuadas, las causas del movimiento en masa son:

- Pendiente pronunciada de ladera (70°).
- Material de remoción antiguos inconsolidados y susceptibles a movimientos en masa.
- Macizo rocoso muy fracturadas, diaclasadas, foliadas y alteradas
- Deforestación de laderas

**Foto 10.** Ladera del cerro Michi Michi; Km 240+250 de la Carretera Interoceánica, después del derrumbe.

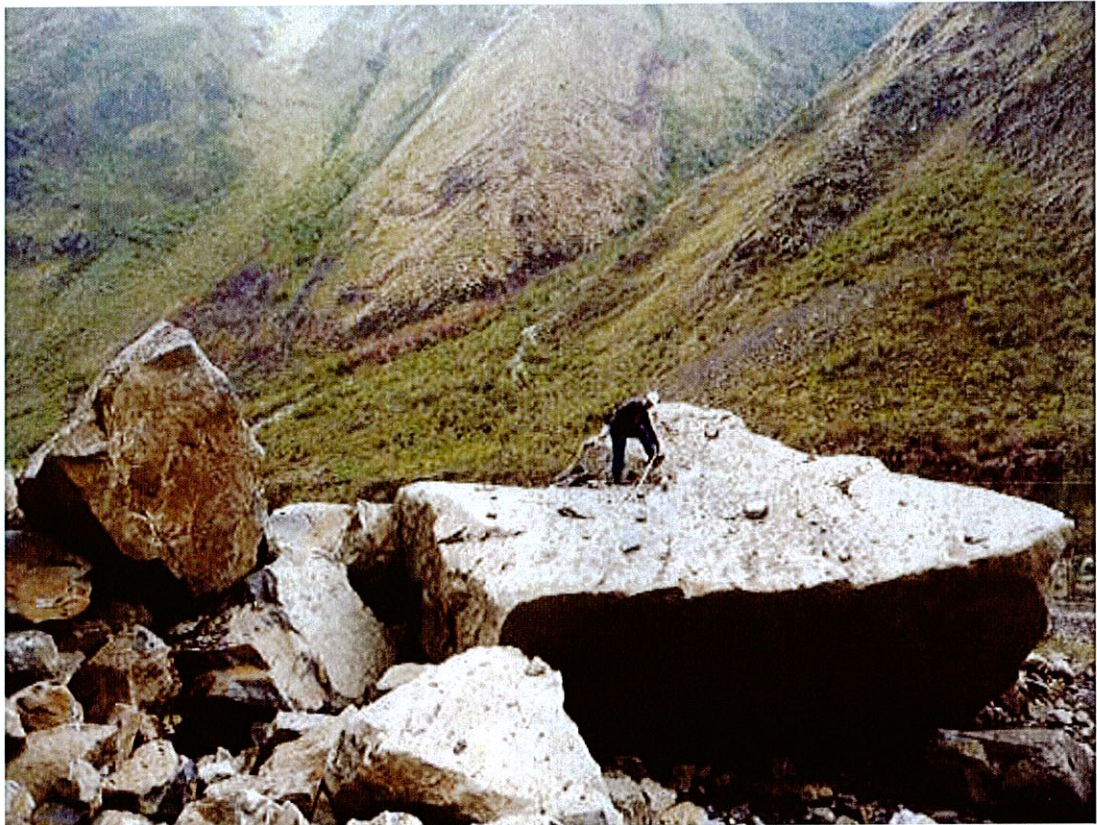
**Foto 11.** Material del derrumbe, compuesto por bloques de roca metamórfica moteada.

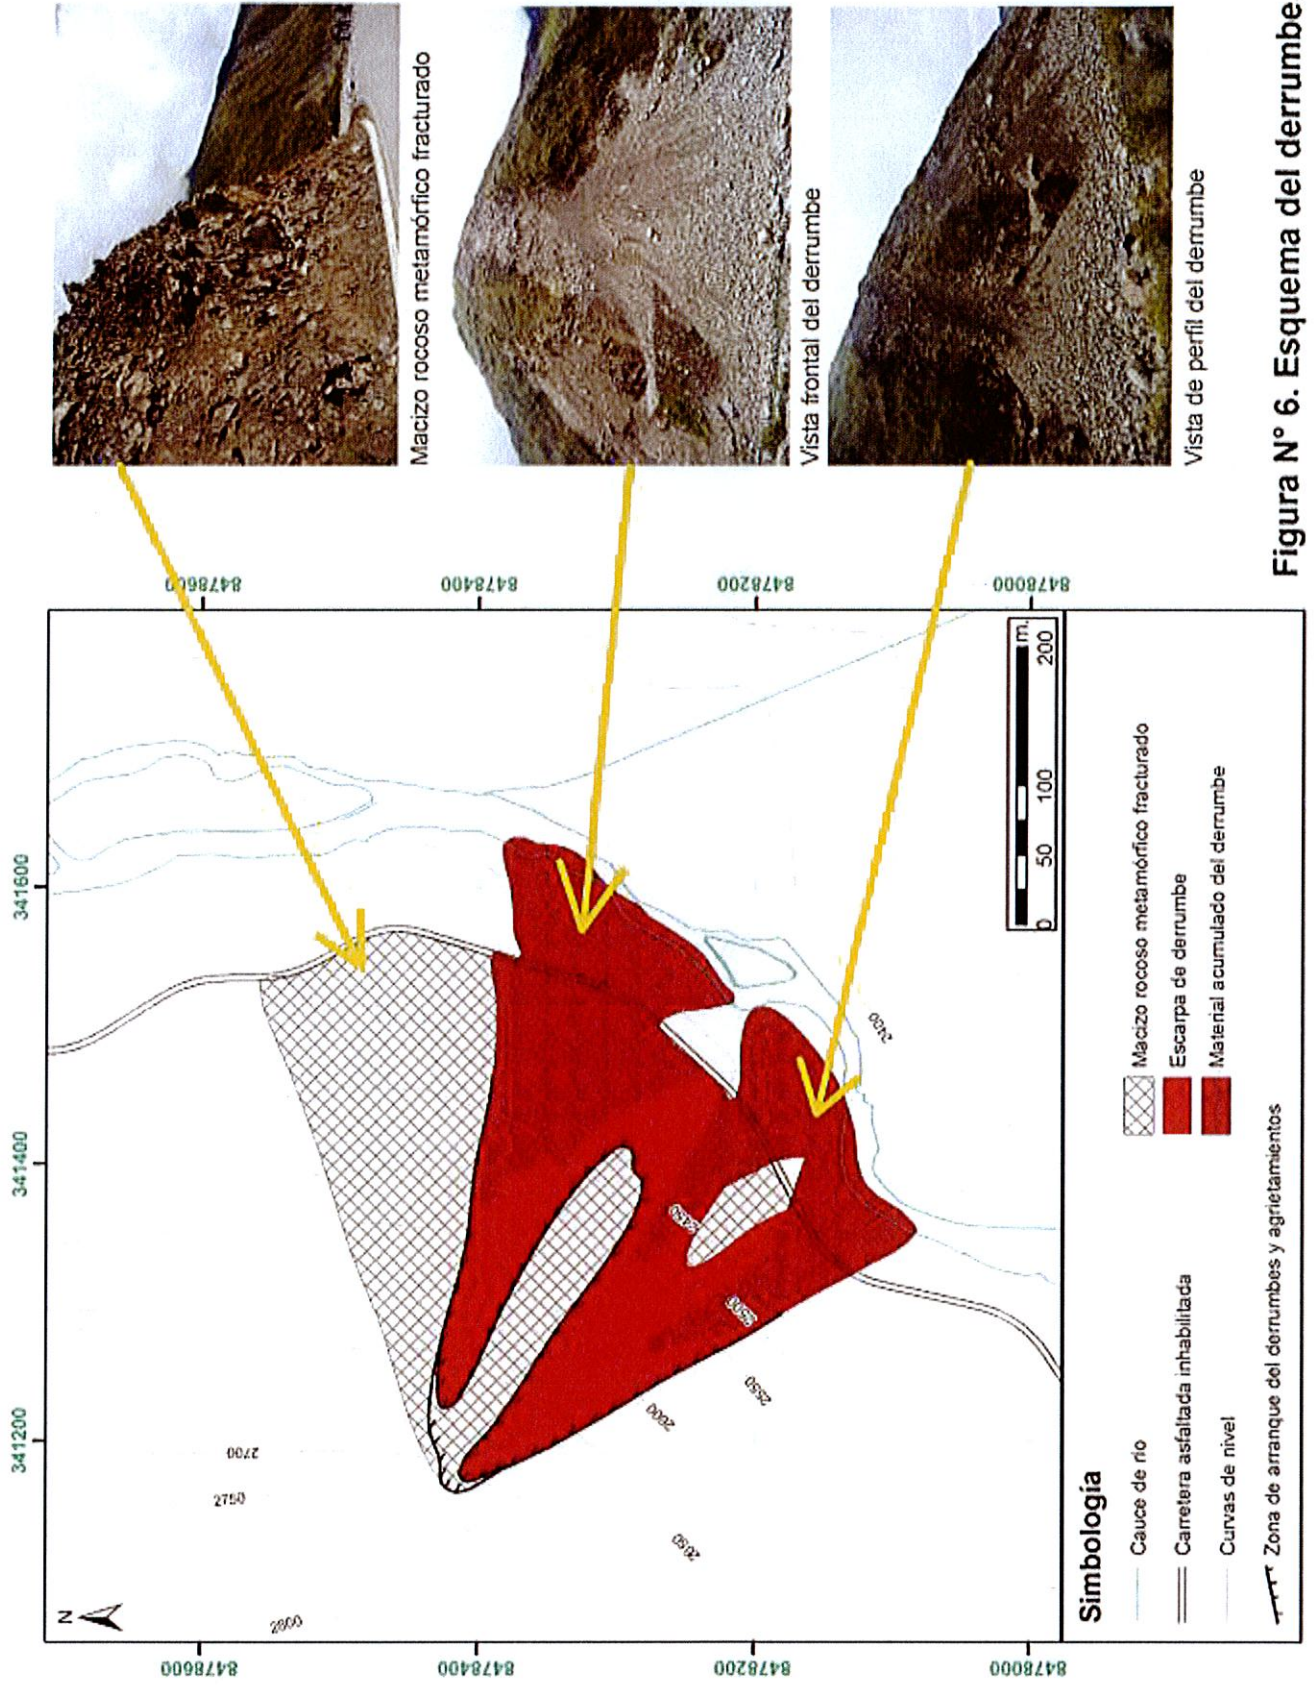
Figura N° 6. Esquema del derrumbe.

La ladera del Cerro Michi Michi ha sido afectada por movimientos en masa de tipo derrumbes y desprendimientos de rocas de rocas. Ver Fotos 7 al 10, y Figura 6

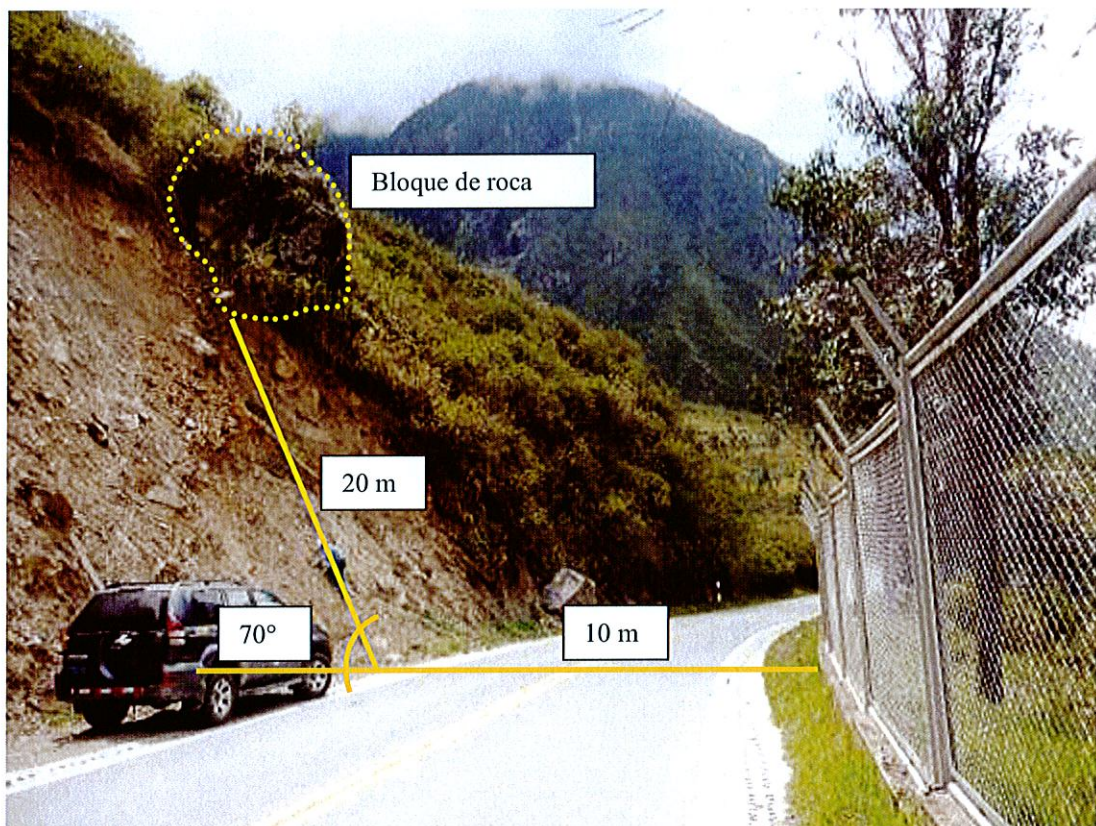
En el talud inmediato superior de la carretera (Km 247 aproximadamente), por encima de la Central Hidroeléctrica San Gabán II, existe un bloque de roca, que podría caer y afectar a los usuarios de la Carretera Interoceánica Sur y las instalaciones de la Hidroeléctrica San Gabán II. Foto 12

Foto N° 12. Boque de roca suelta en talud superior de carretera

4. Por medida de seguridad de los usuarios de la carretera Interoceánica Sur y el personal que habita en las viviendas de la Villa de Residentes Chuani, la roca ubicada en el Km 247+000 debe ser removida cuidando la estabilidad de la ladera del cerro.

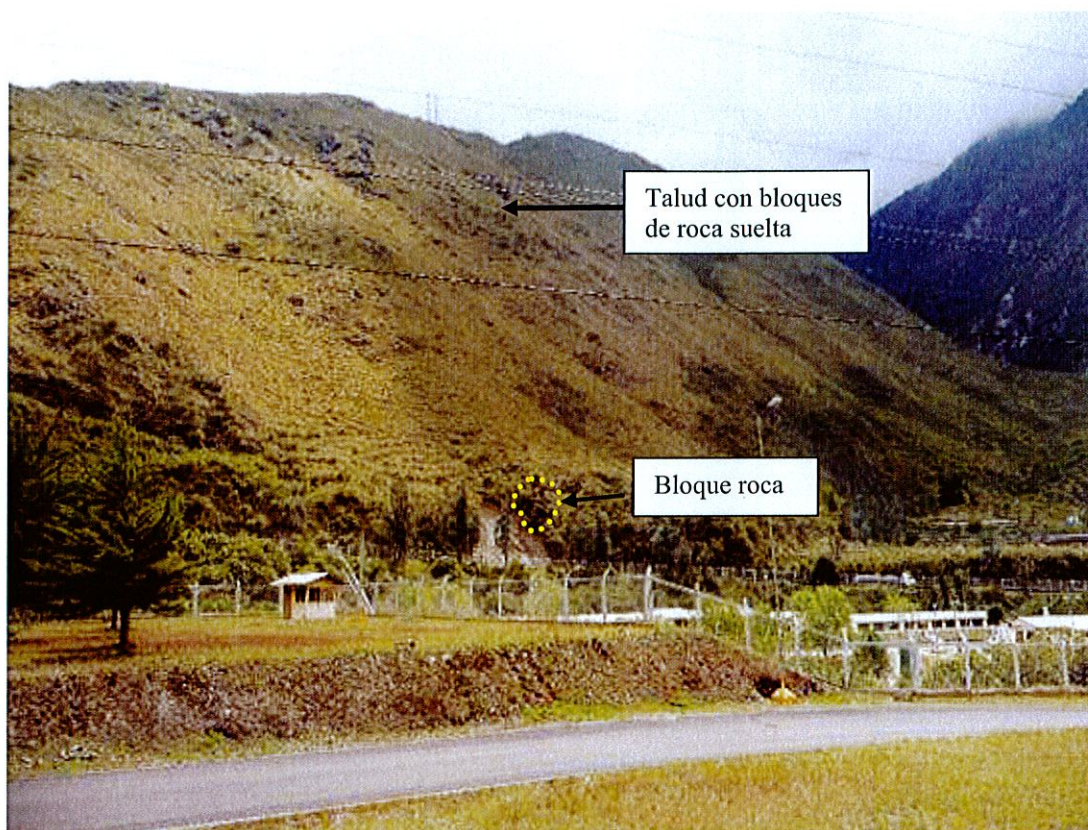
Foto N° 13. Bloques de rocas sueltas se observa en talud superior de carretera Interoceánica Sur y Villa de Residencial Chuani;

5. De la misma manera, inventariar las rocas sueltas en la ladera que comprometan a las instalaciones de la central hidroeléctrica, para luego proceder a su remoción.
