CONVENIO UNSA - INDECI

Proyecto PER 98/018 PNUD - INDECI

ESTUDIO GEODINÁMICO Y EVALUACIÓN DE PELIGROS DE LAS LOCALIDADES DE HUANCA Y LLUTA

Arequipa, enero del 2002

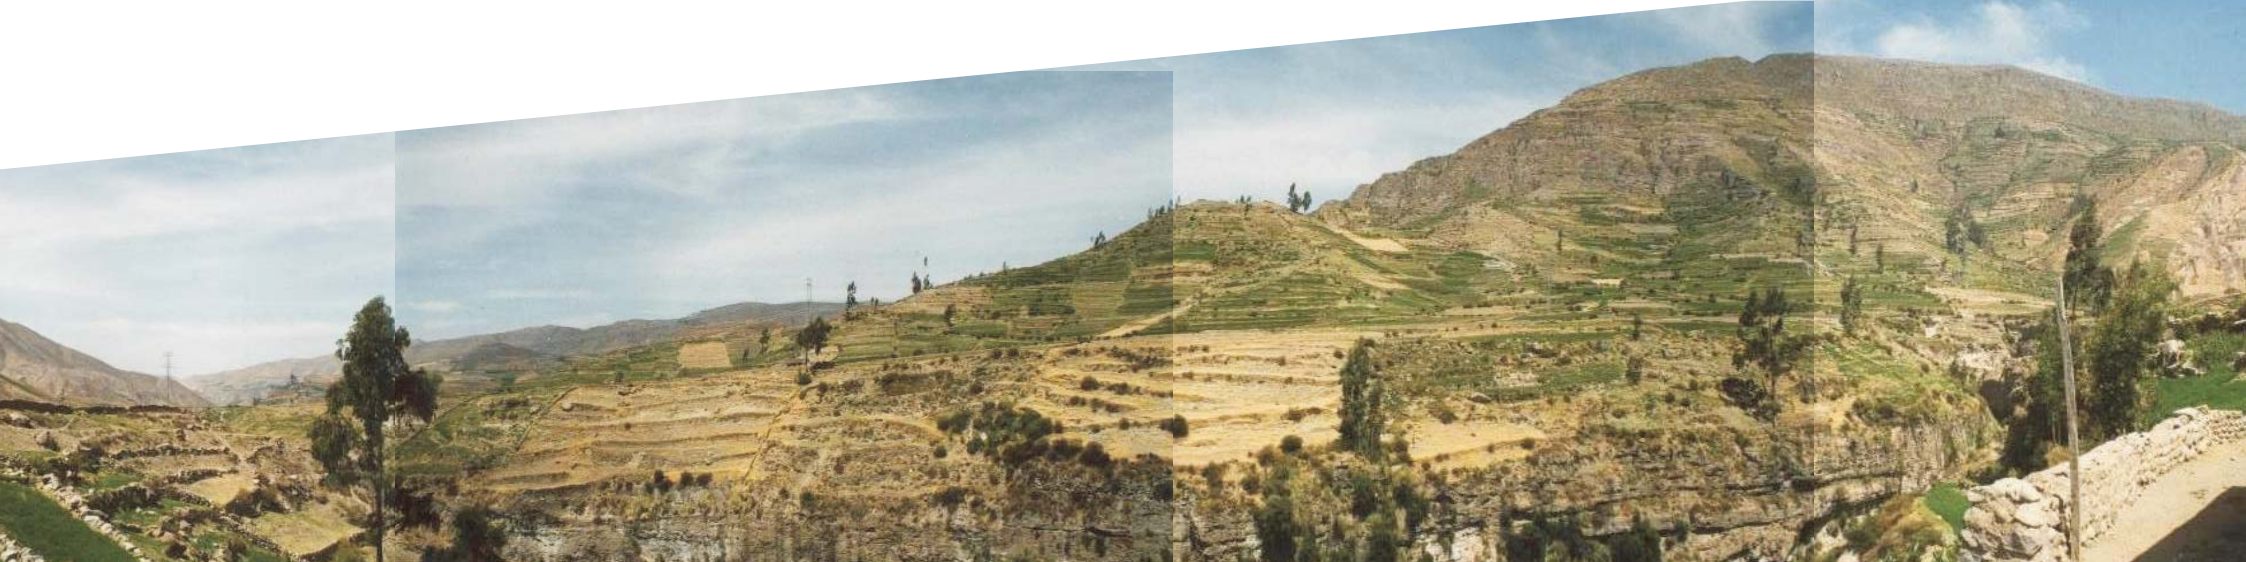
Se presenta una deficiente organización y planificación en el uso de este recurso. Gran parte de la agricultura se desarrolla en las laderas de los cerros o en algunos sistemas de andenerías (Fotos 3 y 4), los cuales se encuentran en proceso de deterioro, no existiendo un conocimiento técnico de manejo y conducción de huertos, la actividad ganadera es complementaria, dedicándose en sus partes altas exclusivamente a la crianza de alpacas y ovinos.

Foto 3: Vista panorámica de los terrenos de cultivo de Huanca y la fuerte pendiente de la zona

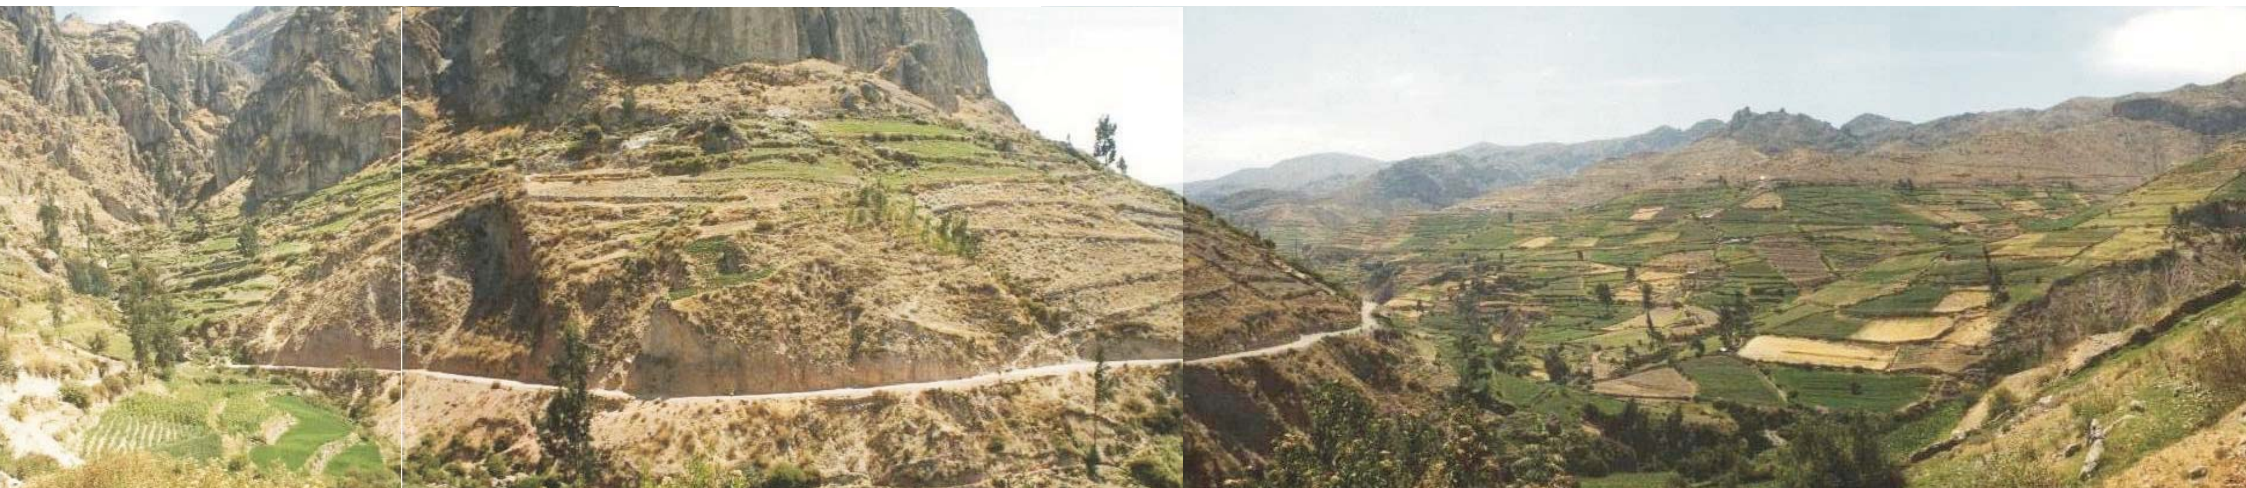
Foto 4: Vista panorámica de los terrenos de cultivo ubicados en las laderas frente al poblado de Huanca

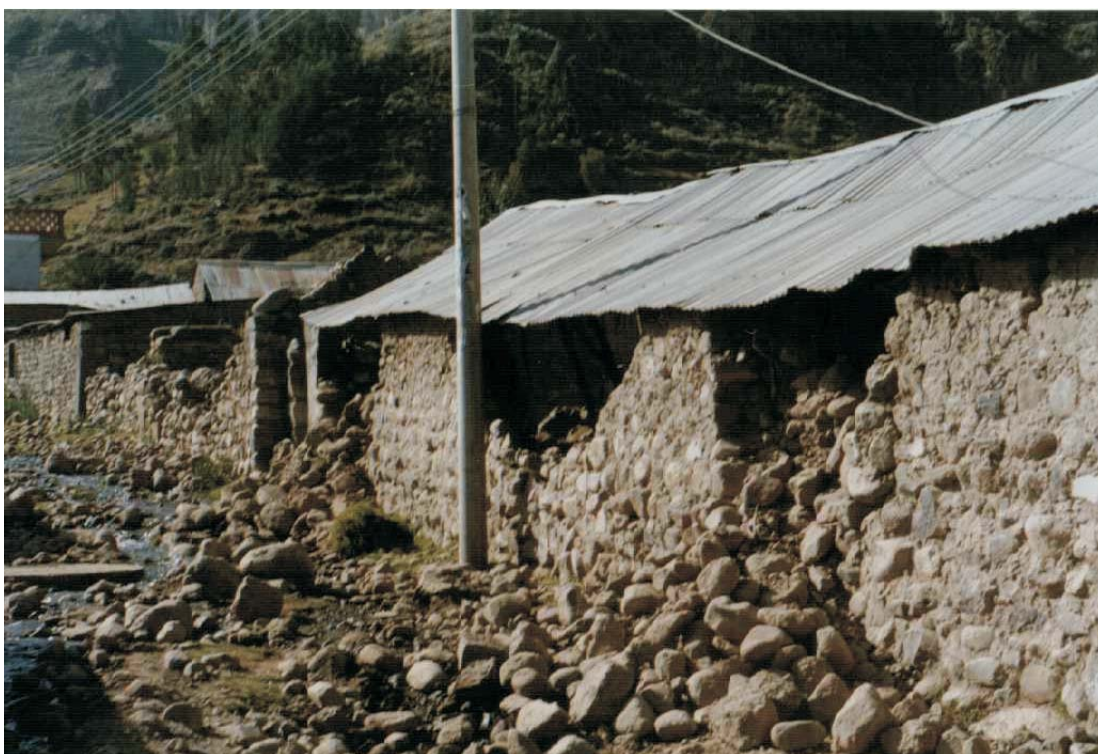
Foto 9: Derrumbes en los muros de las viviendas en la calle Sucre segunda cuadra - Huanca

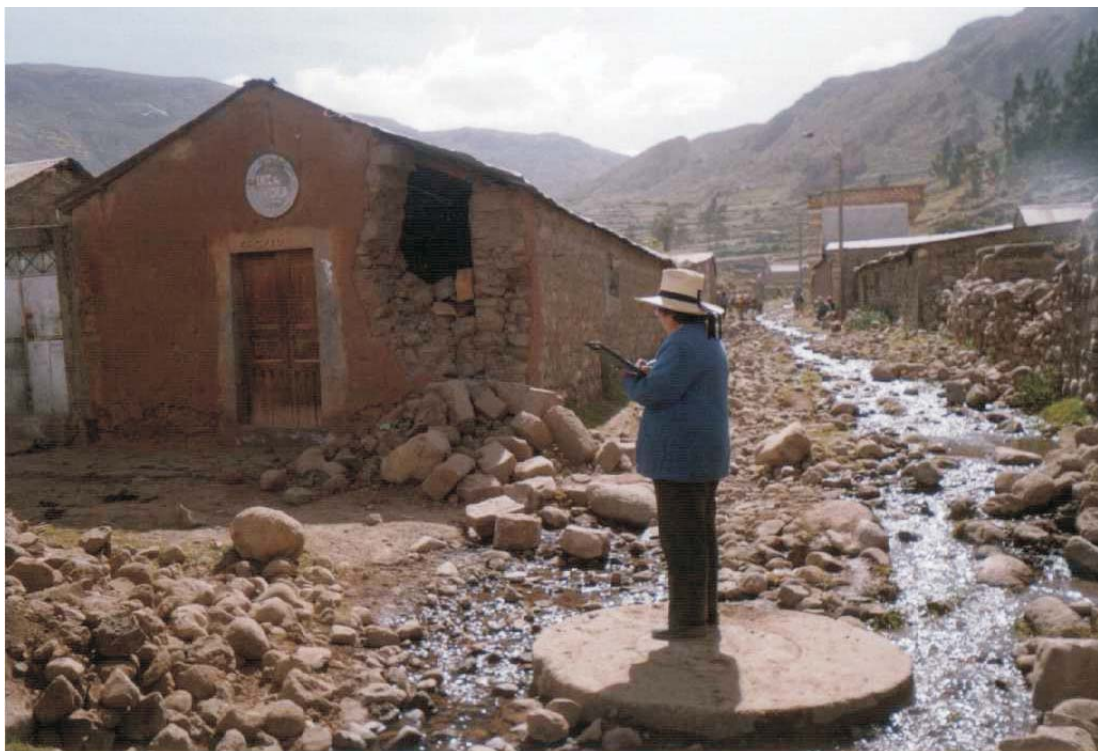
Foto 10: Caída de paredes en la calle Miguel Gráu, a consecuencia del sismo del 23 de junio del 2001

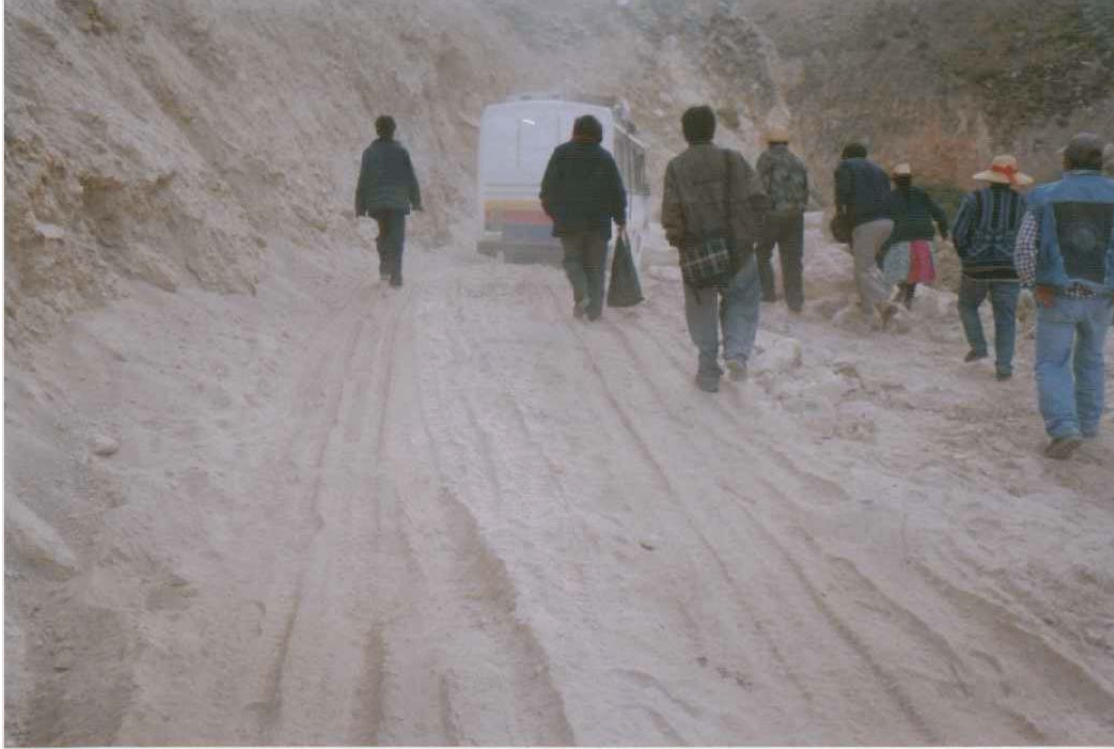
Foto 11: Derrumbes en la zona de la Yesera, donde las personas se desplazaron a pie aprox. 500 m.

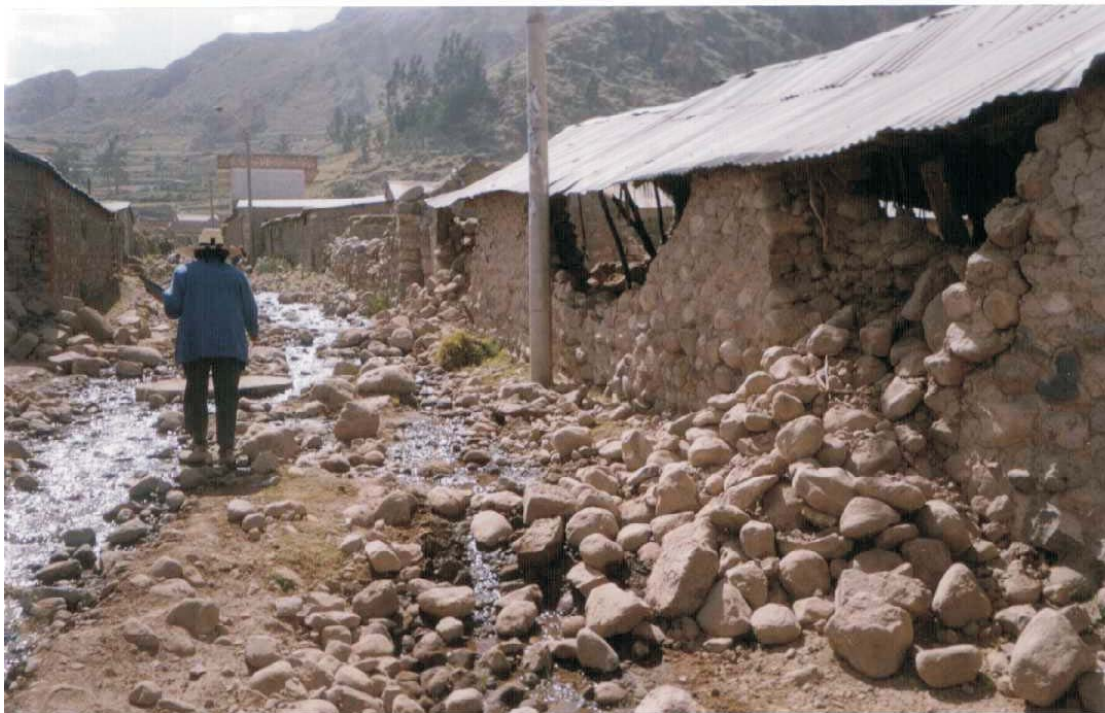
Foto 12: Caida de muros en la calle Sucre segunda cuadra - Huanca

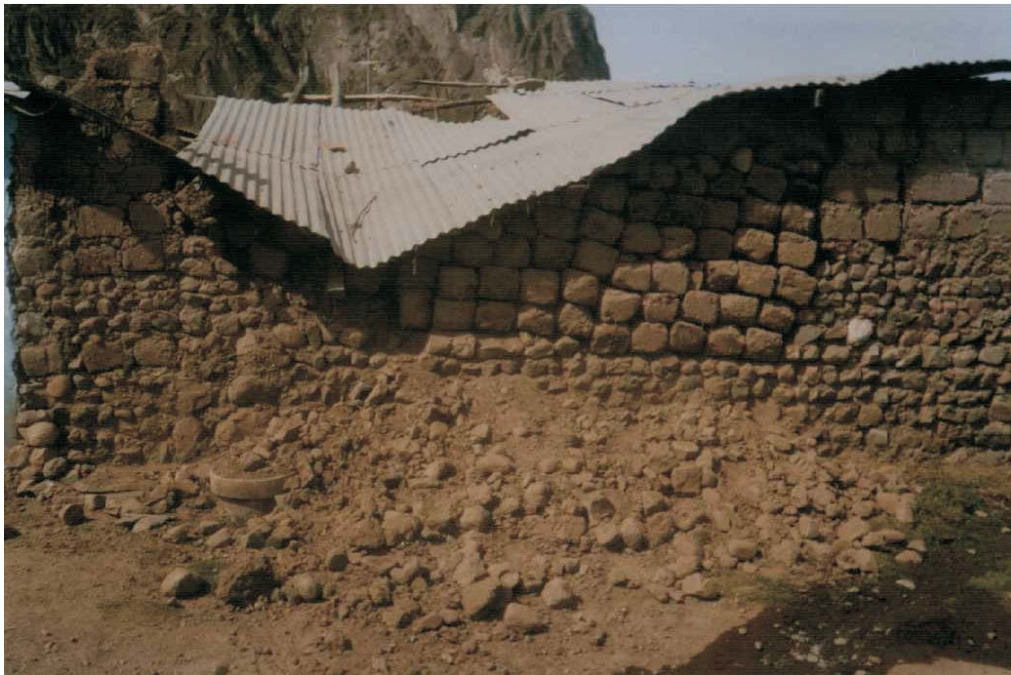
Foto 14: Caída de paredes en las viviendas de la calle Miguel Gráu - Huanca

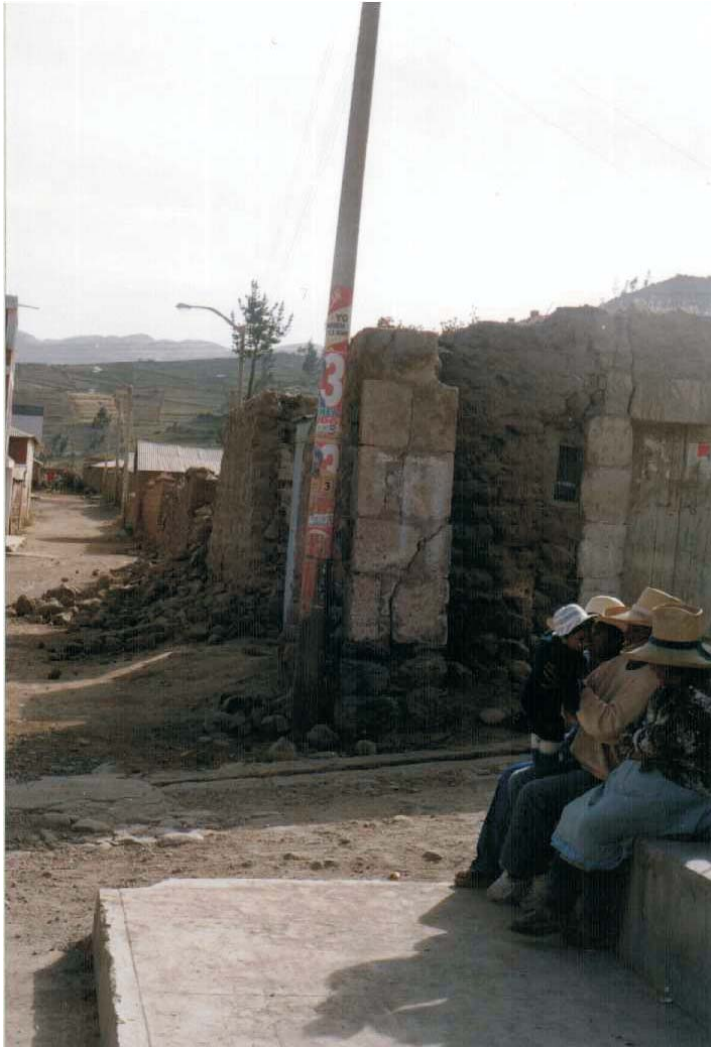
Foto 15: Derrumbes de paredes en la calle Junín cuarta cuadra Huanca

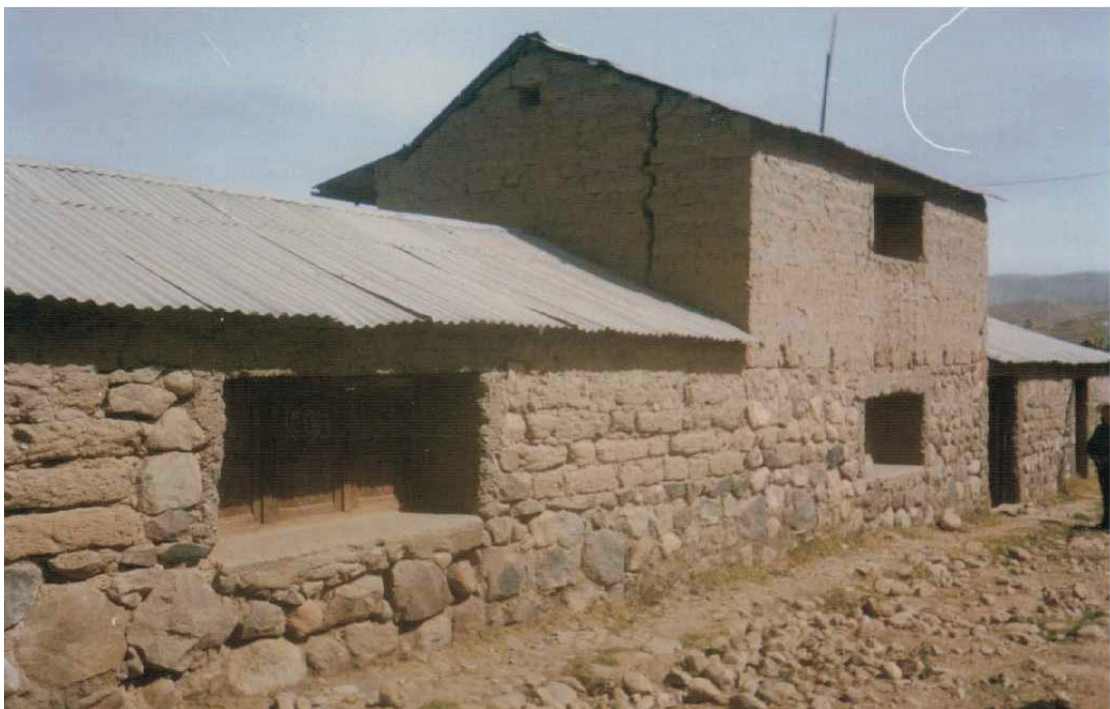
Foto 16: Agrietamientos de paredes en la calle Junín Sexta cuadra - Huanca

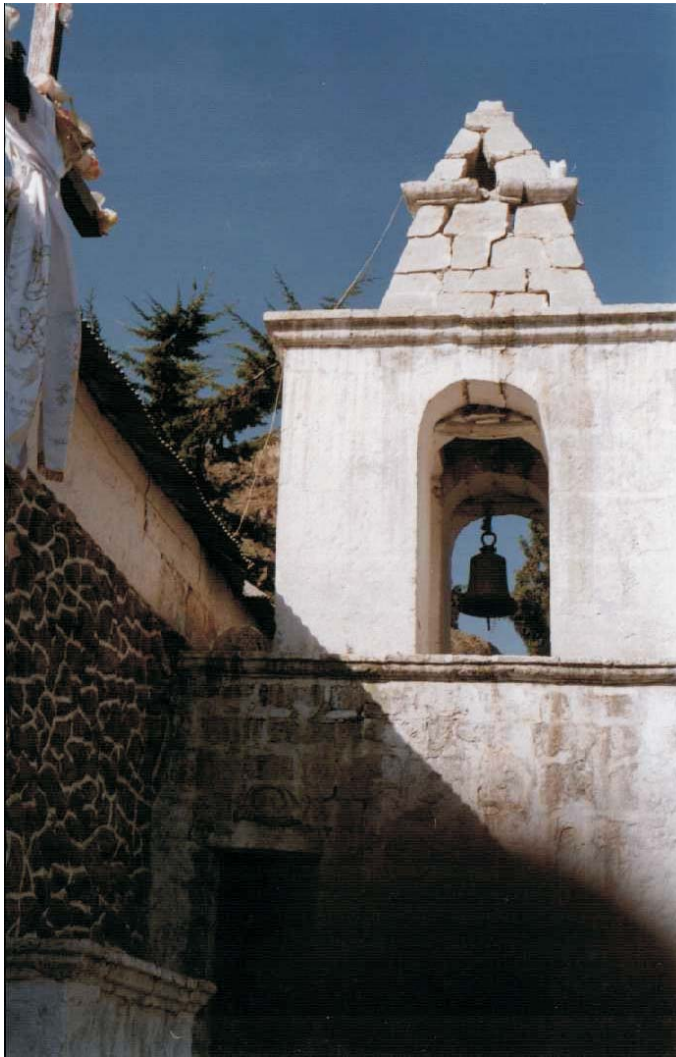
Foto 17: Daños en la torre de la Iglesia de Huanca

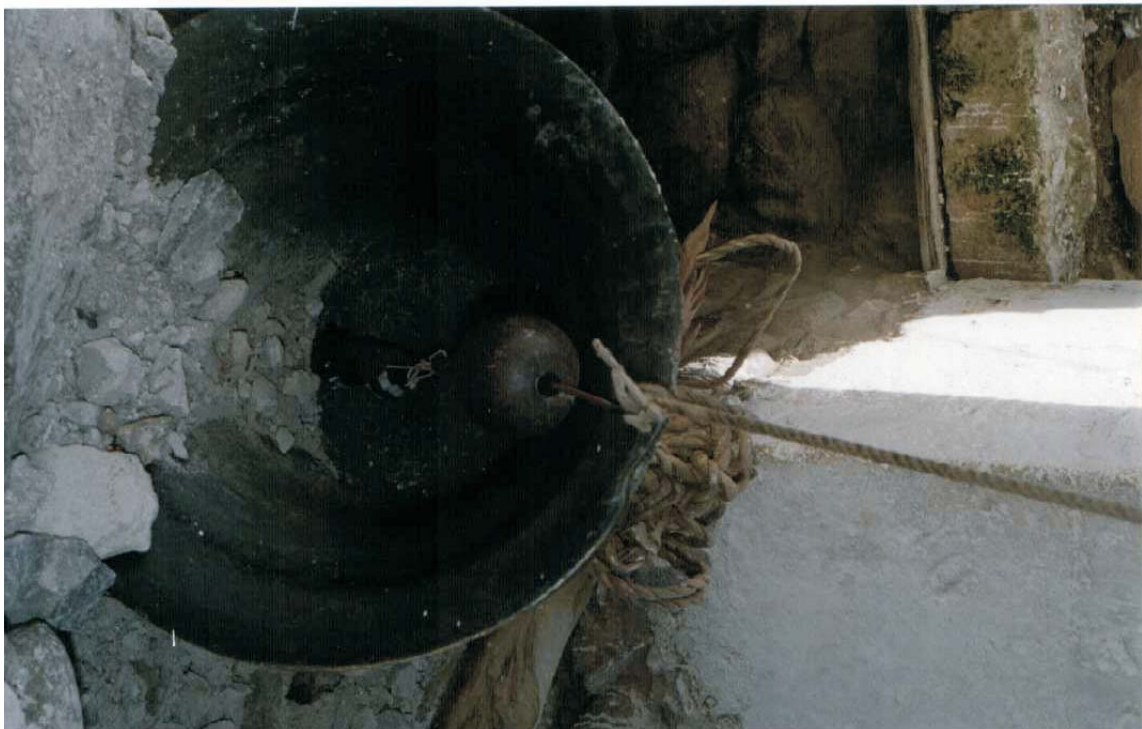
Foto 18: Caída de la campana de la Iglesia de Huanca

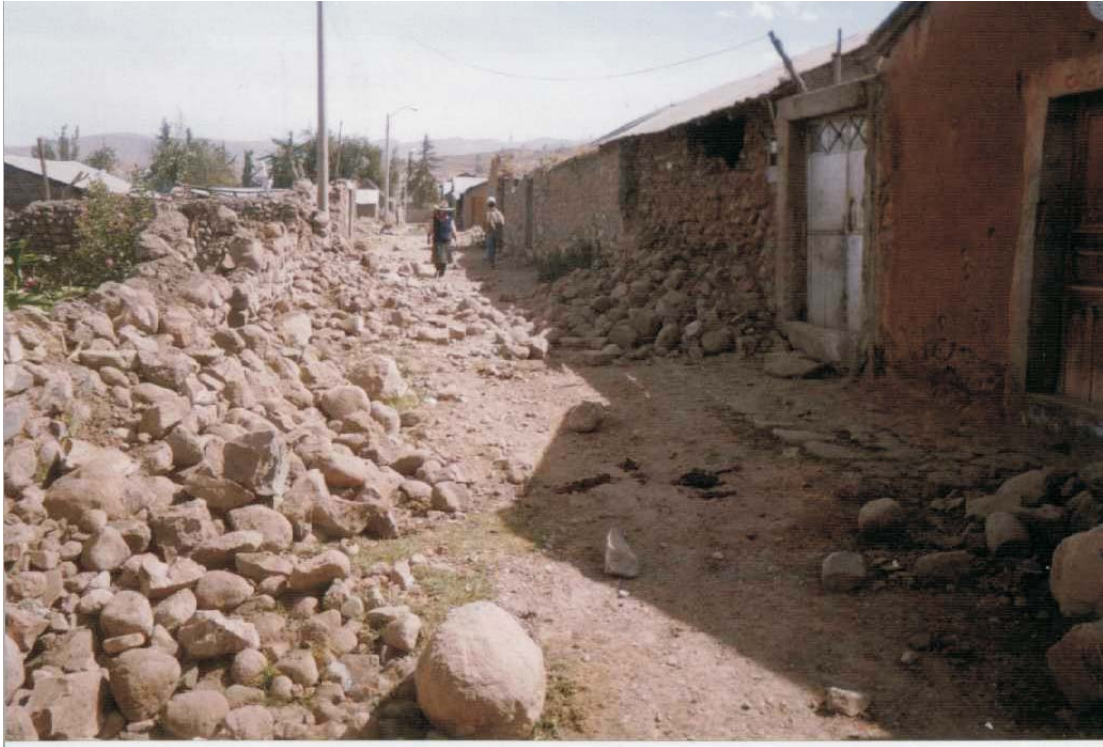
Foto 19: Caída de paredes en la calle Miguel Gráu - Huanca

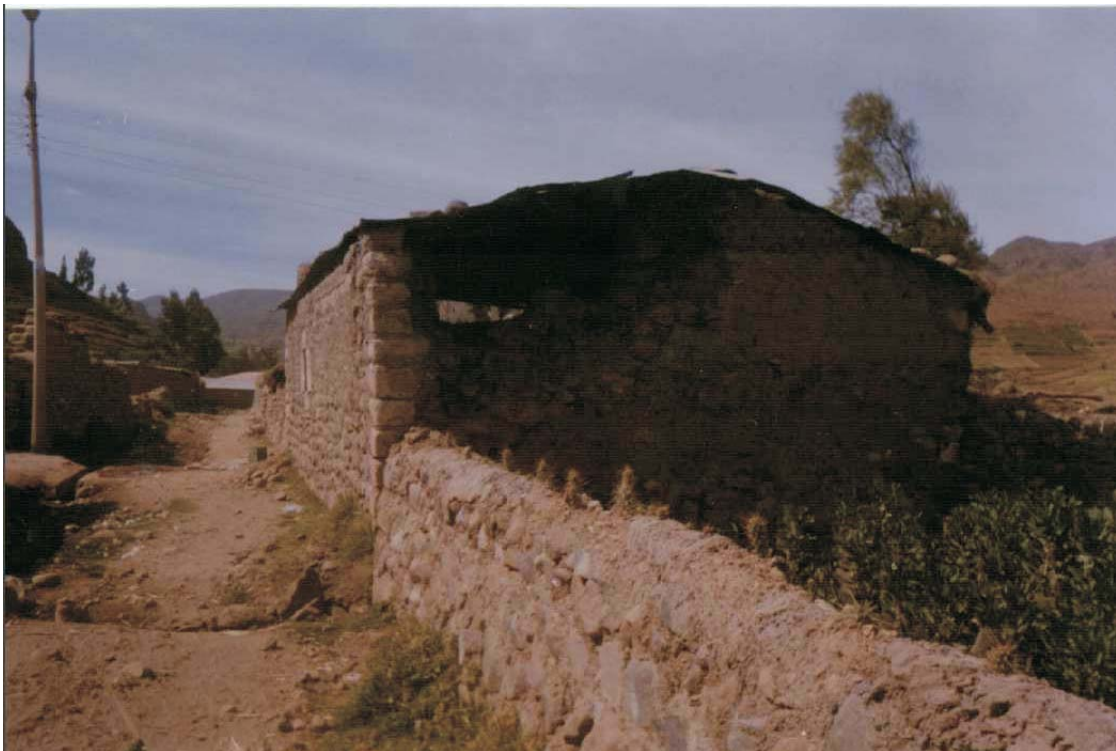
Foto 20: Vivienda afectada por el sismo del 23 de junio del 2001, calle 3 de Setiembre - Huanca

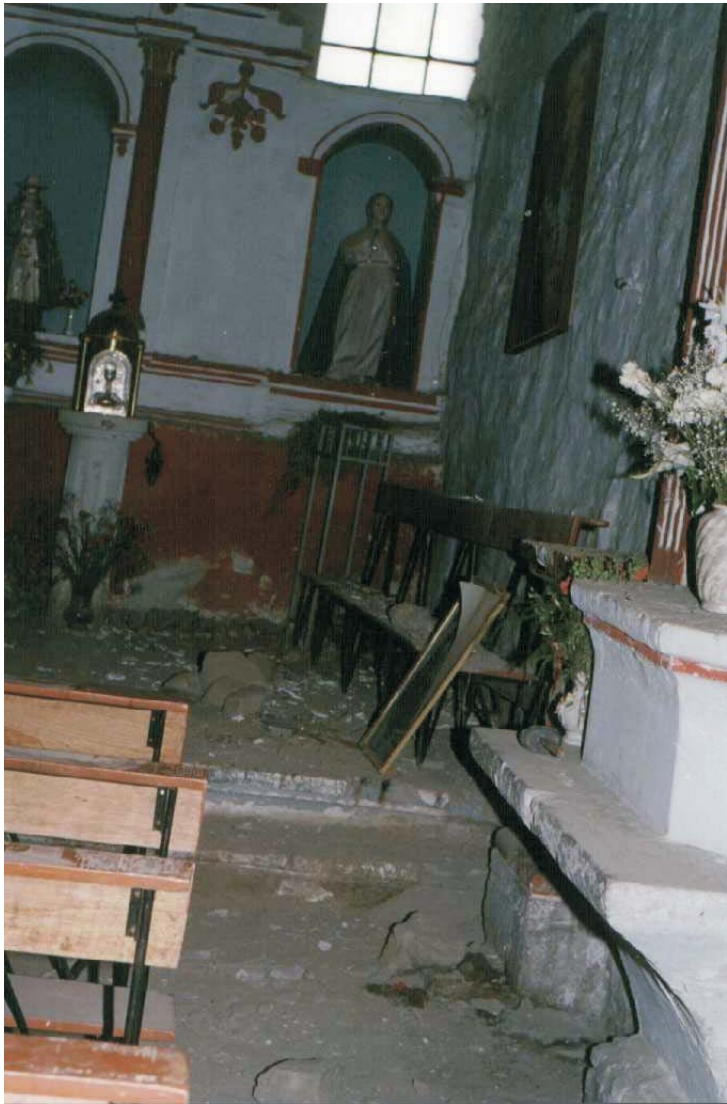
Foto 21: Daños en el interior de la iglesia de Huanca

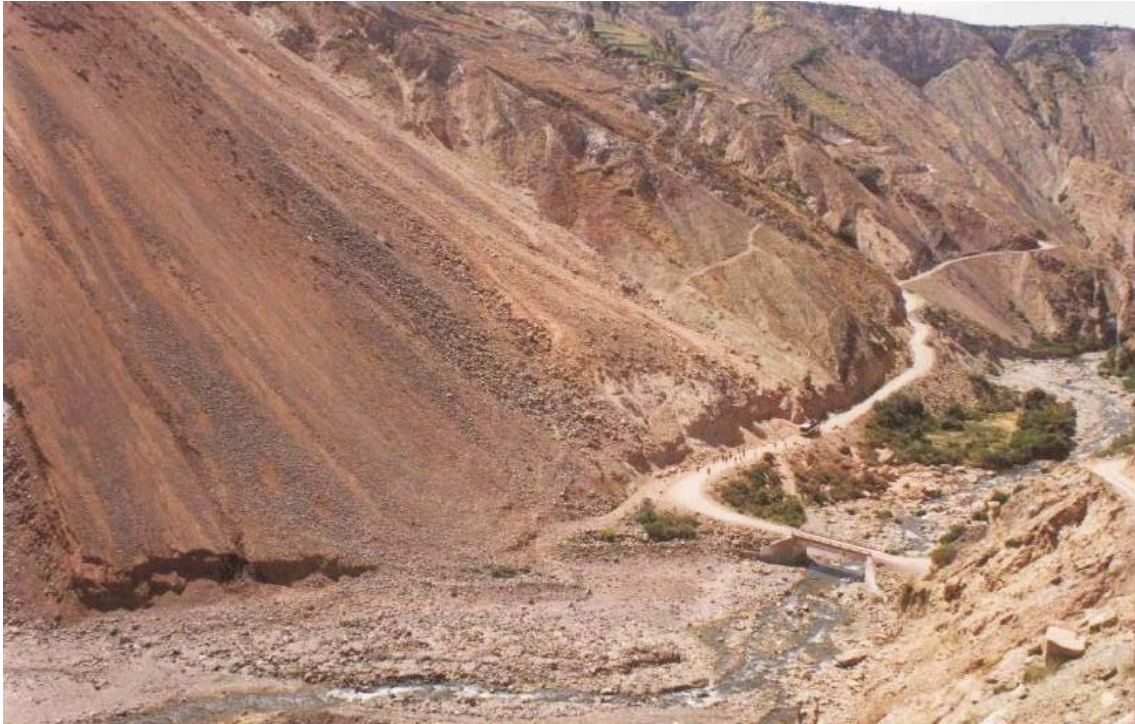
- Por efecto del sismo del 23 de junio en el tramo de la carretera Huanca Taya, se produjeron deslizamientos en ambos extremos de las laderas de los cerros Cuyhua y Yurajmojo, (a 25 Km de Pichirijma a Negropampa).
- En el tramo de la carretera ingresando a Huanca, también se han producido derrumbes, y de igual modo se observa la presencia de otras zonas inestables en el lugar.
- En la zona de Lluta se han presentado daños principalmente en los canales de regadío y en los terrenos que en algunos casos han sufrido agrietamientos como en el poblado de Tinquña.
- En la localidad de Taya, se han presentado daños principalmente en los canales de regadío.
- En los poblados de San Pedro de Querque, Toroy, Hatumpata, Cassau, Santa Cecilia y Denuncio se han presentado agrietamientos en los canales de regadío.

Foto 23: Derrumbes en la carretera Huanca - Taya - Lluta

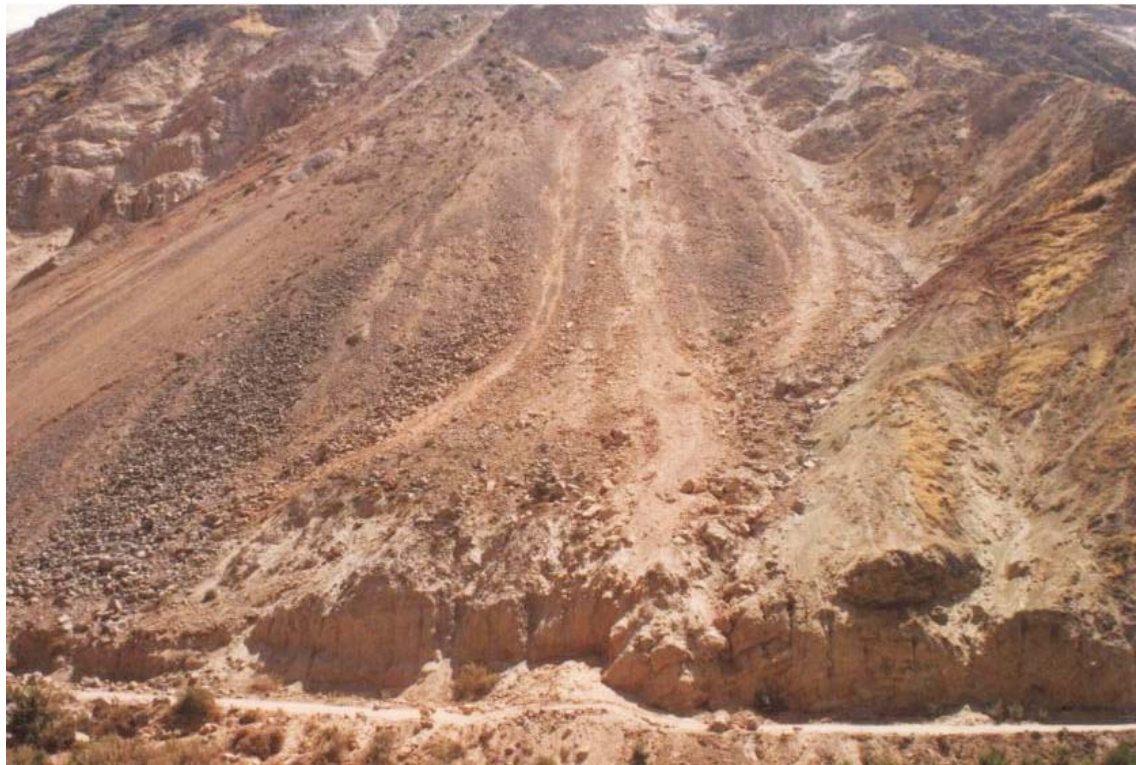
Fundamentalmente, los daños producidos por el terremoto del 23 de junio del 2001, tanto en Huanca, Lluta y Anexos, han sido en las viviendas precarias construidas de adobe, piedra y barro, que no poseen ninguna consistencia estructural, así como daños en centros educativos, iglesias, canales de regadío y carreteras de las localidades comprendidas en el presente estudio. También se produjeron derrumbes de grandes proporciones en varios tramos de la carretera Huanca-Taya-Lluta (sector de Pichirijma), obstaculizando el tránsito vehicular por varios días.

Foto 24: Carretera obstruida a consecuencia de los derrumbes (Sector Pichirijma)

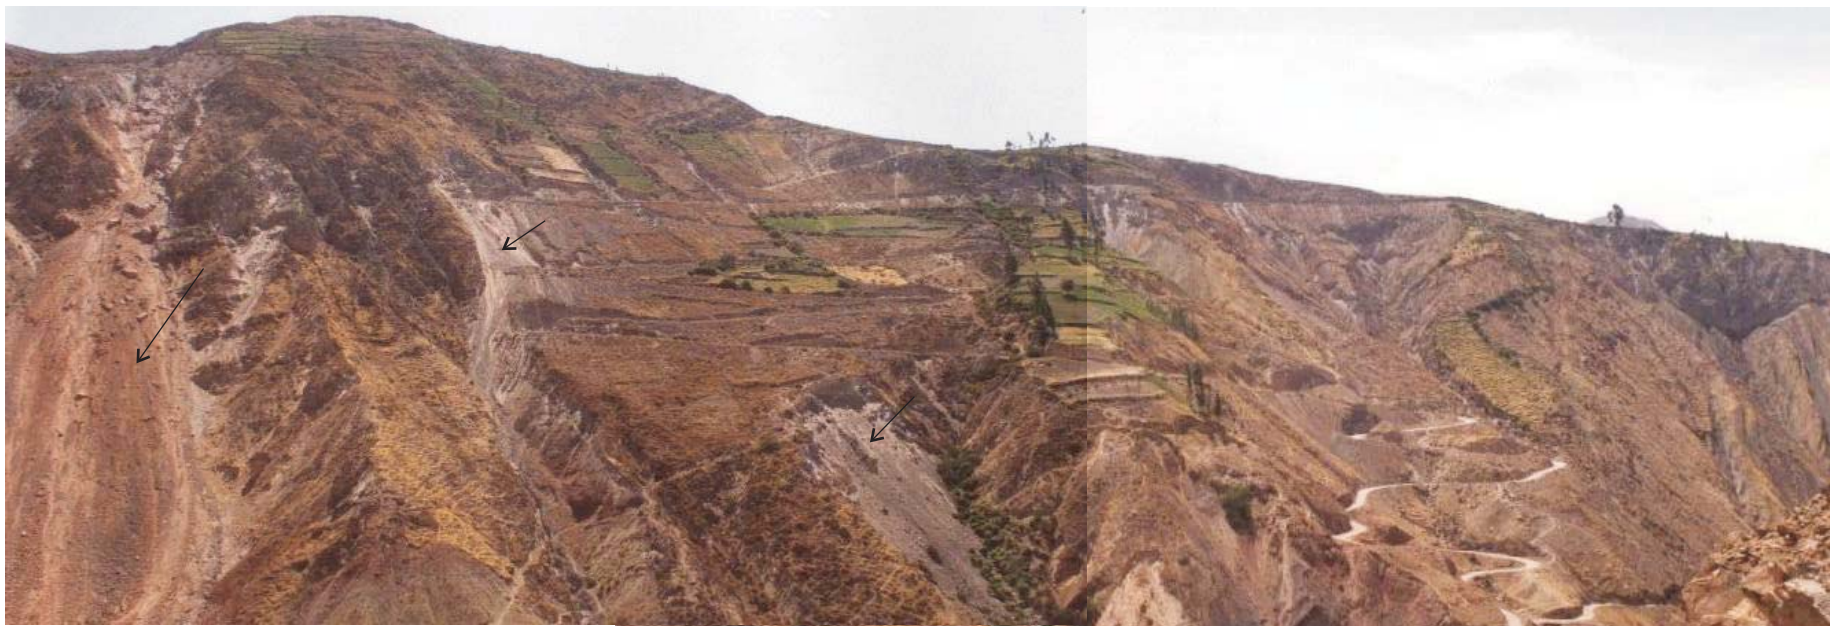
Foto 25: Zona de deslizamientos en el sector de Pichirijma - carretera a Taya
