HONORABLE MUNICIPALIDAD PROVINCIAL DE PASCO

**INFORME DE IMPLEMENTACIÓN DE MEDIDAS DE PREVENCIÓN Y
REDUCCIÓN DE RIESGOS POR DERRUMBES EN EL
ASENTAMIENTO HUMANO ULIACHIN, SECTOR VI**

Distrito de Chaupimarca, Provincia Pasco
Región Pasco

ENERO 2017

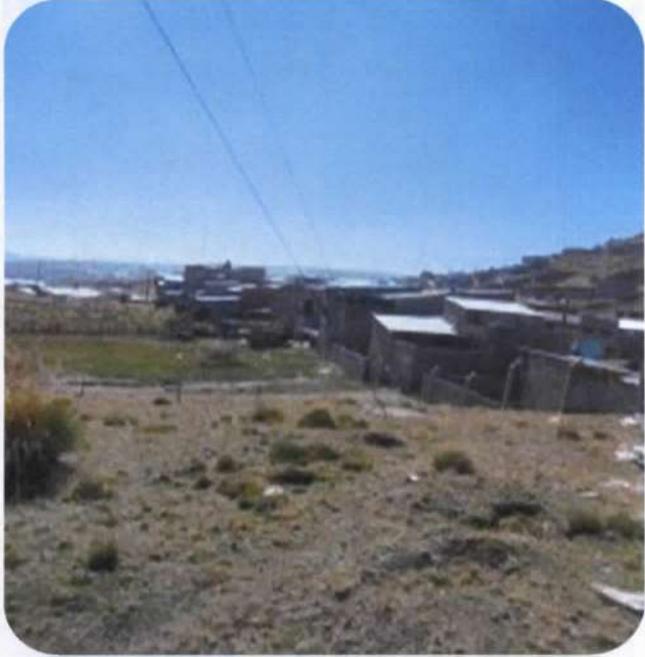
<p>NIVELACION DE TALUD</p>	<p>En la zona posterior del área observada se aprecia la ausencia de taludes con pendientes significativas, laderas no meteorizadas donde no existen indicios que permitan predecir deslizamientos.</p>	<p><i>UTM 76-15`-32.07" 10° 41` 38 "</i></p>

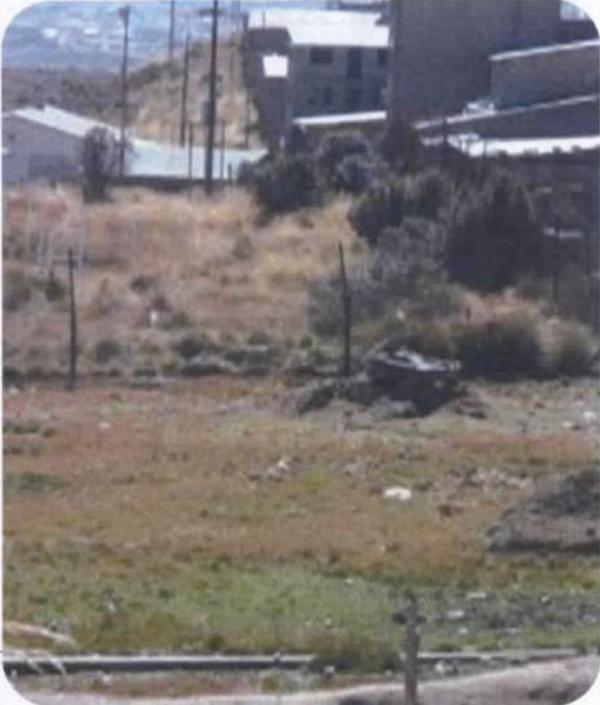
<p>FORESTACIÓN COMO MEDIDA DE ELIMINACIÓN DE MASAS INESTABLES</p>	<p>Laderas con abundante vegetación debidamente reforestada y forestada lo que anula o mitiga eventual movimiento de masas en el sector vi Asentamiento Humano Uliachin parte baja.</p>	<p><i>Jr. Lima cuadra 7 – UTM 76-15'-32.07" 10° 41' 38 "</i></p>
