**INFORME DE IMPLEMENTACIÓN DE MEDIDAS DE
PREVENCIÓN Y REDUCCIÓN DE RIESGOS POR DERRUMBES
EN EL ASENTAMIENTO HUMANO TUPAC AMARU SECTOR I
MANZANA "N" LOTE "I"**

Distrito de Chaupimarca - Provincia de Pasco

ENERO DE 2017

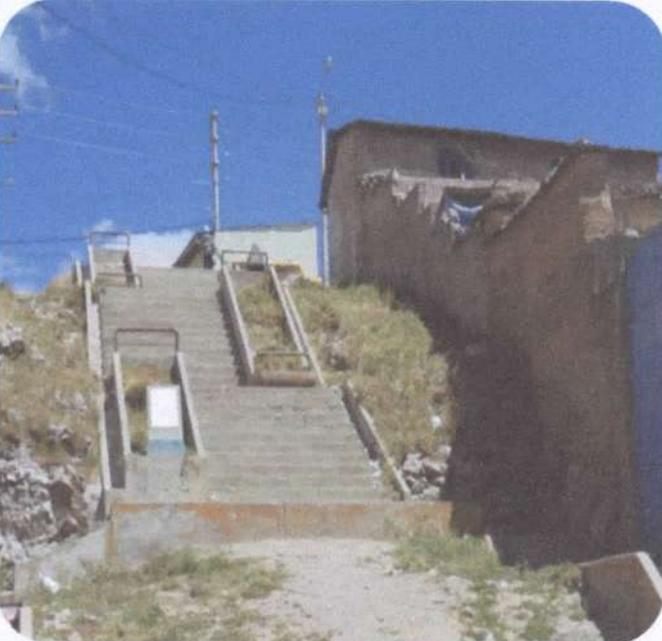
DESCRIPCION	RECOMENDACIÓN DESARROLLADA	REFERENCIA FOTOGRAFICA
<p>ESTABILIZACION DE MASAS EN LADERAS</p>	<p>Gestión Correctiva del riesgo, implementada con obras de mitigación del Riesgo, acciones de orden estructural; forestación, muros de contención, canales fluviales, graderías, pistas y veredas.</p>

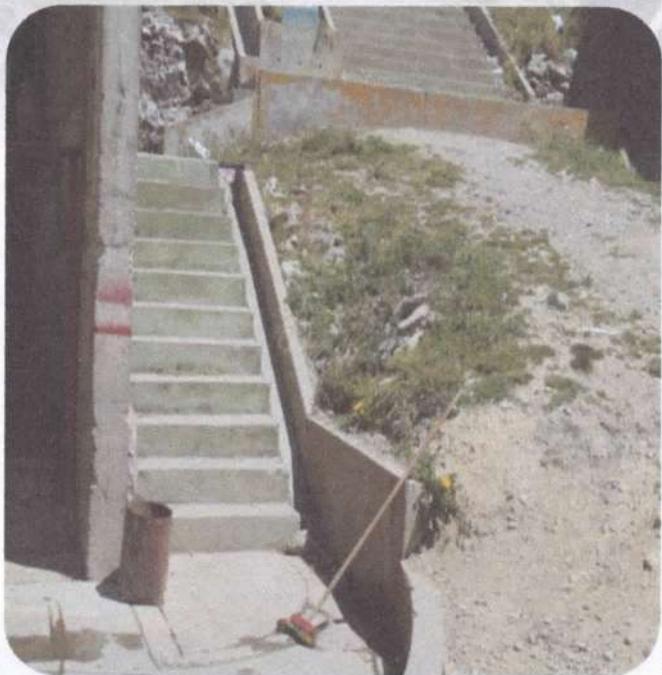
<p>IMPLEMENTACION DE DRENAJES PLUVIALES, ESTABILIZACION DE MASAS EN LADERAS</p>	<p>Acciones de mitigación de riesgos con la implementación de graderías como soporte y sostenimiento de taludes ante eventual deslizamiento, así mismo se aprecia obras públicas de reciente edificación.</p>

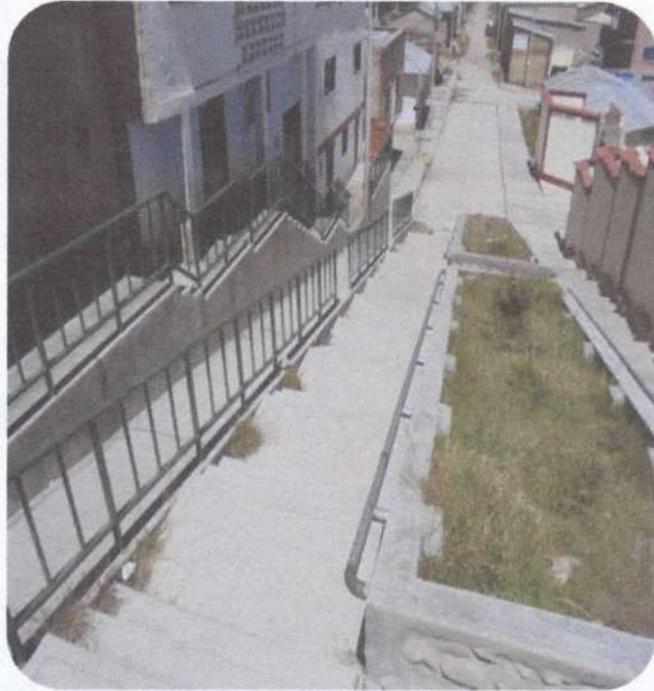
ELIMINACIÓN DE MASAS INESTABLES EN LADERAS.

REDUCCIÓN DE LA ALTURA DEL TALUD.

Nótese las acciones de corrección del riesgo; implementación de elementos de sostenimiento para contrarrestar eventual deslizamiento de suelos y otros eventos en la zona.

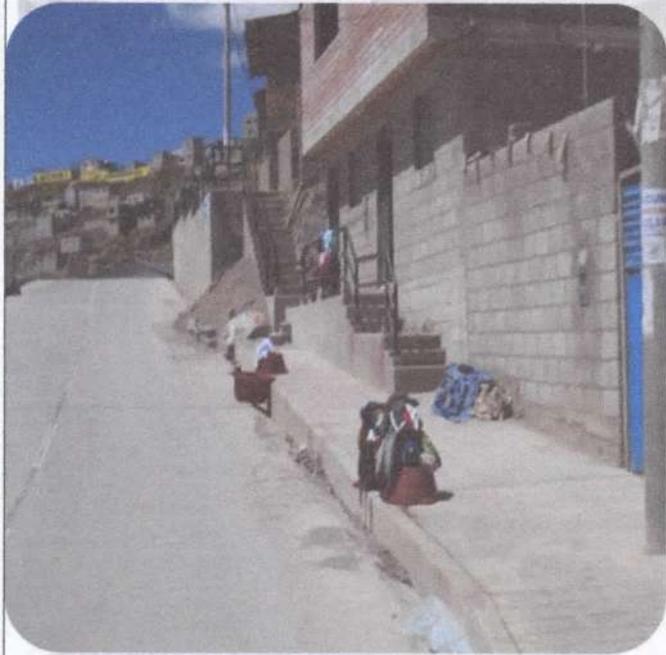
ESTABILIZACION DE MASAS EN LADERAS A TRAVEZ DE LA IMPLEMENTACION DE MUROS DE CONTENCION.

Se observa muro de contención como elemento de nivelación de talud en ladera, el mismo que también reduce cualquier eventualidad de movimiento de masas.

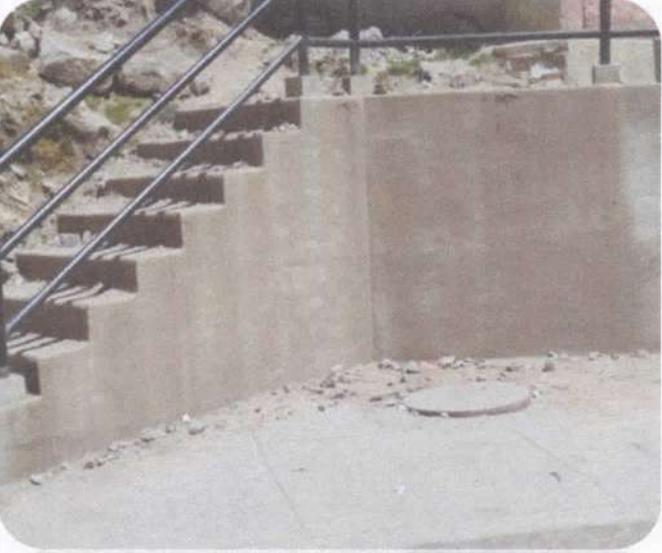
<p>PROCESOS CONSTRUCTIVOS MÁS SEGUROS, IMPLEMENTANDO MUROS DE CONTENCIÓN.</p>	<p>Vista que evidencia la reducción de la altura del talud luego de la implementación del muro de contención, trabajos de orden estructural que estabiliza talud y mitigan riesgo de deslizamiento.</p>

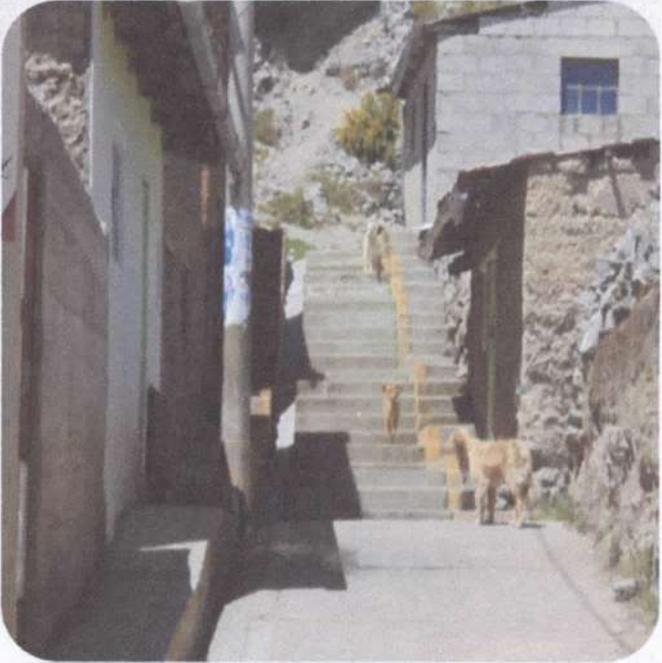
<p>INSTALACIÓN DE ESCALINATAS DE CONCRETO ARMADO, PRESENCIA DE MUROS DE SOPORTE CONFIRMAN LAS ACCIONES DE ORDEN ESTRUCTURAL PARA REDUCIR RIESGO DE MOVIMIENTO DE MASAS DE SUELOS.</p>	<p>Implementación de drenajes fluviales. Implementación de losas de pavimento rígido con elemento reductor de masas inestables.</p>

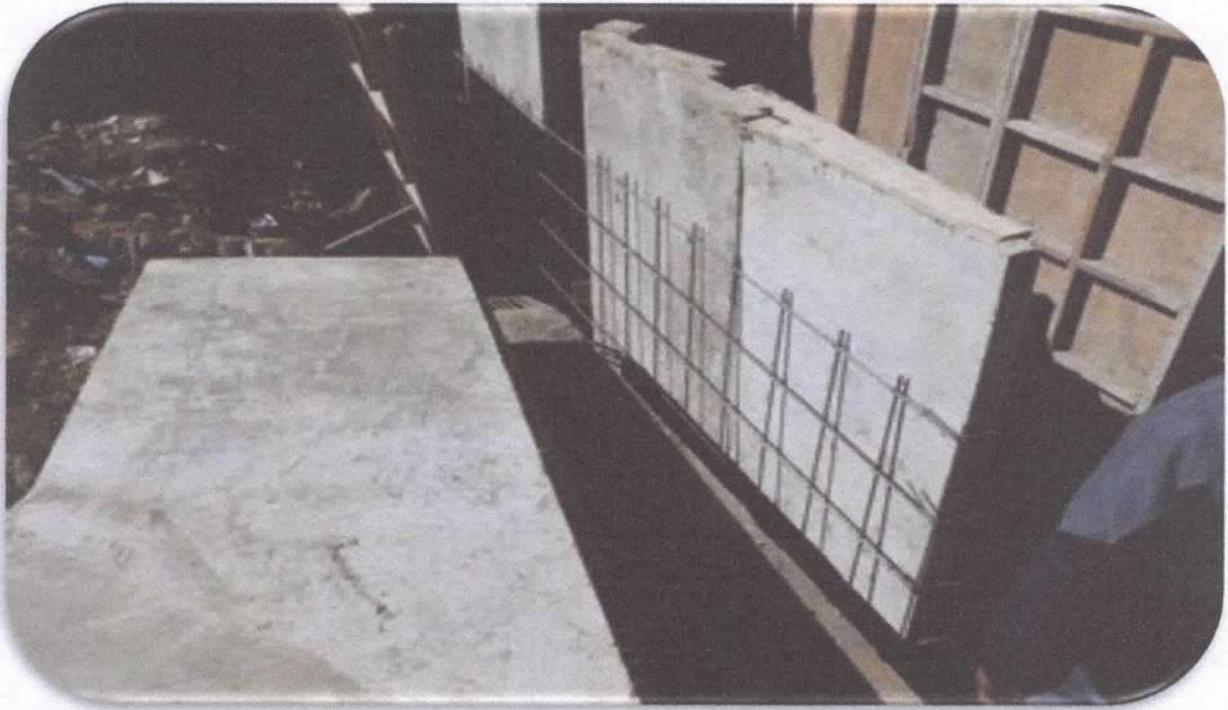
MUROS DE SOSTENIMIENTO CON CONCRETO ARMADO PARA IMPLEMENTACION OBRAS DE REDUCCION DE RIESGOS.

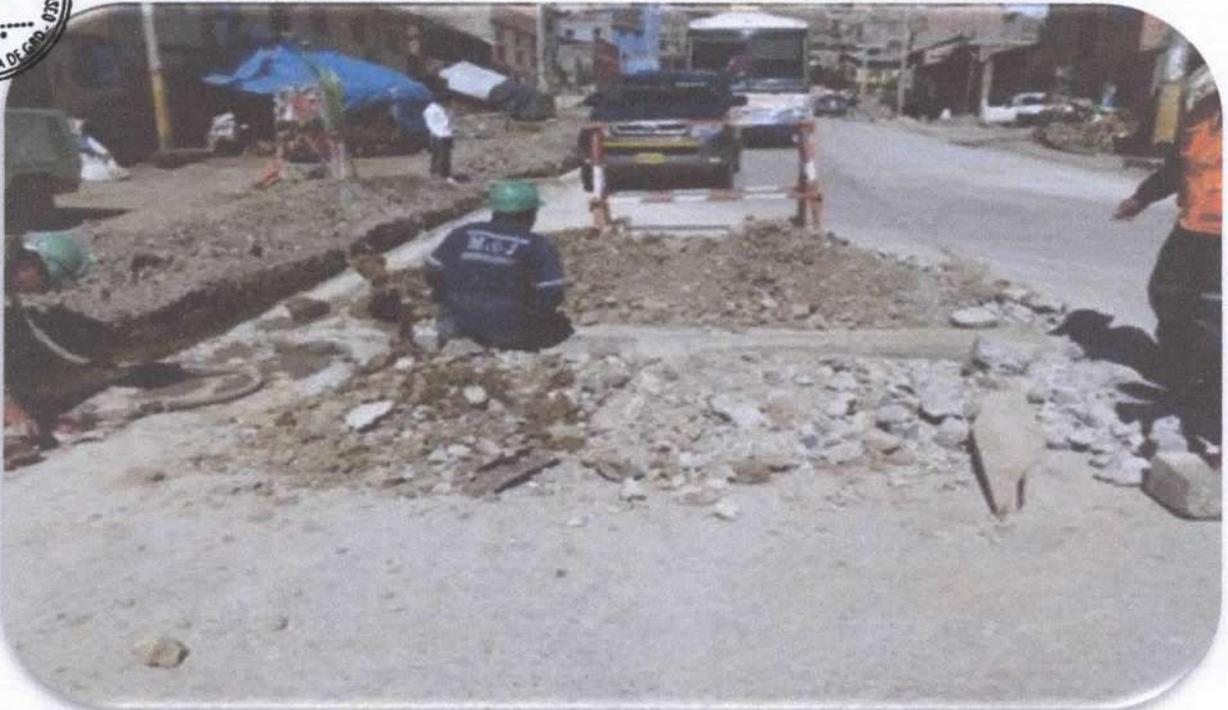
DRENAJES PLUVIALES IMPLEMENTADAS EN LAS PRINCIPALES VIAS DEL AA.HH. TUPAC AMARU

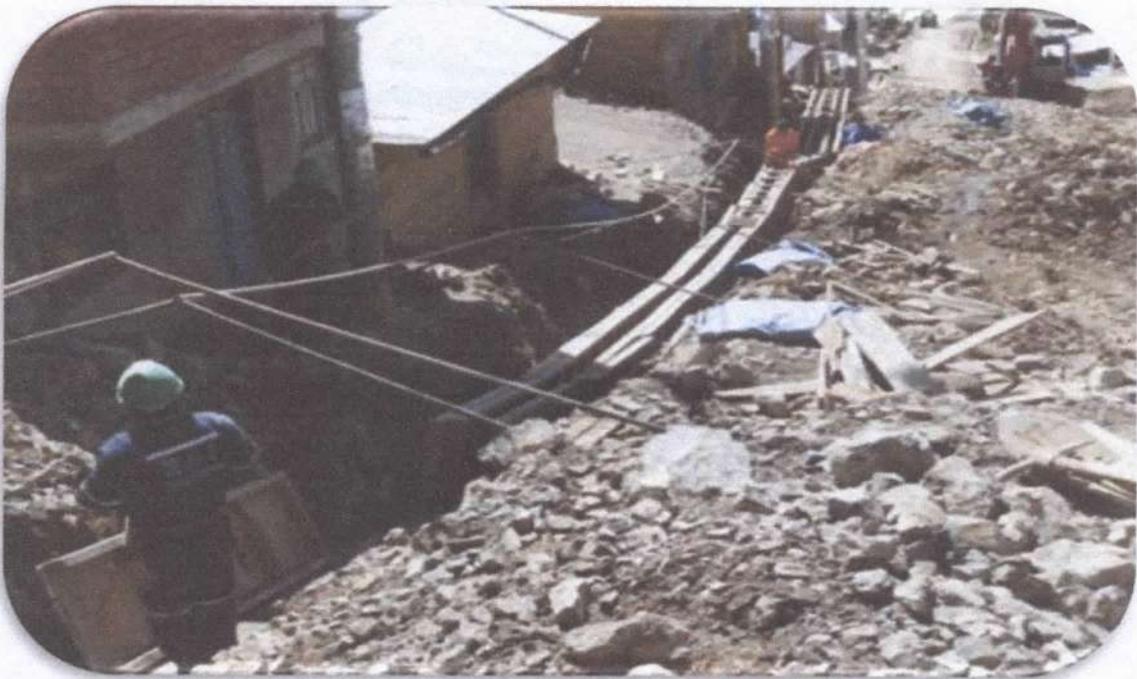
CONSTRUCCION DE MUROS DE CONTENCIÓN, GRADERIAS DE CONCRETO ARMADO, DRENAJE PLUVIAL, CON FINES DE ESTABILIZAR LADERAS.

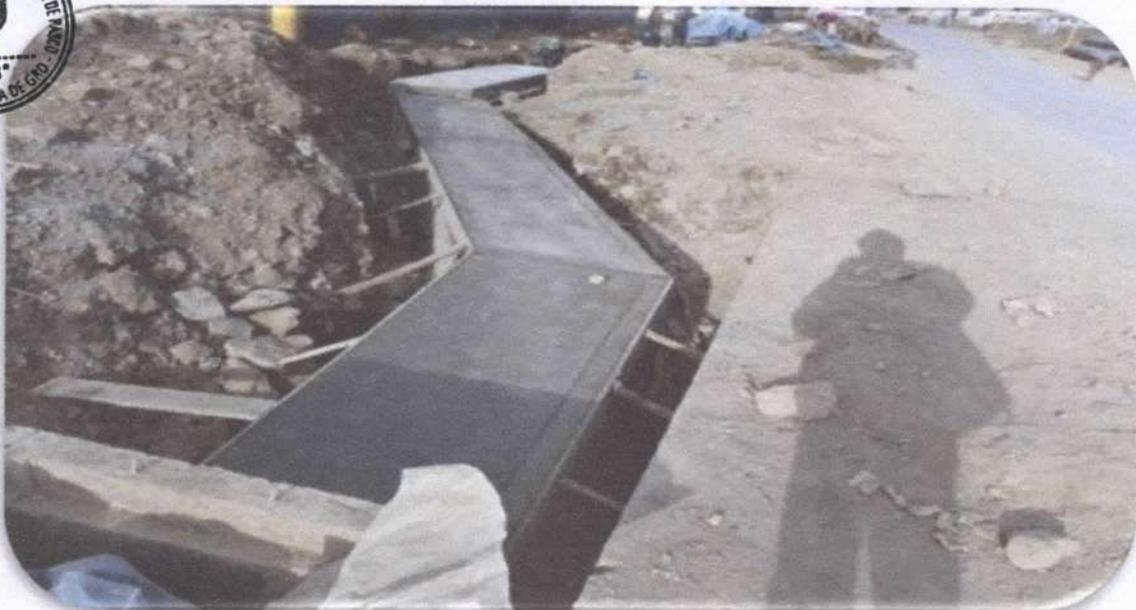
VIAS DE ACCESO CON CONCRETO ARMADO Y DRENAJES PLUVIALES A AMBOS LADOS PARA EVACUAR AGUAS DE LLUVIA

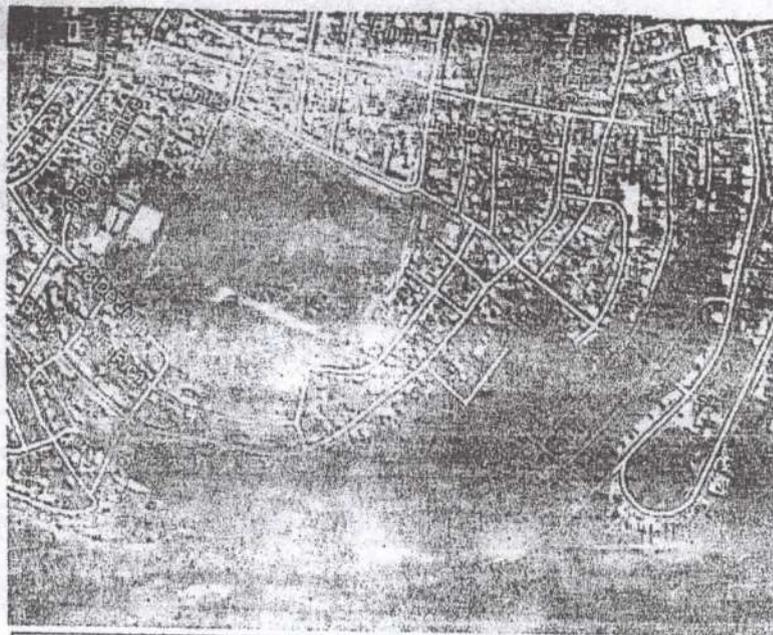
Vista satelital de la zona donde se viene asentando las viviendas del Sector I , Manzana Ñ, que representa alto riesgo en las condiciones en que se encuentra.
