Informe Técnico N° A6457

Evaluación de peligros geológicos en el Valle Sagrado de los Incas, río Vilcanota

Distritos Urubamba y Ollantaytambo, provincia Cusco, región Cusco

MAYO 2011

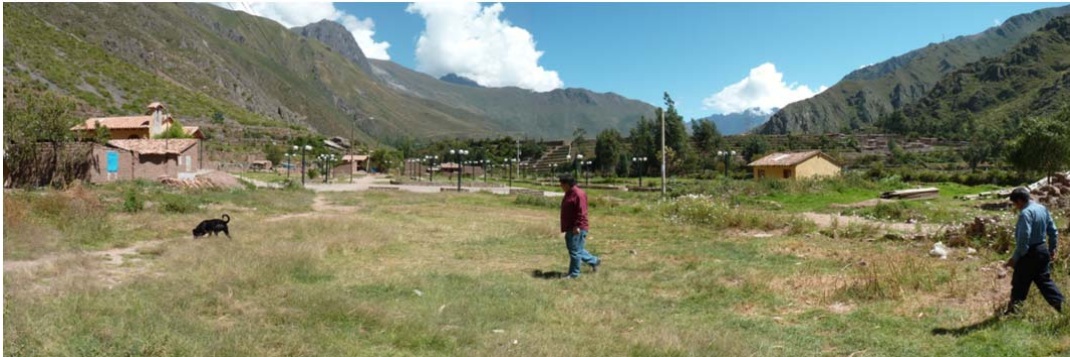
Daños: Las inundaciones del 26 de enero del 2011, afectaron más de 15 viviendas, la plaza principal de la zona, la iglesia (tuvo que ser demolida) y terrenos de cultivo.

Foto 01: Vista del área afectada por crecidas del río Vilcanota.

Recomendaciones: Se recomienda la construcción inmediata de defensas rivereñas que protejan al poblado de Huayronccolloc Pampa de futuras crecidas del río. Esta defensa rivereña deberá de tener como mínimo 300 metros de largo.

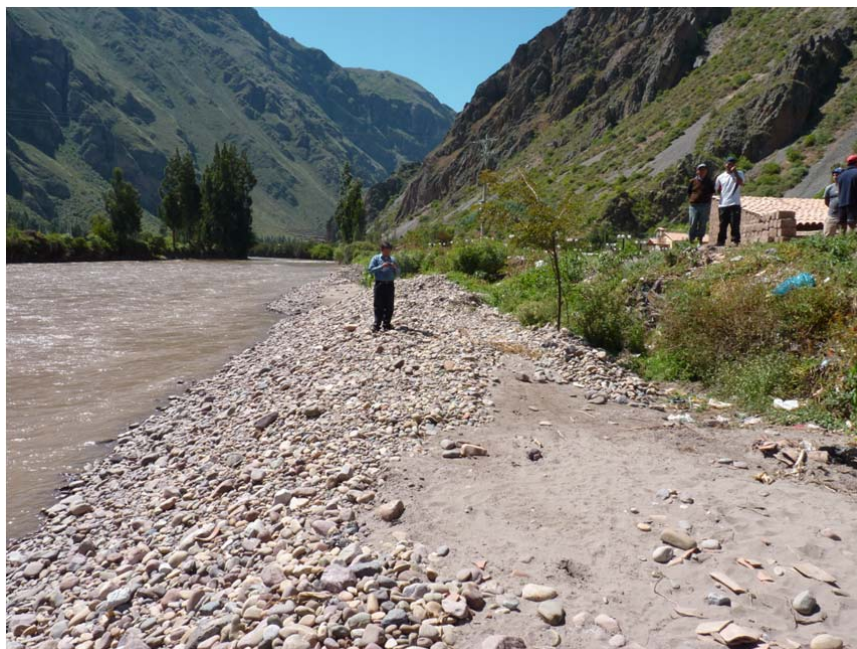
Foto 02: La distancia entre el río y la terraza es solo 3 metros, y la diferencia de altura entre las aguas del río y la terraza es menos a 2 metros.

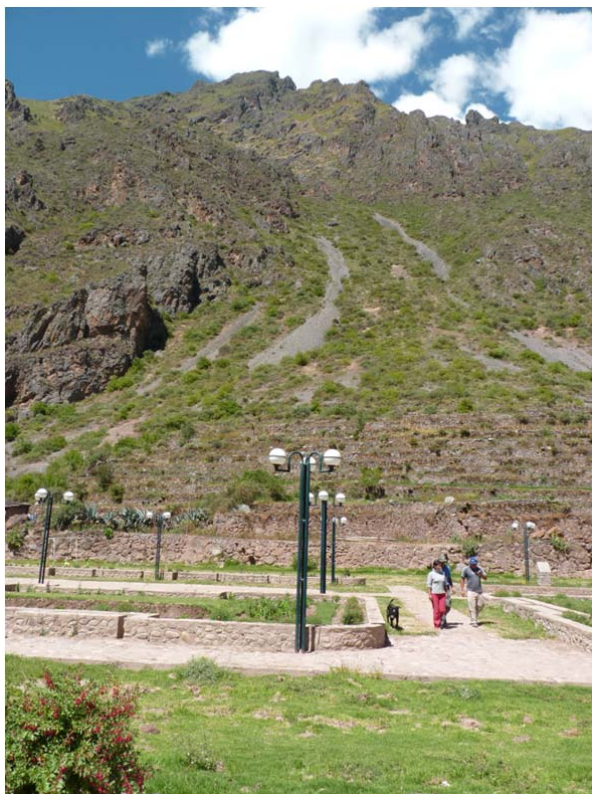
Foto 03: El peligro de caídas de rocas que afecten directamente al pueblo es latente.

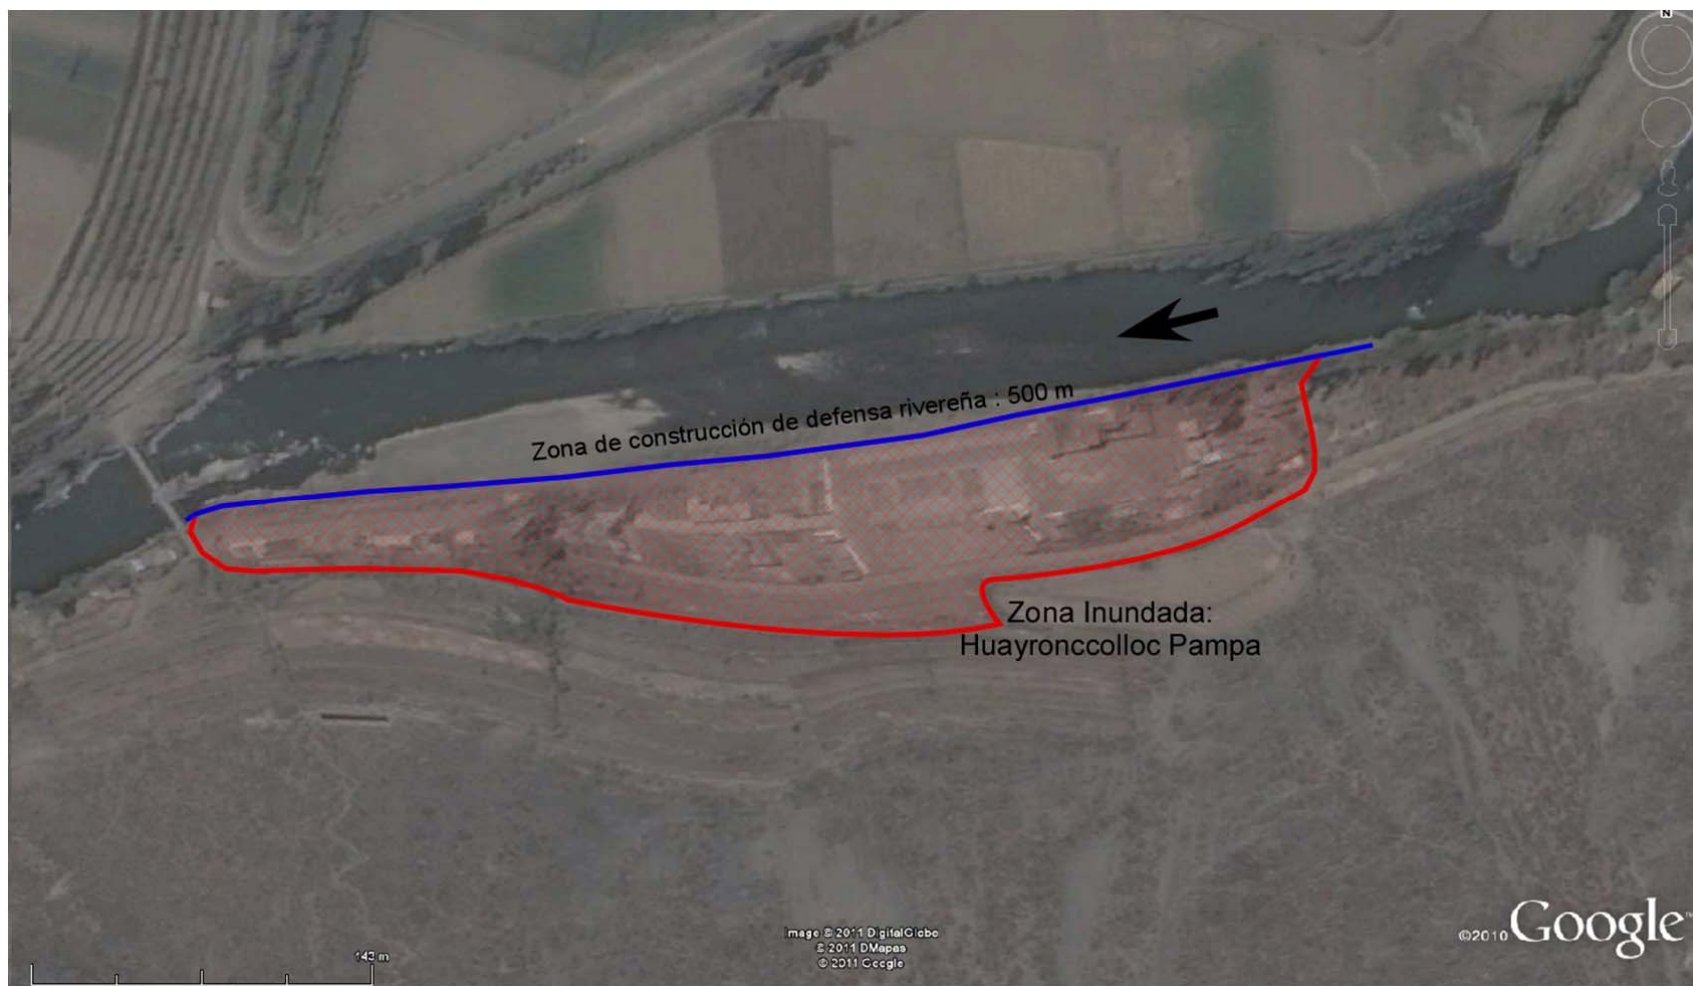
Fig. 02: Ubicación del sector Huayronccolloc Pampa y el área inundada (rojo) y la zona donde debe de estar la defensa ribereña (azul)

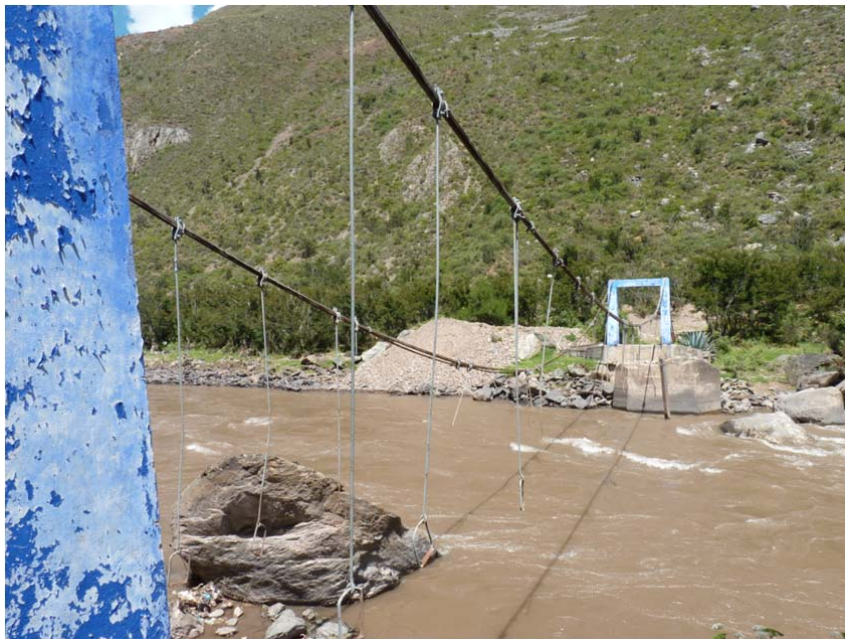
Daños: El incremento del caudal del río Vilcanota y el arrastre de grandes bloques de piedras, provocó el colapso del Puente San Pedro de 42 m de luz (Foto 04), único medio de conexión en la zona entre los poblados de ambas márgenes del río Vilcanota. Erosión de la plataforma de la carretera Ollantaytambo – Piscaycucho (Fotos 05 y 06) y la plataforma de la línea férrea Ollantaytambo – Aguas Calientes. Actualmente, solo la línea férrea cuenta con un muro de protección.

Foto 04: Estado actual del Puente San Pedro, solo quedan las bases laterales.

Recomendaciones: Se recomienda la construcción inmediata de defensas rivereñas que protejan la zona de la carretera Ollantaytambo – Piscaycucho y la inmediata reconstrucción del Puente San Pedro, considerando los últimos caudales suscitados.

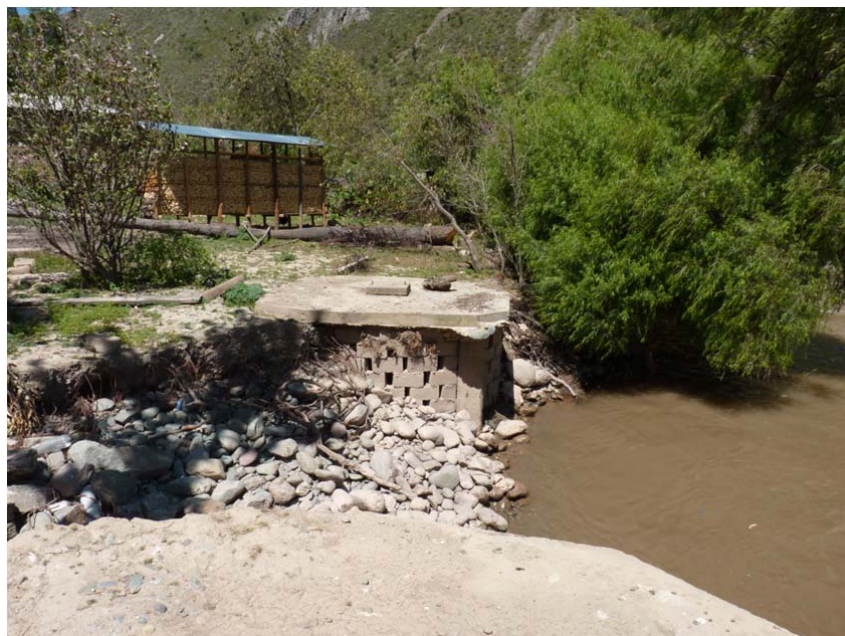
Foto 05: La crecida del río Vilcanota produjo la erosión de la zona urbana. En la foto se aprecia la exposición de un buzón de desagüe.

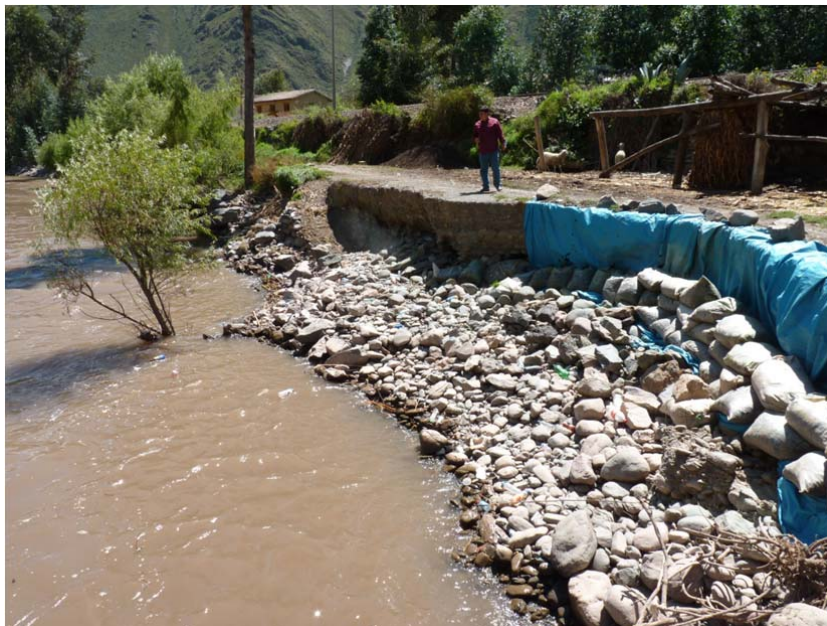
Foto 06: Erosión en el tramo de carretera Ollantaytambo – Piscaycucho que también afectó la línea férrea Ollantaytambo – Aguas Calientes.

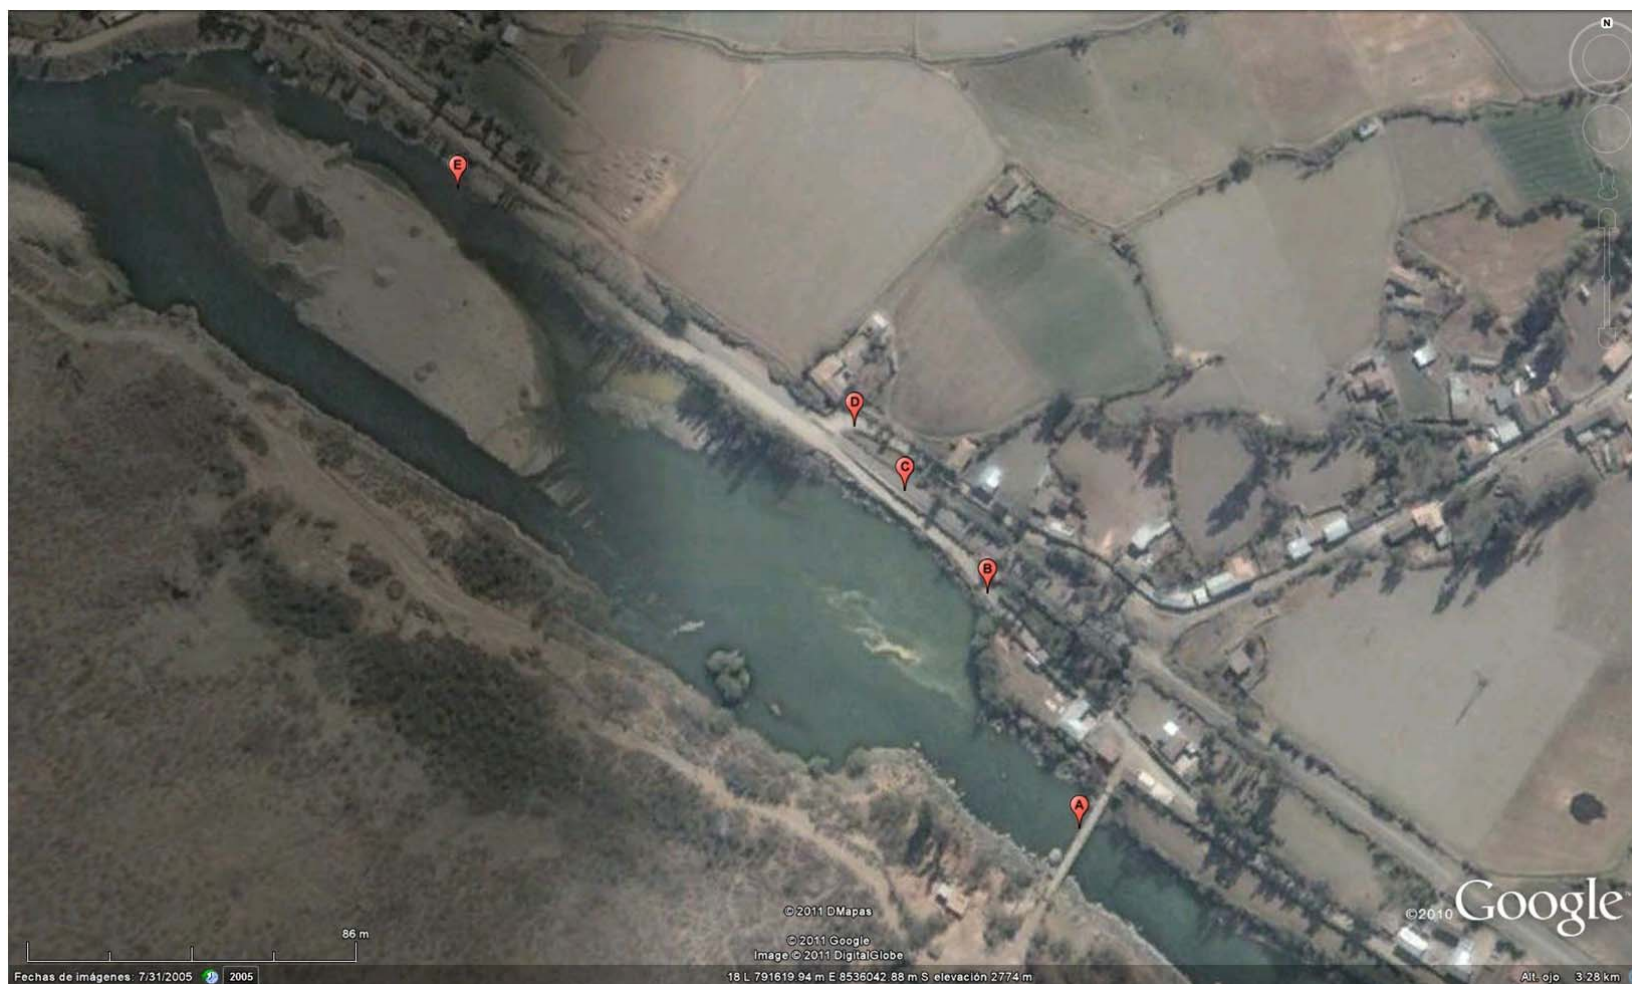
Fig. 03: Sector de Tanccac Pampa. El Punto A corresponde al colapsado Puesto San Pedro. Punto B: Erosión de las riveras por crecida del río. Punto C: Ubicación actual de la carretera Ollantaytambo – Piscaycucho. Punto D: Ubicación actual de la línea férrea Ollantaytambo - Aguas Calientes. Punto E: Ubicación actual de la ribera del río.

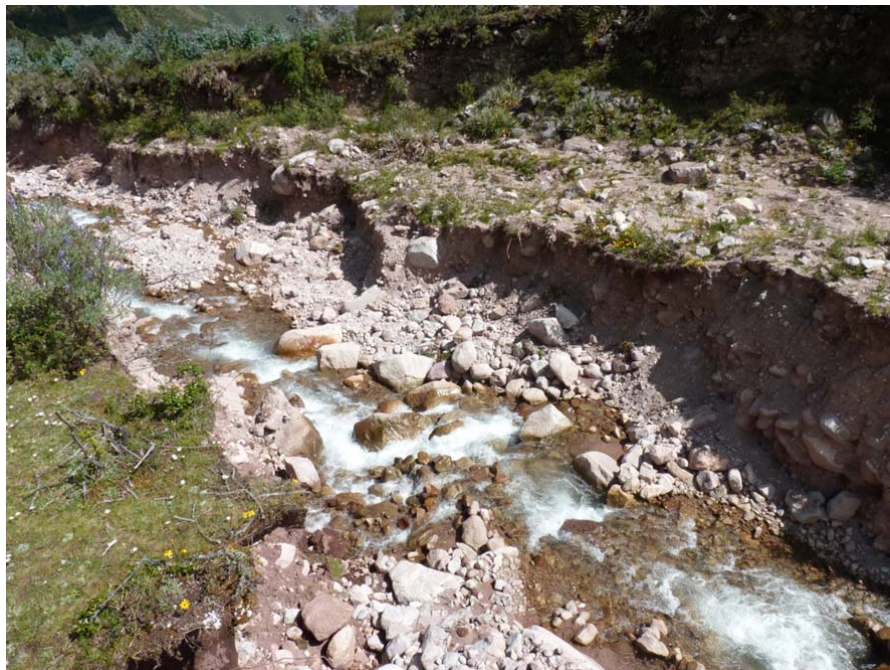
Daños: El aluvión de octubre de 2010, afectó pastos naturales (Foto 07), zonas de agricultura y algunas viviendas. Este flujo se canalizó una de las principales avenidas de la ciudad de Urubamba, erosionando el asfalto de cobertura y destruyendo los sistemas de agua potable y alcantarillado (Foto 08), comprometiendo dicho servicio en las zonas de Cichubamba, San Isidro, Yanacona y Urubamba Distrito.

Foto 07: Erosión de pastos naturales de la parte alta de la subcuenca del río Chicón producto del aluvión.

Recomendaciones: Se recomienda la construcción de disipadores de flujos en la parte alta de la Subcuenca Chicón, además de la construcción de defensas rivereñas y la rehabilitación de los sistemas de agua potable y alcantarillado de las zonas afectadas por el flujo de detritos.

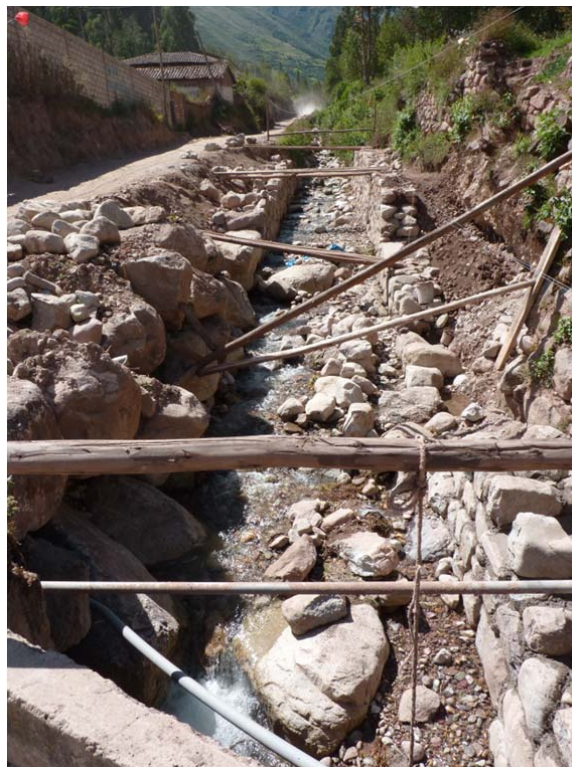
Foto 08: El aluvión causó daño a las principales calles y sistemas de agua y alcantarillado de la ciudad de Urubamba.

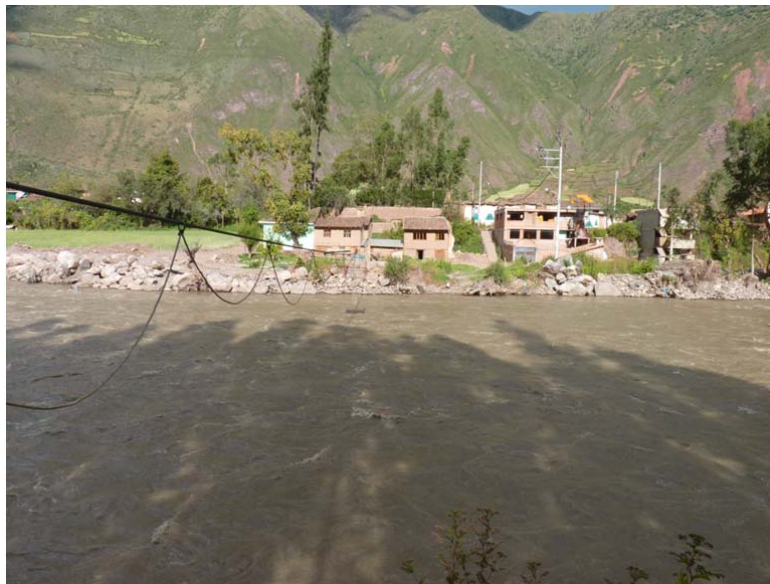
Daños: Debido a gran crecida del río Vilcanota y el arrastre de grandes bloques de piedras, se produjo el colapso del Puente Huycho de 50 m de luz (Foto 09), q era el único medio de conexión en la zona entre los poblados de ambas márgenes del río Vilcanota. Además, la invasión de las aguas del río Vilcanota en la zona, produjo el colapso de al menos 23 viviendas (Foto 10).

Foto 09: Donde actualmente se ubica una oroya artesanal se encontraba el Puente Huycho el cual fue destruido por la crecida del río Vilcanota.

Recomendaciones: Se recomienda la construcción inmediata de defensas rivereñas que protejan el poblado de Huycho y la inmediata reconstrucción del Puente Huycho con su respectiva defensa rivereña.

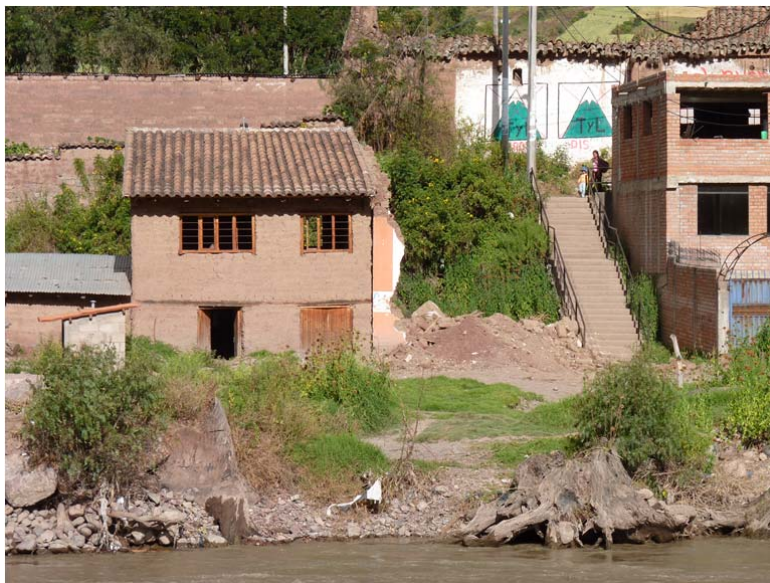
Foto 10: Vista de lo que fue una vivienda, la cual colapso producto de las crecidas del río Vilcanota.

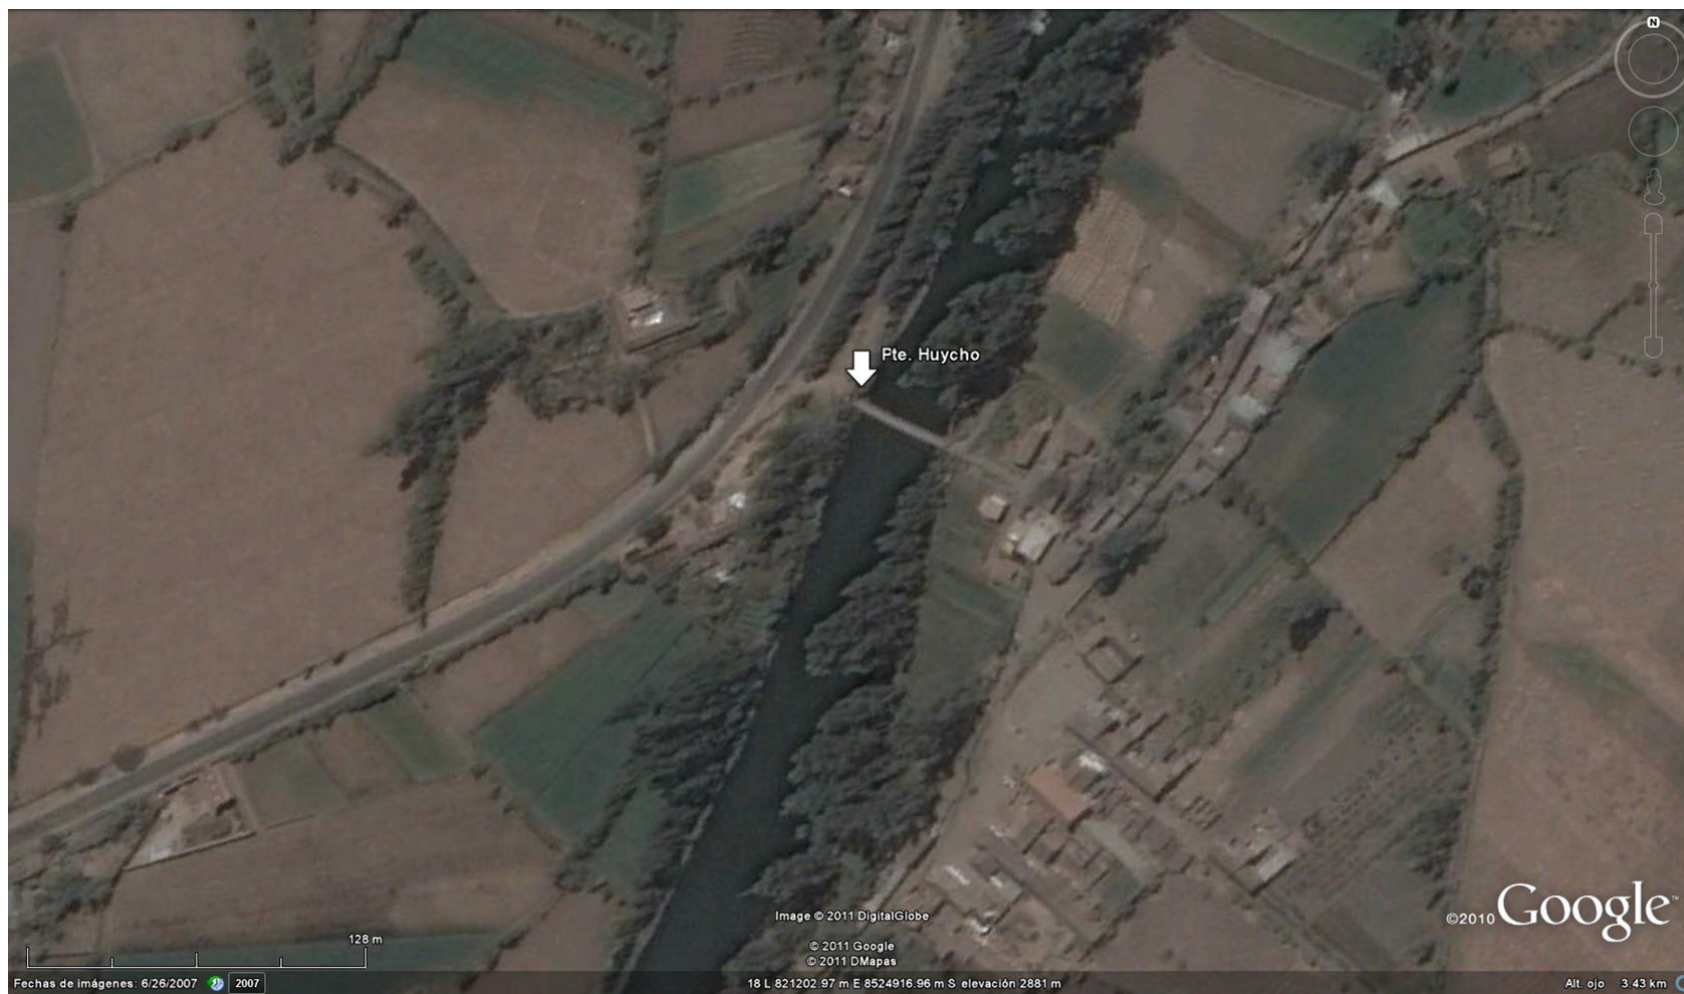
Fig. 05: Localización del Puente Huycho el cual fue destruido por la crecida del río Vilcanota que además afectó varias viviendas.

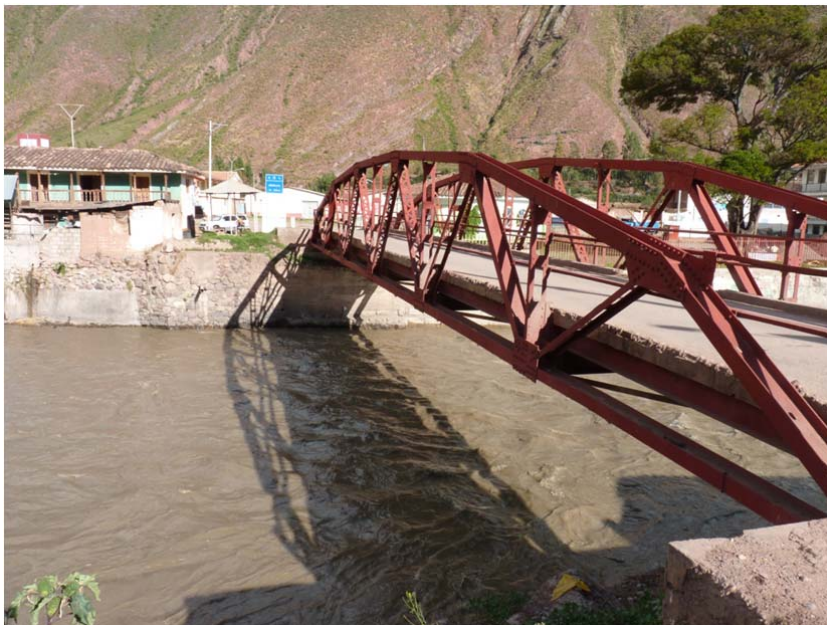
Daños: Debido a gran crecida del río Vilcanota y el arrastre de grandes bloques de piedras, se produjo el daño por socavamiento de las bases del Puente Huayllabamba de 27 m de luz (Fotos 11 y 12). Al momento de la inspección, por el puente no se permite el paso de vehículos de más de 10 toneladas de peso, ya que con un peso mayor esto podría colapsar.

Foto 11: Vista del Puente Huayllabamba, el cual está parcialmente en uso.

Recomendaciones: Se recomienda la construcción inmediata de defensas rivereñas y el reforzamiento de los cimientos del puente Huayllabamba antes de su colapso.

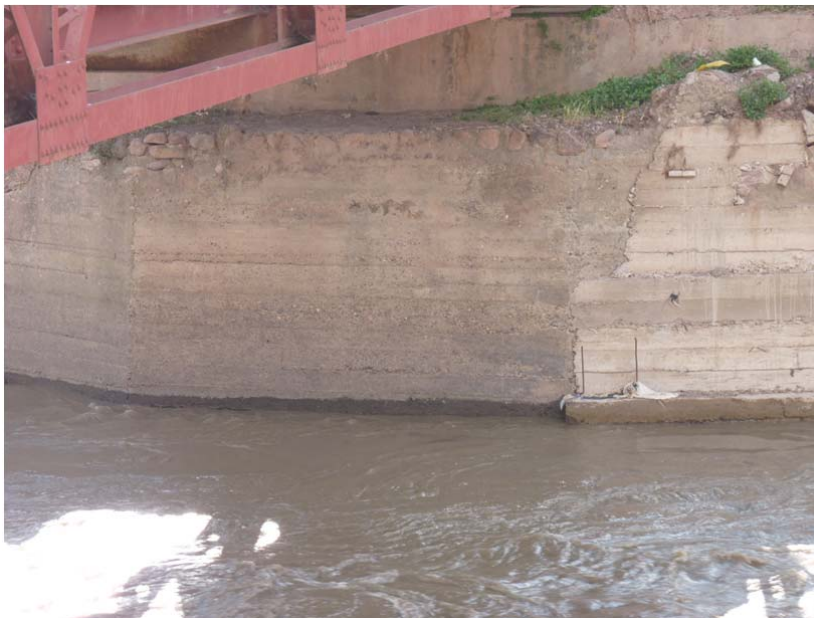
Foto 12: Vista de los cimientos del Puente Huayllabamba, los cuales, por debajo del nivel del río están erosionados.

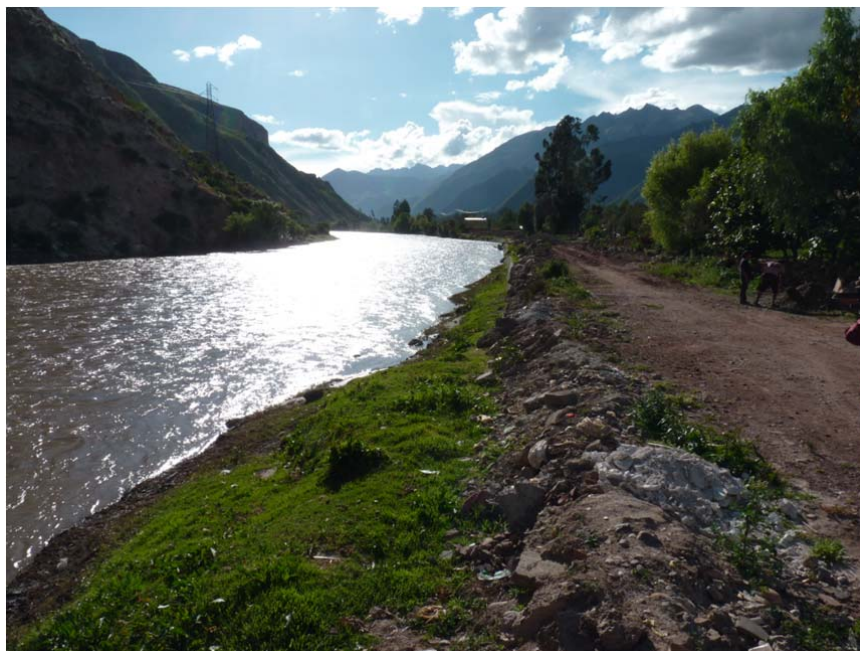
Daños: Debido a gran crecida del río Vilcanota y el arrastre de grandes bloques de piedras, se produjo la erosión de 500 metros de una carretera secundaria (Foto 13) y la inundación de varios terrenos de cultivo. Actualmente la carretera ya está reconstruida, pero no se tiene ninguna defensa rivereña (Foto 14) ante próximas crecidas del río Vilcanota.

Foto 13: Vista de la carretera ya reconstruida que fue erosionada por la crecida del río Vilcanota.

Recomendaciones: Se recomienda la construcción inmediata de defensas rivereñas que protejan la margen izquierda del río Vilcanota, donde se ubica el sector de Yucay.

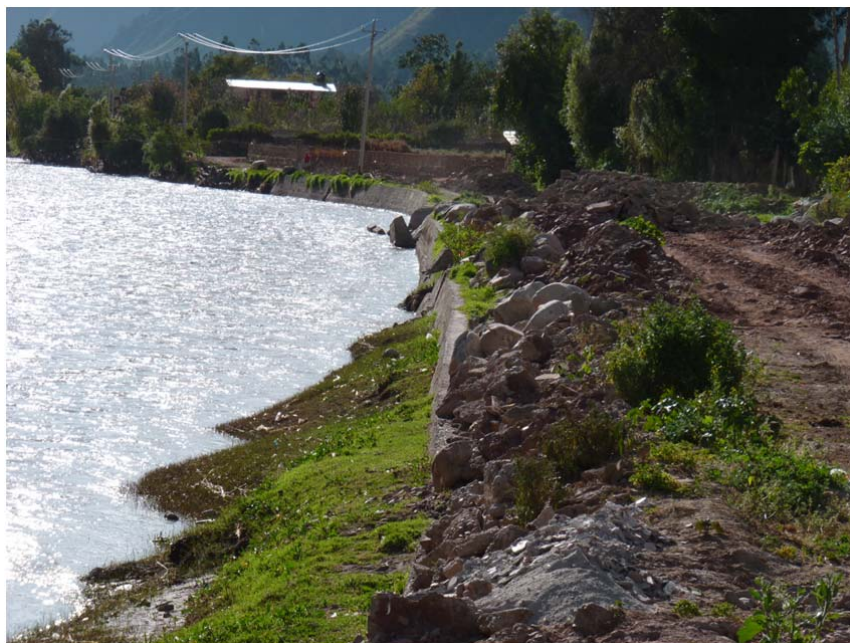
Foto14: Construcción parcial de un muro de defensa. El resto de la carretera se encuentra sin ninguna protección ante futuras crecidas.

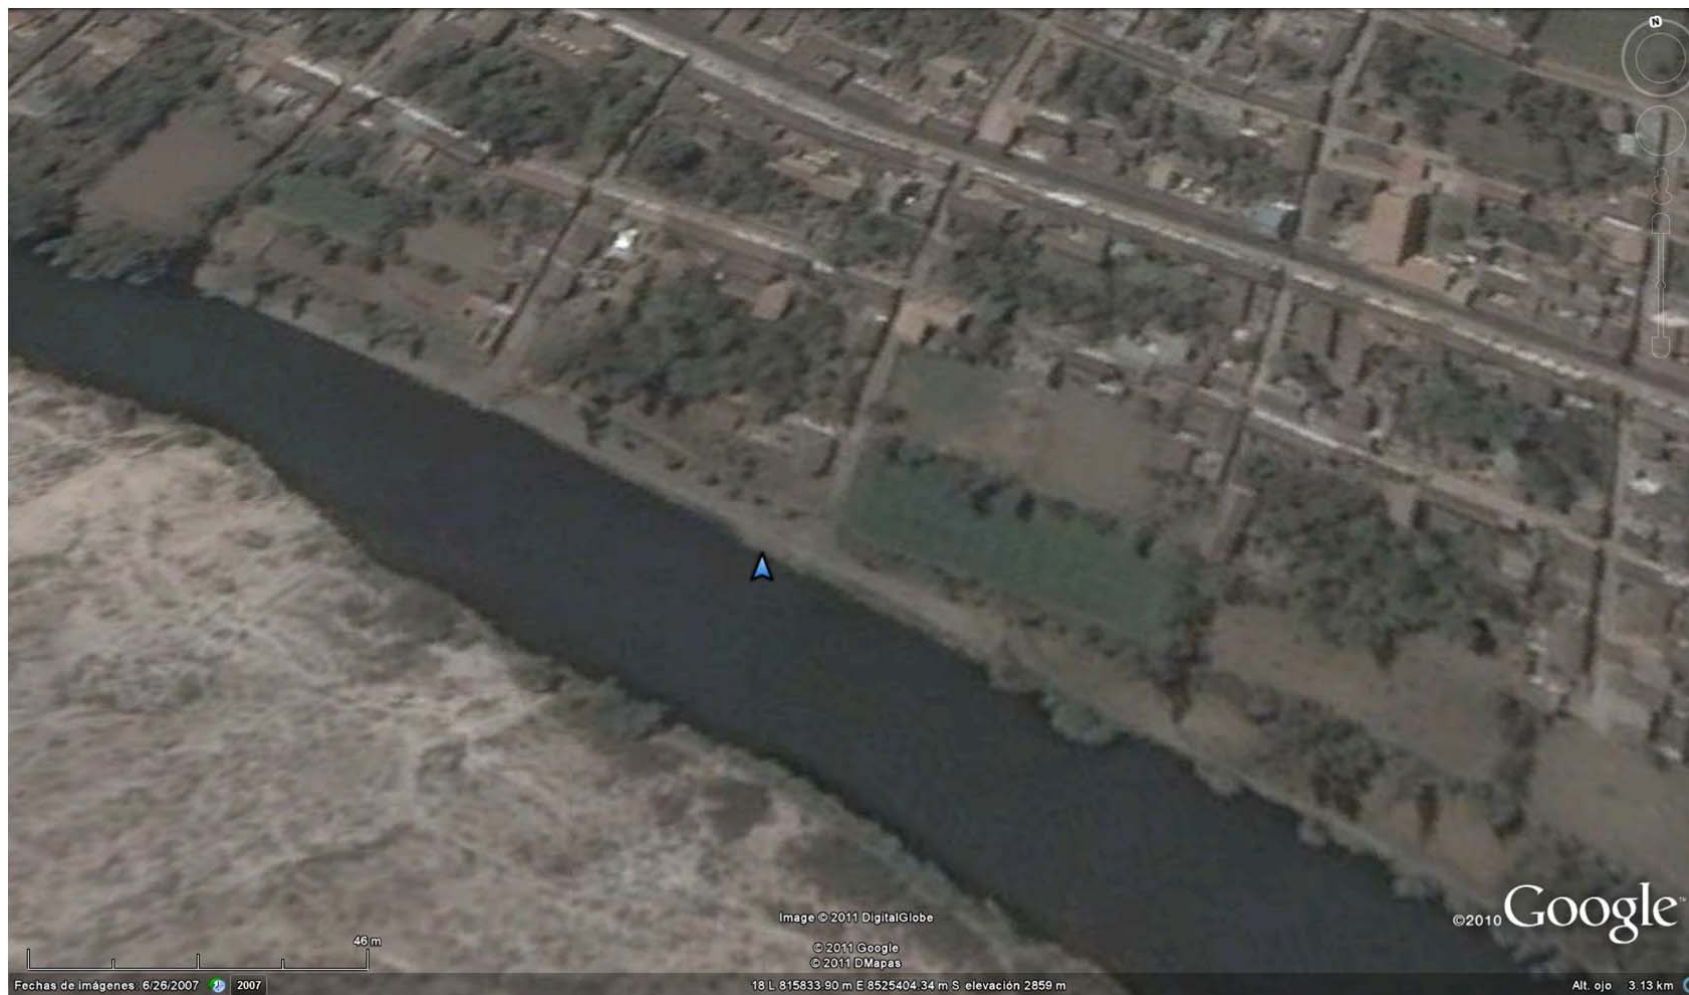
Fig. 07: Sector Yucay, el cual sufrió inundaciones de ambas márgenes por crecida del río Vilcanota. La flecha azul señala la carretera que fue afectada y actualmente reconstruida sin protección adecuada.
