**INFORME TECNICO  
GEOLOGIA AMBIENTAL**

**INSPECCION DE LA SEGURIDAD FISICA DEL ASENTAMIENTO HUMANO**

**"AMPLIACION LAS TORRES DE SAN GABRIEL"**

**(Distrito de Villa María del Triunfo, Provincia y Departamento de Lima)**

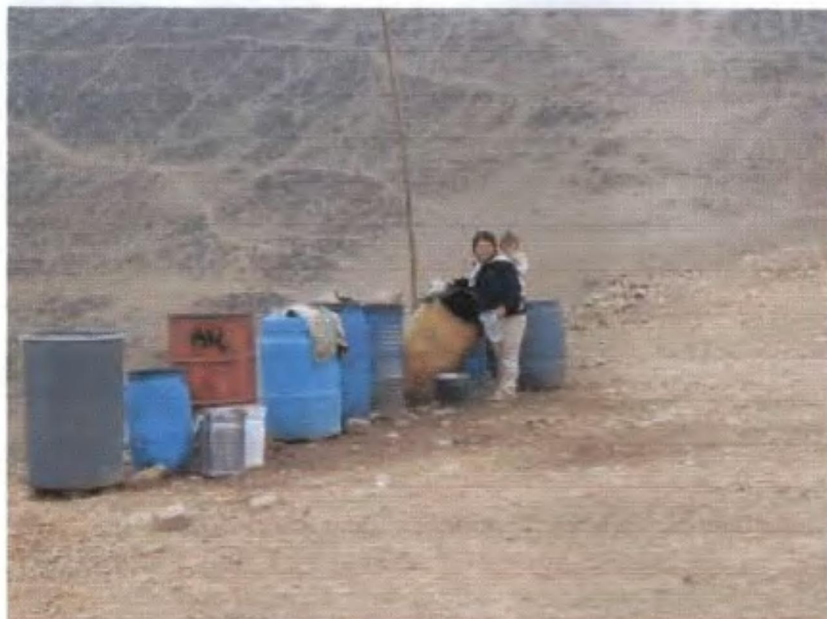
Foto N° 1. Zona donde el camión cisterna llega para abastecer de agua.

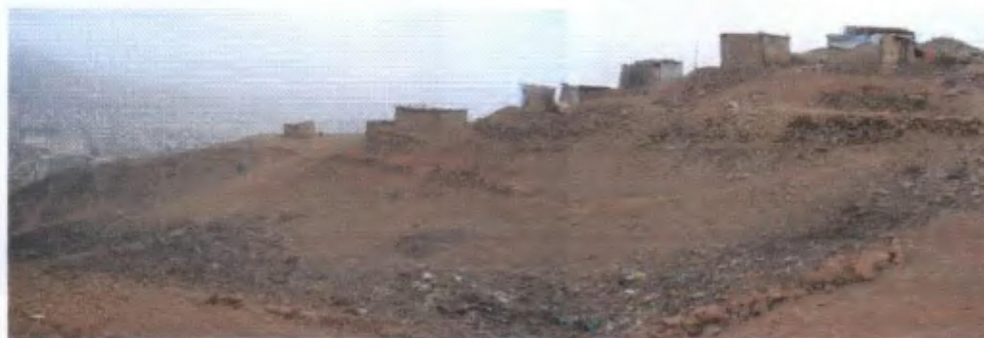
Foto N° 2. Ladera y depresión, donde se observa parte de la manzana "A".

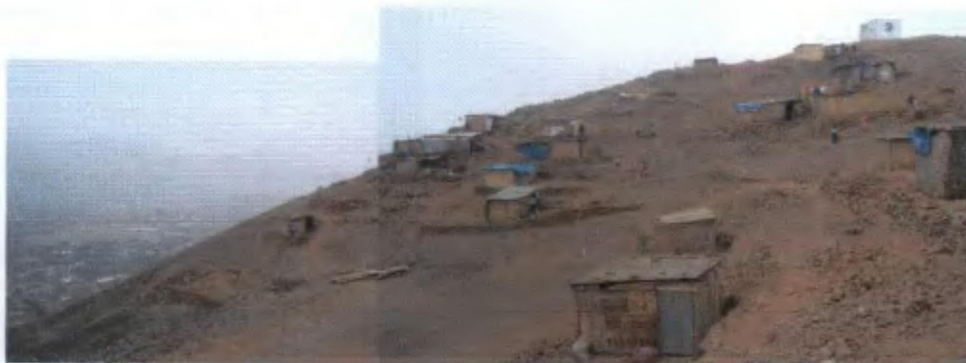
Foto N° 3

En la foto n° 3 se observa la ladera y parte alta del cerro, donde se ubican las manzanas "C", "D" y "E"; en la foto n° 4 igualmente la ladera de pendiente alta donde se ubica la manzana "F" y la quebrada donde se acumulan rocas producto de la caída de rocas.

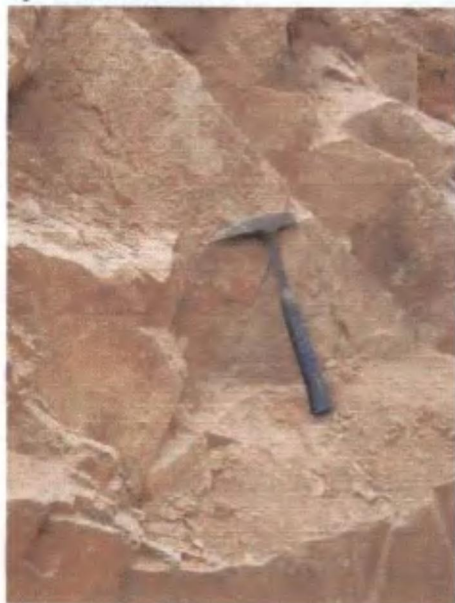
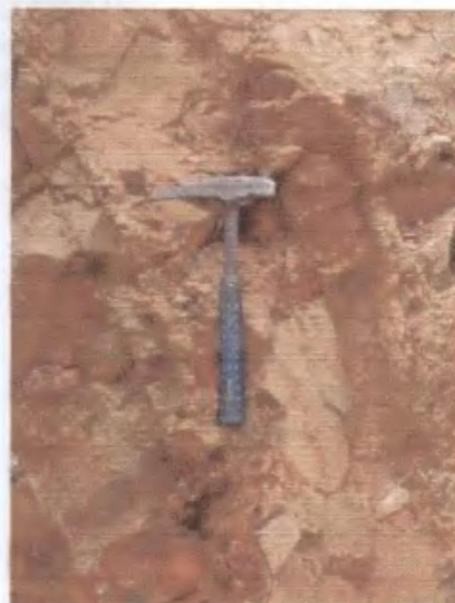
Fotos N° 5 y 6. Se observan rocas andesitas macizas mostrando fracturamiento.

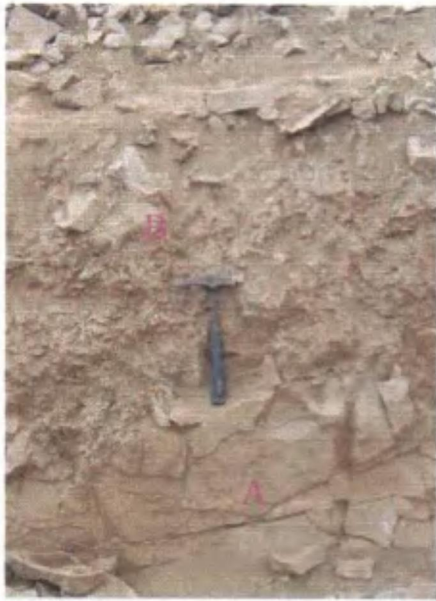
Foto N° 7

En la foto 7 se observa la roca (A), el suelo coluvio - deluvial (B), de 0.7 a 0.9 m de espesor; así mismo en la foto 8 debajo de la manzana "B" el suelo coluvial (C) de alrededor de 1,5 a 2,5 m de espesor.

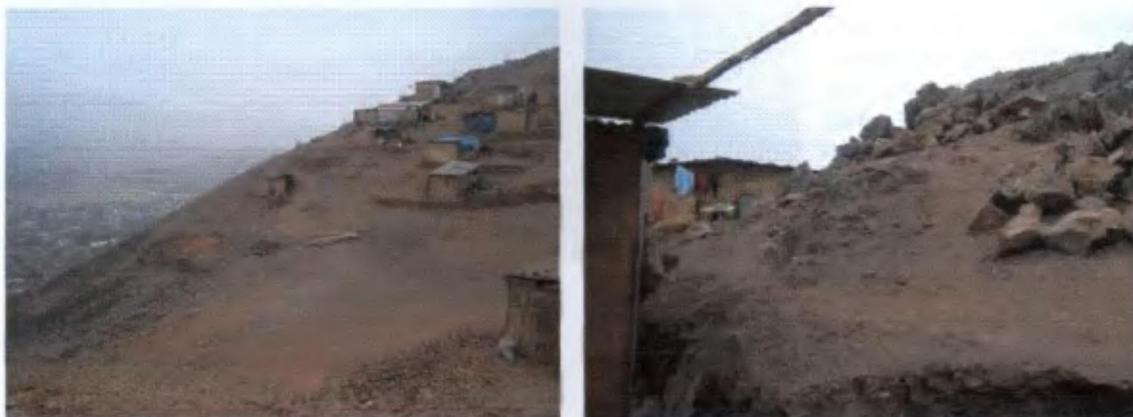
**Caída de Rocas:** Se observan algunos bloques de rocas sueltos de variado tamaño en una ladera de fuerte pendiente, las cuales podrían rodar por gravedad o inducidos por un movimiento sísmico, amenazando a las personas y sus viviendas en las manzanas "D", "E" y "F".

Fotos N° 9 y 10. Se observan rocas sueltas angulosas en la ladera de fuerte pendiente, las cuales podrían caer y afectar a las manzanas "D", "E" y "F".

\* En la ladera se observan bloques de roca sueltos, de variado tamaño, algunos de los cuales podrían caer y rodar por gravedad o inducidos por un movimiento sísmico y afectar a los pobladores y viviendas de las manzanas "D", "E" y "F".

\* Se recomienda limpiar el perímetro del asentamiento humano de rocas sueltas, forestar la parte alta de la ladera, que las pircas no superen un metro de altura y tengan algún tipo de adhesión; lo cual permitirá reducir el riesgo ante los peligros descritos.

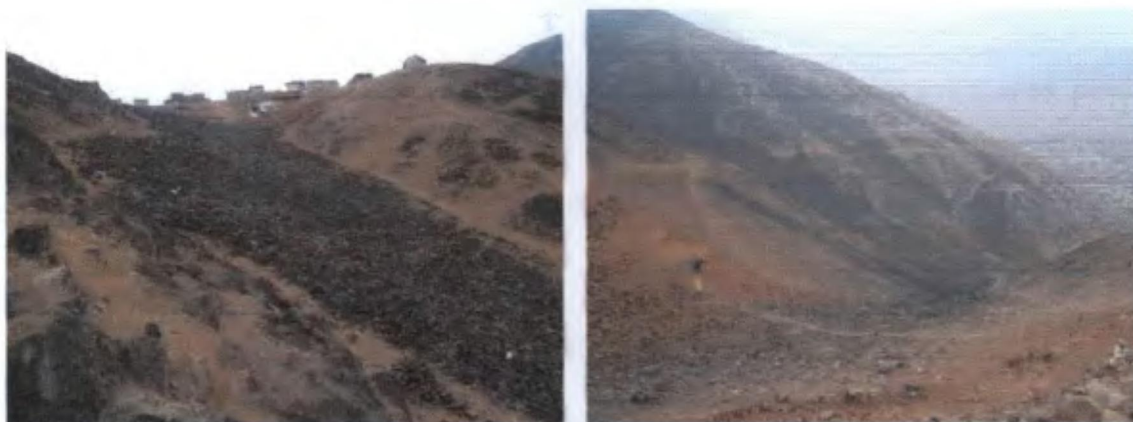
**Flujos:** En las depresiones de la ladera se han formado conos de talus o canchales, producto de la caída de rocas, los cuales con la ocurrencia de un sismo de fuerte magnitud y teniendo en cuenta su pendiente podría desencadenar en un flujo seco de detritos, así mismo con la ocurrencia de lluvias excepcionales, desencadenaría en un flujo de detritos o huayco, el cual no afectaría al AAHH,

Foto N° 11 y 12. Se observan conos de talus debajo de la manzana "B" y entre las manzanas "A" y "F", las cuales podrían originar flujos.

\* Se observa conos de talus o canchales, los cuales con la ocurrencia de un sismo de fuerte magnitud o lluvias excepcionales podrían originar flujos, los cuales no afectarían al AAHH, ya que no se observan viviendas en el área de su influencia.

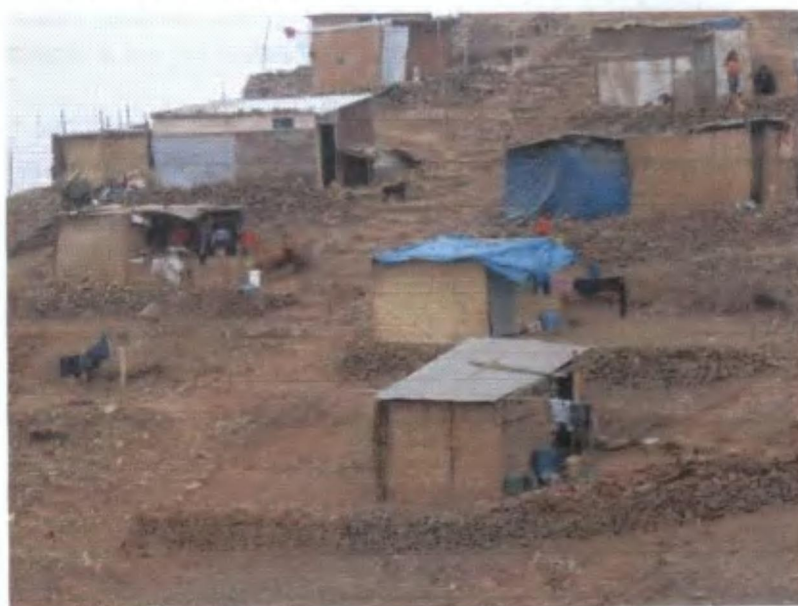
**Derrumbes:** Debido a la presencia de terraplenes mal conformados, que terminan en un muro seco (pirca), sin ningún tipo de adhesión y considerando la pendiente, podrían colapsar las pircas y originarse derrumbes, lo cual se aceleraría con la ocurrencia de un sismo de fuerte magnitud o lluvias excepcionales.

Foto N° 13. Obsérvese los terraplenes que terminan en una pirca sin adhesión, la cual podría colapsar y originar derrumbes.

\* A.A.H.H. ubicado en una ladera de moderada a fuerte pendiente (entre 20° a 35°), con viviendas precarias, asentadas sobre terraplenes mal conformados cuya parte frontal termina en muro seco (pirca), sin ningún tipo de amalgamación y en algunos casos altas;

las cuales representan un riesgo para la vivienda sobre la cual se encuentra y los lotes inmediatos inferiores, en el supuesto colapso de ella.

\* Debido a su baja resistencia y a que una sobrecarga podría causar su colapso, no se debe construir con material noble sobre terraplenes mal compactados y que terminan en muro seco sin ningún tipo de amalgamación.
