**INFORME TÉCNICO
GEOLOGÍA AMBIENTAL**

**ZONAS CRÍTICAS POR PELIGROS GEOLÓGICOS
EN LA CUENCA DEL RÍO CAMANÇA-MAJES-COLCA**

PRIMER REPORTE

LIMA - PERÚ
NOVIEMBRE 2008

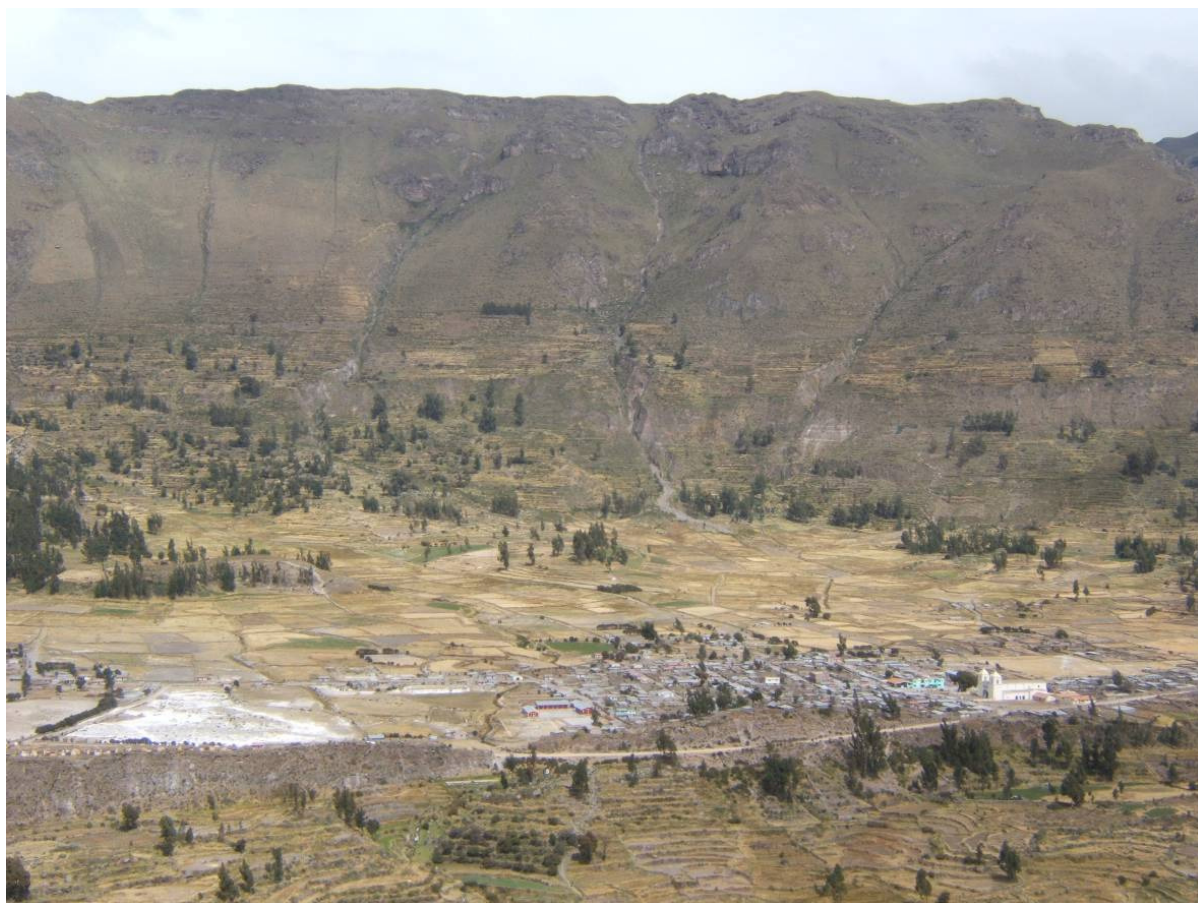
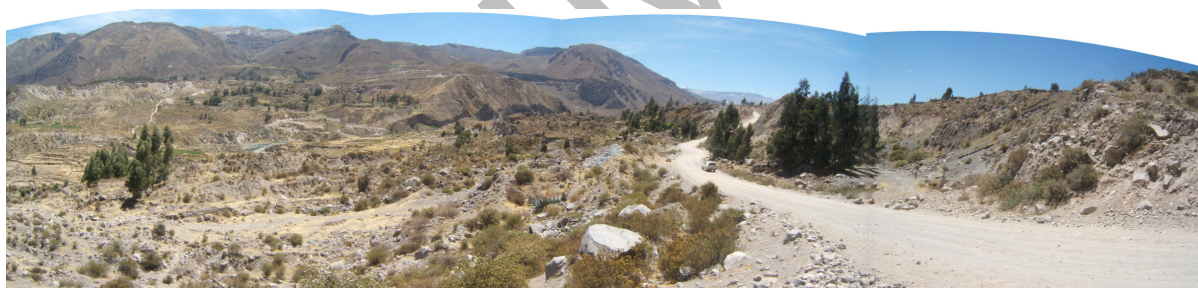
| SECTOR (Distrito) | ÁREAS SUJETAS A / COMENTARIO GEODINÁMICO | VULNERABILIDAD Y/O DAÑOS OCASIONADOS | RECOMENDACIONES |
|---|---|---|--|
| Maca (Maca) 001 | <p>Presencia de deslizamiento rotacional y procesos de erosión de laderas.</p> <p>Las cárcavas presentan derrumbes en sus márgenes, los cuales aportan material suelto a su cauce, que es acarreado como flujos de detritos (huaycos), en periodos de lluvias excepcionales, estos son de pequeña magnitud.</p> <p>Deslizamiento antiguo reactivado, escarpa de forma elongada, ha causado el asentamiento de la ladera en la margen izquierda del río Colca. Reactivaciones en el cuerpo del deslizamiento antiguo, al lado izquierdo del poblado de Maca, produce pérdida de terrenos de cultivo, pastizales y tramo de unos 400 m de la carretera entre Chivay y Cabanaconde. Deslizamiento con avance progresivo desde 1990, luego de sismo, características inadecuadas de suelo lacustre y presencia de filtraciones.</p> | <p>El deslizamiento ha producido la pérdida total de la plataforma de la carretera, es necesario realizar rellenos, para hacer posible el tránsito de vehículos. Entre 1994 y 2008 el asentamiento de la plataforma tiene unos 15-20 m de altura.</p> | <p>Colocar drenajes para evacuar agua subterránea y evitar la formación de bofedales en el cuerpo del deslizamiento antiguo, que producen sobrepeso, aumento de la presión de poros, humedecimiento del material del cuerpo y por ende la desestabilización de la masa y formación de reactivaciones. Monitoreo de deslizamiento utilizando interferometría radar y geodésica.</p> |

Deslizamientos rotacionales que afectan al distrito de Maca y carretera a Cabanaconde.
Deslizamiento de Maca.

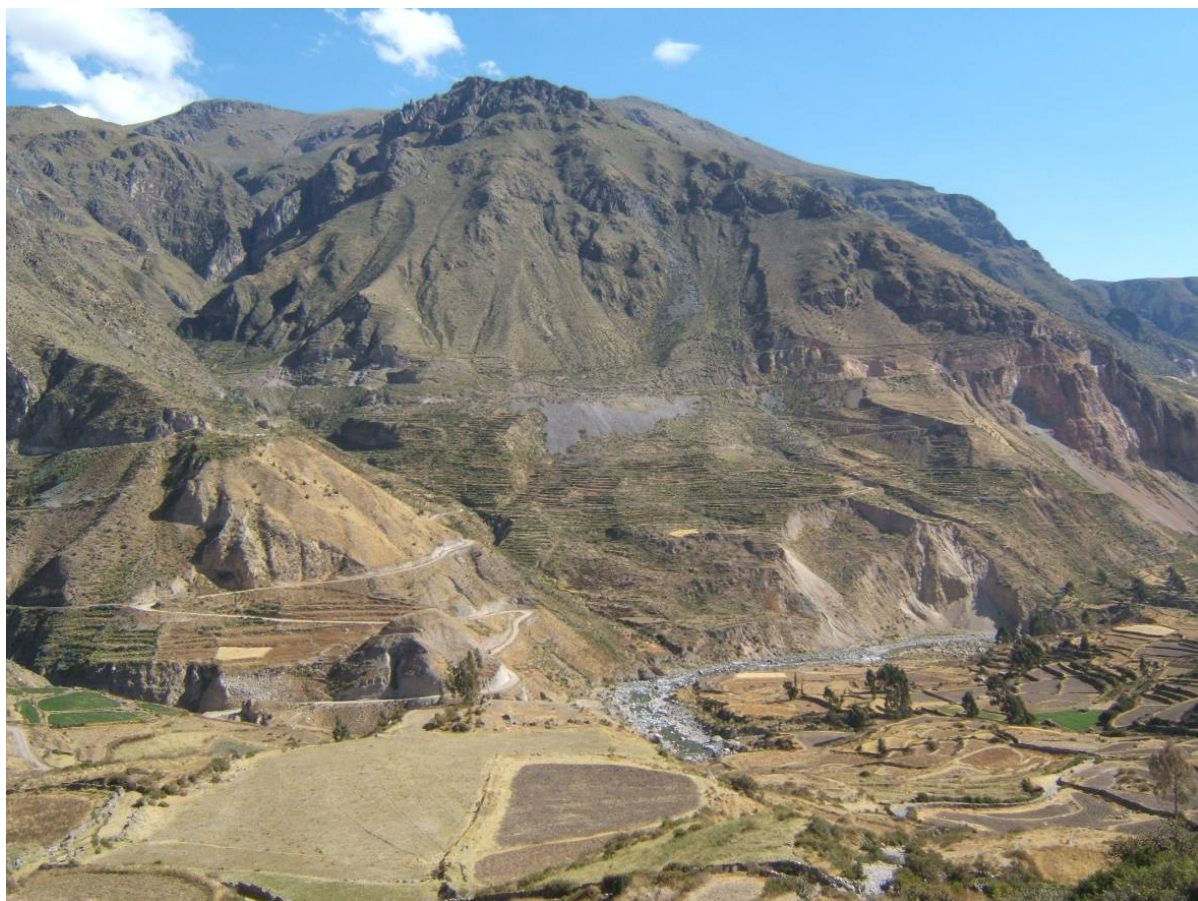
| SECTOR (Distrito) | ÁREAS SUJETAS A / COMENTARIO GEODINÁMICO | VULNERABILIDAD Y/O DAÑOS OCASIONADOS | RECOMENDACIONES |
|---|---|---|--|
| Cerro | Deslizamiento rotacional, antiguo reactivado en el cuerpo, la | Asentamientos en la plataforma | Las aguas no deben de |

| Antahuilque (Maca) 003 | inestabilidad se produce por la apertura de nueva carretera entre Lari y Maca. Se observan asentamientos en la plataforma de carretera de hasta 1,5 m. El canal de agua revestido de concreto, que pasa por la carretera, ha sido afectado por los asentamientos, produciéndose roturas, el agua de los reboses, es conducida hacia el cuerpo del deslizamiento activo, humedeciendo el terreno, aumentando el peso de la masa e incrementando la presión de poros, condiciones que hacen muy crítica la zona. | de carretera, que dificultan el tránsito de vehículos, se puede producir la pérdida total de la plataforma de carretera, inclusive la parte superior de la carretera principal entre Maca y Cabanaconde. | ser drenadas hacia el cuerpo del deslizamiento. Canalizar o entubar las aguas que pasan por el canal, evitando de esta manera su infiltración. |

Deslizamientos rotacionales que afectan al distrito de Maca y carretera a Cabanaconde.
Deslizamiento de Antahuilque.

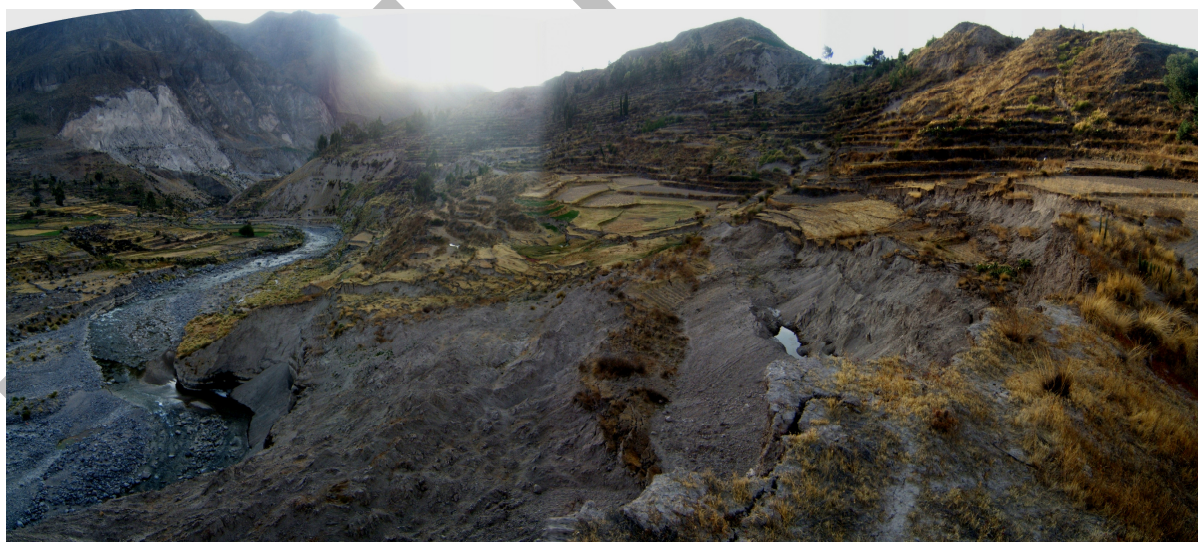
| SECTOR (Distrito) | ÁREAS SUJETAS A / COMENTARIO GEODINÁMICO | VULNERABILIDAD Y/O DAÑOS OCASIONADOS | RECOMENDACIONES |
|---|---|---|--|
| Lari-Madrigal (Lari) 002 | <p>Procesos de erosión de laderas y deslizamientos rotacionales, activos y antiguos en la margen derecha del río Colca entre Madrigal y Lari, es afectado por deslizamientos de tipo rotacional. Algunos de estos deslizamientos son antiguos y en ellos es posible observar trabajos de estabilización por medio de la construcción de andenerías. Asentamiento constante del terreno, así como la reactivación en depósitos antiguos.</p> <p>Se observan bofedales y presencia de agua subterránea, en el cuerpo de los deslizamientos.</p> <p>Procesos de erosión en cárcavas en las laderas superiores al poblado de Lari. Deslizamiento reciente con gran afectación de áreas de cultivo, acelerado posteriormente por sismo de Chuquibamba, en julio del 2008.</p> | <p>El avance del deslizamiento produce la pérdida de terrenos de cultivo.</p> | <p>Es imprescindible prohibir la construcción de viviendas en el cuerpo y cerca de la escarpa de los deslizamientos.</p> <p>Realizar trabajos de forestación de las laderas.</p> |

Deslizamiento reciente en el pie del poblado de Lari, margen derecha del río Colca.

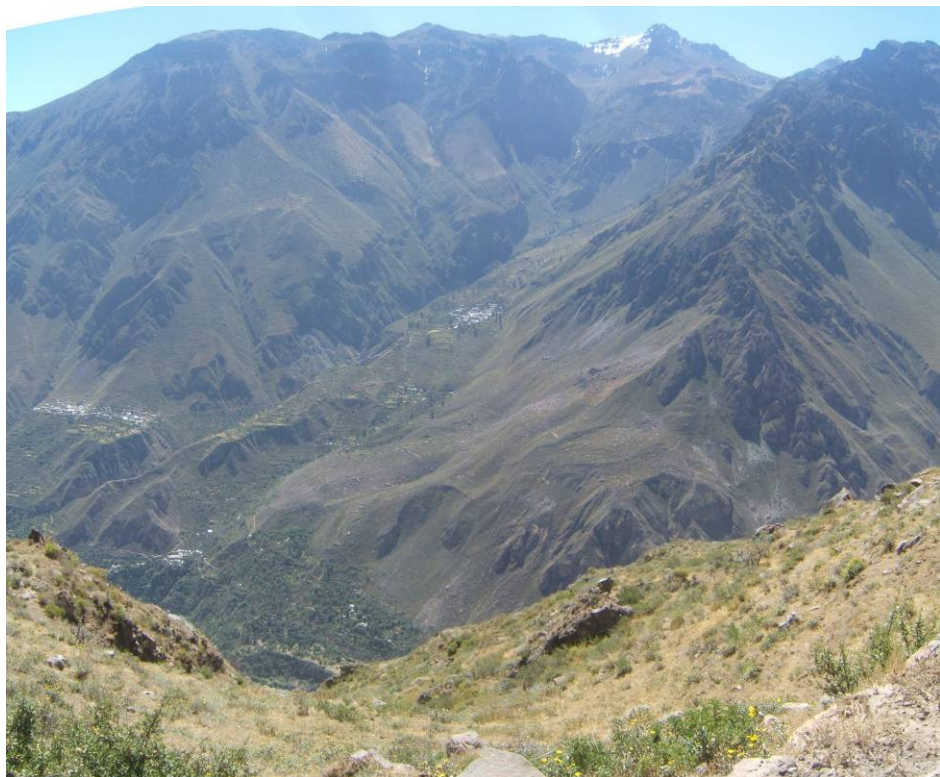
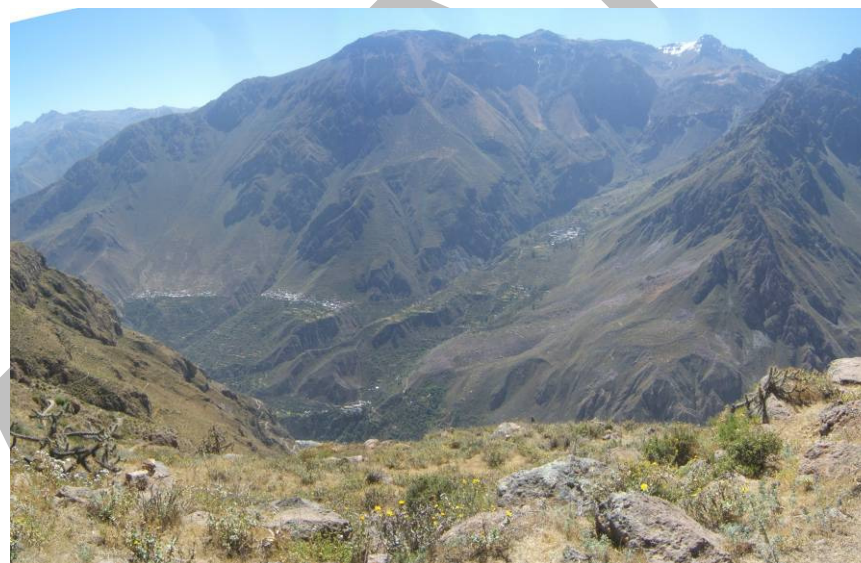
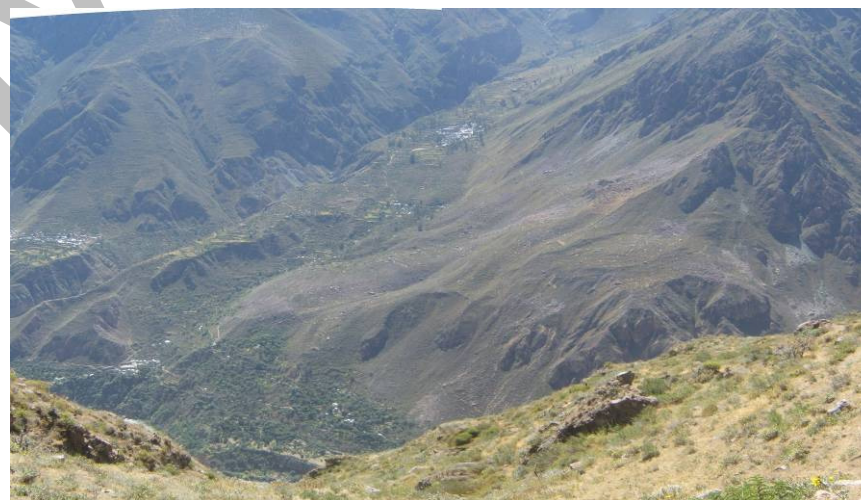
| Tapay-Malata (Lari) 008 | <p>Derrumbe – flujo de detritos, caída de rocas – flujo de detritos, deslizamiento – flujo de detritos.</p> <p>Caída de rocas desde laderas superiores del poblado de Malata, por mecanismo de vuelco.</p> <p>Deslizamiento rotacional antiguo que produjo el asentamiento de la ladera.</p> <p>Movimiento complejo de gran magnitud, dejó depósito de forma alargada, donde se encuentra asentado poblado de Malata, es posible observar procesos de erosión fluvial en el material removido, que genera derrumbes, por pérdida de soporte en la base del depósito. Bloques inestables y movidos en afloramiento ubicado sobre poblado de Tapay.</p> | Pueden ser afectadas las viviendas de los poblados de Tapay y Malata, así como terrenos de cultivo, pobladores y animales. | Restringir el tránsito por la zona donde se produce la caída de rocas, no construir viviendas cerca de zonas inestables y de derrumbe. |

Sector Tapay – Malata, deslizamiento antiguo que produjo el asentamiento de la ladera donde se han ubicado dichos poblados. Además, caída de rocas desde laderas superiores.

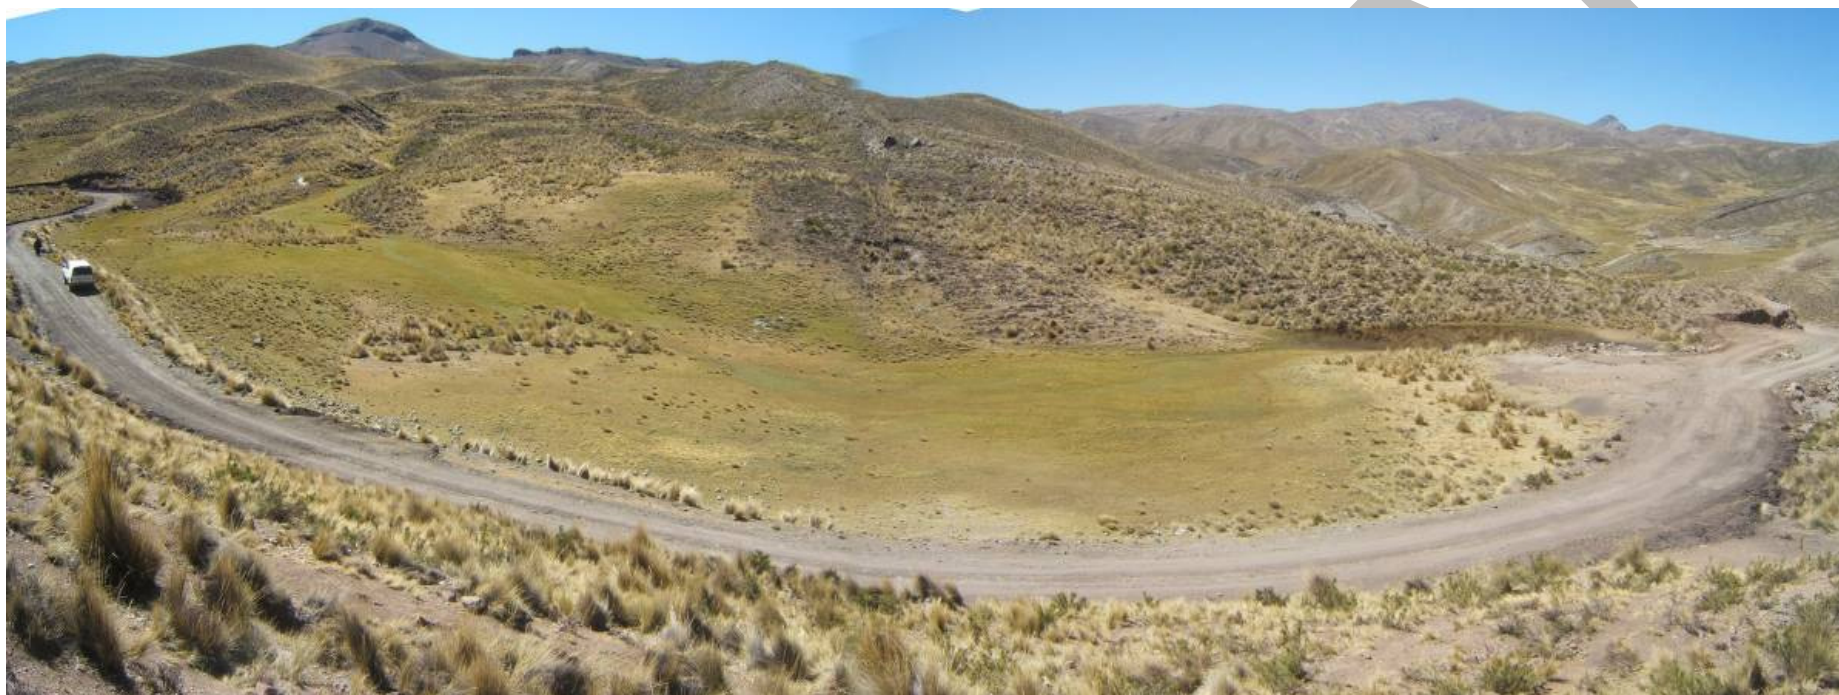
| Cocha (Tisco) 005 | Deslizamiento rotacional – flujo de tierra. Ladera afectada por deslizamiento rotacional, cuyo cuerpo se encuentra fluyendo ladera abajo, provocando el empuje del terreno. Se evidencia la formación de lóbulos en el pie del depósito y la formación de lagunas pequeñas, por afloramientos de agua subterránea. | Produce ondulamientos y deterioro de la única carretera de acceso al distrito de Tisco, en un tramo de 250 m. | Realizar trabajos de nivelado en la carretera para posibilitar el tránsito de vehículos. Drenajes para evacuación de aguas subterráneas. |

Carretera en el sector de Coccha, que accede al distrito de Tisco, se ve afectada por un deslizamiento rotacional.

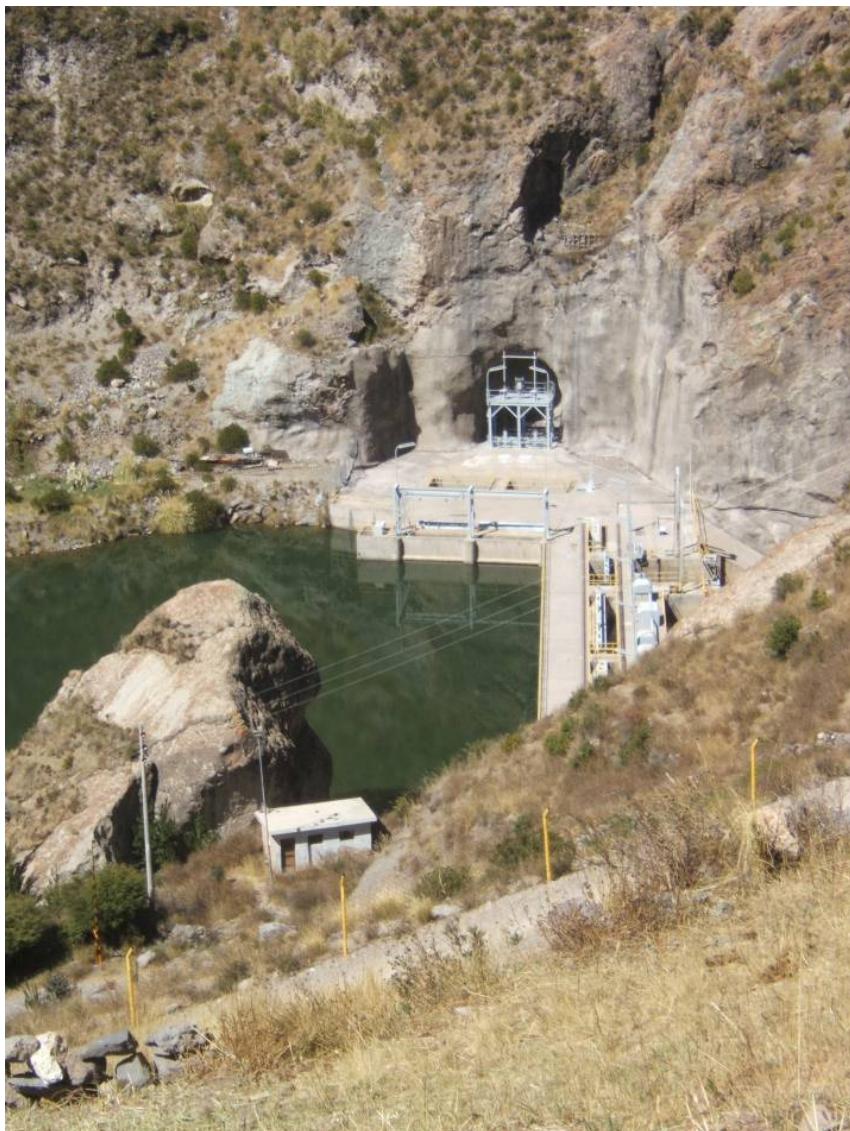
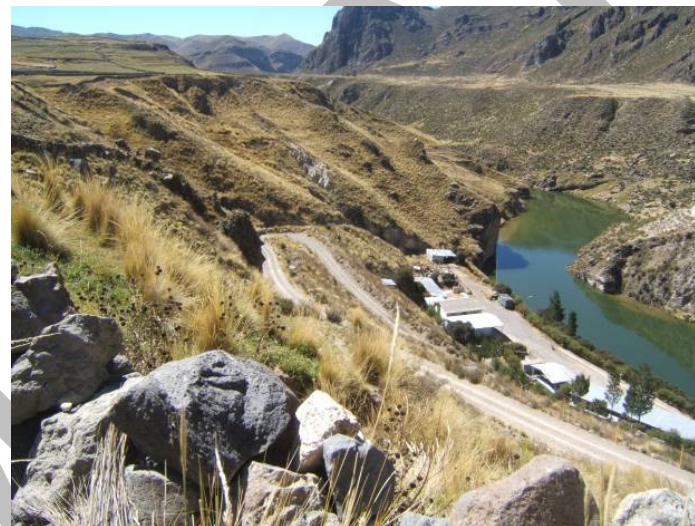
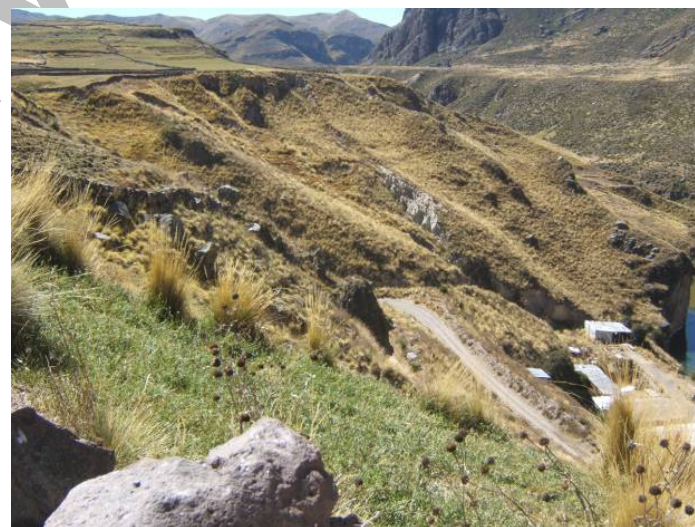
| Bocatoma Tuti (Tuti) 014 | Deslizamiento rotacional, escarpe discontinuo de 150 m de longitud, 200 m de altura entre el pie y la escarpa, salto de 4 m. El año 2005, produjo asentamiento de terrenos desde la margen derecha, afecto casa de maestranza de bocatoma de Tuti, también produjo pérdida de terrenos de cultivo. | Compromete seguridad física de construcciones en la bocatoma de Tuti y terrenos de cultivo. | Reforestar la ladera, construir muro de contención, drenar aguas superficiales fuera de la zona del deslizamiento. |

Deslizamiento rotacional que en el año 2005 produjo asentamientos de terrenos que afecto casa de maestranza de la bocatoma de Tuti.

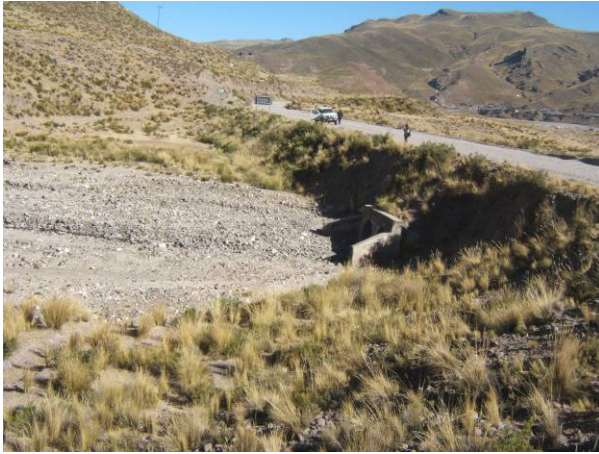
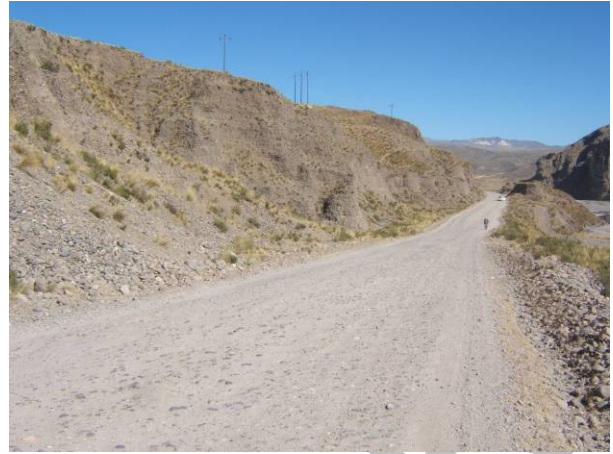
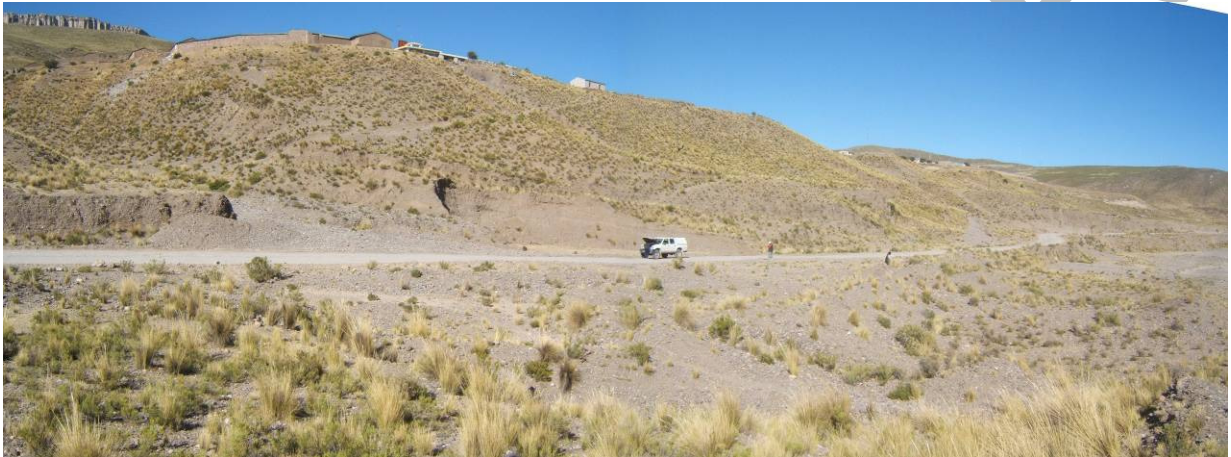
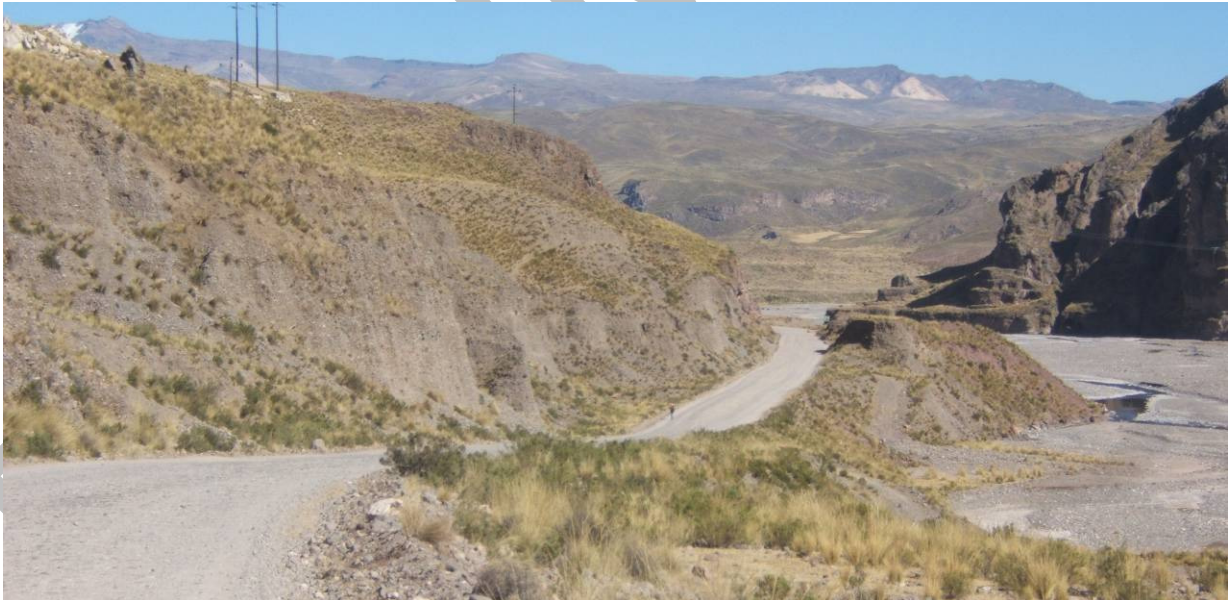
| Callalli (Callalli) 006 | Derrumbes y flujos de detritos (huayco). Talud superior de tramo de carretera de unos 600 m, afectado por derrumbes; el corte realizado para la construcción de la carretera, ha desestabilizado depósitos aluviales. Cortes de la carretera por flujos de detritos que discurren por quebradas. | Los derrumbes y flujos pueden cortar el tránsito en la carretera (Carretera Arequipa-Cailloma). | Se deben de construir alcantarillas, en la medida de lo posible realizar desquinchado de los taludes. |

Sector de Callalli. Tramo de carretera de unos 600m que se ve afectado por derrumbes y huaycos.

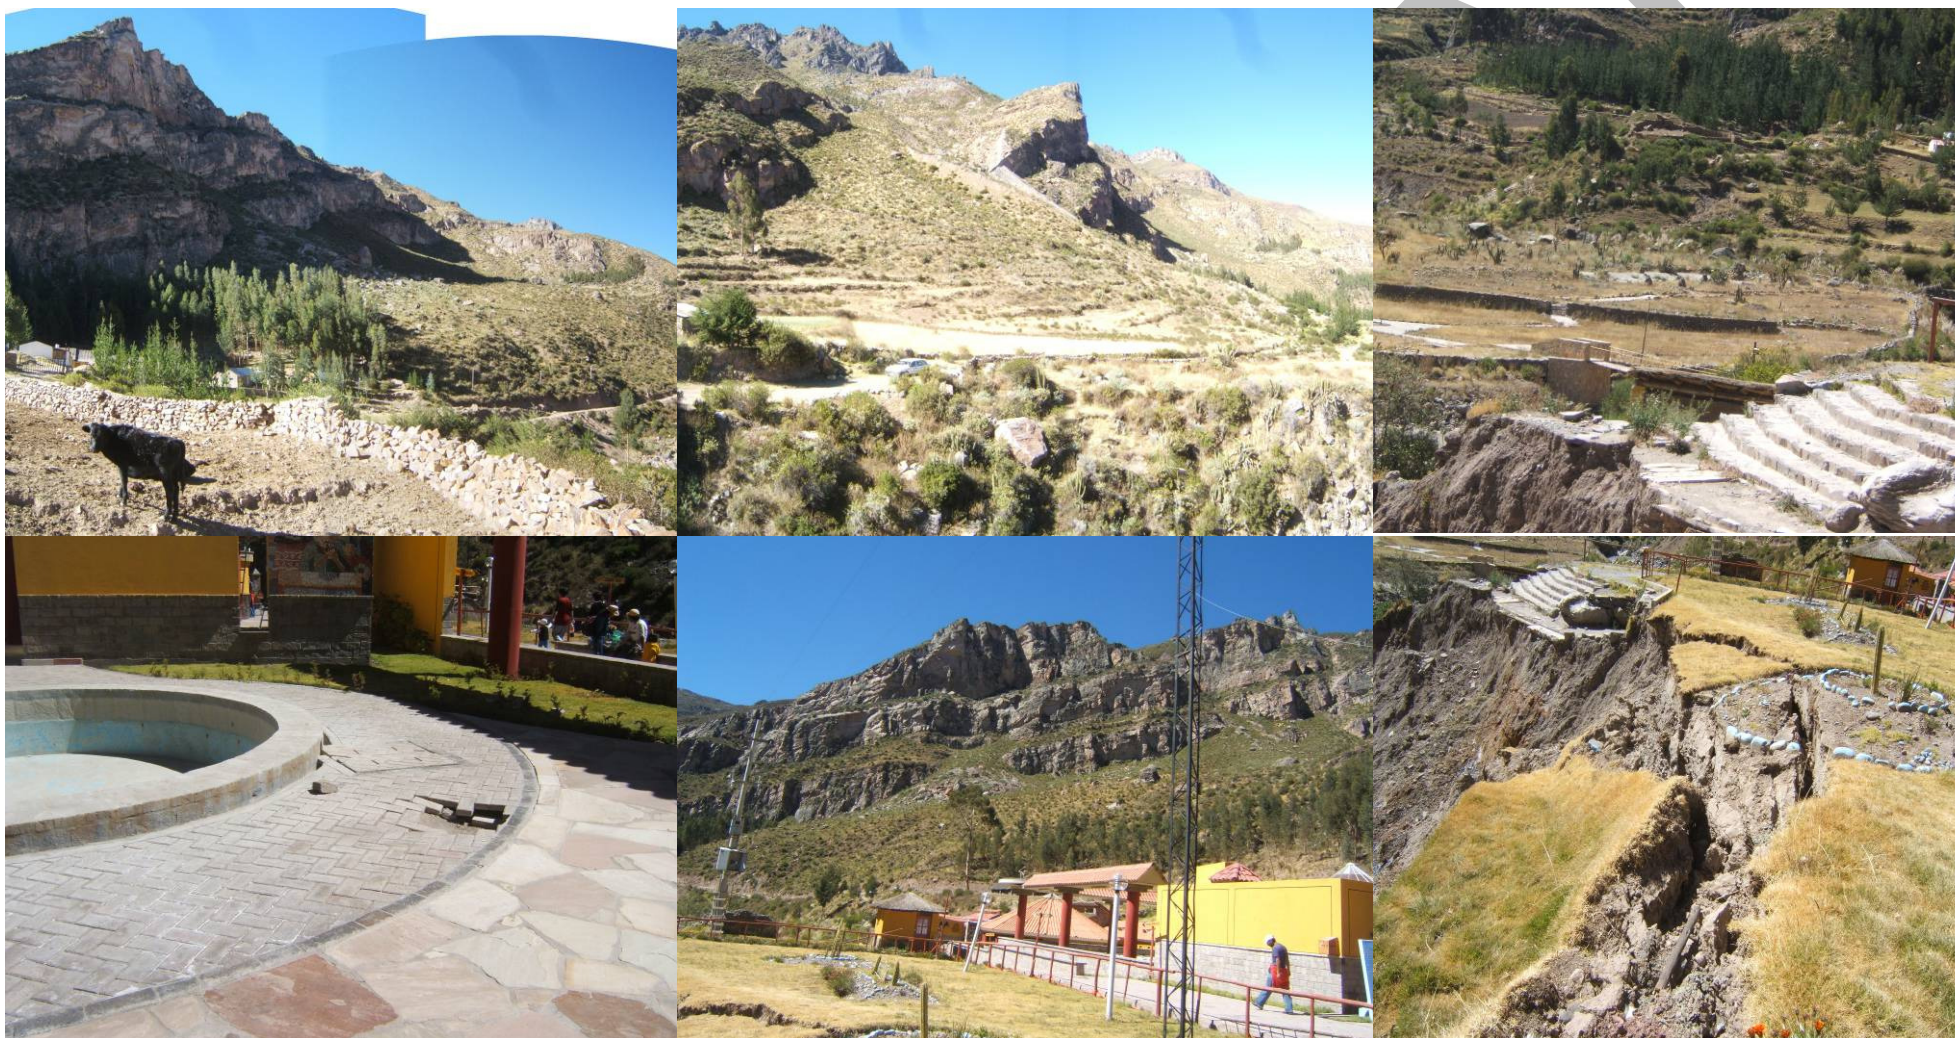
| La Calera, Pucaloma, Hospedaje El Bosque (Chivay) | Caída de rocas, deslizamiento rotacional y deslizamiento – flujo. Caída de rocas desde acantilado fracturado, bloques colgados inestables y bloques caídos depositados a media ladera. | Asentamiento de terreno dentro del complejo turístico Pedregal, con la consecuente pérdida de infraestructura. Caída de rocas sobre vehículos | Realizar trabajos de reforestación en las laderas. Drenaje para evacuación de aguas subterráneas. |

| 007 | <p>Deslizamiento – flujo, produjo el asentamiento de material desde la parte alta de la ladera.</p> <p>Deslizamiento antiguo en cuyo cuerpo se construyó el complejo de Baños Termales La Calera, se han producido reactivaciones en el cuerpo del deslizamiento antiguo, que causaron el colapso pérdida de un mirador ubicado dentro del complejo, en la margen izquierda del río Colca, posiblemente causado por la sobrecarga colocada en el terreno, al existir una piscina detrás de la zona reactivada, así como a la presencia de aguas subterráneas de origen termal, que afloran en la zona reactivada.</p> | e infraestructura de hospedaje. | |

Sector La Calera, Pucaloma y Hospedaje el Bosque del distrito de Chivay que se ven afectadas por deslizamientos, caídas de rocas y flujos que afectan la infraestructura del lugar y a los vehículos que transitan por la zona.

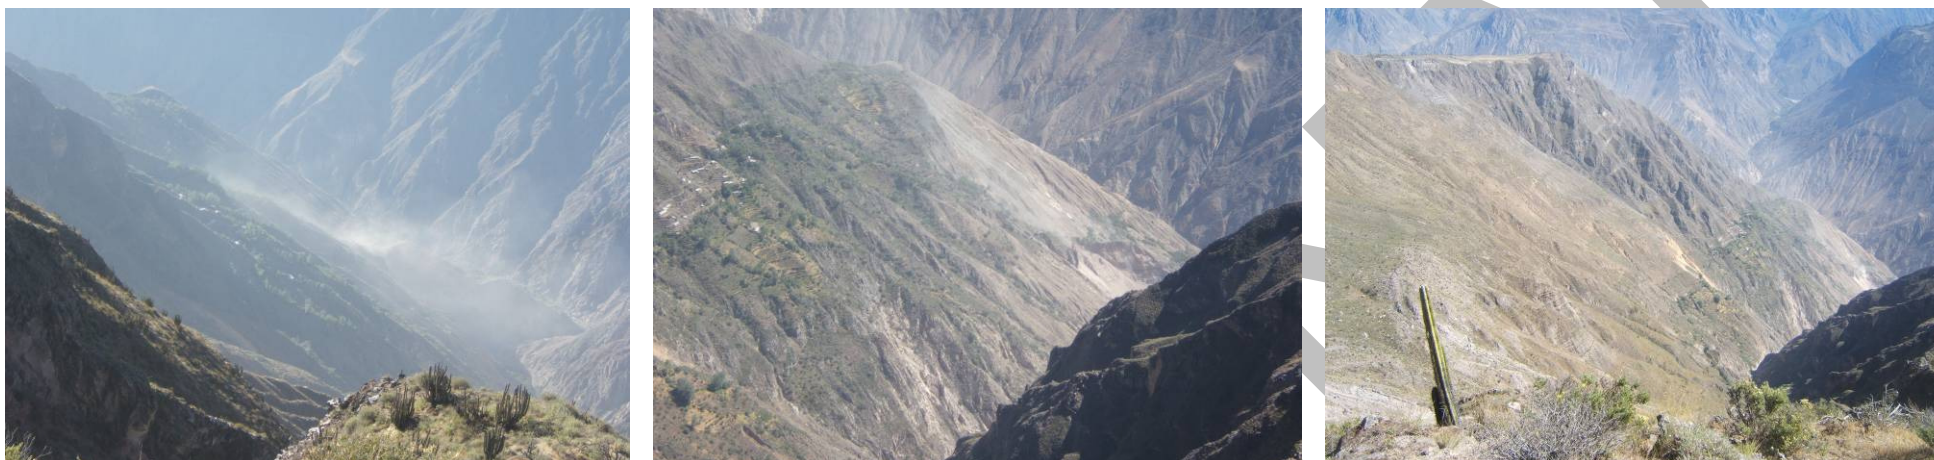
| Ajpi (Cabanaconde) 011 | Deposito de material removido antiguo, reactivado con derrumbes que producen la pérdida de terrenos. La zona se presenta inestable, por la socavación efecto de la erosión fluvial sufrida en la base del depósito antiguo. Se evidencia constantes caídas de material hacia la quebrada, con formación conos. | Perdida de terrenos de cultivo, pueden resultar afectadas las viviendas que se ubican cerca del derrumbe. | Restringir el tránsito de personas y animales por la zona de inestable, no construir viviendas cerca del derrumbe. Viviendas del poblado de Ajpi han sido reubicadas. |

Constantes derrumbes en el poblado de Ajpi por lo que los pobladores han tenido que se reubicados.

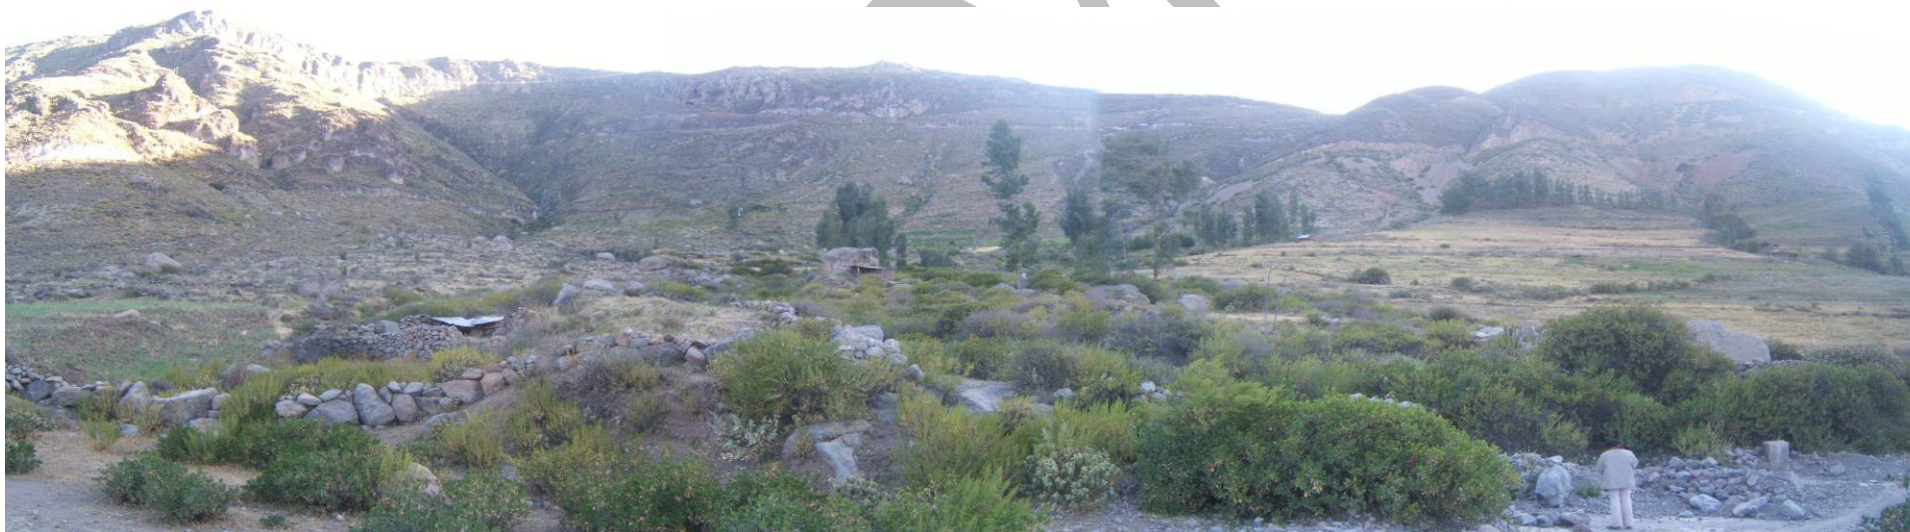
| Cabanaconde (Cabanaconde) 015 | Flujo de detritos (huayco). Ladera disectada por cárcavas las cuales confluyen en una principal, por la cárcava principal discurren flujos de gran magnitud, que dejan depósitos proluviales de forma de abanico. Dentro del material removido se tienen bloques que alcanzan los 10 m de longitud. | Afecta terrenos de cultivo y puede afectar viviendas construidas en el material proluvial, así como también tramo de la carretera en varios desarrollos. | Es necesaria la construcción de badenes en la carretera. |

Huayco de gran dimensión que acarrea bloques de hasta 10 m. de longitud y que esta afectando a la carretera que conduce al poblado de Cabanaconde.

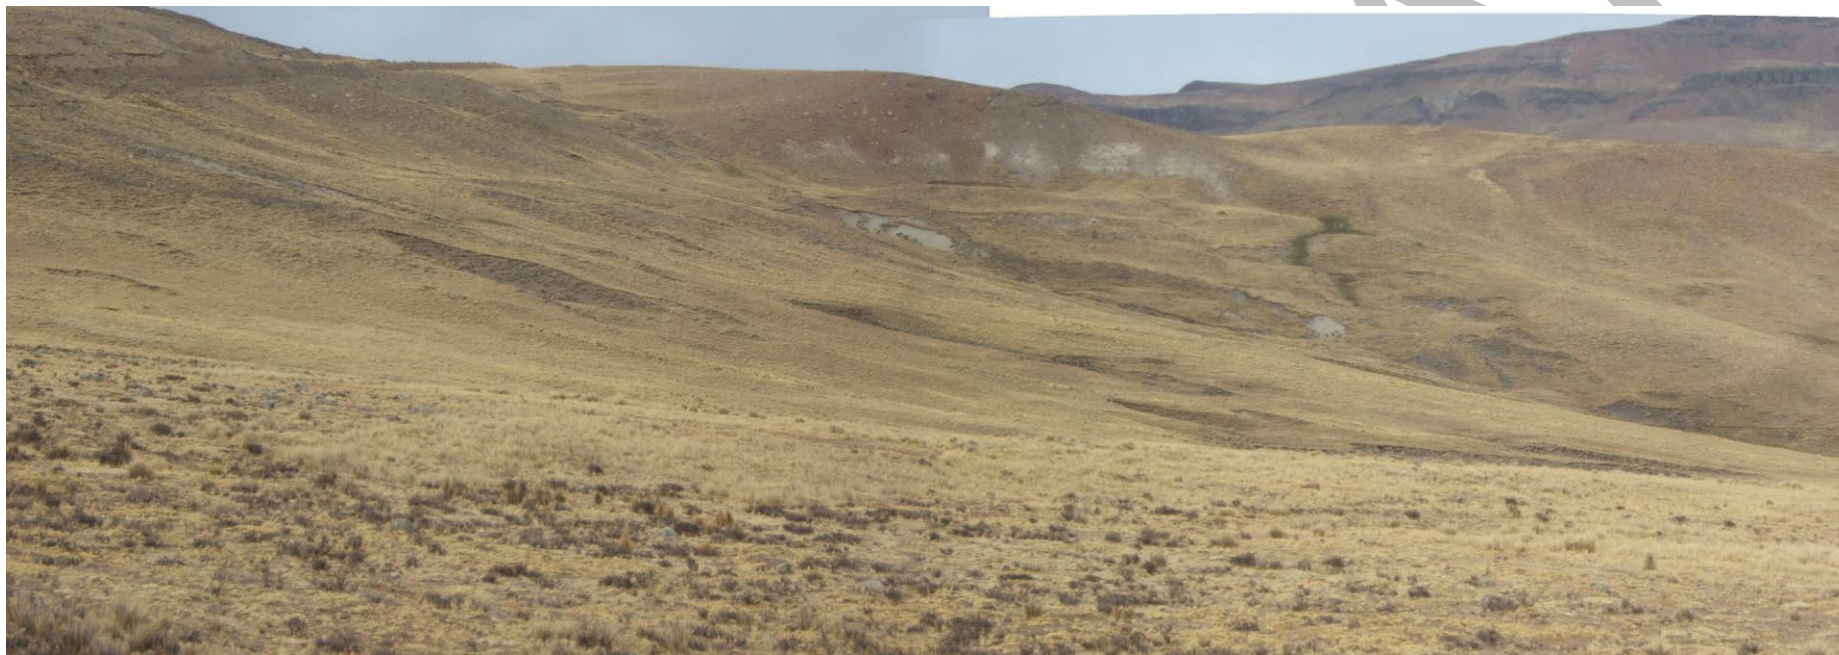
| Quebrada Huacoto (Callalli) 016 | Escarpas múltiples, de forma irregular – discontinua, superficie rotacional, saltos secundarios de 10m., movimiento extremadamente lento, progresivo. Produce asentamiento del terreno, afecta pastizales, tramo de carretera Callalli – Condorama, puede afectar torres de transmisión eléctrica. Terreno irregular con ondulamientos. Procesos de reptación de suelos en el cuerpo principal, ondulamientos en la carretera. | Puede producirse la pérdida total de la carretera, así como de la torres de transmisión eléctrica. | Realizar un cambio del trazo de la carretera. |

Quebrada Huaccoto puede afectar torres de alta tensión y carretera.

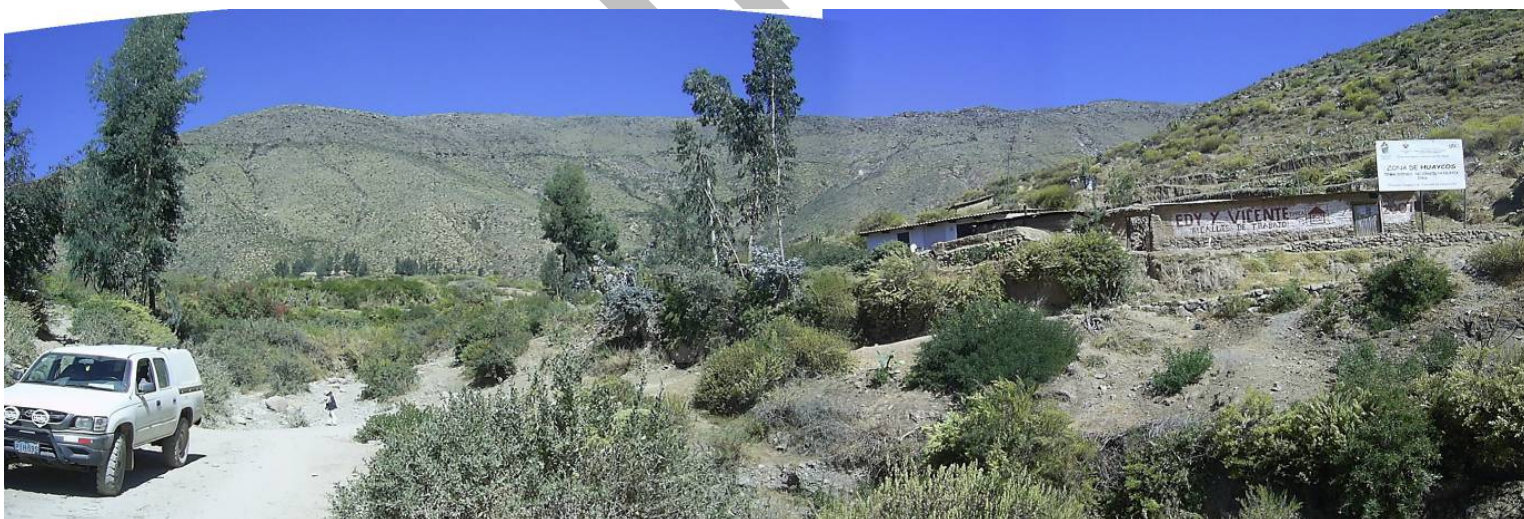
| SECTOR (Distrito) | ÁREAS SUJETAS A / COMENTARIO GEODINÁMICO | VULNERABILIDAD Y/O DAÑOS OCASIONADOS | RECOMENDACIONES |
|---|--|---|--|
| Huanco (Pampacolca) 017 | Flujo de detritos (huayco). Quebrada por donde discurren flujos, el año 2006 bajo un huayco que duro aproximadamente 3 horas, que afecto carretera y 2 viviendas. Se evidencia intensa erosión en surcos y cárcavas en las cabeceras de la quebrada. | Afecta 25 m de la carretera San Antonio – Pampacolca, afectó dos viviendas. | Mantener limpio el cauce de la quebrada, evitar la construcción de viviendas cerca y en la quebrada. |

Sector Huanco. Huayco que en el año 2006 afecto a la carretera y a dos viviendas

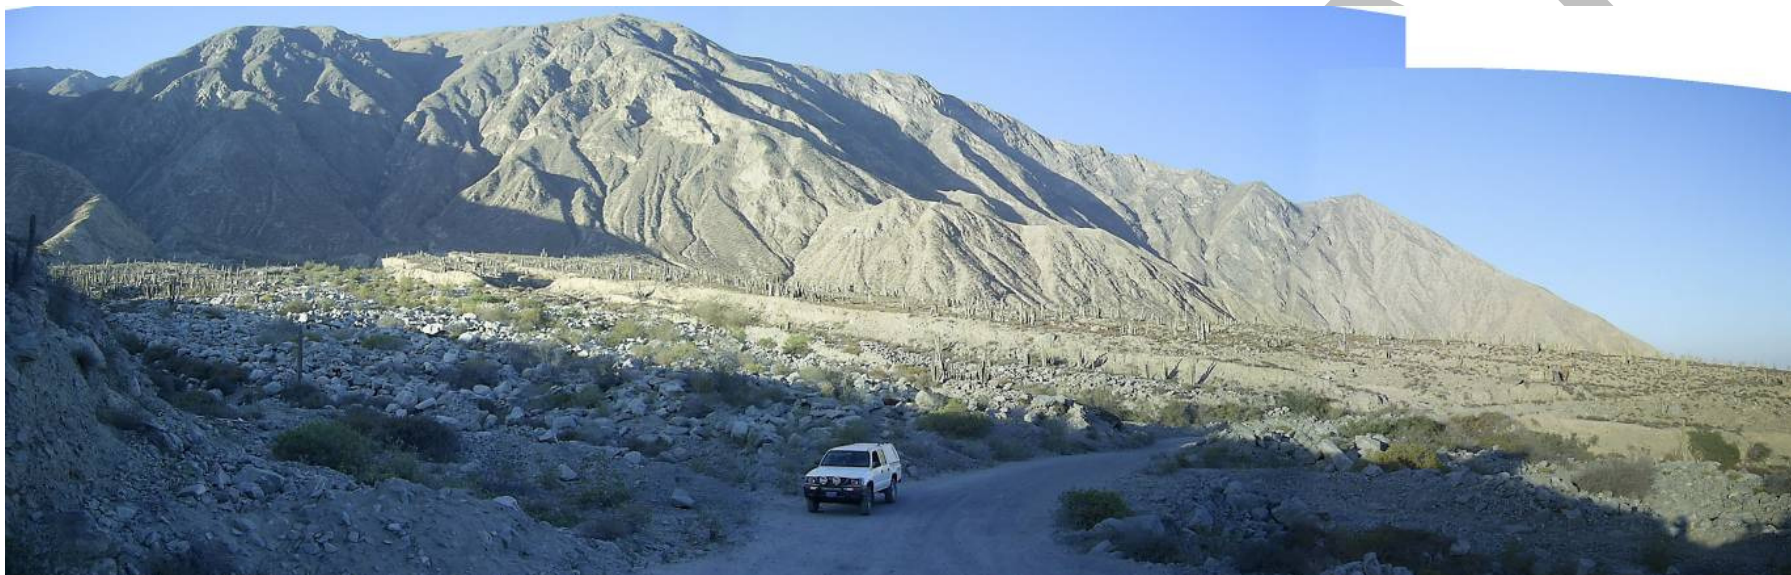
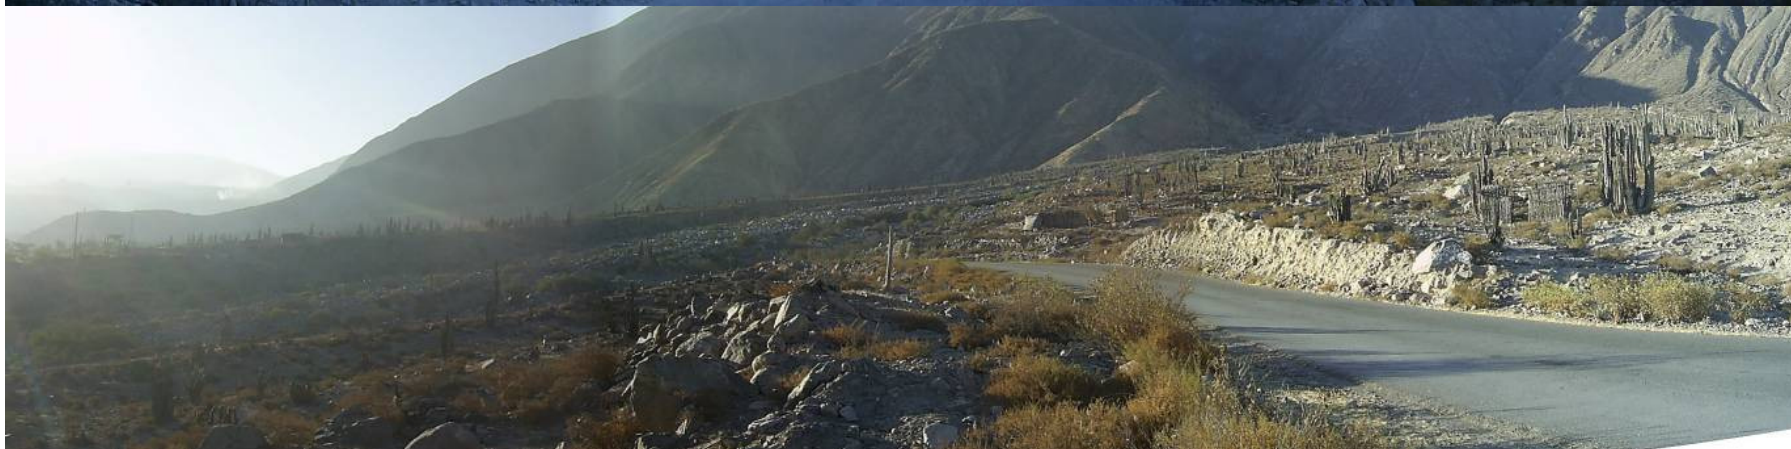
| SECTOR (Distrito) | ÁREAS SUJETAS A / COMENTARIO GEODINÁMICO | VULNERABILIDAD Y/O DAÑOS OCASIONADOS | RECOMENDACIONES |
|---|--|---|--|
| Viray (Iray) 018 | Flujo de detritos (huayco). Huayco excepcional, provocó el hundimiento de aproximadamente 20 cm de la carretera, ha causado la perdida del asfalto de la carretera, dificulta el transito de vehículos. | Produce la perdida de 150 m de asfalto de la carretera de acceso a Chuquibamba. | Es necesaria la construcción de un badén. |

En el sector de Viray se observa que la carretera que conduce a Chuquibamba se ha hundido 20 cm. debido un flujo de detritos.

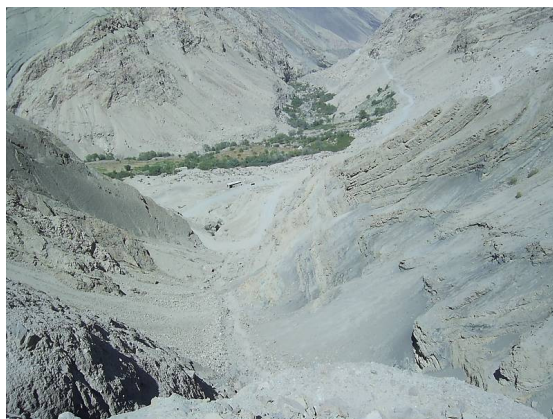
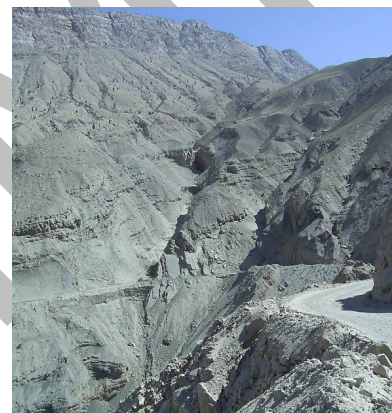
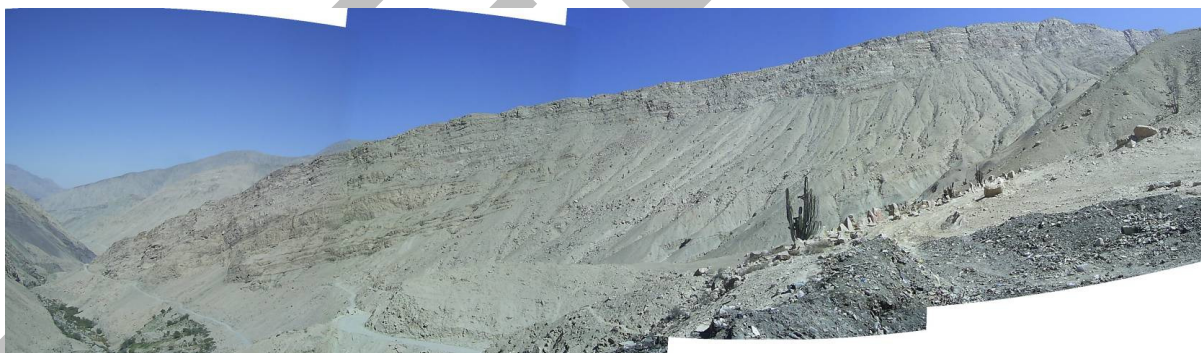
| SECTOR (Distrito) | ÁREAS SUJETAS A / COMENTARIO GEODINÁMICO | VULNERABILIDAD Y/O DAÑOS OCASIONADOS | RECOMENDACIONES |
|--|---|--|--|
| Lomas de Mamas (Tipan) 019 | Ladera de fuerte pendiente, que se encuentran disectados por una intensa erosión en cárcavas, forma una torrenteras, por la cual discurren huaycos, que cortan 3 desarrollos de la carretera ha Viraco, trazados en la ladera. | Puede afectar aproximadamente 1 km de carretera, en los tramos que corta los tres desarrollos de la carretera. | Colocar badenes, rellenar tramos de la carretera afectados por la erosión y los flujos. |

Erosión de laderas en el sector Lomas de las Mamas, que han afectado la carretera en más de un kilómetro.

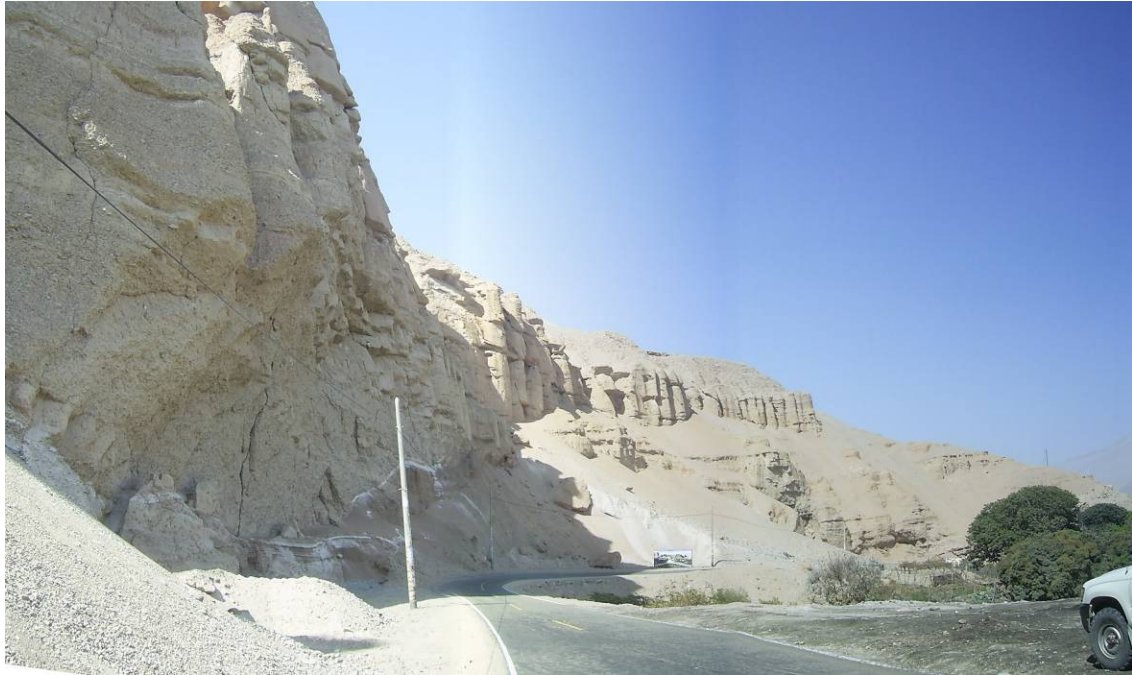
| SECTOR (Distrito) | ÁREAS SUJETAS A / COMENTARIO GEODINÁMICO | VULNERABILIDAD Y/O DAÑOS OCASIONADOS | RECOMENDACIONES |
|--|---|--|--|
| Cerro Huancarqui (Huancarqui) 021 | Derrumbes en el talud superior de carretera, de unos 25 a 30 m de alto, a lo largo de unos 500 m, desde la salida del puente que conduce de Aplao a Huancarqui. Los taludes de corte son verticales, se presentan con fracturas abiertas de hasta 5 cm. Bloques colgados inestables en el talud, compromete una secuencia de aglomerados muy deleznable. | La caída de rocas puede obstruir el tránsito e incluso aplastar un vehículo. | Realizar trabajos de limpieza de la carretera. |

Derrumbes del Cerro Huancarqui afectan a aproximadamente 500 m. de carretera desde la salida del puente de Aplao.
