**INFORME TÉCNICO
GEOLOGÍA AMBIENTAL**

**ZONAS CRÍTICAS POR PELIGROS GEOLÓGICOS
EN LA CUENCA DEL RÍO CAMANÇA-MAJES-COLCA**

PRIMER REPORTE

LIMA - PERÚ
NOVIEMBRE 2008

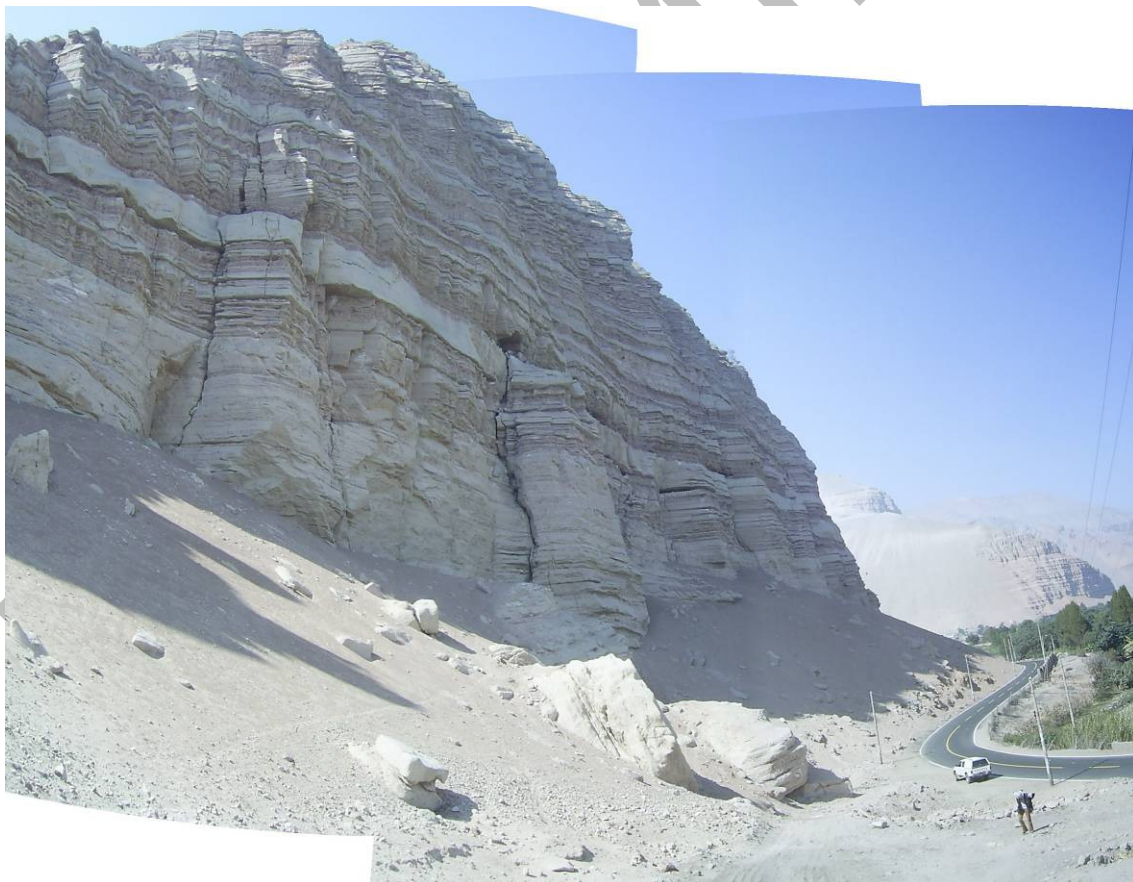
| SECTOR (Distrito) | ÁREAS SUJETAS A / COMENTARIO GEODINÁMICO | VULNERABILIDAD Y/O DAÑOS OCASIONADOS | RECOMENDACIONES |
|--|---|--|--|
| Recodo Cerro Huancarqui (Castilla) 022 | Zona de derrumbes, talud de corte de carretera vertical de unos 30 m de alto y 900 m de longitud. Presencia de grietas en el talud con aberturas de hasta 15 cm. Material caído depositado al pie del talud superior de carretera, es posible encontrar bloques de hasta 7 m de longitud. | Obstrucción de la carretera, vehículos pueden ser aplastados por bloques que caen. | Realizar trabajos de limpieza de la carretera. |

Derrumbes y agrietamientos en el sector Recodo Cerro que afectan a la carretera Aplao – Huancarqui.

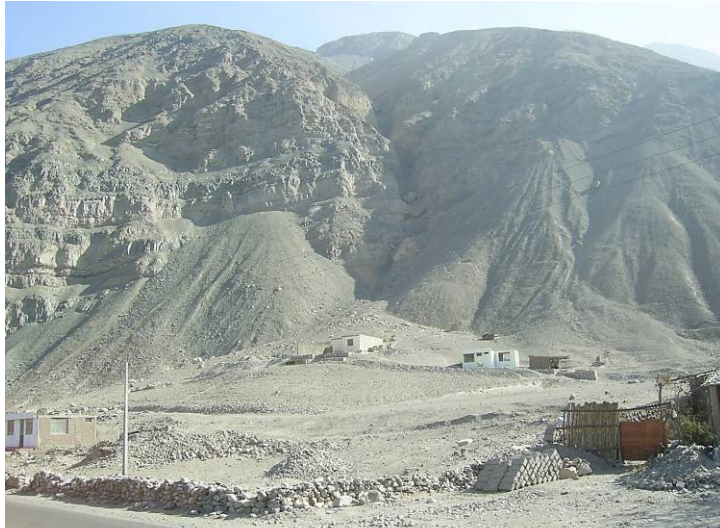
Viviendas asentadas en material proluvial que en épocas de precipitaciones fuertes se resultarían afectadas.

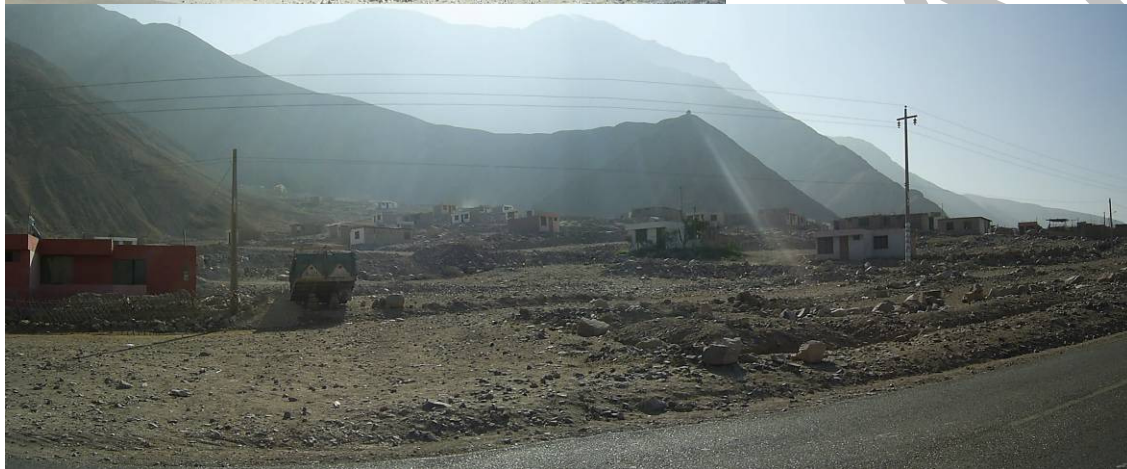
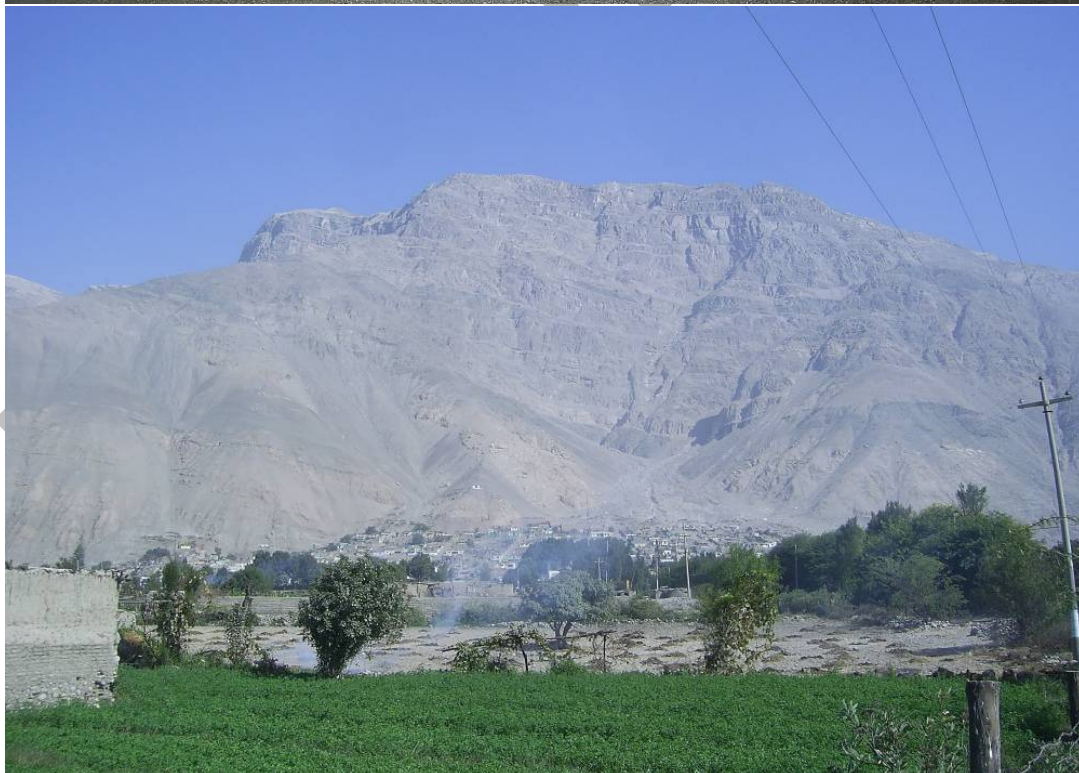
| <p>Aplao (Aplao)</p> <p>024</p> | <p>Ladera de cerro de alta pendiente, forma un acantilado en la cima, desde donde se produce la caída de rocas y detritos. Este material suelto es posteriormente acarreado por escorrentías superficiales a maneras de huaycos, con lluvias excepcionales. El poblado de Aplao se encuentra asentado sobre este abanico proluvial.</p> <p>Las Caídas de rocas desde el talud superior se producen por efectos del viento y por sismos, como el ocurrido el 9 de julio del 2008 a las 3:40 am, donde según relatos de los pobladores, era posible escuchar fuertes sonido producidos por el golpe de bloques caídos.</p> | <p>Pueden ser afectadas viviendas del poblado de Aplao.</p> | <p>Encausar y darle libre paso a los flujos que se pueden formar en la ladera.</p> |

Viviendas del distrito de Aplao se ubican sobre un abanico por donde constantemente cae material de las laderas superiores.

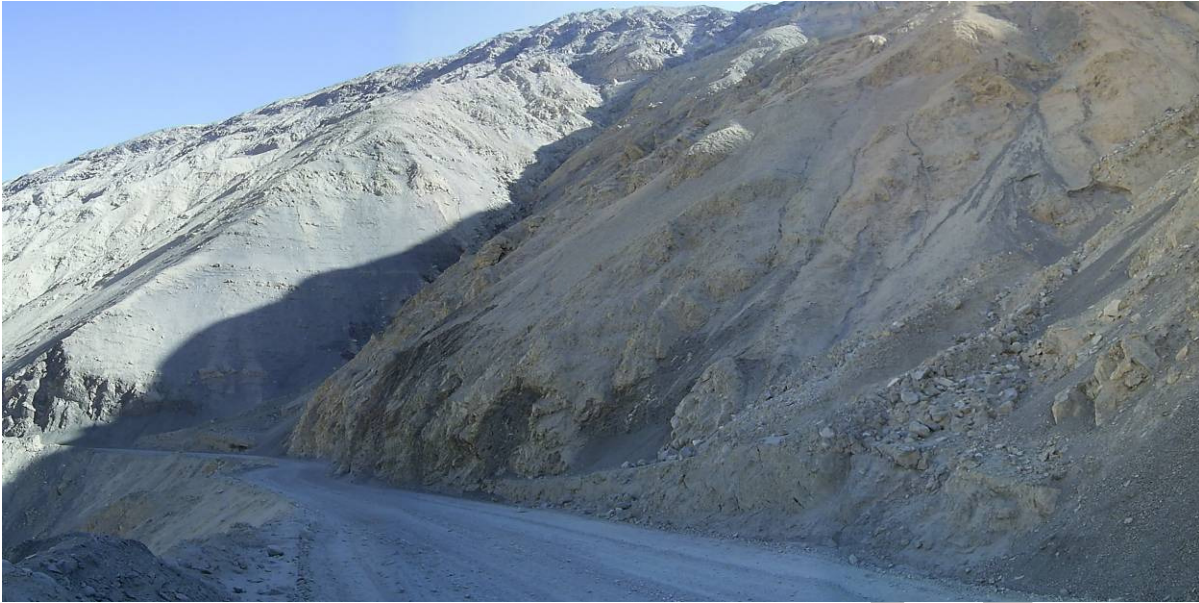
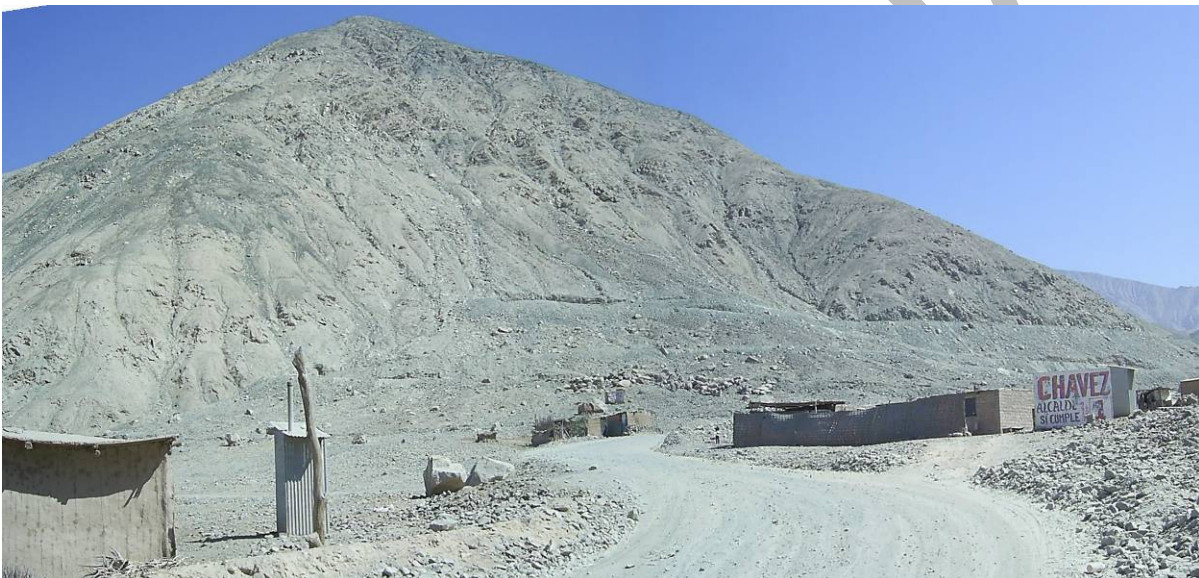
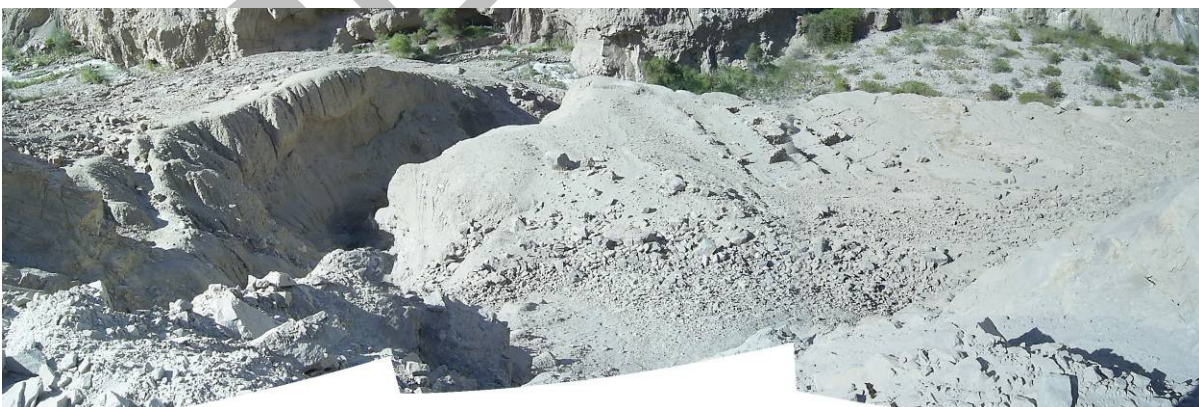
| <p>Andamayo – Ladera del cerro Andamayo – quebrada Higuerayoc (Aplao)</p> <p>025</p> | <p>Flujo de detritos (huaycos), erosión de laderas y derrumbes. Tramo de unos 10 km de la carretera de acceso a los distritos de Tipan y Viraco, se encuentra cortado por cárcavas, torrenteras y quebradas que acarrear huaycos de manera ocasional a excepcional.</p> <p>Talud de carretera en algunos sectores inestable, desde donde se producen derrumbes.</p> <p>Esta zona por ser arida, la acumulación de material por efectos de meteorización y derrumbes, es acarreado como flujos cuando se presentan lluvias, que las sobesatura y permiten su movilidad al hacerlos fluidos. La zona se presenta intransitable en esos periodos.</p> | <p>Puede producir la interrupción total del tránsito de vehículos hacia Viraco y Tipan.</p> | <p>Construcción de badenes, desquinchado de taludes.</p> |

Sector de Andamayo. Tramo de carretera de acceso a Tipan y Viraco que en épocas de lluvia es intransitable.

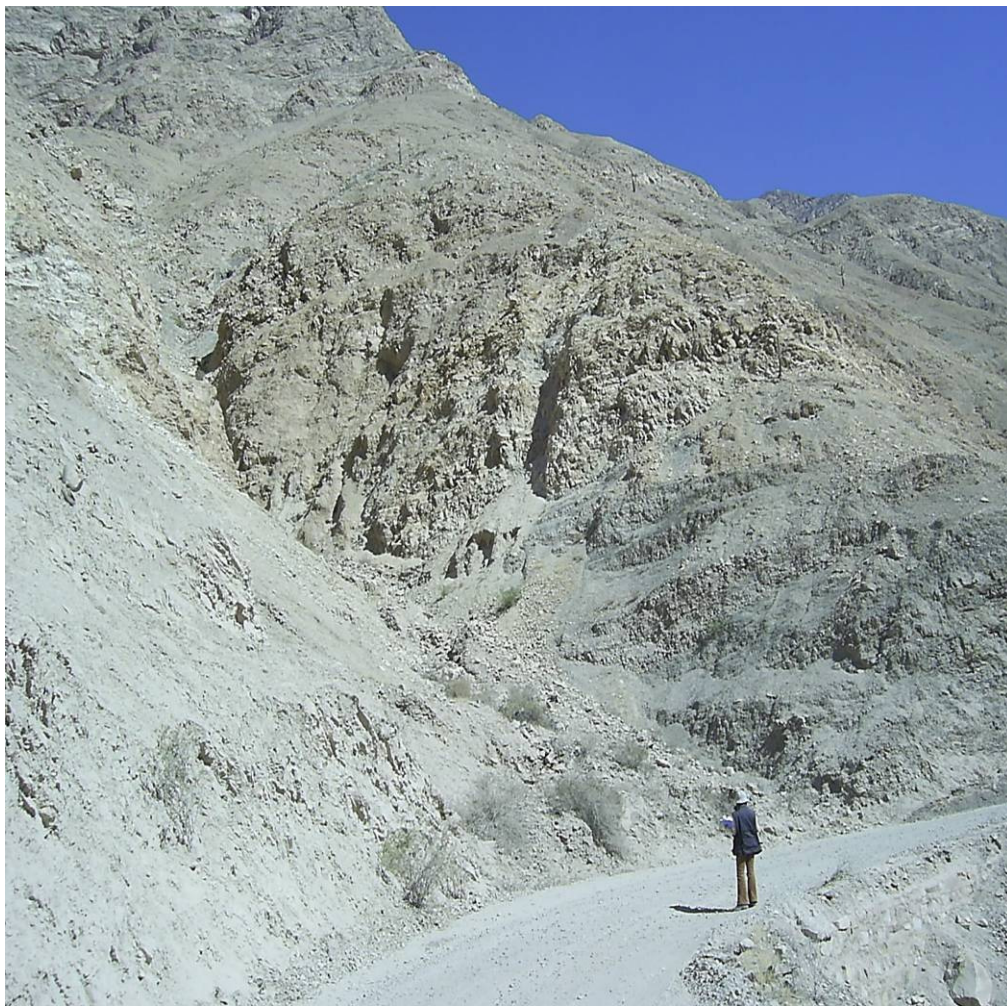
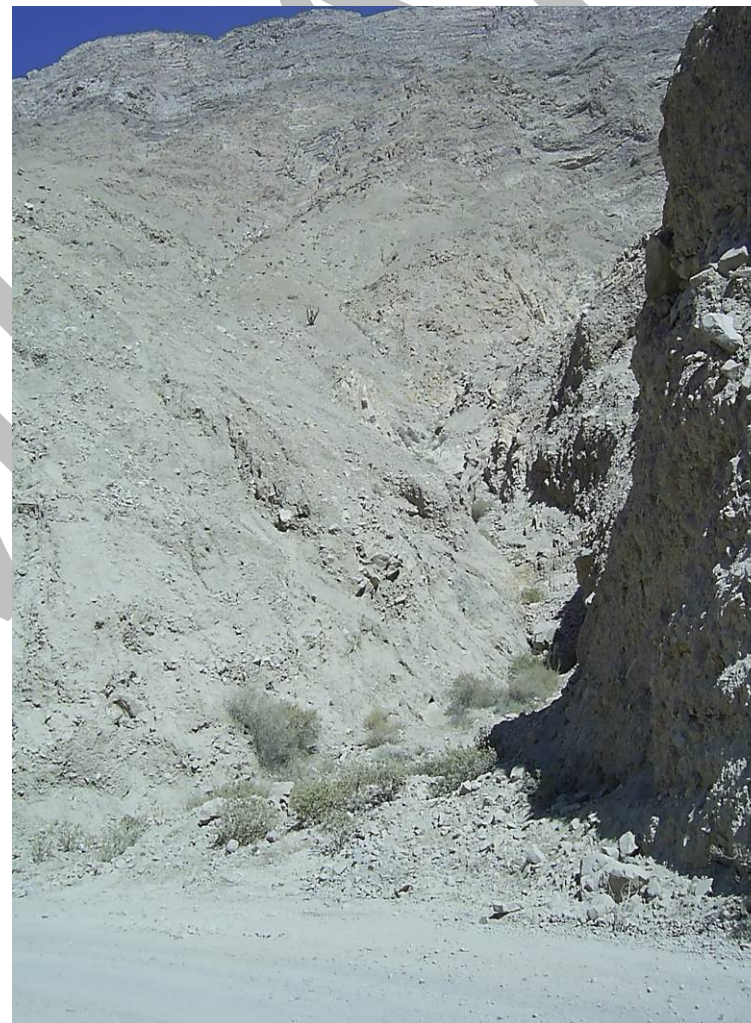
| <p>Ladera NE del cerro Lomas de Mamas (Tipan)</p> | <p>Caída de rocas, erosión de laderas, Flujo de detritos (huaycos). Tramo de carretera de 5 km, que da acceso al poblado de Tipán y Viraco, afectados por huaycos, derrumbes y erosión</p> | <p>El tránsito se ve interrumpido con la caída de un huayco, o por derrumbes de la carretera, por tramos.</p> | <p>Realizar trabajos de limpieza de los taludes y construcción de badenes que posibiliten un paso</p> |

| 027 | en cárcavas que interrumpen el tránsito, estos se presentan con lluvias ocasionales a excepcionales. | | flujos sin afectar la carretera. |

Ladera NE del Cerro Lomas de Mamas donde flujos de detritos, derrumbes y erosión de laderas afectan 5 km. de la carretera Tipan – Viraco.

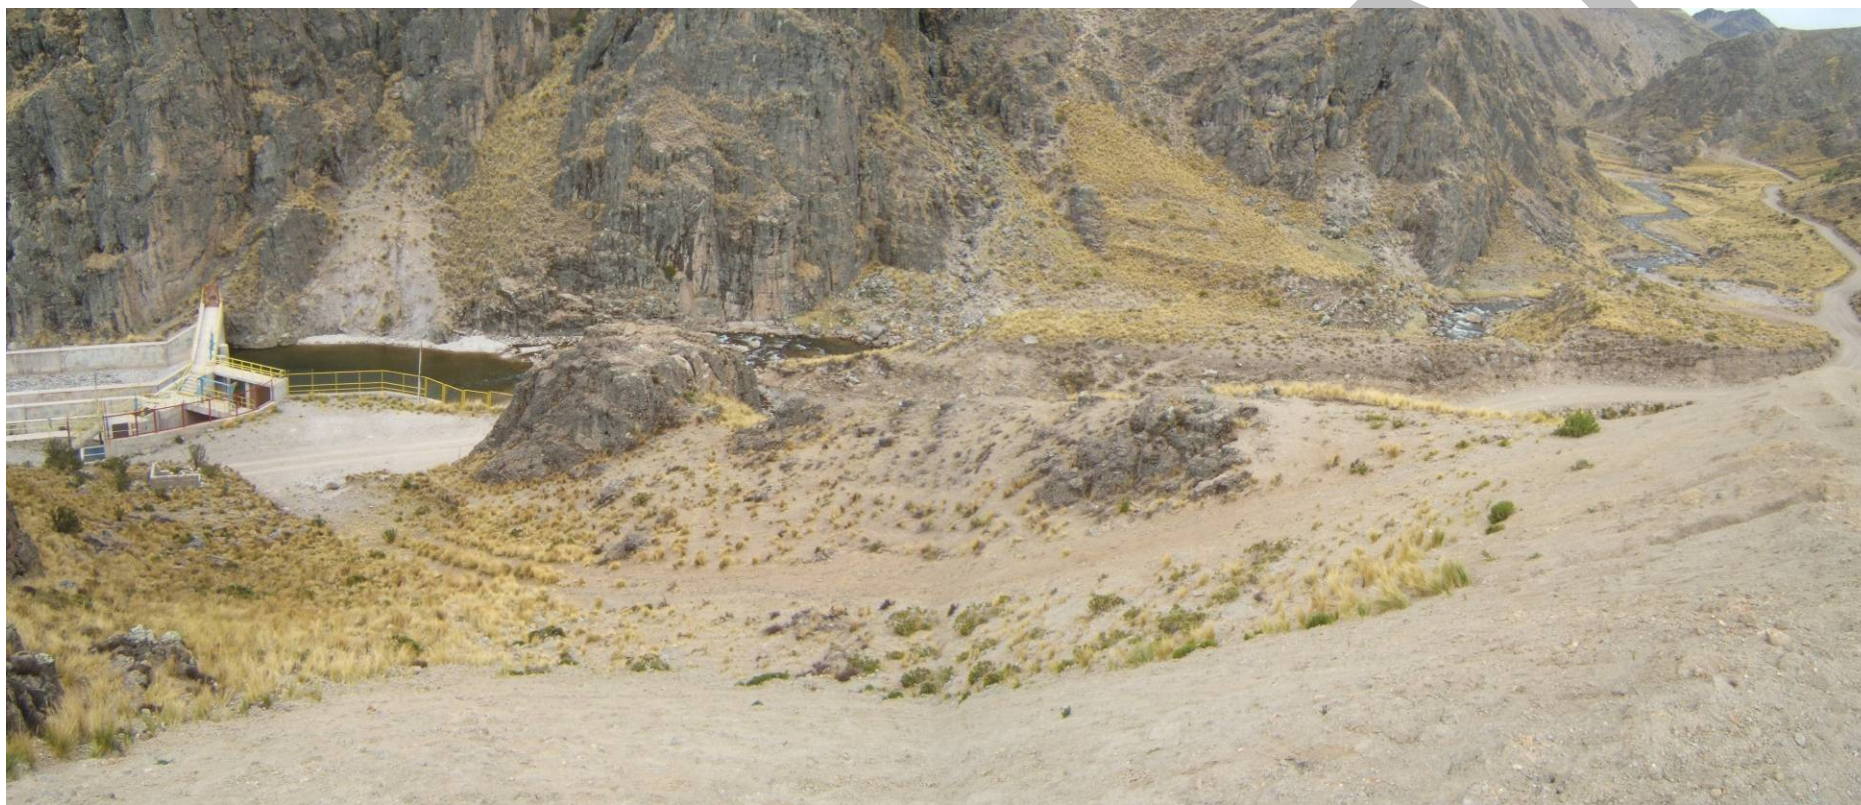
| Collaglla (Orcopampa) 030 | Flujo de detritos de gran magnitud que bajo de la quebrada de Secque, depositó un abanico en su desembocadura al río Huancarama. Así mismo, parte del material se encausó y discurrió por el río Huancarama donde actualmente este material formó una terraza que aparece de manera discontinua en el cauce. Ancho de la quebrada de Secque es de 10 m. | Podría afectar la bocatoma de la C.C.H.H. Huancarama se ubica cerca de la quebrada y cortar el tránsito de la carretera. | Encauzar la quebrada Secque. |

Sector Collaglla. Flujo de detritos en épocas de precipitaciones puede cortar el tránsito por la carretera y destruir la bocatoma de la Central Hidroeléctrica de Huancarama.

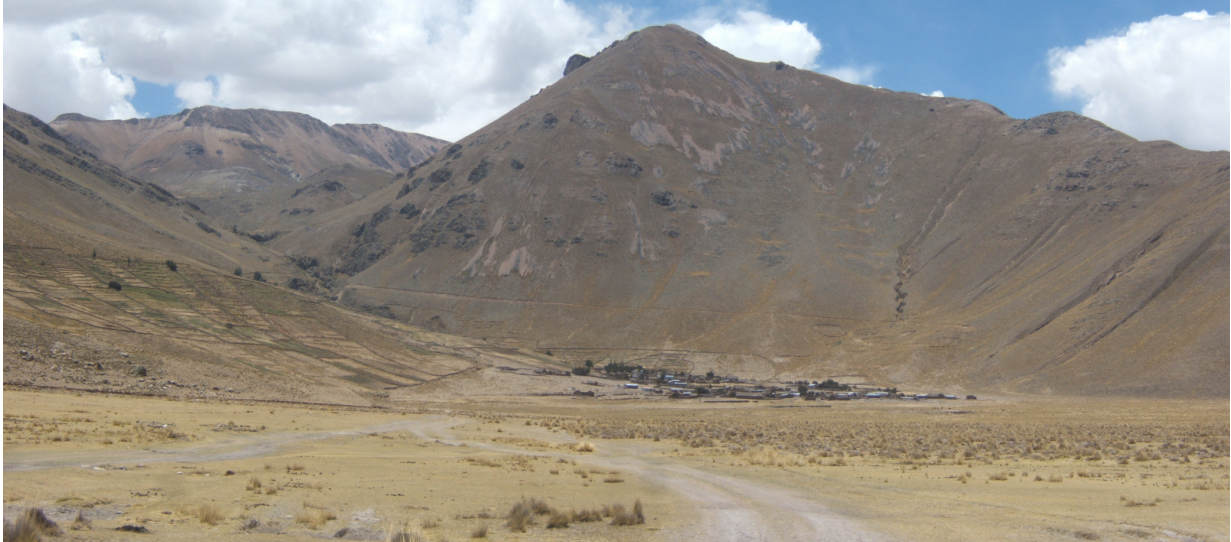
| Quebrada Torcarpata – Chapacoco (Chilcaymarca) 031 | Quebrada que acarrea flujos de manera excepcional, depósitos de forma de abanicos, conformado por material grueso heterogéneo sobre este depósito se encuentra asentado el poblado de Chapacoco. Otros flujos menores en la ladera del cerro Huiscatoni. | De producirse un nuevo flujo puede afectar viviendas del poblado de Chapacoco y la carretera. | Canalización del cauce principal de la quebrada. |

Sector Quebrada Tarcapata – Chapacoco. Un próximo flujo (excepcional), puede afectar al poblado de Chapacoco y a la carretera.

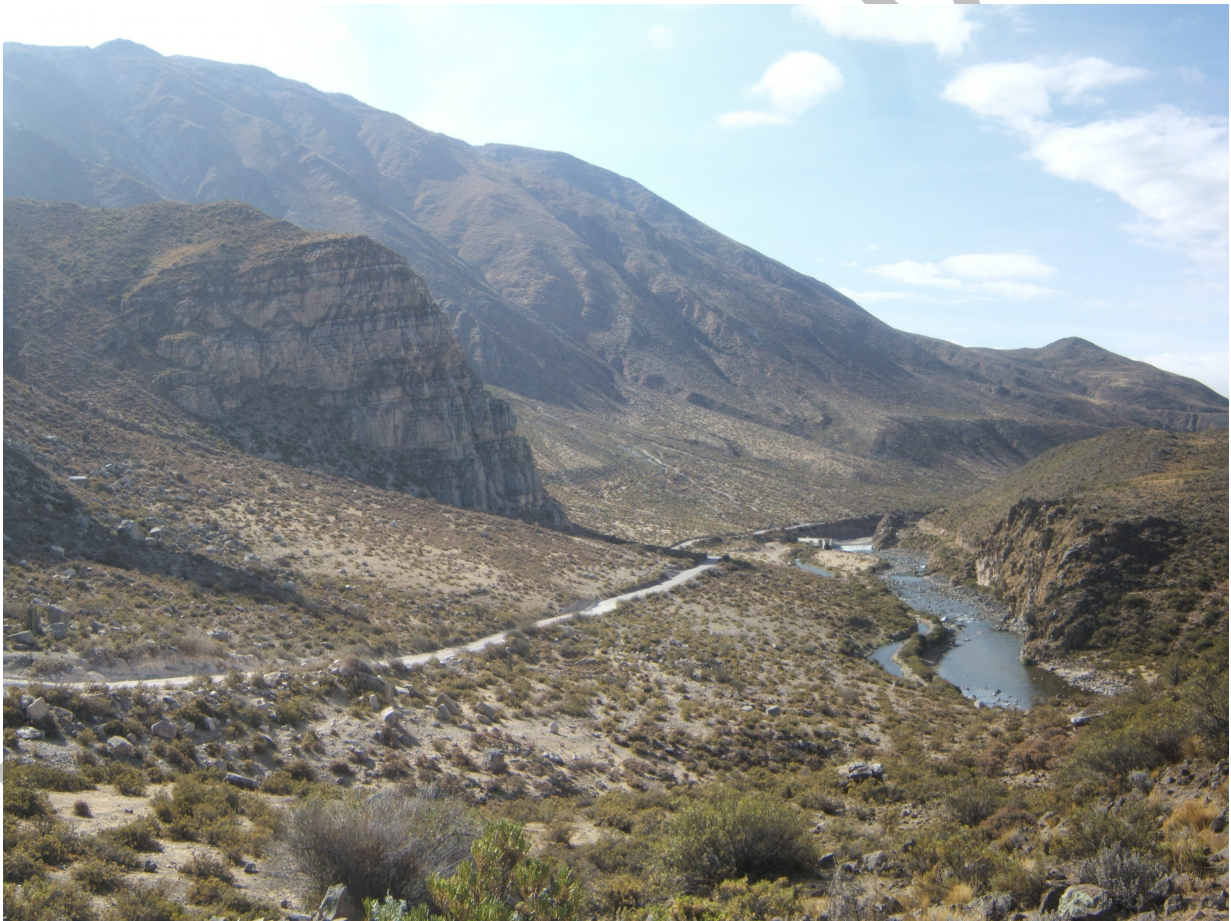
| Ladera Cerro Pichihua | Torrenteras secas que acarrear flujos en periodo de lluvias excepcionales, depósitos con forma de conos, conformado | Colmatación, posible afectación de bocatoma y | Control de erosión de cárcavas en cabecera de |

| (Carretera Orcopampa – Andahua) (Andahua) 032 | por material grueso, obstruye unos 500 m. de carretera. Puede tapar bocatoma de canal de riego que va a Andahua. | canal de Andahua. | quebradas. |

Ladera del cerro Pichihua, susceptible a erosión de laderas y flujos de detritos que comprometen tramo de carretera Orcopampa-Andahua, así como bocatoma y canal de Andahua.

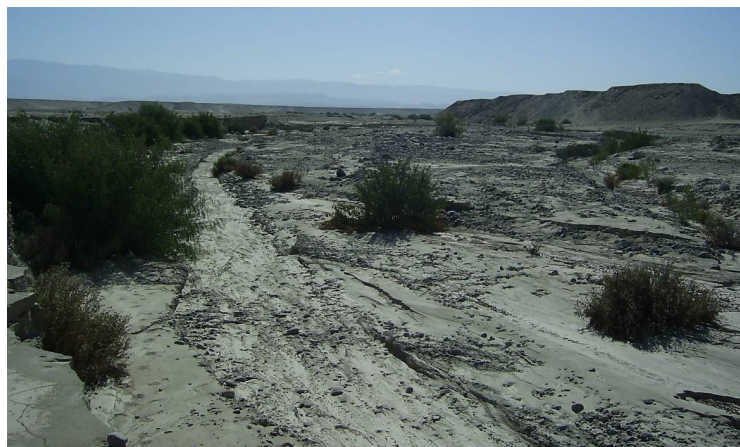
| SECTOR (Distrito) | ÁREAS SUJETAS A / COMENTARIO GEODINÁMICO | VULNERABILIDAD Y/O DAÑOS OCASIONADOS | RECOMENDACIONES |
|--|--|---|---|
| Poblado de Socso Quebrada Molles (Nicolás Pierola) 034 | Flujo de detritos (huaycos). Material proluvial depositado por los flujos bajados de la quebrada Molles, forman un abanico en su desembocadura con el río Camaná, que en su parte distal tiene 1 km de ancho. El material proluvial esta conformado por gravas y arenas, con bolones de hasta 1 m de longitud. Sobre este depósito de huayco se encuentran asentadas las viviendas del poblado de Socso. Es posible identificar el curso seguido por el último huayco, el cual formo varios canales y se desbordo. | Pueden resultar afectados las viviendas y pobladores de Socso, con un huayco. | Reubicar y prohibir la construcción de viviendas dentro del cauce de la quebrada o en las zonas de influencia de flujos antiguos. |

Sector Quebrada Molles en su desembocadura en el Río Camaná. En época de crecida podría afectar a las viviendas del poblado de Socso.
