Informe Técnico N° A 6752

DESLIZAMIENTO ENTRE LOS Km 24+000 Y 25+000 DE LA CARRETERA CHILETE - SAN PABLO

Paraje Kuntur Wasi
Distrito San Pablo
Provincia San Pablo
Región Cajamarca

**ABRIL
2017**

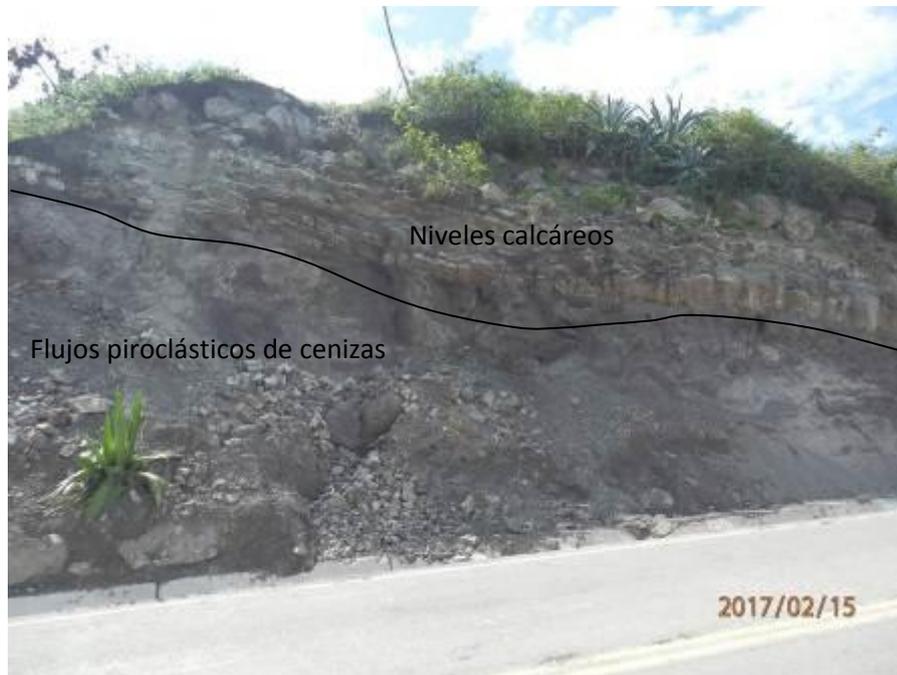
Foto 1. Se observa secuencias volcanoclasticas, intercaladas con niveles calcáreos, flujos piroclásticos de cenizas (Secuencia Volcánica San Pablo)

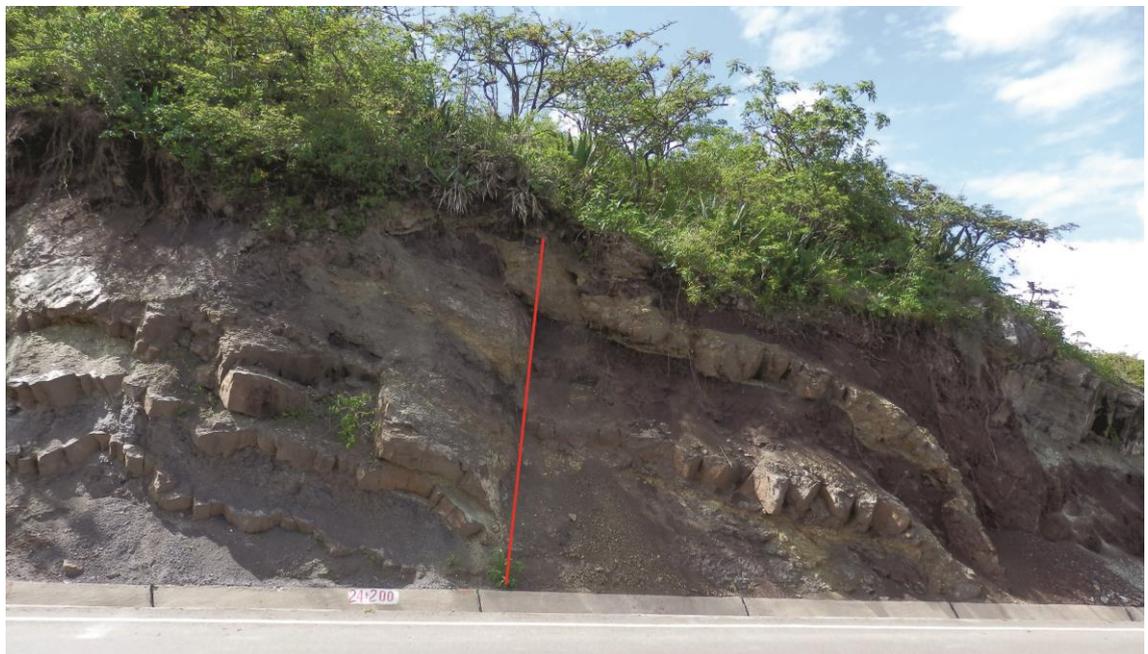
En el corte de carretera del sector se observa evidencias de deformación a un sistema de falla inversa con dirección NW - SE, como se observa en la secuencia de flujos piroclásticos brechado y cenizas de grano fino de tono rojizo (foto 2).

Foto 2. Se observa evidencia de deformación a un sistema de falla inversa con dirección NW-SE, (la línea roja es referencial) se puede notar claramente el cambio en los flujos piroclásticos brechados y cenizas de tono rojizo.

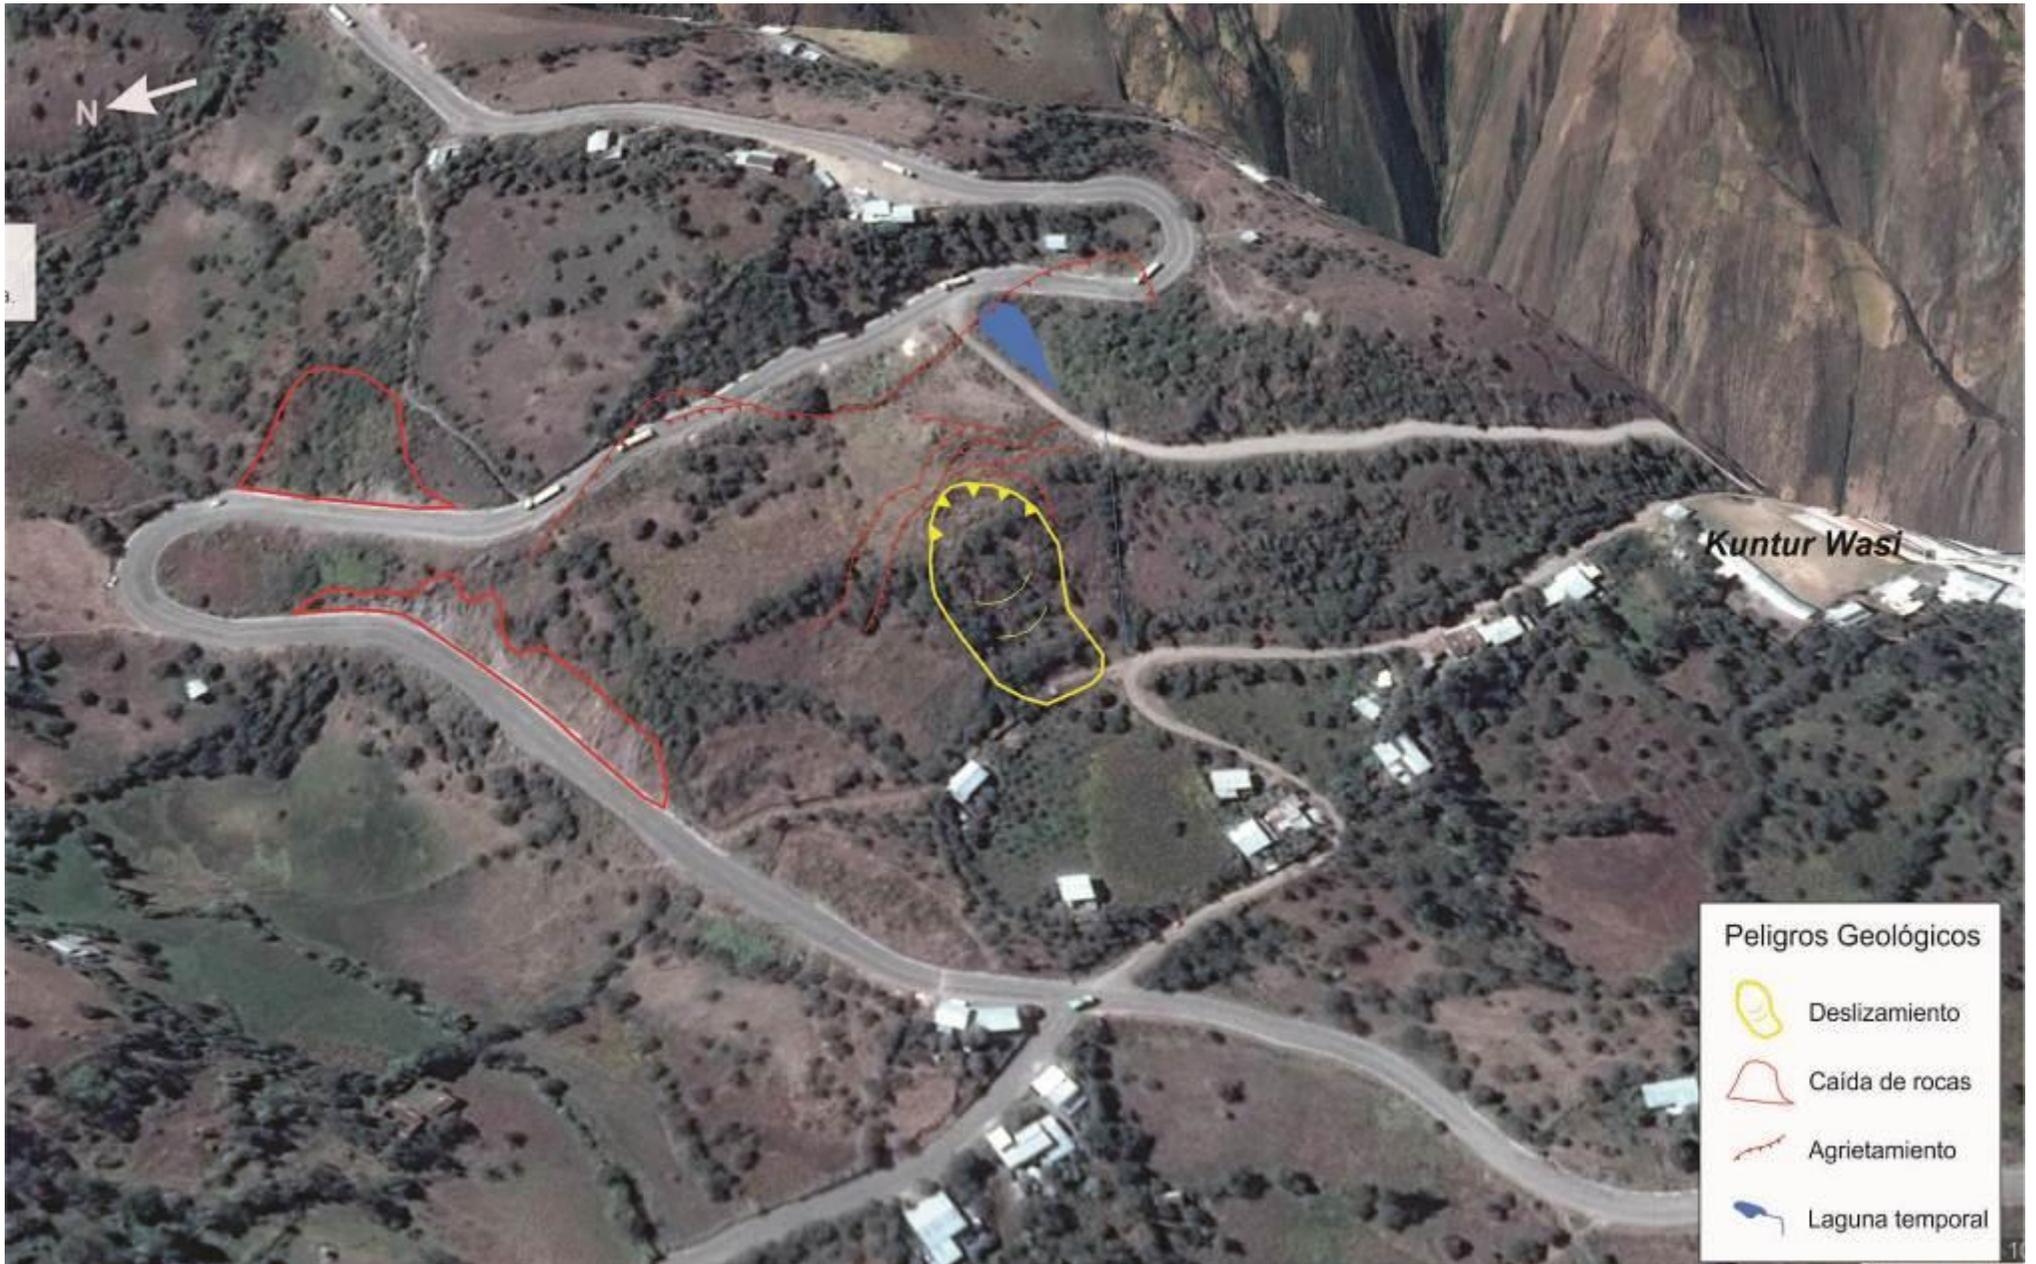
Por la interpretación de las imágenes satelitales Google Earth (2016) en la zona de estudio se logró identificar peligros geológicos por movimientos en masa de tipo deslizamiento y caídas de roca, cartografiados por los trabajos de campo (figura 3).

Figura 2. Imagen Google Earth (2016), se observa Peligros geológicos en la zona de estudio.

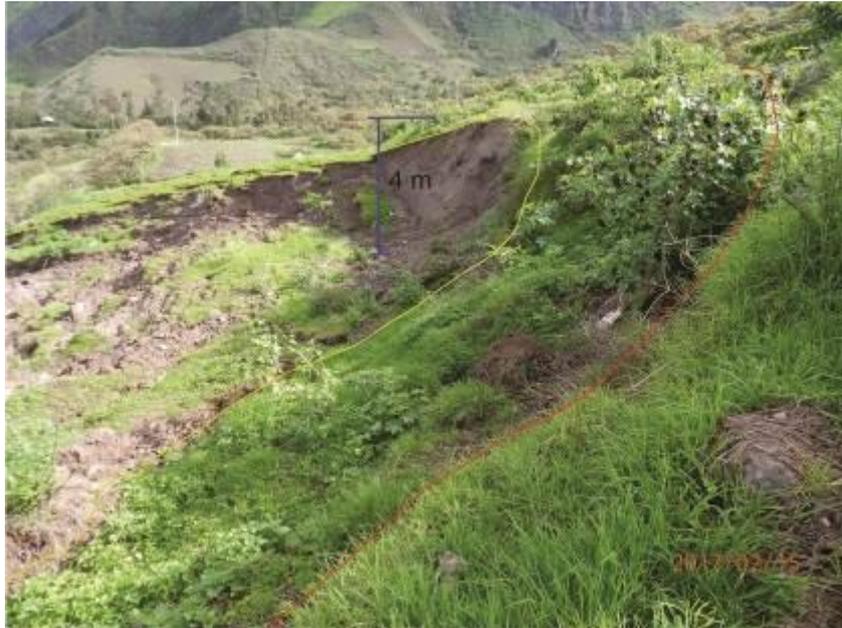
El deslizamiento es tipo rotacional, se localiza a 50 m del talud inferior, km 25+000 de la carretera asfaltada Chilete – San Pablo, presenta una escarpa principal de 75 m. de longitud, salto vertical de 4 m., con altura del pie a la corona de 20 m., longitud del pie a la corona de 77 m. y ancho de masa desplazada 33 m. El desplazamiento es de velocidad lenta¹. También se observa agrietamientos por encima de la corona, con una longitud que varía entre 27 a 74 m., abertura que alcanza hasta 0.2 m. y profundidad 1.0 m.

Foto 3. Vista de la parte superior del deslizamiento, se observan Corona (escarpa principal) de 75 m. de longitud, salto vertical de 4 m. donde afecta terrenos de cultivo y pastoreo.

2. Construir un sistema de drenaje, como canal de coronación, para impedir la infiltración de aguas pluviales hacia el cuerpo del deslizamiento.
3. Realizar un sistema de drenaje tipo Espina de Pescado, este sistema conduce las aguas colectadas fuera del área vulnerable. También puede utilizar para evacuar el agua que se acumula y forma laguna temporal.

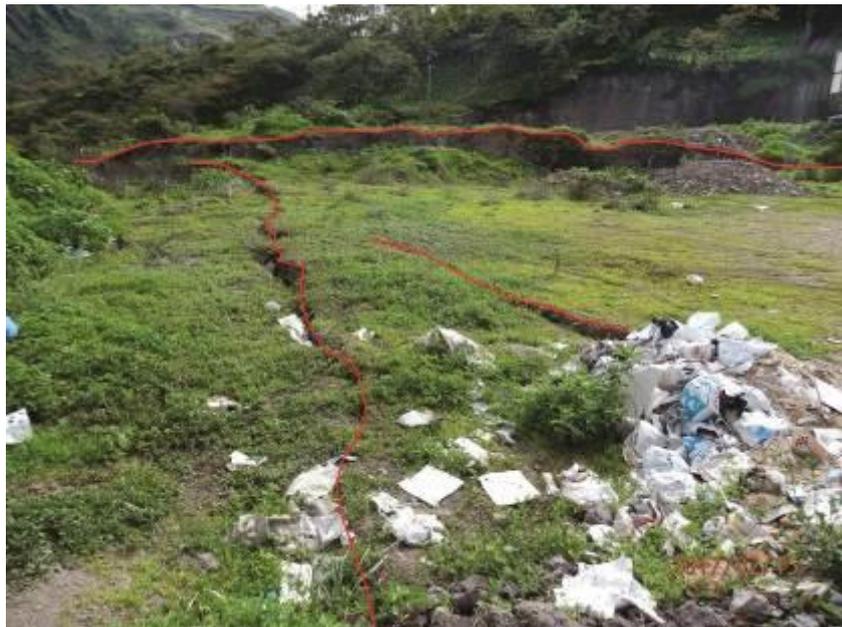
Por encima del deslizamiento, se observó un agrietamiento, que presenta 388 m de longitud, de forma irregular, con abertura que varía entre 2 a 25cm. y con salto vertical por sectores hasta de 0.20 m., que afecta la capa asfáltica de la carretera,

Foto 4. Vista de la parte superior del deslizamiento, se observan agrietamientos con una longitud que varía entre 27 a 74 m.

1. Implementar un sistema de monitoreo de la zona de agrietamiento, que permita determinar el movimiento en la masa inestable del deslizamiento. Esta puede estar constituido por estacas de madera o varillas de fierro, las cuales deben estar colocadas tanto dentro de la zona inestable, como también en una zona estable (fuera o encima del cuerpo de deslizamiento), realizándose medidas de la distancia entre estacas, cada cierto tiempo, aumentado la frecuencia de medidas durante periodos de lluvia. De detectarse movimientos rápidos, se informará a los habitantes de las viviendas cercanas para que pueda realizar la evacuación.

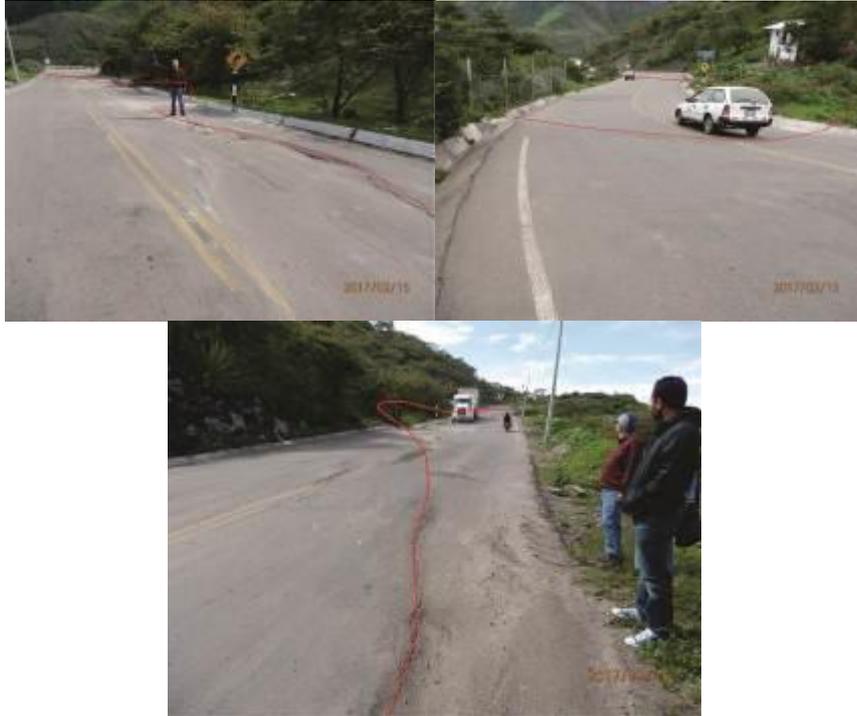
Se han reportado daños en 1 km de carretera, poste de energía eléctrica y terrenos de cultivo.

Foto 5. Vista de agrietamiento con dirección este, se observa en la capa asfáltica de la carretera el Chilete – San Pablo.

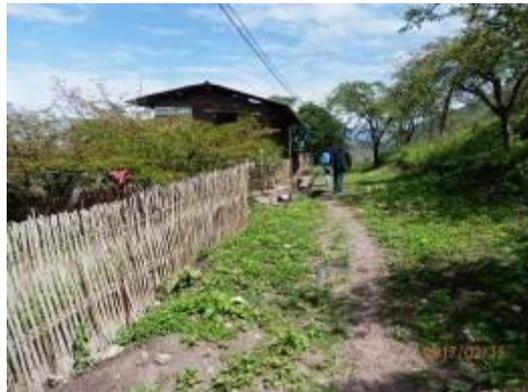
Foto 6. Vista al pie del deslizamiento donde se ubica una vivienda que podría ser afectada

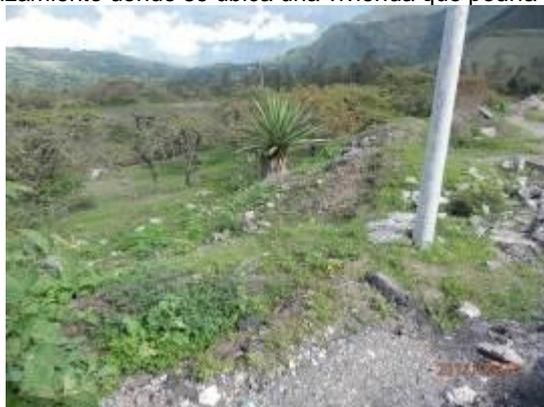
Foto 7. Vista la parte superior del deslizamiento, se observa agrietamiento que puede afectar poste eléctrico

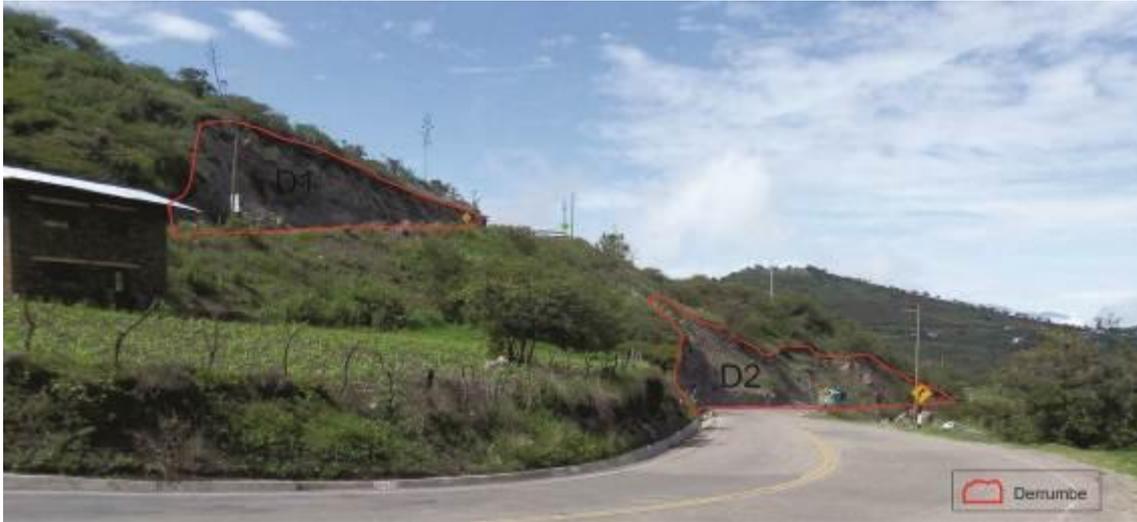
- Talud rocoso fracturado (D1): con escarpa de forma irregular continua de 70 m, de longitud, altura 27 m. Así como también depósitos coluvio-deluviales formados por clastos angulosos de matriz limo-arcilloso.
- Talud rocoso fracturado (D2): con escarpa de forma irregular continua de 157 m., altura 22 m, depósito conformado por clastos angulosos de matriz limo-arcilloso.
- Filtración de agua en el talud.
- Velocidad lento.
- Evento activo presenta un avance retrogresivo.

- Afecta 300 m. de carretera asfaltada Chilete – San Pablo

Foto 8. Se observa caída de rocas en talud superior de tramo de carretera en las progresivas 24+762 (D2) y 24+520 (D1).

7. Limpieza, mantenimiento o reconstrucción de las cunetas para impedir la infiltración de las aguas de lluvia en la zona inestable.
8. Los sectores donde ocurren caída de rocas, talud superior de la carretera, reforzar con la construcción de muros (gaviones u otros).
