Asunto: Sobre problemática de erosión en las playas de Máncora

**MARINA DE GUERRA DEL PERÚ
DIRECCIÓN DE HIDROGRAFÍA Y NAVEGACIÓN
DEPARTAMENTO DE OCEANOGRAFÍA**

INFORME TÉCNICO

**CARACTERIZACIÓN DE LA DINÁMICA MARINA Y PERFIL DE COSTA EN PLAYA
MÁNCORA**

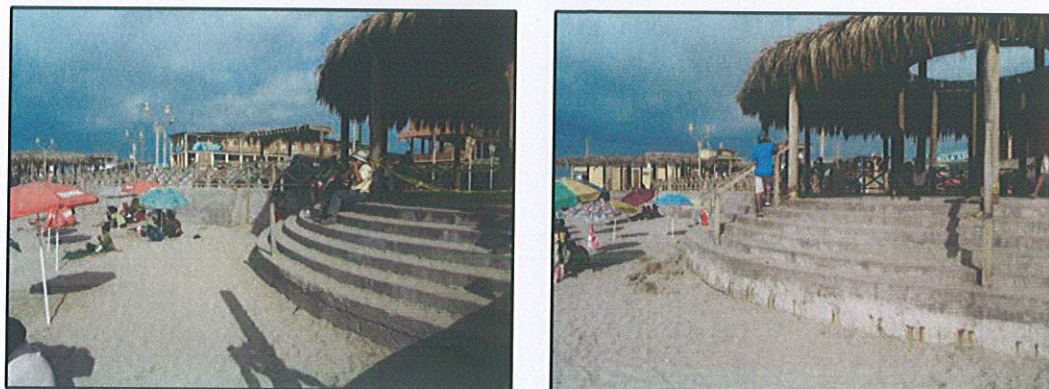
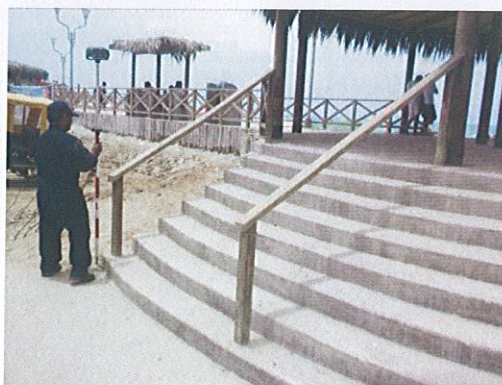
Figura 5.- Vista panorámica del mirador centro que no ha sufrido mayores daños por estar más mejor protegido.

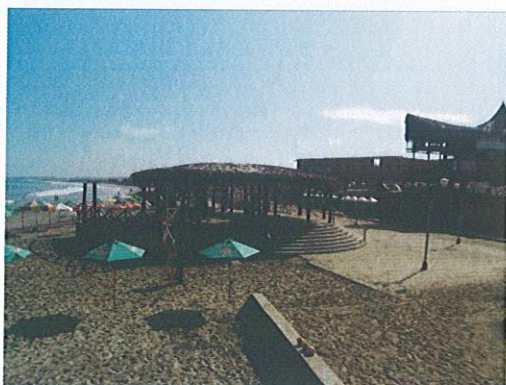
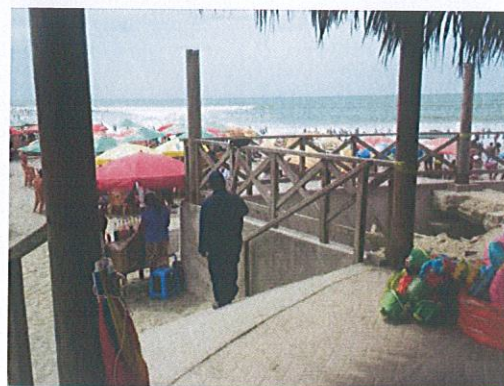
Figura 6.- Vista panorámica del mirador sur, solo con daños internos.

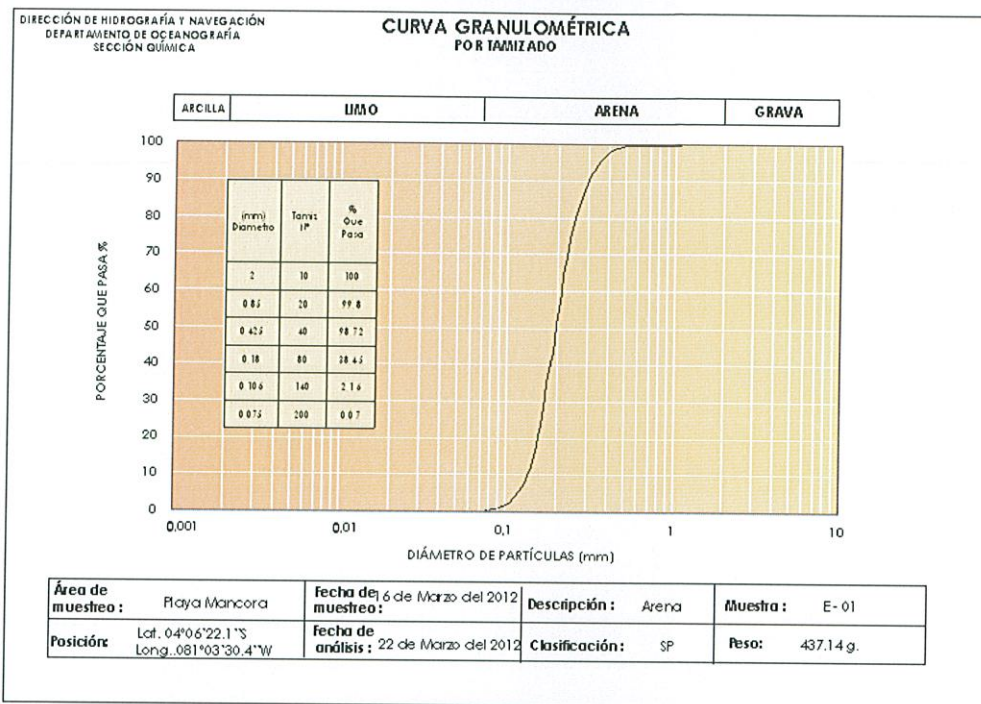
Figura 10.- Curva granulométrica correspondiente a la muestra Máncora E-01

Los análisis granulométricos nos indican que el sedimento existente en la playa es de arena fina (Figura 10 y 11), por lo que es de esperar una pendiente relativamente suave de la playa que nos ocupa.

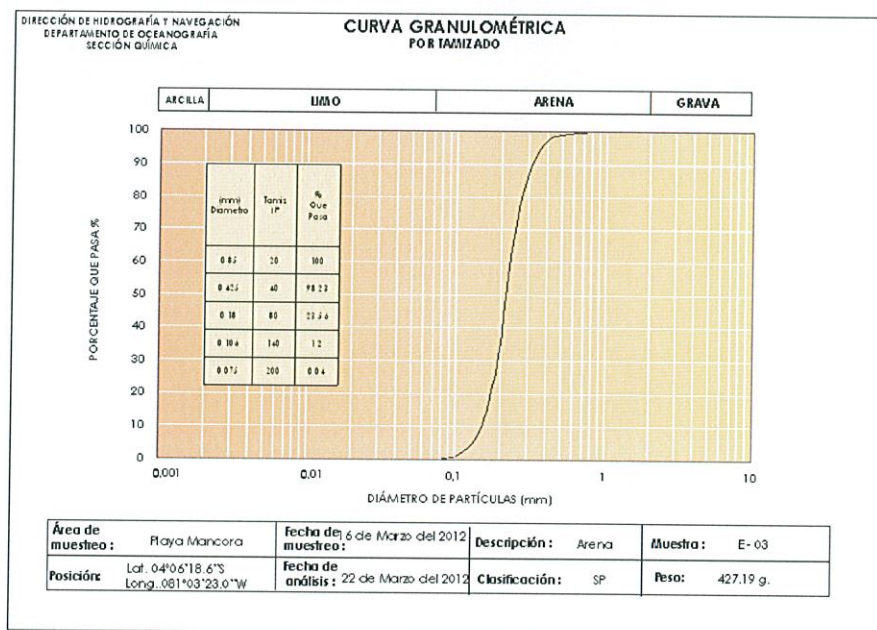
Figura 11.- Curva granulométrica correspondiente a la muestra Máncora E-03

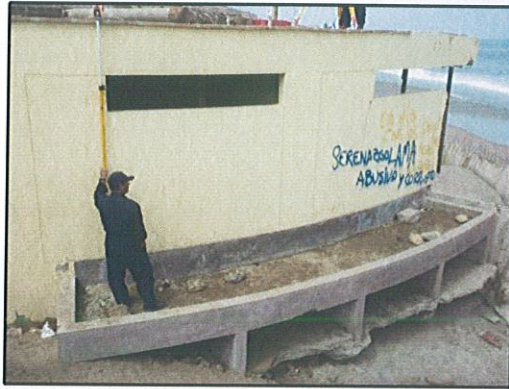
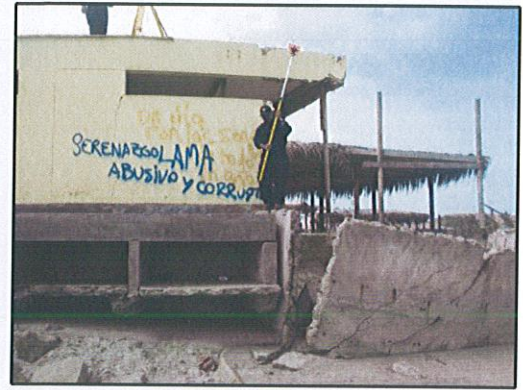
Por otro lado, en las figuras 12, 13 y 14 se, muestran las evidencias de los peligros que se han generado producto de la erosión que ha sufrido en la zona de estudio.

Figura 12.- Vista panorámica del Malecón Turístico, zona norte área de las instalaciones sanitarias afectadas por el oleaje

- 1) Retirar el nuevo malecón y las construcciones existentes hasta aproximadamente 80 m al norte del extremo norte del malecón, y luego efectuar un relleno artificial de arena de una granulometría mayor a 0.20 mm, en un volumen tal, que permita obtener el perfil de equilibrio de la playa. En este caso se recuperaría una mayor extensión de playa.

- 2) Retirar como mínimo el nuevo malecón existente y efectuar un relleno artificial de arena de una granulometría mayor a 0.20 mm, en un volumen tal, que permita obtener el perfil de equilibrio de la playa. En este caso se recuperaría una extensión de playa de acuerdo a la dimensión de la infraestructura a retirar.

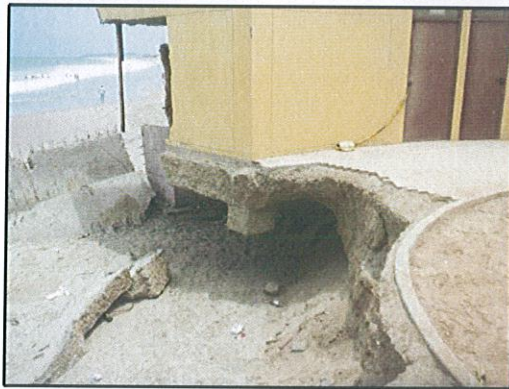
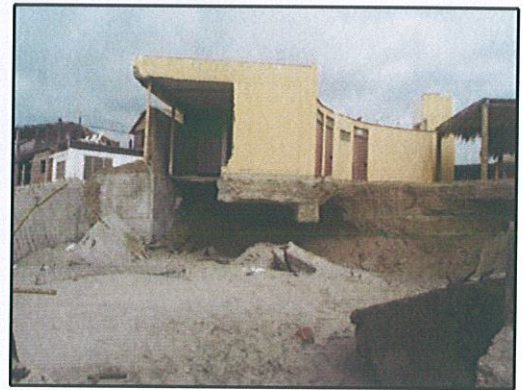
Figura 13.- Vista panorámica de otro ángulo de las instalaciones sanitarias

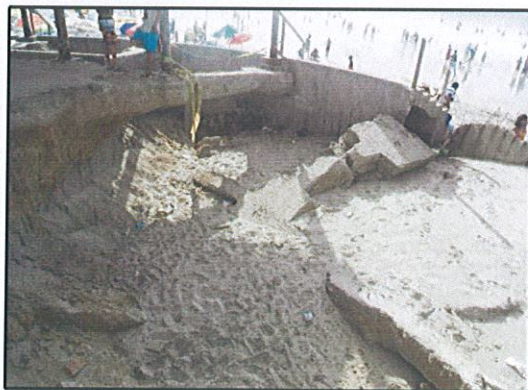
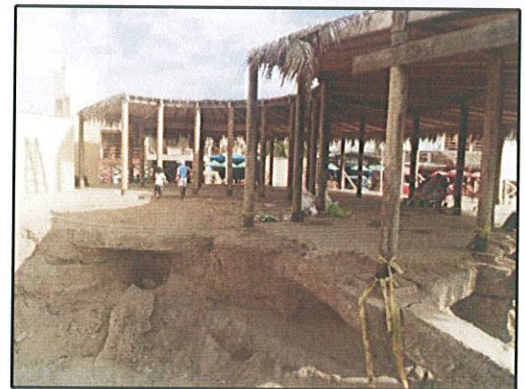
Figura 14.- Vista panorámica de la parte interior del mirador que fue rellena con tierra y arena.

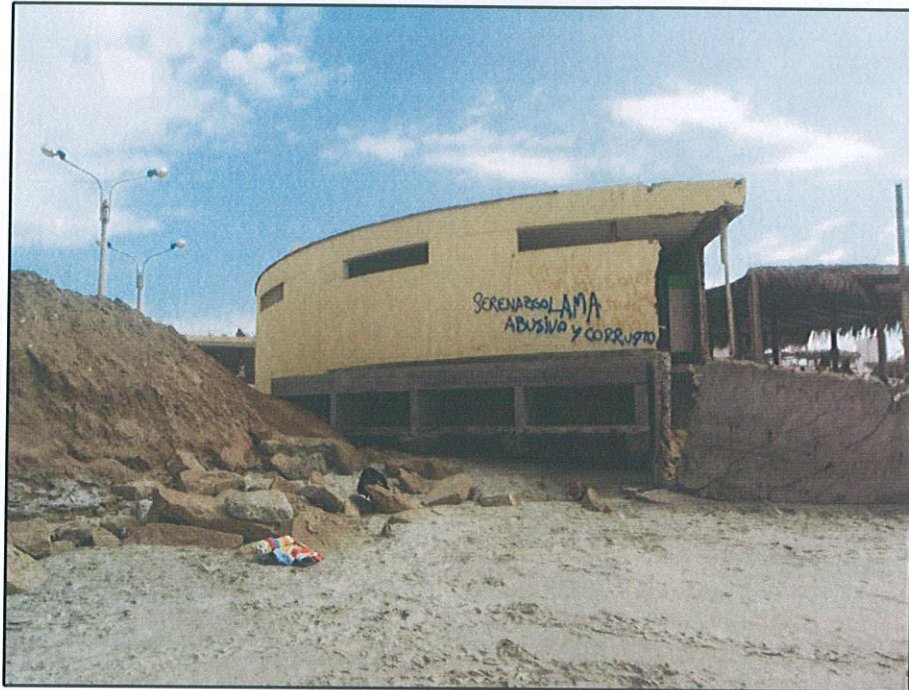
Vista del mirador norte, afectado por oleaje

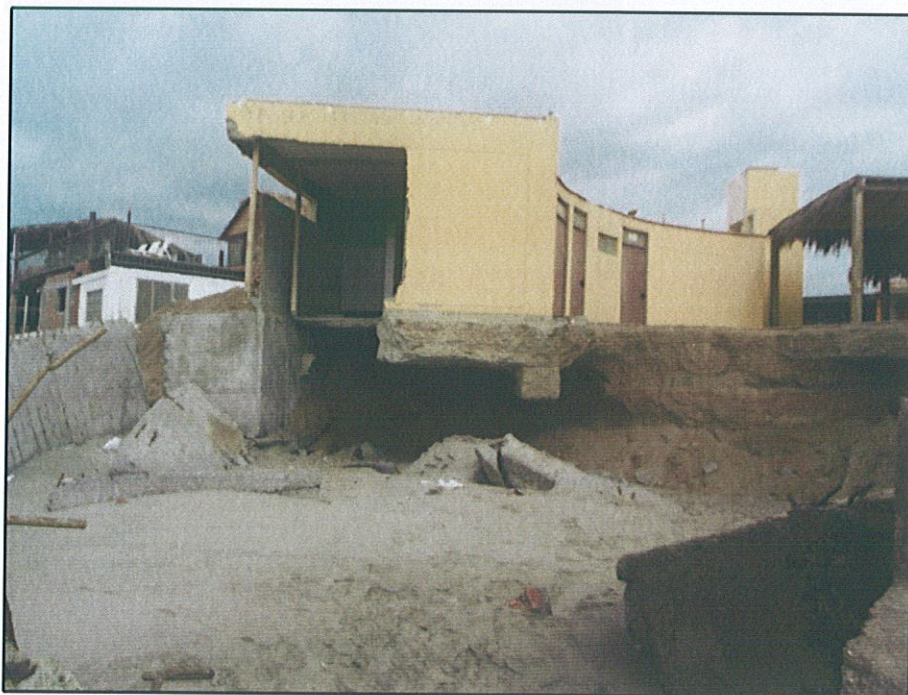
Parte del mirador norte afectado por oleaje

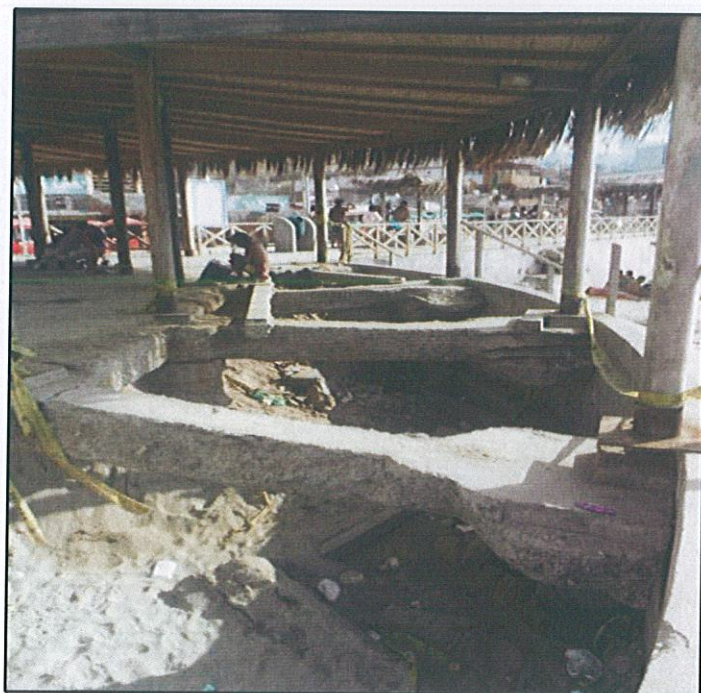
Mirador norte afectado por oleaje

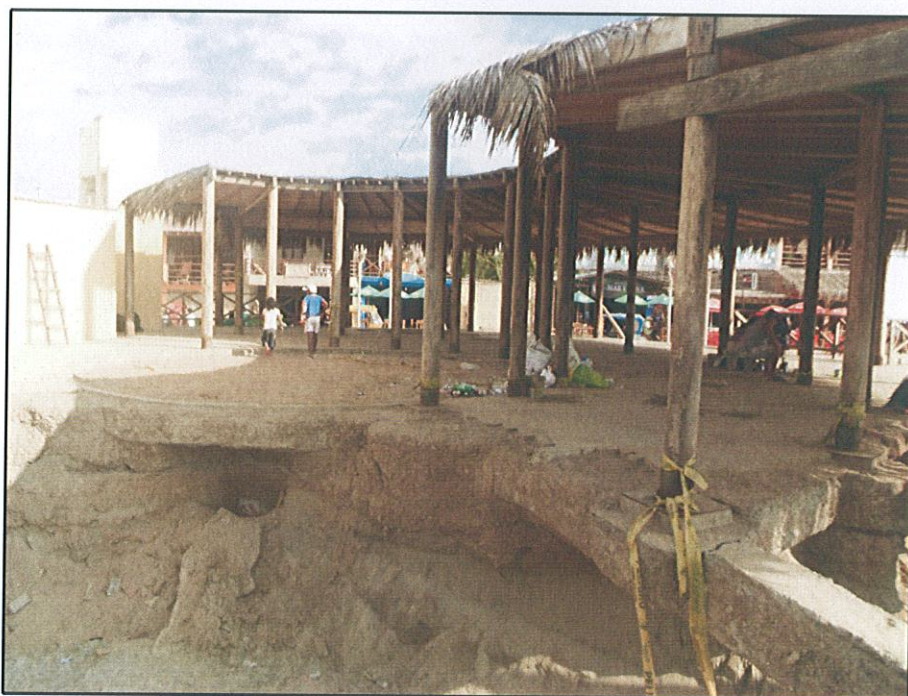
Mirador central afectado por oleaje

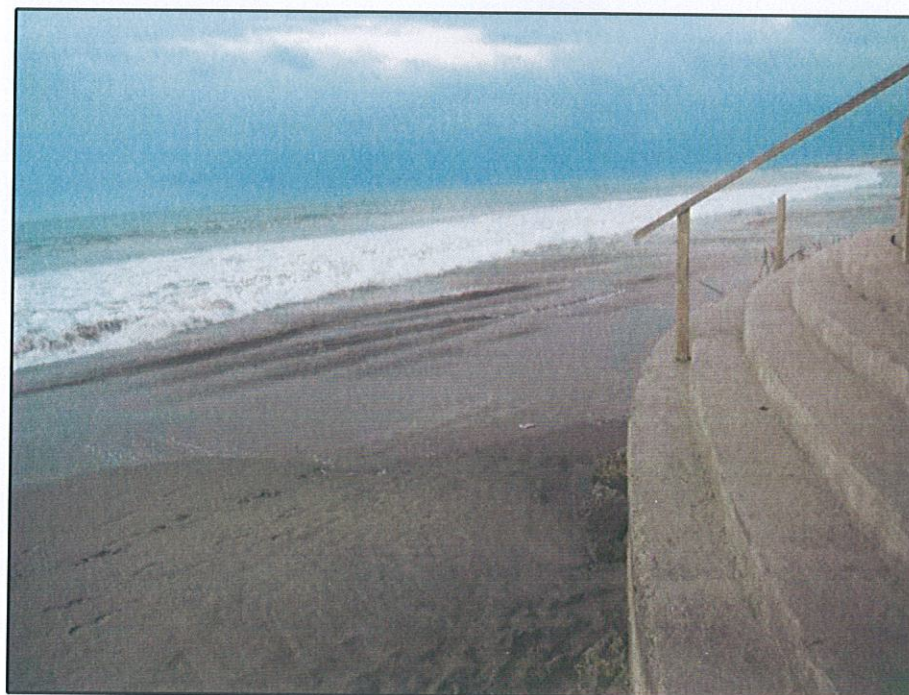
Resaca de ola cerca al malecón turístico
