ELECTROPERU S. A.
Glacio. y Seguridad Lagunas
BIBLIOTECA

INFORME SOBRE LA INSPECCION DE LAS LAGUNAS, LLACA, SHALLAP

CUCHILLACOCHA, TULLPARRAJU Y PALCACOCHA

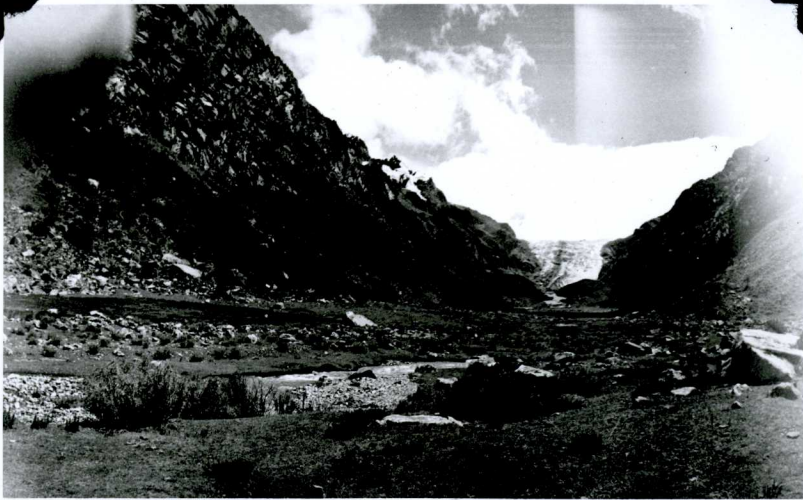
Las lenguas glaciares que están en contacto con estas lagunas no ofrecen peligro por su moderada pendiente no hay caída de masas de hielo hacia la laguna, en los taludes de las morrenas laterales no se producen derrumbes, solamente hay pequeños desprendimientos de rocas.

Foto 1- Vista del dique morrénico de la laguna Shallap,
nótese su desagüe por la quebrada del mismo nombre.

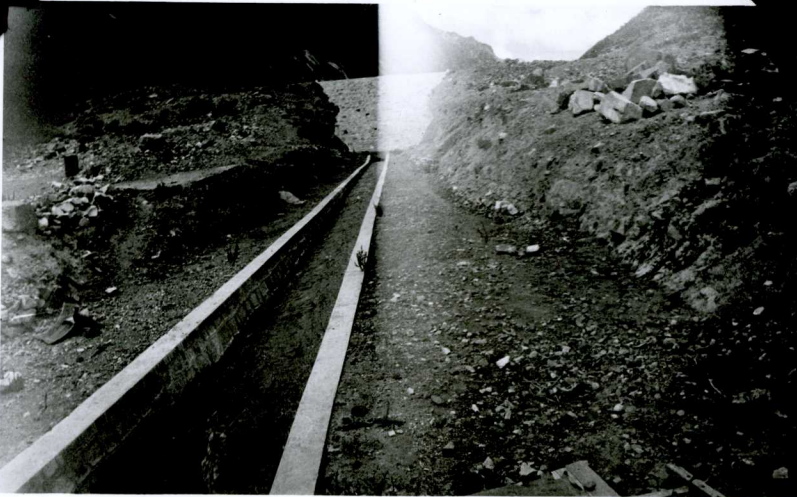
- 1.- Las lagunas Llaca y Shallap, fueron inspeccionadas durante los días 20 y 23 de Enero de 1978, donde se pudo observar que el dique artificial y el canal de desagüe de estas lagunas, se encuentran en un buen estado de conservación, por lo tanto el desagüe por el ducto se desarrolla normalmente.

Foto-² Vista del canal interno de desagüe y el dique de la
laguna Shallap, nótese el buen estado de la obra
Foto. Ing. Dolores

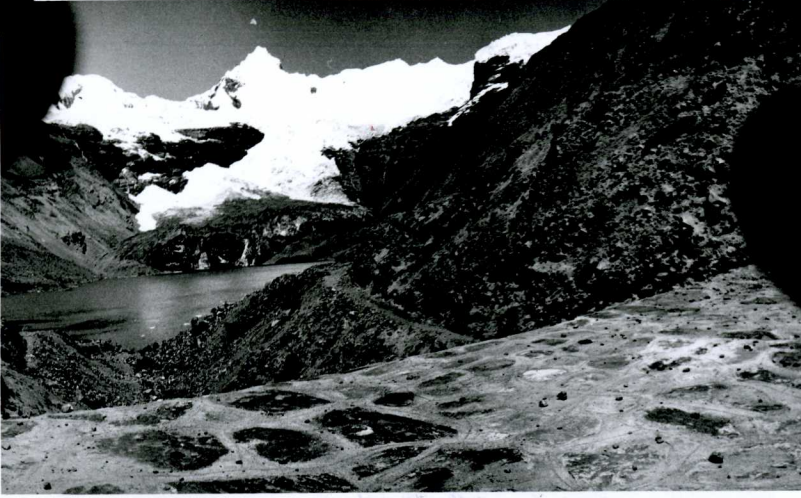
FOTO N° 3.- Panorámica de la laguna Tullparraju, se —
observa la lengua glacial que está en contacto
con la laguna
Foto. Ing. S. Dolores

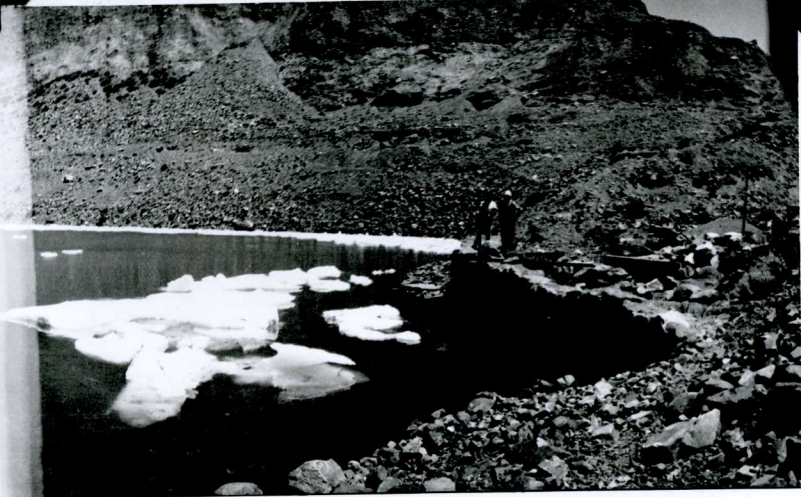
El desagüe de la laguna Fullparraju por el ducto se desarrolla normalmente, en cambio en los frentes glaciares se produce una intensa ablación, como consecuencia de esto, se encuentran una cantidad apreciable de masas de hielo sobre la superficie de la laguna (Ver foto N° 4). En los taludes laterales de las morrenas no se producen derrumbes.

FOTO N° 4.- Nótese los témpanos de hielo cerca al ducto
de la laguna Tullparraju.
Foto. Ing. S. Dolores

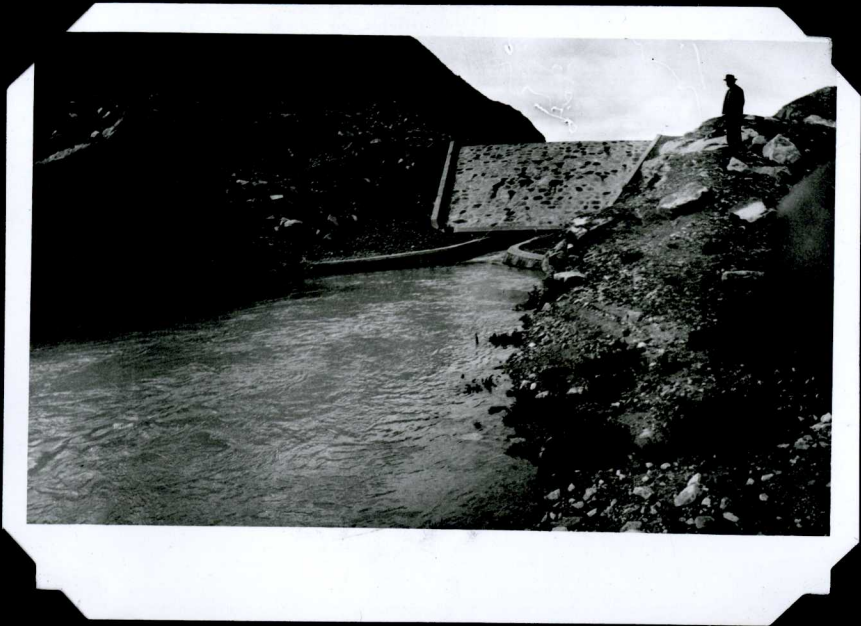
Los dos diques artificiales y el canal de salida de la laguna Palcacocha están en un buen estado de conservación, como también sus desagües por canal y otro por filtración que es por debajo del dique secundario se realiza normalmente. La lengua glaciar no ofrece peligro, sólo se observa desprendimientos o caída de rocas de los taludes laterales de la morrena causados por su fuerte pendiente.

FOTO N° 5.- Obsérvese el dique y el canal de salida
de la laguna Palcacocha.
Foto Ing. S. Dolores

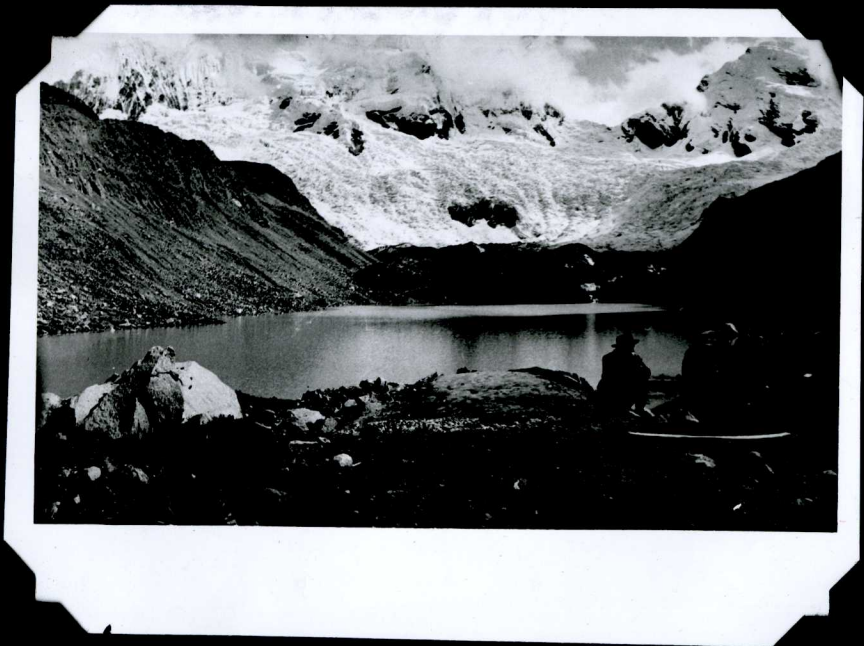
FOTO N° 6.- Vista de la laguna Palcacocha, nótese la
lengua glacial y el talud lateral con -
desprendimientos de roca.
Tomada por Ing. S. Dolores
