INFORME TÉCNICO N° A6769

**EVALUACIÓN GEOLÓGICA
DE LAS ZONAS AFECTADAS POR EL NIÑO COSTERO 2017
EN LAS REGIONES LA LIBERTAD-CAJAMARCA**

Agosto, 2017

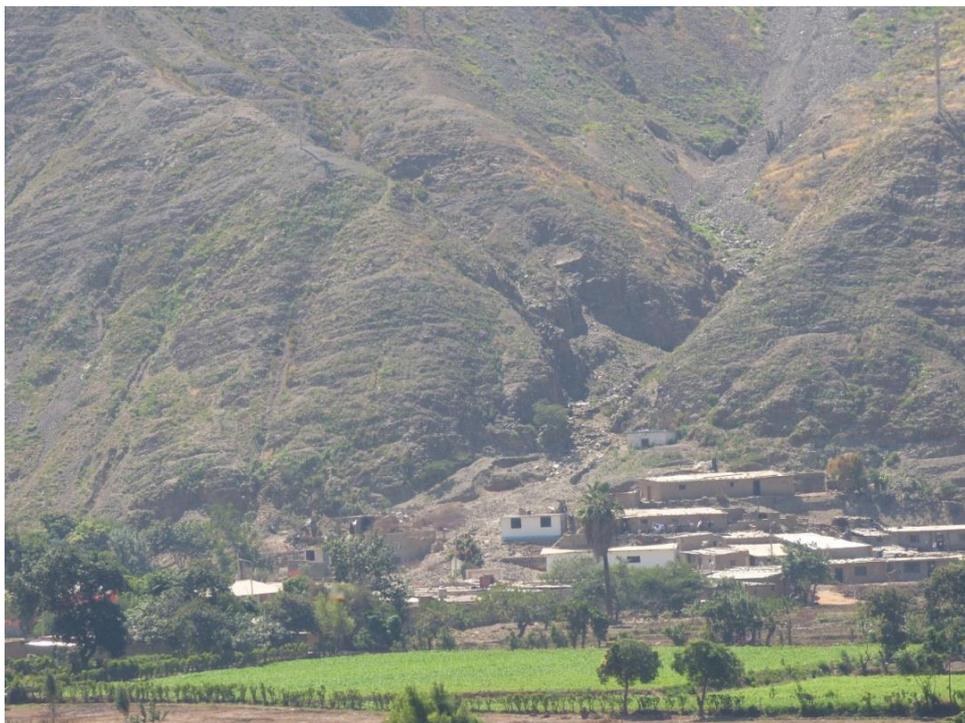
Foto 1. Viviendas sepultadas en el CP. La Portada por depósitos de flujo detrítico. Distrito San Benito, provincia Contumazá, Cajamarca.

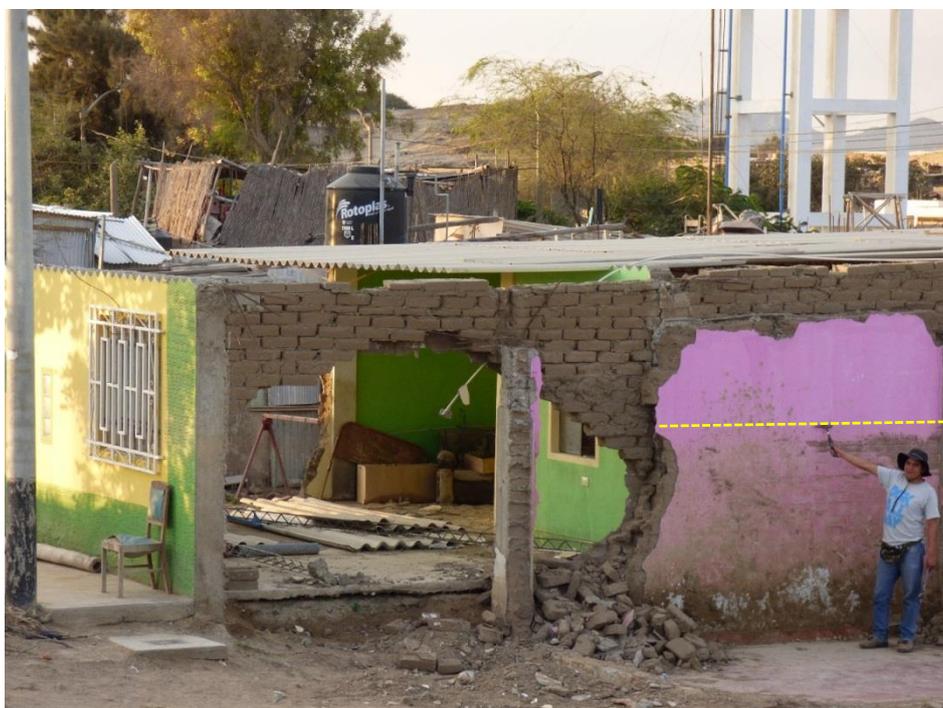
Foto 2. Rastrros del nivel de agua alcanzada por la inundación fluvial en los asentamientos humanos Cacique de Lloc y Ontere Giura. Distrito San Pedro de Lloc, provincia Pacasmayo, La Libertad.

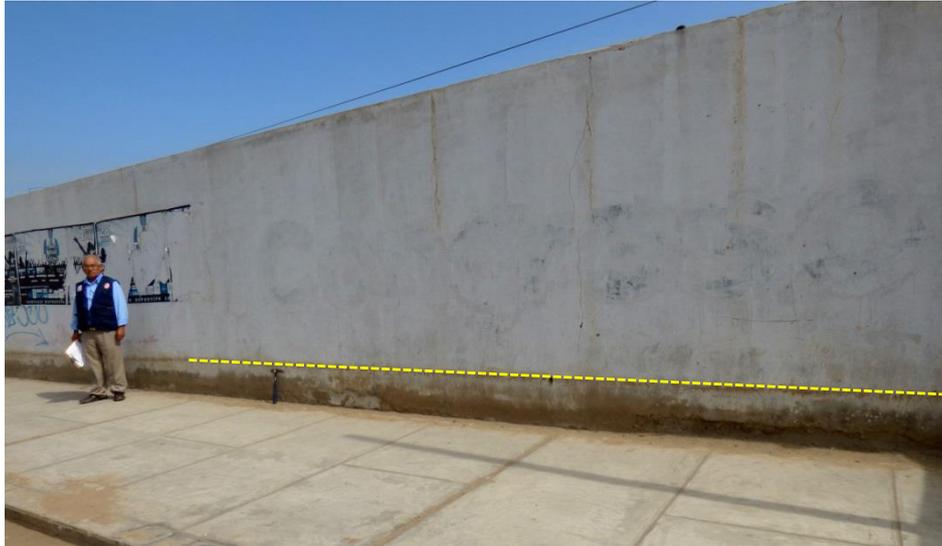
Foto 3. Rastros de nivel de agua alcanzada por inundación en las calles del distrito Víctor Larco Herrera; provincia Trujillo, La Libertad.

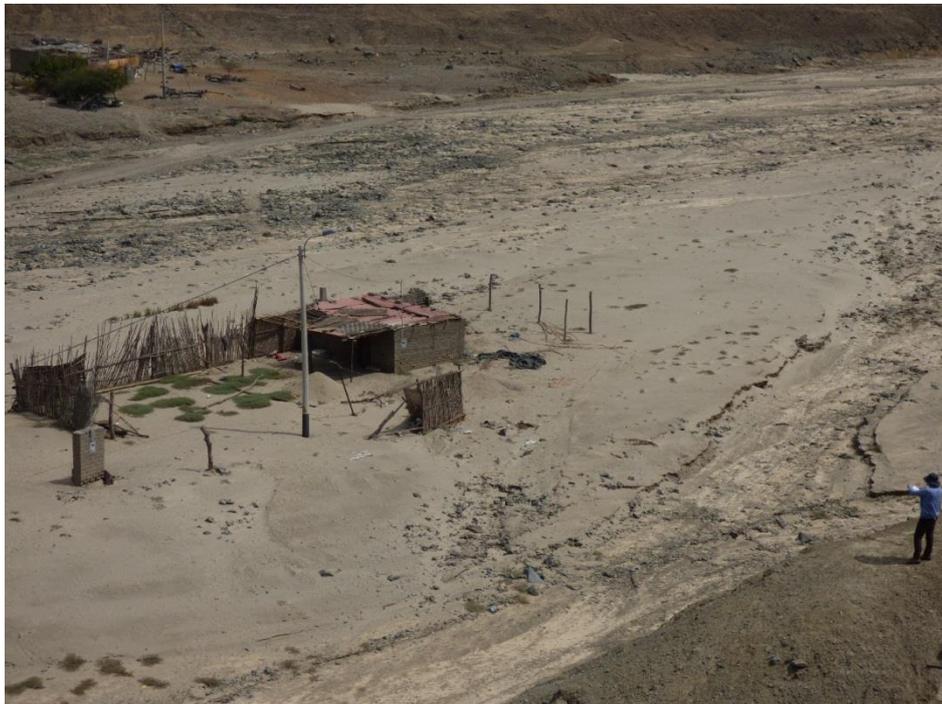
Foto 4. Vivienda e instalación de energía eléctrica ubicadas en el cauce de quebrada que fue afectada por flujo de detritos. CP. Huaca Corral, distrito Guadalupito, provincia Virú, La Libertad.

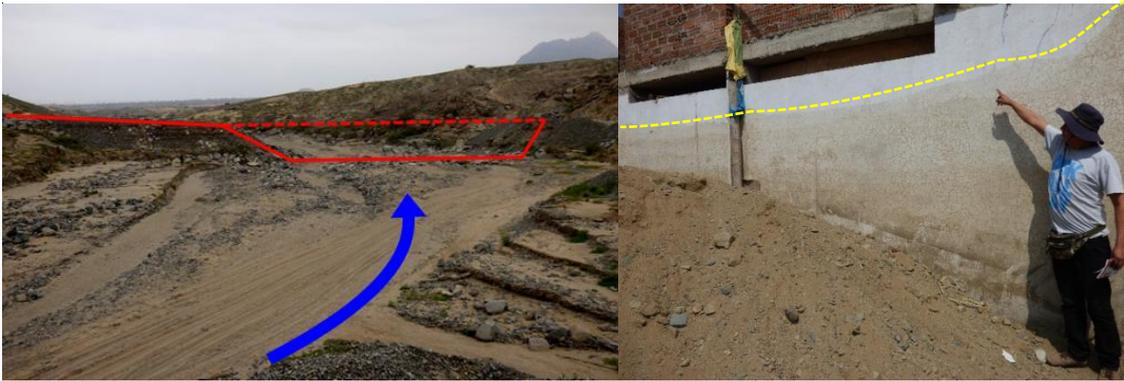
Foto 5. A). Rotura de dique transversal en el cauce de la quebrada San Idelfonso, Trujillo. B). Huellas del nivel de agua alcanzada por inundación en las calles del distrito El Porvenir, en la ciudad de Trujillo.

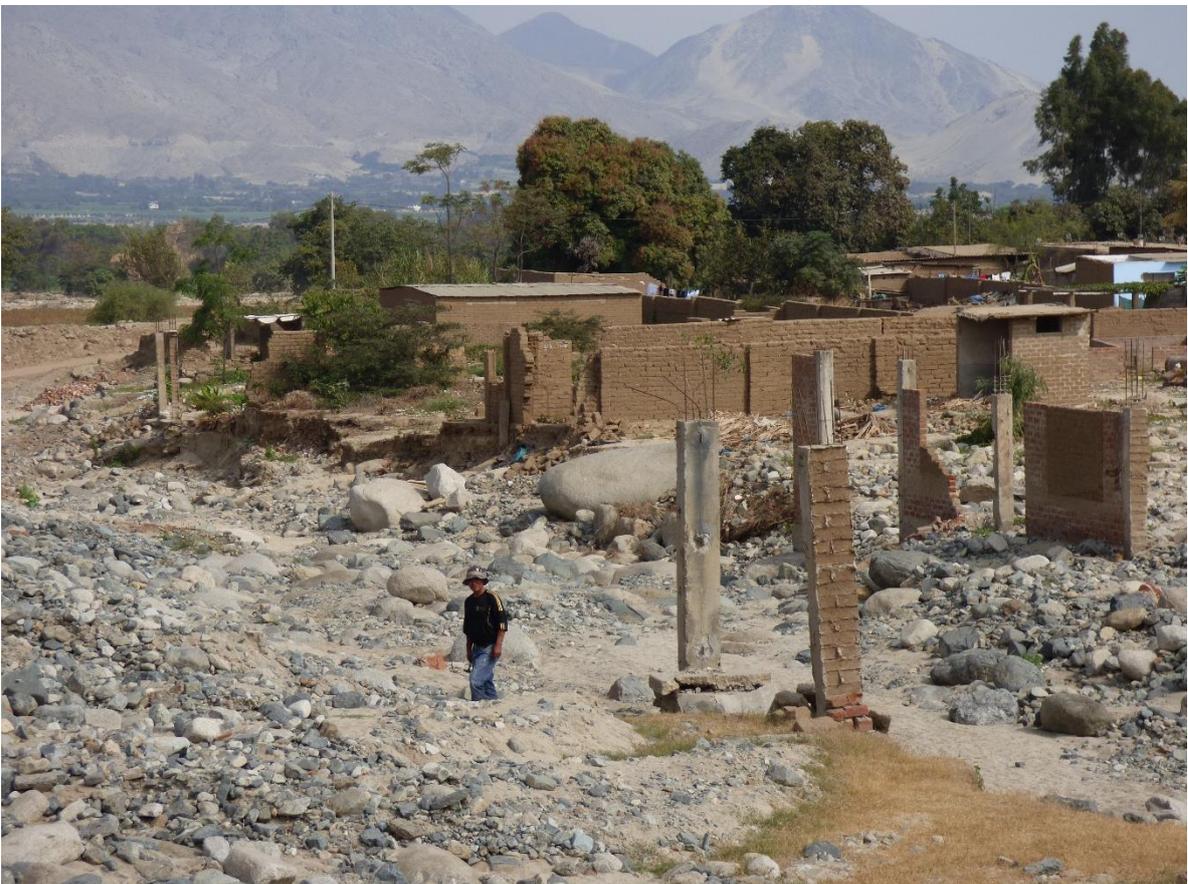
Foto 6. Viviendas destruidas por erosión fluvial, causado por la activación de la quebrada San Carlos en el distrito Laredo, provincia Trujillo, La Libertad.

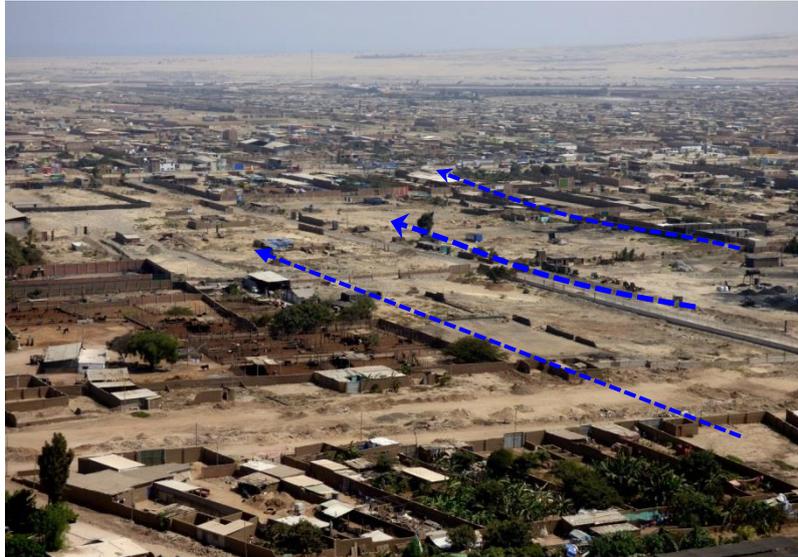
Foto 7. Activación de la quebrada Del León afectó carretera, calles y viviendas en la ciudad de Trujillo; jurisdicción de los distritos Huanchaco y La Esperanza.

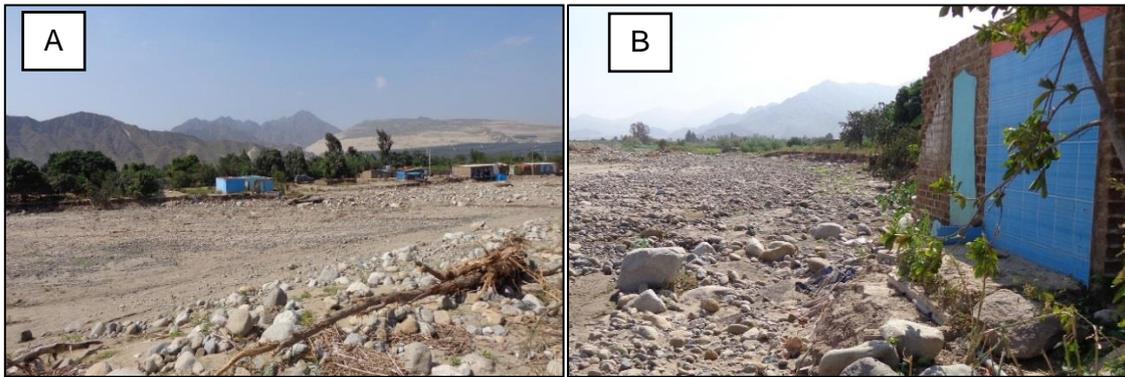
Foto 8. A) Foto panorámica de la inundación causada por el desborde del río Virú. Vista al SE.
 B) Viviendas afectadas por el desborde del río, en donde se aprecia también la presencia de detritos que han sido arrastrados por la corriente del río. Localidad de Zaraque, distrito Virú. Vista al NE.

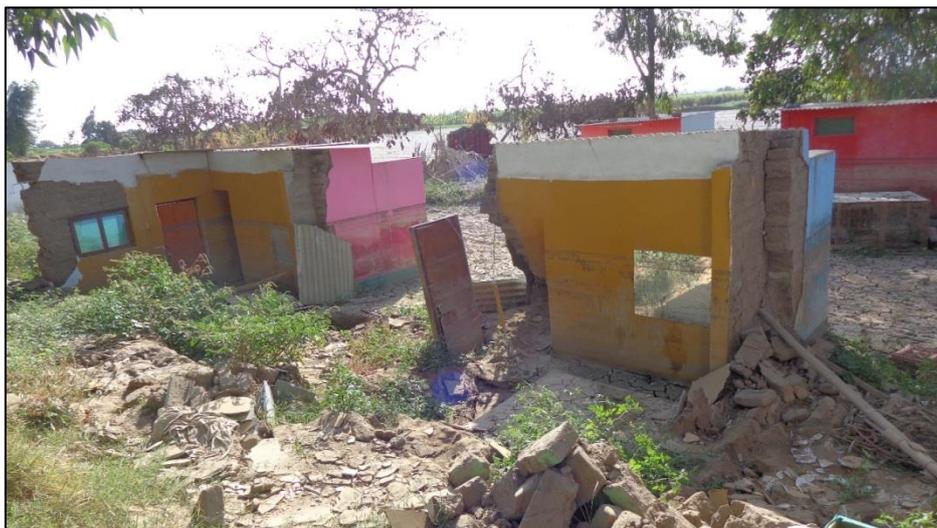
Foto 9. Hotel destruido con la inundación provocada por el desborde del río Virú, esta a su vez arrastró arenas pertenecientes a depósitos eólicos encontrados en la zona. Localidad Calunga, distrito Virú. Vista al Oeste.

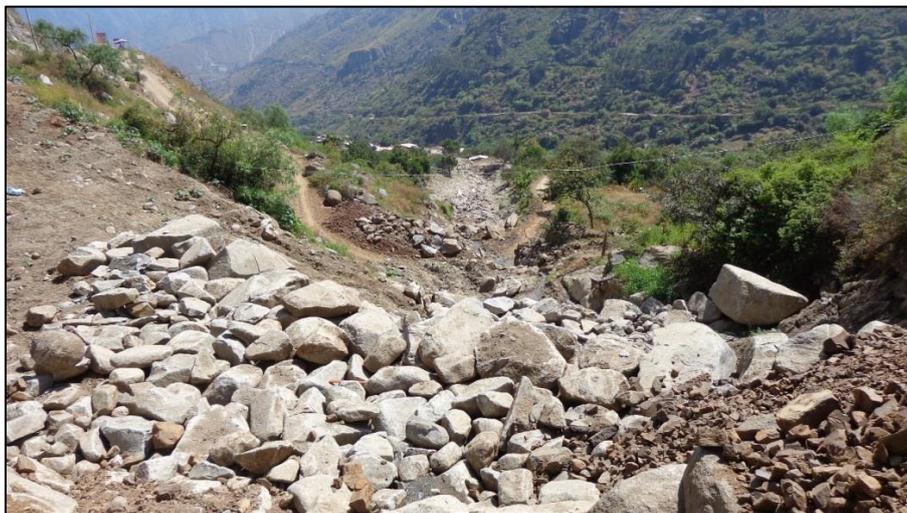
42064	Miñate	Otuzco	La Libertad		Reubicación	Daños en viviendas, bloqueo de carretera, posibles daños en postes de cableado eléctrico.
	42065	Platanal	Otuzco	La Libertad		Reubicación	Daños en viviendas, áreas de cultivo, bloqueo de carretera, posibles daños en viviendas ubicadas al pie de ladera.
	42066	Plaza Pampa-Paday	Otuzco	La Libertad		Reubicación	Posibles daños en viviendas, áreas de cultivo, bloqueo de carretera. Foto 11.

Foto 11. Flujo de detritos con clastos de tamaño variable, desplazados por una quebrada secundaria provocando el bloqueo de carretera y daños en tuberías de filtración de agua. Localidad Paday, distrito Salpo. Vista al NO.

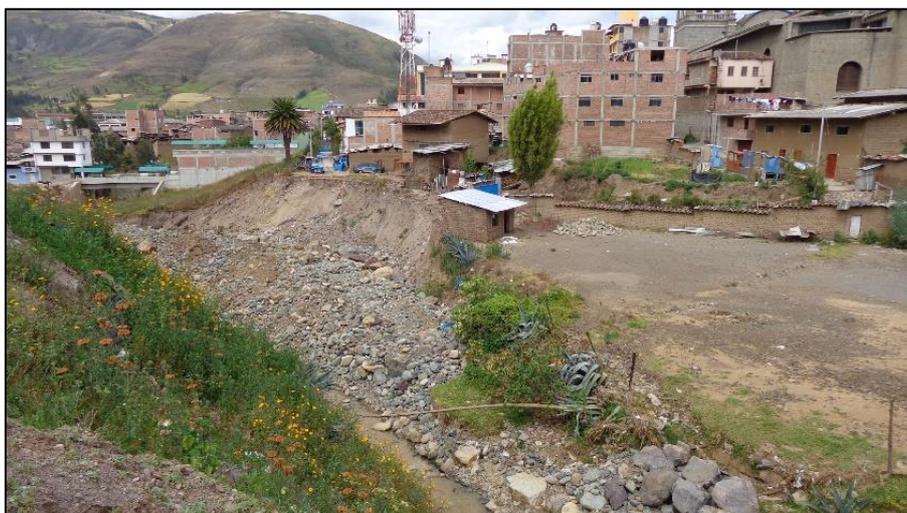
EROSIÓN FLUVIAL	42067	Otuzco	Otuzco	La Libertad	1	Reubicación	Una vivienda destruida, con la posibilidad de afectar un sector más grande. Foto 12.
DESIZAMIENTOS, CAÍDA DE ROCAS U OTROS	42068	Plaza Pampa	Otuzco	La Libertad	1	Reubicación	Daños en viviendas, áreas de cultivo, bloqueo de carretera. Foto 13. A) y B).

Foto 12. Las precipitaciones pluviales intensas generaron la crecida del río Pollo, provocando la erosión de sus márgenes, afectando a viviendas ubicadas cerca de la margen derecha del río. Otuzco, La Libertad. Vista al SE.

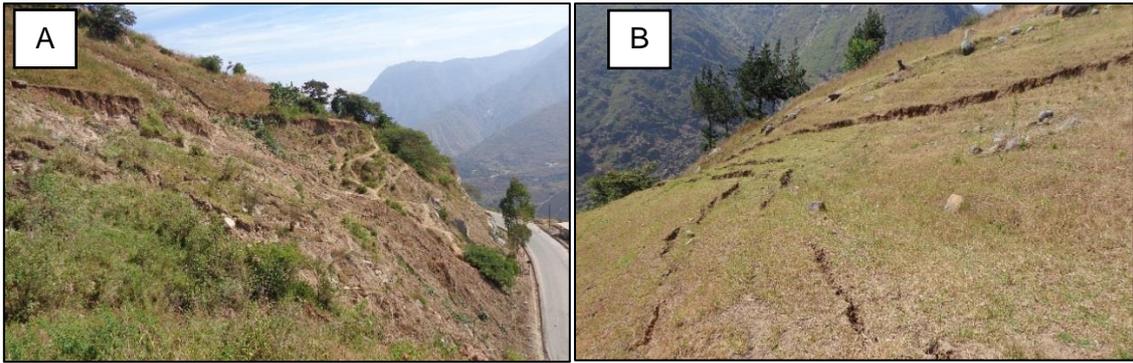
Foto 13. A) Deslizamiento rotacional, originado por el fracturamiento, meteorización y las precipitaciones pluviales. Localidad Plazapampa, distrito Salpo. Vista al SO. B) Agrietamientos de hasta 10 cm de abertura, observados en la parte superior del deslizamiento. Vista al Este.

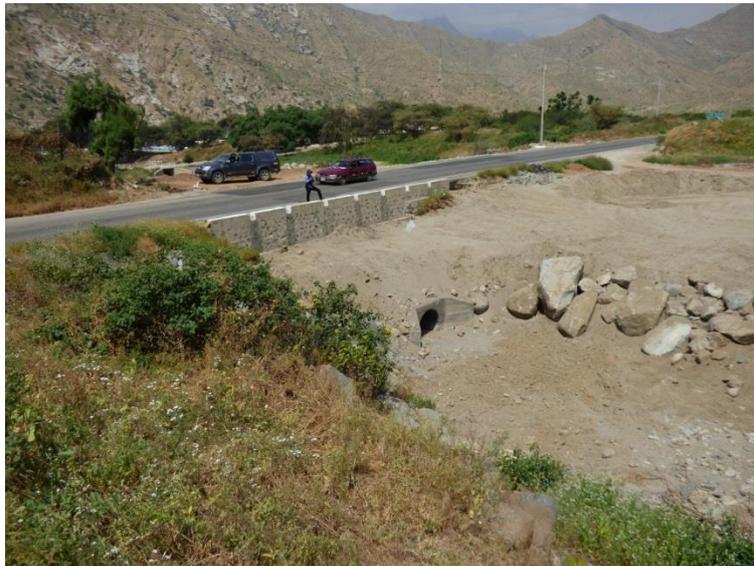
Foto 14. Alcantarilla de dimensiones inadecuadas que fue cubierto por flujos provenientes de la quebrada Las Viejas. Distrito Yonán, provincia Contumazá, Cajamarca.

- Rediseñar las alcantarillas para el pase flujos ubicados en la carretera Pacasmayo – Cajamarca, como en el sector El mango y la quebrada Las Viejas, donde se evidencian daños a la carretera y viviendas por obstrucción del alcantarillado.

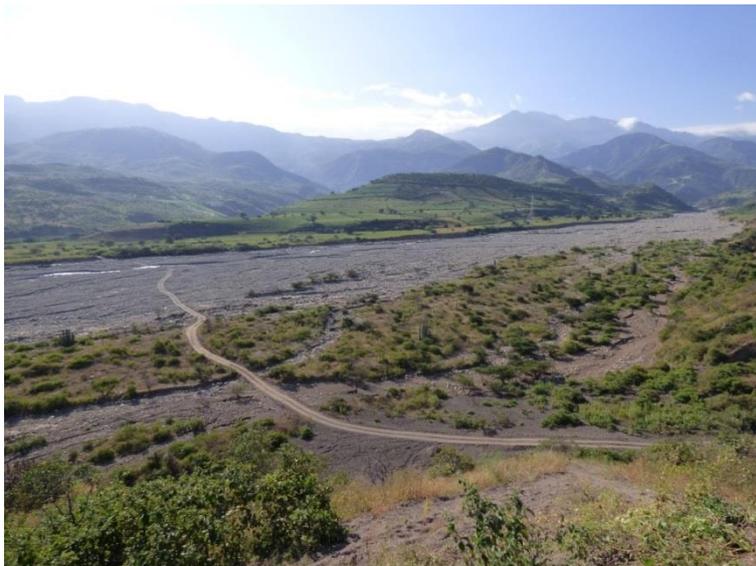
Foto 15. Trocha carrozable San Benito – Cascas, fue afectada por la activación del río Santa Ana. Distrito San Benito, provincia Contumazá, Cajamarca.

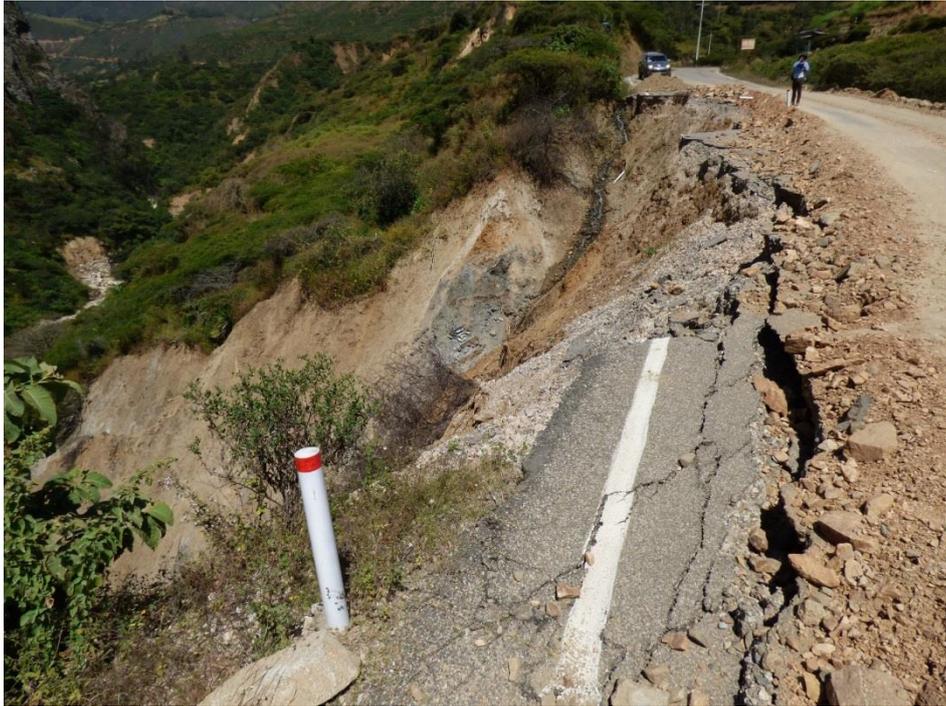
Foto 16. Derrumbe en el talud lateral de la carretera Chilete – Contumazá. Sector Nansha, distrito y provincia Contumazá, Cajamarca.

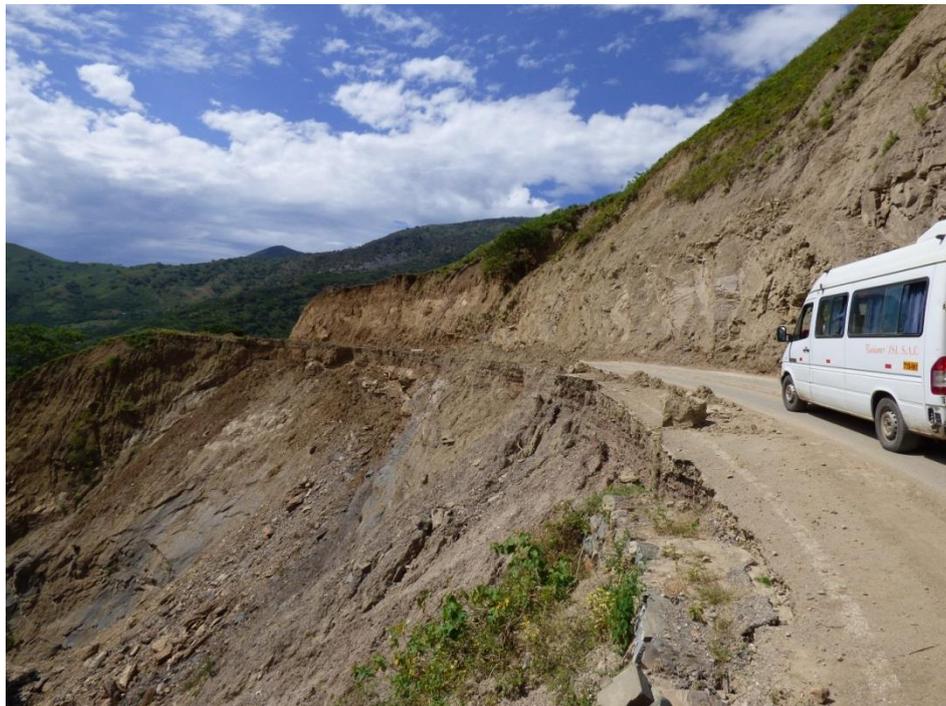
Foto 17. Derrumbe en el talud inferior de la carretera Chilete – Contumazá; Sector Santa Rosa del Rupe, distrito Chilete, provincia Contumazá, Cajamarca.

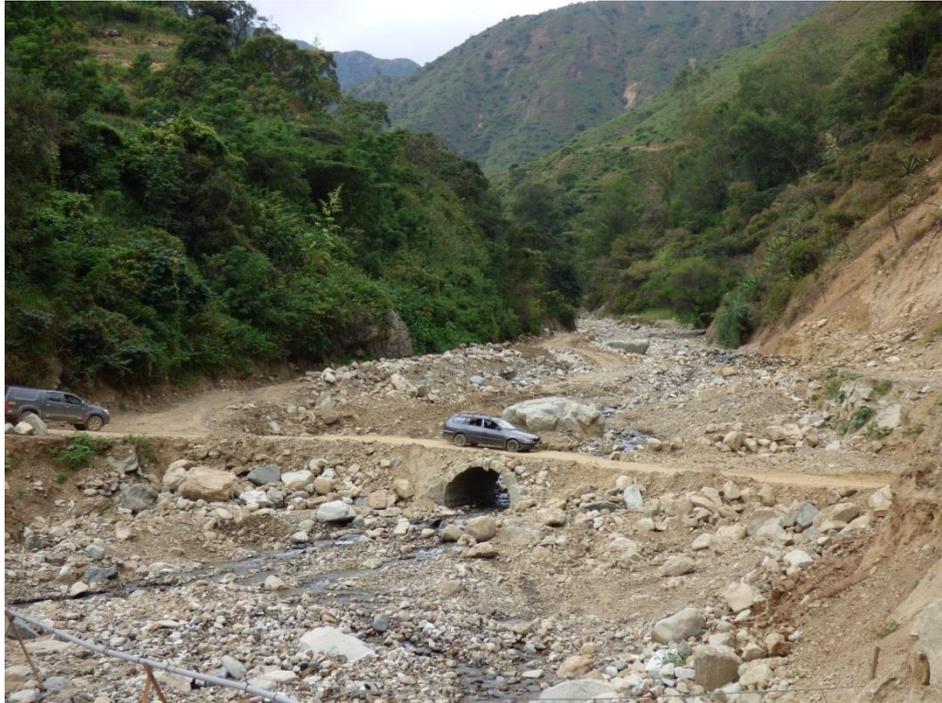
Foto 18. Flujo de detritos excepcional sobrepasó la capacidad del puente en la quebrada Chimbiles, carretera Cascas – Contumazá. Distrito Cascas, provincia Gran Chimú, La Libertad.

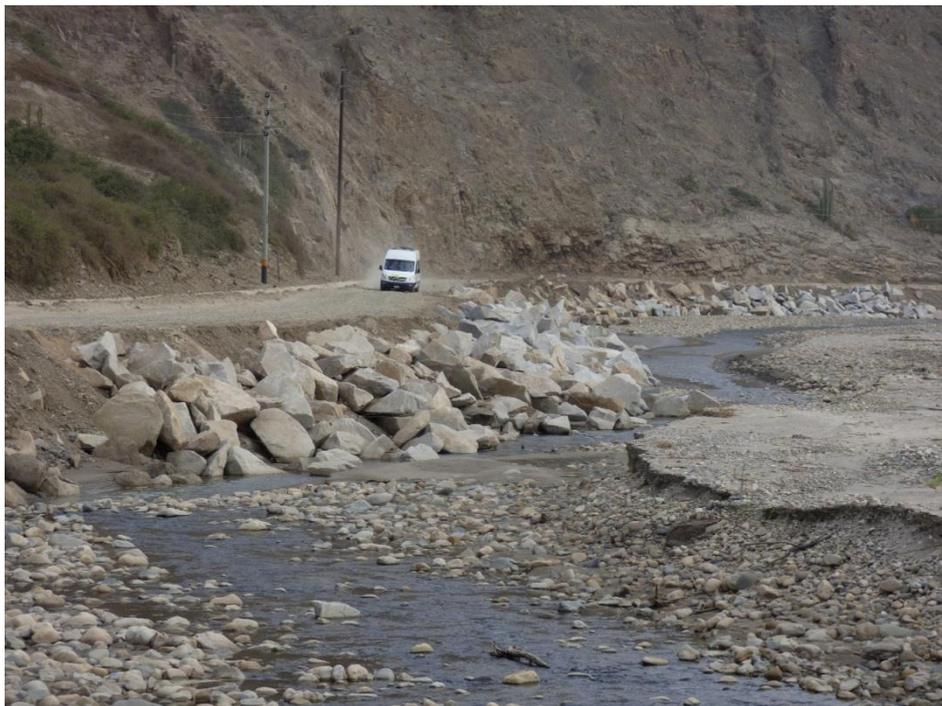
Foto 19. Rehabilitación parcial de la carretera Chicama-Cascas después de la erosión fluvial en la margen izquierda del río Chicama. Distrito Chicama, provincia Ascope, departamento La Libertad.

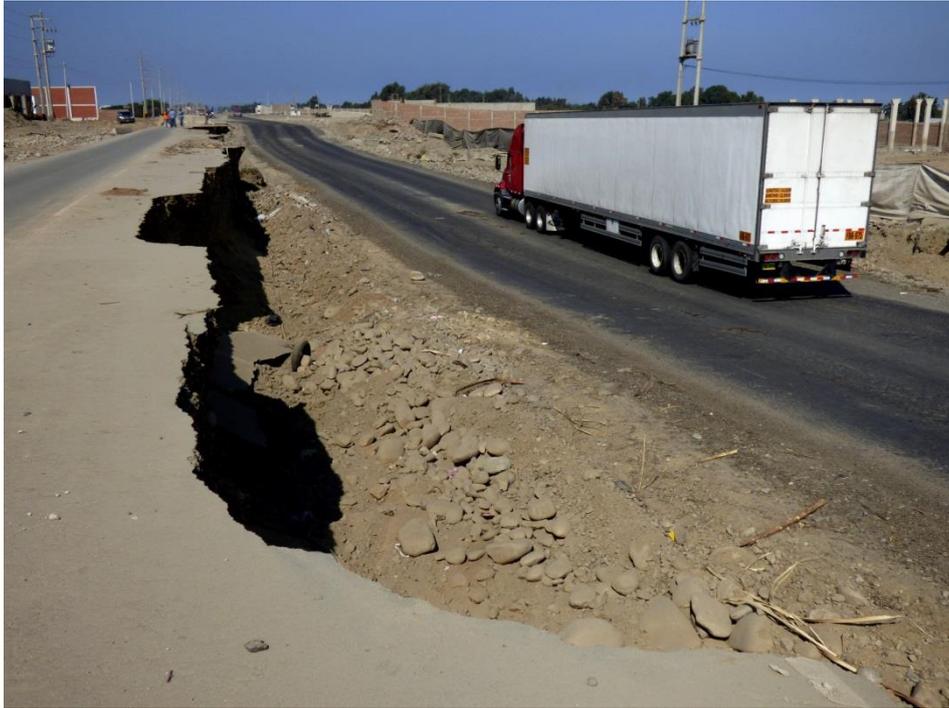
Foto 20. Erosión fluvial en la carpeta asfáltica en la vía circunvalación de la ciudad de Trujillo. Distrito Huanchaco.

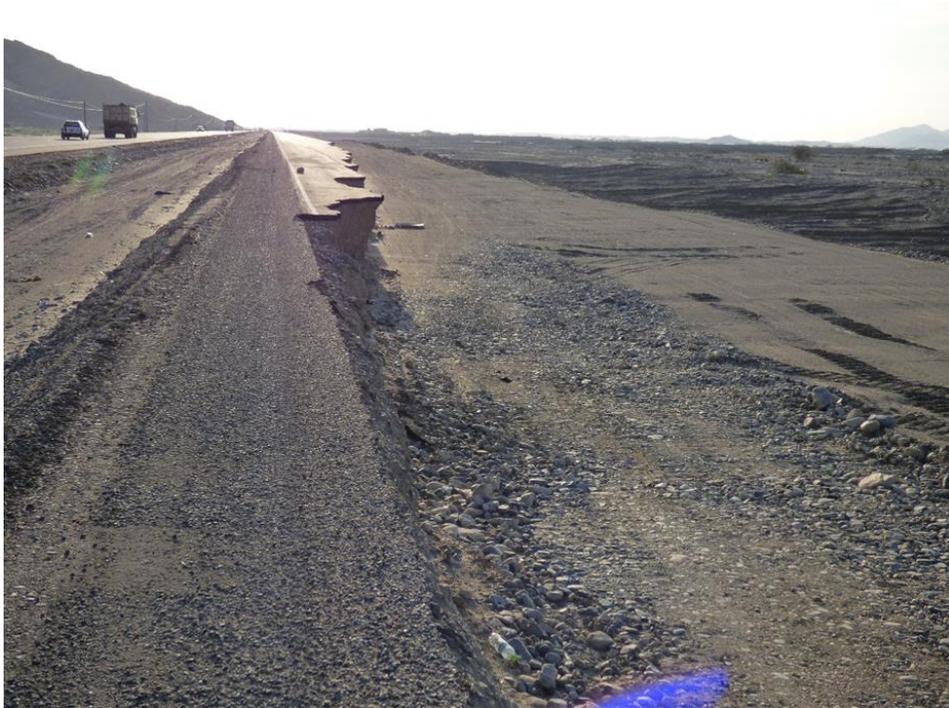
Foto 21. Erosión fluvial de la carpeta asfáltica en el Km 661, carretera Panamericana Norte. Distrito de San Pedro de Lloc, provincia Pacasmayo, La Libertad.

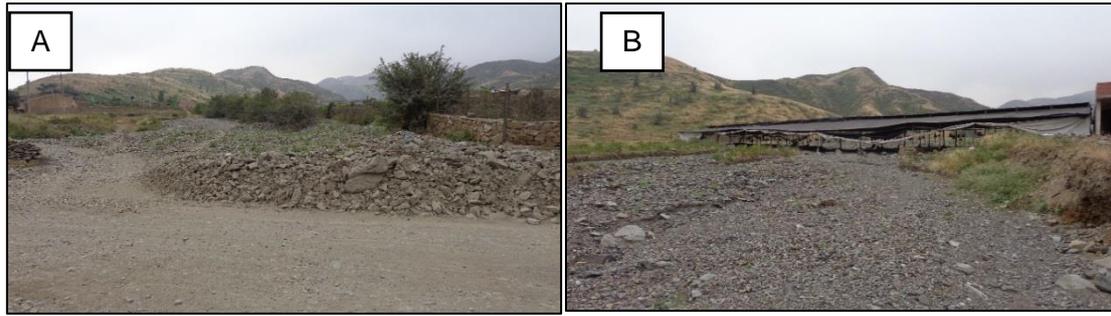
Foto 22. Zona afectada por flujos de detritos. A) Flujo de detritos compuesto por diferentes tamaños de clastos arrastrados a lo largo de la quebrada. B) Instalación de granja ubicada a mitad de la quebrada, afectada por flujos de detritos. Quebrada Cajamarca, distrito Simbal. Vista al NE.

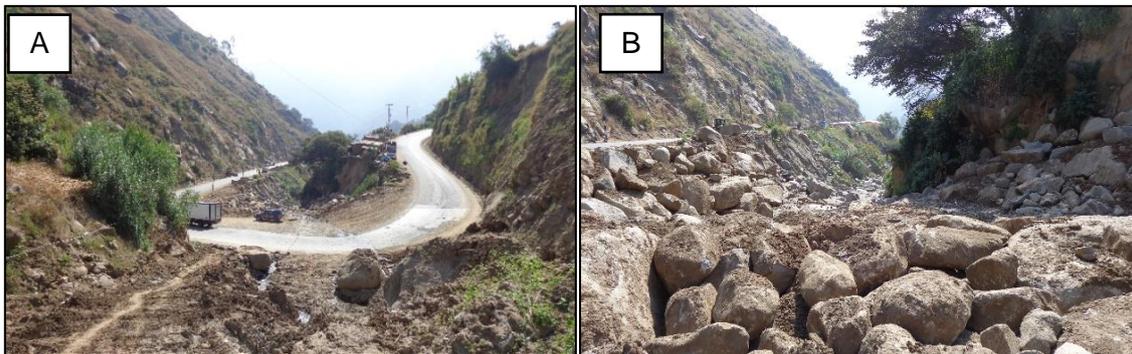
Foto 23. A) Flujo de detritos ubicado en la quebrada Jesús María, distrito Salpo. Vista al NO. B) Nótese los clastos de roca intrusiva de gran tamaño que fueron arrastrados a lo largo de la quebrada Jesús María, los cuales provocaron el bloqueo de la carretera principal que une las provincias de Trujillo y Otuzco.

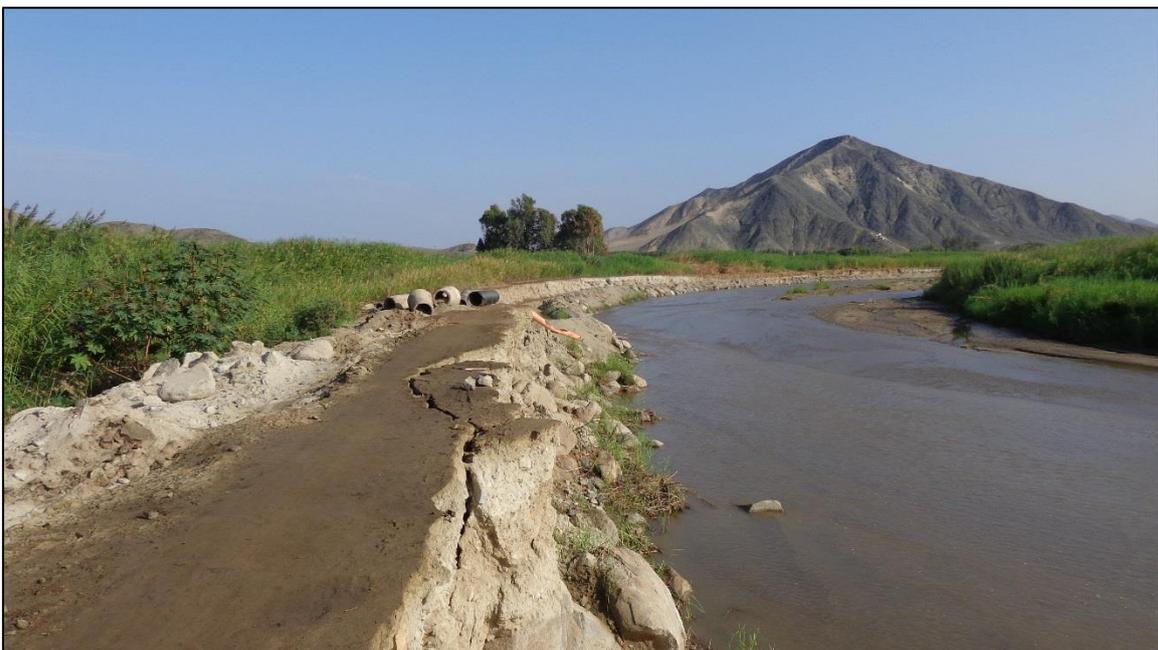
Foto 24. Trocha carrozable inhabilitada a causa de la erosión fluvial provocada por el río Huamanzaña. Hacienda Laramie, distrito Chao. Vista al NO.

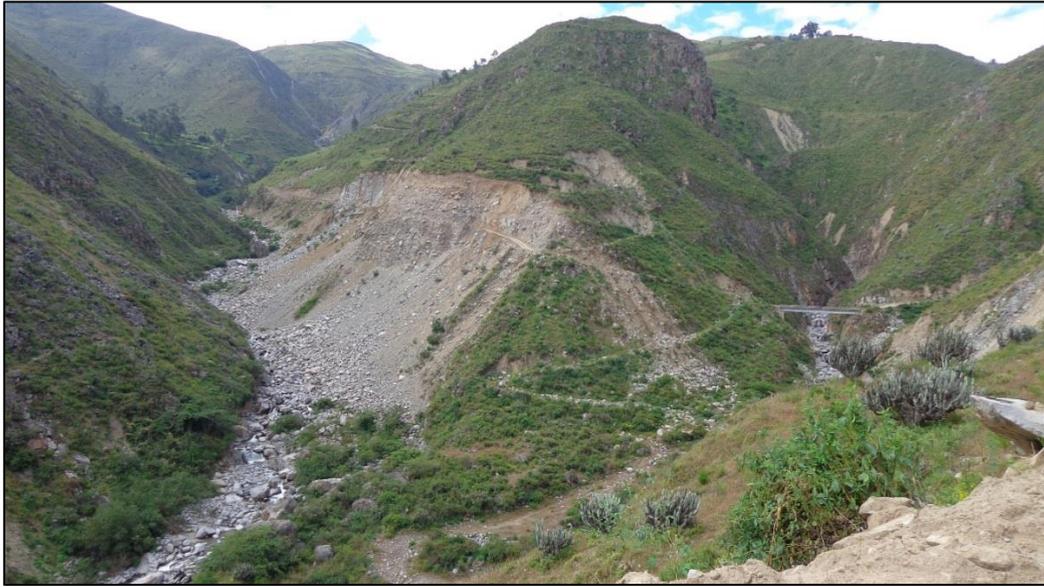
Foto 25. Deslizamiento rotacional, originado por el intenso fracturamiento, meteorización y saturación, ocasionando la destrucción de la carretera y un posible represamiento del río Huaraday. Localidad Guacapungo, distrito Santiago de Chuco. Vista al NE.

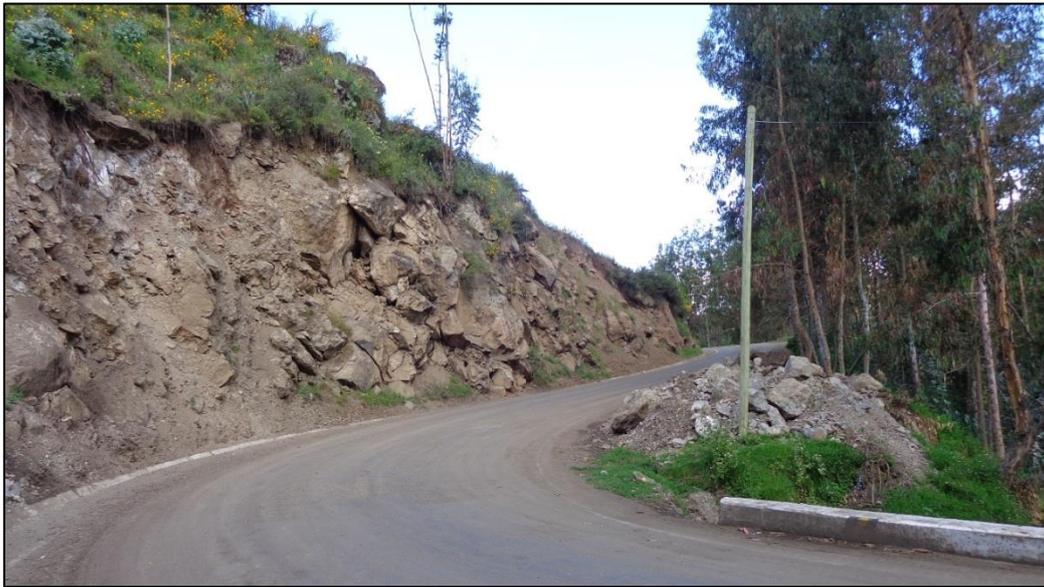
Foto 26. Vía hacia Santiago de Chuco, se puede observar restos de material colapsado, que provocaron el bloqueo de la vía Quebrada Chulite, distrito de Santiago de Chuco. Vista al Este.

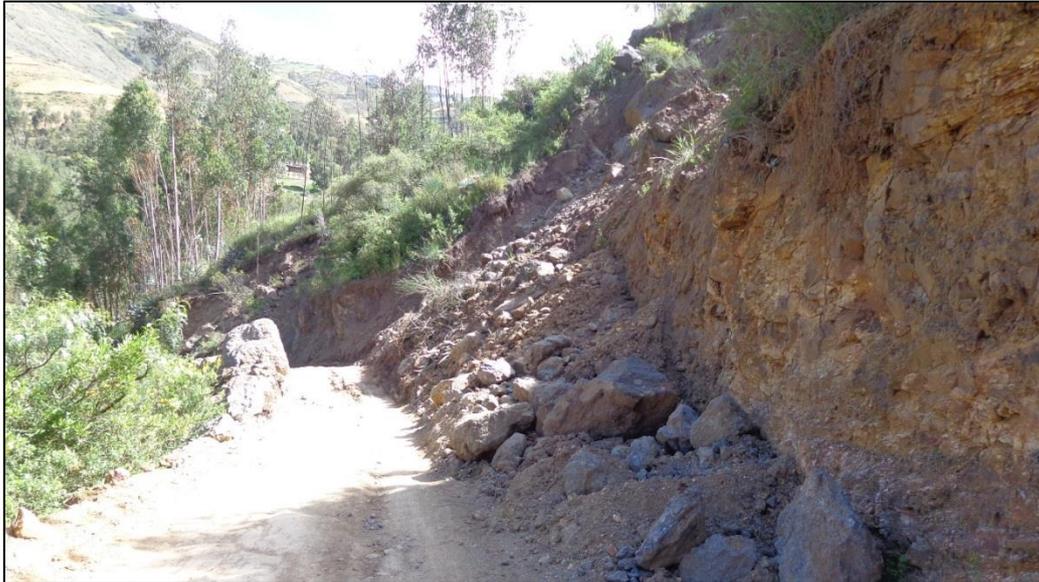
Foto 27. Derrumbes que provocaron el bloqueo de la vía, originadas por el fracturamiento, meteorización y las precipitaciones pluviales. Localidad Carnachique, distrito Otuzco. Vista al Norte.

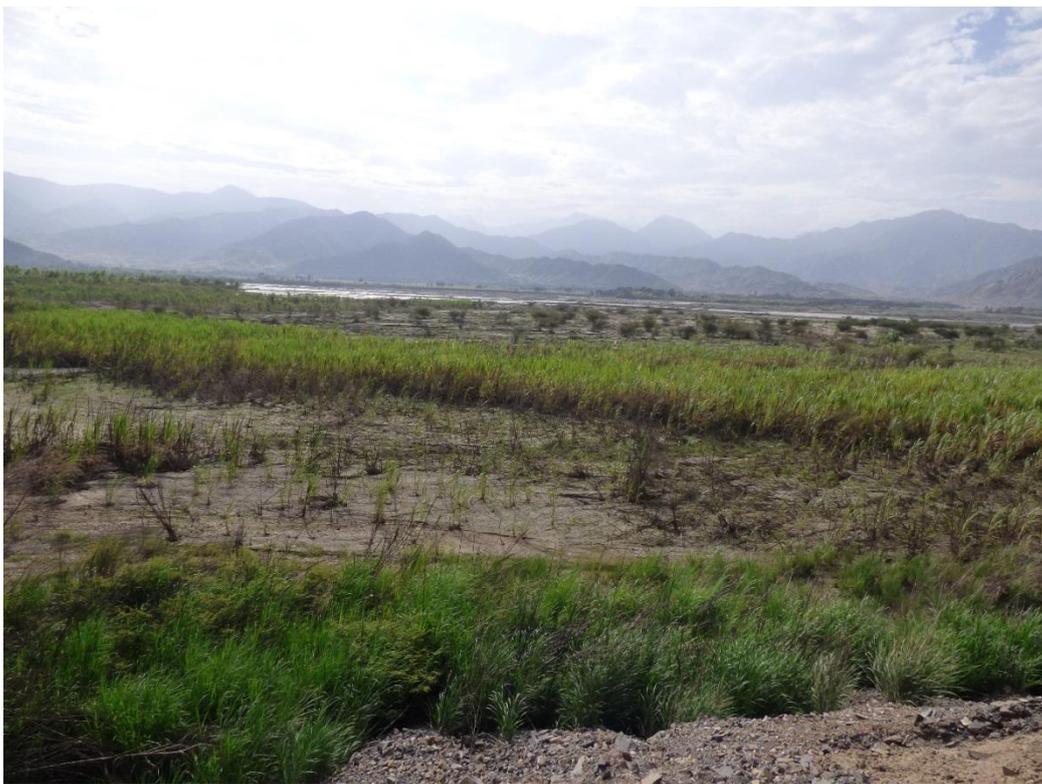
Foto 28. Rastros de inundación fluvial en la margen izquierda del río Chicama; distrito Chicama, provincia Ascope, La Libertad.

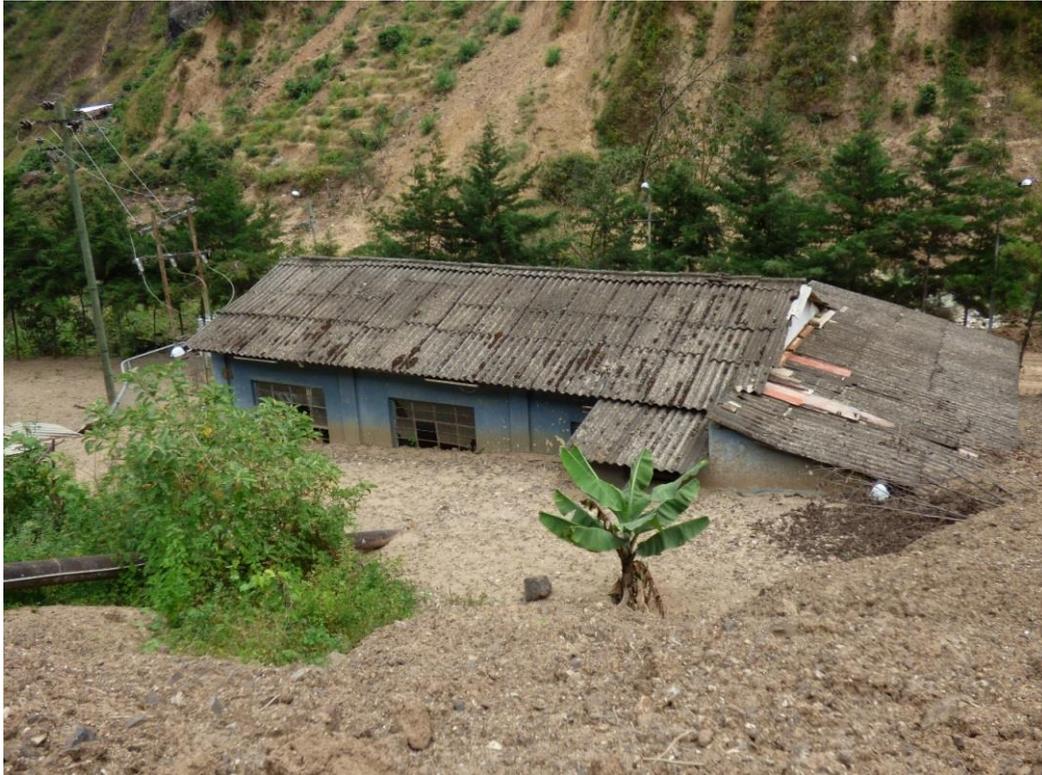
Foto 29. Mini central hidroeléctrica en desuso afectado por flujos provenientes del cerro Rumán en el distrito Cascas, Provincia Gran Chimú, La Libertad.

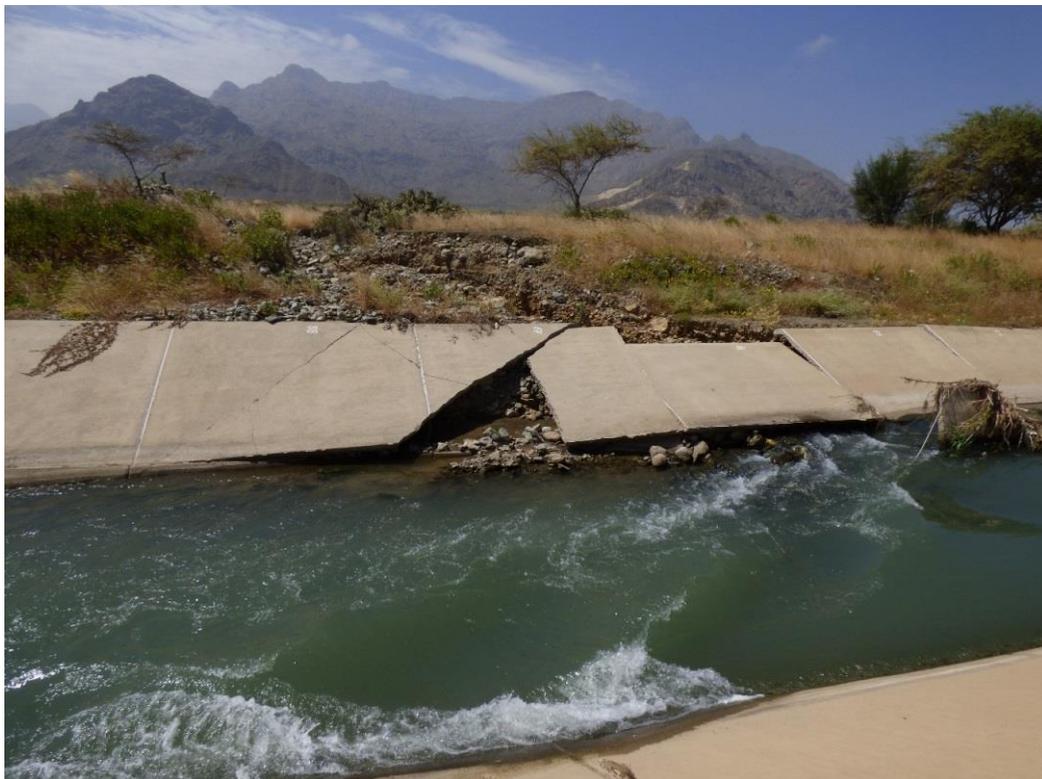
Foto 30. Erosión fluvial que afectó canal de riego Jequetepeque – Zaña en el sector Morona Alta. Distrito y provincia Chepen, La Libertad.

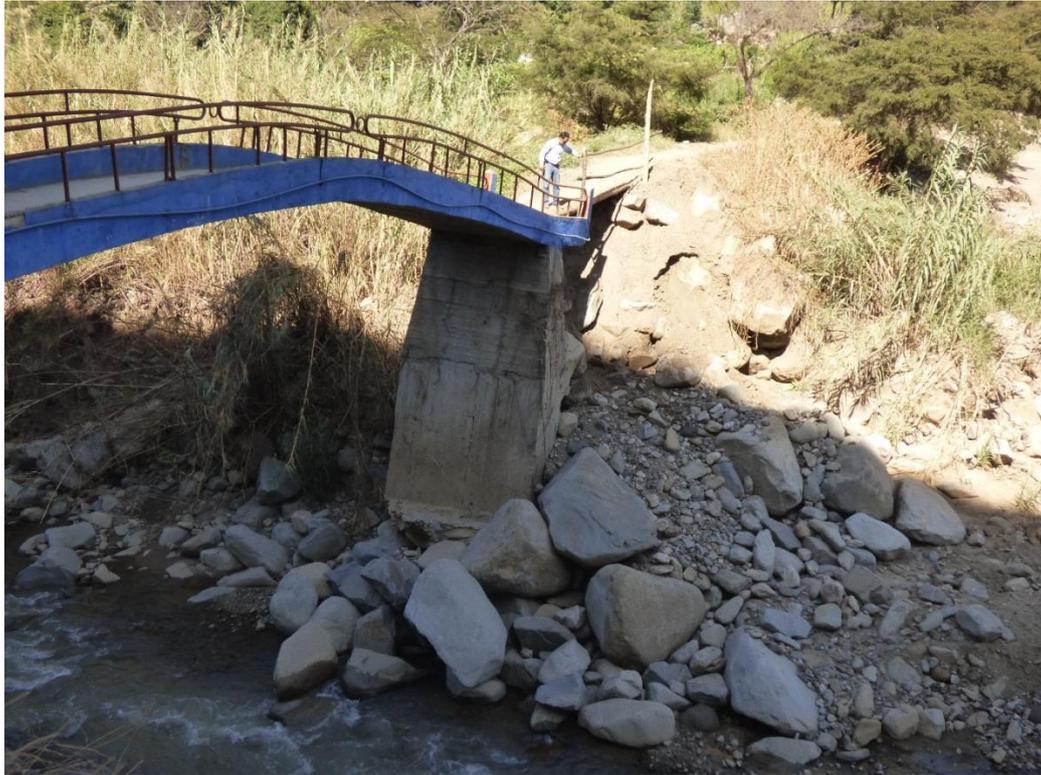
Foto 31. Puente peatonal afectado por la erosión fluvial en el distrito Cascas, provincia Gran Chimú, La Libertad.

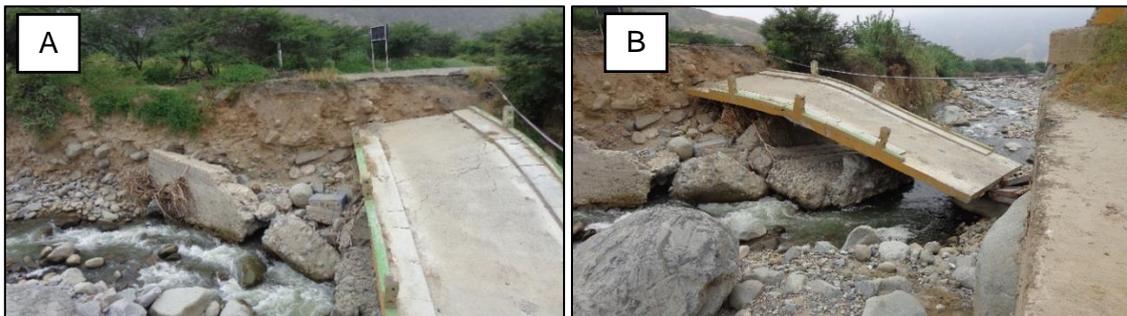
Foto 32. A) y B) Puente colapsado por el socavamiento de ambas márgenes del río Sinsicap. Localidad Carrizal, distrito Simbal. Vista al Sur.
