**INFORME TÉCNICO N° 11**

# **INSPECCIÓN Y EVALUACIÓN POR MOVIMIENTOS EN MASA EN LA LOCALIDAD DE SAN JUAN DEL ORO**

Distrito San Juan del Oro, Provincia Sandia, Región Puno

**SEPTIEMBRE, 2016**

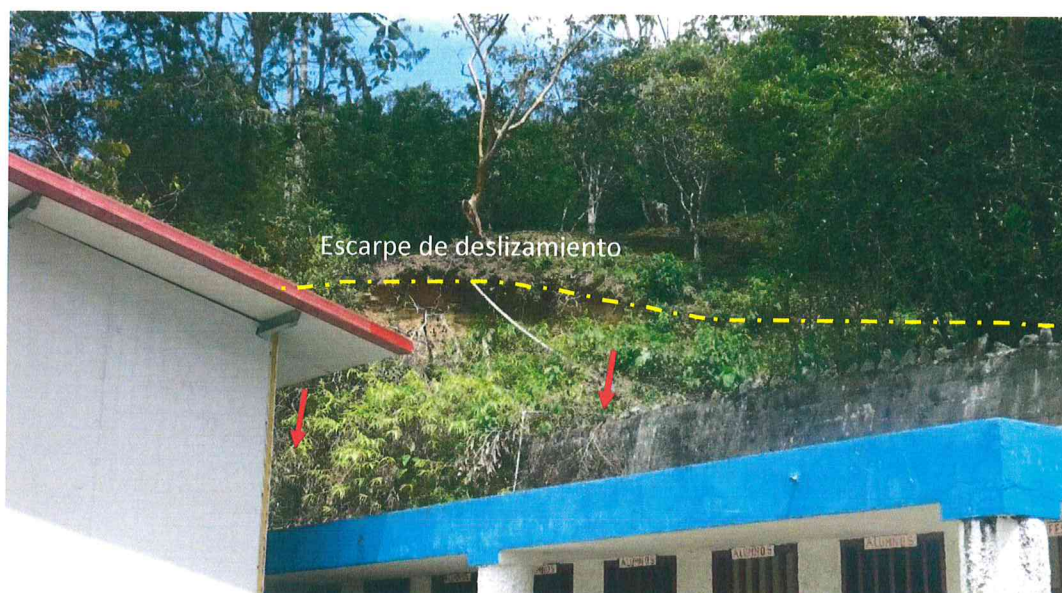
**Fig. 06.** Escarpe antiguo de deslizamiento en proceso de activación (En líneas punteadas). Representa un peligro muy alto para el Centro Educativo.

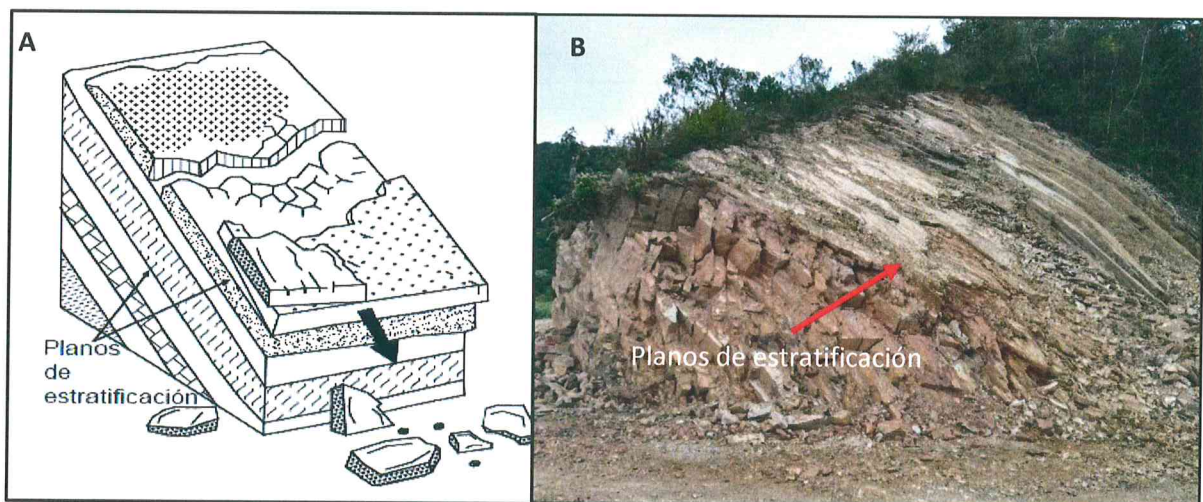
**Fig. 07. A.** Modelo esquemático de cómo las discontinuidades (planos de estratificación) en rocas metamórficas propicia el desencadenamiento de movimientos en masa. **B.** Anticlinal formado por lutitas pizarrosas meteorizadas. Nótese la disposición de los estratos a favor de la pendiente (Carr. Botijani, Loc. San Juan del Oro).

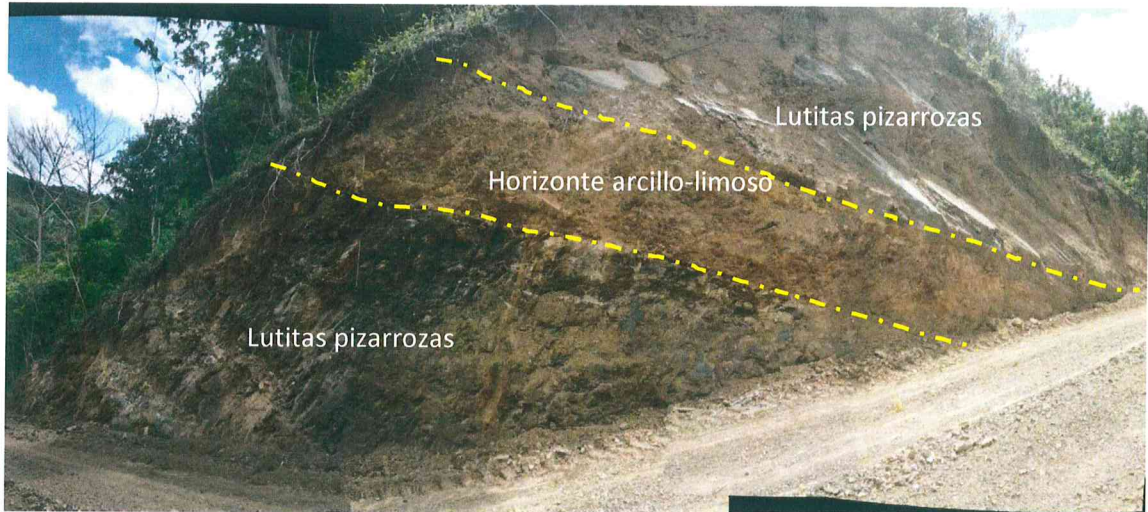
**Fig. 08.** Afloramiento rocoso altamente intemperizado. Presencia niveles de estratos incompetentes (limolitas) intercalados con niveles competentes de pizarras y cuarcitas, muy susceptibles a deslizar. Margen derecha de la Qda. Garrapata.

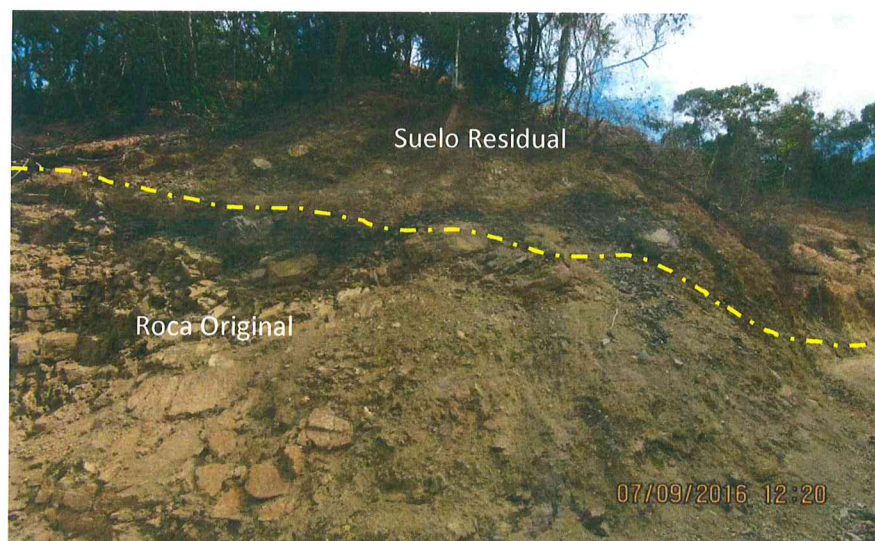
La localidad de San Juan del Oro se encuentra asentada sobre suelos residuales limo-arcillosos los cuales se encuentran formando depósitos coluvio deluviales de poco espesor, según las calicatas realizadas en el C.E. Santa María de la Providencia el espesor del suelo alcanza máximos de 3m; estos a su vez se encuentran formados por fragmentos angulares a subangulares de pizarras, cuarcitas y metasedimentarias de tamaños variados (**Ver Fig. 09**).

**Fig.09.** Suelo residual saprolítico, conservando la estructura original de la roca original.

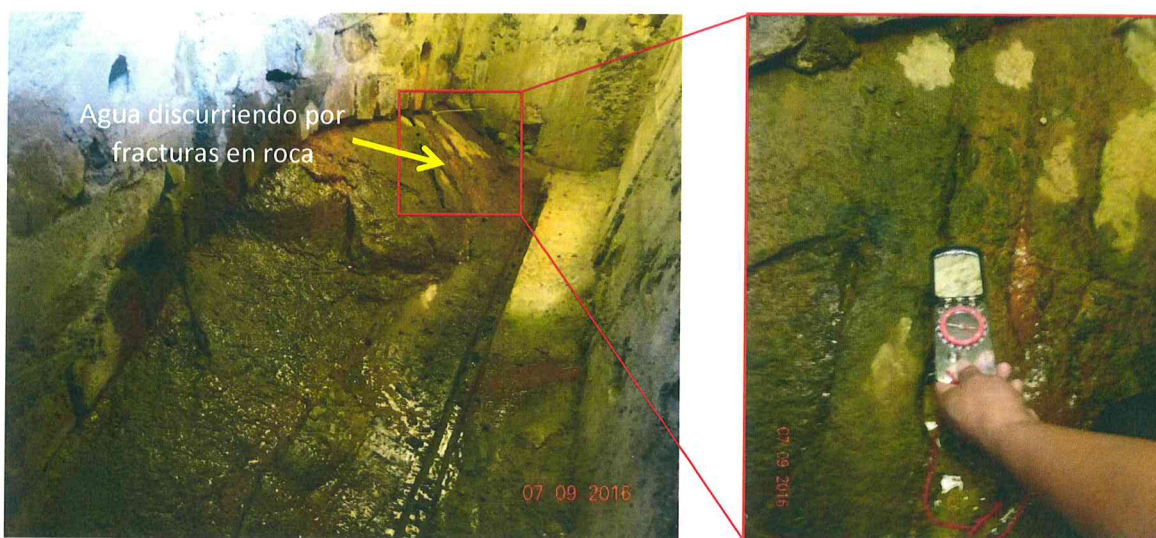
El principal sistema de diaclasas (fracturas) que atraviesan toda el área de afectación y por el cual fluye gran cantidad de agua, que satura y erosiona los taludes siguen una dirección N80° (paralelas al deslizamiento) al (Ver Fig. 12), cuyo caudal aumenta considerablemente durante épocas de lluvias intensas. Por ello se hace necesario realizar un estudio hidrogeológico, en cuyos modelos se tenga en cuenta las zonas de recarga, la localización, y las características del nivel freático en la zona de influencia del deslizamiento y zonas aledañas.

**Fig. 12.** Agua subterránea drenando a través de fracturas en macizo rocoso cercana a la corona del deslizamiento y orientadas en dirección  $N80^{\circ}$  (dirección del talud); evidencia la existencia de flujos subterráneos que drenan y saturan de manera progresiva el terreno que se ven agravados durante temporadas de lluvias intensas. Área de influencia del C.E. Santa María Providencia.

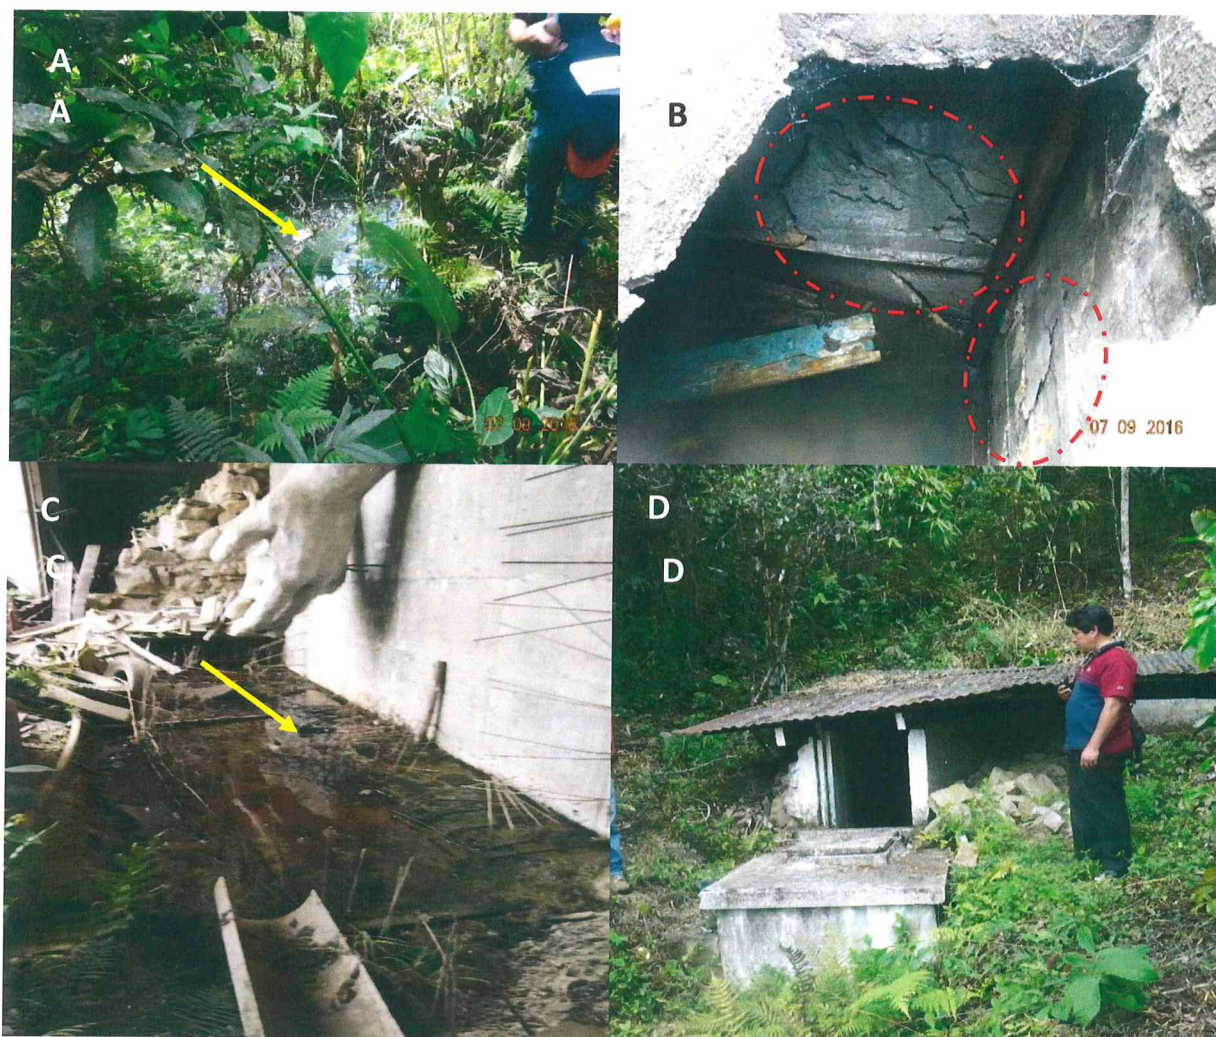
En el área global de influencia del deslizamiento se han evaluado diferentes puntos de emanaciones de agua de alta a moderada magnitud, los cuales en algunos casos son canalizados y aprovechados como fuentes de abastecimiento. Sin embargo, en muchos puntos la surgencia de agua (ojos de aguas) se presentan en el interior de los inmuebles, generando empozamientos y daños en estructuras de cimentaciones, lo que hace necesario la implementación de obras de ingeniería para

**Fig. 13.** Emanaciones de agua de naturaleza subterránea. **A.** Surgencia de agua en terrenos cercanos al C.E. Santa María Providencia **B.** Tanque de captación de aguas subterráneas con daños estructurales en sus muros. **C.** Emanaciones de aguas en zonas internas del mercado de San Juan del Oro **D.** Zona de captación de aguas subterráneas.

la captación de agua subterráneas aflorantes en las partes altas de la localidad para hacer descender el nivel freático.

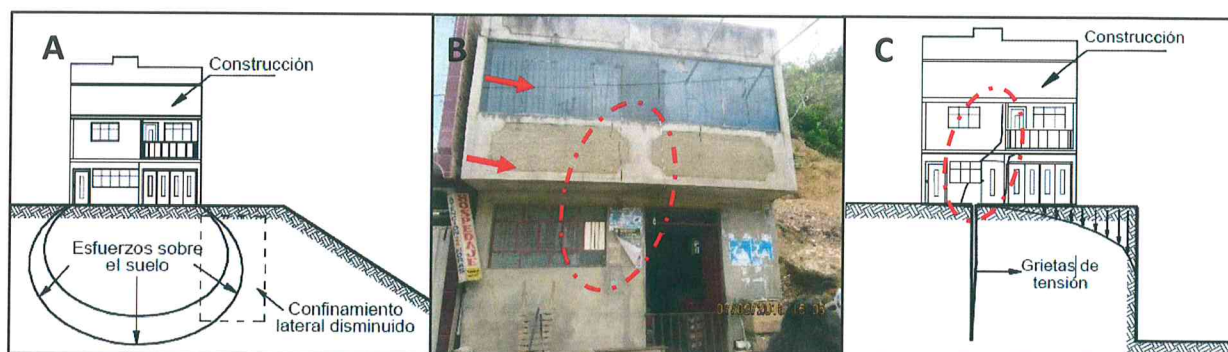
Otros de los factores y muy importante es la disminución de la capacidad portante de los suelos, debido al peso que ejercen las recientes construcciones. La expansión territorial, asociado a las recientes construcciones que en su mayoría se realizan sin contar con los estudios geotécnicos de mecánica de suelos y rocas, generan un sobrepeso (sobrecarga) en el talud que asociado a otros factores, contribuye generando inestabilidad en el talud.

**Fig. 14.** Efectos de las edificaciones sobre el talud de un deslizamiento. **A.** Esquema de taludes con falta de confinamiento lateral. **B.** Vivienda con fisuramientos e inclinación de muros. **C.** Ocurrencia de agrietamientos relacionados a esfuerzos de tensión.

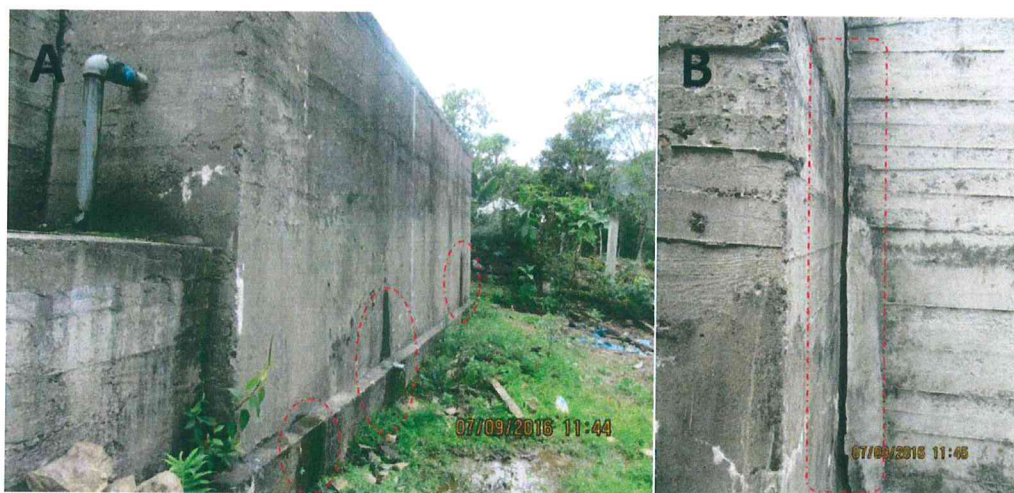
En el sector Lagunillas se ubica el reservorio de agua que abastece de este líquido a aproximadamente 800 domicilios, pero hay un riesgo latente debido a que el reservorio presenta filtraciones de agua en una de sus paredes y una separación con el resto de la estructura; lo que significa un alto peligro para el pueblo, sobre todo para Barrios Altos si llegara a colapsar el reservorio debido al desplazamiento del suelo (**Ver Fig. 16**).

**Ver Fig. 16. A.** Puntos de filtración de agua del reservorio que abastece de agua. **B.** Desplazamiento del muro del reservorio.

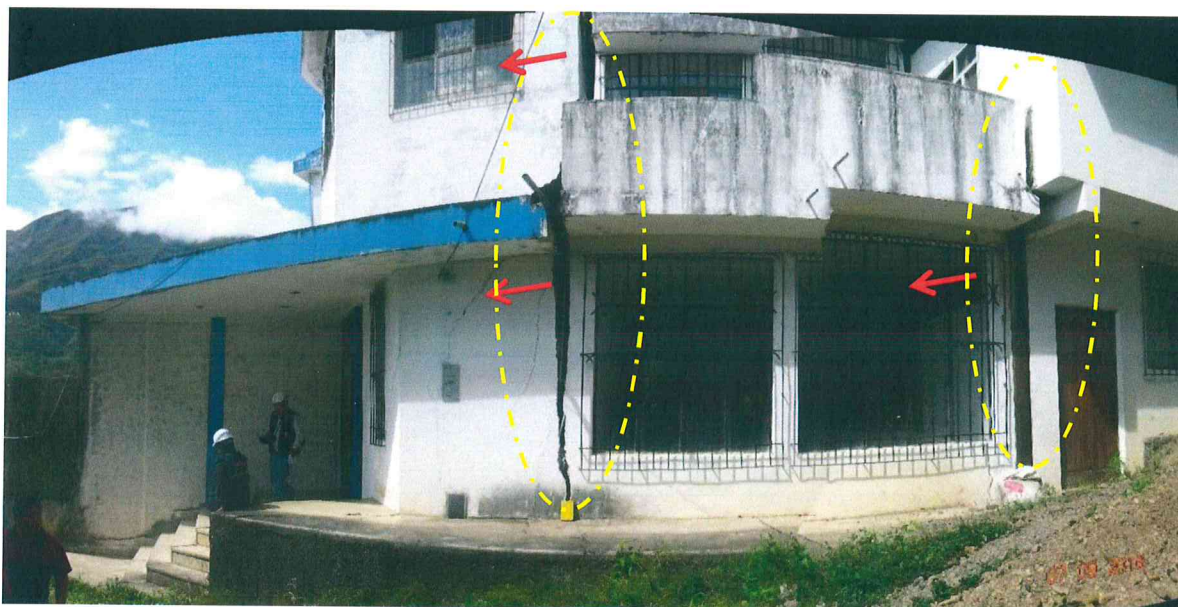
ZONA CRÍTICA	01	UBICACIÓN	COLEGIO SANTA MARÍA PROVIDENCIA FE Y ALEGRÍA		
COORDENADAS	483137.67	8427773.21	ALTITUD	1396	
DAÑOS		ESTRUCTURAS EXPUESTAS			
Agrietamientos y desplazamiento en muros, columnas y pisos		Aulas de clase Salón de	Cancha de fútbol Carpintería, otros.		
DESCRIPCIÓN					
Daños estructurales considerables en muros de primer y segundo nivel de la institución San Juan del Oro. Se observaron agrietamientos en pisos, columnas, áreas verdes que comprometen desplazamientos de estructuras en dirección al movimiento del deslizamiento principal. Las grietas tensionales en el terreno en dicha área presentan aperturas hasta de ~ 10 cm, y ~30 m de longitud.					
FOTOGRAFÍAS

**Foto 01.** Vista externa del C.E. Santa María de Providencia Fe y Alegría. Nótese los agrietamientos que afectan la fachada. Parte superior, separación horizontal de muros. Las flechas rojas indican la dirección de desplazamiento de muros debido a la activación del deslizamiento.

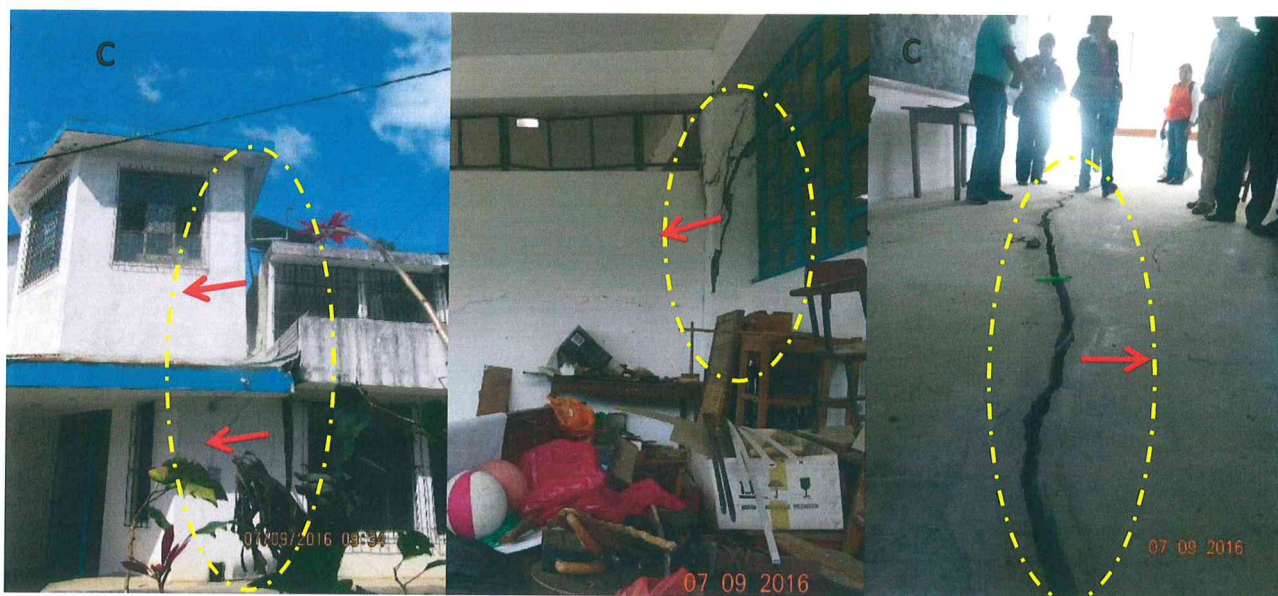
**Foto 02.** A. Desplazamientos horizontales que generan separación de muros. B. Fracturas en columnas C. Grietas tensionales en los pisos de las aulas del primer nivel. Presentan aperturas hasta de 5 cm, con 30 m de longitud. Representan un riesgo muy alto para la seguridad los alumnos y demás personal.

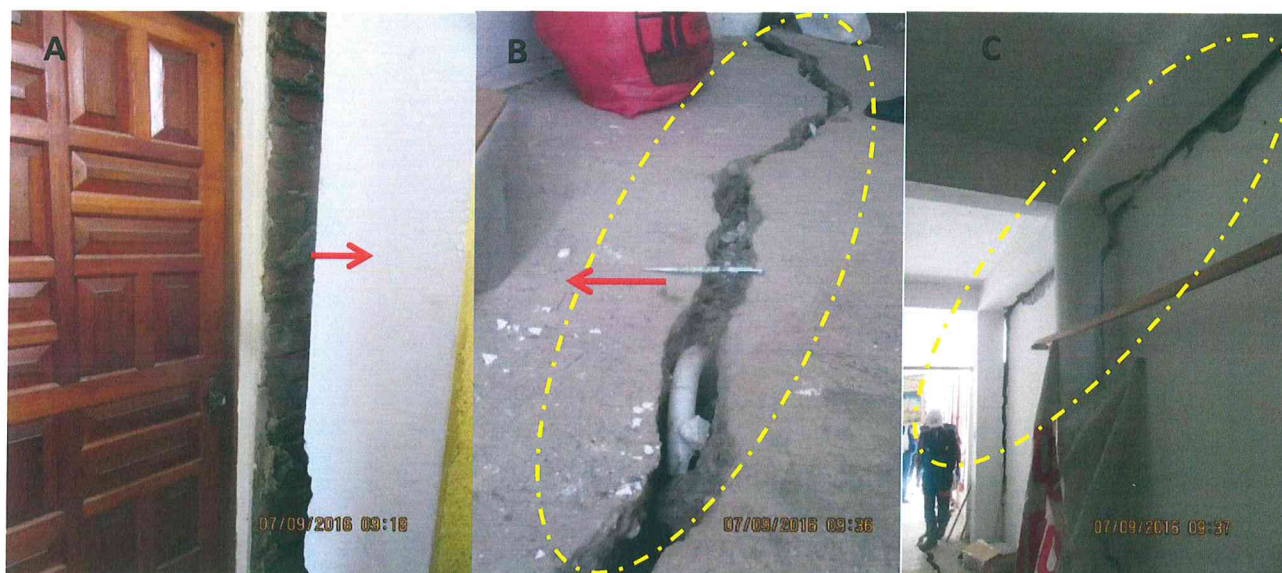
**Foto 03.** A. Desplazamiento horizontal (18 cm) de muros producto de activación de deslizamiento B. Agrietamientos en pisos que dejan expuestas tuberías. C. Fisuramientos y desplazamientos de muros como consecuencia de activación de deslizamiento. Las flechas rojas indican la dirección de movimiento del deslizamiento

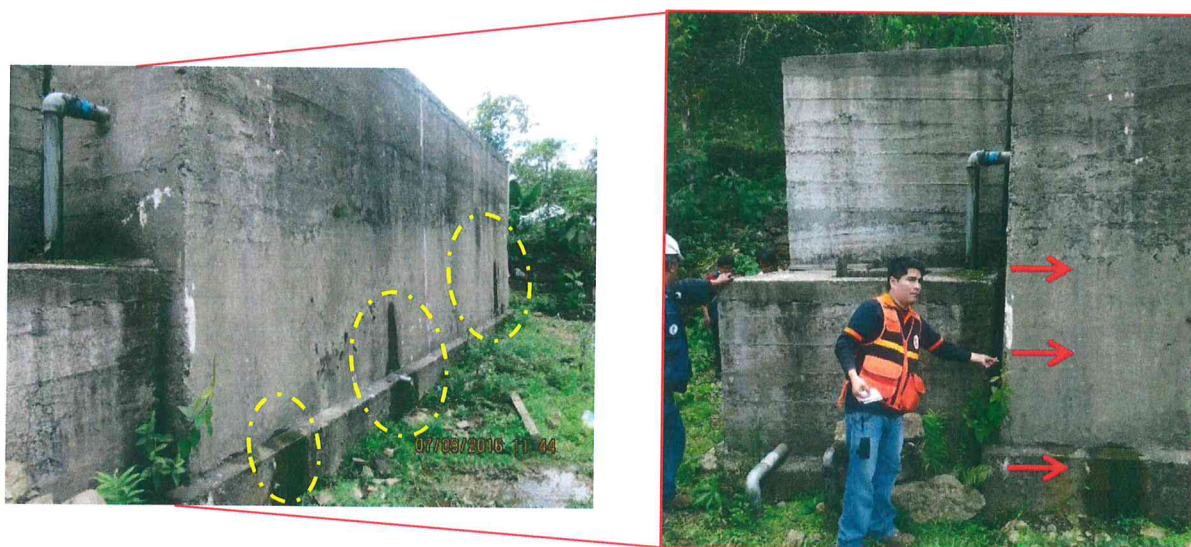
<b>COORDENADAS</b>	483145	8427928	<b>ALTITUD</b>	1405
<b>DAÑOS</b>		<b>ESTRUCTURAS EXPUESTAS</b>		
Desplazamientos e inclinación de muros		Muros de reservorio, tuberías.		
<b>DESCRIPCIÓN</b>				
El reservorio de Lagunillas abastece a ~8 mil personas, presenta desplazamientos considerables (~10 cm de apertura) en muros en dirección N196°, que comprometen la red de tuberías que abastecen a la localidad.				
<b>FOTOGRAFÍAS</b>

**Foto 04.** Los círculos punteados muestran puntos de filtración de agua del reservorio. Las flechas rojas indican el desplazamiento de los muros del reservorio.

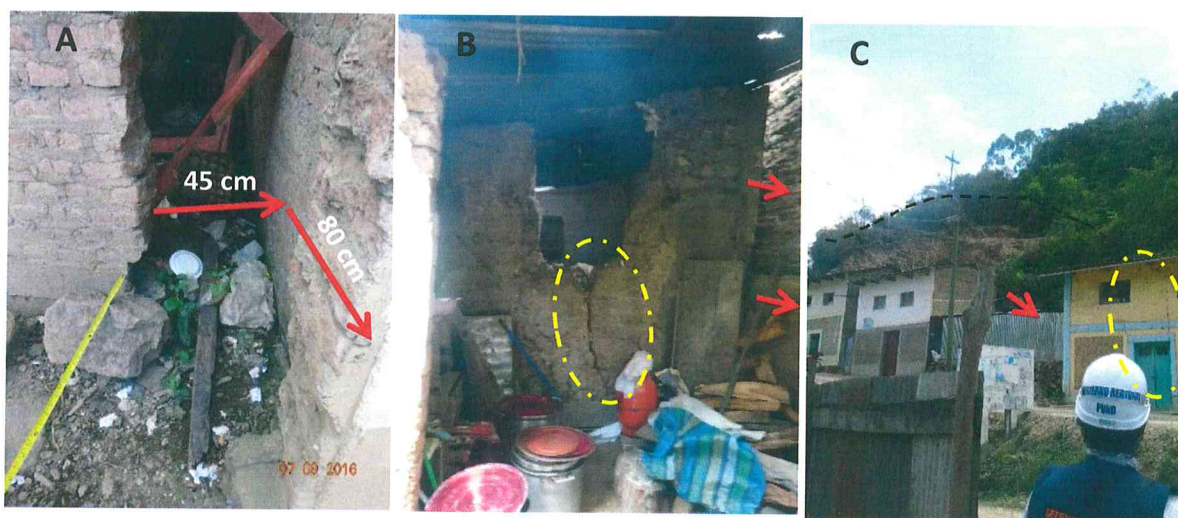
ZONA CRÍTICA	03	UBICACIÓN REF.	AV. AGRICULTURA		
COORDENADAS		483318	8427742	ALTITUD	1341
DAÑOS			ESTRUCTURAS EXPUESTAS		
Agrietamientos que comprometen desplazamientos de muros y columnas.			Viviendas, Comisaría.		
<b>DESCRIPCIÓN</b>					
El local de la comisaria ha sufrido un hundimiento produciendo un fracturamiento de la pared posterior de concreto, las viviendas al igual que la comisaría que se ubican en el Av. Agricultura presentan fisuras de 1 a 3 cm en las paredes y grietas en el piso de 5 cm aprox. Asimismo, se ha observado un desplazamiento entre las viviendas que van de 0.10 a 0.80 m.					
<b>FOTOGRAFÍAS</b>

**Foto 05.** A. Desplazamientos de muros de vivienda en 2 direcciones. B. Agrietamientos y desplazamiento de muros. C. Vivienda colapsada. En líneas punteadas negras se observa escape de deslizamiento.

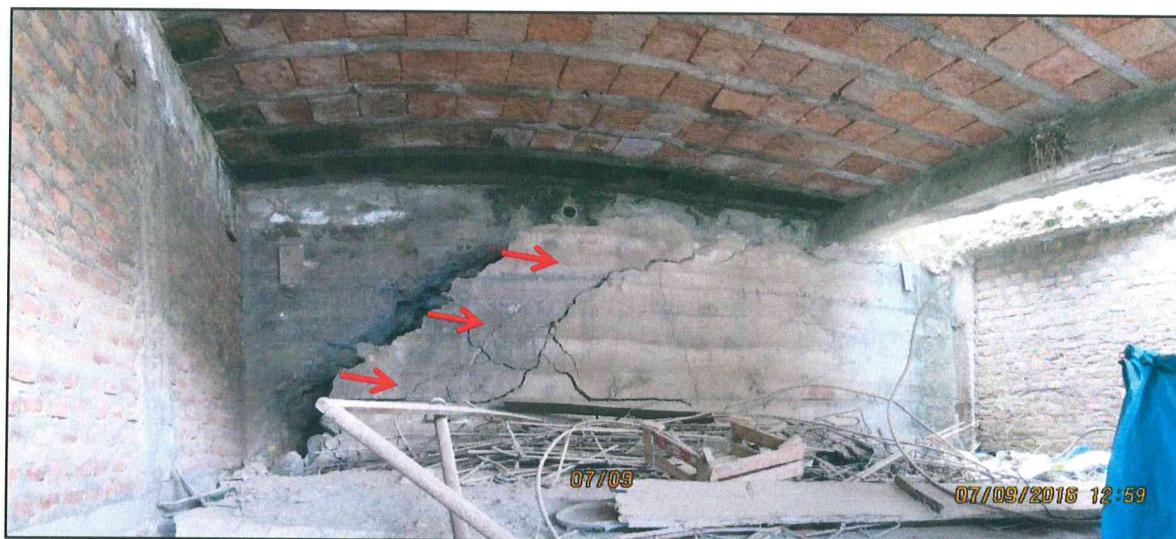
**Foto 06.** Agrietamientos y desplazamientos de muros con presencia de humedad. Las flechas rojas indican la dirección del desplazamiento del deslizamiento.

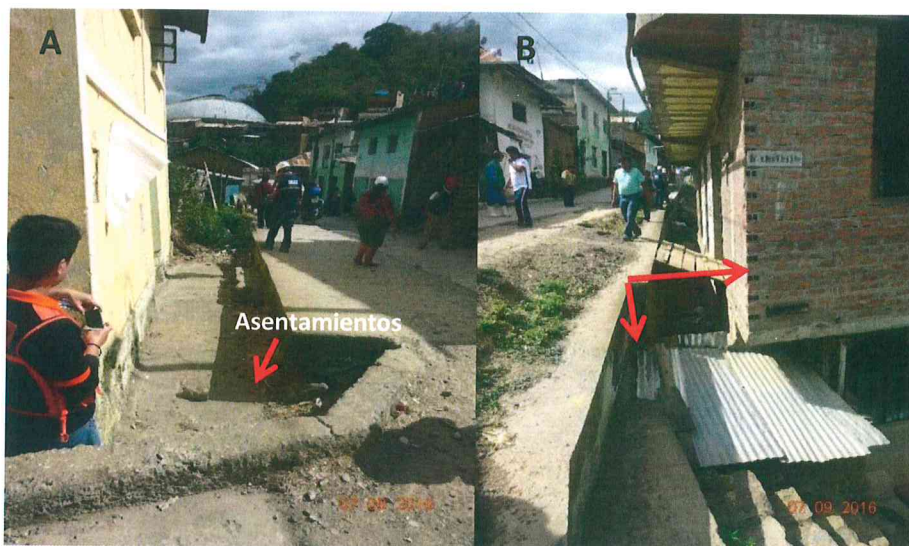
<b>ZONA CRÍTICA</b>	<b>04</b>	<b>UBICACIÓN</b>	<b>JR. SANDIA- JR.SAN JUAN- JR.TITICACA-JR LIMA</b>		
<b>COORDENADAS</b>	483375	8427742	<b>ALTITUD</b>	1335 m	
<b>DAÑOS</b>		<b>ESTRUCTURAS EXPUESTAS</b>			
Grietas, fisuras y desplazamiento		Viviendas			
<b>DESCRIPCIÓN</b>					
<p>Las viviendas ubicadas en estos jirones presentan grietas y fisuras en muros y pisos, asimismo, muchas viviendas han sufrido hundimiento y desplazamiento de una distancia de que entre 1.00 a 0.80 m.</p> <p>Esto pone en riesgo a los moradores ya que aun en estas condiciones siguen habitando las viviendas, algunas familias han desalojado las casas por temor a que se suscite alguna desgracia.</p>					
<b>FOTOGRAFÍAS</b>

**Foto 07.** A. Asentamientos en viviendas B. Asentamientos (0.8 m) y desplazamientos horizontales hasta de 1.15 m. (Jr.Sandia)

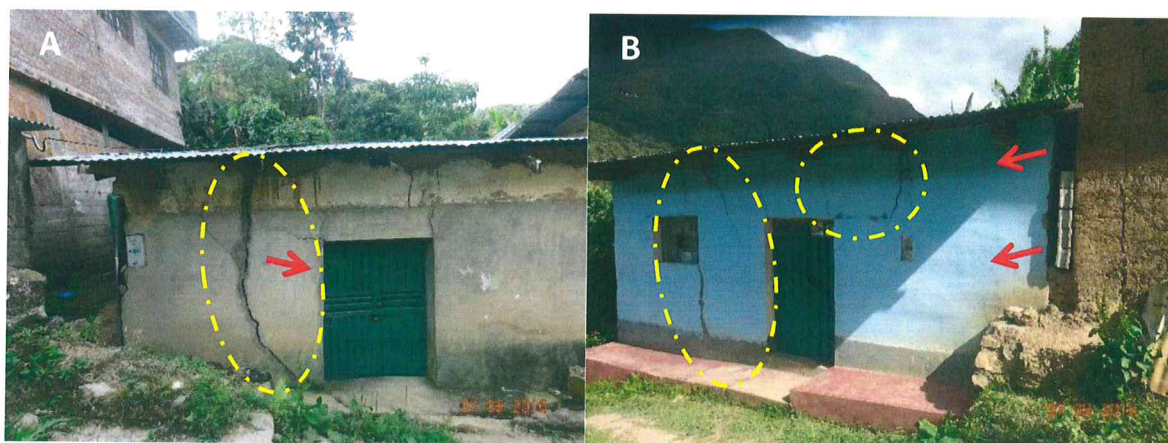
**Foto 08.** A y B. Rajadura y desviación de muros que afectan viviendas construidas a base de adobe (Jr. San Juan).

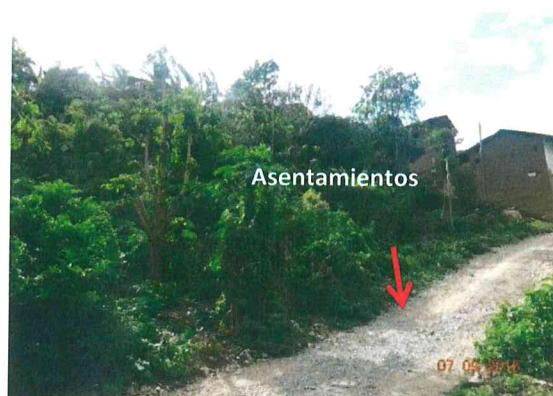
**Foto 09.** Asentamientos de Jr. Lima.

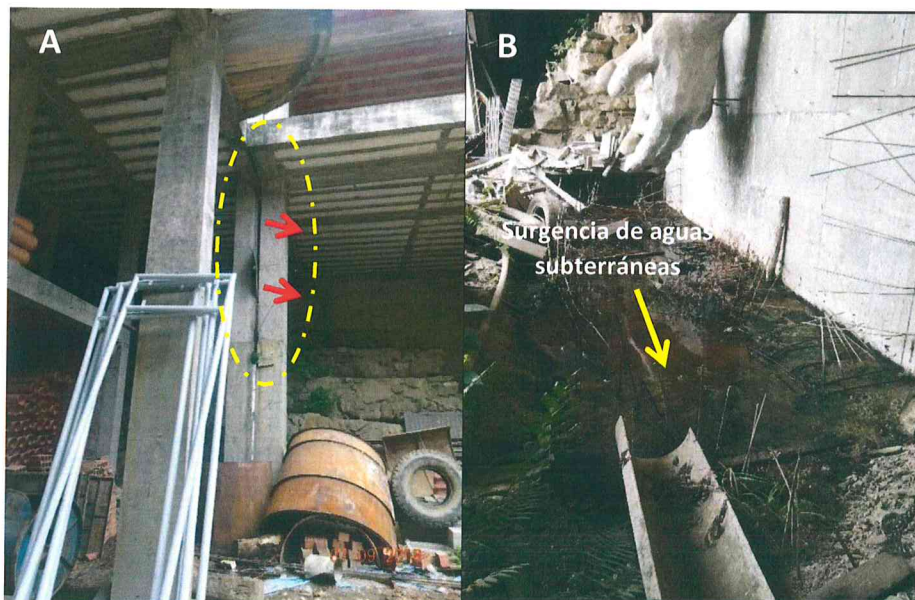
ZONA CRÍTICA	05	UBICACIÓN	MERCADO MUNICIPAL (Av. Agricultura)		
COORDENADAS		483319	8427851	ALTITUD	1348
DAÑOS			ESTRUCTURAS EXPUESTAS		
Desplazamiento de muros, hundimientos surgencia de aguas subterráneas.			Muros, columnas, cimentación.		
DESCRIPCIÓN					
Desplazamiento horizontal y vertical de columnas y muros. La reciente construcción presenta daños desde el 2014, fecha en la que quedó paralizada la obra. Se hace evidente la surgencia de aguas subterráneas que compromete parte de la cimentación, generando hundimientos. Las columnas muestran un desplazamiento hasta de 5 cm desde hace 2 años.					
FOTOGRAFÍAS

Foto 10. A. Desplazamiento horizontal de columnas. B. Surgencia de aguas subterráneas.

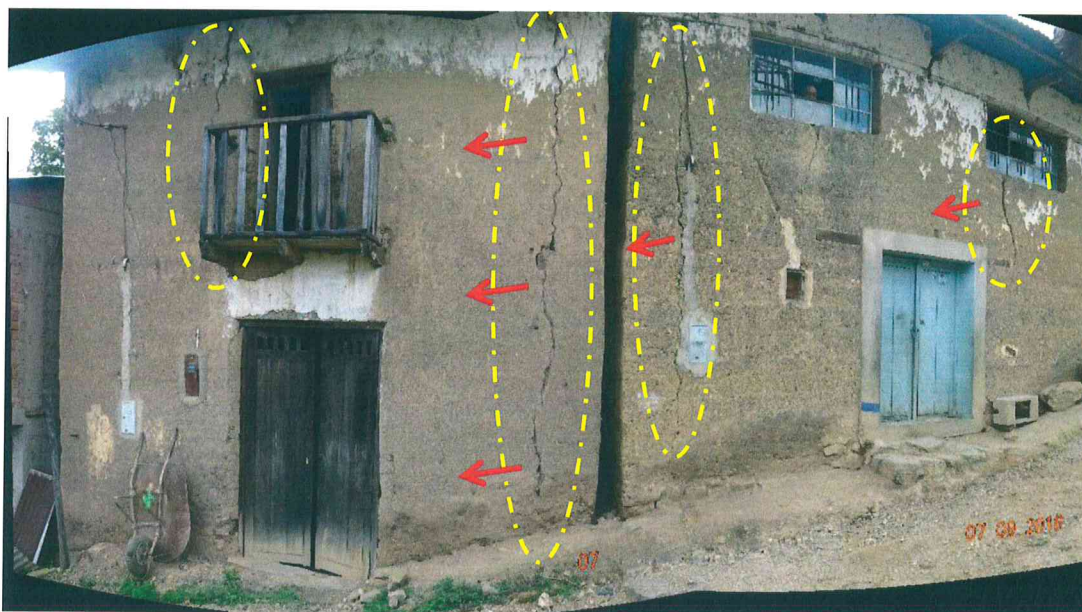
ZONA CRÍTICA	06	UBICACIÓN	Jr. AYAVIRI		
COORDENADAS		483304	8427908	ALTITUD	
DAÑOS			ESTRUCTURAS EXPUESTAS		
Agrietamientos en muros, pisos, calzadas.			Viviendas ubicadas		
<b>DESCRIPCIÓN</b>					
La mayoría de viviendas ubicadas en este sector presentan agrietamientos y fisuramientos paralelos y oblicuos en sus paredes. Siendo las más afectadas las construcciones a base de tapial. Las viviendas de material noble, en menor proporción presentan fisuramientos de consideración con desplazamientos de muros.					
<b>FOTOGRAFÍAS</b>

**Foto 11.** Agrietamientos verticales que afectan viviendas construidas a base de tapial. (Jr. Ayaviri)

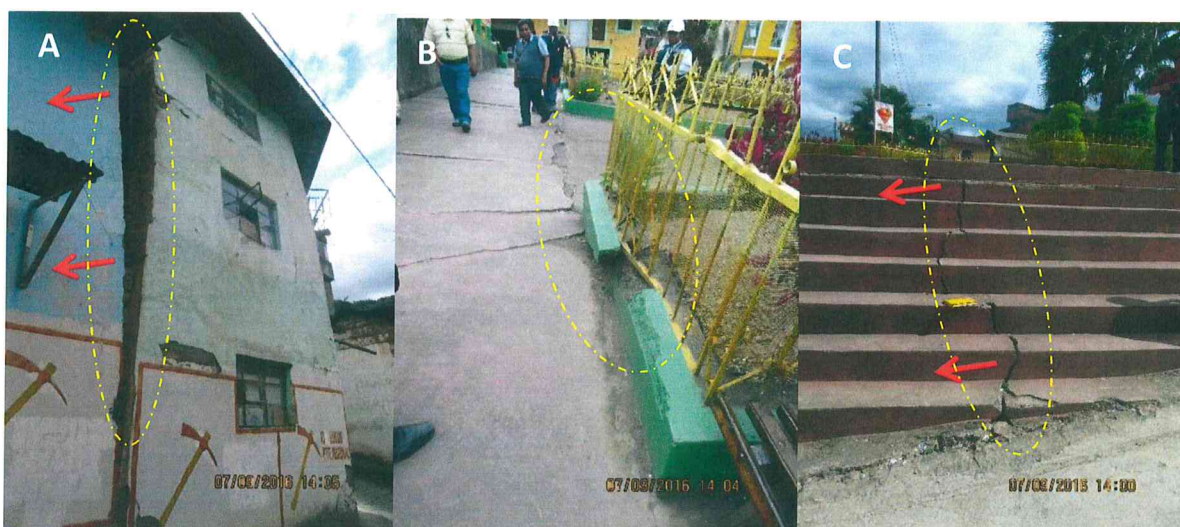
ZONA CRÍTICA	07	UBICACIÓN	JR. TAMBOPATA		
COORDENADAS		483435	8427848	ALTITUD	1319 m
DAÑOS			ESTRUCTURAS EXPUESTAS		
Grietas y fisuras en muros, piso y calzada.			Viviendas alrededor de la Plaza de Armas		
<b>DESCRIPCIÓN</b>					
Las viviendas presentan fisuras en las paredes y desplazamiento de las viviendas dejando un espacio entre viviendas de 0.10 a 0.30 m. Asimismo, la plaza de armas presenta fisuras verticales que afectan gradería y jardines.					
<b>FOTOGRAFÍAS</b>

**Foto 12.** *A. Muros de adobe desplazados (Hasta 30 cm). B y C. Rupturas de cerco de jardines y graderías de la Plaza de Armas.*

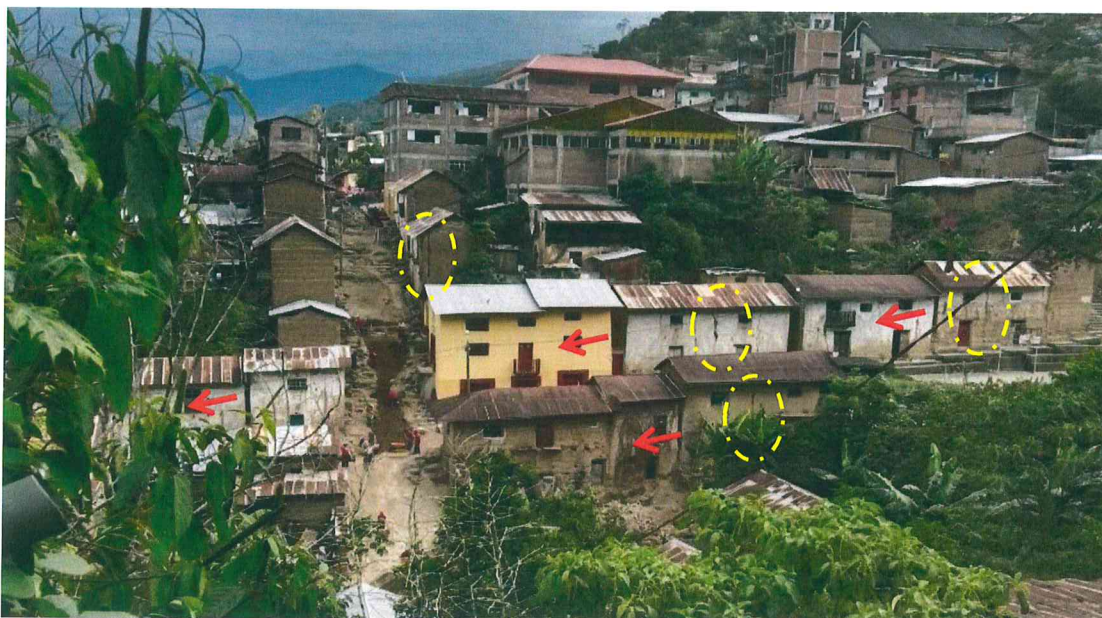
**Foto13.** Vista panorámica del Barrio Central (Espalda de la Municipalidad). Las flechas indican dirección de movimiento de deslizamiento. Los círculos punteados señalan agrietamientos en muros.

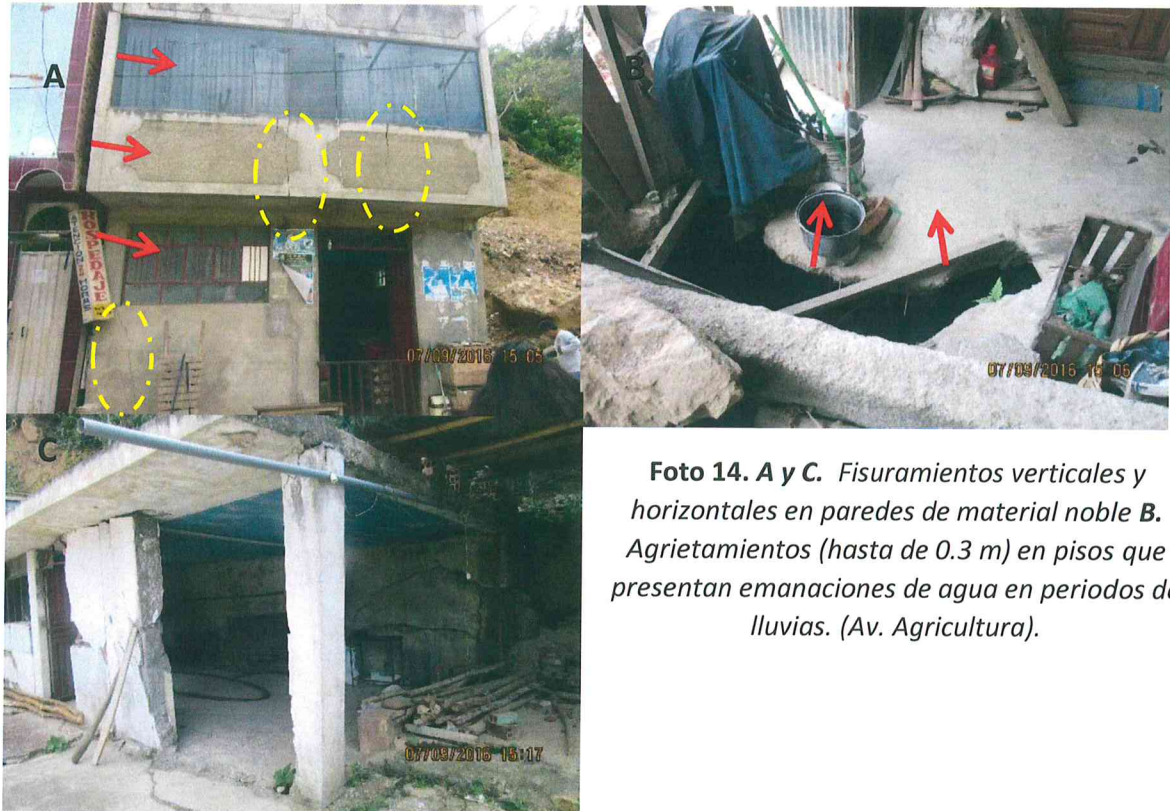
<b>ZONA CRÍTICA</b>	<b>08</b>	<b>UBICACIÓN</b>	<b>AV. AGRICULTURA</b>		
<b>COORDENADAS</b>		483341	8427938	<b>ALTITUD</b>	1346
<b>DAÑOS</b>			<b>ESTRUCTURAS EXPUESTAS</b>		
Agrietamiento en muros, pisos, colapso de viviendas y afloramiento de agua.			Viviendas y entidades públicas (Centro de Salud, Central de Cooperativas Agrarias Cafetaleras de los Valles de Sandía (CECOVASA).		
<b>DESCRIPCIÓN</b>					
La mayoría de viviendas ubicadas en este barrio presentan agrietamientos y fisuramientos paralelos y oblicuos en sus paredes. Siendo las más afectadas las construcciones a base de tapial. Las viviendas de material noble, presentan fisuramientos y grietas de consideración tanto en muros y pisos; asimismo, sus muros se encuentran desplazados, presentando una evidente activación del deslizamiento, varias viviendas tanto de tapial como material noble han colapsado.					
<b>FOTOGRAFÍAS</b>

**Foto 14. A y C.** Fisuramientos verticales y horizontales en paredes de material noble **B.** Agrietamientos (hasta de 0.3 m) en pisos que presentan emanaciones de agua en periodos de lluvias. (Av. Agricultura).

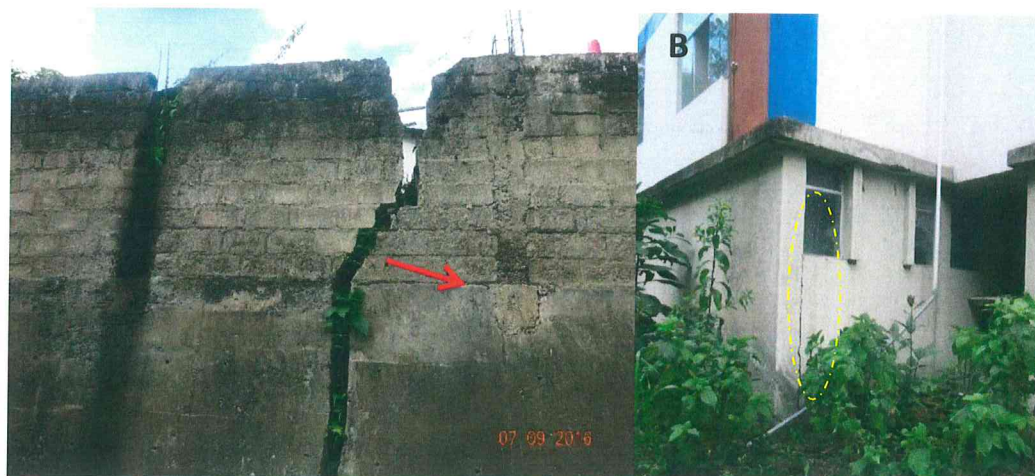
ZONA CRÍTICA	09	UBICACIÓN	PROLONGACIÓN AV. AGRICULTURA		
COORDENADAS		483391	8427991	ALTITUD	1346
DAÑOS			ESTRUCTURAS EXPUESTAS		
Agrietamiento y fisuras en muros, pisos.			Centro de Salud San Juan del Oro		
<b>DESCRIPCIÓN</b>					
El Centro de Salud San Juan del Oro, presenta fisuras en muros y pisos de los diferentes ambientes: sala de partos, sala de hospitalización, cuna radiante área dedicada a la atención del recién nacido.					
<b>FOTOGRAFÍAS</b>

Foto 15. A y B. Agrietamientos verticales en paredes del Centro de Salud.

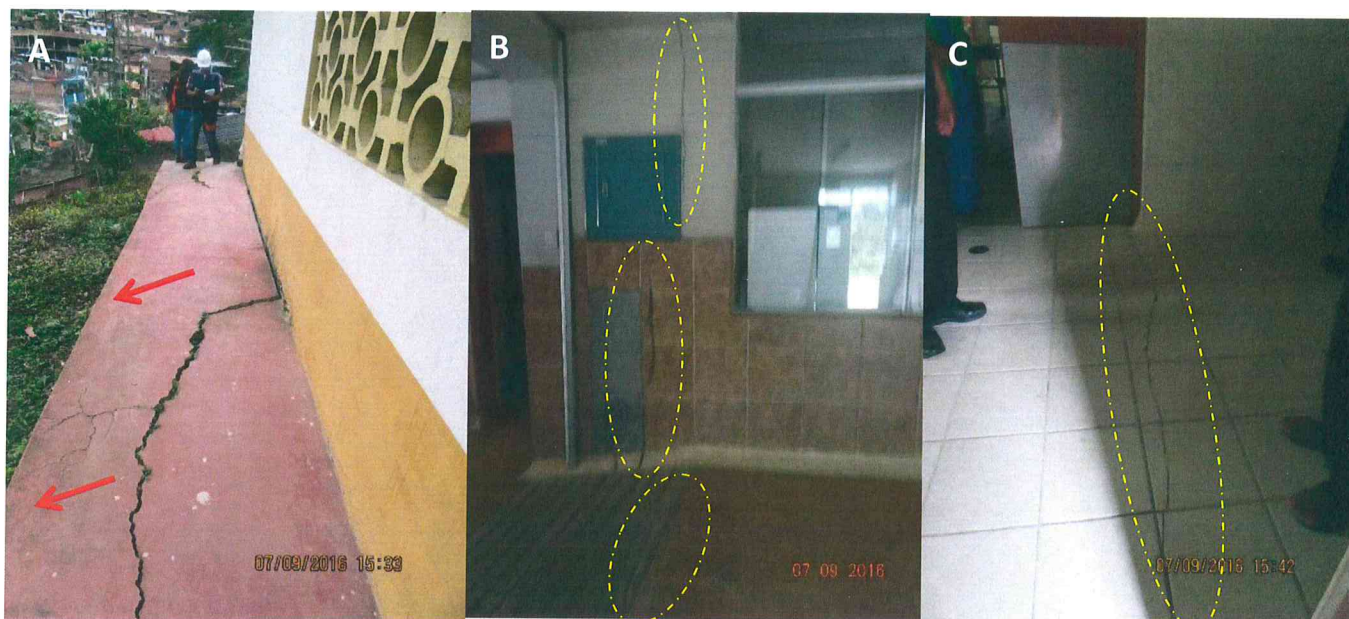
Foto 16. A.B.C. Agrietamientos y fisuramientos en pisos y muros. (Centro de Salud)

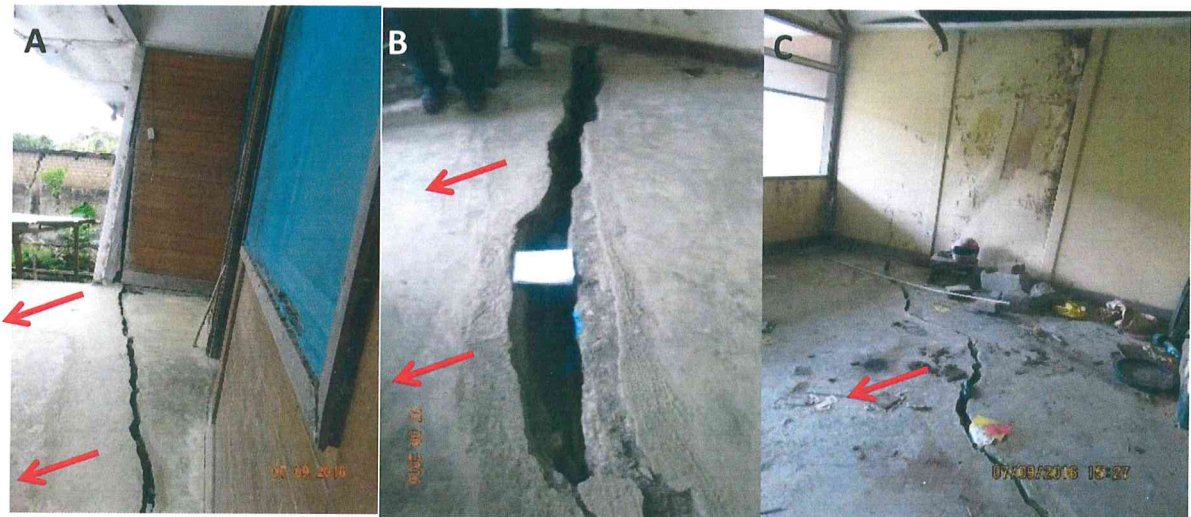
ZONA CRÍTICA	10	UBICACIÓN	AV. AGRICULTURA		
COORDENADAS		483373	8427988	ALTITUD	1346
DAÑOS			ESTRUCTURAS EXPUESTAS		
Agrietamiento y fisuras en muros, pisos.			Ministerio de Agricultura - SENASA		
DESCRIPCIÓN					
Presenta agrietamientos y fisuramientos paralelos y oblicuos en muros y piso; debido al riesgo que presenta la estructura esta ha sido desocupada por los funcionarios del ministerio de agricultura.					
FOTOGRAFÍAS

**Foto 17. A. B.C.** Agrietamientos en suelos y muros producto de deslizamiento. Las flechas en rojo indican dirección de movimiento del deslizamiento.

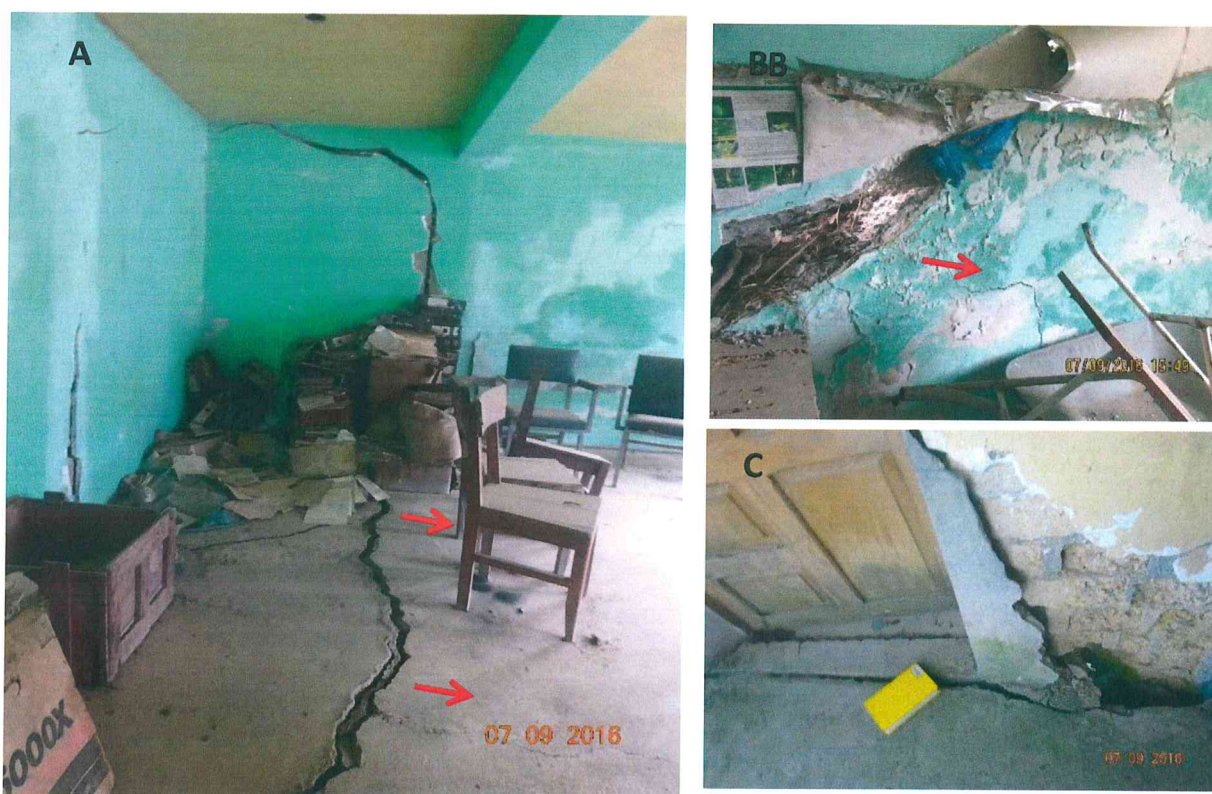
ZONA CRÍTICA	11	UBICACIÓN	AV. AGRICULTURA		
COORDENADAS		483416	8427988	ALTITUD	1346
DAÑOS			ESTRUCTURAS EXPUESTAS		
C	Grietas en muros y pisos.		Central de Cooperativas Agrarias Cafetaleras de los Valles de Sandía (CECOVASA)		
DESCRIPCIÓN					
Construcción de material noble que presenta grietas y fisuras en muros y pisos, esto ha motivado que la edificación sea un riesgo para sus ocupantes; por lo que la vivienda ha sido abandonada.					
FOTOGRAFÍAS

**Foto 18.** A. Grietas en piso (Apertura: 5 cm, Largo: 15 m) B y C. Rajaduras con desplazamientos de muros de material noble. (SECOVASA)

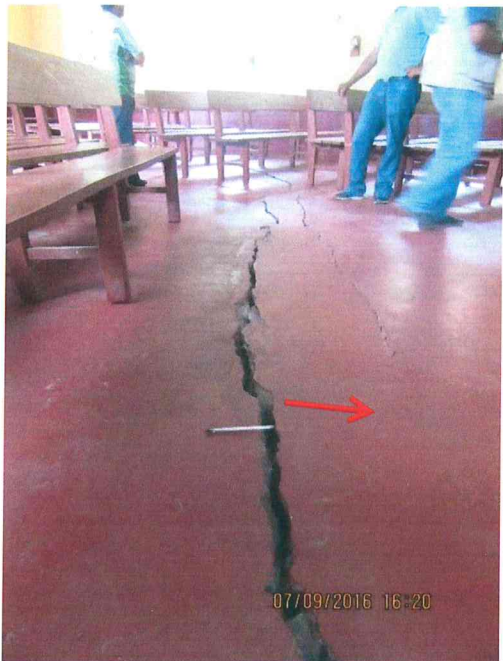
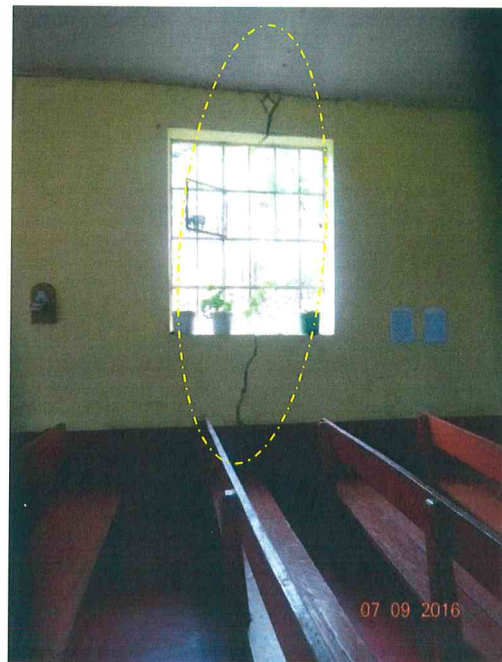
ZONA CRÍTICA	12	UBICACIÓN	SECTOR PUEBLO JOVEN		
COORDENADAS		483608	8428153	ALTITUD	
DAÑOS			ESTRUCTURAS EXPUESTAS		
Grietas en muros y pisos.			Iglesia Adventista del Séptimo Día		
<b>DESCRIPCIÓN</b>					
Esta edificación de material noble, se ubica en el sector Pueblo Joven; presenta agrietamientos y fisuramientos paralelos y oblicuos en paredes y pisos. Esto es un riesgo ya que los días sábados se congrega alrededor de 50 feligreses entre adultos y niños.					
<b>FOTOGRAFÍAS</b>

**Foto 19. A.** Grietas en piso (Apertura: 4 cm, Largo: 15 m). **B.** Fisuramientos en paredes. (Apertura: 2 cm, Alto: 3 m).

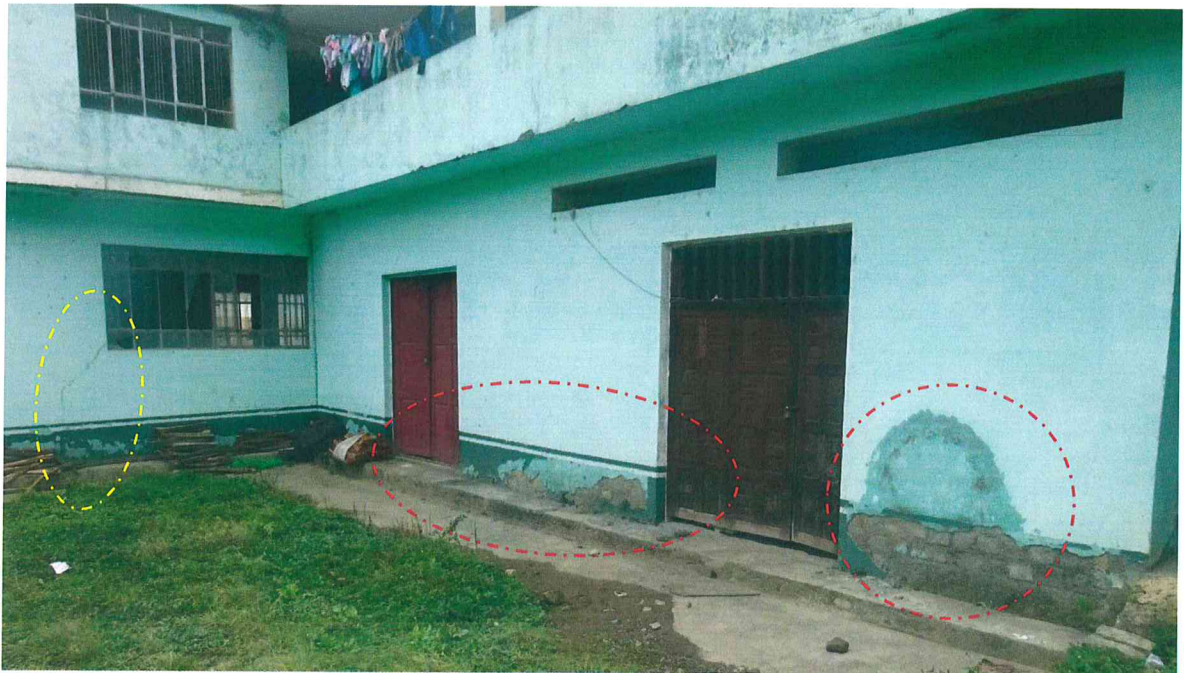
ZONA CRÍTICA	13	UBICACIÓN	COOPERATIVA SAN JUAN DEL ORO		
COORDENADAS		483675	8428182	ALTITUD	
DAÑOS			ESTRUCTURAS EXPUESTAS		
Fisuras en paredes, presencia de humedad			Cooperativa cafetalera San Juan del Oro - Challuma		
DESCRIPCIÓN					
Esta estructura presenta fisuras leves en muros, no son de consideración. Se observó alto contenido de humedad en cimentaciones y muros debido a emanaciones de agua subterránea.					
FOTOGRAFÍAS

**Foto 20.** En amarillo, fisuras leves. En rojo, alta presencia de humedad.
