**INFORME TÉCNICO N° 11**

# **INSPECCIÓN Y EVALUACIÓN POR MOVIMIENTOS EN MASA EN LA LOCALIDAD DE SAN JUAN DEL ORO**

Distrito San Juan del Oro, Provincia Sandia, Región Puno

**SEPTIEMBRE, 2016**

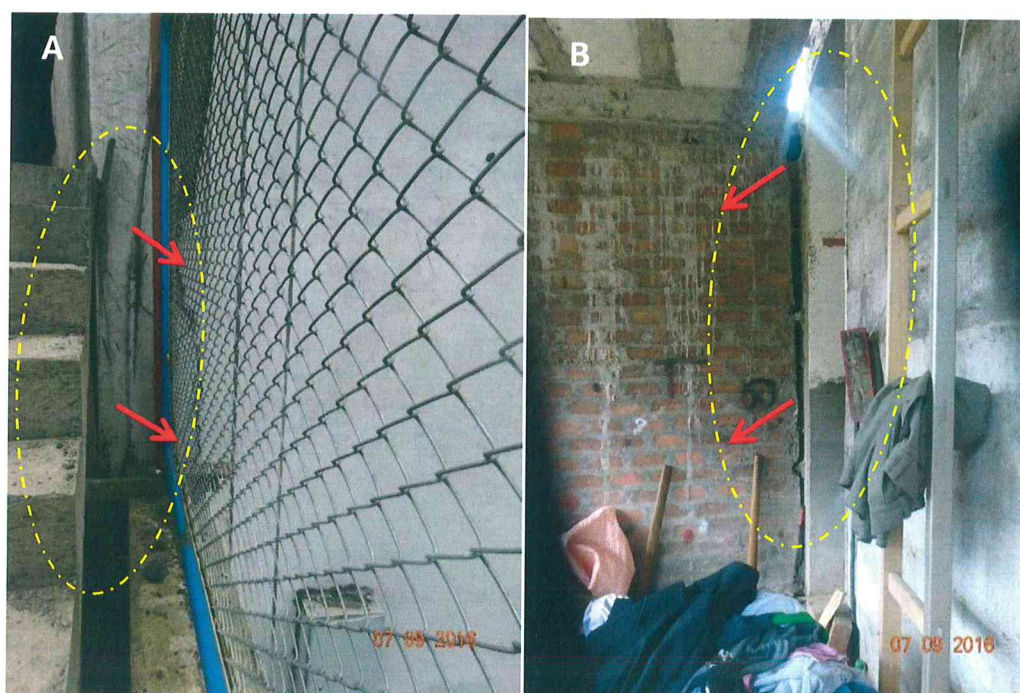
ZONA CRÍTICA	14	UBICACIÓN	AV. AGRICULTURA		
COORDENADAS		483556	8428119	ALTITUD	
DAÑOS			ESTRUCTURAS EXPUESTAS		
Grietas y hundimiento en el piso y muros.			Complejo Parque la Familia		
<b>DESCRIPCIÓN</b>					
Presenta grietas y hundimiento en el piso de la canchita de grass sintético, también se observaron desviación en muros y columnas. Presentan grietas con Apertura: 5.5 cm, Largo: 15 – 30 m.					
<b>FOTOGRAFÍAS</b>

Foto 21. A y B. Desviación de muros y columnas.

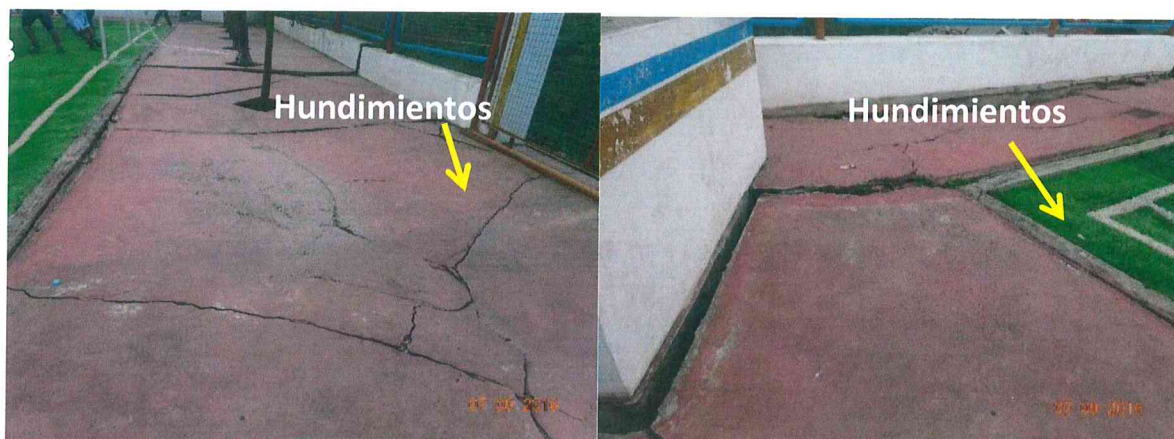
Foto 22. A y B. Agrietamientos producto del hundimientos en las veredas y cancha de futbol.

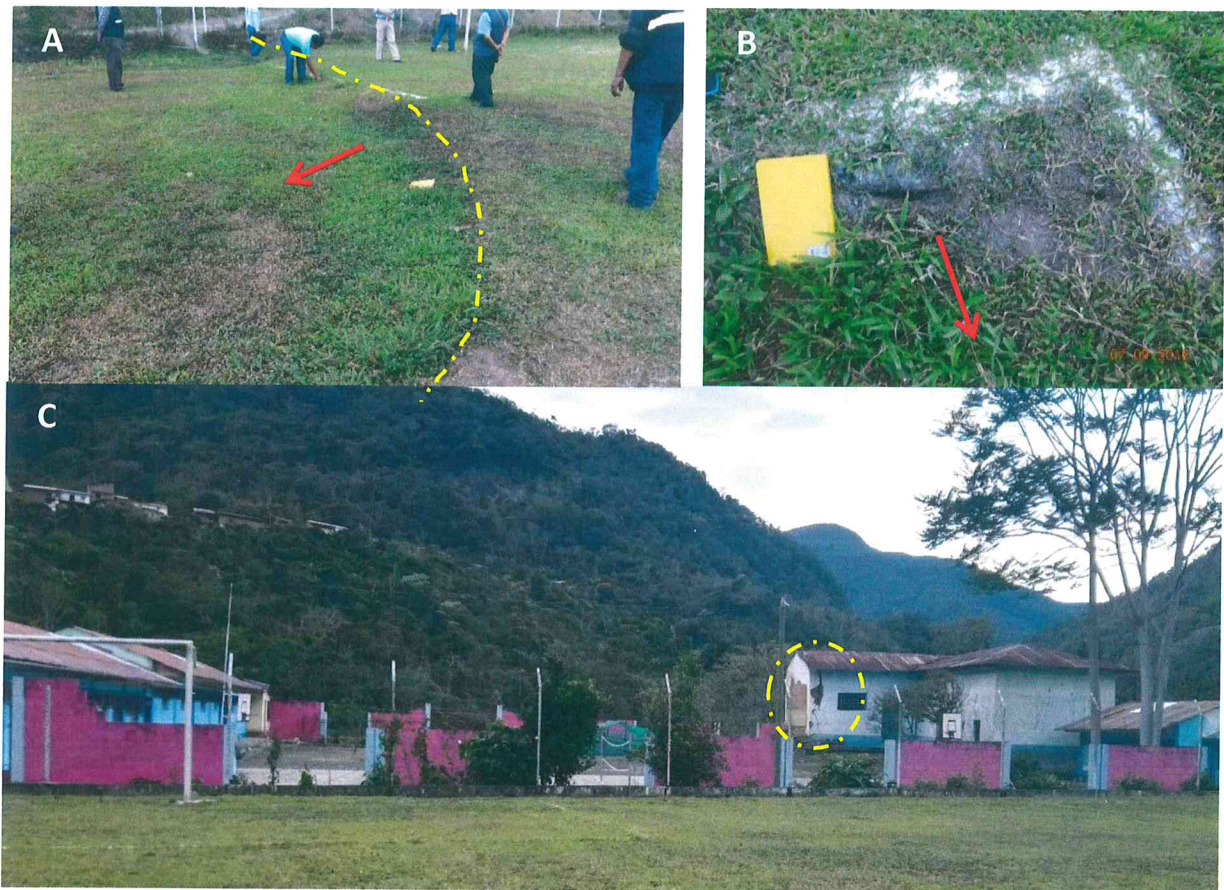
ZONA CRÍTICA	15	UBICACIÓN	BARRIO TAMBOPATA		
COORDENADAS		483658	8427762	ALTITUD	1259 m
DAÑOS			ESTRUCTURAS EXPUESTAS		
Grietas y hundimiento en el piso del estadio			C.E. Centro Base/Estadio Municipal		
<b>DESCRIPCIÓN</b>					
Estadio Municipal presenta hundimiento y grietas paralelas al río Tambopata debido a la erosión de las riberas. En cuanto al C.E. Centro Base, se observó que presenta rajaduras en muros y es susceptible a inundación.					
<b>FOTOGRAFÍAS</b>

Foto 23. A y B. Hundimientos en Estadio Municipal. C. Daños en muros de adobe del C.E. Centro Base.

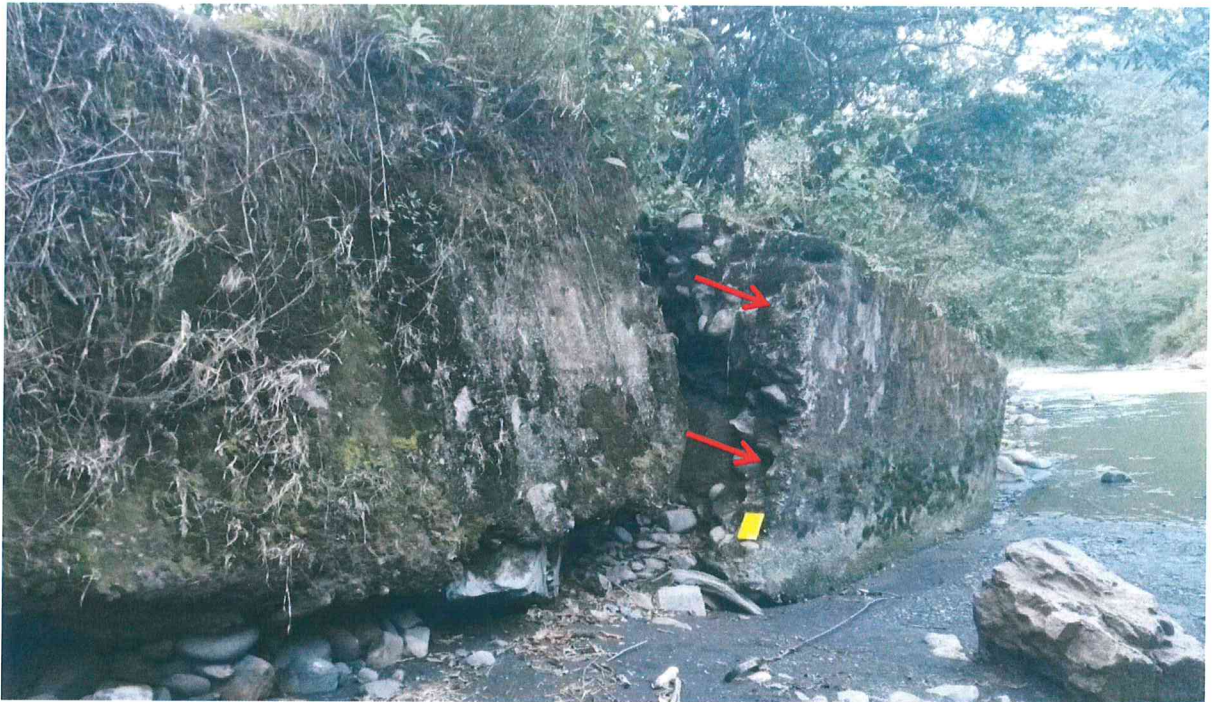
ZONA CRÍTICA	15	UBICACIÓN	PTE BOTIJANI (BARRIO TAMBOPATA)		
COORDENADAS		483790	8427375	ALTITUD	1217 m
DAÑOS			ESTRUCTURAS EXPUESTAS		
Ruptura del muro de contención.			Muro de contención del margen izquierdo del río Tambopata a la altura del puente Botijani		
<b>DESCRIPCIÓN</b>					
Este muro fue instalado hace aproximadamente 20 años, se fracturó hace 5 años aproximadamente, lo que ha originado que durante la crecida del río Tambopata se erosione la ribera izquierda produciendo el hundimiento de una zona del estadio municipal.

**Foto 24.** Ruptura de muro de contención por acción de sobrecarga del talud de deslizamiento. (Margen Izq. Río Tambopata, aguas abajo)

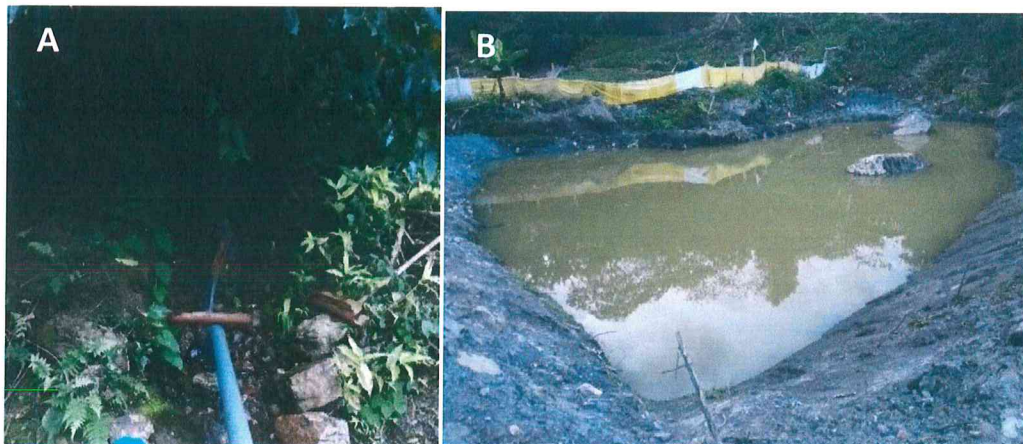
**Foto 25. A.** Emanaciones de agua subterráneas. (Base del deslizamiento). **B.** Manantial producto de acumulaciones de aguas subterráneas y de escorrentía. (Margen Izq. Río Tambopata).

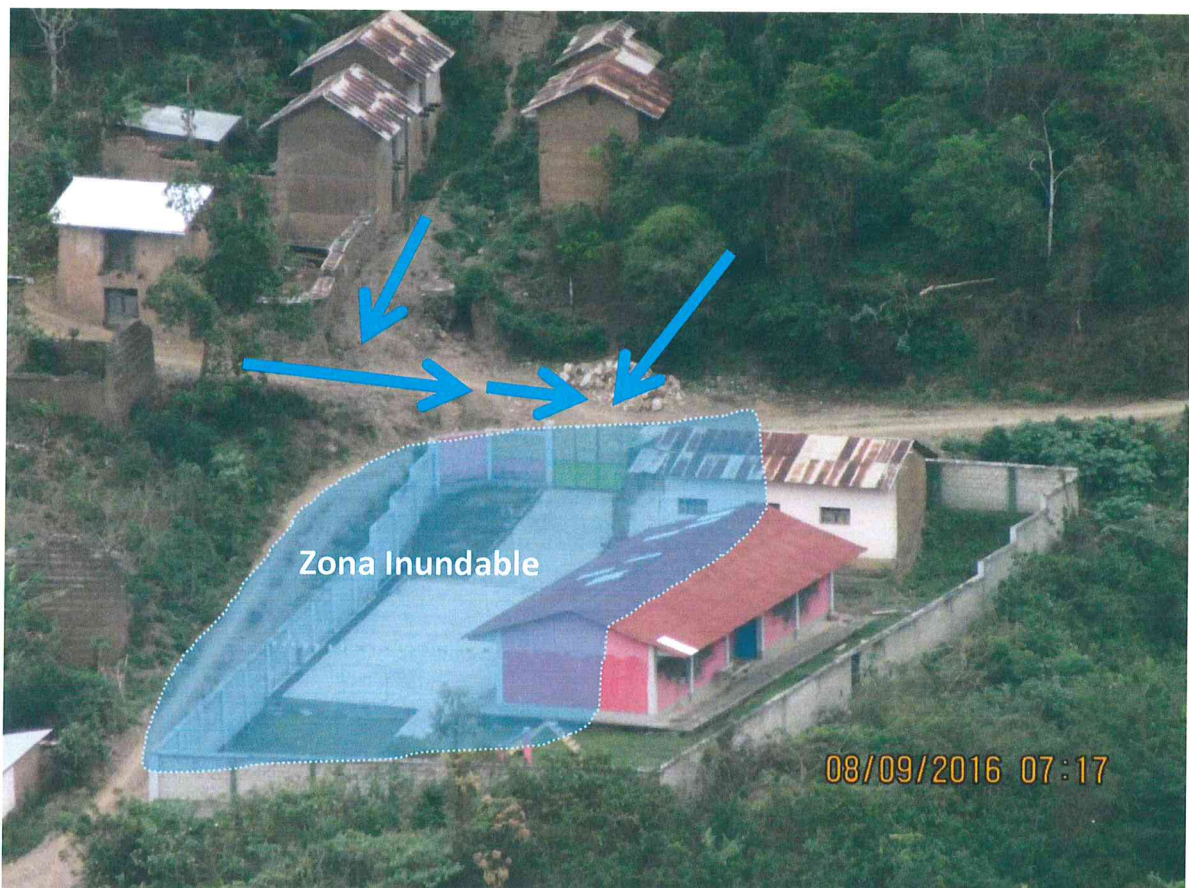
<b>ZONA CRÍTICA</b>	<b>16</b>	<b>UBICACIÓN</b>	JR. JULIACA BARRIO TAMBOPATA		
<b>COORDENADAS</b>		483596	8427945	<b>ALTITUD</b>	1278 m
<b>DAÑOS</b>			<b>ESTRUCTURAS EXPUESTAS</b>		
Inundación			I.E. 342 San Juan de Oro - Inicial		
<b>DESCRIPCIÓN</b>					
Durante la temporada de lluvias la Qda. Garrapata desborda inundando el patio y aulas ocasionando pérdidas de clases y material escolar.					
<b>FOTOGRAFÍAS</b>

**Foto 26.** Confluencia de flujos de agua que inunda a la I.E. 342 (Barrio Tambopata).

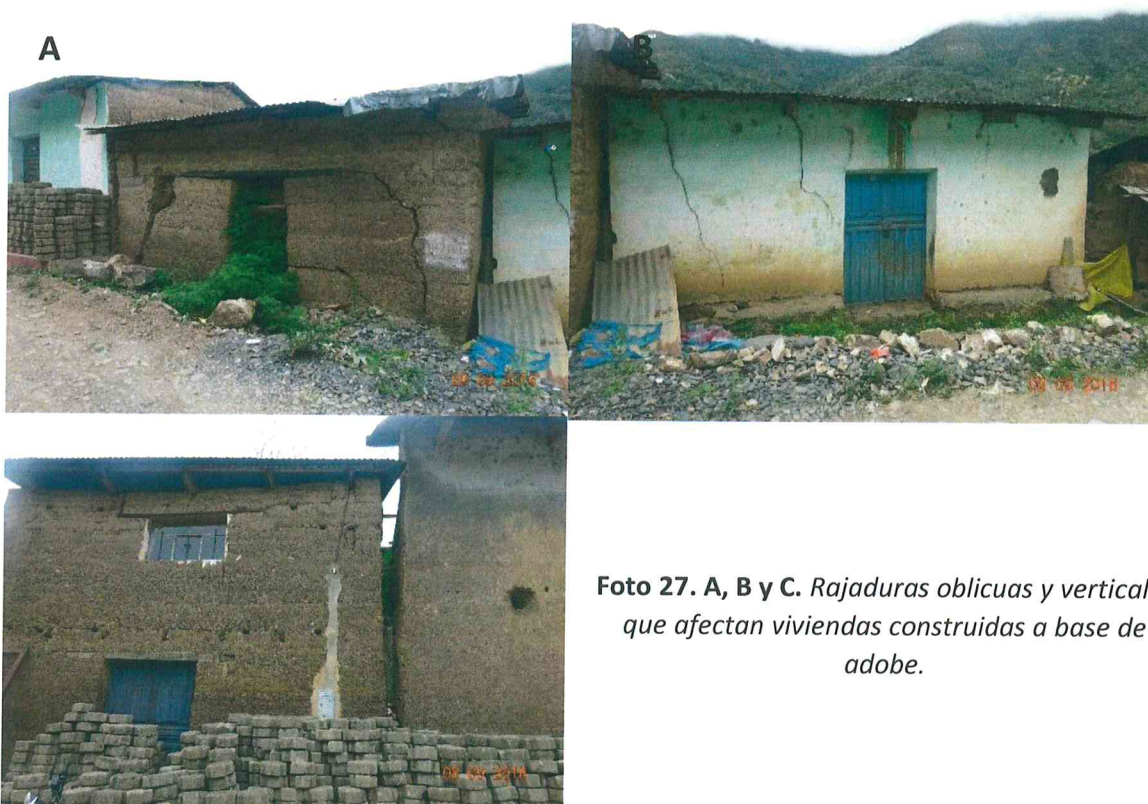
ZONA CRÍTICA	17	UBICACIÓN	JR. AZÁNGARO - BARRIO TAMBOPATA		
COORDENADAS		483489	8427759	ALTITUD	1296
DAÑOS			ESTRUCTURAS EXPUESTAS		
Grietas y fisuras			Viviendas		
<b>DESCRIPCIÓN</b>					
Las viviendas ubicadas en este Jr. Azángaro, presentan grietas y fisuras de consideración, lo cual pone en muy alto riesgo a los habitantes viven y transitan.					
<b>FOTOGRAFÍAS</b>

**Foto 27. A, B y C. Rajaduras oblicuas y verticales que afectan viviendas construidas a base de adobe.**

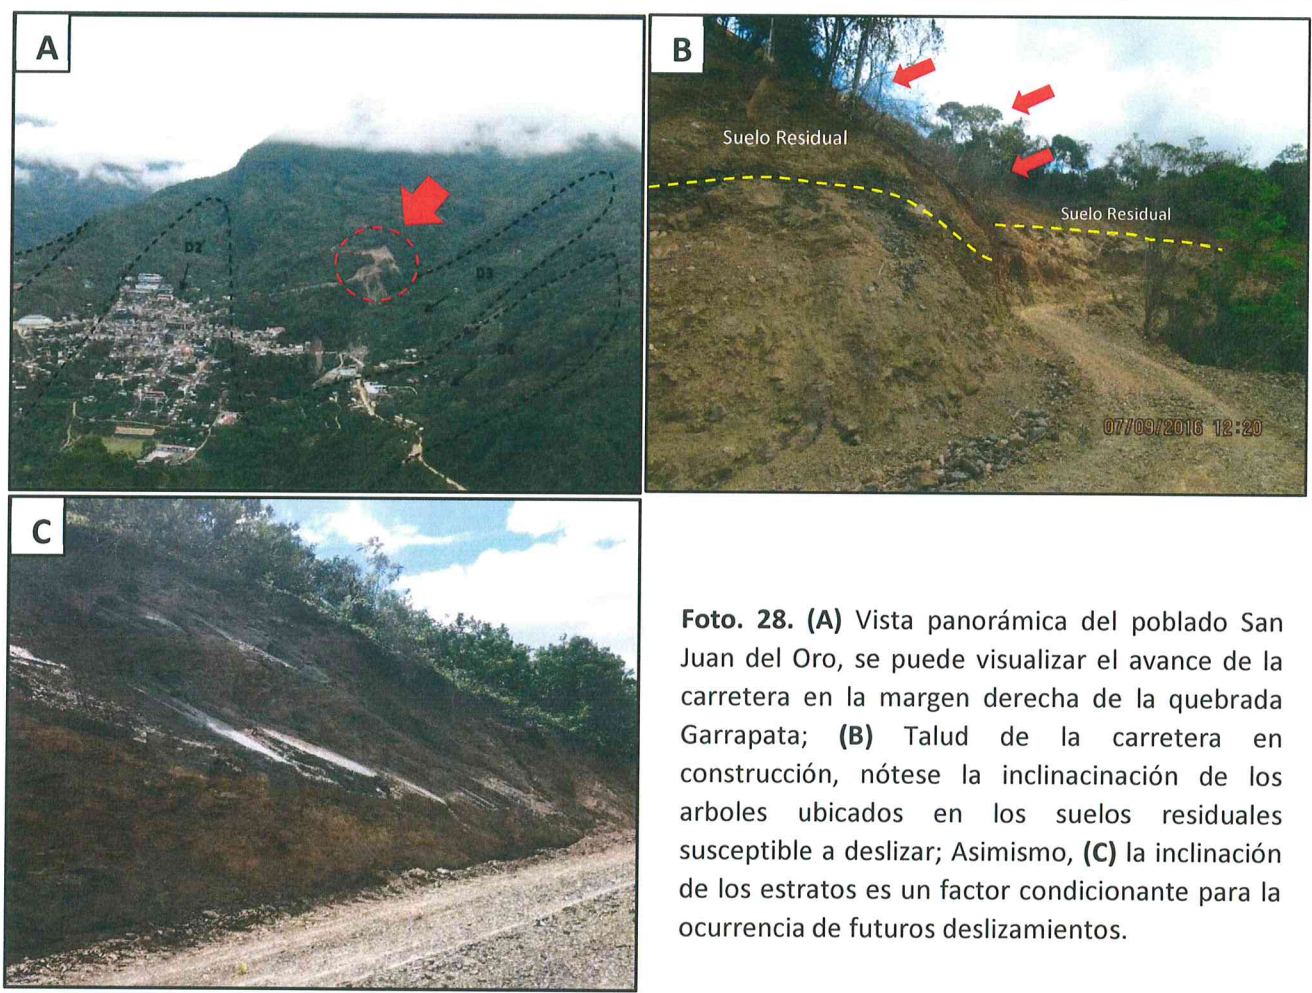
ZONA CRÍTICA	18	UBICACIÓN	MARGEN DERECHA DE LA QUEBRADA GARRAPATA
DAÑOS		ESTRUCTURAS EXPUESTAS	
Deslizamientos		Carretera Vecinal en construcción	
DESCRIPCIÓN			
Carretera en proceso de construcción, la cual se encuentra susceptible por deslizamientos; las características geológicas (materiales geológicos, buzamiento, entre otros) contribuyen a la generación de nuevos deslizamientos que afectaría dicha carretera.			
FOTOGRAFÍAS

**Foto. 28.** (A) Vista panorámica del poblado San Juan del Oro, se puede visualizar el avance de la carretera en la margen derecha de la quebrada Garrapata; (B) Talud de la carretera en construcción, nótese la inclinación de los arboles ubicados en los suelos residuales susceptible a deslizar; Asimismo, (C) la inclinación de los estratos es un factor condicionante para la ocurrencia de futuros deslizamientos.
