**EVALUACIÓN GEOLÓGICA-GEOTÉCNICA DE LA SEGURIDAD FÍSICA EN  
EL SECTOR EL TAUCA – AAHH. ATALAYA  
Distrito de Huacho, región de Lima**

Por:  
Sandra Villacorta

Enero, 2008

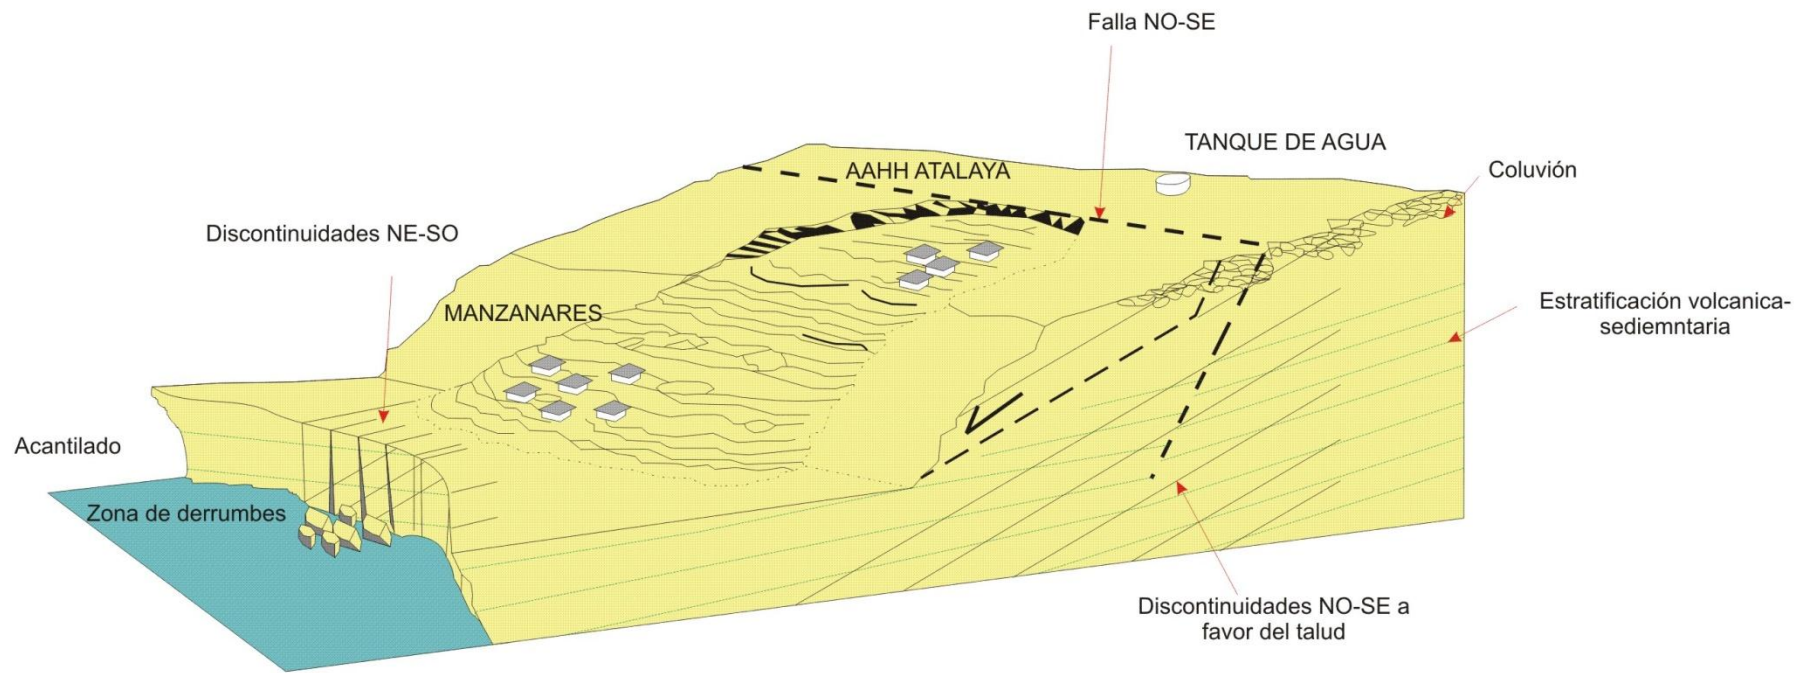
Figura 03. Block diagrama del deslizamiento de Atalaya.

En el sector de Atalaya, se ha detectado la generación de un deslizamiento activo (figura N° 03) de tipo traslacional en cuña, que presenta una corona de 200 m. de longitud y un desnivel entre la corona y pie de 80 m. aproximadamente. Presenta un área de cerca de 55 400 m<sup>2</sup>. La pendiente del cuerpo está entre 20° y 30° (foto 01). La escarpa principal es paralela a una falla local de dirección NO-SE. Ubicada en la cabecera del deslizamiento (figura 03).

En vista que la zona es geológicamente inestable se recomienda la reubicación del AAHH Atalaya y una vez desalojado el sector usarlo como área verde.

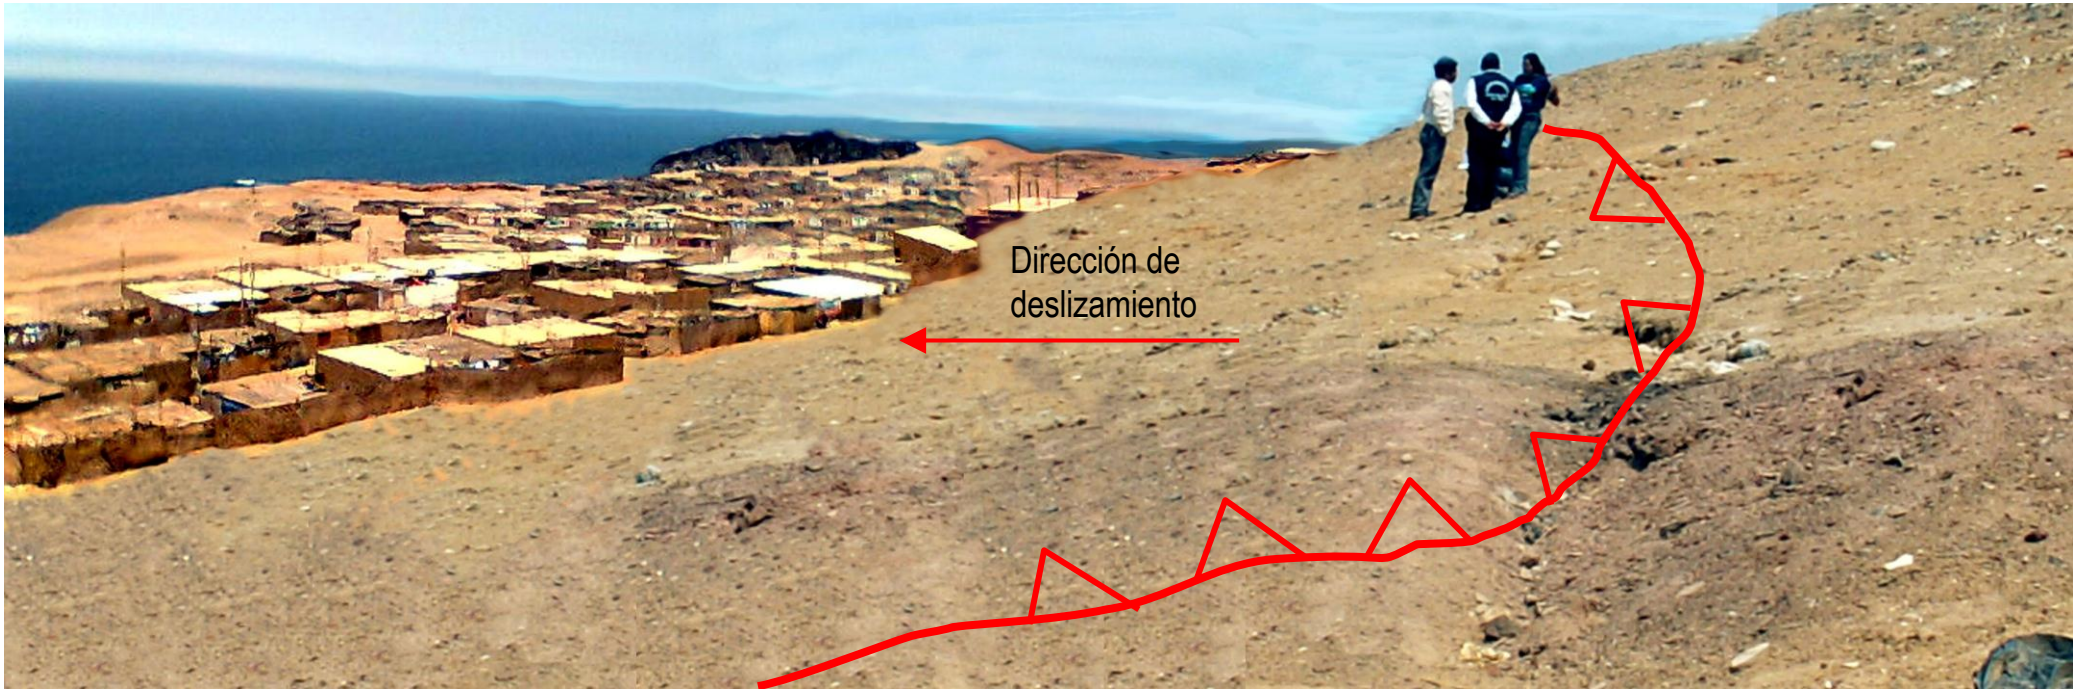
Foto 01. Escarpa principal del deslizamiento. Vista al NO.

Este deslizamiento se empezó a activar, según versiones de los moradores, desde el año 2000 luego de la construcción de un reservorio en la parte alta del AAHH. Atalaya. Posteriormente, entre los años 2004 y 2007, se siguieron registrando problemas formándose más agrietamientos lo cual fue verificado en la inspección de campo. Así por ejemplo en la Institución Educativa 20325-de Manzanares, se registraron agrietamientos paralelos a la escarpa principal (fotos 02 y 03). La escarpa principal se ubica en la parte alta del AAHH Atalaya con un salto de 60 cm. Se observaron además agrietamientos secundarios entre 20 y 30 cm (foto 03) y se especula que dichos agrietamientos están asociados al incremento de construcciones en el sector.

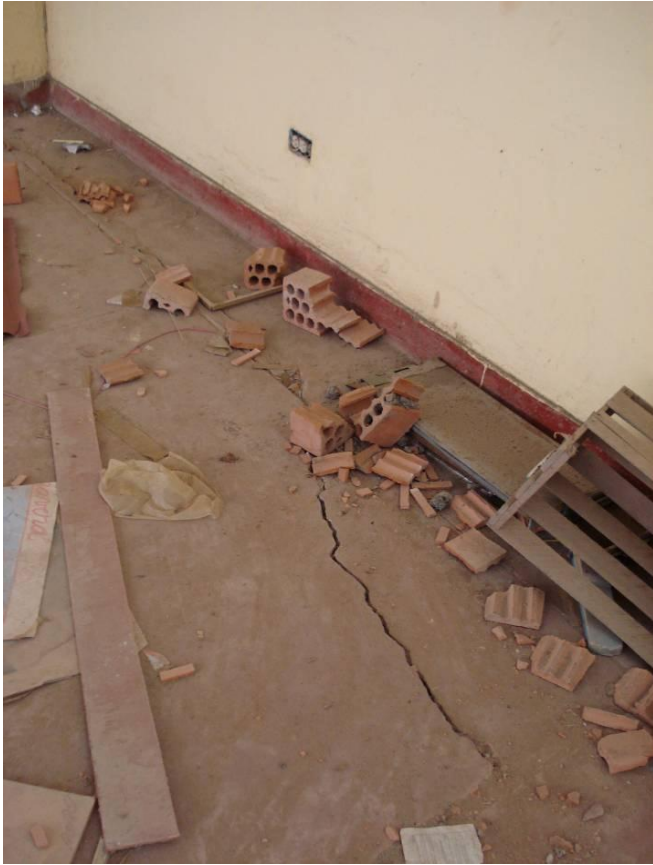
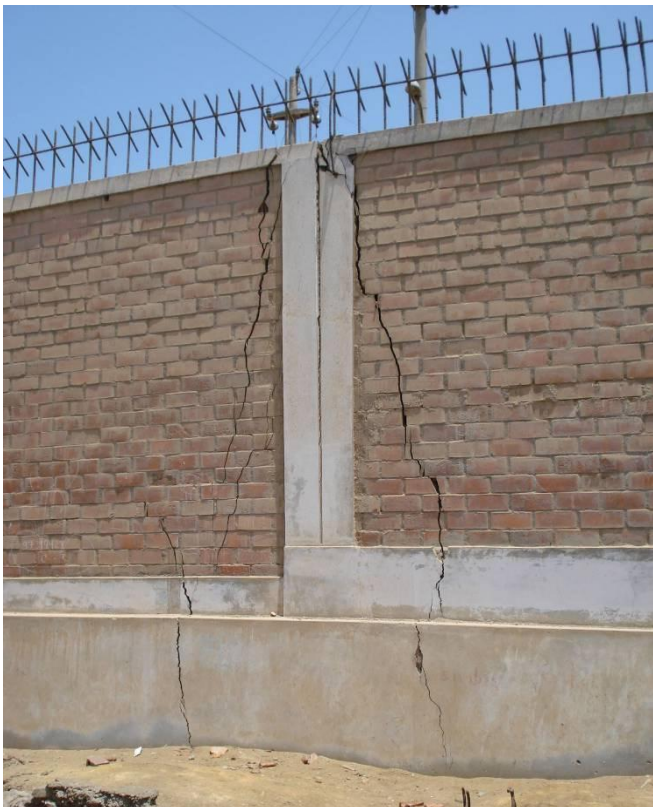
Fotos 03 y 04. Agrietamientos en dirección de la escarpa principal en la Institución Educativa 20325-Manzanares (foto: INDECI – Huacho).

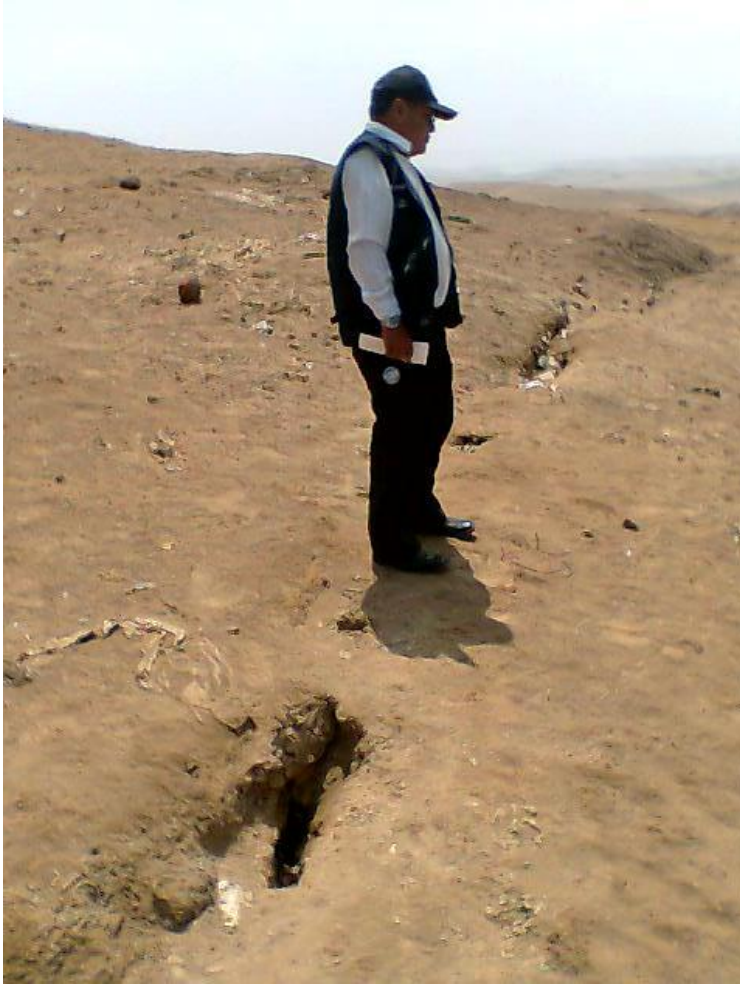
Foto 03. Agrietamientos en el cuerpo del deslizamiento. Vista al NO. (foto: INDECI – Huacho)

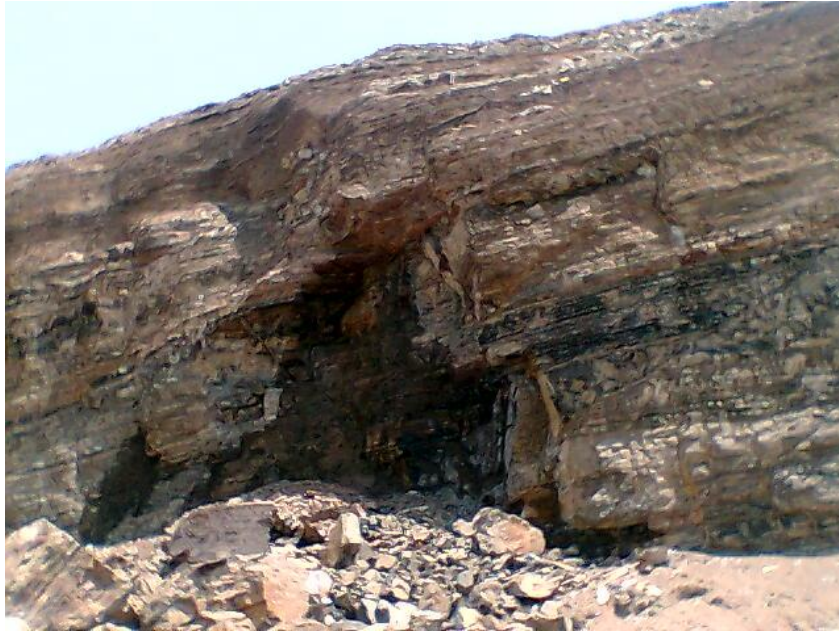
En la zona de estudio, Se producen derrumbes (figura N° 04, foto 04) del material suelto producido por la meteorización de las rocas volcánicas-sedimentarias del Grupo Casma; las cuales se encuentran intensamente diaclasadas y alteradas. Adicionalmente ha contribuido a la generación de estos procesos, el corte de talud para construir viviendas que ha dejado taludes en estado de equilibrio crítico, que se podrían activar por la fuerza de gravedad o movimientos sísmicos. Los derrumbes tienen alturas de hasta 15 m. con longitudes que varían entre 40 y 50 m.

- Litología del substrato: las rocas volcánicas-sedimentarias son fácilmente alterables cuando son saturadas con agua debido a sus características geológicas.
- Rocas muy fracturadas o diaclasadas: las fracturas forman bloques de cuñas que favorecen el desprendimiento de bloques rocosos (foto 04).
- Naturaleza del suelo: los suelos formados son producto de la alteración de las rocas volcánicas-sedimentarias, las cuales son fácilmente erosionables.
- Pendiente del terreno: ha influenciado en estos procesos, ya que se encuentra entre 20 y 30° en la zona de Manzanares y entre 80 y 90° en los acantilados cerca la playa colindante con el sector Manzanares.

Foto 04. Derrumbes en la playa en la parte baja del sector el Tauca

- Para los derrumbes en la parte alta del sector Manzanares, se recomienda reubicar las viviendas ubicadas en la parte alta, o de lo contrario intentar con la asesoría de un especialista modificar el ángulo de los taludes en estado crítico. Esto se puede lograr con el escalonamiento o banquetado de taludes en bermas, cubriéndolos de vegetación en forma de andenes. De lo contrario seguirán siendo susceptibles a la generación de otros derrumbes.
- Para la zona de derrumbes en la parte baja de Manzanares, colindante con la playa, se recomienda no ubicar infraestructuras en ese sector y de ser posible prohibir el ingreso de bañistas o pescadores al sector mencionado, señalizando adecuadamente el lugar.

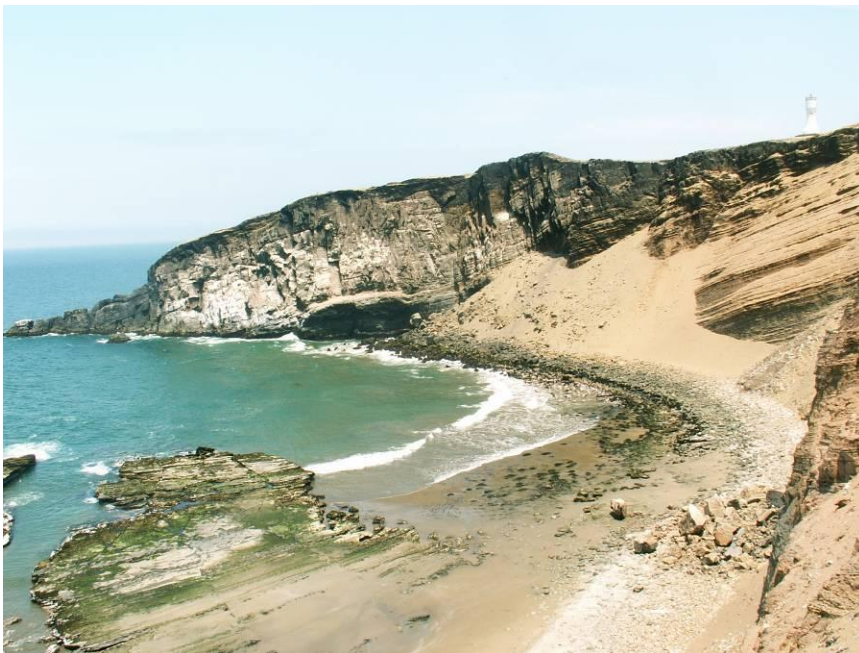
Fenómeno que produce el desgaste de las formaciones rocosas por acción del oleaje y corriente marina del borde litoral. En el caso de la zona estudiada se encuentran comprometidos depósitos eólicos y aluviales, que forman acantilados colindantes a la playa. Los mayores efectos se producen durante la marea alta cuando las aguas alcanzan el pie de los taludes los erosionan y desestabilizan. (Foto 05).

Foto 05. Erosión marina en la playa en la parte baja del sector el Tauca

Contra la erosión marina en la zona de acantilados, deberá intentarse disminuir la velocidad y la energía de las olas mediante la construcción de barreras (enrocados o muros), especialmente en el sector ubicado directamente en la parte baja del sector Manzanares, porque este oleaje al erosionar el pie del afloramiento, contribuye a la generación de desprendimientos y podría conducir a un desprendimiento mayor considerando que hay viviendas en la parte alta del afloramiento. Asimismo, se debe señalar una distancia mínima desde el borde del acantilado donde no se debe construir.
