Informe Técnico N° A6460

Evaluación de peligros geológicos en la microcuenca de Ccochoc

Provincia de Calca - Región Cusco

MAYO 2011

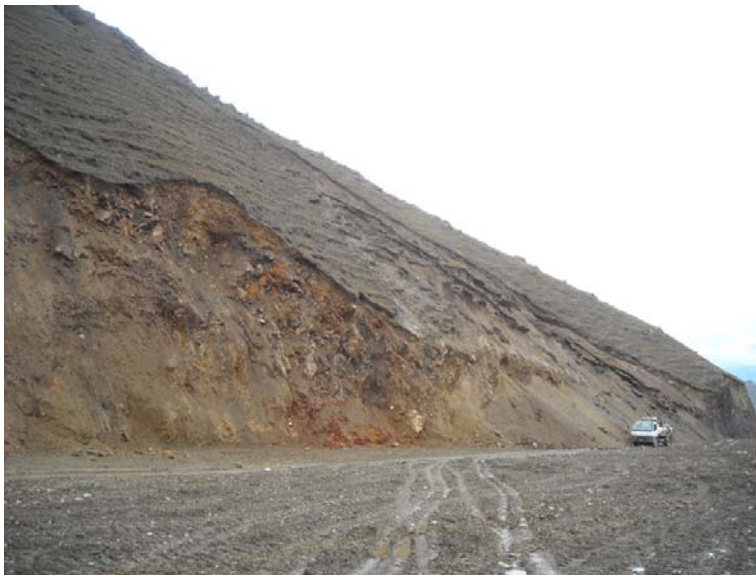
En esta zona se observan un conjunto de deslizamientos que se formaron por la poca competencia geomecánica de las pizarras y lutitas, estas rocas son propensas a saturarse con agua, lo que favorece la formación de deslizamientos y reptaciones de suelos. Los “detonantes” de estos deslizamientos pueden ser las precipitaciones excepcionales y los sismos. Es importante mencionar que los cortes de talud que se viene ejecutando para la ampliación de la carretera que une Lares con Calca, son factores de desestabilización de las laderas (Figura 5).

Figura 5: Formación de deslizamientos debido al corte de talud y ampliación de la carretera Calca-Lares

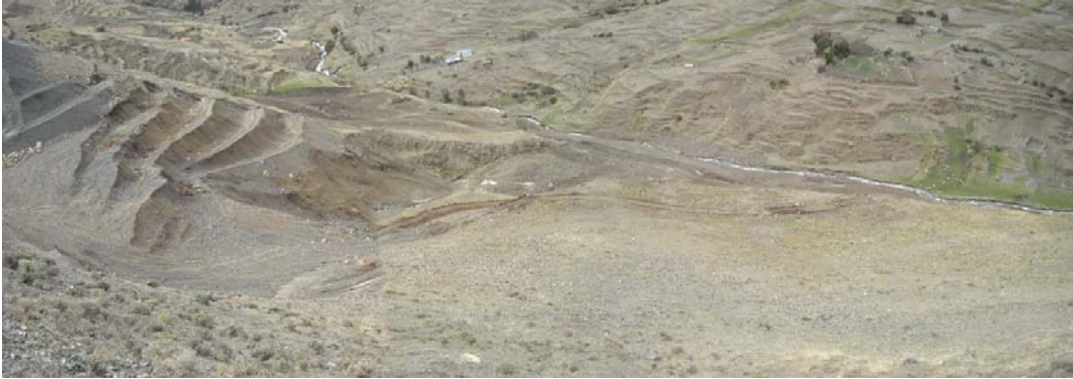
En el Km 21+000, se ubica un botadero del material de corte de los taludes, este al no tener obras de contención y tratamiento, se generan deslizamientos de tierra y flujos de detritos detonados por las intensas precipitaciones pluviales que se producen en la zona. Este material “almacenado” podría saturarse y deslizarse pendiente abajo represando el río (Figura 6).

Figura 6: Base del botadero de la carretera Calca-Lares (Km 21), este genera flujos de lodo, ya que el material no tiene obras de contención y un tratamiento.

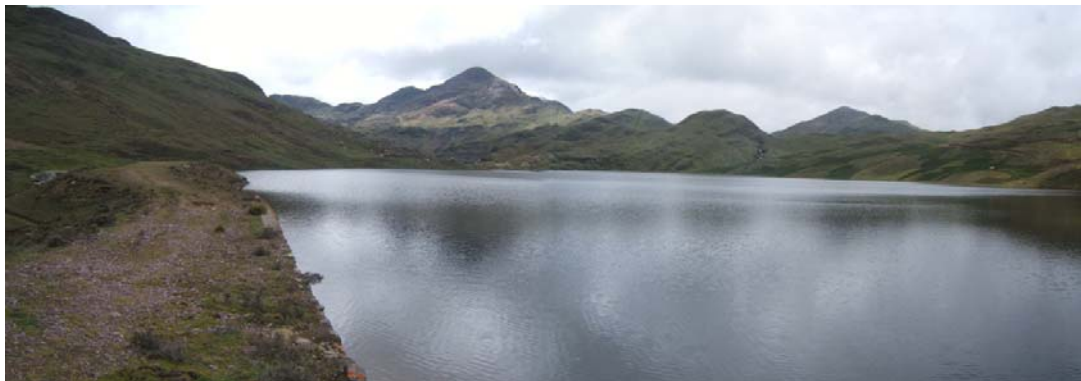
Representa una de las zonas más críticas de la microcuenca, debido a la presencia de rocas de mala calidad (muy alteradas y fracturadas) y a la ubicación de una falla geológica (falla Calca) con características morfológicas de ser activa (Ver capítulo 6). Corroborados por la ubicación de movimientos en masa complejos (deslizamientos – flujos). A esto se suma que en la parte alta se ubican nueve lagunas (Qomercocha, Llulluchayoc y Pucacocha, Huymillacocha, Mancacocha, Pampacocha, Suntucocha, Ccomercocha y Teracocha), las que podrían generar junto con un posible sismo, huaycos, aluviones y avalanchas que afectarían pueblos que se encuentran aguas abajo del río Ccochoc, incluyendo la ciudad de Calca. De todas estas lagunas, Suntucocha y Pampacocha están represadas aprovechando los diques naturales generados por las morrenas (Figura 7).

Figura 7: Vista panorámica de la laguna de Pampacocha.

La laguna de Pampacocha es la más grande y debido a sus volúmenes de agua represada, debe ser evaluada y su infraestructura de represamiento remodelada. De la misma manera las lagunas de Suntucocha, Mancacocha y Huymille.

Además se deben construir obras de ingeniería y planificar su mantenimiento periódico para regular los desfogues de agua, cuando estas superen el espejo de agua debido a las intensas precipitaciones pluviales que se dan en la cuenca alta. Las obras actuales se encuentran deterioradas, generando alerta en la población.

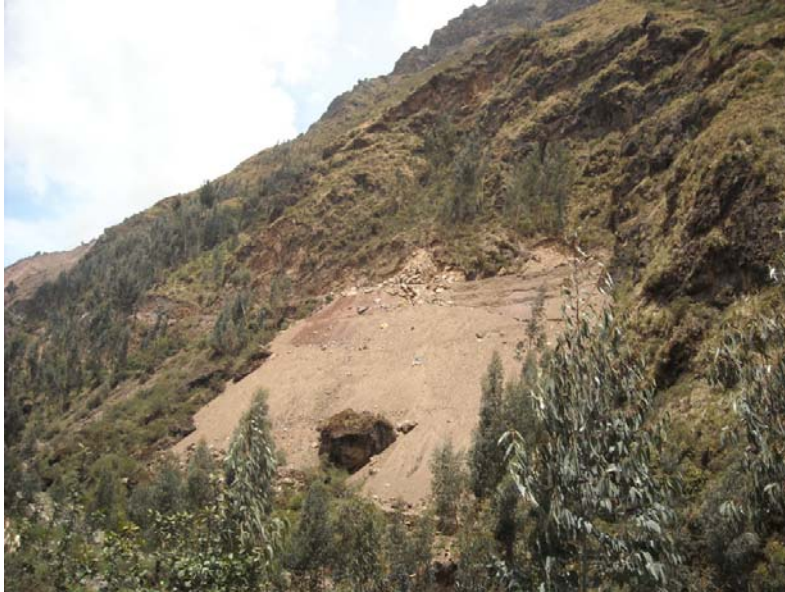
En las laderas de la quebrada se han cartografiado deslizamientos que se producen principalmente por los cortes de talud (apertura o ensanchamiento) en el asfaltado de la vía que une las ciudades de Calca y Lares. Es importante mencionar que los materiales de corte del talud son arrojados al talud inferior (Figura 8). Teniendo en cuenta que la zona es de alta precipitación pluvial, el material arrojado podría generar flujos de lodo, deslizamientos y represamientos del río.

Figura 8: Material excedente del corte de talud arrojado hacia el río Ccochocc, quebrada Totorá

El río Ccochocc en este sector pasa por un lugar bastante estrecho casi encañonado en el cual de generarse un deslizamiento que podría represarlo y provocar un posterior huayco que descendería por el río Ccochocc, destruyendo terrenos de cultivo e infraestructura a lo largo de la quebrada.

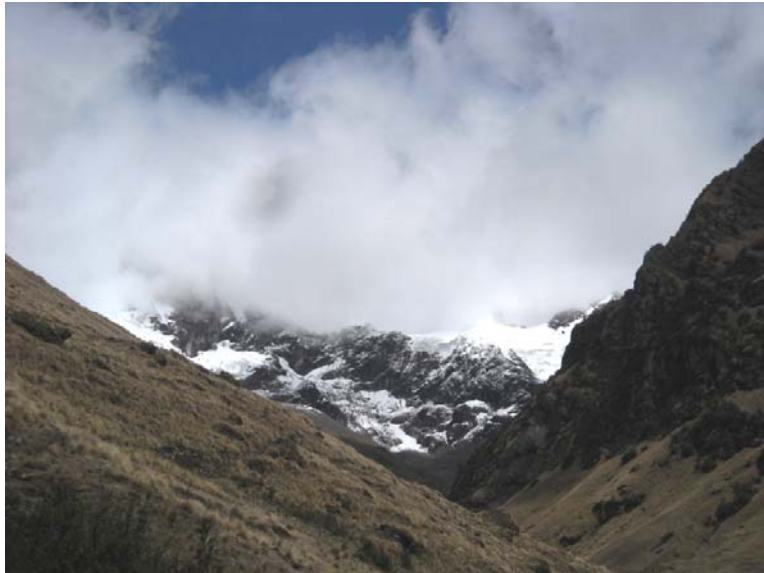
En la cuenca de esta quebrada se observan deslizamientos y flujos de detritos (huaycos) con frecuente periodicidad, localizándose principalmente en la cuenca alta de la quebrada. Se observan también desprendimientos y/o caídas de roca y erosión en cárcavas. Esta quebrada viene a ser considerada como una zona de alto riesgo debido a que podrían generarse flujos de detritos de gran magnitud (huaycos y aluviones), así como avalanchas de hielo y rocas, debido que en la cabecera de esta quebrada se ubican los nevados Ccolque Cruz y Ccarayoc (Figuras 9 y 10). Dadas las condiciones morfológicas (fuerte pendiente de laderas y quebradas), retroceso glaciar y cambio climático, hacen propensos estos eventos.

El año 2002 sucedió una avalancha que dañó terrenos de cultivo, la infraestructura hidráulica fue afectada en la bocatoma, y mato algunos animales, estos hechos fueron narrados por los pobladores de la zona (López et al 2008).

Figura 9: Vista del Nevado Colque Cruz, en la cabecera de la quebrada Huamanchoque.

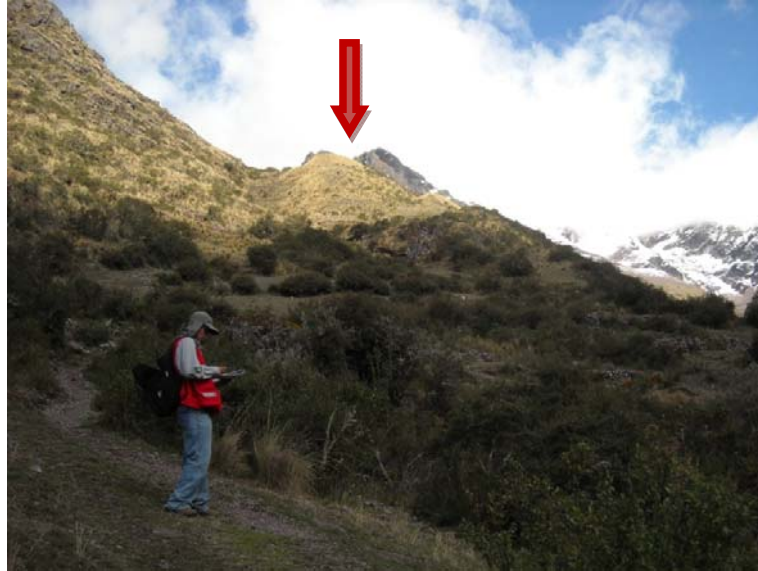
Figura 10: Falla geológica afectando depósitos fluvio glaciares cuaternarios. (Ver fecha roja)

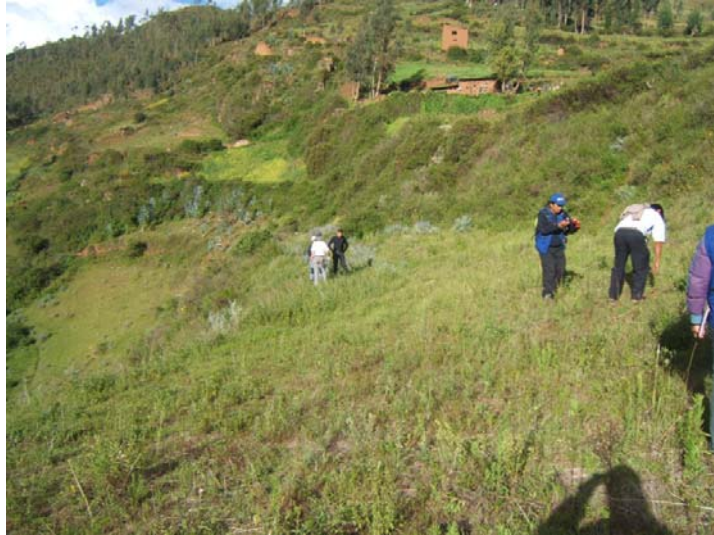
Este evento constituye la reactivación de un antiguo deslizamiento (Mapa 4). La posibilidad de colapso de este, ha sido motivo de gran preocupación, ya que en diciembre del año 2006, se produjo el derrumbe de un sector de ella, cubriendo completamente la carretera a Lares, con presencia de asentamientos diferenciales y grietas de tensión de hasta 30 cm (PREDES 2008. “Plan de Gestión de Desastres Calca, Perú”).

La reactivación del deslizamiento de Accha Baja, se viene manifestando con movimientos de suelos superficiales, provocados por la presencia de aguas subterráneas (producto de la filtración de las aguas pluviales y al riego por gravedad) que actúan sobre rocas muy fracturadas y alteradas.

Figura 11: Escarpe de deslizamiento de Accha baja, este asentamiento afecto varias viviendas y terrenos de cultivo.

- Se debe considerar, dentro de los planes de ordenamiento territorial y expansión urbana, la reubicación de los sectores críticos en Calca.
- Se recomienda implementar un sistema de monitoreo para el deslizamiento de Accha Baja, especialmente en la época de lluvias, para controlar el movimiento y el incremento del nivel freático; además se debe de ejecutar obras de ingeniería como por ejemplo un sistema de drenaje de las aguas superficiales ya sea por zanjas de coronación o drenajes laterales para evitar la infiltración de estas. Se debe de capacitar a los pobladores para emplear nuevos sistemas de irrigación, es decir que sean muy diferentes al riego por gravedad que se utiliza actualmente, con el fin de controlar la infiltración de las aguas y evitar la saturación de este deslizamiento.

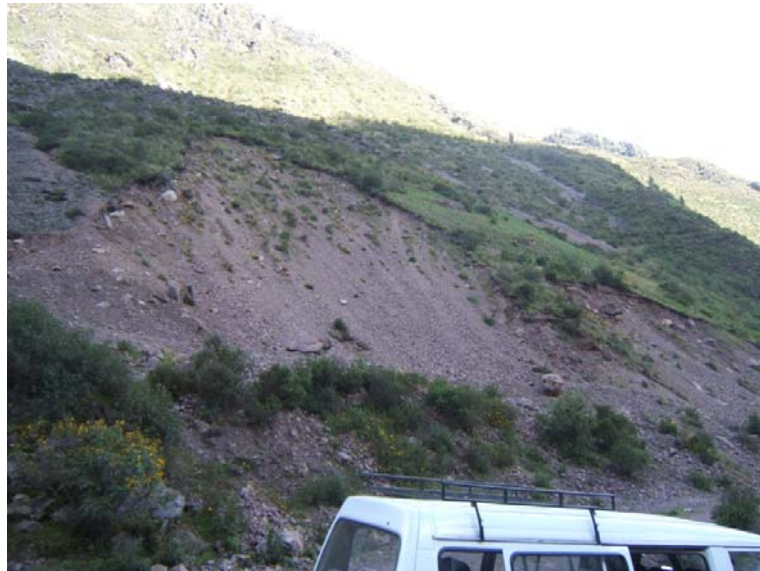
La apertura de la carretera a Lares cortó la ladera en Accha Baja, modificando su pendiente natural de reposo, iniciando así el proceso de desestabilización de la ladera. La presencia de grietas tensionales, en la parte alta de esta ladera, revelan desplazamientos parciales del suelo, los cuales apuntan a un deslizamiento de mayor envergadura en Accha Baja (PREDES 2008, “Plan de Gestión de Desastres Calca, Perú”), debido al incremento de la humedad que genera tanto las pérdidas del canal agrícola, como por la costumbre del riego por gravedad que se usa en los cultivos en las laderas.

Figura 12: Deslizamientos a partir del corte de talud efectuado con la finalidad de ampliar la carretera Calca – Machacancha – Lares.

Este deslizamiento puede movilizarse dependiendo del grado de saturación del suelo y/o por la acción externa (sismo de mediana o alta intensidad). Si se produce el deslizamiento, este podría represar el río Ccochoc dada su reducida y

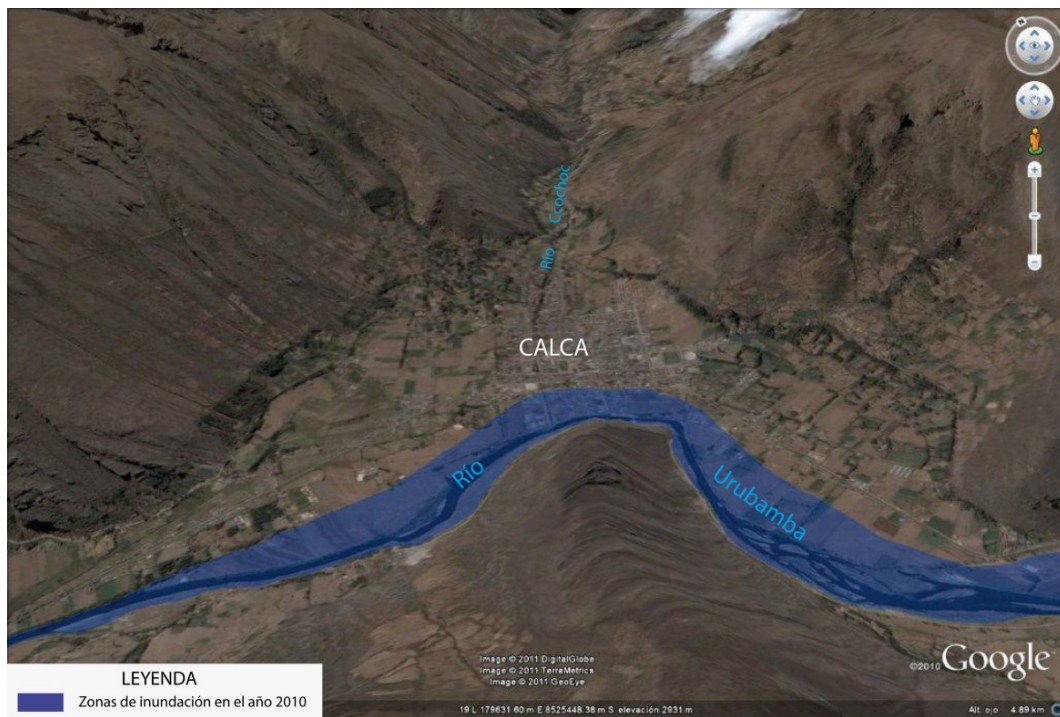
Las constantes inundaciones, a efectos del incremento del nivel del río Ccochoc y producto de las fuertes precipitaciones pluviales; vienen afectando las viviendas ubicadas en ambas orillas del río. Principalmente en el sector de Piste, ya que todas estas viviendas no cumplen con mantener una distancia con relación al río (faja marginal).

Figura 13: Vista aérea de la ciudad de Calca emplazada sobre el abanico aluvial. El polígono azul representa las zonas inundadas con las lluvias de febrero del 2011. Google Earth

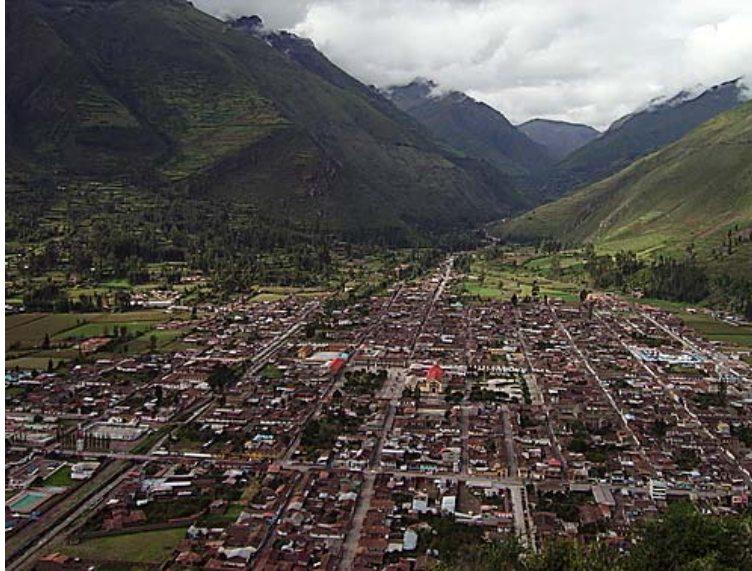
Por la intensa actividad de la quebrada, evidenciada al formar el abanico proluvial, la ciudad de Calca está dentro de una zona crítica expuesta a flujos de detritos (aluviones y huaycos) que podrían descender de la quebrada Ccochoc. Estos eventos afectarían parte de la infraestructura de la ciudad (se cuentan con antecedentes de eventos antiguos que llegaron a esta ciudad). Ver cuadro 1.

Figura 14: Vista de la quebrada Ccochoc y la ciudad de Calca.

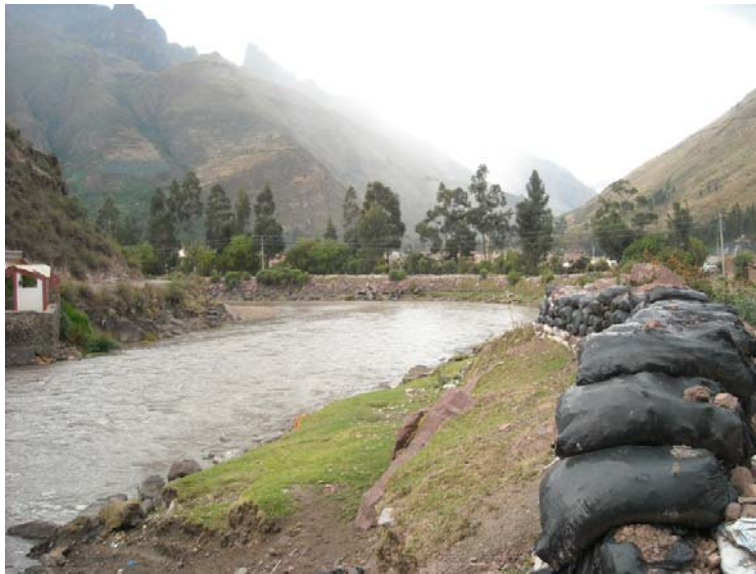
A su vez avenidas extraordinarias el río Urubamba (producto de las inmensas precipitaciones) generan desbordes, inundaciones y erosión lateral en su margen derecha (Figura 15), afectando la terraza aluvio – proluvial. Estos eventos afectan áreas de cultivo y viviendas que se emplazaron sobre dicho cono como lo acontecido en los meses de enero y febrero del año 2010.

Figura 15: Defensa ribereña en el río Urubamba. En febrero del 2010 las fuertes lluvias incrementaron el nivel del río, llegando a sobrepasar el nivel del enrocado e inundar todas las viviendas y áreas de cultivo.

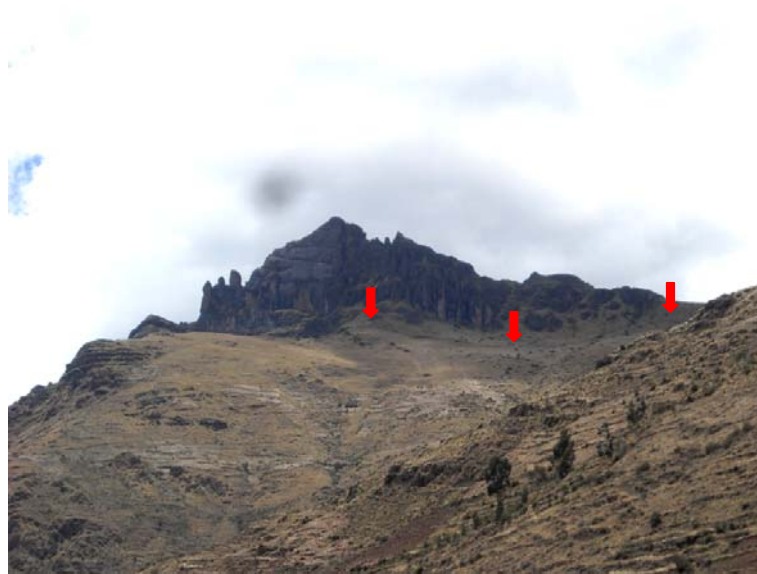
En las alturas de la ciudad de Calca, entre los 4000 y 4500 msnm, identificamos tres fallas geológicas con evidencias de actividad cuaternaria. La primera se extiende desde la quebrada Huacohuaycco-Machacancha-Huamanchoche, con una dirección NO-SE, esta tiene un escarpe de hasta 15 m de altura, 35 km aproximadamente (Figura 9 y 17) y se encuentra afectando depósitos coluviales, aluviales y glaciares. Esta estructura se aprecia de mejor manera en Huamanchoque, donde la traza de falla atraviesa un valle glaciar y morrenas (Figura 9) posiblemente de la última glaciación (10 000 B.P), lo que la catalogaría como una falla activa. La reactivación de esta estructura podría estar relacionada con las avalanchas y huaycos que descendieron por la quebrada Huamanchoque y Ccochoc, cuyos depósitos formaron un gran abanico aluvial, en el cual se ubica la ciudad de Calca.

Figura 17: Escarpe de falla del sistema de falla de Calca, el escarpe de falla tiene 15 m de desnivel de la superficie. Ver flechas rojas.

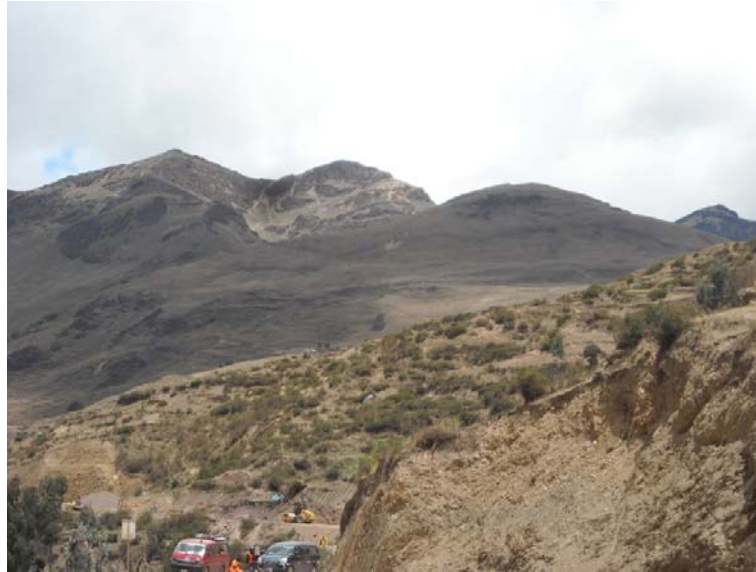
aluviales, coluviales y fluvioglaciares. De la misma forma que el segmento descrito anteriormente, a lo largo de la traza de falla se ubica deslizamientos (Figura 18), el ejemplo más representativo es el de Huancarcocha.

Figura 18: Fotografía tomada en Huancarcocha donde se muestra uno de los segmentos del sistema de falla de Calca.

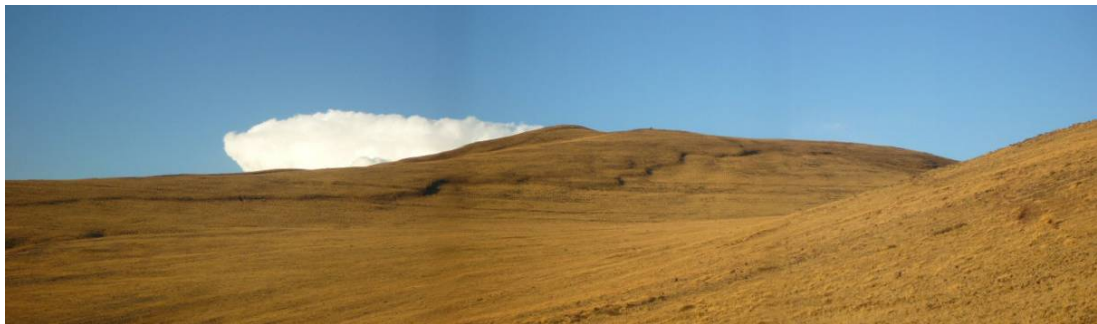
La falla Qoricocha; ubicada en la Meseta de Chincheros al este de la laguna de Qoricocha, de ahí su nombre. Tiene una longitud de 10 km y una orientación NO-SE e inclinación hacia el sur. (Figura 19).

El sismo de 1986 estuvo asociado a la reactivación de esta falla con un desplazamiento de 40 cm (Cabrera, 1988). La falla corta depósitos palustres, volcánicos y aluviales de edad cuaternaria.

Figura 19: Falla activa Qoricocha, ubicada al norte de la ciudad del Cusco.

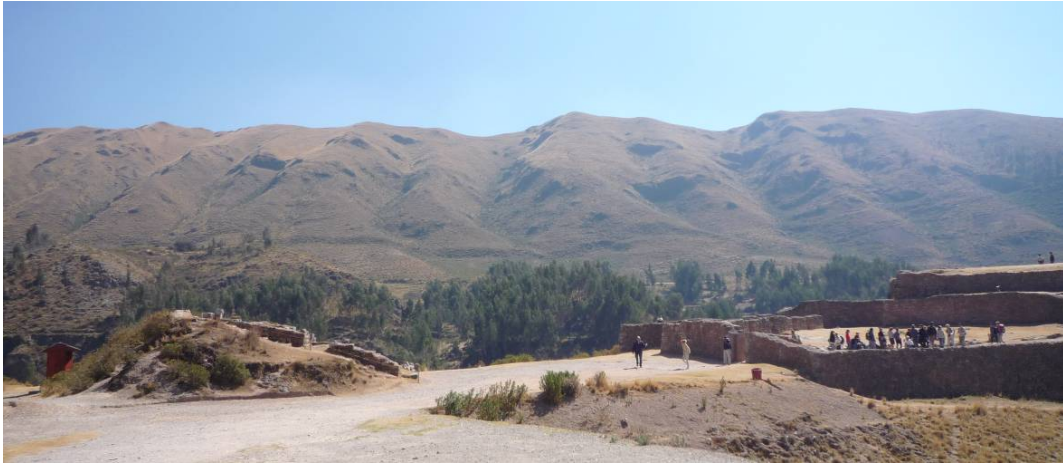
comprendido entre 60° y 70° al sur. La cinemática de esta falla es normal con un salto vertical máximo de 8 m (Figura 20).

Figura 20: Falla Tambochay, vista al norte. En la fotografía se puede observar el escarpe de falla y como la dirección de los drenajes son alterados por la actividad de rumbo de la falla.

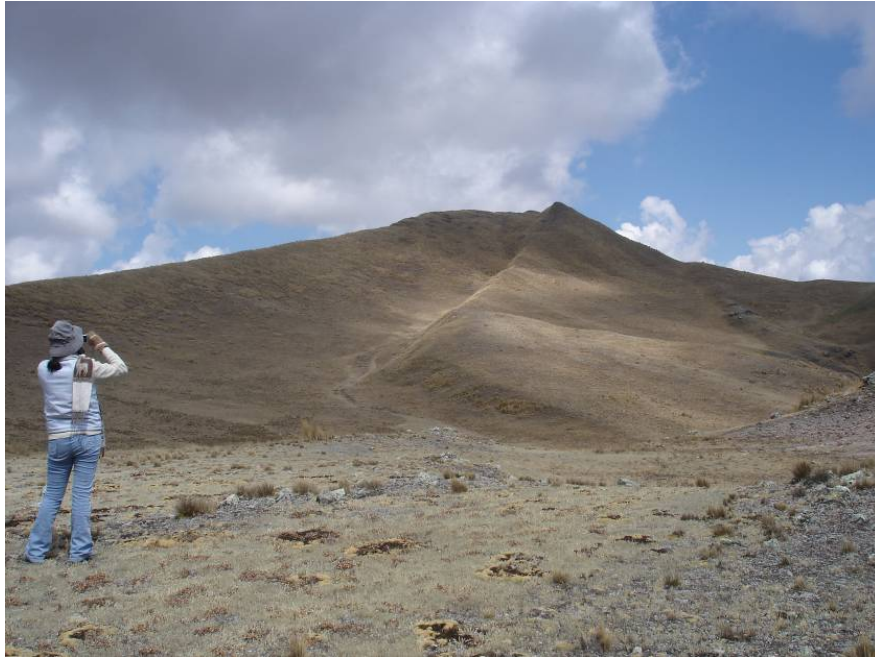
entre 50° y 70° al suroeste (Figura 21). Los escarpes cruzan valles glaciares mostrando un movimiento normal.

Figura 21: Segmento de falla del Sistema Pachatusan, esta falla afecta morrenas glaciares y a los volcánicos cuaternarios Rumicolca.

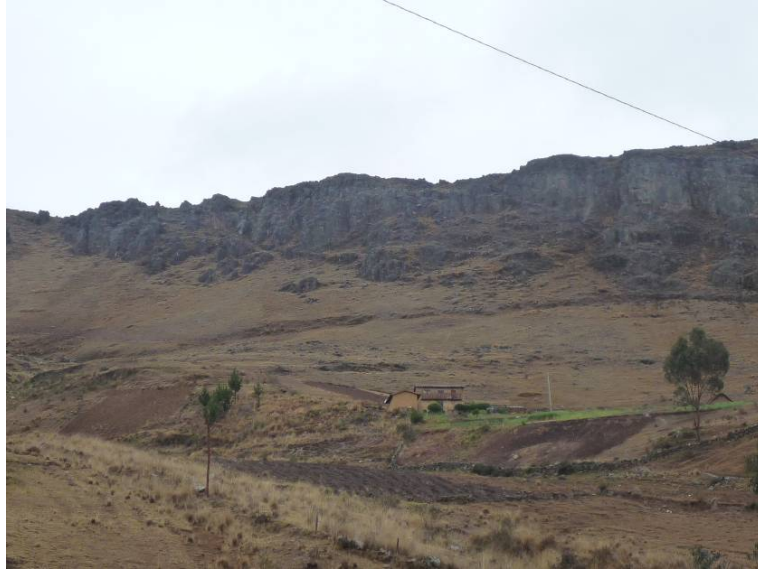
El escarpe de falla de 5 metros de altitud se encuentra degradada o erosionada producto de la erosión glacial, mientras que el escarpe de 1 m de altitud se encuentra bien conservado, lo que nos indica una cronología de reactivaciones (Figura 22).

Figura 22: Segmento de la falla Qolquetapa, el desnivel de la superficie es de 5 m.

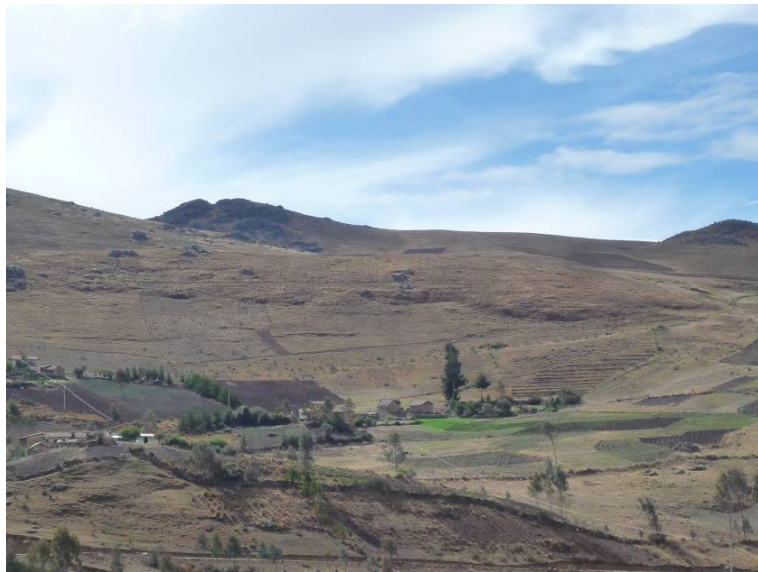
Figura 23: Segmento de la falla Qolquepata.
