Informe Técnico N° A 6775

DESLIZAMIENTO EN LA LOCALIDAD DE SAN JUAN YUPAN

Distrito Yupan

Provincia Corongo

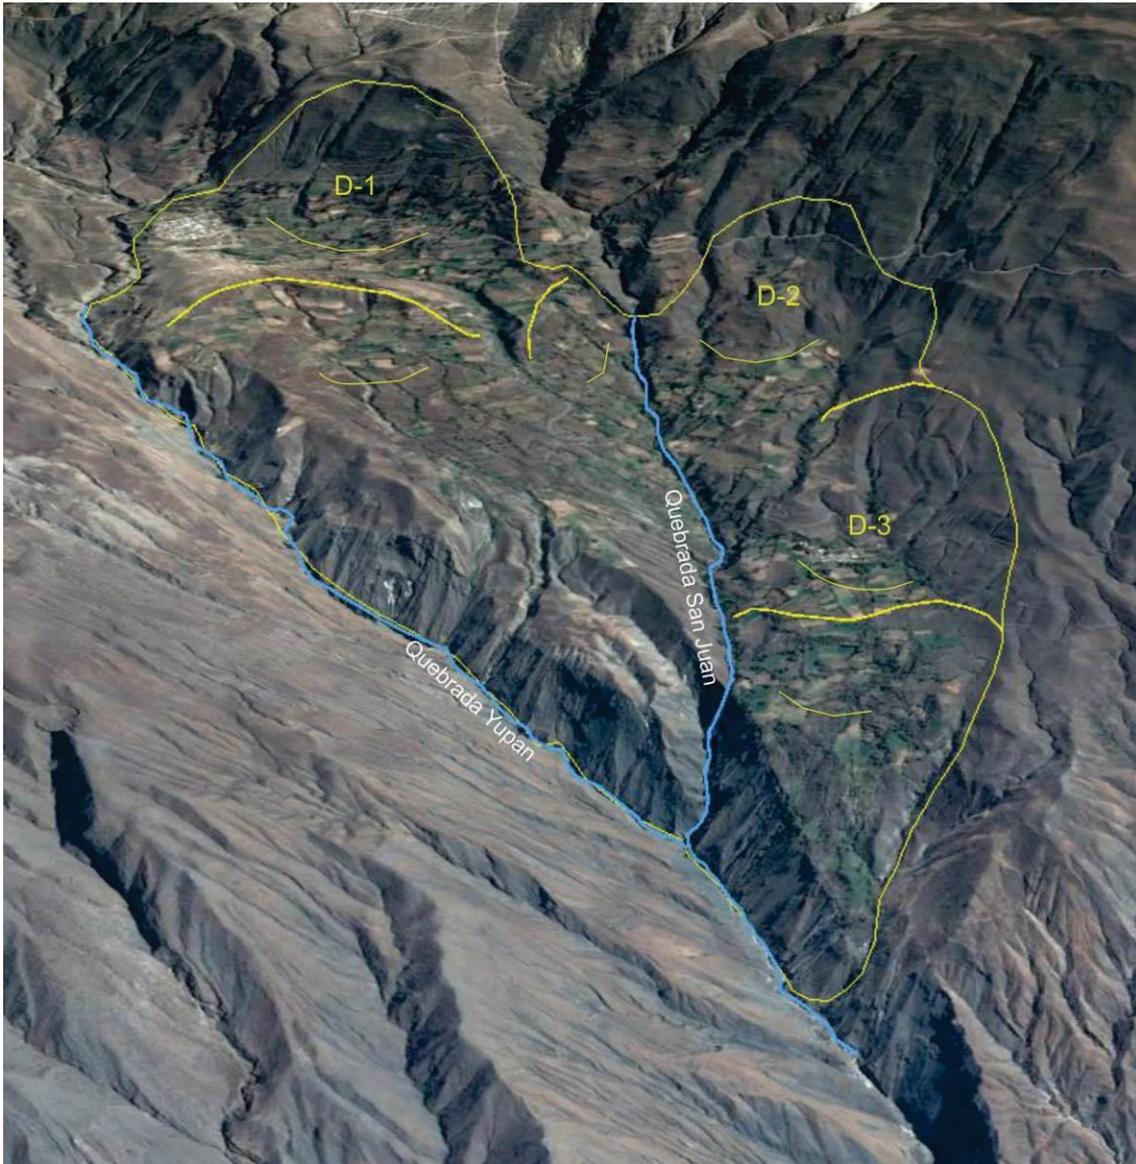
Antecedentes del evento: Por la interpretación de las imágenes satelitales Google (2016) en la zona de estudio se logró identificar tres eventos antiguos a manera de deslizamientos en la margen izquierda de la quebrada Yupan y San Juan.

Figura 3. Se observa imagen de eventos antiguos

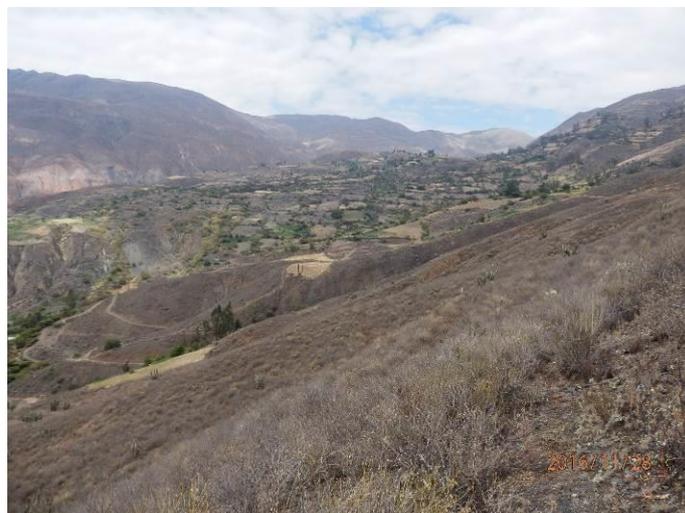
El deslizamiento (D-1), presenta un escarpe principal poco notorio, con una longitud de 1 730 m. aproximadamente, el escarpe secundario con longitud de 907 m, y de salto vertical de 40 m.

Foto 3. Vista tomada con dirección oeste, se observa el deslizamiento antiguo (D-1)

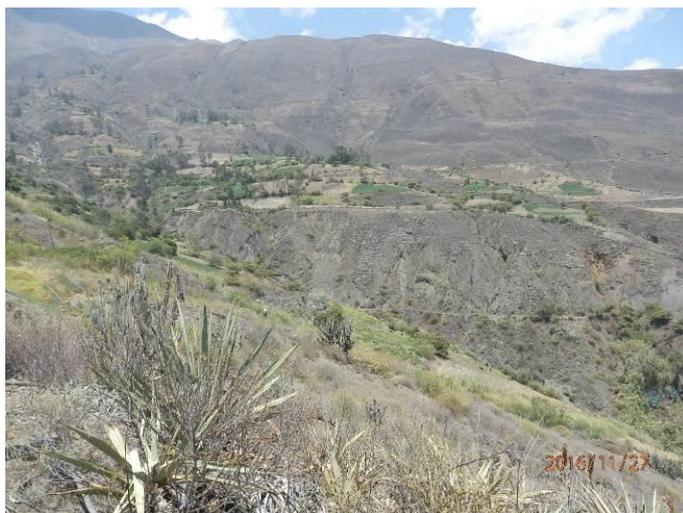
Deslizamiento (D-2), presenta un escarpe con longitud de 750 m, la distancia de la corona al pie del deslizamiento es 1 550 m.;

Foto 4. Vista tomada con dirección norte, se observa deslizamiento (D-2)

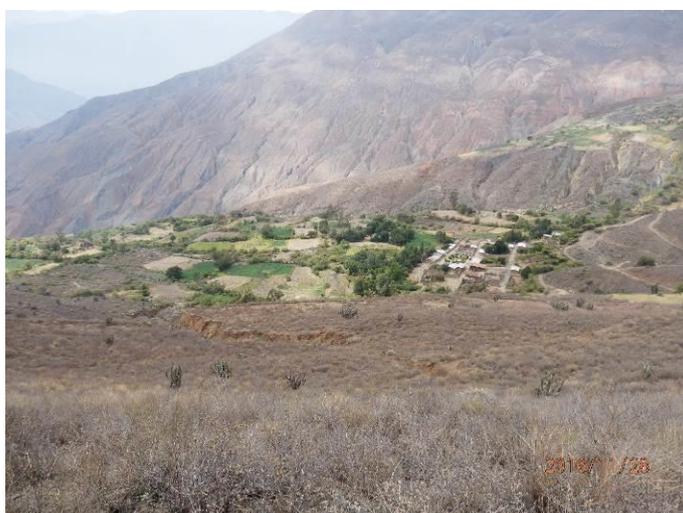
Deslizamiento (D-3), presenta un escarpe principal poco notorio con una longitud de 480 m, la distancia de la corona al pie de deslizamiento es 2 180 m. ancho de escarpe secundario de unos 770 m, salto vertical 40 m. (figura 3. Fotos 3, 4 y 5), cubiertos por vegetación de tipo arbustos.

Foto 5. Vista tomada con dirección sur, se observa deslizamiento (D-3)

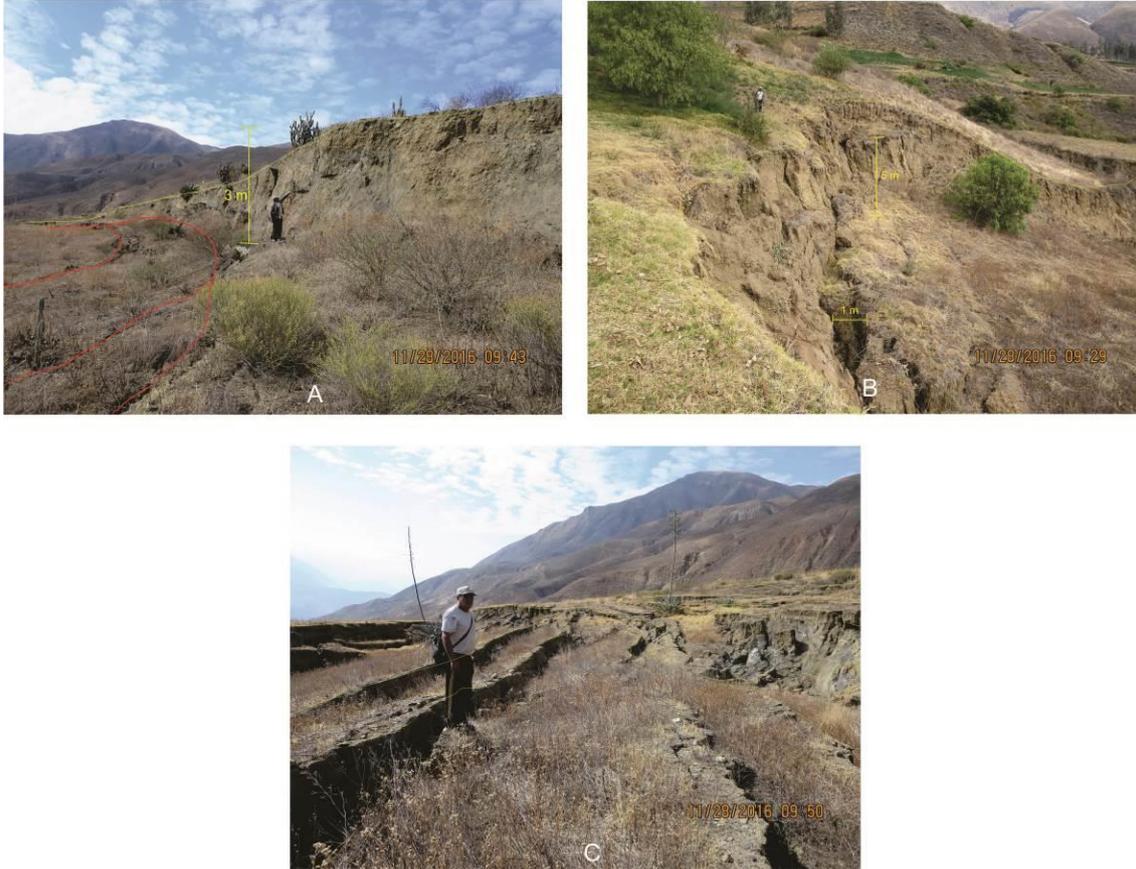
- DR-1, presenta un escarpe de forma irregular, con una longitud de 1 450 m. salto vertical entre 3 a 5 m., el cuerpo desplazado presenta un enjambre de agrietamiento longitudinal que varía entre 10 hasta 120 m., con aberturas entre 0.1 y 1.0 m. y agrietamiento perpendicular que varía entre 70 hasta 270 m., con abertura entre 0.1 y 1.0 m. (foto 6)

Foto 6. Vista tomada con dirección suroeste, se aprecia la escarpa (DA-1) con salto vertical de 3 m. y agrietamientos perpendiculares línea de color rojo (A); vista tomada con dirección noreste se observa escarpa (DA-1) con salto vertical de 5 m. y agrietamiento con abertura hasta de 1 m. (B); vista de un sistema de agrietamientos tipo graven (C).

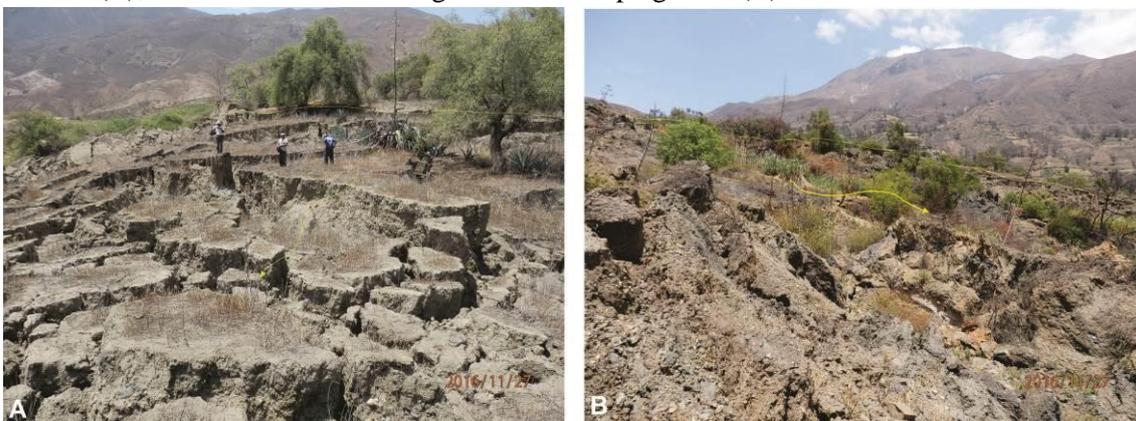
- DR-2, ubicado al pie del deslizamiento (D-1) se puede observar el deslizamiento del escarpe principal de forma elongada, con una longitud de 343 m., salto vertical de 1 m., longitud total inclinada de 423 m, y dirección del movimiento norte 72° (foto 7)

Foto 7. Vista tomada con dirección suroeste, se observa escarpe (DA-2), la superficie desplazada presenta un enjambre de agrietamientos (A); vista tomada con dirección sureste donde se observa cuerpo desplazado (B)

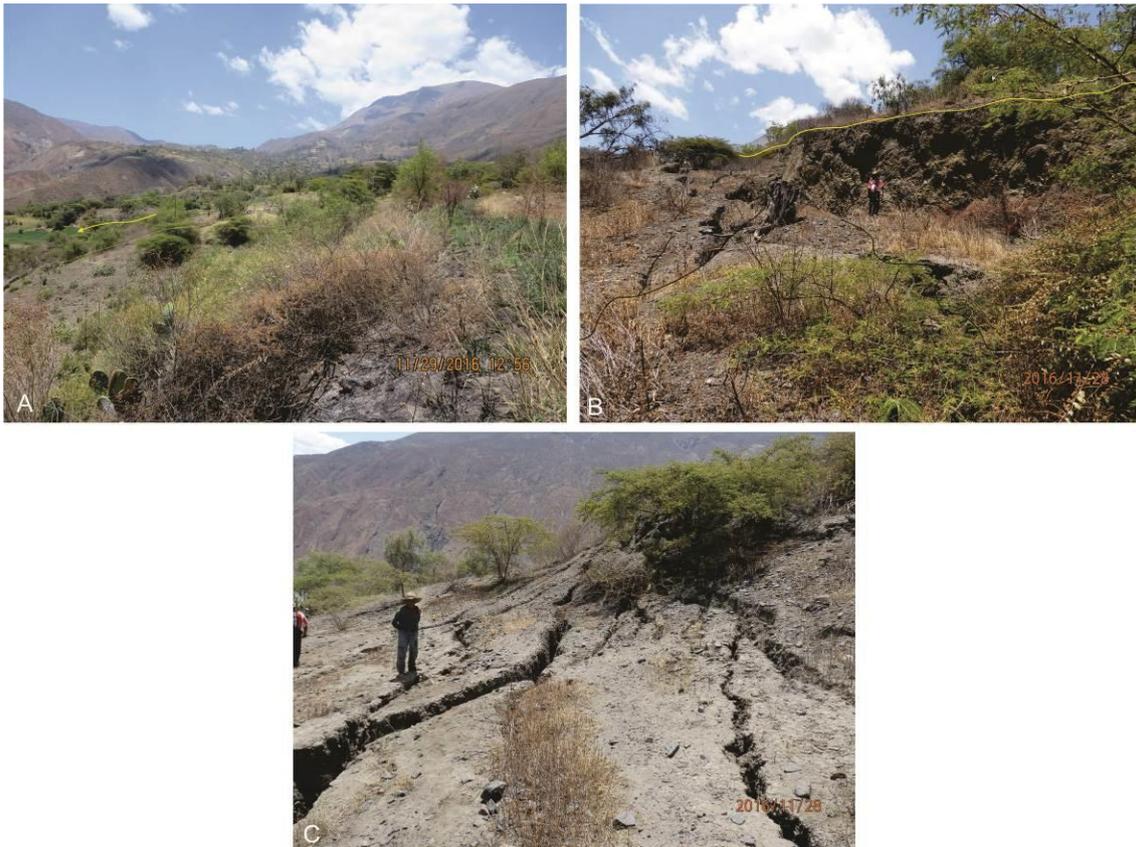
- DR-3, ubicado en la margen izquierda de la quebrada San Juan, se reactiva al pie de la ladera, presenta escarpe de forma irregular con una longitud de 520 m., salto vertical hasta 4 m., el cuerpo desplazado presenta un enjambre de agrietamiento longitudinal que varían entre 150 m a 380 m., con saltos verticales que varían entre 2 m a 0.5 m., en la ladera (foto 8)

Foto 8. Vista tomada con dirección suroeste, se observa evento (DA-3), escarpa con una longitud de 520 m. (A); vista donde se observa salto vertical de 4 m. (B); vista de agrietamiento perpendicular con abertura entre 0.1 m. hasta 0.4 m (C)

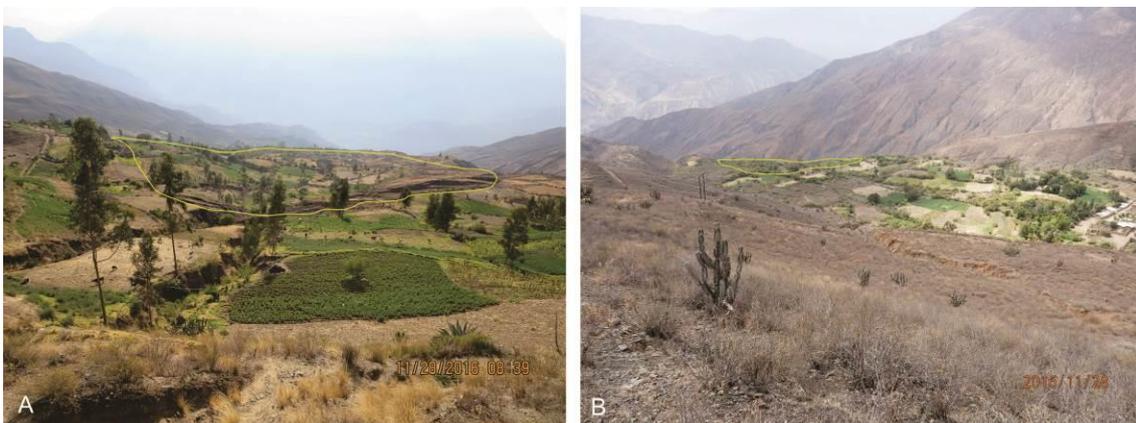
- La reactivación afectó 55.60 Has de terrenos de cultivo (foto 9).
- Afectó la Institución Educativa Primaria en el poblado de Yupan; el aula del local educativo presenta grietas en las paredes y piso (foto 10).
- Afectó áreas de cultivo y viviendas en la calle principal (foto 11)
- Afectó un tramo de la carretera afirmada Yupan - San Juan

Foto 9. Vista tomada de las áreas de cultivo que son afectadas por la reactivación del deslizamiento: (A) sector Yupan y (B) sector San Juan.

- 2 Realizar un intensivo trabajo de reforestación con árboles que tengan raíces verticales o subverticales, para mejorar la cobertura vegetal existente, y de esta forma evitar el impacto de las gotas de lluvia directamente sobre el terreno que pueda producir pérdida de suelo y reducir la infiltración de agua en el suelo.

- 3 Realizar la implementación de un sistema de drenaje mediante canales impermeabilizados y evitar la infiltración de aguas.
- 4 Cambiar el sistema de riego por gravedad a un sistema mejorado y tecnificado (goteo o aspersión)

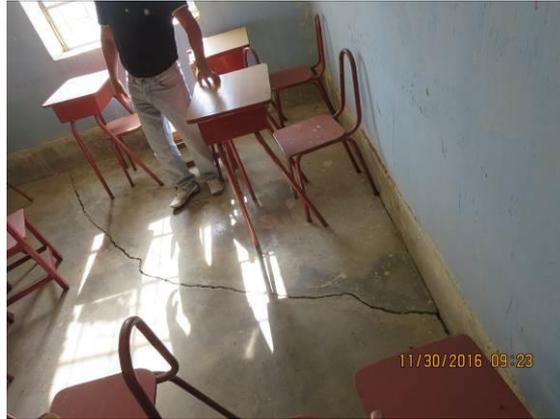
Foto 10. Vista de local de Institución Educativa, se observa grieta en el piso, con abertura de 0.05 m.

- 7 El salón de clases de la Institución Educativa en el poblado de Yupan se considera de Riesgo Alto
- 8 Las viviendas afectadas por agrietamientos en el sector San Juan se consideran de Riesgo Alto y no son aptas para ser habitadas

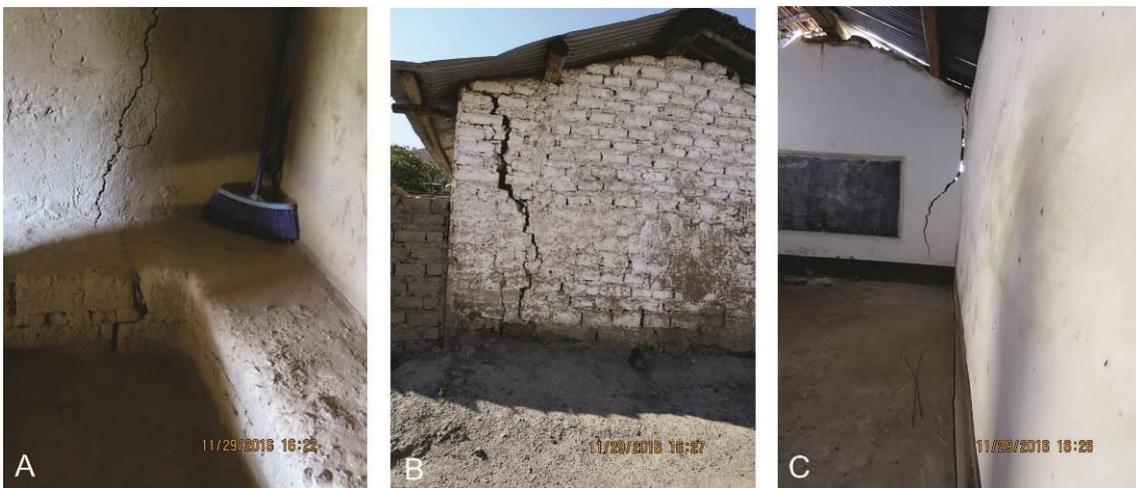
Foto 11. Vista del poblado San Juan, se observa paredes y piso de viviendas que presentan grietas producto de la activación del antiguo deslizamiento.

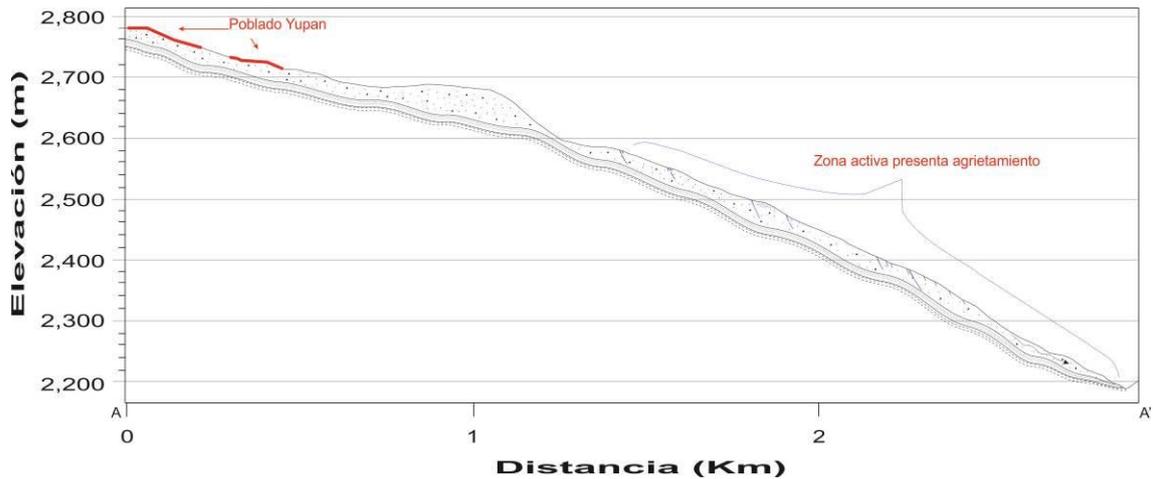
Figura 4. Perfil de antiguo deslizamiento (D-1), se observa la reactivación al pie de la ladera con presencia de agrietamientos transversales y perpendiculares con saltos verticales, hacia la parte superior se puede observar que el poblado también presenta agrietamiento con saltos vertical de 0.3 m

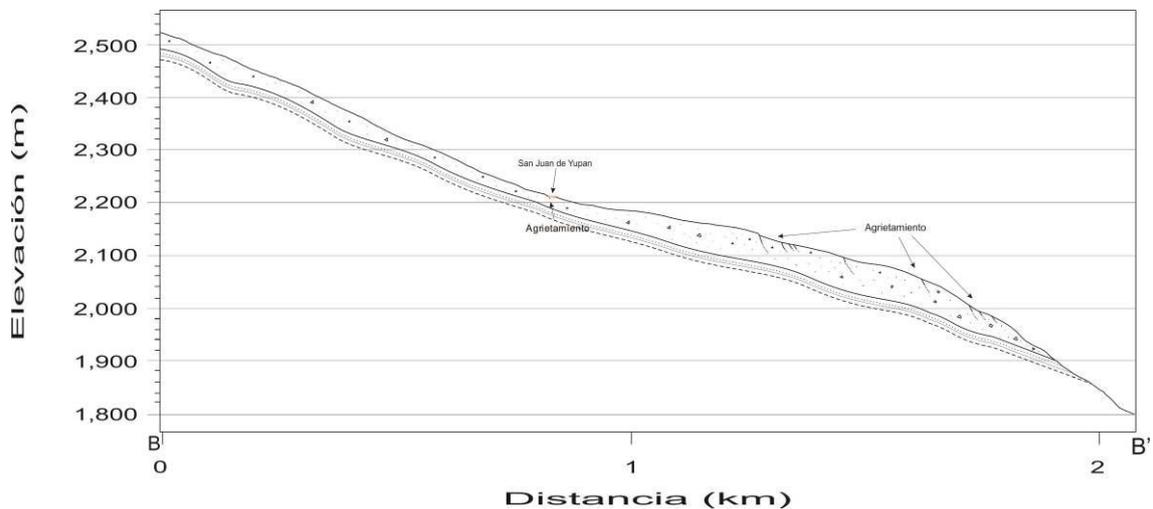
Figura 5. Perfil de antiguo deslizamiento (D-3), se observa la reactivación al pie de la ladera con presencia de agrietamientos transversales y salto vertical.
