## Informe Técnico N° A6787

# PELIGROS GEOLÓGICOS Y GEO-HIDROLÓGICOS DETONADOS POR EL NIÑO COSTERO 2017 EN LA REGIÓN PIURA: ANÁLISIS GEOLÓGICO, GEOMORFOLÓGICO Y DE PELIGROS EN LA CIUDAD DE PIURA Y CENTROS POBLADOS AFECTADOS POR INUNDACIÓN EN EL TRAMO COMPRENDIDO ENTRE LA PRESA LOS EJIDOS Y LA UNIÓN

**DICIEMBRE, 2017**

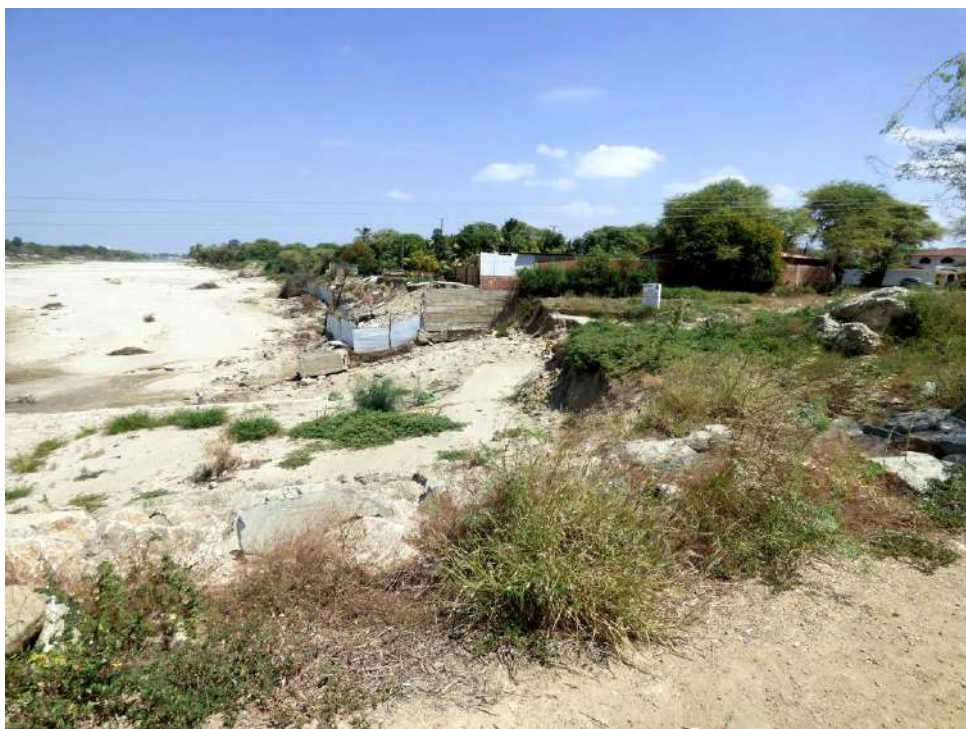
Foto 8: Erosión fluvial en la margen derecha del río Piura, aguas abajo de la presa Los Ejidos, afecto parte de la estructura de las viviendas asentadas en el borde del río.

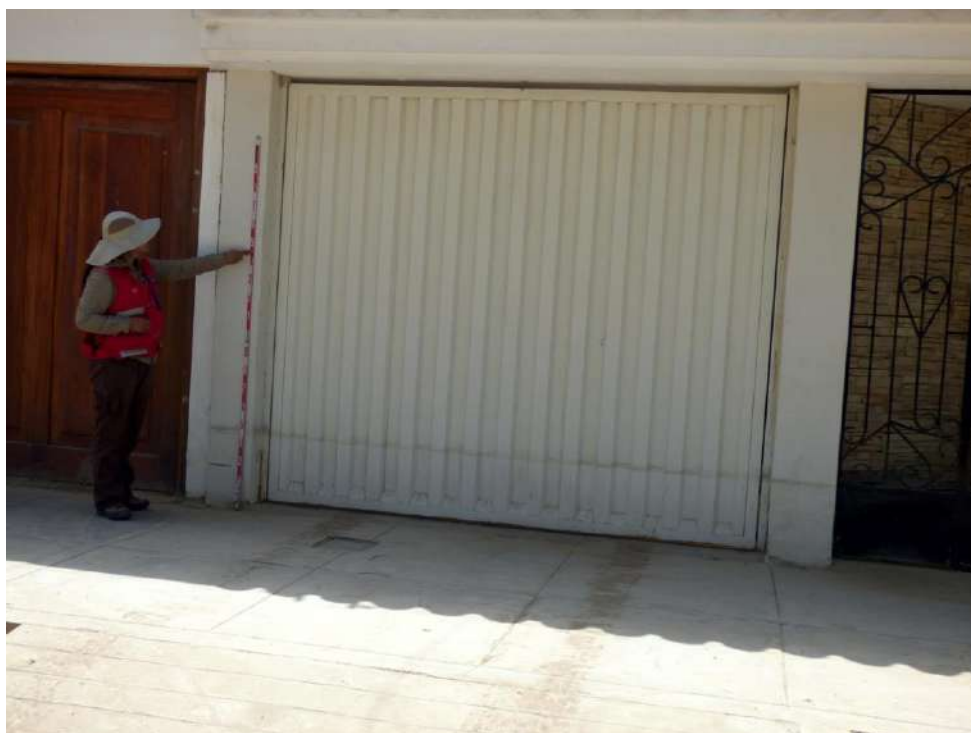
Foto 9: Cerca de la urbanización El Chipe en la margen derecha del río Piura, el nivel de las aguas desbordadas alcanzó una altura de 0,45 m; en la imagen es posible observar la marca dejada en el portón de una vivienda.

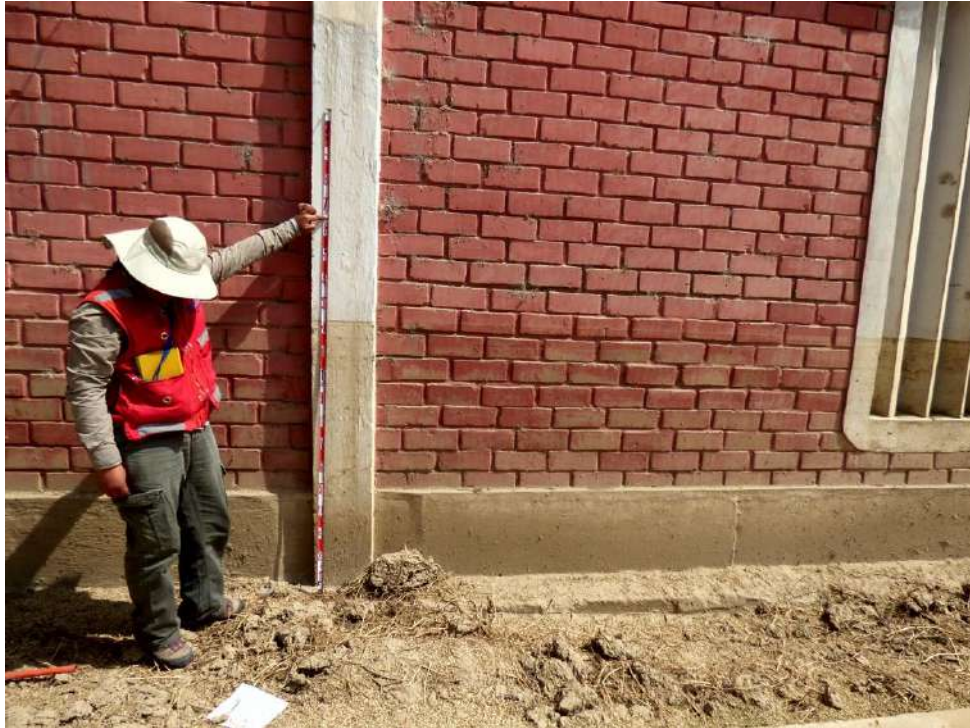
Foto 10: Los niveles del agua desbordada alcanzados dentro de la Universidad de Piura fue de 1,2 m de altura, que dañaron severamente la infraestructura de la institución.

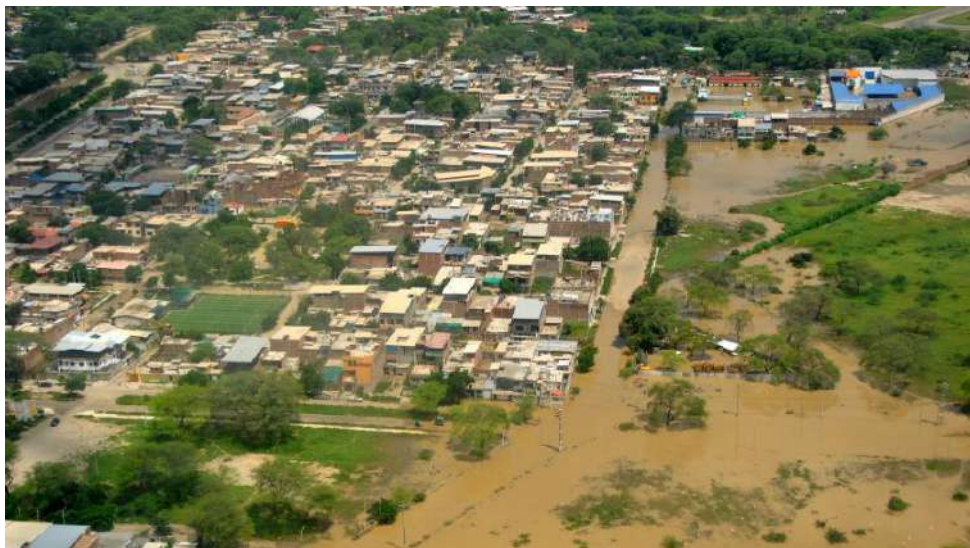
Foto 11: Vista aérea hacia el sur donde es posible observar los efectos causados por la inundación en el terminal terrestre de Castilla (foto tomada de la web).

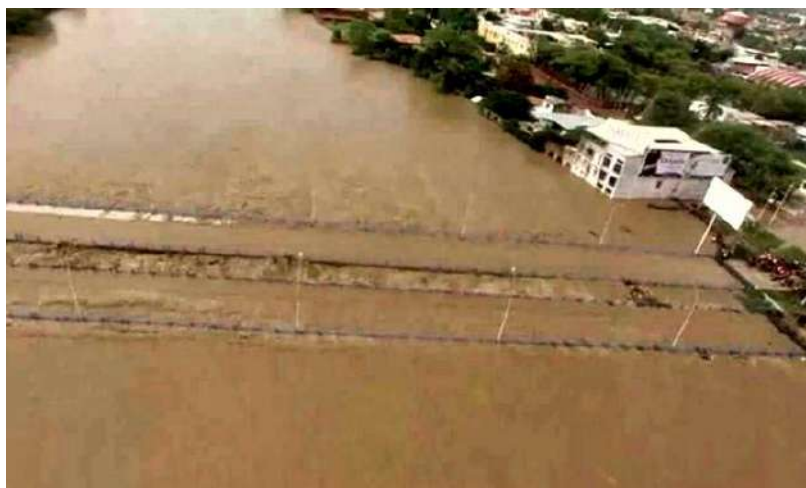
Esta subida del nivel del río, también provocó reboses por encima de la loza del puente Andrés Avelino Cáceres (foto 12); así como desbordes hacia ambas márgenes del río Piura aguas abajo, así las aguas desbordadas se encauzaron por la margen derecha por las calles Chirichigno, Arequipa y La Libertad, alcanzando así a inundar la plaza de armas y todos edificios que se encuentran a su alrededor (fotos 13 y 14). Por la margen izquierda las aguas se encauzaron por la avenida Guillermo Irazola inundando viviendas, el hospital Cayetano Heredia, el mercado central de Castilla, entre otras edificaciones.

Foto 12: Vista aérea donde se puede apreciar los reboses por encima del puente Andrés Avelino Cáceres (Foto: diario La República).

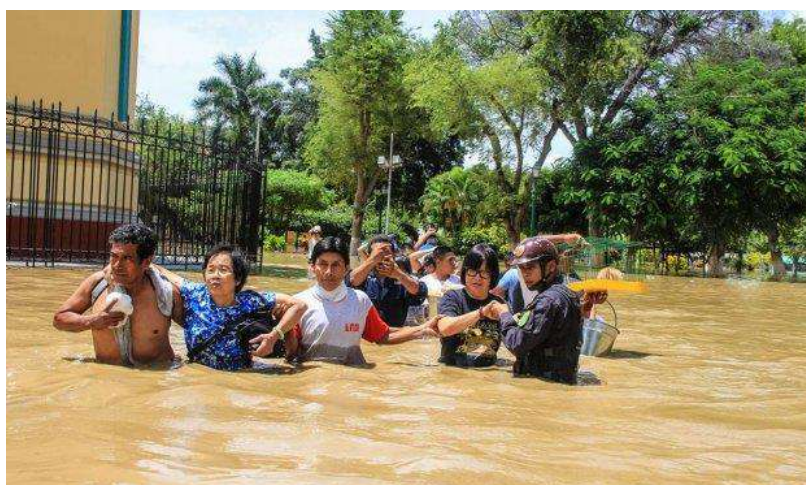
Foto 14: Vista del nivel alcanzado en la plaza de armas de Piura, en la misma esquina de las calles Tacna y Huancavelica, catedral de Piura (Foto: tomada de la web).

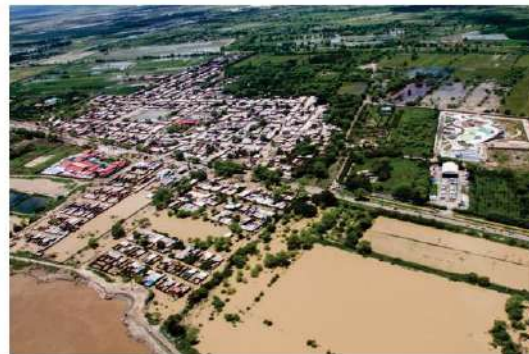
1. Vista aérea de Simbilá, se observa los límites de la inundación y la erosión en el muro de encauzamiento (28-03-2017)(Foto: web).

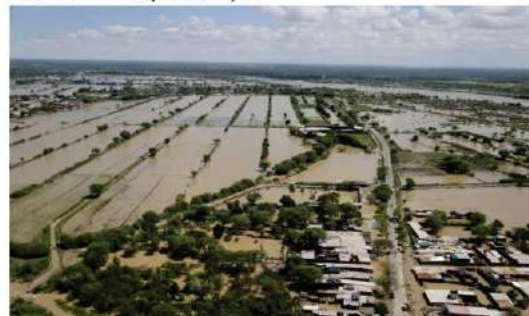
4. Vista aérea donde se observa la inundación de terrenos de cultivo en el extremo sur de la ciudad de Catacaos (Foto: diario La República).

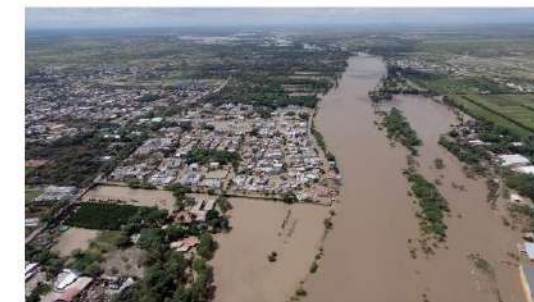
5. Vista aérea hacia el norte, se observa la magnitud de la inundación en la urbanización Los Cocos del Chipe (Foto: web).

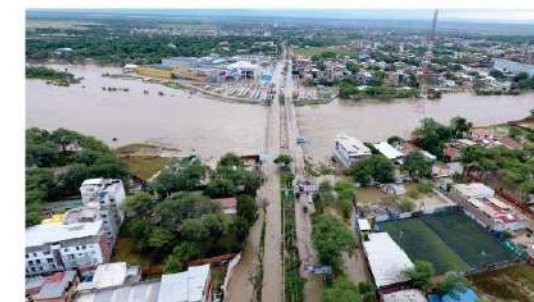
6. Río Piura desbordado a la altura del puente Andrés Avelino Cáceres; afecto viviendas y el centro comercial (Foto: web).

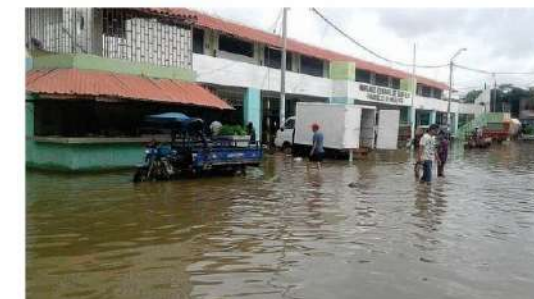
7. Inundación en el mercado central de Castilla, el agua alcanzó los 0,30 m de altura (Foto: web).

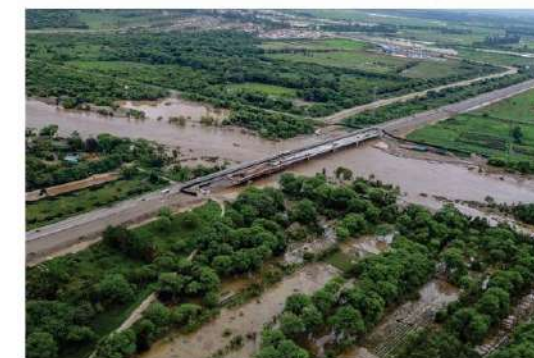
8. Puente sobre el río Piura en la Panamericana Norte, se puede observar la inundación hacia ambas márgenes que afectó terrenos de cultivo (Foto: web.).

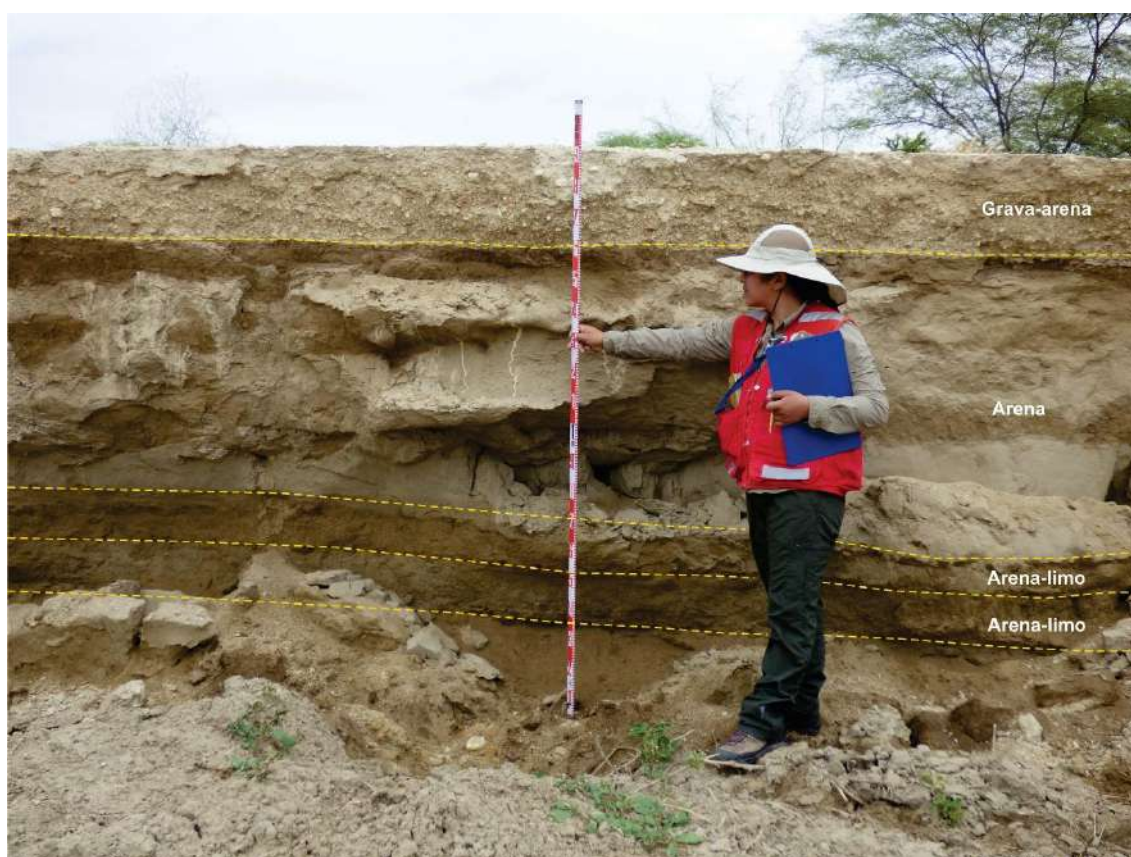
Foto 15: En la imagen es posible observar los niveles superiores del muro de encauzamiento de la margen izquierda del río Piura, conformado principalmente por material fino.

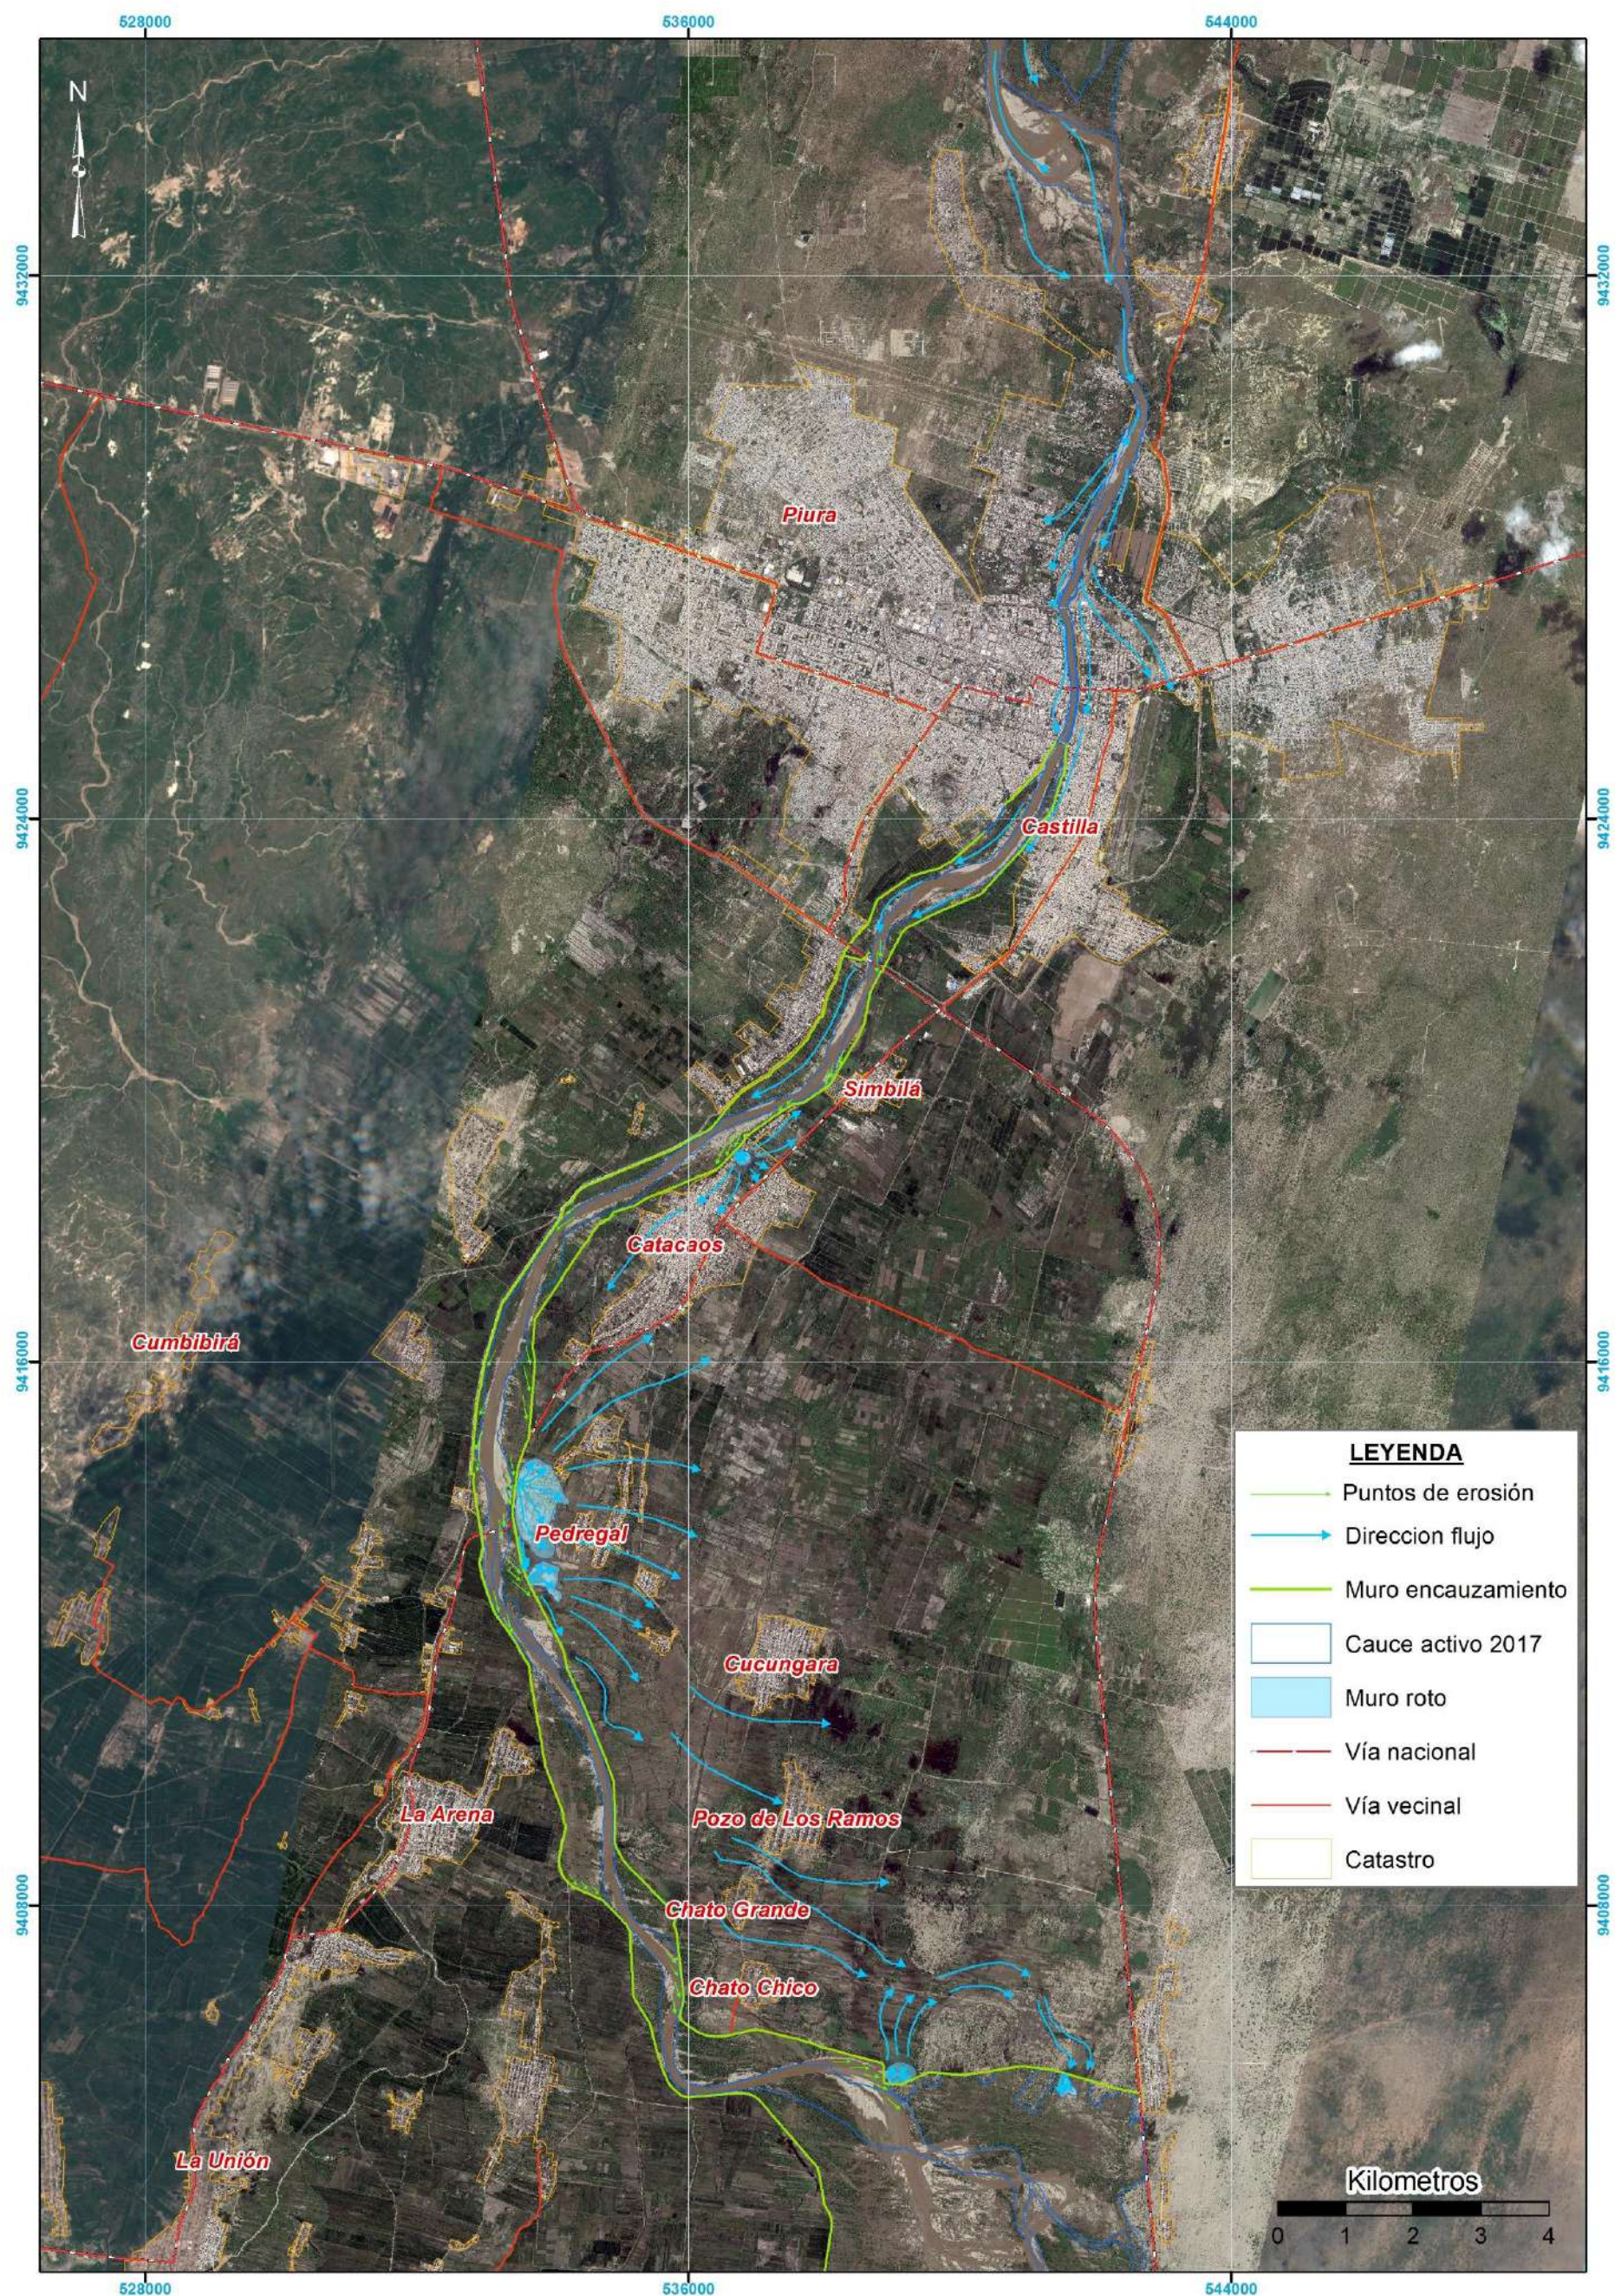
Figura 9: Sectores donde el muro de encauzamiento de la margen izquierda del río Piura se rompió y produjo las inundaciones en los sectores de Simbilá, Catacaos, Pedregal, Cucungará, Pozo de los Ramos, Chato Grande y Chato Chico.

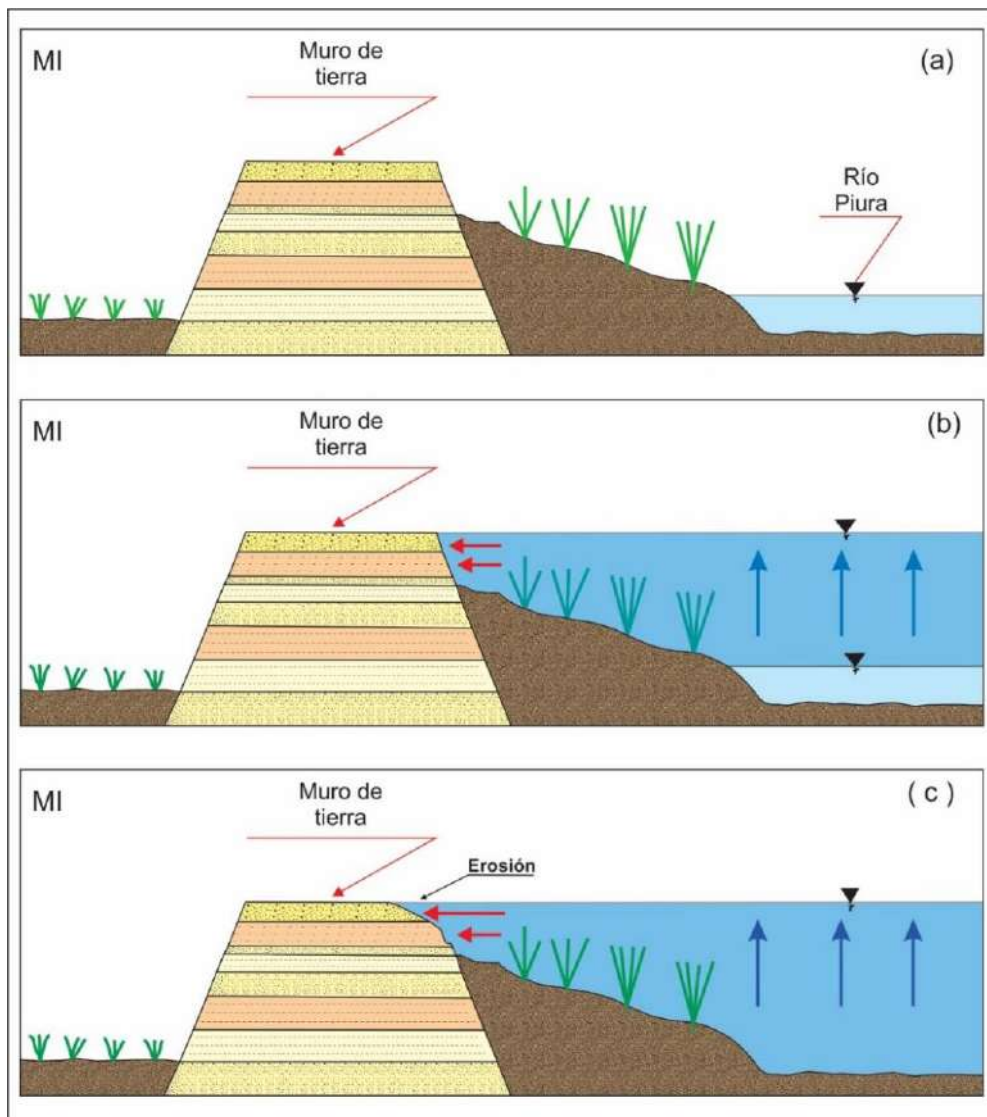
Figura 11: Proceso de erosión del muro de encauzamiento de tierra de la margen izquierda (MI) del río Piura, inicia con un cauce colmatado (a); subida del nivel del agua (b); inicio del proceso erosivo de su cara interna (c).

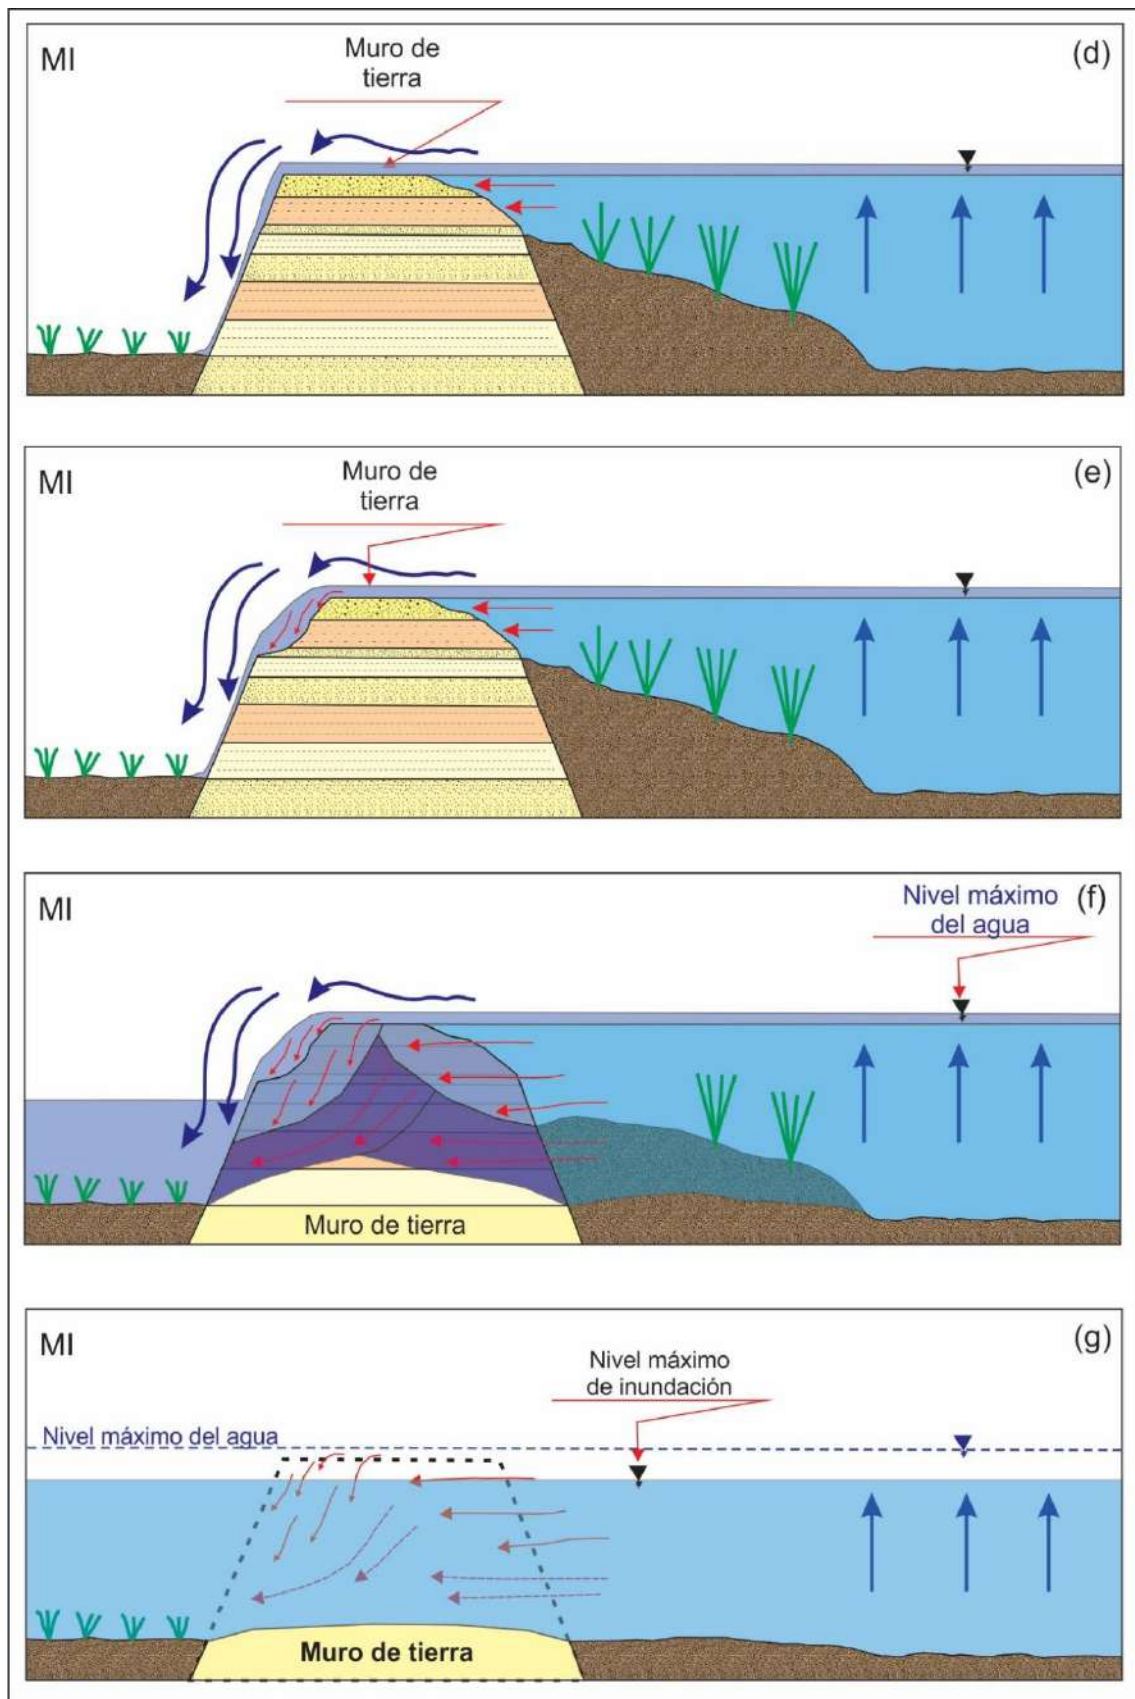
Figura 12: El nivel del río supera la altura del dique, se producen reboses y se inicia la erosión retrogresiva de la cara externa del muro (d); la erosión retrogresiva continua hasta juntarse con la erosión de la cara interna (e y f); produciendo finalmente la erosión total del muro (g).

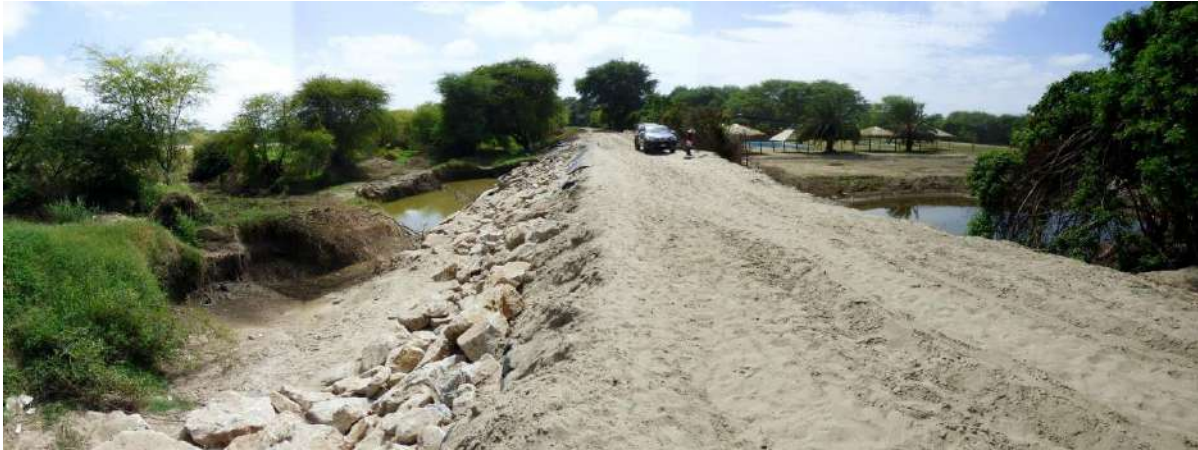
Estos dos procesos juntos produjeron la rotura de 61 m del muro de encauzamiento en el sector El Rancho en Catacaos (foto 16), provocando el desborde de las aguas que se dirigieron hacia las localidades de Catacaos y Simbilá (figura 11 y 12). Otros sectores que sufrieron el mismo tipo de proceso erosivo se localizaron en el sector Los Mores y frente a la localidad de Pedregal (foto 17), aquí se rompieron 90 m de muro y afectó las localidades de Pedregal, Pedregal Chico, Pedregal Grande y Cucungará.

Foto 16: Muro de encauzamiento roto en el Sector El Rancho, que causó las inundaciones en Catacaos y Simbilá; también es posible observar el material fino que colmata el cauce y la vegetación riverena crecida (lado izquierdo de la foto).

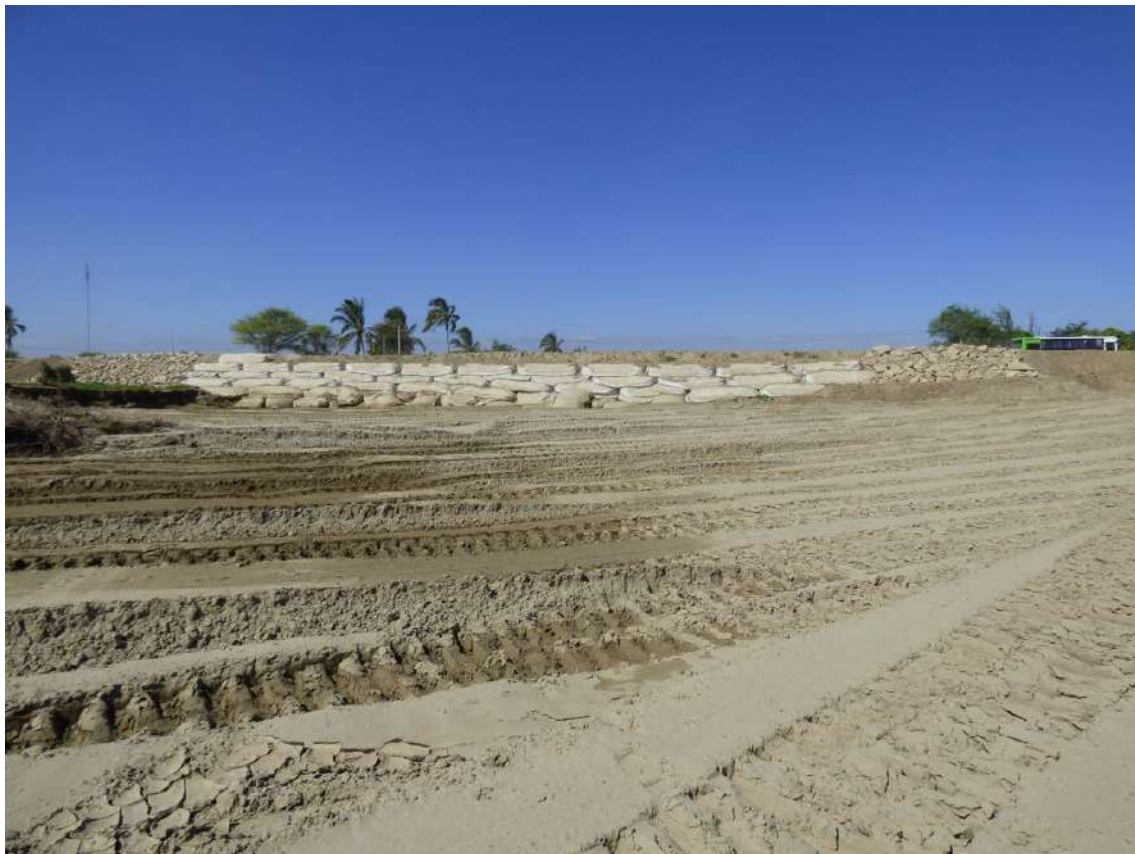
Foto 17: Muro de encauzamiento roto en el sector Pedregal que causó los mayores daños por la inundación generada en las localidades de Pedregal y Cucungará.

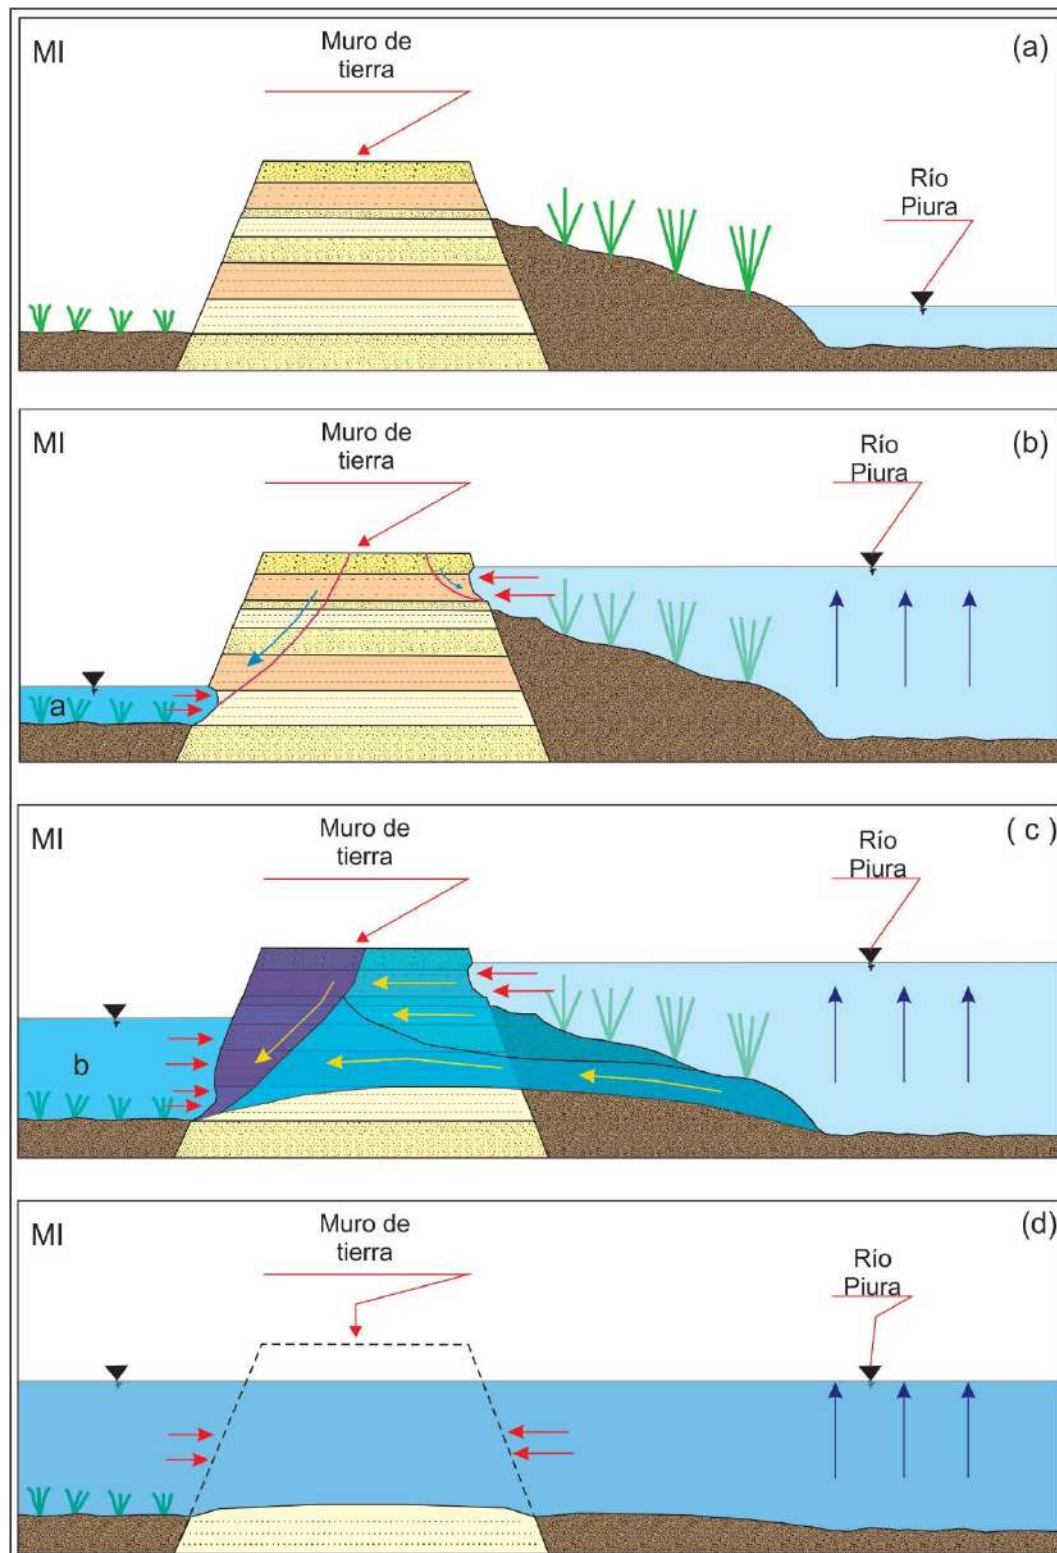
El segundo proceso de erosión, no implicó un rebose por encima del muro de encauzamiento que produzca la erosión de la cara externa del muro; sino que fue resultado de la erosión de la base de la cara externa del muro de encauzamiento, como resultado de los cursos de agua formados en la terraza fluvial localizada por detrás del muro, estas aguas provinieron del desborde ocurrido en el sector El Pedregal (figura 13); este tipo de proceso se observó en Puente Independencia (foto 18) y Pan de Azúcar (foto 19). Como producto de estas fallas en el muro

Figura 13: Inicio de proceso erosivo en un cauce parcialmente colmatado de material fino (a); sube el nivel del río y se inicia el proceso erosivo de la cara interna del dique, en la cara externa se produce la erosión de la base por los flujos formados en la terraza ubicada por detrás del muro (b); erosión de la cara interna y erosión retrogresiva de la cara externa (c); colapso total del muro (d).

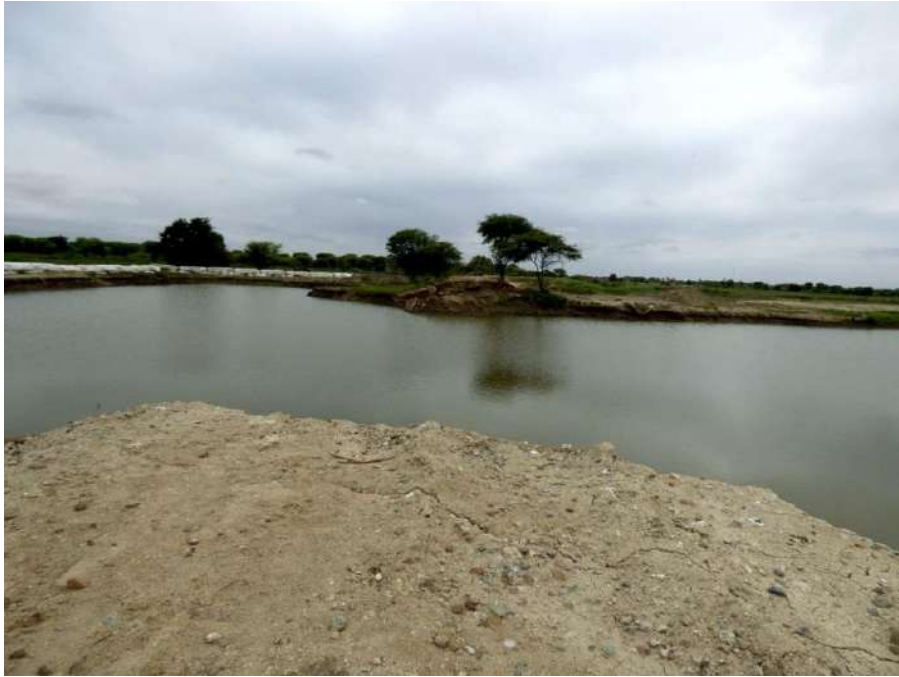
Foto 18: Rotura de muro de encauzamiento ubicado a 500 m aguas abajo del puente Independencia, la zona afectada fue de 65 m.

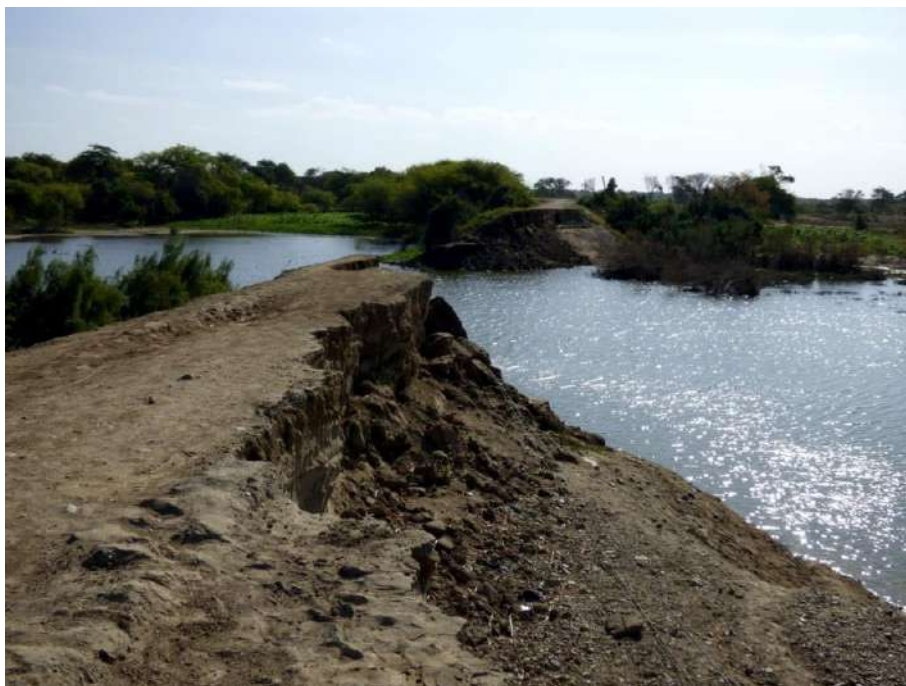
Foto 19: Muro de encauzamiento en la margen izquierda del río Piura, sector Pan de Azúcar, la rotura tuvo una longitud de 108 m, además de provocar la inundación de terrenos de cultivo, también derribó postes de transmisión eléctrica.

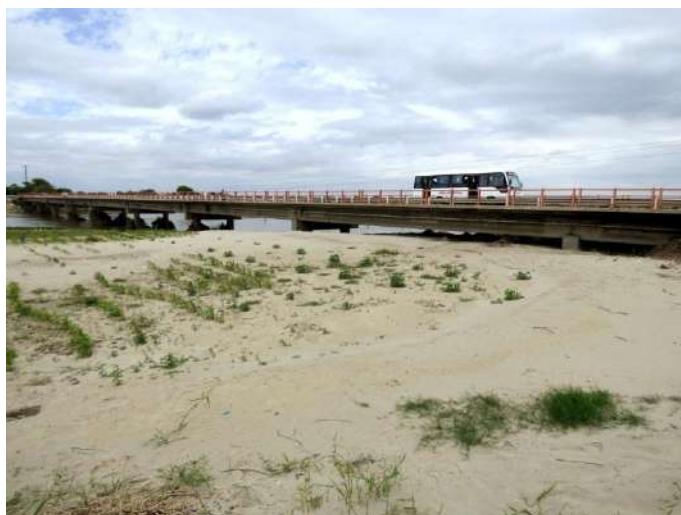
Foto 20: Colmatación con material fino en el estribo izquierdo del puente Independencia.
