INFORME TÉCNICO N° A6791

**PELIGROS GEOLÓGICOS Y GEOHIDROLÓGICOS DETONADOS POR EL NIÑO COSTERO 2017
EN LA REGIÓN LA LIBERTAD-CAJAMARCA:
ANÁLISIS GEOLÓGICO, GEOMORFOLÓGICO Y DE PELIGROS EN LA CIUDAD DE TRUJILLO**

Diciembre, 2017

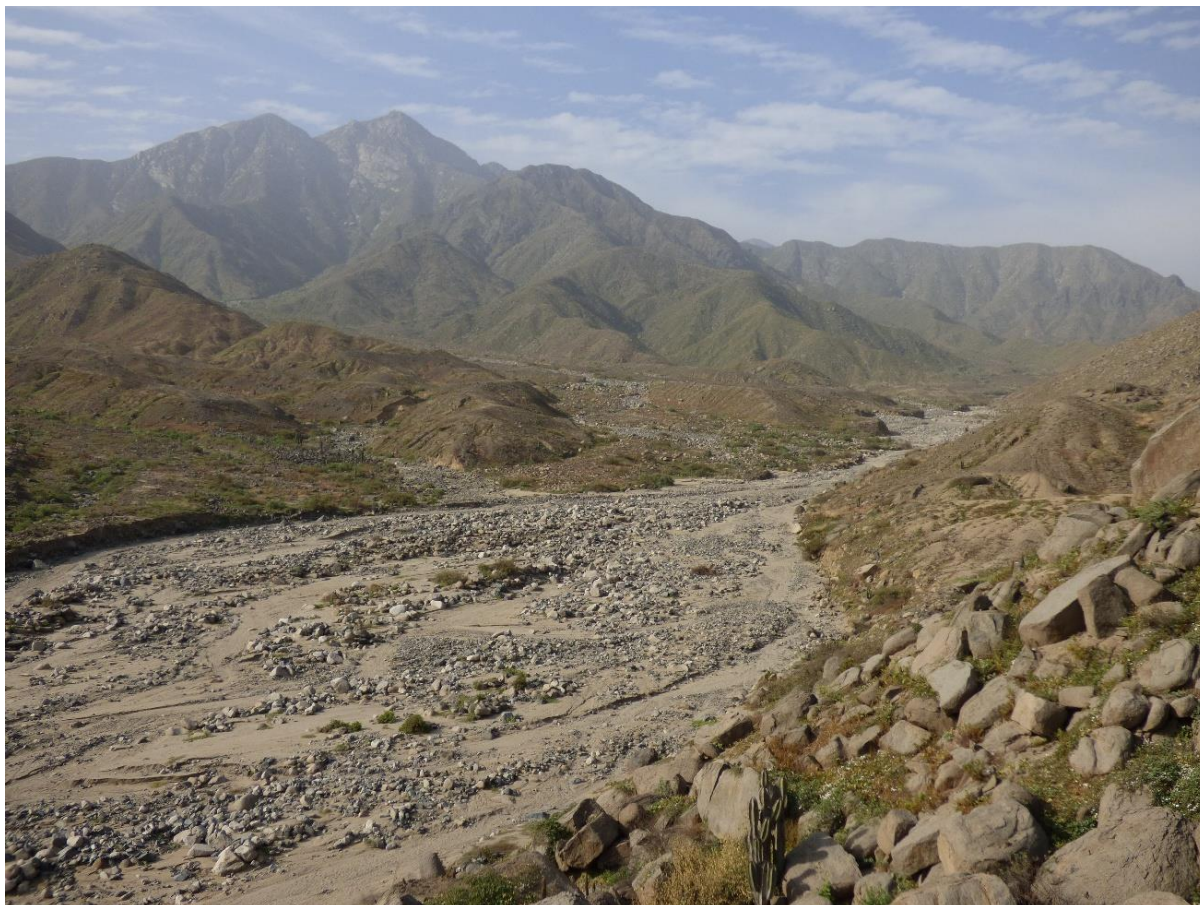
Foto 5. Flujo de detritos canalizado por el cauce principal de la quebrada San Idelfonso; se distingue el aporte de las quebradas tributarias.

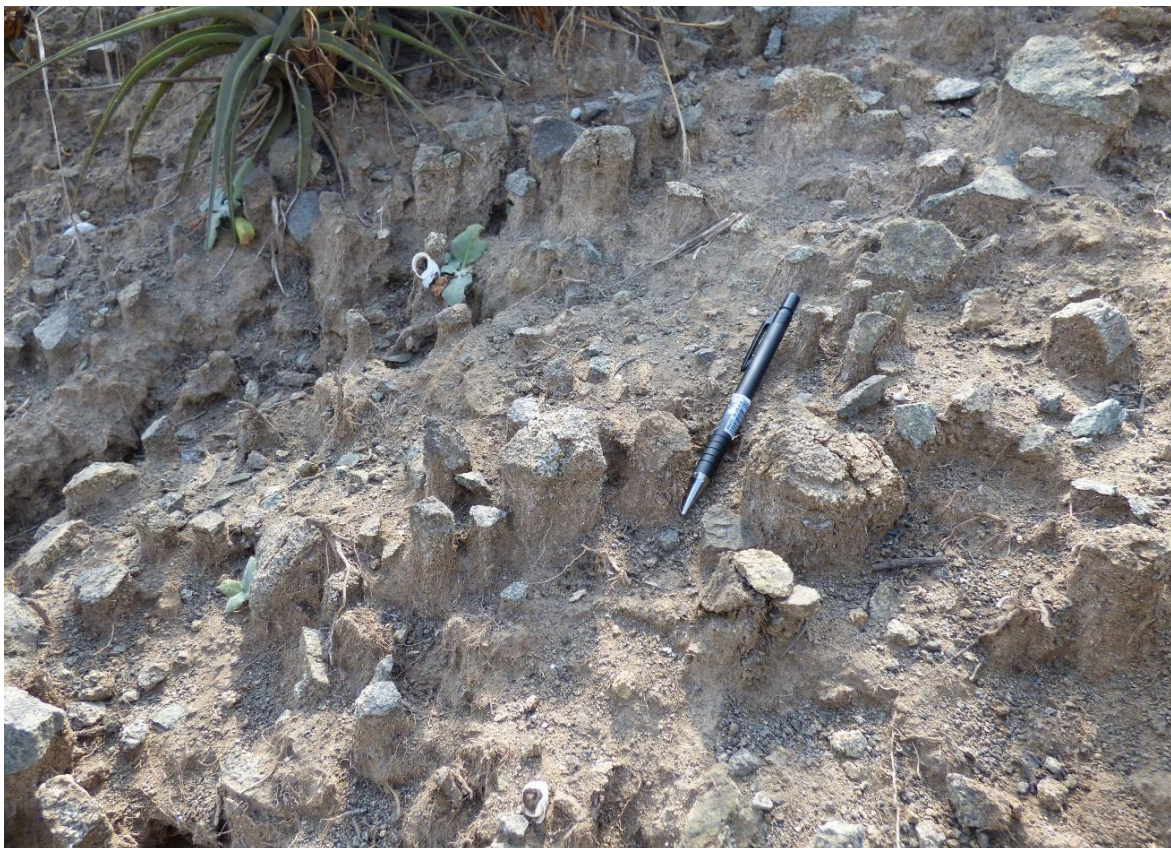
Foto 9. Erosión pluvial sobre suelos en las laderas del cerro San Idelfonso.

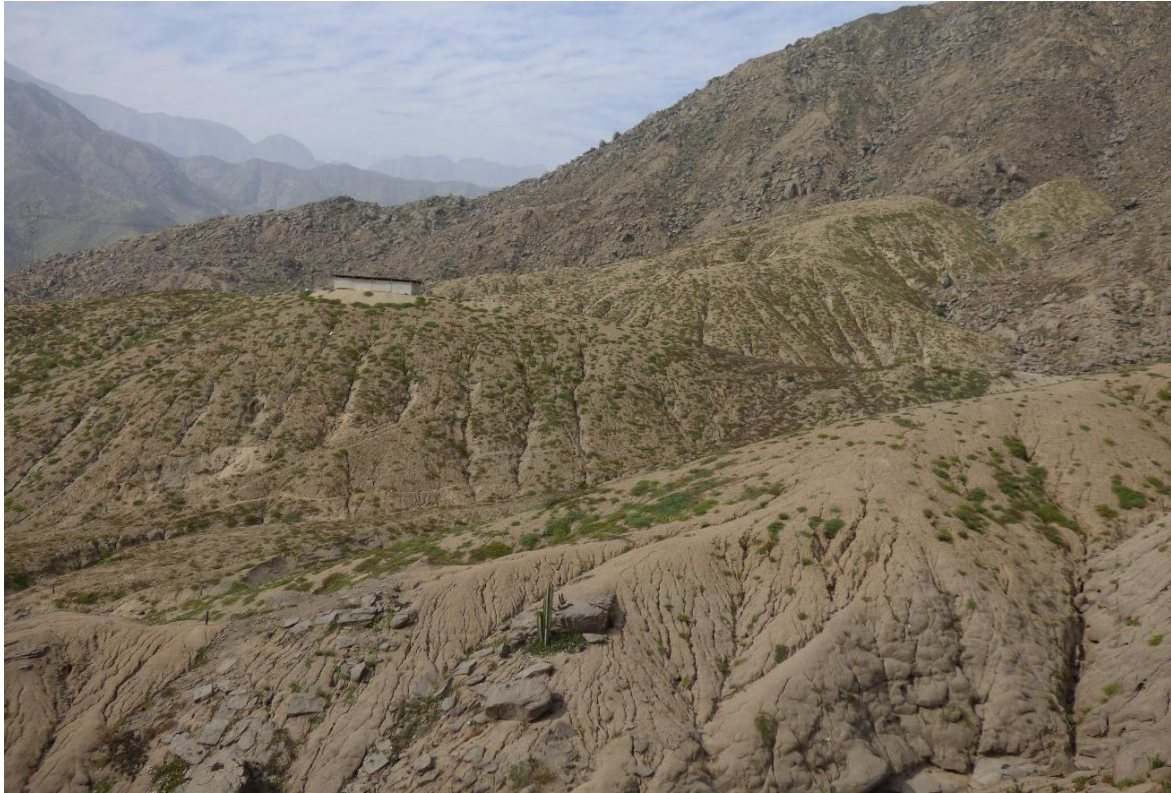
Presencia de depósitos eólicos en las laderas de los cerros: En la quebrada San Idelfonso existen pequeños depósitos eólicos distribuidos en las laderas que fueron y podrían ser erosionados con gran facilidad por las aguas de escorrentías. Los depósitos eólicos son muy susceptibles a erosión debido a que presentan cohesión casi nula (Foto 10).

Foto 10. Erosión laminar sobre depósitos eólicos en las laderas del cerro San Idelfonso

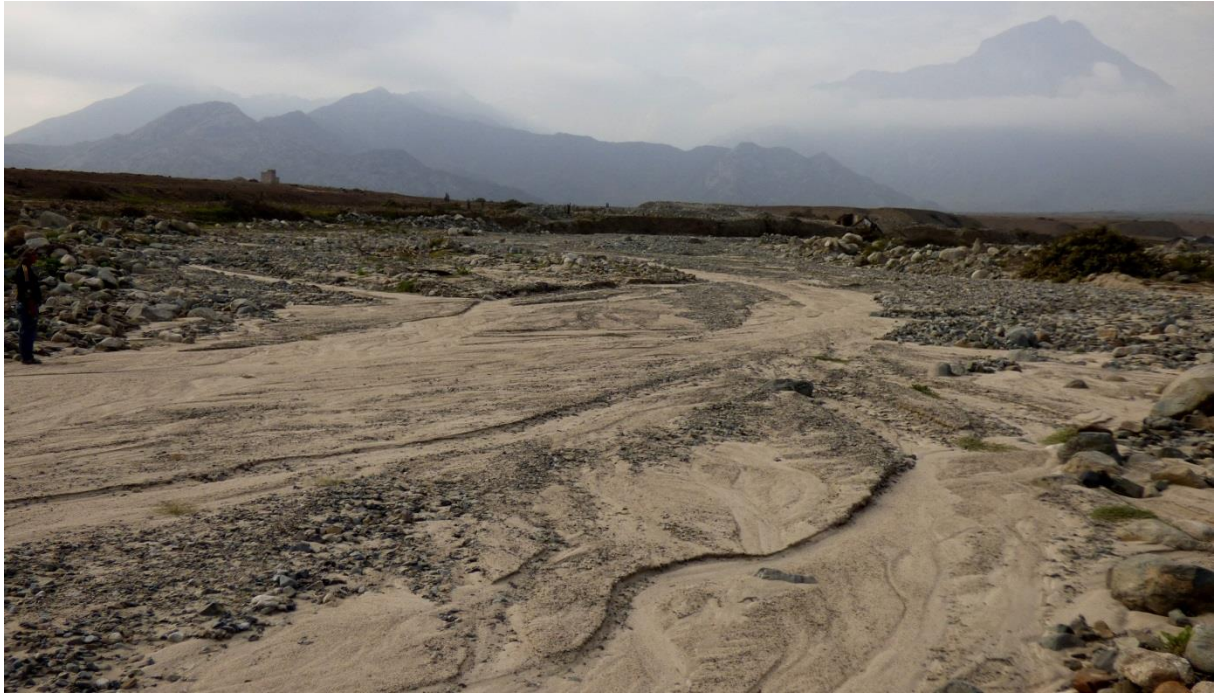
El abundante material de flujos antiguos y presencia de materiales sueltos en las partes altas de la quebrada, y la morfología de la cuenca con numerosas quebradas tributarias, son factores condicionantes suficientes para la ocurrencia de nuevos eventos de flujos.

Foto 11. Depósitos de flujos antiguos y recientes en la quebrada Del León.

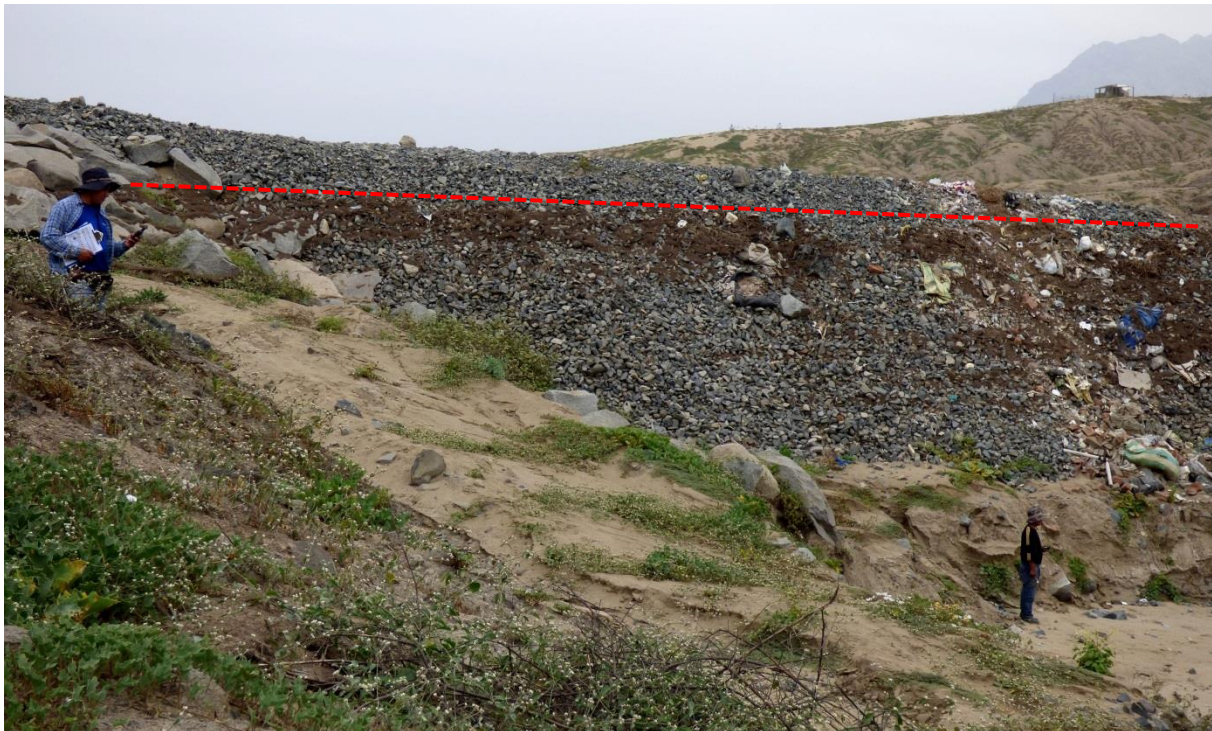
Inundación desencadenada por desborde y rotura del dique ubicado en el sector Las Canteras (fotos 12 y 13), a 4 km aguas arriba desde el área urbana El Porvenir, siguiendo el cauce de la quebrada San Idelfonso.

Según los medios locales, en la quebrada San Idelfonso se construyó un dique para represar 600 000 metros cúbicos de agua o lodo ante lluvias excepcionales; sin embargo, el 15 de marzo del 20117, el dique rebasó su capacidad y este colapsó. Luego de la rotura del dique, la ruta del agua se direccionó por las calles Hipólito Unanue (foto 14), Tomás Moscoso y Atahualpa. Desde esta última vía, el agua llegó hasta el cementerio Mampuesto, siguió por la Prolongación Miraflores, llegó a la avenida Miraflores, continuó por el jirón San Martín,

Foto 12. Se muestra rastro del nivel del agua alcanzada (línea discontinua) en el dique transversal ubicado en la margen izquierda del cauce de la quebrada San Idelfonso durante el Niño Costero.

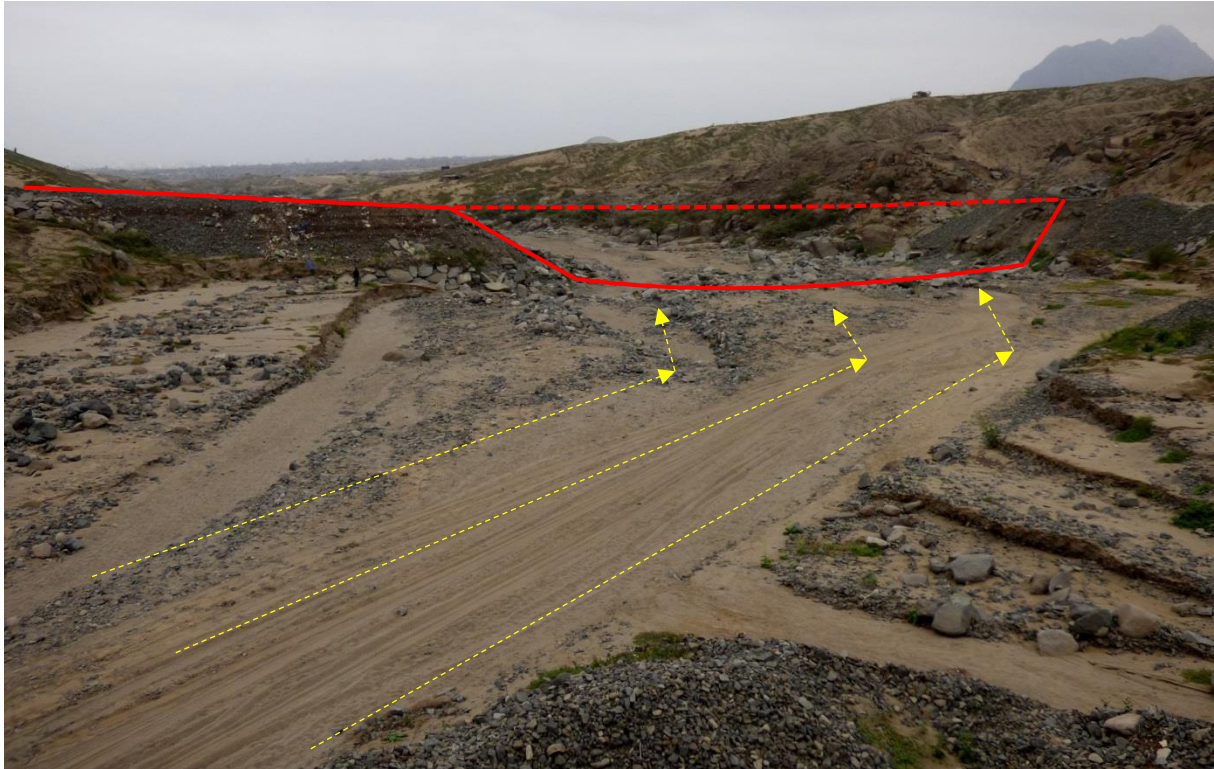
Foto 13. Rotura del dique a causa del desembalse del dique transversal ubicado en el cauce de la quebrada San Idelfonso durante el Niño Costero.

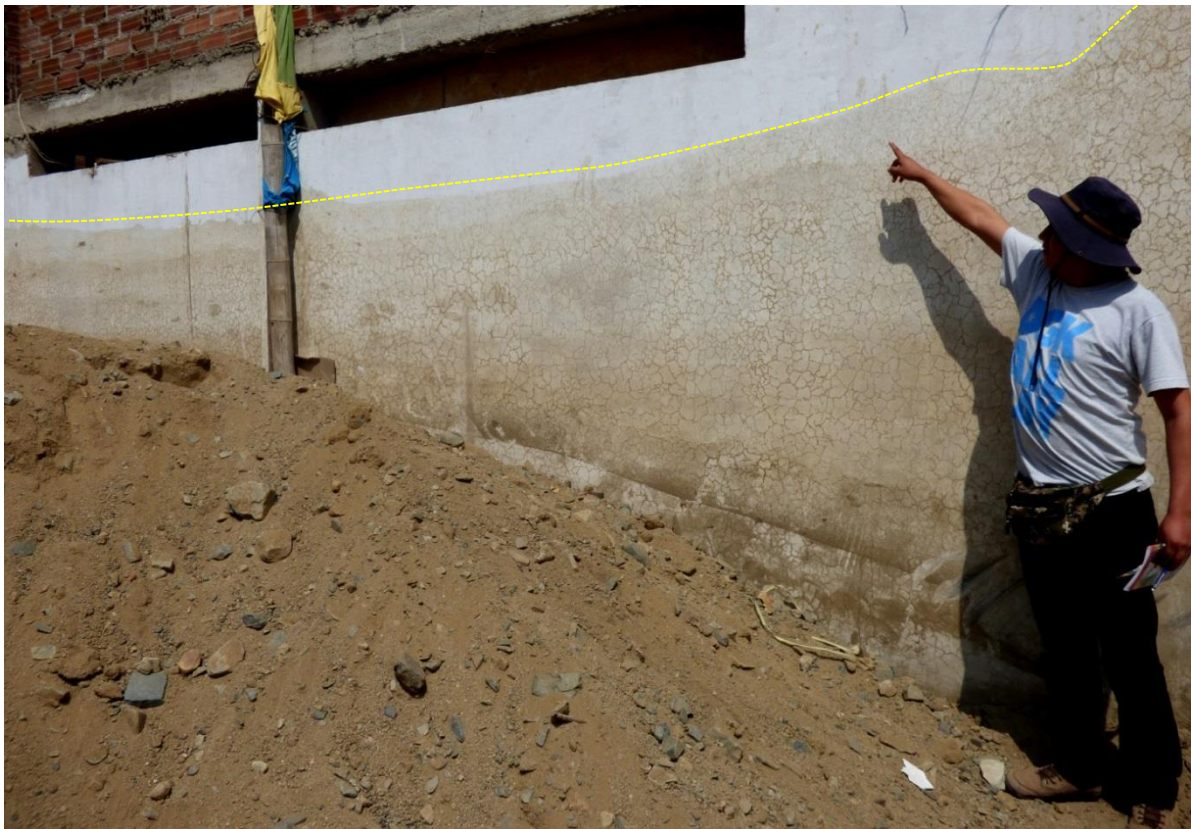
Foto 14. Nivel de agua alcanzado durante el Niño Costero (línea discontinua) en calles del distrito El Porvenir, Trujillo.

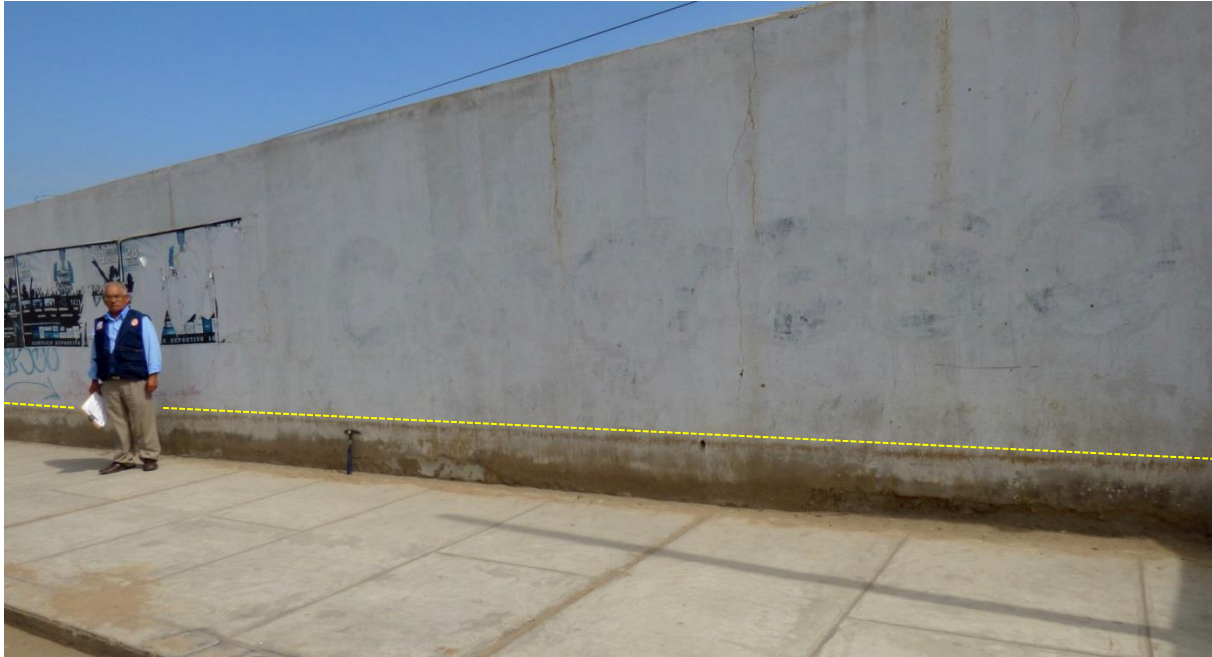
Foto 15. Nivel de agua alcanzado (línea discontinua) durante el Niño Costero en las calles del distrito Víctor Larco Herrera; ciudad de Trujillo.

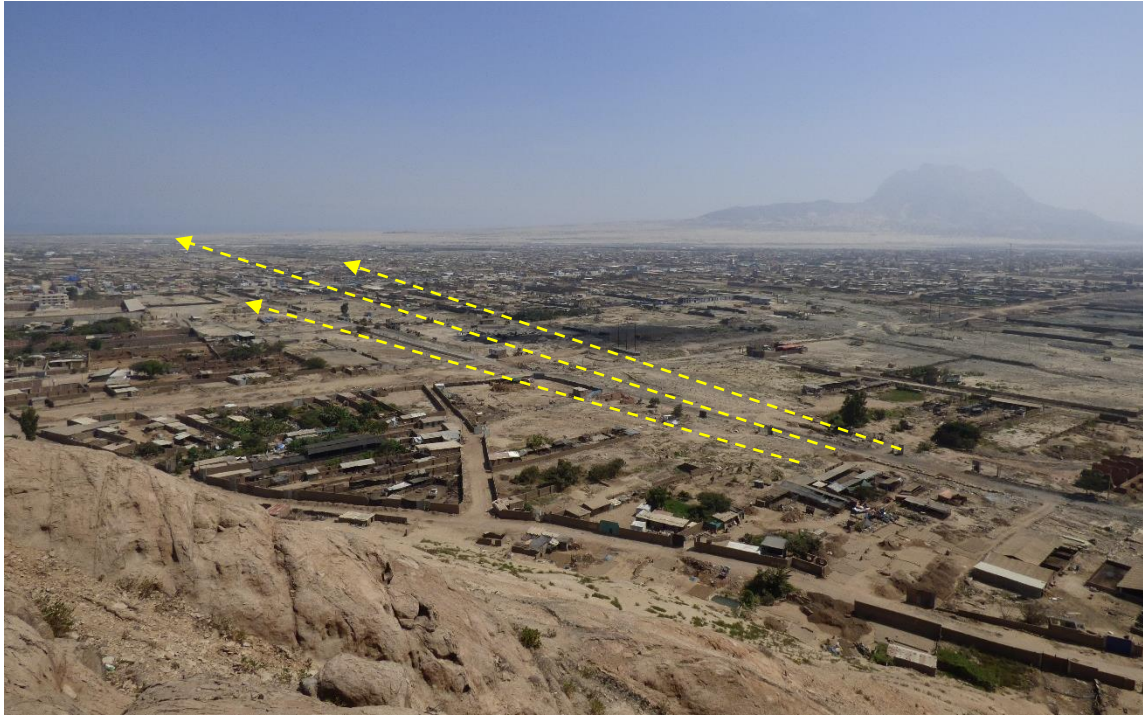
Foto 16. Dirección de los flujos de agua sobre las viviendas asentadas en sobre el cauce natural de la quebrada Del León, en los distritos La Esperanza y Huanchaco en la ciudad de Trujillo.

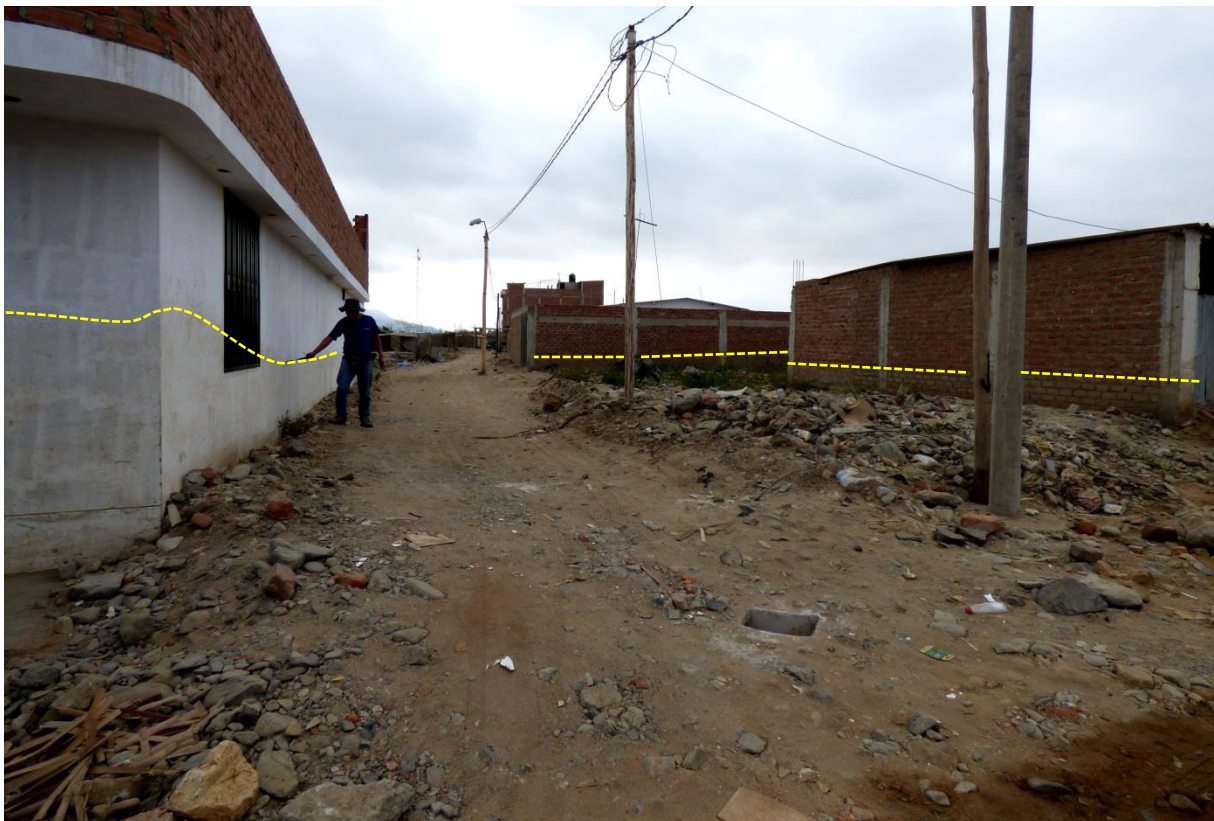
Foto 17. Nivel del agua alcanzada en las calles de El Milagro.

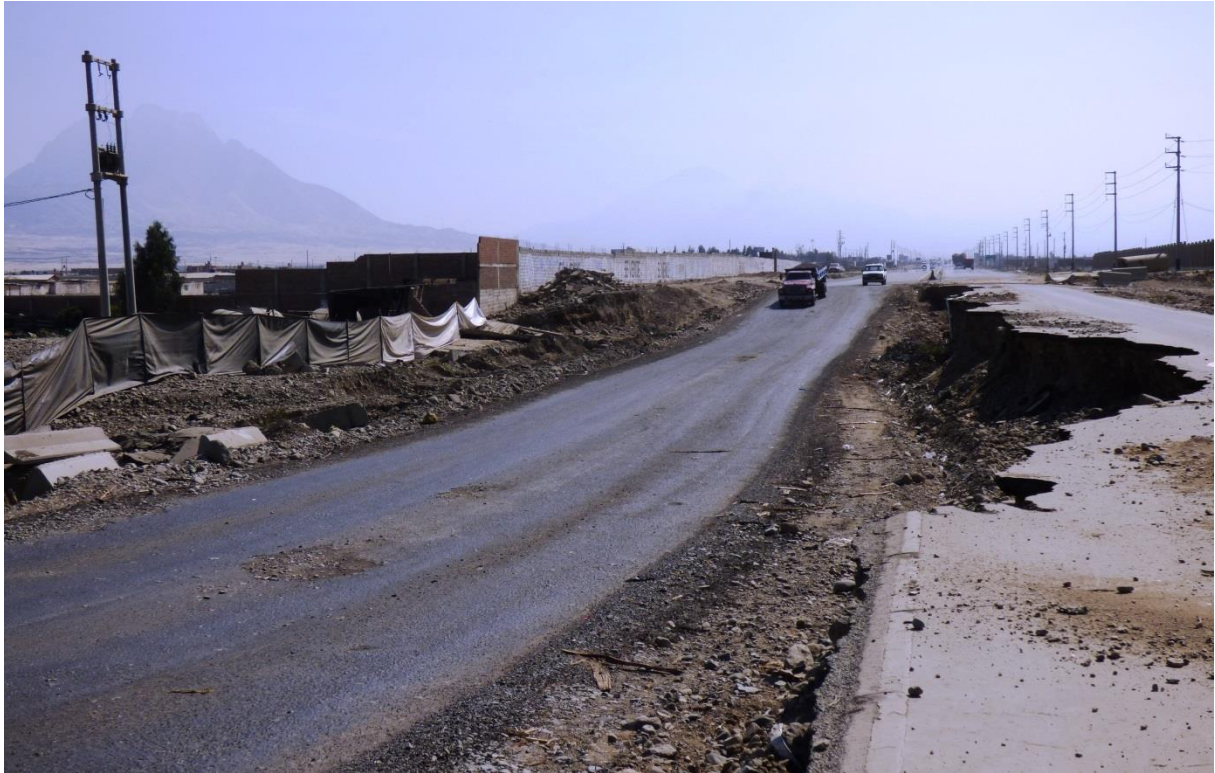
Foto 18. Erosión en la carpeta asfáltica de la Vía de Evitamiento (vía auxiliar de la Panamericana Norte) en la ciudad de Trujillo. Distrito Huanchaco.

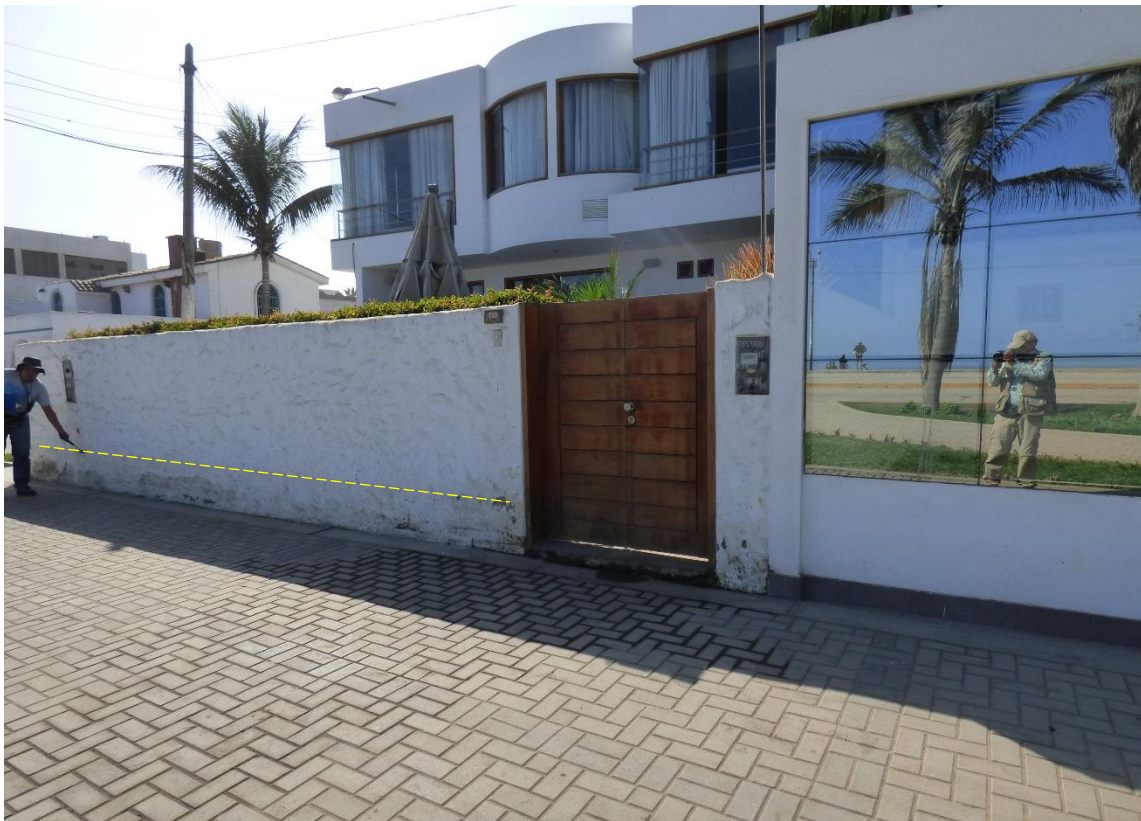
Foto 19. Nivel de agua alcanzada en las calles del Distrito Huanchaco en la ciudad de Trujillo.

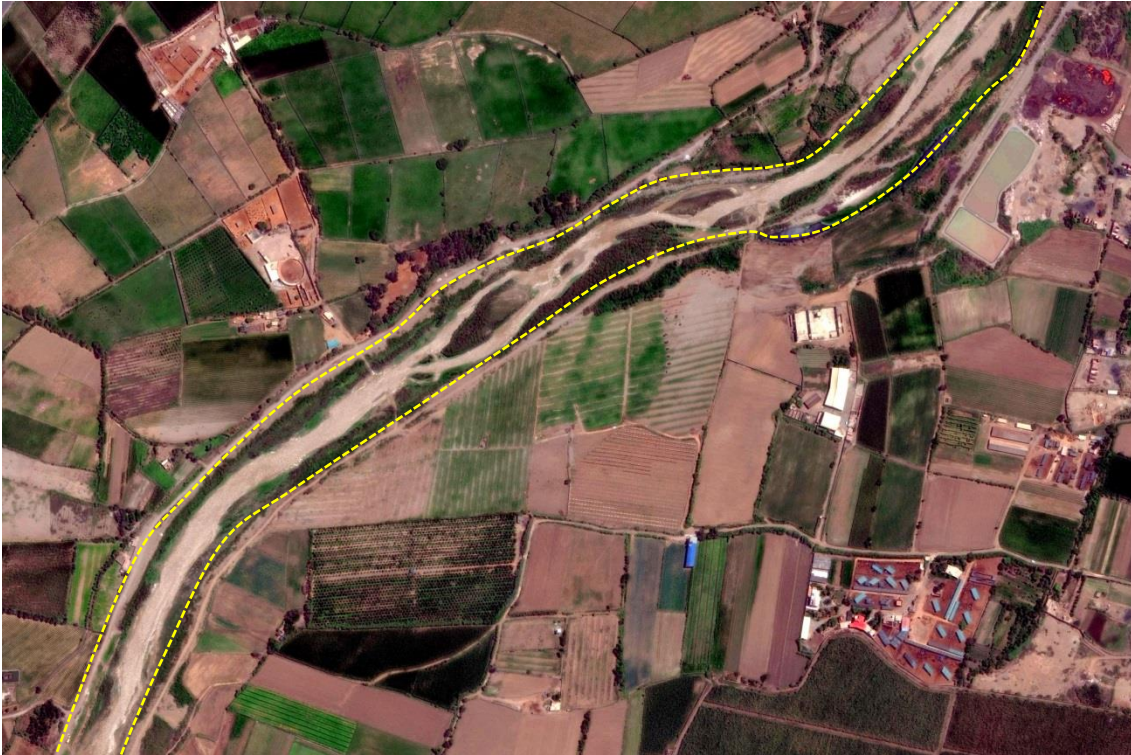
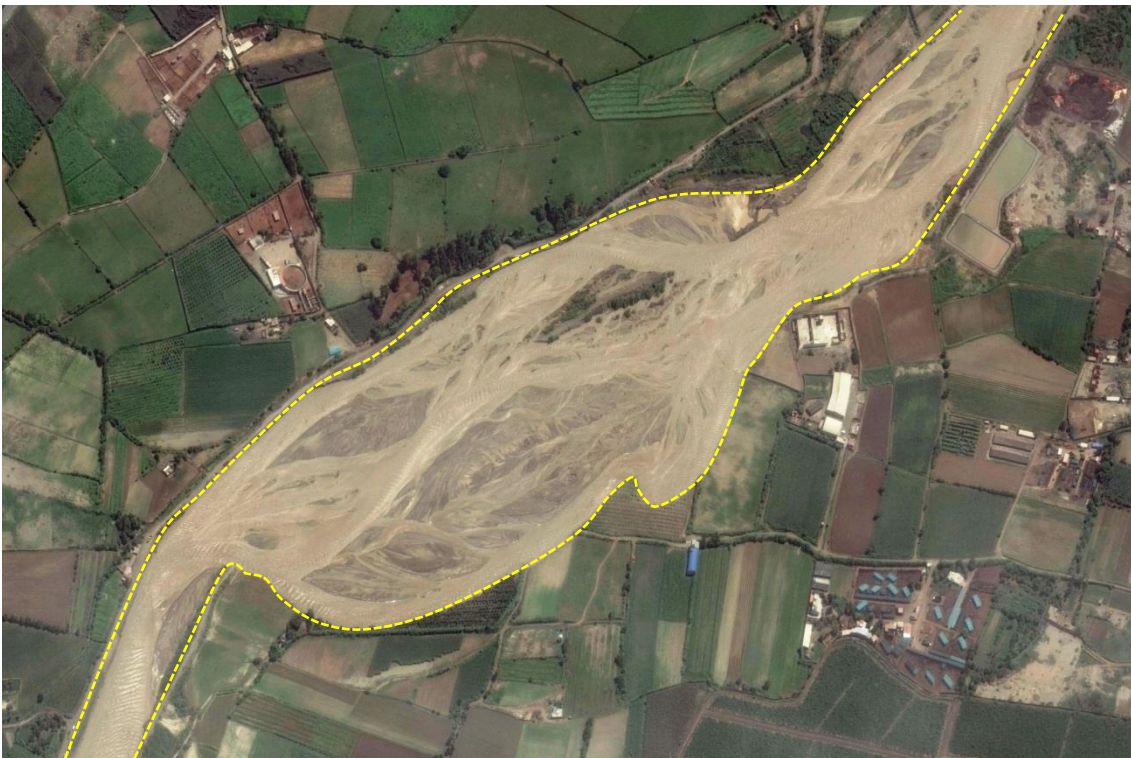
En la comparación de las figuras 4 y 5, se observa como ejemplo la erosión fluvial ocurrida en las márgenes del río Moche.

Figura 4. Se observa el cauce en su estado normal. Imagen satelital, febrero 2017 (Fuente: Google Earth Pro).

Figura 5. Se observa el cauce afectado por la erosión fluvial. Imagen satelital, marzo 2017 (Fuente: Google Earth Pro).

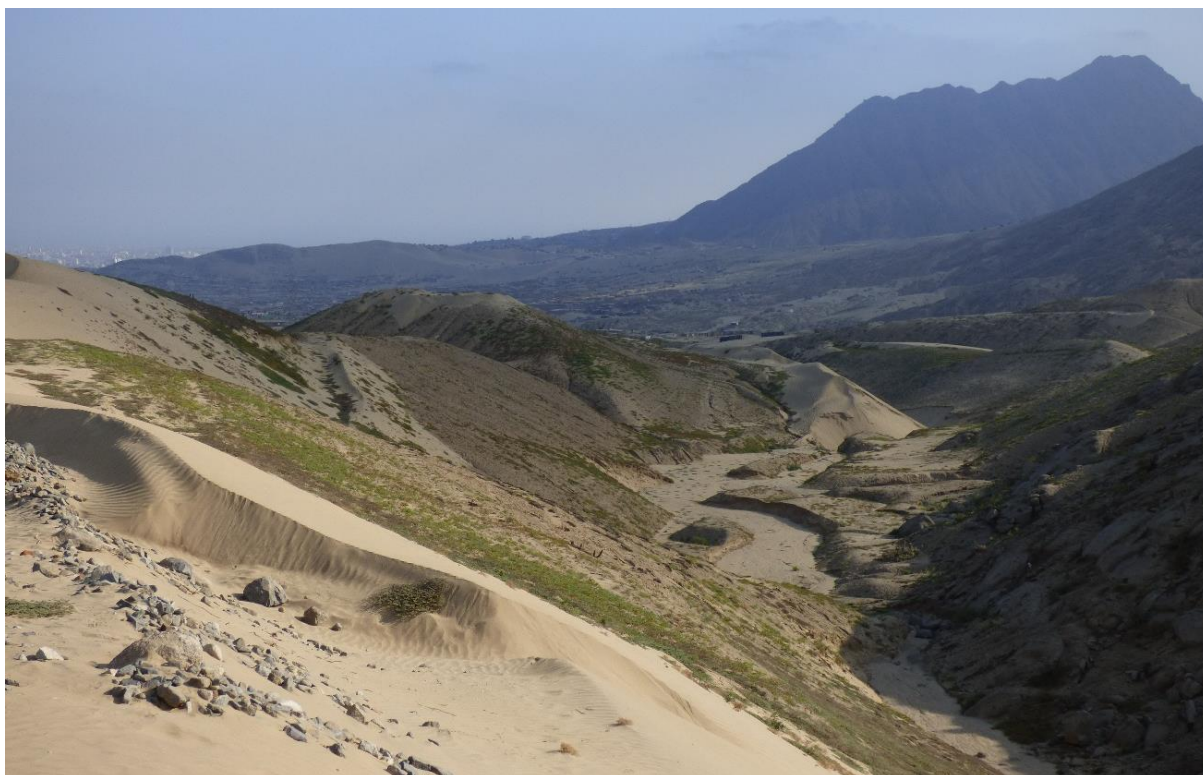
Las aguas que drenaron por las torrenteras secas, arrastraron materiales que encontró a su paso (principalmente arenas) generando erosión y pequeños flujos de lodo que afectaron a las viviendas que se encuentran asentadas en las desembocaduras y/o en sus cauces. Fotos 20 y 21.

Foto 20. Torrenteras sobre depósitos eólicos, vista al SW, desde la parte norte de El Porvenir, en la ciudad de Trujillo.

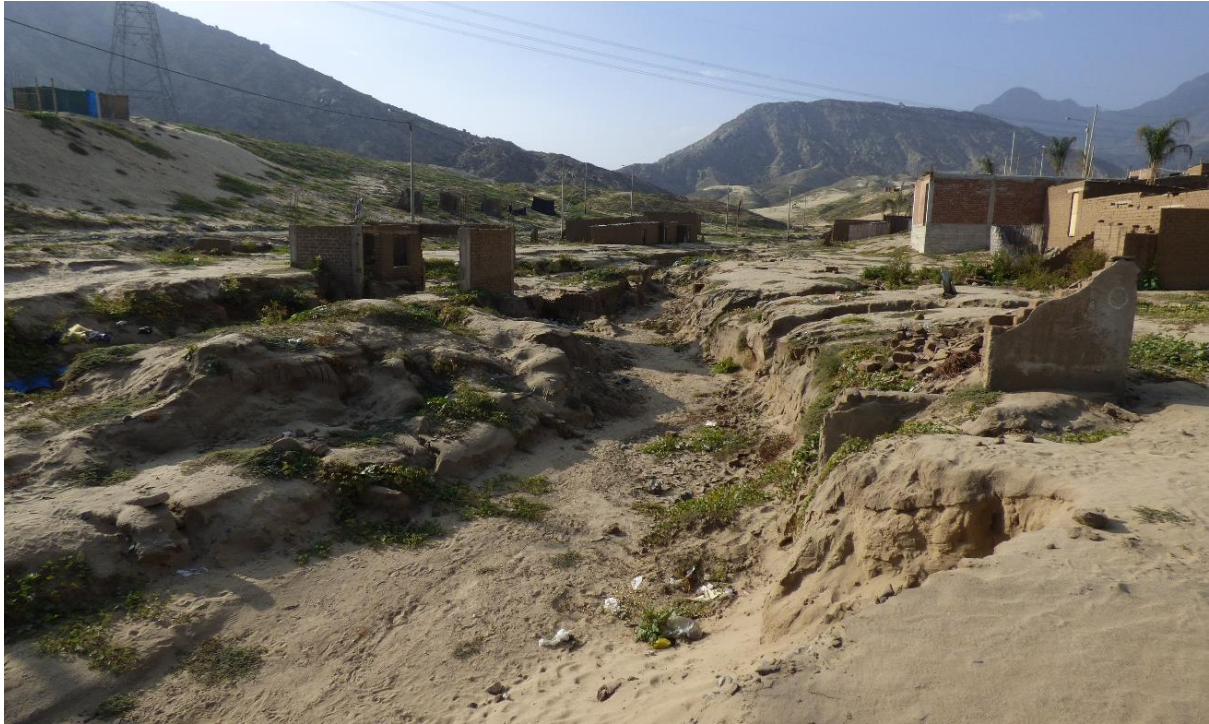
Foto 21. Viviendas destruidas por activación de las torrenteras de arena en el distrito El Porvenir, en la ciudad de Trujillo.

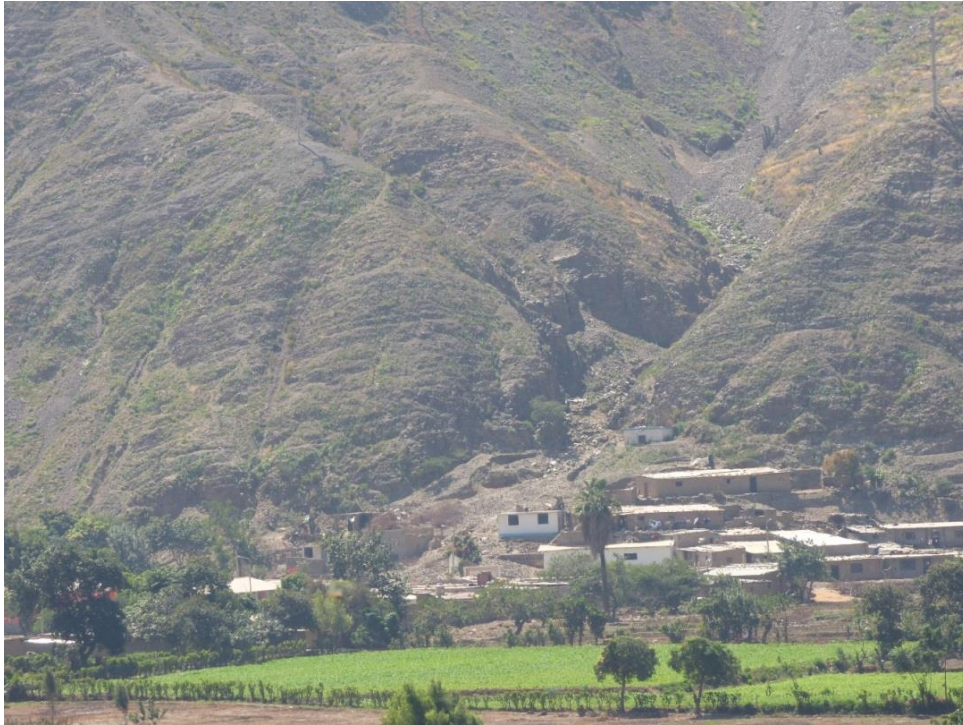
Foto 22. Viviendas sepultadas en el CP. La Portada por depósitos de flujo detrítico. Distrito San Benito, provincia Contumazá, Cajamarca.

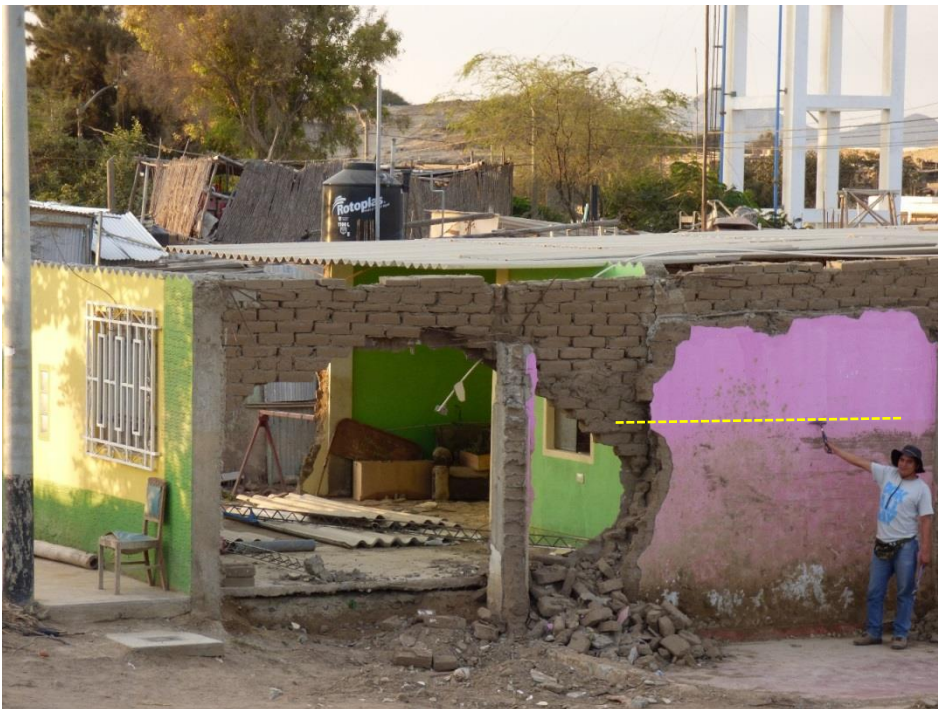
Foto 23. Rastros del nivel de agua alcanzada por la inundación fluvial en los asentamientos humanos Cacique de Lloc y Ontere Giura. Distrito San Pedro de Lloc, provincia Pacasmayo, La Libertad.

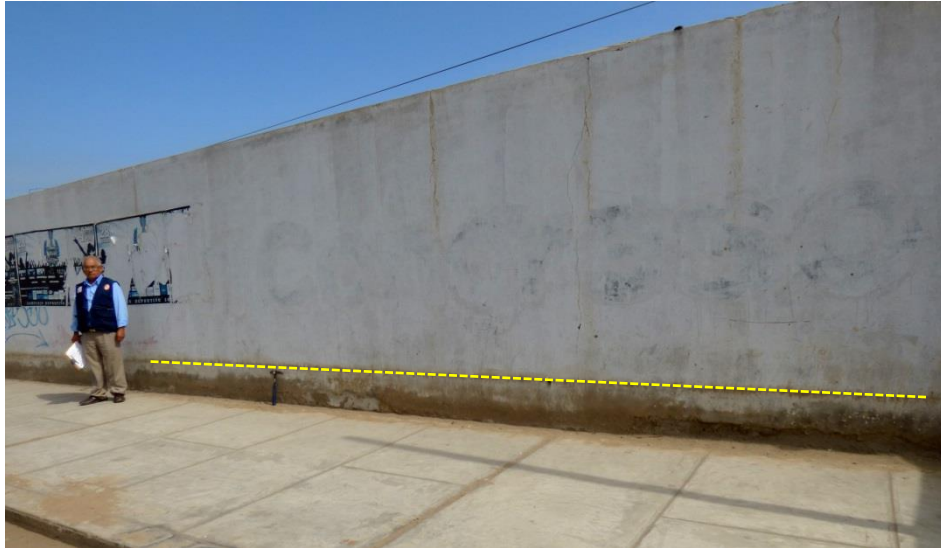
Foto 24. Rastros de nivel de agua alcanzada por inundación en las calles del distrito Víctor Larco Herrera; provincia Trujillo, La Libertad.

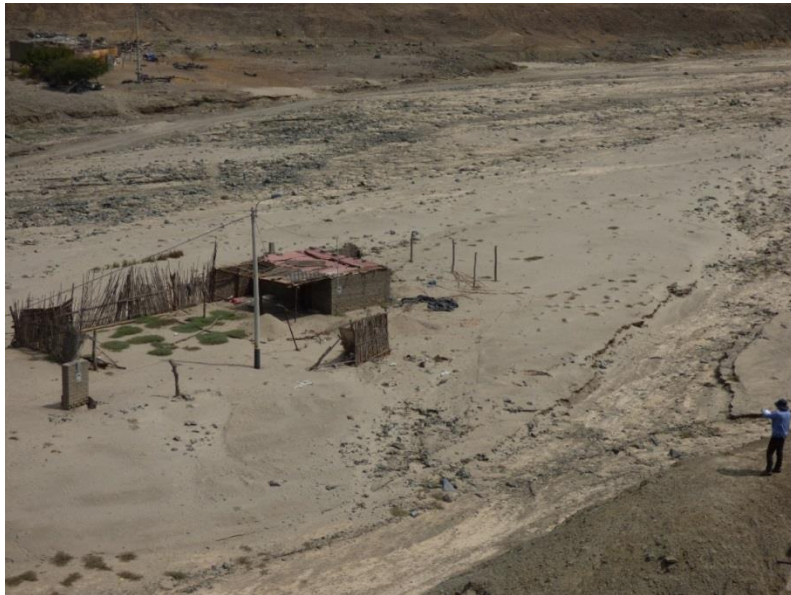
Foto 25. Vivienda e instalación de energía eléctrica ubicadas en el cauce de quebrada que fue afectada por flujo de detritos. CP. Huaca Corral, distrito Guadalupe, provincia Virú, La Libertad.

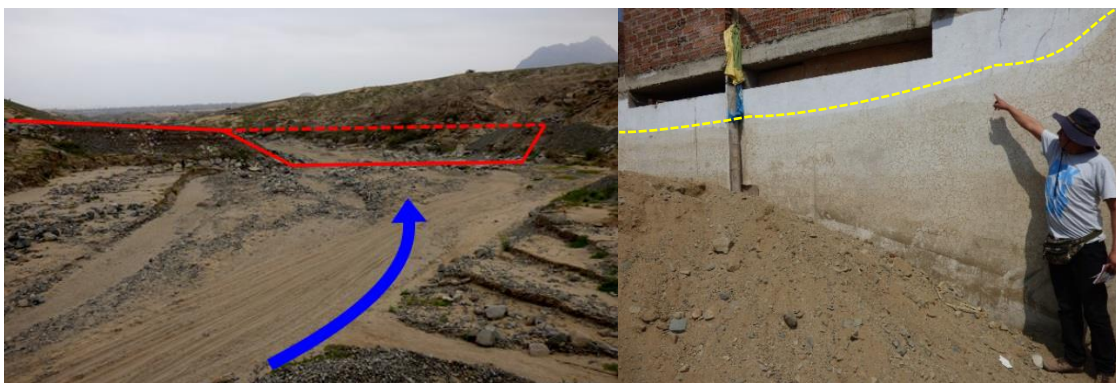
Foto 26. A). Rotura de dique transversal en el cauce de la quebrada San Idelfonso, Trujillo. B). Huellas del nivel de agua alcanzada por inundación en las calles del distrito El Porvenir, en la ciudad de Trujillo.

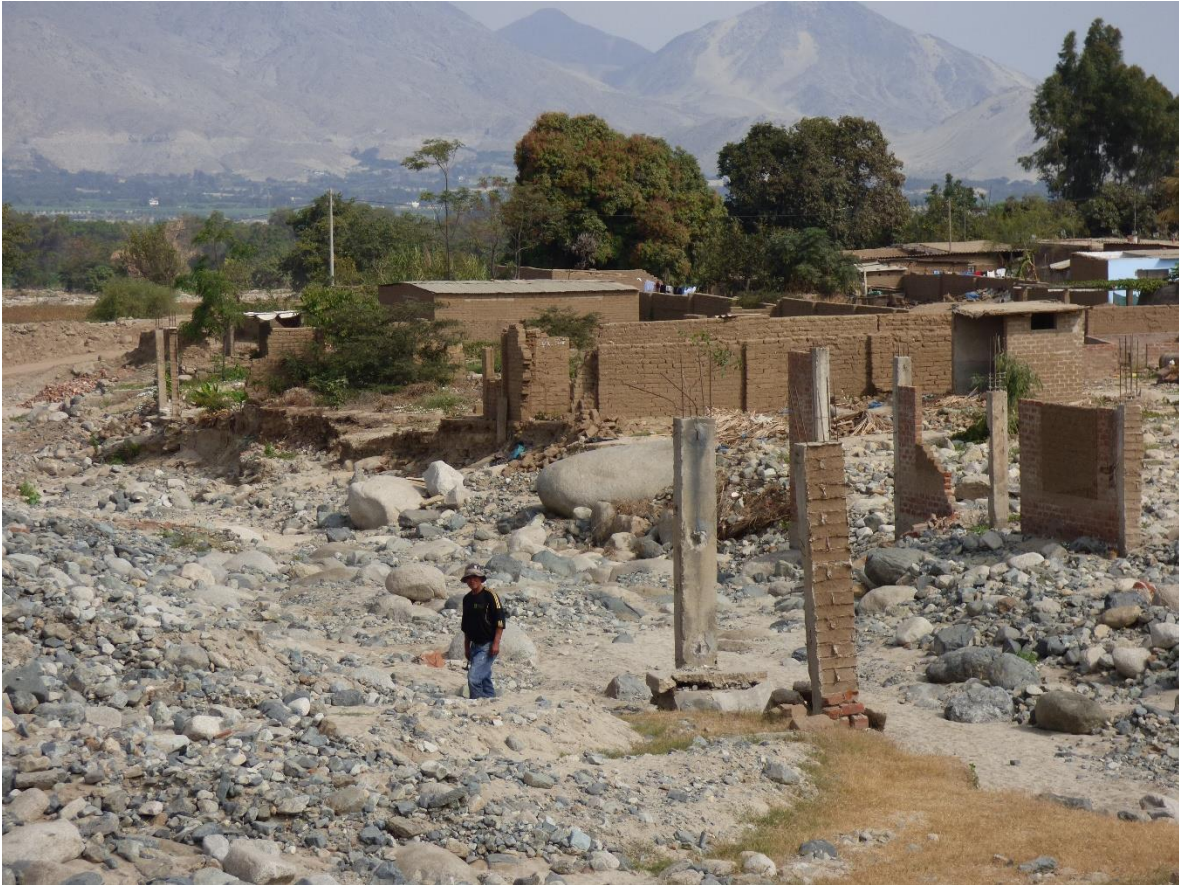
Foto 27. Viviendas destruidas por erosión fluvial, causado por la activación de la quebrada San Carlos en el distrito Laredo, provincia Trujillo, La Libertad.

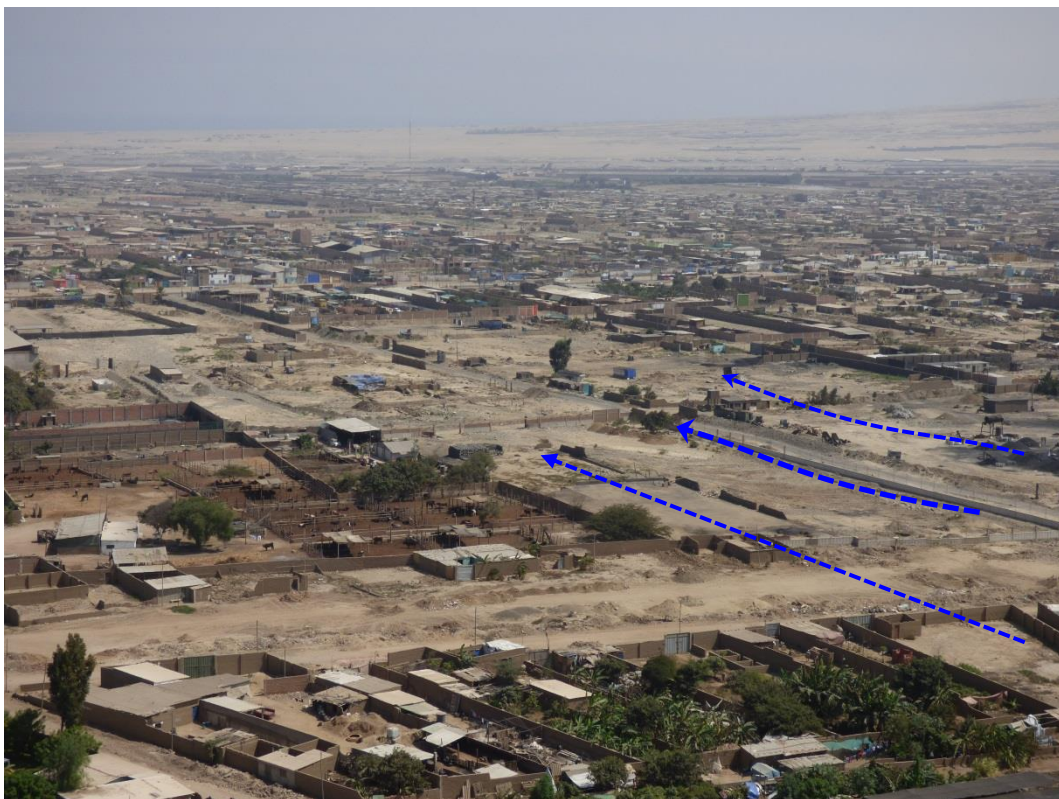
Foto 28. Activación de la quebrada Del León afectó carretera, calles y viviendas en la ciudad de Trujillo; jurisdicción de los distritos Huanchaco y La Esperanza.

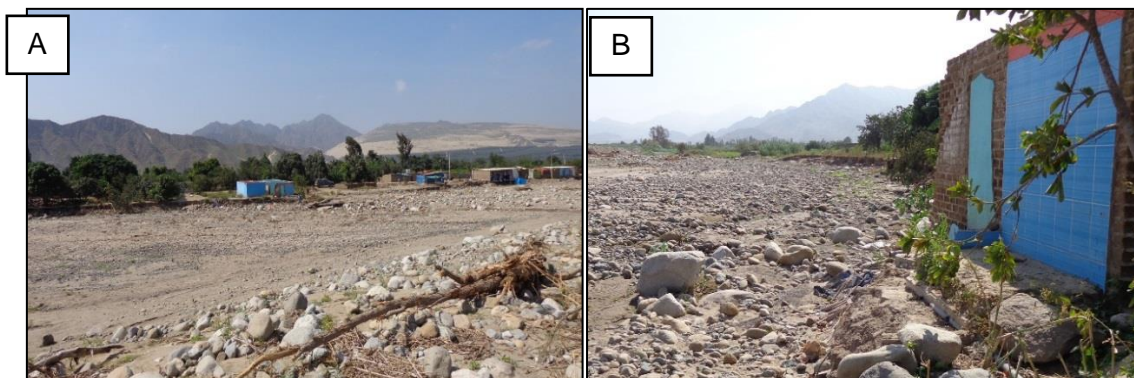
Foto 29. A) Fotografía panorámica de la inundación causada por el desborde del río Virú. Vista al SE. B) Viviendas afectadas por el desborde del río, en donde se aprecia también la presencia de detritos que han sido arrastrados por la corriente del río. Localidad de Zaraq, distrito Virú. Vista al NE.

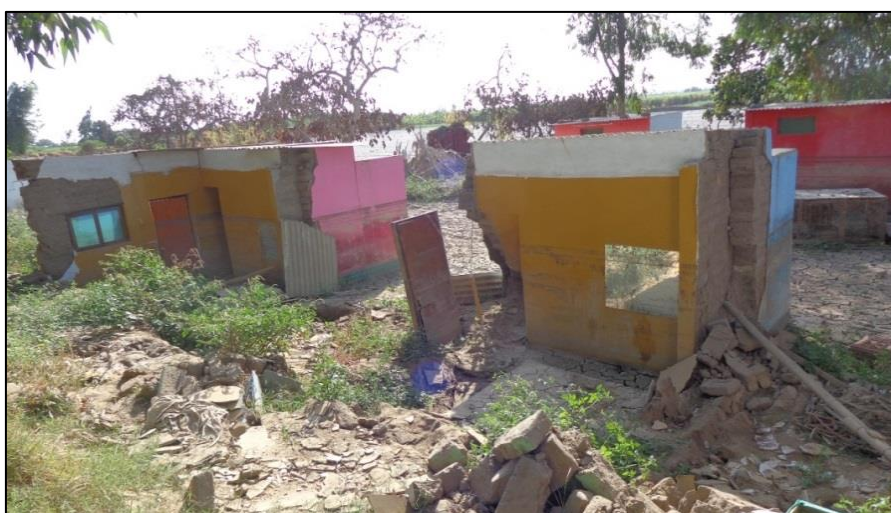
Foto 30. Hotel destruido con la inundación provocada por el desborde del río Virú, esta a su vez arrastró arenas pertenecientes a depósitos eólicos encontrados en la zona. Localidad Calunga, distrito Virú. Vista al Oeste.

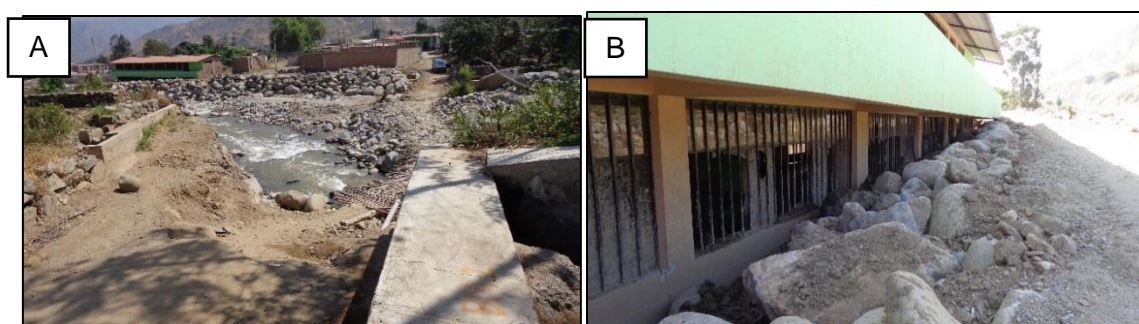
Foto 31. A) Fotografía panorámica del río La Cuesta. La crecida del río ocasionó daños en tuberías de agua potable e inundó las viviendas aledañas, así también causó la destrucción de camino rural. Vista al SO. B) Local multiusos del Pedregal afectado por la inundación a causa del desborde del río La Cuesta, obsérvese el nivel del material arrastrado por la corriente del río. Localidad del Pedregal, distrito Simbal. Vista al Sur.

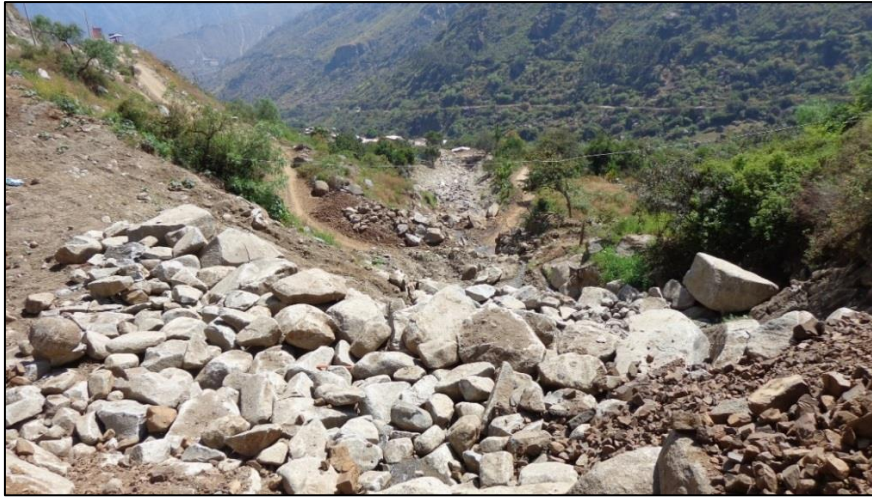
Foto 32. Flujo de detritos con clastos de tamaño variable, desplazados por una quebrada secundaria provocando el bloqueo de carretera y daños en tuberías de filtración de agua. Localidad Paday, distrito Salpo. Vista al NO.
