INFORME TÉCNICO N° A6791

**PELIGROS GEOLÓGICOS Y GEOHIDROLÓGICOS DETONADOS POR EL NIÑO COSTERO 2017
EN LA REGIÓN LA LIBERTAD-CAJAMARCA:
ANÁLISIS GEOLÓGICO, GEOMORFOLÓGICO Y DE PELIGROS EN LA CIUDAD DE TRUJILLO**

Diciembre, 2017

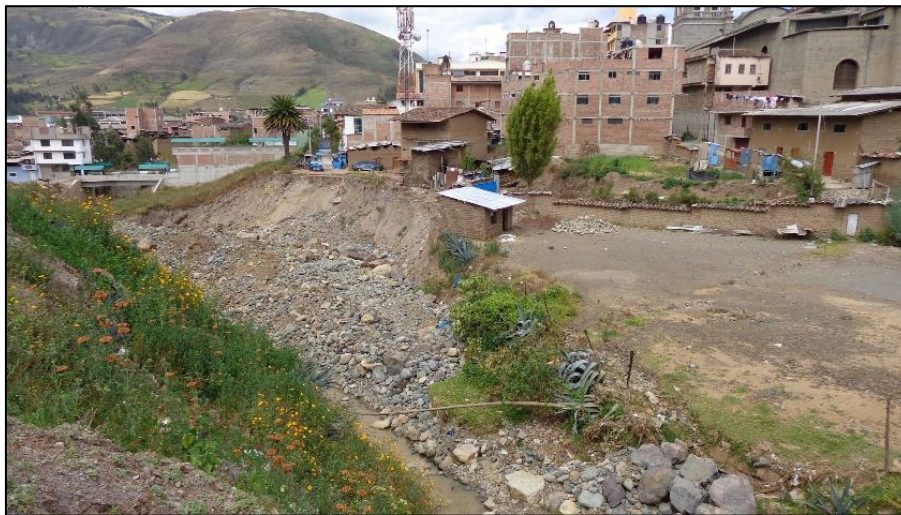
Foto 33. Las precipitaciones pluviales intensas generaron la crecida del río Pollo, provocando la erosión de sus márgenes, afectando a viviendas ubicadas cerca de la margen derecha del río. Otuzco, La Libertad. Vista al SE.

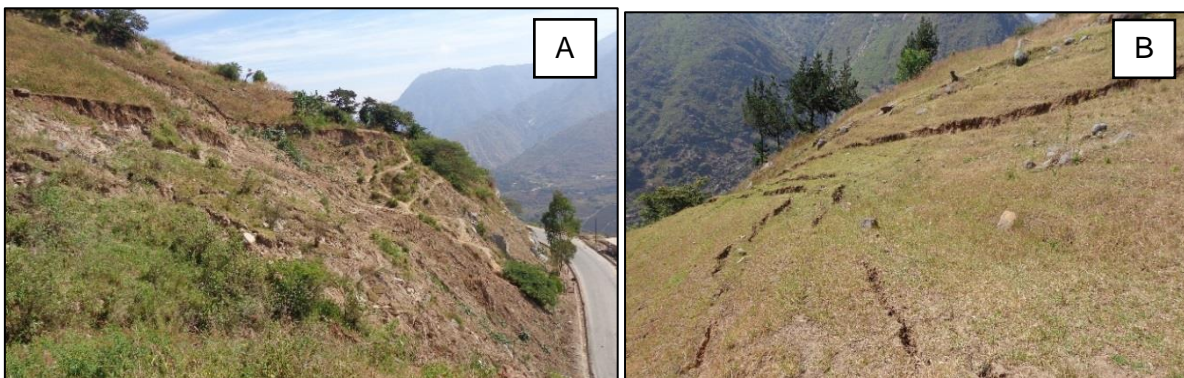
Foto 34. A) Deslizamiento rotacional, originado por el fracturamiento, meteorización y las precipitaciones pluviales. Localidad Plazapampa, distrito Salpo. Vista al SO. B) Agrietamientos de hasta 10 cm de abertura, observados en la parte superior del deslizamiento. Vista al Este.

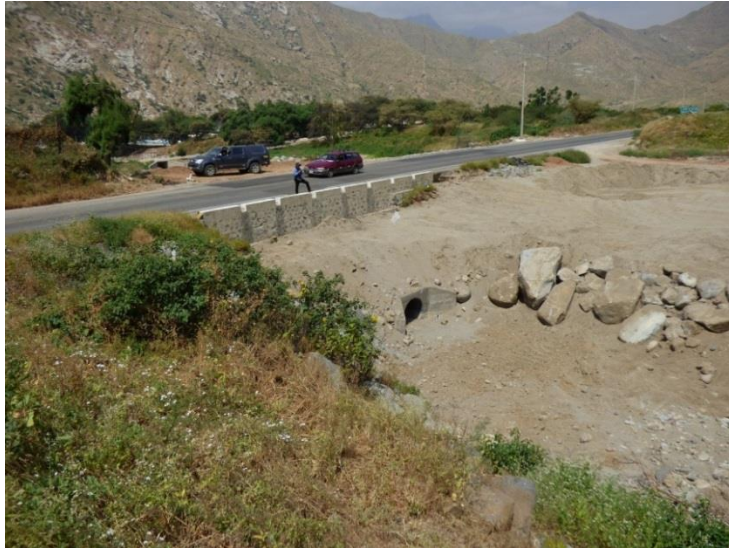
Foto 35. Alcantarilla de dimensiones inadecuadas que fue cubierto por flujos provenientes de la quebrada Las Viejas. Distrito Yonán, provincia Contumazá, Cajamarca.

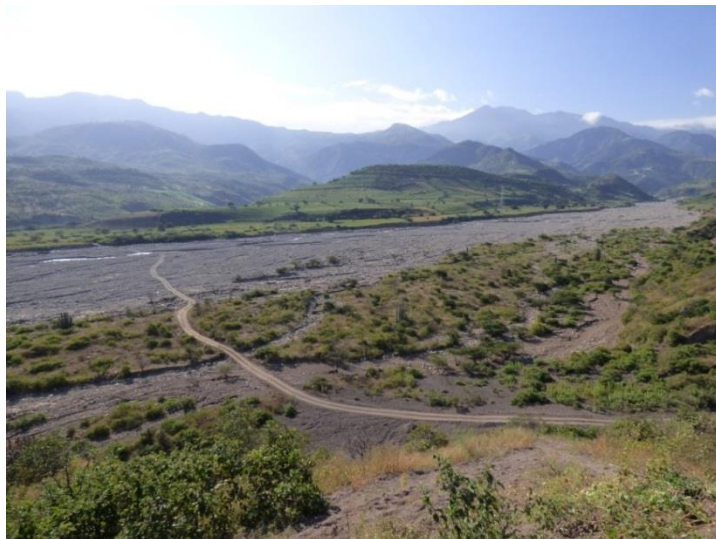
Foto 36. Trocha carrozable San Benito – Cascas, fue afectada por la activación del río Santa Ana. Distrito San Benito, provincia Contumazá, Cajamarca.

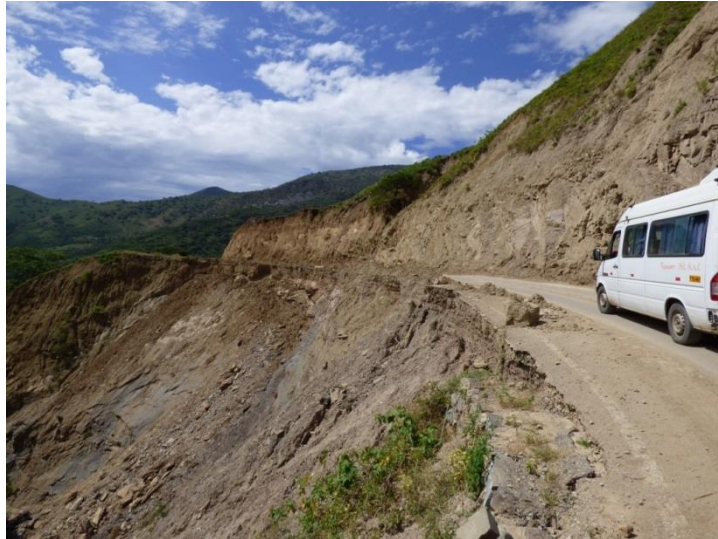
Foto 38. Derrumbe en el talud inferior de la carretera Chilete – Contumazá; Sector Santa Rosa del Rupe, distrito Chilete, provincia Contumazá, Cajamarca.

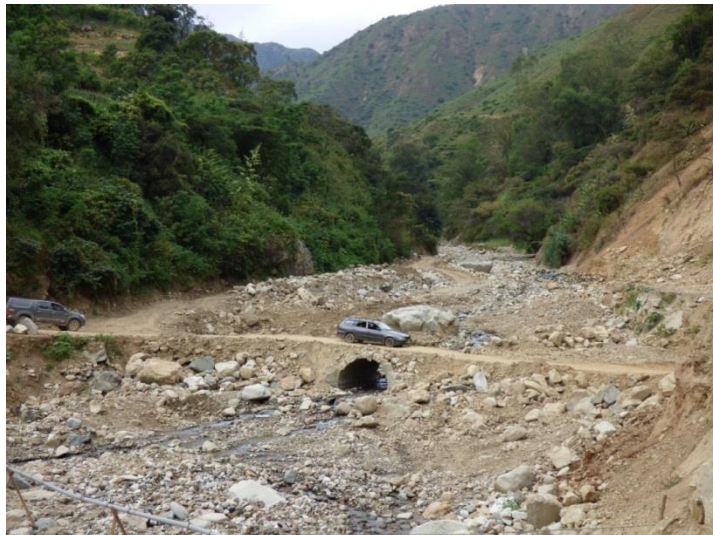
Foto 39. Flujo de detritos excepcional sobrepasó la capacidad del puente en la quebrada Chimbiles, carretera Cascas – Contumazá. Distrito Cascas, provincia Gran Chimú, La Libertad.

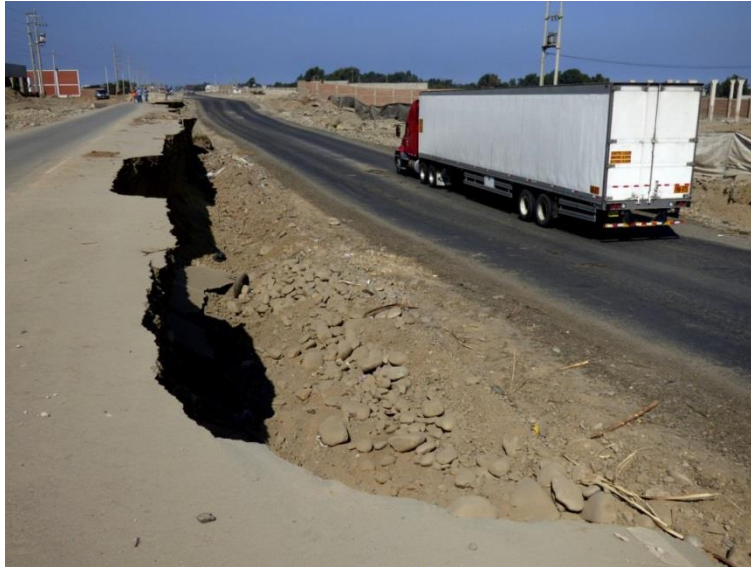
Foto 41. Erosión fluvial en la carpeta asfáltica en la vía circunvalación de la ciudad de Trujillo. Distrito Huanchaco.

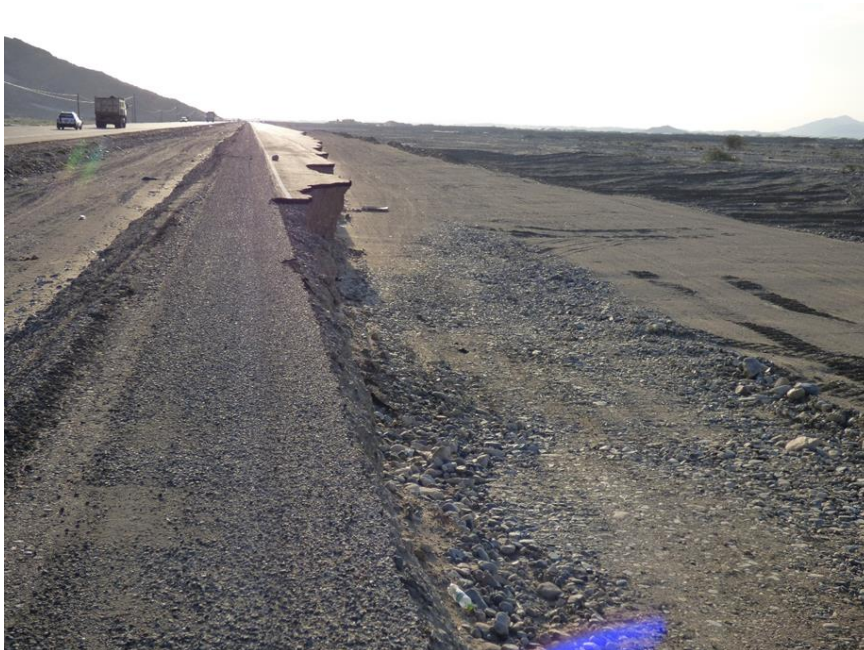
Foto 42. Erosión fluvial de la carpeta asfáltica en el Km 661, carretera Panamericana Norte. Distrito de San Pedro de Lloc, provincia Pacasmayo, La Libertad.

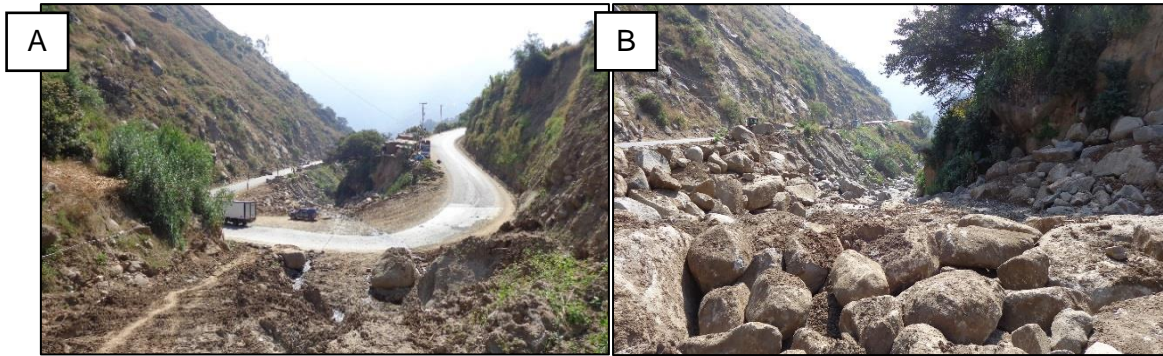
Foto 44. A) Flujo de detritos ubicado en la quebrada Jesús María, distrito Salpo. Vista al NO. B) Nótese los clastos de roca intrusiva de gran tamaño que fueron arrastrados a lo largo de la quebrada Jesús María, los cuales provocaron el bloqueo de la carretera principal que une las provincias de Trujillo y Otuzco.

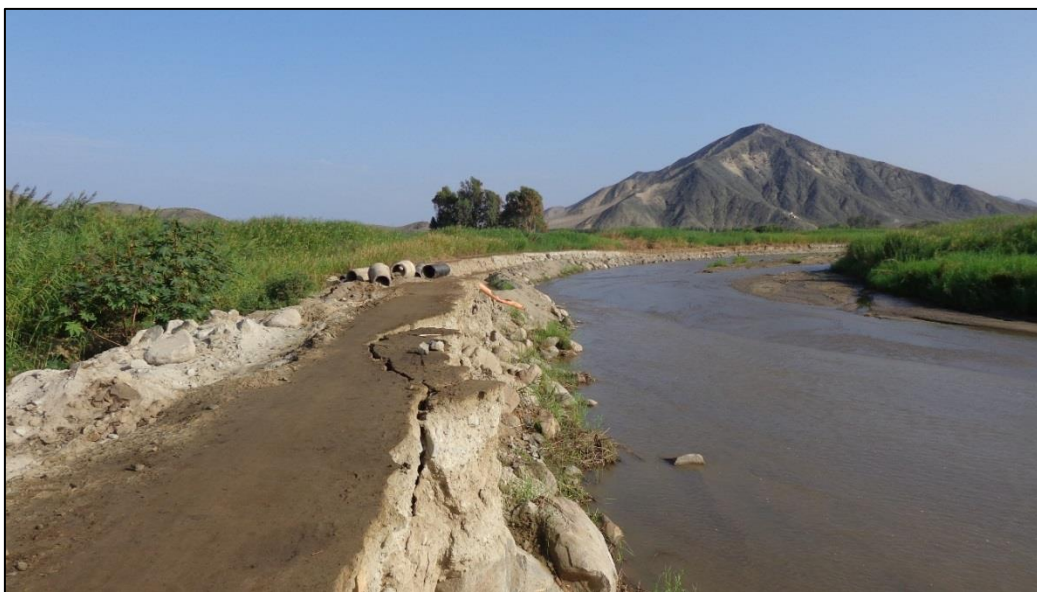
Foto 45. Trocha carrozable inhabilitada a causa de la erosión fluvial provocada por el río Huamanzaña. Hacienda Laramie, distrito Chao. Vista al NO.

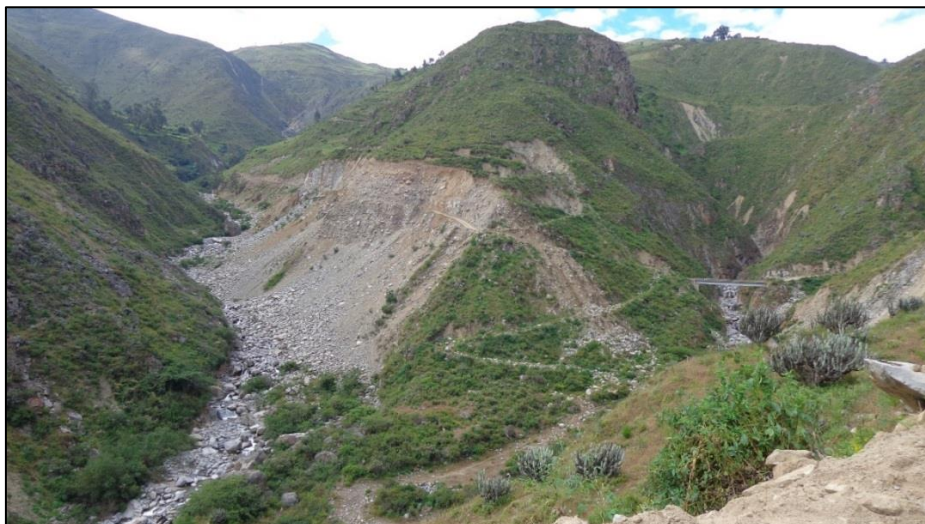
Foto 46. Deslizamiento rotacional, originado por el intenso fracturamiento, meteorización y saturación, ocasionando la destrucción de la carretera y un posible represamiento del río Huaraday. Localidad Guacapungo, distrito Santiago de Chuco. Vista al NE.

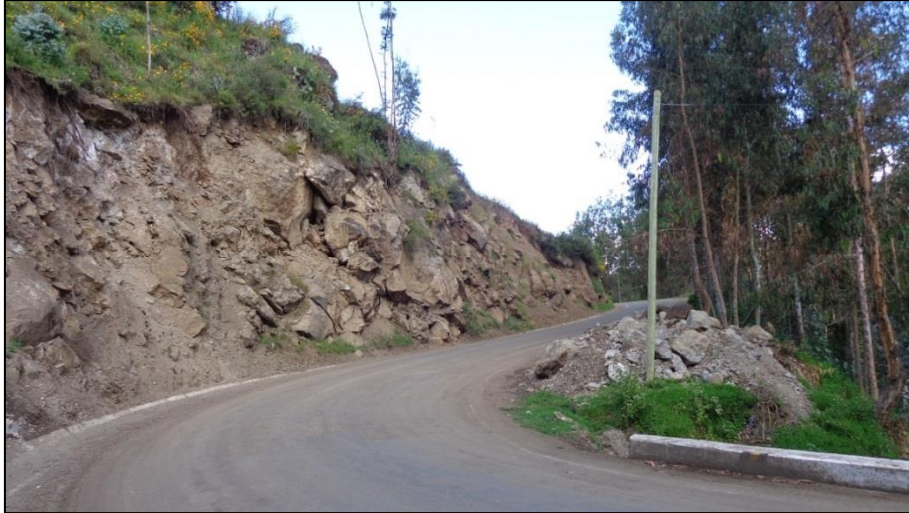
Foto 47. Vía hacia Santiago de Chuco, se puede observar restos de material colapsado, que provocaron el bloqueo de la vía Quebrada Chulite, distrito de Santiago de Chuco. Vista al Este.

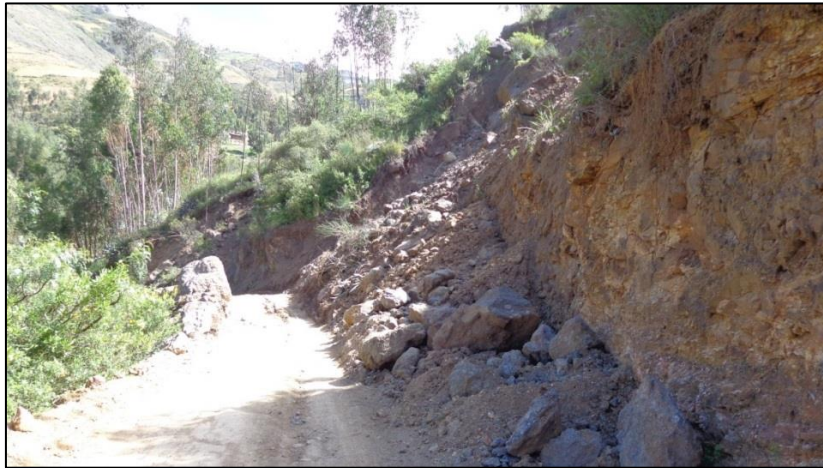
Foto 48. Derrumbes que provocaron el bloqueo de la vía, originadas por el fracturamiento, meteorización y las precipitaciones pluviales. Localidad Carnachique, distrito Otuzco. Vista al Norte.

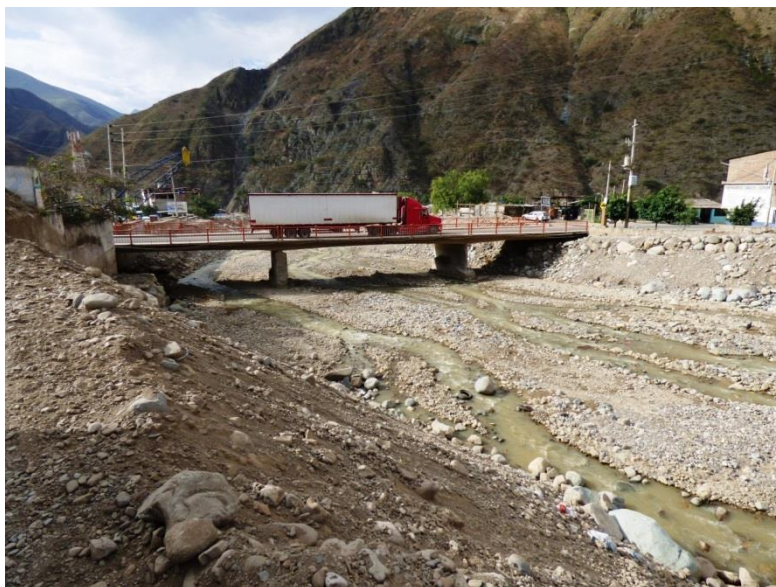
Foto 49. Se observa abundante material aluvial acumulado en las riberas del río que podría obstruir el puente Chilete de 48 metros de longitud.

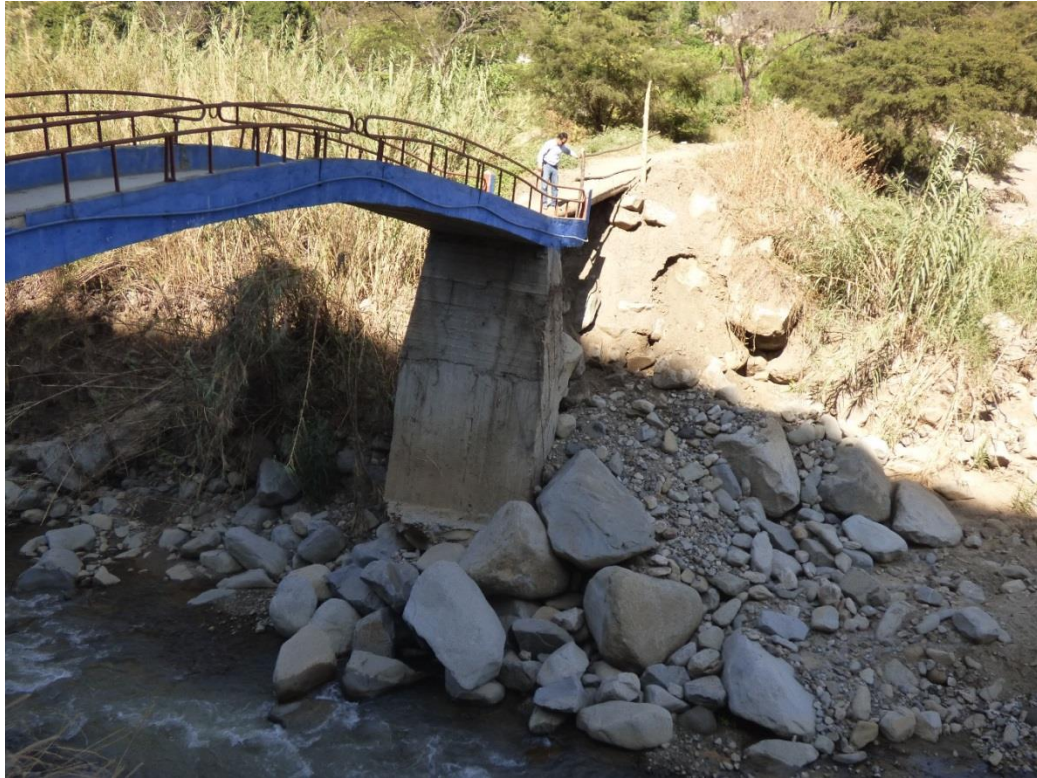
Foto 53. Puente peatonal afectado por la erosión fluvial en el distrito Cascas, provincia Gran Chimú, La Libertad.
