Informe Técnico N° A6608

**Flujos de Detritos del 05/04/2012
entre las quebradas La Ronda y Los Cóndores,
margen izquierda del río Rímac,**

Características Geodinámicas y Evaluación de Peligro

Distritos: Chosica, Chaclacayo y Ricardo Palma - Provincia Lurigancho - Región: Lima

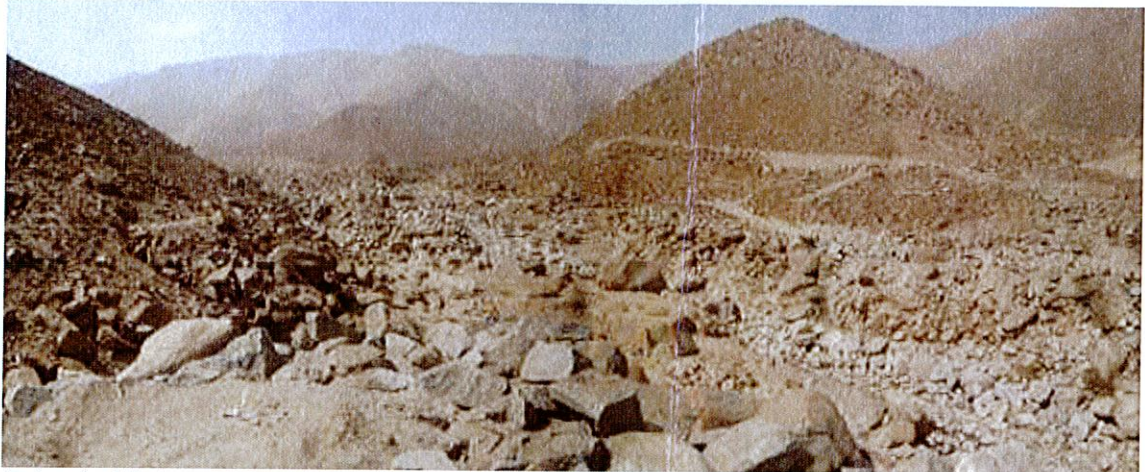
Foto 1. Vista que muestra en primer plano el canal principal de la quebrada Los Cóndores.

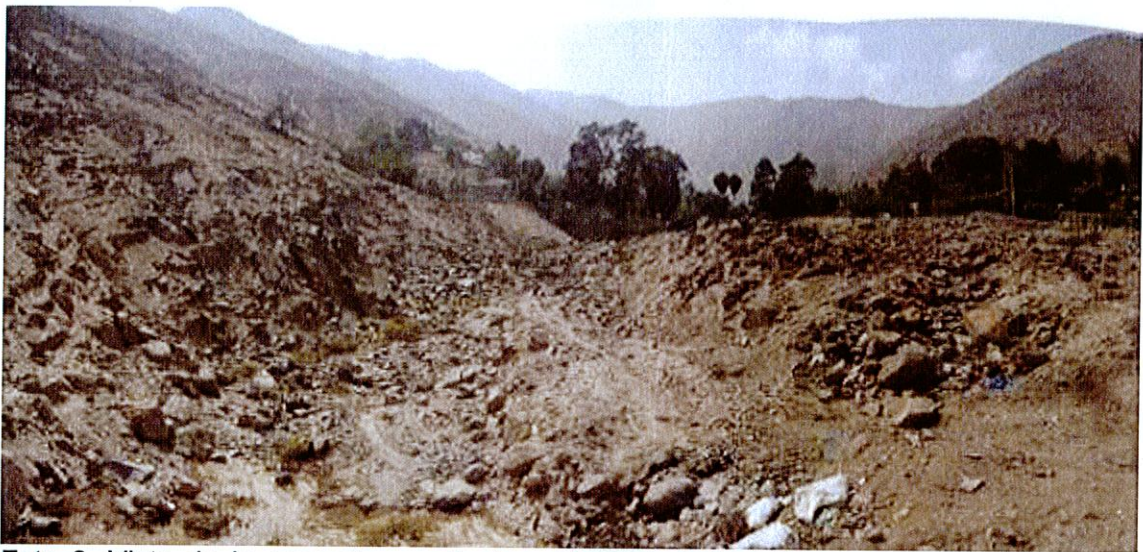
Foto 2. Vista de la segunda vertientes principal de Los Cóndores; se denota en la parte media el cauce cerrado de la quebrada ocupado por viviendas.

En la otra vertiente afluyente (Quebrada 2), la construcción de viviendas en esta zona residencial ha originado el cierre del cauce en dos tramos (fotos 2 y 5); esto y la falta de drenajes para conducción de aguas pluviales originó que las aguas de lluvia arrastraran principalmente lodo y material fino acumulado en las vertientes ingresando en muchas viviendas y calles del sector.

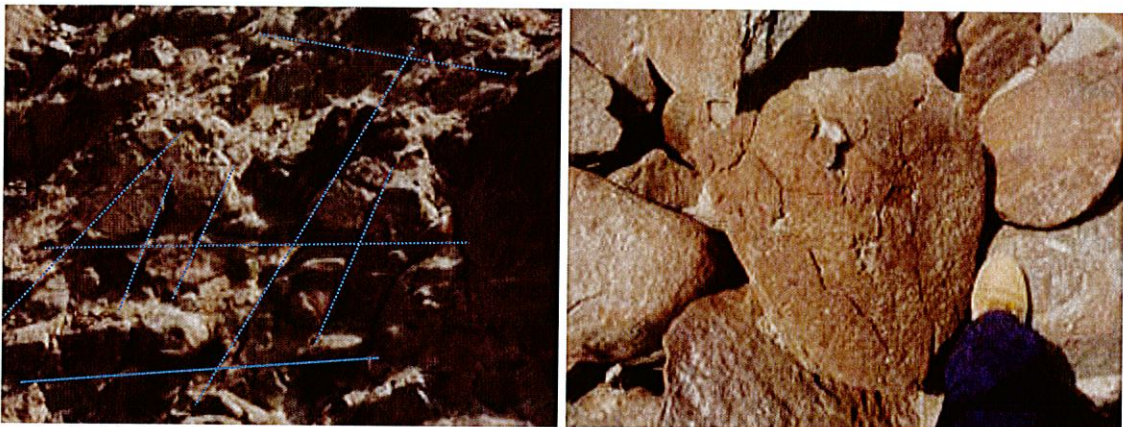
Tipos de rocas y suelos: Predominan en la zona rocas intrusivas en parte muy fracturadas y alteradas (ver foto 3).

Foto 3. Meteorización y fracturamiento en las rocas intrusivas.

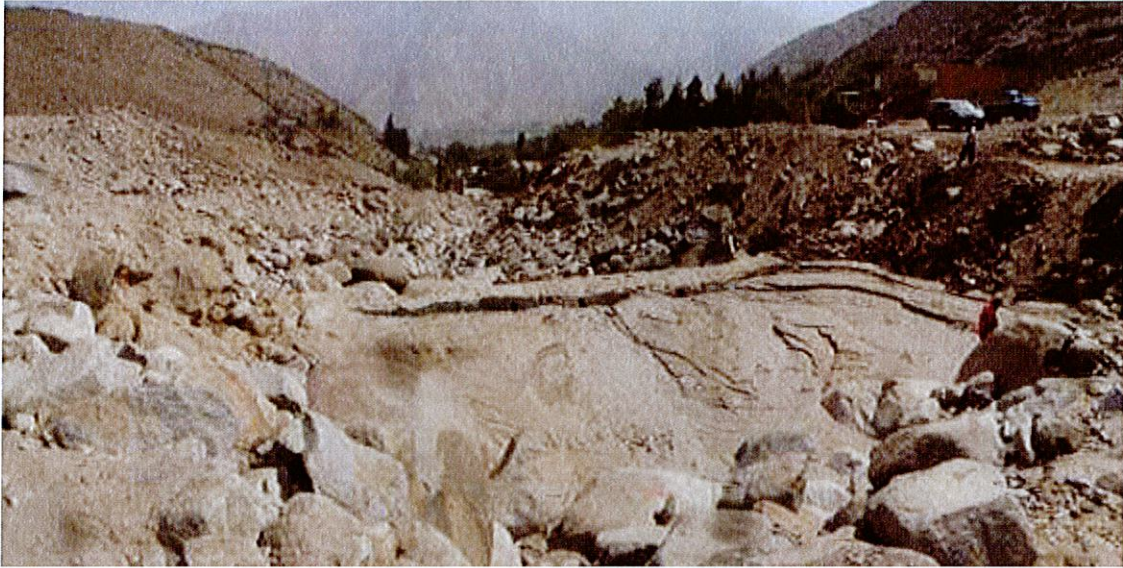
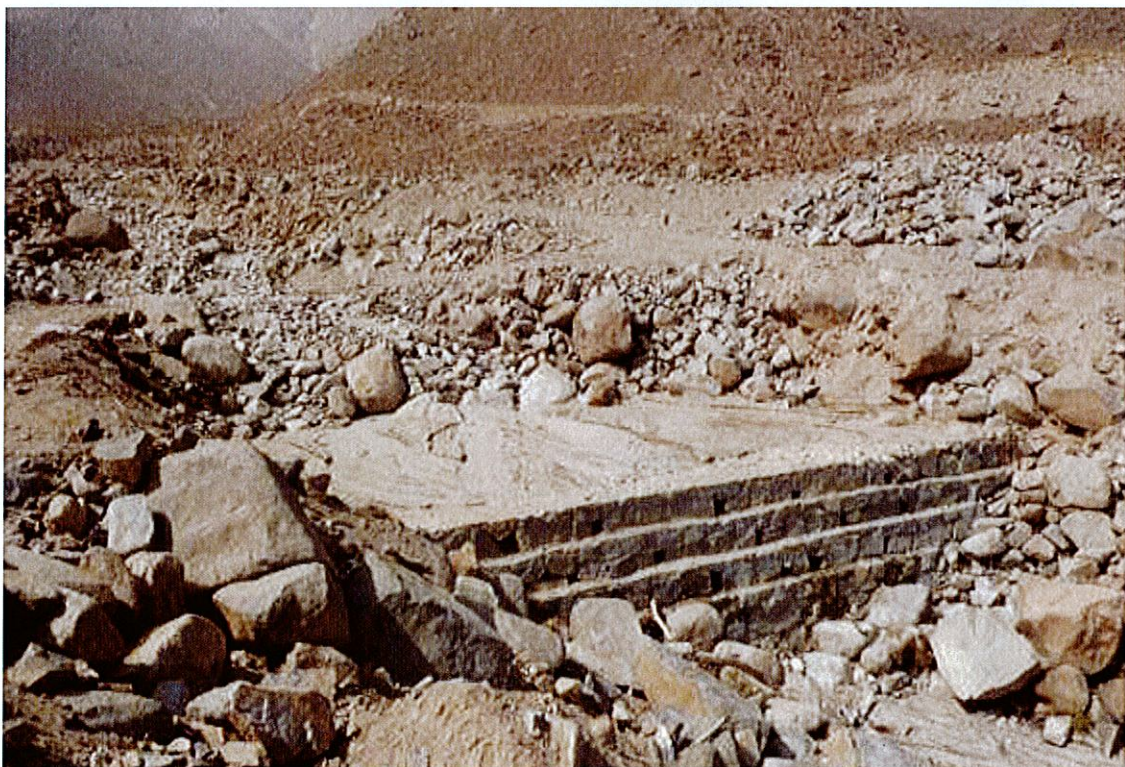
Geodinámica: La cuenca media superior muestra depósitos de huaycos antiguos con grandes bloques que rellenan el cauce principal. El cauce ha sido lavado por las recientes lluvias con aporte de uno o dos chorreras en la parte alta. El material arrastrado es generalmente arenoso. Esto se pudo apreciar en parte de la quebrada donde ha sido canalizada y se ha

construido un muro de piedra o dique disipador, el cual ya ha sido colmatado (foto 4). Este drenaje se pierde aguas abajo y se encuentra cerrado

Foto 4. Cauce principal de la quebrada Los Cóndores; dique disipador que muestra material de flujo del 5 de abril, compuesto principalmente de arena. Hacia aguas abajo se distingue tramo encauzado de la quebrada.

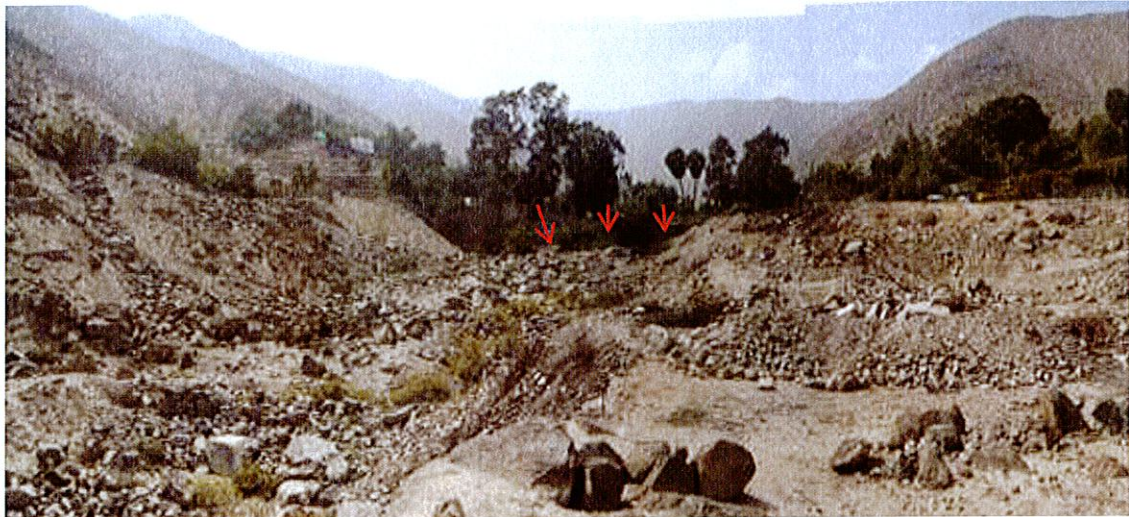
Foto 5. Tramo de la segunda quebrada en Los Cóndores; se nota el cauce cerrado entre la parte superior e inferior.

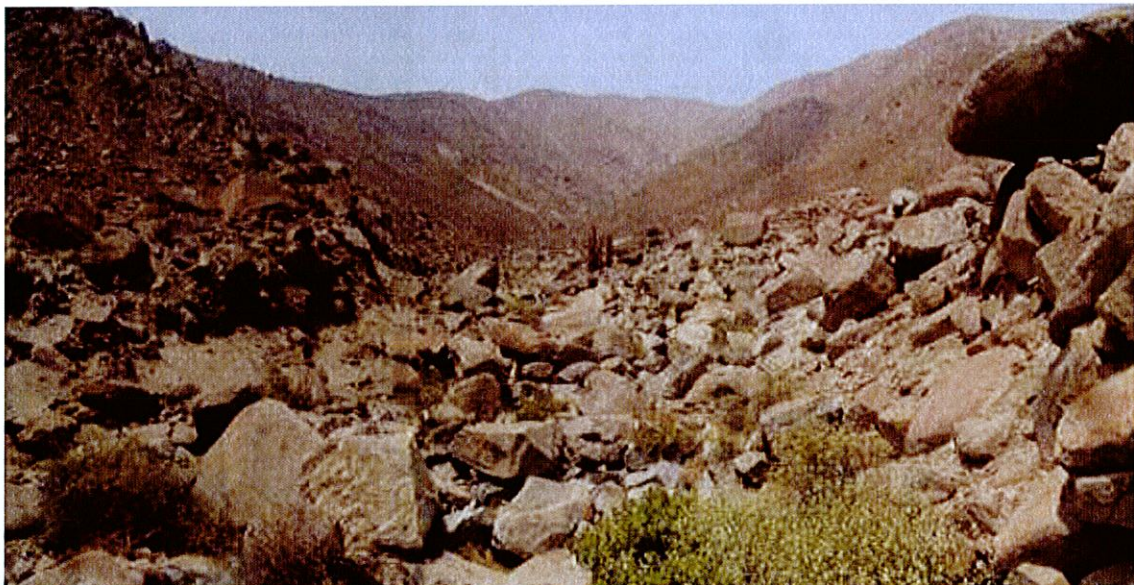
Foto 6. Vista de la quebrada Coricancha aguas arriba donde se distingue una gran acumulación de bloques en el cauce y en las vertientes o laderas superiores con acumulación de coluvios. El substrato rocoso se presenta muy fracturado

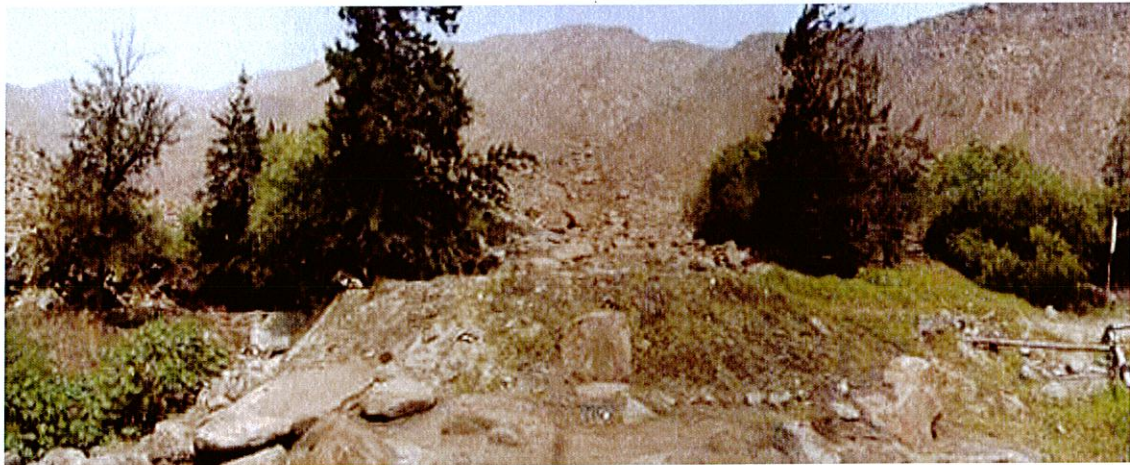
Foto 7. Otra vista de la quebrada Coricancha hacia aguas arriba. Se distingue la acumulación de depósitos antiguos de huayco que al abrirse paso forman un abanico.

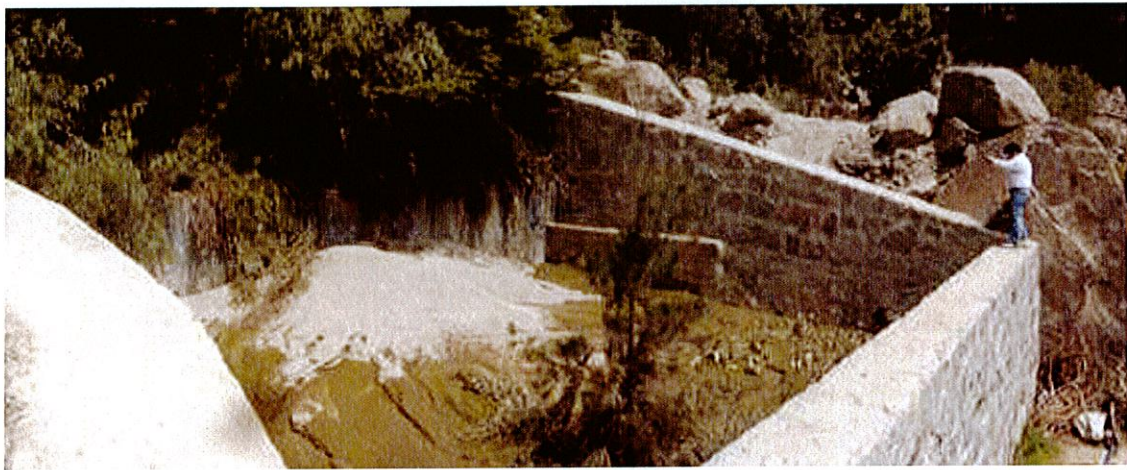
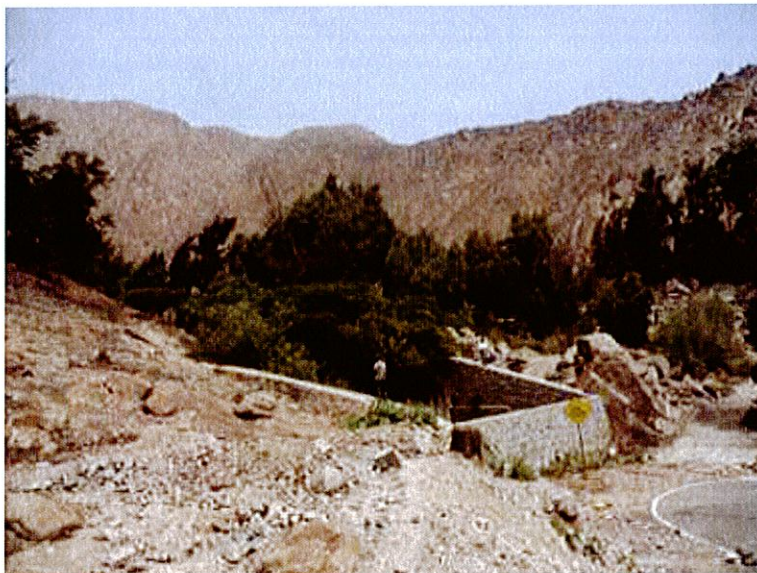
Geodinámica: La cuenca media-superior muestra depósitos de huaycos antiguos con grandes bloques que rellenan su cauce principal (fotos 6 y 7). El tramo final del cauce que limita al Club Coricancha sido lavado por las recientes lluvias con aporte de material fino desde su cabecera, generalmente arenoso, así como la erosión de un tramo de carretera asfaltada. Esto se puede apreciar en parte de la quebrada donde ha sido canalizada con poca profundidad y se han construido dos muros de piedra o diques disipadores (foto 8), los cual ya ha sido colmatado Este drenaje

se pierde aguas abajo y se encuentra cerrado. Los videos observados en las redes sociales muestran la gran cantidad de agua que fluyó por esta quebrada; el agua sobrepasa los muros construidos.

Foto 8. Dique disipador en un tramo del cauce inferior de la quebrada Coricancha construido en mampostería de piedra (11 m largo. x 2, 5 m de altura) relleno

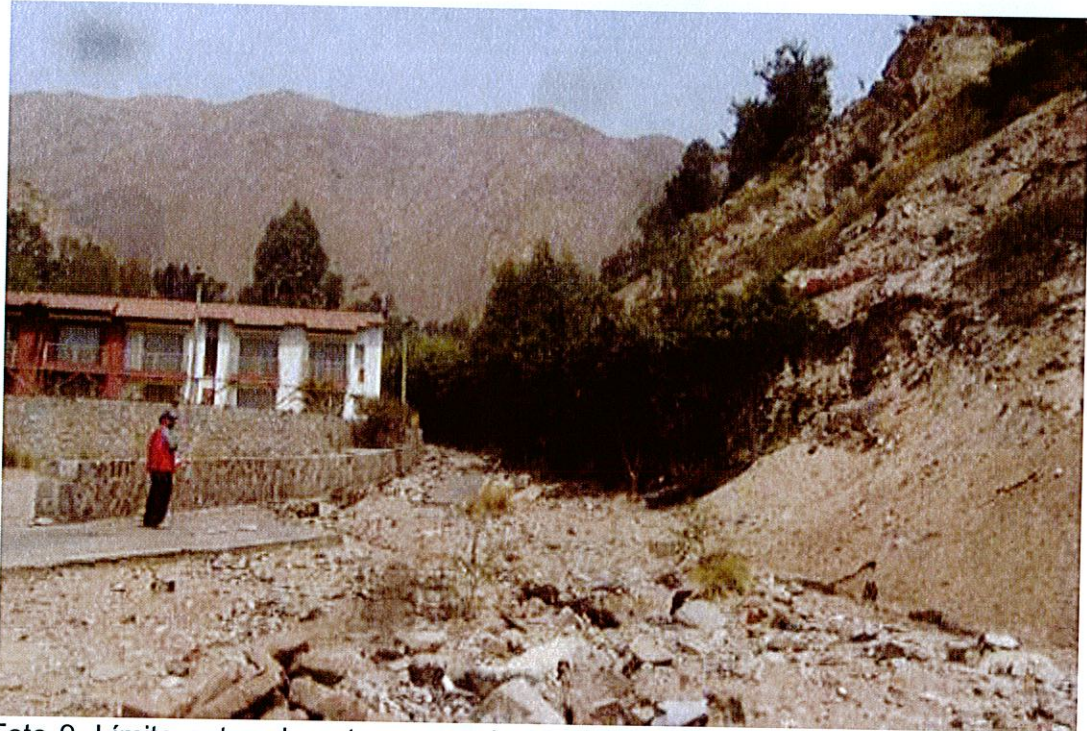
Foto 9. Límite entre el centro recreacional Coricancha y el cauce de la quebrada. Erosión en la pista originada por el paso del flujo de agua y arena del 5 de abril.

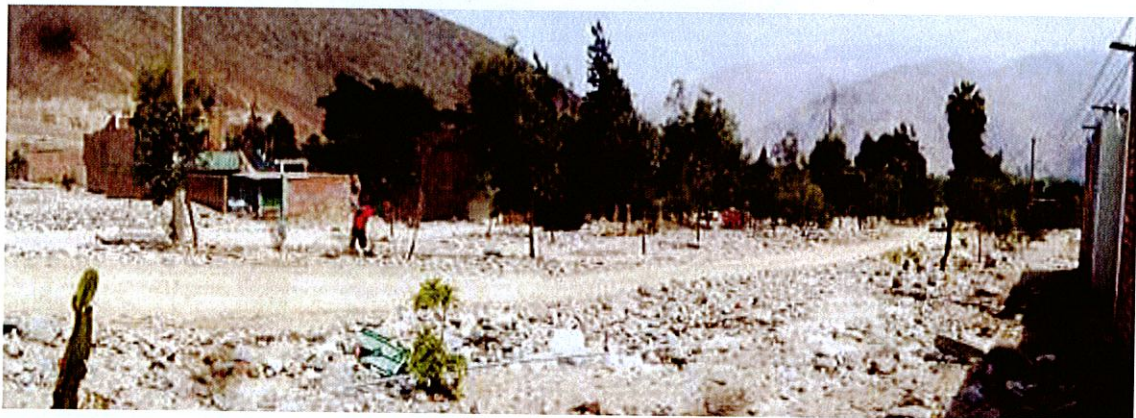
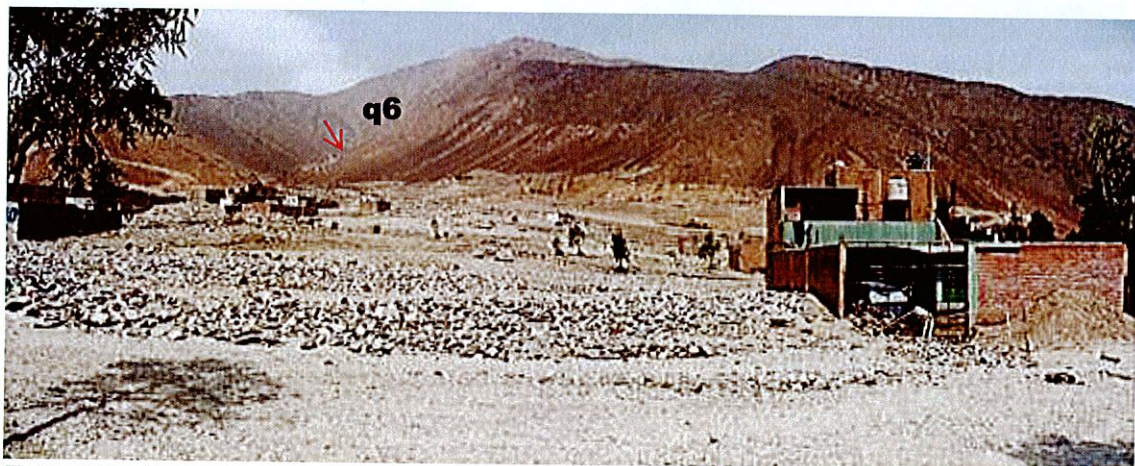
Geodinámica: La morfología de esta microcuenca es susceptible a la generación de flujos e inundación de detritos, alimentados por lluvias excepcionales como las ocurridas el 05 de abril del 2012. La amplitud del lecho principal en la cuenca media, media-superior y baja muestra gran acumulación de material y arrastre de material muestran características tanto de flujos y de inundación de detritos. El tramo central de la quebrada que ingresa hacia la zona residencial de laderas de California por la Av. El Bosque, con amplio cauce y pendiente suave soportó la llegada de material detrítico fino y gravas subangulosas a subredondeadas; algunas viviendas de material noble, sirvieron de muros para que el material grueso no se desplace aguas abajo, donde solo llegó agua y material fino que ingresó en algunas viviendas (foto 10).

Foto 10, Sector medio inferior, Av. El Bosque. Material detrítico que bajó por la quebrada, retenido en parte por las viviendas de material noble. En la vista inferior se muestra una panorámica del depósito así como aporte de la quebrada q6.

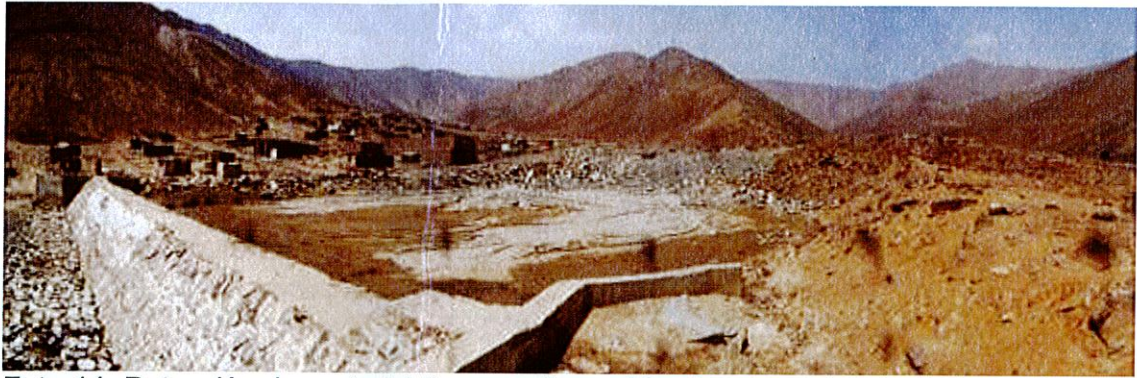
Foto 14. Retención de material fino por dique ubicado aguas debajo de la confluencia de las quebradas q3 y q4; vista aguas arriba del dique disipador.

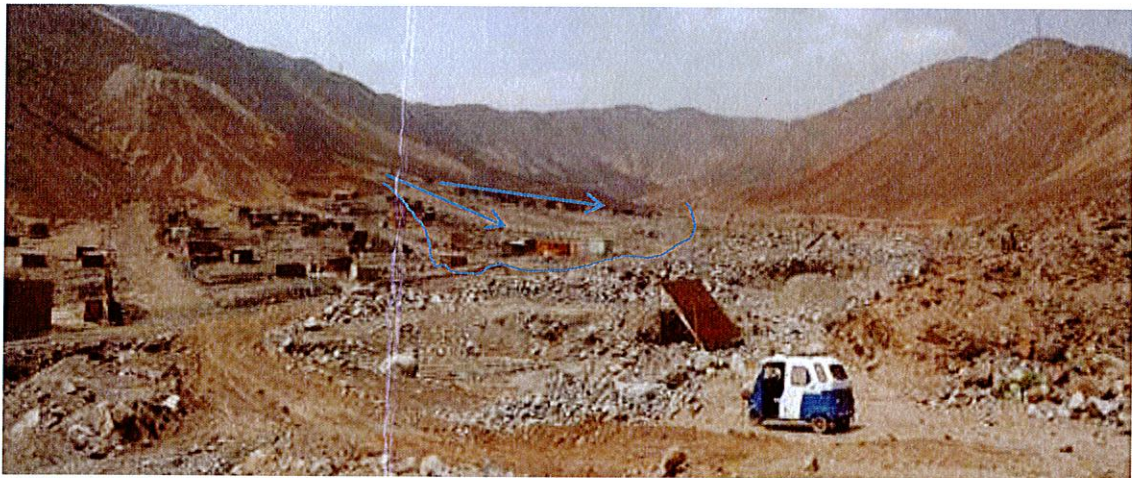
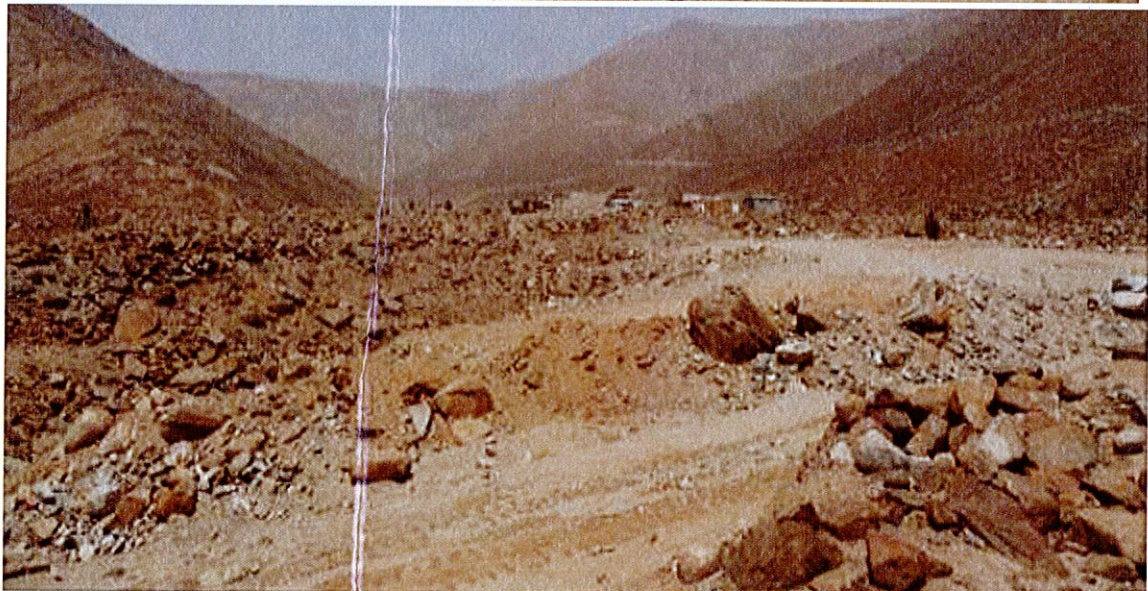
Foto 15. Sector de la cuenca superior La Rinconada de California; en la foto superior la quebrada q3 afectado por una avalancha de detritos y la foto inferior la quebrada q4, que muestra también una amplia cuenca de recepción; en su margen izquierda gran acumulación de detritos o coluvios en la vertiente.

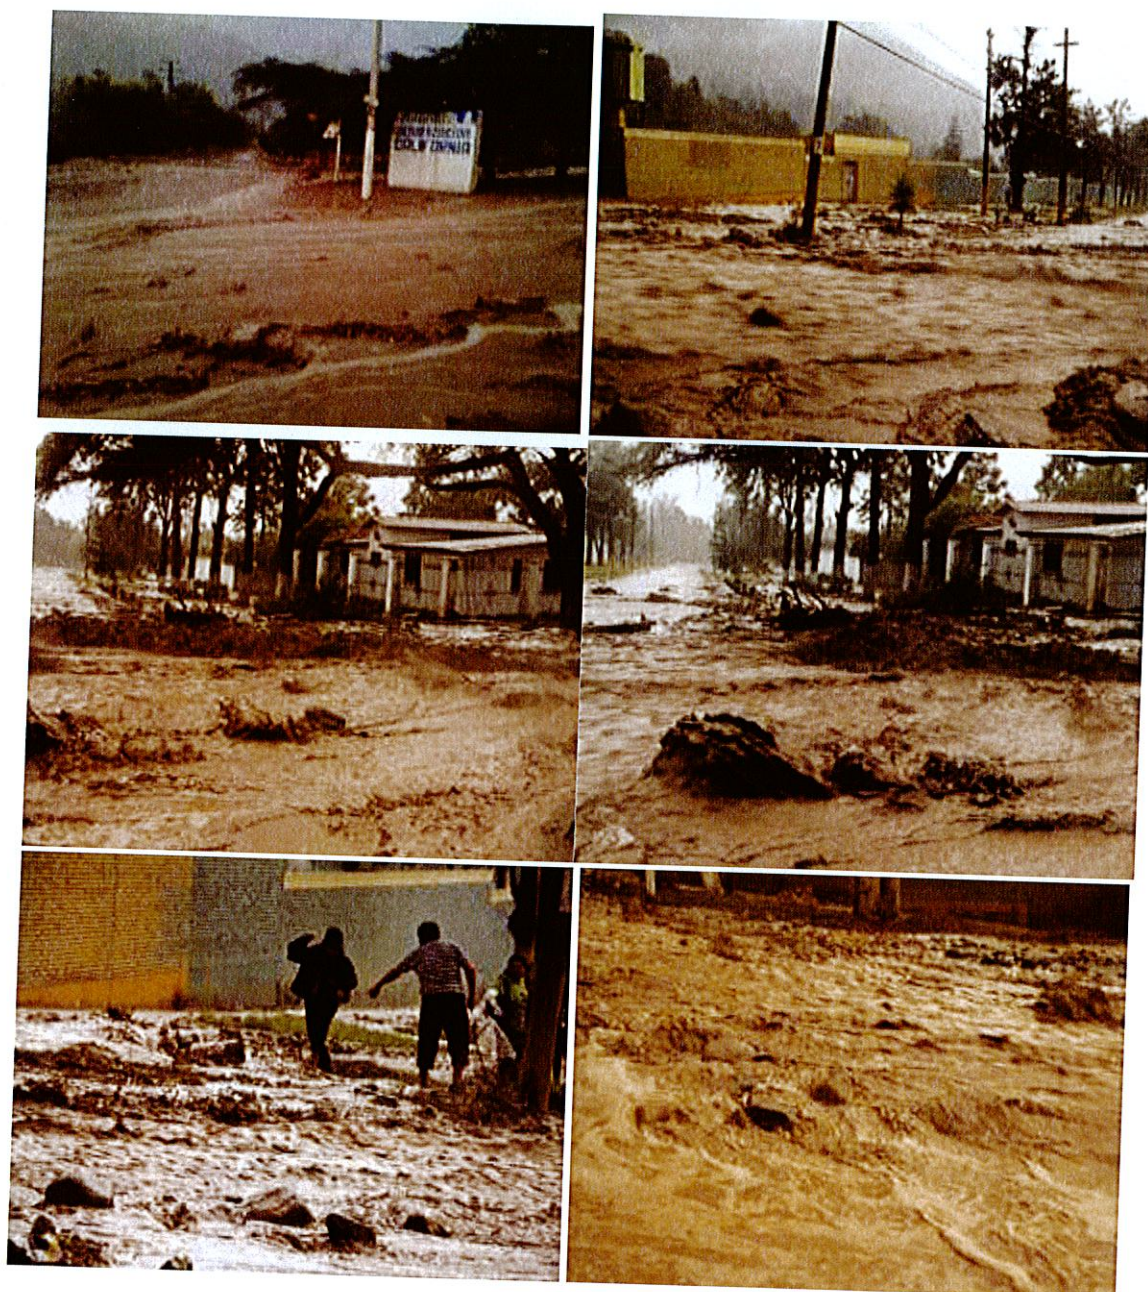
Foto 16. Vistas disponibles en la web, donde se muestra las características del flujo de lodo y piedras en la quebrada California. La falta de encauzamiento de la quebrada originó la inundación de viviendas en todo su recorrido.

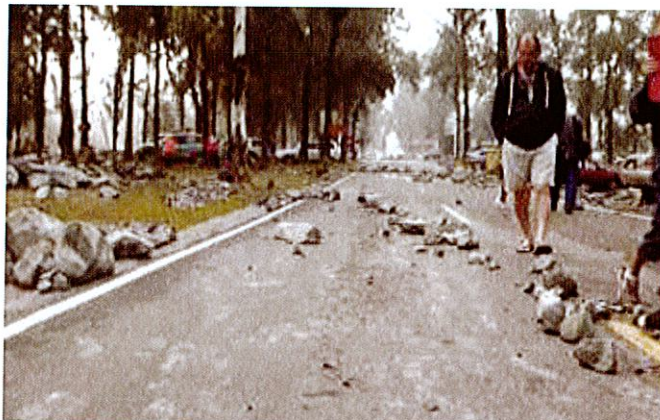
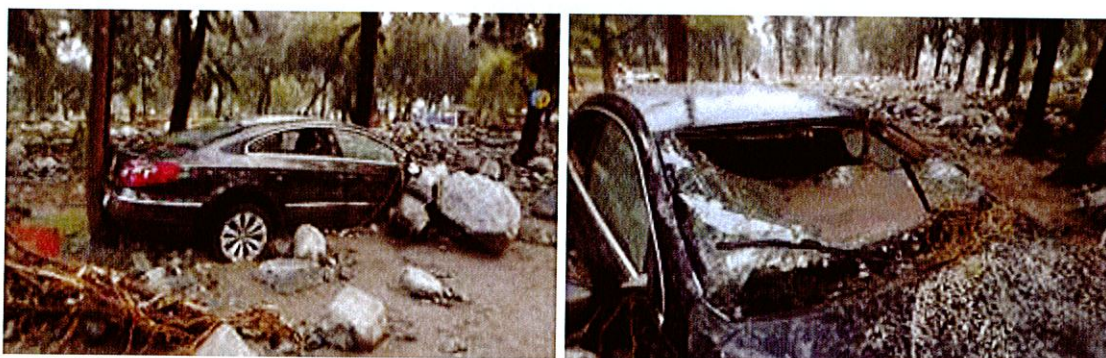
esparcimiento y piscinas llenas de lodo³. La erosión de fondo y transversal es importante en el cauce intermedio, incorporando mayor material al flujo. En el tramo inferior de la quebrada, la margen derecha presenta una quebrada con signos de activación reciente y aporte de material al cauce principal.

Foto 16. Imágenes colgadas en la web de los efectos ocasionados en la quebrada La Cantuta en el Club Regatas.

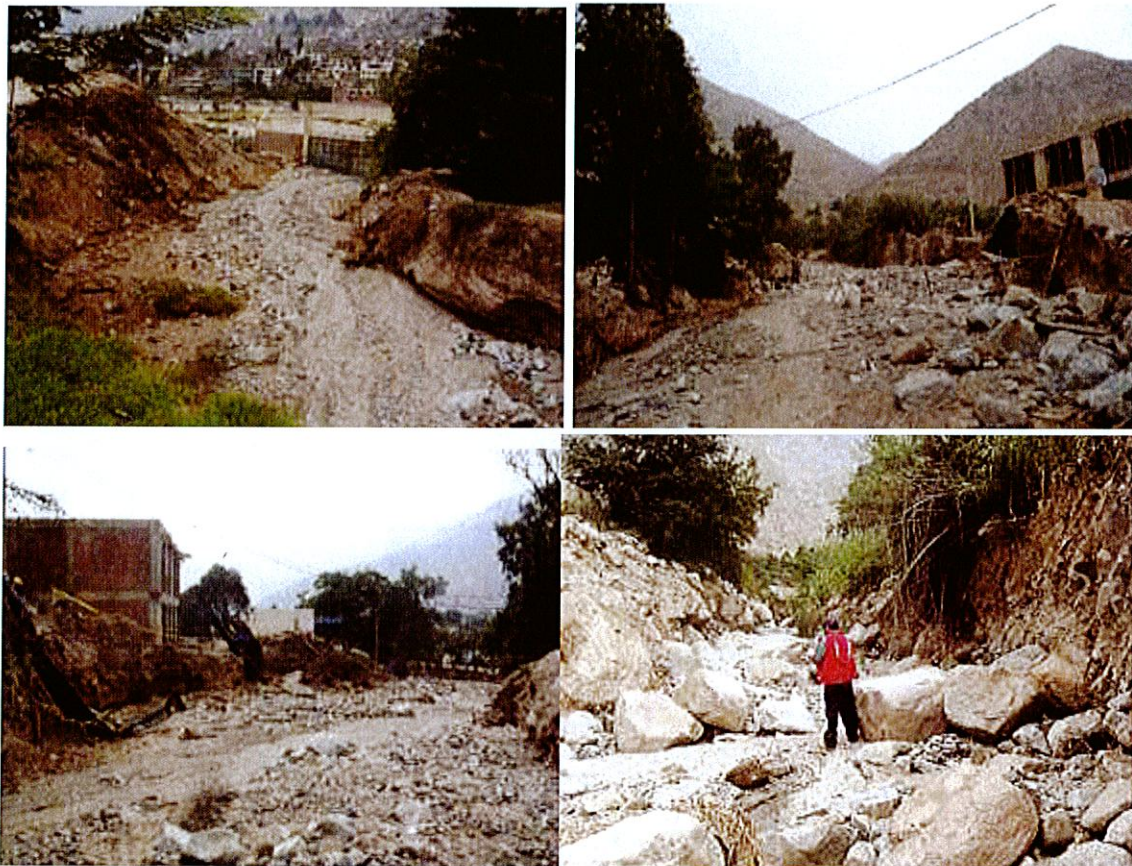
El flujo principal de la quebrada Santo Domingo originó la erosión en sus márgenes (foto 18), debido a su estrechez y recodos. Las características morfológicas y morfométricas de la cuenca superior, alargada, hacen que la escorrentía superficial genere flujos de agua más veloces. A estas causas naturales se tiene además el insuficiente canal de desagüe que muestra la quebrada en los 850 metros finales (foto 19, 20 y figura 7). La erosión de fondo y transversal es importante en el cauce bajo debido a la incorporación de material al flujo haciéndolo más erosivo.

Foto 18. Vistas de la quebrada Santo Domingo que cruza la Universidad la Cantuta; erosión en las márgenes y material de huayco en el cauce de la quebrada.

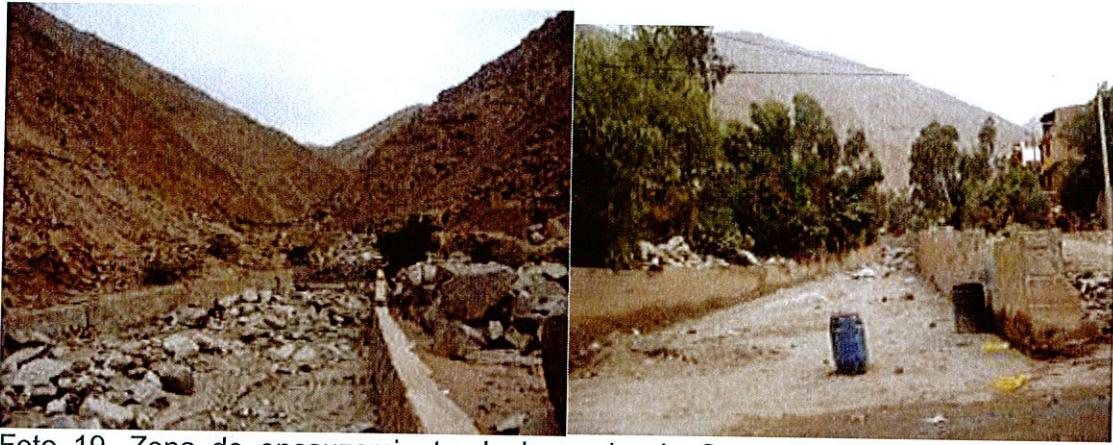
Foto 19. Zona de encauzamiento de la quebrada Santo Domingo que muestra la acumulación de bloques arrastrados por el flujo, colmatación aguas arriba de los diques y avalanchas de detritos en las márgenes.

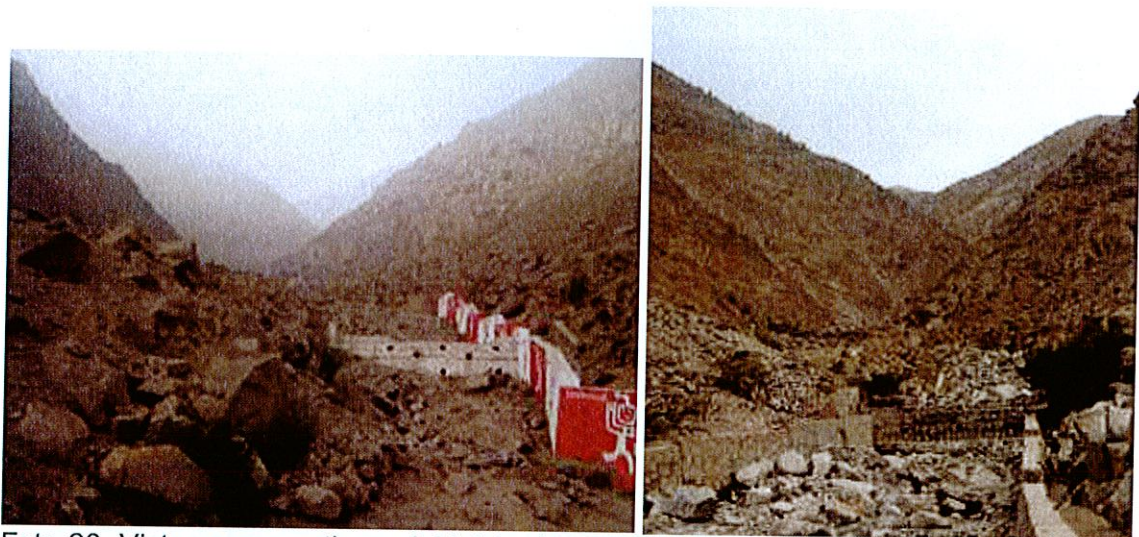
Foto 20. Vistas comparativas del inicio de canalización y diques tomado el 2008 (foto izquierda) y el 2012 (foto derecha) en la quebrada Santo Domingo. Se nota la colmatación de dichas estructuras por el reciente flujo.

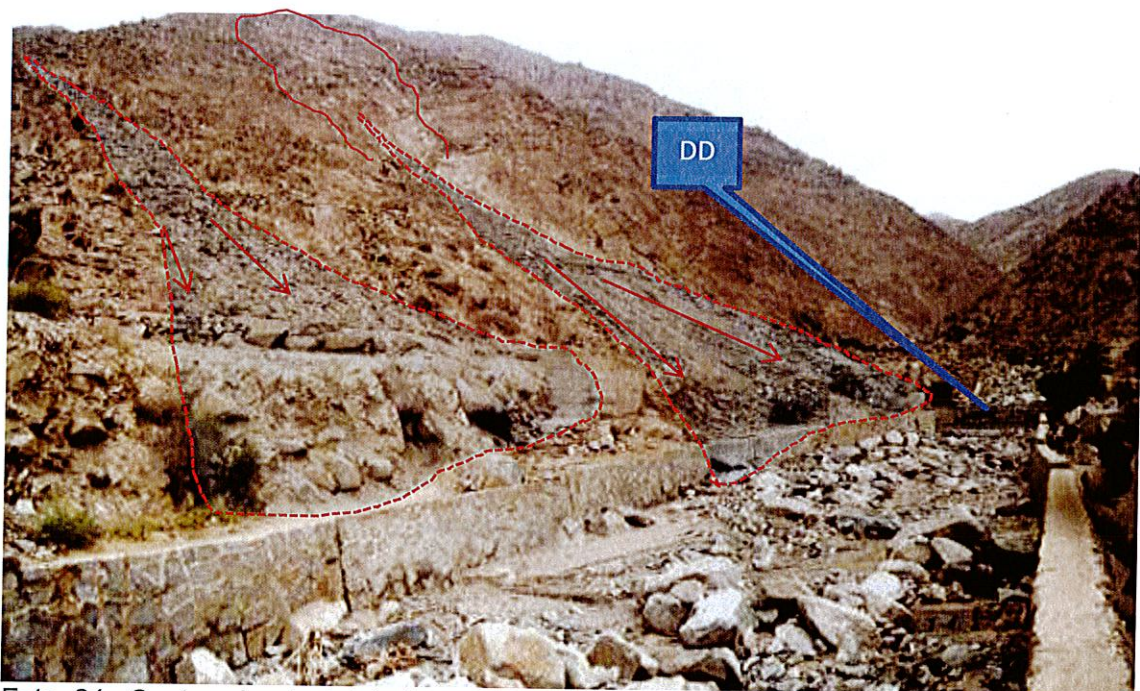
Foto 21. Sector donde inicia la canalización de la quebrada; se distingue también diques disipadores (DD), los cuales se encuentran colmatados con grandes bloques rocosos.

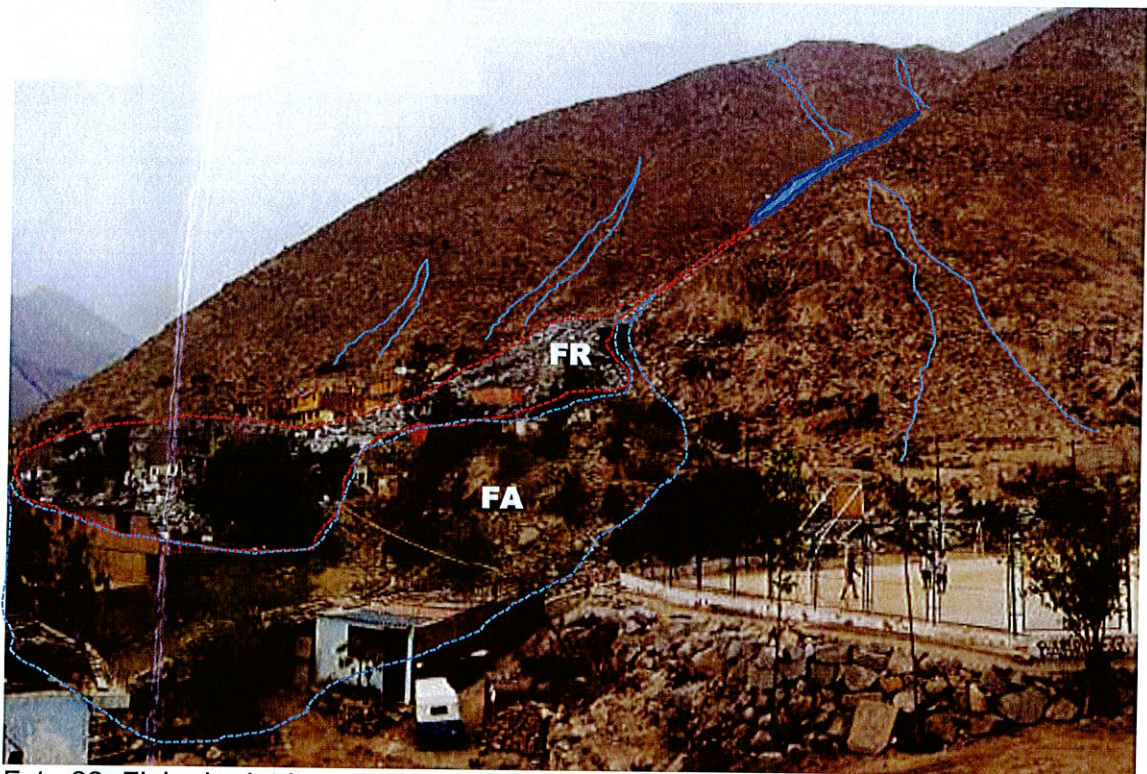
Foto 22. Flujo de detritos en la quebrada q7, que se originó el 5 de abril en la margen derecha de la quebrada Santo Domingo afectando varias viviendas. Se distingue abanico de flujo antiguo (FA) y flujo reciente (FR). Se señala además pequeñas avalanchas de roca en las laderas.

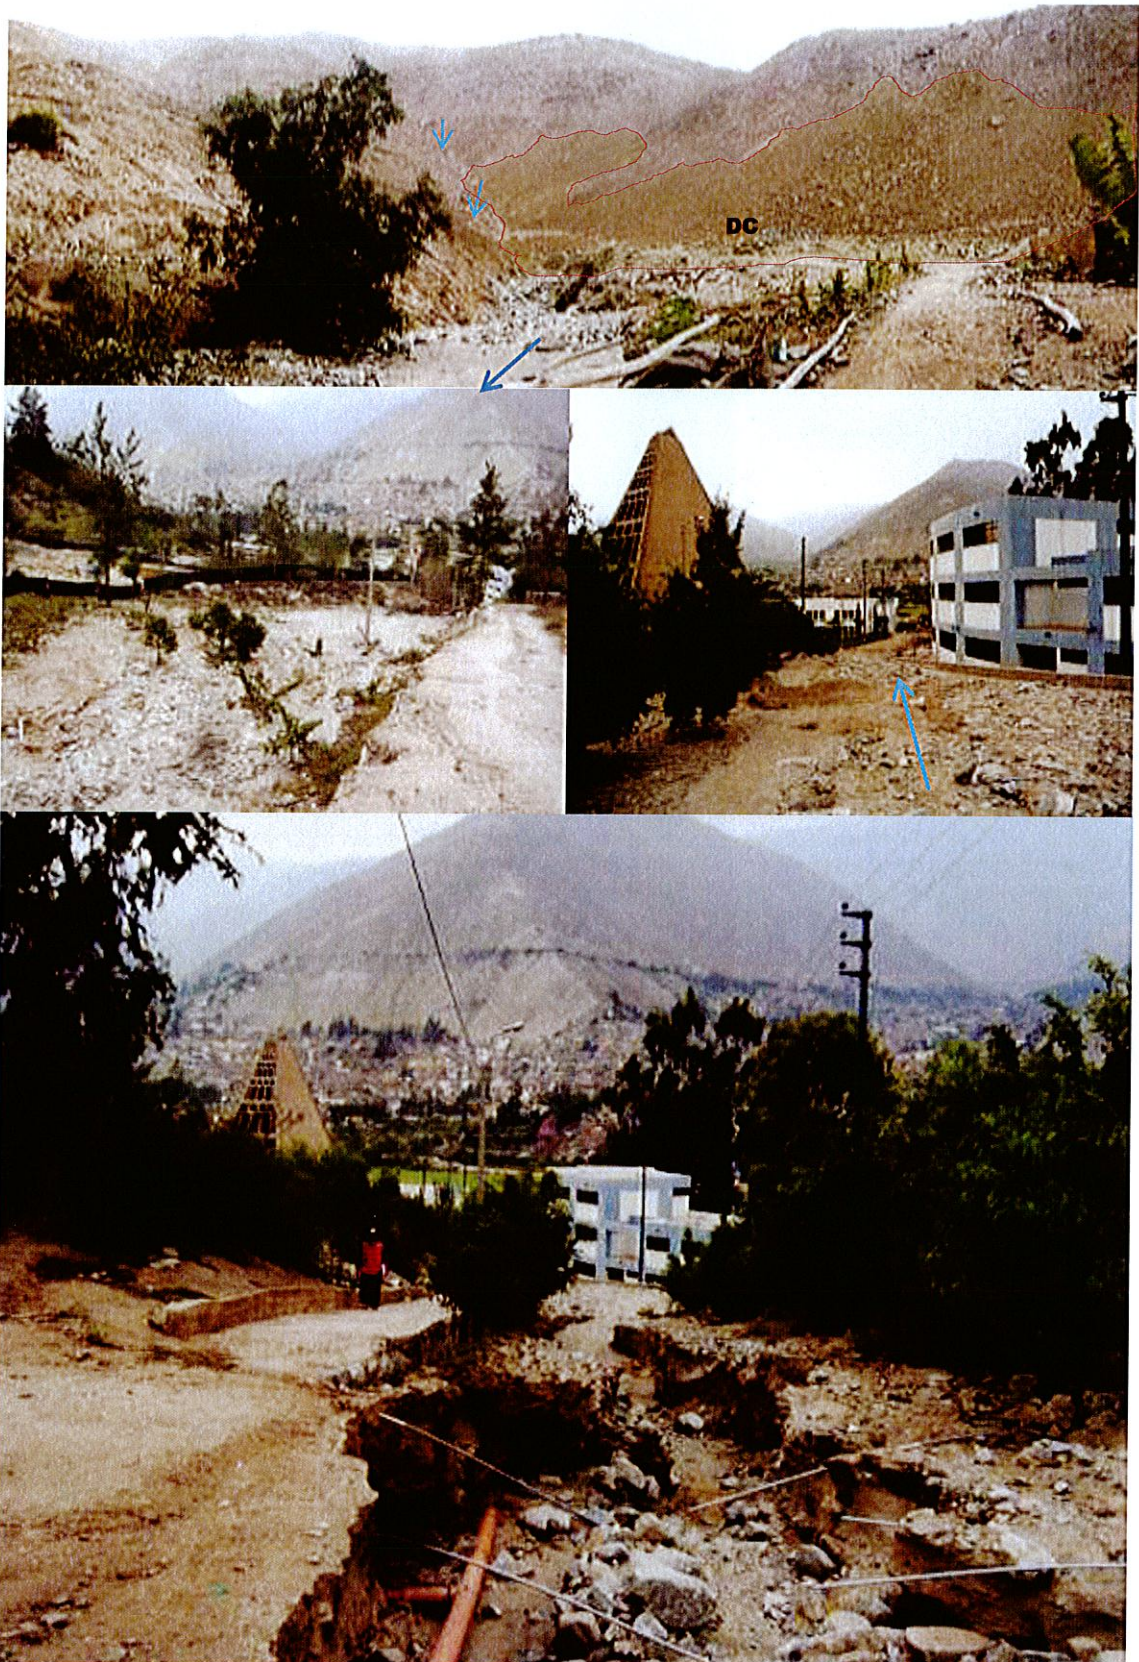
Foto 23. Varias vistas del flujo de detritos que bajó por la quebrada q8 y afectó al interior de la Universidad La Cantuta. Erosión en el cauce y la escorrentía superficial. Falta de encauzamiento y drenaje en la zona de pabellones. En la vista superior muestra aguas arriba la cabecera de la quebrada con material en sus laderas y cauce, donde resalta una gran acumulación de depósitos coluviales (DC) en la margen izquierda.

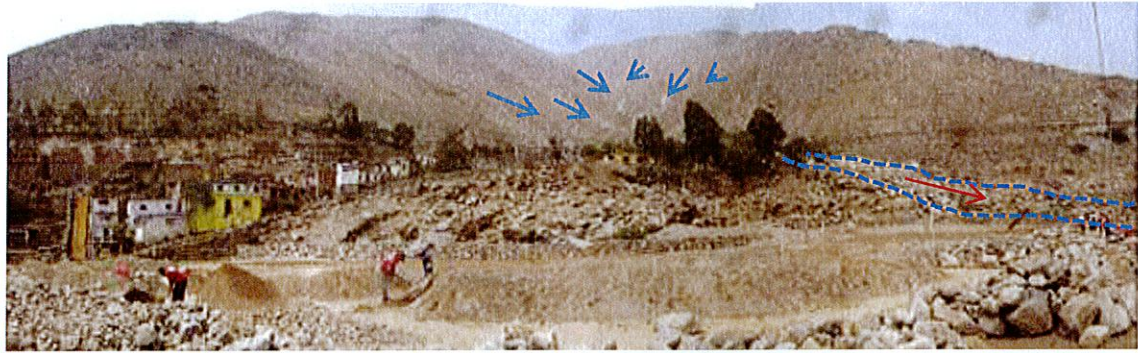
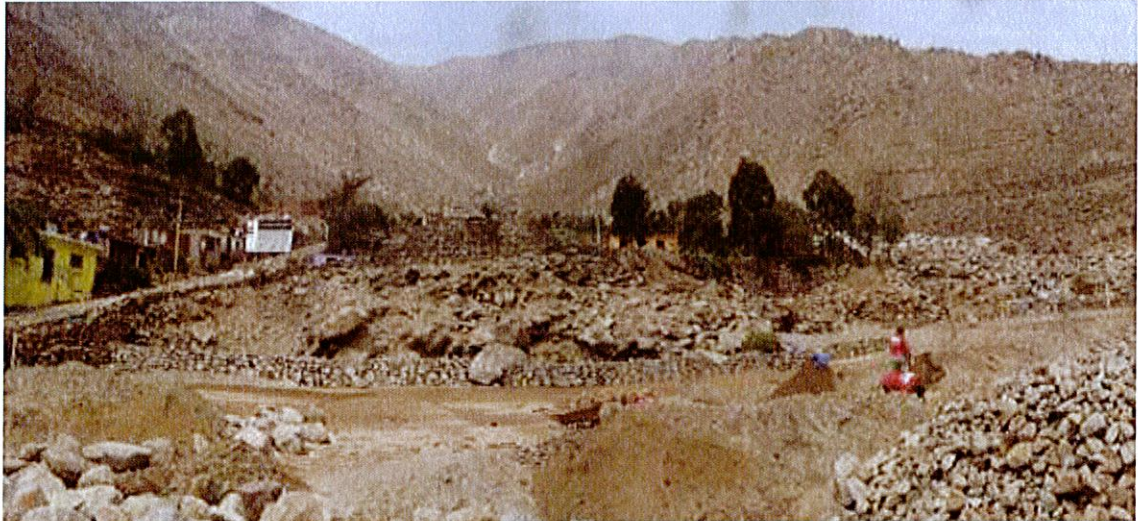
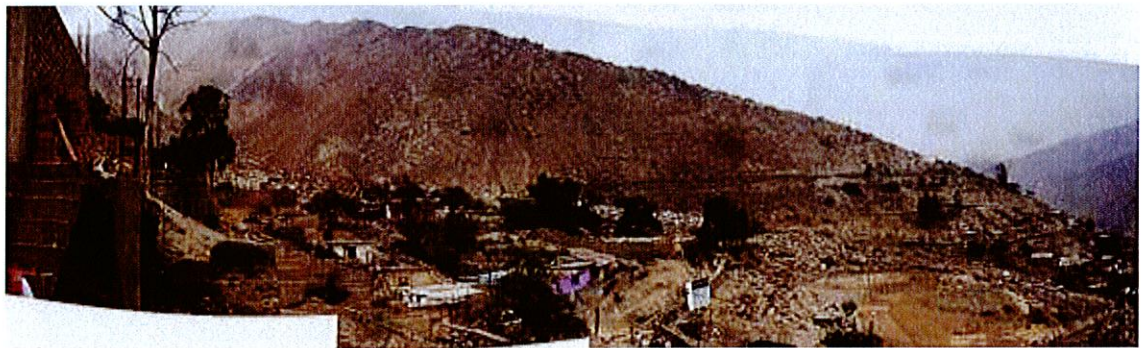
Foto 24. Vistas panorámicas de la cuenca media-superior de la quebrada Dos Barrios. Se denota el aporte de varias vertientes en la cabecera que alimentaron el huayco principal. En el lado derecho de la foto superior se nota parte del flujo encauzado y recostado en la margen izquierda de la quebrada; limitando con el depósito de flujo de detritos antiguo. La foto central muestra detalles de un depósito antiguo de huayco apreciándose grandes bloques en forma caótica en una matriz fina, limosa, sucia. En la foto inferior puede apreciarse la pendiente longitudinal del cauce en la parte intermedia de la cuenca, así como la gran acumulación de coluvios de ladera, en la margen izquierda de la quebrada, con un substrato rocoso intrusivo muy fracturado que genera bloques que caen por gravedad y pueden ser removidos también con lluvias.

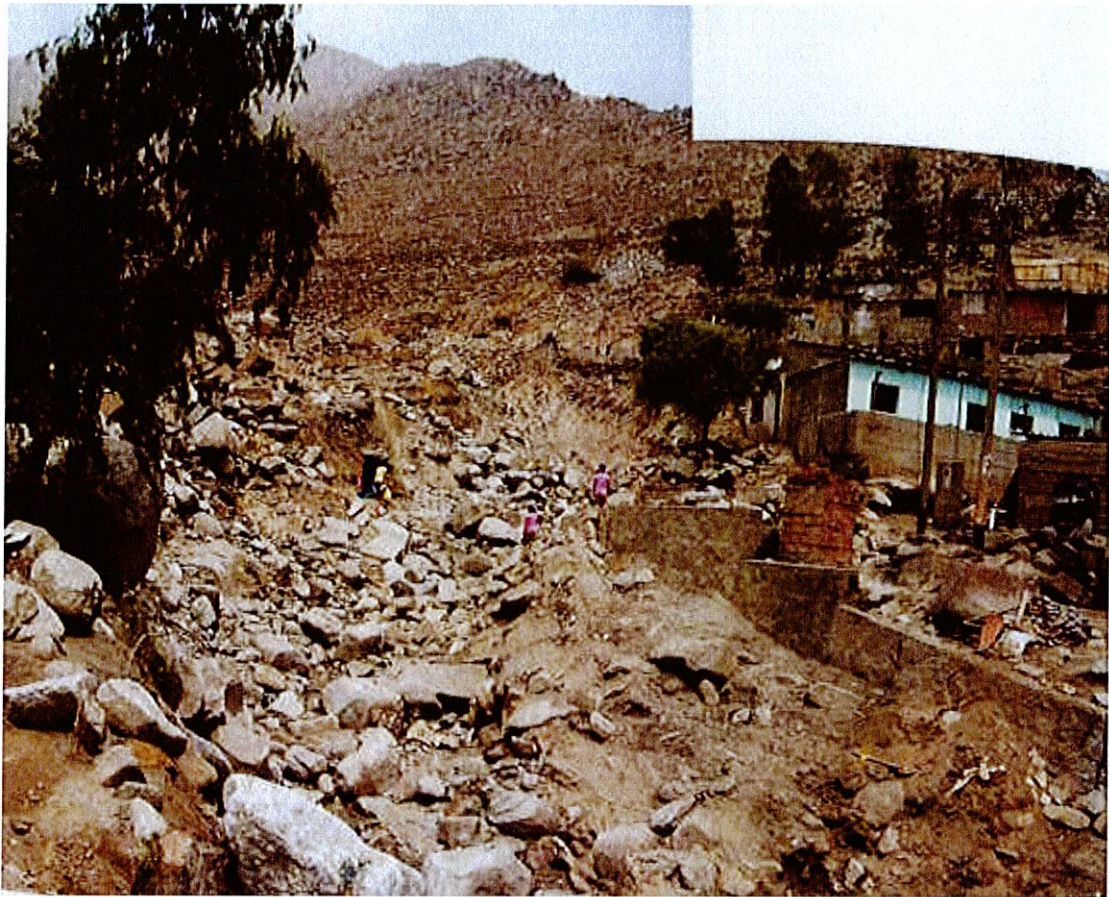
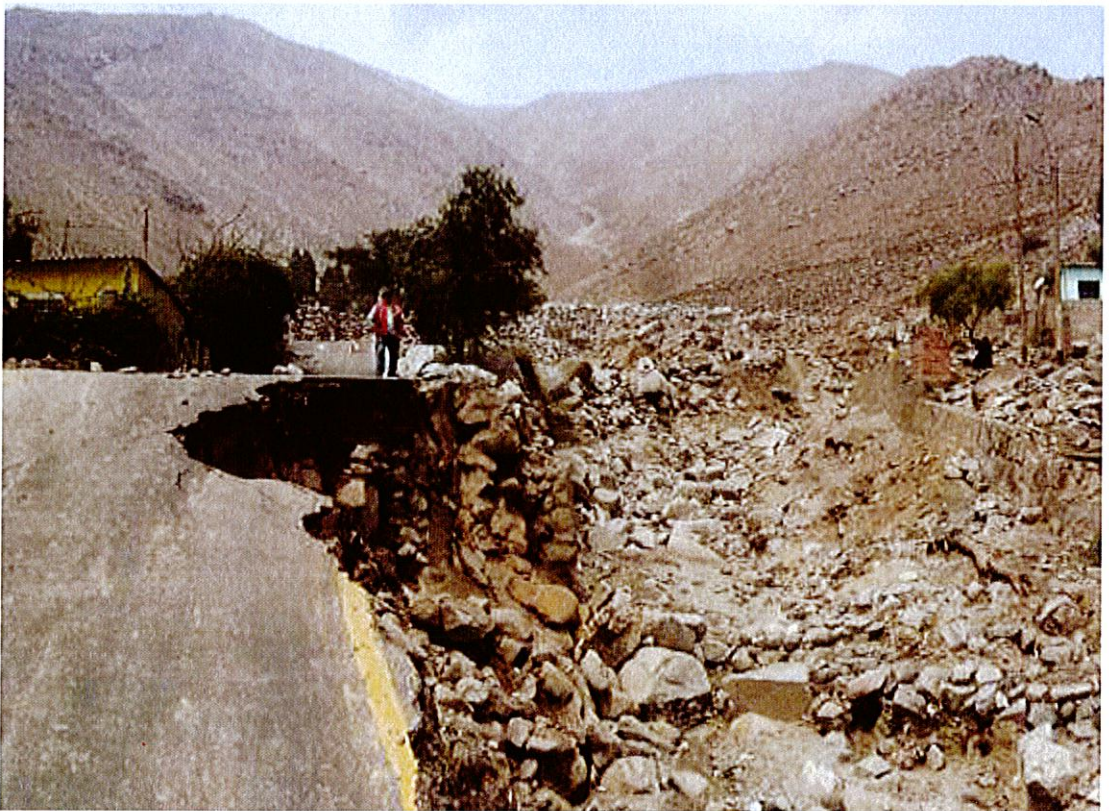
Foto 25. Erosión en el cauce de quebrada en el inicio de canalización al ingresar a la zona de viviendas. Se aprecia el ancho y profundidad insuficientes para un paso de huayco, gran acumulación de bloques subangulosos de diferentes tamaños, en el cauce.
