Informe Técnico N° A6608

**Flujos de Detritos del 05/04/2012
entre las quebradas La Ronda y Los Cóndores,
margen izquierda del río Rímac,**

Características Geodinámicas y Evaluación de Peligro

Distritos: Chosica, Chaclacayo y Ricardo Palma - Provincia Lurigancho - Región: Lima

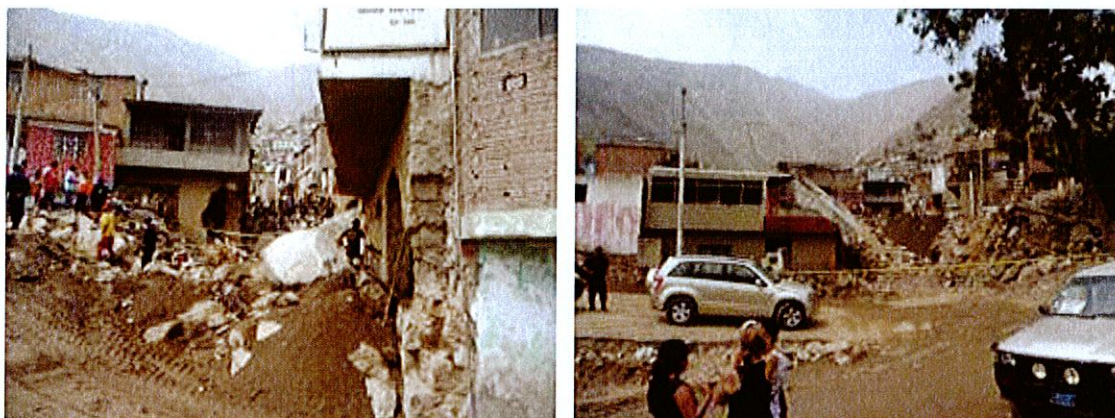
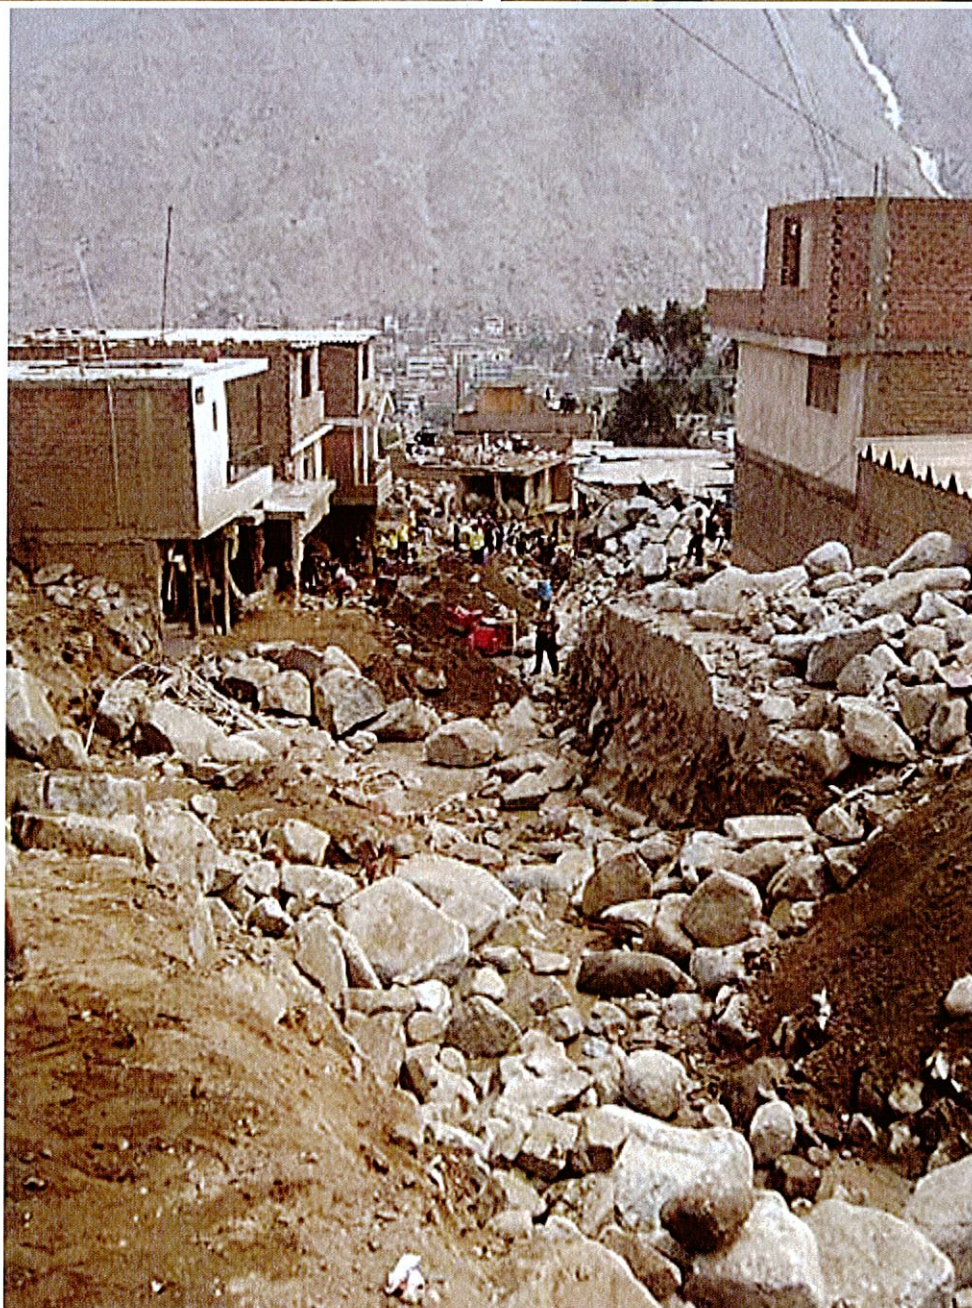
Foto 26. Detalles de la zona de tránsito del huayco; erosión en ambas márgenes por el impacto de los bloques de roca en las paredes afectando las viviendas. La pérdida de energía del flujo originó además la acumulación de bloques y lodo en el cauce.

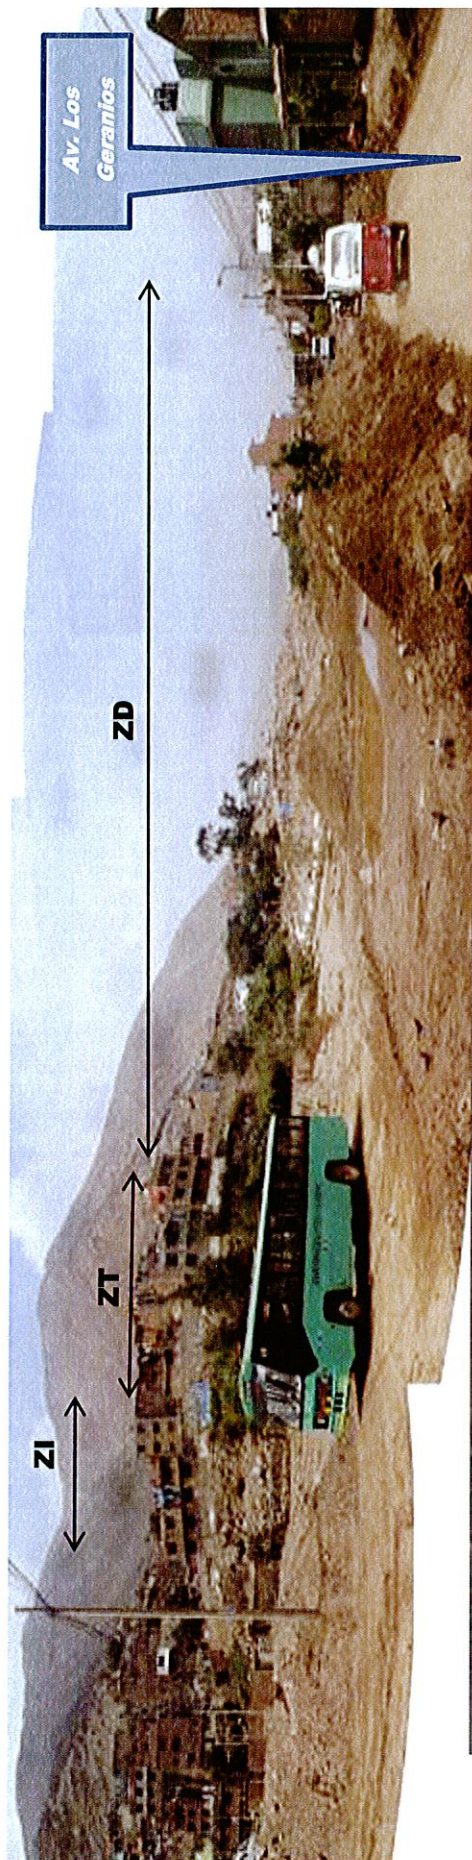
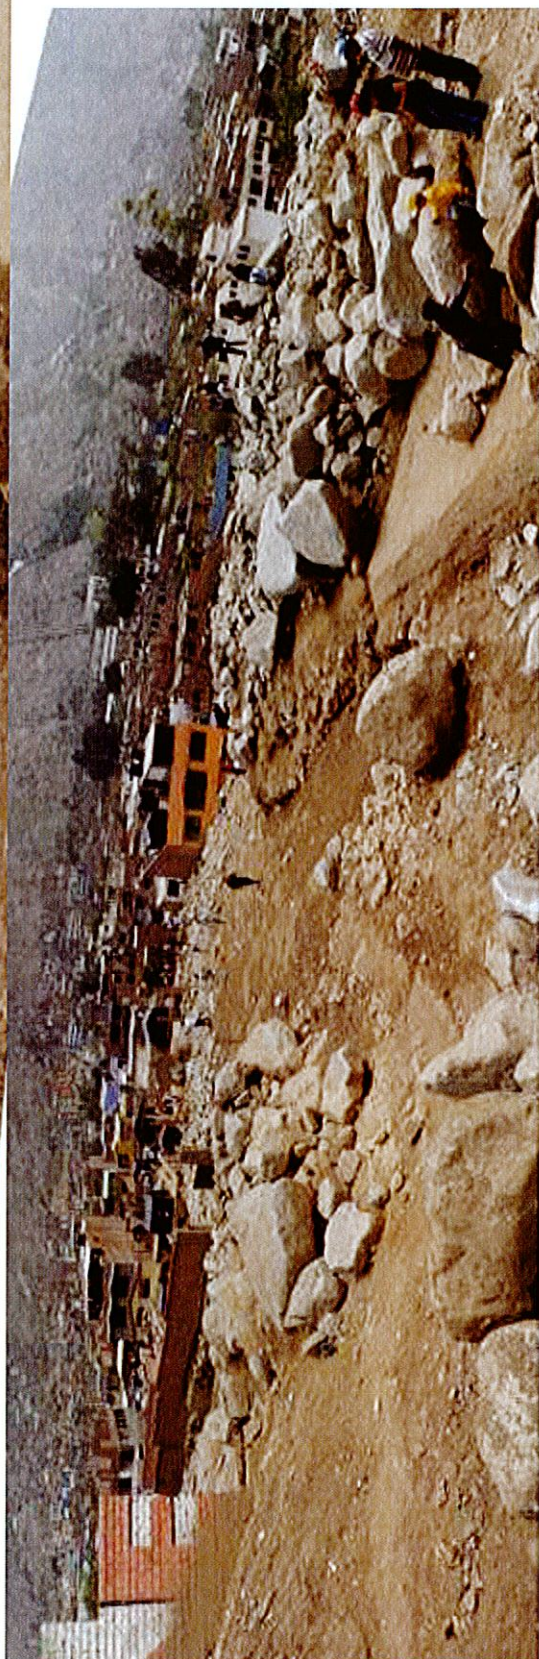
Foto 27, Huayco en Mariscal Castilla/San Juan/Pablo Patrón. Se indican las zonas de inicio (ZI), transición (ZT) y depósito (ZD) del huayco del 5 de Abril. La foto inferior resalta la acumulación gruesa (bloques de grandes dimensiones) del depósito. Como referencia la vista inferior es tomada aguas abajo; nótese la ubicación de la vivienda de color naranja en ambas fotos.

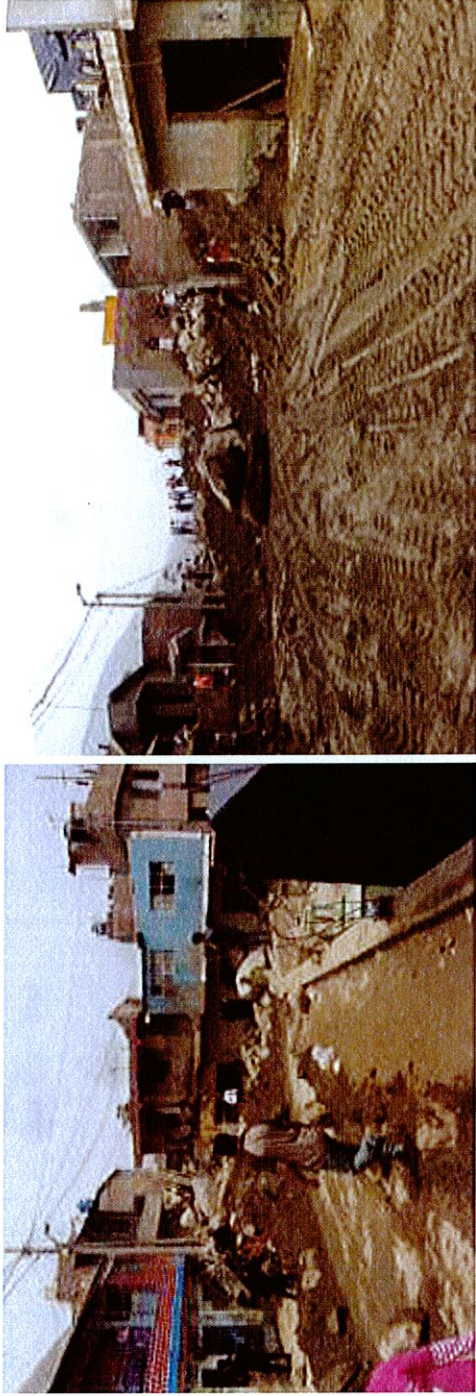
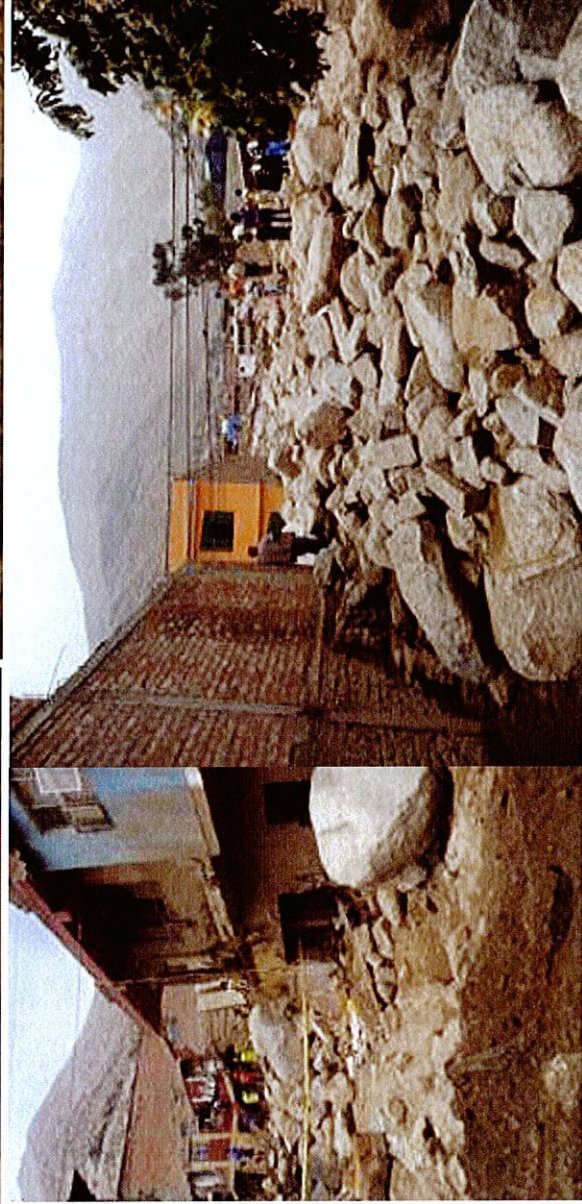
Foto 28. Vistas en el sector de Pablo Patrón (Av. Las Begonias) de los efectos del Huayco del 5 de Abril. Se puede estimar la altura del depósito de los bloques y el tipo de material.

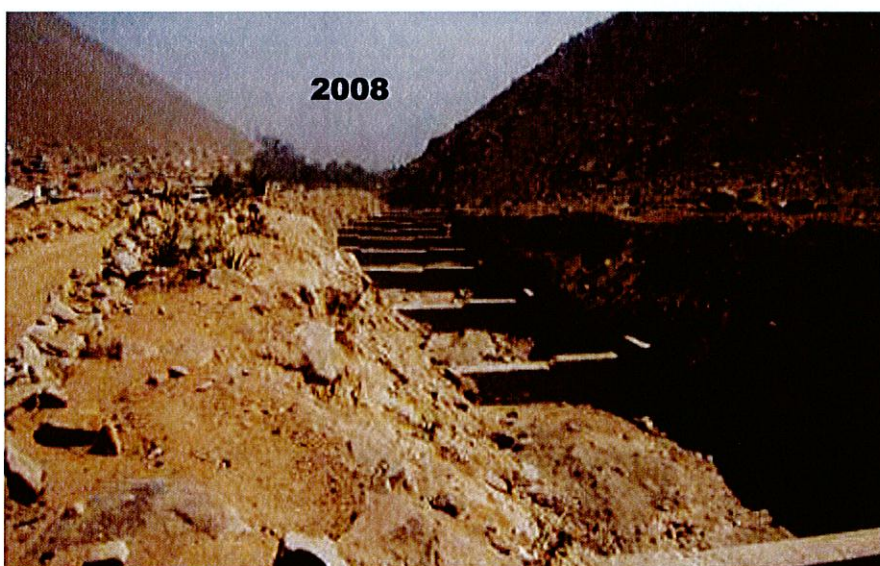
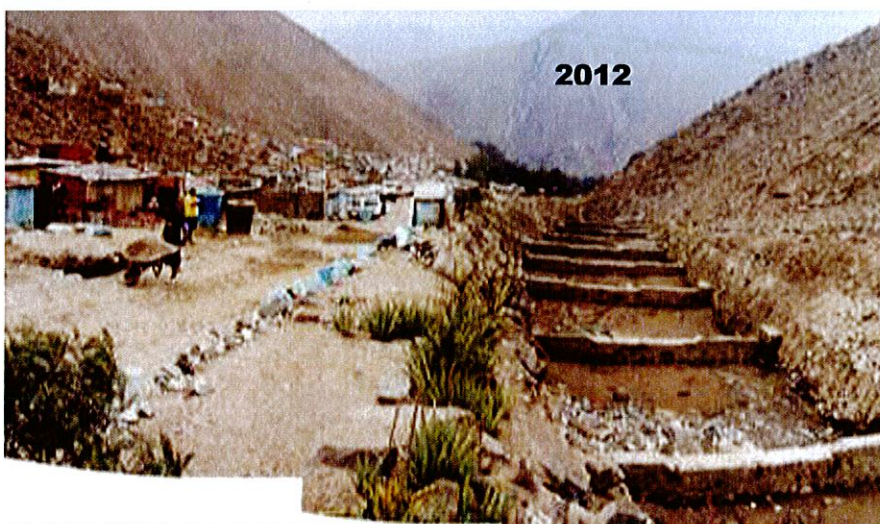
Foto 29. Fotos comparativas del estado de los diques disipadores de energía frente al AA. HH. 9 de Octubre; se aprecia el funcionamiento de ellos y la colmatación paulatina con sedimentos finos y bloques.

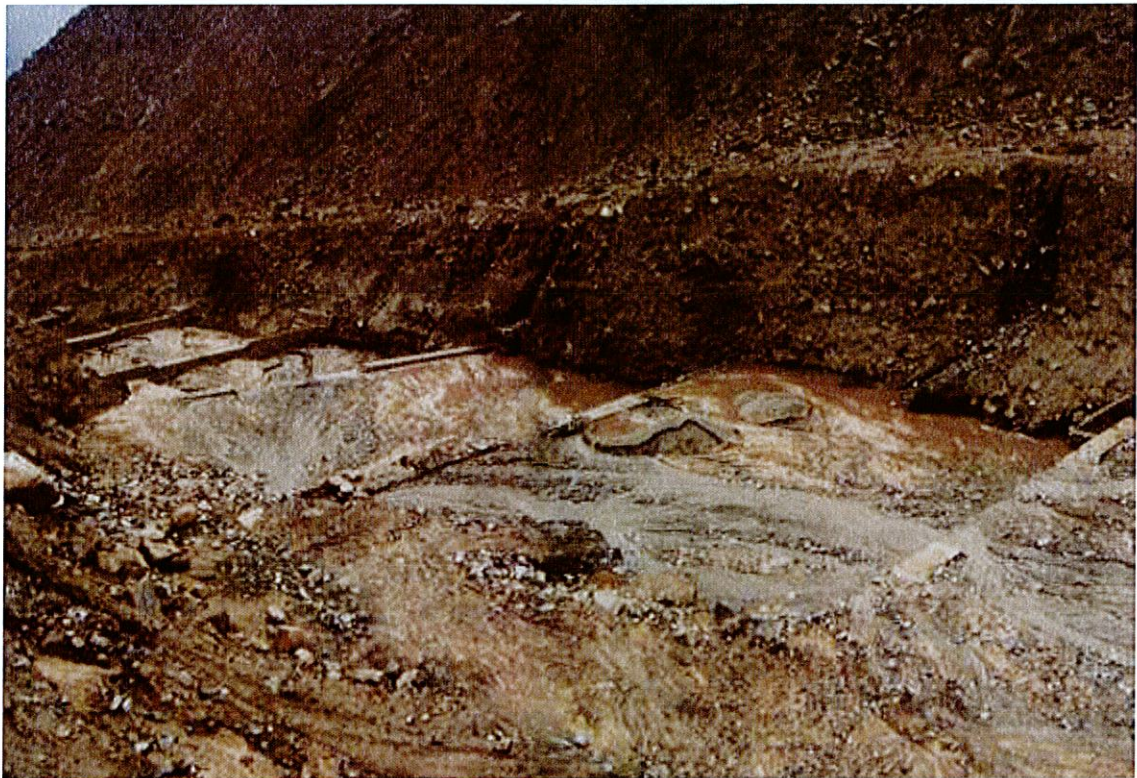
Foto 30. Detalle de un sector de tres de las estructuras transversales dispuestas en la quebrada La Ronda que muestra una colmatación total con sedimentos y material de huayco acarreado durante lluvias estacionales (escorrentía normal) y lluvias recientes excepcionales.

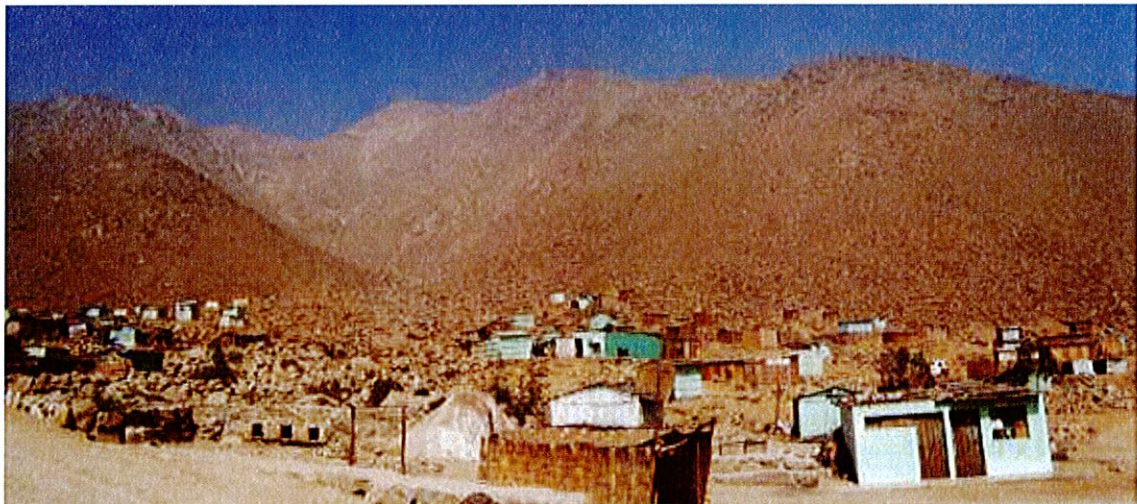
Foto 31. Vista del AA. HH 9 de Octubre tomada en el año 2008, donde ya se advertía la peligrosidad de ocupación de esta zona de expansión urbana en una zona de huayco o posible avalancha de detritos

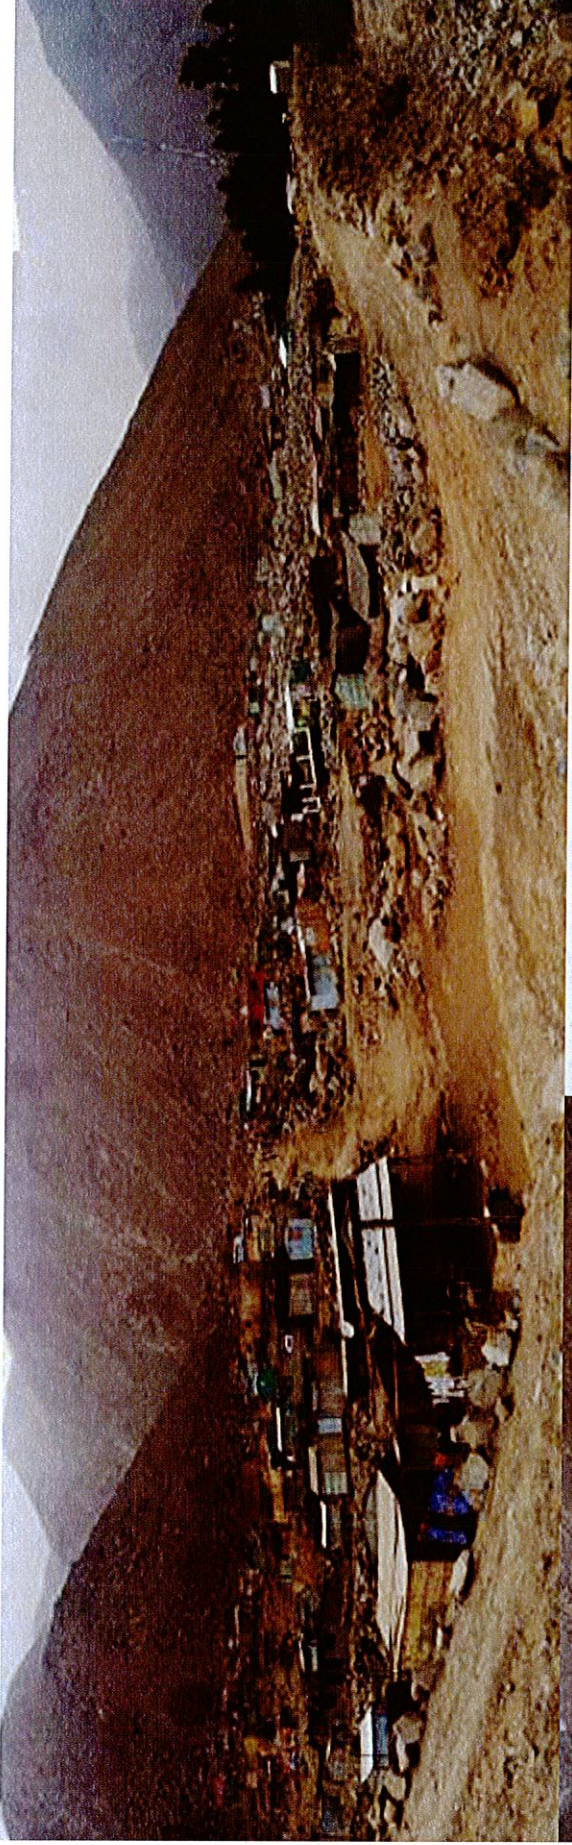
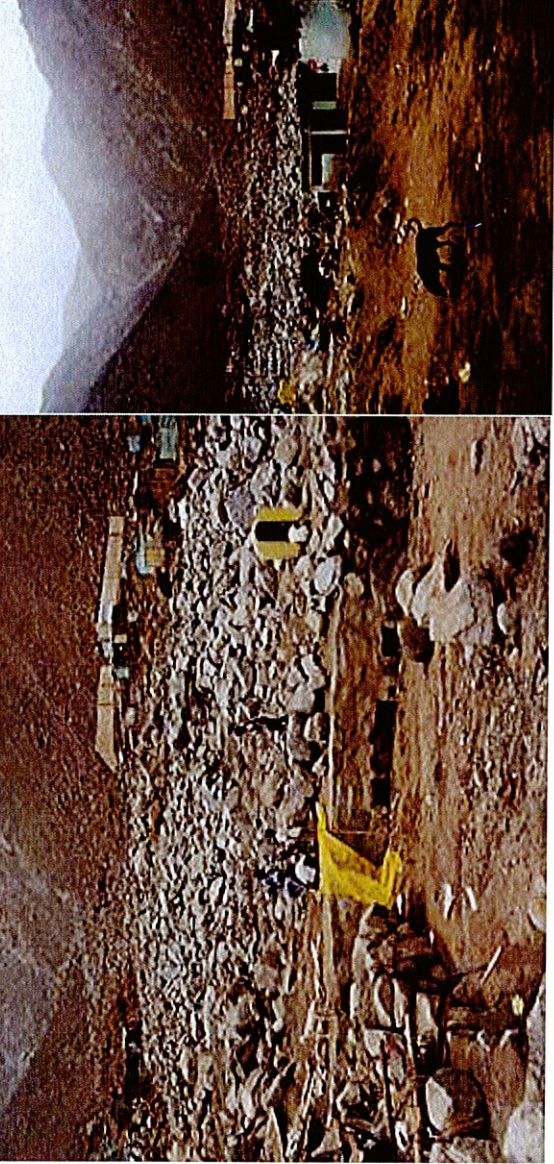
Huayco en el sector de 9 de Octubre en la margen izquierda de la quebrada La Ronda; cuenca de recepción que presenta laderas y lecho con gran acumulación de bloques que afectó 19 viviendas precarias. La quebrada según los pobladores muestra activación entre el 2008→2012.
